DEKRA's commission No. : PKOL(W)/LODZ/12745/25/02/19  
commission/ damage No. : 23/018339  
Date of commission: 19-02-2025

| Manufacturer | FORD |
| Type / version | Kuga 1.5 EcoBoost FWD ST-Line X |
| Registration /record No. | WZ843GJ |

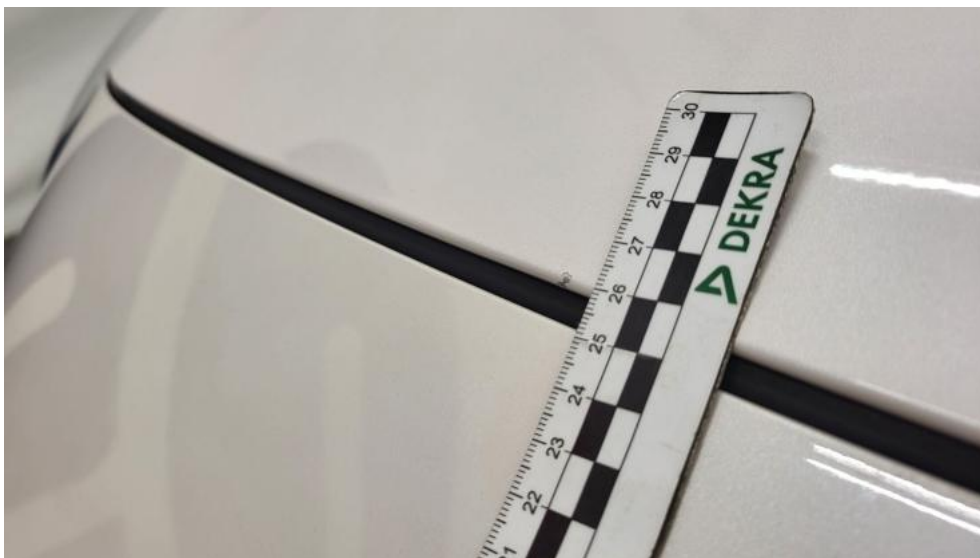
**Photo 40.**

Pokrywa komory silnika - Rysa/odprysk 1

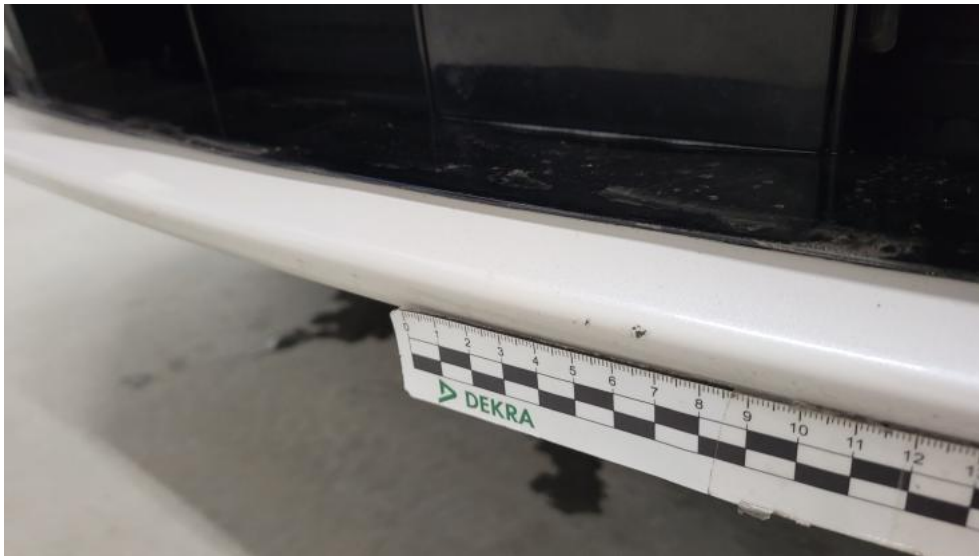
**Photo 41.**

Zderzak - Rysa/odprysk 1

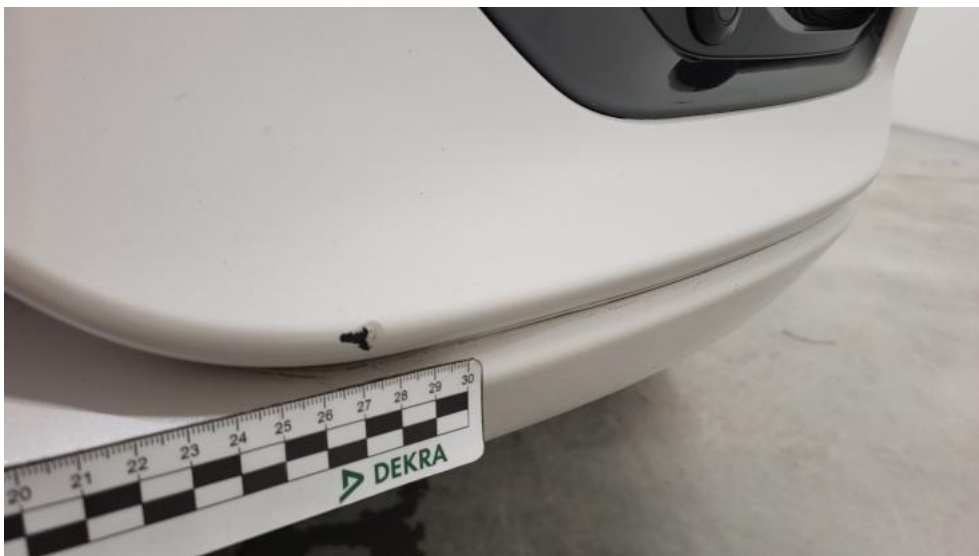
**Photo 42.**

Zderzak przedni cz L - Rysa/odprysk 1

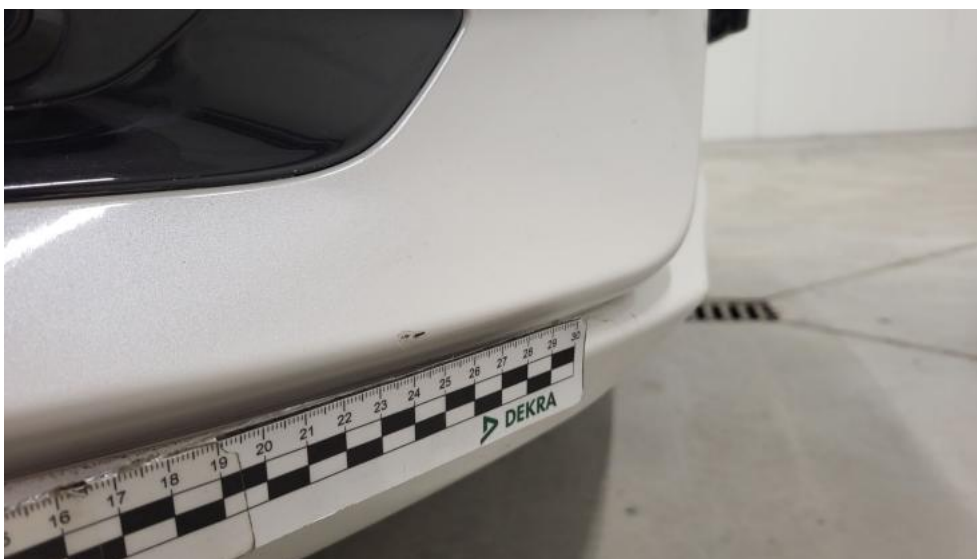
**Photo 43.**

Zderzak przedni cz P - Rysa/odprysk 1

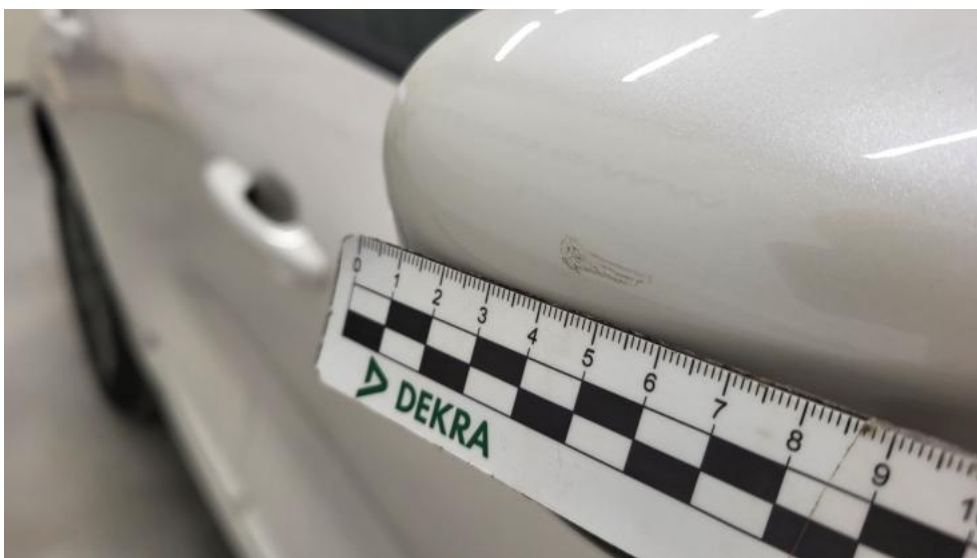
**Photo 44.**

Lusterko zew P - Rysa/odprysk 1

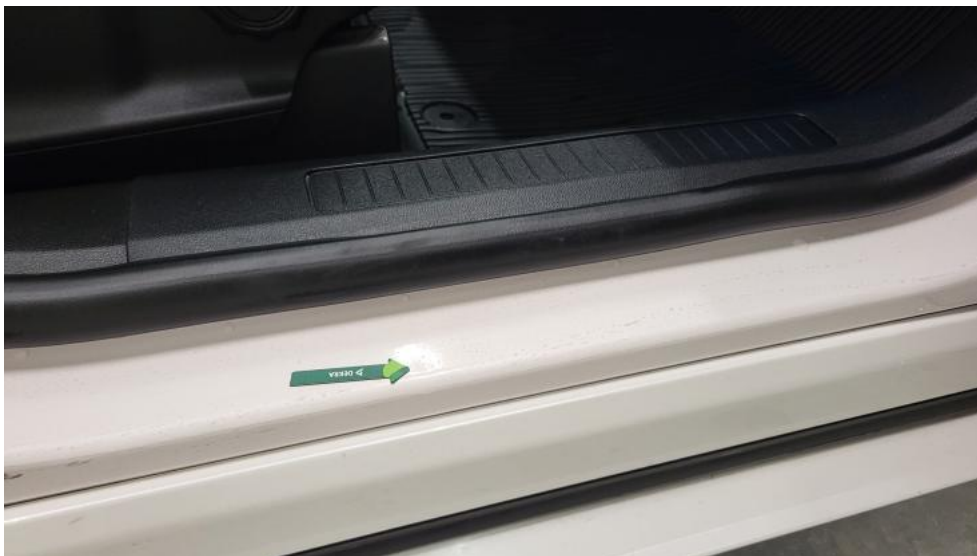
**Photo 45.**

Próg P - Wgniecenie/odkształcenie 1

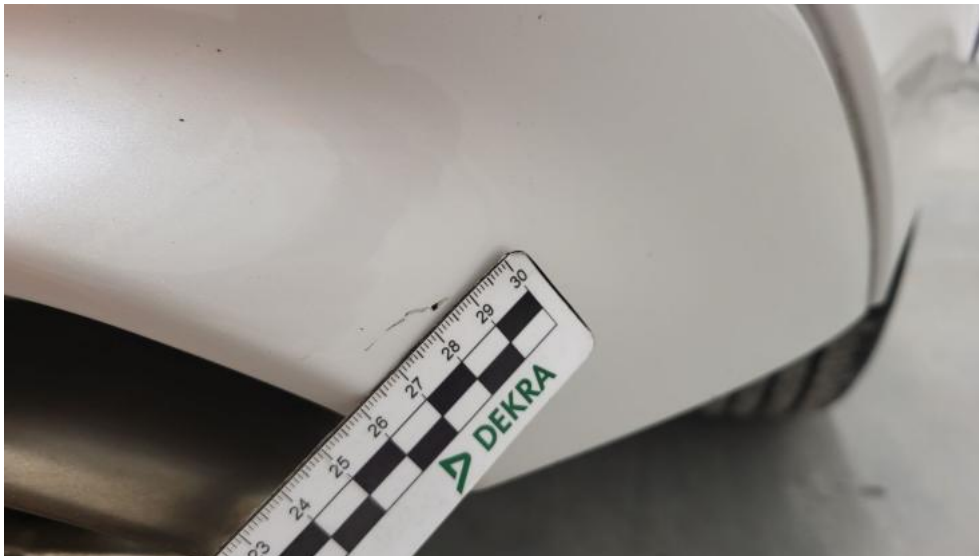
**Photo 47.**

Zderzak tylny cz dolna - Rysa/odprysk 1

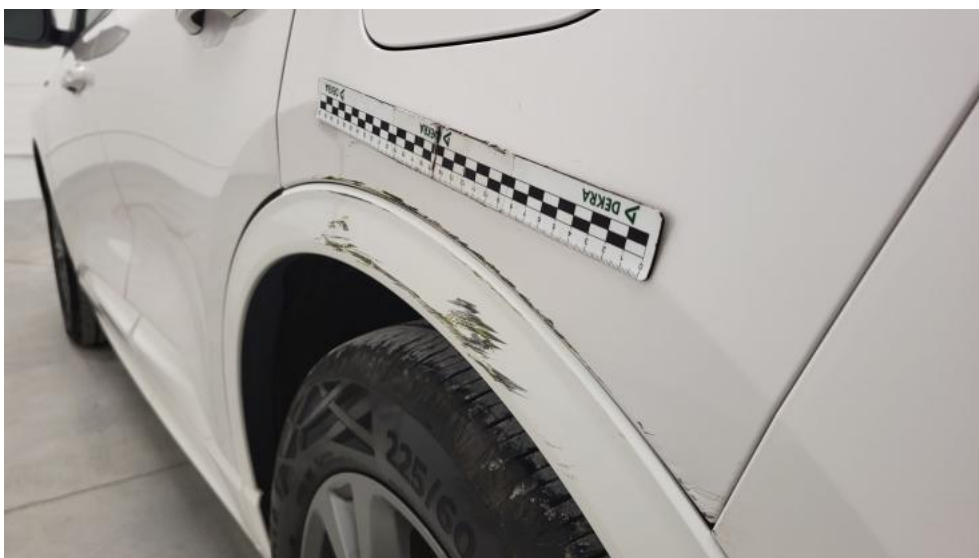
**Photo 48.**

Błotnik tylny L / Ściana boczna L - Rysa/odprysk 1

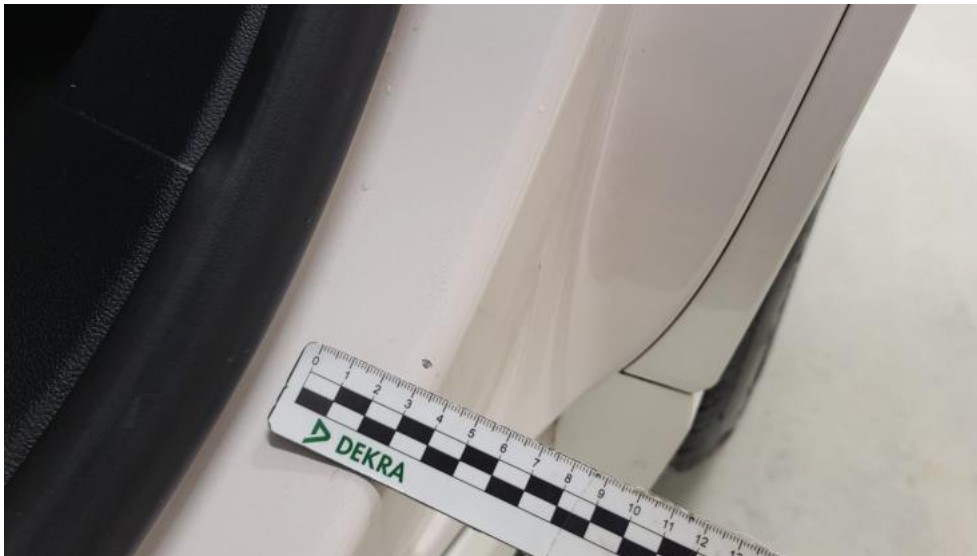
**Photo 49.**

Błotnik tylny L / Ściana boczna L - Rysa/odprysk 2

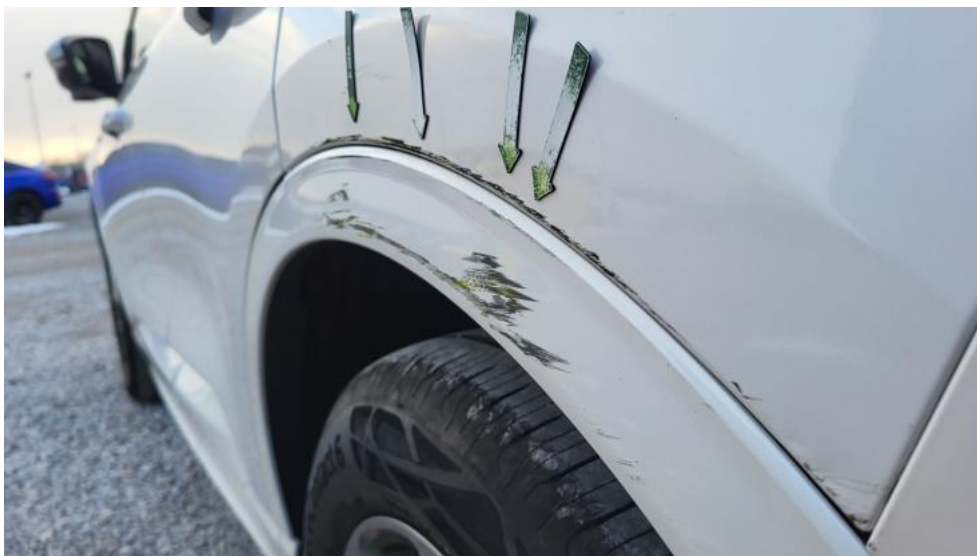
**Photo 50.**

Błotnik tylny L / Ściana boczna L - Wgniecenie/odkształcenie 1

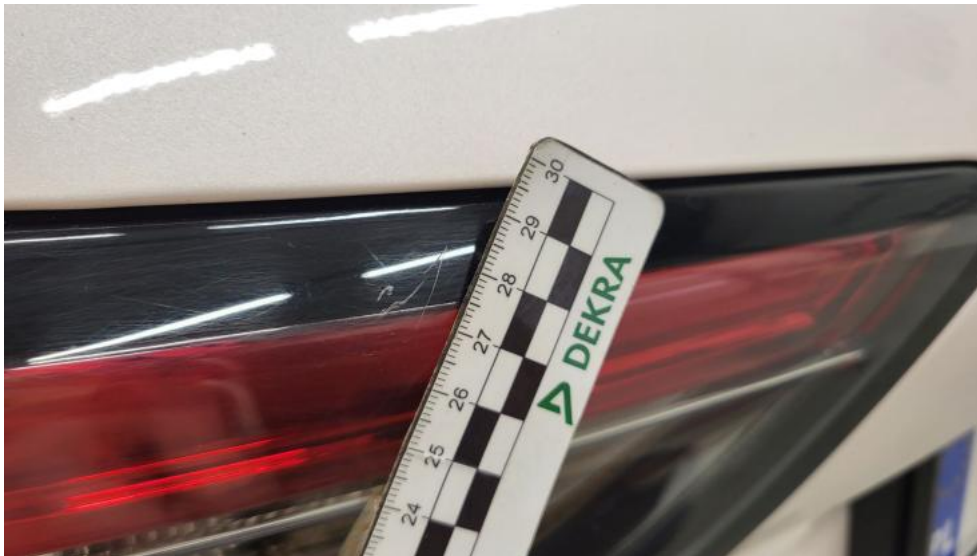
**Photo 51.**

Lampa tylna wew L - Rysa/odprysk 1

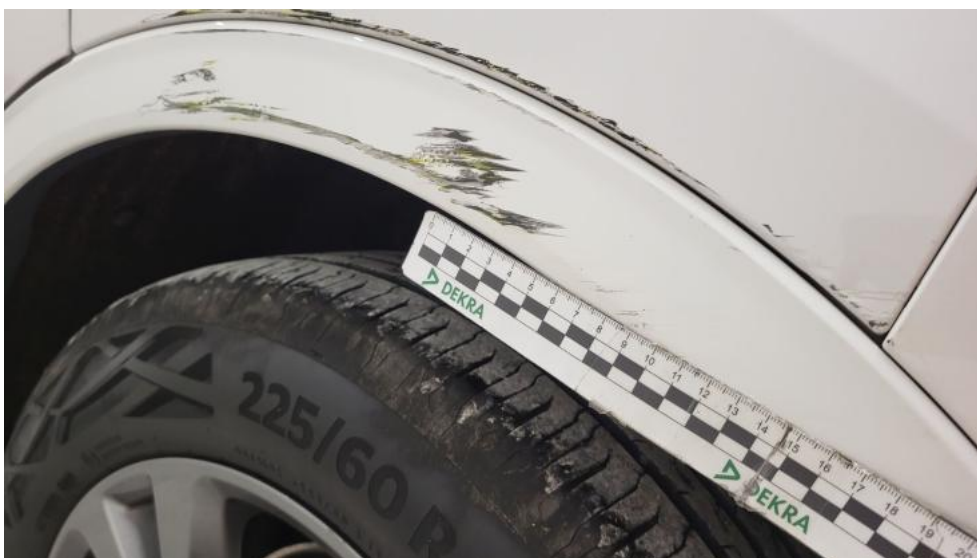
**Photo 52.**

Listwa krawędzi błotnika tyl L - Rysa/odprysk 1

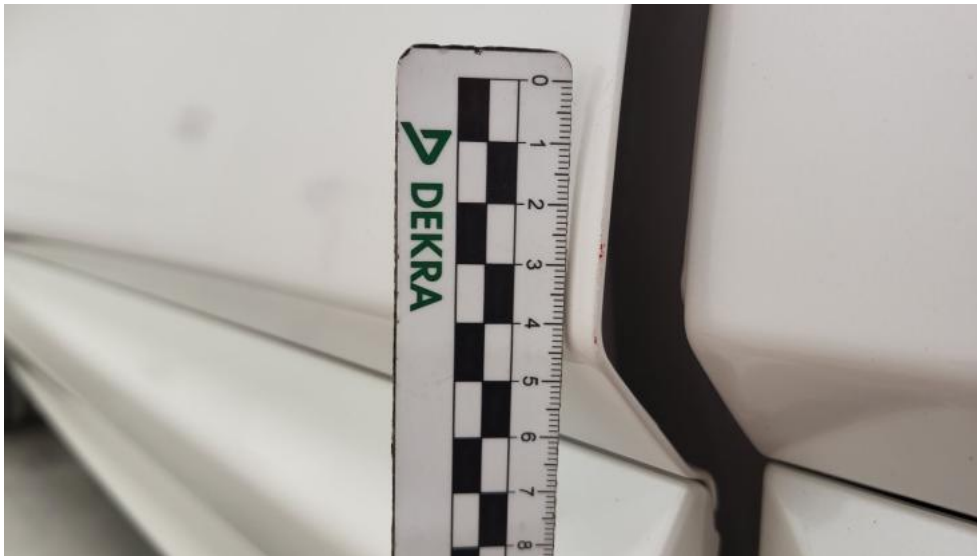
**Photo 53.**

Drzwi przed L - Rysa/odprysk 1

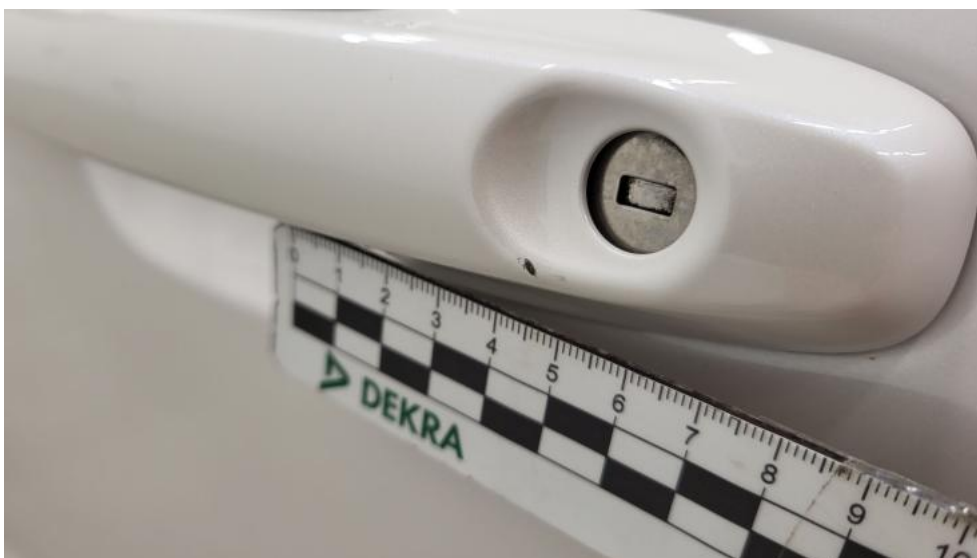
**Photo 54.**

Klamka drzwi prz L - Rysa/odprysk 1

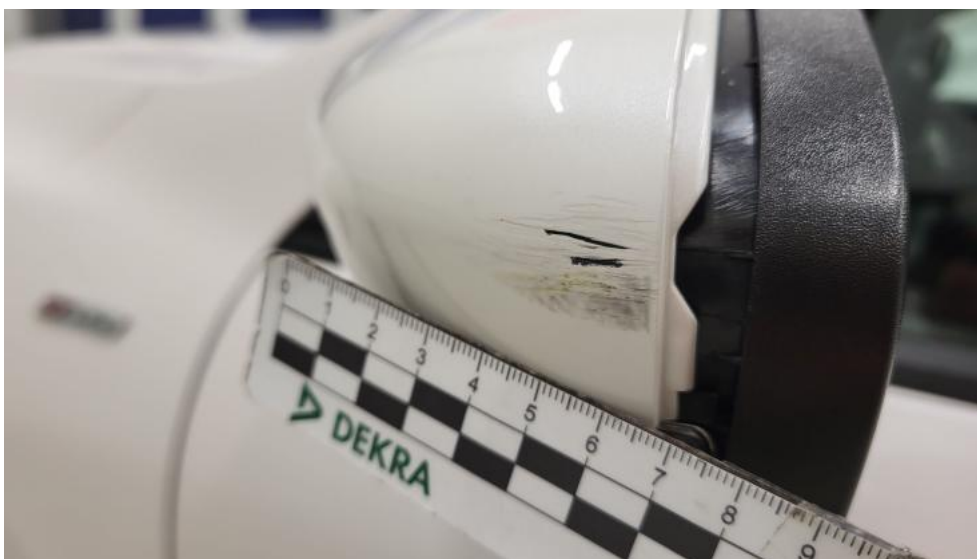
**Photo 55.**

Lusterko zew L - Rysa/odprysk 1

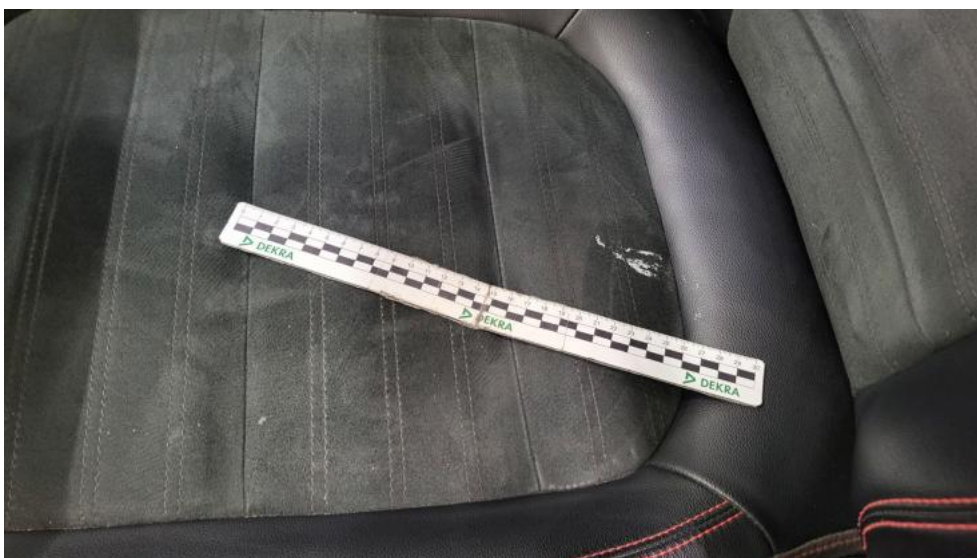
**Photo 56.**

Fotel prz. lew. - Inne 1

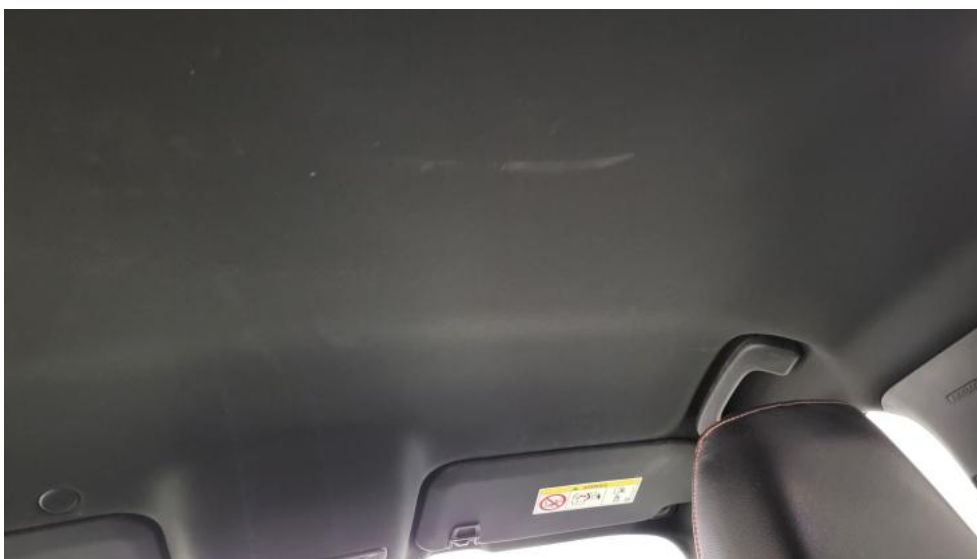
**Photo 57.**

Podsufitka - Inne 1

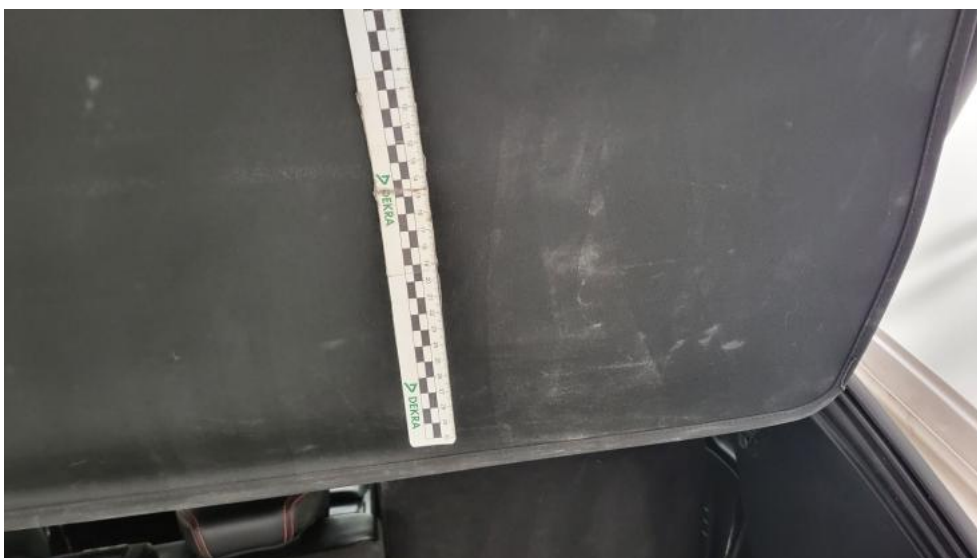
**Photo 58.**

Półka/roleta tylna - Inne 1

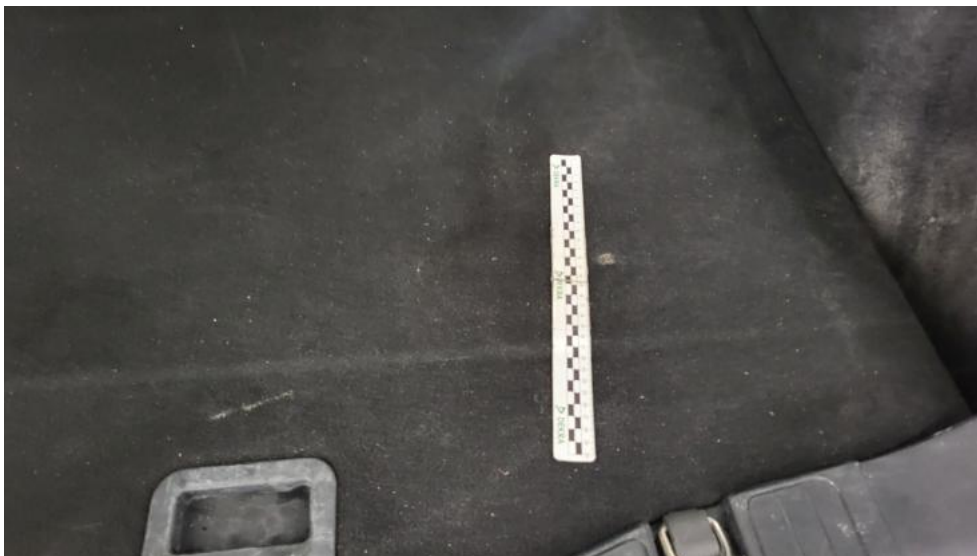
**Photo 59.**

Wykładzina podłogi bagażnika - Inne 1
