DEKRA's commission No. : PKOL(W)/LODZ/33854/25/05/12  
commission/ damage No. : B/O/LD/2018/02/0005  
Date of commission: 12-05-2025

| Manufacturer | MAZDA |
| Model | CX-5 17-21 |
| Registration /record No. | EL8F460 |

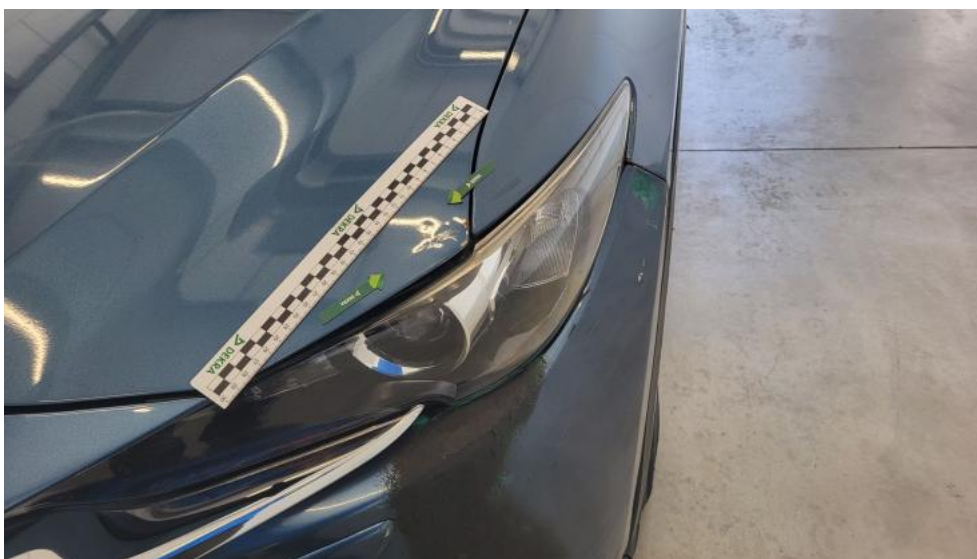
**Photo 37.**

Pokrywa komory silnika - Wgniecenie/odkształcenie 1

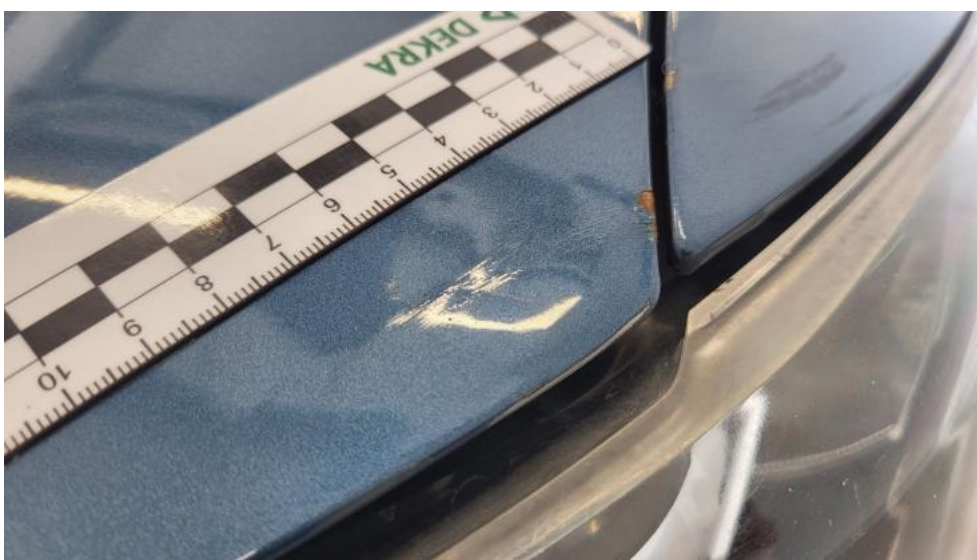
**Photo 38.**

Pokrywa komory silnika - Pęknięcie/rozerwanie 1

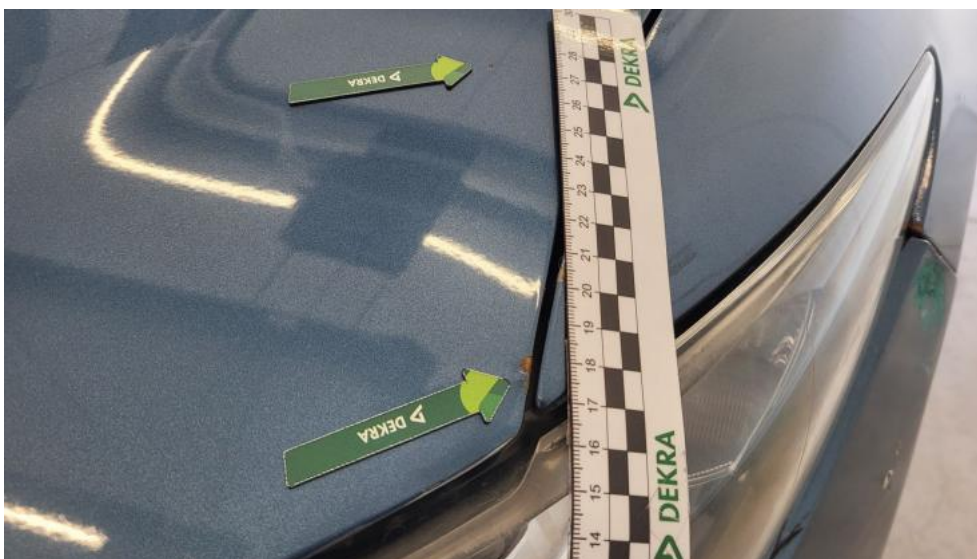
**Photo 39.**

Pokrywa komory silnika - Inne 1

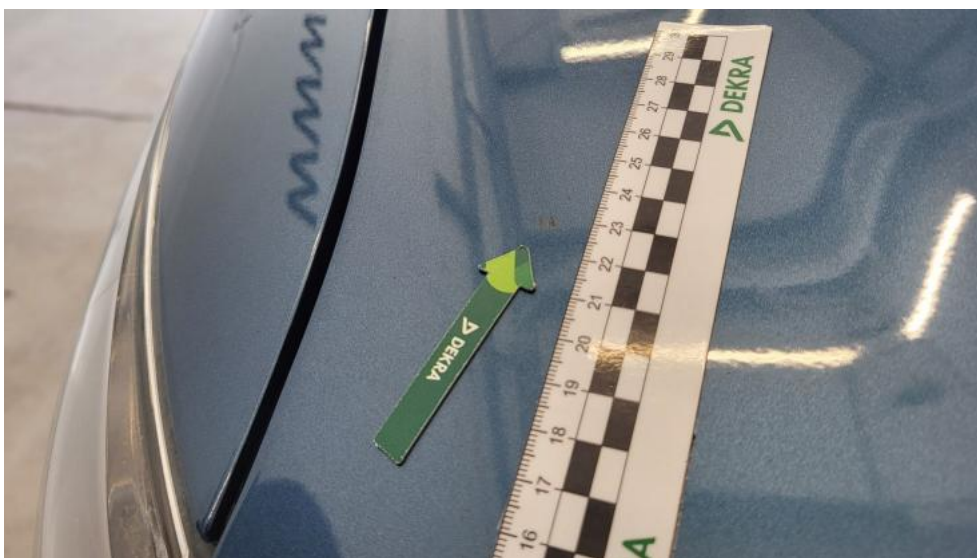
**Photo 40.**

Pokrywa komory silnika - Inne 2

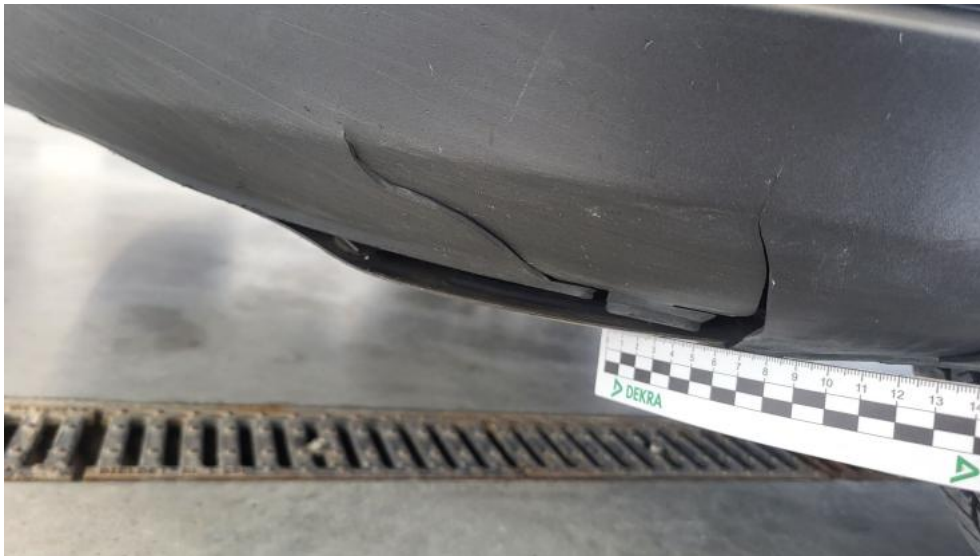
**Photo 41.**

Spoiler zderzaka przedniego - Pęknięcie/rozerwanie 1

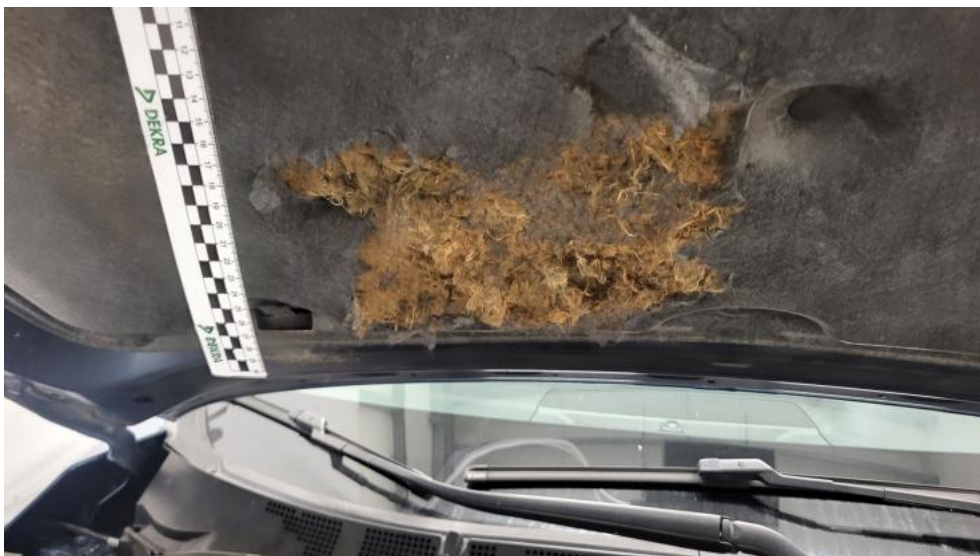
**Photo 42.**

Wykładzina pokrywy komory silnika - Pęknięcie/rozerwanie 1

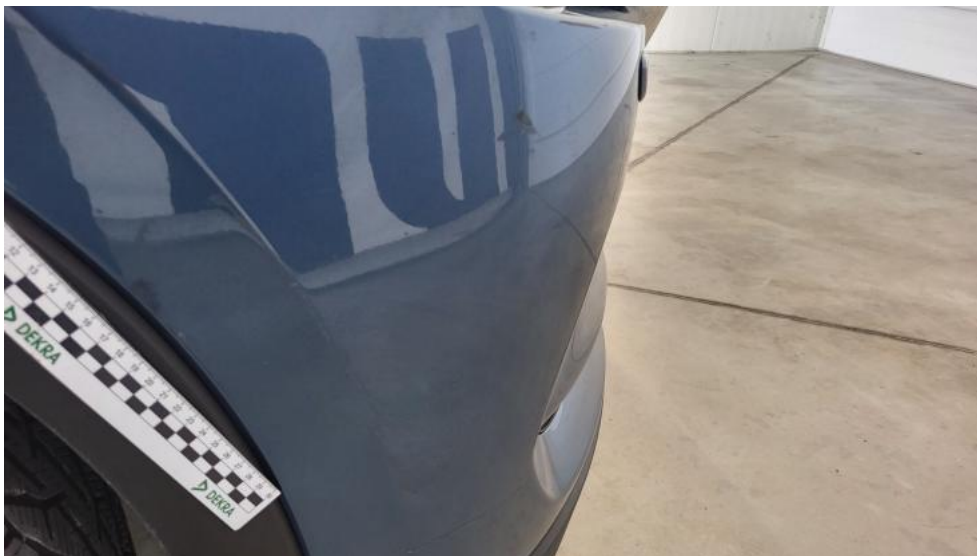
**Photo 43.**

Zderzak - Rysa/odprysk 1

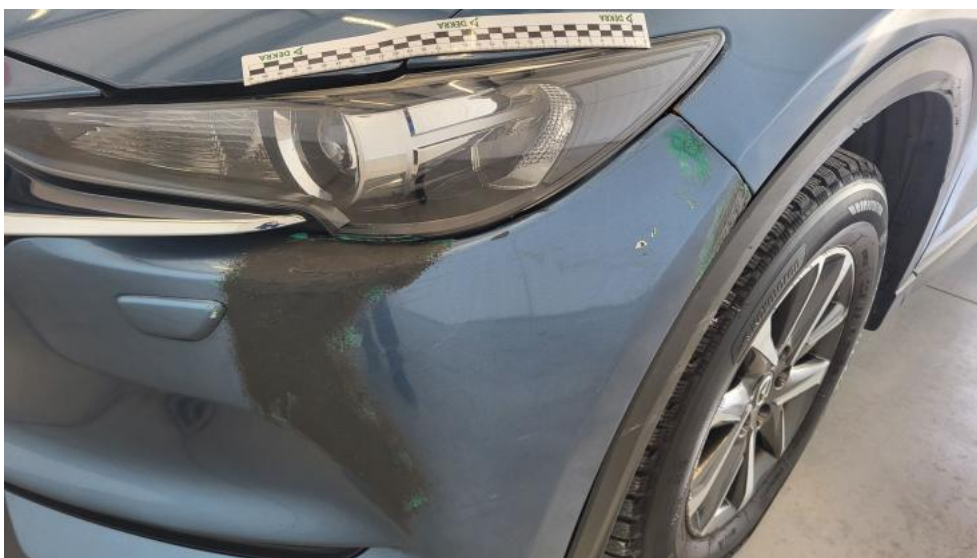
**Photo 44.**

Zderzak - Inne 1

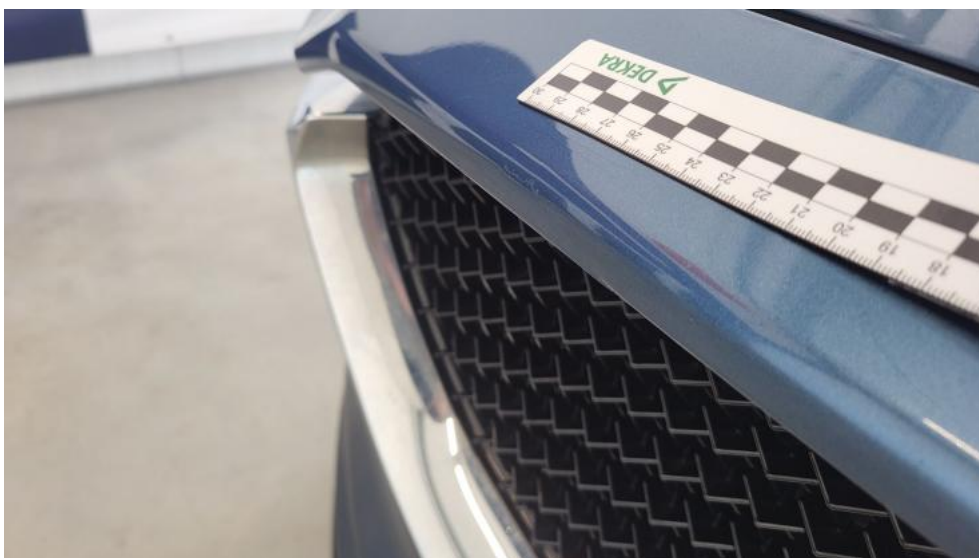
**Photo 46.**

Zderzak przedni cz górna - Pęknięcie/rozerwanie 1

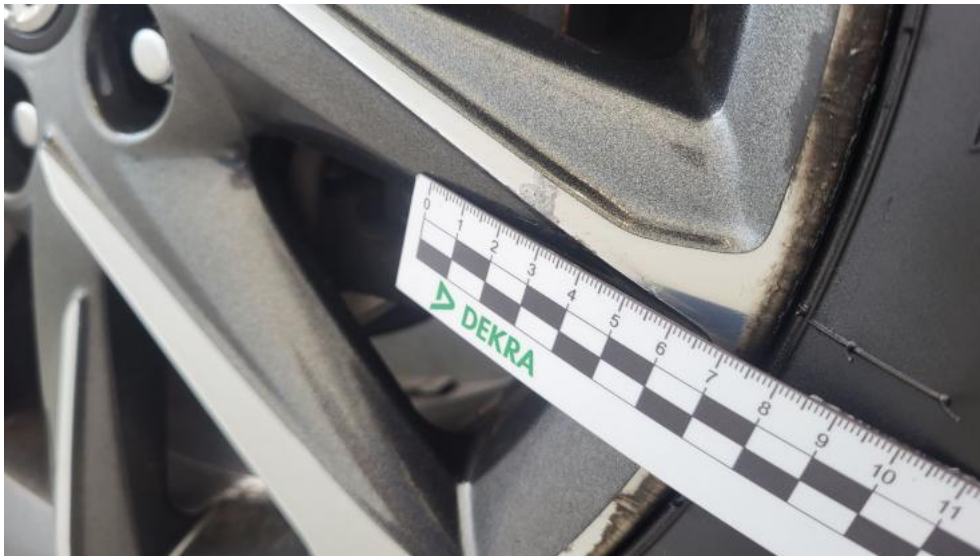
**Photo 47.**

Felga aluminiowa przednia P - Rysa/odprysk 1

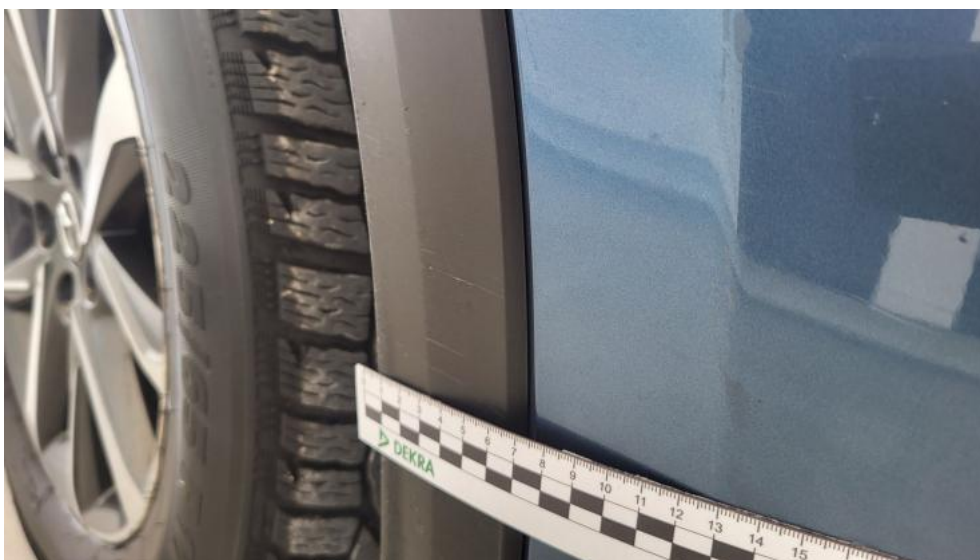
**Photo 48.**

Listwa błotnika przedniego P - Rysa/odprysk 1

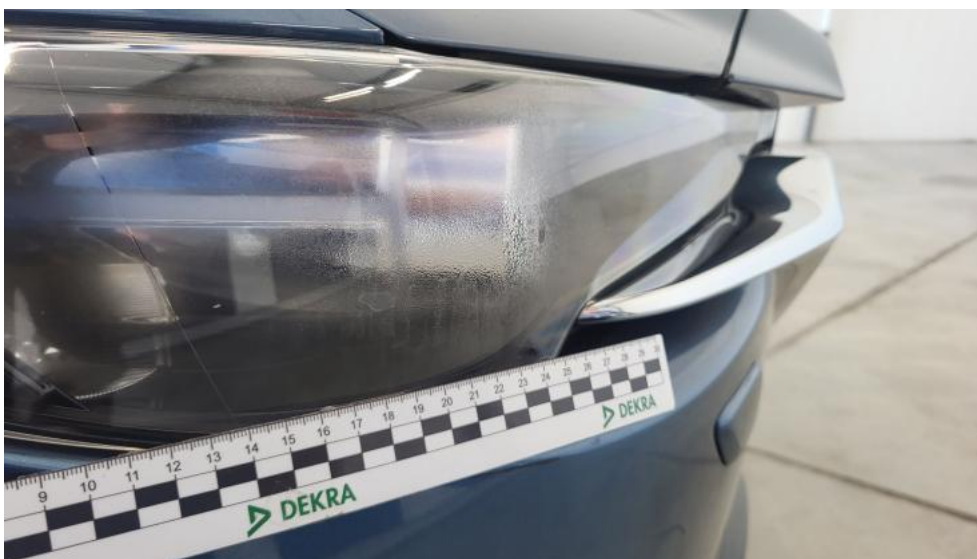
**Photo 49.**  
Reflektor P - Inne 1

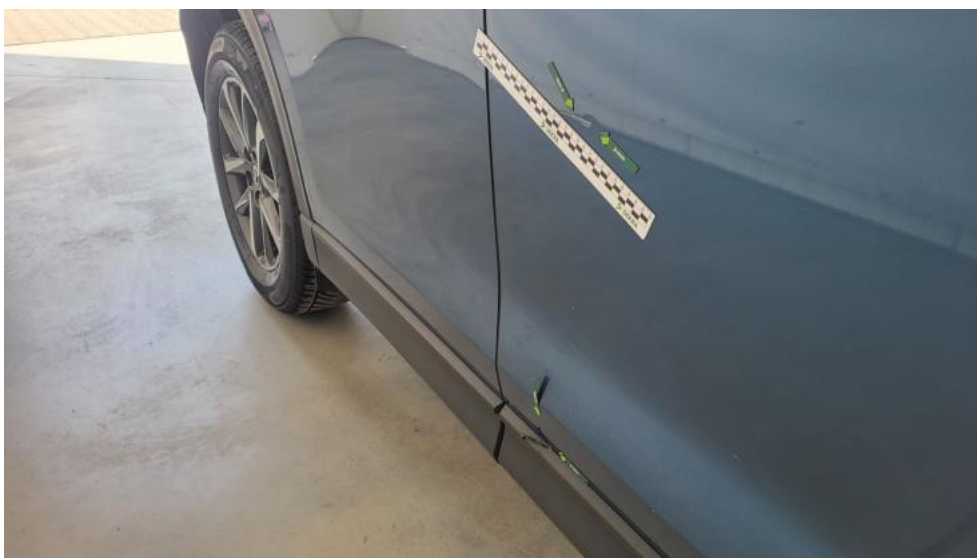
**Photo 50.**  
Drzwi przednie P - Wgniecenie/odkształcenie 1

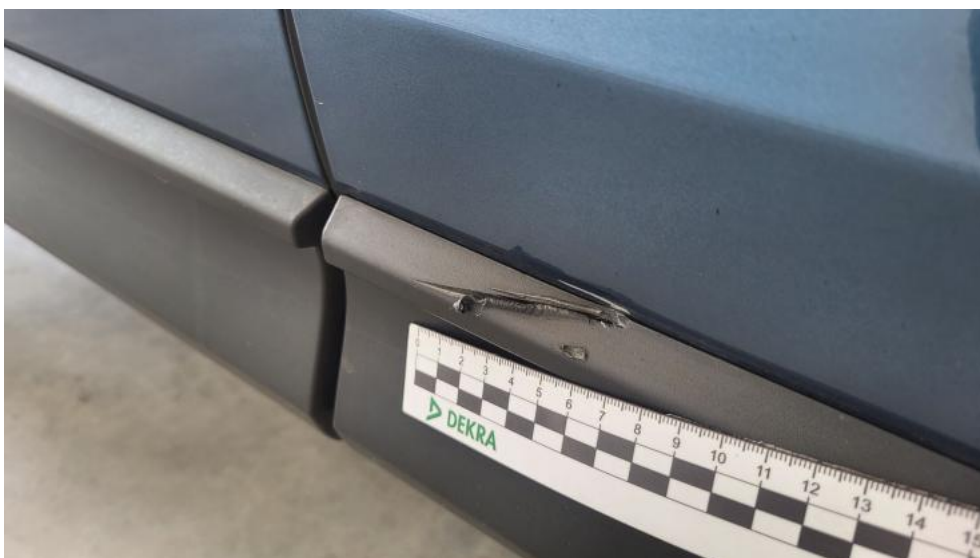
**Photo 54.**

Listwa drzwi przednich P - Rysa/odprysk 1

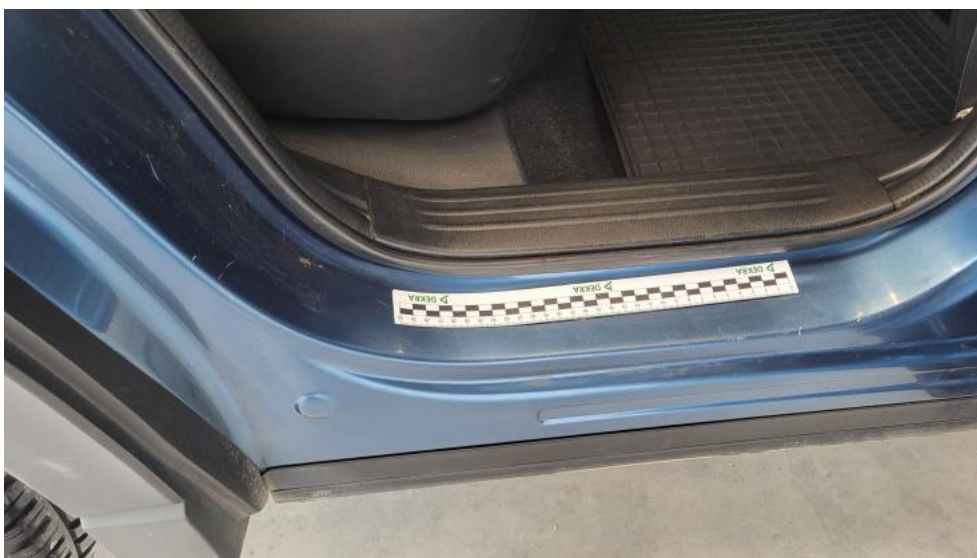
**Photo 56.**

Próg P - Rysa/odprysk 1

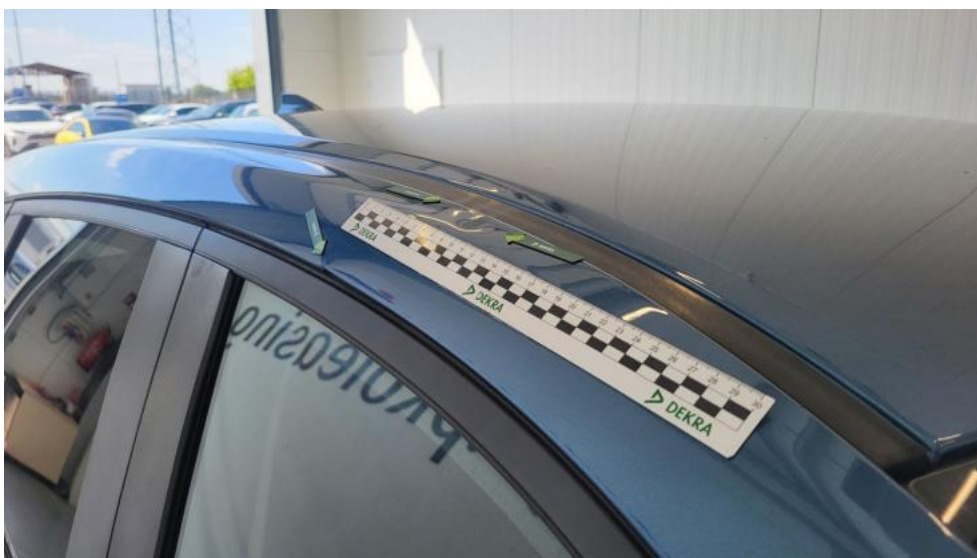
**Photo 58.**

Słupek przedni P - Wgniecenie/odkształcenie 1

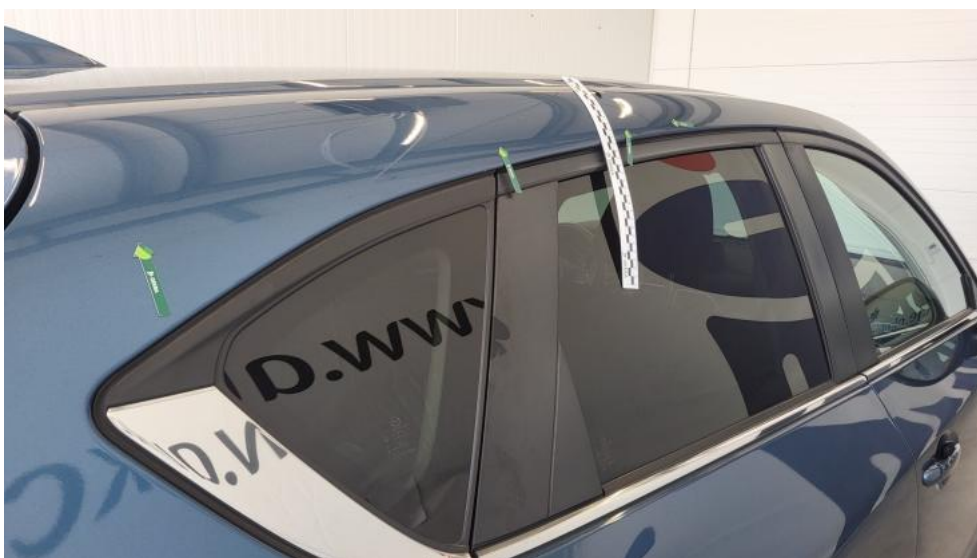
**Photo 60.**

Błotnik tylny P / Ściana boczna P - Wgniecenie/odkształcenie 1

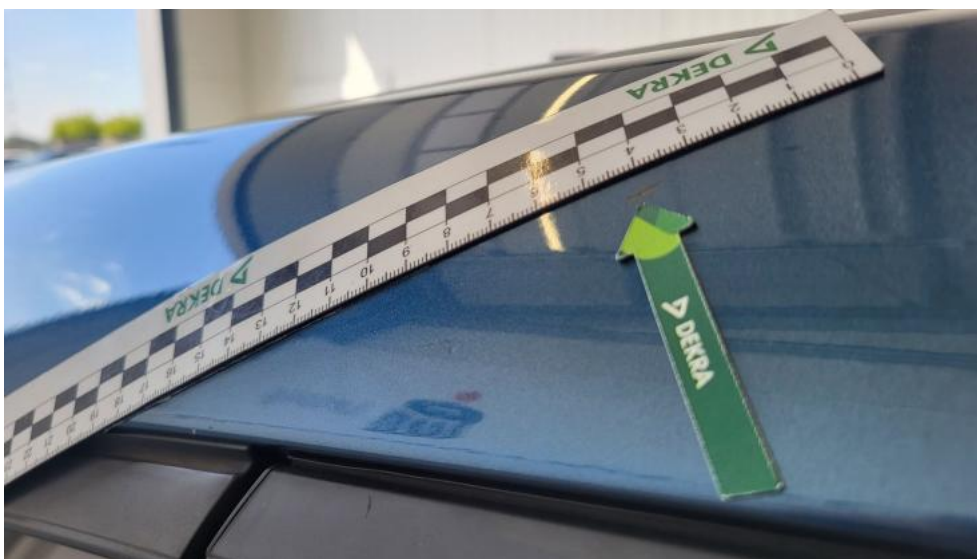
**Photo 61.**

Błotnik tylny P / Ściana boczna P - Inne 1

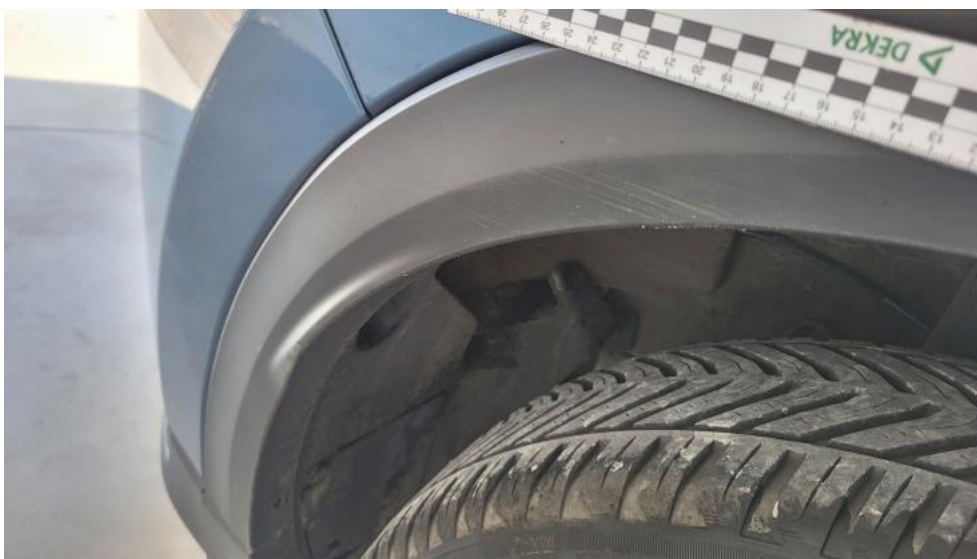
**Photo 63.**

Listwa krawędzi błotnika tył P - Rysa/odprysk 1

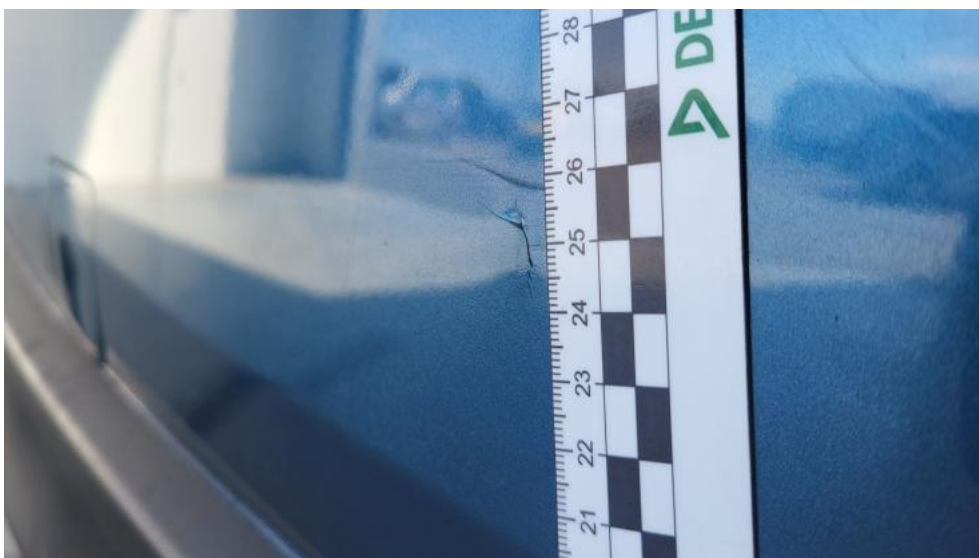
**Photo 70.**

Zderzak tylny - Pęknięcie/rozerwanie 1

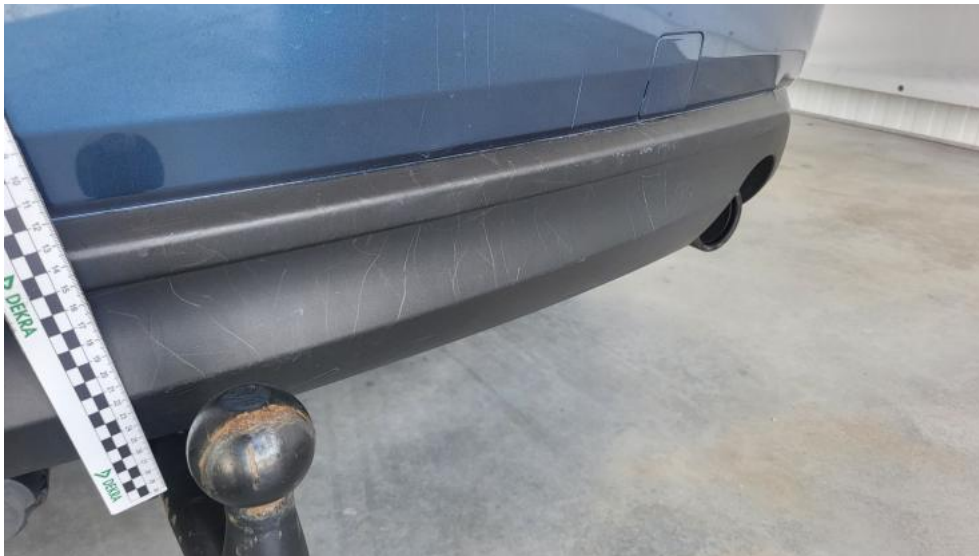
**Photo 71.**

Zderzak tylny cz dolna - Rysa/odprysk 1

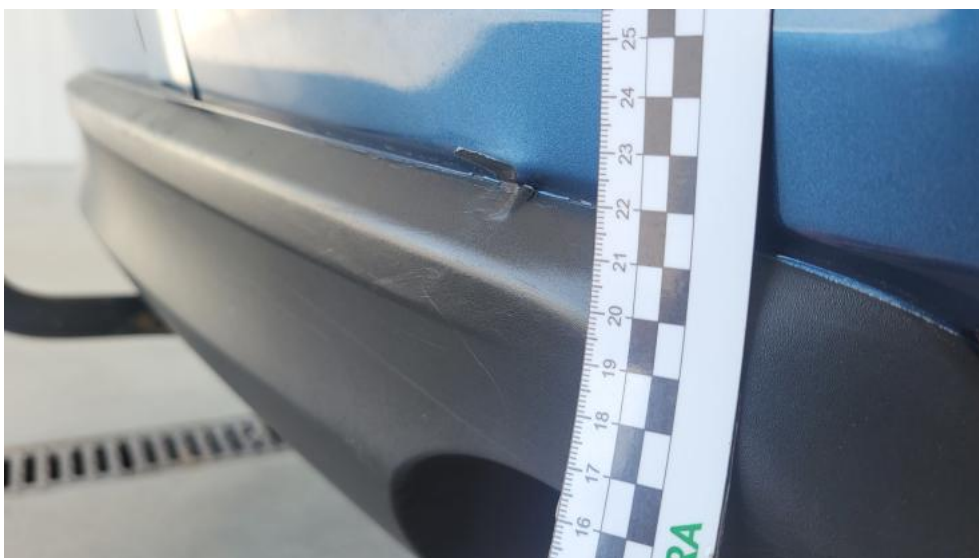
**Photo 72.**

Zderzak tylny cz dolna - Wgniecenie/odkształcenie 1

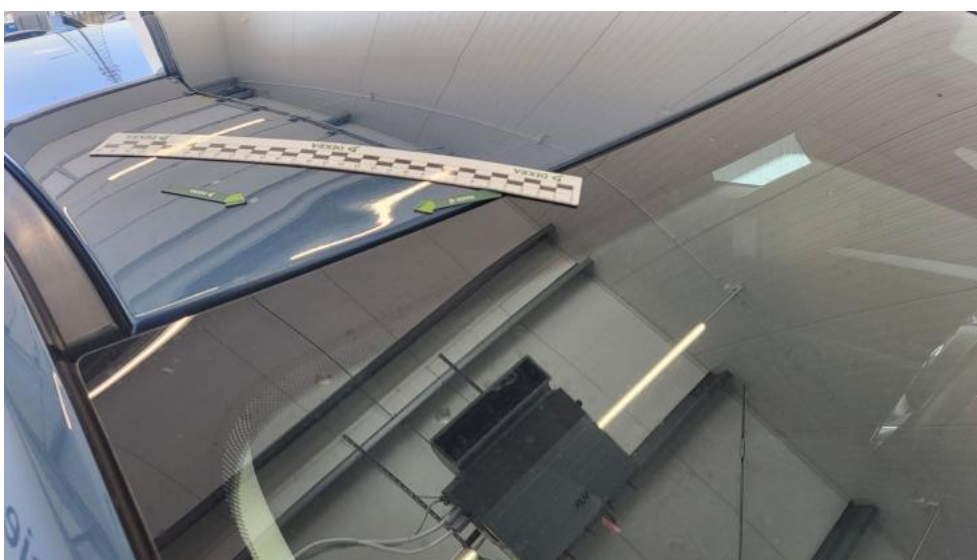
**Photo 74.**

Antena - Wgniecenie/odkształcenie 1

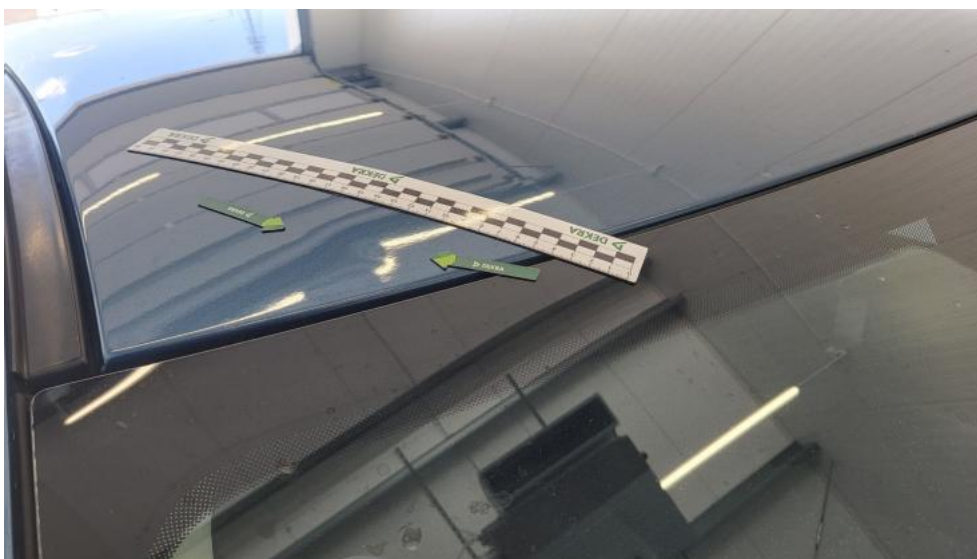
**Photo 75.**

Antena - Inne 1

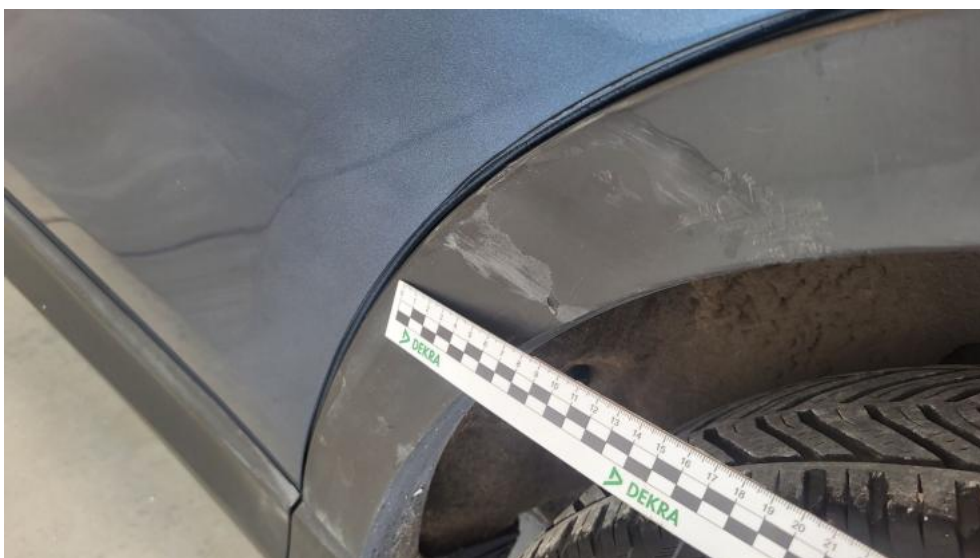
**Photo 78.**

Listwa krawędzi błotnika tyl L - Rysa/odprysk 1

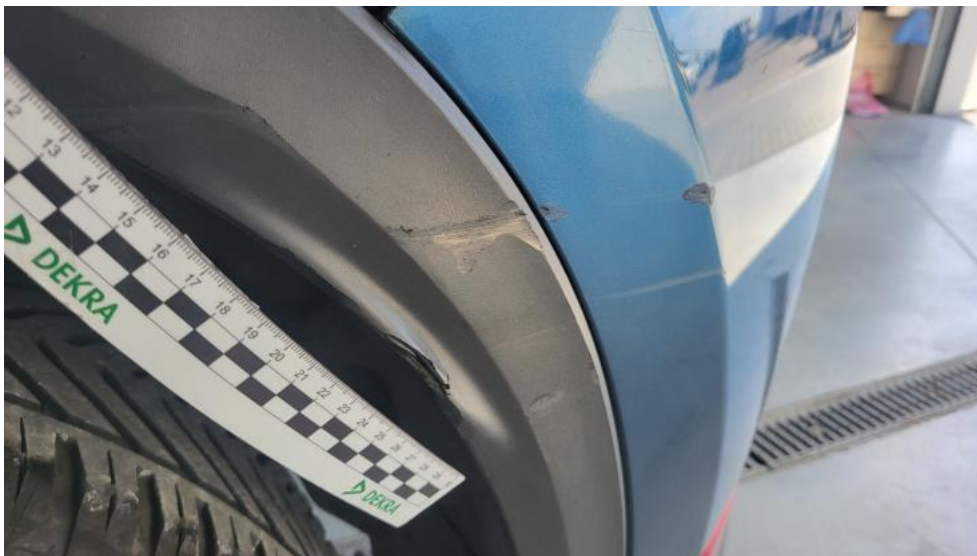
**Photo 79.**

Listwa krawędzi błotnika tyl L - Pęknięcie/rozerwanie 1

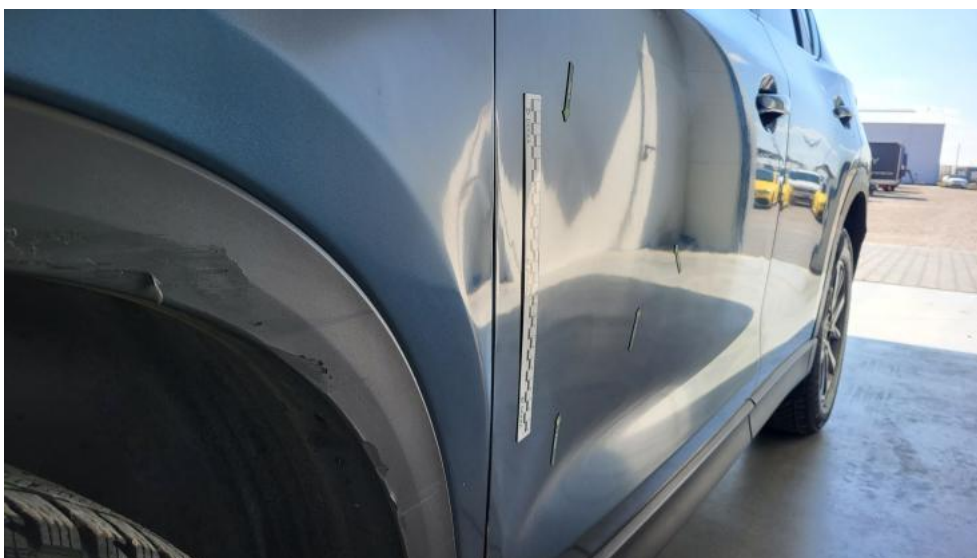
**Photo 80.**

Drzwi przed L - Wgniecenie/odkształcenie 1

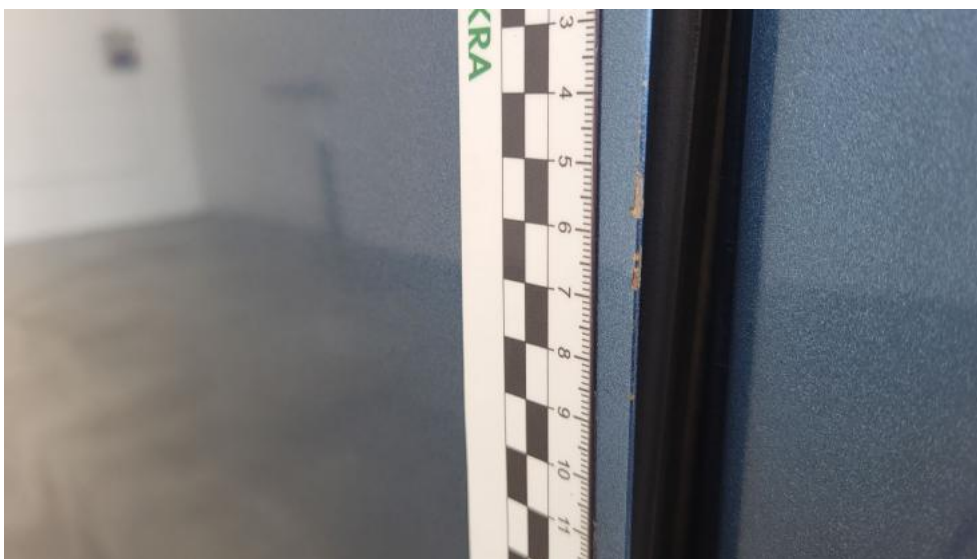
**Photo 81.**

Drzwi przed L - Inne 1

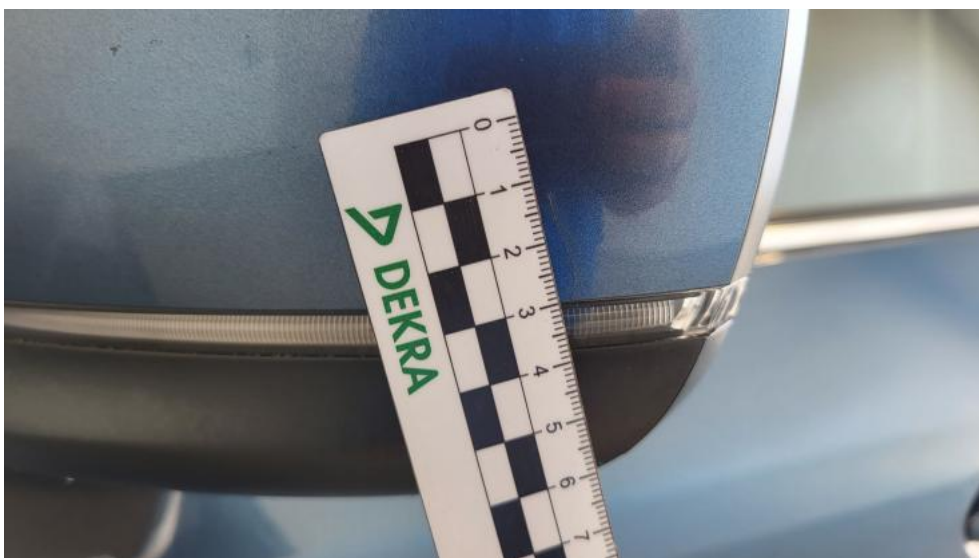
**Photo 86.**

Lusterko zew L - Pęknięcie/rozerwanie 1

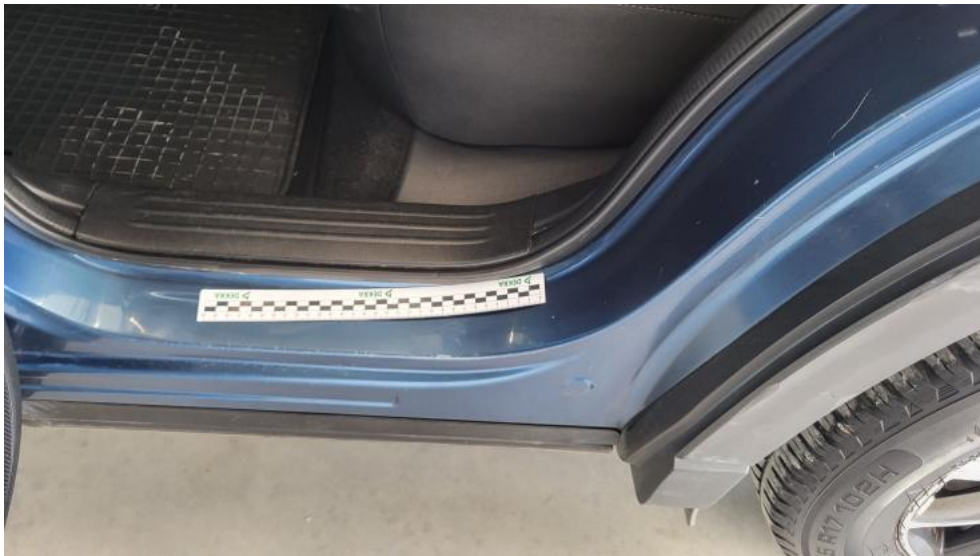
**Photo 87.**  
Próg L - Rysa/odprysk 1

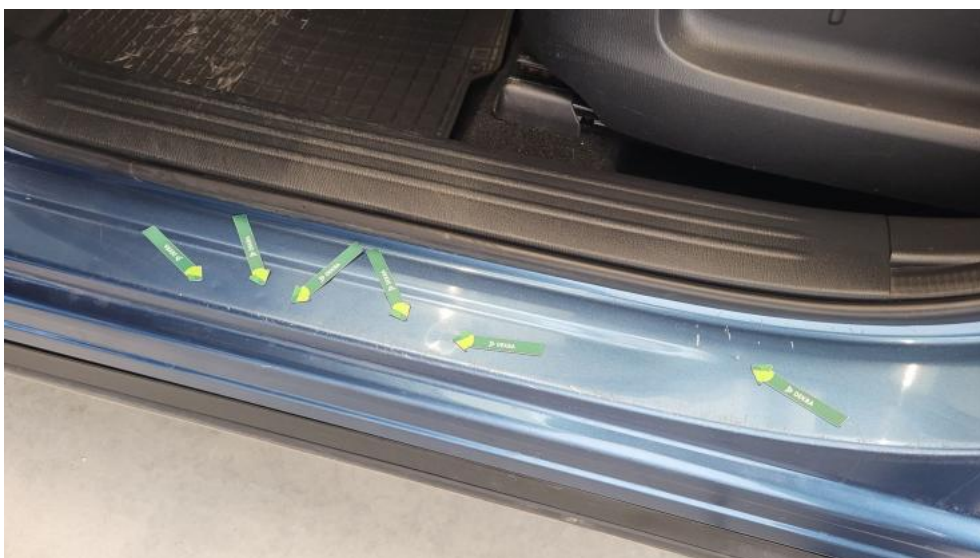
**Photo 88.**  
Próg L - Wgniecenie/odkształcenie 1

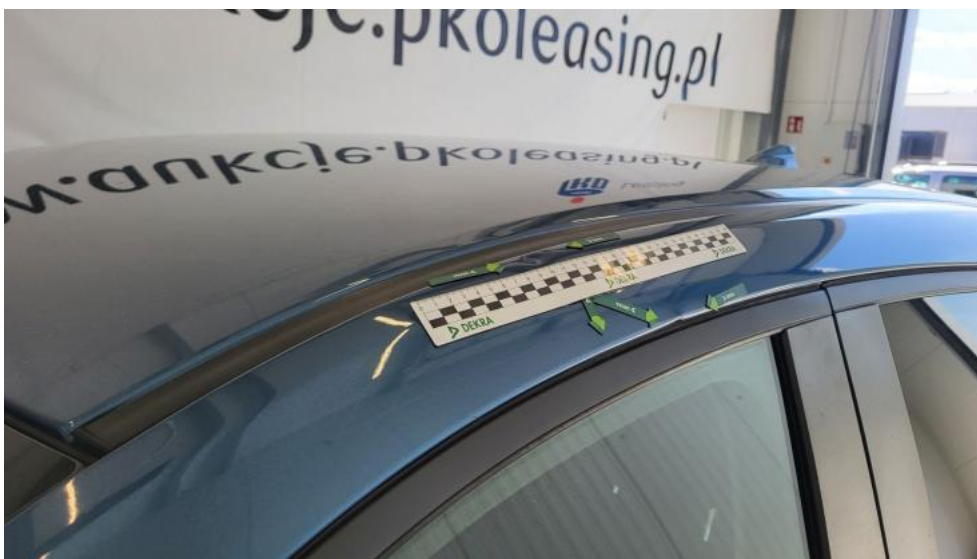
**Photo 89.**

Słupek przedni L - Wgniecenie/odkształcenie 1

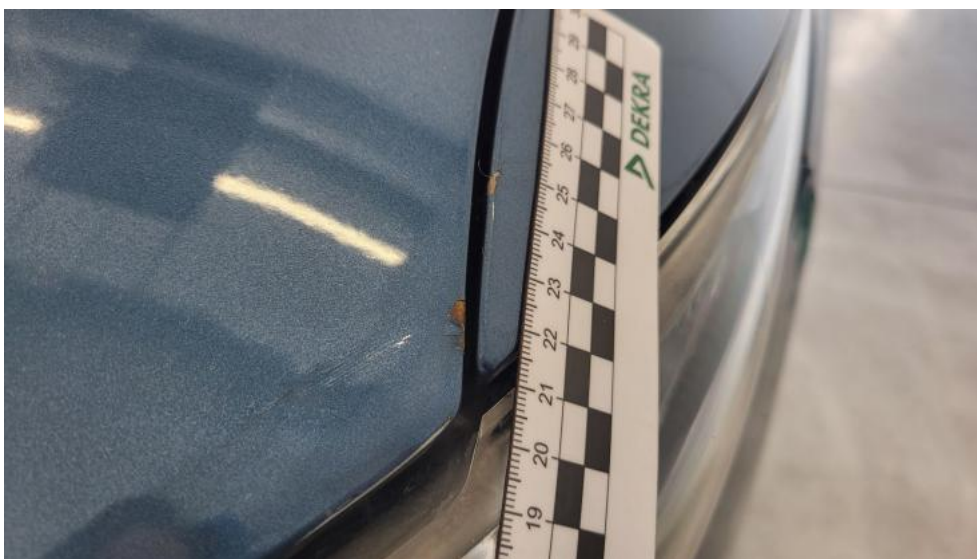
**Photo 91.**

Błotnik przedni L - Rysa/odprysk 1

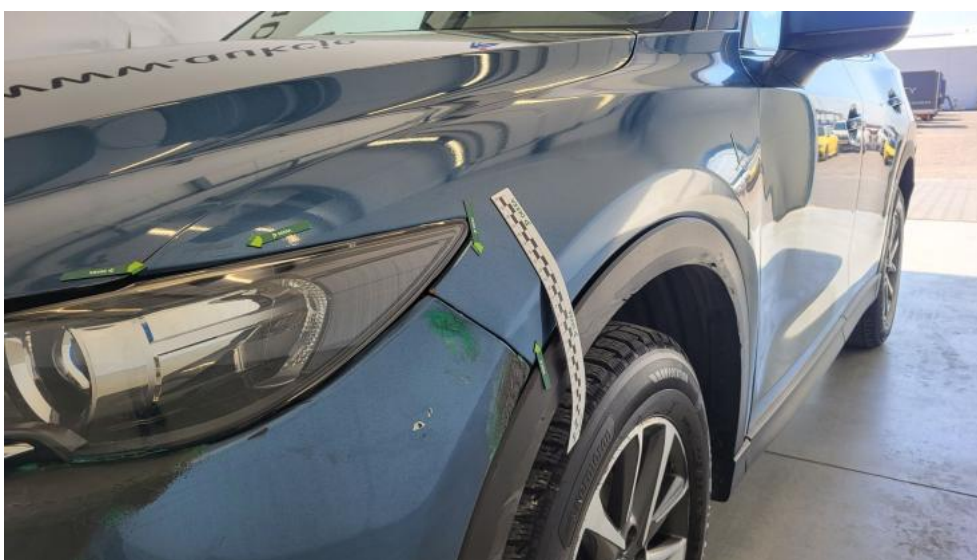
**Photo 92.**

Błotnik przedni L - Wgniecenie/odkształcenie 1

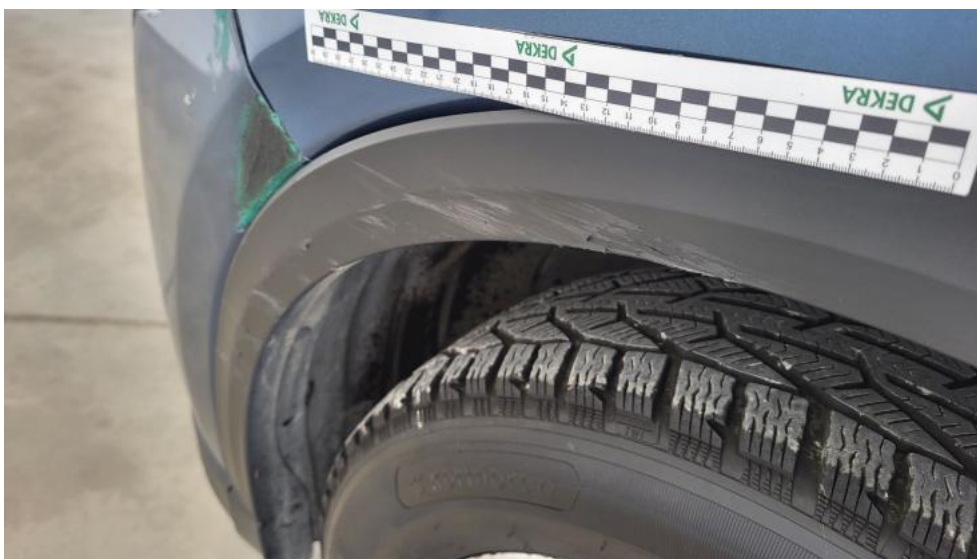
**Photo 95.**

Listwa błotnika przedniego L - Rysa/odprysk 2

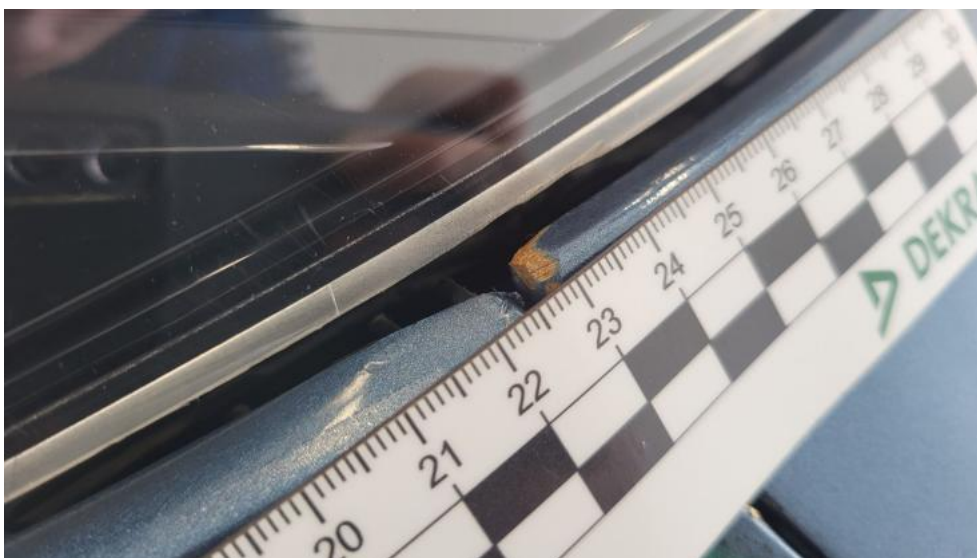
**Photo 96.**

Reflektor L - Pęknięcie/rozerwanie 1

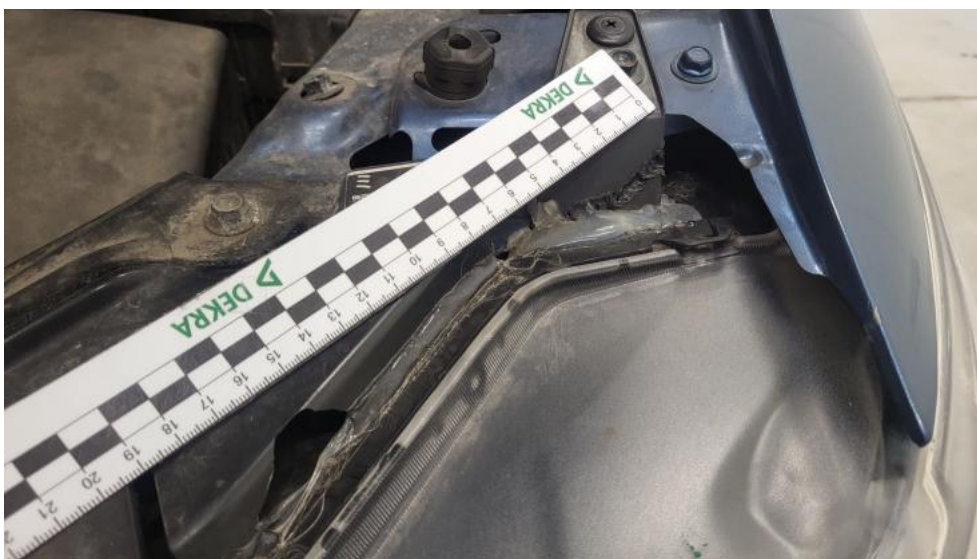
**Photo 97.**  
Reflektor L - Inne 1

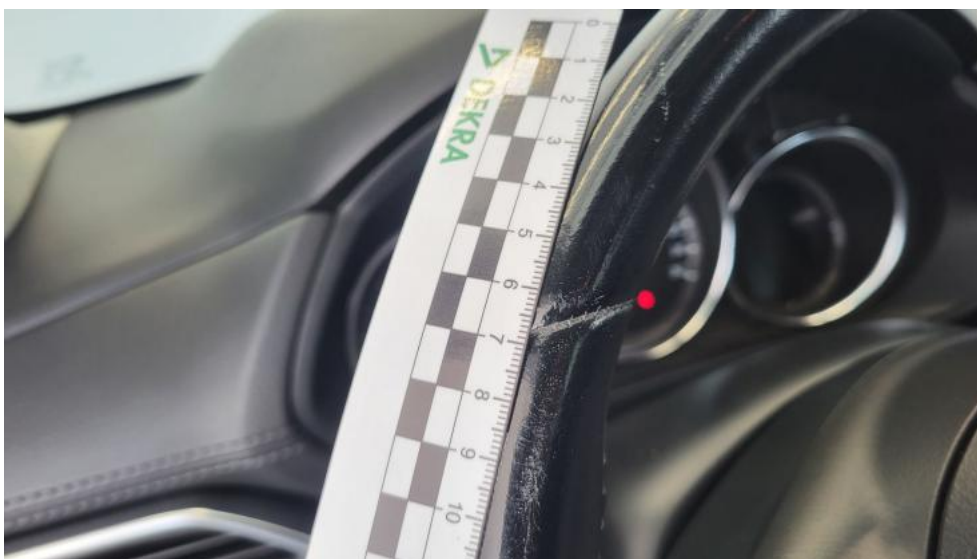
**Photo 99.**

Koło kierownicy - Rysa/odprysk 1

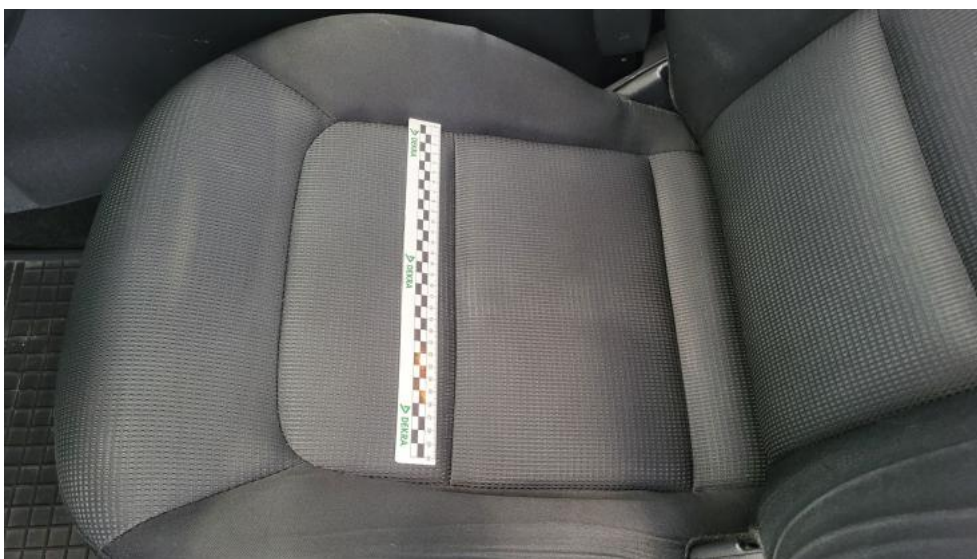
**Photo 101.**

Fotel prz. lew. - Inne 1

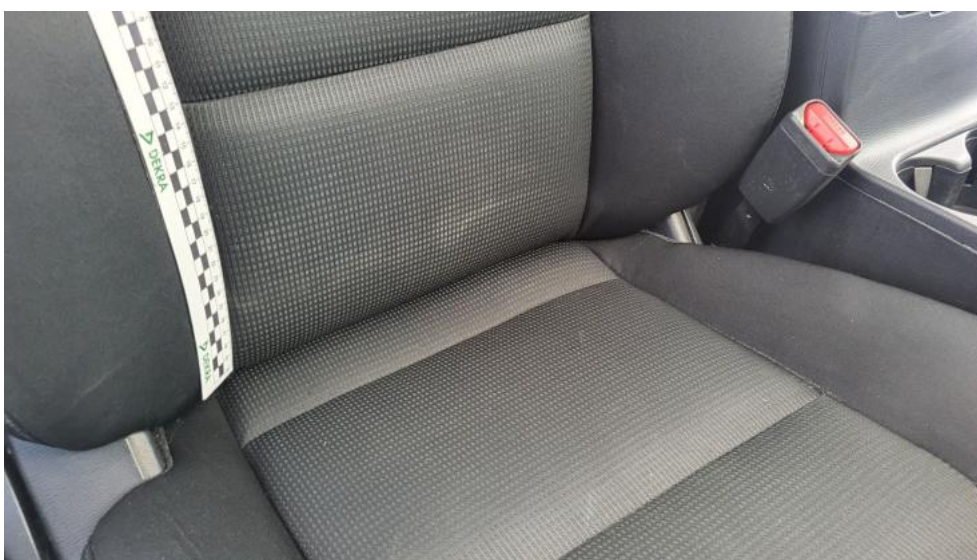
**Photo 102.**

Fotel prz. praw. - Inne 1

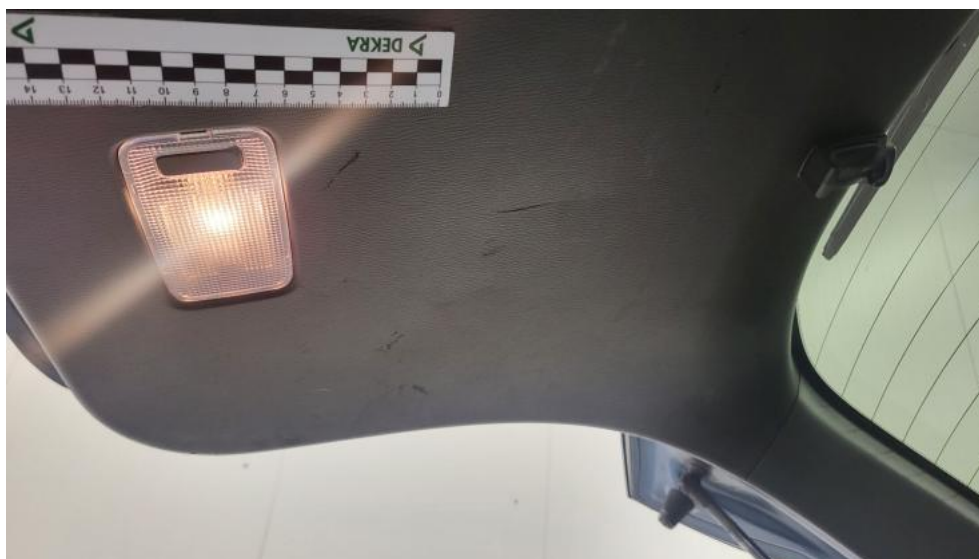
**Photo 109.**

Wykładzina pokrywy tylnej - Rysa/odprysk 1
