Nr zlecenia DEKRA: PKOL(W)/LODZ/07663/25/01/31  
Nr zlecenia/szkody: PS18/03279  
Data zlecenia: 31-01-2025

Grupa obiektów (Eurotax)	samochody terenowe
Kod EC (Eurotax)	0132888
Producent	KIA
Model	Sportage 18-21
Typ/wersja	Sportage 2.0 CRDI GT Line 4WD aut
Rodzaj nadwozia	KOM
Liczba drzwi/liczba miejsc	5/5
Masa własna [kg]	1672
Dopuszczalna masa całkowita [kg]	2250
Rozstaw osi 1/2	2670
Rodzaj silnika	z zapłonem samoczynnym
Układ oczyszczana spalin	KSC
Pojemność silnika [ccm]	1995
Moc silnika [KM/kW]	185/136
Skrzynia biegów	automatyczna
Nr rejestracyjny	GD874TH
VIN	U5YPK813DKL717348
Data 1. rejestracji	16-04-2019
Data nast. bad. techn.	16-04-2024
Rok produkcji	2019
Stan licznika [km]	106 155 (odczytany)
Kolor nadwozia/rodzaj powłoki	niebieski/2-warstwowy metalizowany

Pomiar grubości powłoki lakierowej poj.

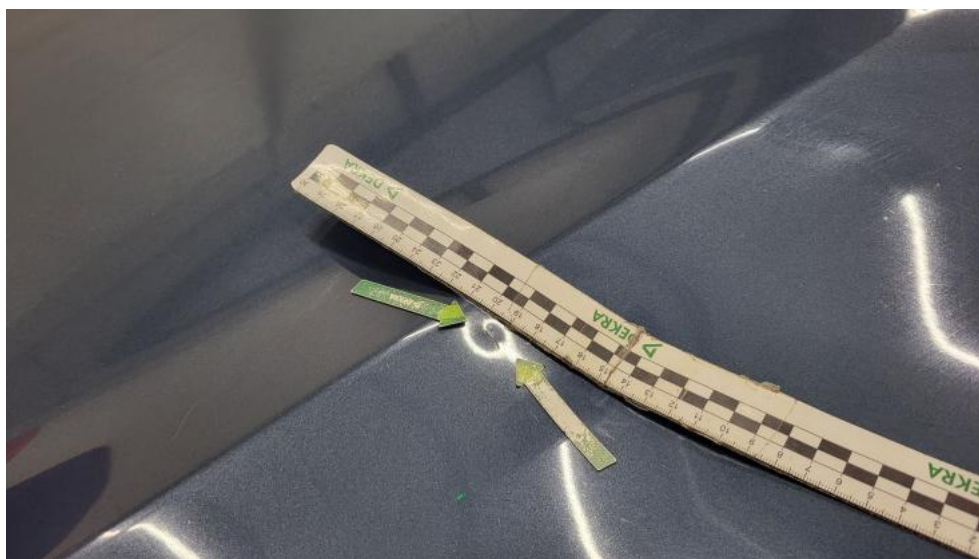
**Fot. 43.**  
Pokrywa komory silnika - Wgniecenie/odkształcenie 1

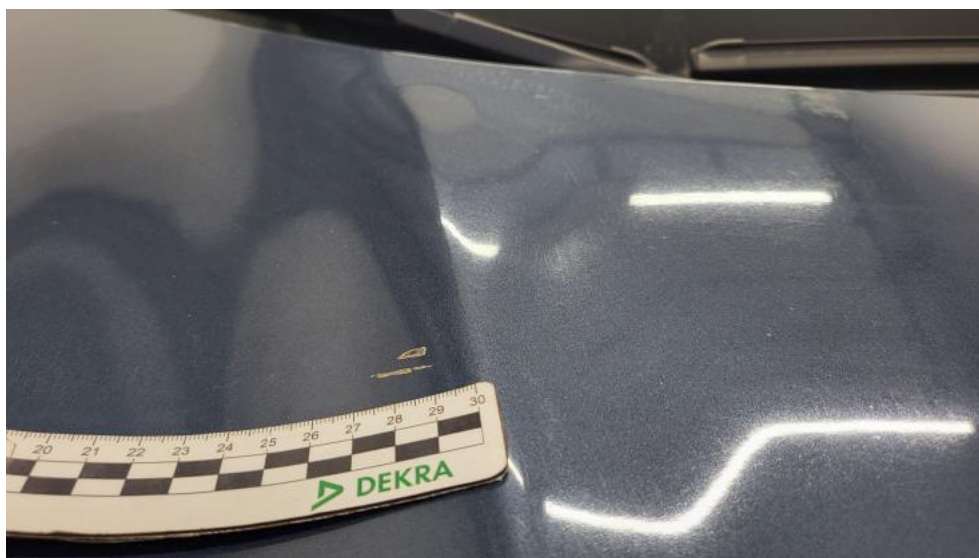
**Fot. 44.**  
Pokrywa komory silnika - Inne 1

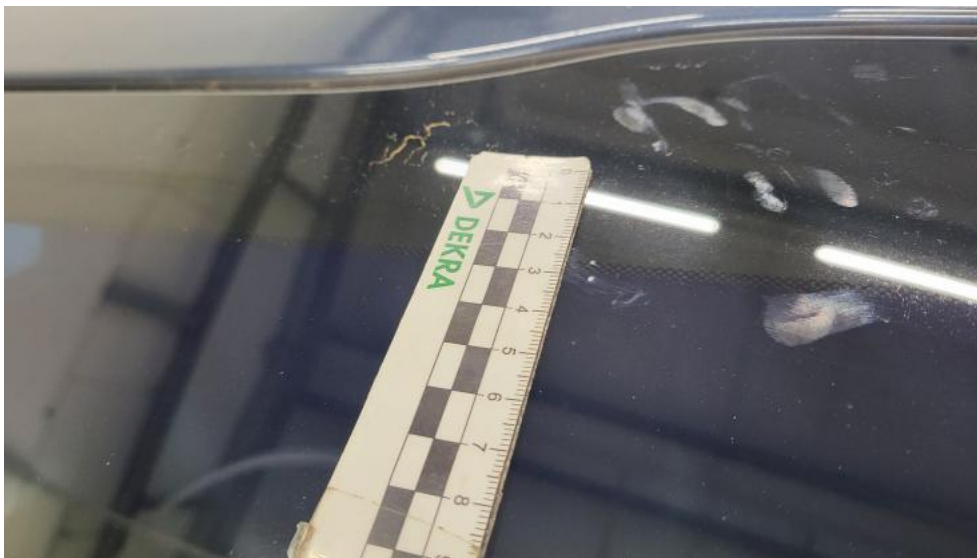
**Fot. 45.**  
Szyba czołowa - Rysa/odprysk 1

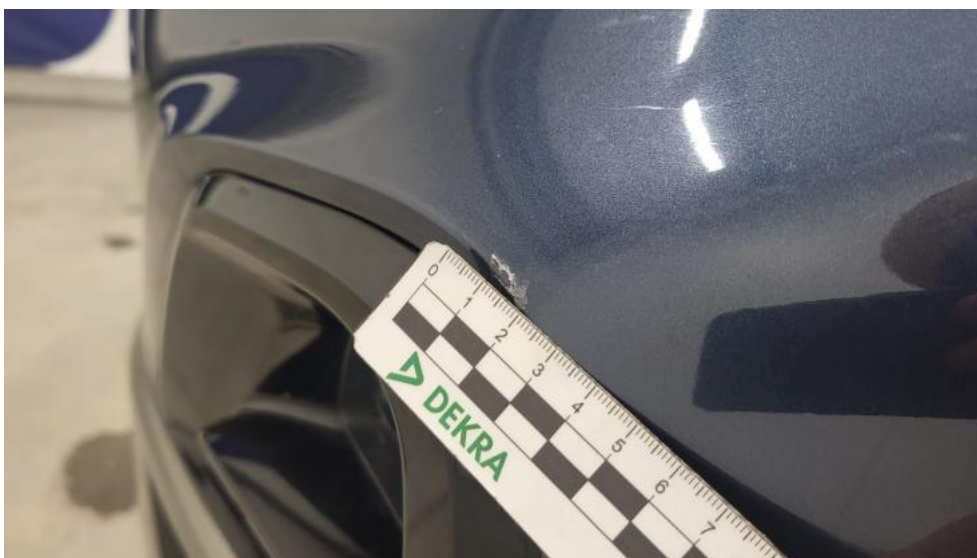
**Fot. 46.**  
Zderzak - Inne 1

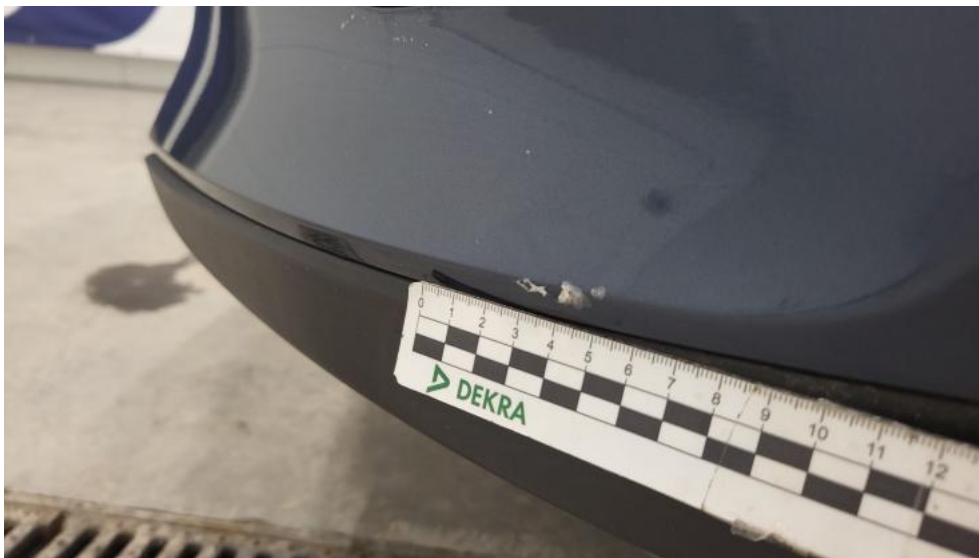
**Fot. 47.**  
Zderzak - Inne 2

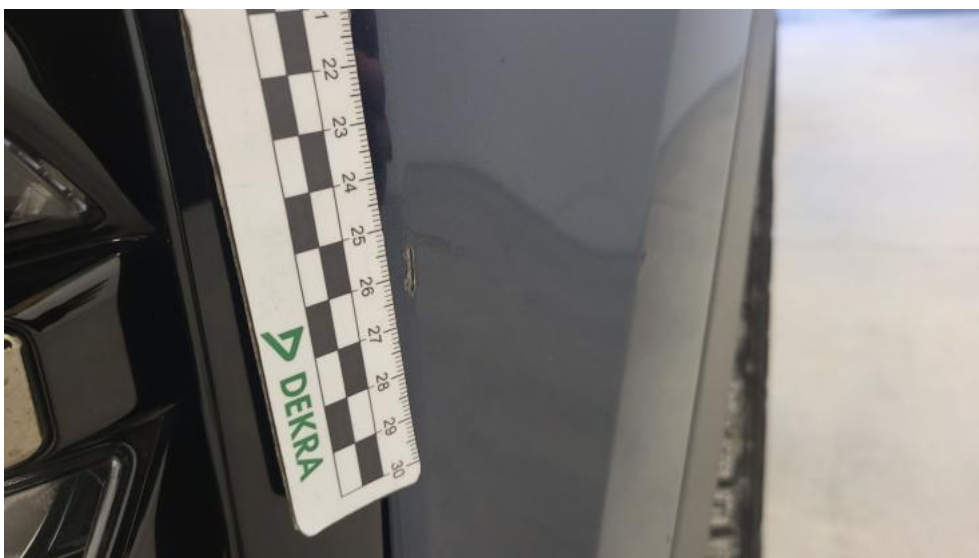
**Fot. 48.**  
Zderzak() - Inne 3

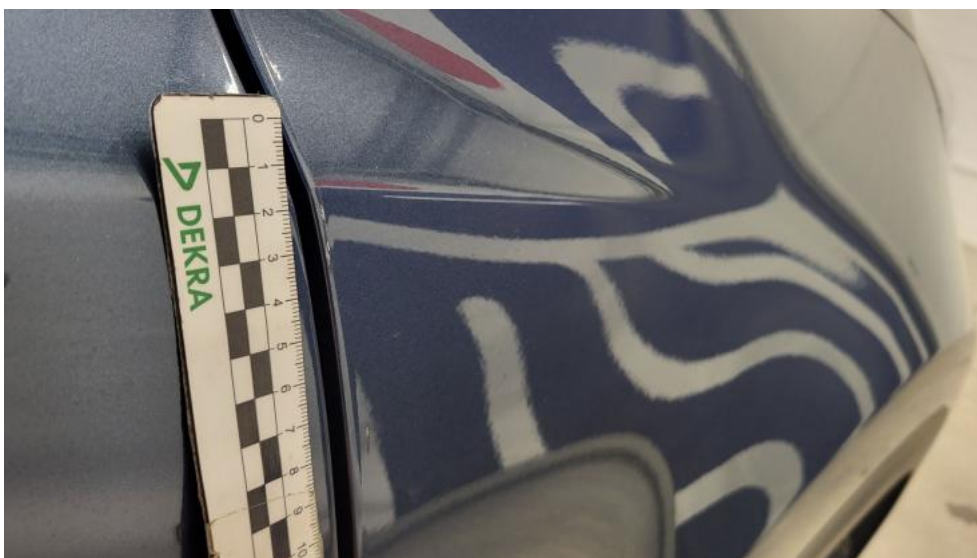
**Fot. 50.**  
Błotnik przedni P - Inne 2

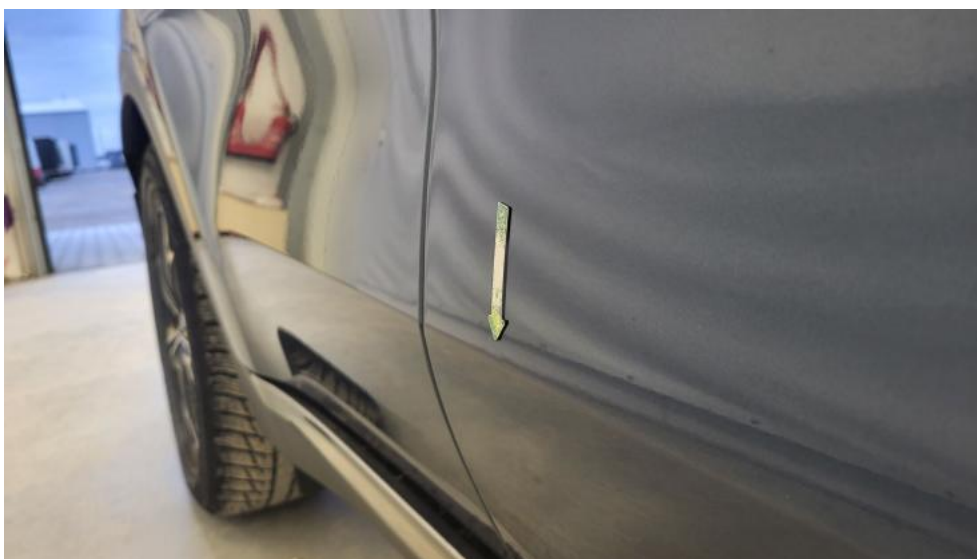
**Fot. 51.**  
Drzwi przednie P - Wgniecenie/odkształcenie 1

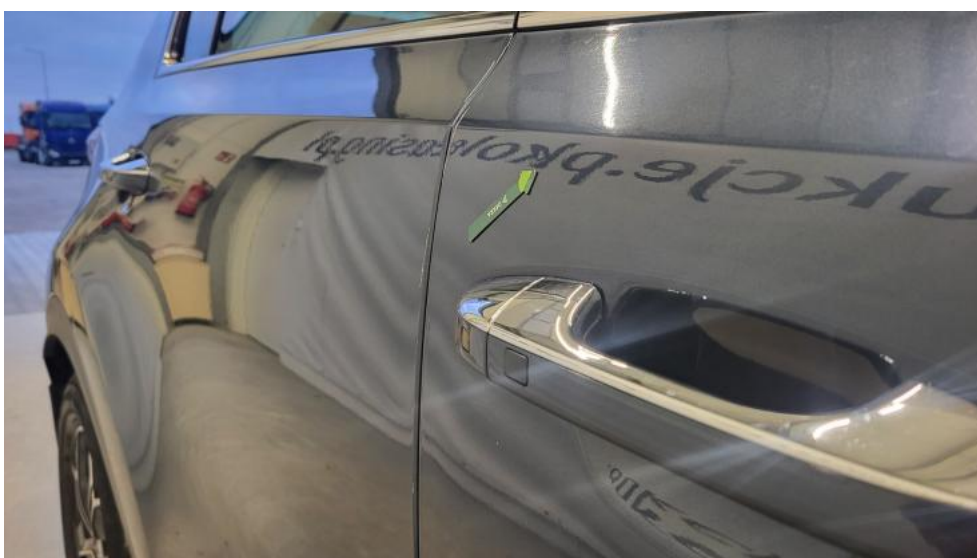
**Fot. 52.**  
Drzwi przednie P - Wgniecenie/odkształcenie 2

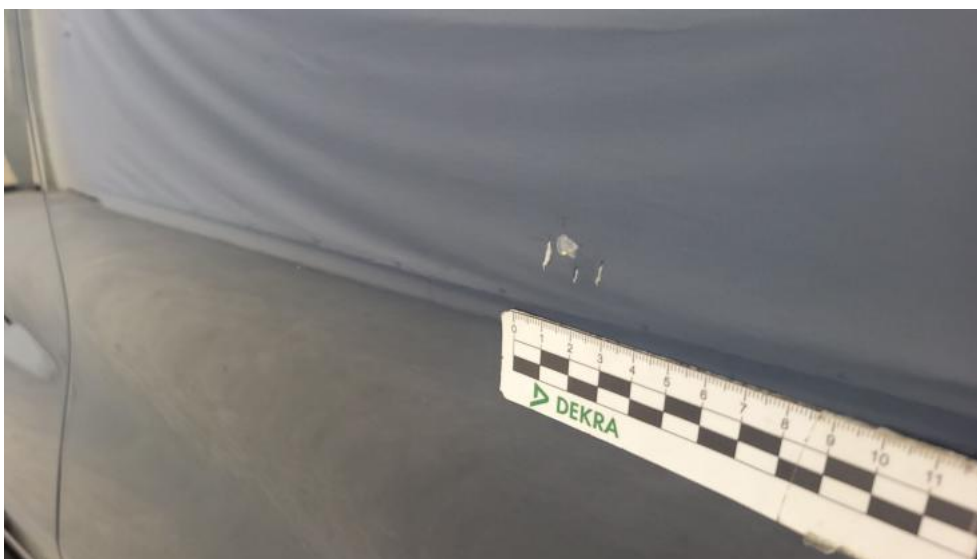
**Fot. 53.**  
Drzwi przednie P - Inne 1

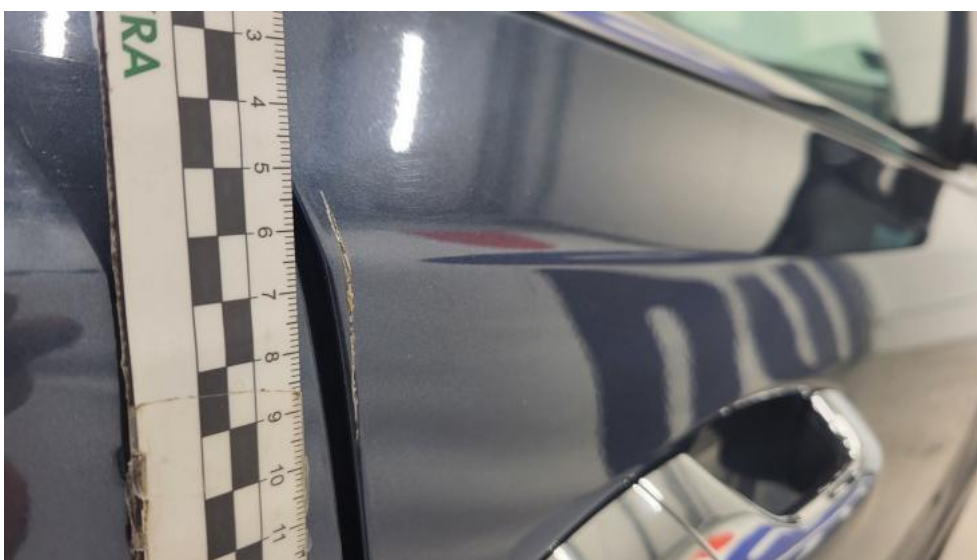
**Fot. 54.**  
Drzwi przednie P - Inne 2

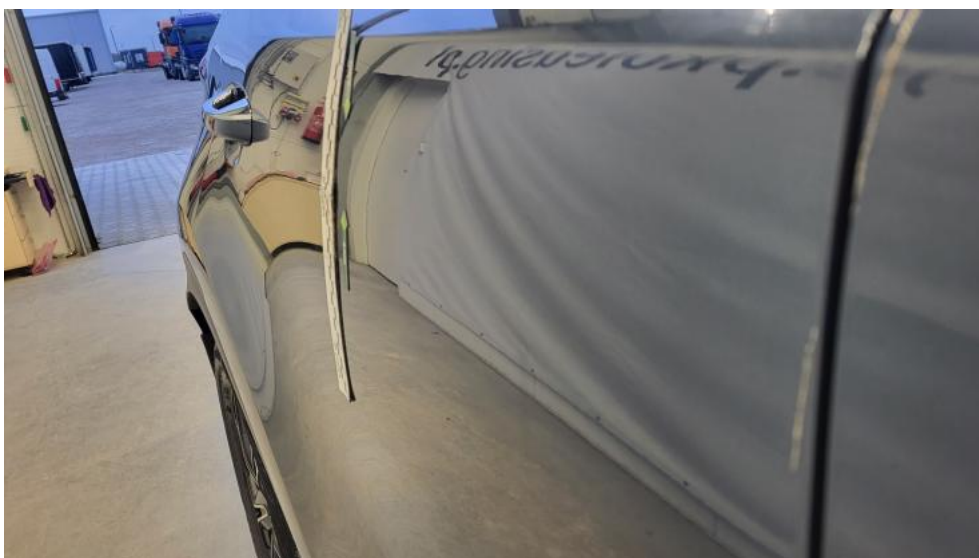
**Fot. 56.**  
Drzwi tylne P - Wgniecenie/odkształcenie 1

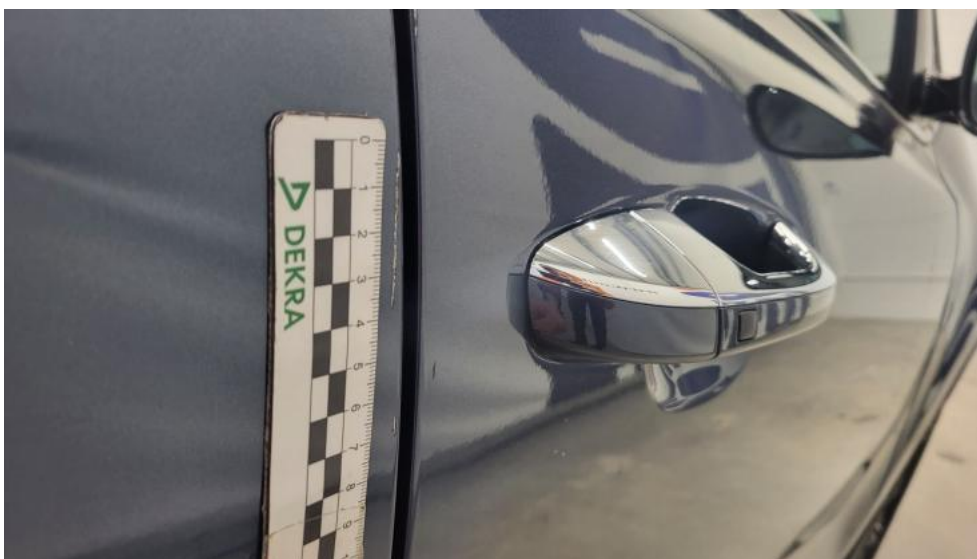
**Fot. 57.**  
Drzwi tylne P - Inne 1

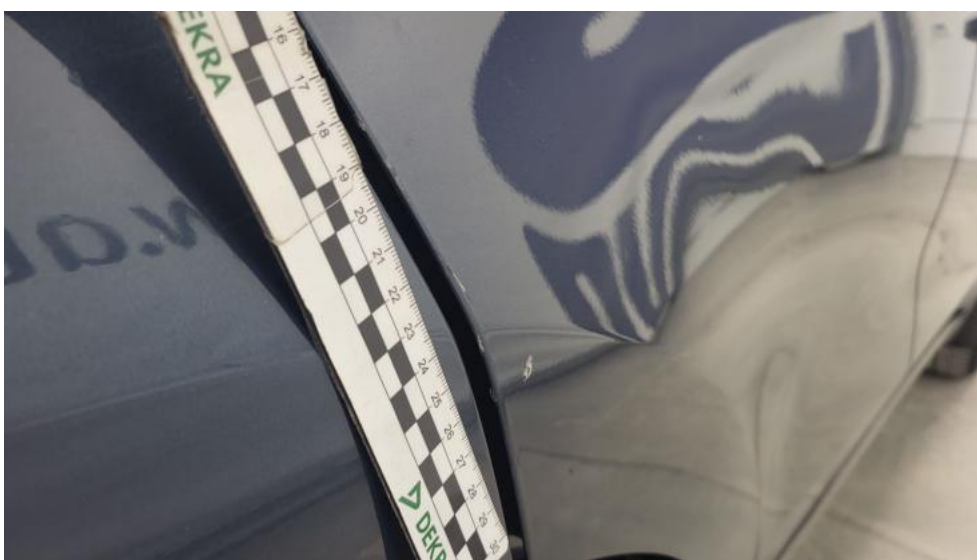
**Fot. 58.**  
Drzwi tylne P - Inne 2

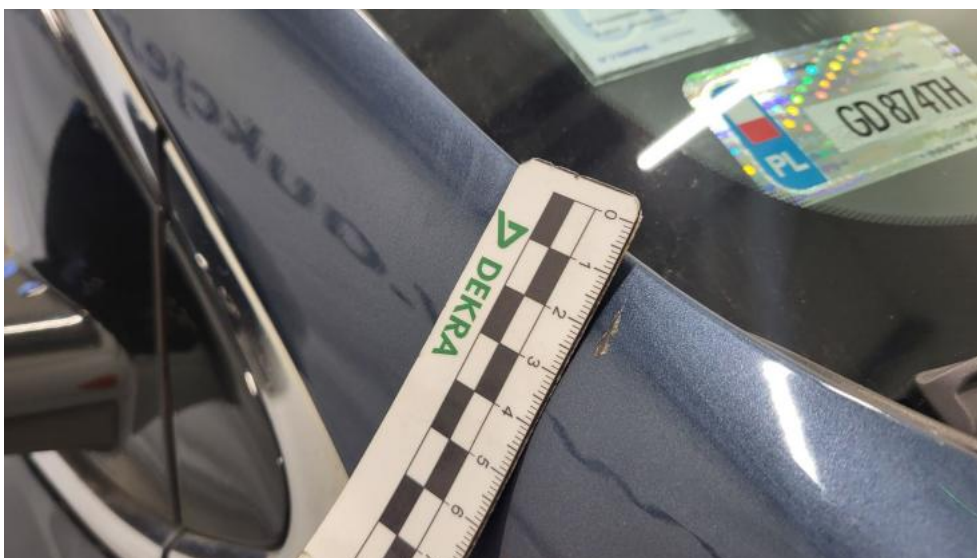
**Fot. 60.**  
Słupek przedni P - Inne 1

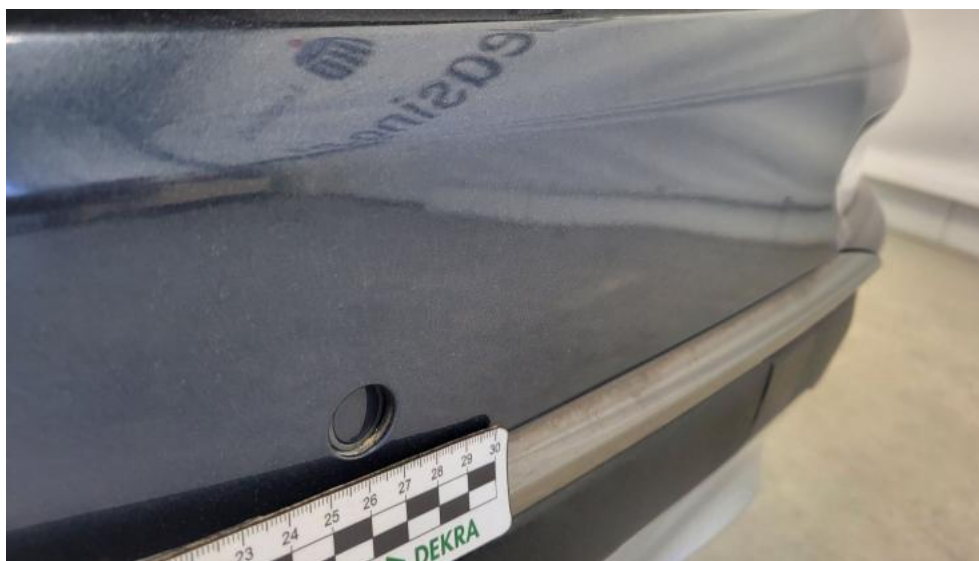
**Fot. 61.**  
Czujniki parkowania tył - Inne 1

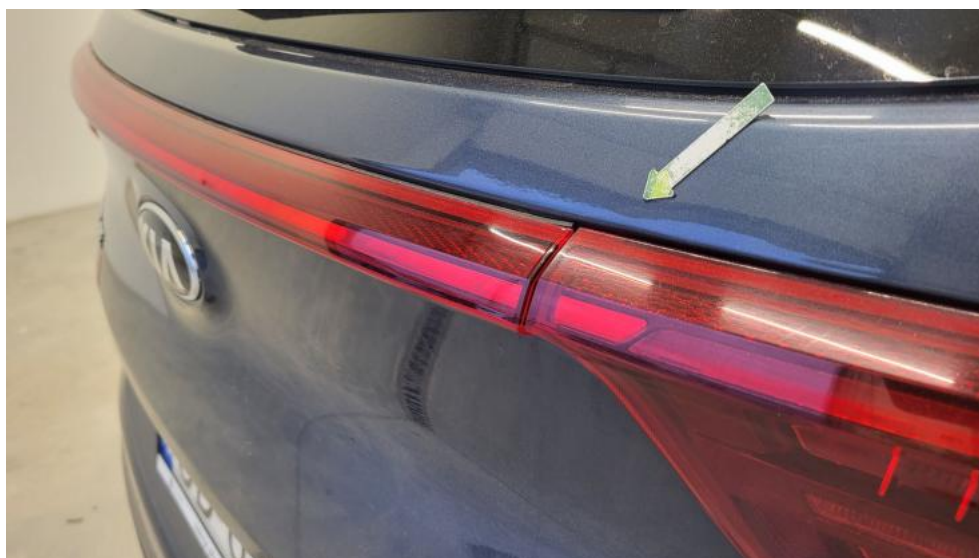
**Fot. 62.**  
Pokrywy bagażnika - Wgniecenie/odkształcenie 1

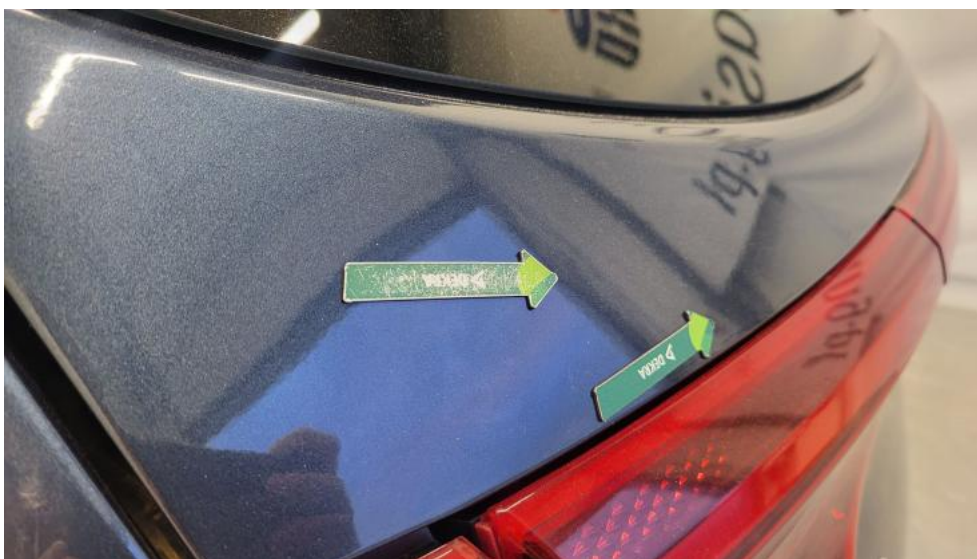
**Fot. 63.**  
Pokrywy bagażnika - Wgniecenie/odkształcenie 2

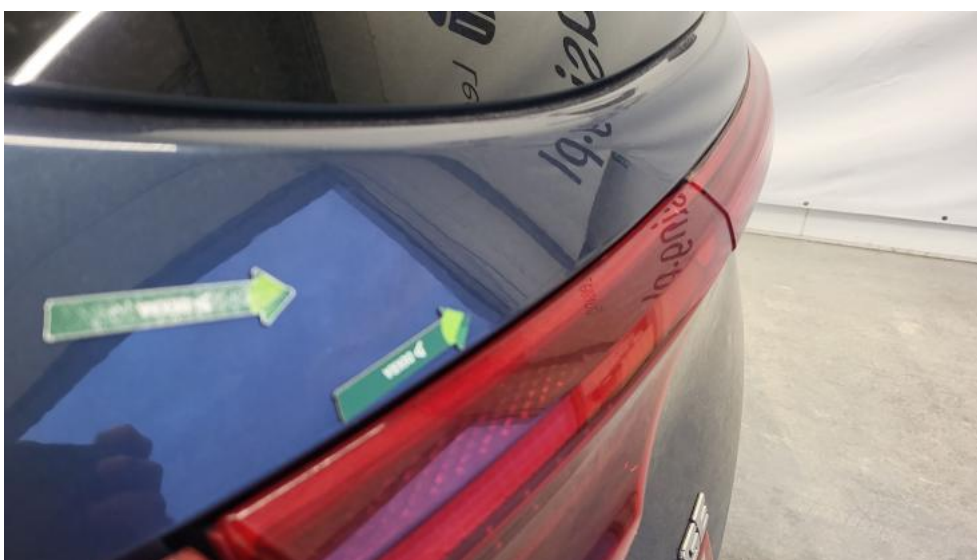
**Fot. 64.**  
Pokrywy bagażnika() - Wgniecenie/odkształcenie 3

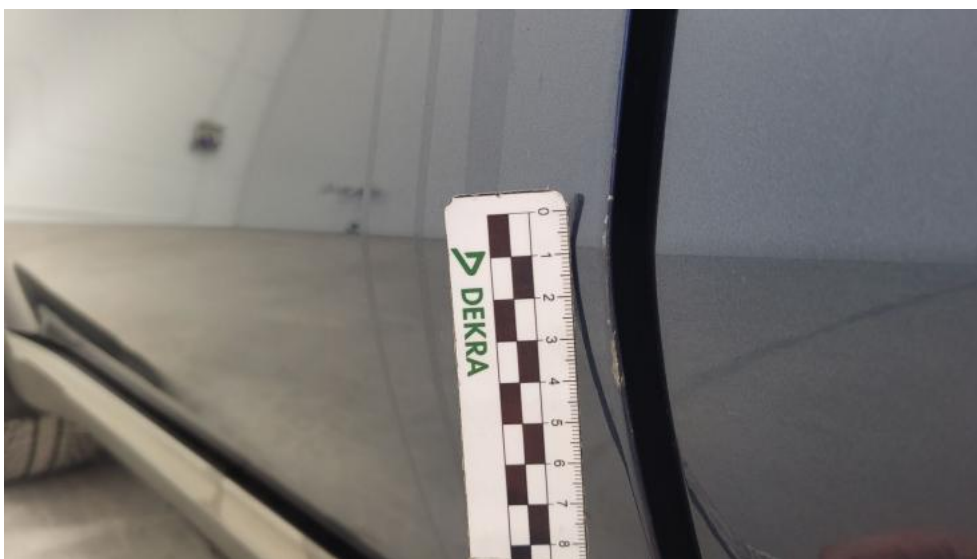
**Fot. 65.**  
Drzwi przed L - Inne 1

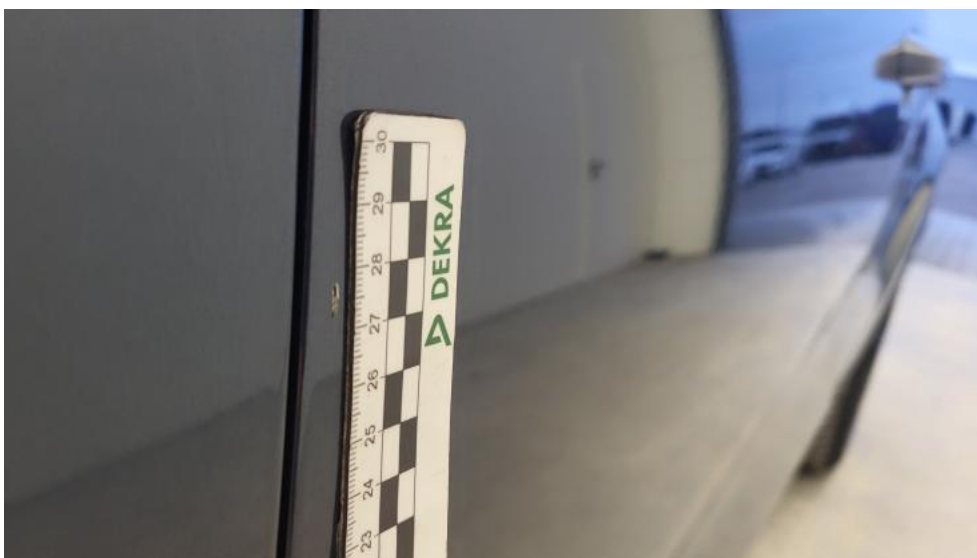
**Fot. 66.**  
Drzwi przed L - Inne 2

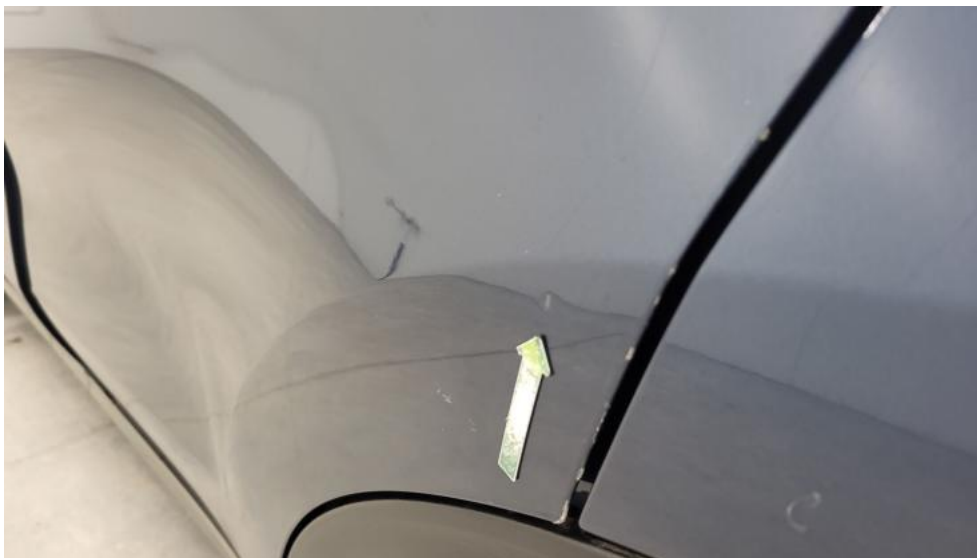
**Fot. 67.**  
Drzwi tylne L - Wgniecenie/odkształcenie 1

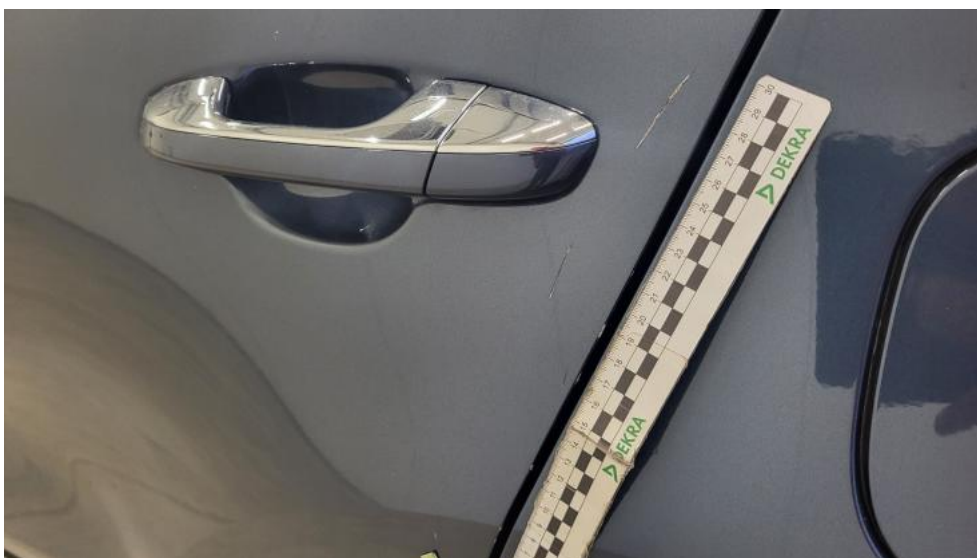
**Fot. 68.**  
Drzwi tylne L - Inne 1

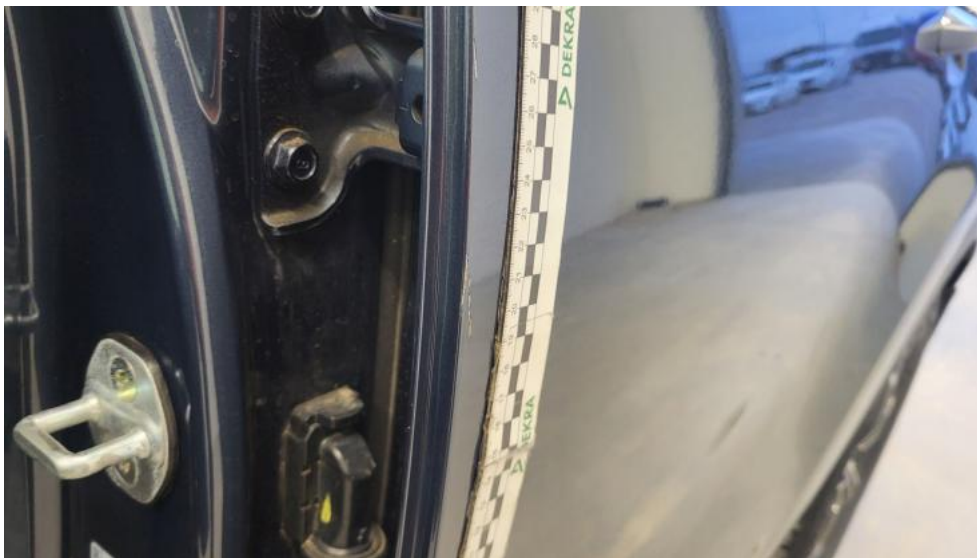
**Fot. 69.**  
Drzwi tylne L - Inne 2

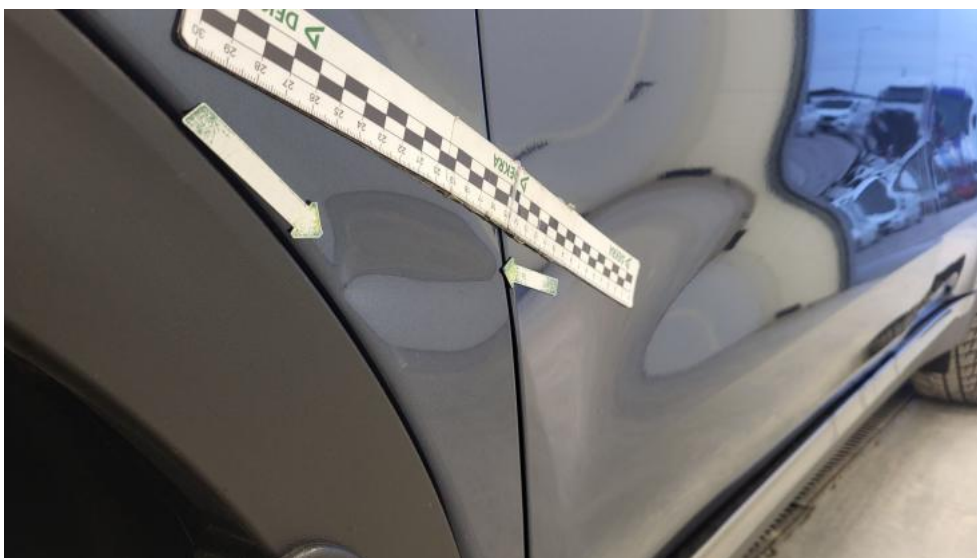
**Fot. 70.**  
Błotnik przedni L - Wgniecenie/odkształcenie 1

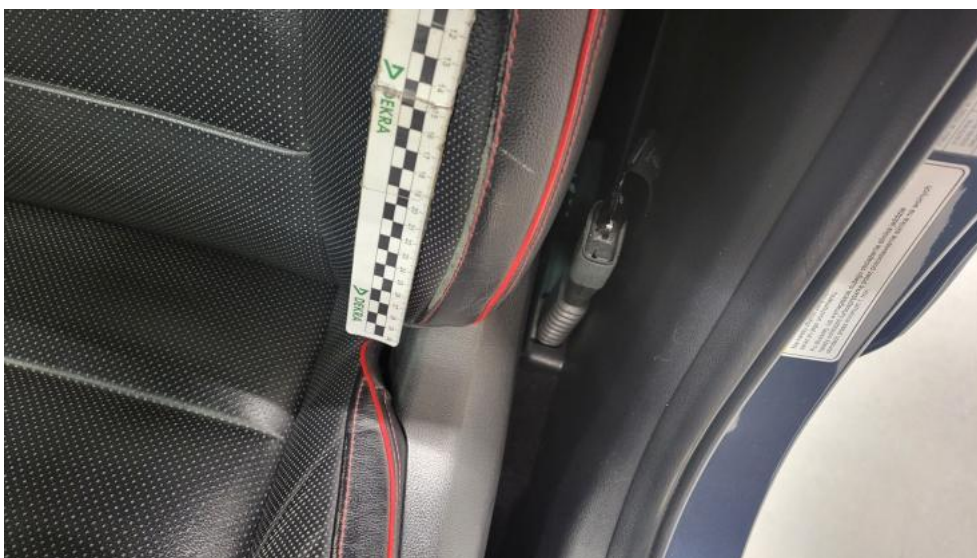
**Fot. 72.**  
Fotel prz. lew. - Rysa/odprysk 1

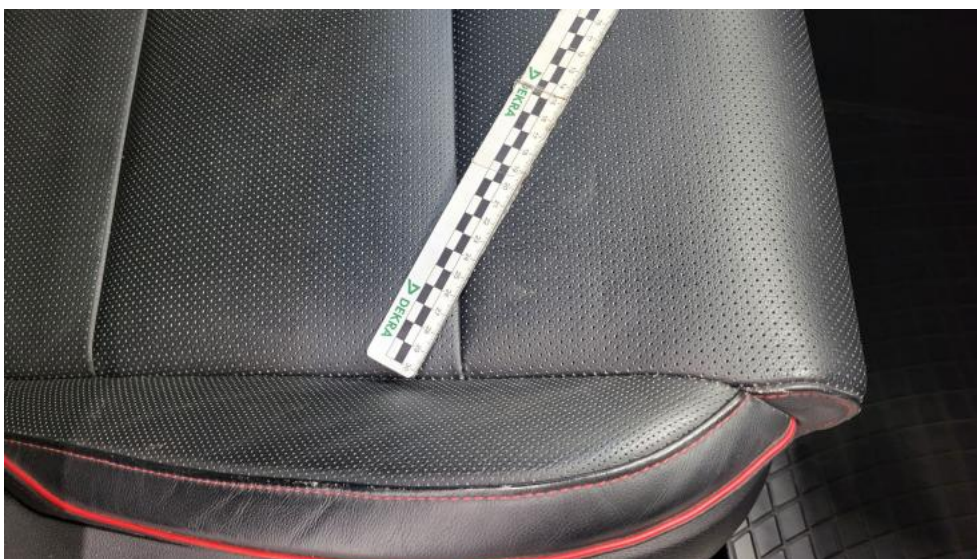
**Fot. 73.**  
Fotel prz. praw. - Inne 1

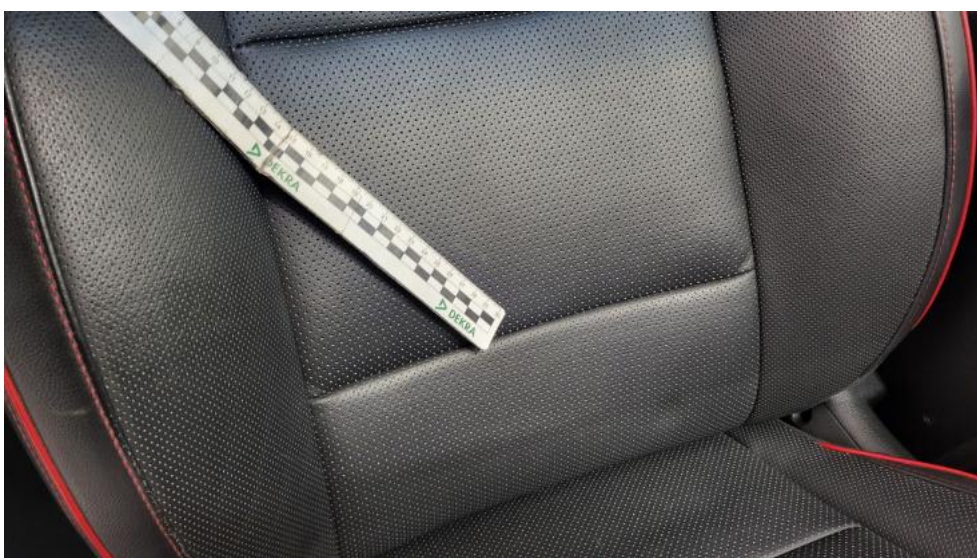
**Fot. 74.**  
Fotel prz. praw. - Inne 2
