Nr zlecenia DEKRA: PKOL(W)/LODZ/24132/25/04/02  
Nr zlecenia/szkody: 24/012036  
Data zlecenia: 02-04-2025

**Dane pojazdu**

| Typ/wersja | Arteon 2.0 TSI Essence DSG |
| VIN | WVWZZZ3HZNE006229 |

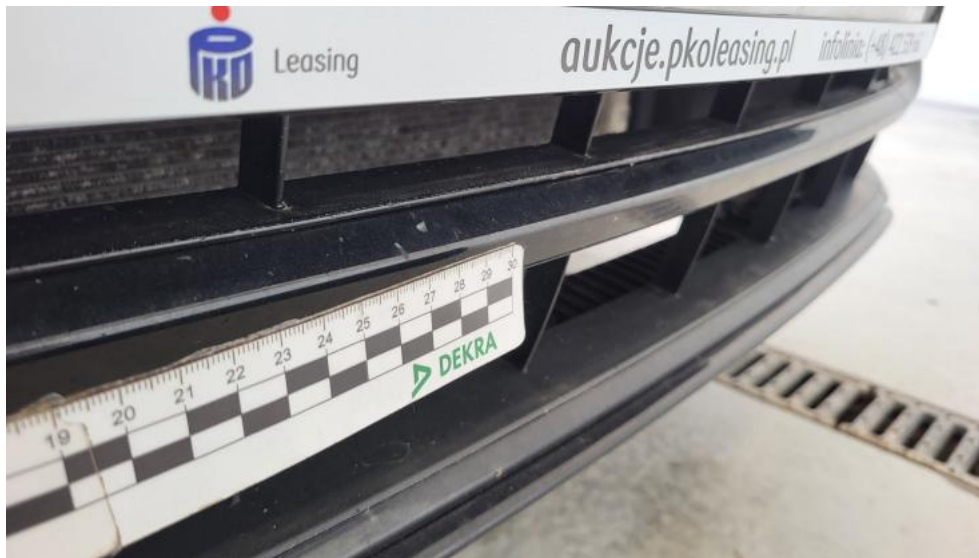
**Fot. 37.**

Krata zderzaka prz. - Rysa/odprysk 1

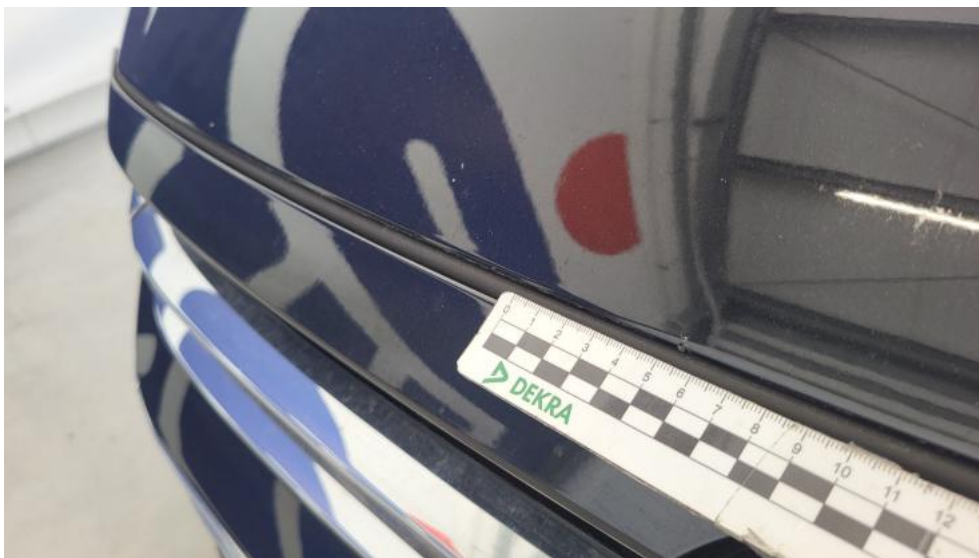
**Fot. 38.**

Pokrywa komory silnika - Rysa/odprysk 1

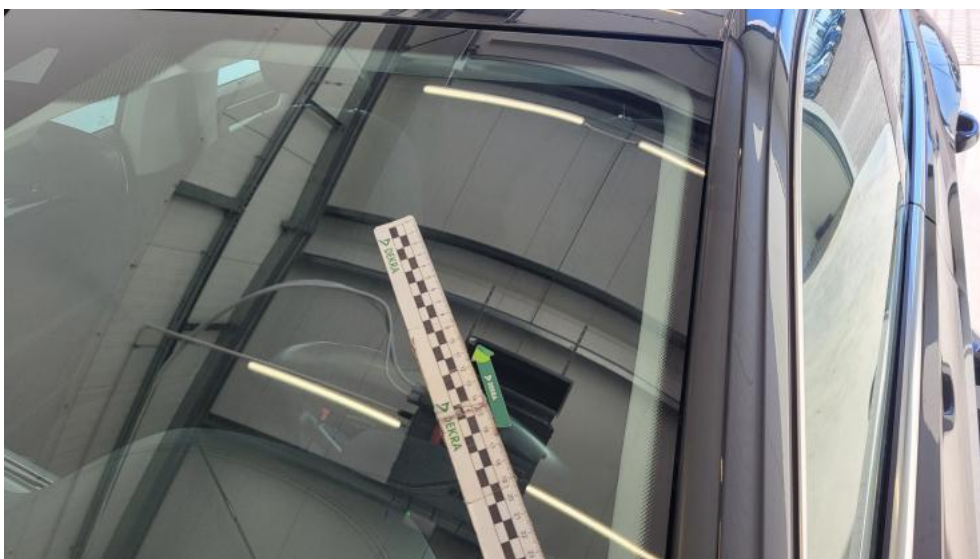
**Fot. 39.**

Szyba czołowa - zdjęcie poglądowe 1

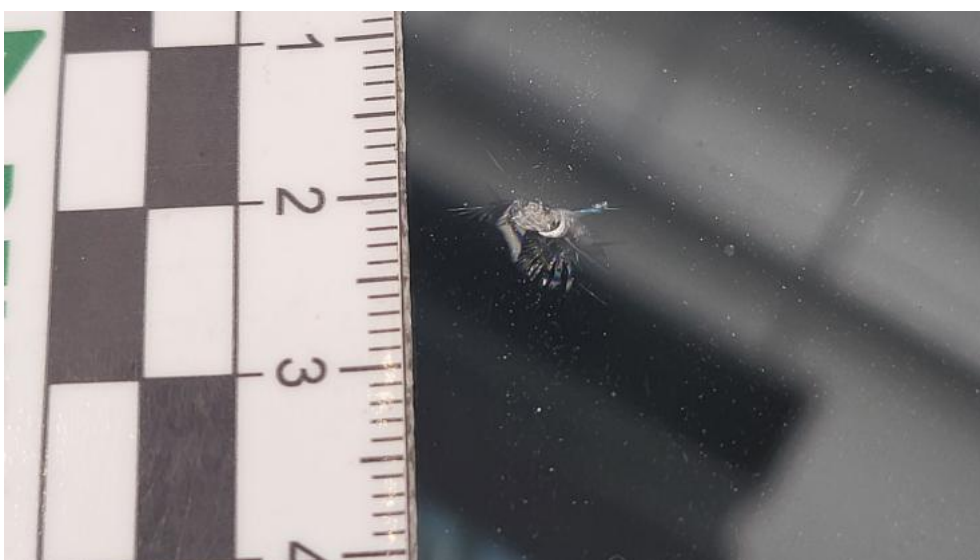
**Fot. 40.**

Rysy na samochodzie. Dostarczono ksero pozwolenia czasowego. Informacja - wymiana oleju teraz, przekroczony termin wymiany oleju. Odpryski na szybie czołowej.

Szyba czołowa - Pęknięcie/rozerwanie 1

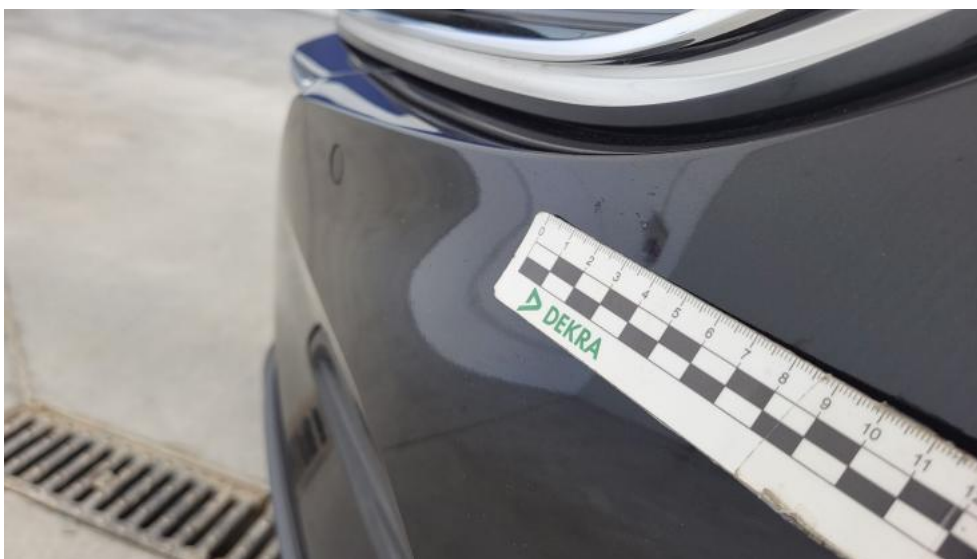
**Fot. 41.**

Zderzak - Rysa/odprysk 1

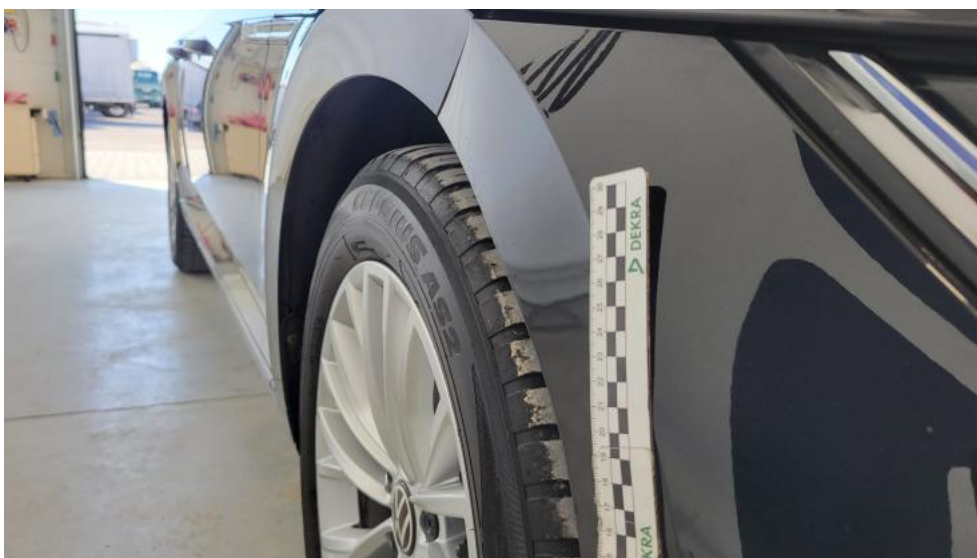
**Fot. 42.**

Zderzak - Wgniecenie/odkształcenie 1

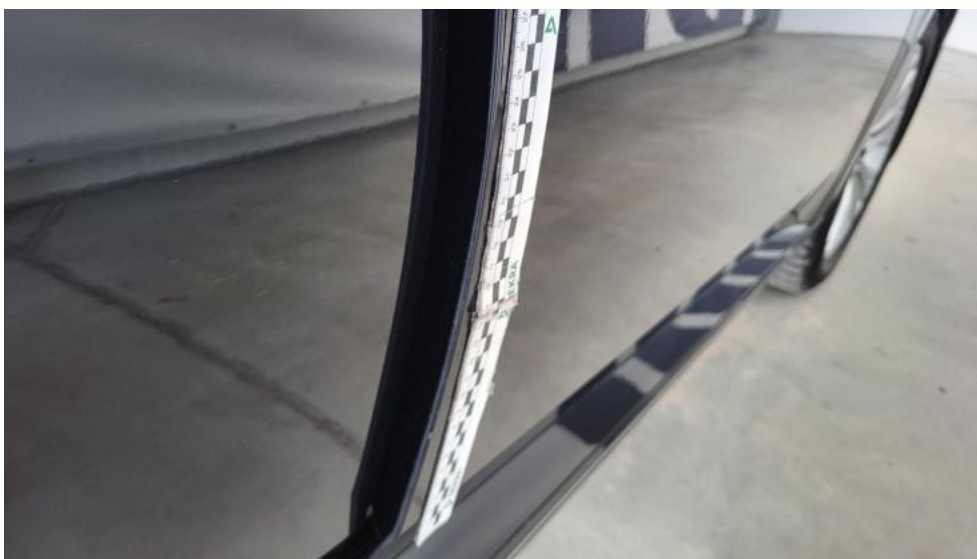
**Fot. 43.**

Drzwi przednie P - Rysa/odprysk 1

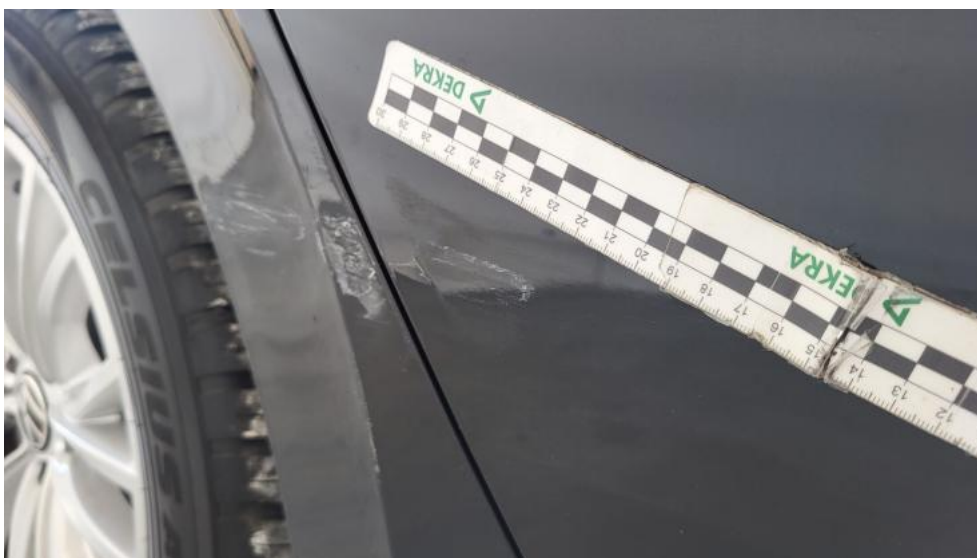
**Fot. 44.**

Drzwi tylne P - Rysa/odprysk 1

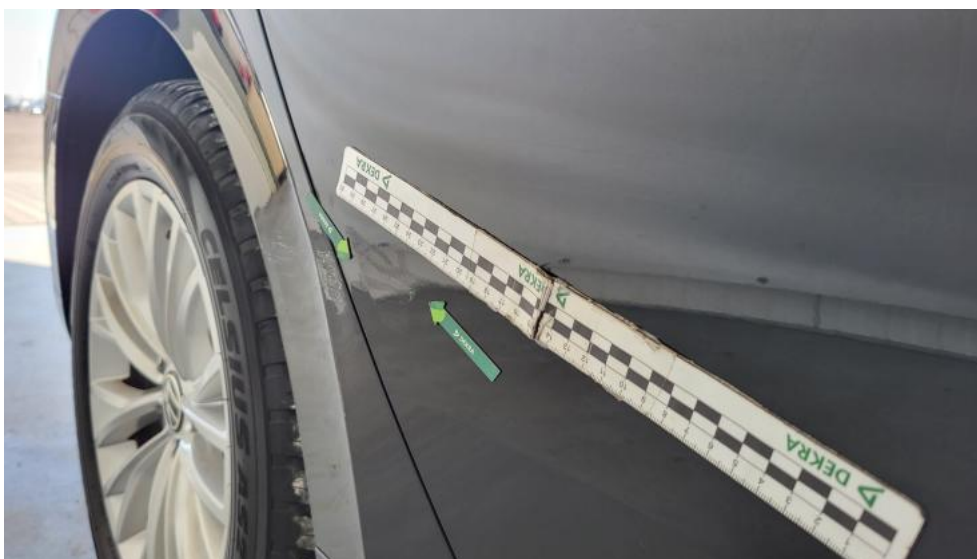
**Fot. 45.**

Drzwi tylne P - Wgniecenie/odkształcenie 1

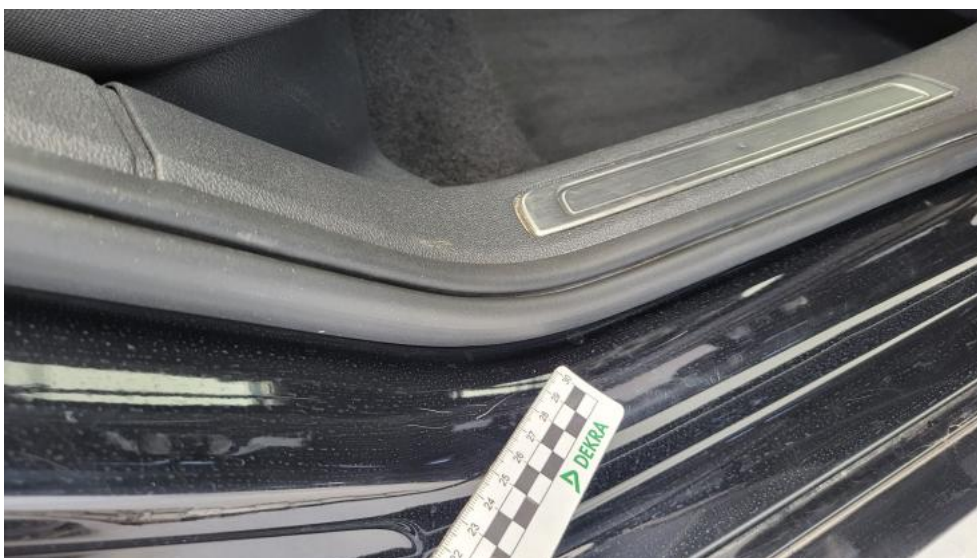
**Fot. 46.**

Próg P - Rysa/odprysk 1

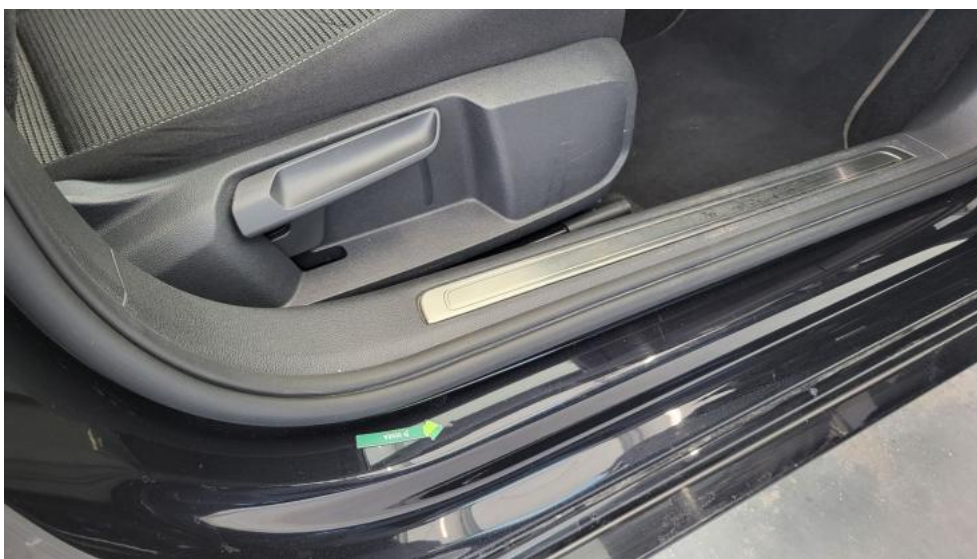
**Fot. 47.**

Próg P - Wgniecenie/odkształcenie 1

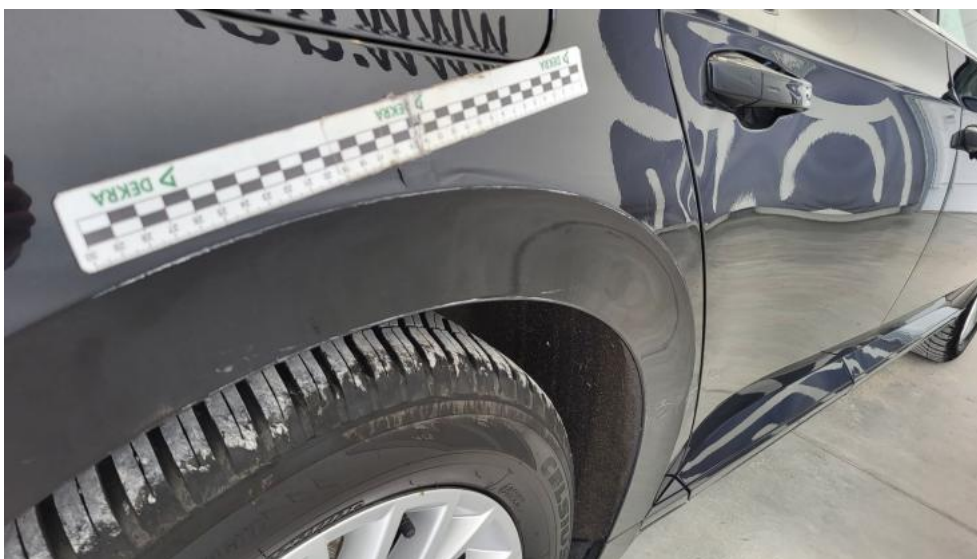
**Fot. 49.**

Błotnik tylny P / Ściana boczna P - Rysa/odprysk 1

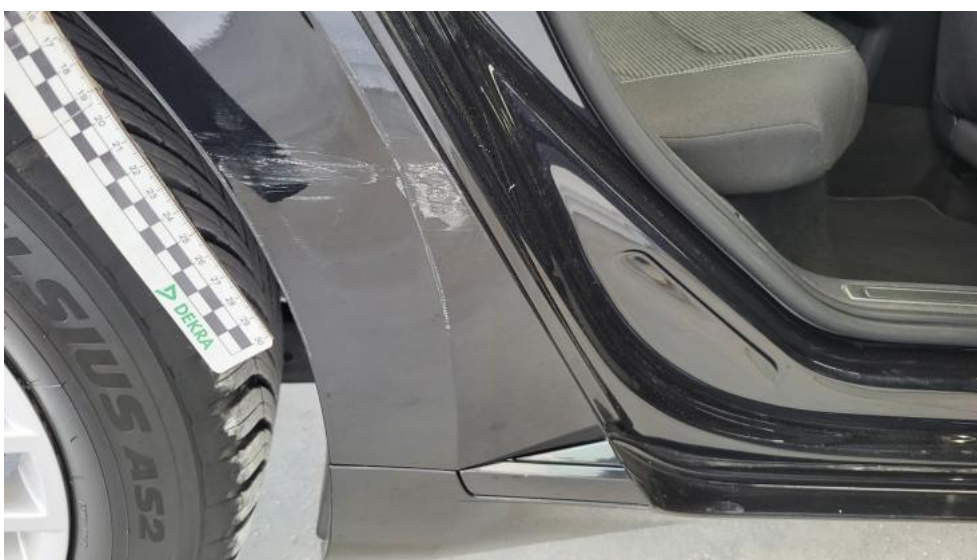
**Fot. 50.**

Błotnik tylny P / Ściana boczna P - Rysa/odprysk 2

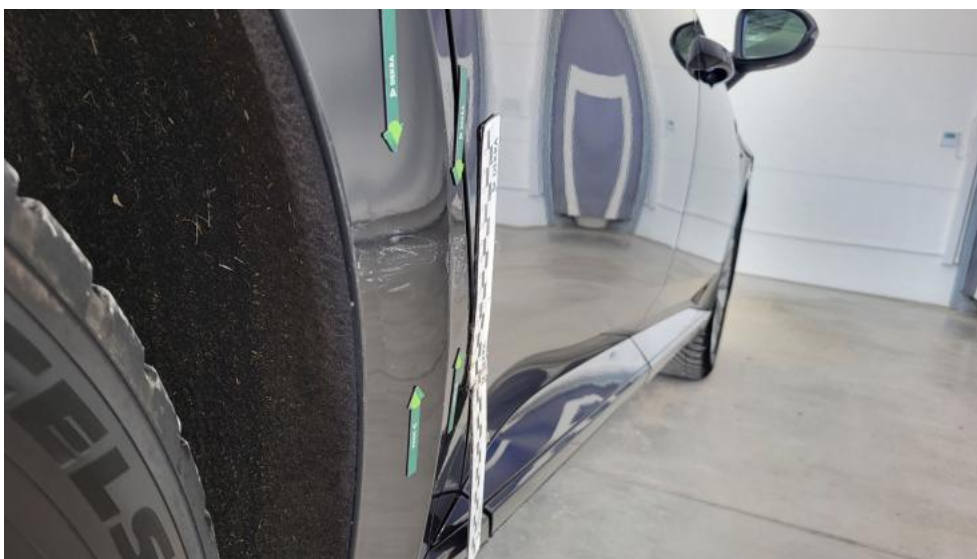
**Fot. 51.**

Błotnik tylny P / Ściana boczna P - Wgniecenie/odkształcenie 1

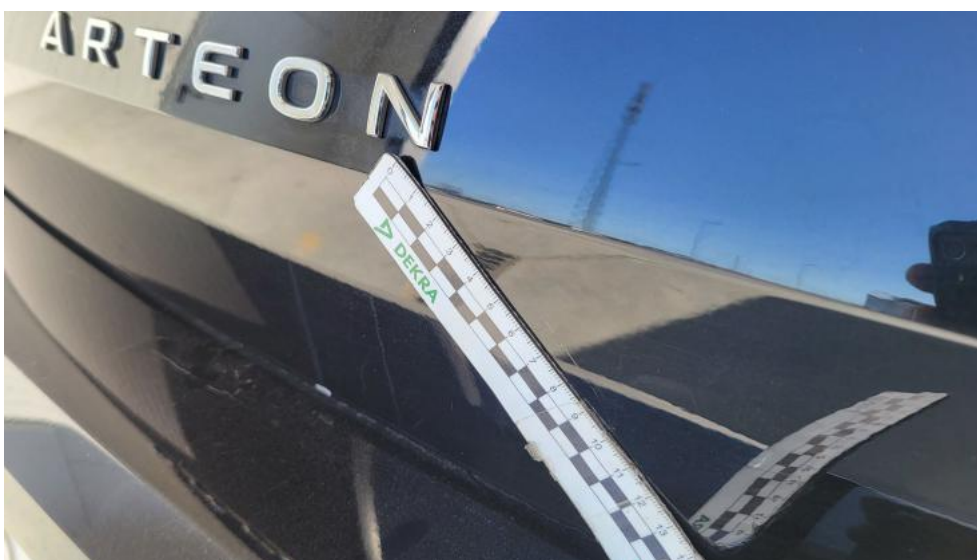
**Fot. 52.**

Pokrywy bagażnika - Rysa/odprysk 1

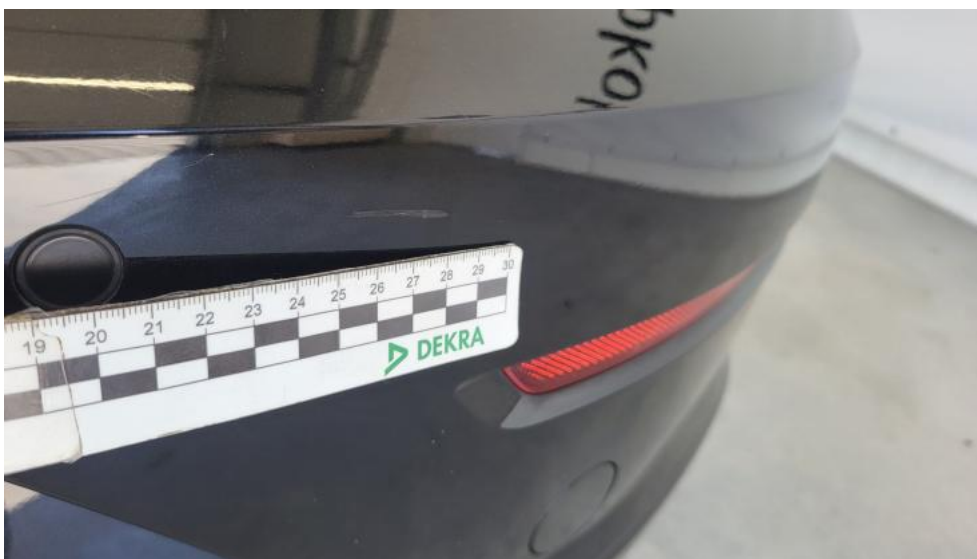
**Fot. 53.**

Zderzak tylny - Rysa/odprysk 1

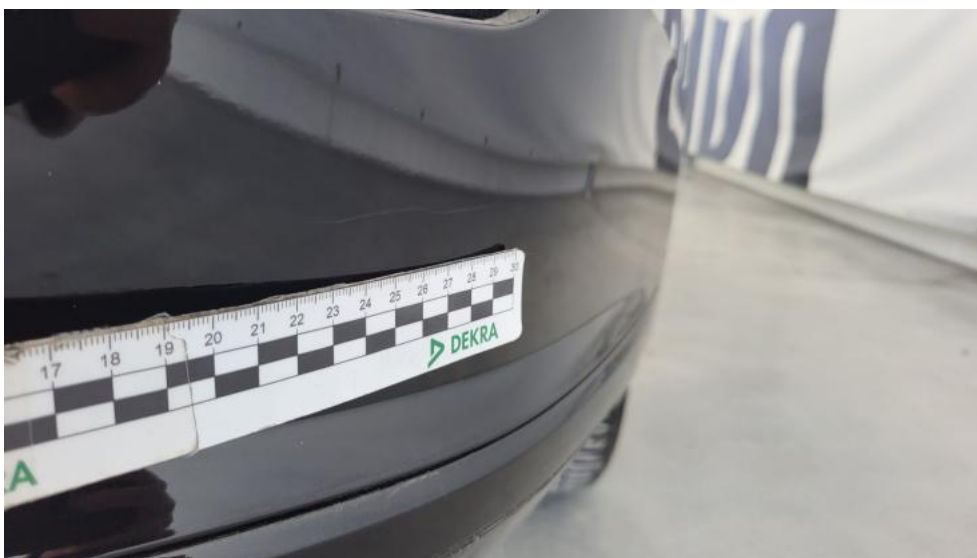
**Fot. 54.**

Zderzak tylny - Rysa/odprysk 2

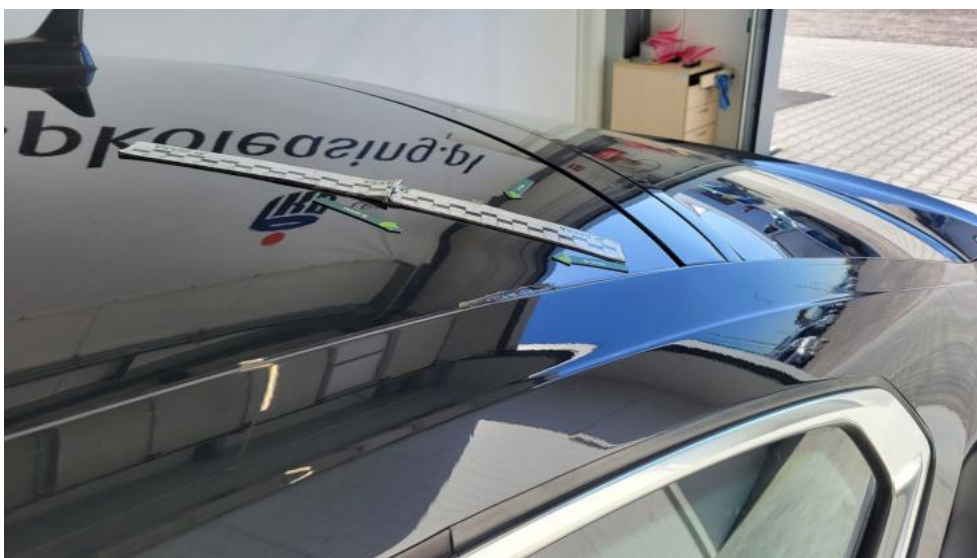
**Fot. 56.**

Dach - Wgniecenie/odkształcenie 1

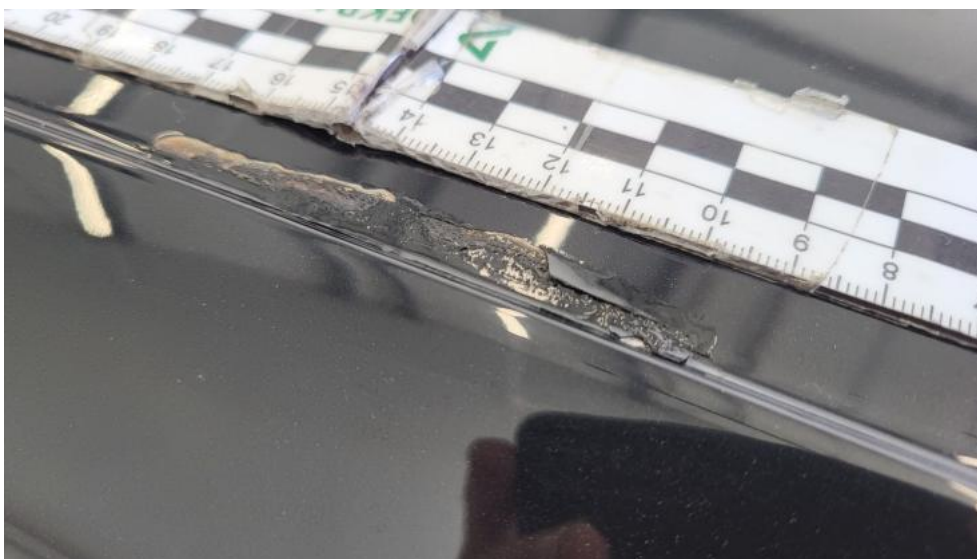
**Fot. 57.**

Dach - Inne 1

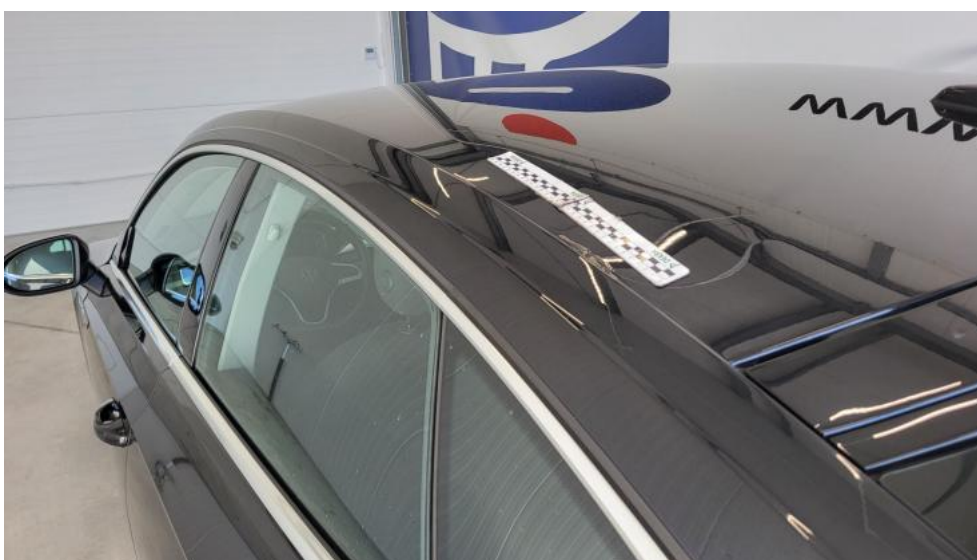
**Fot. 58.**

Dach - Inne 2

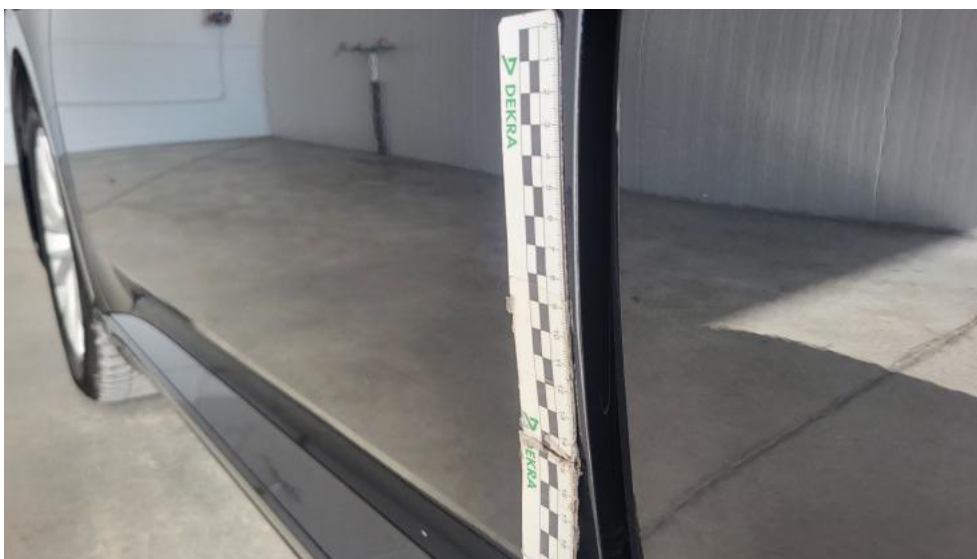
**Fot. 59.**

Drzwi przed L - Rysa/odprysk 1

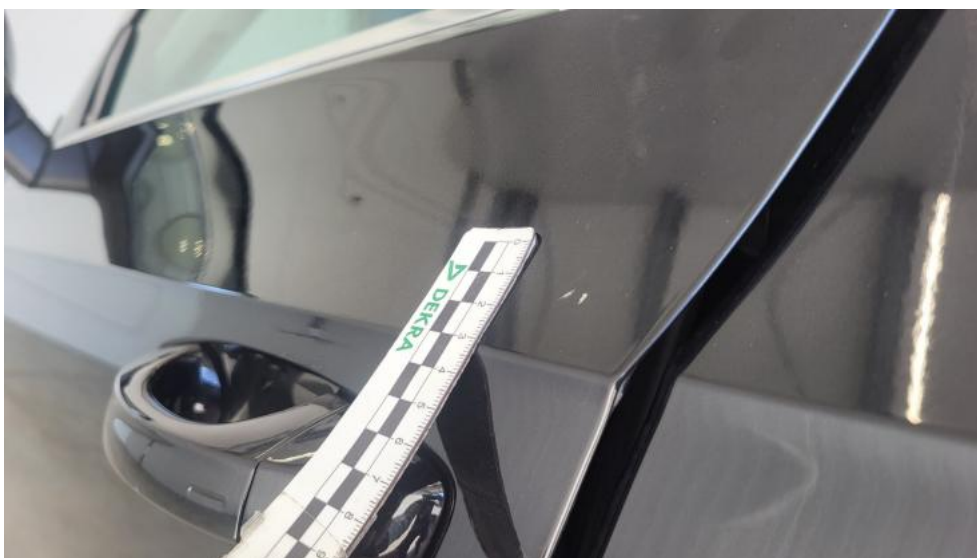
**Fot. 60.**

Drzwi przed L - Rysa/odprysk 2

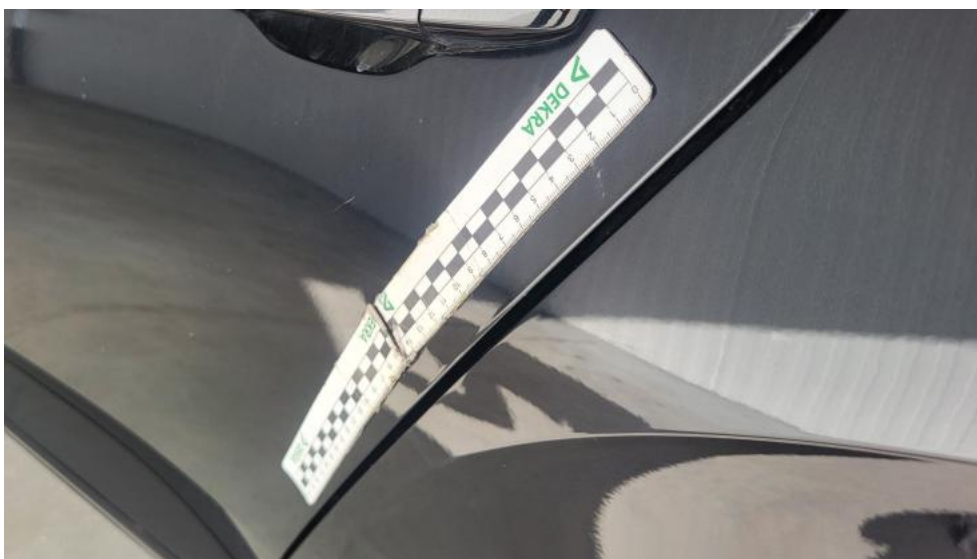
**Fot. 61.**  
Drzwi tylne L - Rysa/odprysk 1

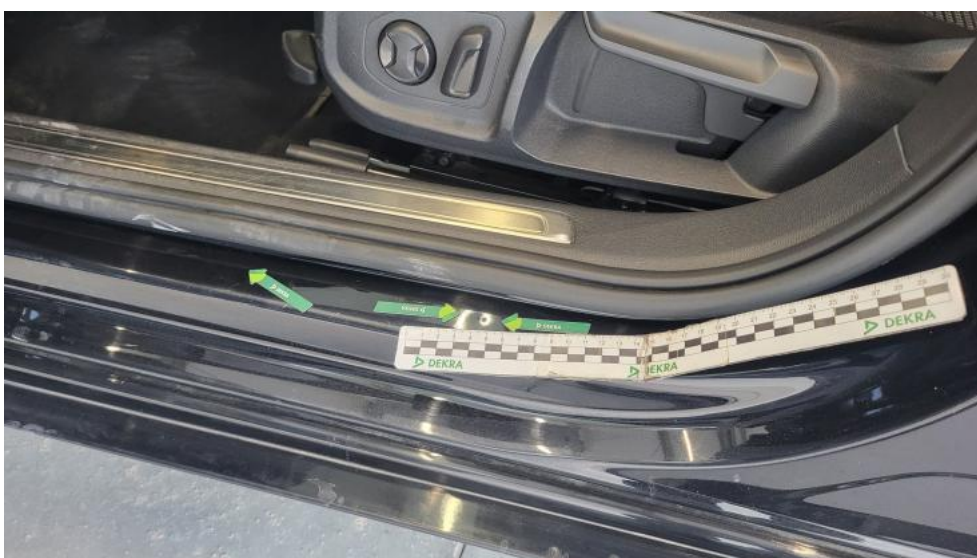
**Fot. 62.**  
Próg L - Wgniecenie/odkształcenie 1

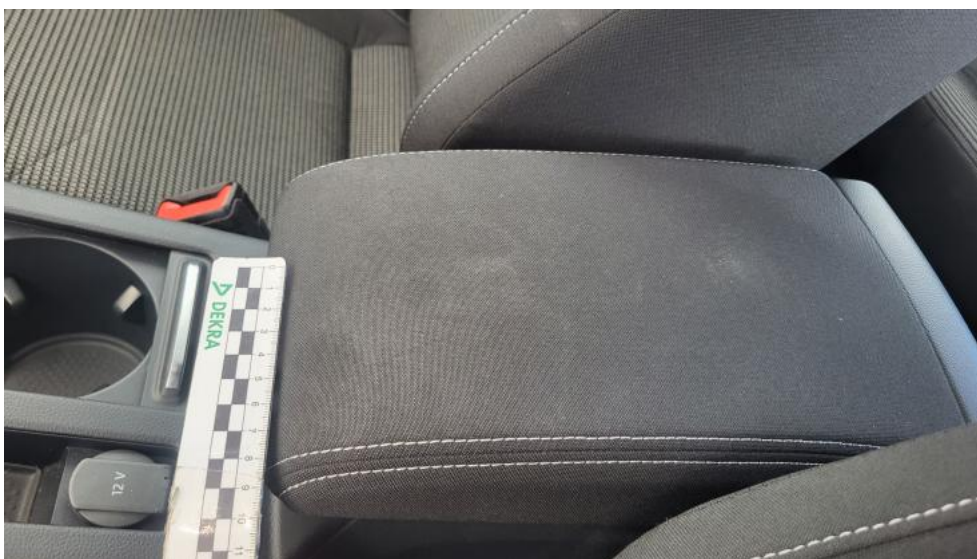
**Fot. 63.**

Podłokietnik środkowy przedni - Inne 1

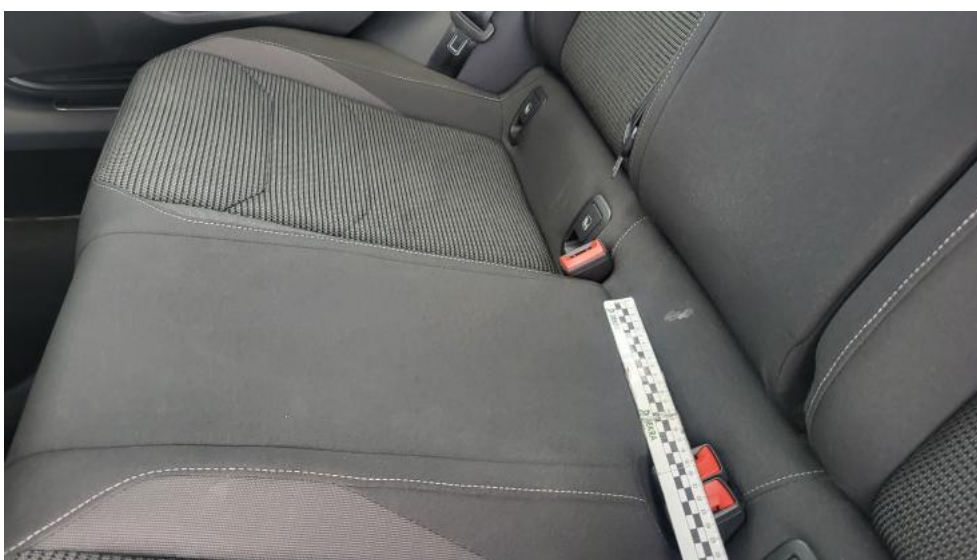
**Fot. 64.**

Kanapa tyl. - Inne 1

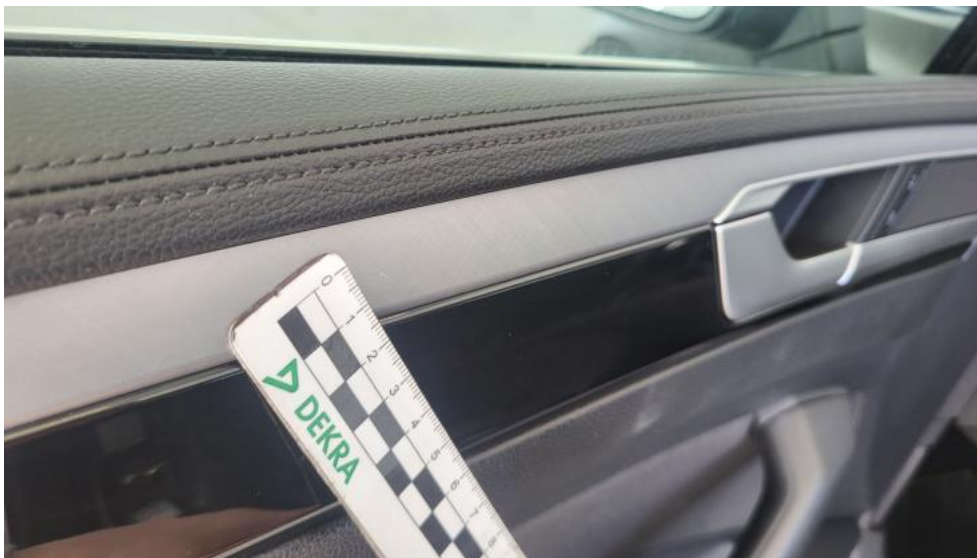
**Fot. 65.**

Tapicerka drzwi przednich L - Rysa/odprysk 1

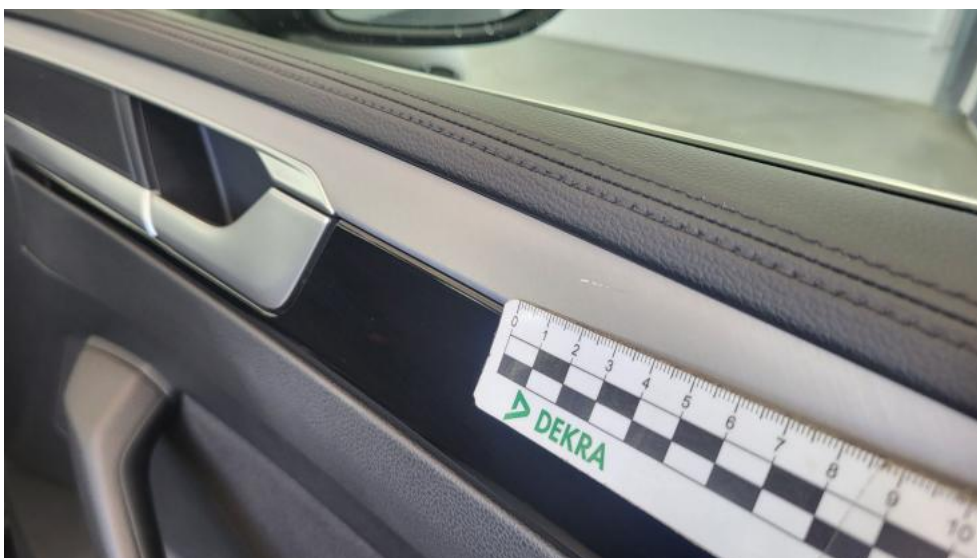
**Fot. 66.**

Tapicerka drzwi przednich P - Rysa/odprysk 1

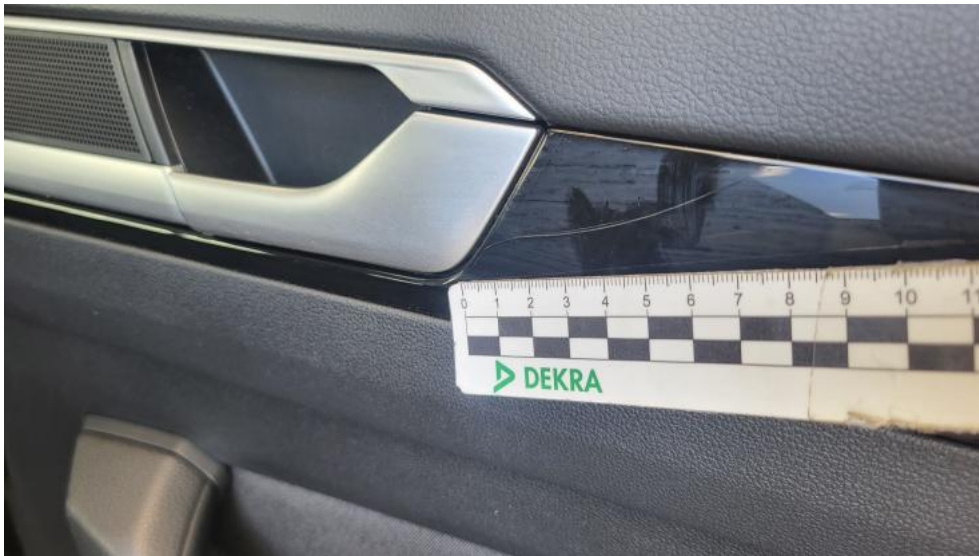
**Fot. 67.**

Tapicerka drzwi tylnych P - Rysa/odprysk 1

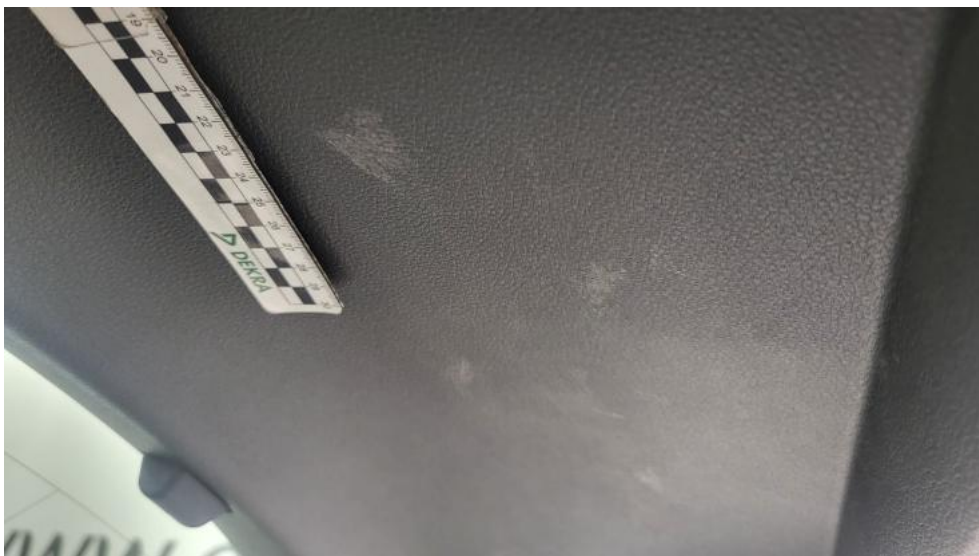
**Fot. 68.**

Wykładzina pokrywy tylnej - Rysa/odprysk 1
