DEKRA's commission No. : PKOL(W)/LODZ/50836/26/06/01  
commission/ damage No. : 21/035099  
Date of commission: 01-06-2026

| Manufacturer | FORD |
| Model | Mondeo Kombi 14-19 |
| Registration /record No. | WOT83619 |

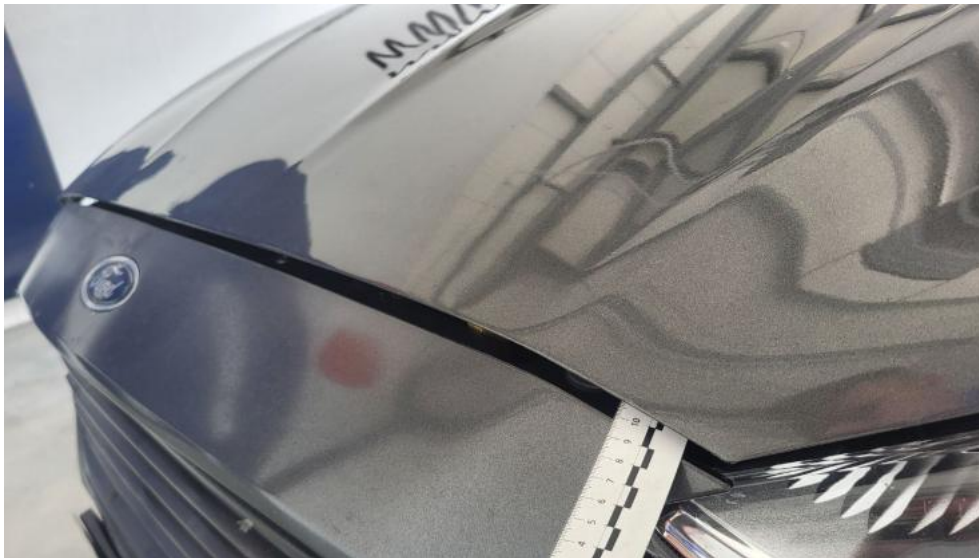
**Photo 41.**

Pokrywa komory silnika - Inne 1

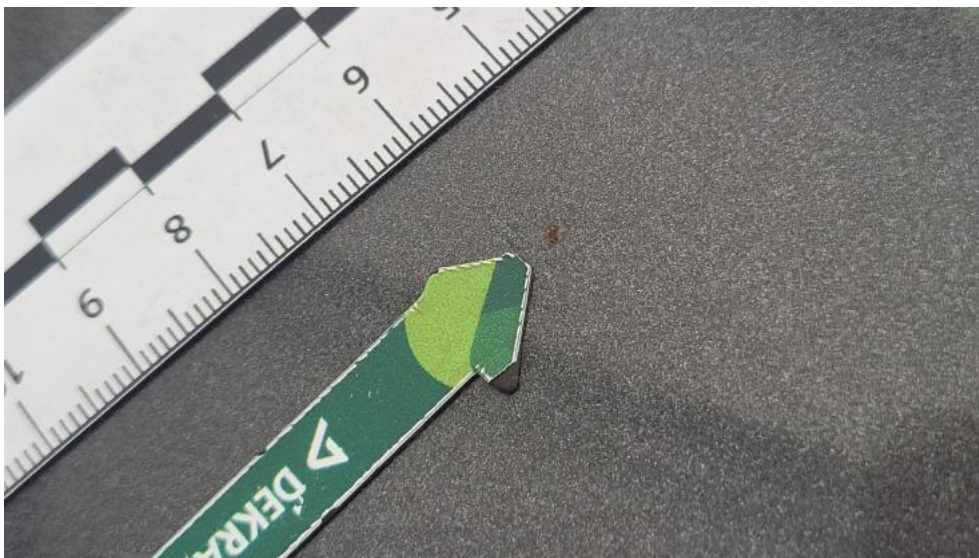
**Photo 42.**

Pokrywa komory silnika - Inne 2

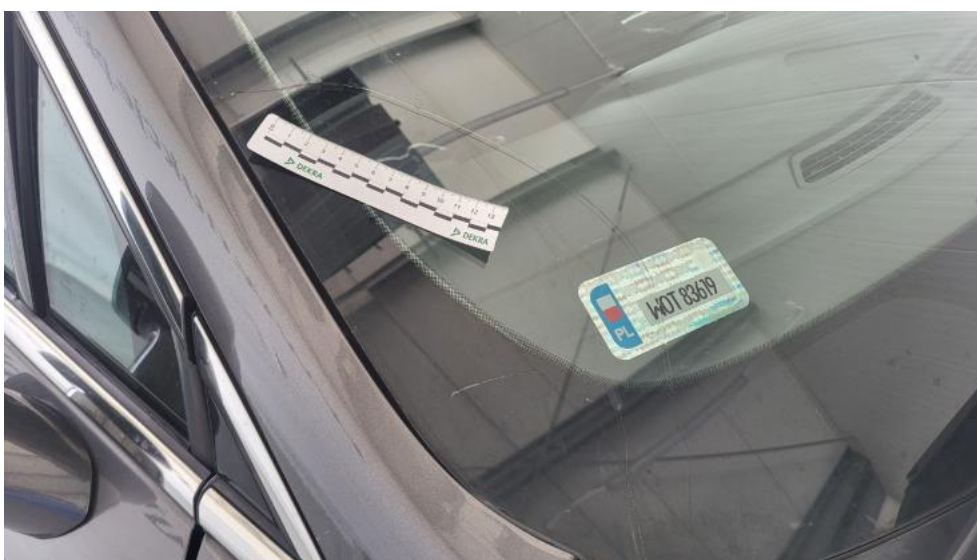
**Photo 44.**

Szyba czołowa - Pęknięcie/rozerwanie 2

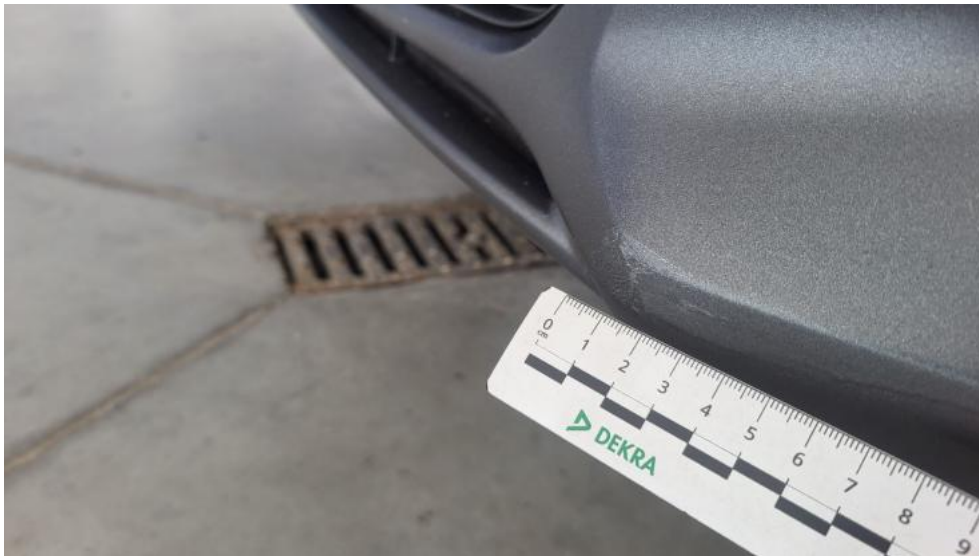
**Photo 45.**

Zderzak - Rysa/odprysk 1

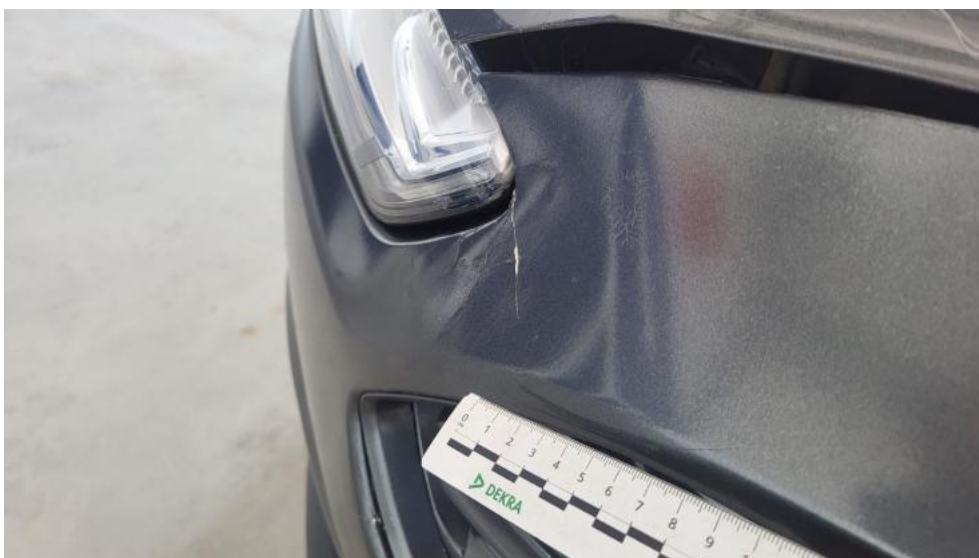
**Photo 46.**

Zderzak - Wgniecenie/odkształcenie 1

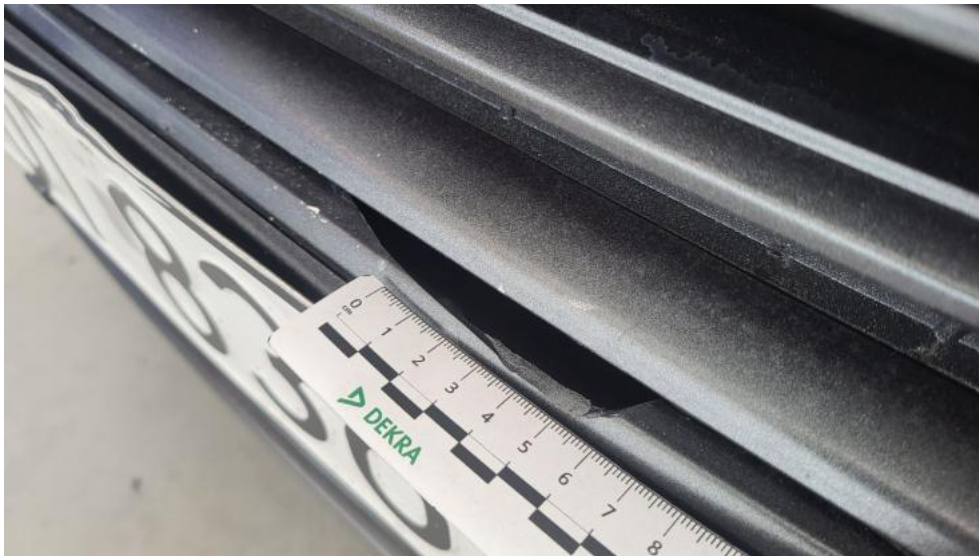
**Photo 49.**

Zderzak - Pęknięcie/rozerwanie 1

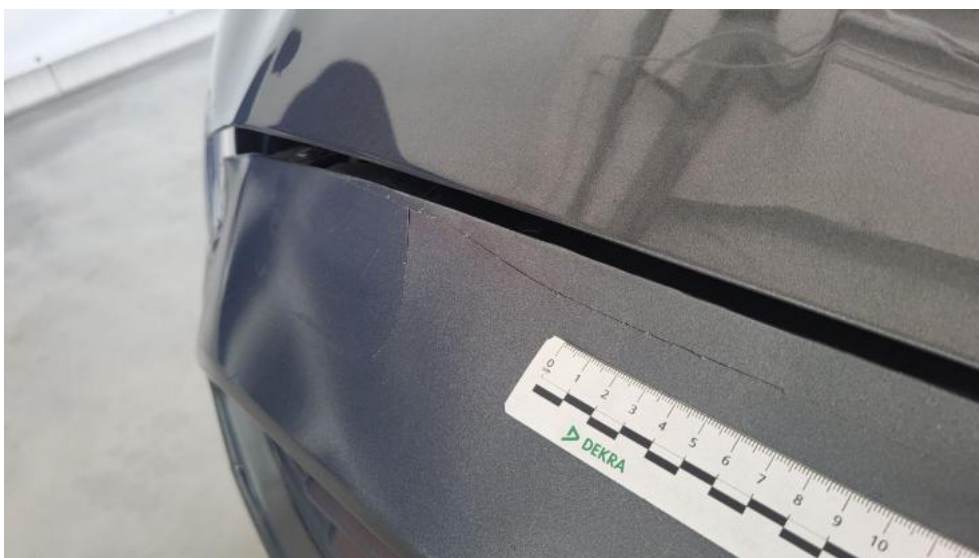
**Photo 50.**

Zderzak - Pęknięcie/rozerwanie 2

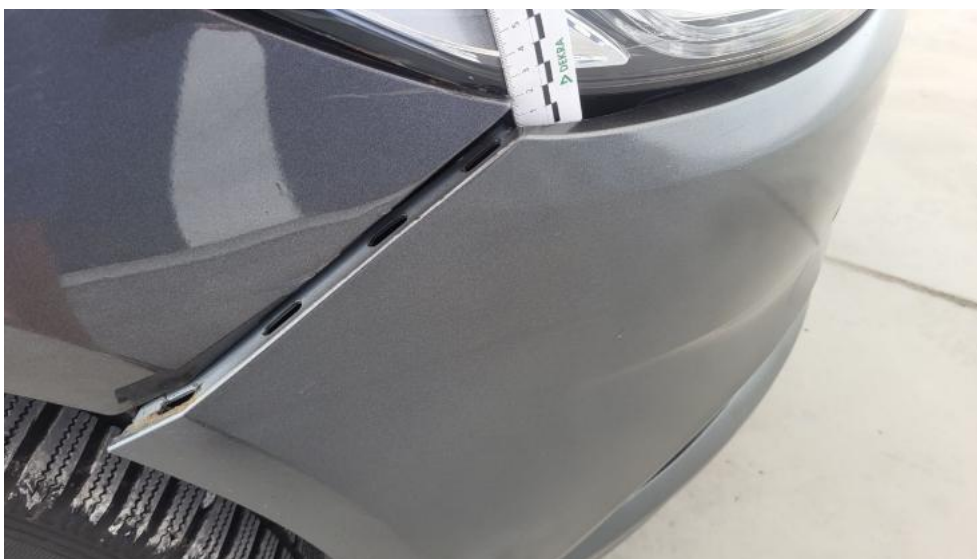
**Photo 53.**

Zderzak - Inne 2

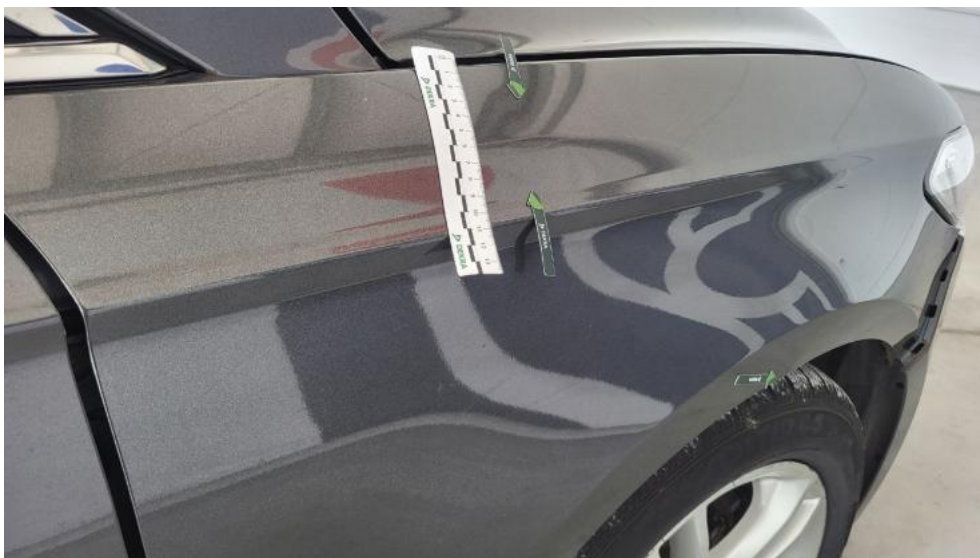
**Photo 56.**

Błotnik przedni P - Wgniecenie/odkształcenie 1

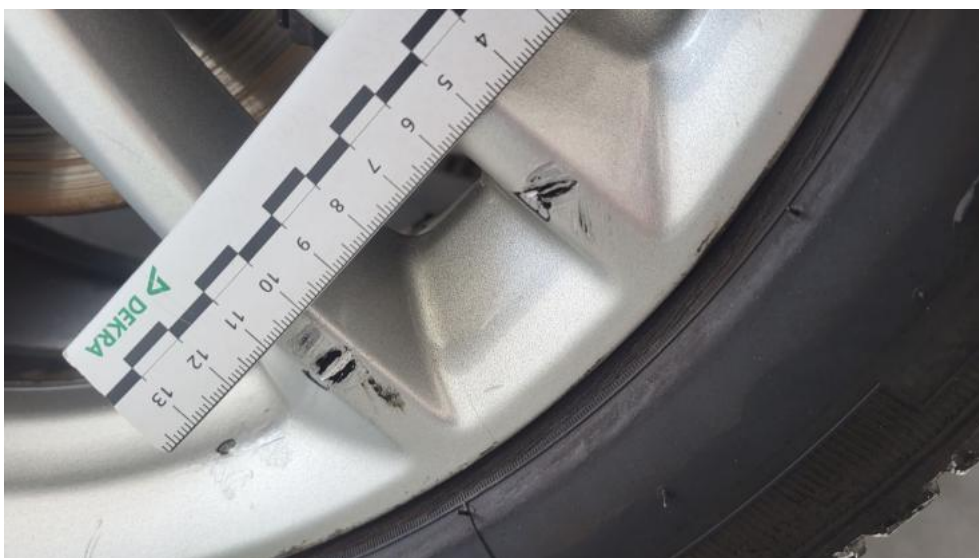
**Photo 58.**

Felga aluminiowa przednia P - Rysa/odprysk 1

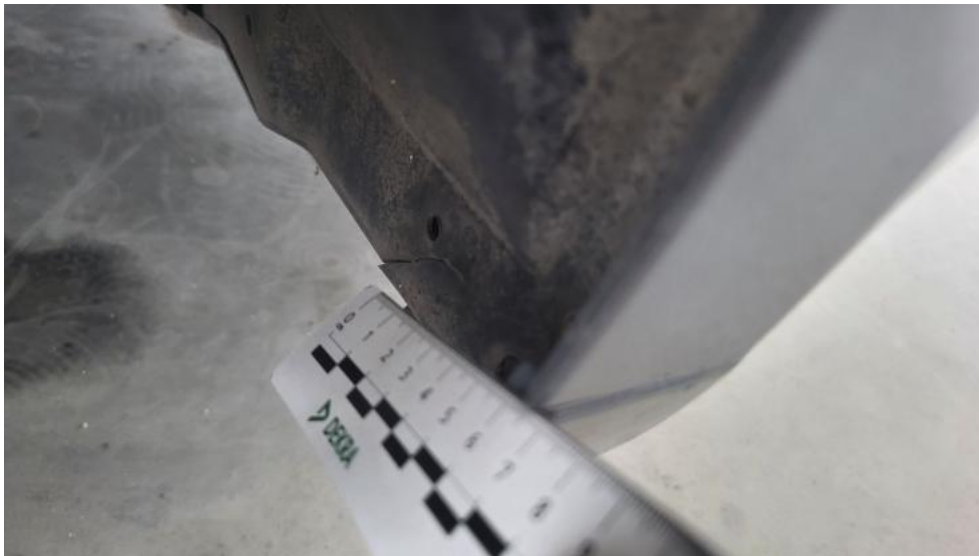
**Photo 59.**

Nadkole przednie P - Pęknięcie/rozerwanie 1

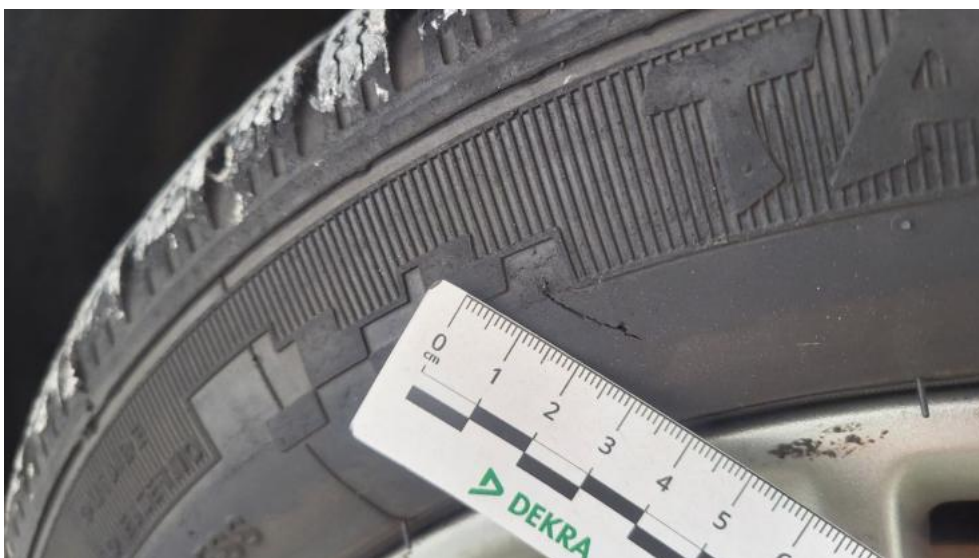
**Photo 60.**

Opona przednia P - Pęknięcie/rozerwanie 1

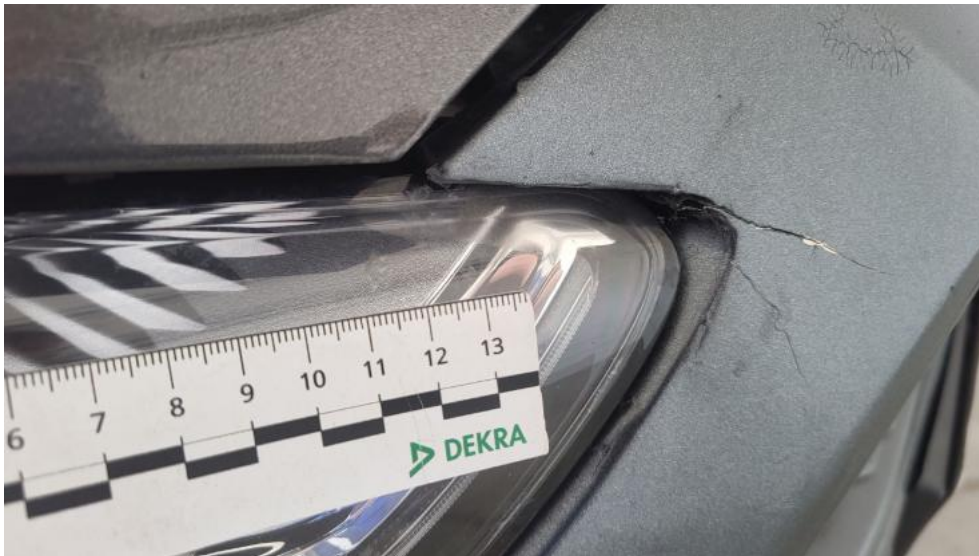
**Photo 61.**

Reflektor P - Rysa/odprysk 1

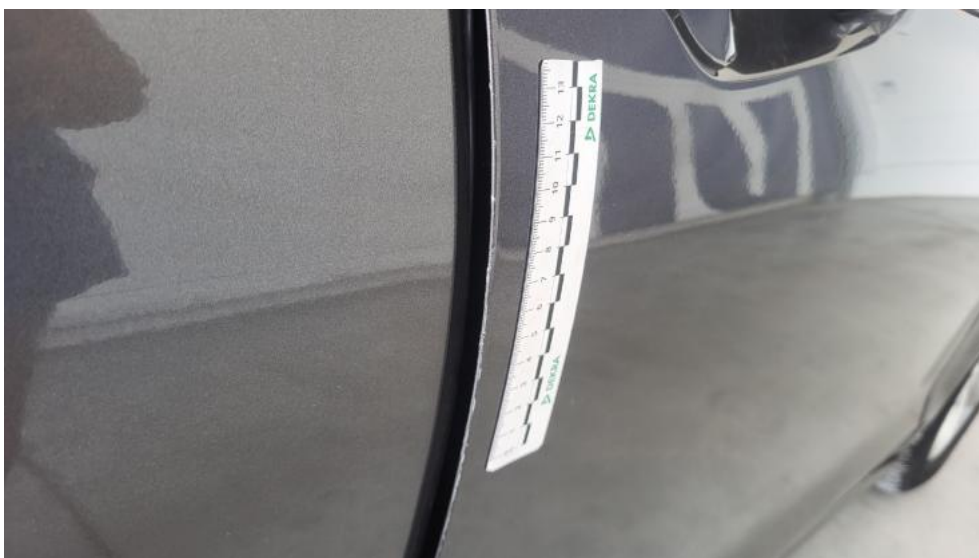
**Photo 62.**

Drzwi przednie P - Rysa/odprysk 1

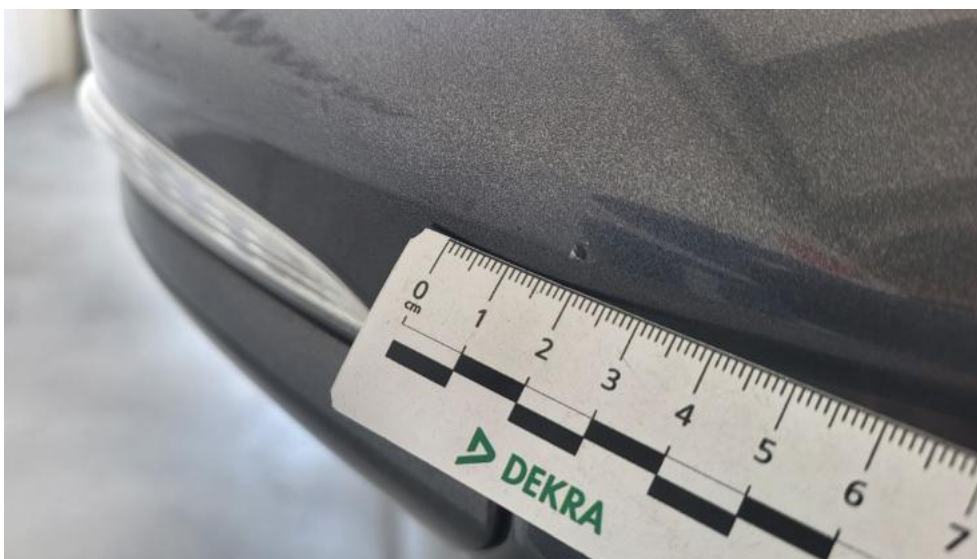
**Photo 65.**

Lusterko zew P - Rysa/odprysk 1

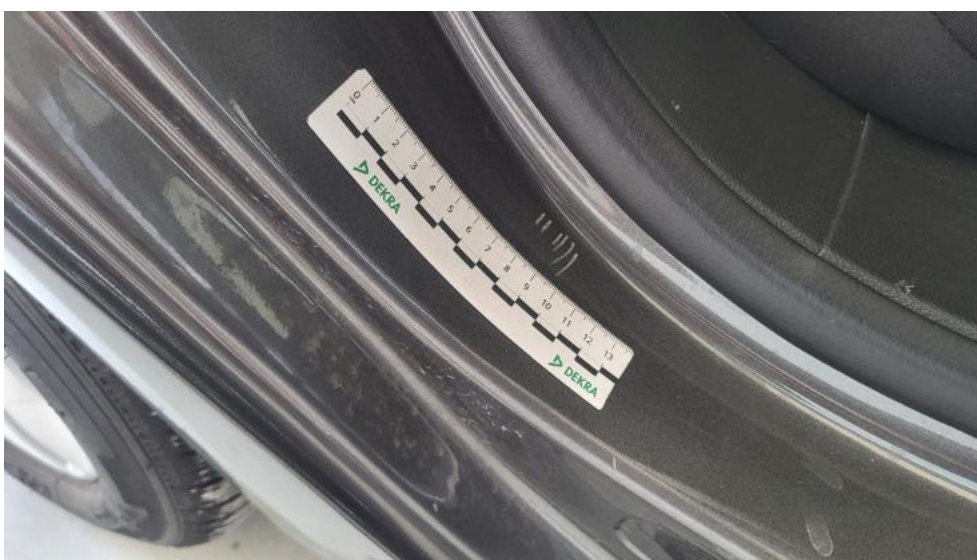
**Photo 68.**

Ścianka tylna P / Ściana boczna P - Rysa/odprysk 1

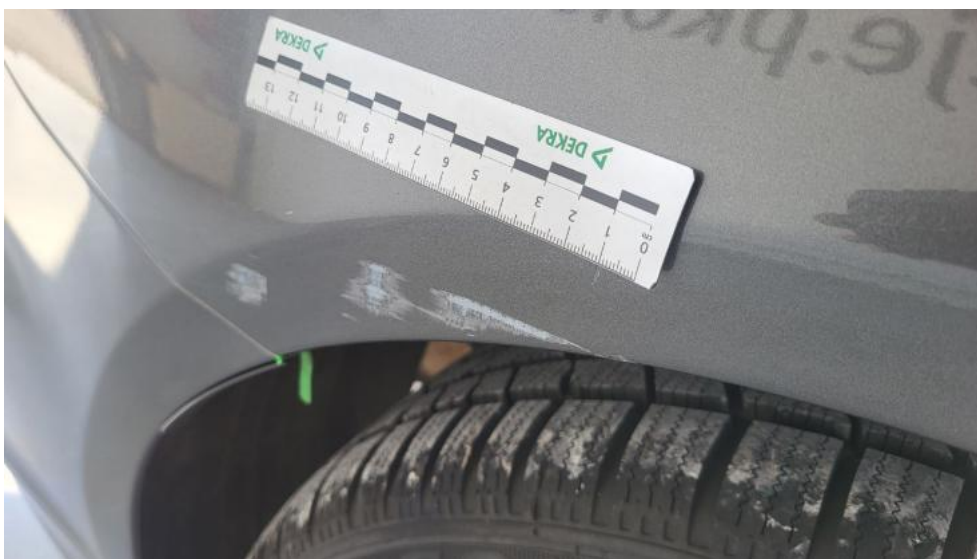
**Photo 69.**

Błotnik tylny P / Ściana boczna P - Rysa/odprysk 2

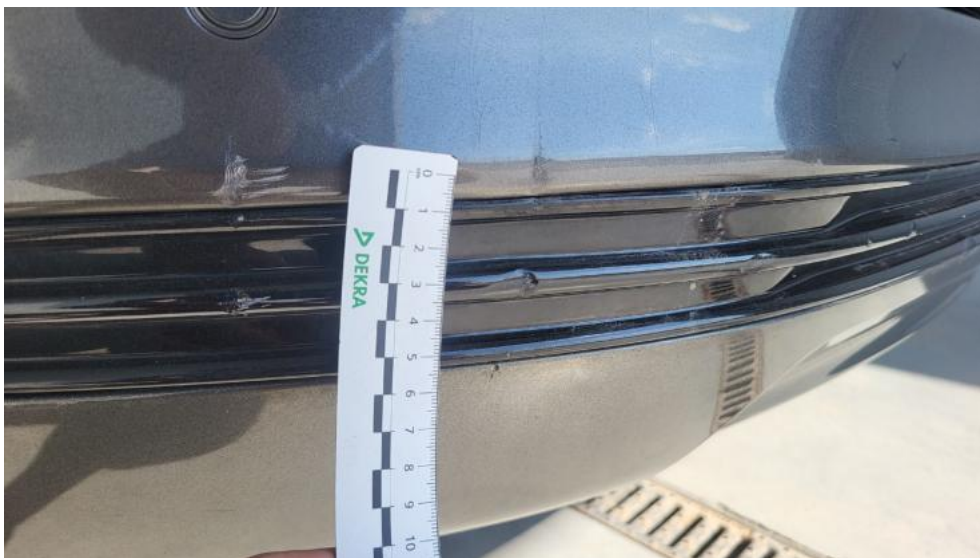
**Photo 72.**

Listwa śr zderzaka tylnego - Wgniecenie/odkształcenie 1

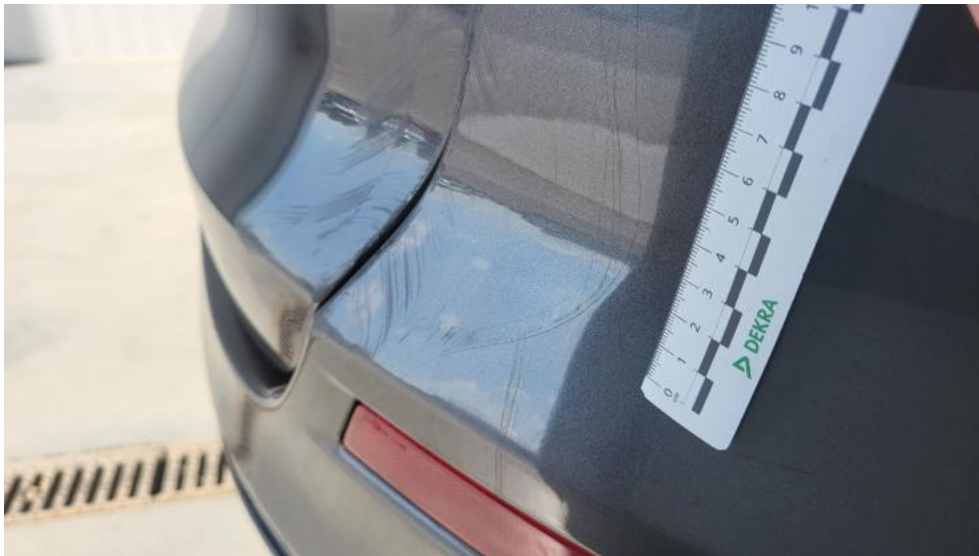
**Photo 81.**

Zderzak tylny - Pęknięcie/rozerwanie 1

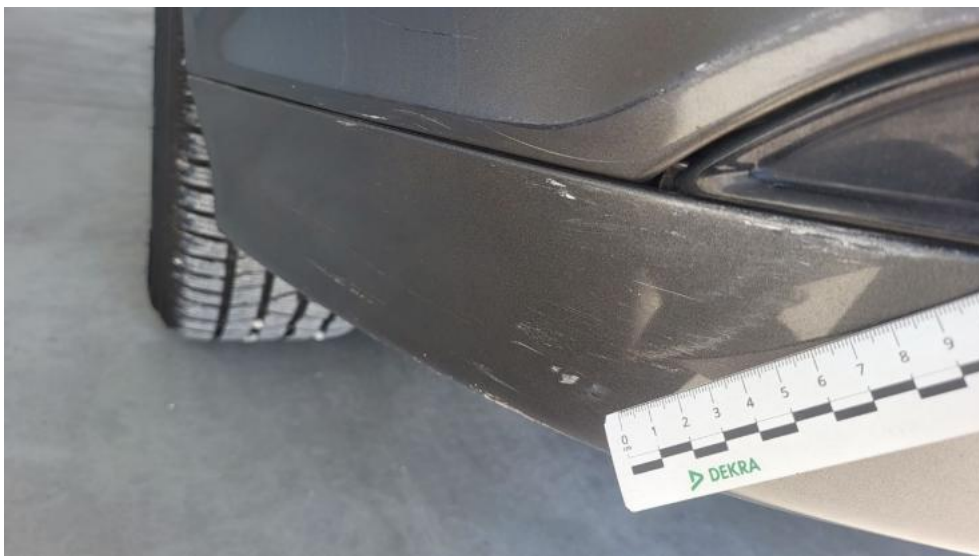
**Photo 82.**

Zderzak tylny cz dolna - Rysa/odprysk 1

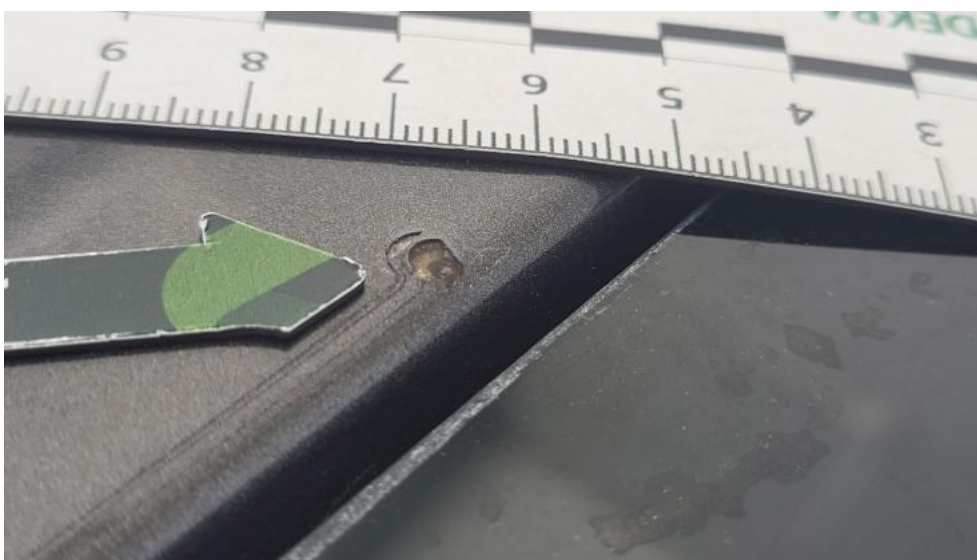
**Photo 84.**

Dach - Inne 1

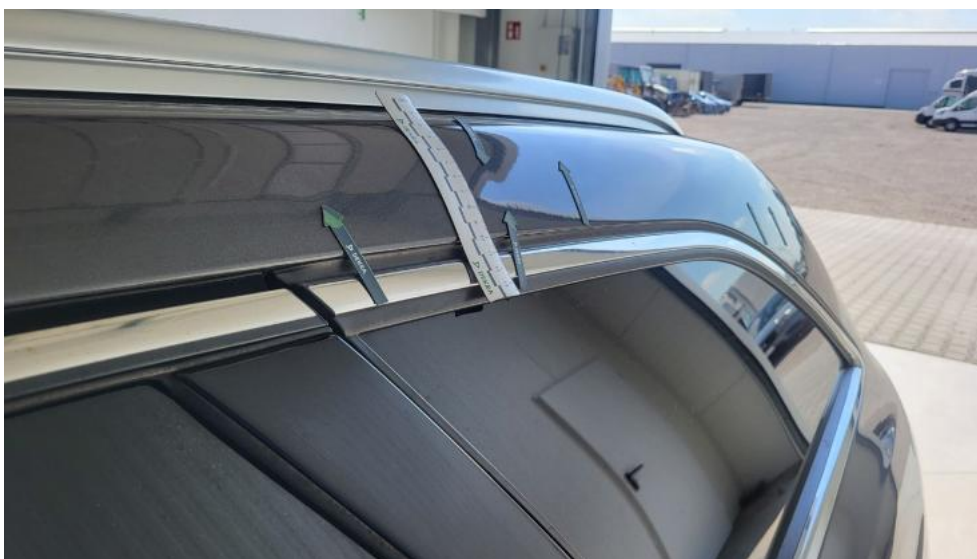
**Photo 85.**

Ścianka tylna L / Ścianka boczna L - Wgniecenie/odkształcenie 1

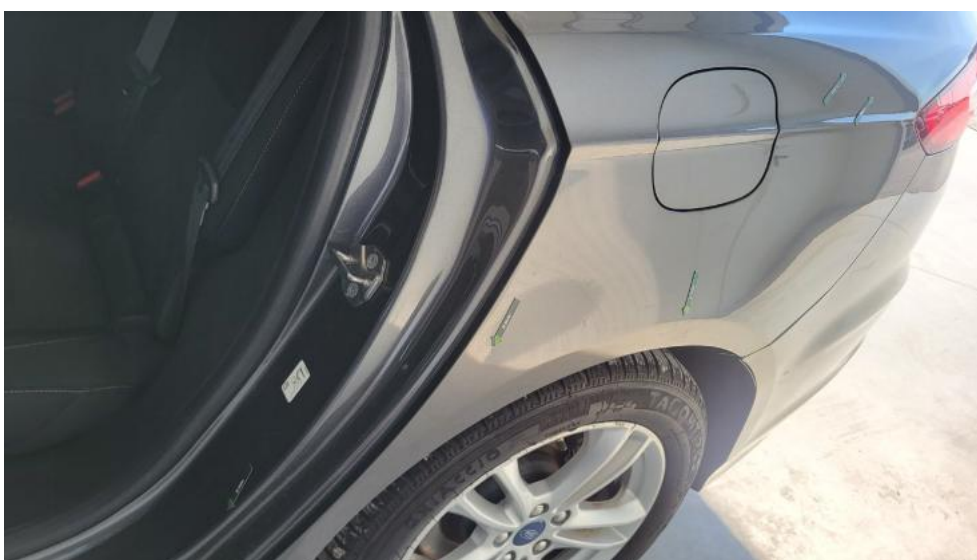
**Photo 86.**

Ścianka tylna L / Ścianka boczna L - Wgniecenie/odkształcenie 2

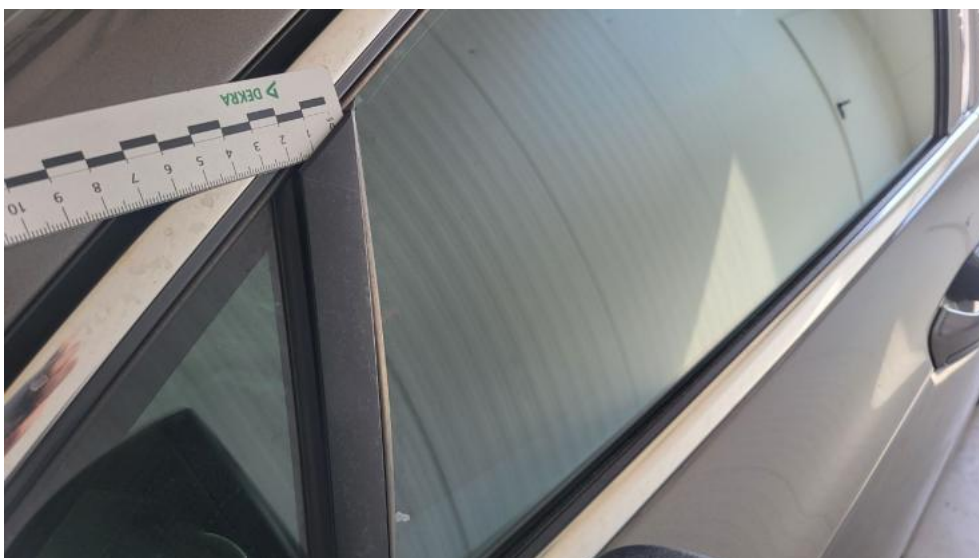
**Photo 94.**

Listwa drzwi przednich L - Inne 1

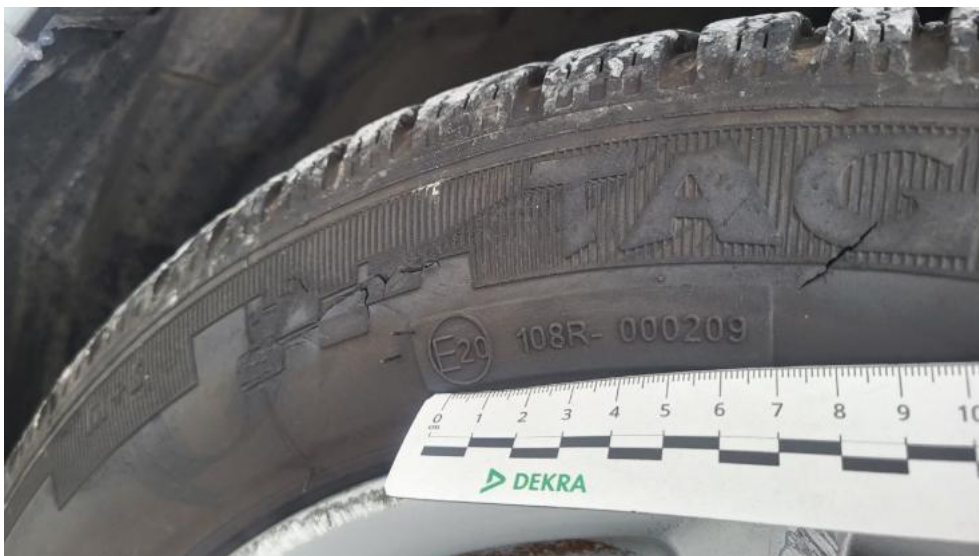
**Photo 102.**

Opona przednia L - Pęknięcie/rozerwanie 1

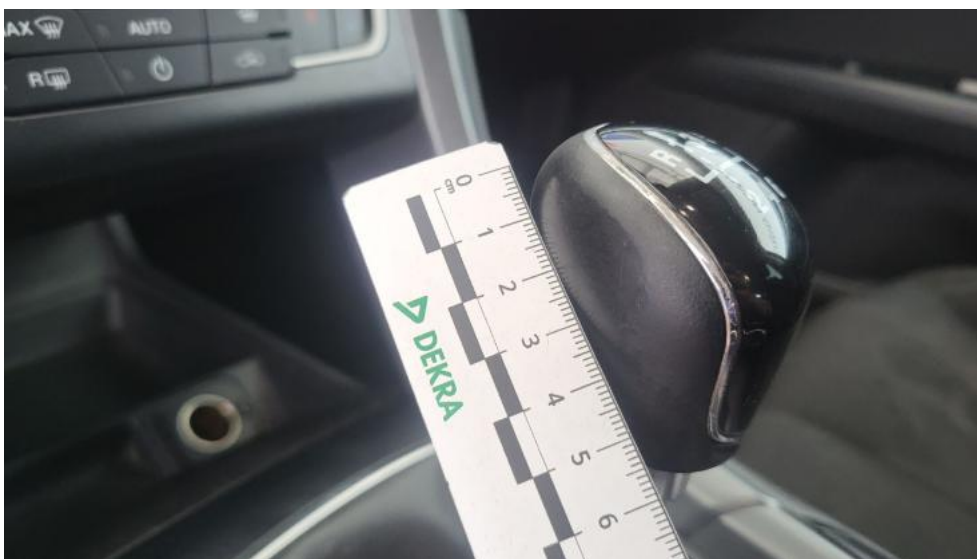
**Photo 103.**

Gałka dźwigni zmiany biegów - Rysa/odprysk 1

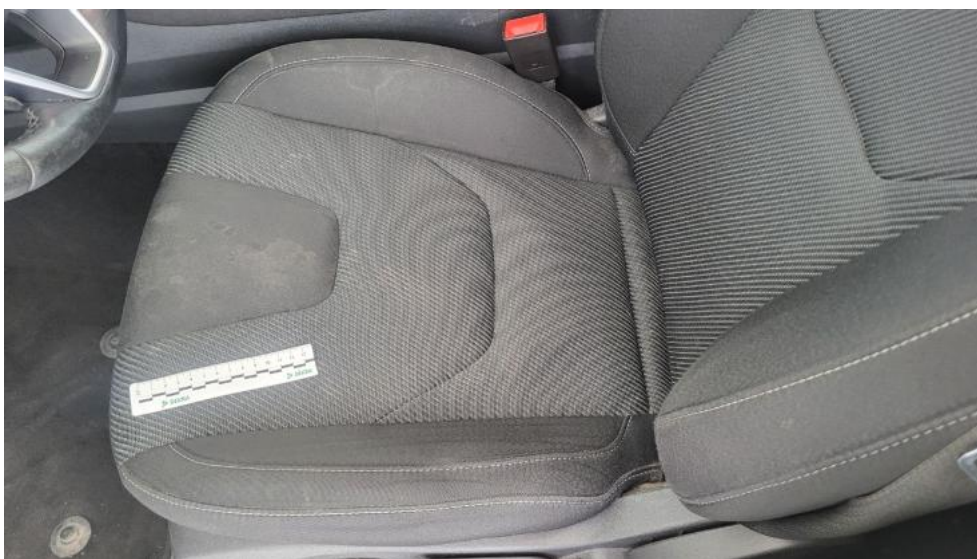
**Photo 105.**

Fotel prz. lew. - Inne 1

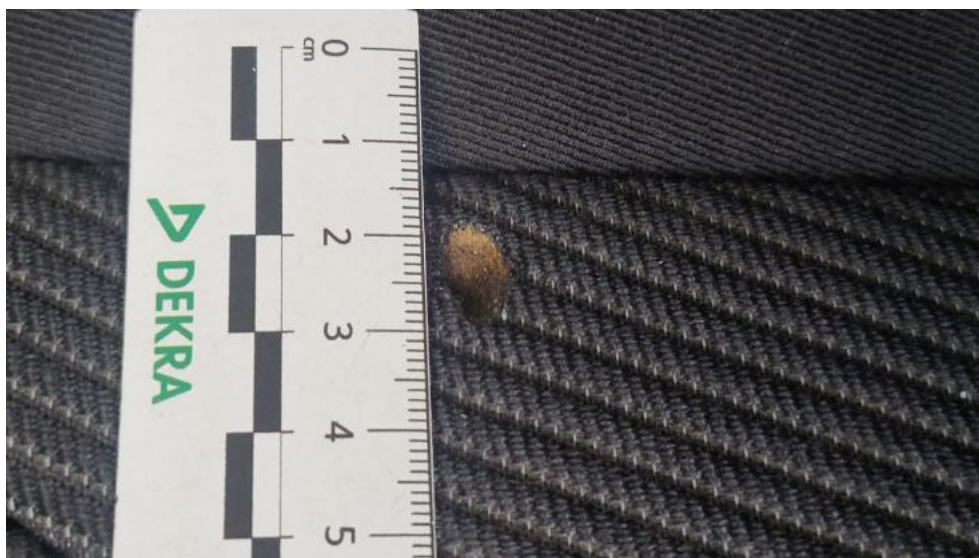
**Photo 108.**

Kanapa tyl. - Inne 1

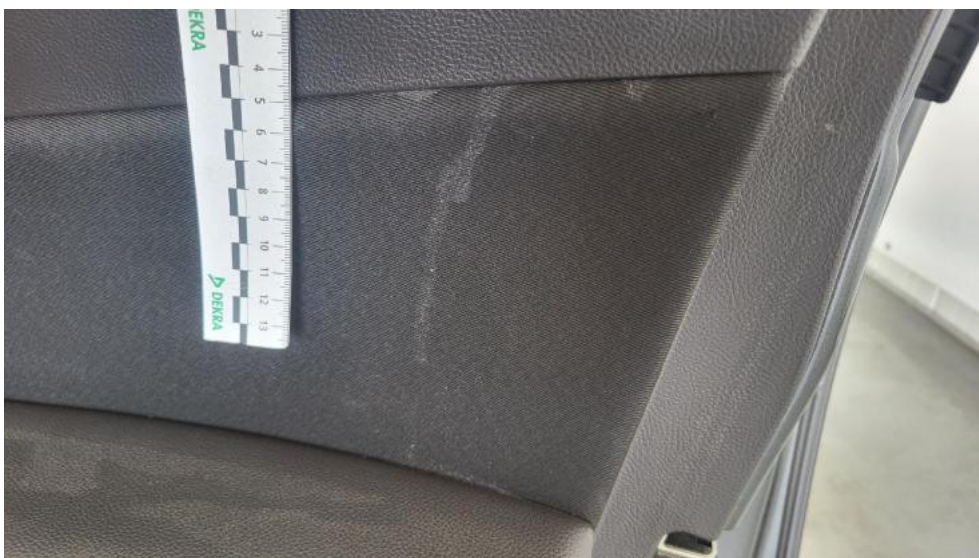
**Photo 110.**

Tapicerka drzwi przednich P - Inne 1

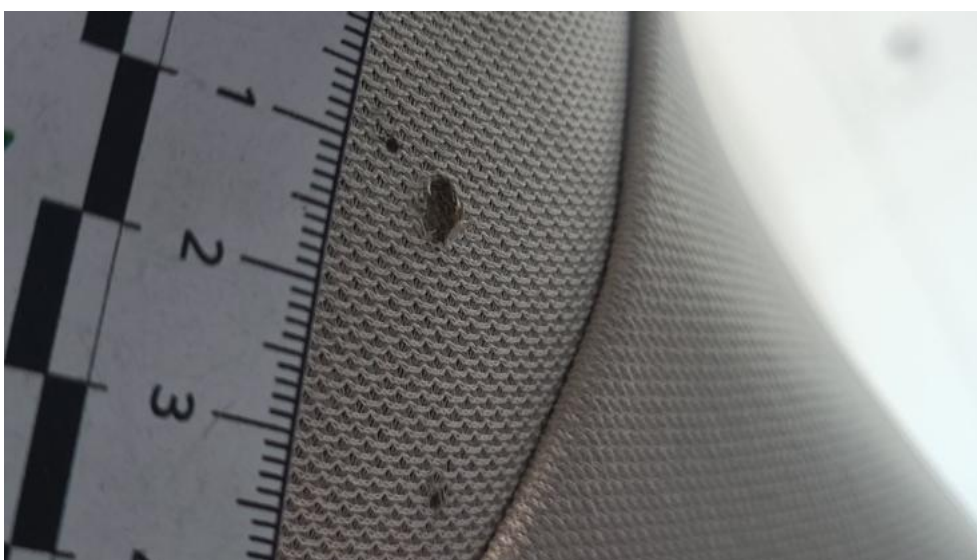
**Photo 112.**

Podsufitka - Inne 1

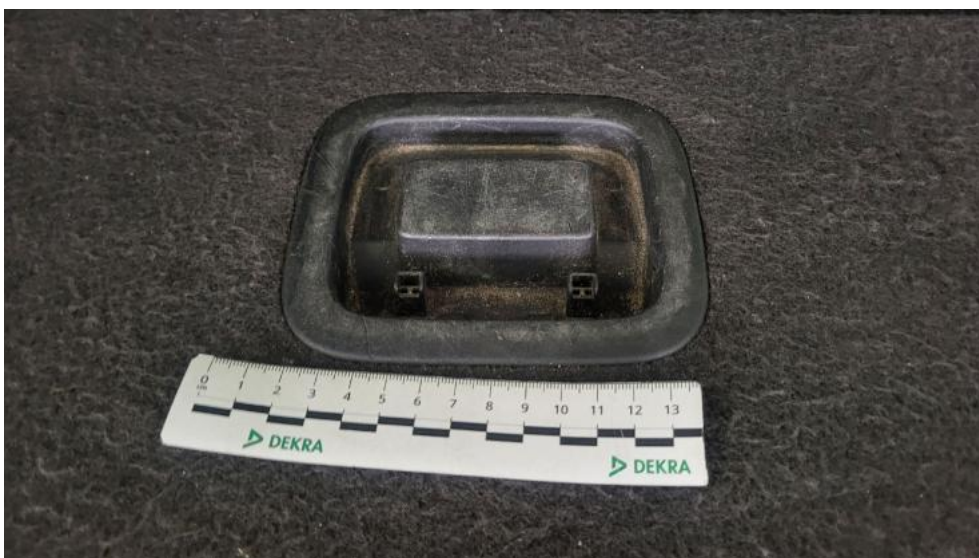
**Photo 122.**

Wykładzina podłogi bagażnika - Inne 1

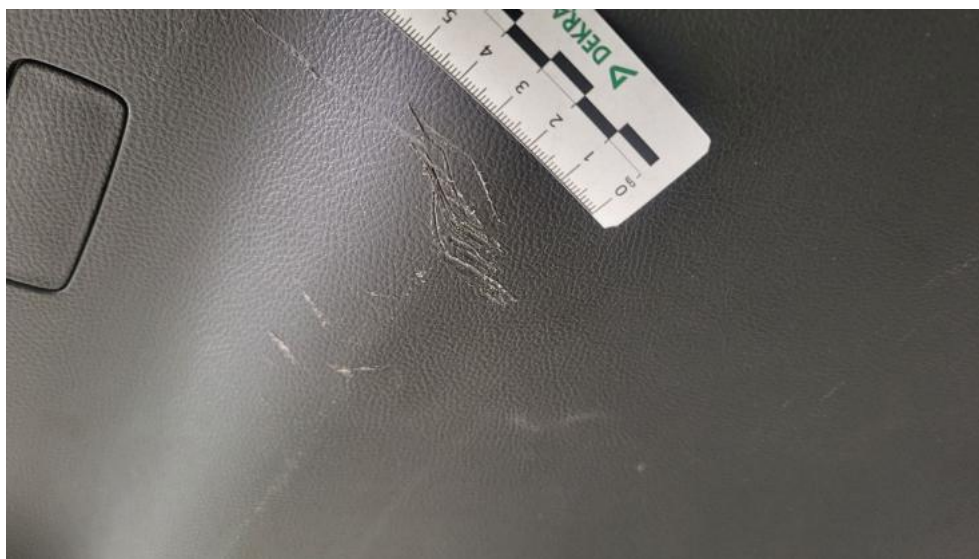
**Photo 123.**

Wykładzina pokrywy tylnej - Rysa/odprysk 1
