Nr zlecenia DEKRA: PKOL(W)/LODZ/87484/26/09/17  
Nr zlecenia/szkody: 23/007880  
Data zlecenia: 17-09-2026

**DEKRA Polska - Centrala**  
02-673 Warszawa, ul. Konstruktorska 12A

| Producent | BMW |
| Model | Seria 8 Gran Coupe [G16] 19-22 |

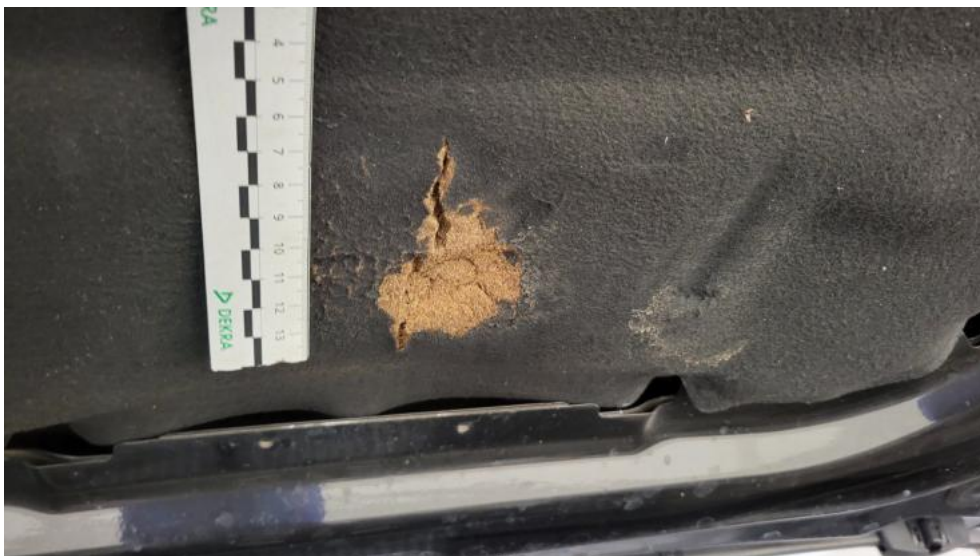
**Fot. 58.**  
Wykładzina pokrywy komory silnika - Pęknięcie/rozerwanie 1

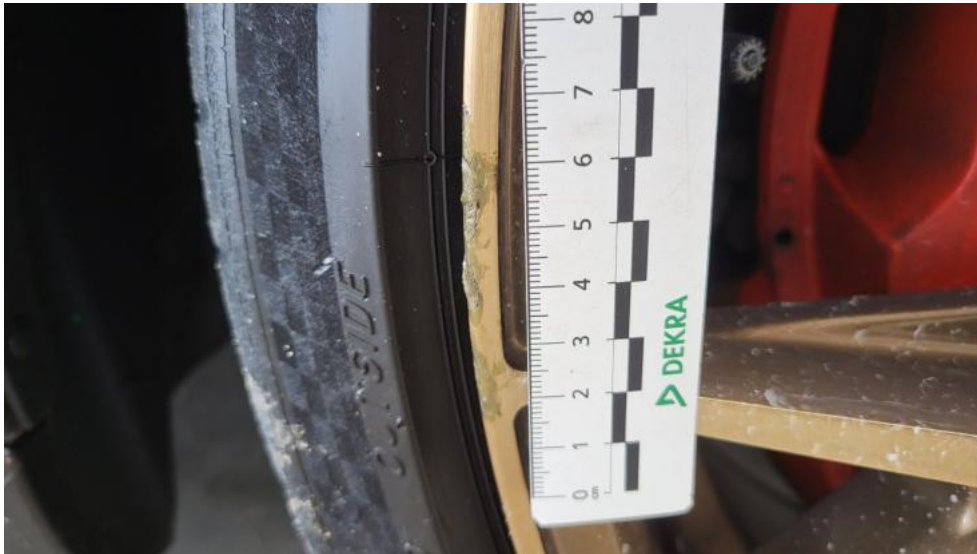
**Fot. 59.**

Felga aluminiowa przednia P - Rysa/odprysk 1

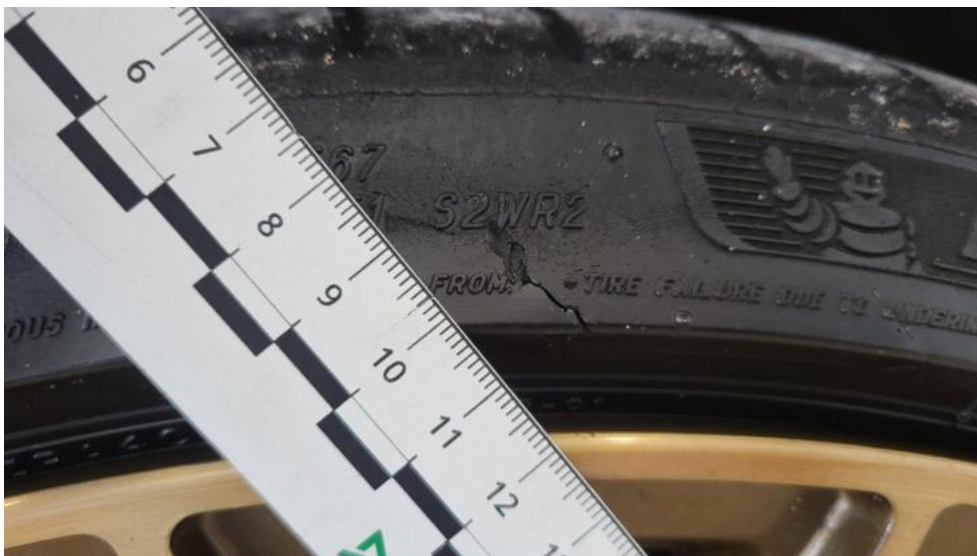
**Fot. 60.**

Opona przednia P - Pęknięcie/rozerwanie 1

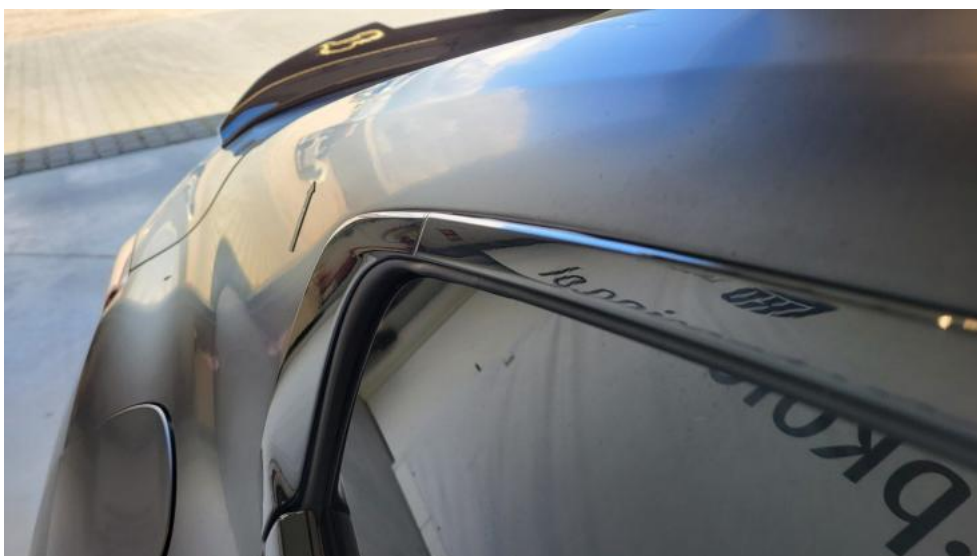
**Fot. 62.**

Błotnik tylny P / Ściana boczna P - Wgniecenie/odkształcenie 1

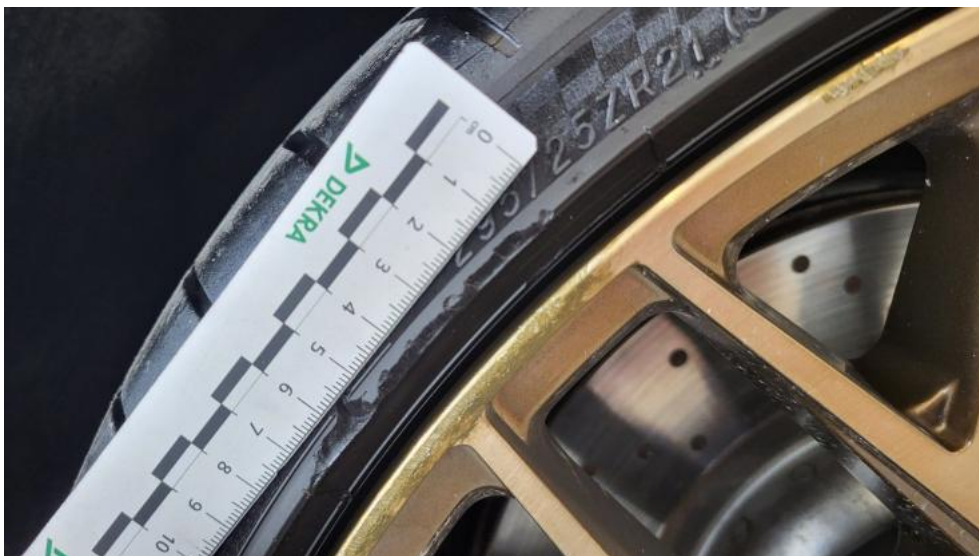
**Fot. 64.**  
Opona tylna P - Pęknięcie/rozerwanie 1

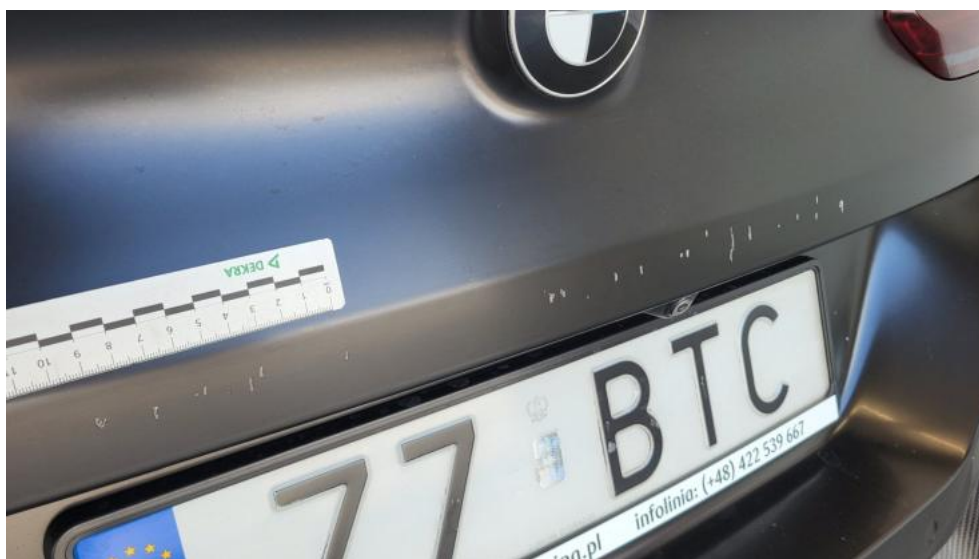
**Fot. 65.**

Pokrywy bagażnika - Inne 1

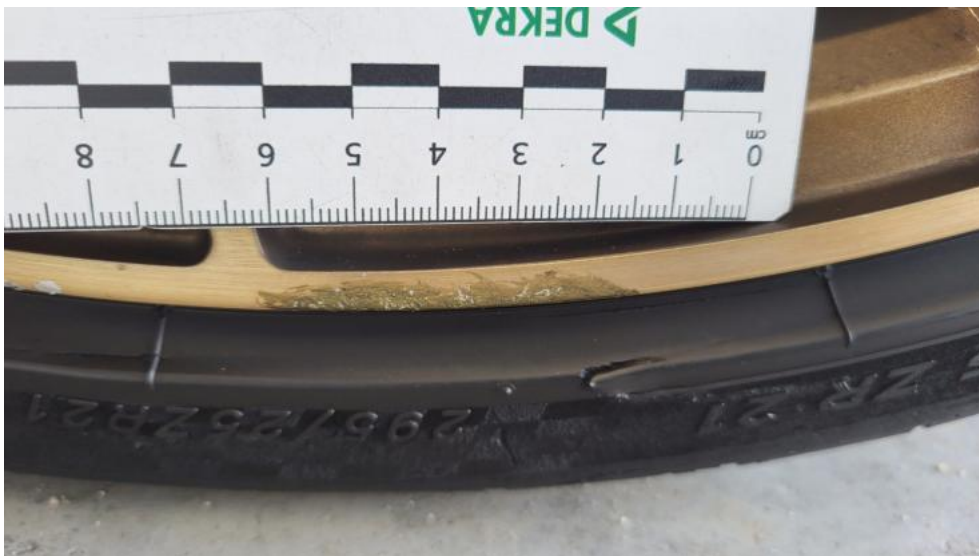
**Fot. 68.**

Felga aluminiowa tylna L - Rysa/odprysk 1

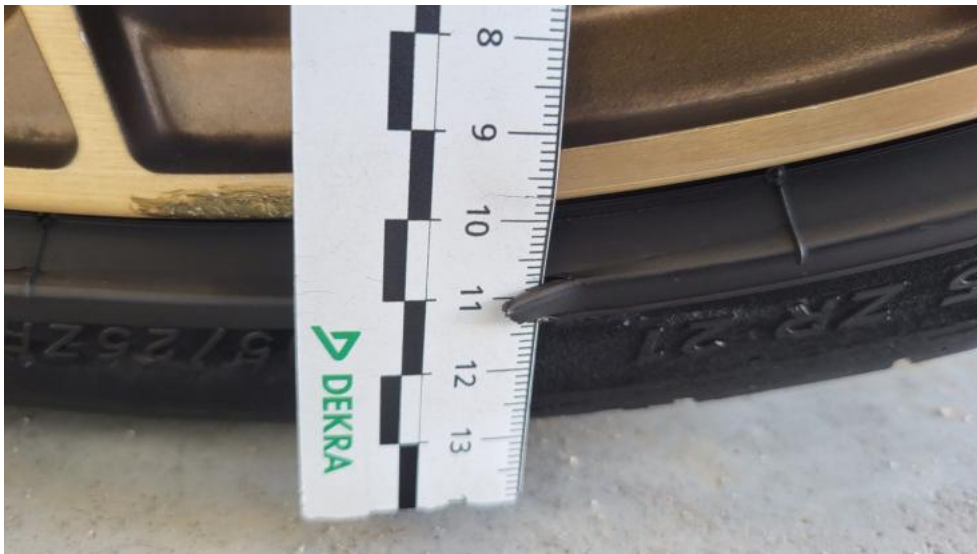
**Fot. 69.**

Opona tylna L - Pęknięcie/rozerwanie 1

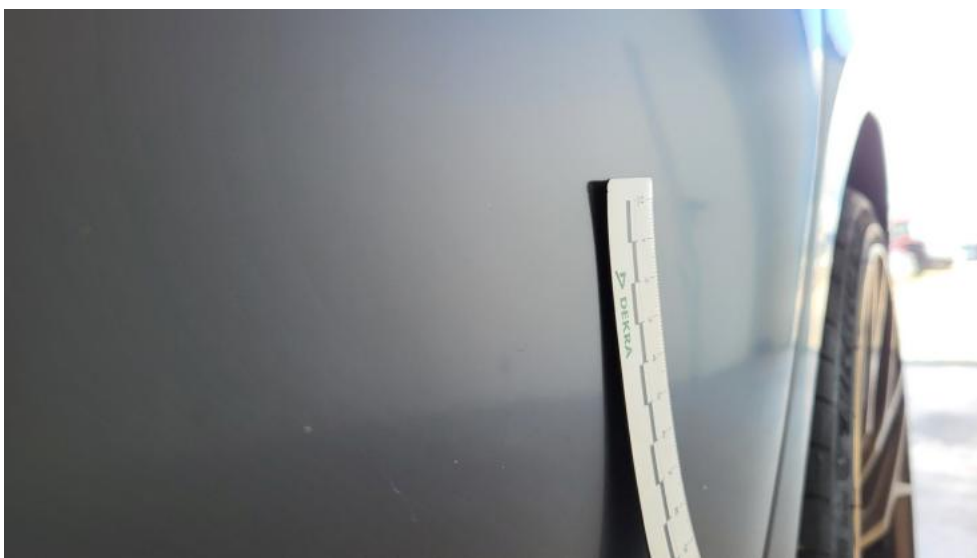
**Fot. 70.**

Drzwi tylne L - Wgniecenie/odkształcenie 1

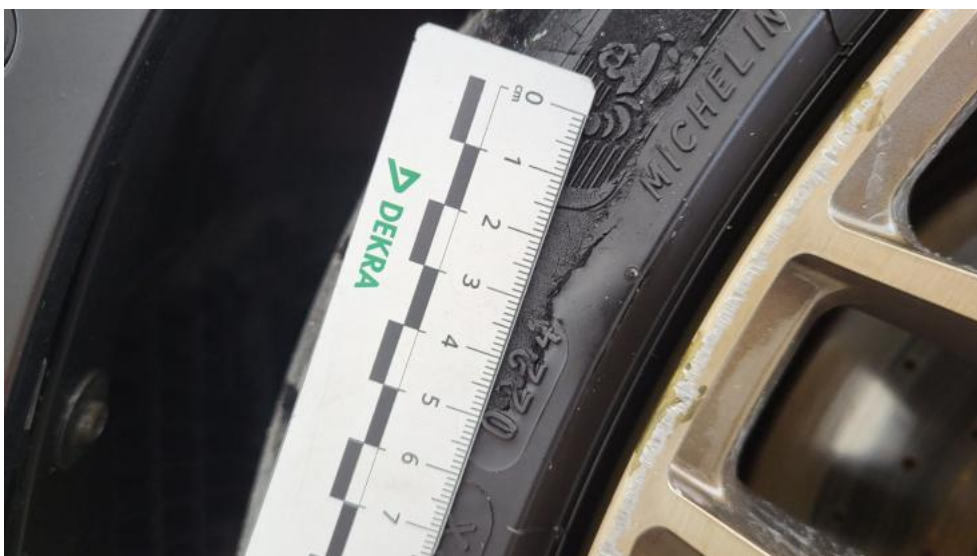
**Fot. 74.**

Opona przednia L - Pęknięcie/rozerwanie 1
