Nr zlecenia DEKRA: PKOL(W)/LODZ/76446/26/08/17  
Nr zlecenia/szkody: 25/057312  
Data zlecenia: 17-08-2026

| Producent | AUDI |
| Typ/wersja | A6 40 TDI mHEV Quattro Advanced S tronic |
| Nr rejestracyjny | WI153RN |

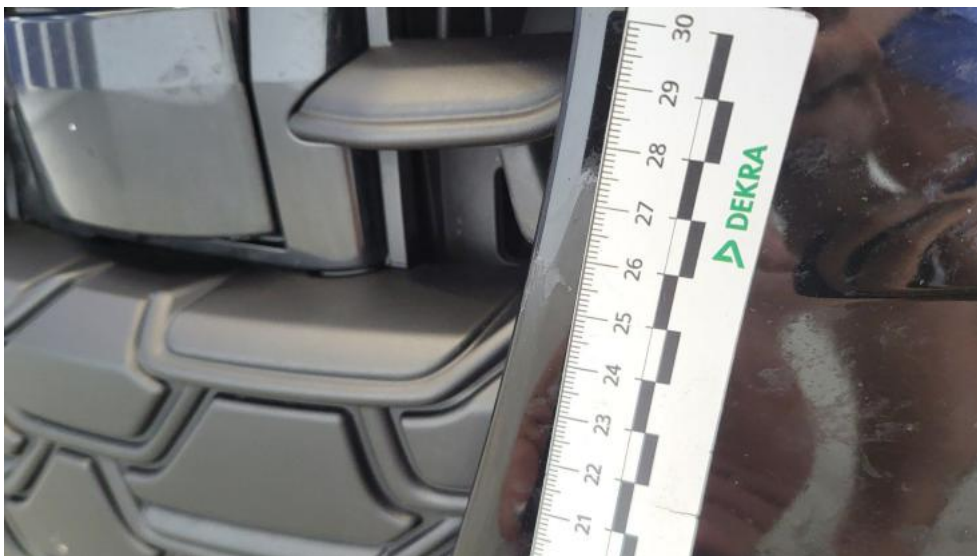
**Fot. 41.**

Atrapa przednia - Rysa/odprysk 1

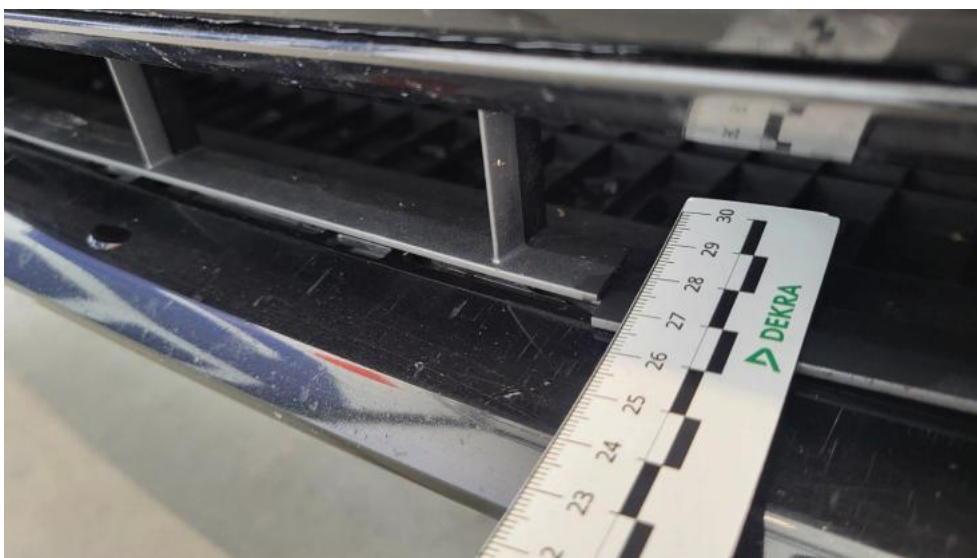
**Fot. 42.**

Krata zderzaka prz. - Pęknięcie/rozerwanie 1

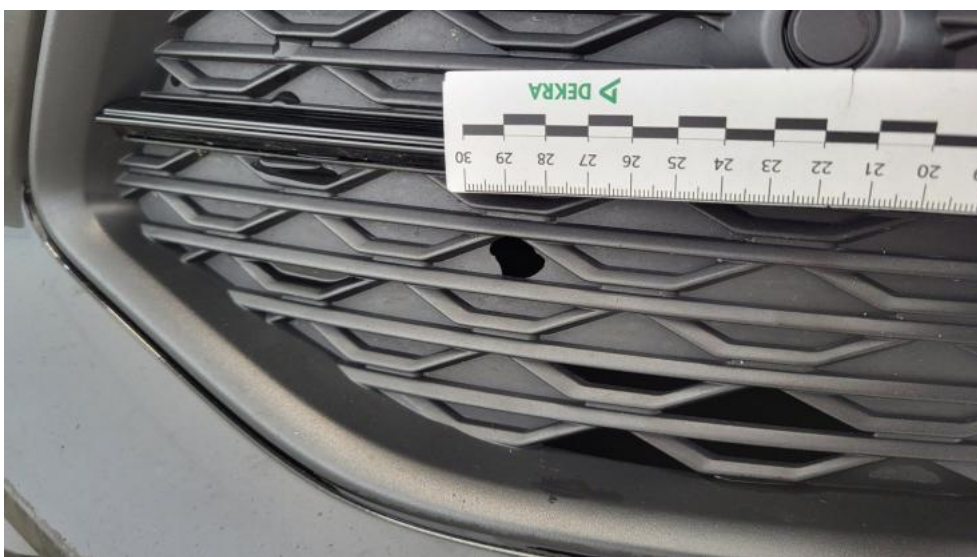
**Fot. 43.**

Kratka/zaślepka halogenu L - Pęknięcie/rozerwanie 1

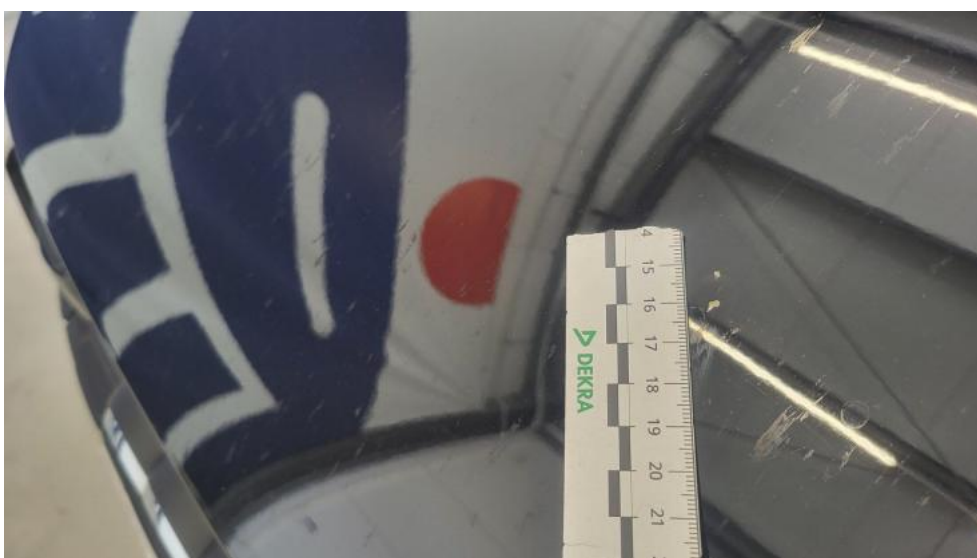
**Fot. 44.**

Pokrywa komory silnika - Rysa/odprysk 1

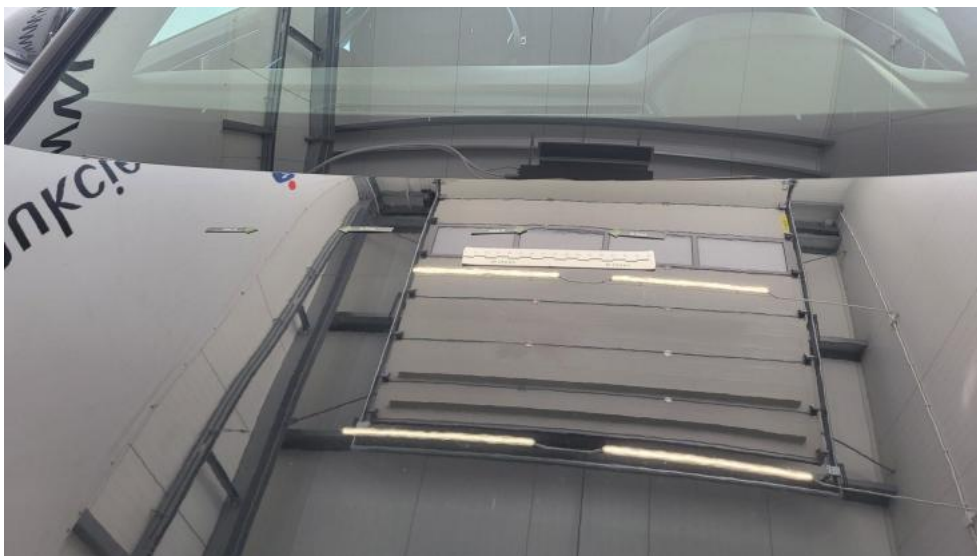
**Fot. 45.**

Pokrywa komory silnika - Wgniecenie/odkształcenie 1

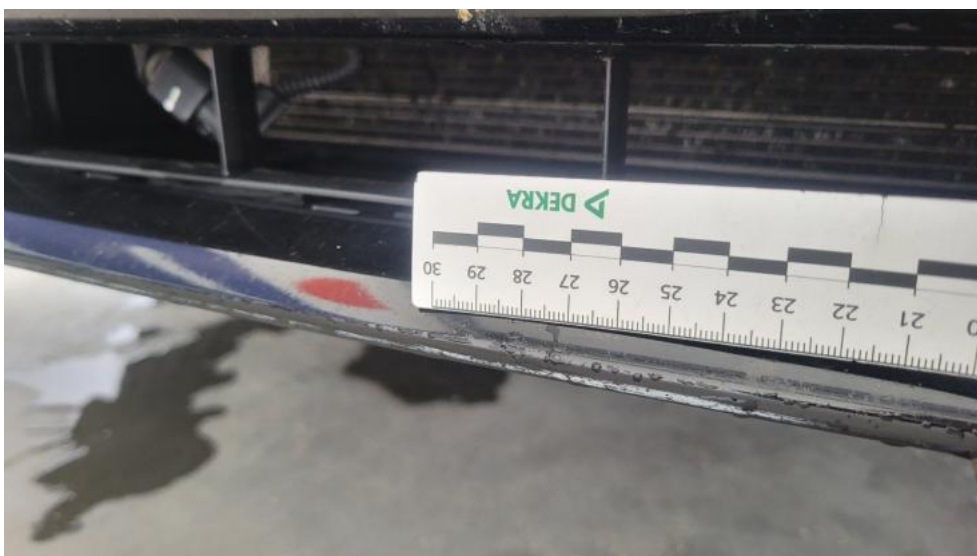
**Fot. 46.**

Spoiler zderzaka przedniego - Rysa/odprysk 1

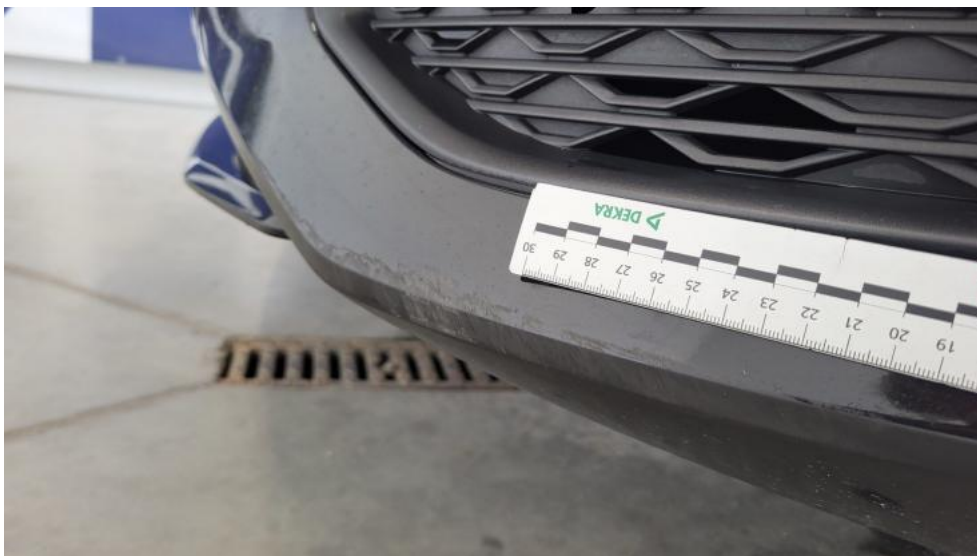
**Fot. 47.**

Zderzak - Rysa/odprysk 1

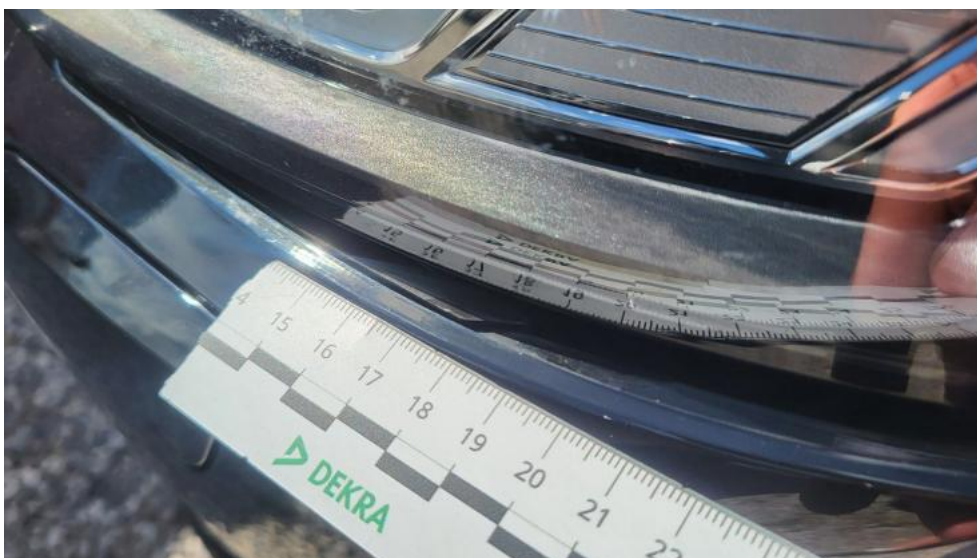
**Fot. 48.**

Zderzak - Pęknięcie/rozerwanie 1

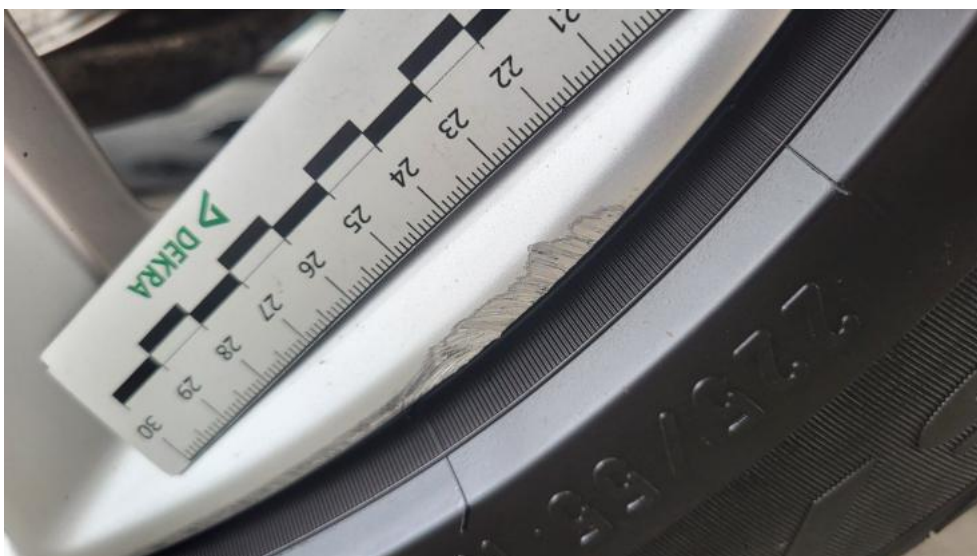
**Fot. 50.**  
Felga aluminiowa przednia P - Rysa/odprysk 1

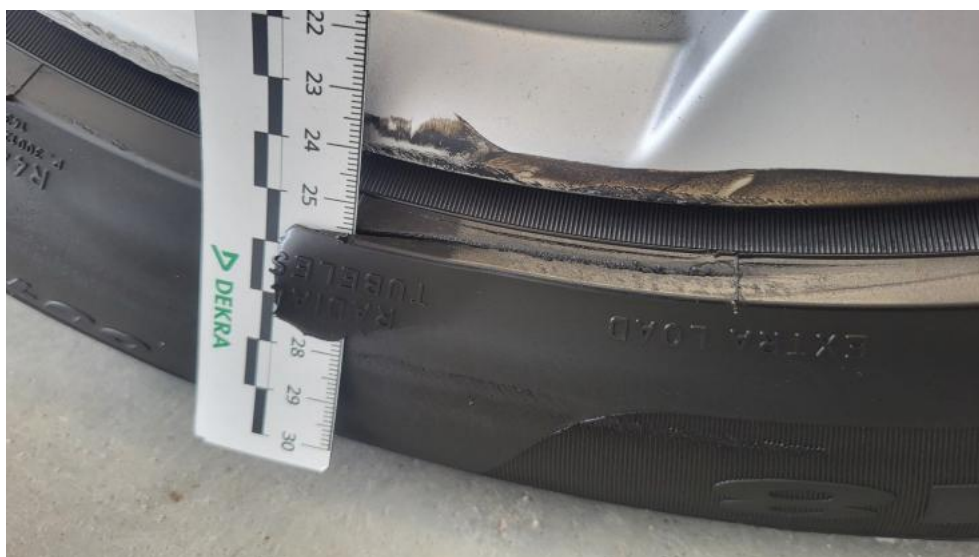
**Fot. 51.**

Opona przednia P - Pęknięcie/rozerwanie 1

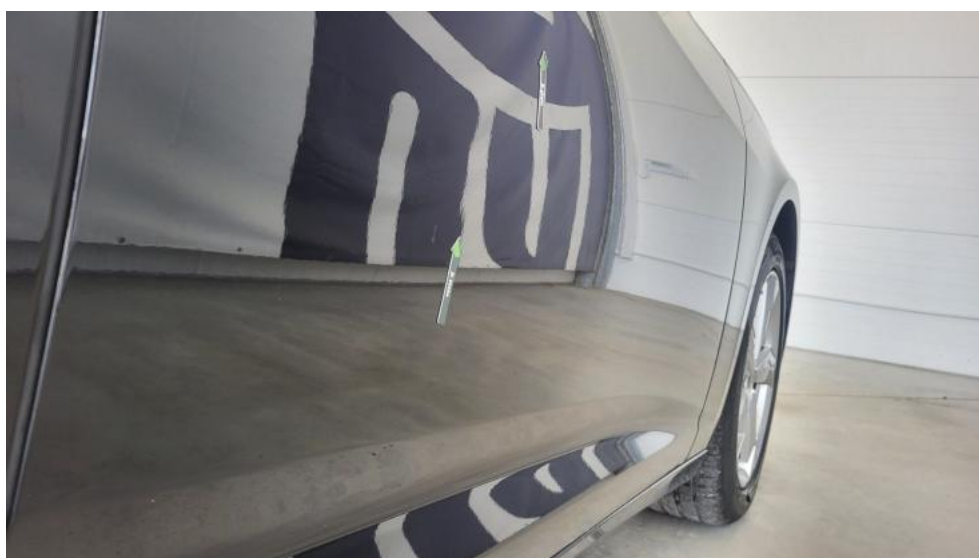
**Fot. 52.**

Drzwi przednie P - Wgniecenie/odkształcenie 1

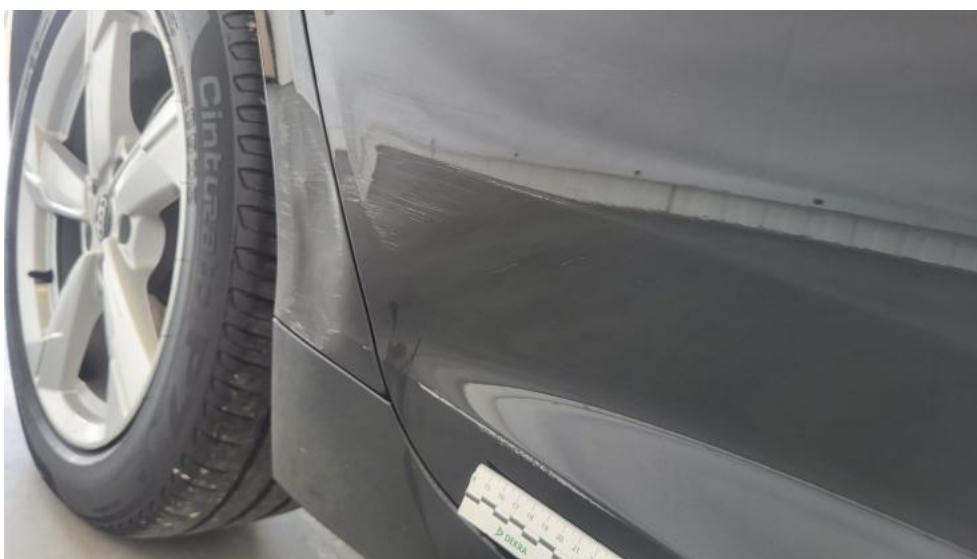
**Fot. 53.**

Drzwi tylne P - Rysa/odprysk 1

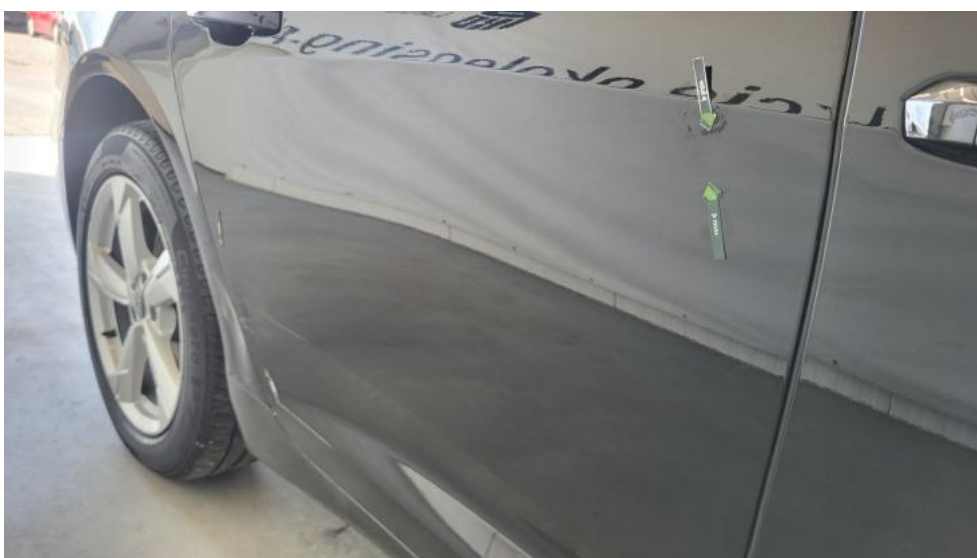
**Fot. 54.**

Drzwi tylne P - Wgniecenie/odkształcenie 1

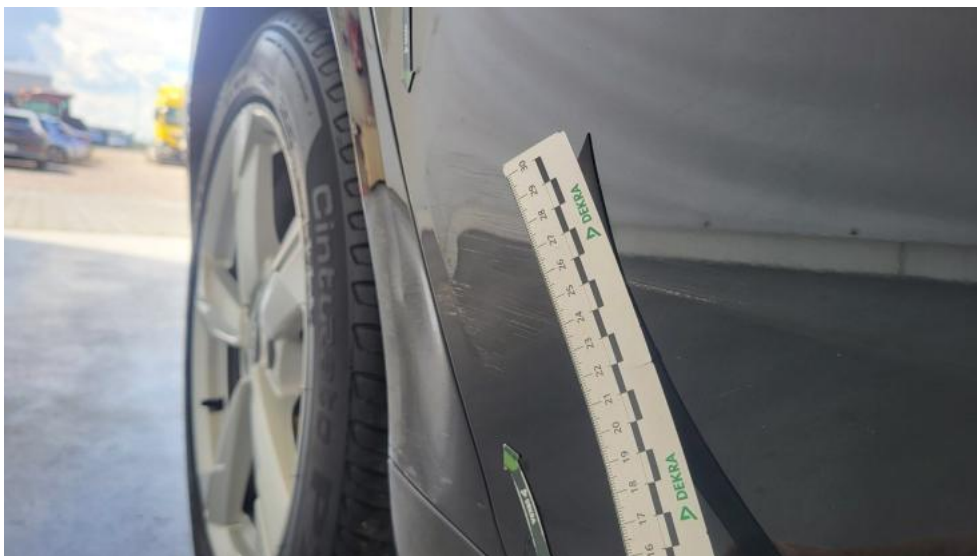
**Fot. 55.**

Drzwi tylne P - Wgniecenie/odkształcenie 2

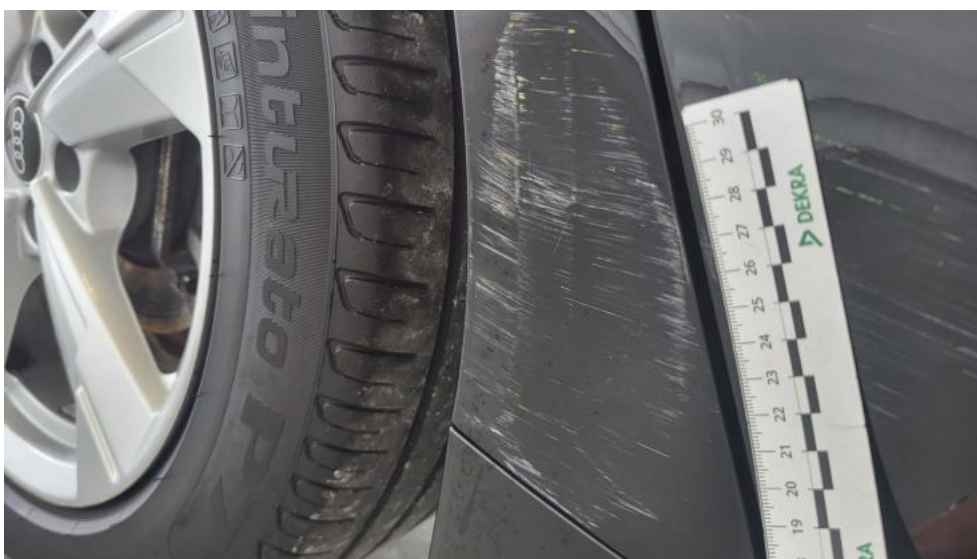
**Fot. 57.**

Błotnik tylny P / Ściana boczna P - Rysa/odprysk 1

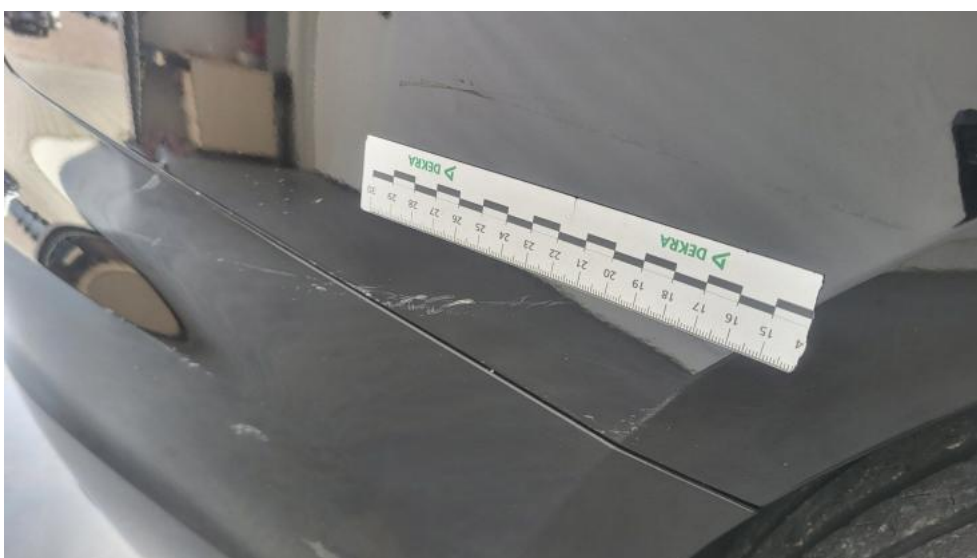
**Fot. 58.**

Błotnik tylny P / Ściana boczna P - Rysa/odprysk 2

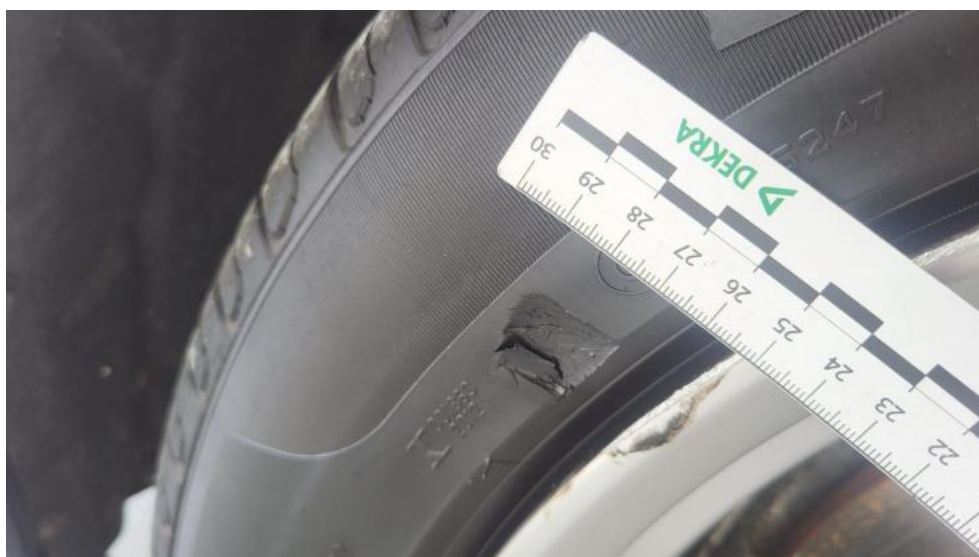
**Fot. 61.**

Opona tylna P - Pęknięcie/rozerwanie 1

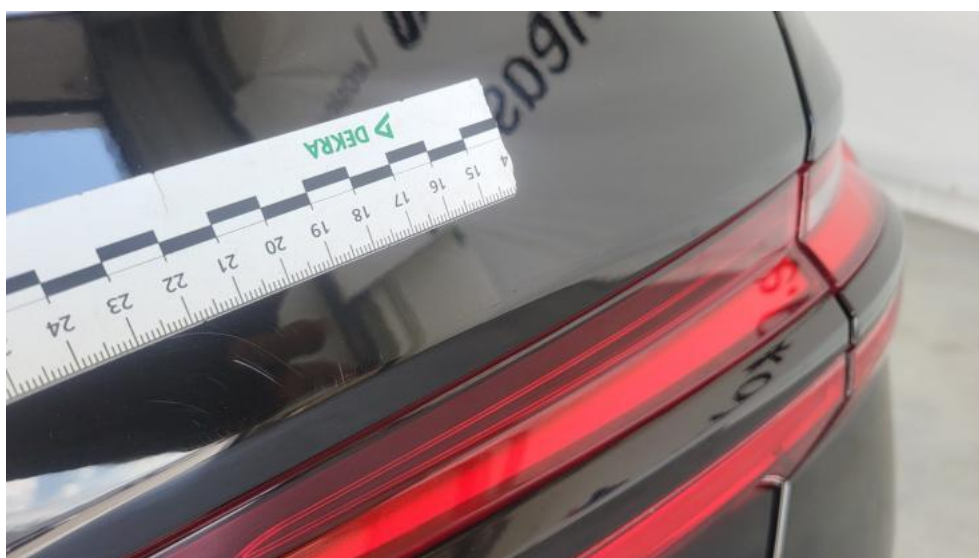
**Fot. 62.**

Pokrywy bagażnika - Rysa/odprysk 1

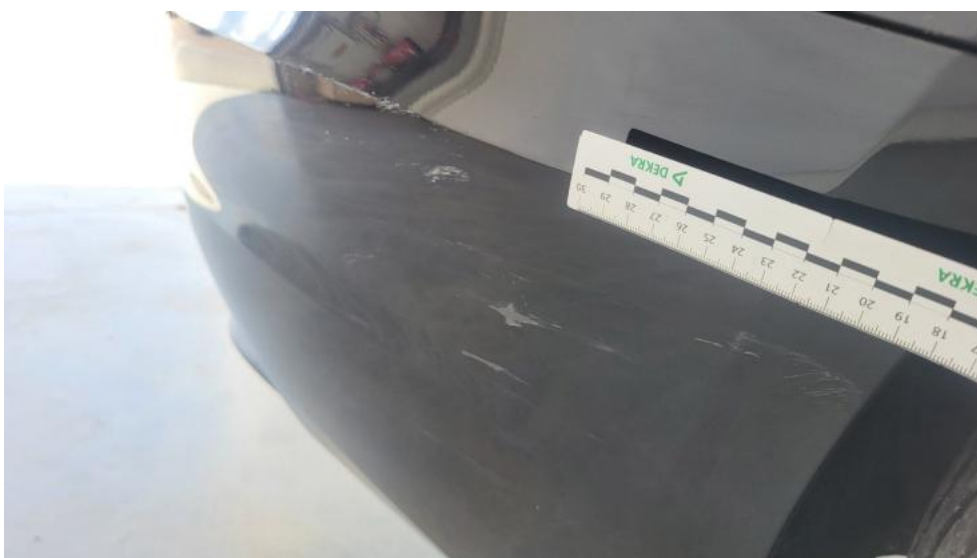
**Fot. 66.**  
Zderzak tylny - Rysa/odprysk 2

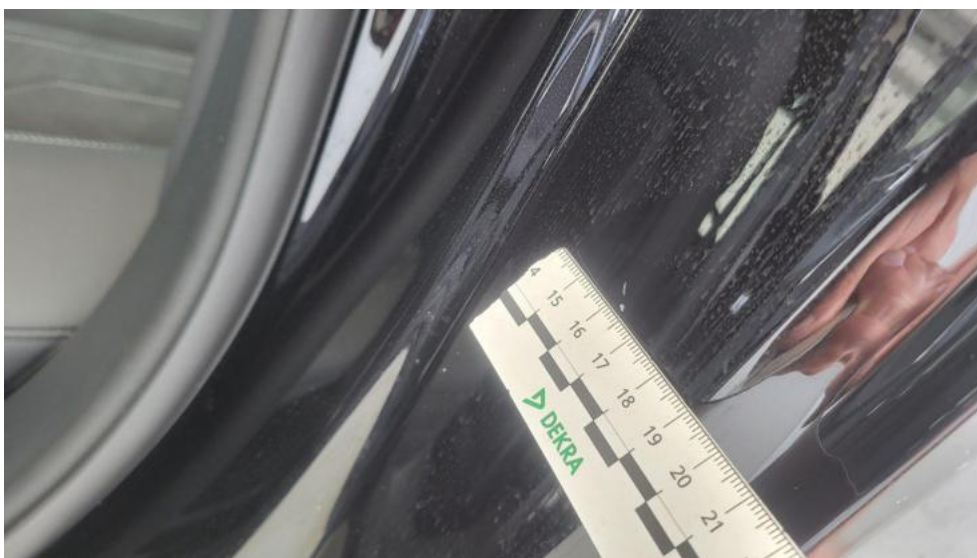
**Fot. 72.**

Błotnik tylny L / Ściana boczna L - Rysa/odprysk 1

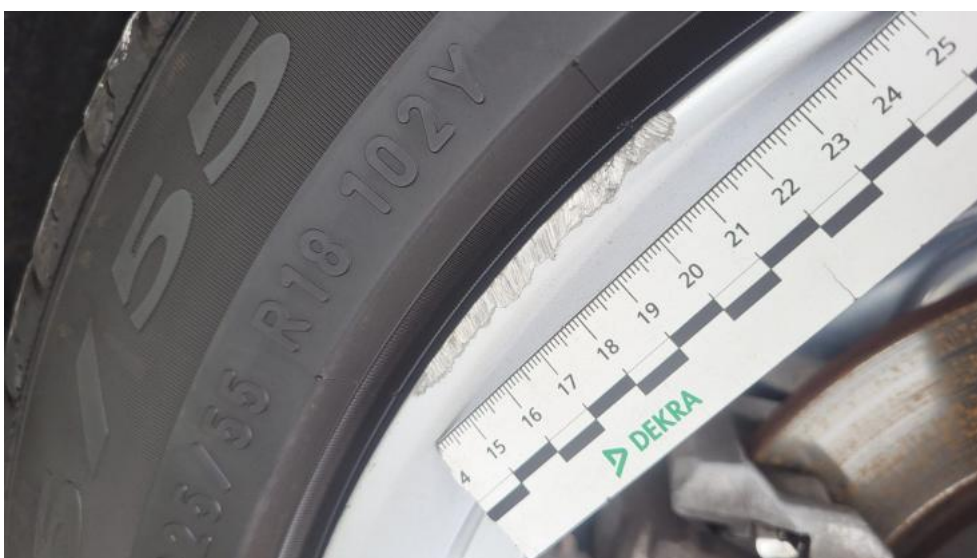
**Fot. 74.**

Felga aluminiowa tylna L - Rysa/odprysk 1

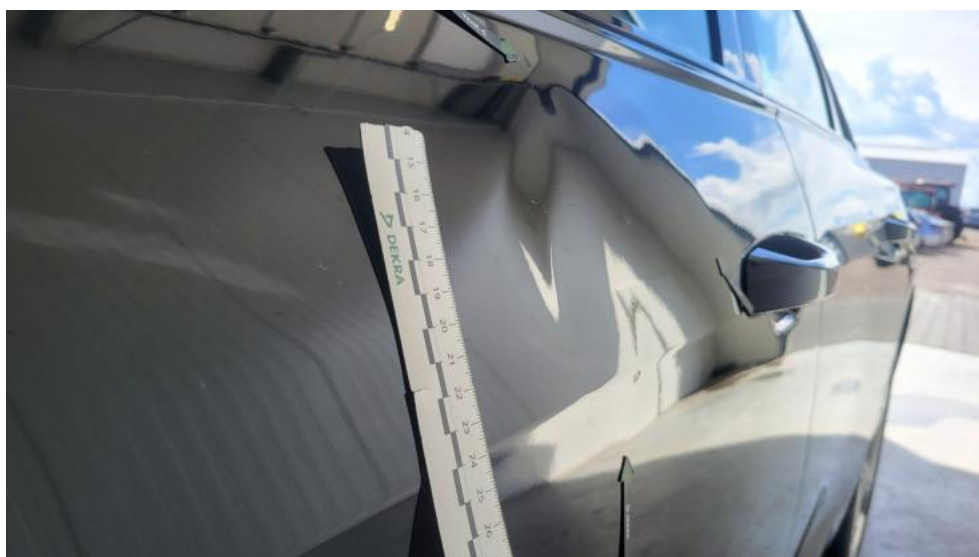
**Fot. 77.**

Drzwi przed L - Wgniecenie/odkształcenie 1

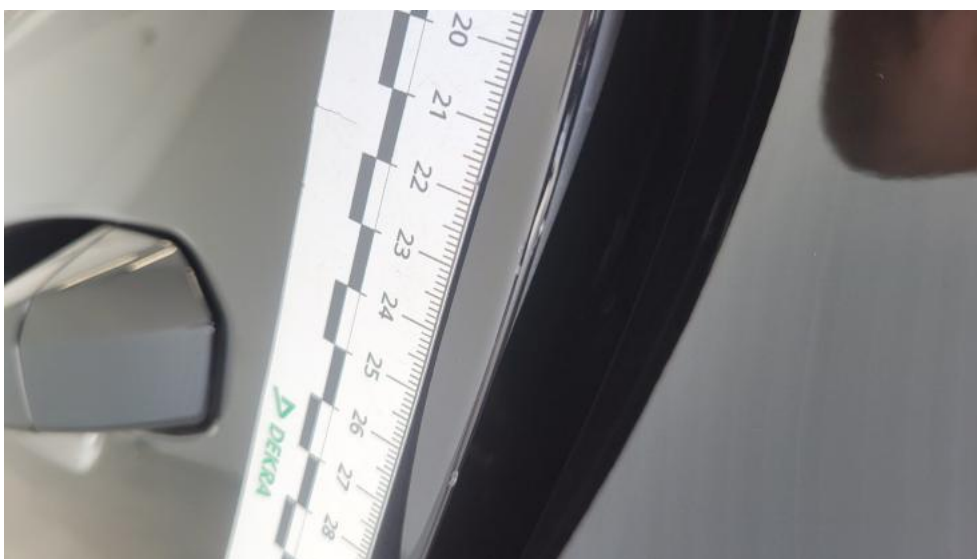
**Fot. 79.**

Drzwi tylne L - Rysa/odprysk 1

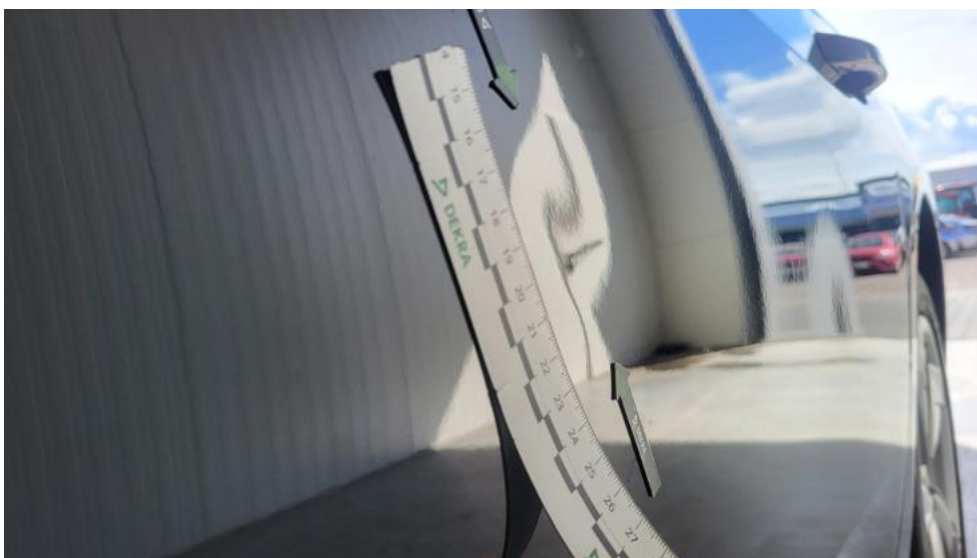
**Fot. 80.**

Drzwi tylne L - Wgniecenie/odkształcenie 1

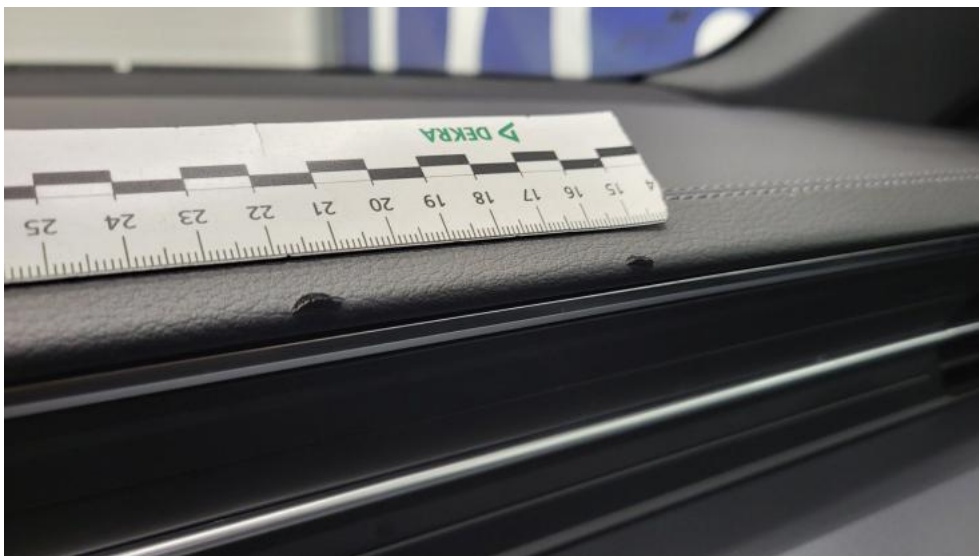
**Fot. 82.**

Deska rozdzielcza - Pęknięcie/rozerwanie 1

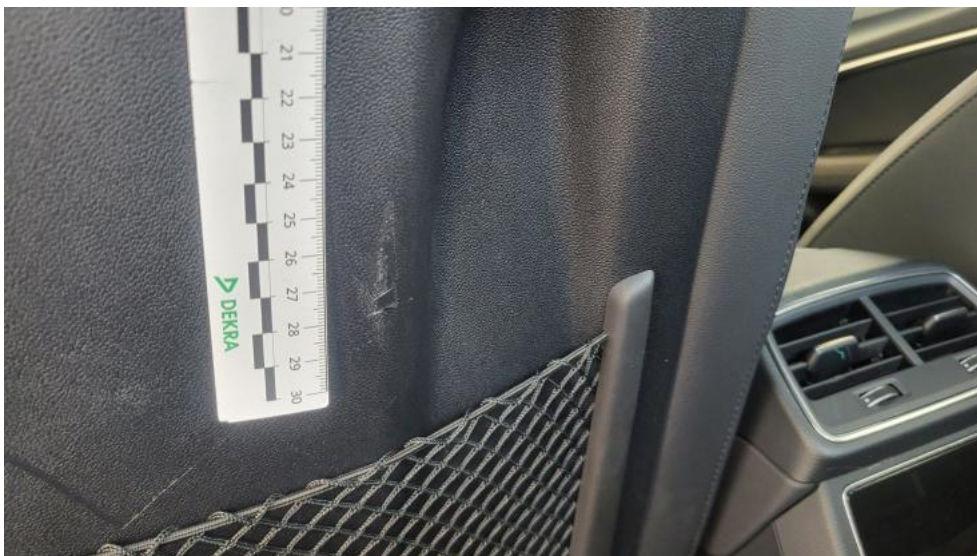
**Fot. 83.**

Fotel prz. lew. - Rysa/odprysk 1
