DEKRA's commission No. : PKOL(W)/LODZ/77054/26/08/18  
commission/ damage No. : 21/044115  
Date of commission: 18-08-2026

**Vehicle data**

| Manufacturer | OPEL |
| Model | Corsa F Hatchback 19-23 |

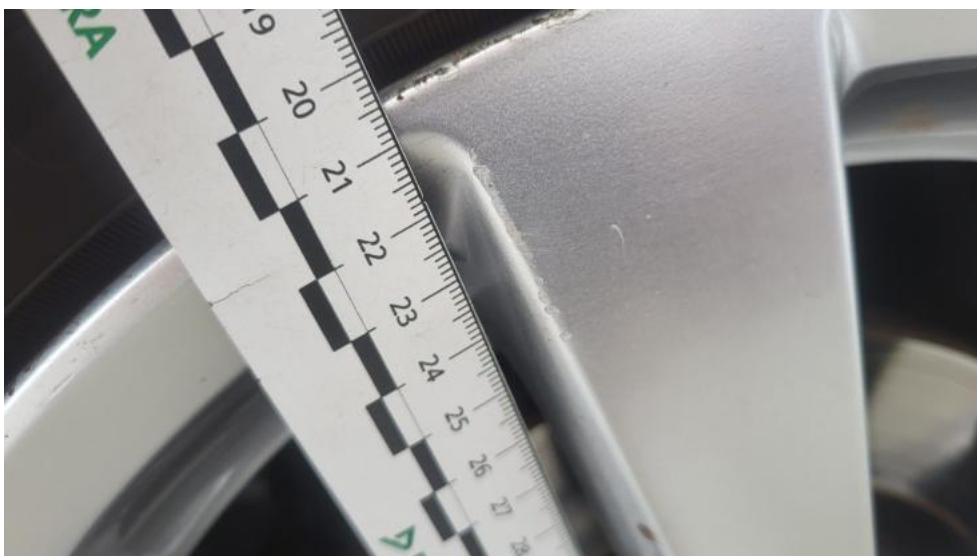
**Photo 42.**

Felga aluminiowa przednia P - Rysa/odprysk 1

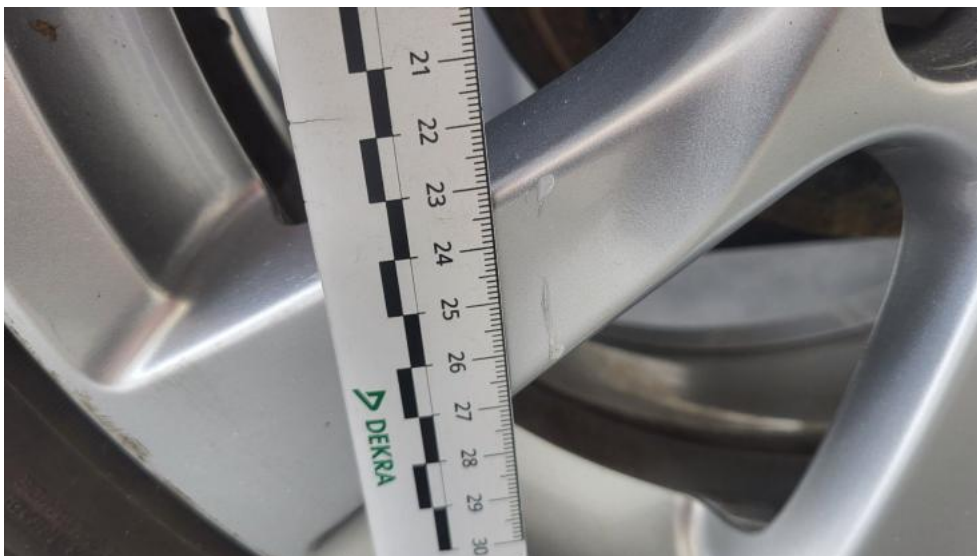
**Photo 49.**

Felga aluminiowa tylna P - Rysa/odprysk 1

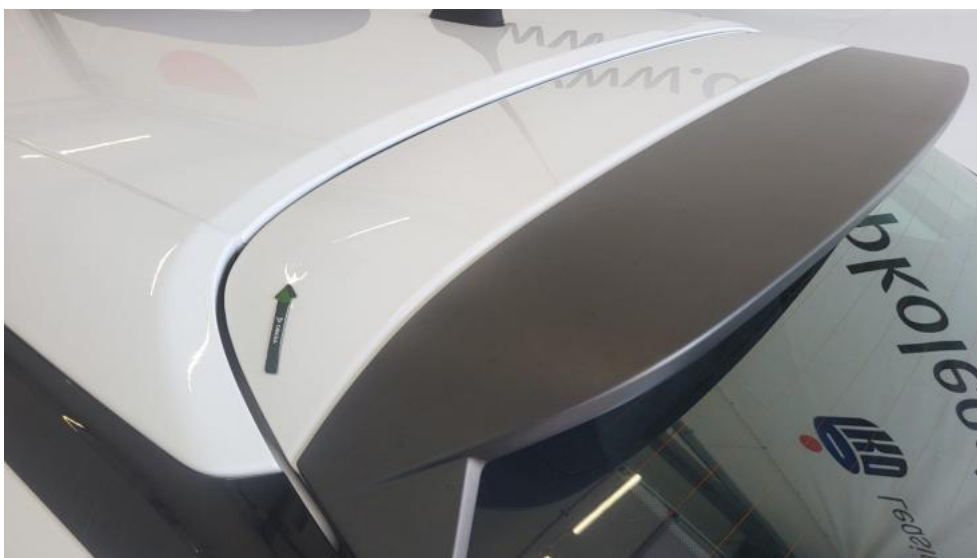
**Photo 50.**

Pokrywy bagażnika - Wgniecenie/odkształcenie 1

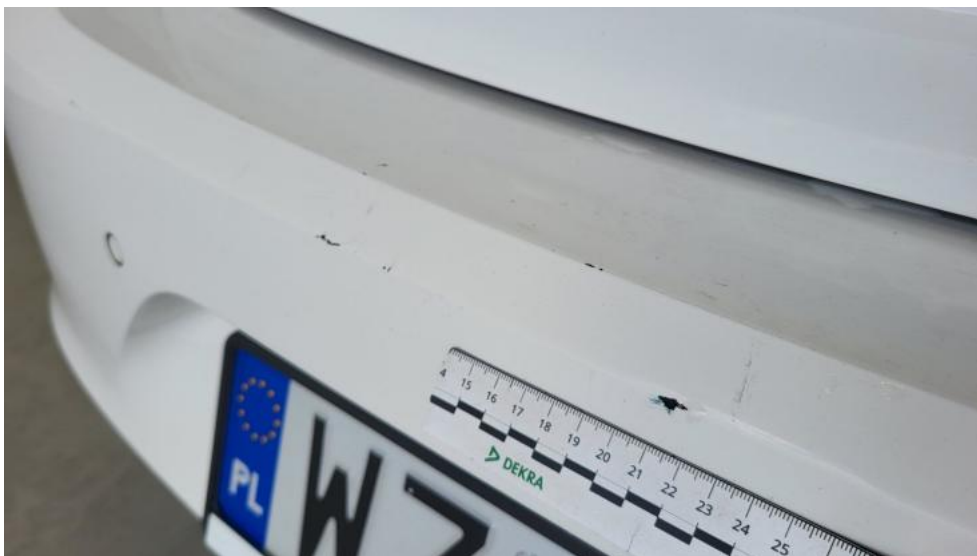
**Photo 53.**

Zderzak tylny - Rysa/odprysk 2

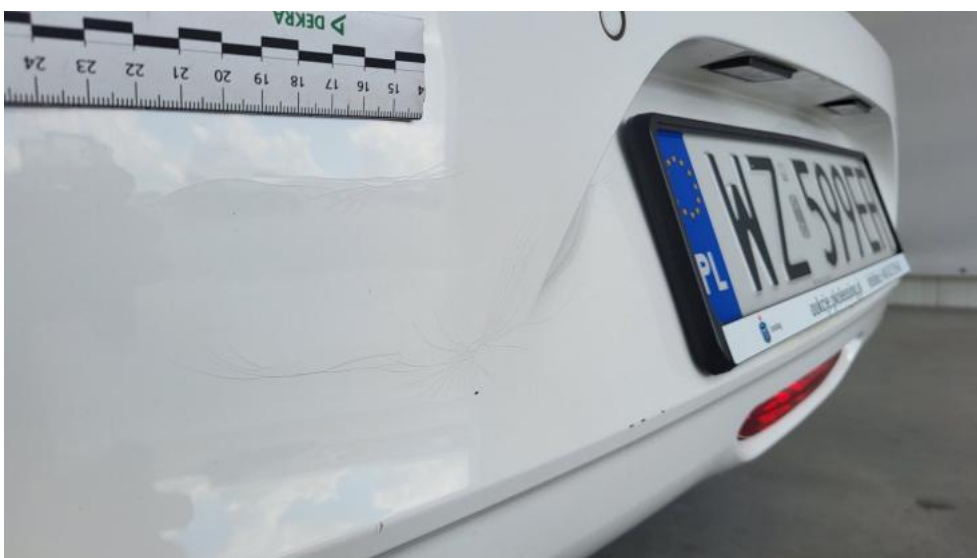
**Photo 54.**

Zderzak tylny - Wgniecenie/odkształcenie 1

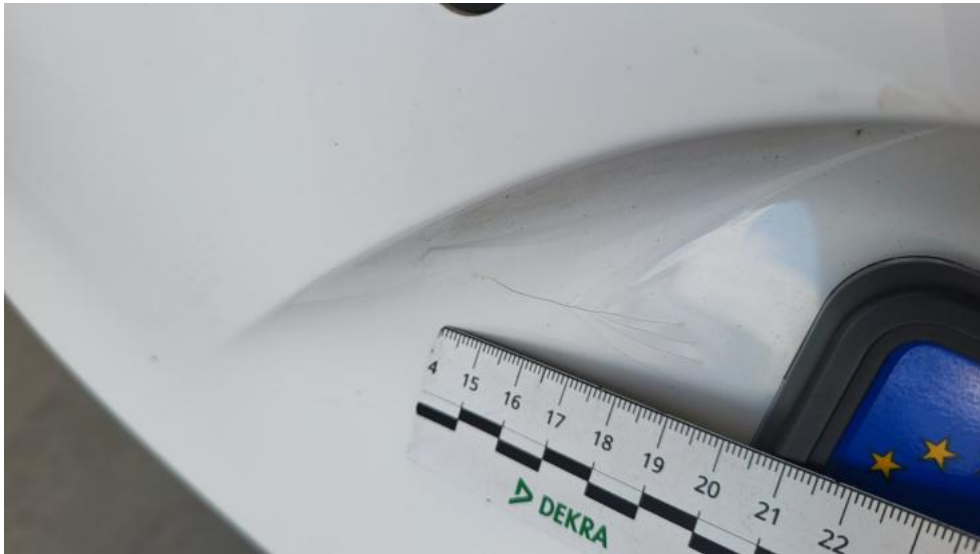
**Photo 55.**

Zderzak tylny - Pęknięcie/rozerwanie 1

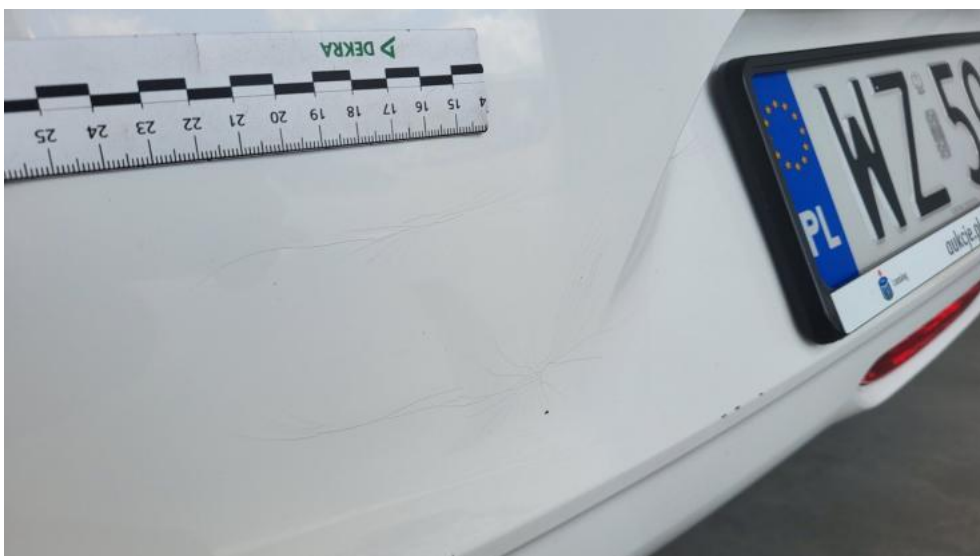
**Photo 56.**

Zderzak tylny - Pęknięcie/rozerwanie 2

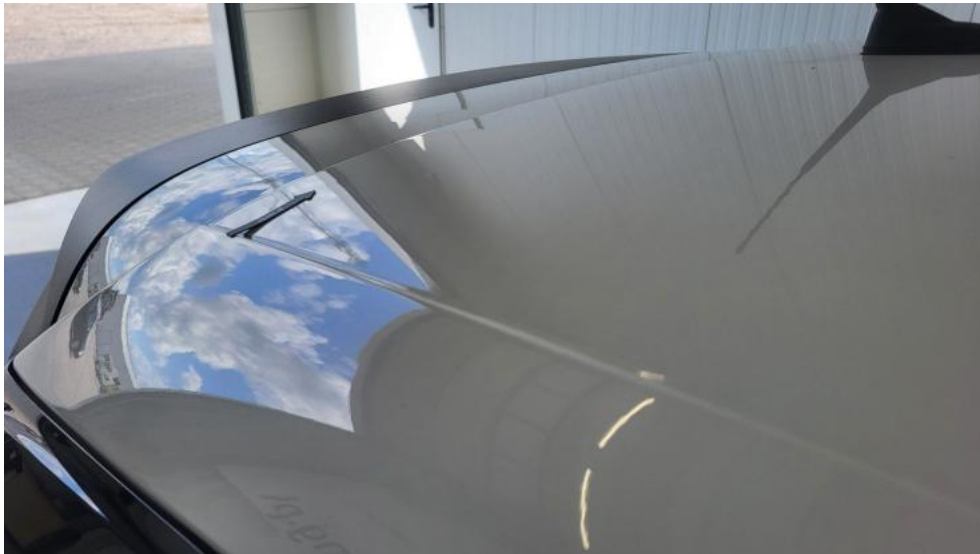
**Photo 57.**

Dach - Wgniecenie/odkształcenie 1

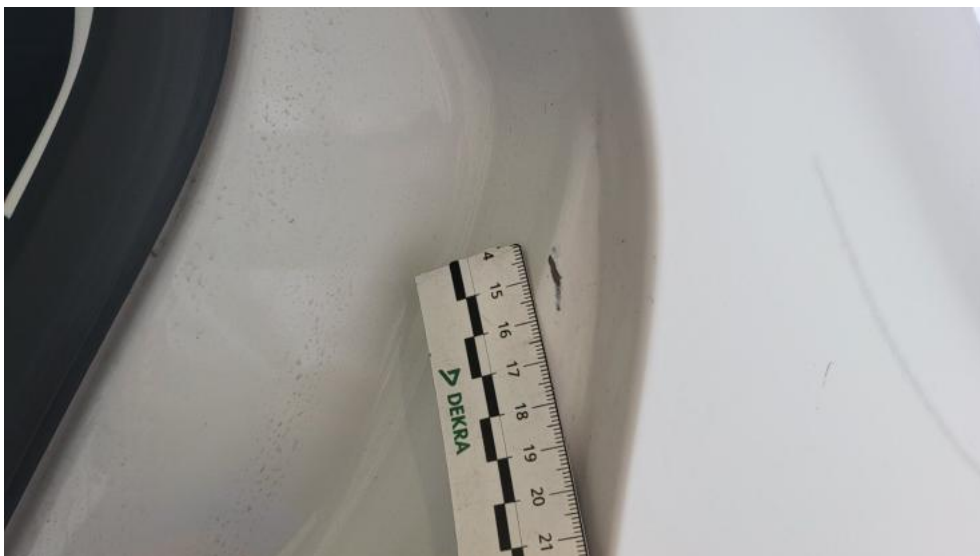
**Photo 58.**

Błotnik tylny L / Ściana boczna L - Rysa/odprysk 1

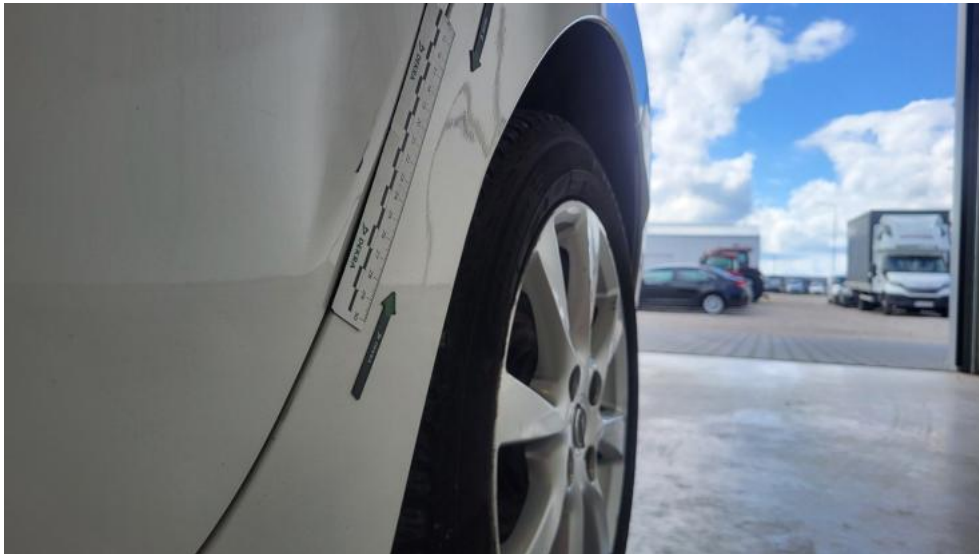
**Photo 59.**

Błotnik tylny L / Ściana boczna L - Wgniecenie/odkształcenie 1

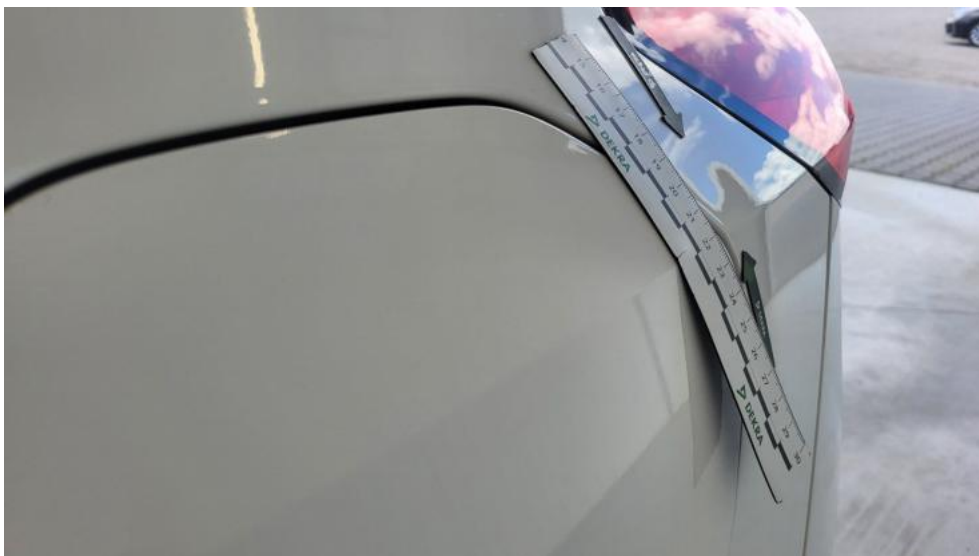
**Photo 60.**

Błotnik tylny L / Ściana boczna L - Wgniecenie/odkształcenie 2

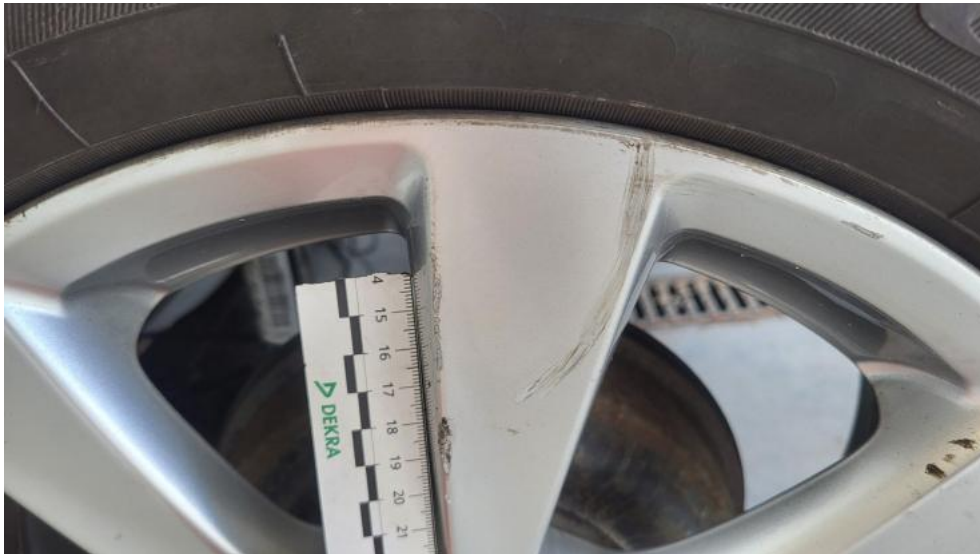
**Photo 61.**

Felga aluminiowa tylna L - Rysa/odprysk 1

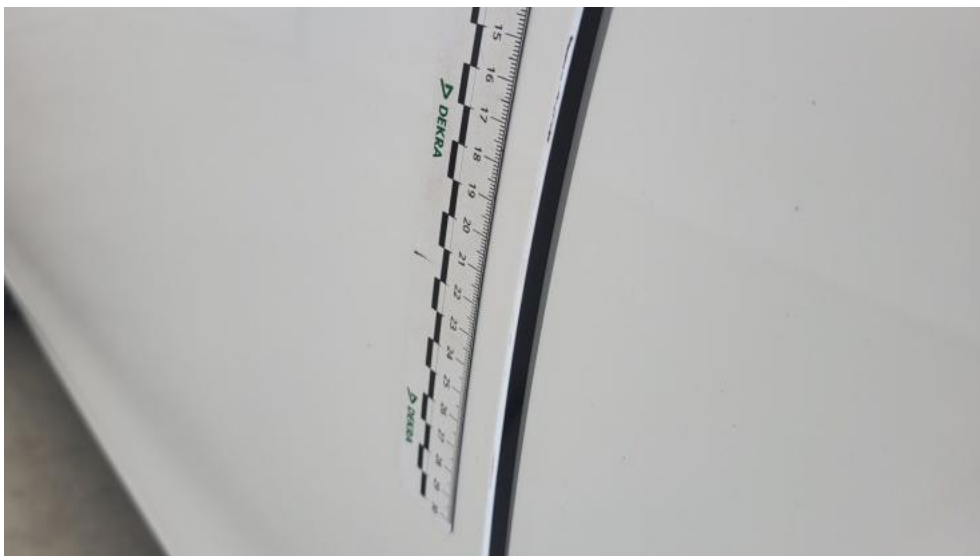
**Photo 62.**

Drzwi przed L - Rysa/odprysk 1

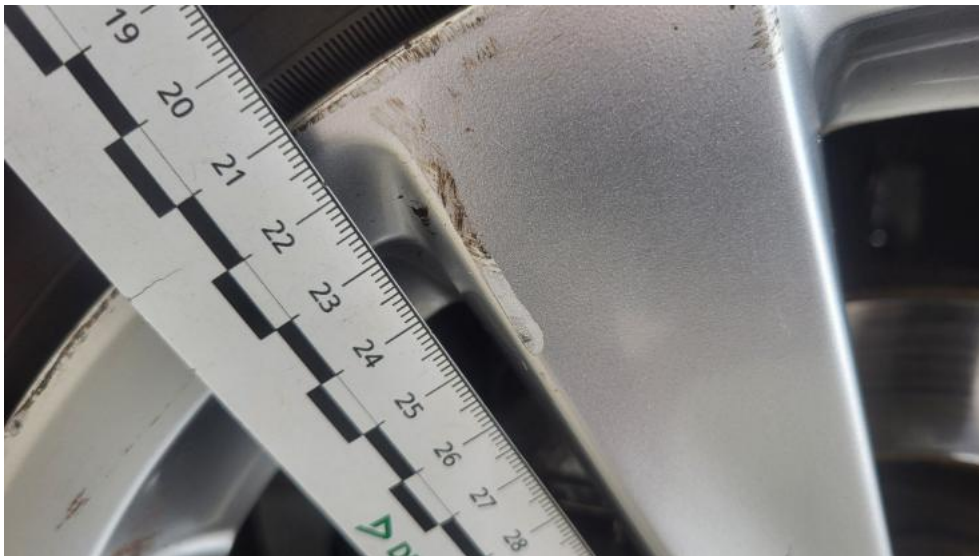
**Photo 69.**

Felga Aluminiowa przednia L - Rysa/odprysk 1

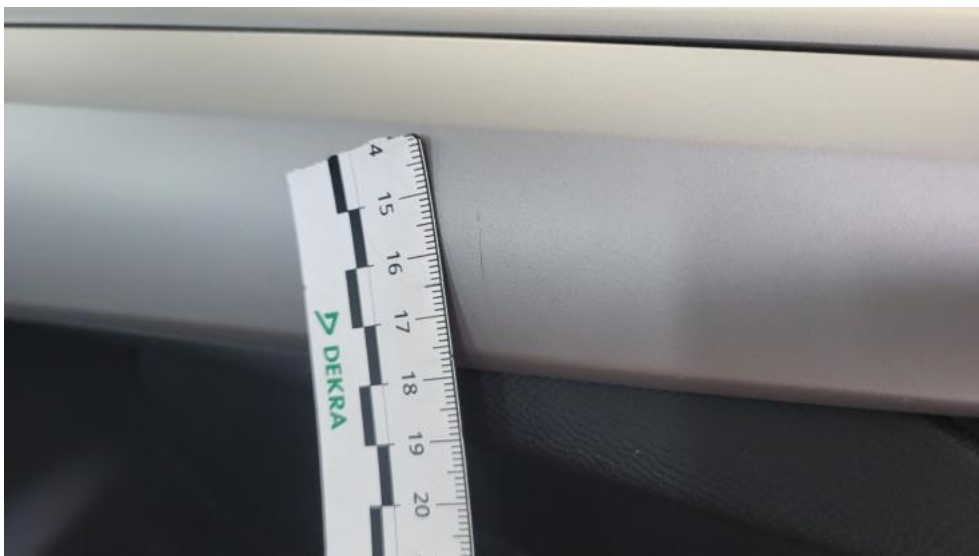
**Photo 70.**

Deska rozdzielcza - Rysa/odprysk 1

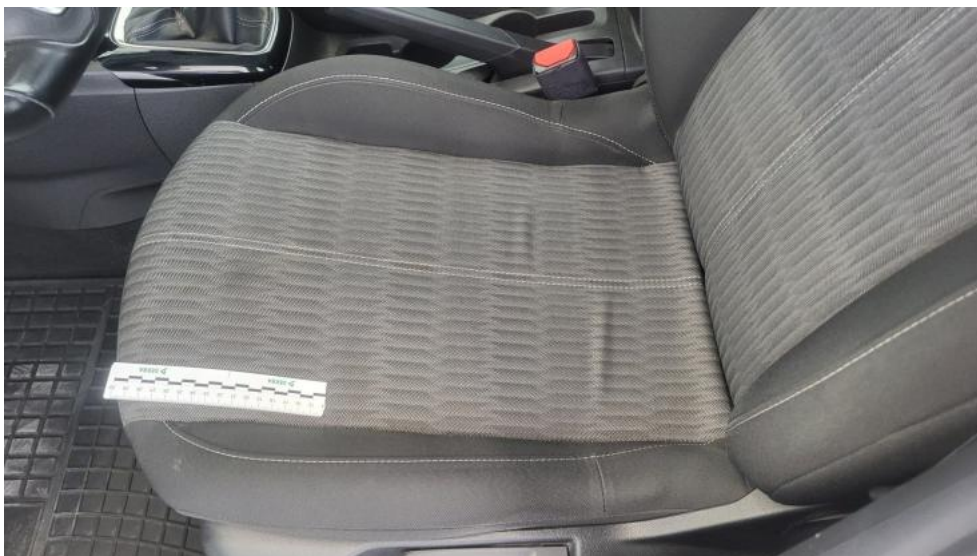
**Photo 71.**

Fotel prz. lew. - Inne 1

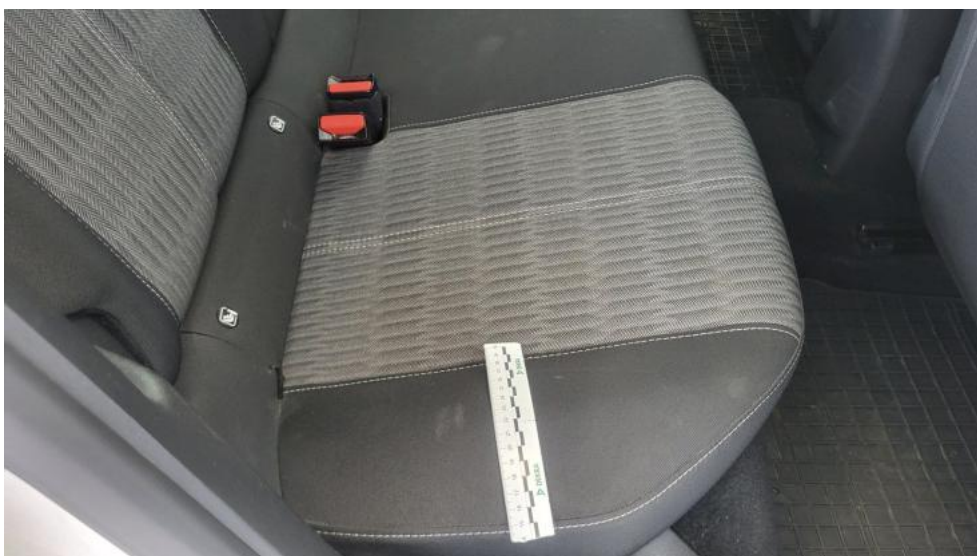
**Photo 72.**

Kanapa tyl. - Inne 1

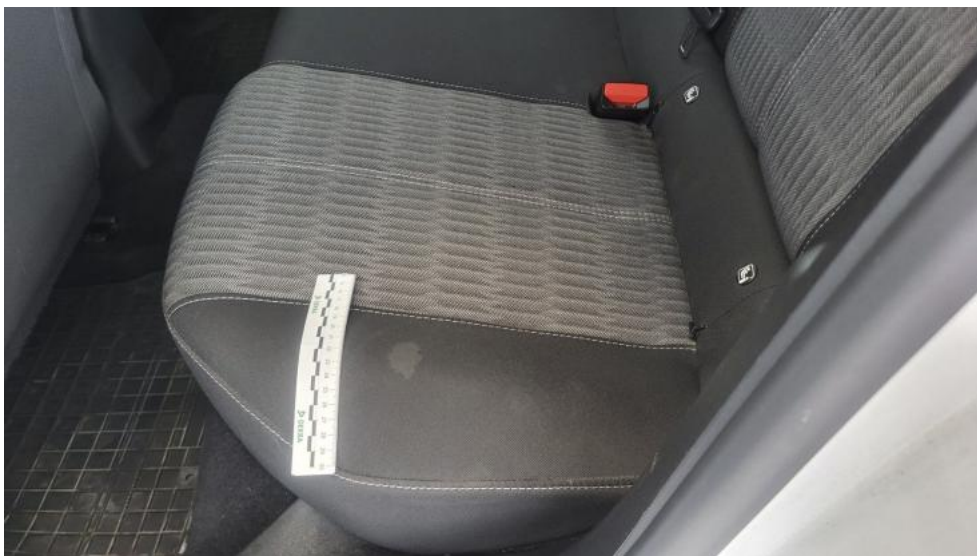
**Photo 73.**  
Kanapa tyl. - Inne 2

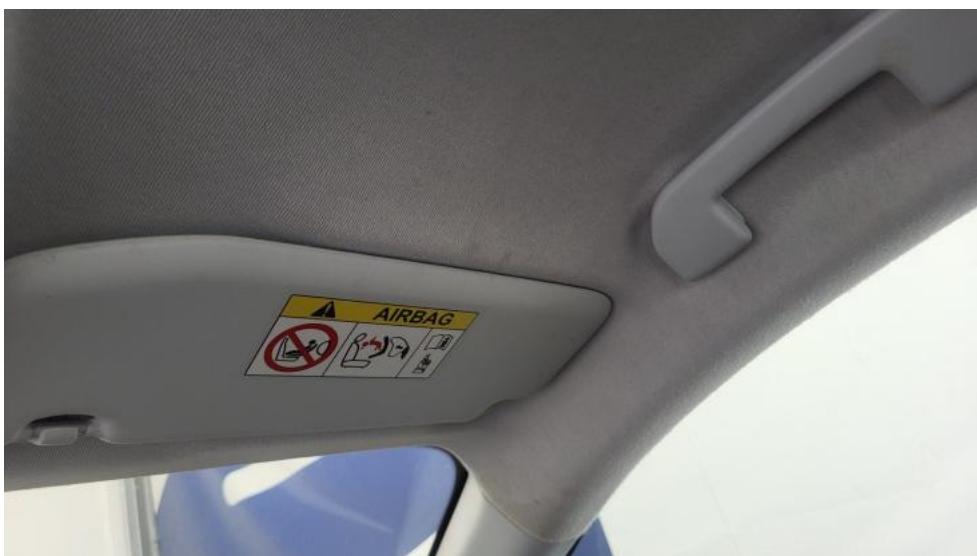
**Photo 74.**  
Podsufitka - Inne 1

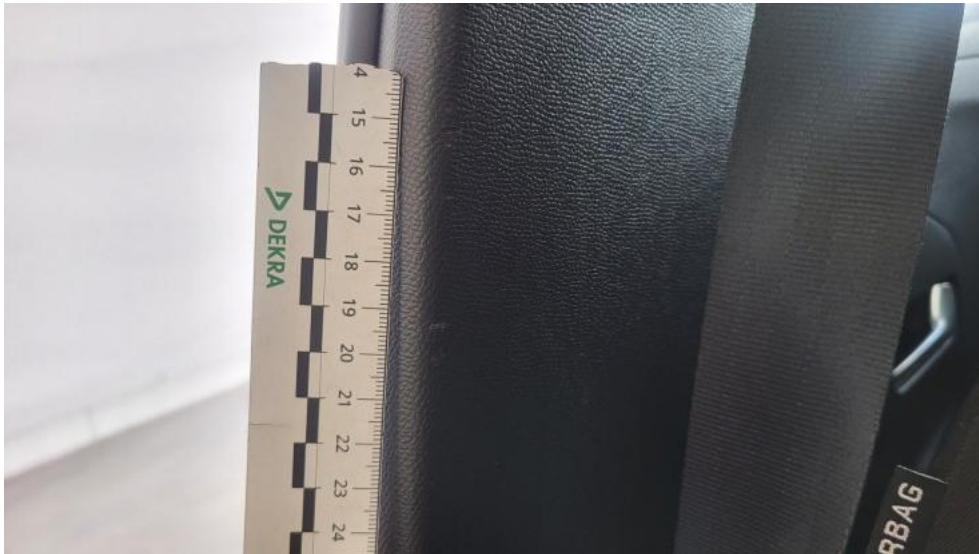
**Photo 75.**

Wykładzina(y) słupka środkowego P - Rysa/odprysk 1

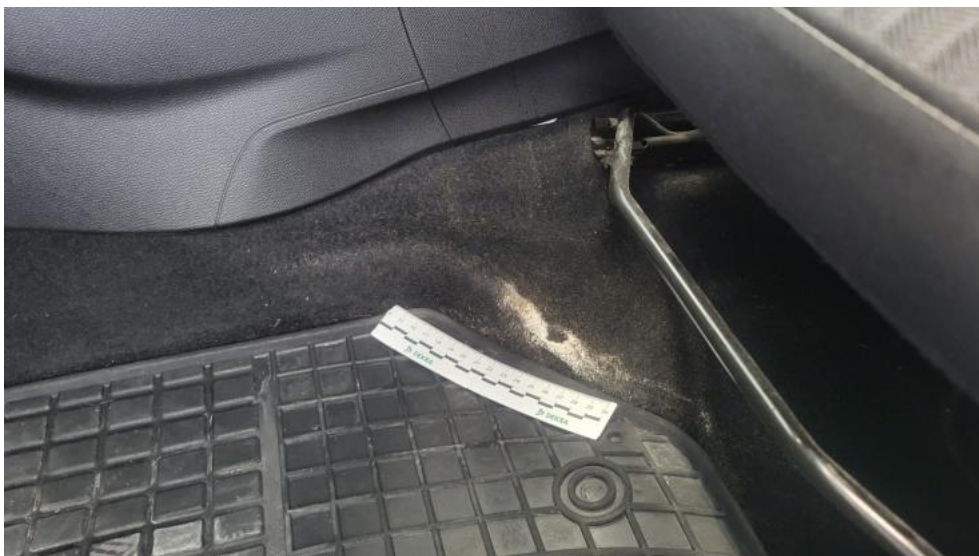
**Photo 76.**

Wykładzina podłogi - Inne 1

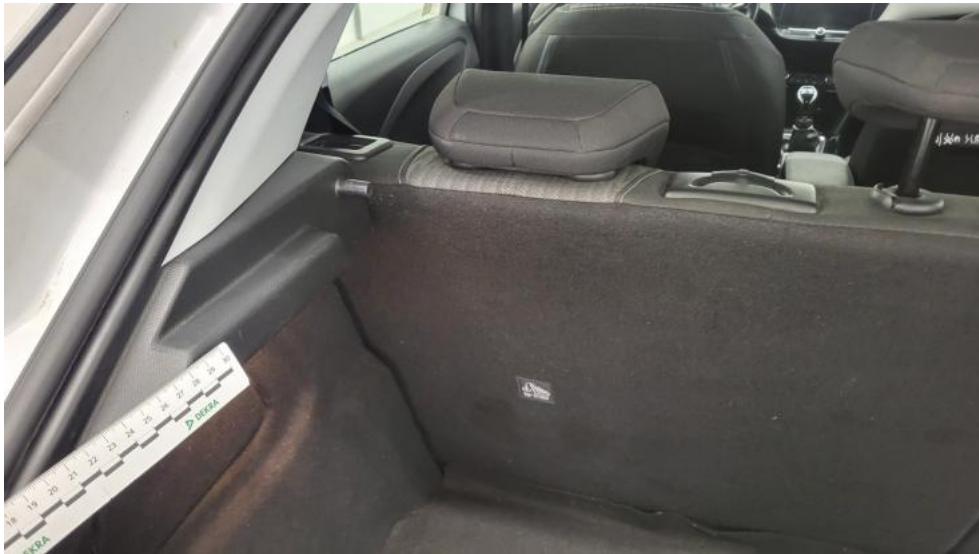
**Photo 77.**

Rysy na samochodzie. Cztery dywaniki w bagażniku. Brak półki bagażnika. Odpryski na szybie czołowej. Aktywna kontrolka.

Półka/roleta tylna - Inne 1

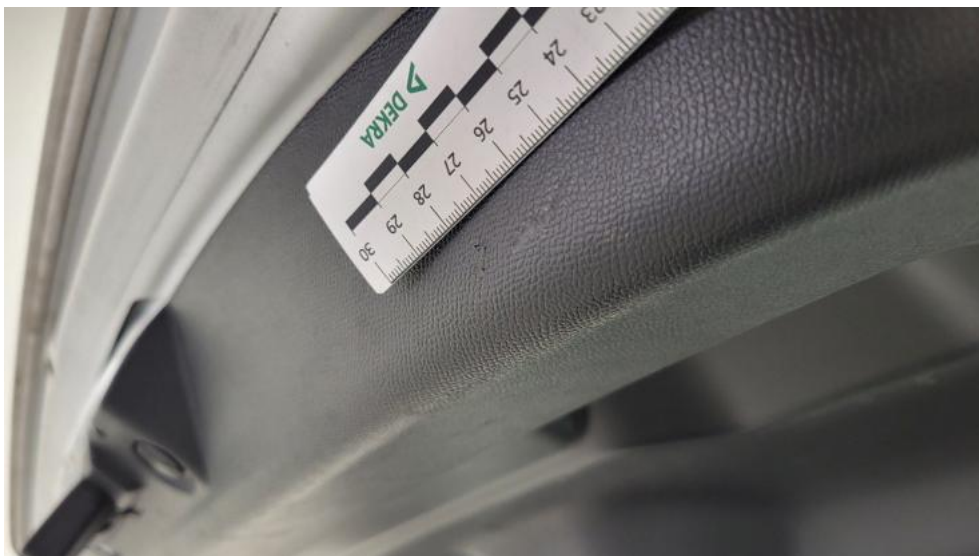
**Photo 78.**

Wykładzina pokrywy tylnej - Rysa/odprysk 1
