DEKRA's commission No. : PKOL(W)/LODZ/53512/26/06/10  
 commission/ damage No. : 22/032019  
 Date of commission: 10-06-2026

Group of objects (Eurotax)	cars
EC code (Eurotax)	0135128
Manufacturer	TOYOTA
Model	Corolla TS Kombi 18-22
Type / version	Corolla 1.2 T Active MS
Body type	KOM
Number of doors / seats	5/5
Curb weight [kg]	1421
Gross vehicle weight [kg]	1870
Wheelbase 1/2	2700
Engine type	spark ignition
Pollution reduction system	GPF
Engine capacity [ccm]	1197
Engine Power [hp/kW]	116/85
Gearbox	automatic
Registration /record No.	WU1550P
VIN / serial number	SB1ZA3BE90E028482
Date of first registration	20-10-2022
Date of next. tech. test	13-10-2027
Year of manufacture	2022
Readout [km]	153 894 (read)
Body color / type of coating	white/UNI

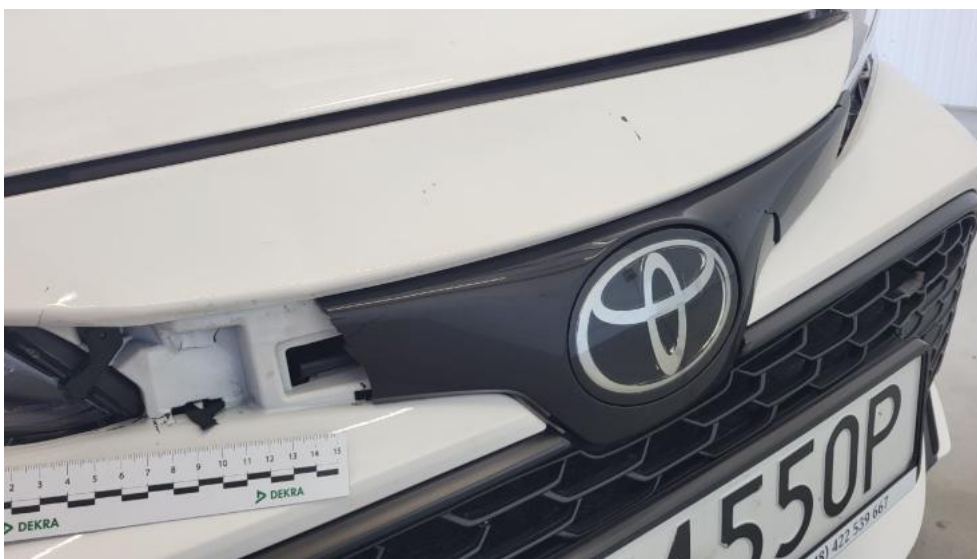
**Photo 41.**

Atrapa przednia - Pęknięcie/rozerwanie 1

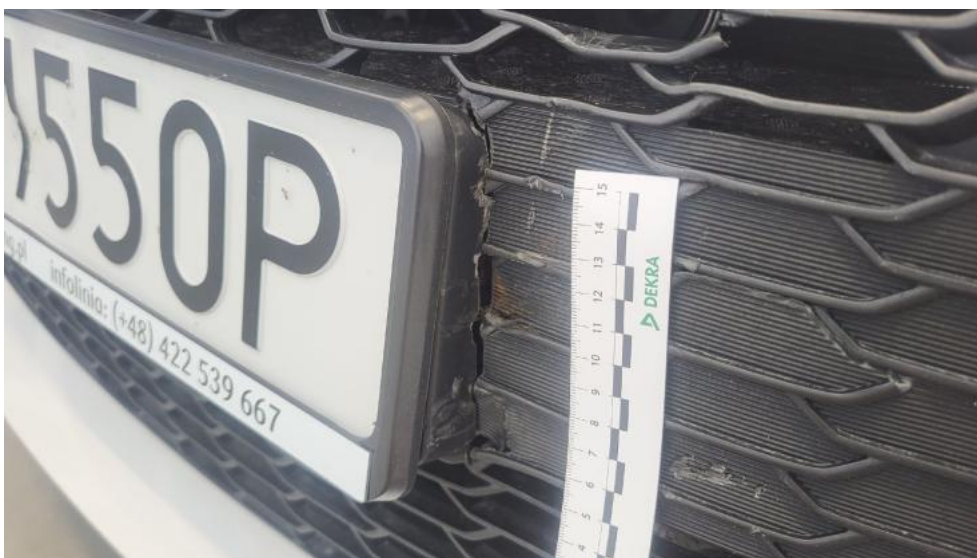
**Photo 42.**

Krata zderzaka prz. - Pęknięcie/rozerwanie 1

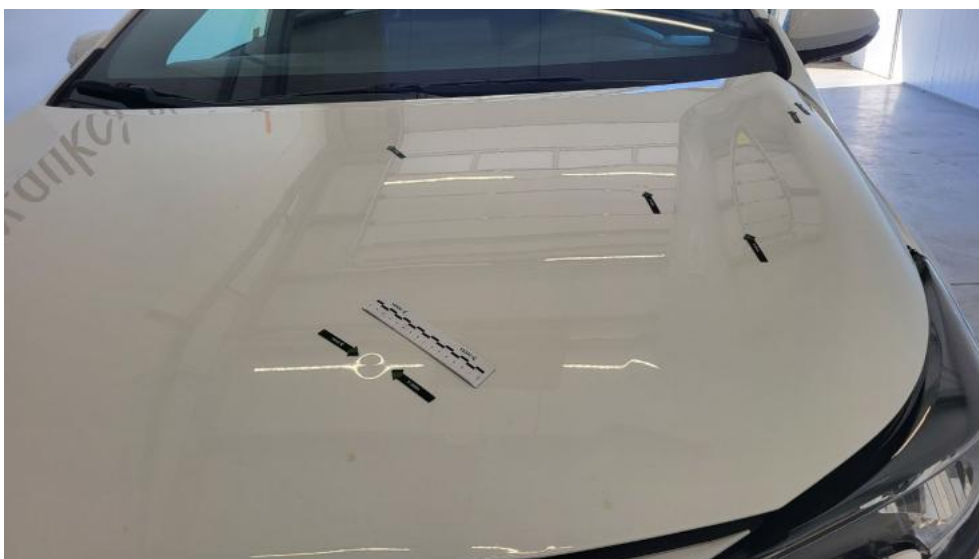
**Photo 43.**  
Pokrywa komory silnika - Wgniecenie/odkształcenie 1

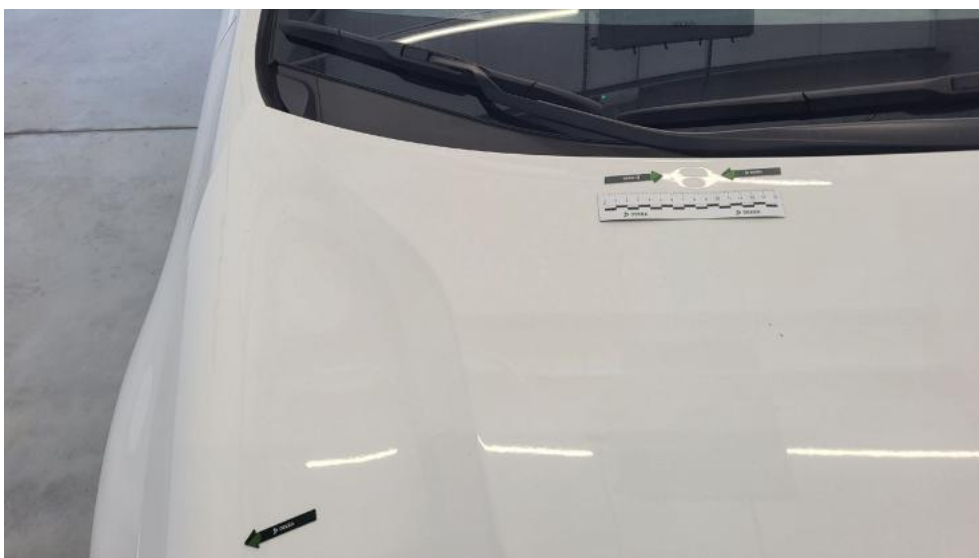
**Photo 44.**  
Pokrywa komory silnika - Wgniecenie/odkształcenie 2

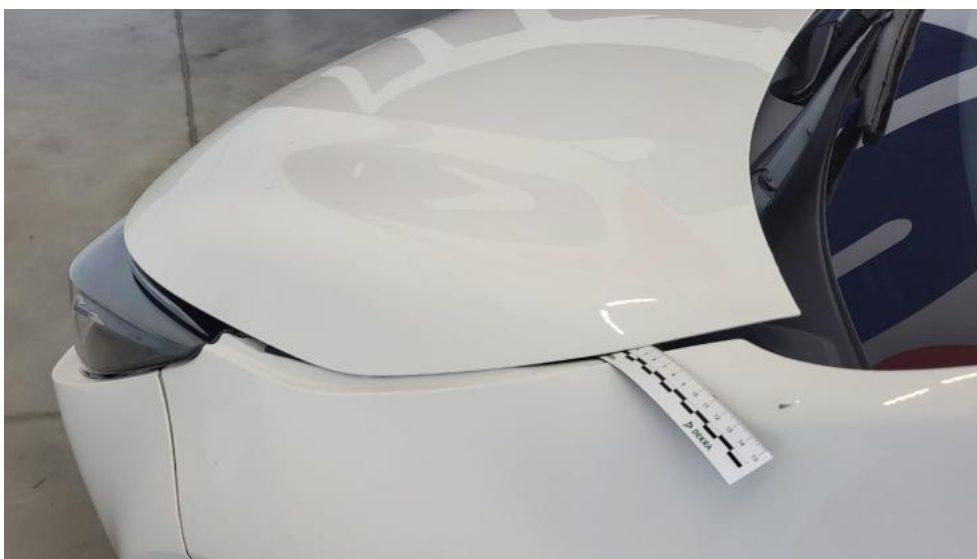
**Photo 45.**

Pokrywa komory silnika - Inne 1

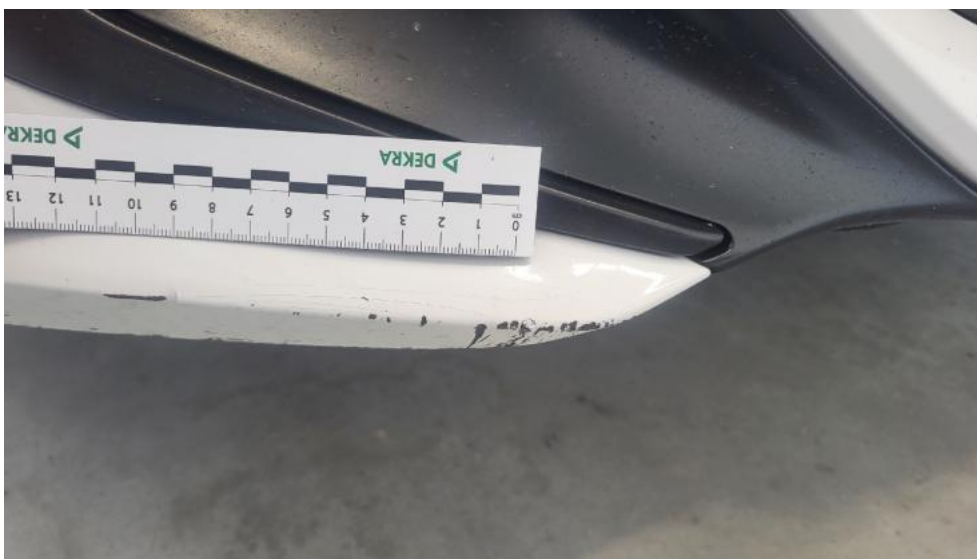
**Photo 49.**  
Zderzak - Pęknięcie/rozerwanie 1

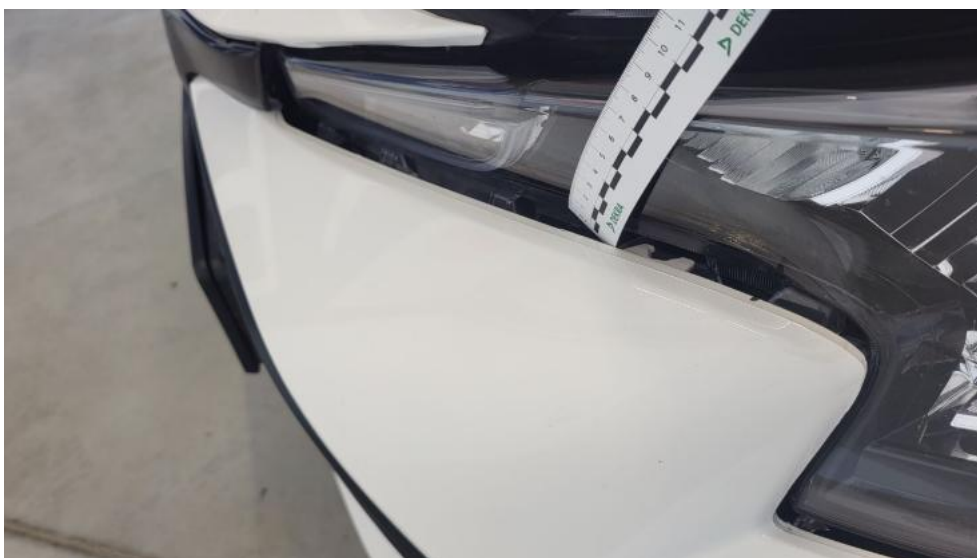
**Photo 50.**  
Zderzak - Inne 1

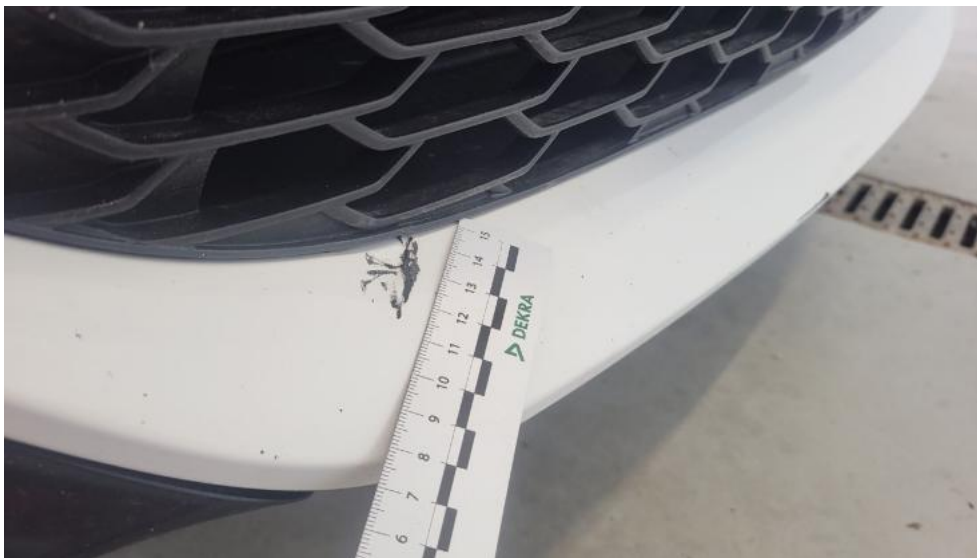
**Photo 51.**

Zderzak przedni cz dolna - Pęknięcie/rozerwanie 1

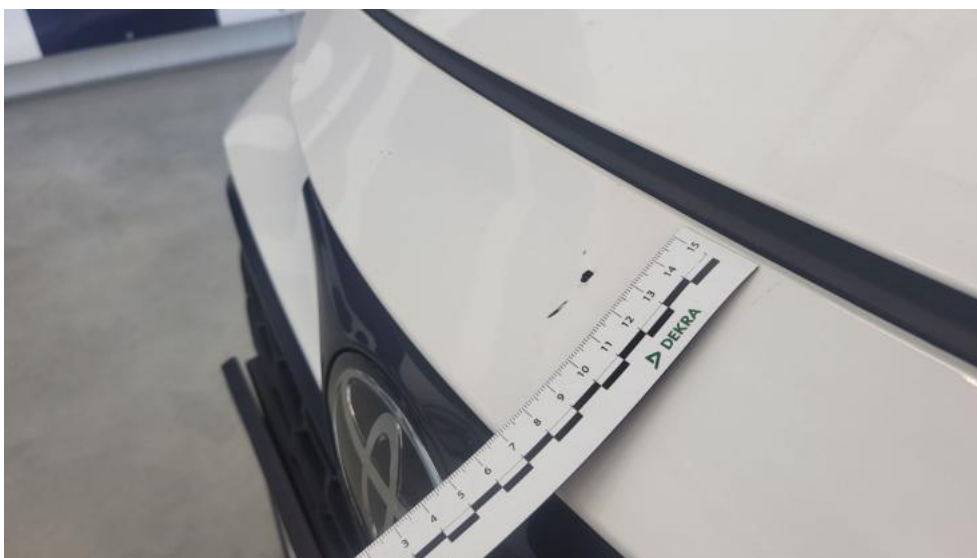
**Photo 52.**

Zderzak przedni cz górna - Wgniecenie/odkształcenie 1

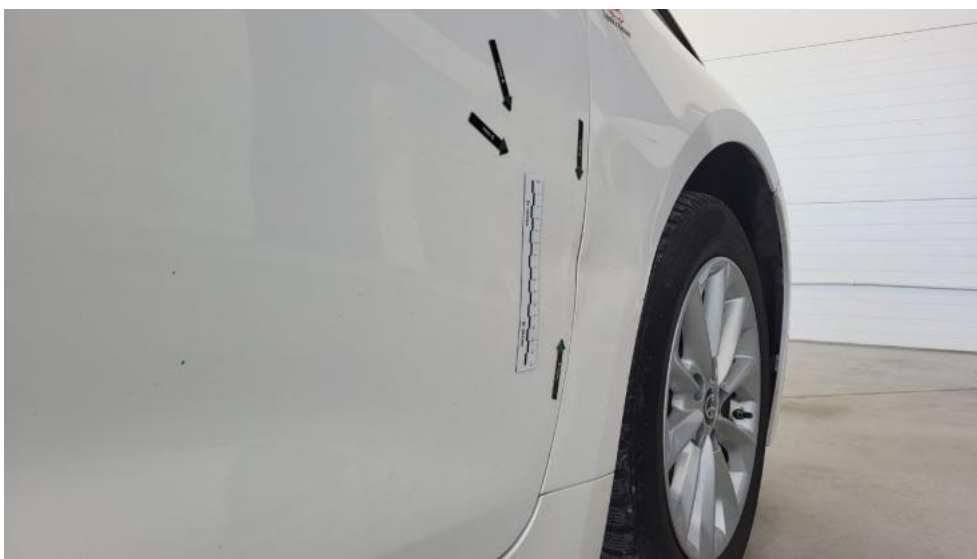
**Photo 57.**

Drzwi przednie P - Wgniecenie/odkształcenie 1

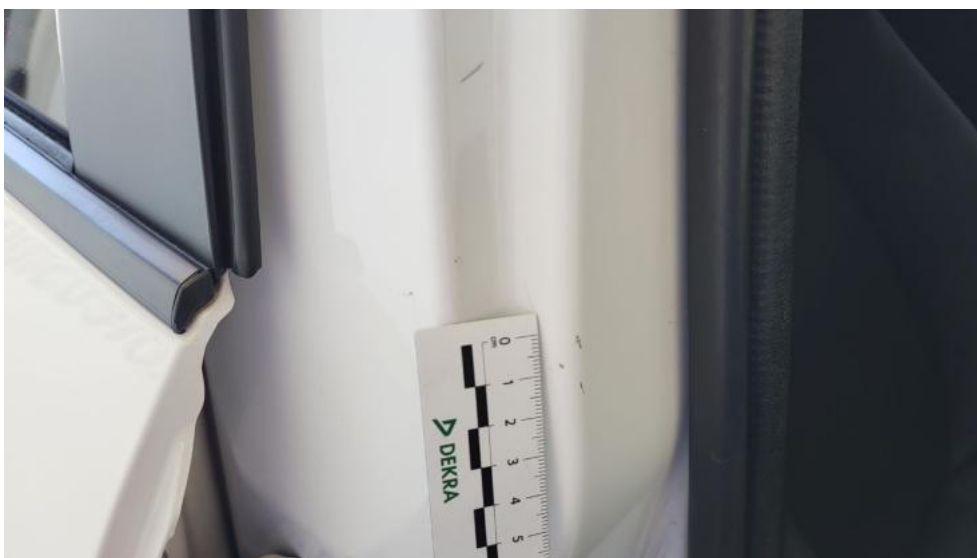
**Photo 62.**  
Słupek środkowy P - Rysa/odprysk 1

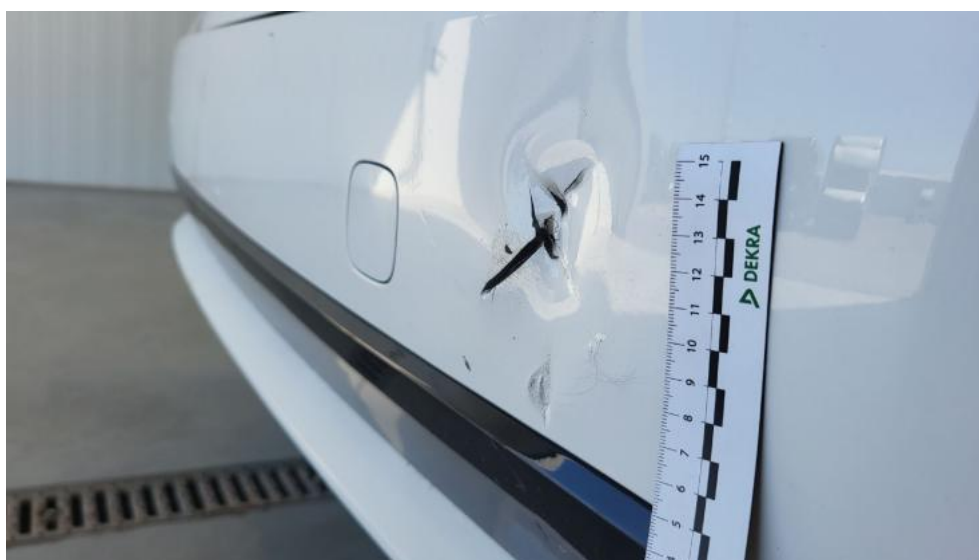
**Photo 68.**  
Zderzak tylny - Wgniecenie/odkształcenie 1

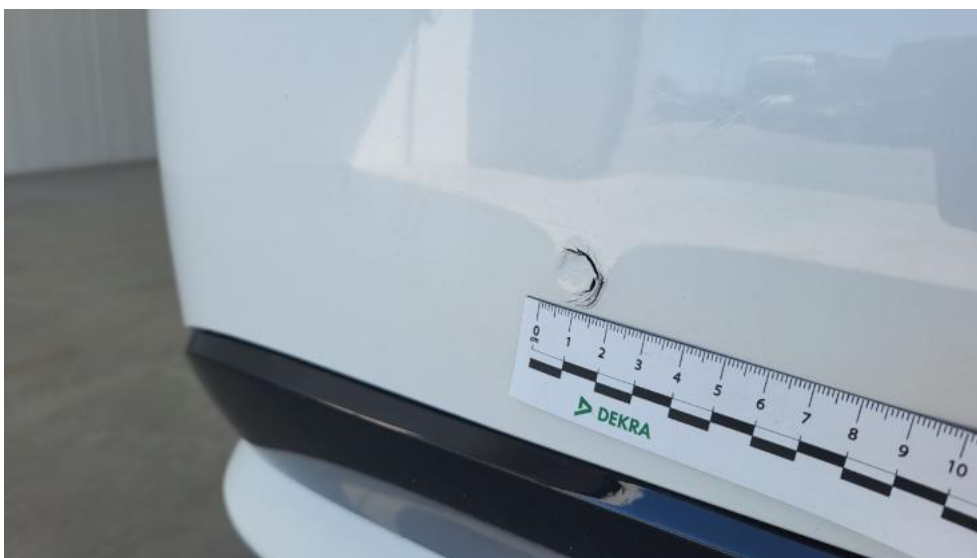
**Photo 70.**  
Zderzak tylny - Pęknięcie/rozerwanie 2

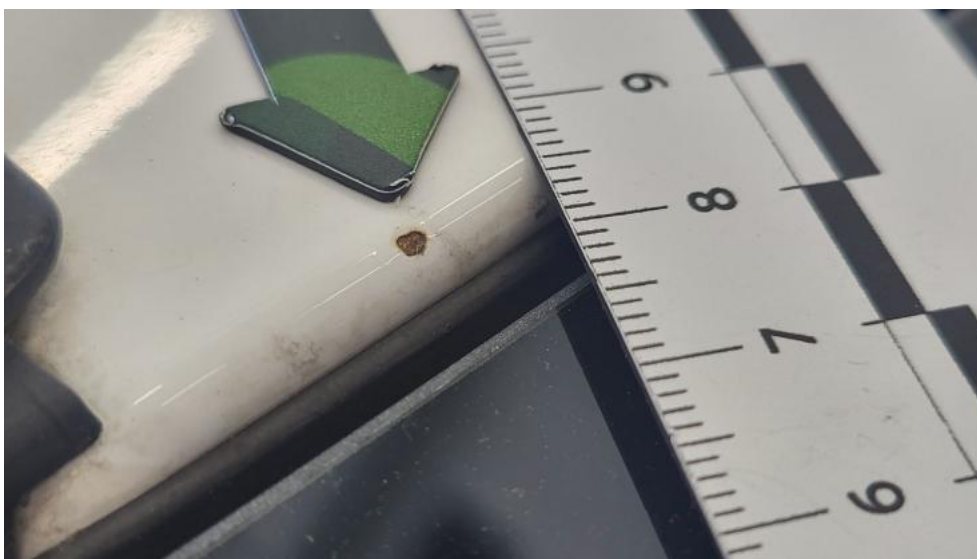
**Photo 77.**  
Dach - Inne 1

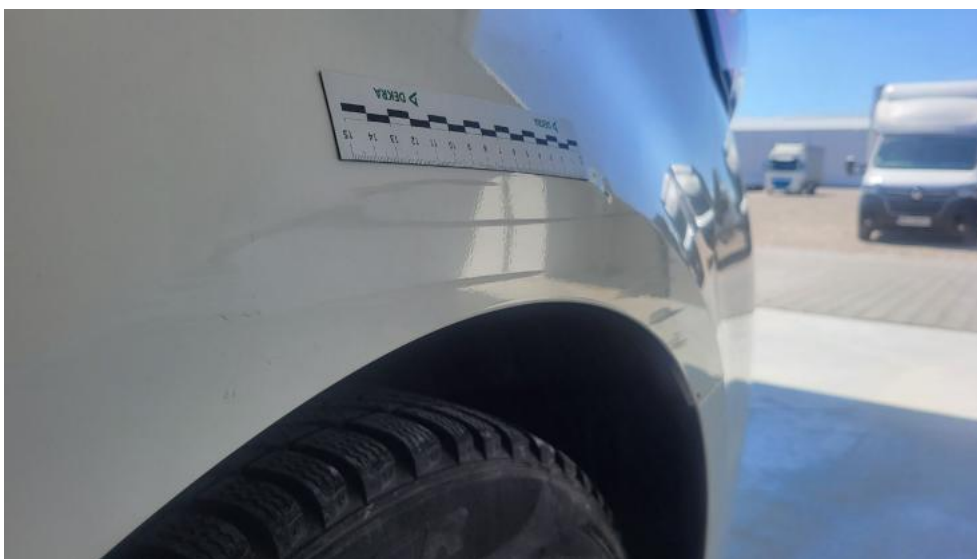
**Photo 79.**  
Błotnik tylny L / Ściana boczna L - Rysa/odprysk 1

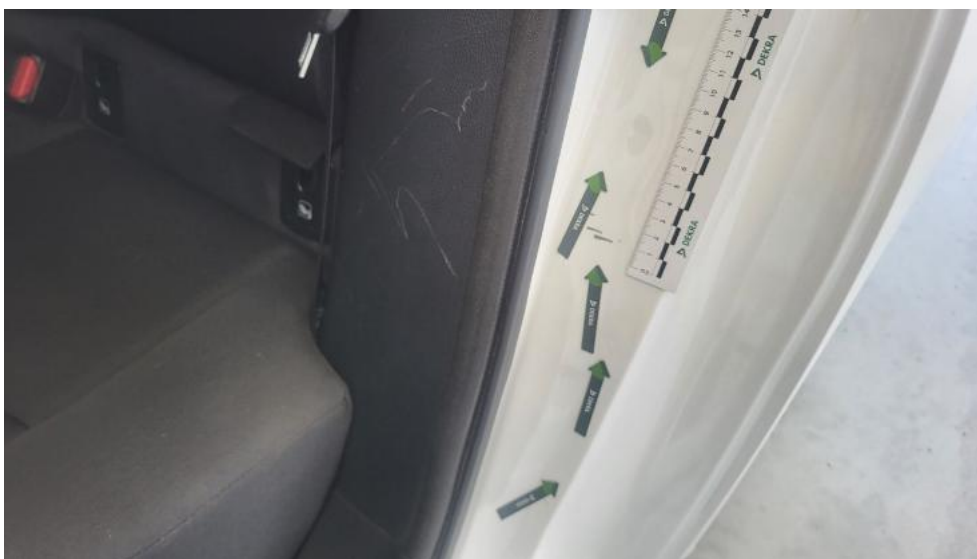
**Photo 81.**  
Błotnik tylny L / Ściana boczna L - Wgniecenie/odkształcenie 2

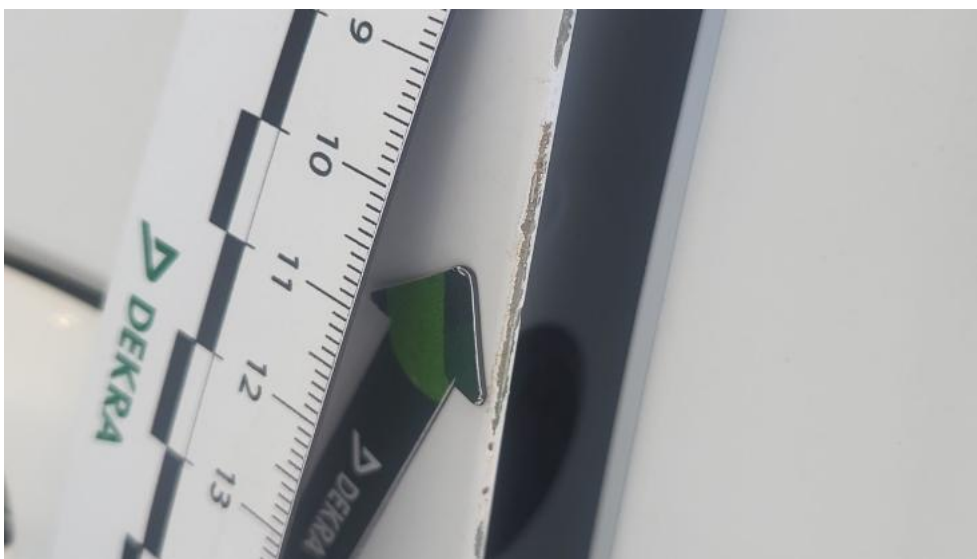
**Photo 85.**  
Drzwi przed L - Inne 1

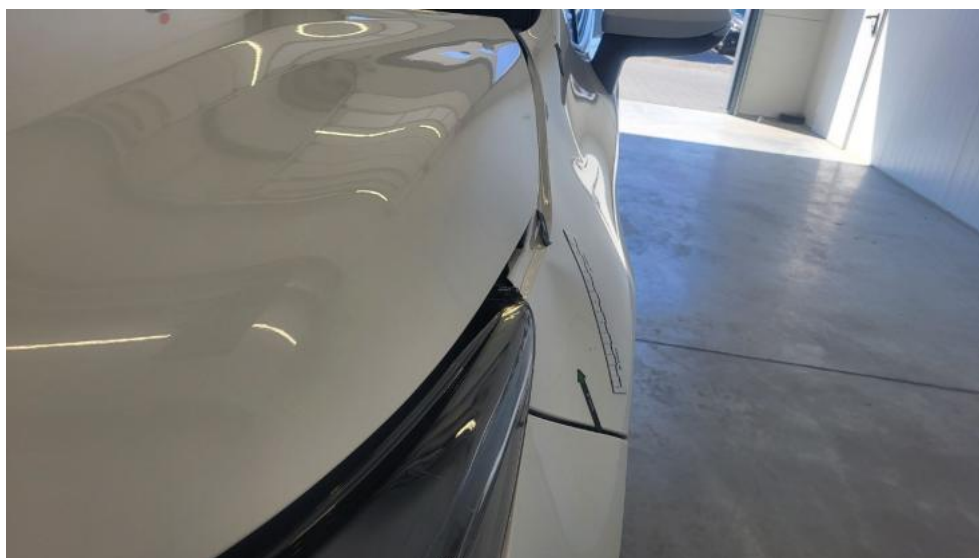
**Photo 90.**

Błotnik przedni L - Wgniecenie/odkształcenie 1

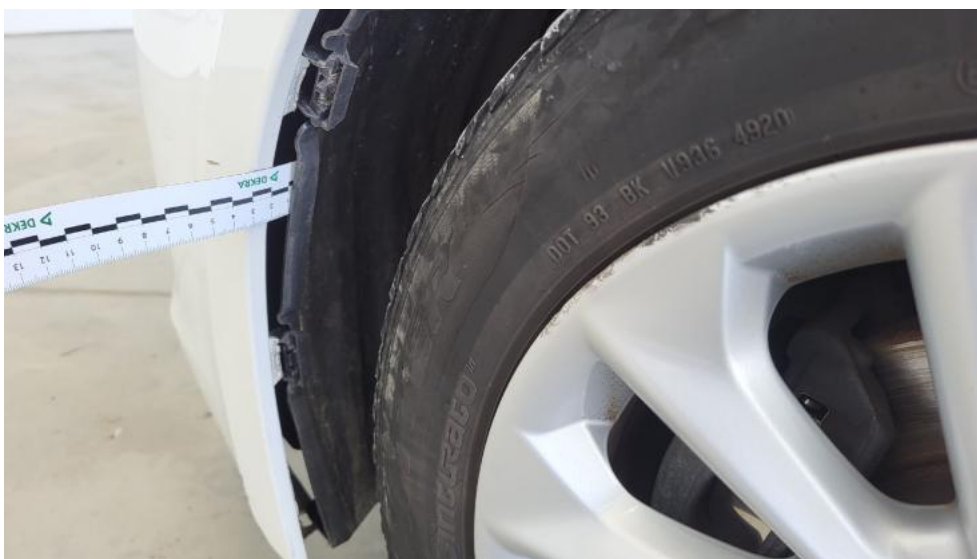
**Photo 93.**  
Nadkole przednie L - Inne 1

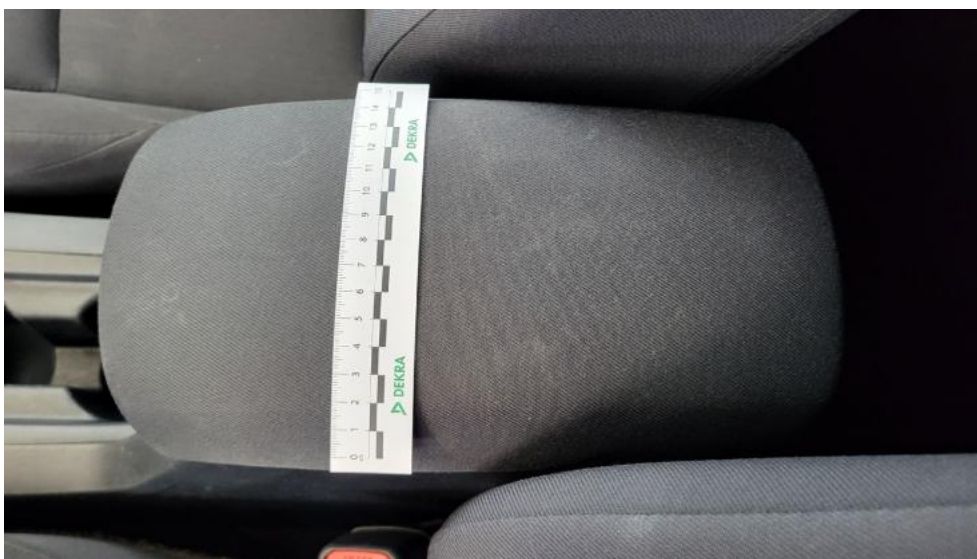
**Photo 99.**  
Podłokietnik środkowy przedni - Inne 1

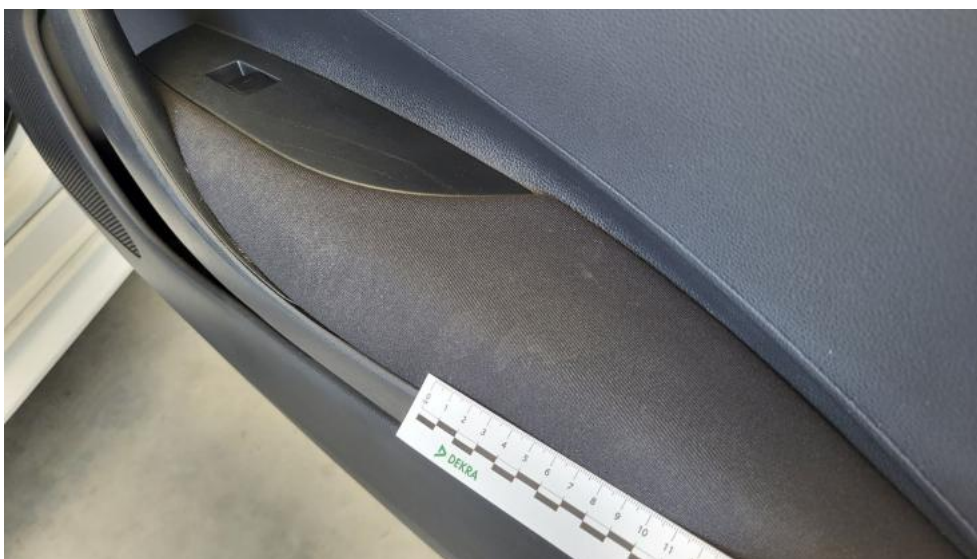
**Photo 105.**

Tapicerka drzwi przednich P - Inne 1

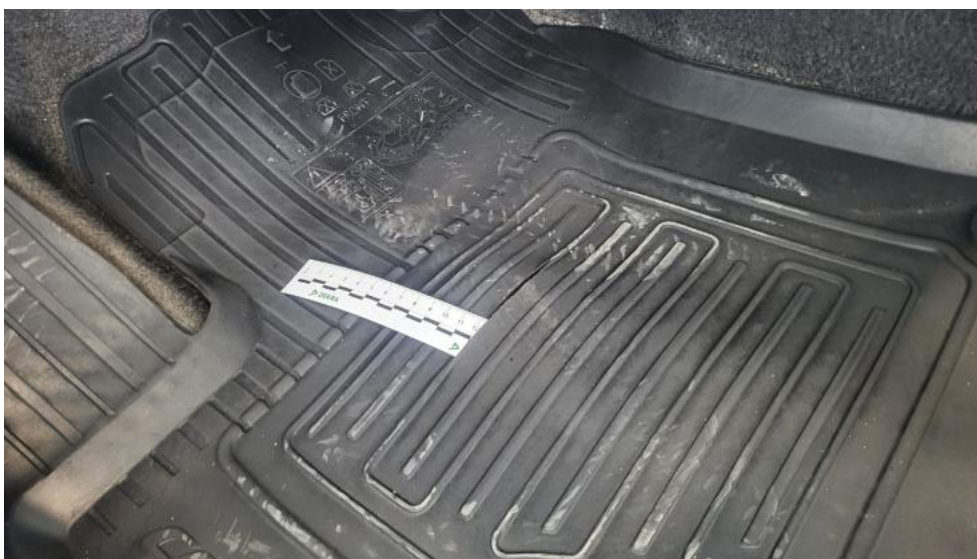
**Photo 107.**

Dywanik prze L - Pęknięcie/rozerwanie 1

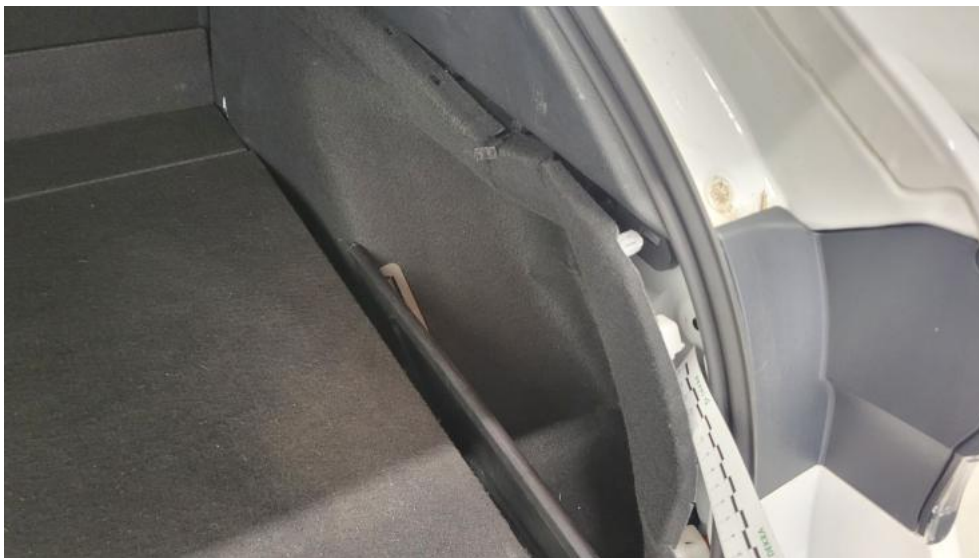
**Photo 111.**

Wykładzina przestrzeni bagażowej - Inne 2
