DEKRA's commission No. : PKOL(W)/LODZ/52790/26/06/08
 commission/ damage No. : 21/062443
 Date of commission: 08-06-2026

Vehicle data

Measurement of thickness of the vehicle lacquer coating

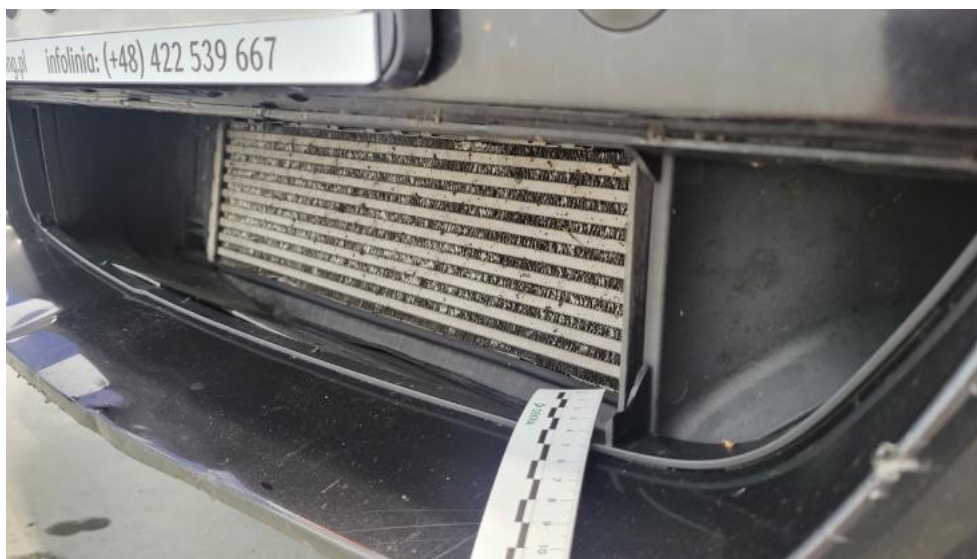
Photo 41.
Kratka zderzaka prz. - Pęknięcie/rozerwanie 1

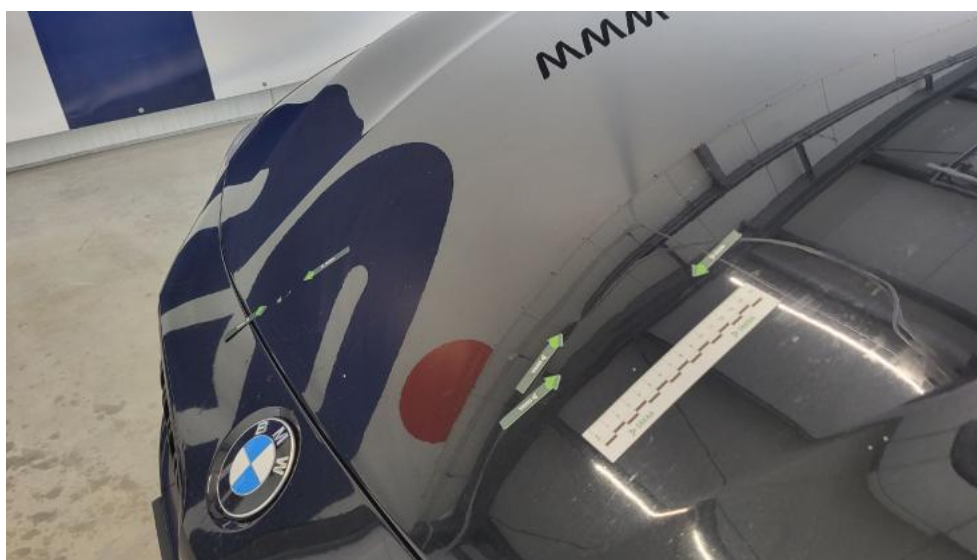
Photo 42.
Pokrywa komory silnika - Wgniecenie/odkształcenie 1

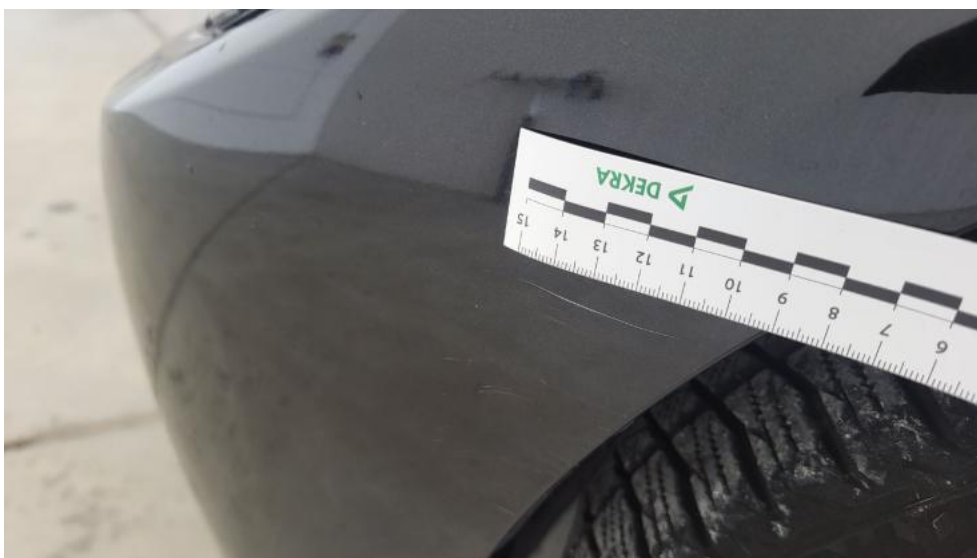
Photo 44.

Zderzak - Rysa/odprysk 1

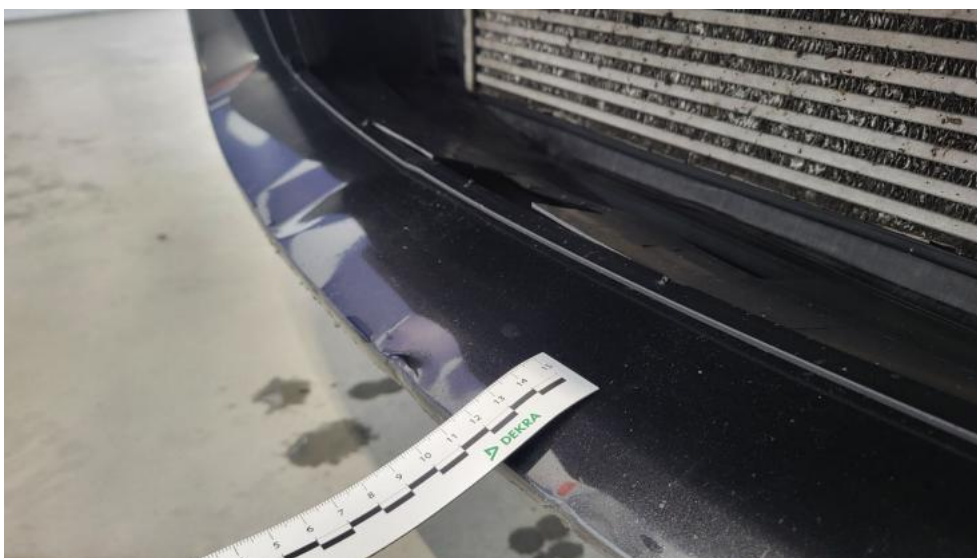
Photo 46.
Zderzak - Wgniecenie/odkształcenie 1

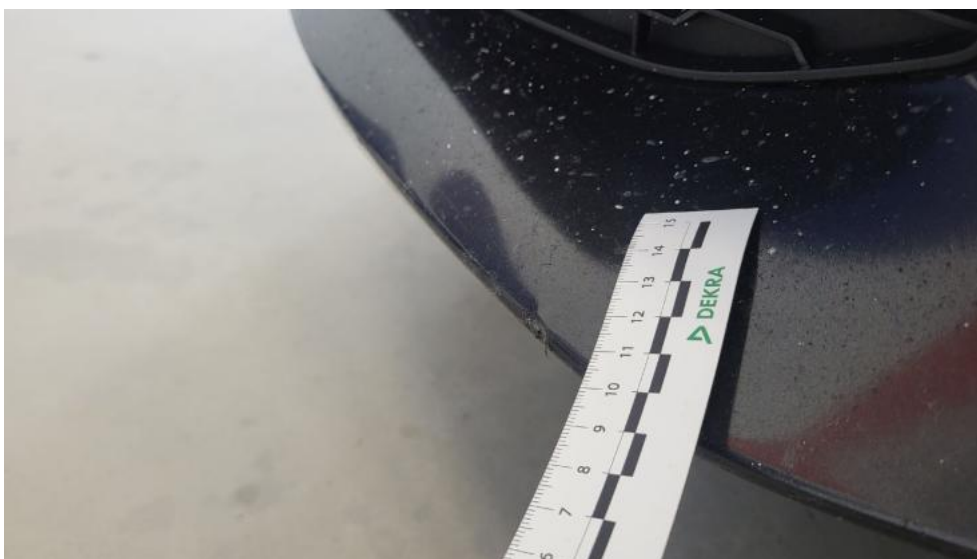
Photo 47.
Zderzak - Wgniecenie/odkształcenie 2

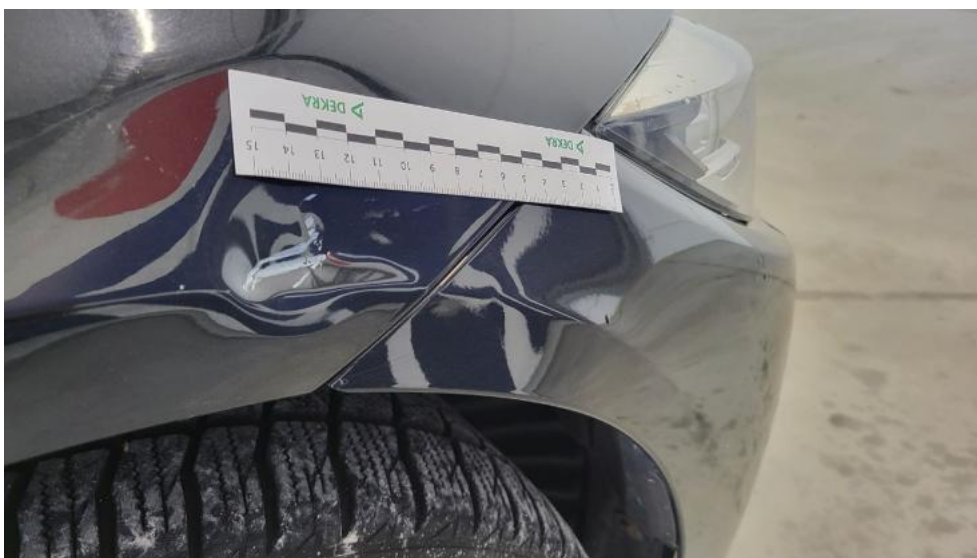
Photo 48.
Zderzak() - Wgniecenie/odkształcenie 3

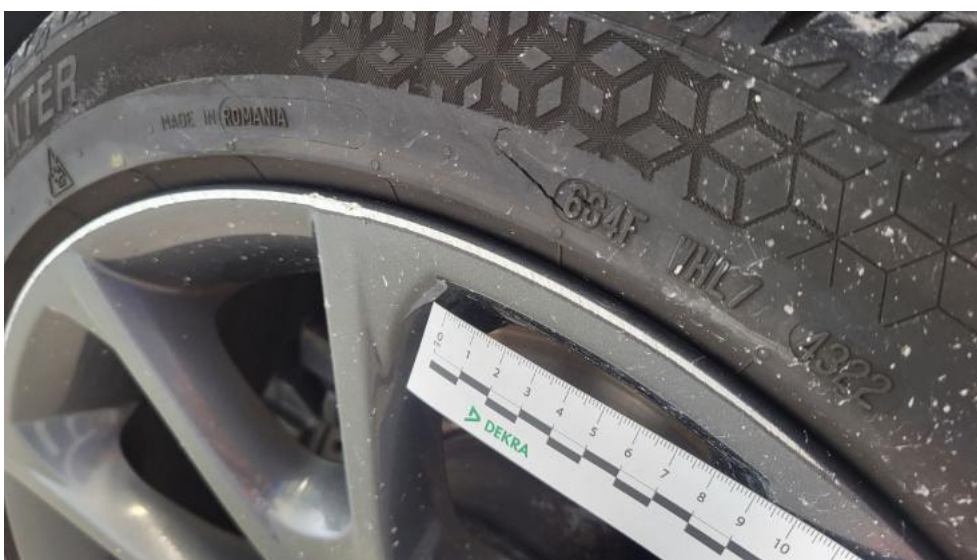
Photo 50.
Felga aluminiowa przednia P - Rysa/odprysk 1

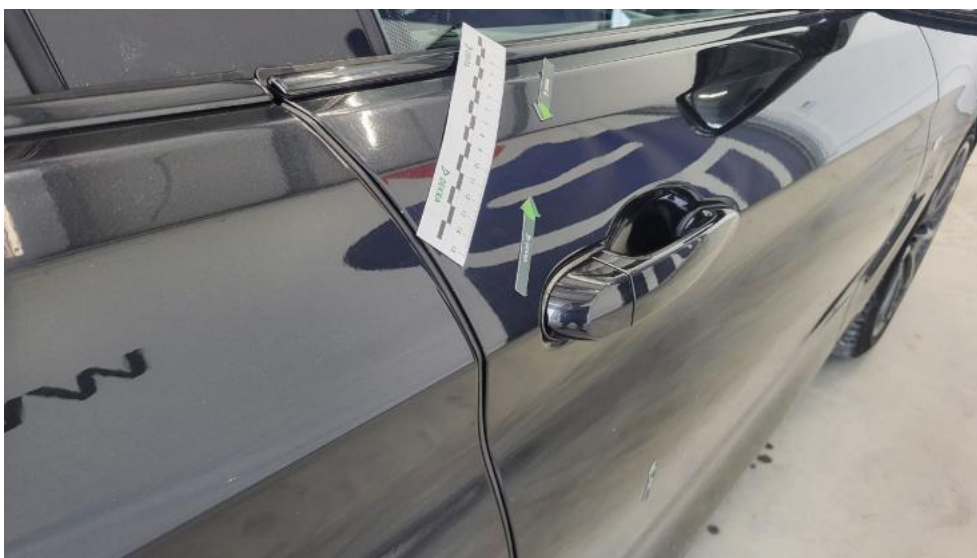
Photo 54.
Drzwi przednie P - Wgniecenie/odkształcenie 2

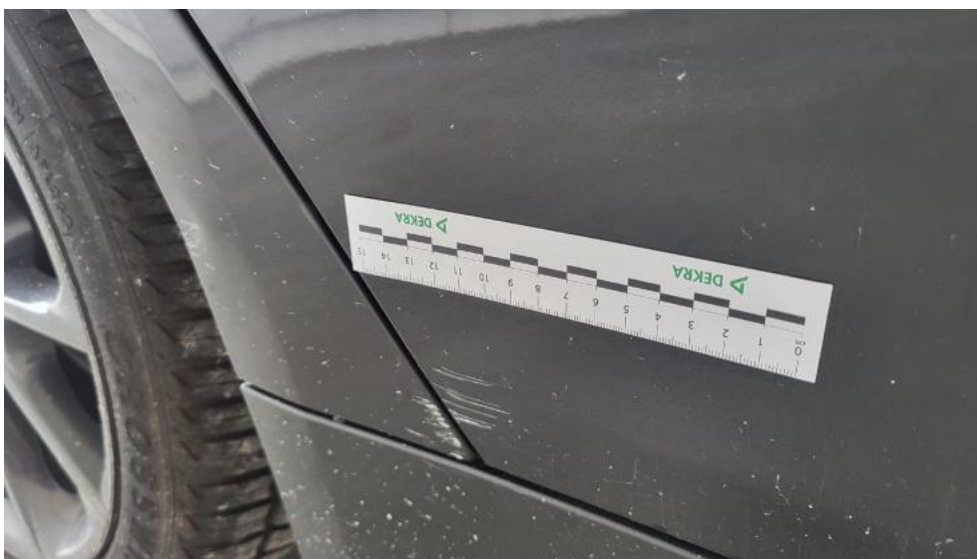
Photo 55.

Drzwi tylne P - Rysa/odprysk 1

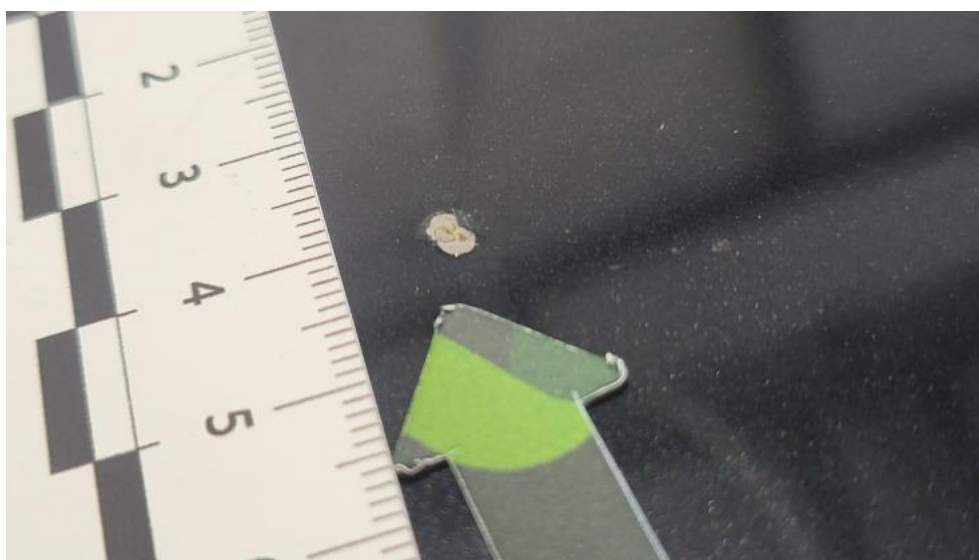
Photo 64.

Dach - Inne 1

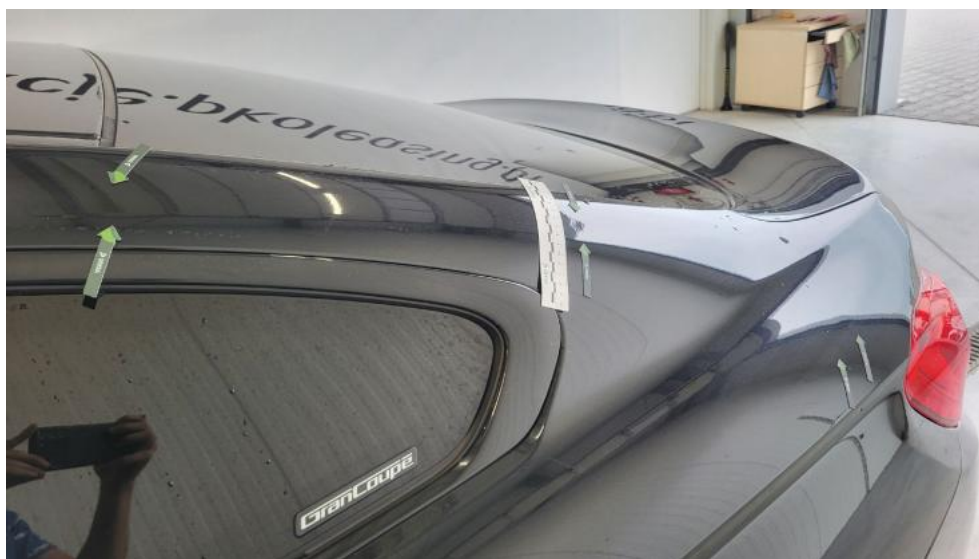
Photo 65.
Błotnik tylny L / Ściana boczna L - Wgniecenie/odkształcenie 1

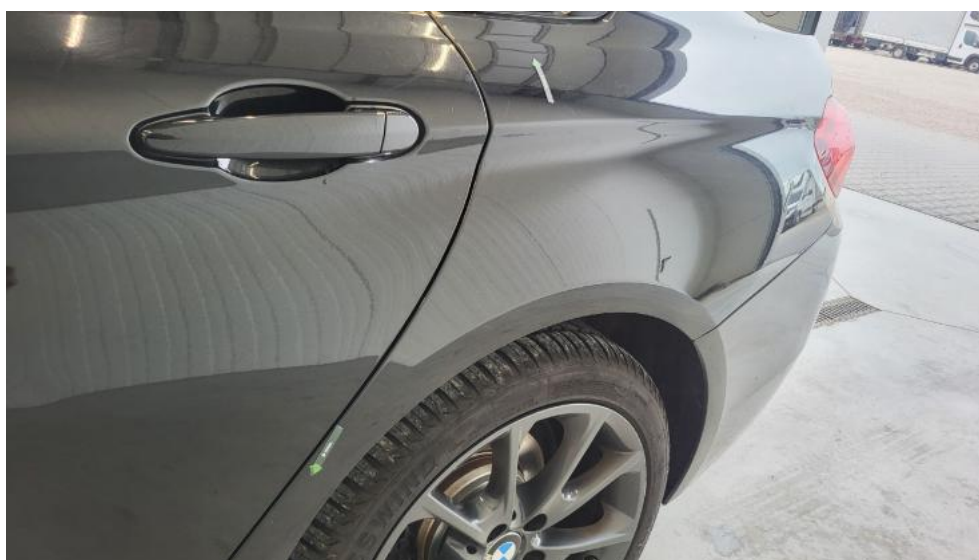
Photo 66.
Błotnik tylny L / Ściana boczna L - Wgniecenie/odkształcenie 2

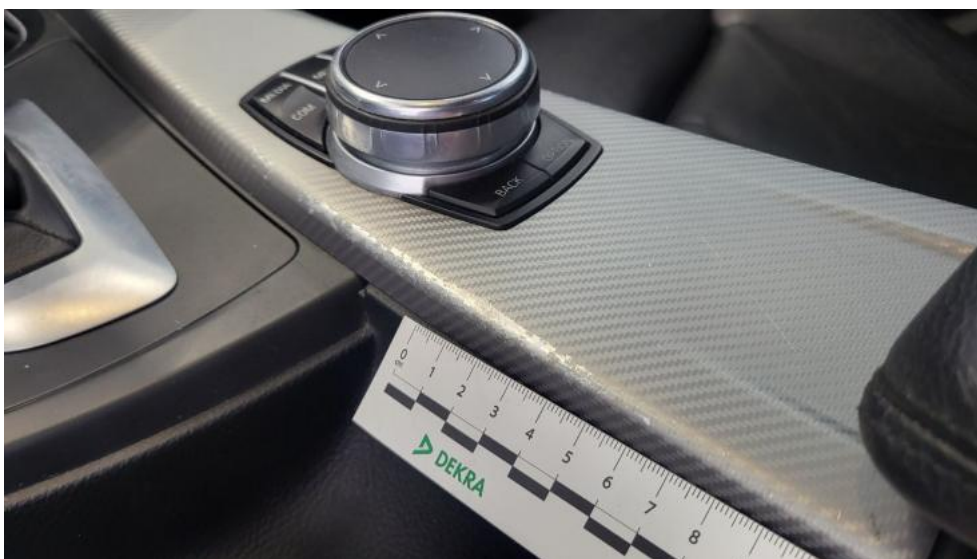
Photo 79.
Konsola tunelu śr. - Rysa/odprysk 1

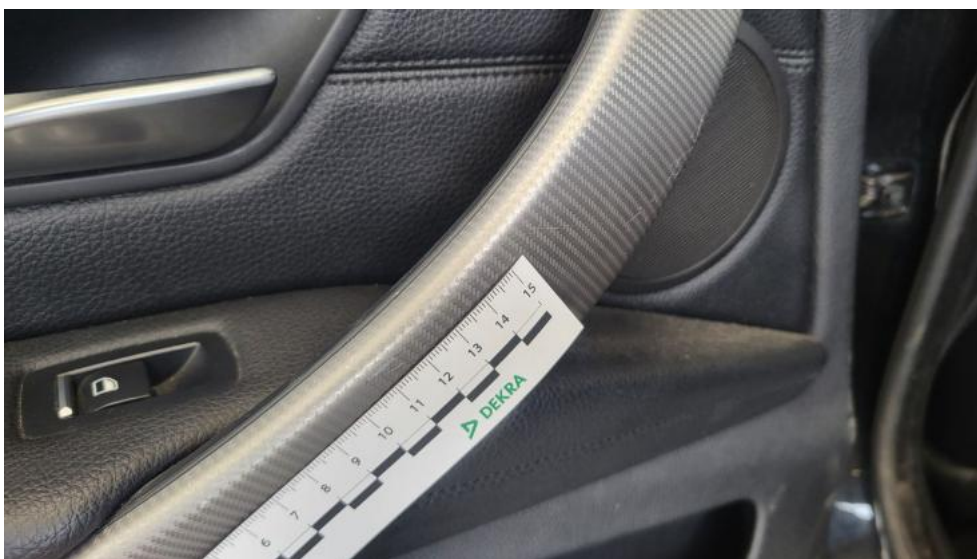
Photo 83.
Uchwyt drzwi tyl L - Rysa/odprysk 1

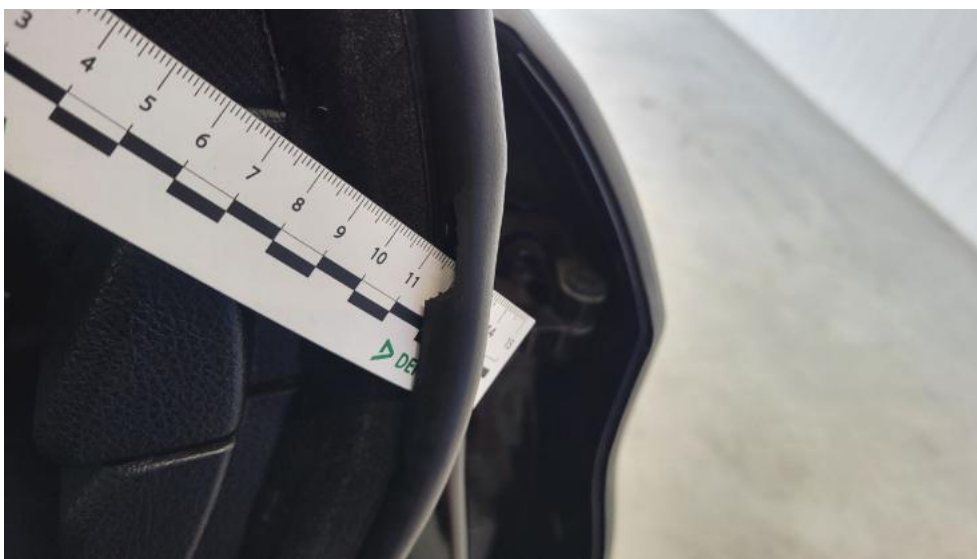
Photo 85.
Uszczelka drzwi przednich L - Pęknięcie/rozerwanie 1

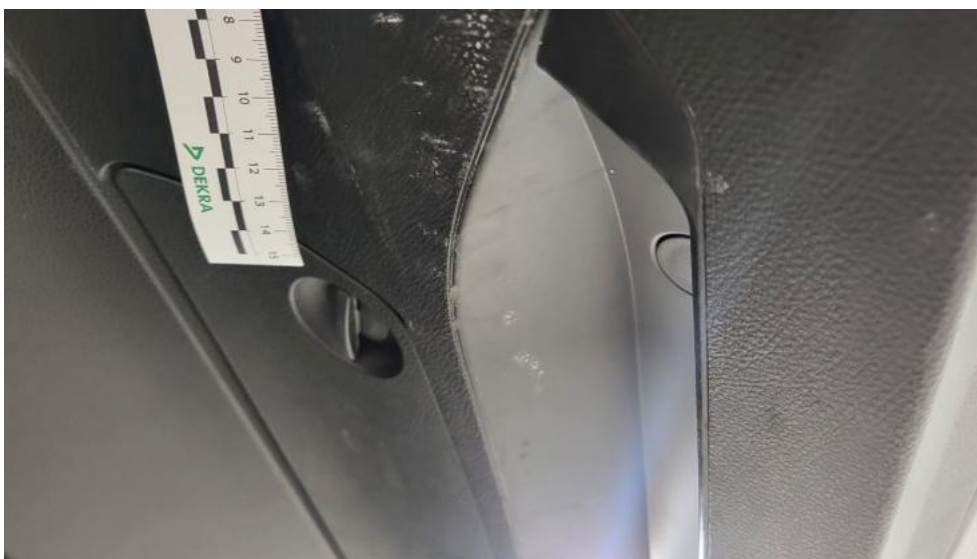
Photo 93.

Wykładzina pokrywy tylnej - Rysa/odprysk 1
