Nr zlecenia DEKRA: PKOL(W)/LODZ/66981/26/07/20  
Nr zlecenia/szkody: C/L25/00400  
Data zlecenia: 20-07-2026

| Producent | LAND ROVER |
| Typ/wersja | Velar 3.0 D300 mHEV Dynamic HSE |
| Nr rejestracyjny | WZ124KN |

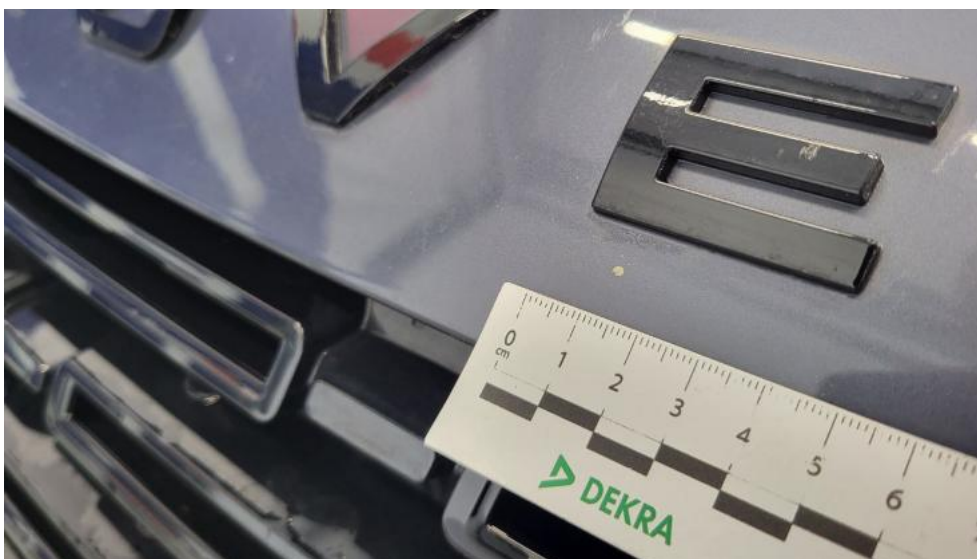
**Fot. 45.**

Pokrywa komory silnika - Rysa/odprysk 1

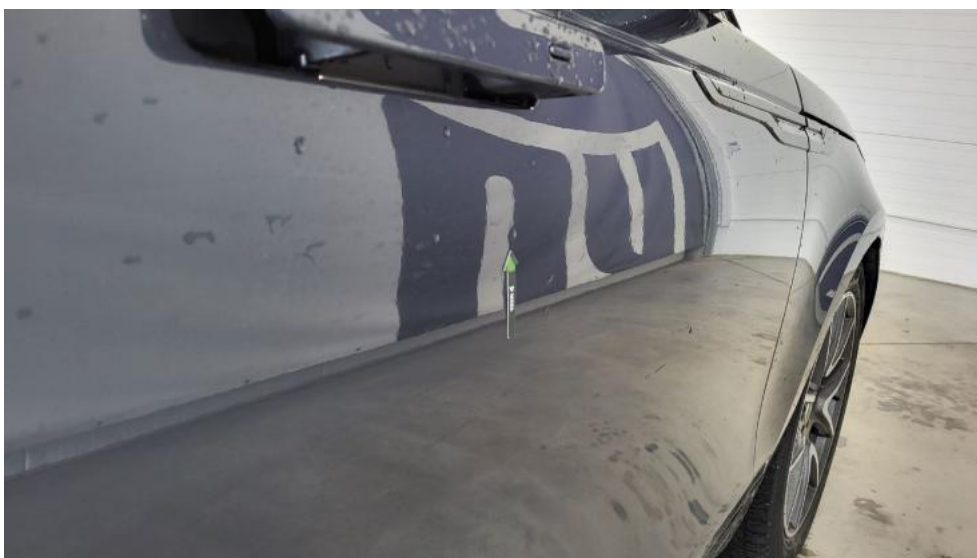
**Fot. 46.**

Drzwi przednie P - Wgniecenie/odkształcenie 1

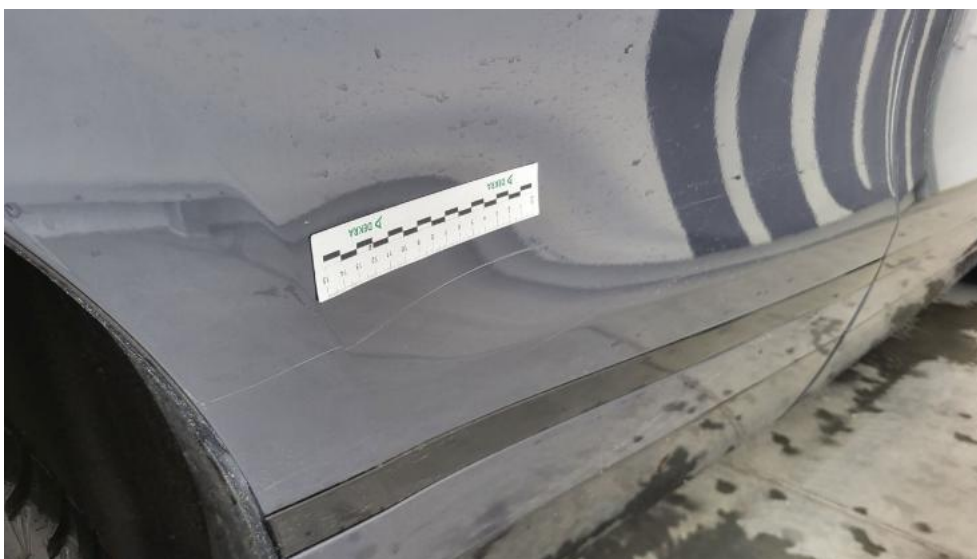
**Fot. 47.**  
Drzwi tylne P - Rysa/odprysk 1

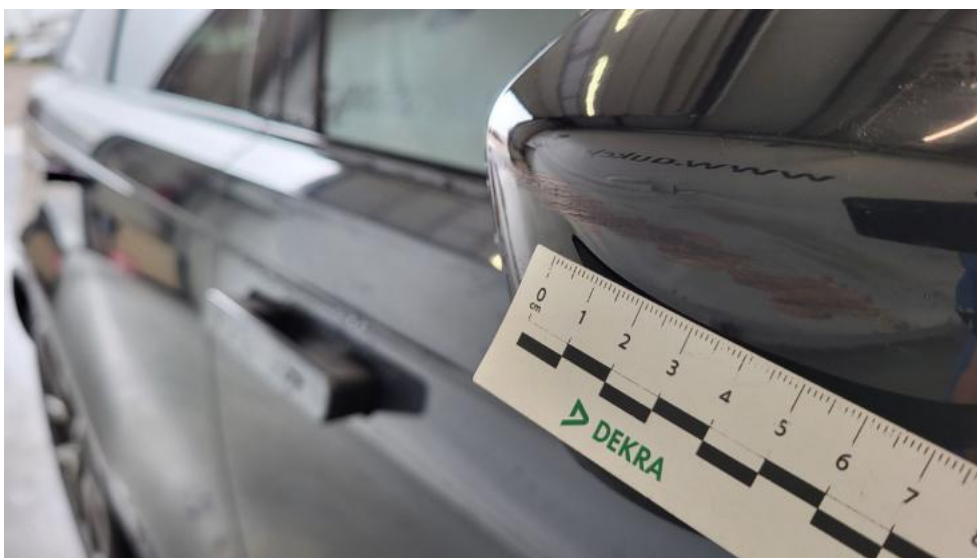
**Fot. 48.**  
Lusterko zew P - Inne 1

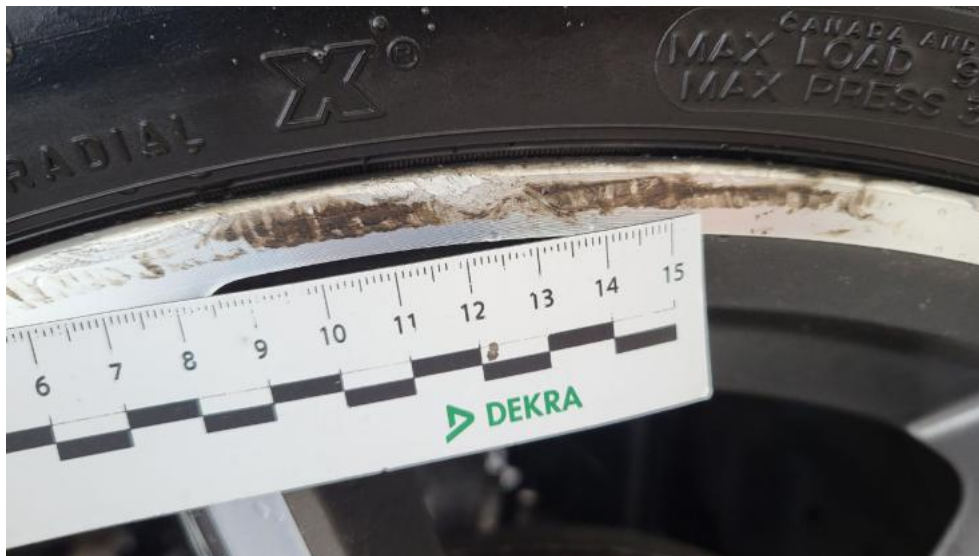
**Fot. 49.**

Felga aluminiowa tylna P - Rysa/odprysk 1

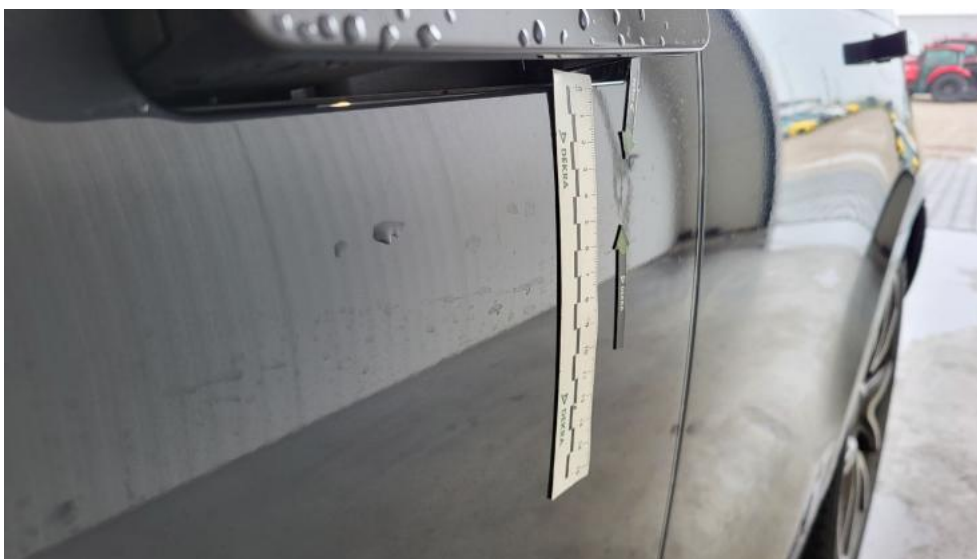
**Fot. 53.**

Drzwi przed L - Wgniecenie/odkształcenie 1

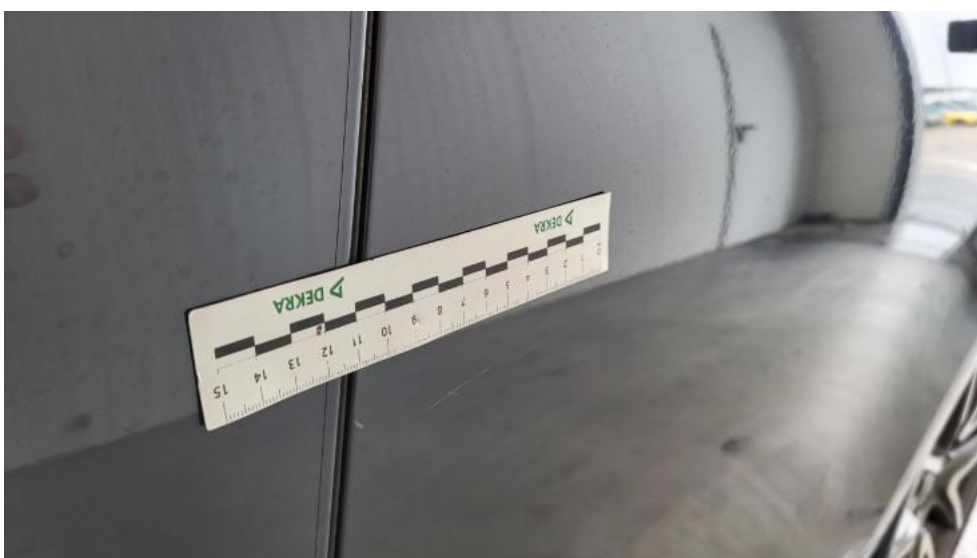
**Fot. 54.**

Drzwi tylne L - Rysa/odprysk 1

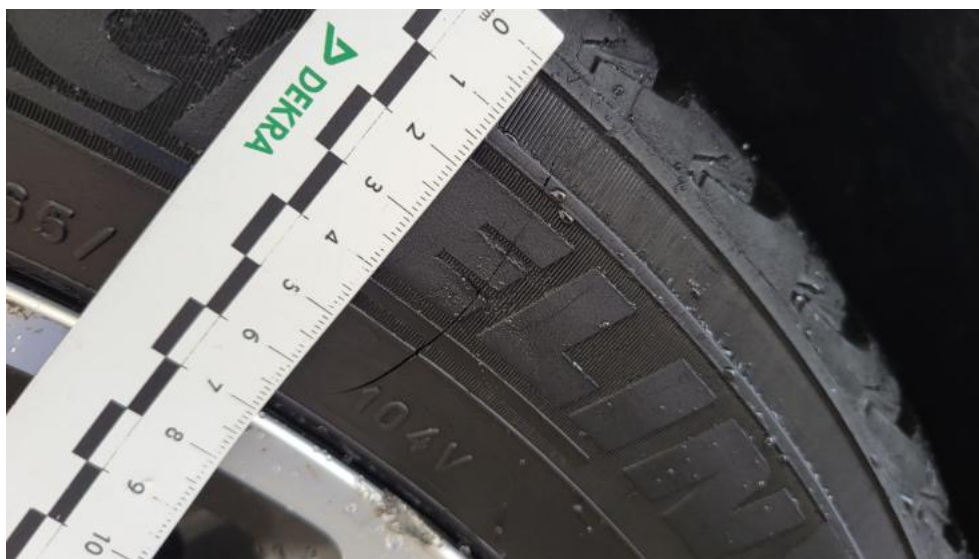
**Fot. 57.**

Opona przednia L - Pęknięcie/rozerwanie 1

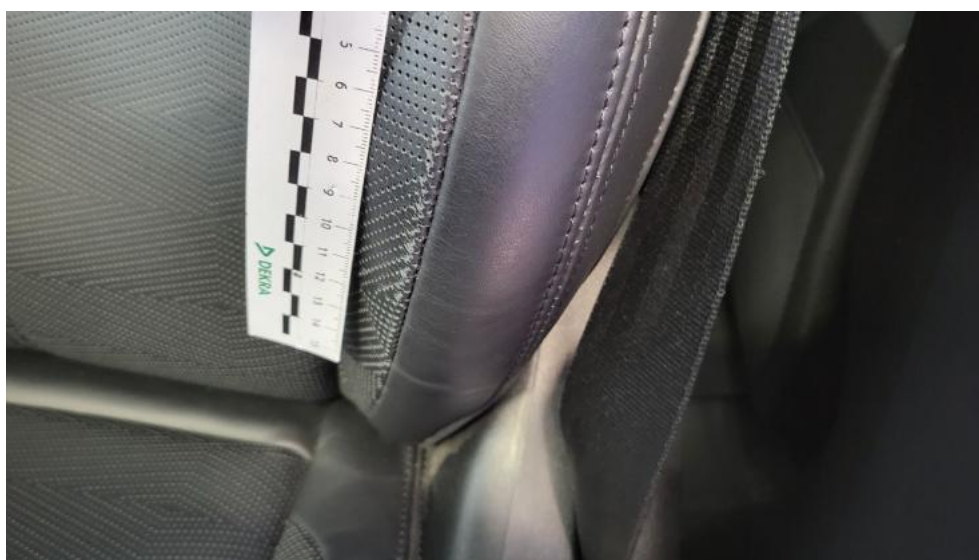
**Fot. 58.**

Fotel prz. lew. - Rysa/odprysk 1
