Nr zlecenia DEKRA: PKOL(W)/LODZ/39133/26/05/06  
Nr zlecenia/szkody: 25/017368  
Data zlecenia: 06-05-2026

**Dane pojazdu**

DOKUMENTACJA FOTOGRAFICZNA

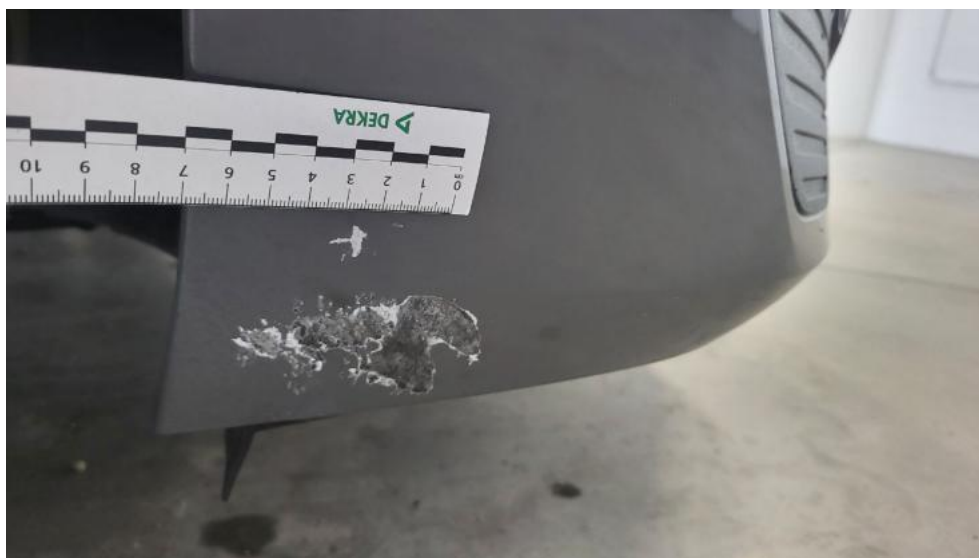
**Fot. 40.**  
Zderzak - Rysa/odprysk 1

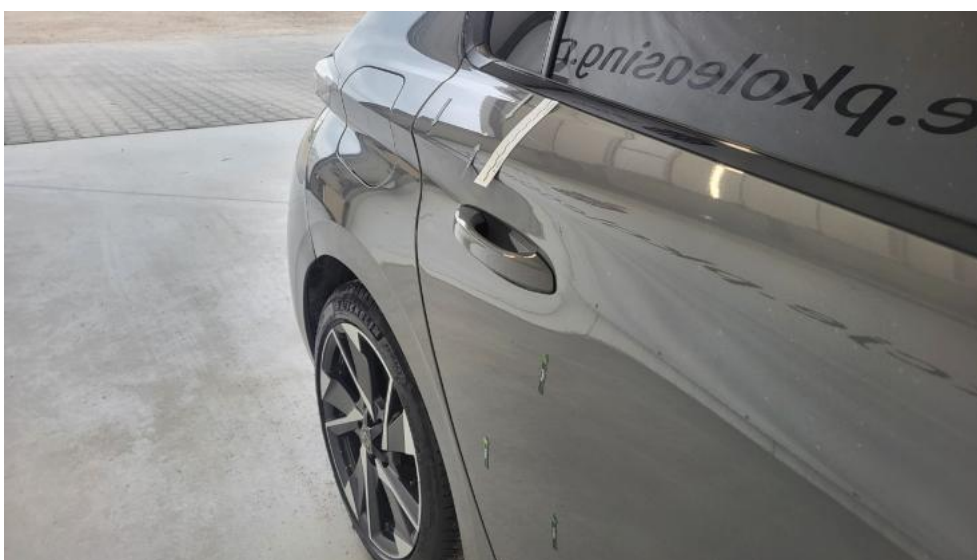
**Fot. 44.**  
Drzwi tylne P - Wgniecenie/odkształcenie 1

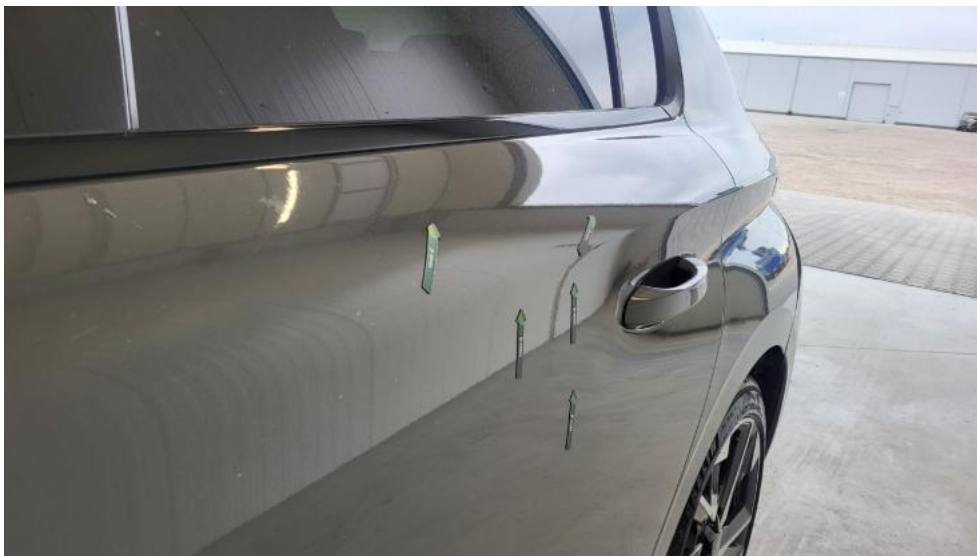
**Fot. 53.**  
Drzwi tylne L - Wgniecenie/odkształcenie 1

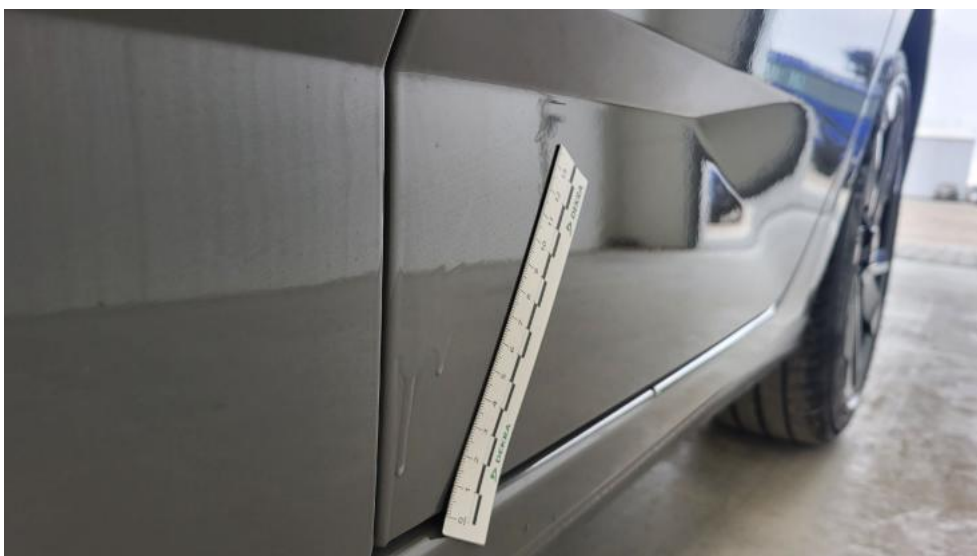
**Fot. 54.**  
Drzwi tylne L - Inne 1

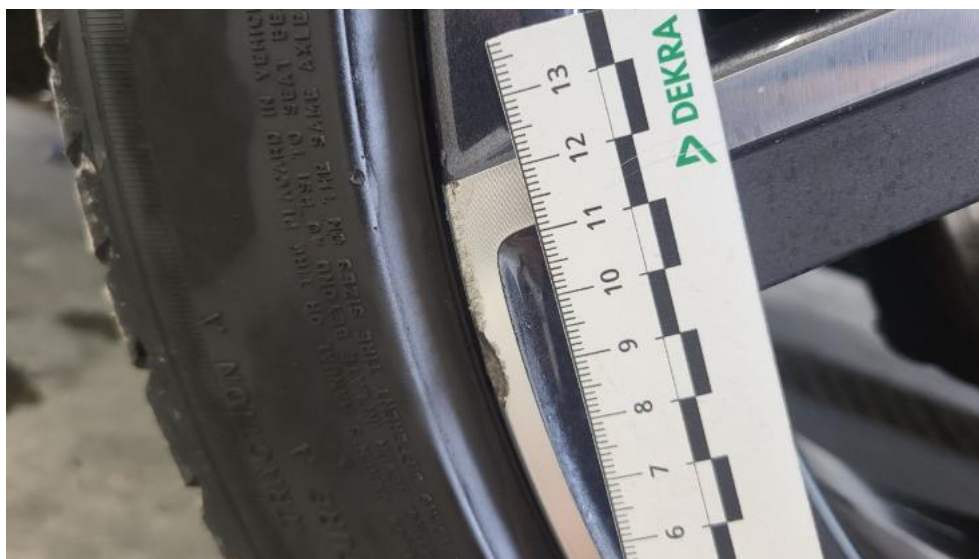
**Fot. 55.**  
Felga Aluminiowa przednia L - Rysa/odprysk 1

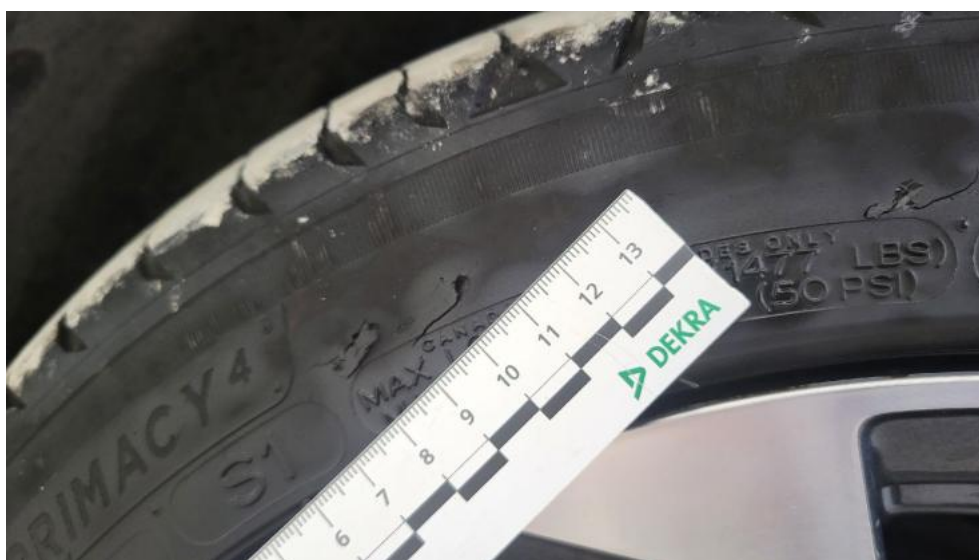
**Fot. 56.**  
Opona przednia L - Pęknięcie/rozerwanie 1

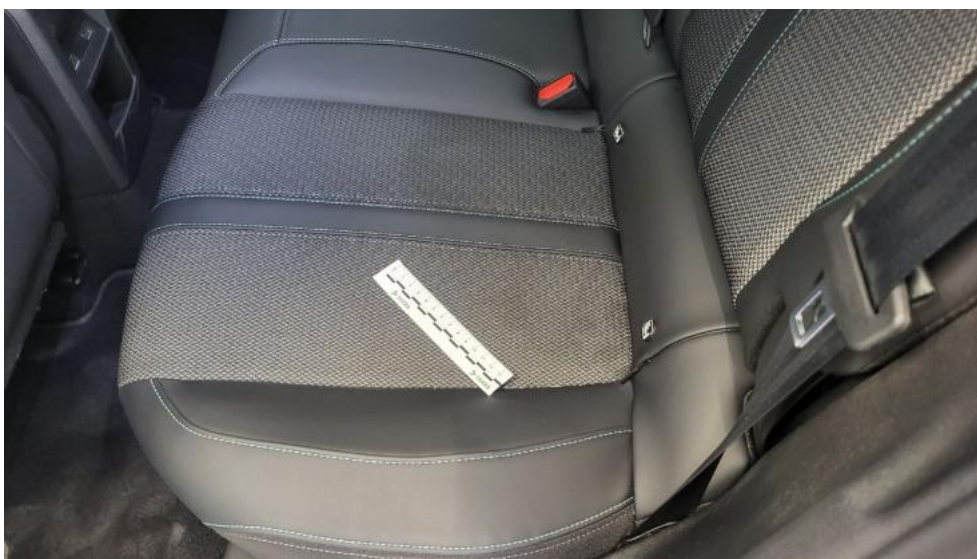
**Fot. 57.**  
Kanapa tyl. - Inne 1

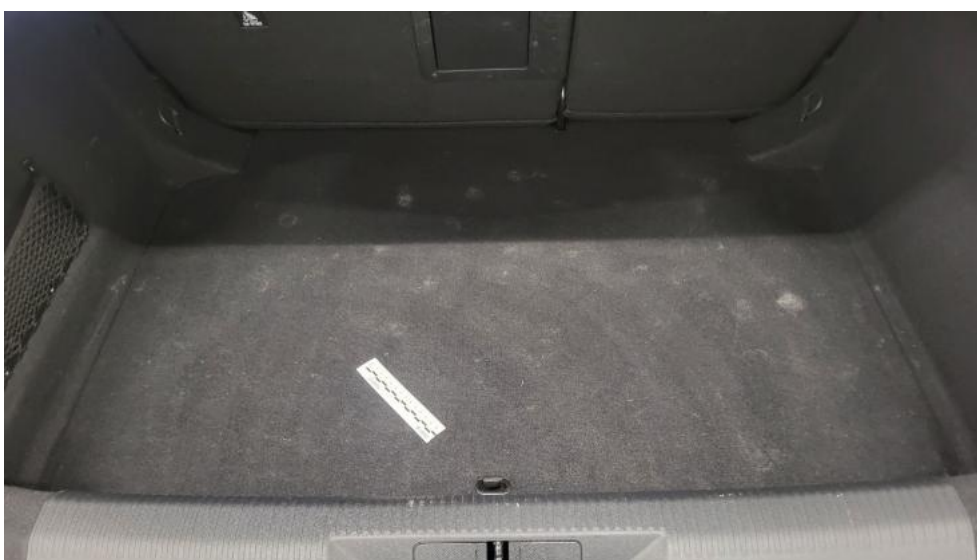
**Fot. 58.**  
Wykładzina podłogi bagażnika - Inne 1
