Nr zlecenia DEKRA: PKOL(W)/LODZ/91368/26/09/29  
Nr zlecenia/szkody: 24/007795  
Data zlecenia: 29-09-2026

**DEKRA Polska - Centrala**  
02-673 Warszawa, ul. Konstruktorska 12A

| Producent | BMW |
| Typ/wersja | 120i M Sport aut |

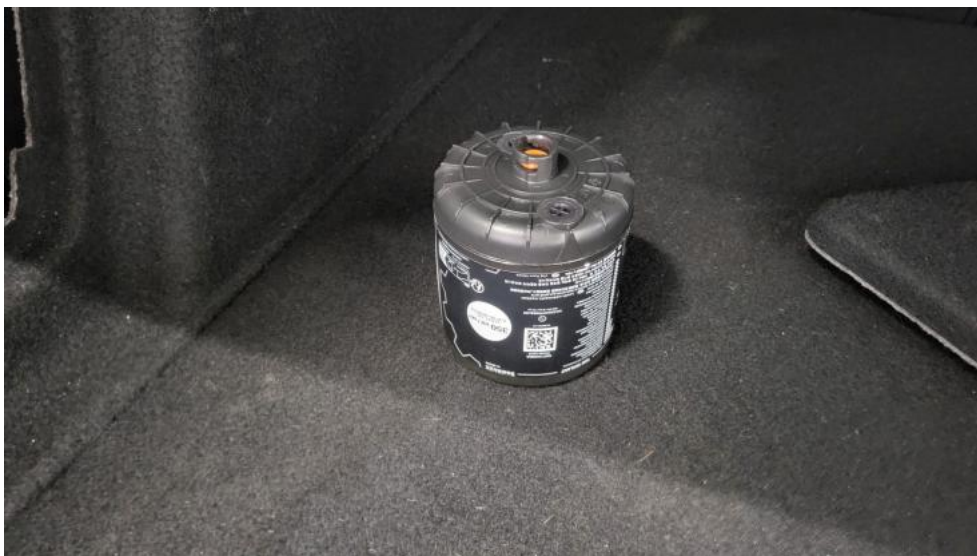
Rysy na samochodzie. Brak kompresora zestawu naprawczego. Awaria automatycznej aktywacji PDC. Awaria wspomaganie parkowania. Dostarczono ksero pozwolenia czasowego. Na samochodzie założone trzy różne rodzaje opon. Odpryski na szybie czołowej.

**Fot. 37.**  
Zestaw naprawczy koła

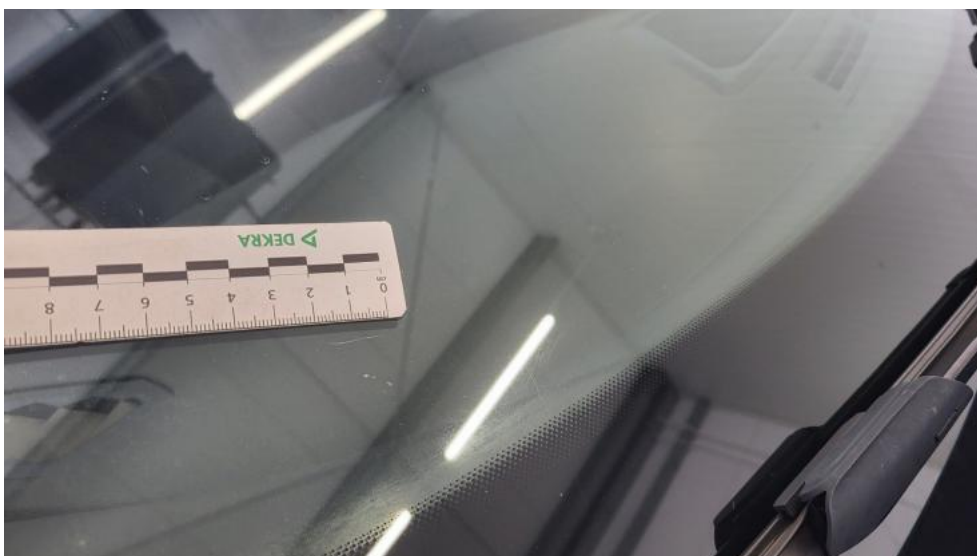
**Fot. 42.**  
Szyba czołowa - Rysa/odprysk 1

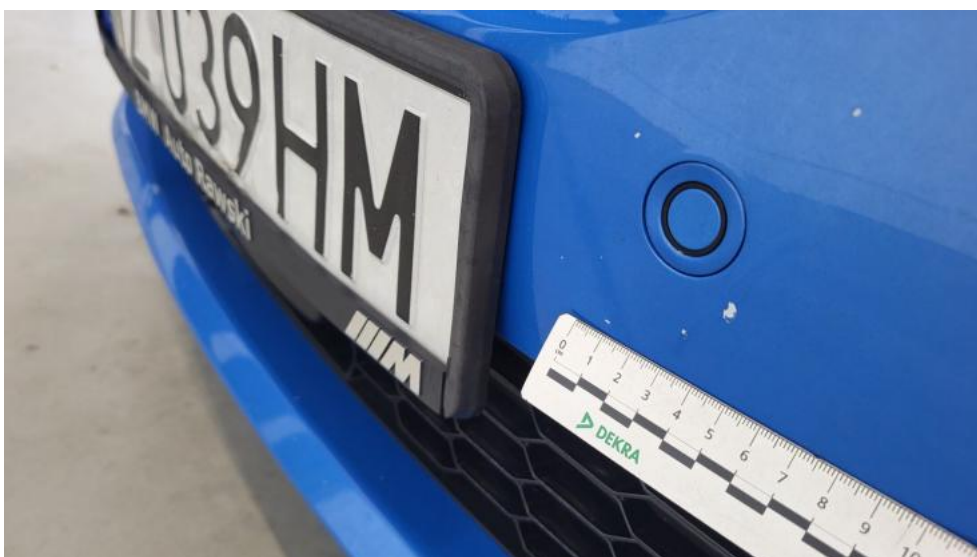
Zderzak - Rysa/odprysk 1

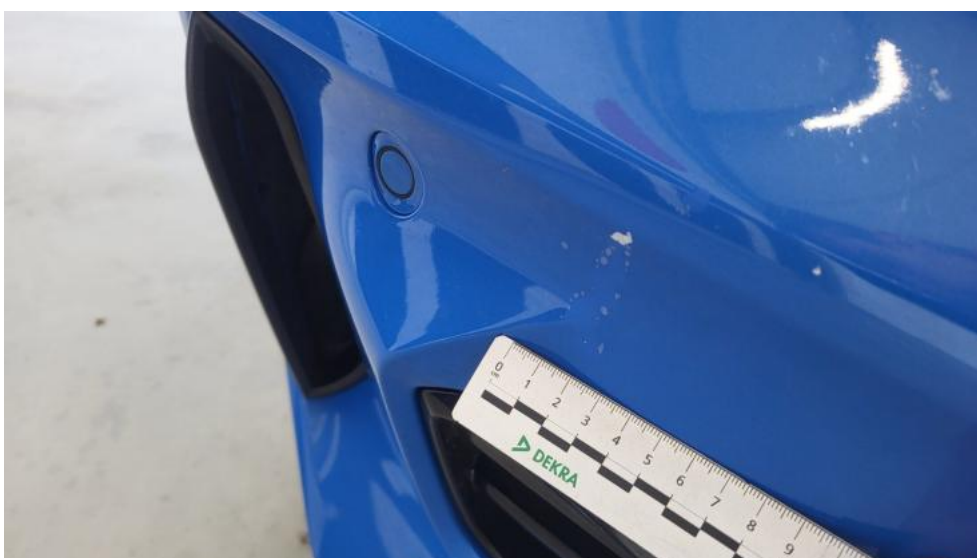
Zderzak - Rysa/odprysk 2

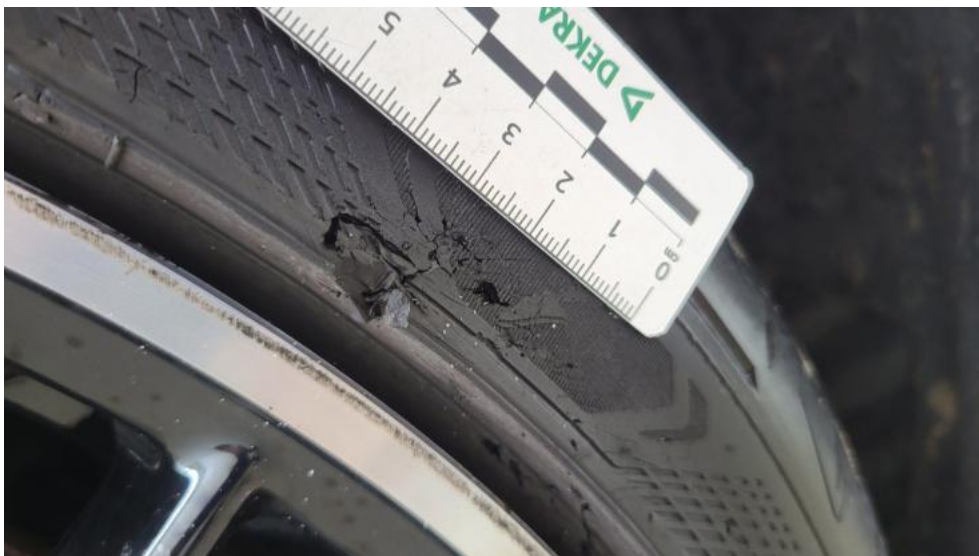
Opona przednia P - Pęknięcie/rozerwanie 1

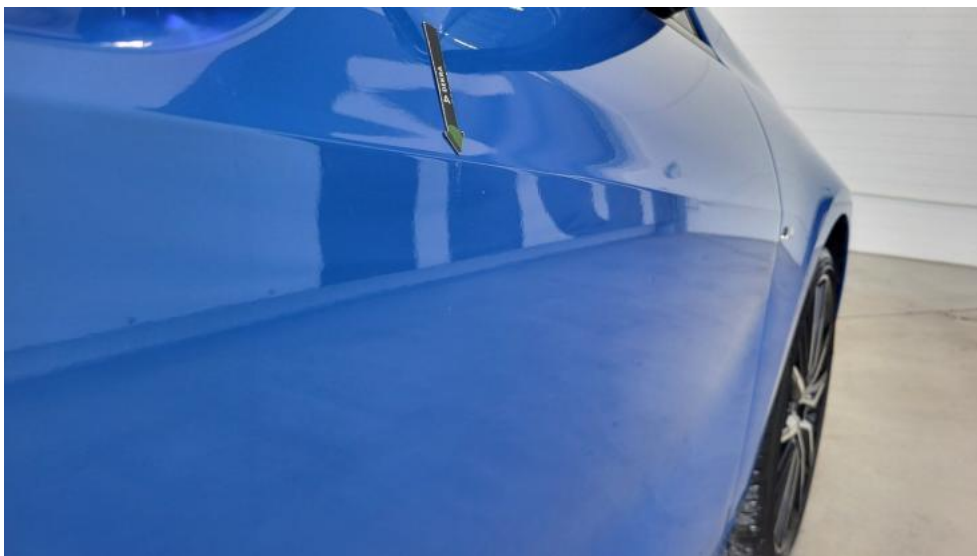
Drzwi przednie P - Wgniecenie/odkształcenie 1

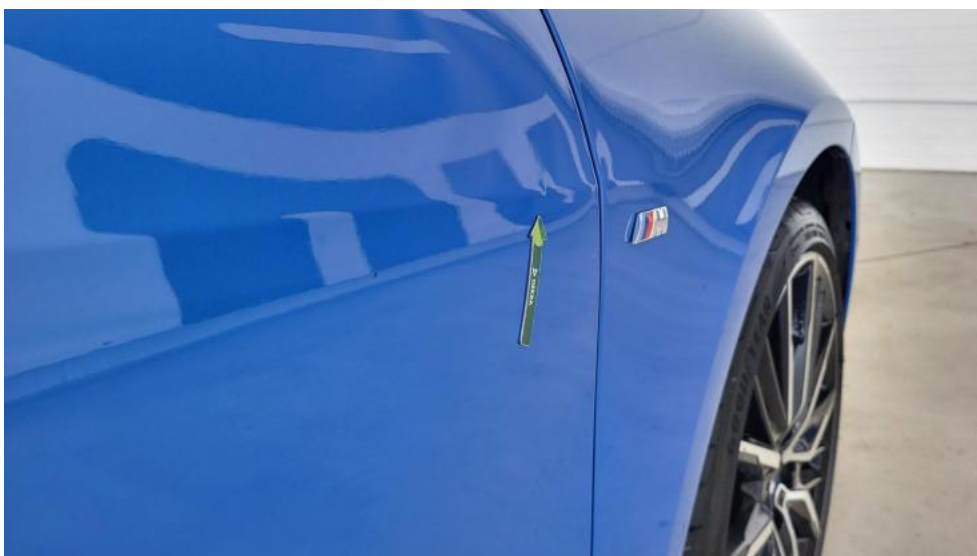
Drzwi przednie P - Wgniecenie/odkształcenie 2

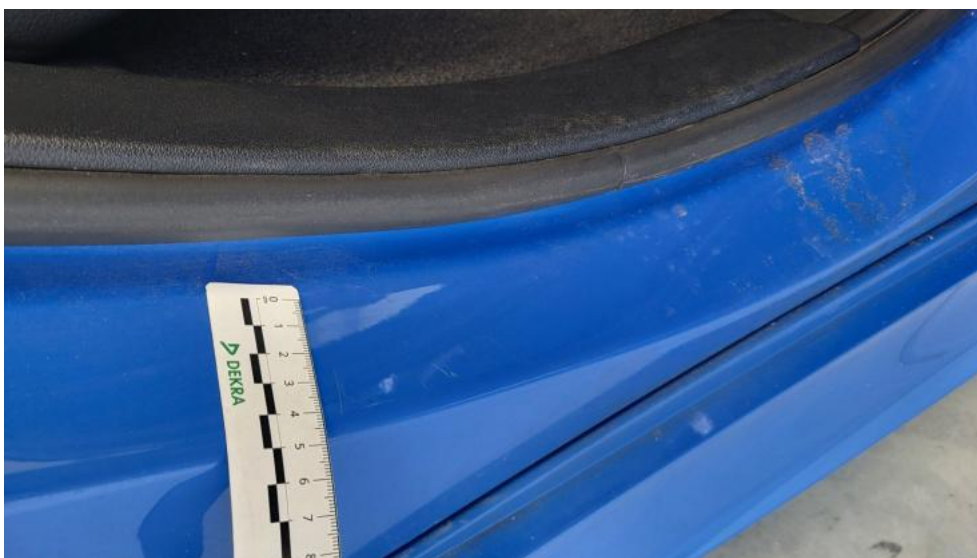
Próg P - Rysa/odprysk 1

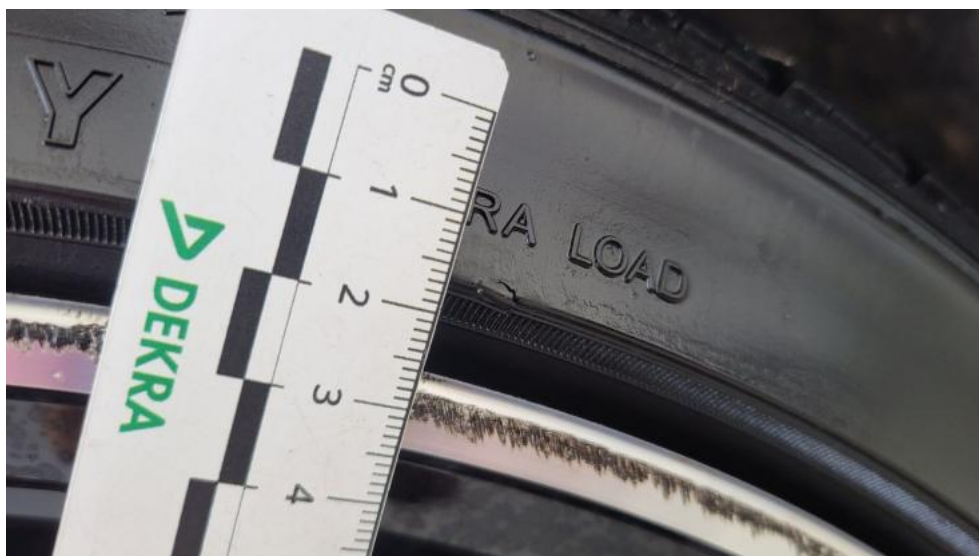
Opona tylna P - Pęknięcie/rozerwanie 1

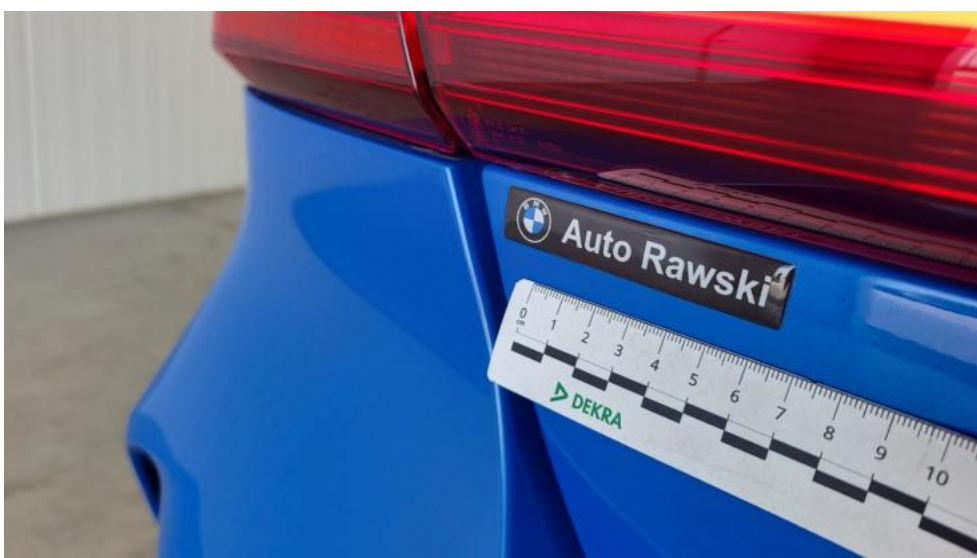
Pokrywy bagażnika - Inne 1

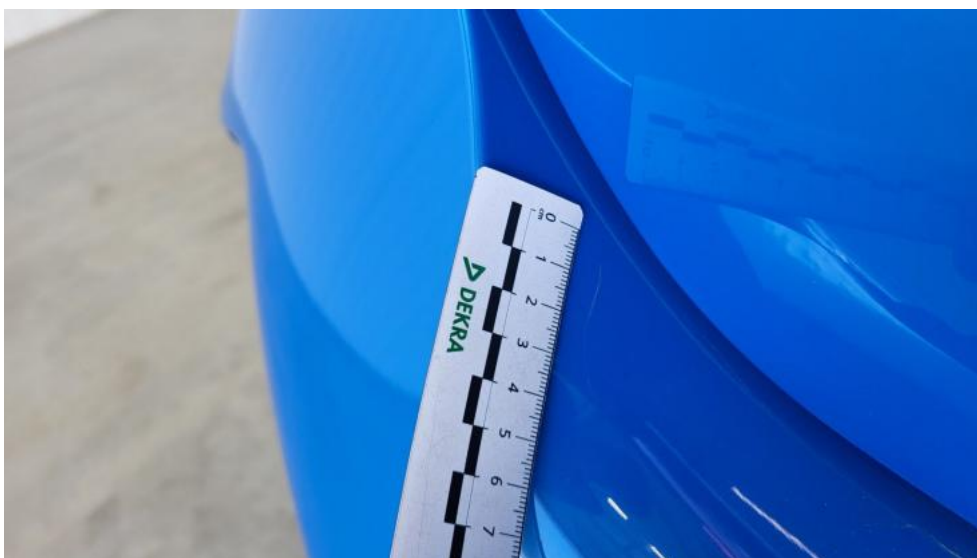
Zderzak tylny() - Rysa/odprysk 3

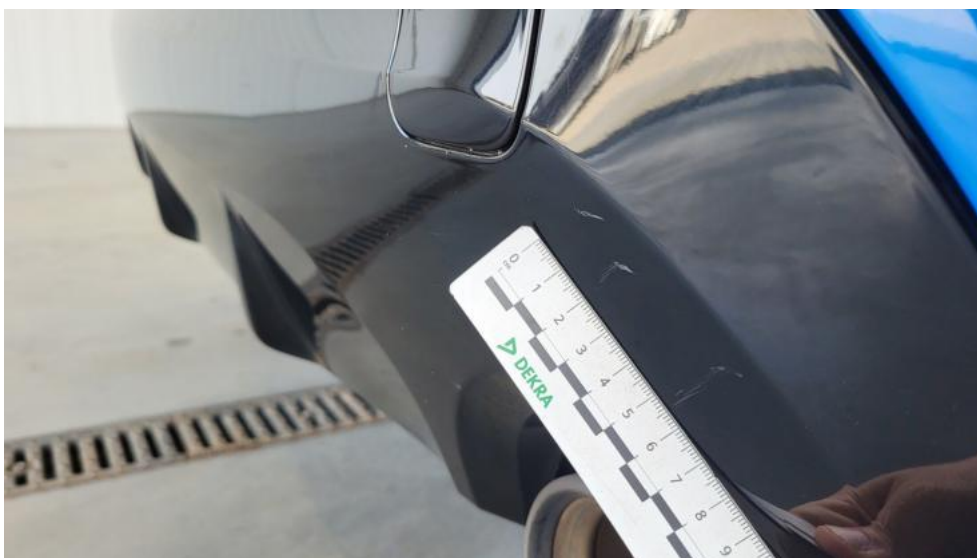
**Fot. 74.**  
Zderzak tylny cz dolna - Rysa/odprysk 1

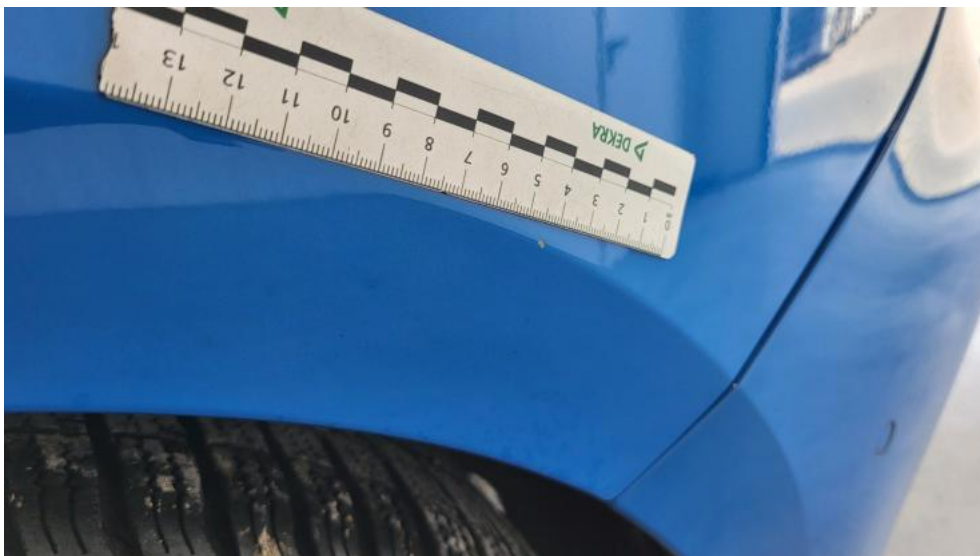
Ścianka tylna L / Ścianka boczna L - Rysa/odprysk 1

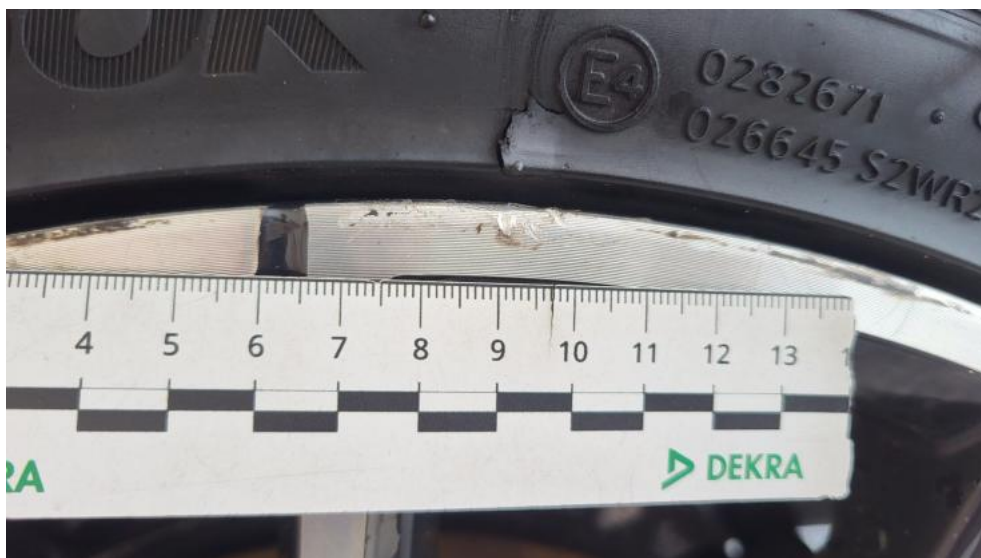
Felga aluminiowa tylna L - Rysa/odprysk 1

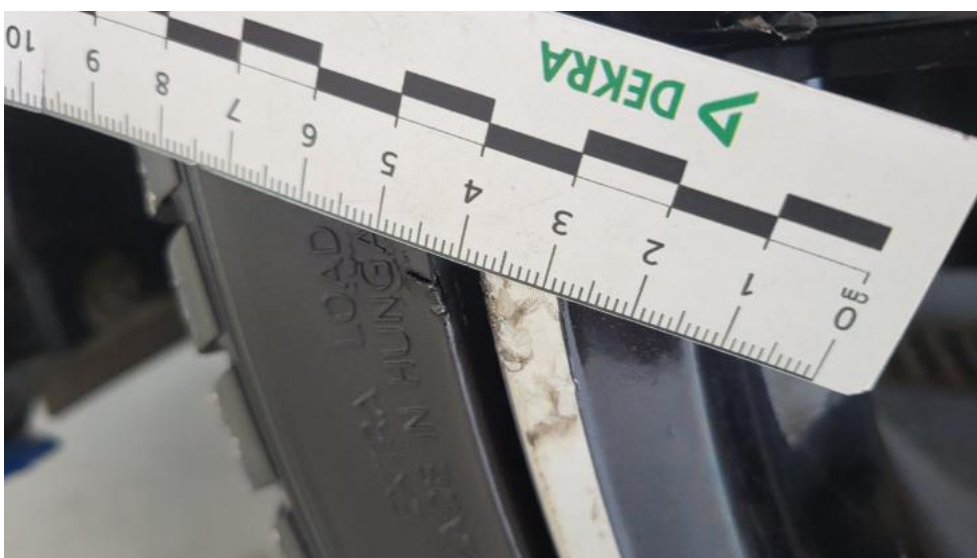
Opona przednia L - Pęknięcie/rozerwanie 1

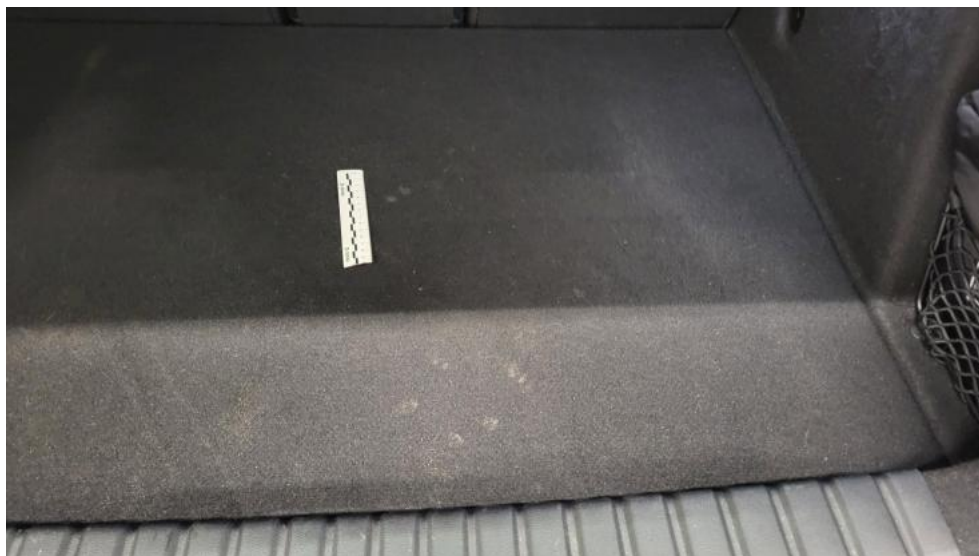
Wykładzina podłogi bagażnika - Inne 1
