DEKRA's commission No. : PKOL(W)/LODZ/91840/26/09/30  
commission/ damage No. : 24/028948  
Date of commission: 30-09-2026

**Vehicle data**

| Manufacturer | LAND ROVER |
| Type / version | Discovery Sport 2.0 D200 mHEV S aut |

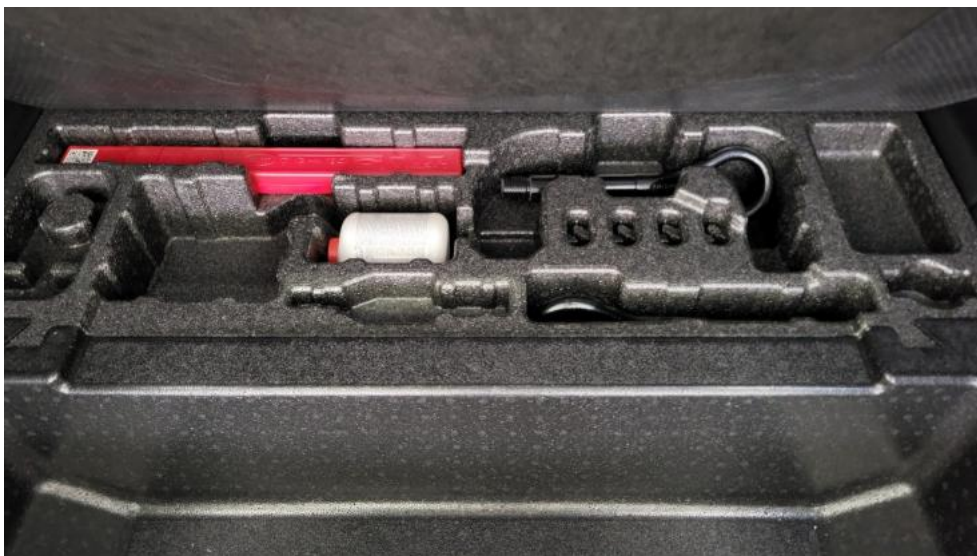
Zestaw naprawczy koła

Rysy na samochodzie. Brak kompresora zestawu naprawczego. Niesprawne przyciski funkcyjne w obu kluczykach, groty prawidłowe. Odpryski na szybie czołowej.

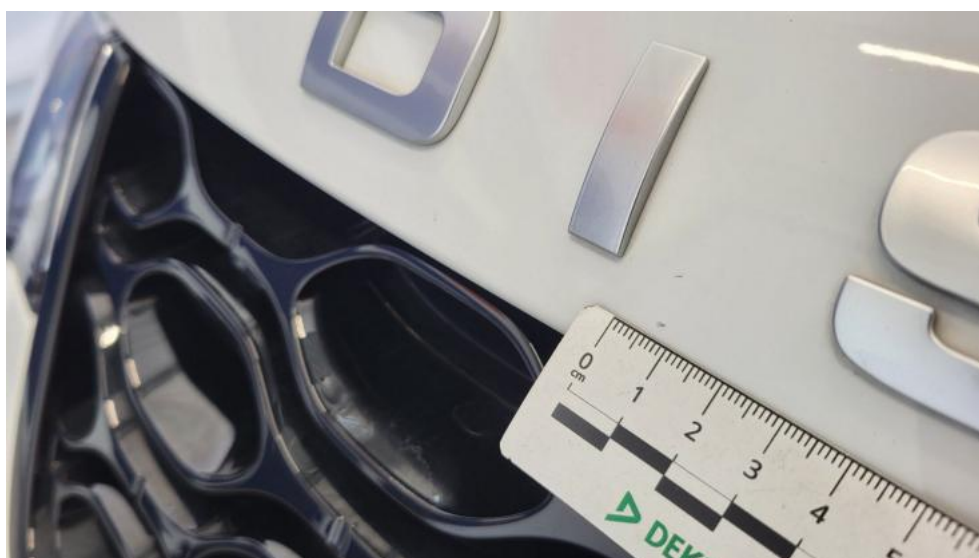
**Photo 40.**  
Pokrywa komory silnika - Rysa/odprysk 1

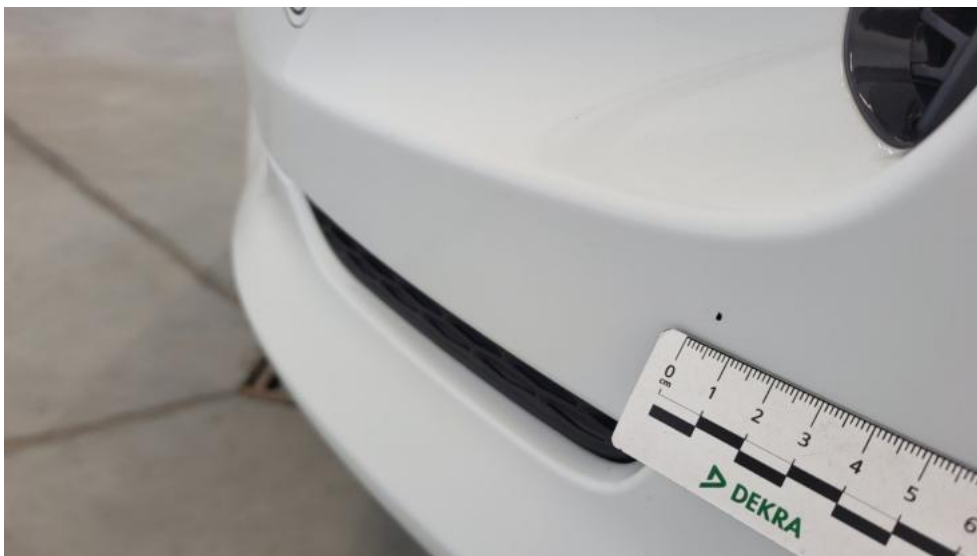
Zderzak - Rysa/odprysk 1

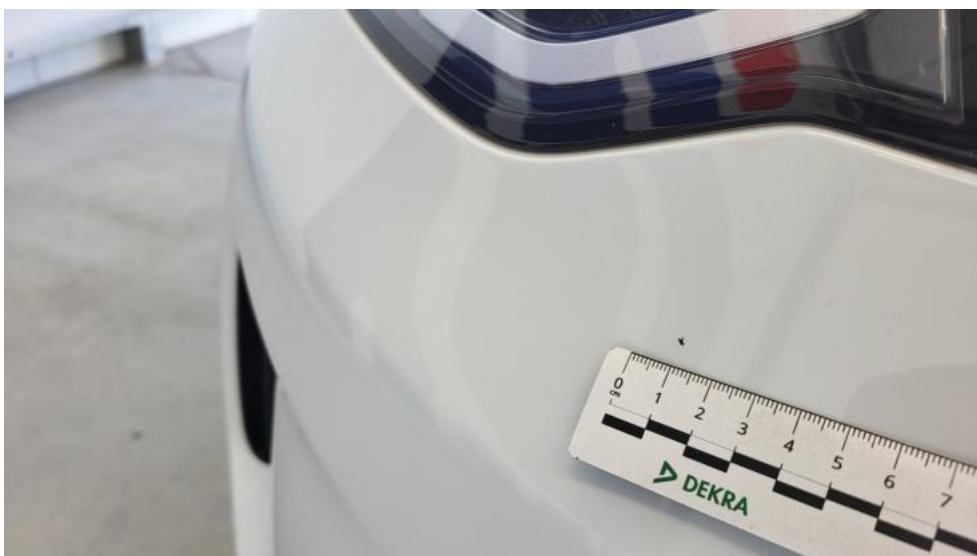
Zderzak - Rysa/odprysk 2

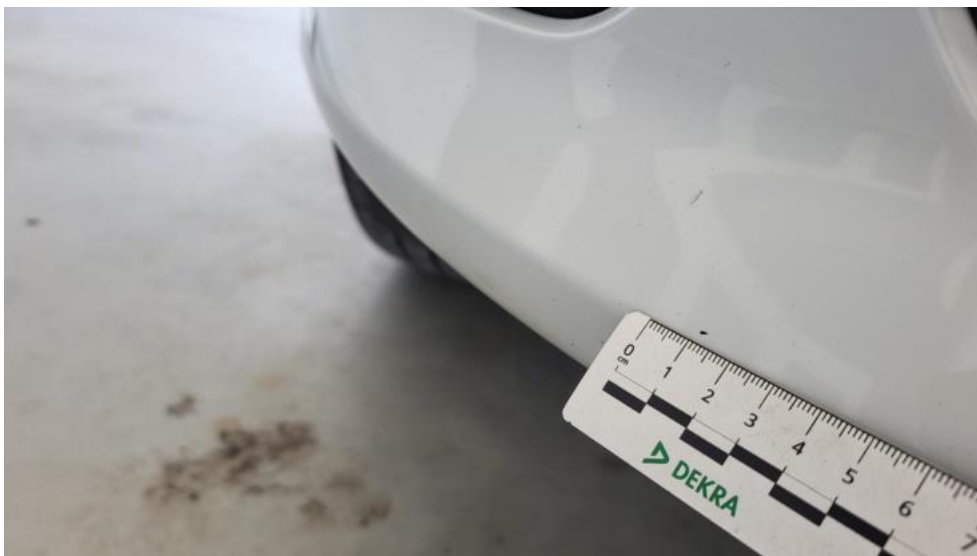
Zderzak() - Rysa/odprysk 3

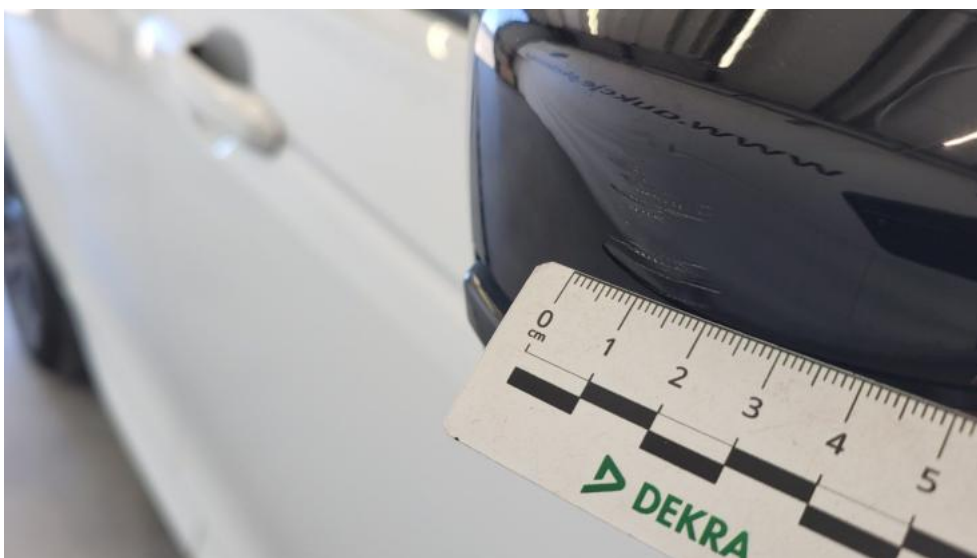
Lusterko zew P - Rysa/odprysk 1

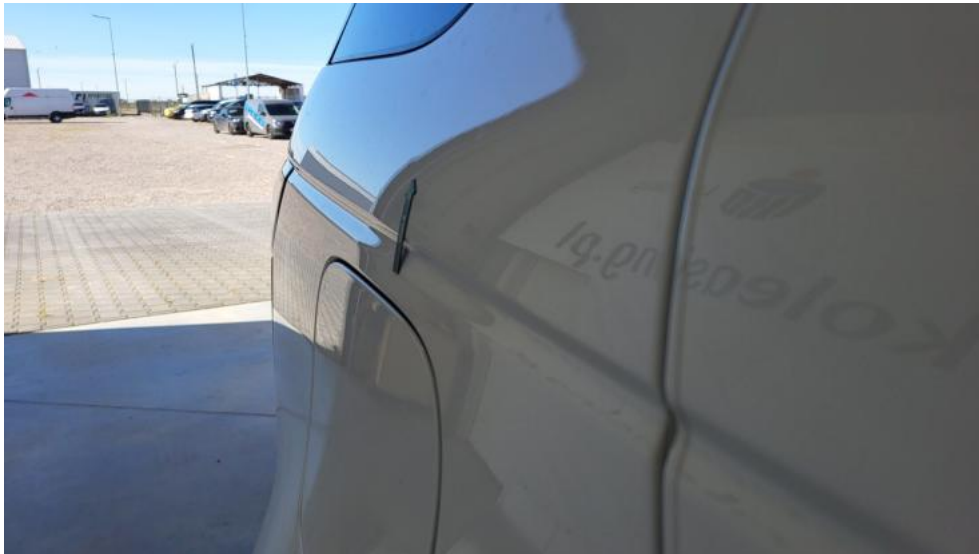
Błotnik tylny P / Ściana boczna P - Wgniecenie/odkształcenie 1

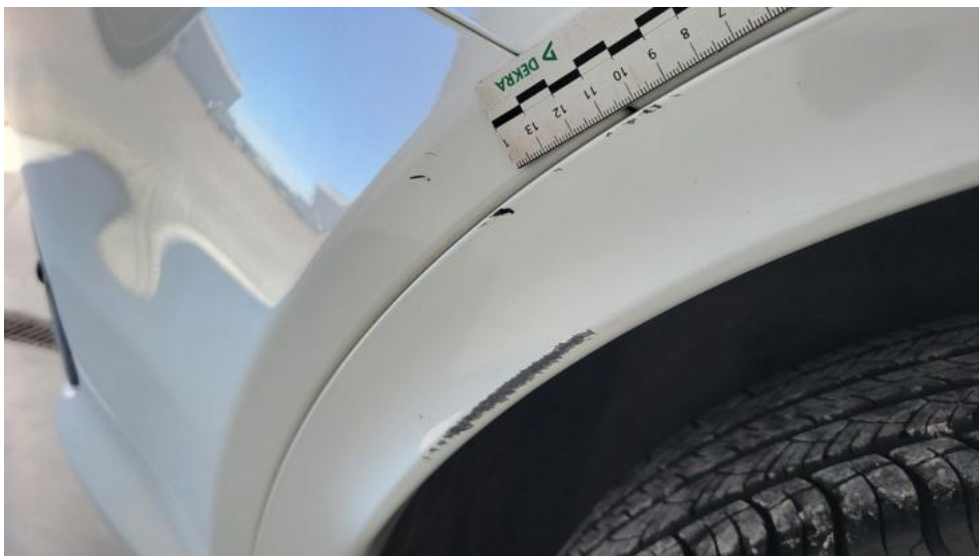
Listwa krawędzi błotnika tyl P - Rysa/odprysk 1

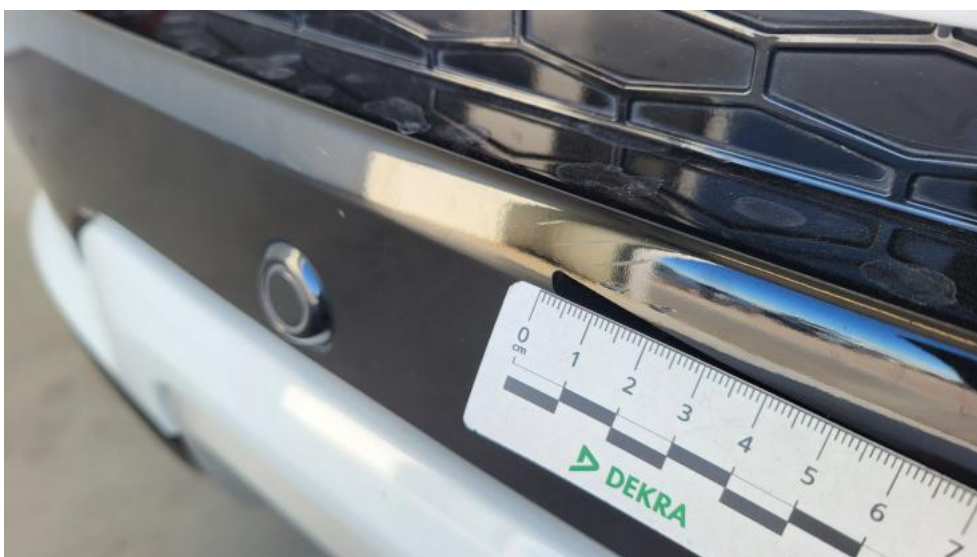
Zderzak tylny cz górna - Rysa/odprysk 1

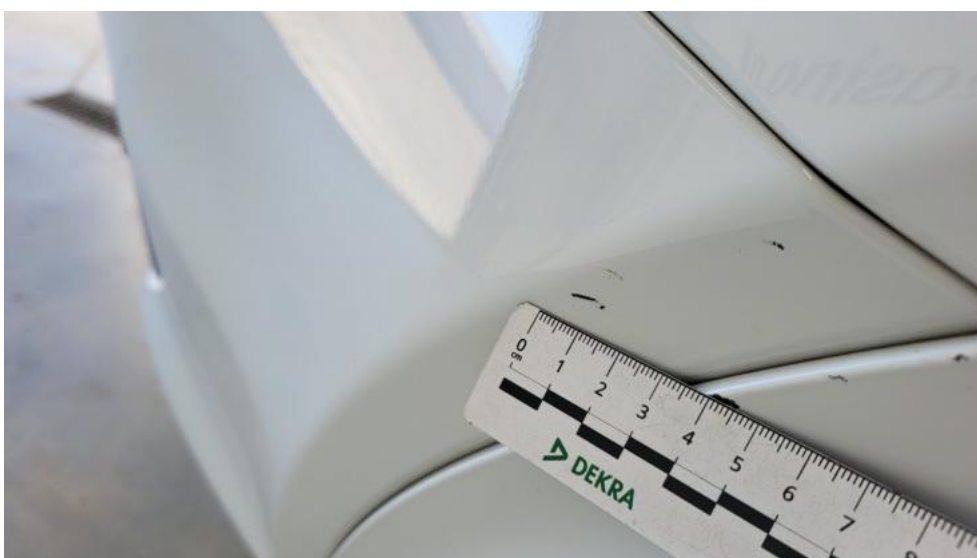
Zderzak tylny cz P - Rysa/odprysk 1

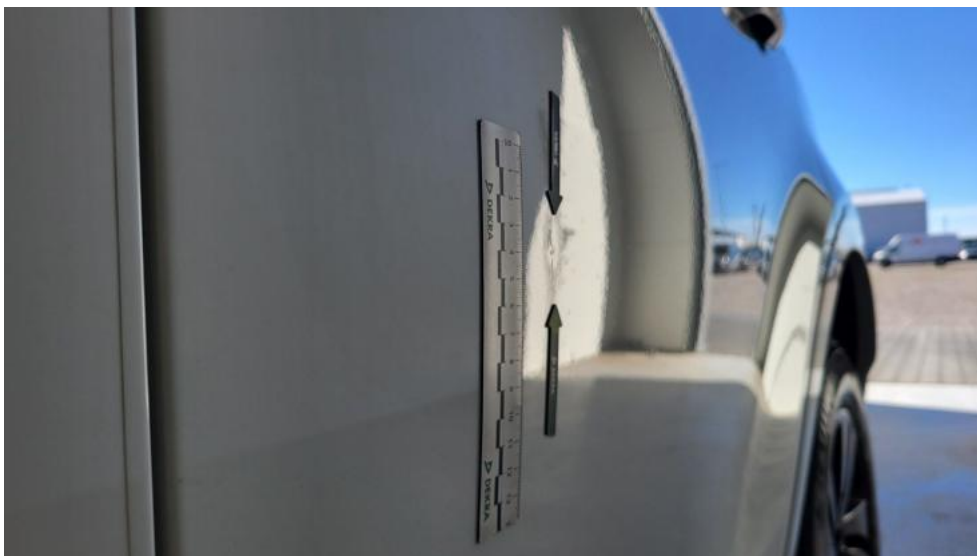
Drzwi tylne L - Wgniecenie/odkształcenie 1

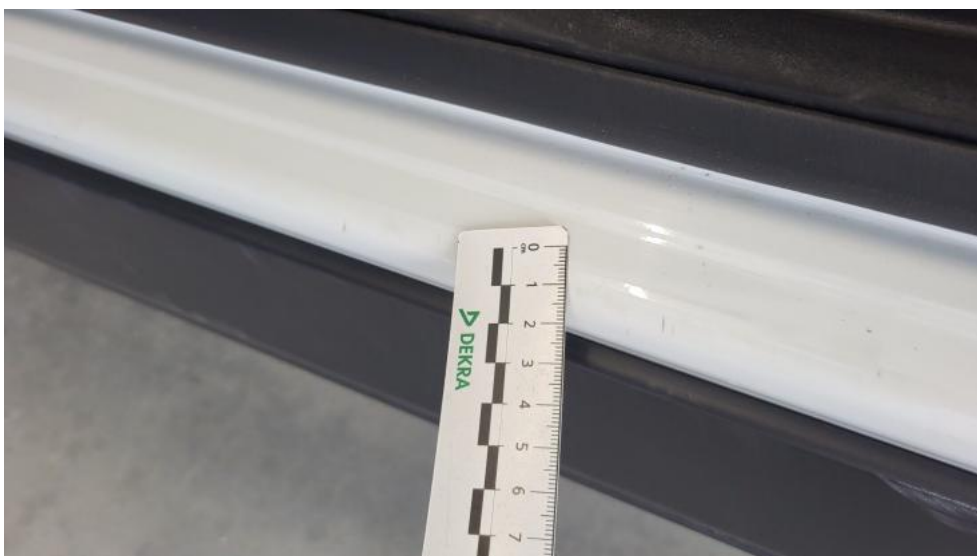
Próg L - Rysa/odprysk 1

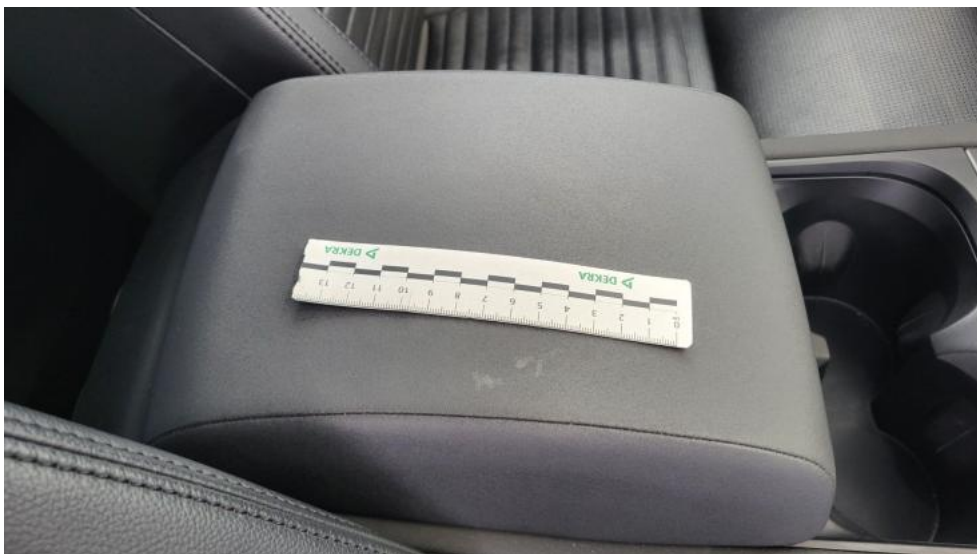
Podłokietnik środkowy przedni - Inne 1

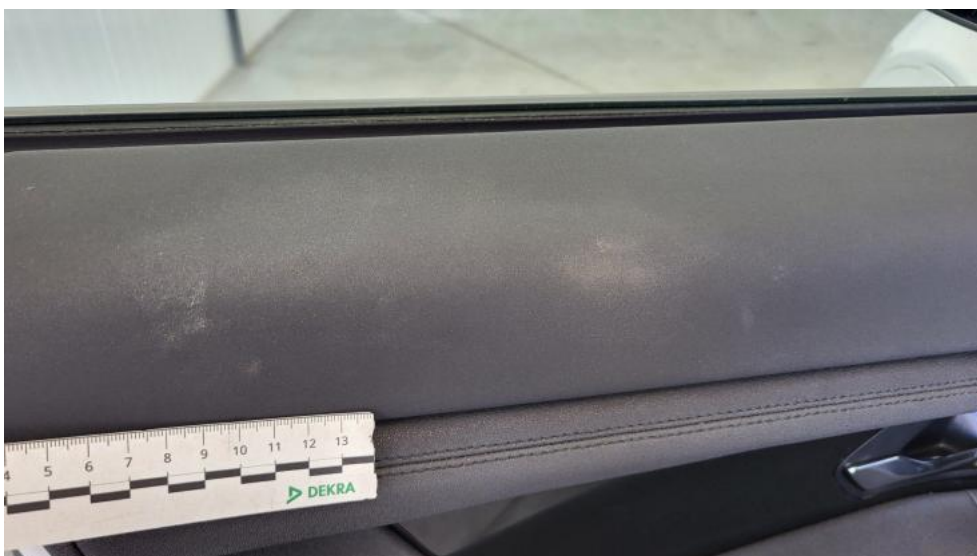
Tapicerka drzwi przednich L - Inne 1

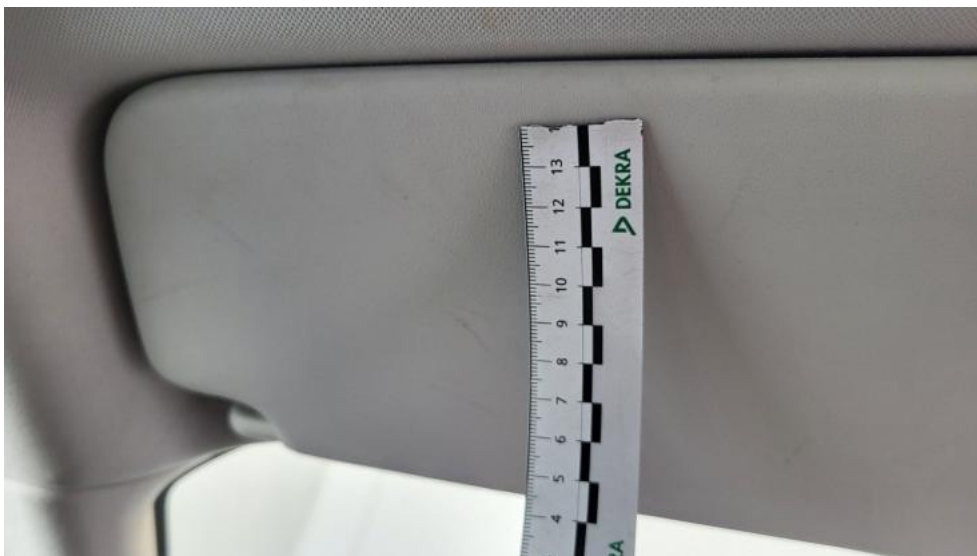
Osłona p/słoneczna lewa - Inne 1

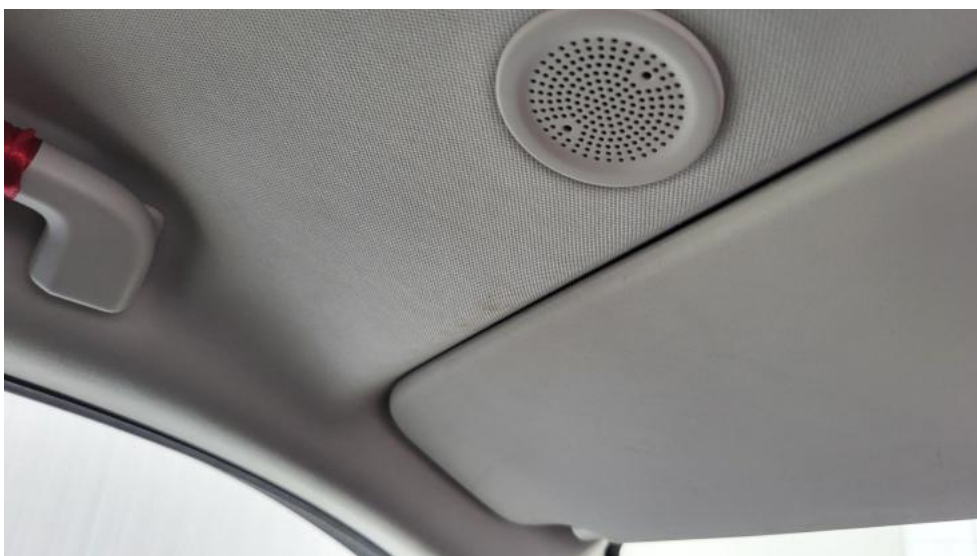
Podsufitka - Inne 1

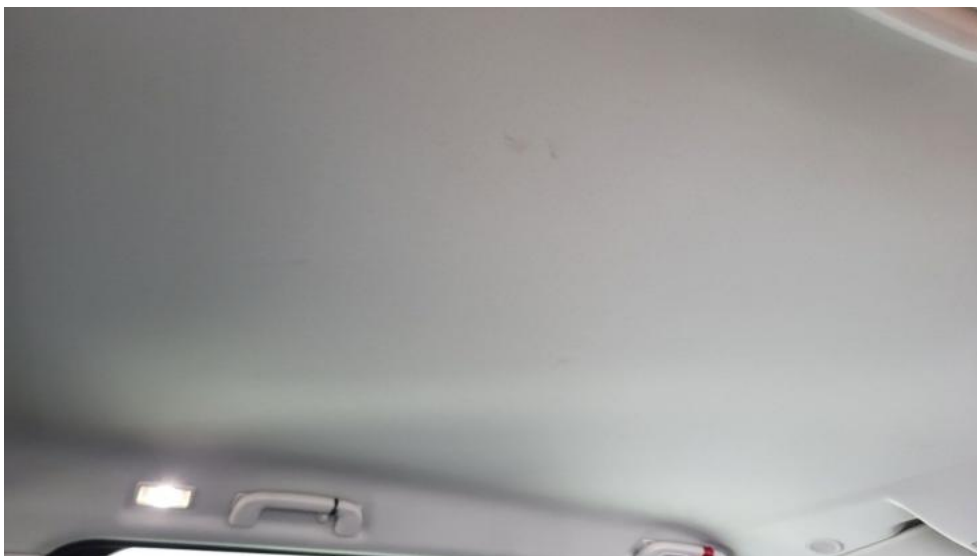
Podsufitka - Inne 2
