DEKRA's commission No. : PKOL(W)/LODZ/70509/25/09/18  
commission/ damage No. :  
Date of commission: 18-09-2025

**DEKRA Poland - Headquarters**  
02-673 Warszawa, ul. Konstruktorska 12A

| Model | Giulia 16-22 |
| Type / version | Giulia 2.0 Turbo Veloce TI Q4 aut |

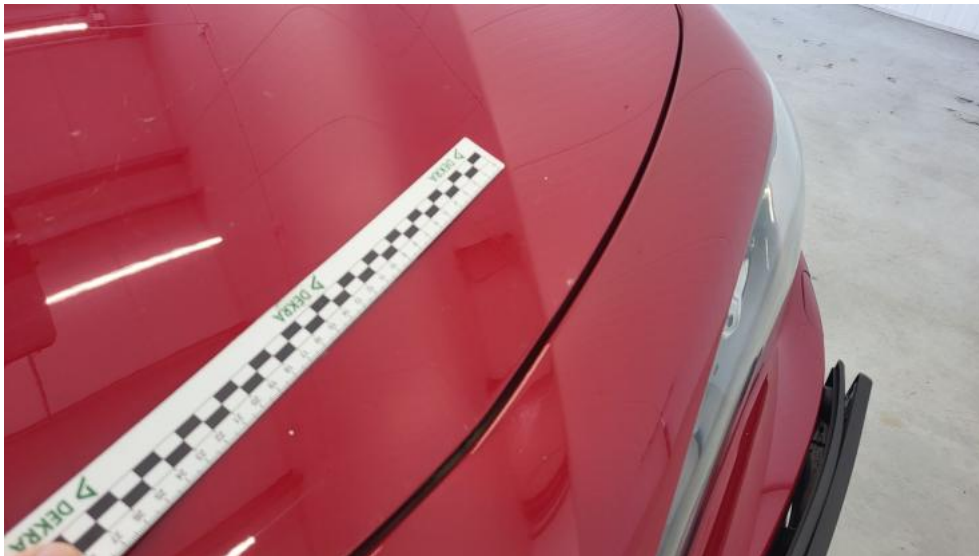
**Photo 47.**

Pokrywa komory silnika - Rysa/odprysk 1

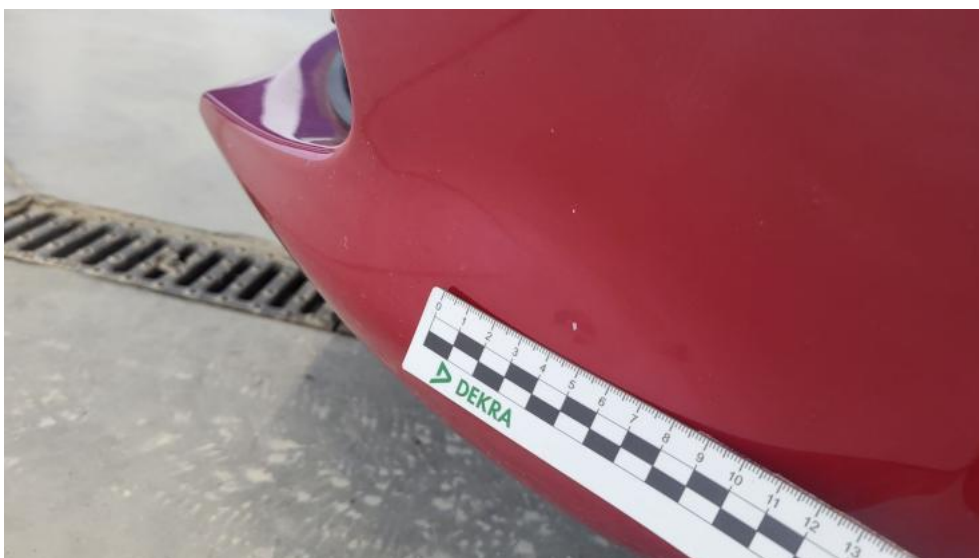
**Photo 48.**

Zderzak - Rysa/odprysk 1

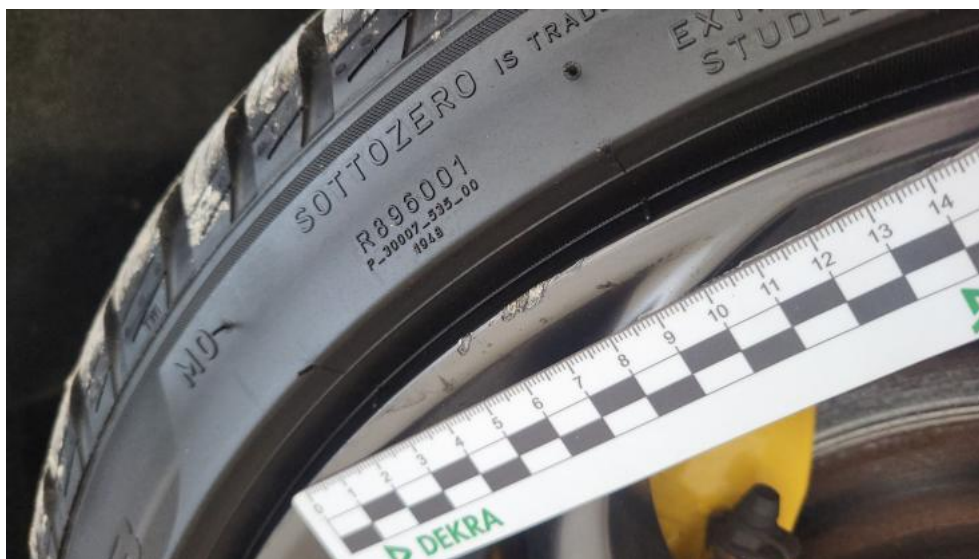
**Photo 49.**

Felga aluminiowa przednia P - Rysa/odprysk 1

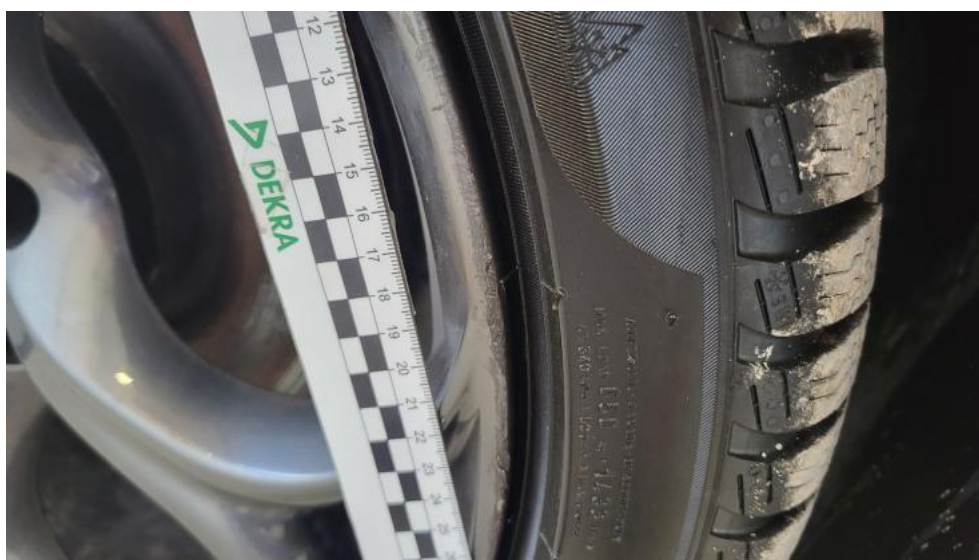
**Photo 50.**

Felga aluminiowa przednia P - Rysa/odprysk 2

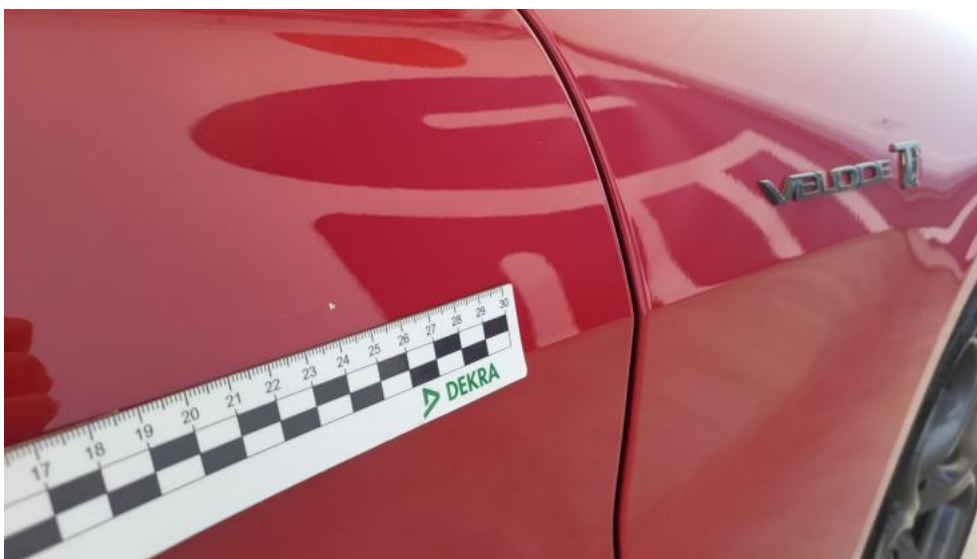
**Photo 51.**

Drzwi przednie P - Rysa/odprysk 1

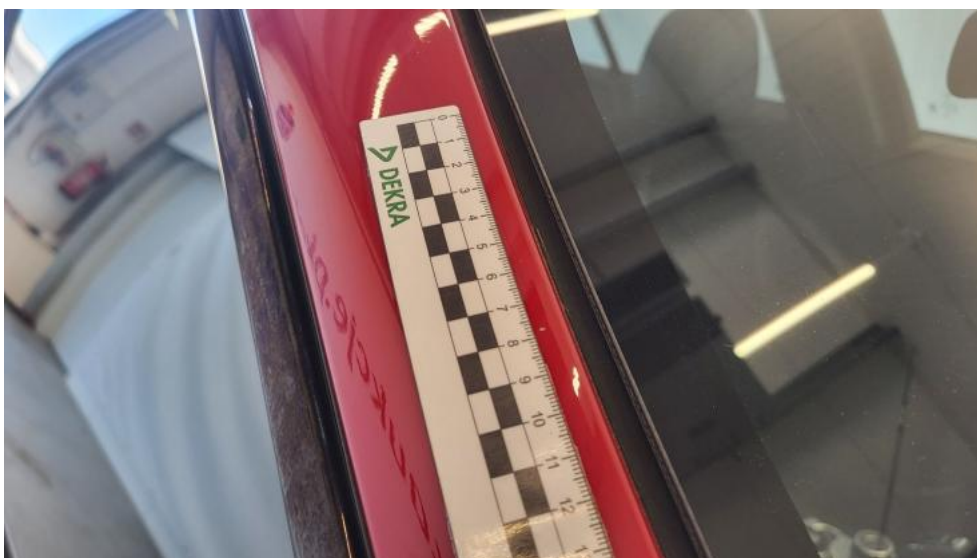
**Photo 52.**

Słupek przedni P - Rysa/odprysk 1

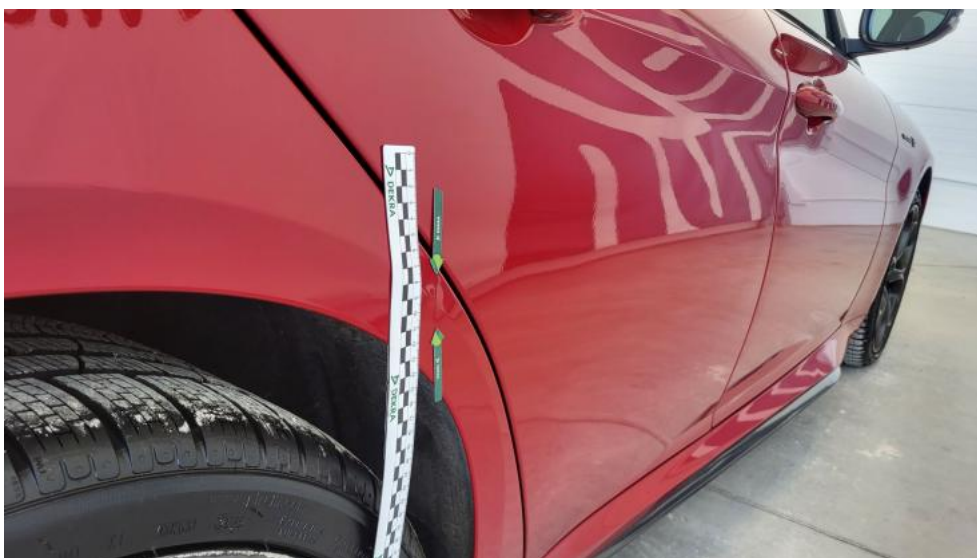
**Photo 54.**

Ścianka tylna P / Ścianka boczna P - Wgniecenie/odkształcenie 1

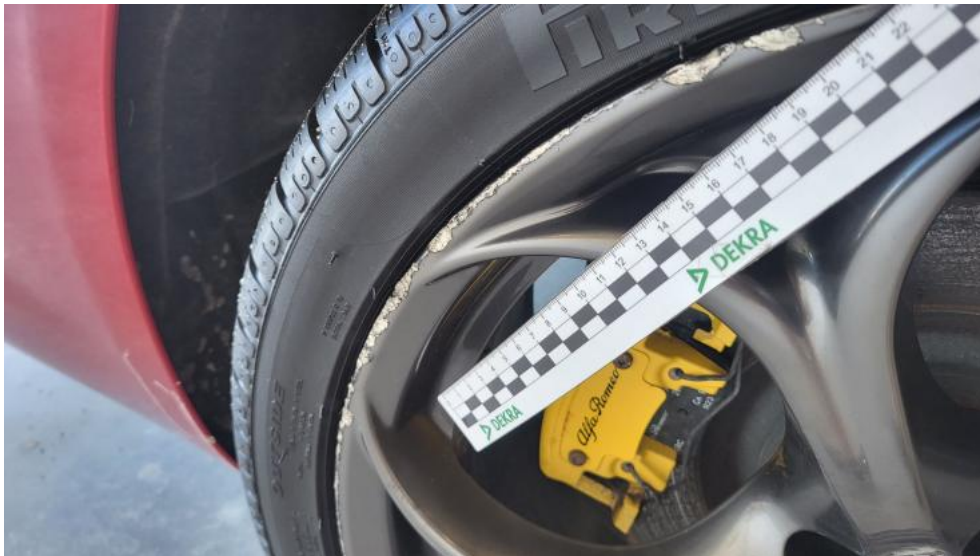
**Photo 55.**

Felga aluminiowa tylna P - Rysa/odprysk 1

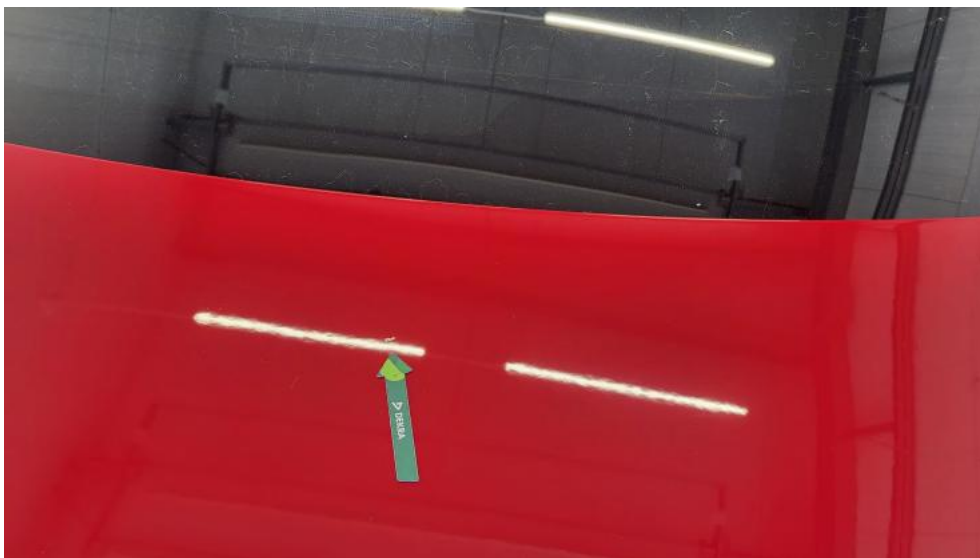
**Photo 56.**

Pokrywy bagażnika - Wgniecenie/odkształcenie 1

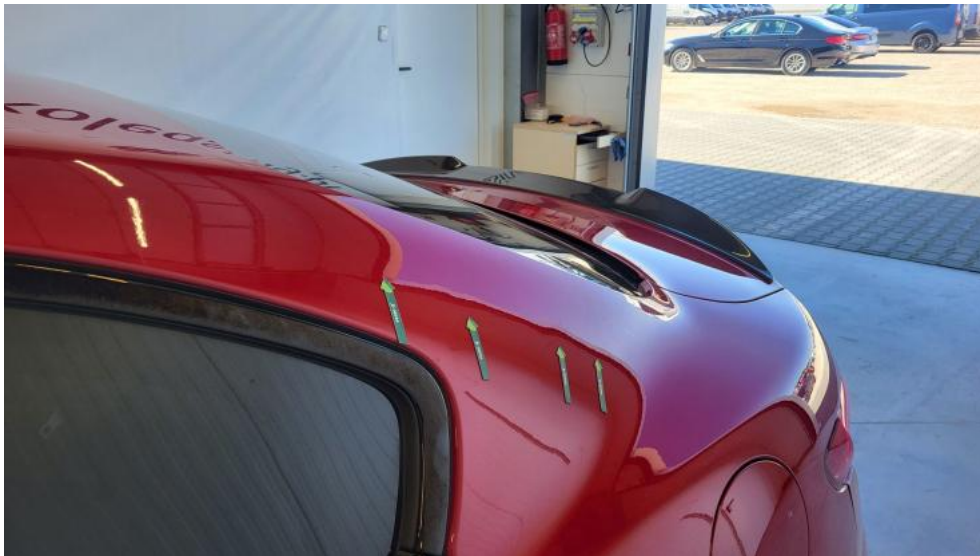
**Photo 57.**

Błotnik tylny L / Ściana boczna L - Wgniecenie/odkształcenie 1

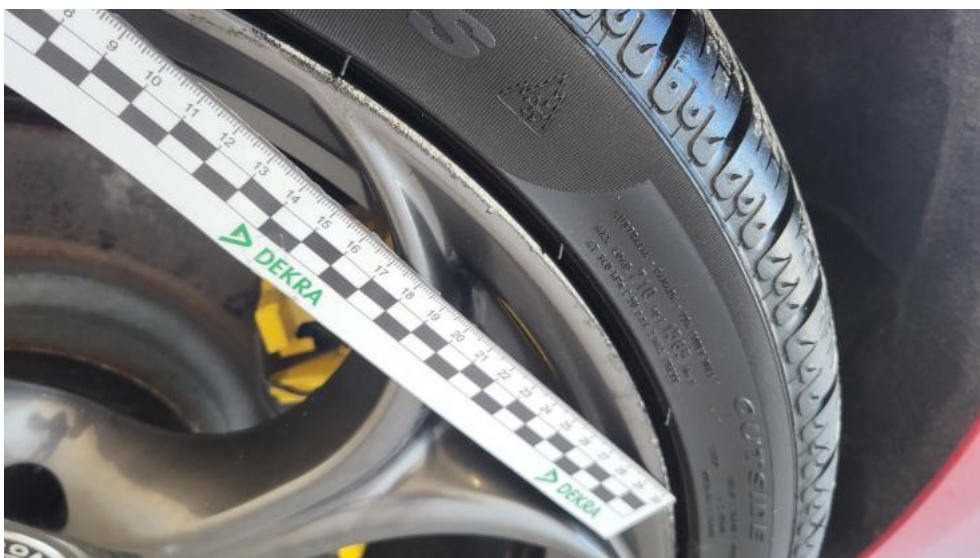
**Photo 58.**

Felga aluminiowa tylna L - Rysa/odprysk 1

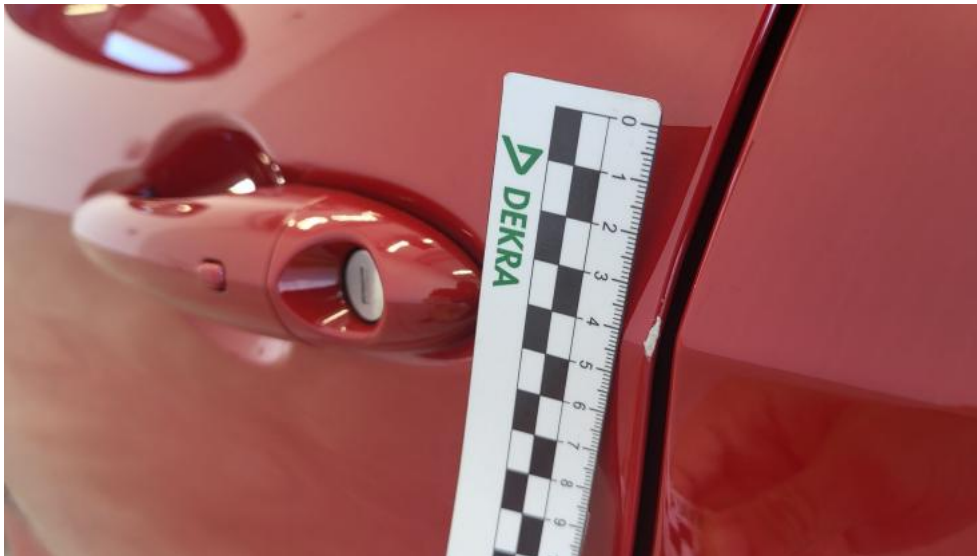
**Photo 59.**

Drzwi przed L - Rysa/odprysk 1

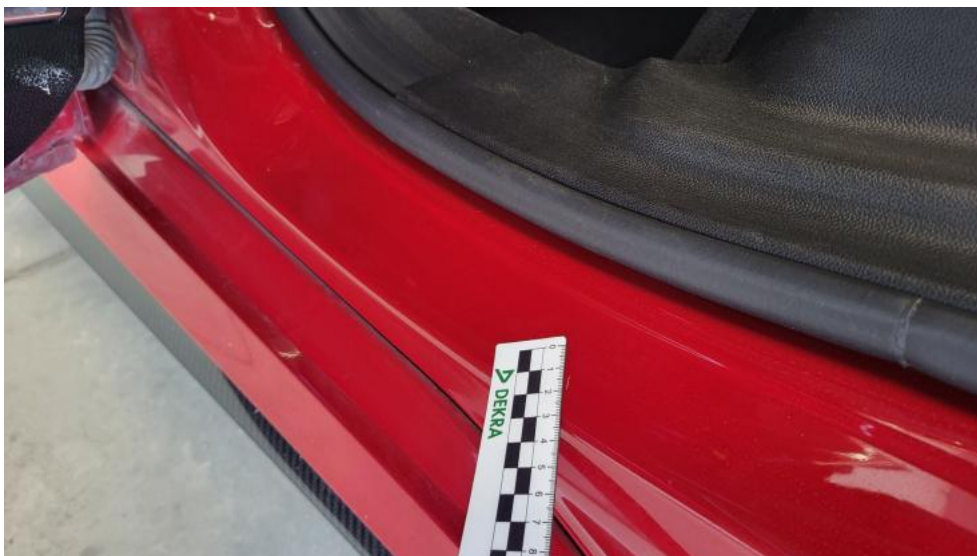
**Photo 60.**

Próg L - Rysa/odprysk 1

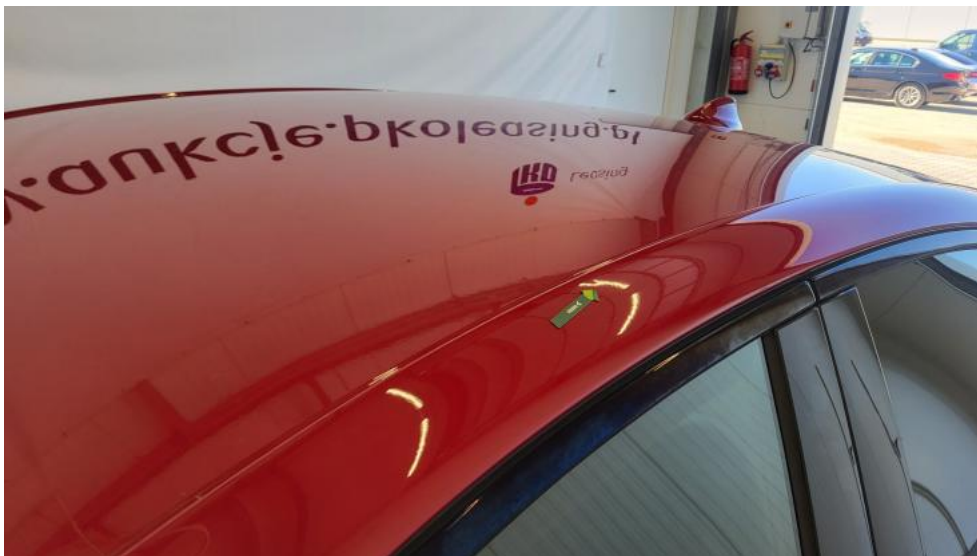
**Photo 61.**

Słupek przedni L - Wgniecenie/odkształcenie 1

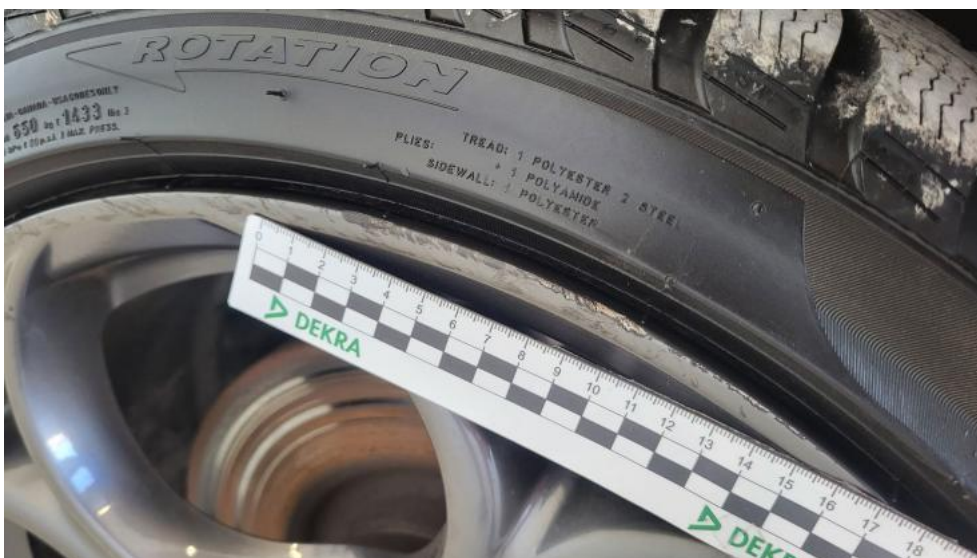
**Photo 62.**

Felga Aluminiowa przednia L - Rysa/odprysk 1

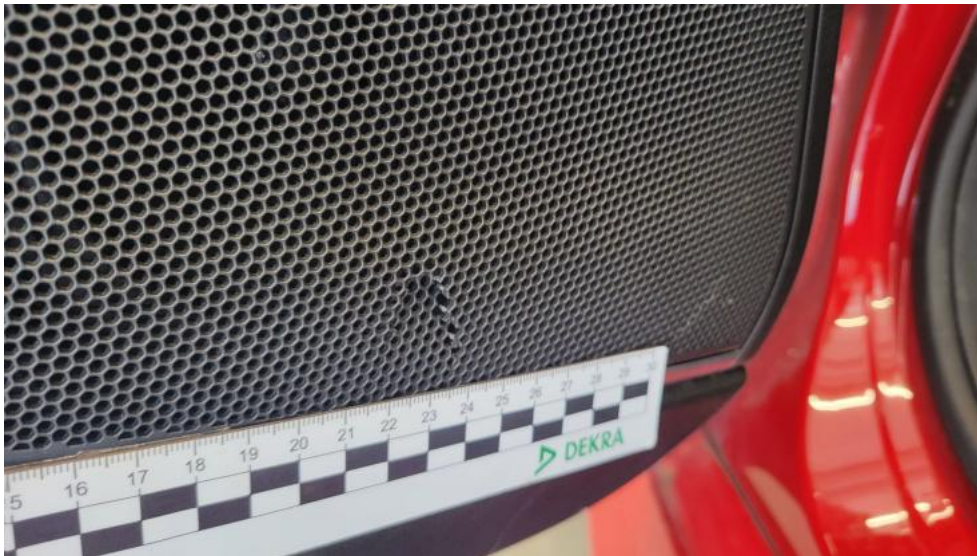
**Photo 63.**

Tapicerka drzwi przednich L - Pęknięcie/rozerwanie 1
