DEKRA's commission No. : PKOL(W)/LODZ/21526/26/03/11  
commission/ damage No. : Brak danych  
Date of commission: 11-03-2026

| Manufacturer | AUDI |
| Type / version | A4 35 TFSI mHEV S tronic |
| Registration /record No. | PY8997F |

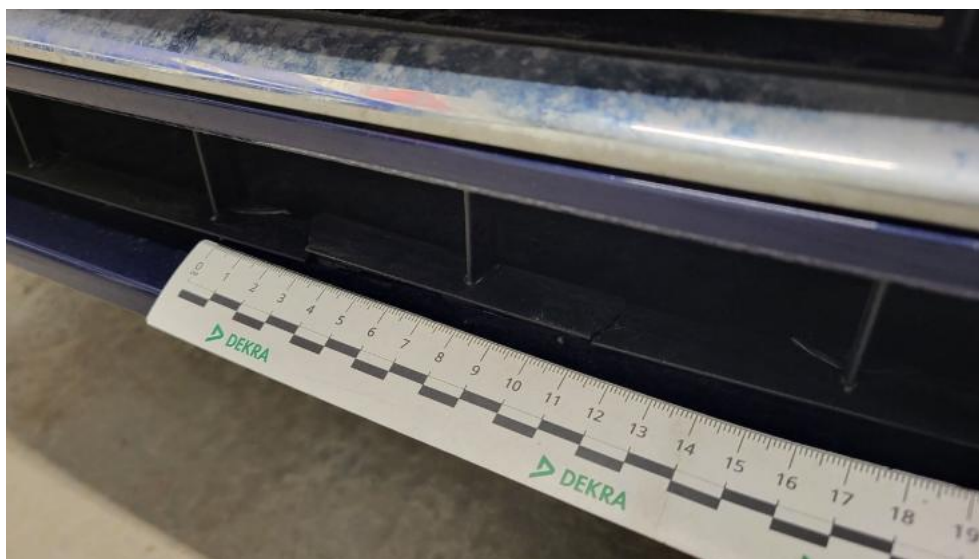
**Photo 37.**

Krata zderzaka prz. - Pęknięcie/rozerwanie 1

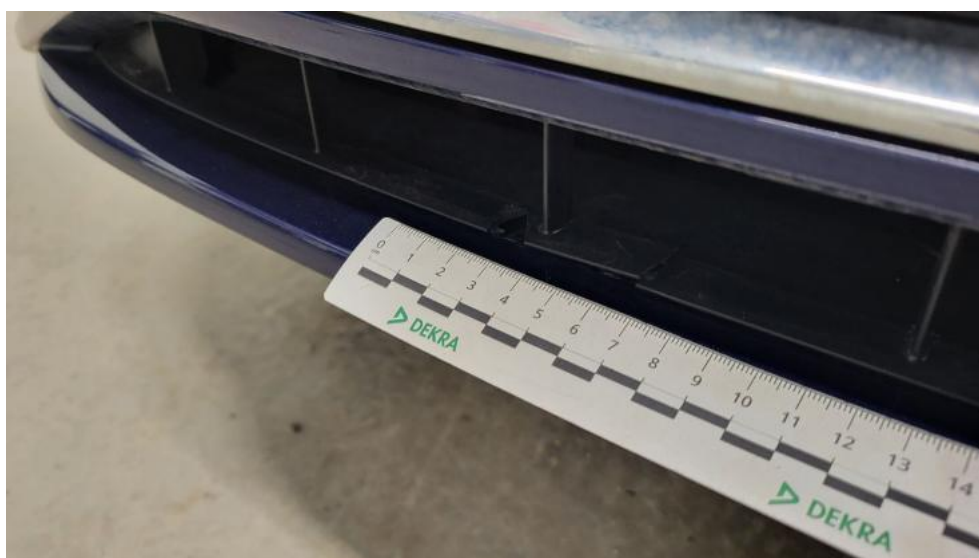
**Photo 38.**

Krata zderzaka prz. - Pęknięcie/rozerwanie 2

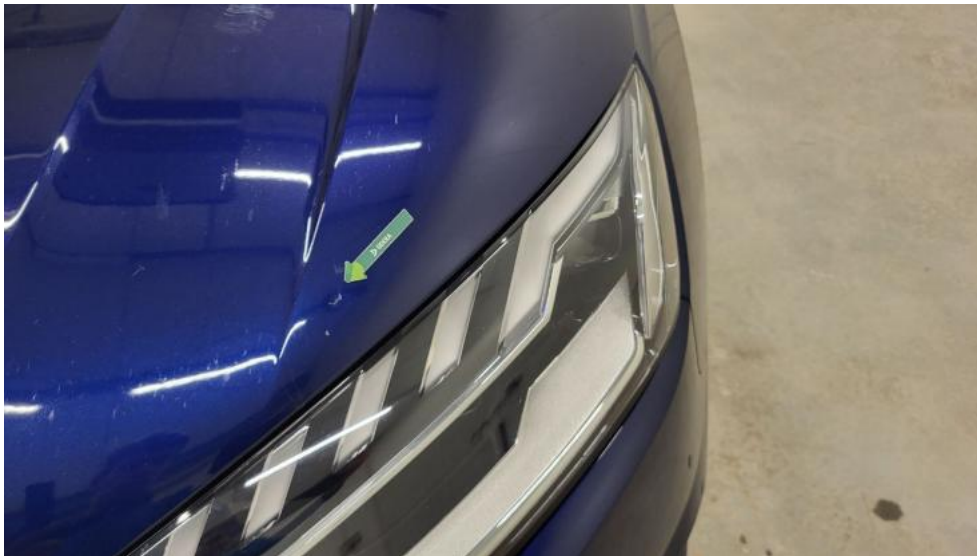
**Photo 39.**

Pokrywa komory silnika - Wgniecenie/odkształcenie 1

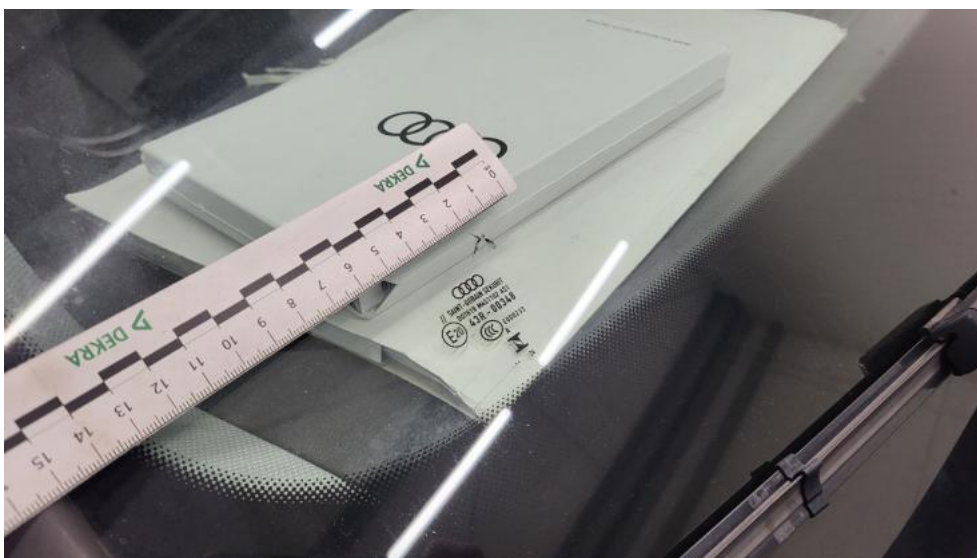
**Photo 40.**

Rysy na samochodzie. Odpryski na szybie czołowej.

Szyba czołowa - zdjęcie poglądowe 1

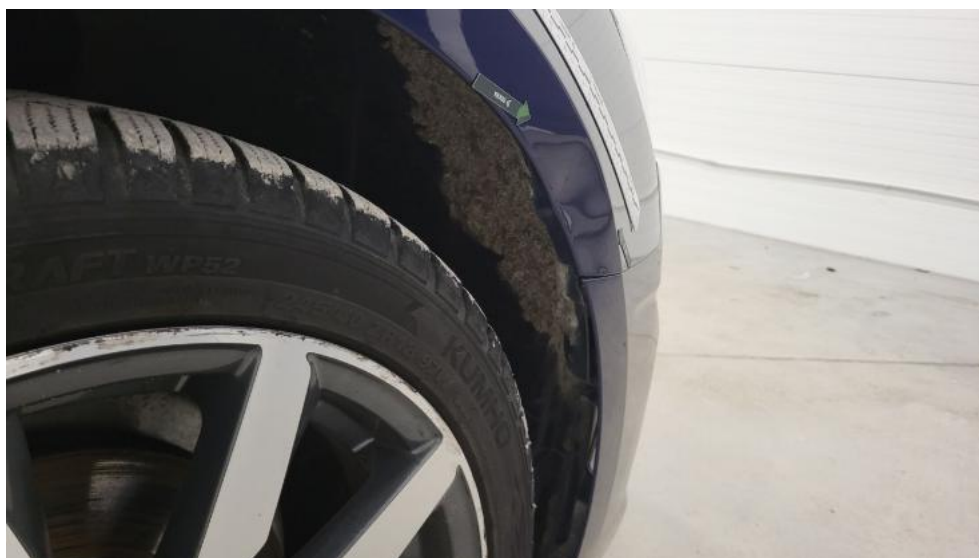
**Photo 42.**

Łotnik przedni P - Wgniecenie/odkształcenie 1

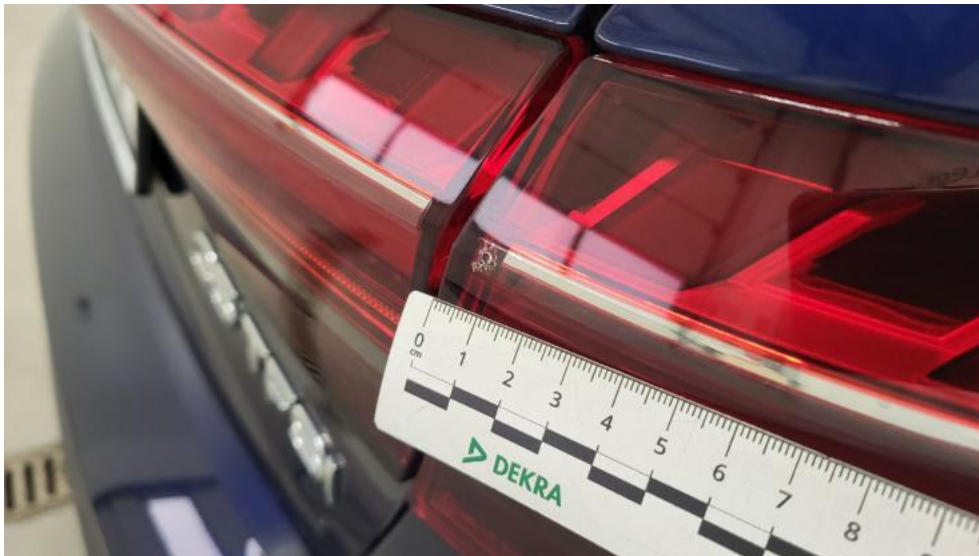
**Photo 45.**

Lampa tylna zew P - Inne 1

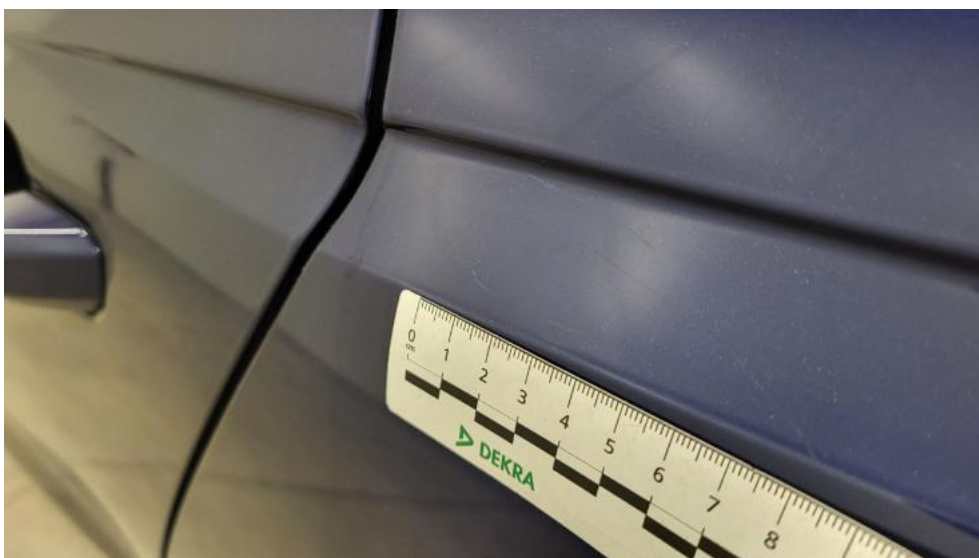
**Photo 46.**

Łotnik tylny L / Ściana boczna L - Rysa/odprysk 1

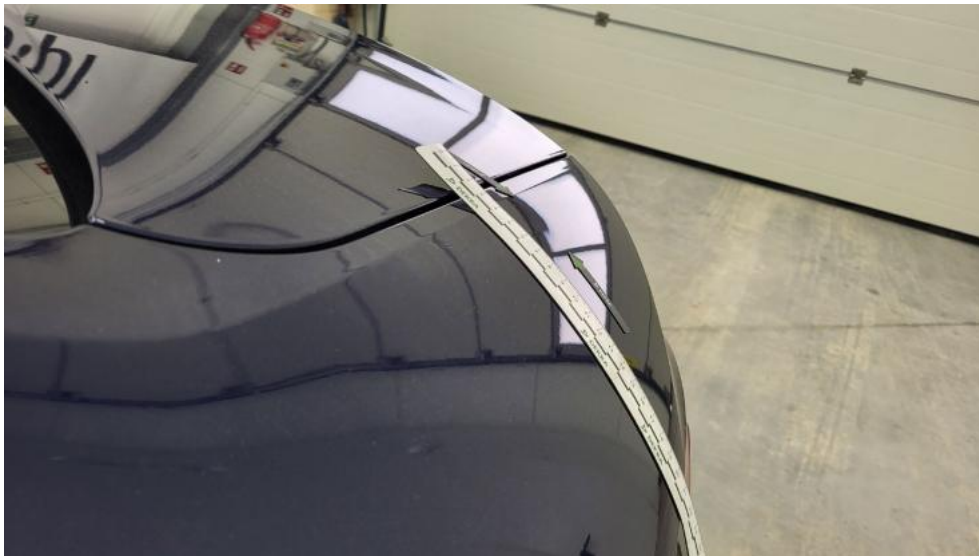
**Photo 47.**

Błotnik tylny L / Ściana boczna L - Wgniecenie/odkształcenie 1

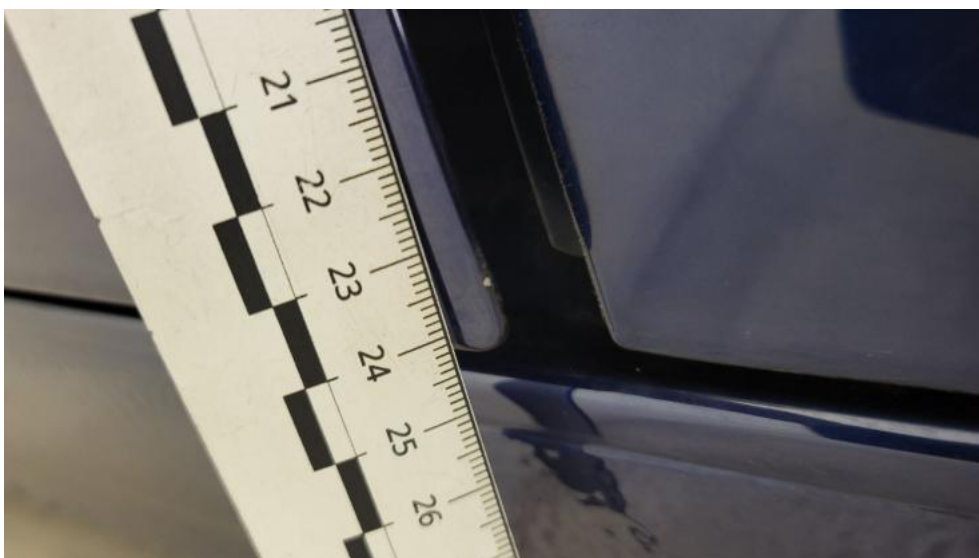
**Photo 48.**

Drzwi przed L - Rysa/odprysk 1

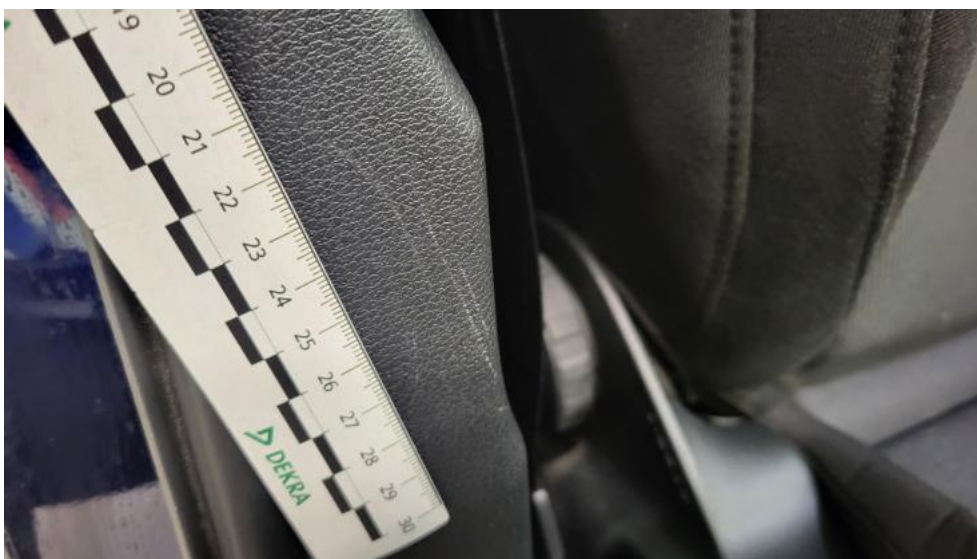
**Photo 51.**

Wykładzina(y) słupka środkowego P - Rysa/odprysk 1
