Nr zlecenia DEKRA: PKOL(W)/LODZ/34889/26/04/21
Nr zlecenia/szkody: 23/033860
Data zlecenia: 21-04-2026

Grupa obiektów (Eurotax)	sam. osobowe
Kod EC (Eurotax)	0000001
Producent	Volkswagen
Model	Tiguan Allspace 2.0 TSI
Typ	4Motion DSG
Rodzaj nadwozia	KOM
Liczba drzwi/liczba miejsc	5/7
Masa własna [kg]	1801
Dopuszczalna masa całkowita [kg]	2420
Rozstaw osi 1/2	0
Rodzaj silnika	z zapłonem iskrowym
Pojemność silnika [ccm]	1984
Moc silnika [KM/kW]	220/162
Skrzynia biegów	automatyczna
Nr rejestracyjny	WU3707R
VIN	WVGZZZ5NZKM145538
Data 1. rejestracji	25-06-2019
Data nast. bad. techn.	13-01-2027
Rok produkcji	2019 (rok produkcji został zweryfikowany z zewnętrzną bazą danych)
Stan licznika [km]	152 406 (odczytany)
Kolor nadwozia/rodzaj powłoki	biały/UNI

Opis stanu technicznego**NADWOZIE/Elementy karoserii****Stan techniczny nadwozia (szkielet).**

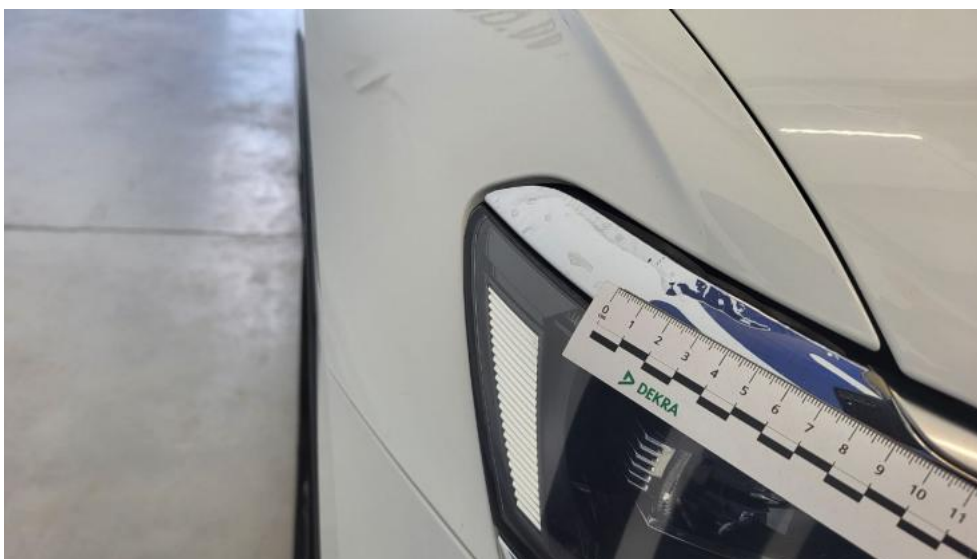
- listwa prawego reflektora - ubytek materiału,
- przedni zderzak - pęknięcie powłoki,
- listwa tylnego zderzak - pęknięcie,
- tylny spoiler - pęknięcie, wgniecenie,
- tylna szyba - rysy,
- tylny zderzak - rysy, wgniecenie, pęknięcie powłoki lakierowej,
- tylny zderzak odblask - pęknięcie,
- lewe lusterko - rysy,

Fot. 43.
Listwa śr zderzaka przedniego - Inne 1

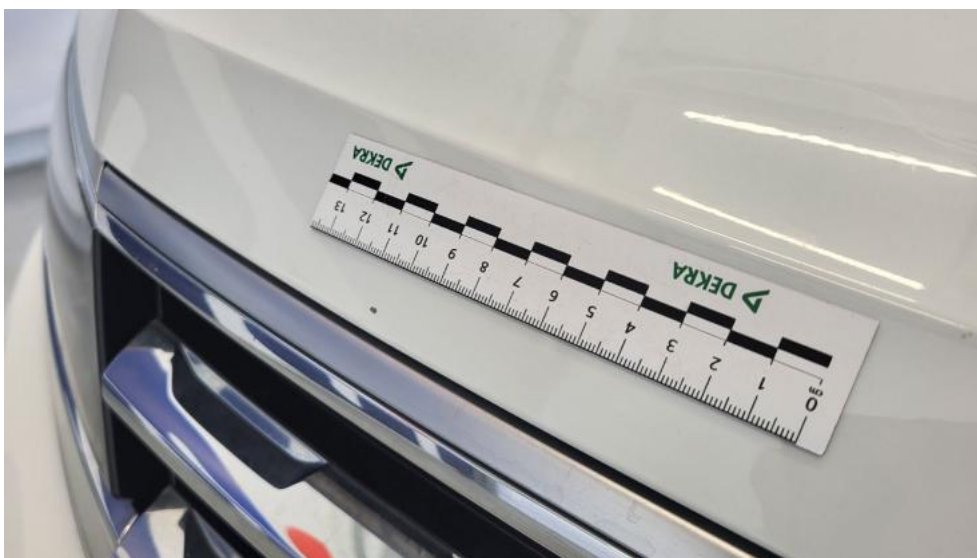
- pokrywa silnika - wgniecenie, odprysk,
- drzwi prawy przód - odpryski, wgniecenia,
- drzwi prawe tylne - odpryski, wgniecenia,
- próg prawy - rysy,
- prawy tylny błotnik - wgniecenia,
- dach - odpryski,
- lewy tylny błotnik - wgniecenia, rysy,
- drzwi lewy przód - odpryski, wgniecenia,
- drzwi lewy tył - wgniecenia, rysy,
- próg - lewy - rysy,
- błotnik lewy przód - wgniecenie,

Fot. 44.
Pokrywa komory silnika - Rysa/odprysk 1

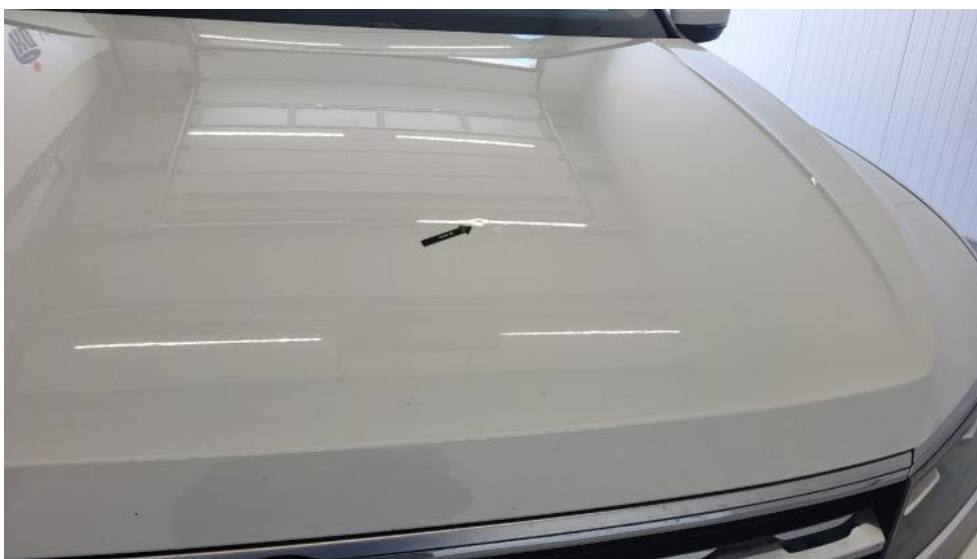
Fot. 45.
Pokrywa komory silnika - Wgniecenie/odkształcenie 1

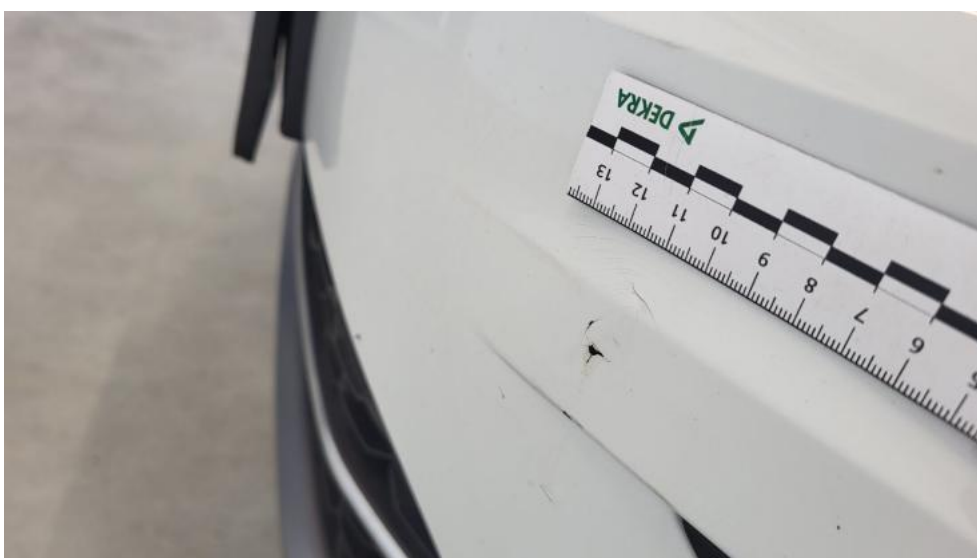
Fot. 46.
Zderzak - Pęknięcie/rozerwanie 1

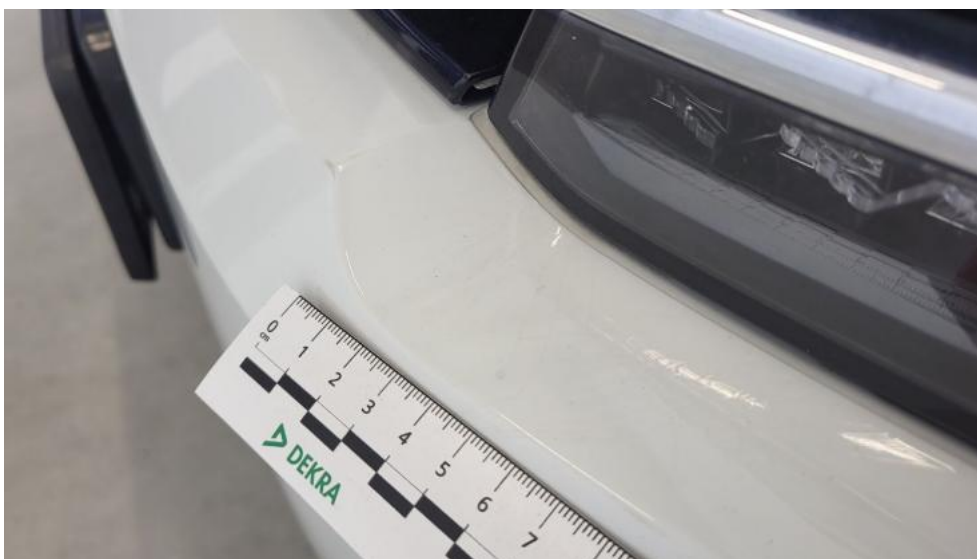
Fot. 47.
Zderzak - Pęknięcie/rozerwanie 2

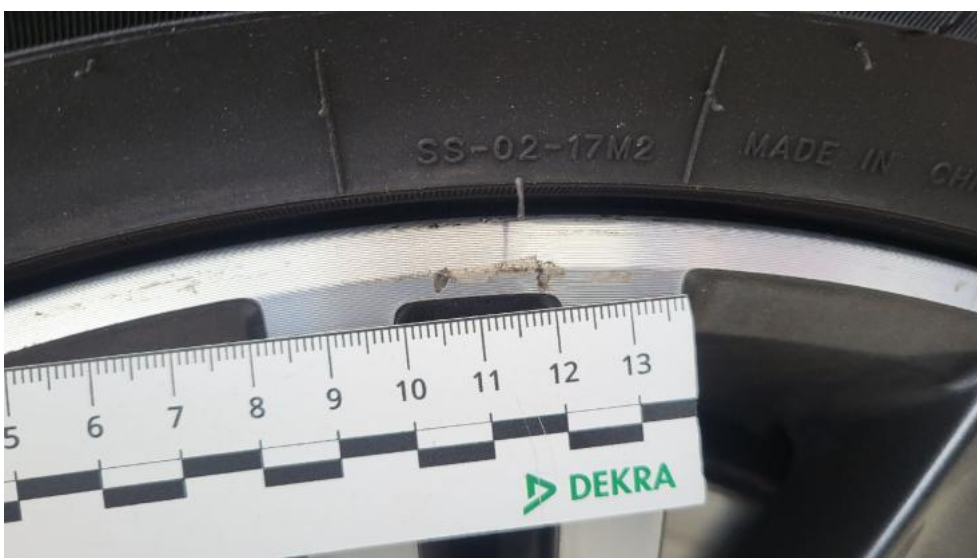
- felga prawy przód - rysy,
- felga prawy tył - rysy,
- felga lewy tył - rysy,
- felga lewy przód - rysy,

Fot. 48.
Felga aluminiowa przednia P - Rysa/odprysk 1

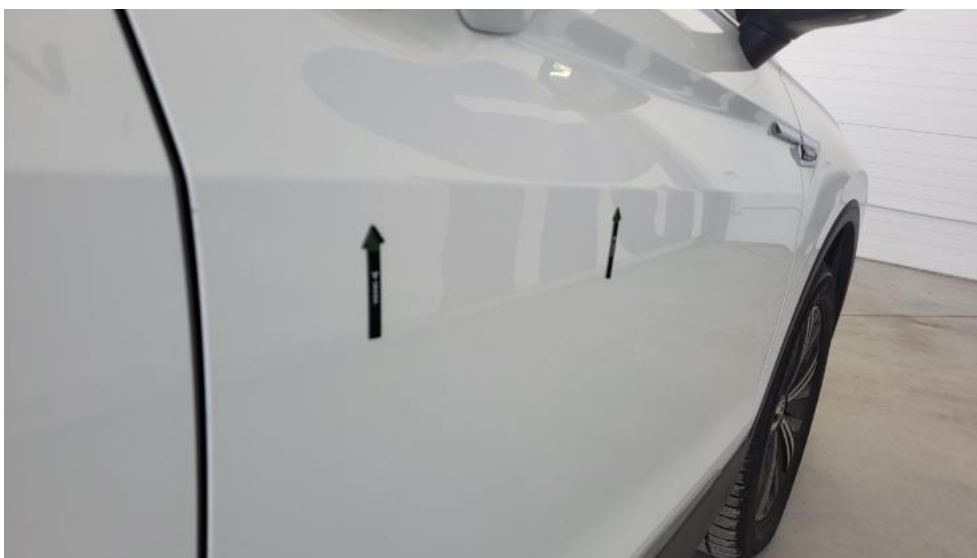
Fot. 50.
Drzwi przednie P - Wgniecenie/odkształcenie 1

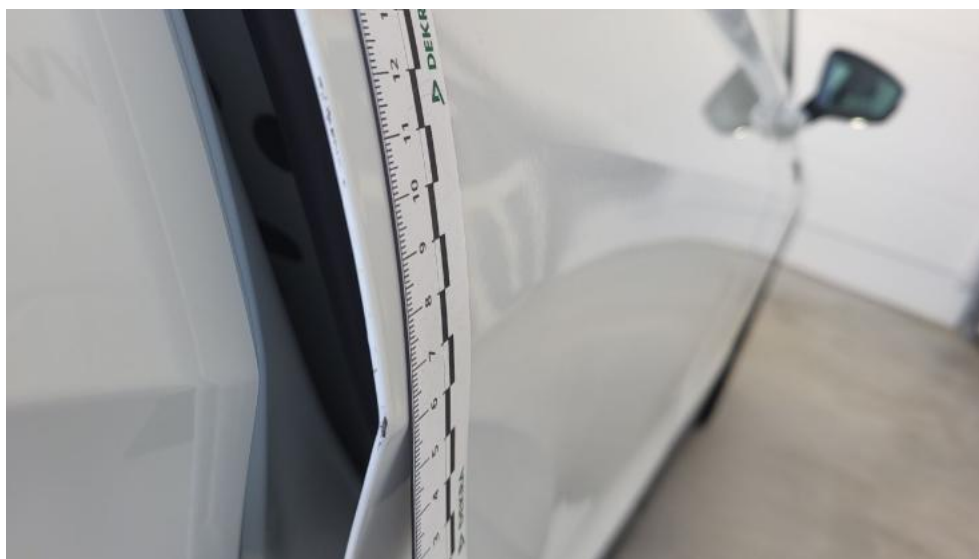
Fot. 51.
Drzwi tylne P - Rysa/odprysk 1

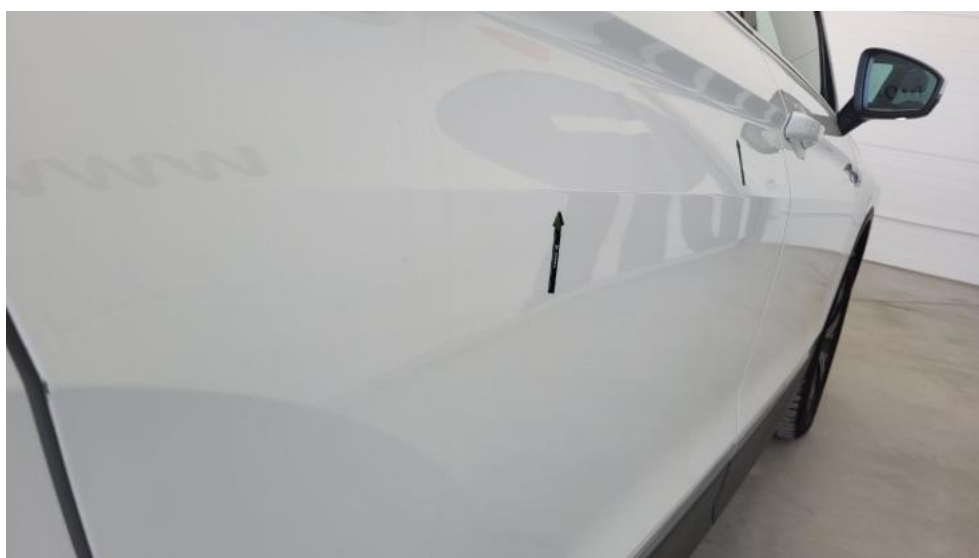
Fot. 52.
Drzwi tylne P - Wgniecenie/odkształcenie 1

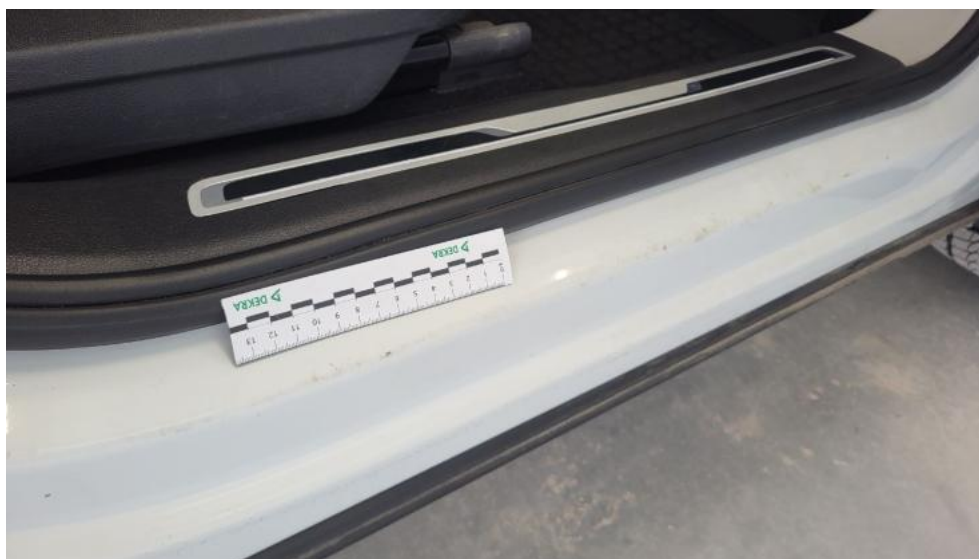
Fot. 53.
Próg P - Rysa/odprysk 1

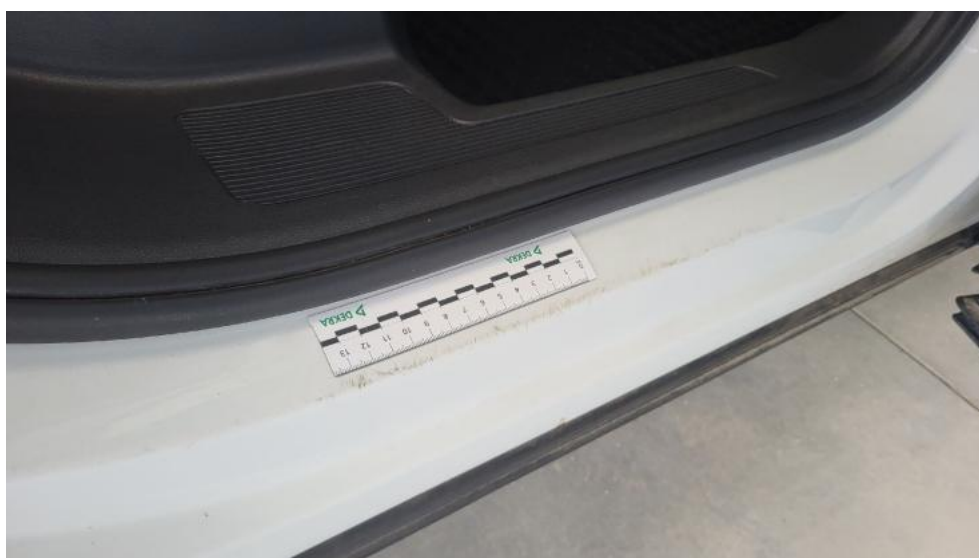
Fot. 54.
Próg P - Rysa/odprysk 2

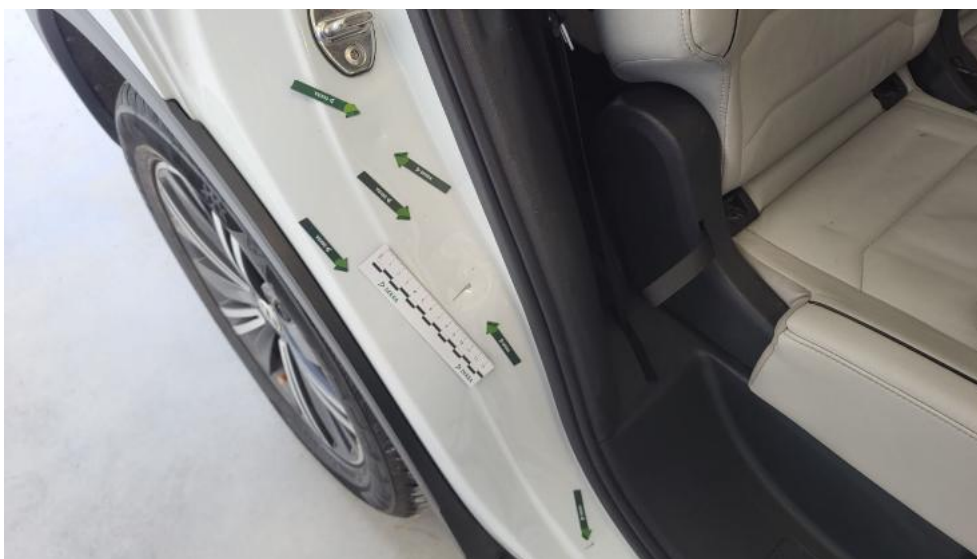
Fot. 55.
Błotnik tylny P / Ściana boczna P - Wgniecenie/odkształcenie 1

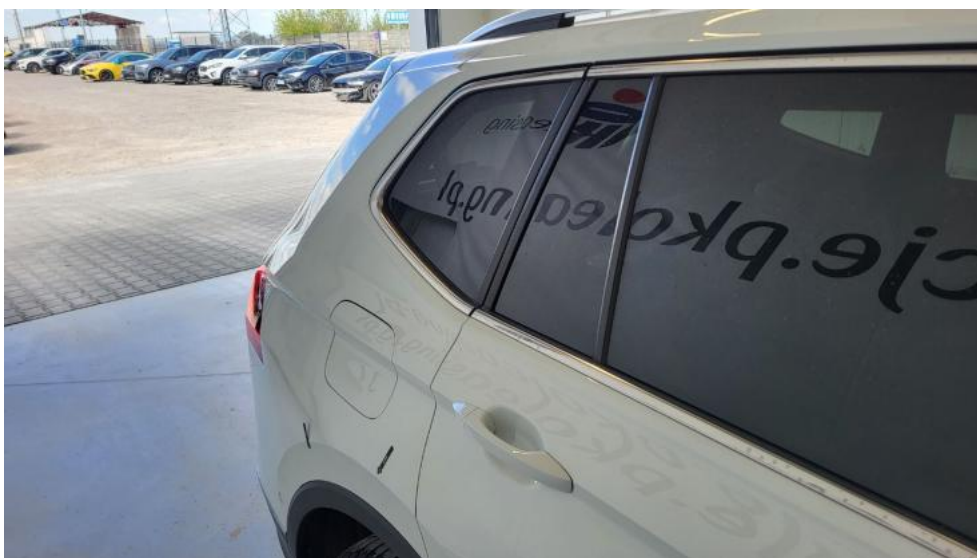
Fot. 56.
Błotnik tylny P / Ściana boczna P - Wgniecenie/odkształcenie 2

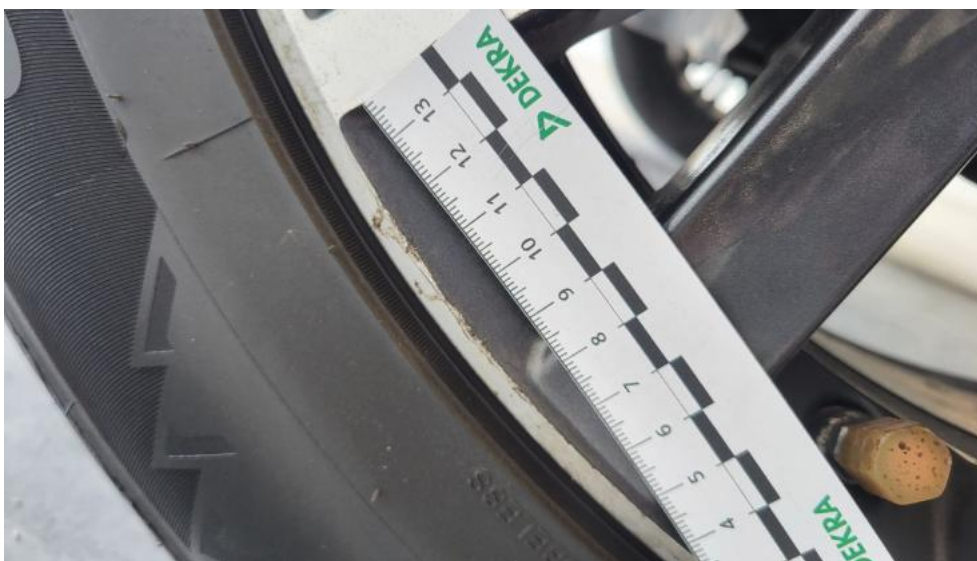
Fot. 57.
Felga aluminiowa tylna P - Rysa/odprysk 1

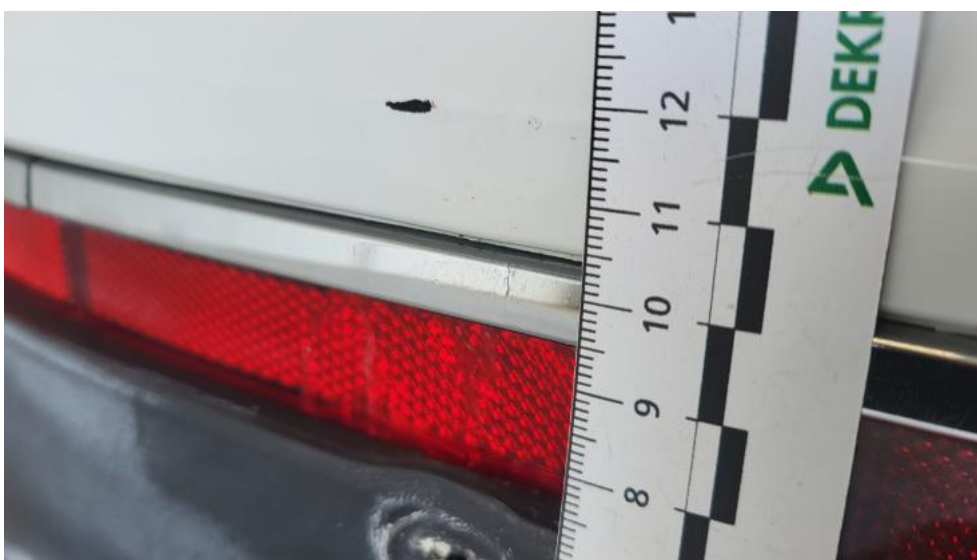
Fot. 58.
Listwa śr zderzaka tylnego - Pęknięcie/rozerwanie 1

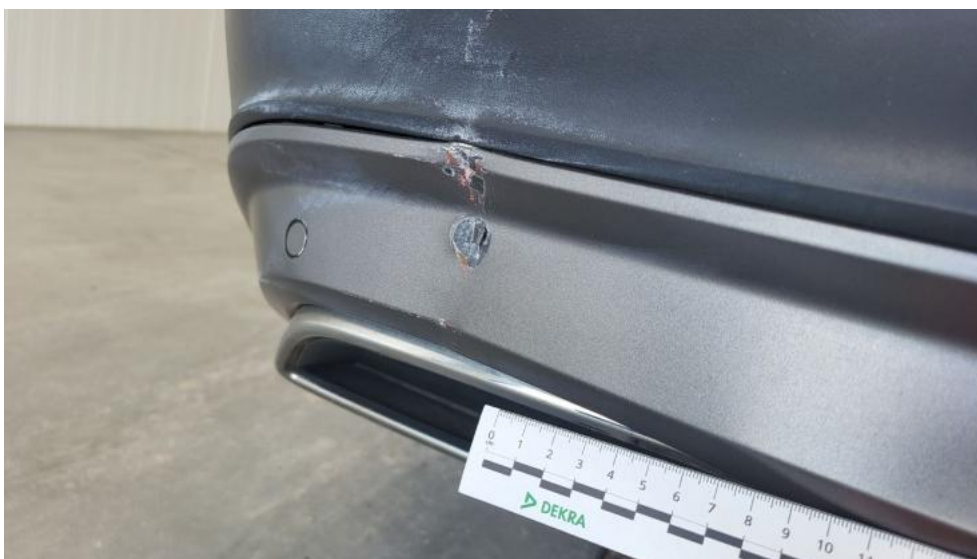
Fot. 59.
Spojler zderzaka tylnego - Wgniecenie/odkształcenie 1

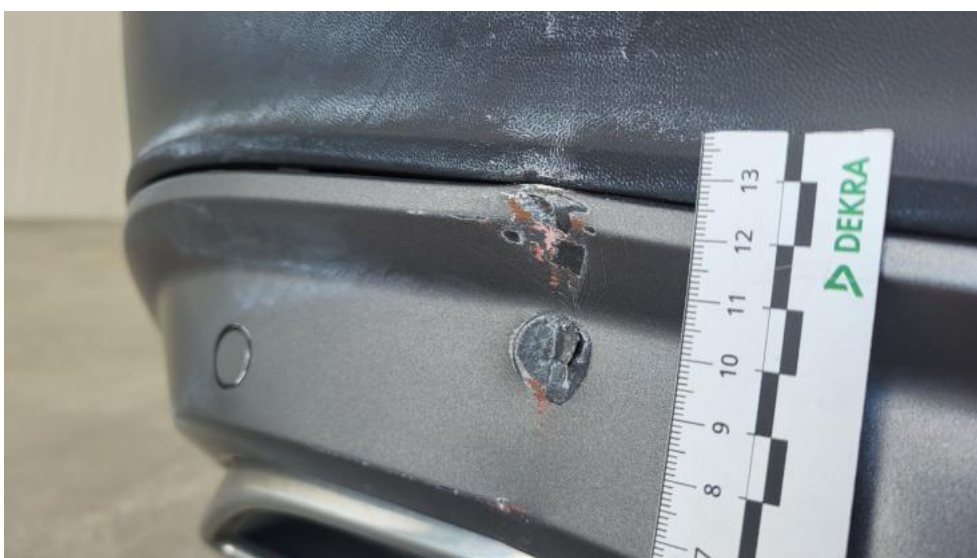
Fot. 60.
Spojler zderzaka tylnego - Pęknięcie/rozerwanie 1

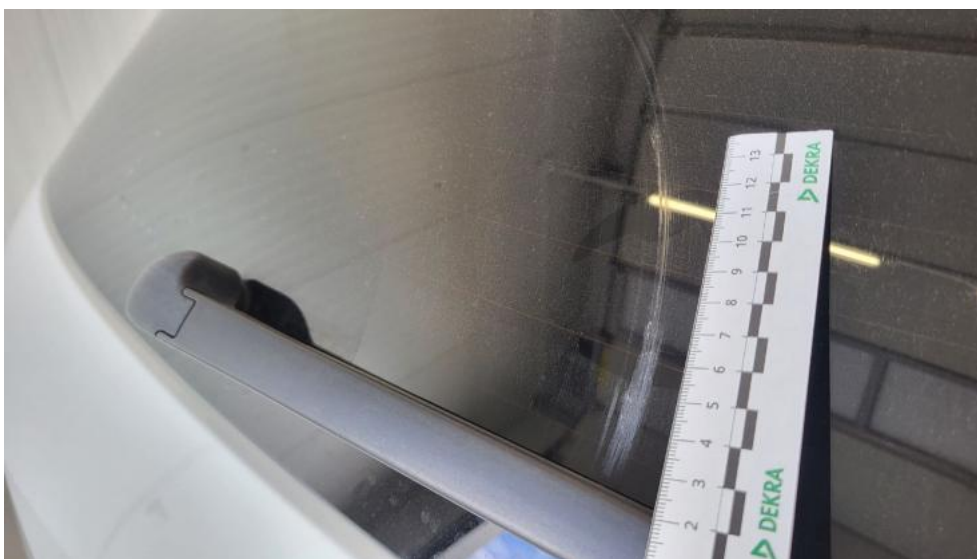
Fot. 61.
Szyba tylna - Rysa/odprysk 1

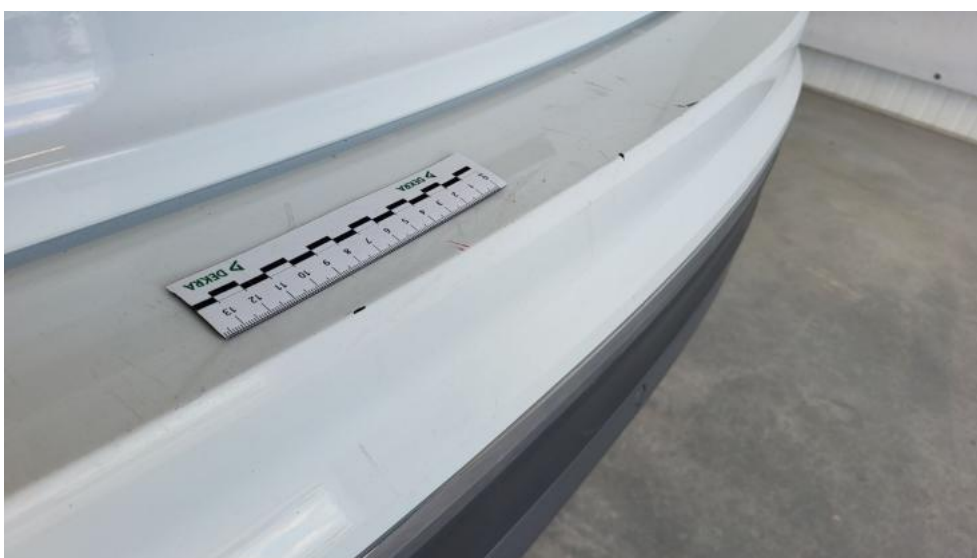
Fot. 62.
Zderzak tylny - Rysa/odprysk 1

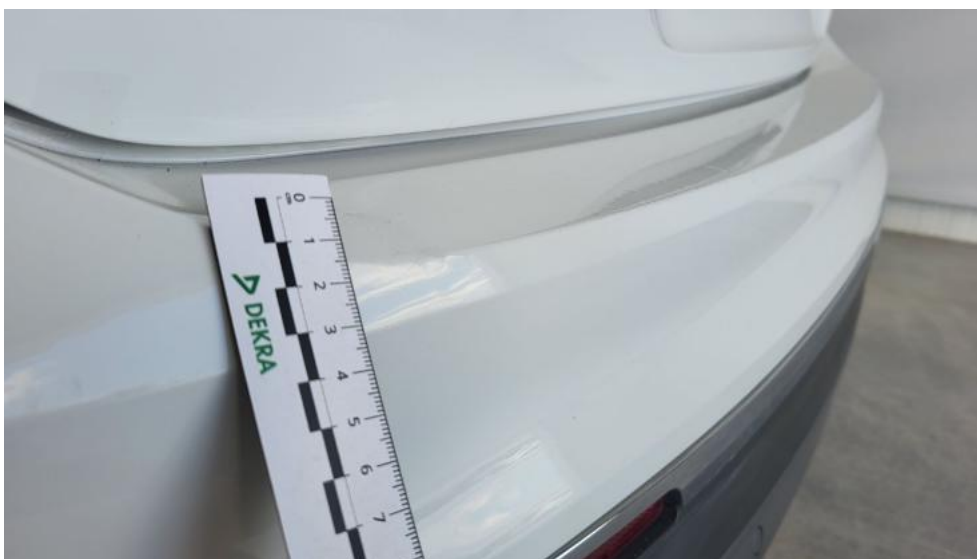
Fot. 63.
Zderzak tylny - Wgniecenie/odkształcenie 1

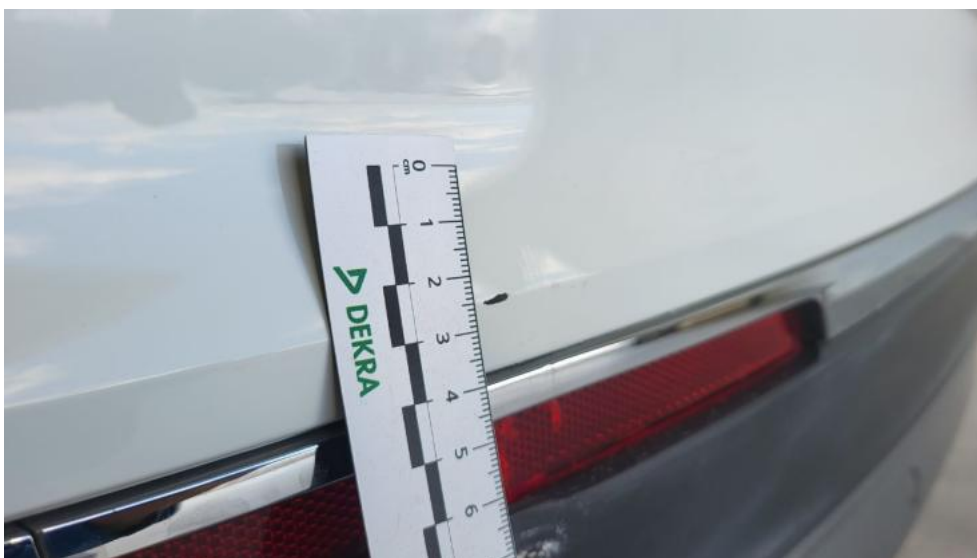
Fot. 64.
Zderzak tylny - Pęknięcie/rozerwanie 1

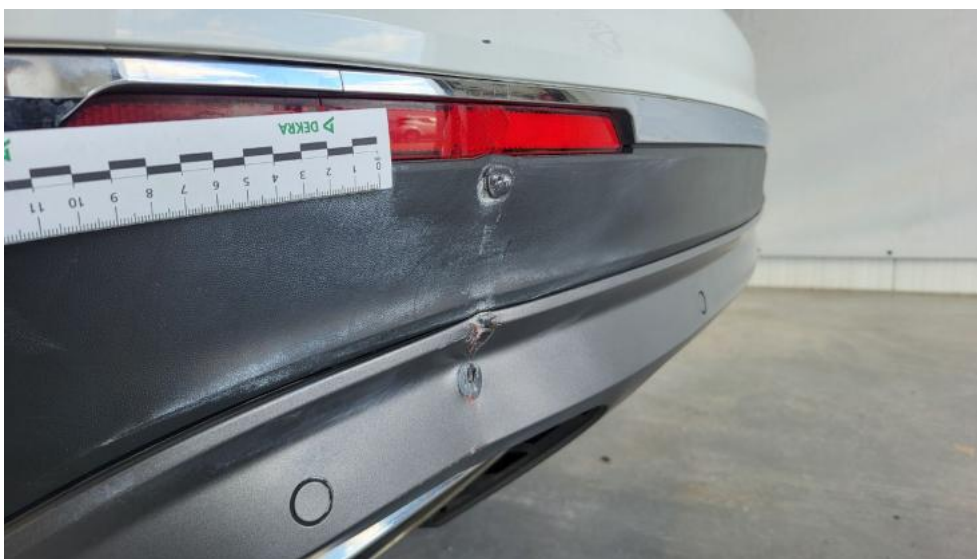
Fot. 65.
Zderzak tylny cz dolna - Wgniecenie/odkształcenie 1

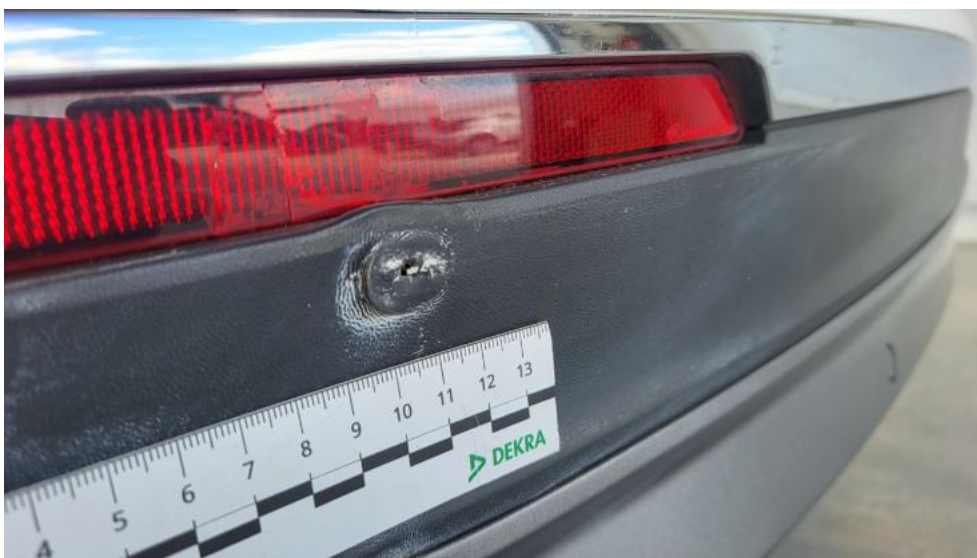
Fot. 66.
Zderzak tylny cz dolna - Pęknięcie/rozerwanie 1

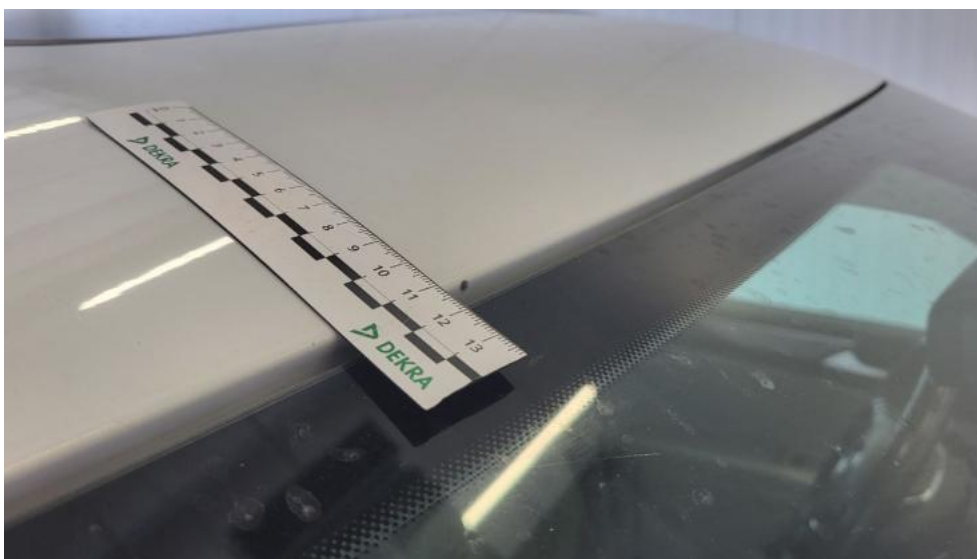
Fot. 67.
Dach - Rysa/odprysk 1

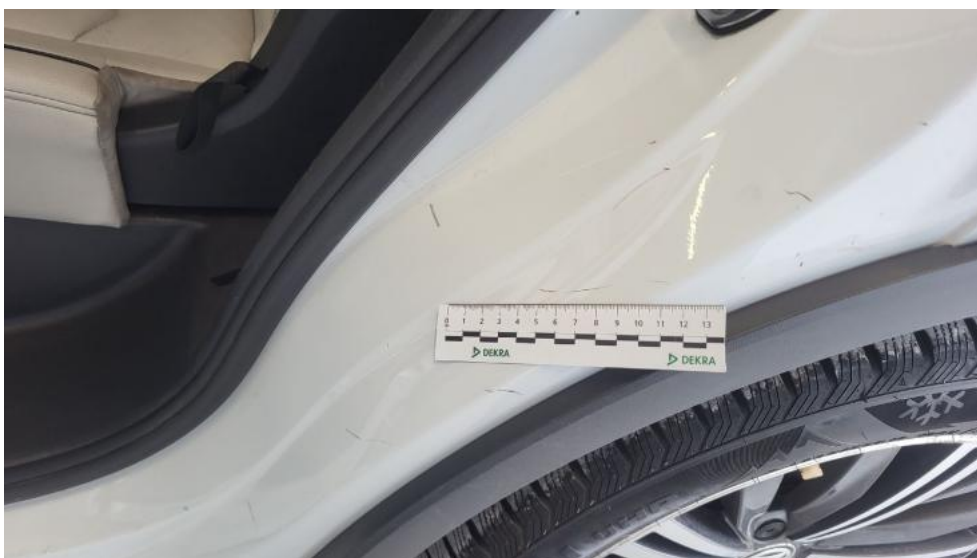
Fot. 68.
Błotnik tylny L / Ściana boczna L - Rysa/odprysk 1

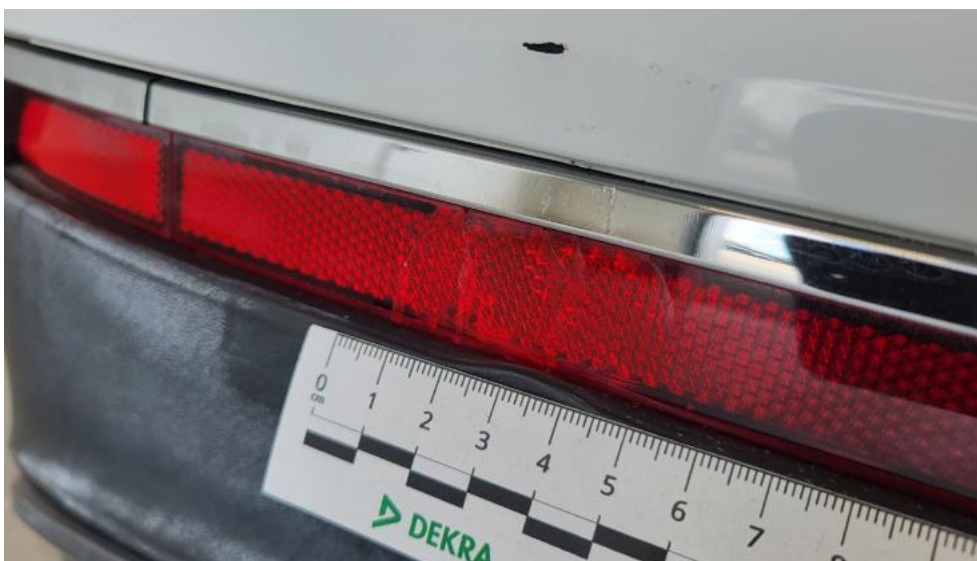
Fot. 71.
Lampa przeciwmgielna tylna L - Pęknięcie/rozerwanie 1

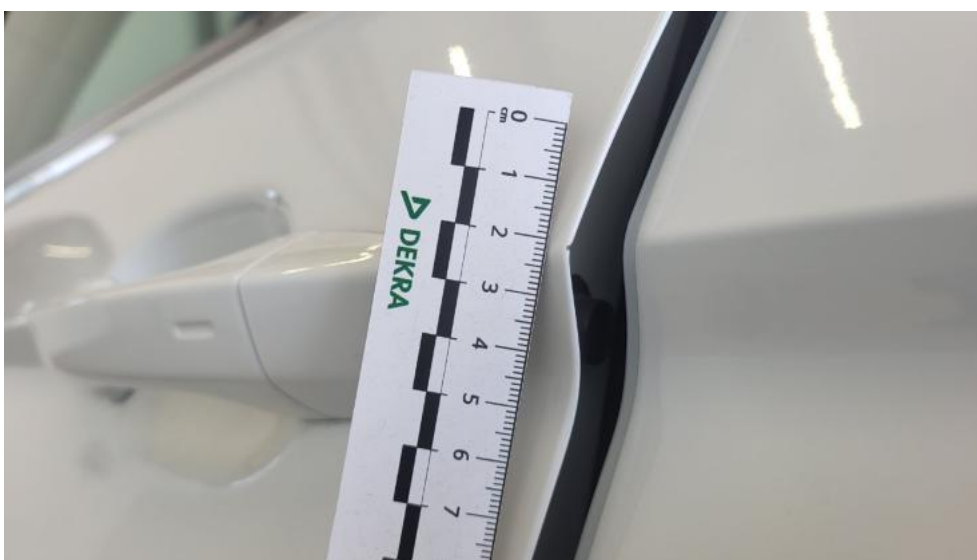
Fot. 72.
Drzwi przed L - Rysa/odprysk 1

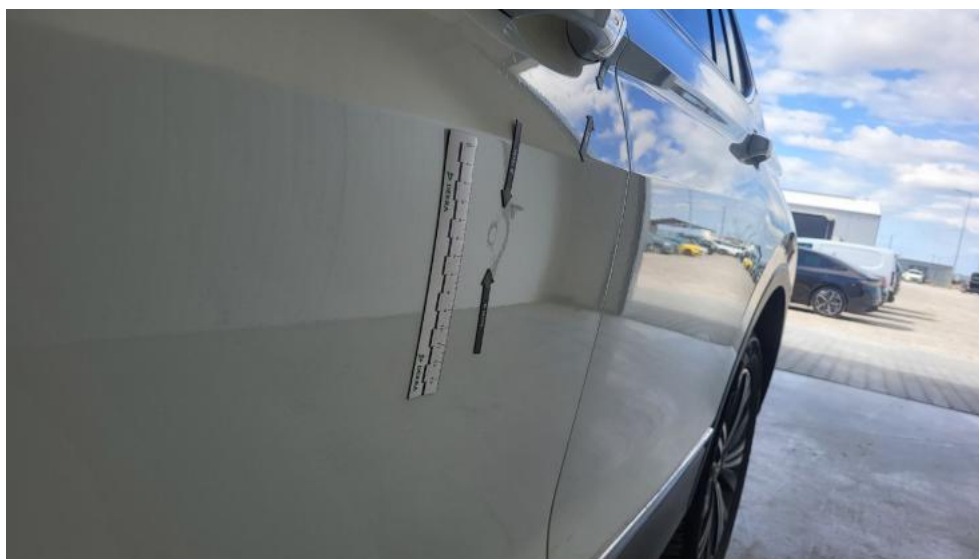
Fot. 73.
Drzwi przed L - Wgniecenie/odkształcenie 1

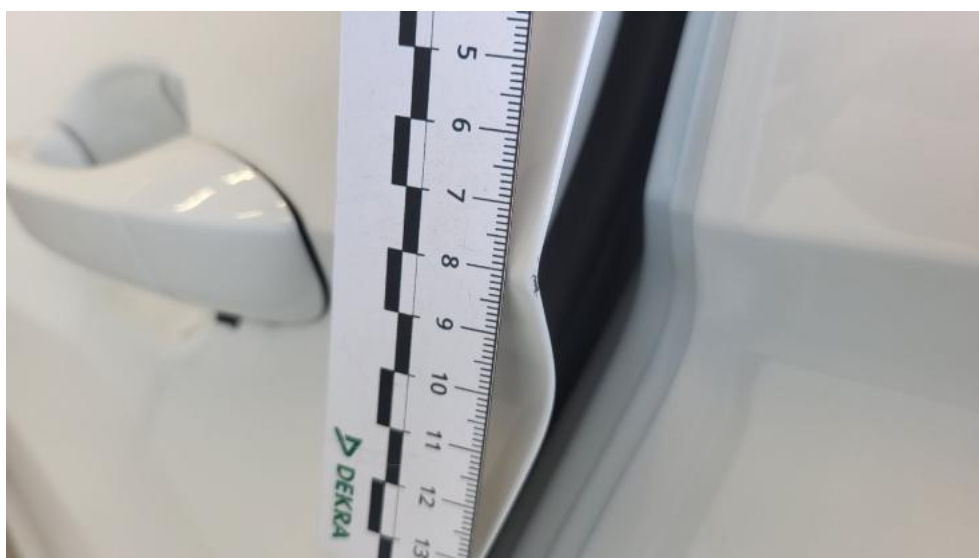
Fot. 74.
Drzwi tylne L - Rysa/odprysk 1

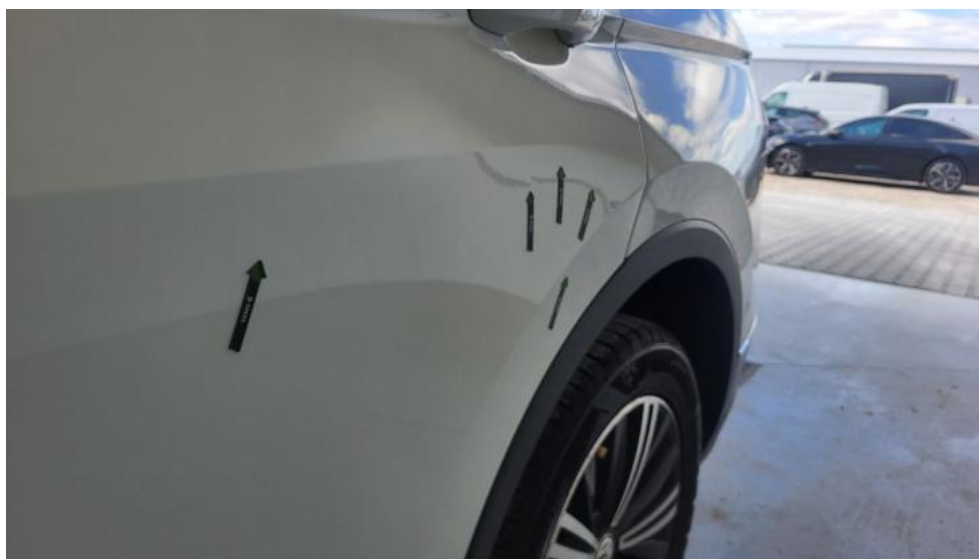
Fot. 75.
Drzwi tylne L - Wgniecenie/odkształcenie 1

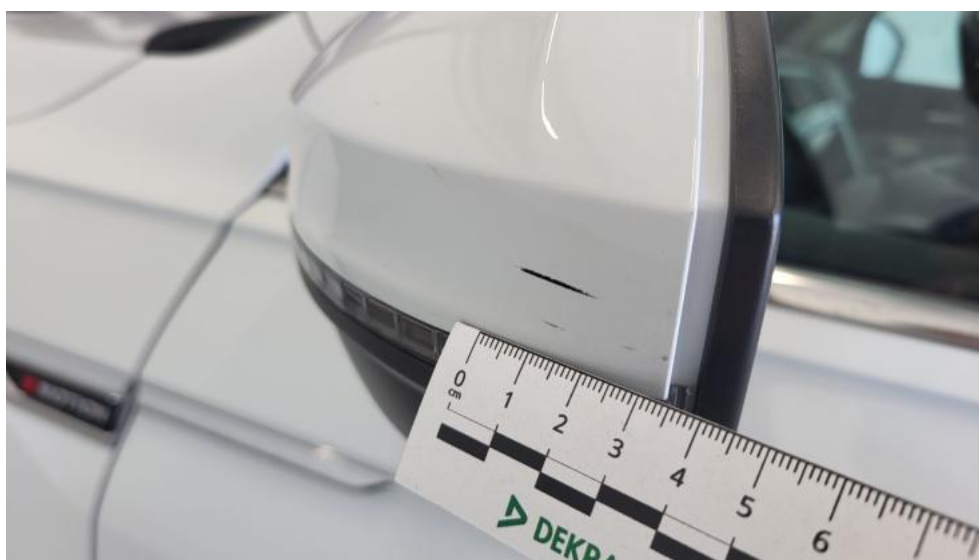
Fot. 76.
Lusterko zew L - Rysa/odprysk 1

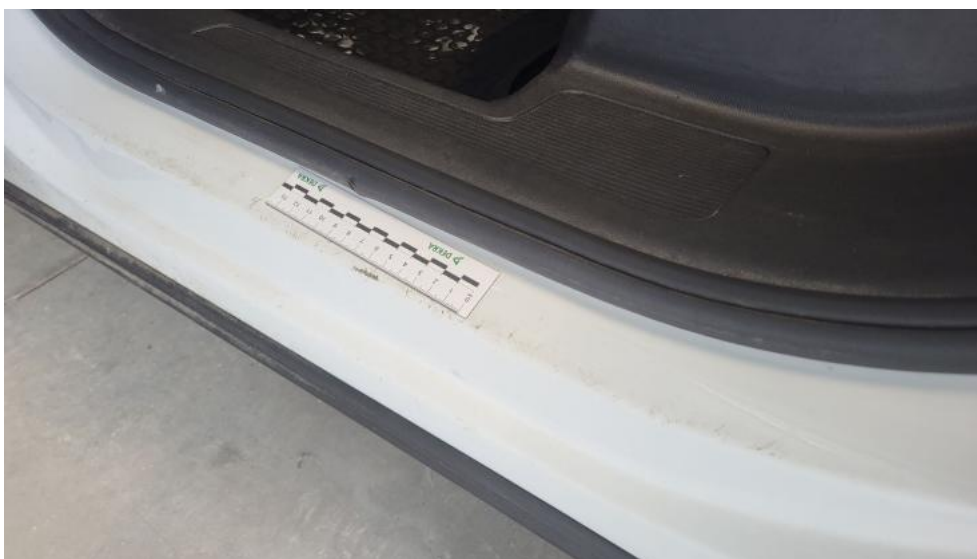
Fot. 77.
Próg L - Rysa/odprysk 1

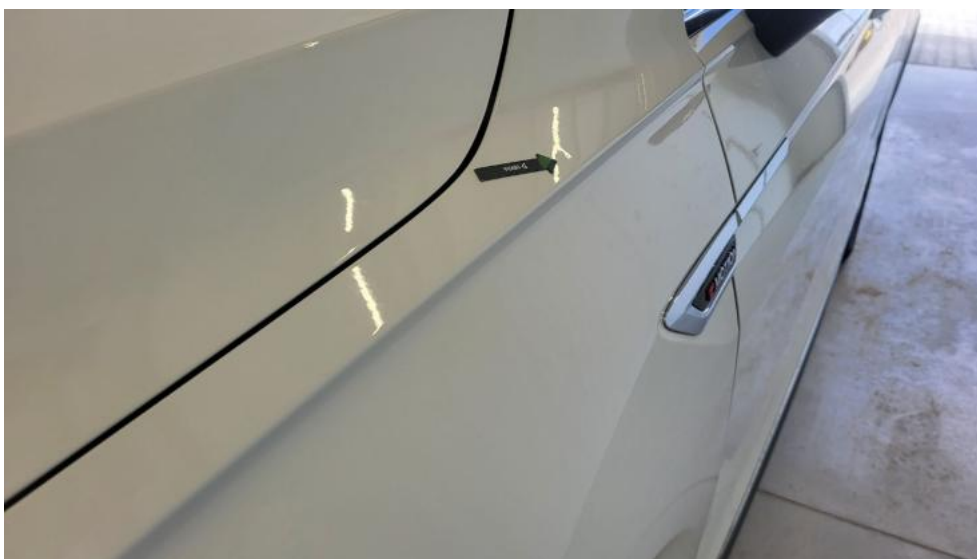
Fot. 79.
Błotnik przedni L - Wgniecenie/odkształcenie 1

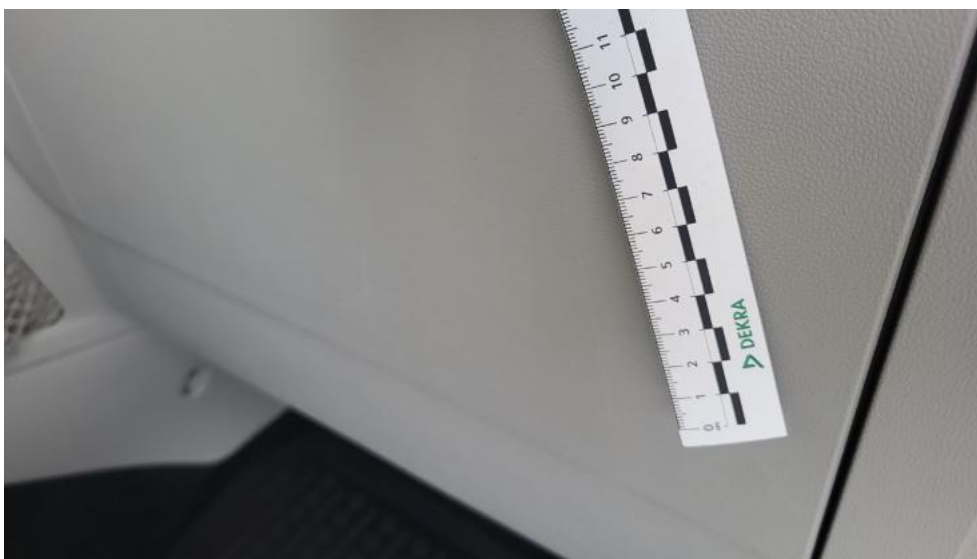
Fot. 81.
Pokrywa schowka deski rozdzielczej - Rysa/odprysk 1

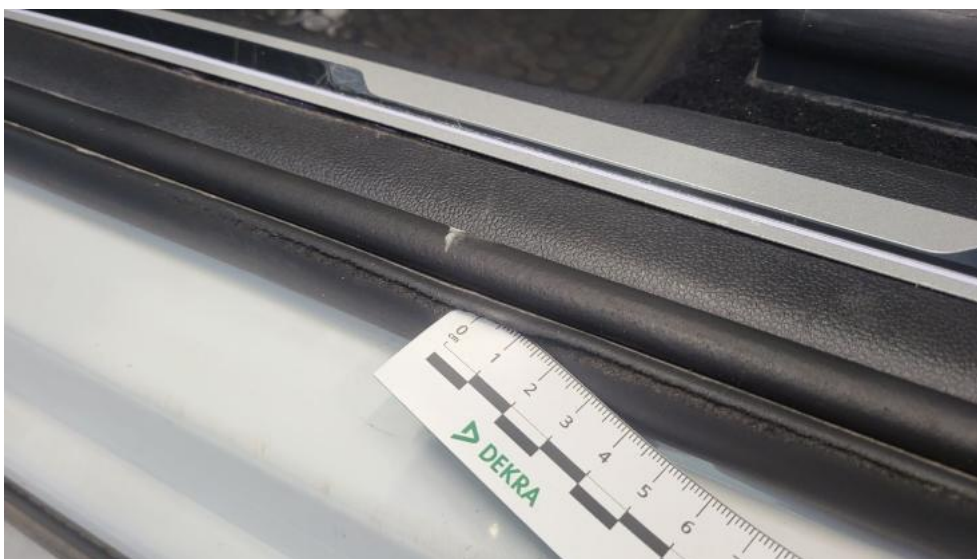
- wnętrze - rysy, zabrudzenia,
- uszczelka drzwi lewy przód - rozerwanie,
- uszczelka drzwi lewy tył - pęknięcie,
- lewa listwa progowa - wgniecenia,

Fot. 83.
Uszczelka drzwi przednich L - Pęknięcie/rozerwanie 1

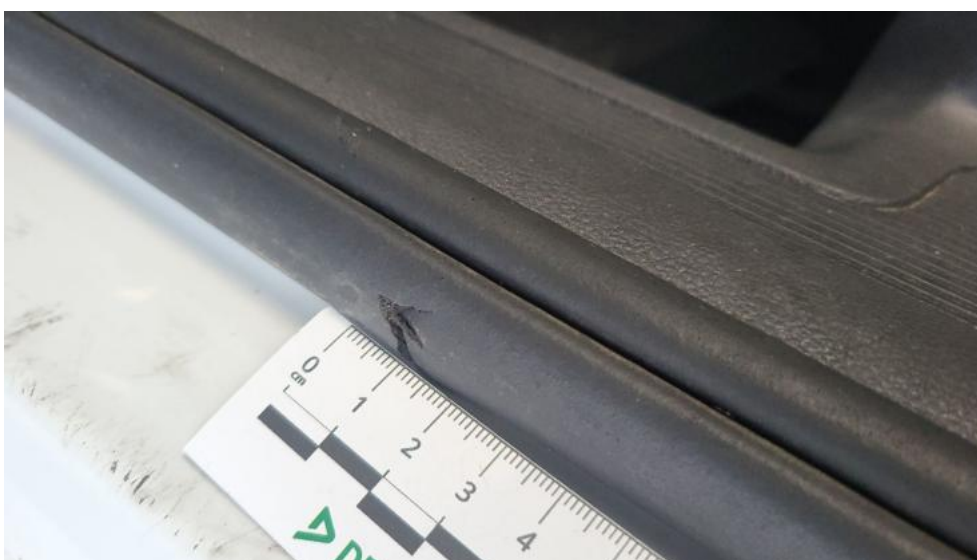
Fot. 84.
Uszczelka drzwi tylnych L - Pęknięcie/rozerwanie 1

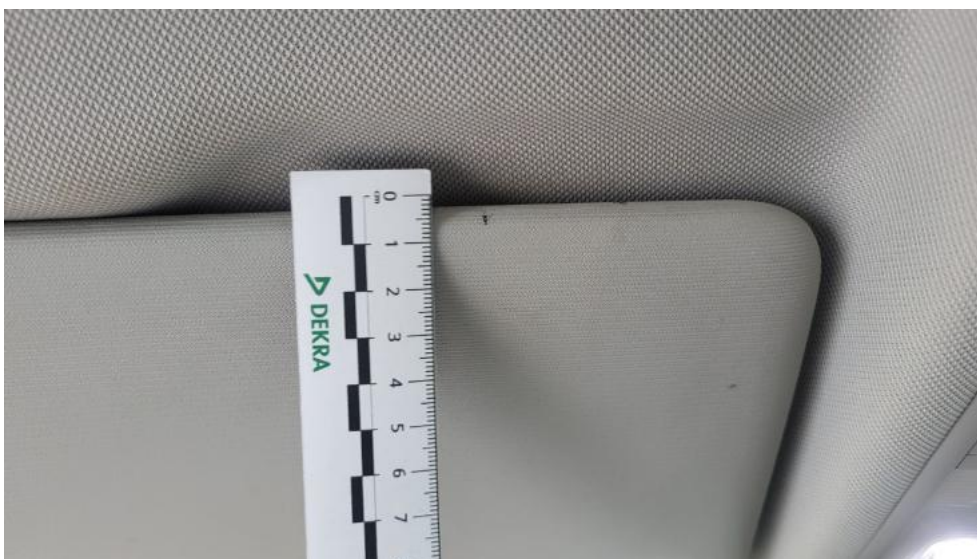
Fot. 85.
Osłona p/słoneczna lewa - Inne 1
