DEKRA's commission No. : PKOL(W)/LODZ/17498/26/02/26
 commission/ damage No. : 23/001205
 Date of commission: 26-02-2026

PKO Leasing SA
 Świętokrzyska 36
 00-116 Warszawa

Group of objects (Eurotax)	cars
EC code (Eurotax)	0145364
Manufacturer	VOLKSWAGEN
Model	Arteon Shooting Brake 20-24
Type / version	Arteon 2.0 TSI Elegance DSG
Body type	KOM
Number of doors / seats	5/5
Curb weight [kg]	1607
Gross vehicle weight [kg]	2150
Wheelbase 1/2	2836
Engine type	spark ignition
Pollution reduction system	GPF
Engine capacity [ccm]	1984
Engine Power [hp/kW]	190/140
Gearbox	automatic
Registration /record No.	PY24736
VIN / serial number	WVWZZZ3HZME501088
Date of first registration	02-10-2020
Date of next. tech. test	04-11-2026
Year of manufacture	2020 (year has been verified with the manufacturer's base)
Readout [km]	137 285 (read)
Body color / type of coating	white/UNI

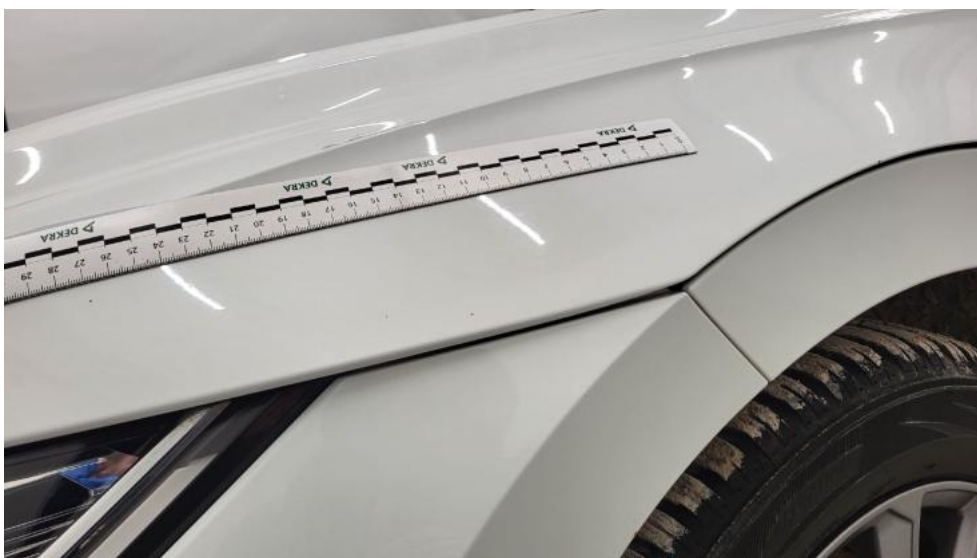
Photo 42.

Pokrywa komory silnika - Rysa/odprysk 1

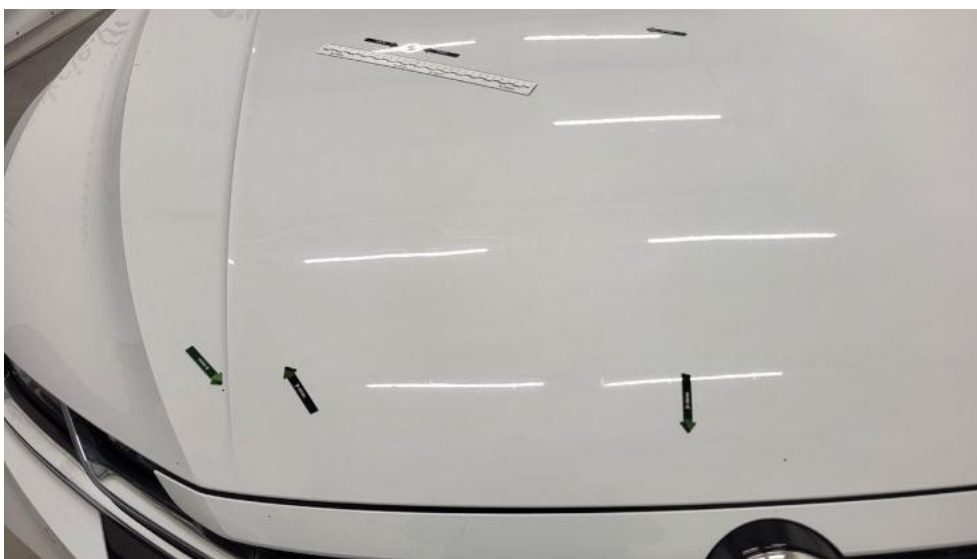
Photo 43.
Pokrywa komory silnika - Wgniecenie/odkształcenie 1

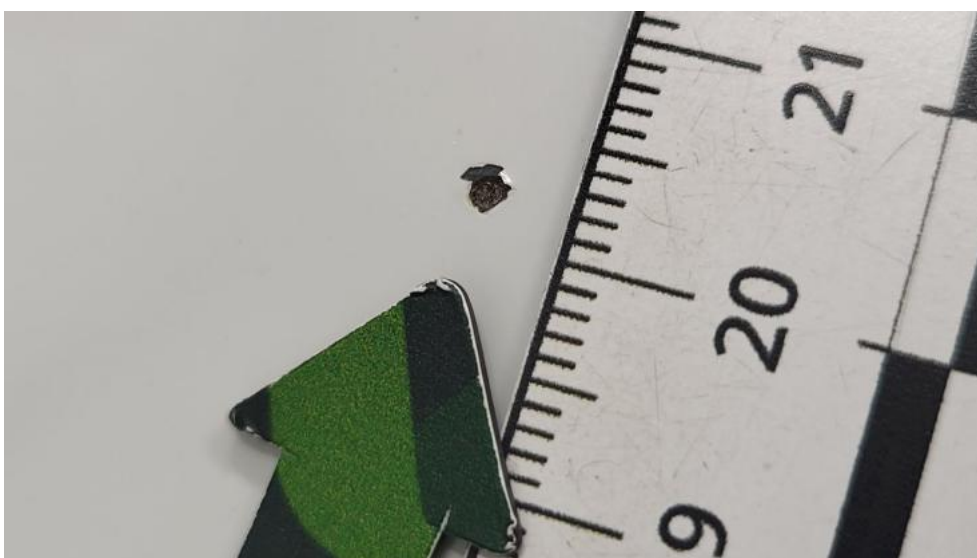
Photo 44.
Pokrywa komory silnika - Inne 1

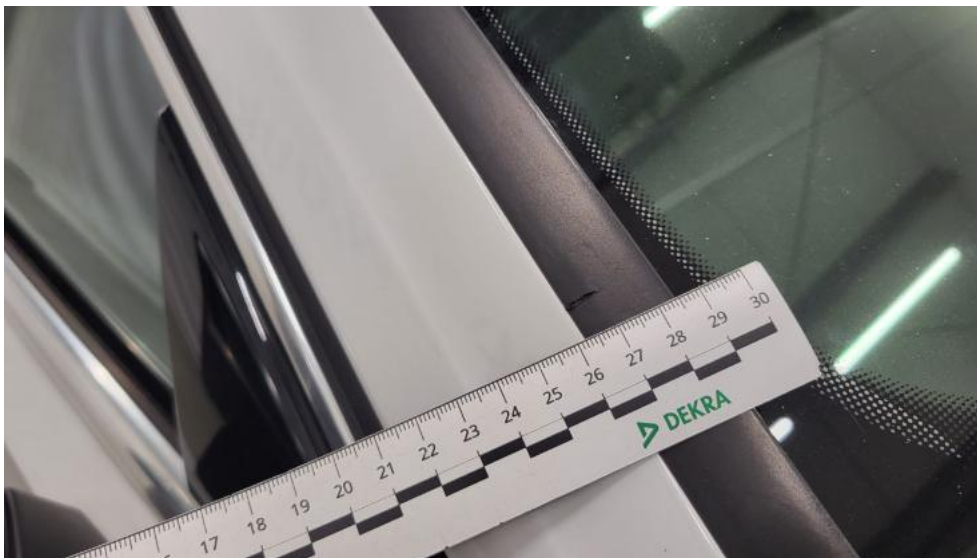
Photo 45.

Uszczelka/listwa szyby czołowej - Rysa/odprysk 1

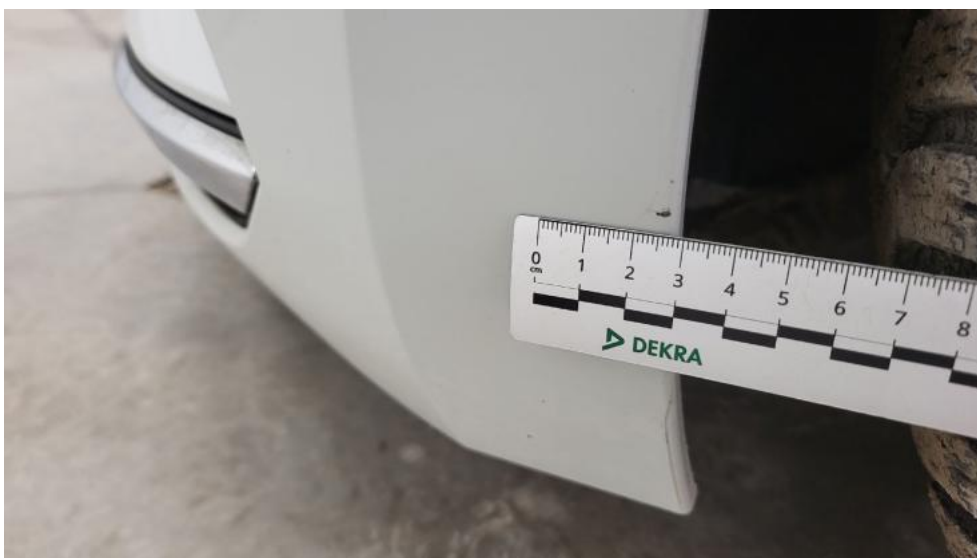
Photo 46.

Zderzak - Rysa/odprysk 1

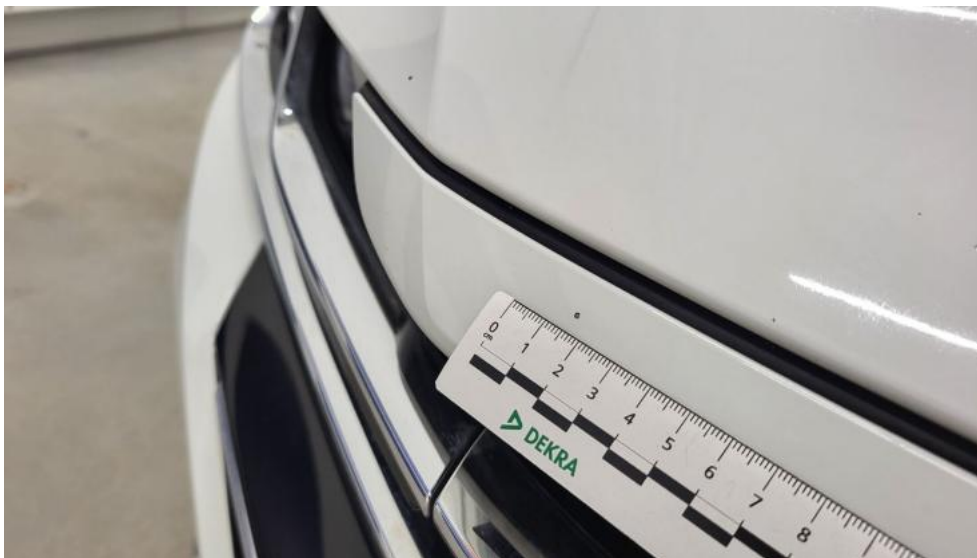
Photo 47.
Zderzak przedni cz górna - Rysa/odprysk 1

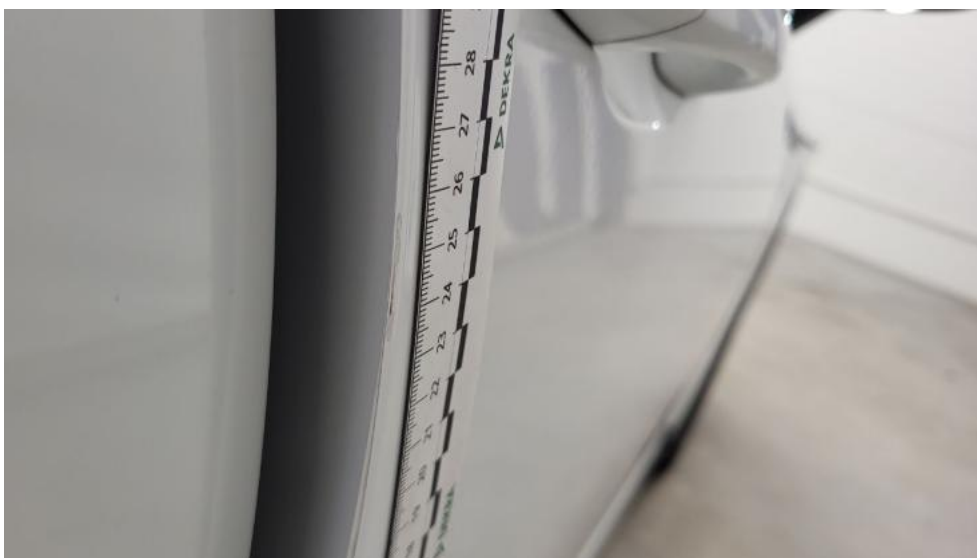
Photo 48.
Drzwi przednie P - Rysa/odprysk 1

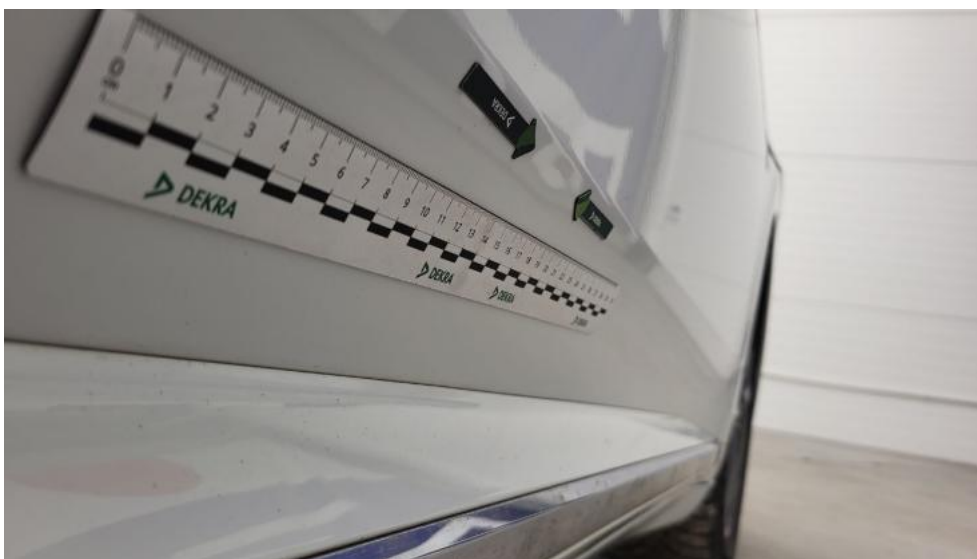
Photo 49.

Drzwi przednie P - Wgniecenie/odkształcenie 1

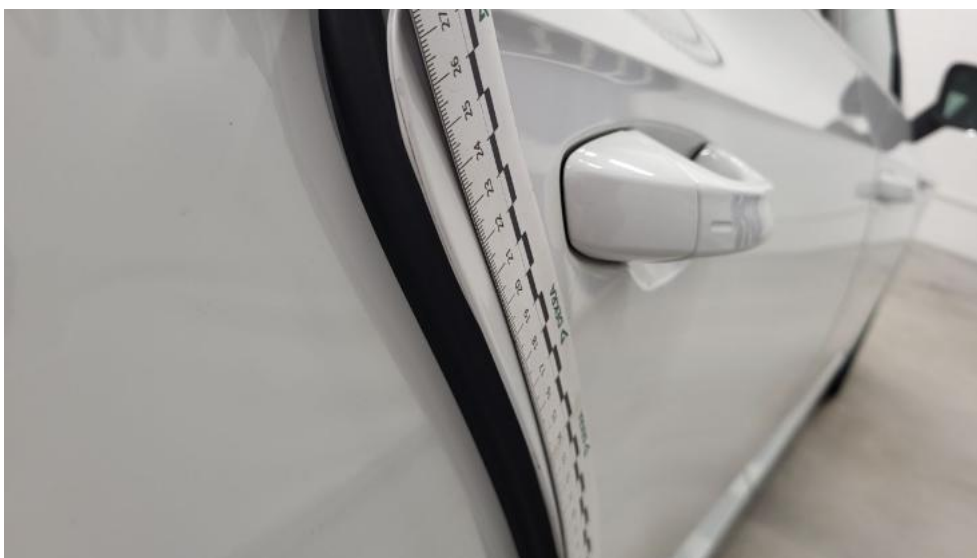
Photo 50.

Drzwi tylne P - Rysa/odprysk 1

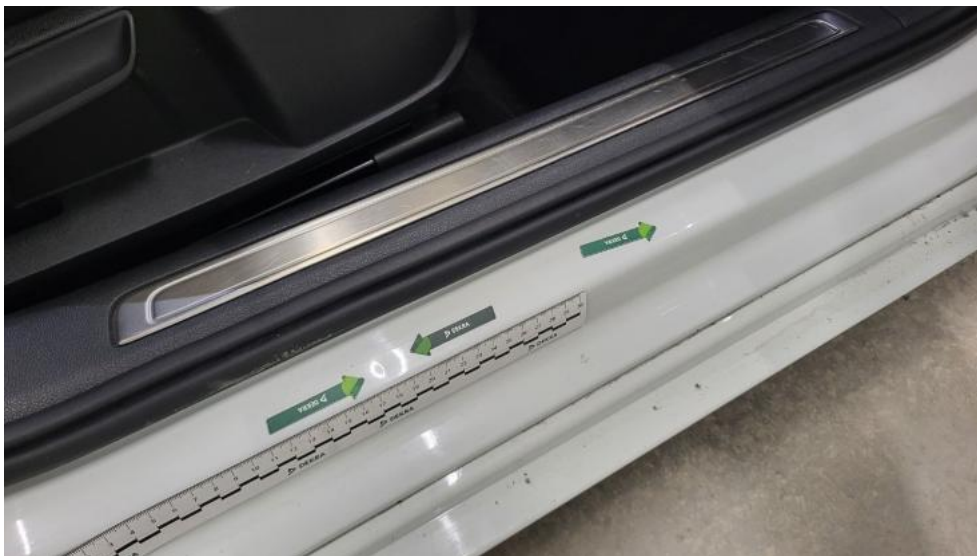
Photo 51.
Próg P - Wgniecenie/odkształcenie 1

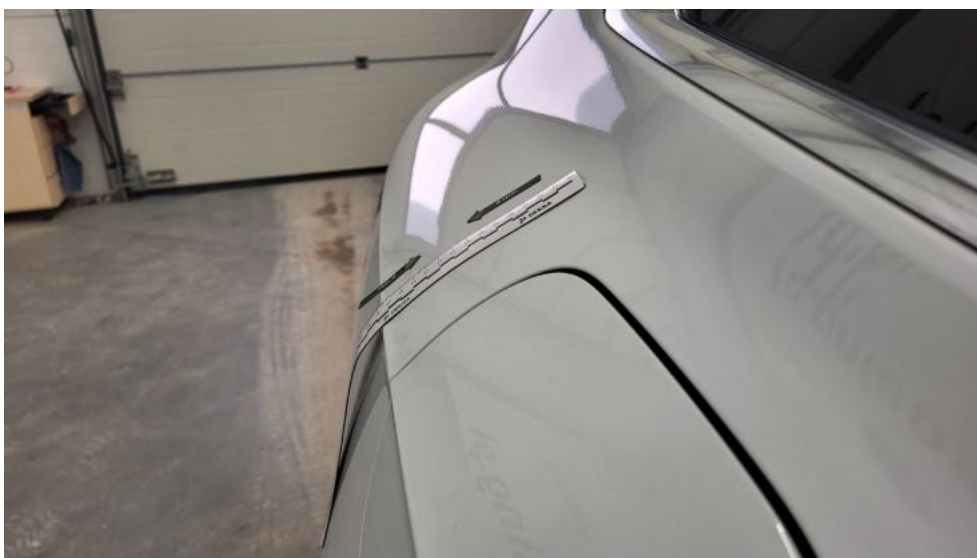
Photo 52.
Błotnik tylny P / Ściana boczna P - Wgniecenie/odkształcenie 1

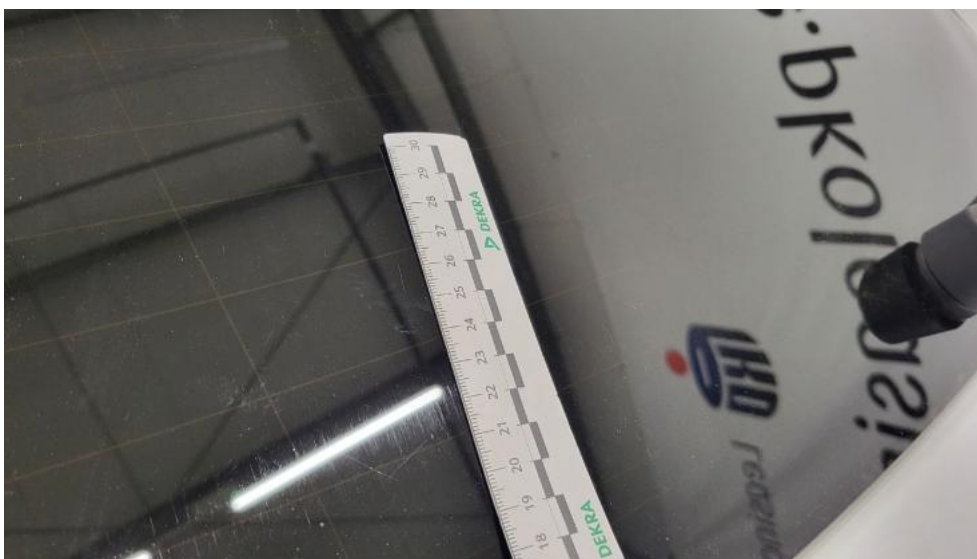
Photo 53.
Szyba tylna - Rysa/odprysk 1

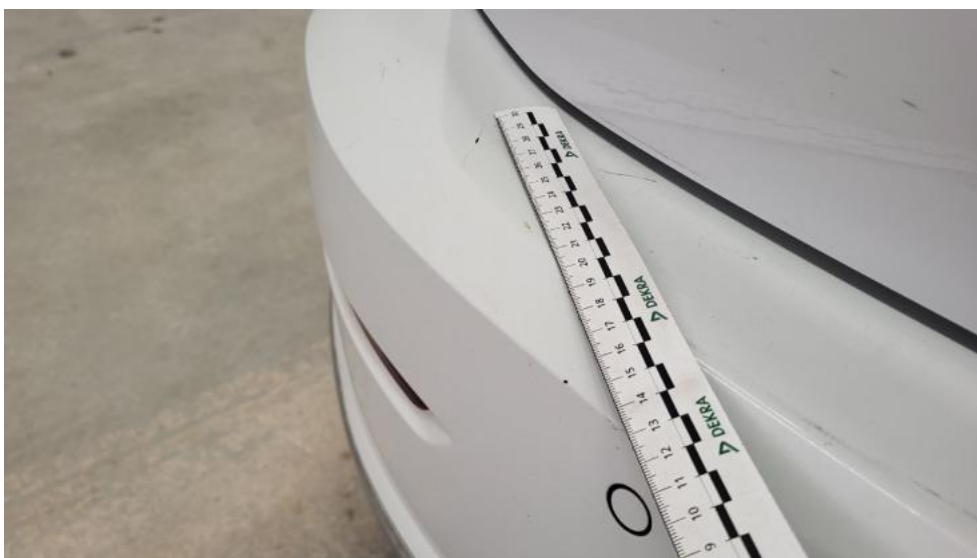
Photo 54.
Zderzak tylny - Rysa/odprysk 1

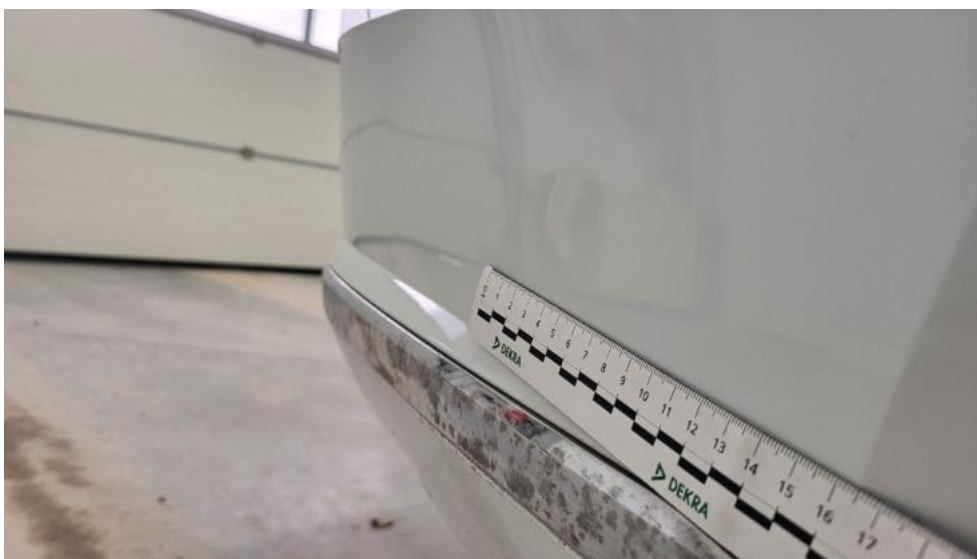
Photo 55.
Zderzak tylny - Wgniecenie/odkształcenie 1

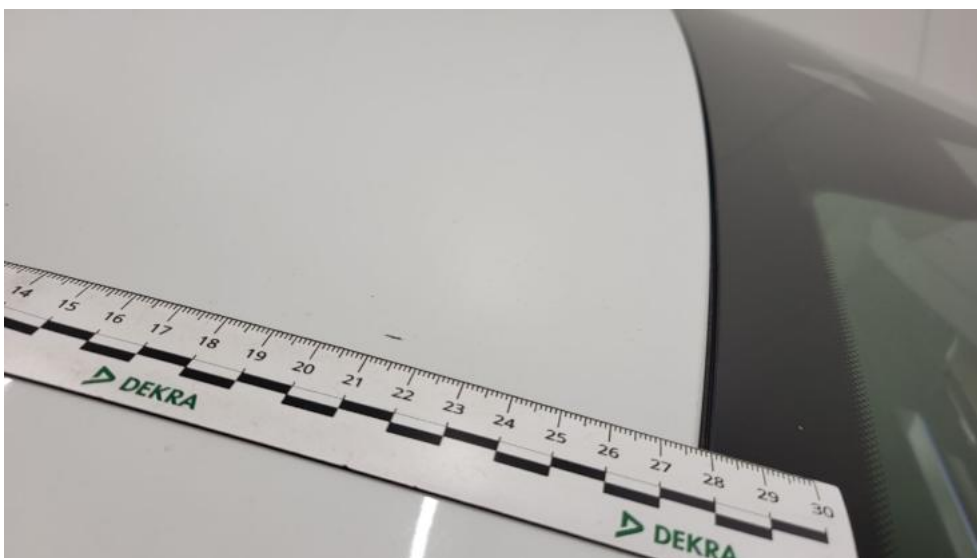
Photo 56.
Dach - Rysa/odprysk 1

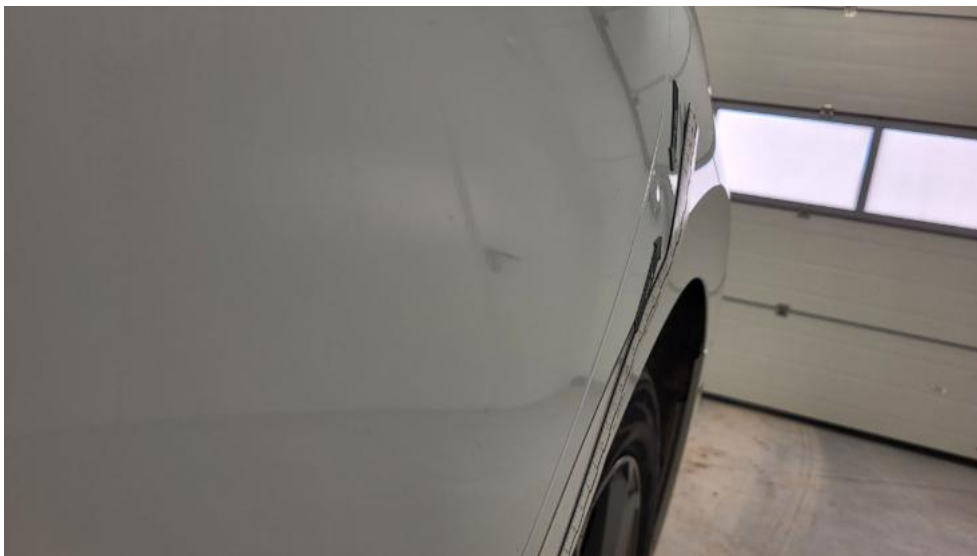
Photo 59.
Błotnik tylny L / Ściana boczna L - Wgniecenie/odkształcenie 1

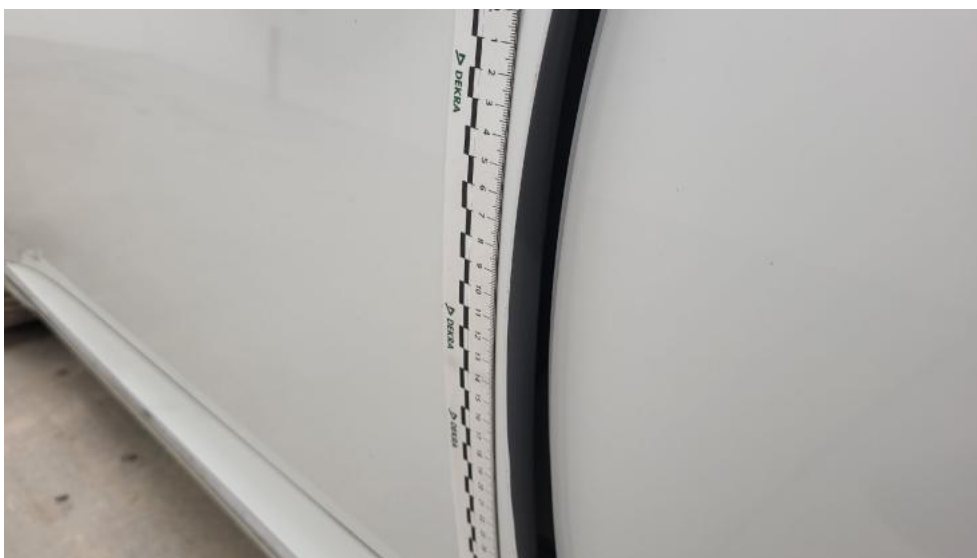
Photo 60.
Drzwi przed L - Rysa/odprysk 1

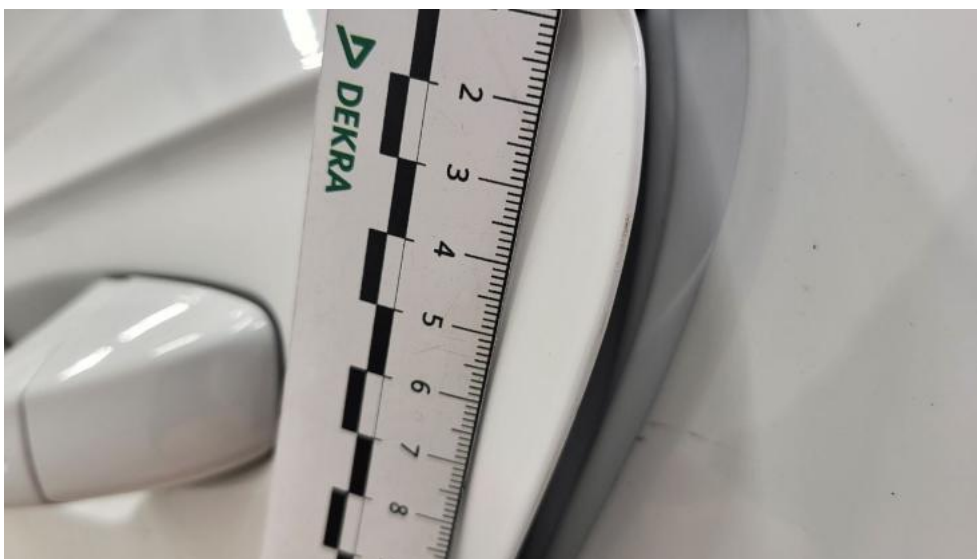
Photo 61.
Drzwi tylne L - Rysa/odprysk 1

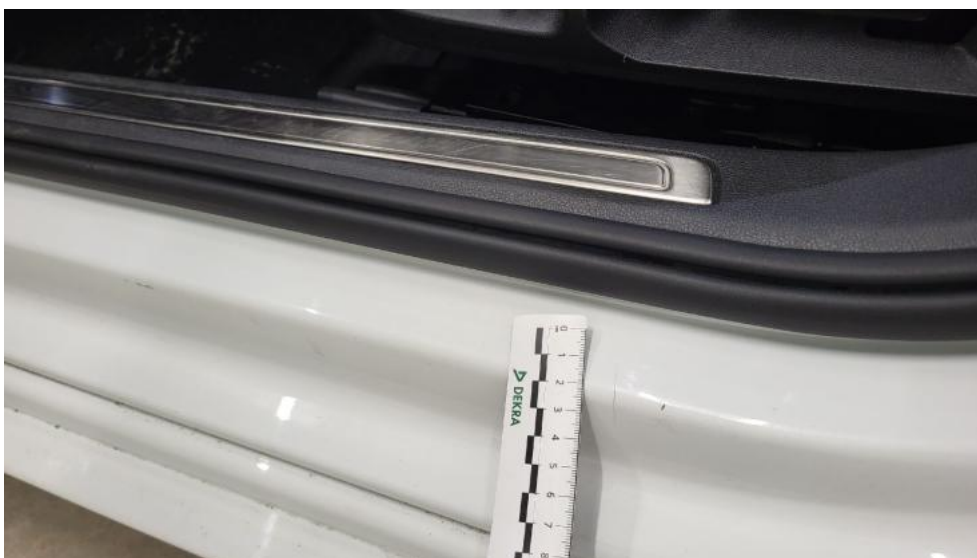
Photo 62.
Próg L - Rysa/odprysk 1

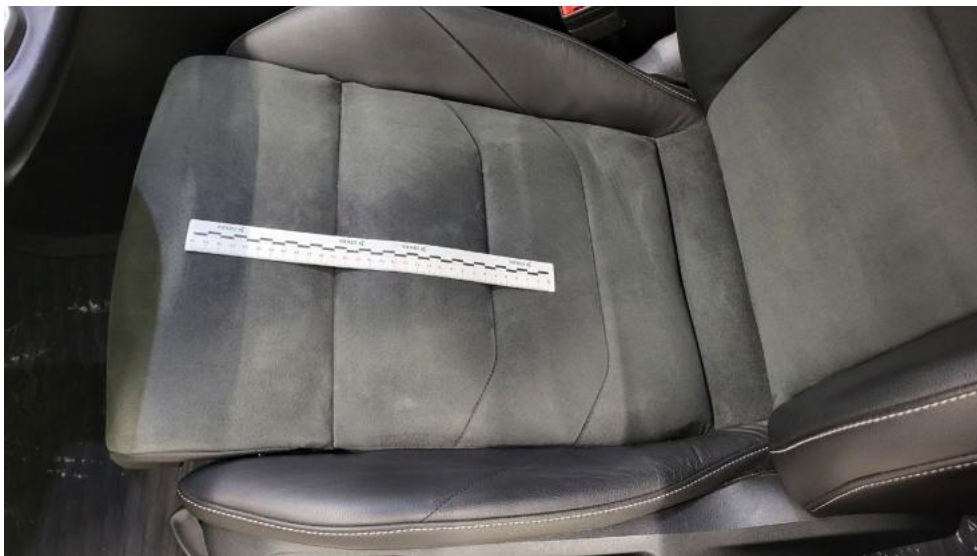
Photo 63.
Fotel prz. lew. - Inne 1

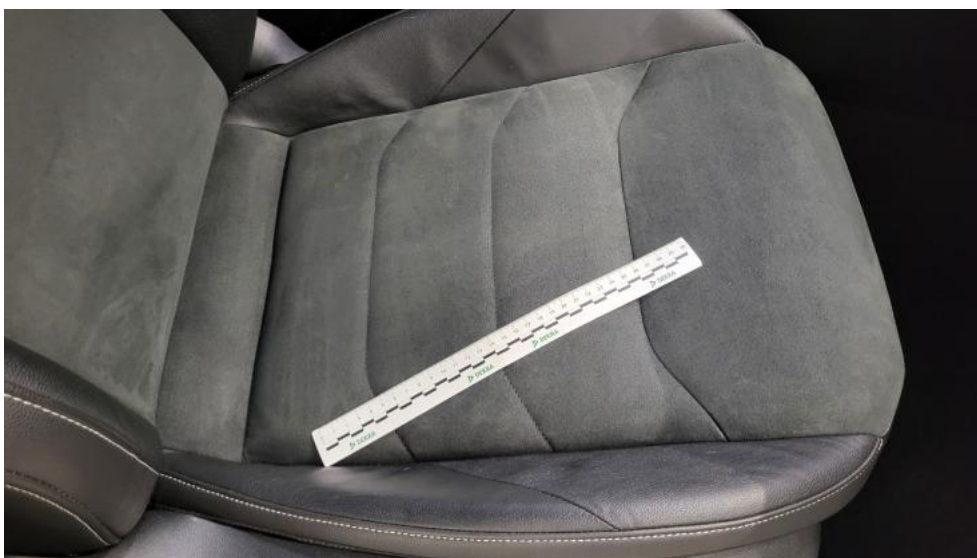
Photo 64.
Fotel prz. praw. - Inne 1

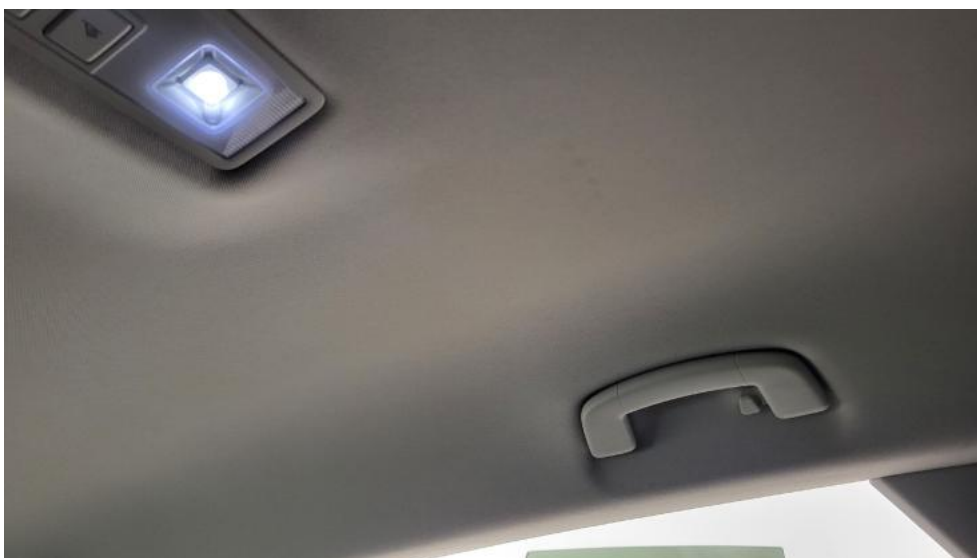
Photo 66.
Podsufitka - Inne 1

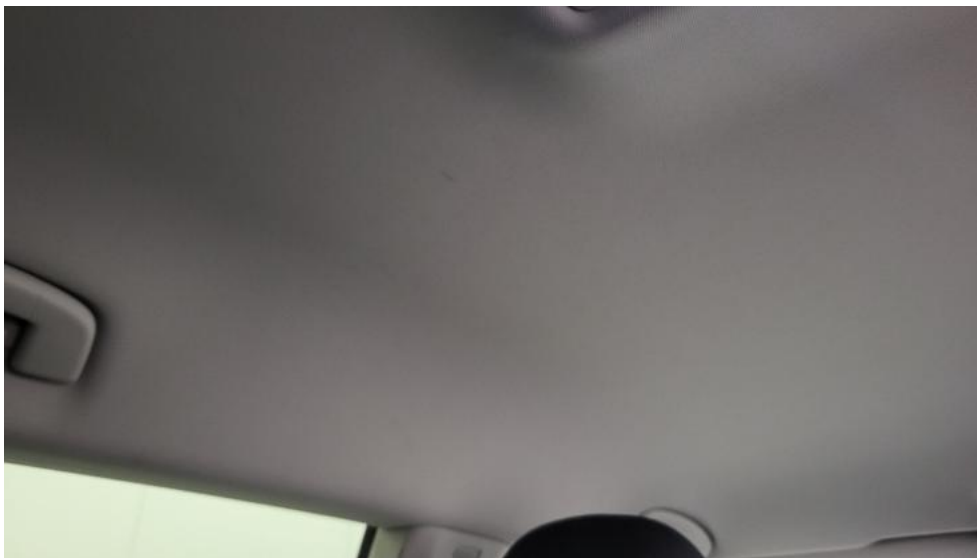
Photo 67.
Podsufitka - Inne 2

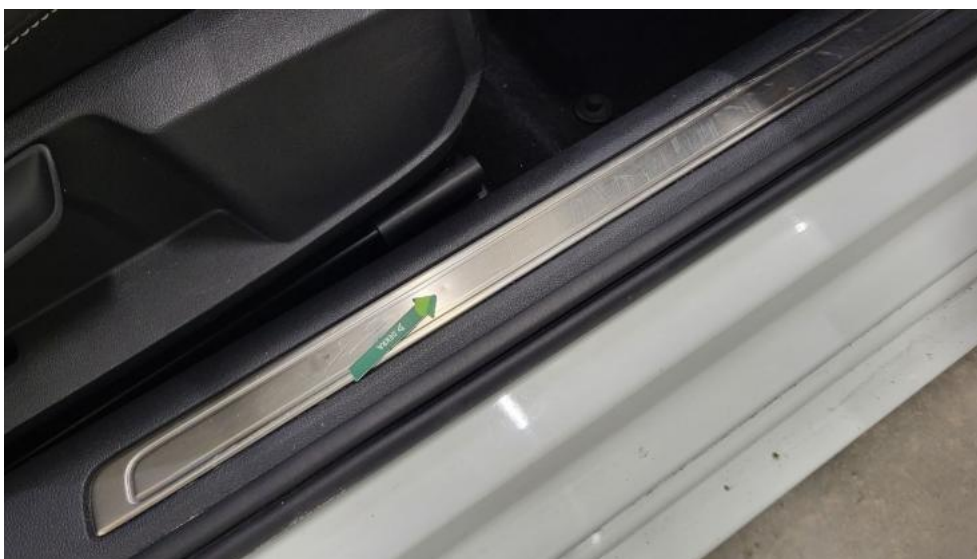
Photo 69.
Listwy progowe praw. - Wgniecenie/odkształcenie 1

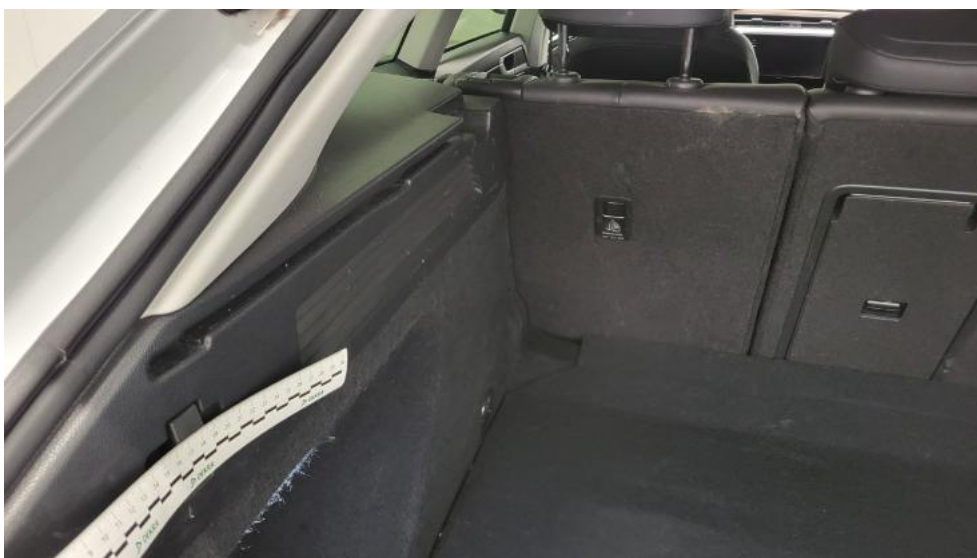
Rysy na samochodzie. Brak półki bagażnika. Odpryski na szybie czołowej. Zamontowane felgi rozmiar 17" według systemu pojazd mógł posiadać felgi 18-19". Aktywna ikon airbag.

Photo 70.
Półka/roleta tylna - Inne 1
