Nr zlecenia DEKRA: PKOL(W)/LODZ/25335/26/03/23
Nr zlecenia/szkody: 23/045937
Data zlecenia: 23-03-2026

Dane pojazdu

Grupa obiektów (Eurotax)	samochody osobowe
Kod EC (Eurotax)	0155656
Producent	BMW
Model	Seria 3 Touring [G21/G81] 22-
Typ/wersja	330e PHEV xDrive M Sport sport-aut
Rodzaj nadwozia	KOM
Liczba drzwi/liczba miejsc	5/5
Masa własna [kg]	1880
Dopuszczalna masa całkowita [kg]	2405
Rozstaw osi 1/2	2851
Rodzaj silnika	z zapłonem iskrowym
Układ oczyszczana spalin	GPF
Pojemność silnika [ccm]	1998
Moc silnika [KM/kW]	184/135
Skrzynia biegów	automatyczna
Nr rejestracyjny	WGM3074K
VIN	WBA71CY090FS13511
Data 1. rejestracji	29-12-2023
Data nast. bad. techn.	29-12-2026
Rok produkcji	2023 (rok produkcji został zweryfikowany z zewnętrzną bazą danych)
Stan licznika [km]	32 618 (odczytany)
Kolor nadwozia/rodzaj powłoki	granatowy/2-warstwowy metalizowany

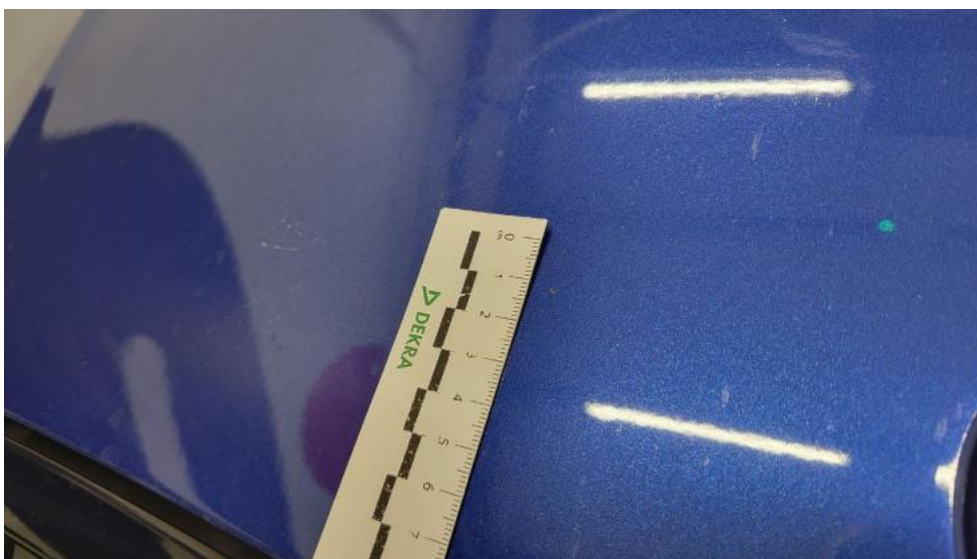
Fot. 47.
Pokrywa komory silnika - Rysa/odprysk 1

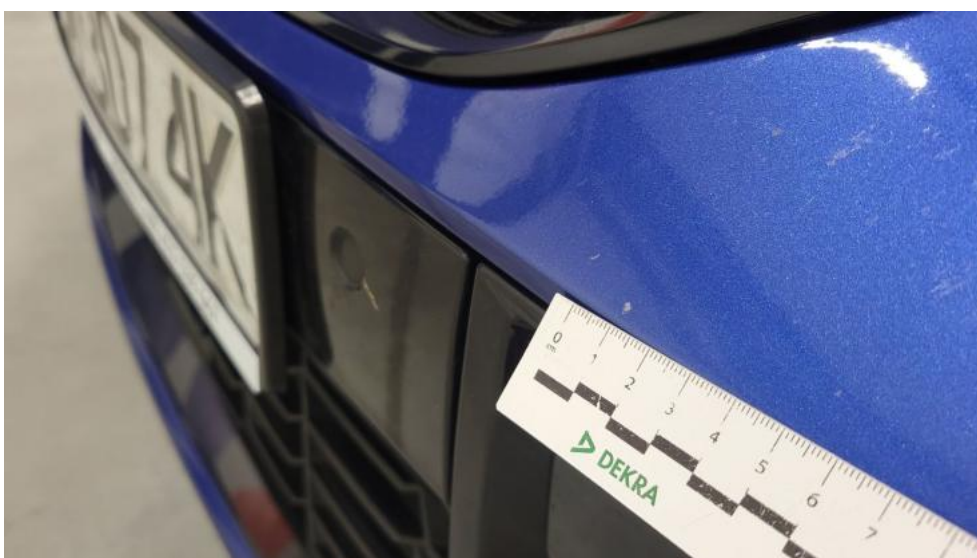
Fot. 48.
Zderzak - Rysa/odprysk 1

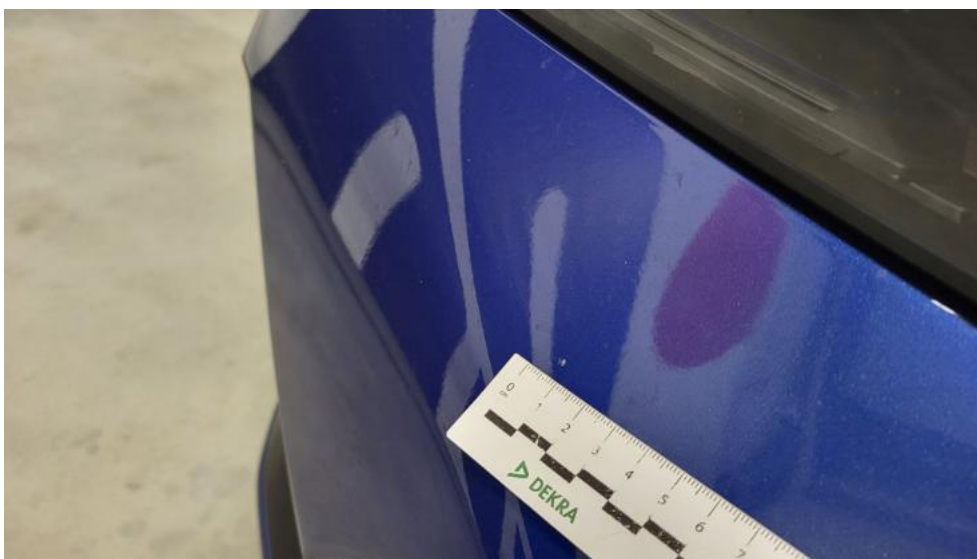
Fot. 49.
Zderzak - Rysa/odprysk 2

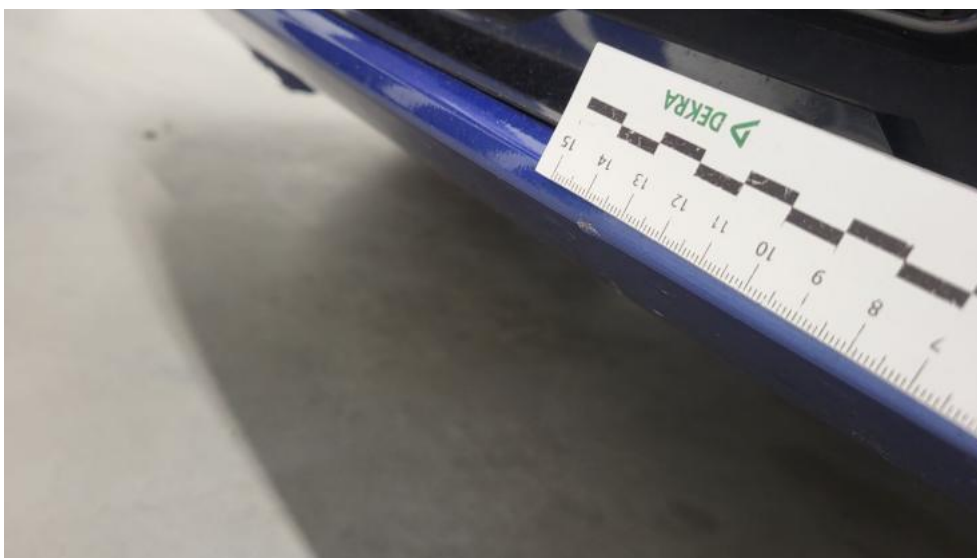
Fot. 50.
Zderzak - Wgniecenie/odkształcenie 1

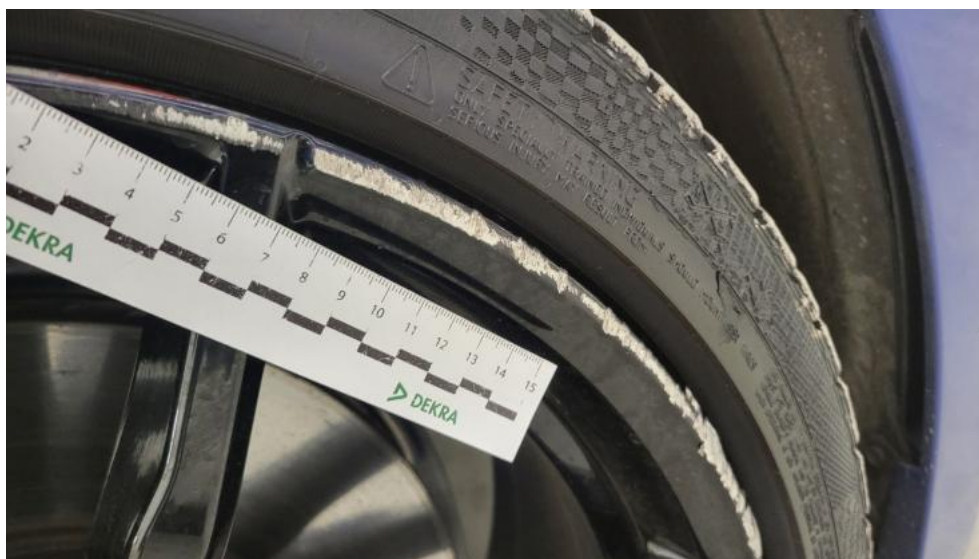
Fot. 51.
Felga aluminiowa przednia P - Rysa/odprysk 1

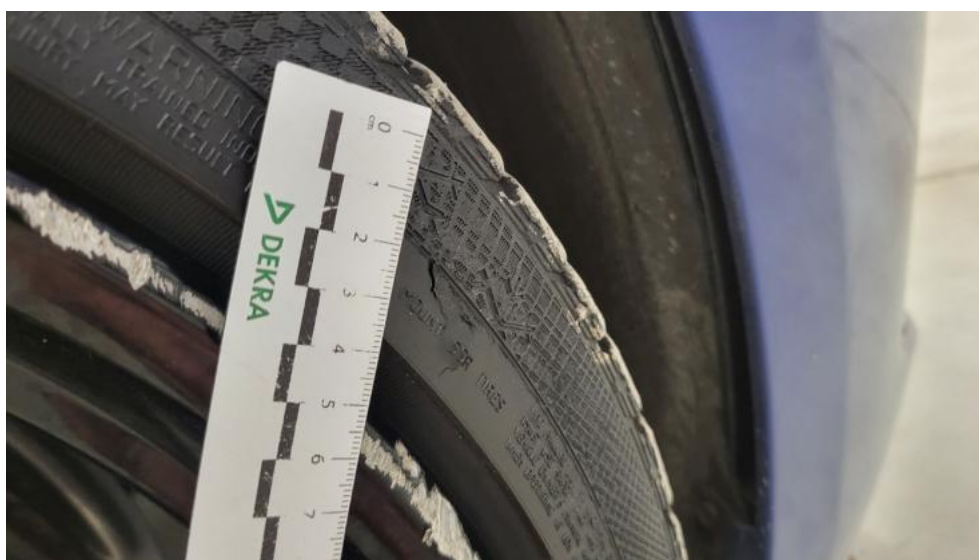
Fot. 52.
Opona przednia P - Pęknięcie/rozerwanie 1

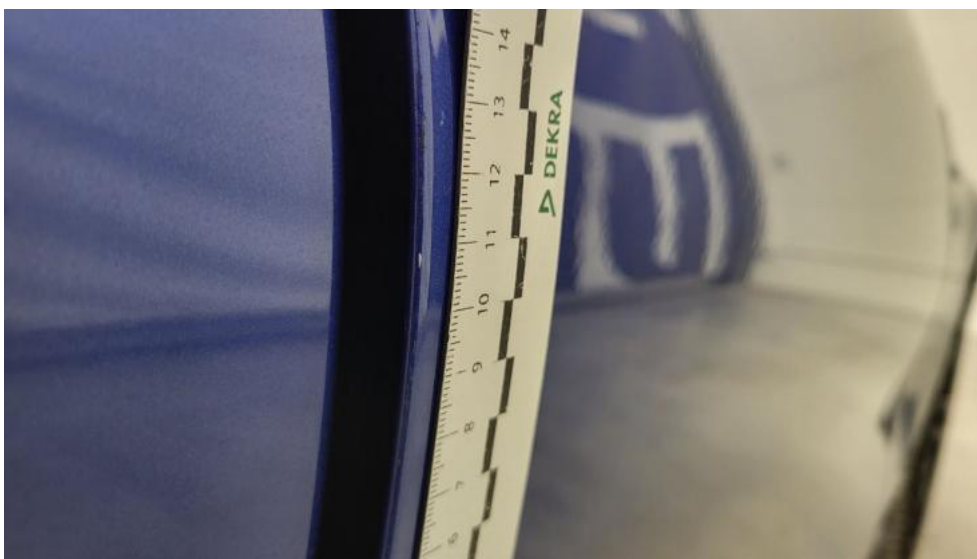
Fot. 53.
Drzwi przednie P - Rysa/odprysk 1

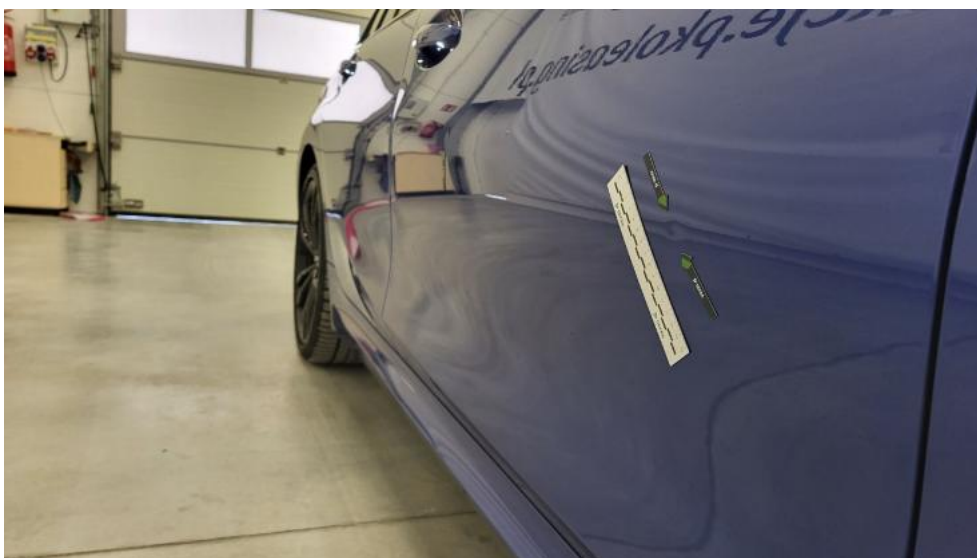
Fot. 54.
Drzwi przednie P - Wgniecenie/odkształcenie 1

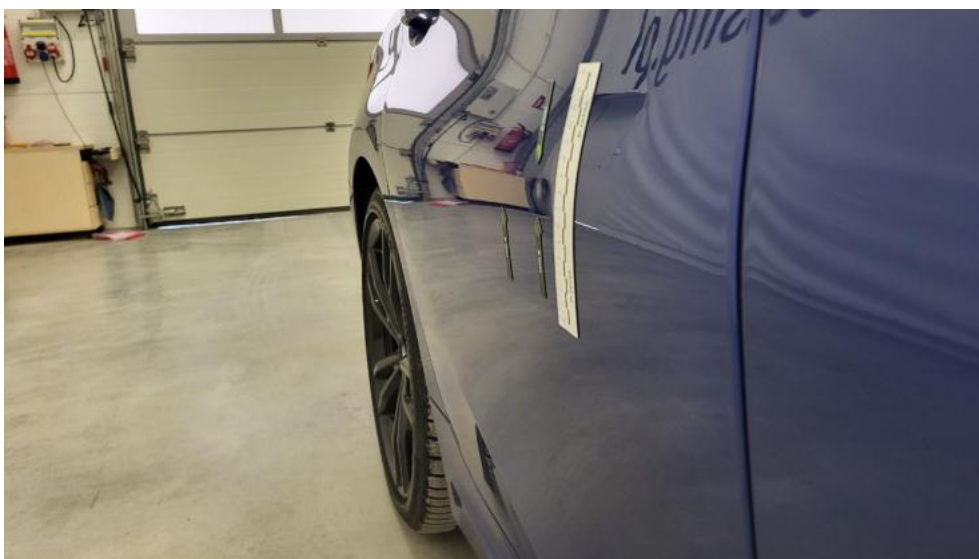
Fot. 55.
Drzwi tylne P - Wgniecenie/odkształcenie 1

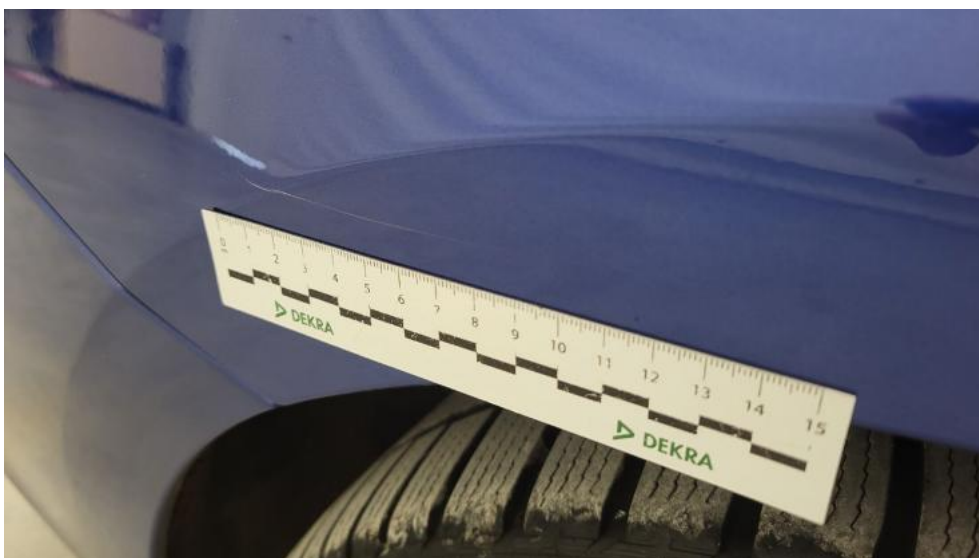
Fot. 56.
Błotnik tylny P / Ściana boczna P - Rysa/odprysk 1

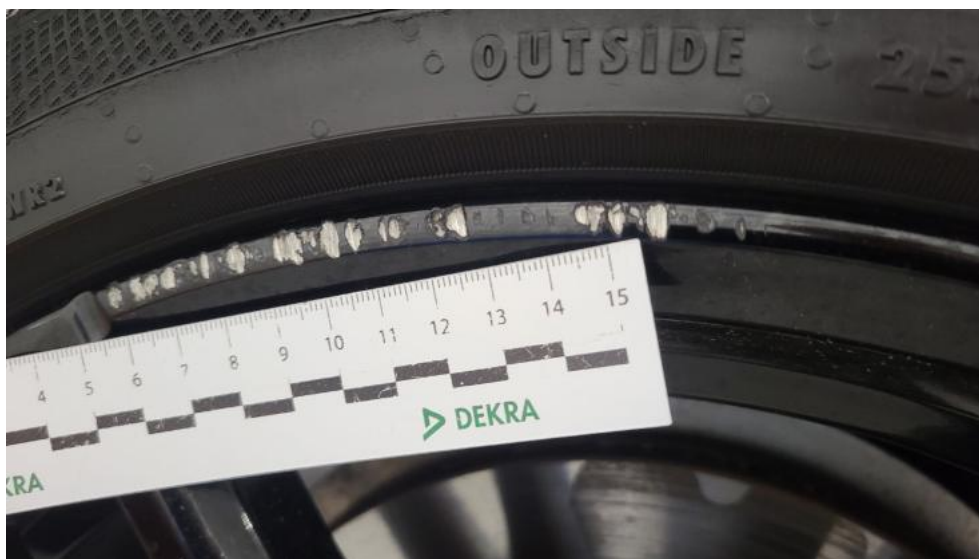
Fot. 57.
Felga aluminiowa tylna P - Rysa/odprysk 1

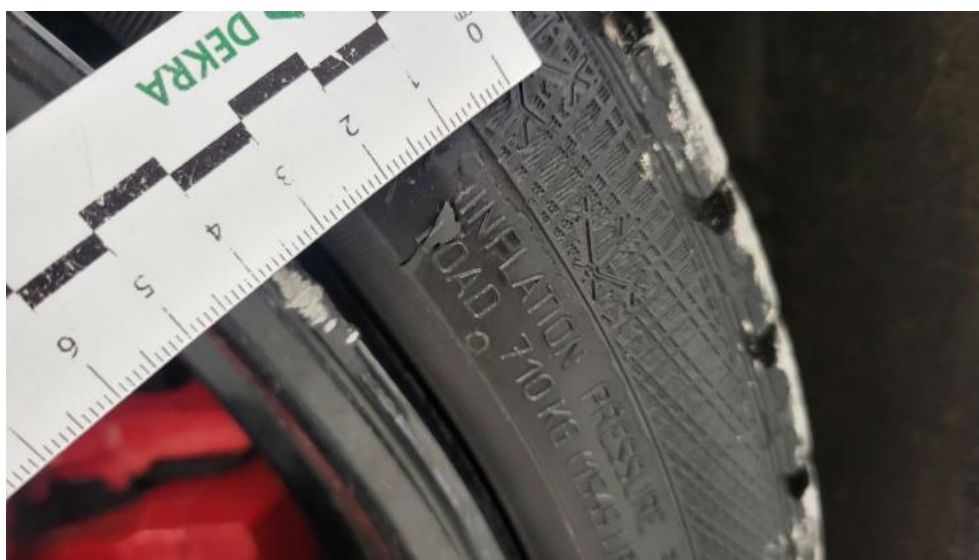
Fot. 58.
Opona tylna P - Pęknięcie/rozerwanie 1

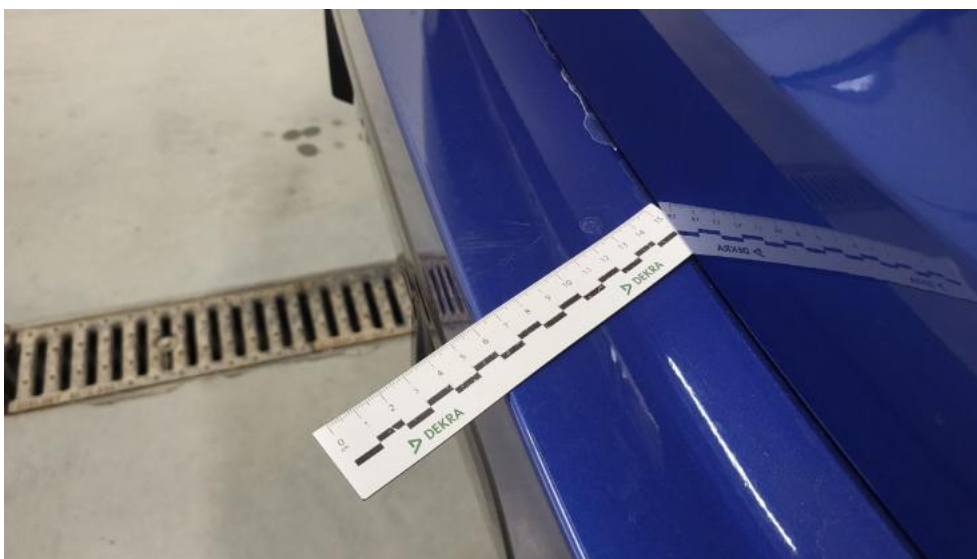
Fot. 59.
Zderzak tylny - Rysa/odprysk 1

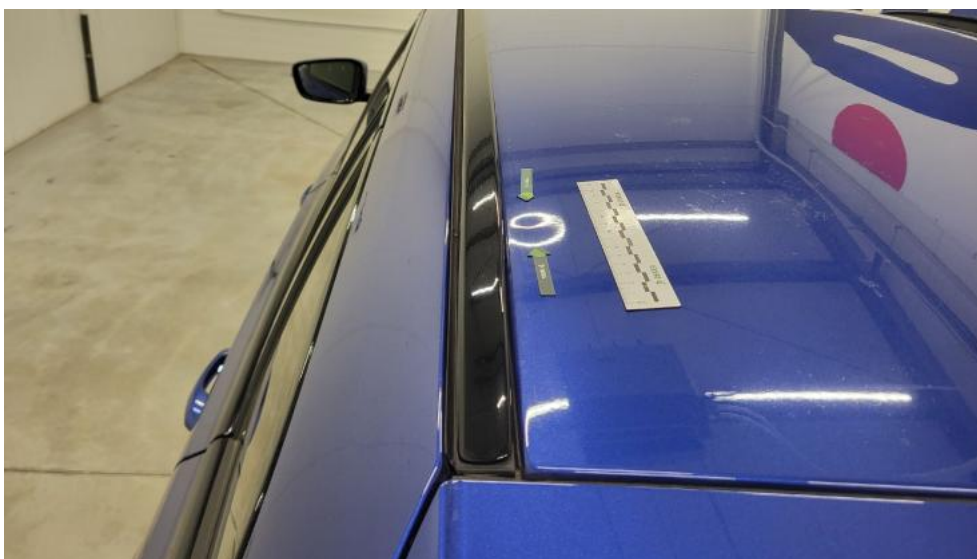
Fot. 61.
Dach - Wgniecenie/odkształcenie 1

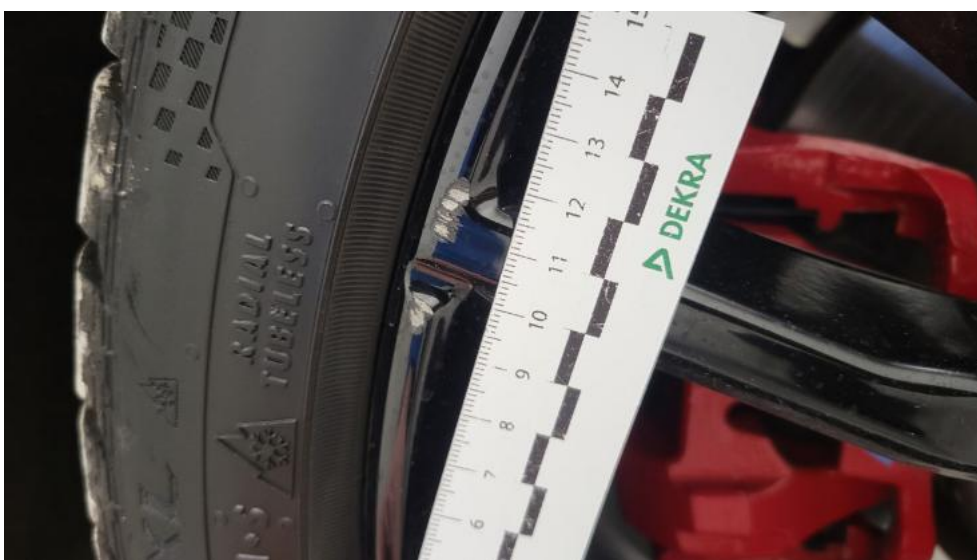
Fot. 62.
Felga aluminiowa tylna L - Rysa/odprysk 1

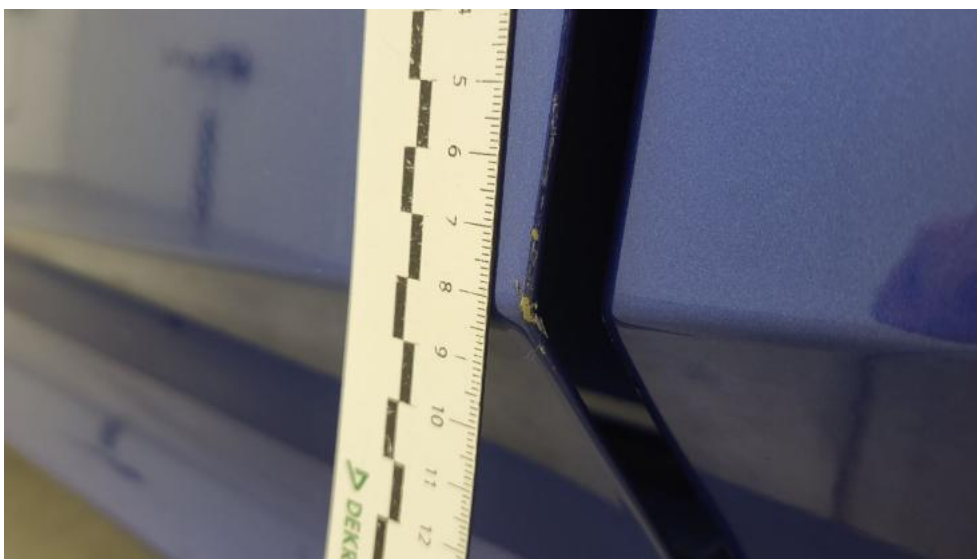
Fot. 63.
Drzwi przed L - Rysa/odprysk 1

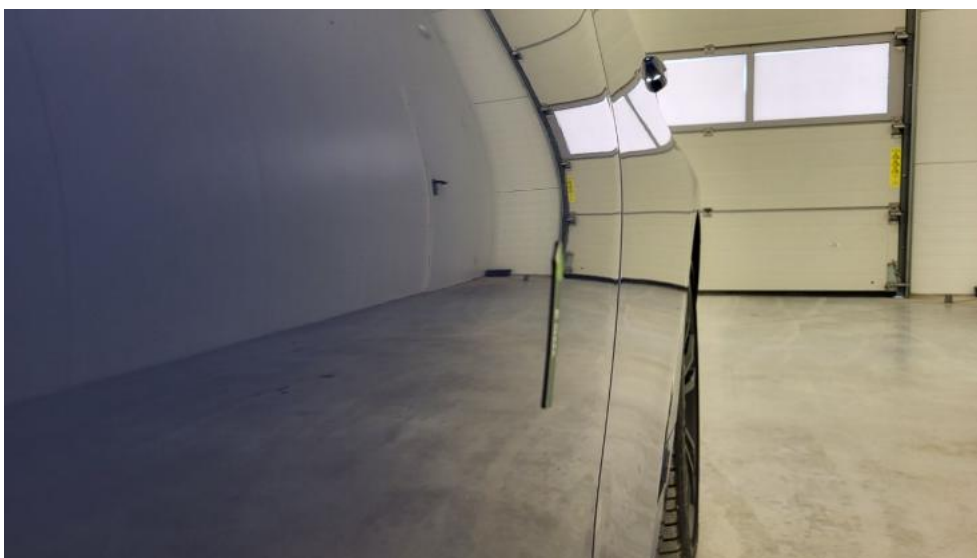
Fot. 64.
Drzwi przed L - Wgniecenie/odkształcenie 1

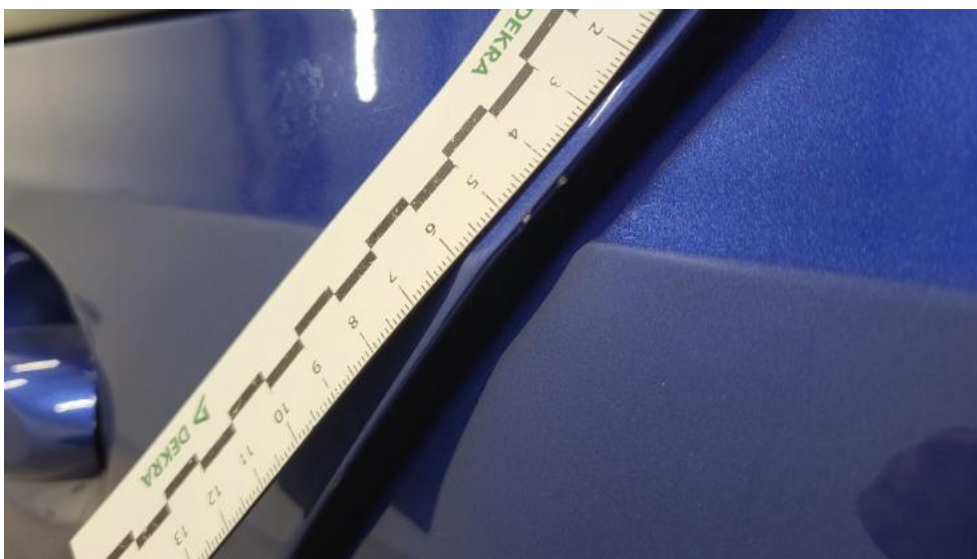
Fot. 65.
Drzwi tylne L - Rysa/odprysk 1

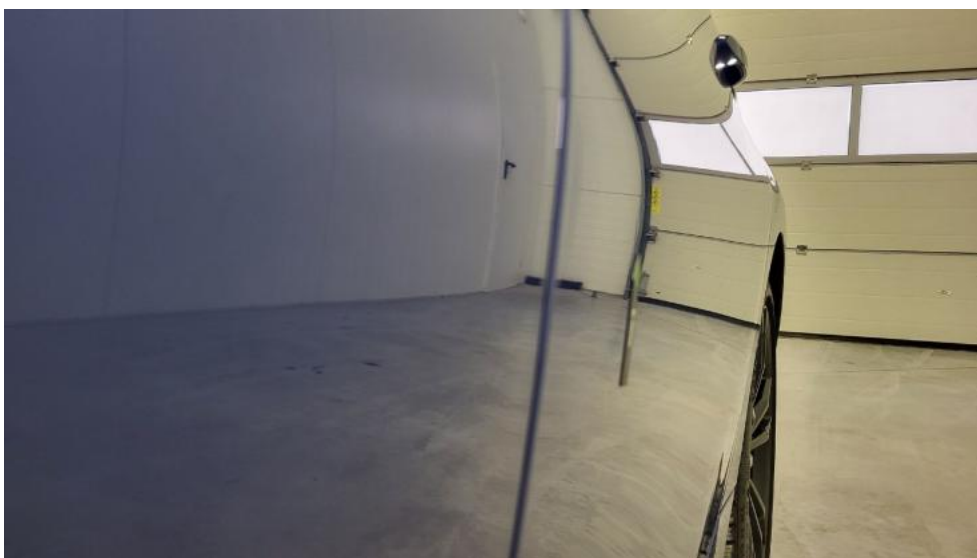
Fot. 66.
Drzwi tylne L - Wgniecenie/odkształcenie 1

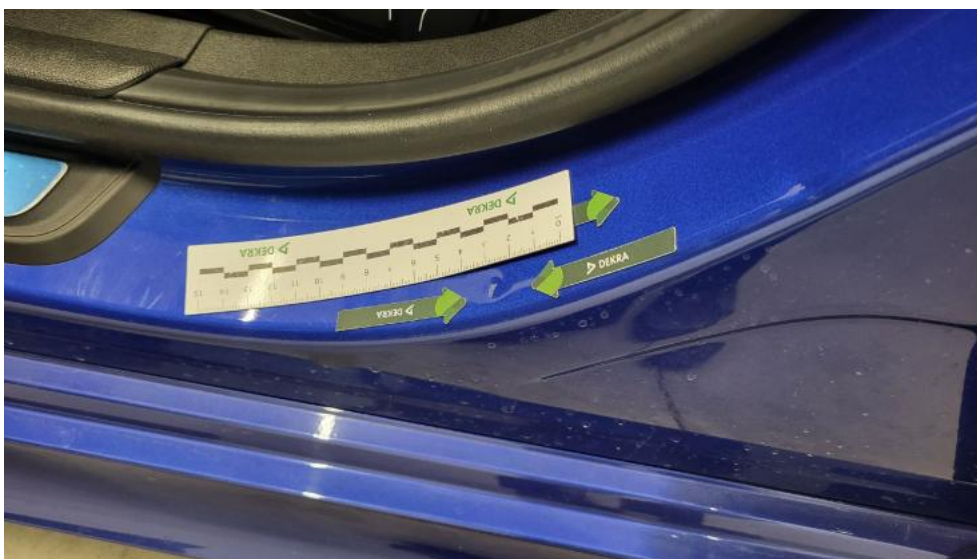
Fot. 67.
Próg L - Wgniecenie/odkształcenie 1

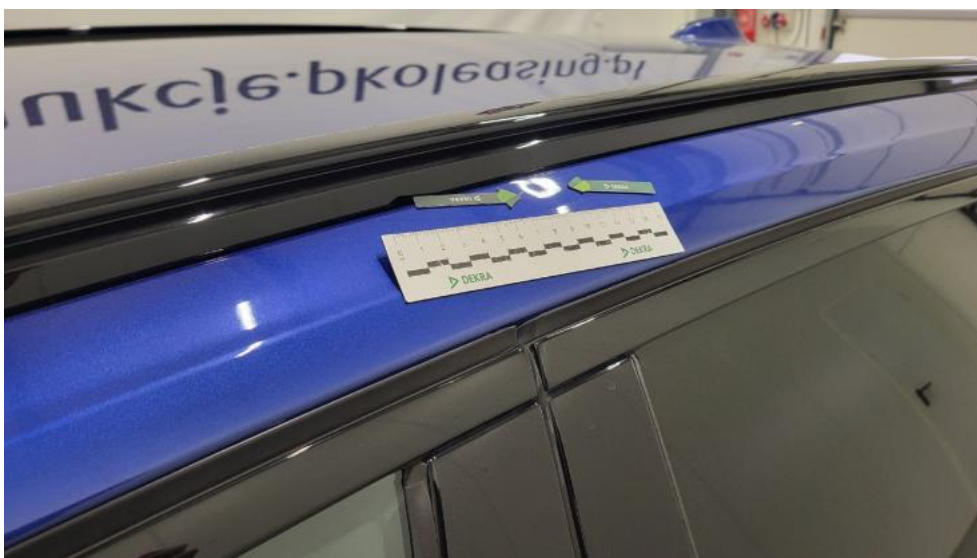
Fot. 68.
Słupek przedni L - Wgniecenie/odkształcenie 1

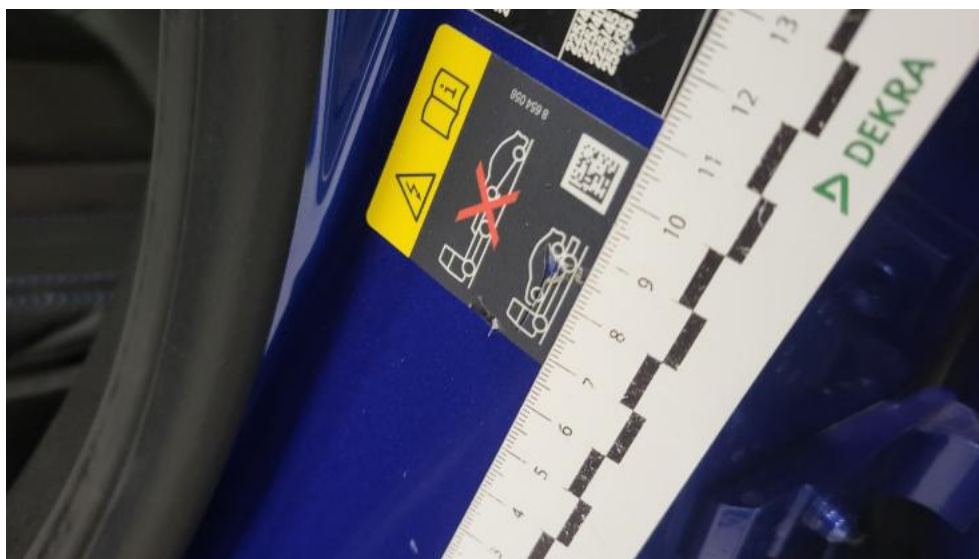
Fot. 69.
Słupek środkowy L - Rysa/odprysk 1

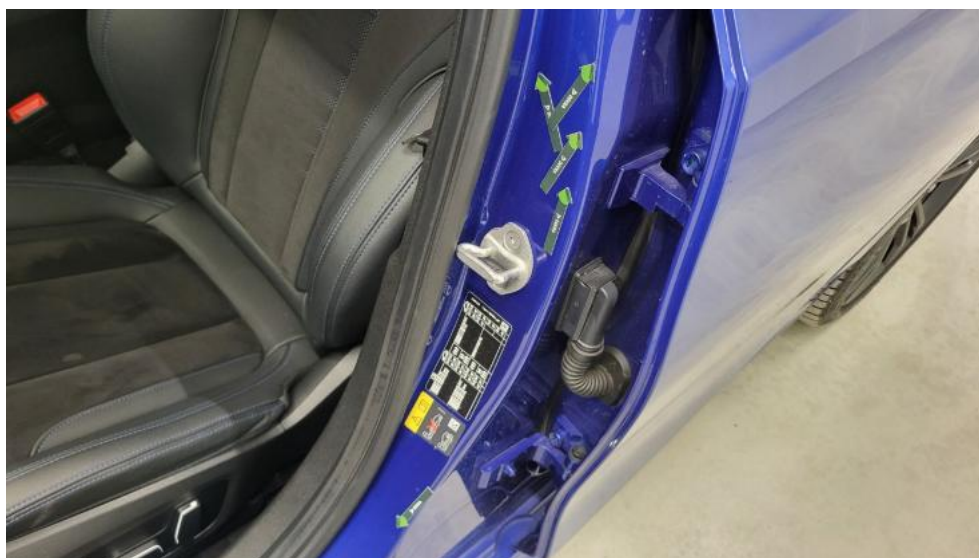
Fot. 70.
Słupek środkowy L - Wgniecenie/odkształcenie 1

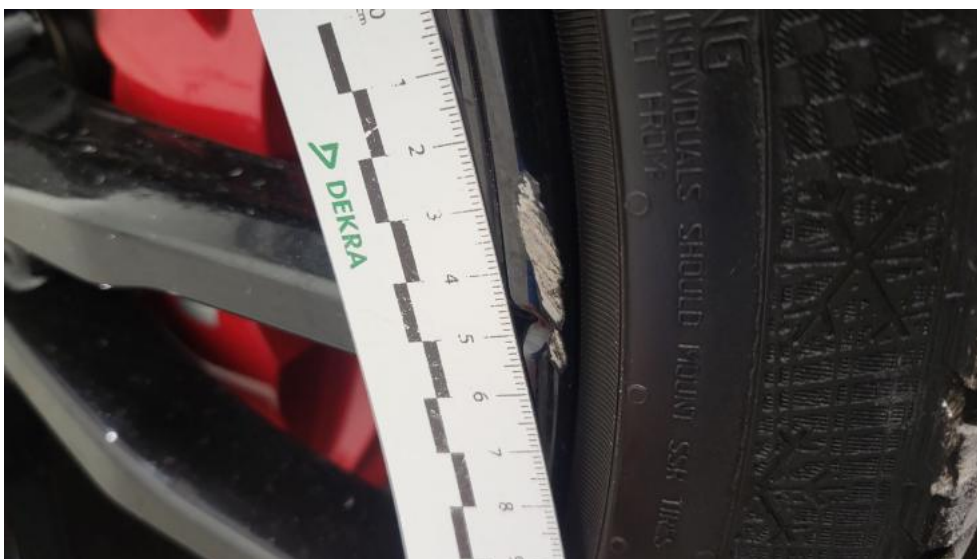
Fot. 71.
Felga Aluminiowa przednia L - Rysa/odprysk 1

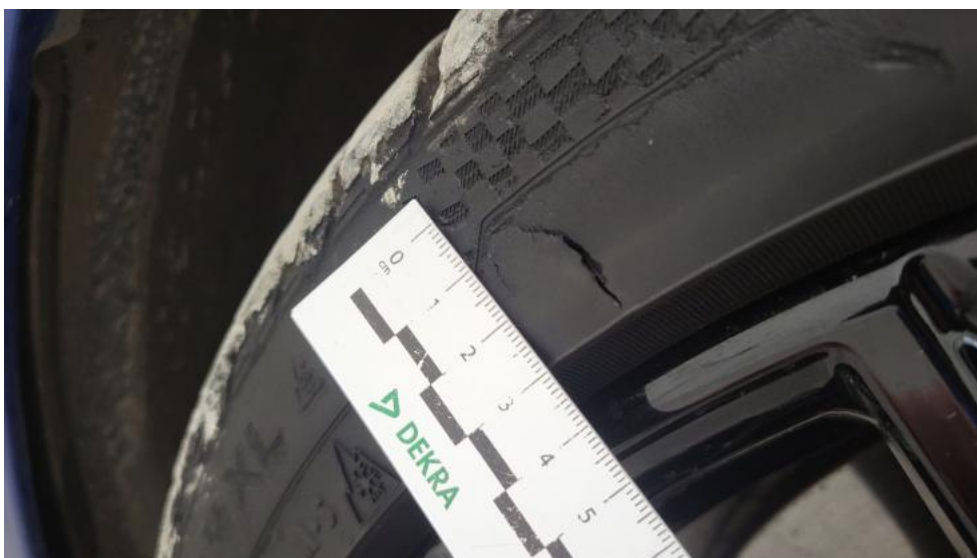
Fot. 72.
Opona przednia L - Pęknięcie/rozerwanie 1

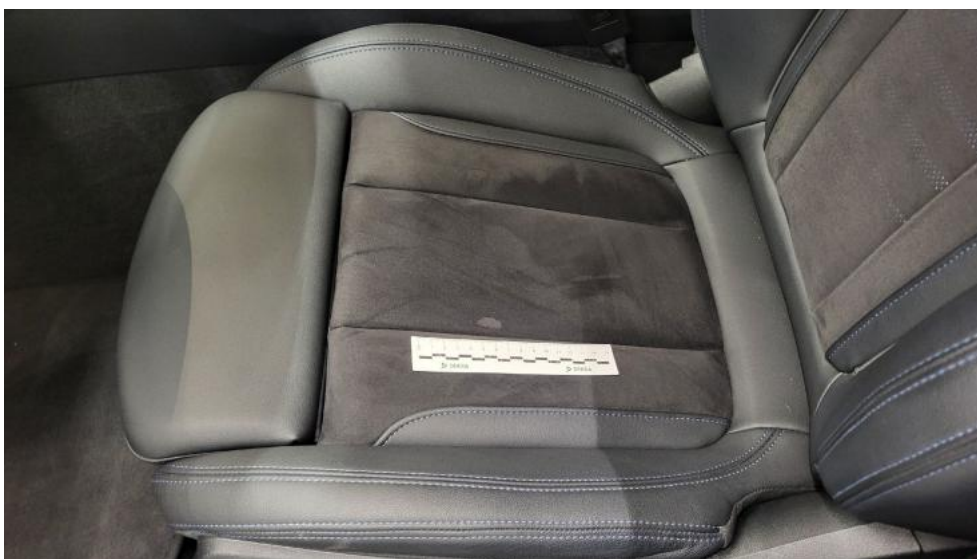
Fot. 73.
Fotel prz. lew. - Inne 1

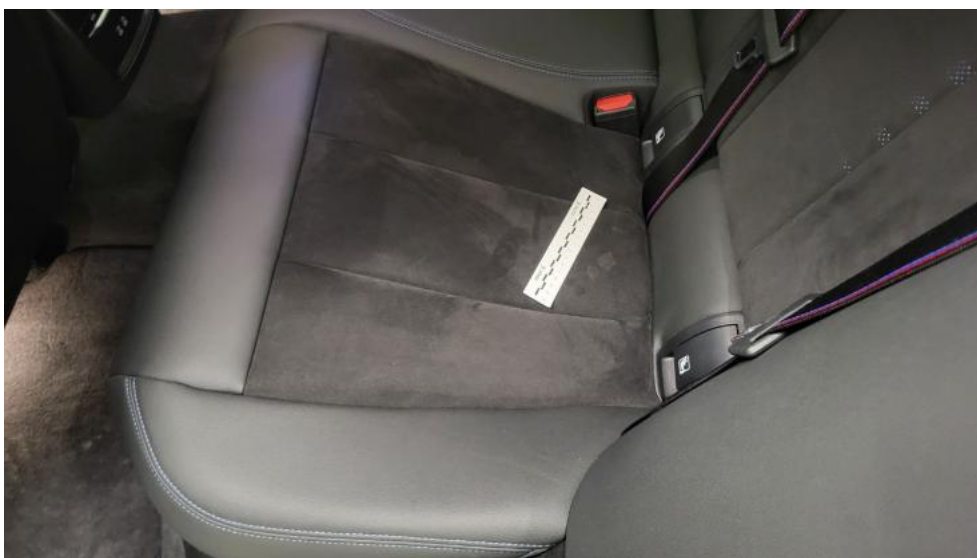
Fot. 74.
Kanapa tyl. - Inne 1

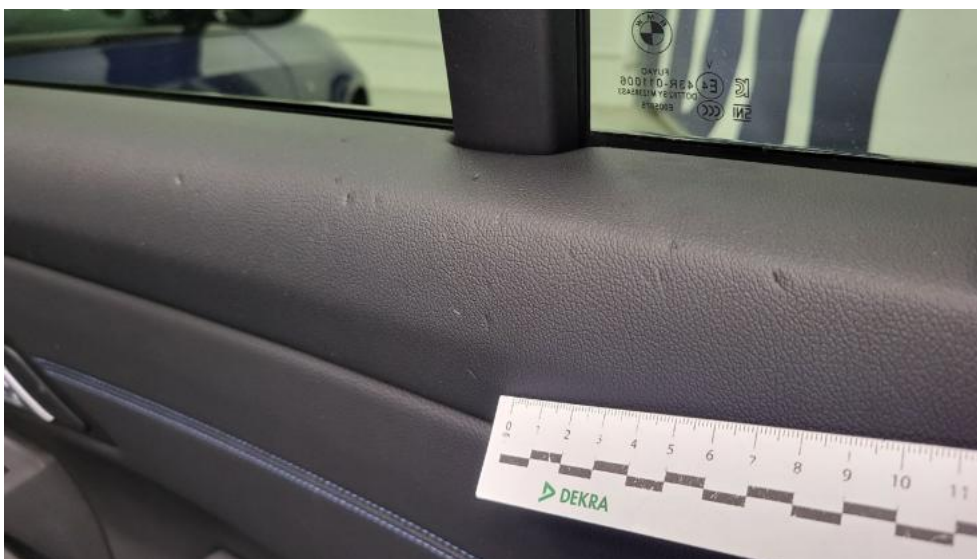
Fot. 75.
Tapicerka drzwi tylnych P - Wgniecenie/odkształcenie 1

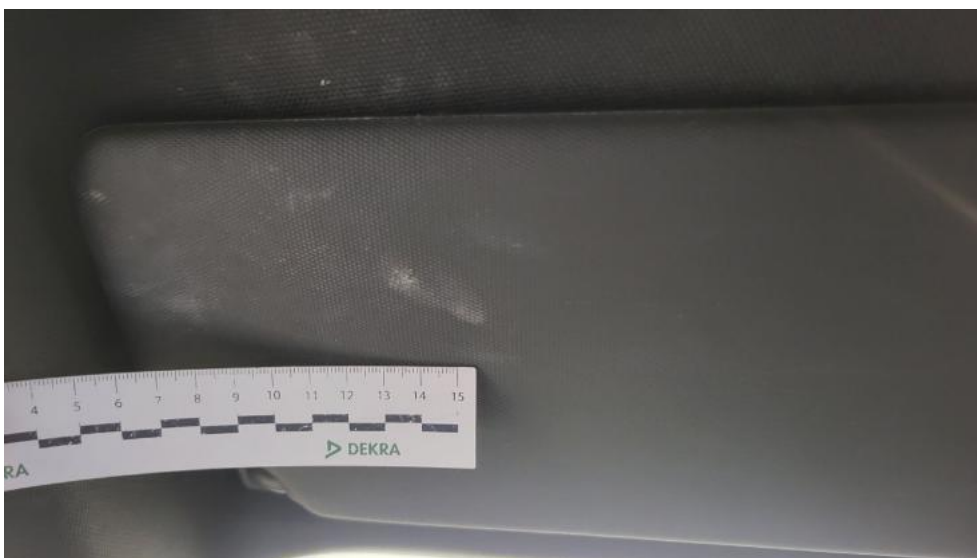
Fot. 76.
Osłona p/słoneczna lewa - Inne 1

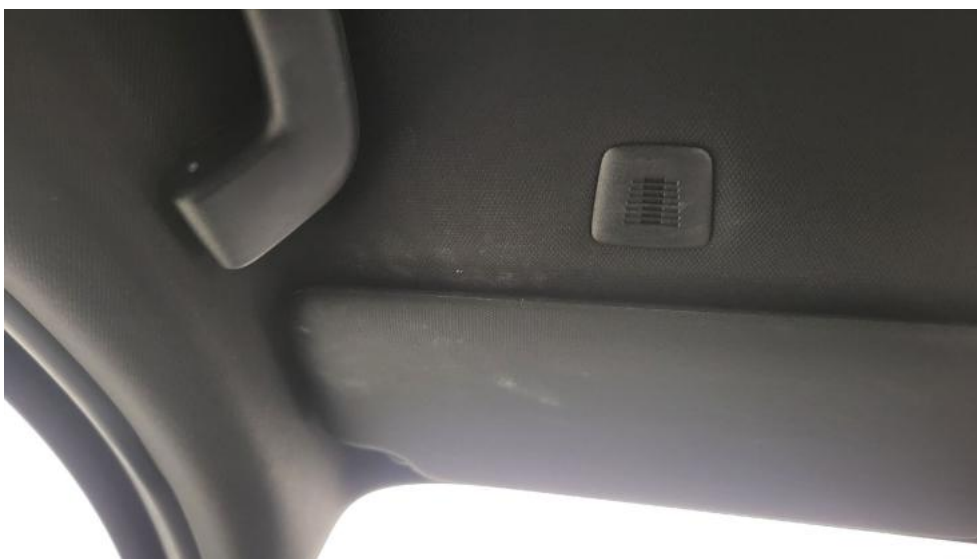
Fot. 77.
Podsufitka - Inne 1
