Nr zlecenia DEKRA: PKOL(W)/LODZ/23860/26/03/18
Nr zlecenia/szkody: PS23/03598
Data zlecenia: 18-03-2026

Dane pojazdu

Grupa obiektów (Eurotax)	samochody osobowe
Kod EC (Eurotax)	0117344
Producent	FORD
Model	Focus Kombi 14-18
Typ/wersja	Focus 1.5 TDCi Trend
Rodzaj nadwozia	KOM
Liczba drzwi/liczba miejsc	5/5
Masa własna [kg]	1287
Dopuszczalna masa całkowita [kg]	1900
Rozstaw osi 1/2	2650
Rodzaj silnika	z zapłonem samoczynnym
Układ oczyszczana spalin	DPF
Pojemność silnika [ccm]	1498
Moc silnika [KM/kW]	95/70
Skrzynia biegów	manualna 6-biegowa
Nr rejestracyjny	WU2873R
VIN	WF06XXGCC6HB49217
Data 1. rejestracji	26-06-2017
Data nast. bad. techn.	10-10-2026
Rok produkcji	2017 (rok produkcji został zweryfikowany z zewnętrzną bazą danych)
Stan licznika [km]	235 683 (odczytany)
Kolor nadwozia/rodzaj powłoki	srebrny/2-warstwowy metalizowany

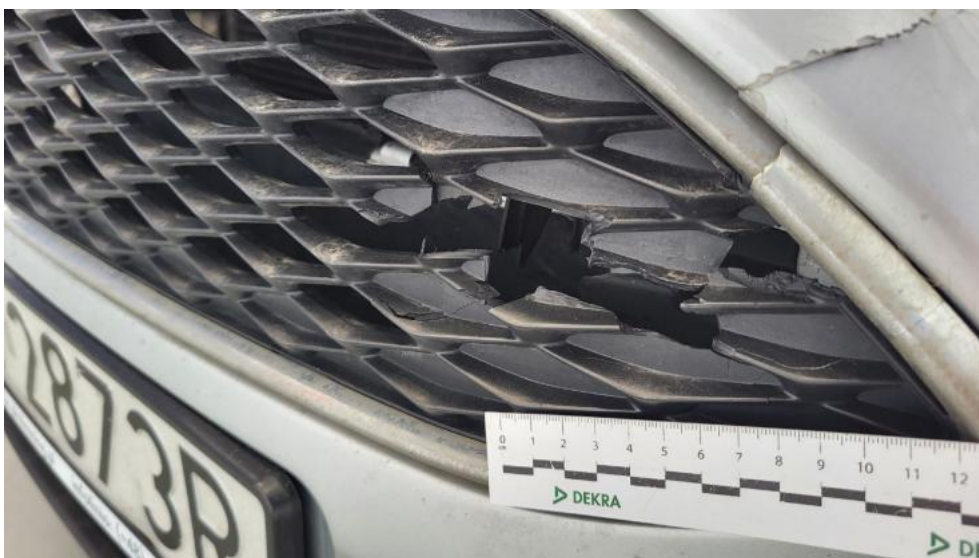
Fot. 40.
Kratka zderzaka prz. - Pęknięcie/rozerwanie 1

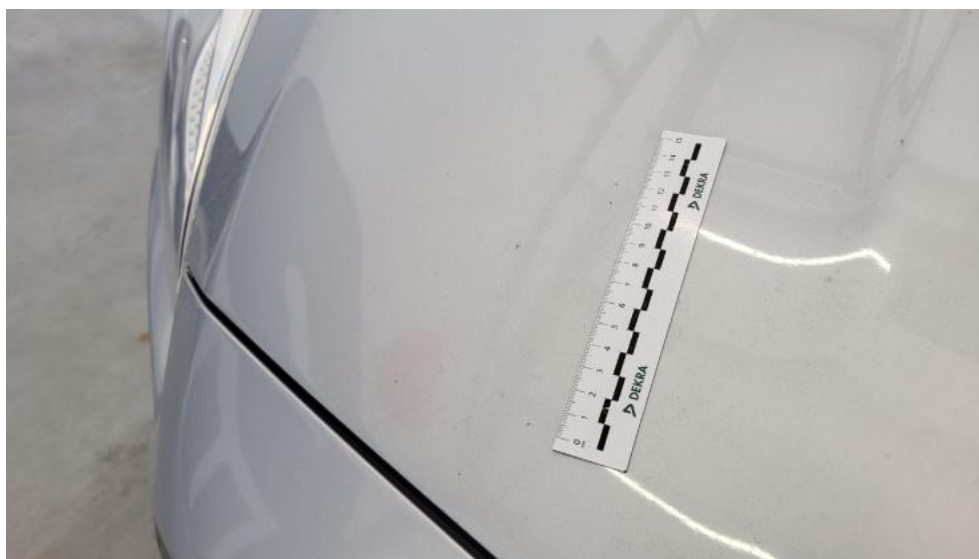
Fot. 45.
Pokrywa komory silnika - Rysa/odprysk 1

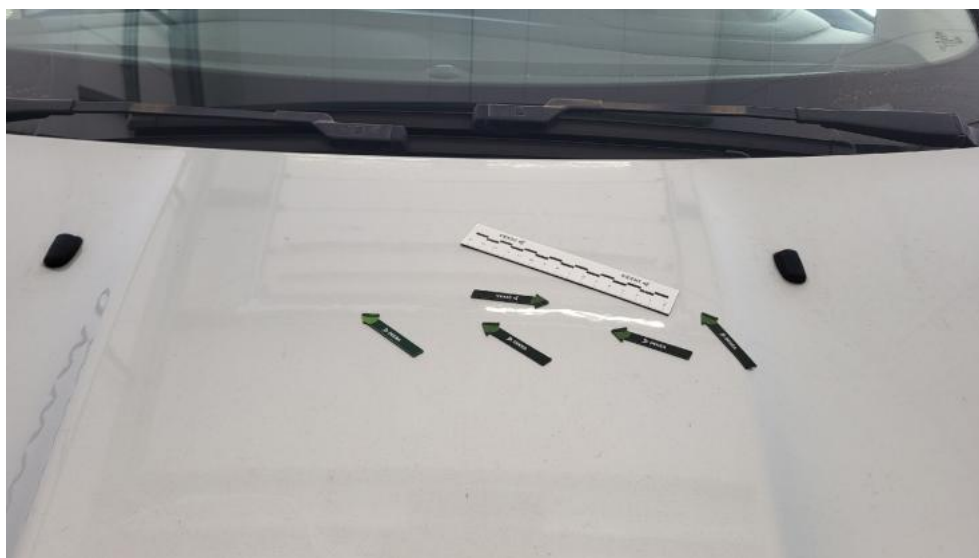
Fot. 46.
Pokrywa komory silnika - Wgniecenie/odkształcenie 1

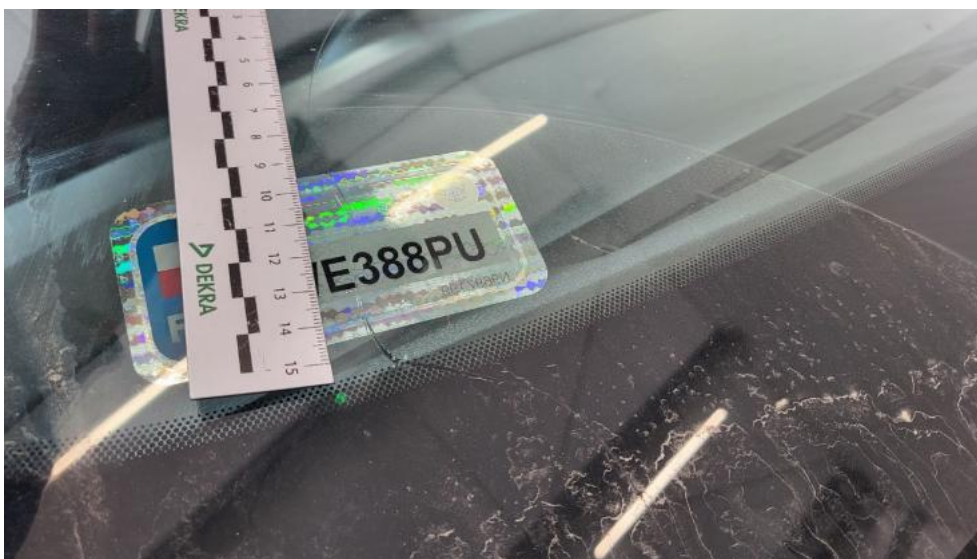
Rysy na samochodzie. Aktywna kontrolka ciśnienia w kołach. Informacja czujniki opon niewykryte. Odpryski na szybie czołowej.

Fot. 49.
Szyba czołowa - Pęknięcie/rozerwanie 1

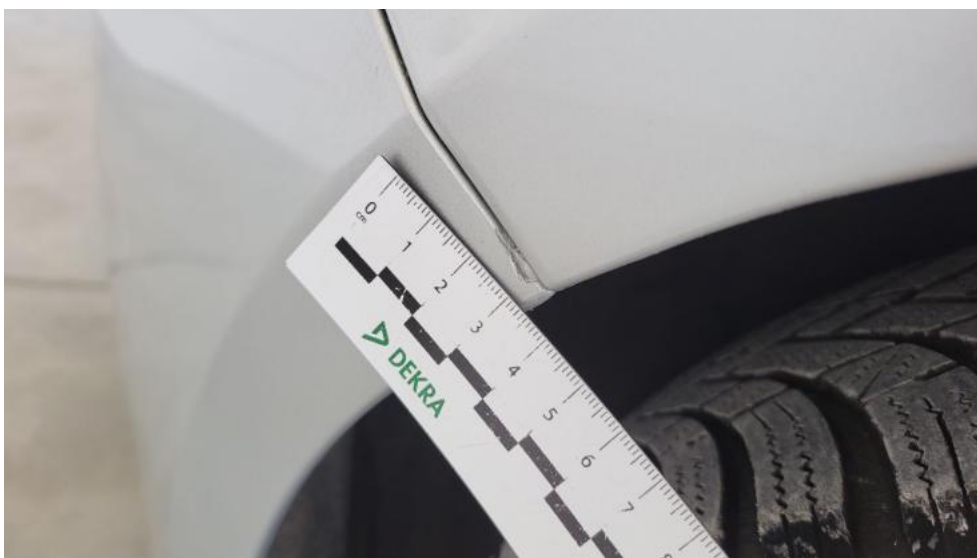
Fot. 50.
Zderzak - Rysa/odprysk 1

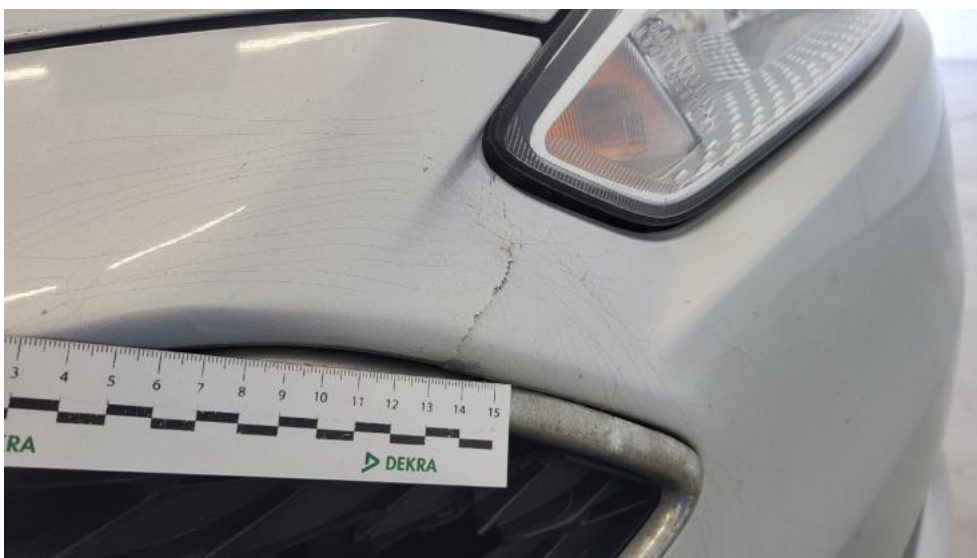
Fot. 54.
Zderzak - Pęknięcie/rozerwanie 1

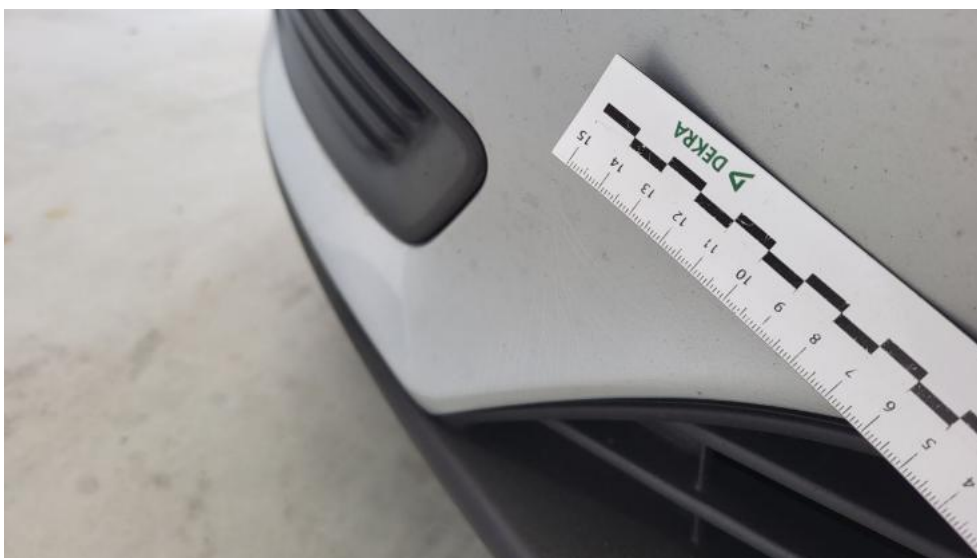
Fot. 56.
Zderzak() - Pęknięcie/rozerwanie 3

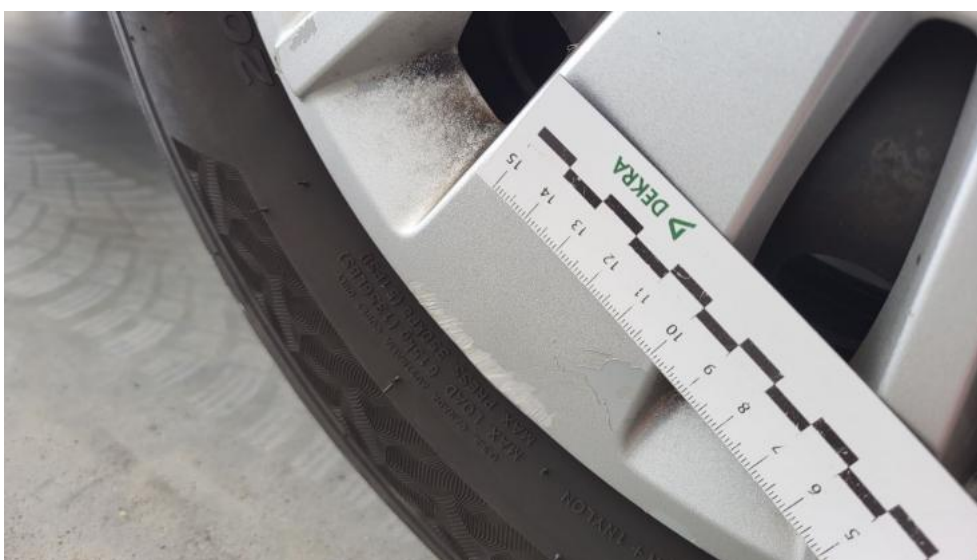
Fot. 60.
Kołpak przedni P - Rysa/odprysk 1

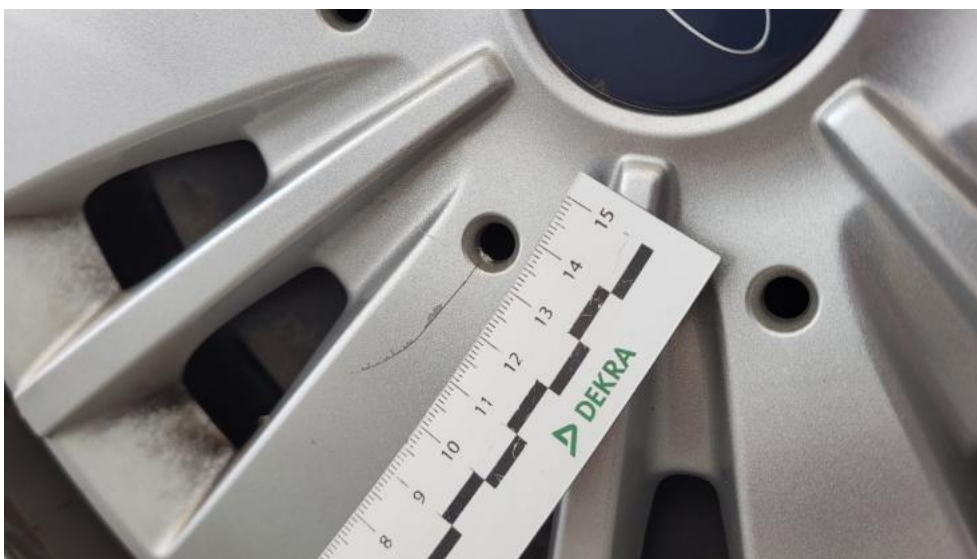
Fot. 61.
Kołpak przedni P - Pęknięcie/rozerwanie 1

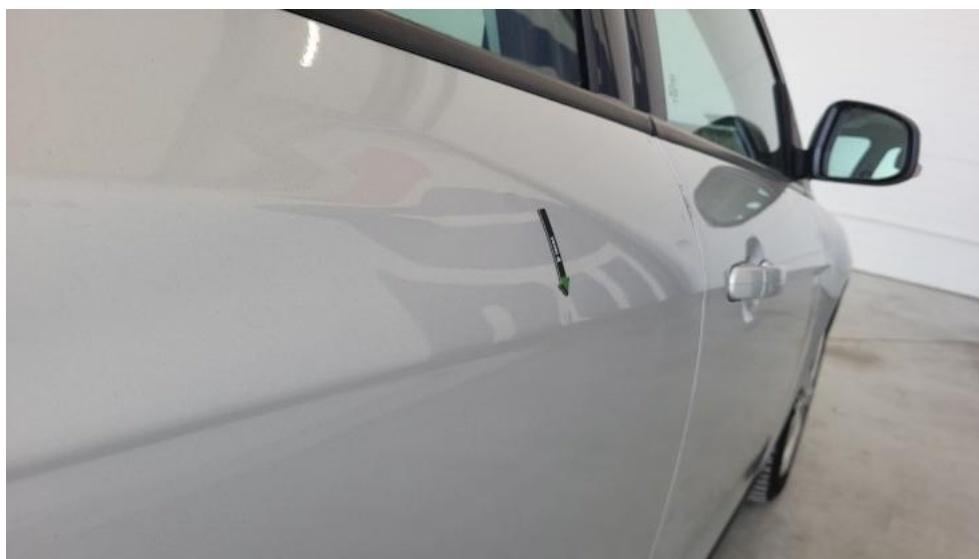
Fot. 65.
Drzwi tylne P - Wgniecenie/odkształcenie 1

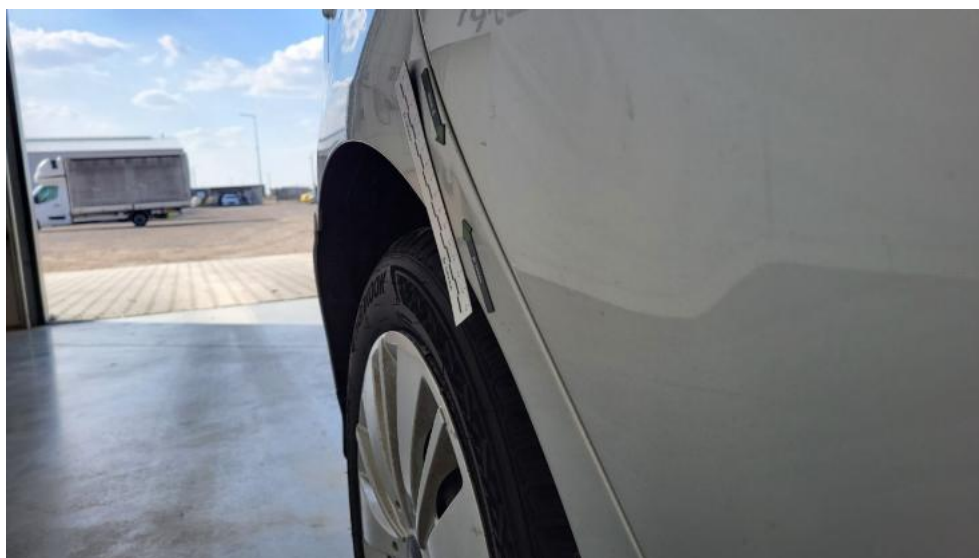
Fot. 66.
Błotnik tylny P / Ściana boczna P - Wgniecenie/odkształcenie 1

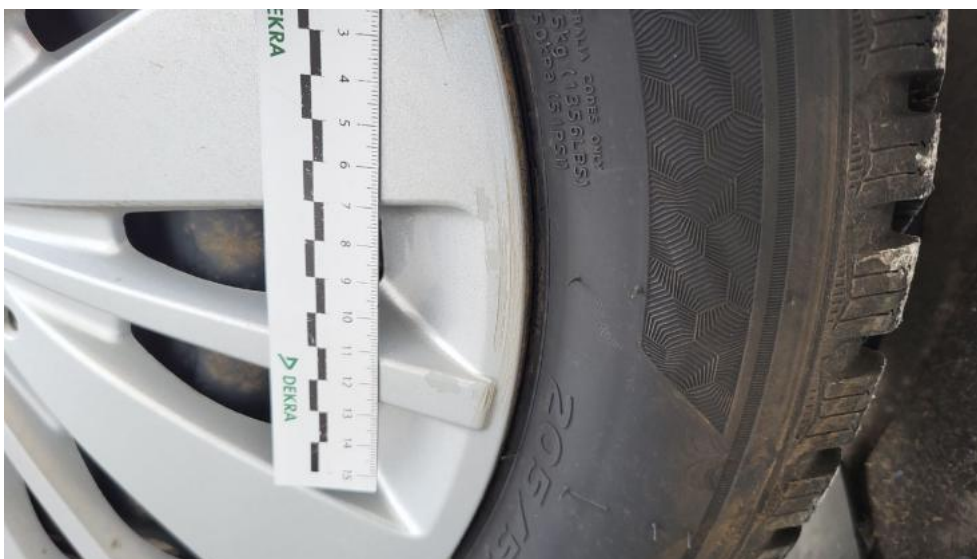
Fot. 67.

Kołpak tylny P - Rysa/odprysk 1

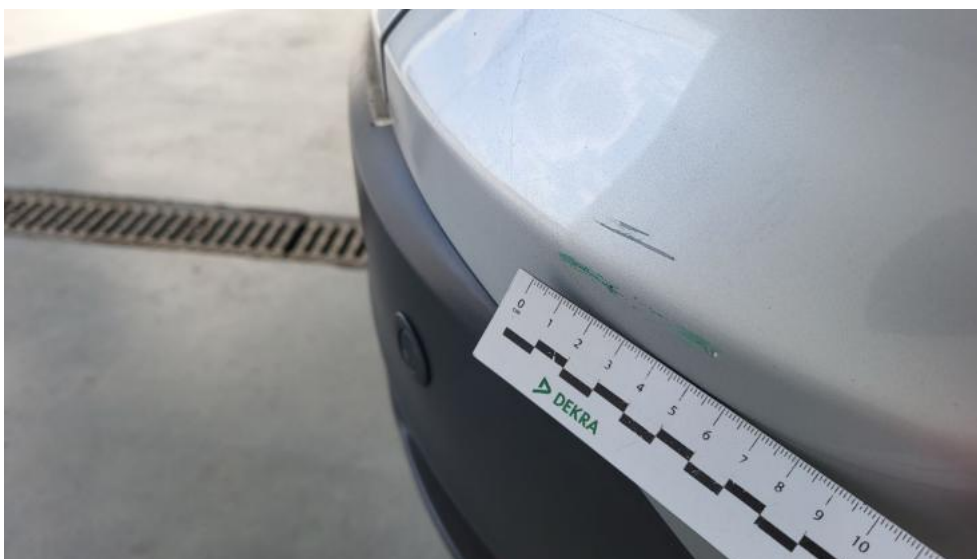
Fot. 73.
Zderzak tylny cz P - Rysa/odprysk 2

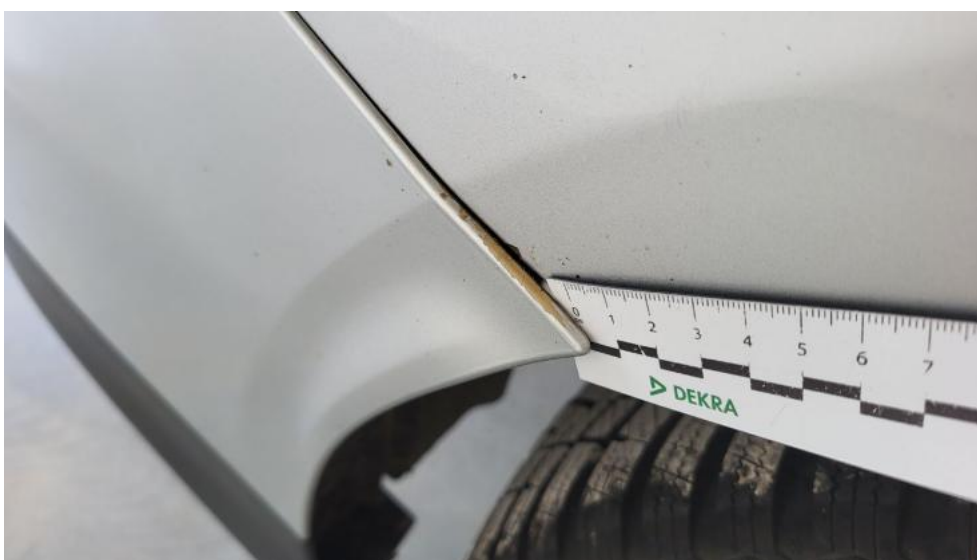
Fot. 74.
Zderzak tylny cz P - Inne 1

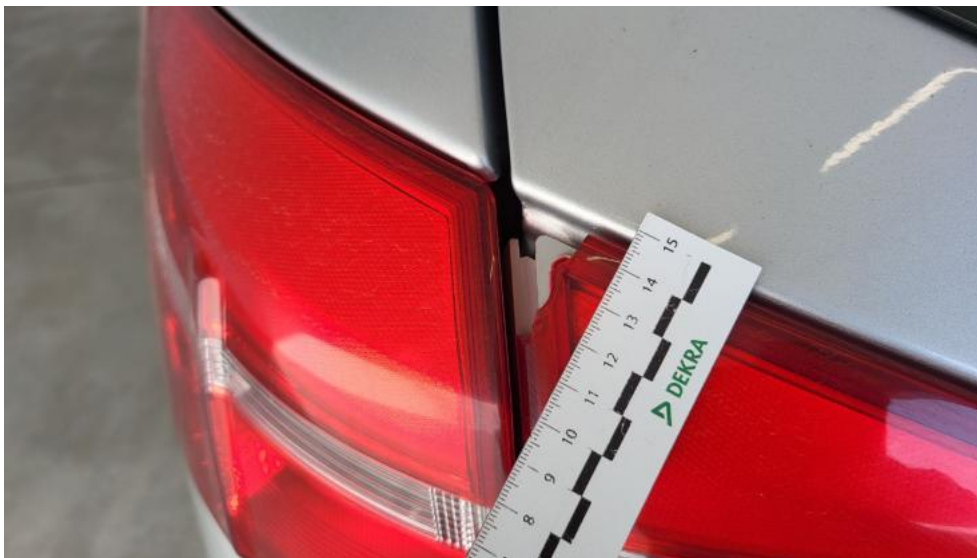
Fot. 77.
Lampa tylna wew L - Pęknięcie/rozerwanie 1

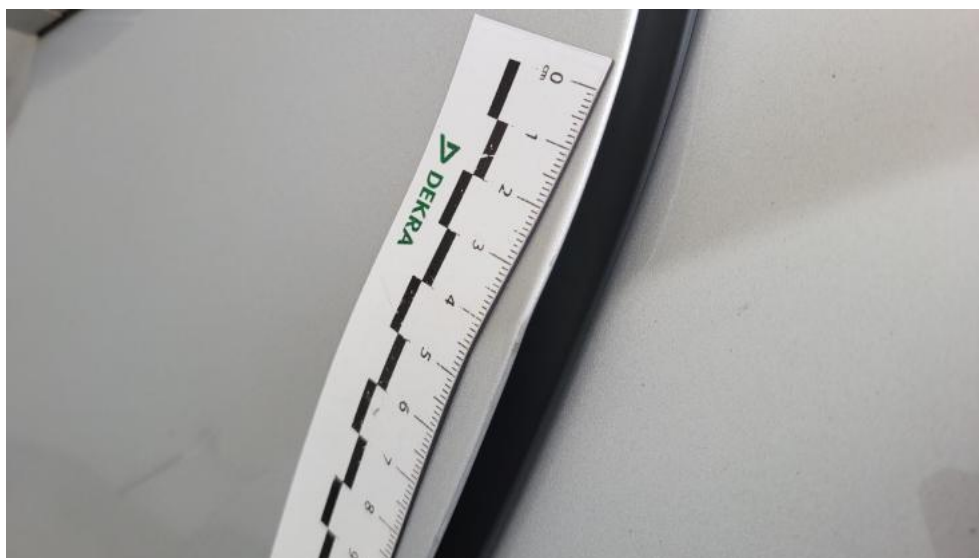
Fot. 80.
Drzwi tylne L - Rysa/odprysk 1

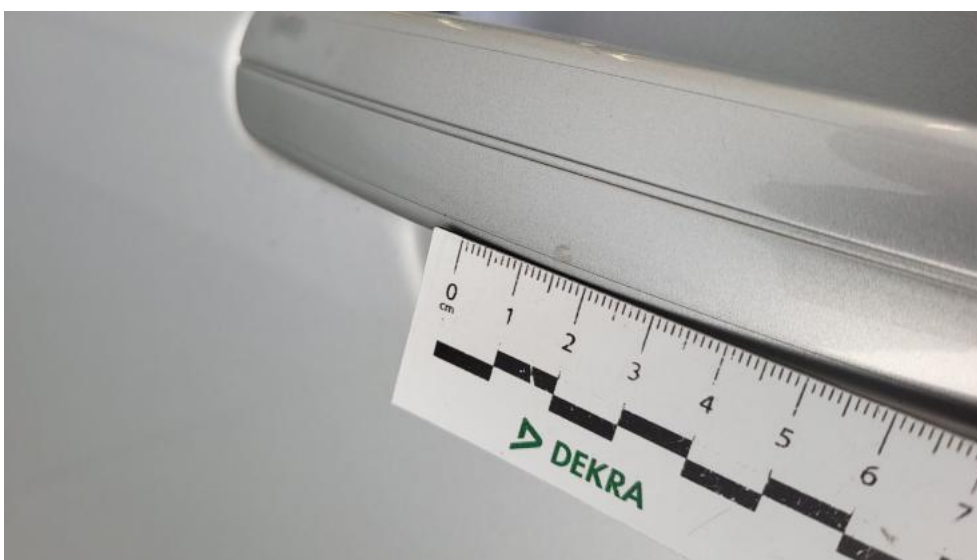
Fot. 82.
Klamka drzwi tyl L - Rysa/odprysk 1

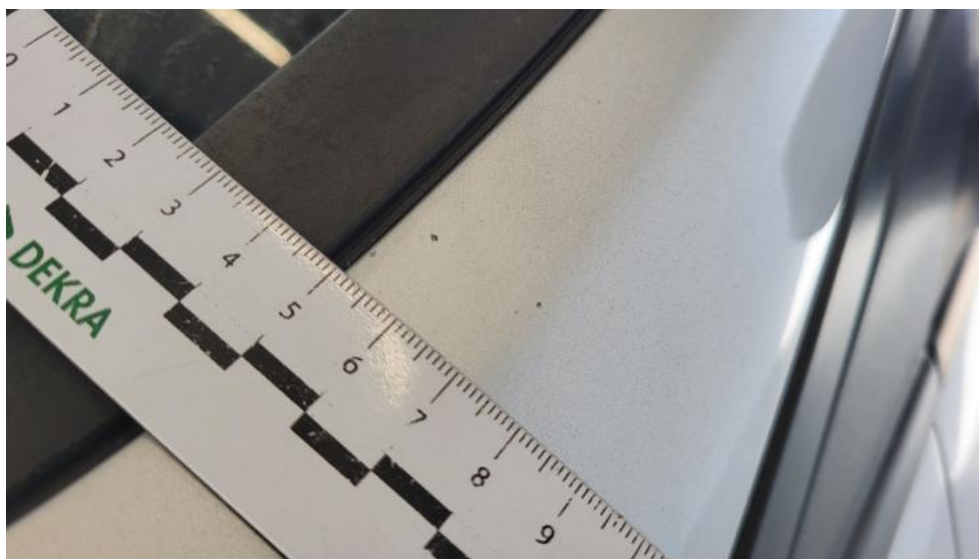
Fot. 83.
Stupek przedni L - Rysa/odprysk 1

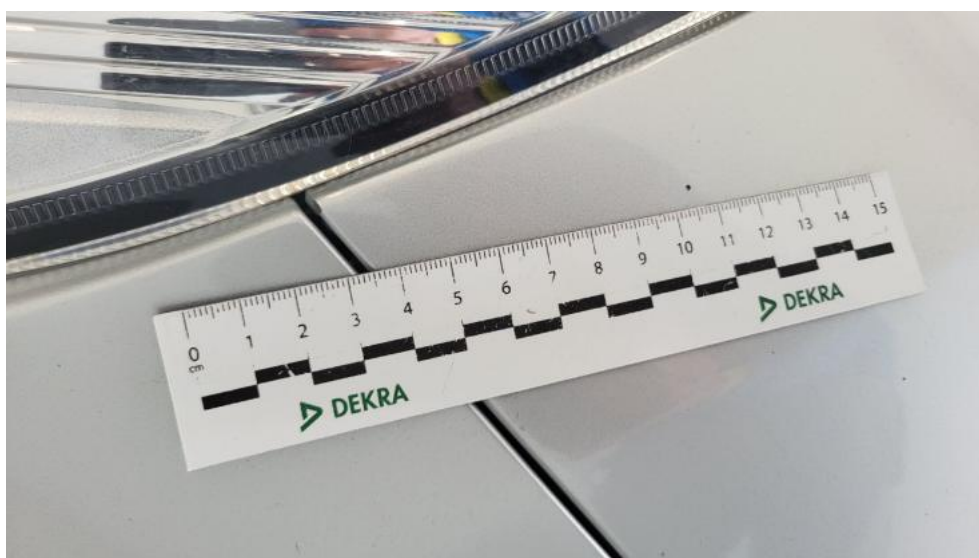
Fot. 84.
Błotnik przedni L - Rysa/odprysk 1

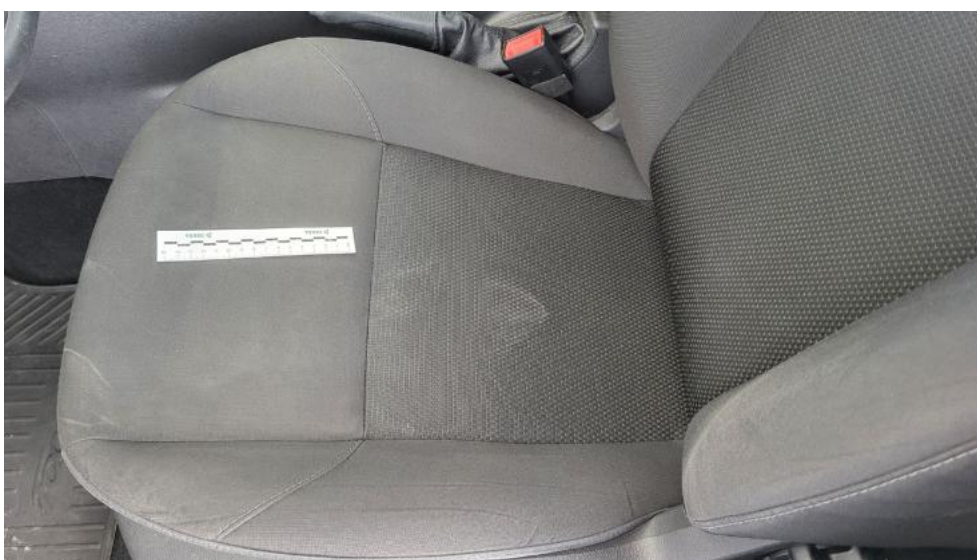
Fot. 88.
Fotel prz. lew. - Inne 1

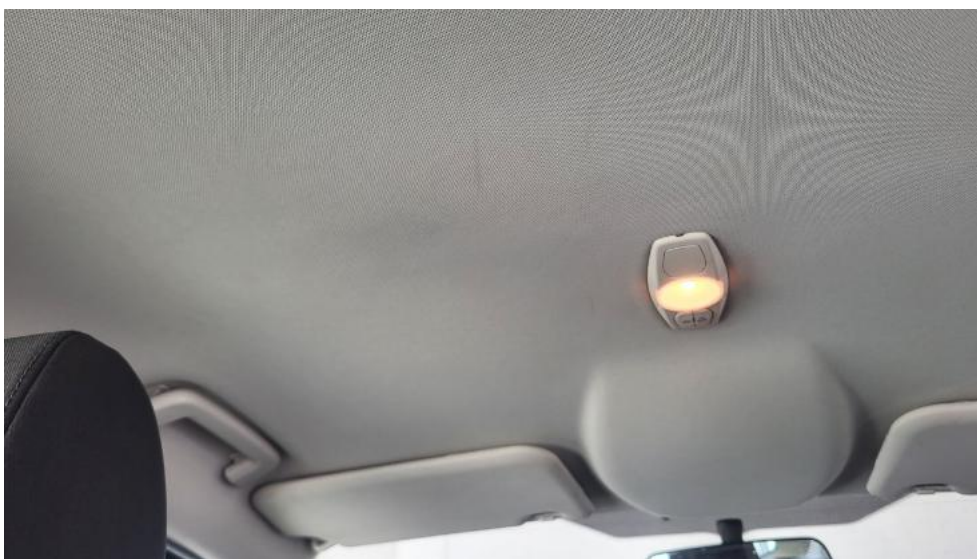
Fot. 93.
Podsufitka - Inne 1
