DEKRA's commission No. : PKOL(W)/LODZ/23498/26/03/17
commission/ damage No. : 22/035005
Date of commission: 17-03-2026

PKO Leasing SA
Świętokrzyska 36
00-116 Warszawa

| Manufacturer | RENAULT |
| Type / version | Clio 1.0 TCe Equilibre LPG |

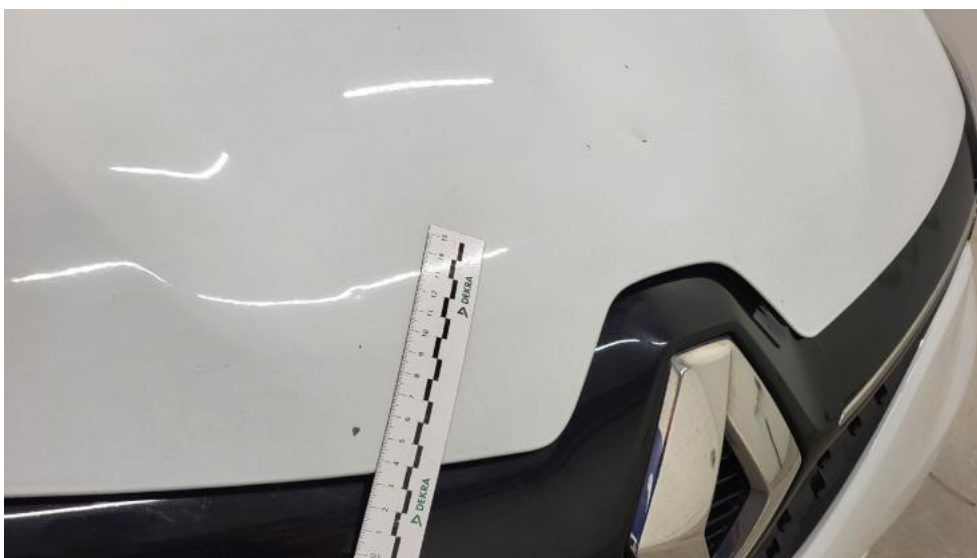
Photo 38.
Pokrywa komory silnika - Rysa/odprysk 1

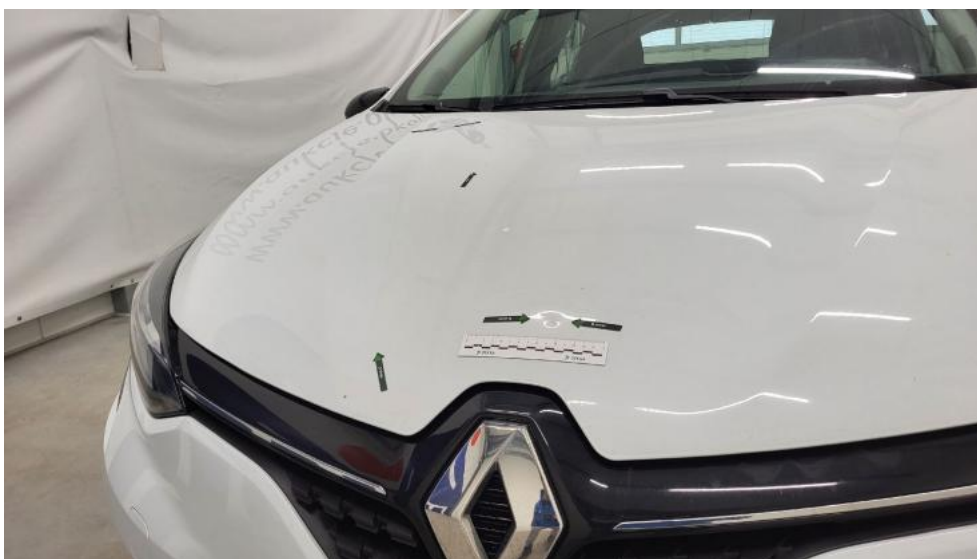
Photo 39.
Pokrywa komory silnika - Wgniecenie/odkształcenie 1

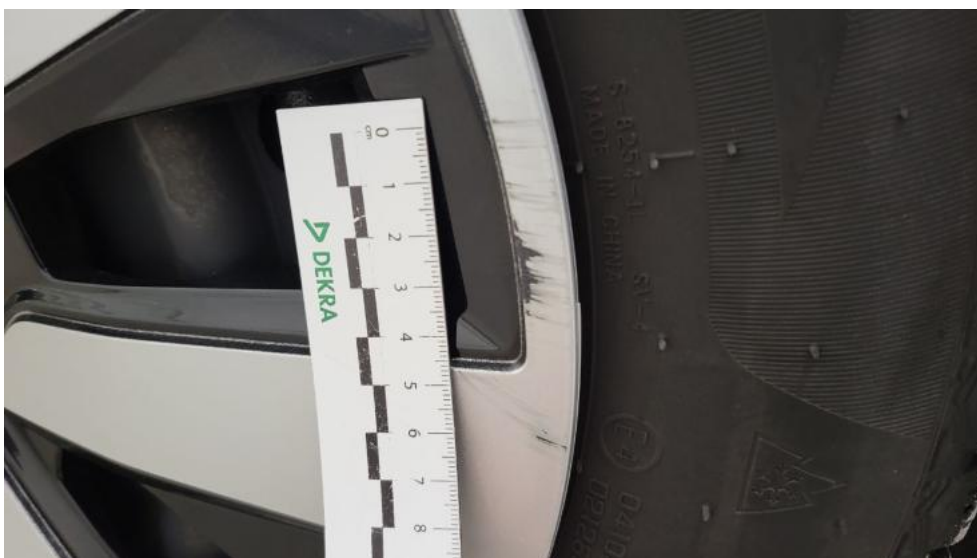
Photo 44.
Kołpak przedni P - Rysa/odprysk 1

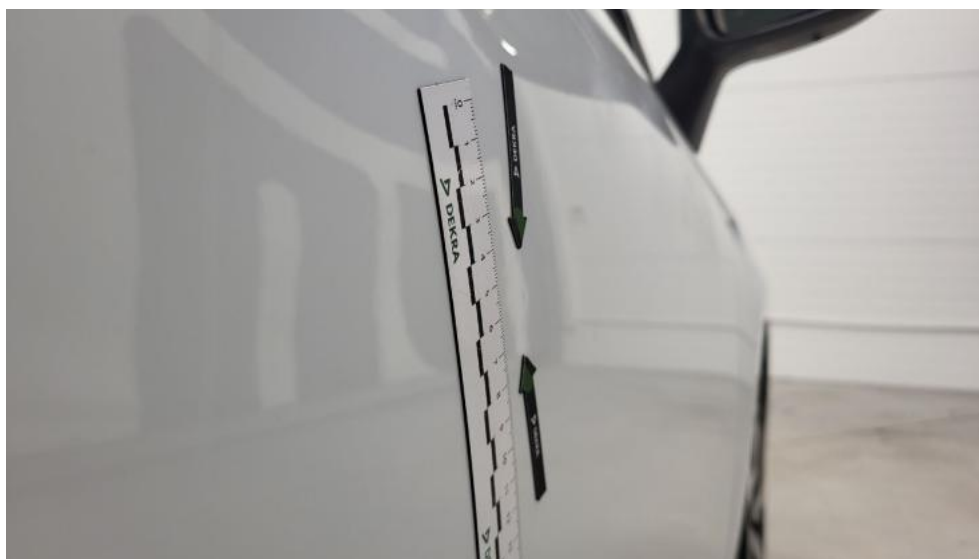
Photo 45.
Drzwi przednie P - Wgniecenie/odkształcenie 1

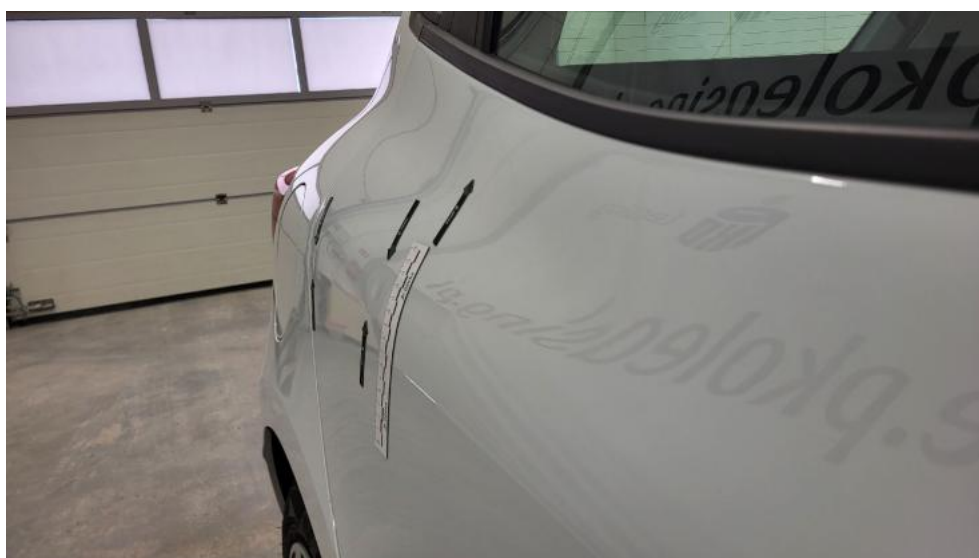
Photo 46.
Drzwi przednie P - Wgniecenie/odkształcenie 2

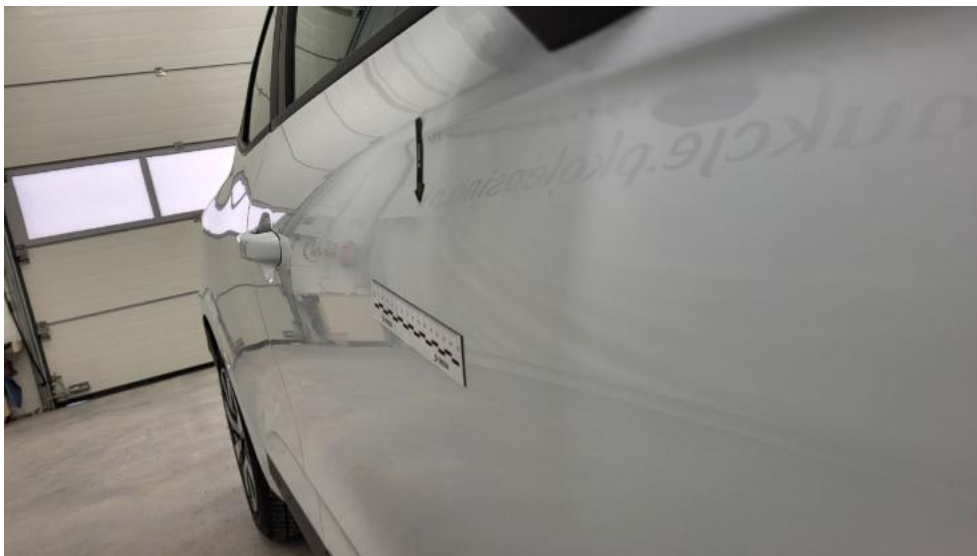
Photo 47.

Drzwi przednie P - Inne 1

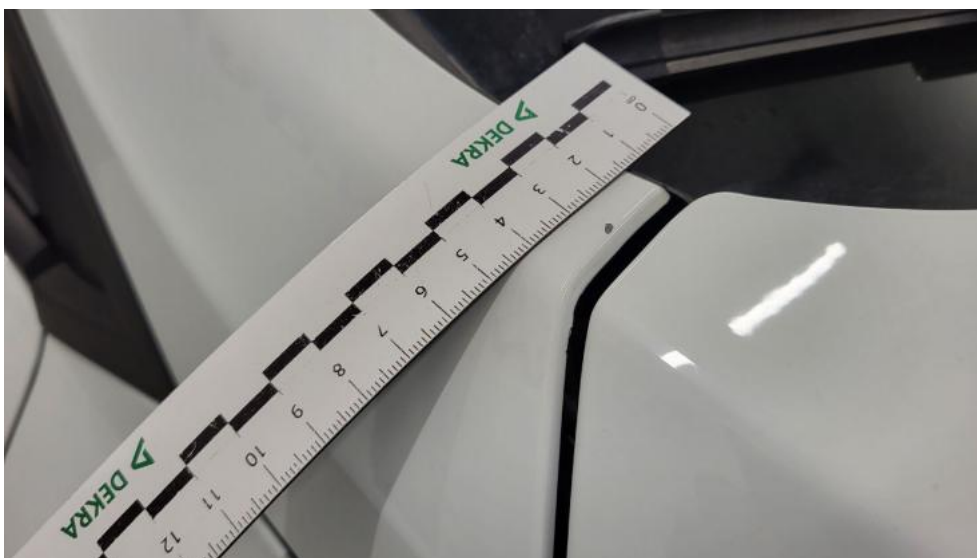
Photo 48.

Słupek przedni P - Rysa/odprysk 1

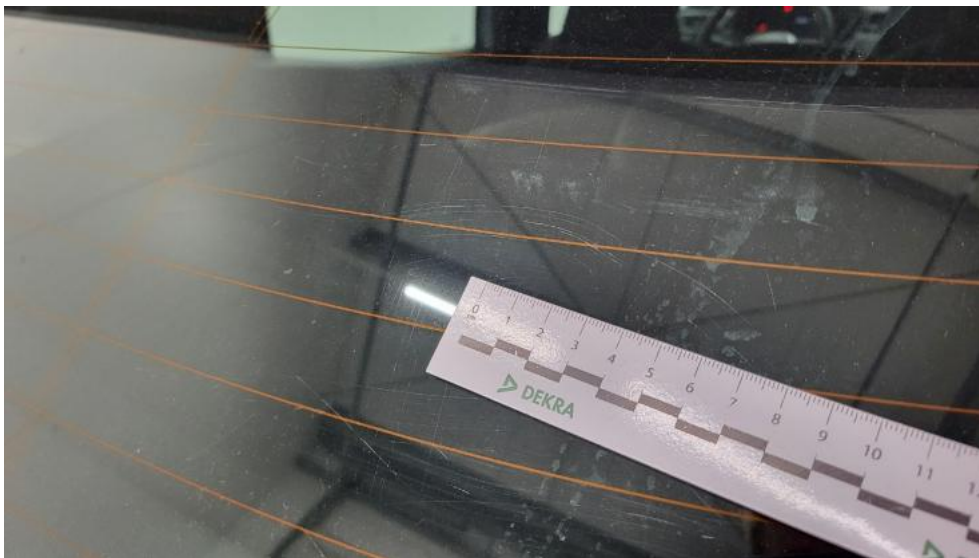
Photo 51.
Szyba tylna - Rysa/odprysk 1

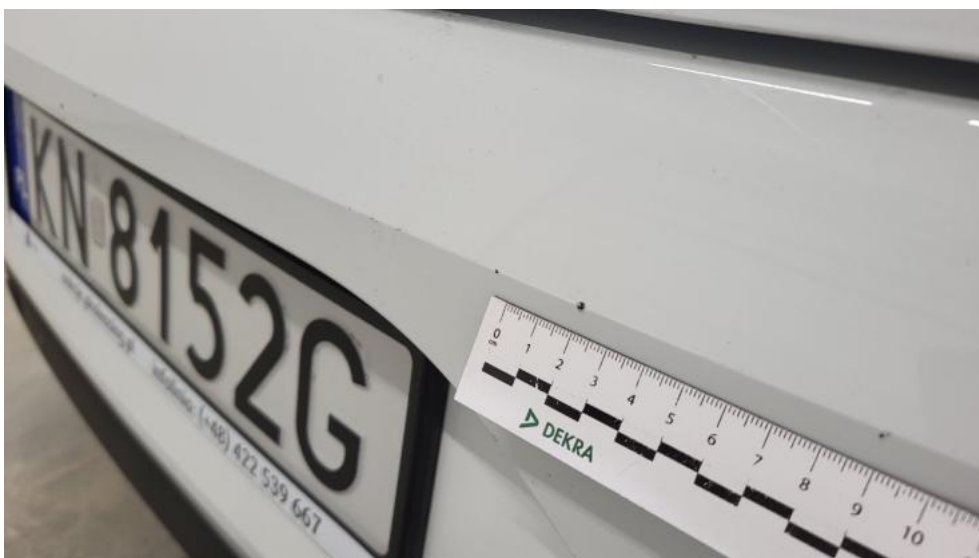
Photo 52.
Zderzak tylny - Rysa/odprysk 1

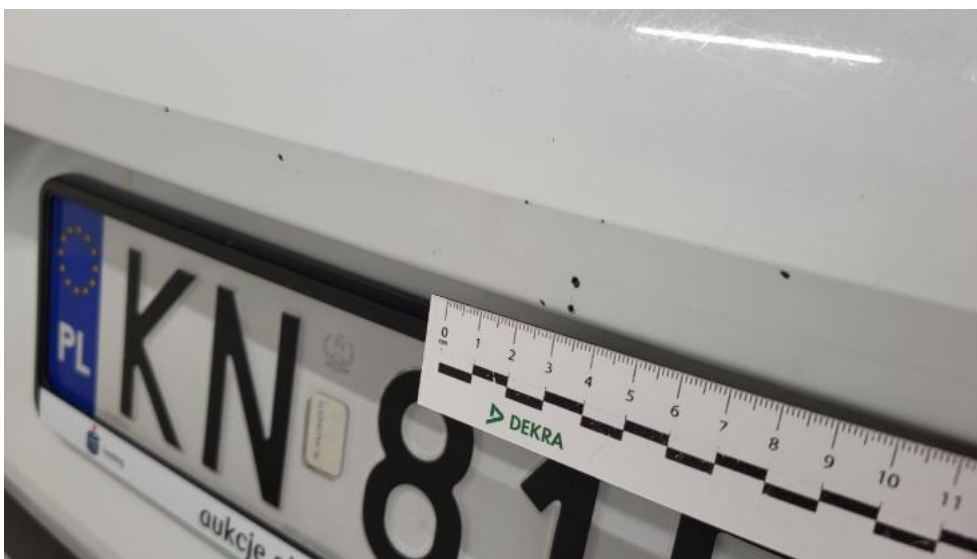
Photo 53.

Zderzak tylny - Rysa/odprysk 2

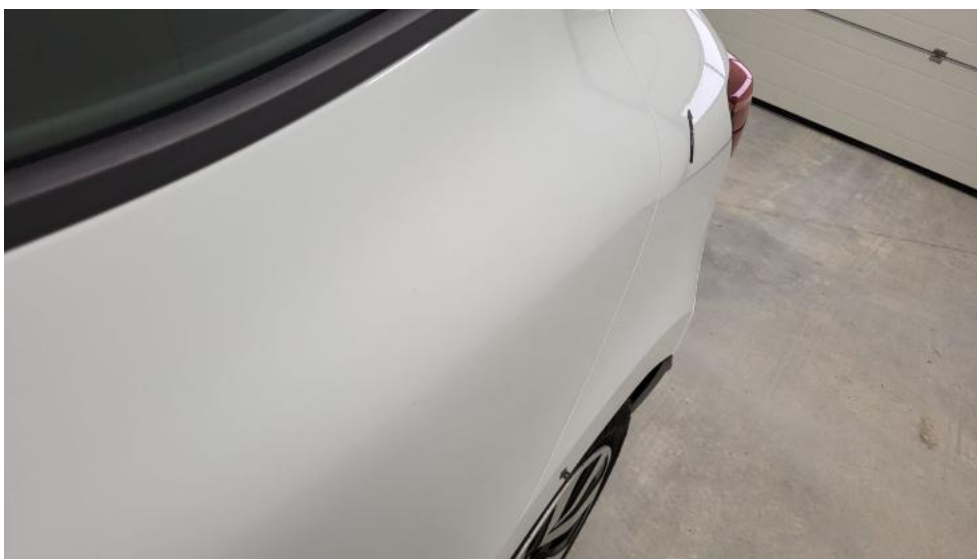
Photo 57.
Błotnik tylny L / Ściana boczna L - Wgniecenie/odkształcenie 1

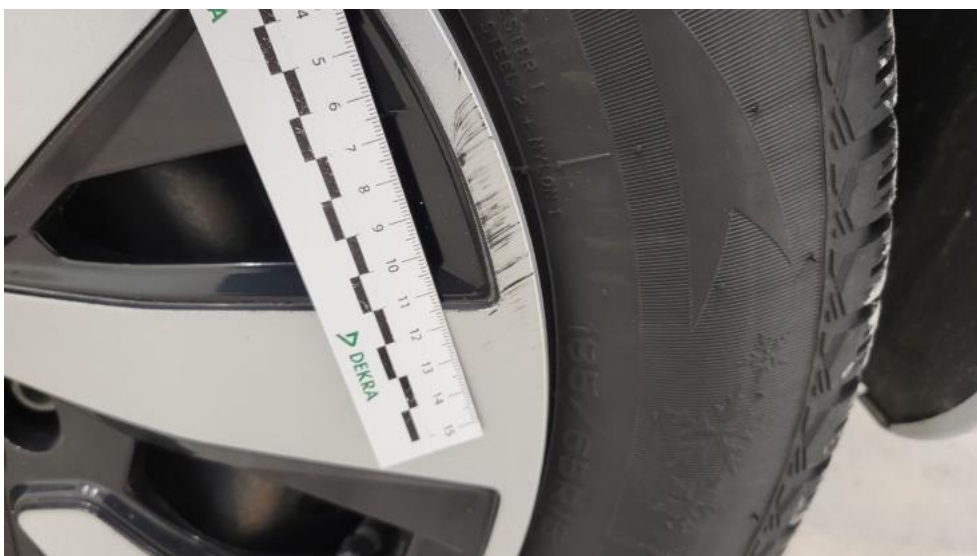
Photo 58.
Kołpak tylny L - Rysa/odprysk 1

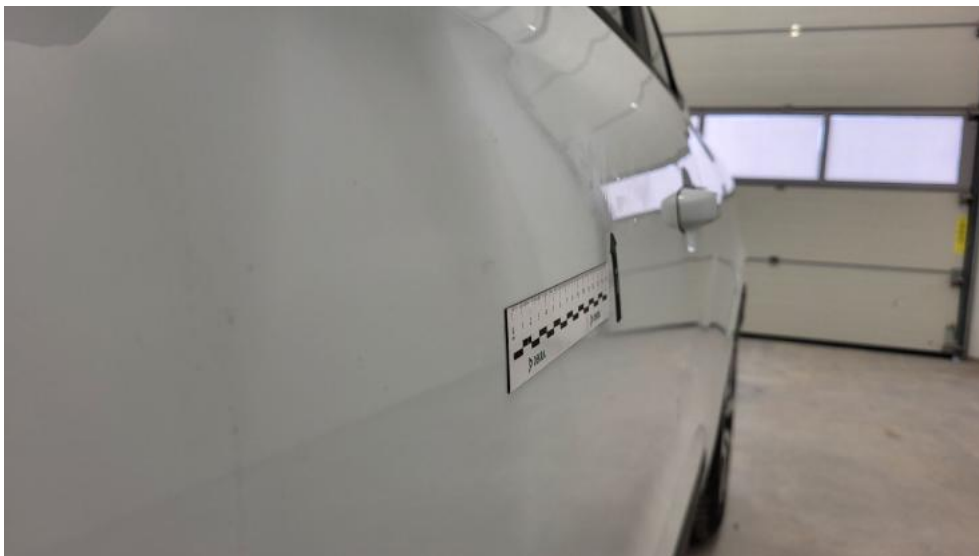
Photo 59.
Drzwi przed L - Inne 1

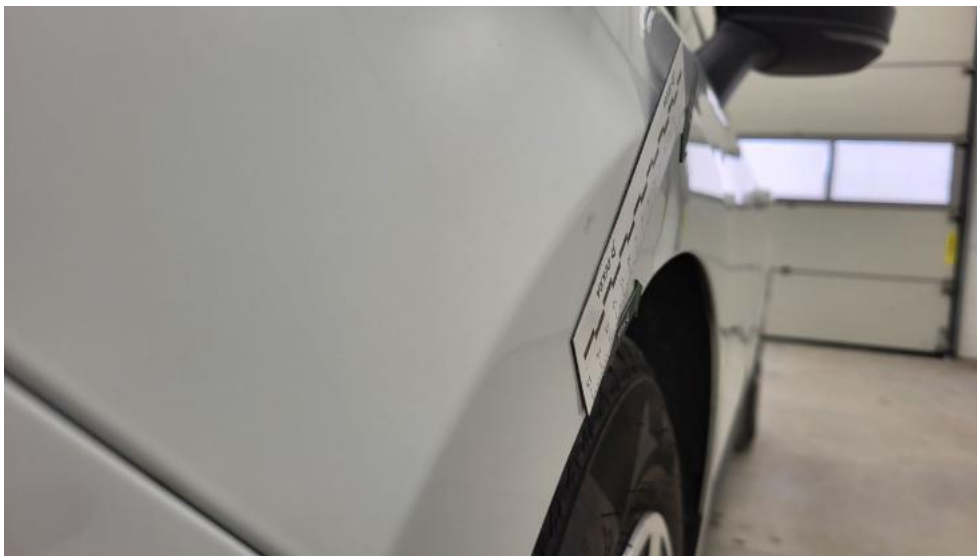
Photo 63.
Błotnik przedni L - Wgniecenie/odkształcenie 1

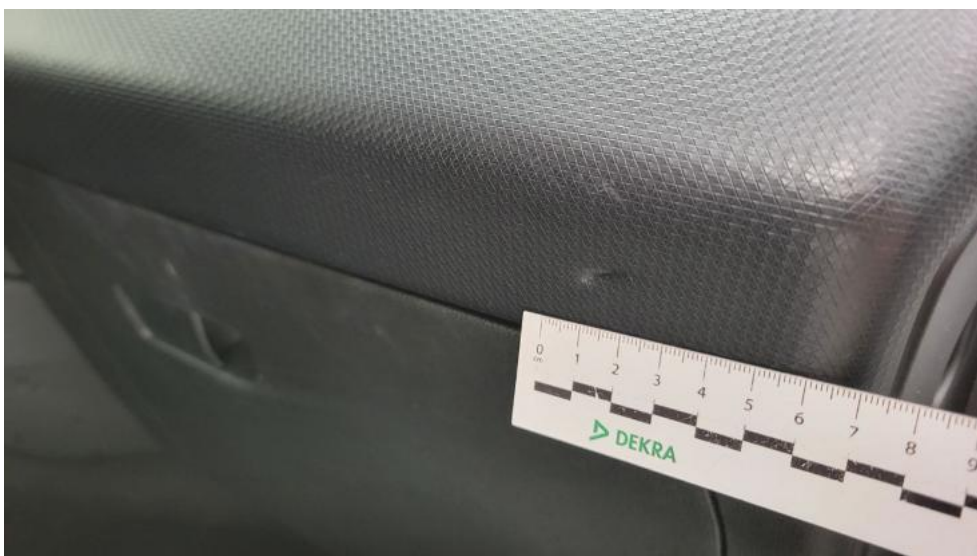
Photo 64.
Deska rozdzielcza - Wgniecenie/odkształcenie 1

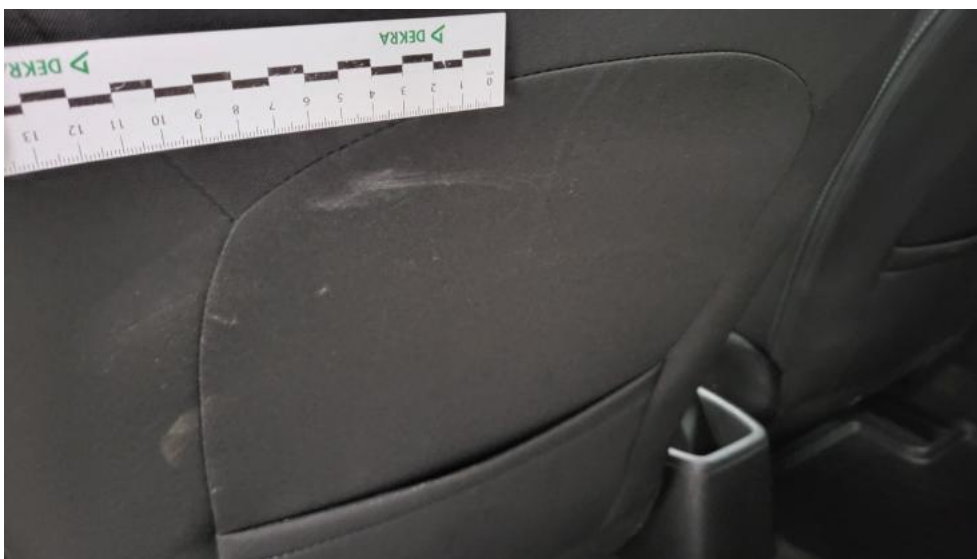
Photo 65.
Fotel prz. lew. - Inne 1

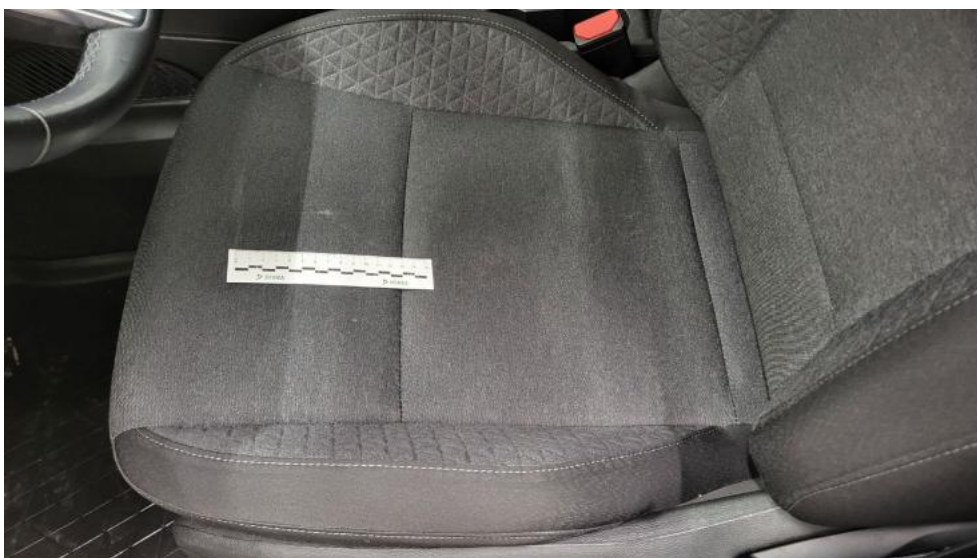
Photo 66.
Fotel prz. lew. - Inne 2

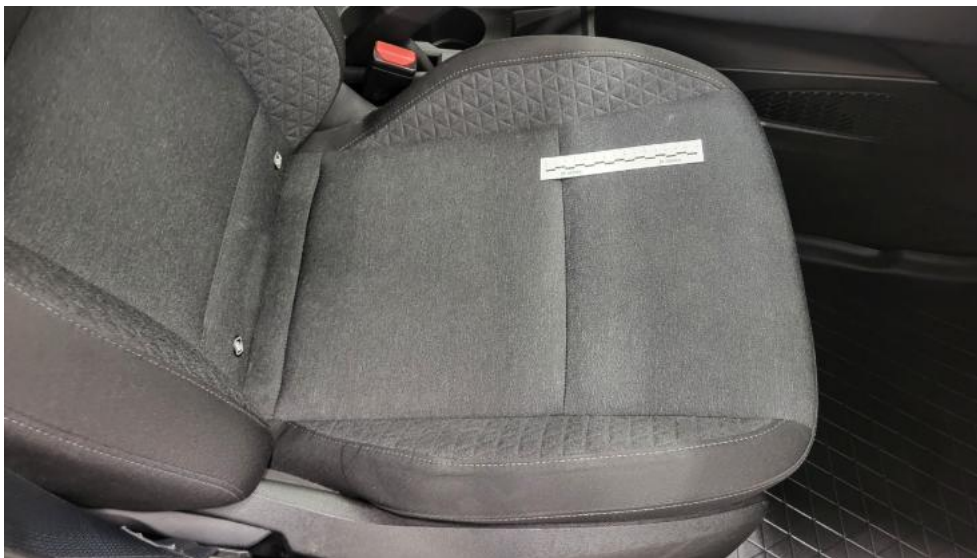
Photo 67.
Fotel prz. praw. - Inne 1

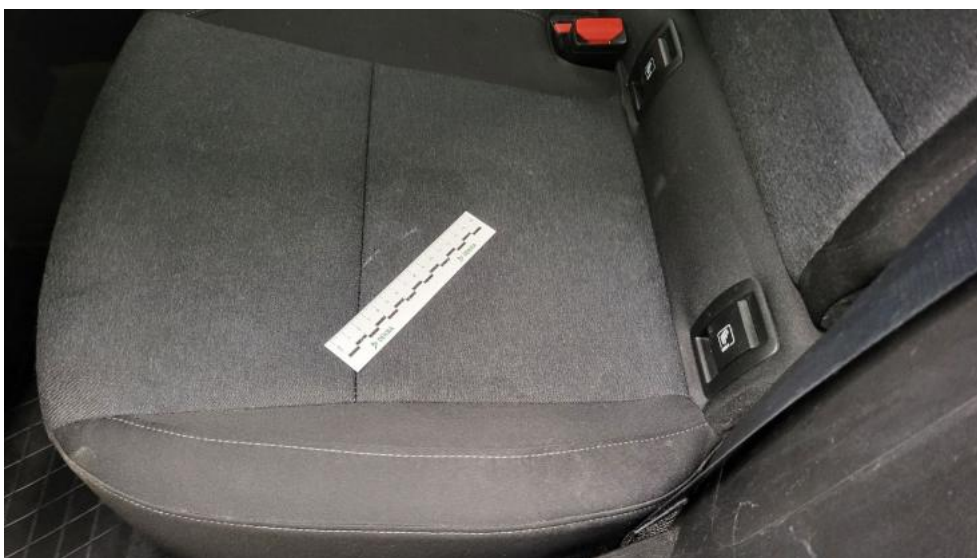
Photo 68.
Kanapa tyl. - Inne 1

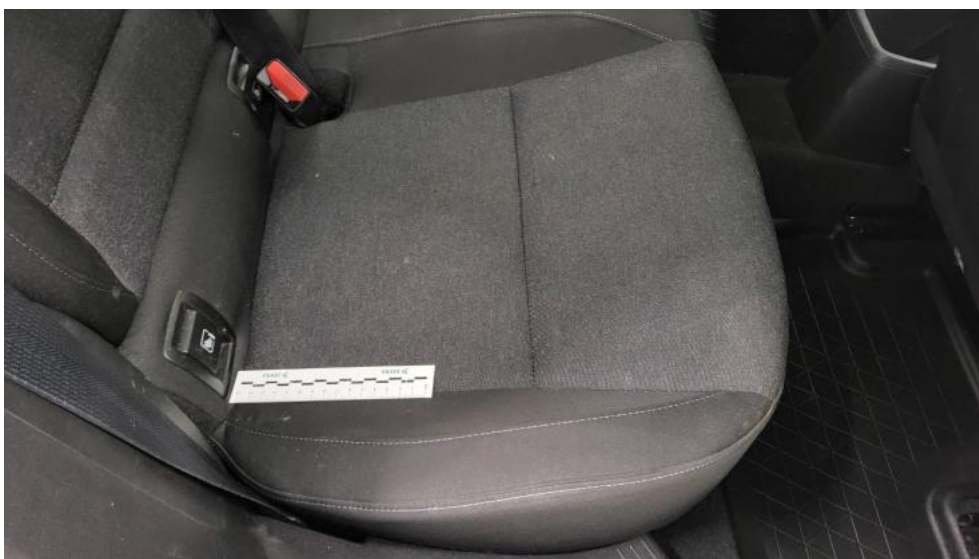
Photo 69.
Kanapa tyl. - Inne 2

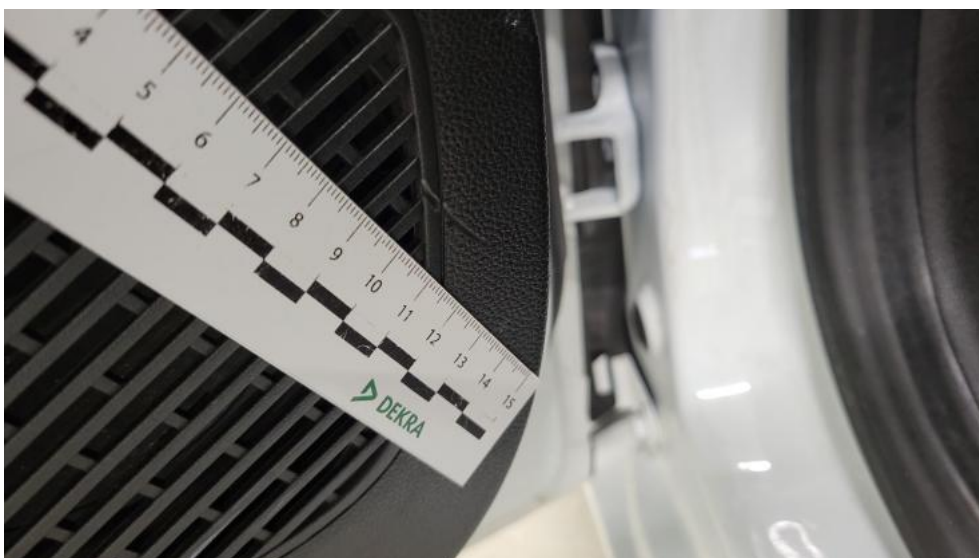
Photo 70.
Tapicerka drzwi przednich L - Rysa/odprysk 1

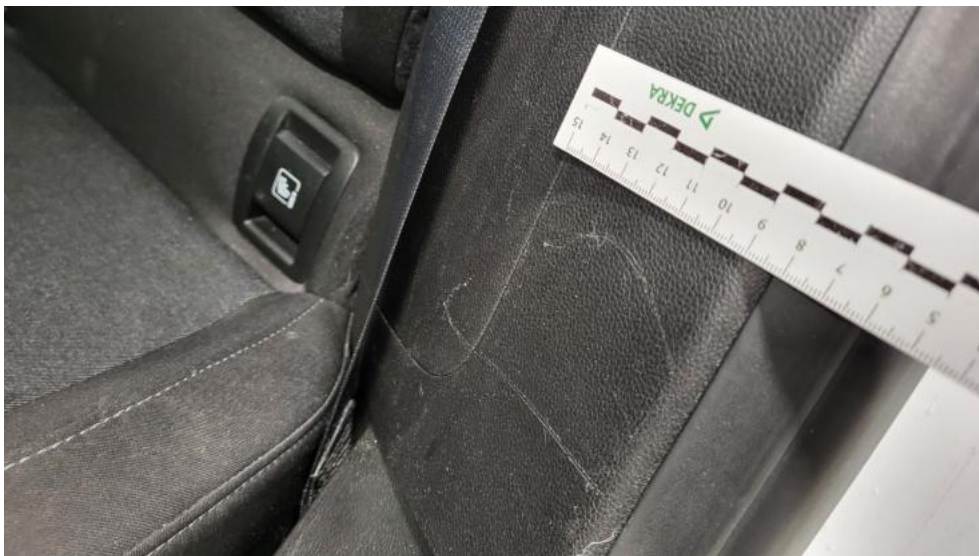
Photo 71.
Wykładzina(y) słupka tylnego L - Rysa/odprysk 1

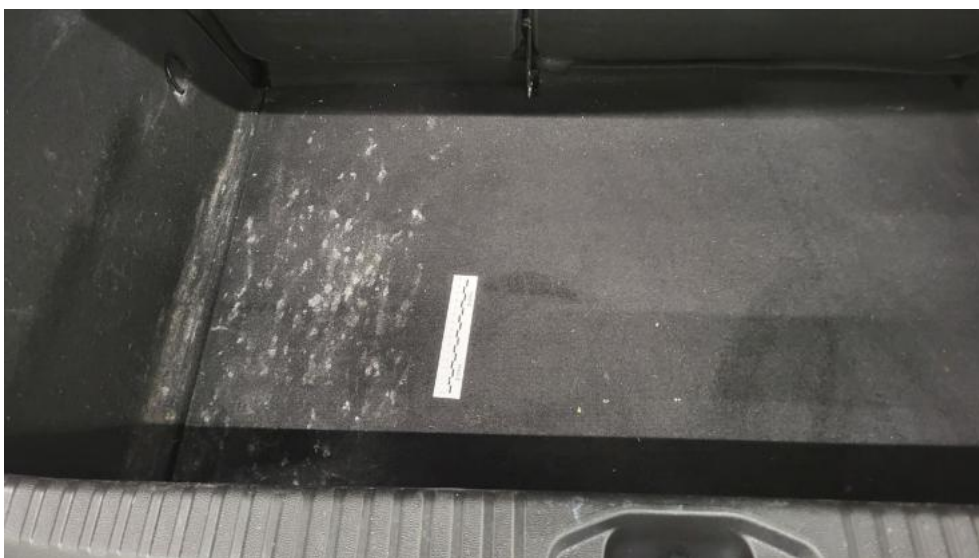
Photo 72.
Wykładzina podłogi bagażnika - Inne 1
