Nr zlecenia DEKRA: PKOL(W)/LODZ/27819/26/03/30
Nr zlecenia/szkody: 24/001010
Data zlecenia: 30-03-2026

Dane pojazdu

Pomiar grubości powłoki lakierowej poj.

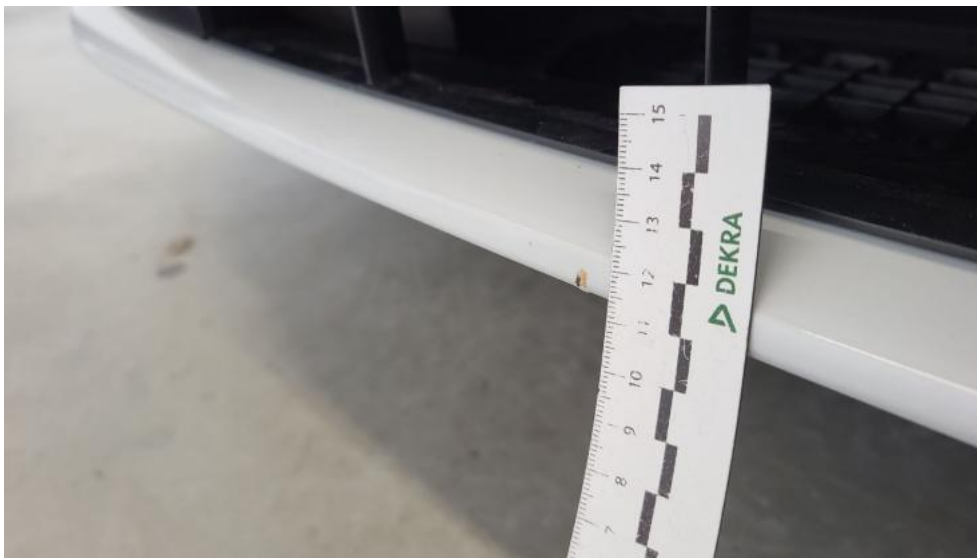
Fot. 41.
Zderzak - Rysa/odprysk 1

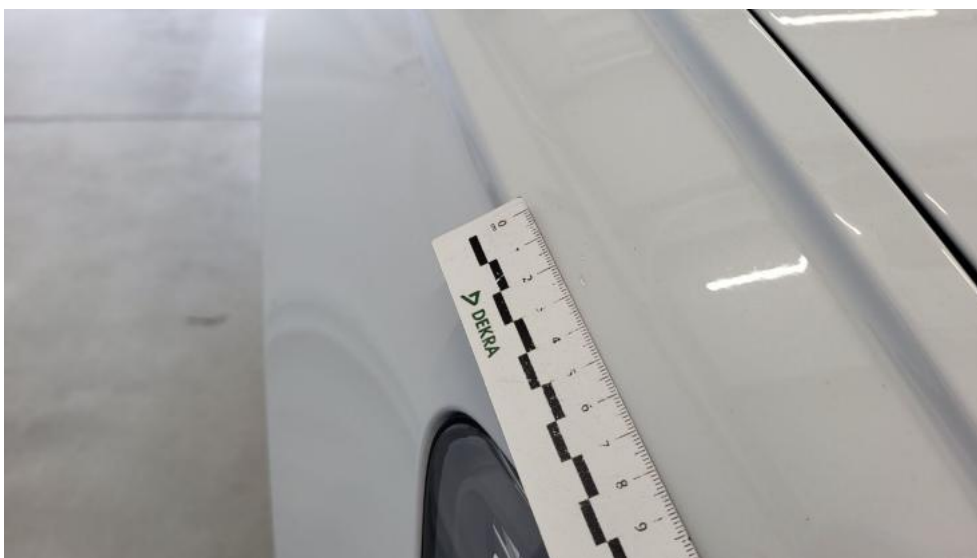
Fot. 42.
Błotnik przedni P - Rysa/odprysk 1

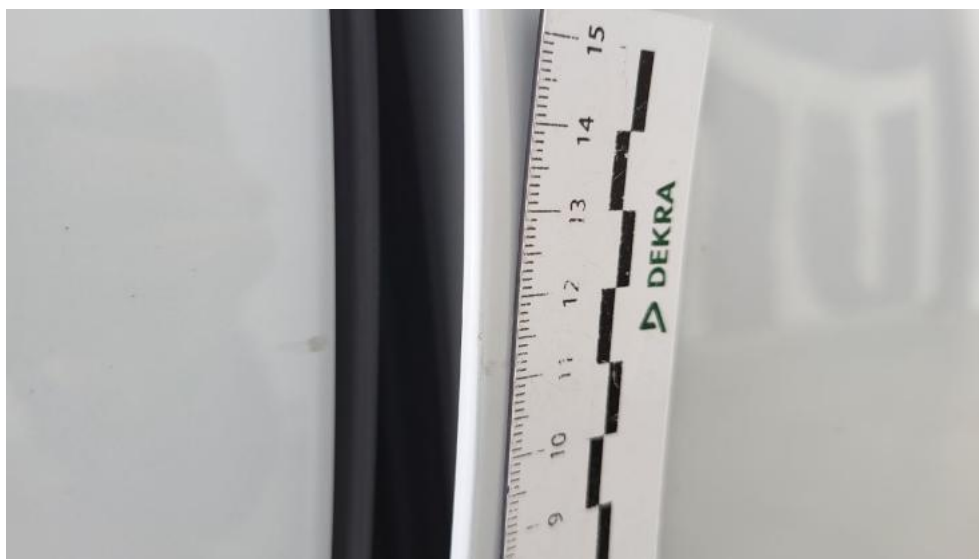
Fot. 43.
Drzwi przednie P - Rysa/odprysk 1

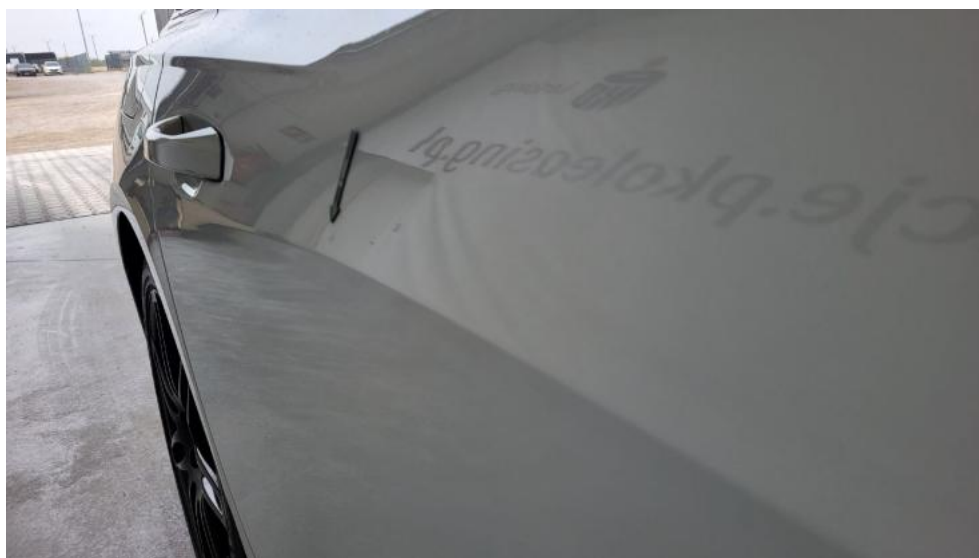
Fot. 44.
Drzwi tylne P - Wgniecenie/odkształcenie 1

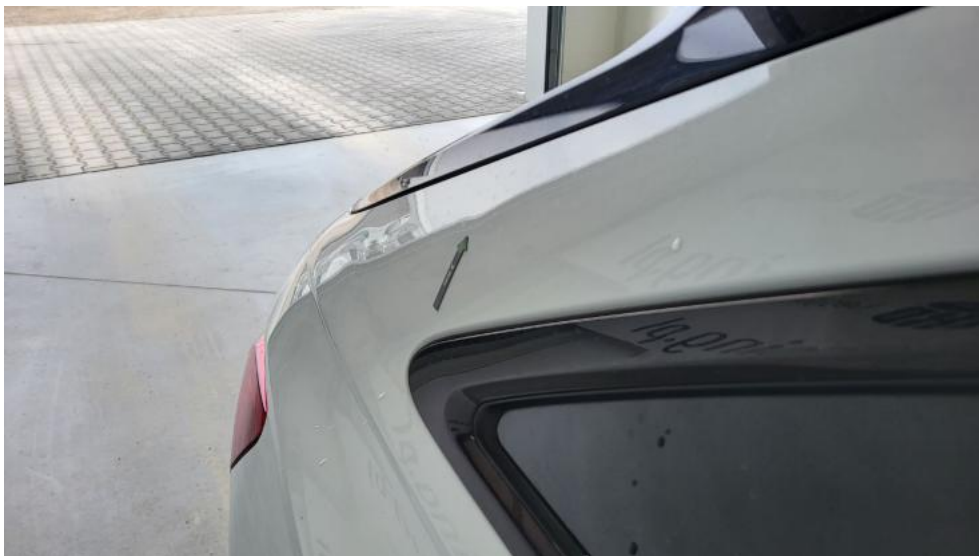
Fot. 45.
Błotnik tylny P / Ściana boczna P - Wgniecenie/odkształcenie 1

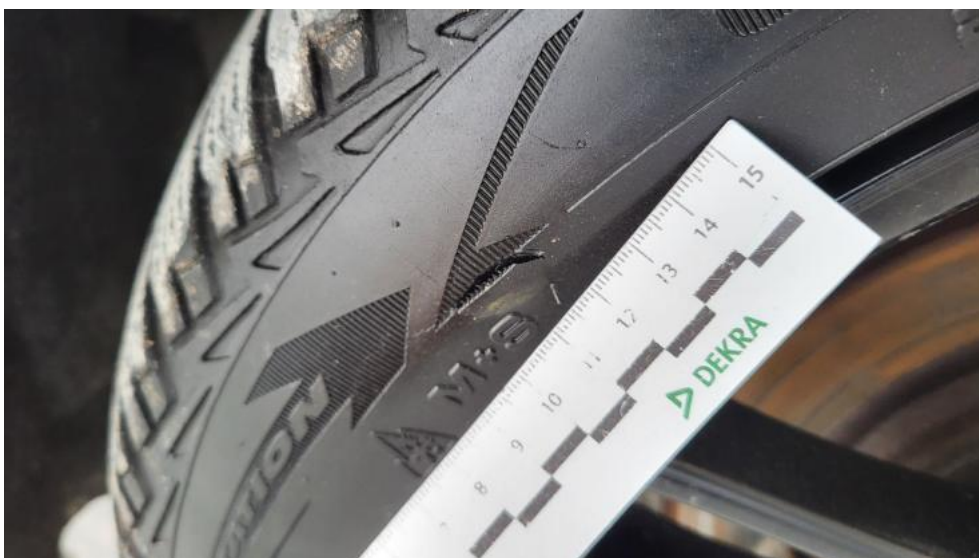
Fot. 46.
Opona tylna P - Pęknięcie/rozerwanie 1

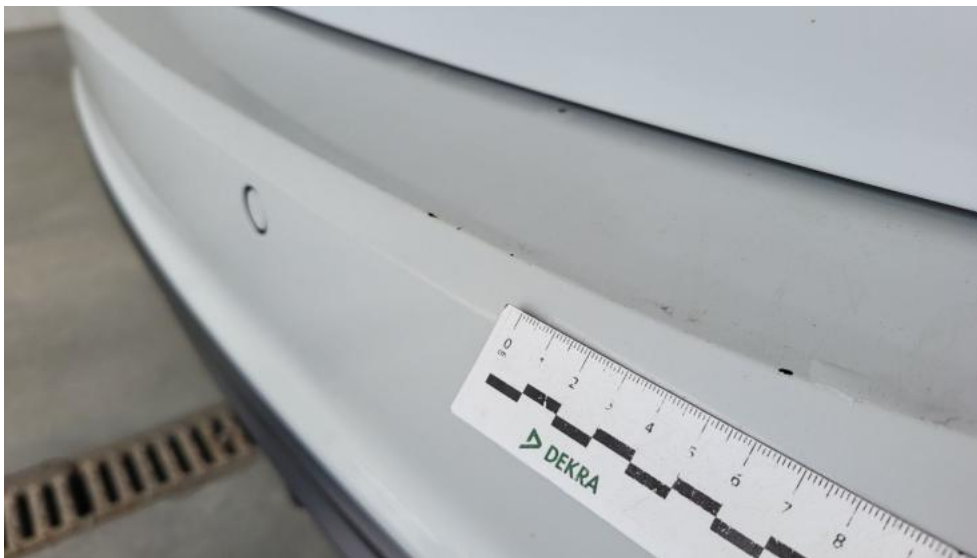
Fot. 47.
Zderzak tylny - Rysa/odprysk 1

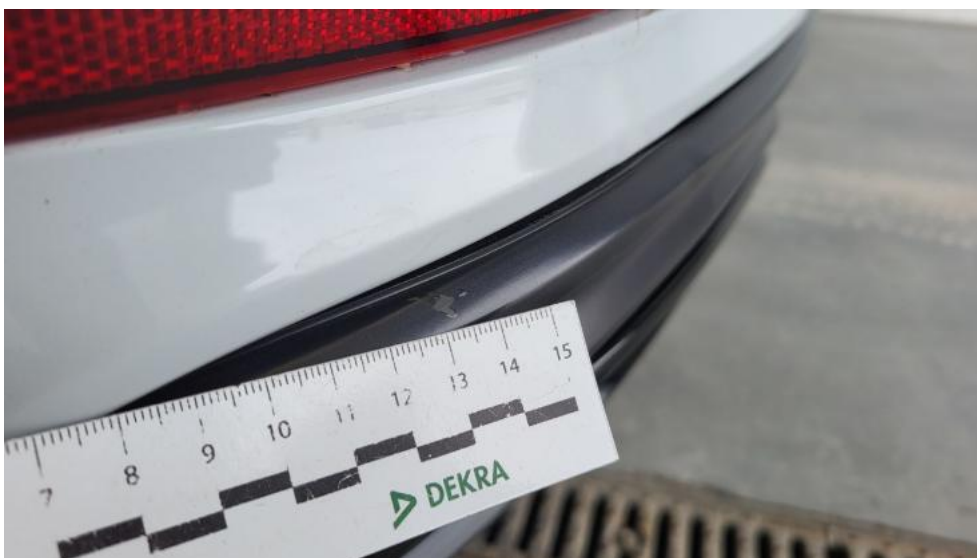
Fot. 48.
Zderzak tylny cz dolna - Rysa/odprysk 1

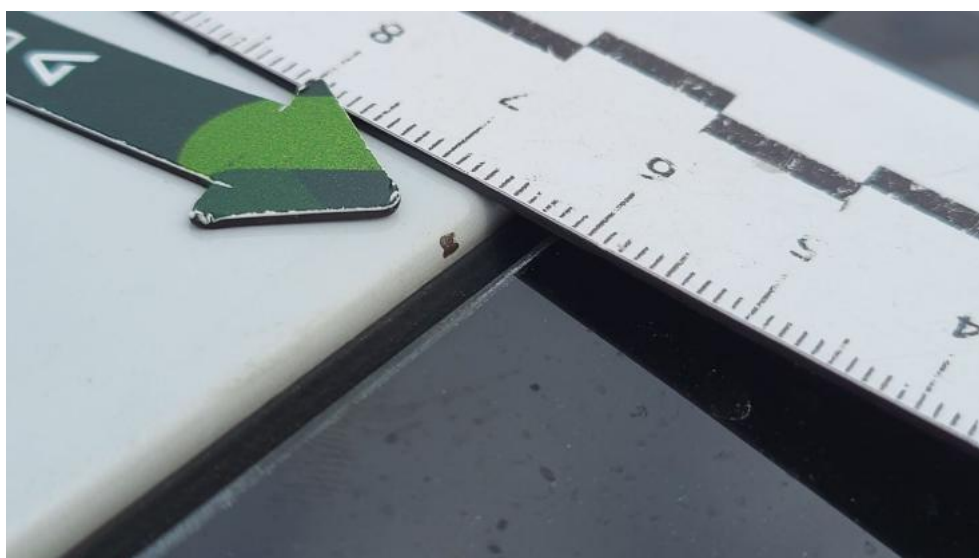
Fot. 50.
Dach - Inne 1

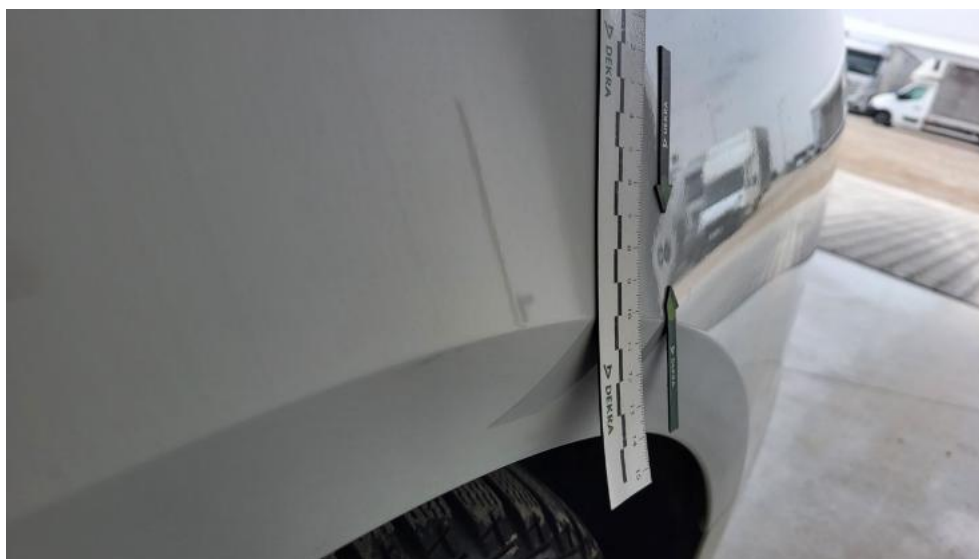
Fot. 51.
Błotnik tylny L / Ściana boczna L - Wgniecenie/odkształcenie 1

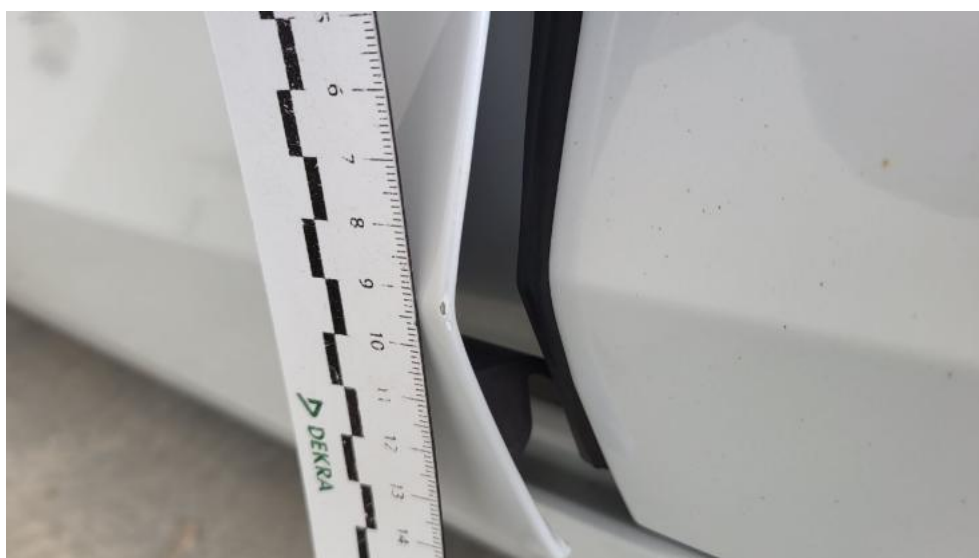
Fot. 52.
Drzwi przed L - Rysa/odprysk 1

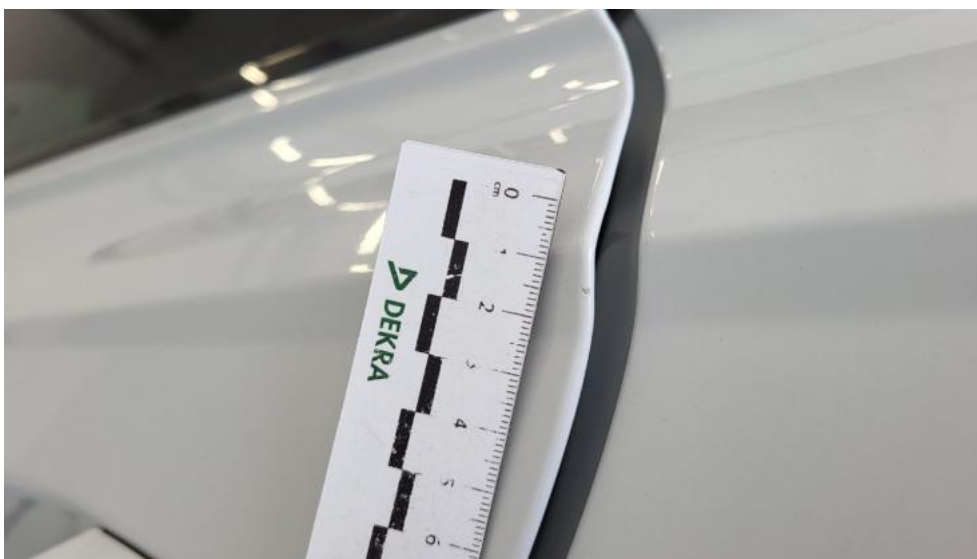
Fot. 53.
Drzwi tylne L - Rysa/odprysk 1

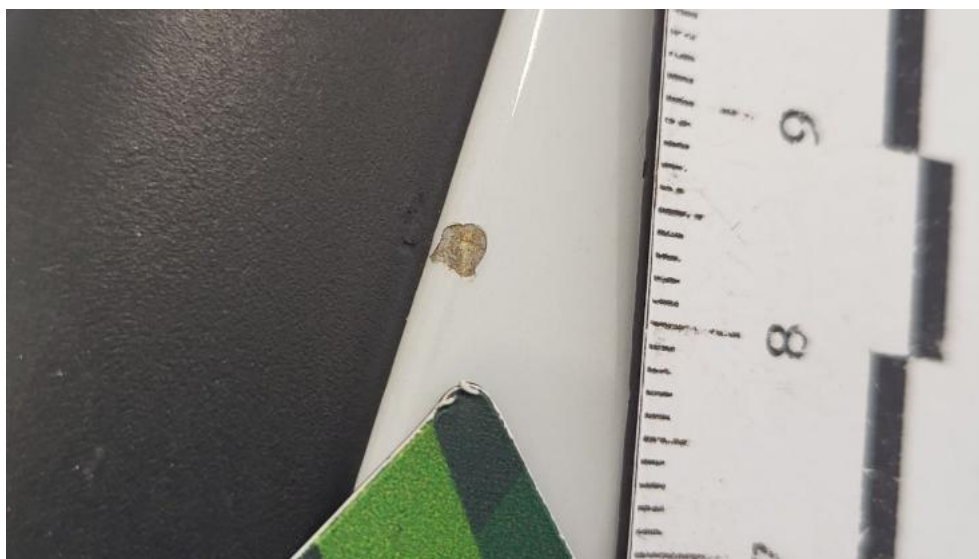
Fot. 55.
Stupek przedni L - Inne 1

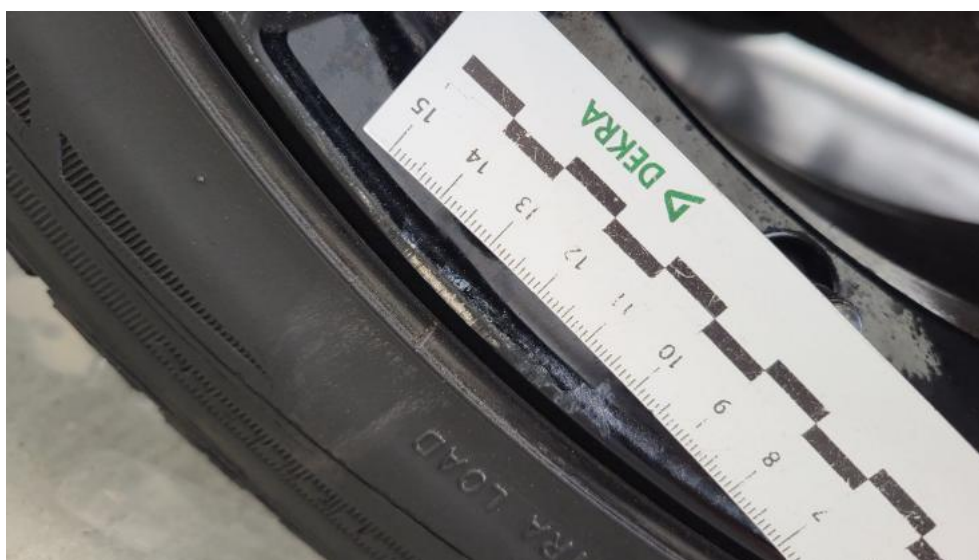
Fot. 56.
Felga Aluminiowa przednia L - Rysa/odprysk 1

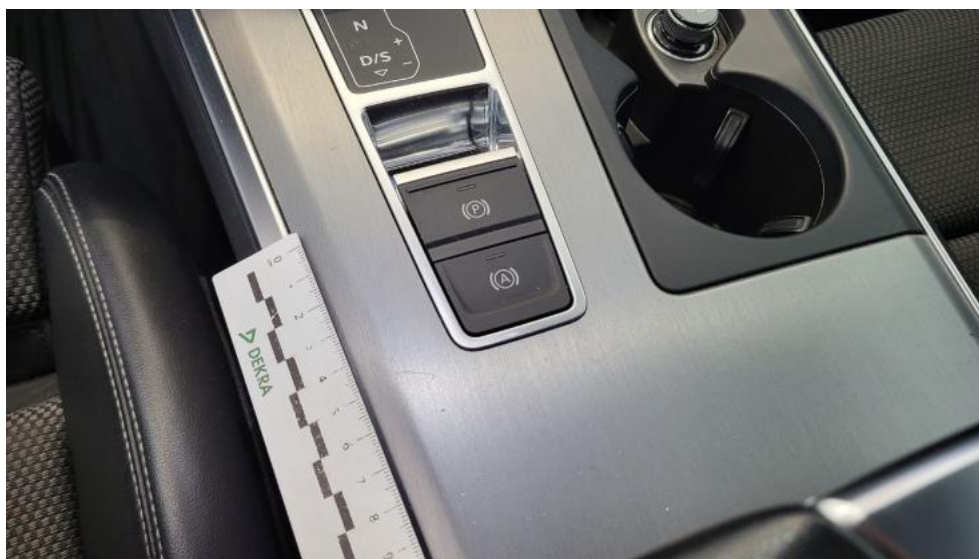
Fot. 57.
Konsola tunelu śr. - Rysa/odprysk 1

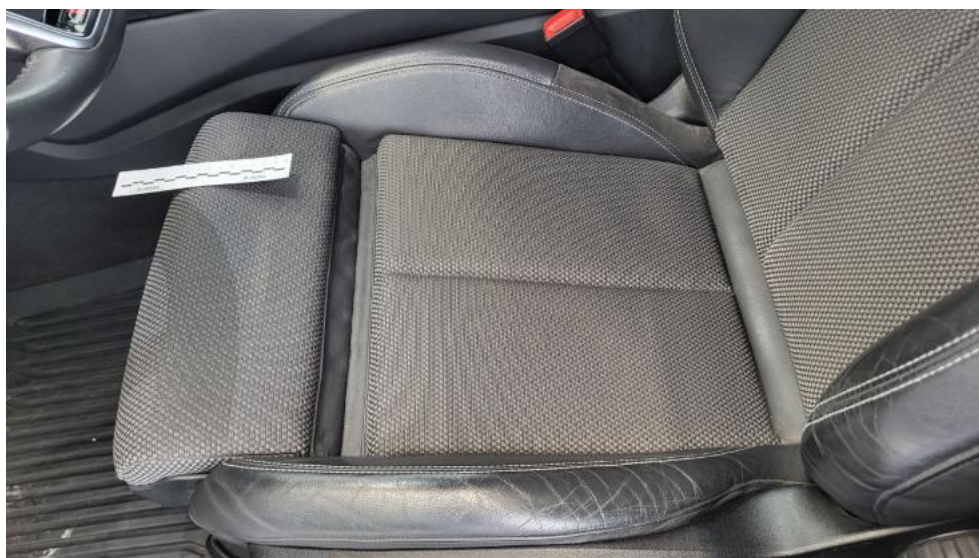
Fot. 58.
Fotel prz. lew. - Inne 1

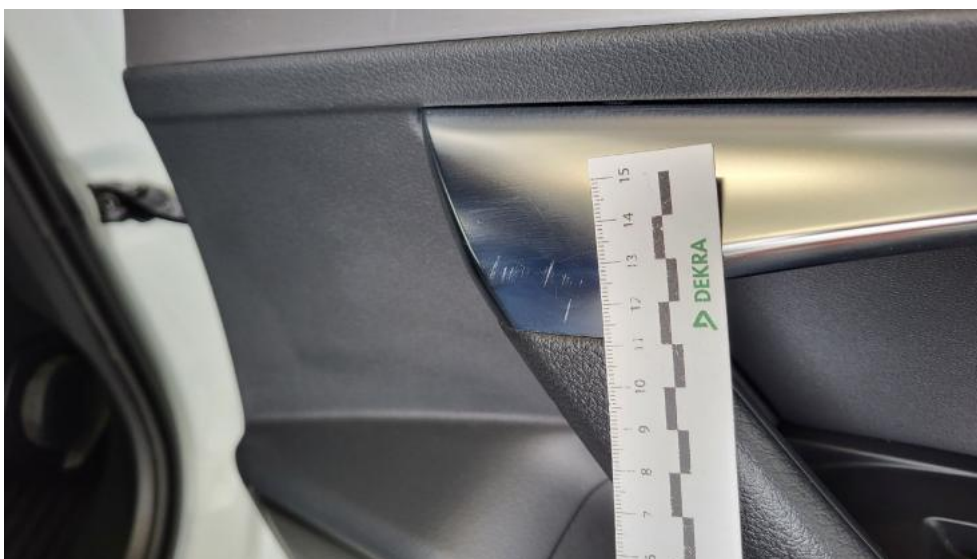
Fot. 59.
Tapicerka drzwi tylnych P - Rysa/odprysk 1

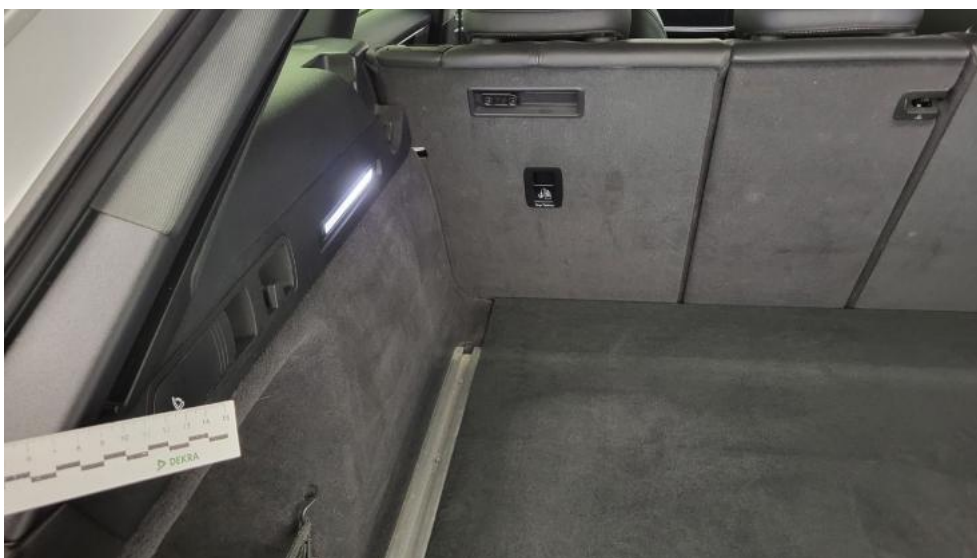
Dostarczono ksero pozwolenia czasowego. Rysy na samochodzie. Pierwsza rejestracja w kraju 16-01-2024. Brak półki bagażnika.

Fot. 60.
Półka/roleta tylna - Inne 1

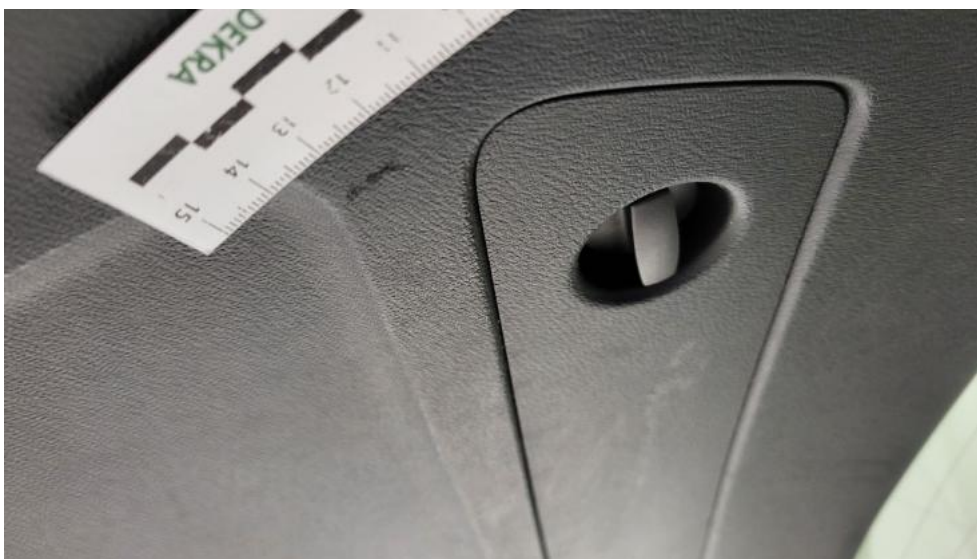
Fot. 61.

Wykładzina pokrywy tylnej - Rysa/odprysk 1
