Nr zlecenia DEKRA: PKOL(W)/LODZ/17045/25/03/07
Nr zlecenia/szkody: 24/025834
Data zlecenia: 07-03-2025

Dane pojazdu

Pomiar grubości powłoki lakierowej poj.

DOKUMENTACJA FOTOGRAFICZNA

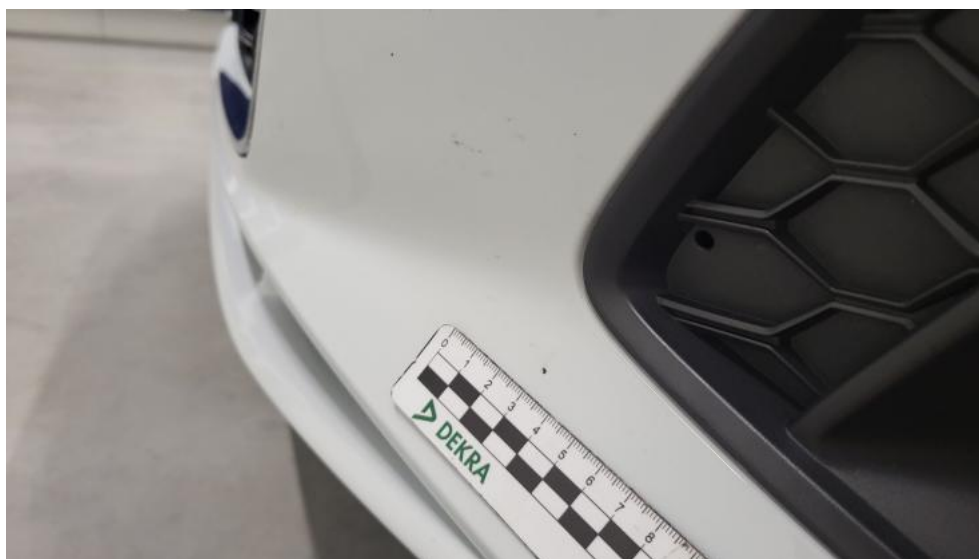
Fot. 41.
Zderzak - Rysa/odprysk 1

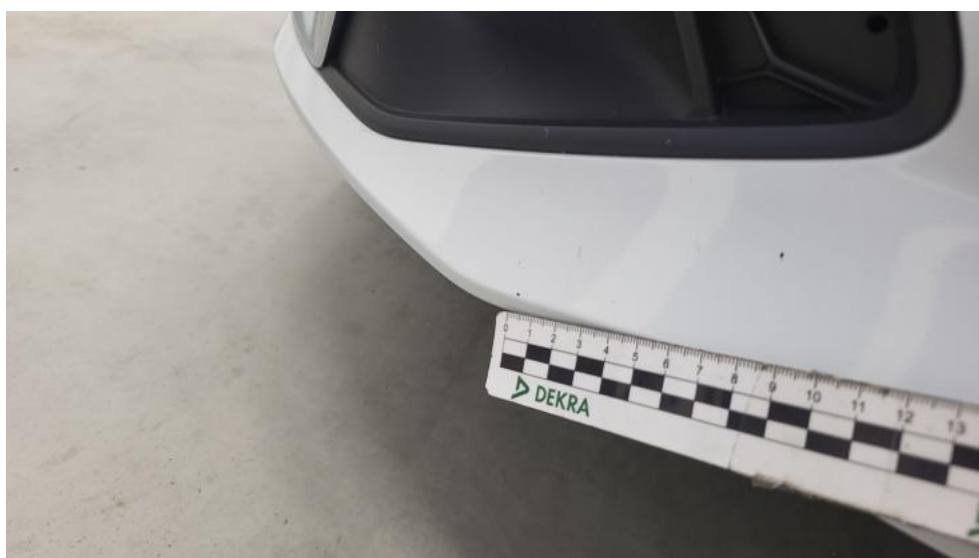
Fot. 42.
Zderzak - Rysa/odprysk 2

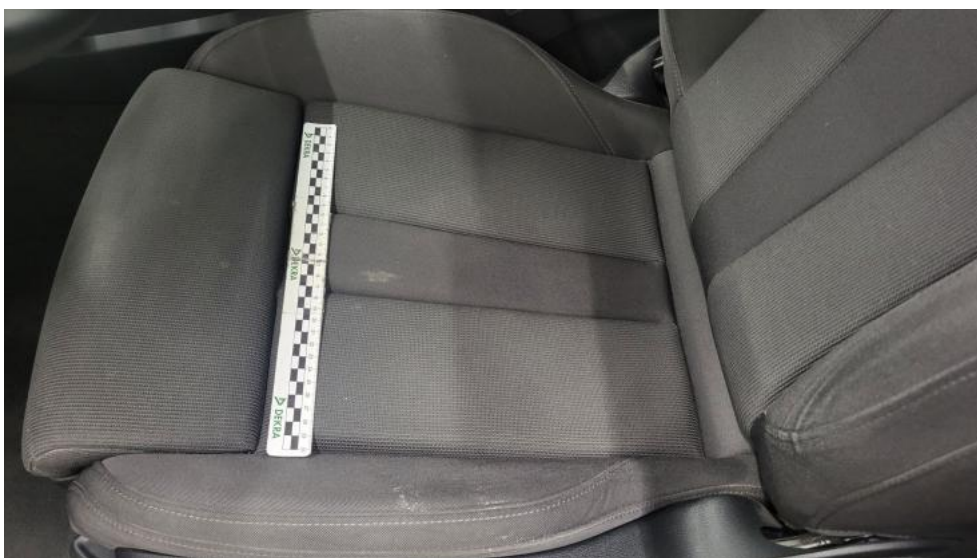
Fot. 46.
Fotel prz. lew. - Inne 1
