DEKRA's commission No. : PKOL(W)/LODZ/19147/25/03/17  
commission/ damage No. : Futura  
Date of commission: 17-03-2025

**DEKRA Poland - Headquarters**  
02-673 Warszawa, ul. Konstruktorska 12A

| Manufacturer | OPEL |
| Model | Astra V Sports Tourer 19-22 |

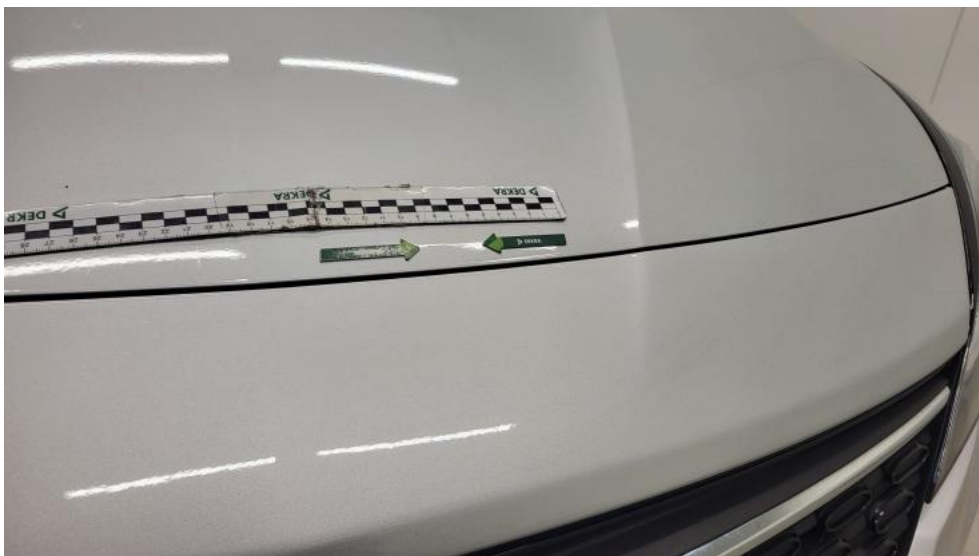
**Photo 38.**

Pokrywa komory silnika - Wgniecenie/odkształcenie 1

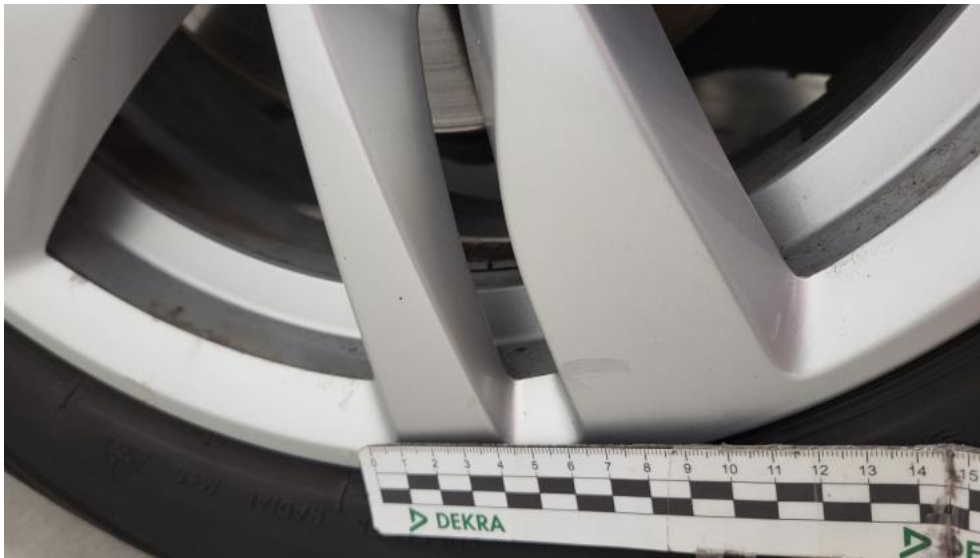
**Photo 39.**

Felga aluminiowa przednia P - Rysa/odprysk 1

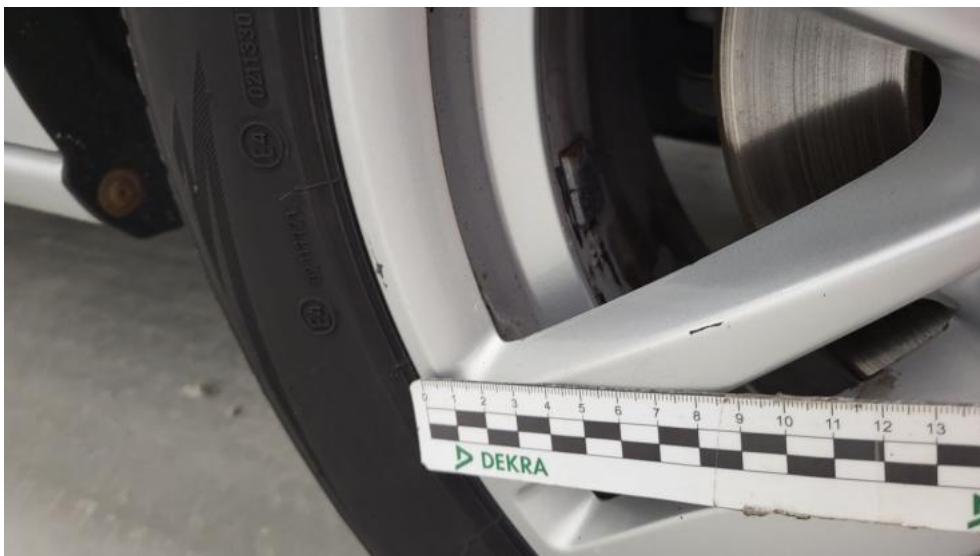
**Photo 40.**

Felga aluminiowa przednia P - Rysa/odprysk 2

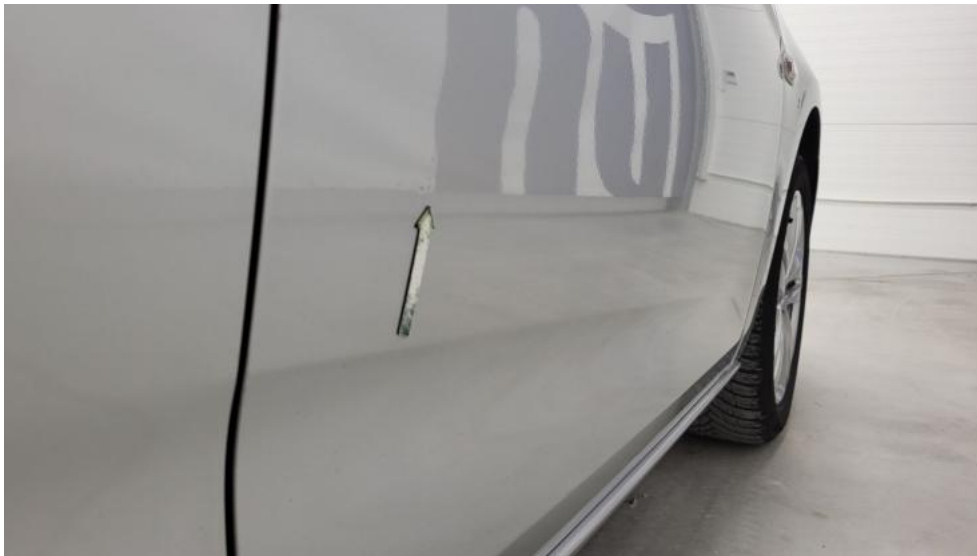
**Photo 41.**

Drzwi przednie P - Wgniecenie/odkształcenie 1

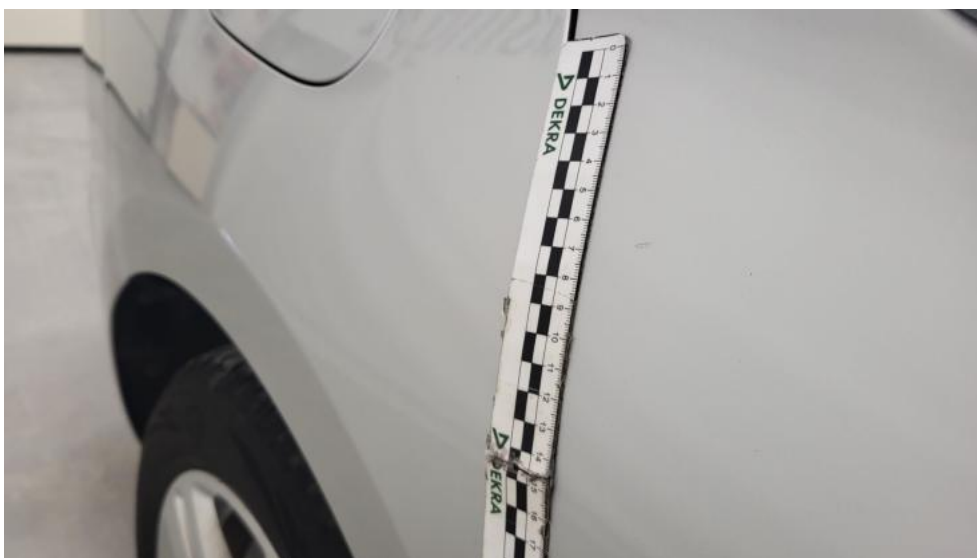
**Photo 42.**

Drzwi tylne P - Rysa/odprysk 1

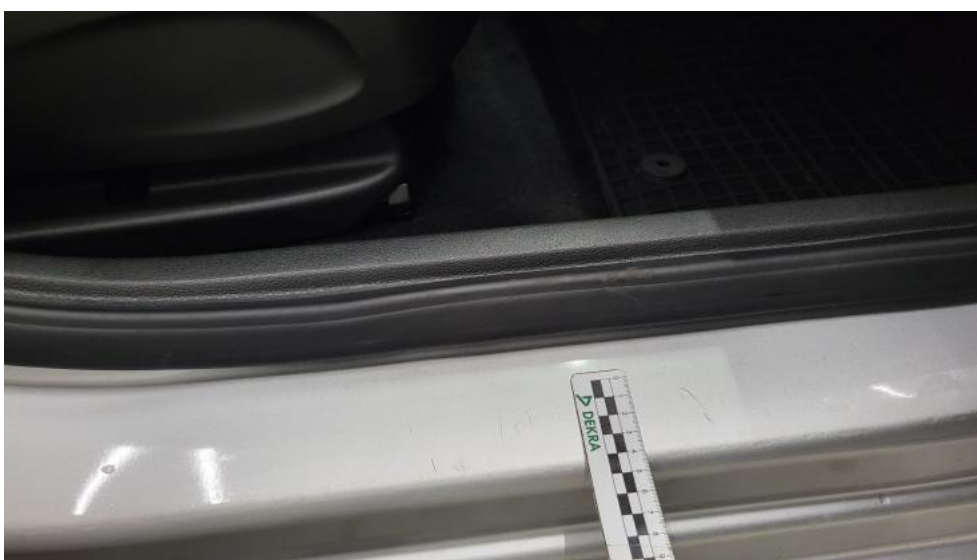
**Photo 44.**

Próg P - Rysa/odprysk 1

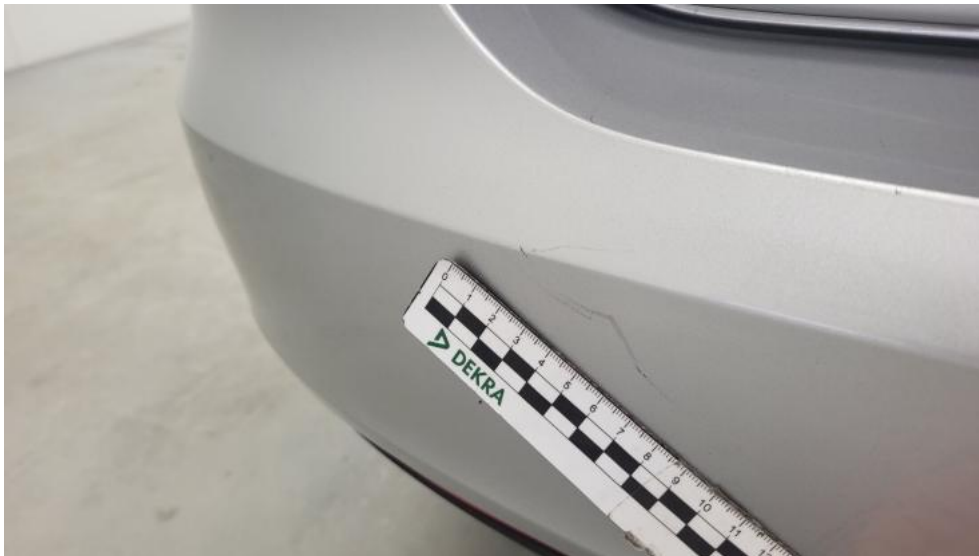
**Photo 45.**

Zderzak tylny - Rysa/odprysk 1

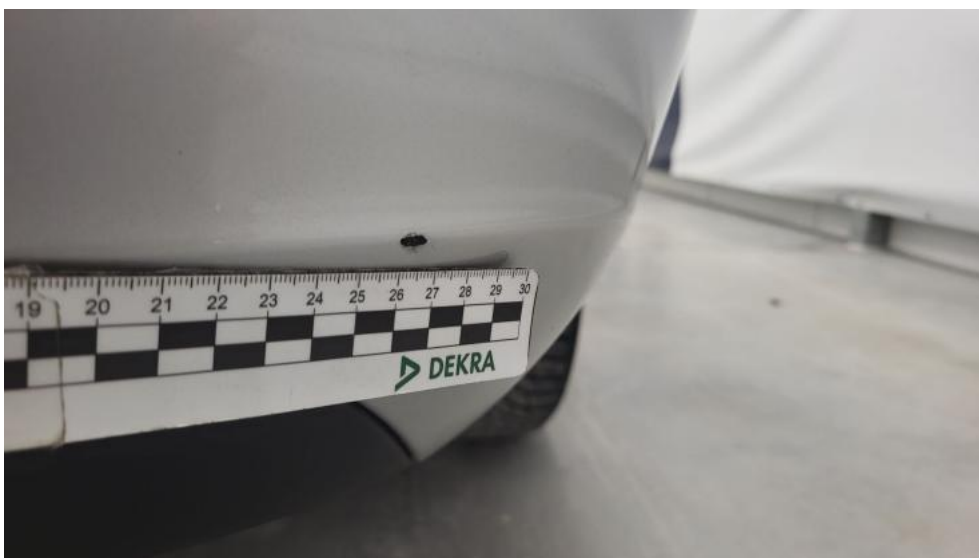
**Photo 46.**

Zderzak tylny - Rysa/odprysk 2

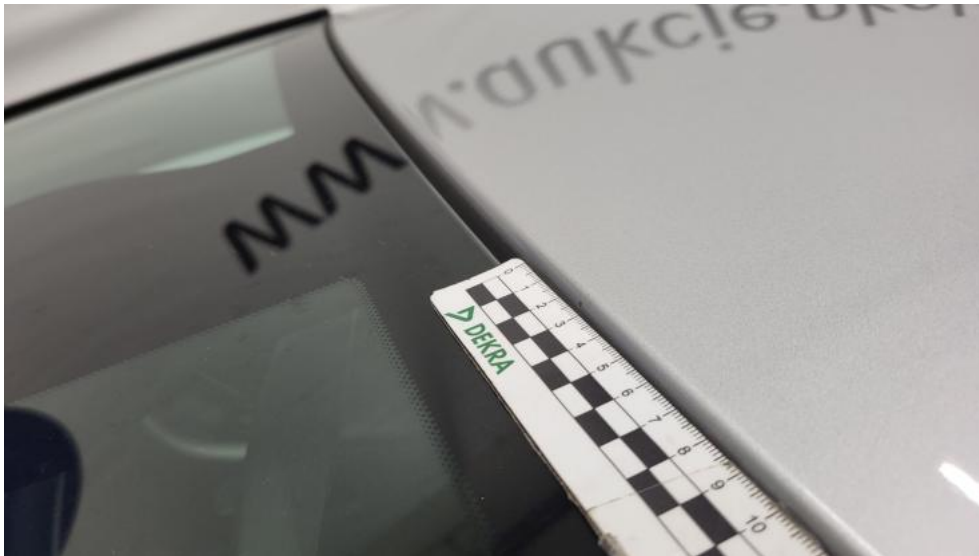
**Photo 47.**

Dach - Rysa/odprysk 1

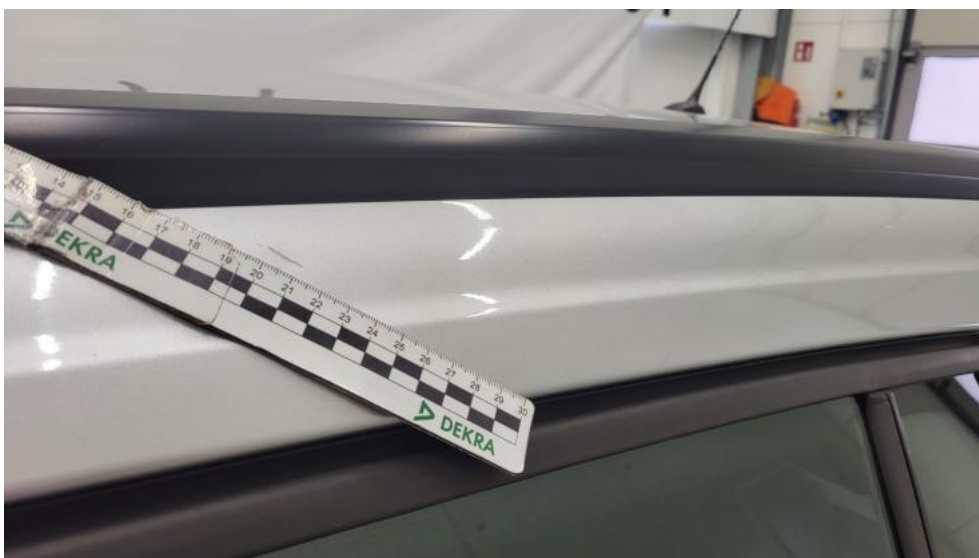
**Photo 48.**

Ścianka tylna L / Ścianka boczna L - Rysa/odprysk 1

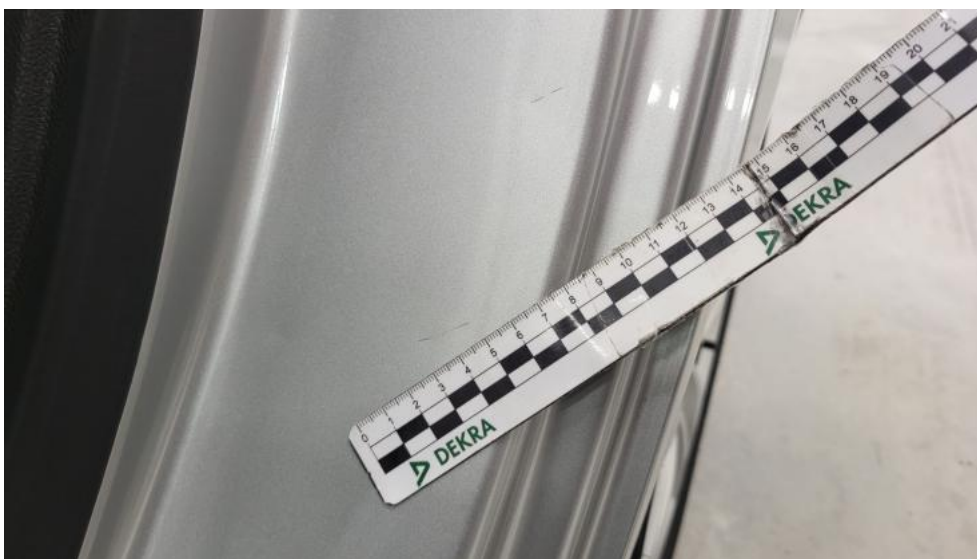
**Photo 49.**

Błotnik tylny L / Ściana boczna L - Rysa/odprysk 2

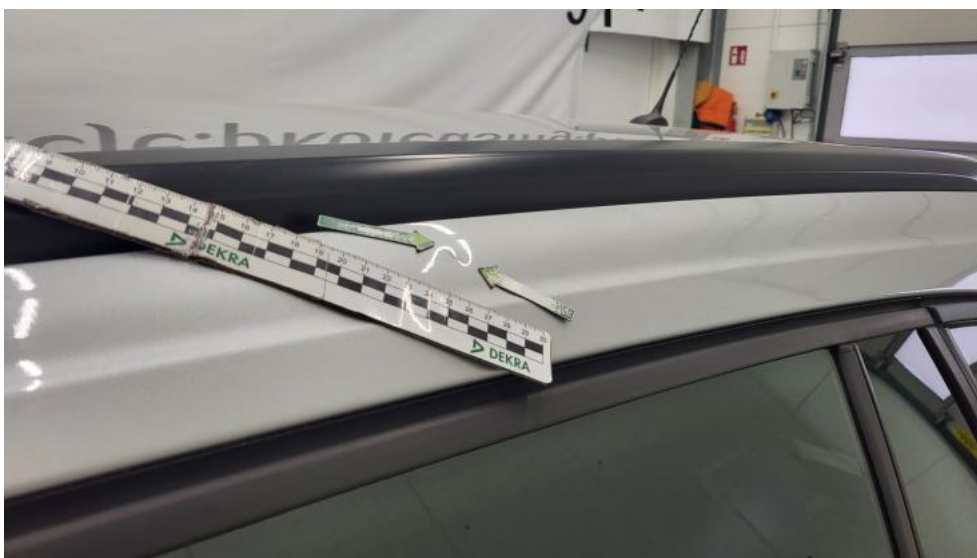
**Photo 50.**

Błotnik tylny L / Ściana boczna L - Wgniecenie/odkształcenie 1

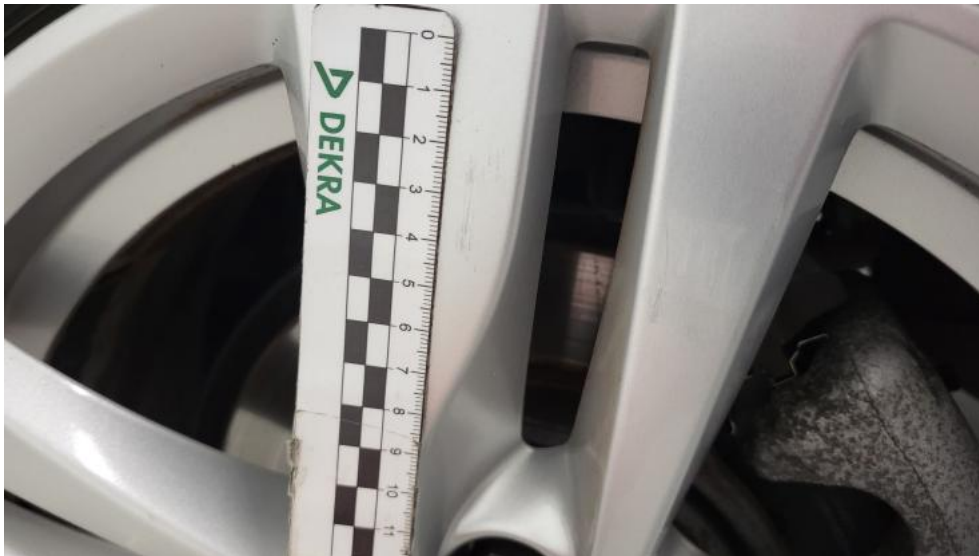
**Photo 53.**

Felga aluminiowa tylna L - Rysa/odprysk 1

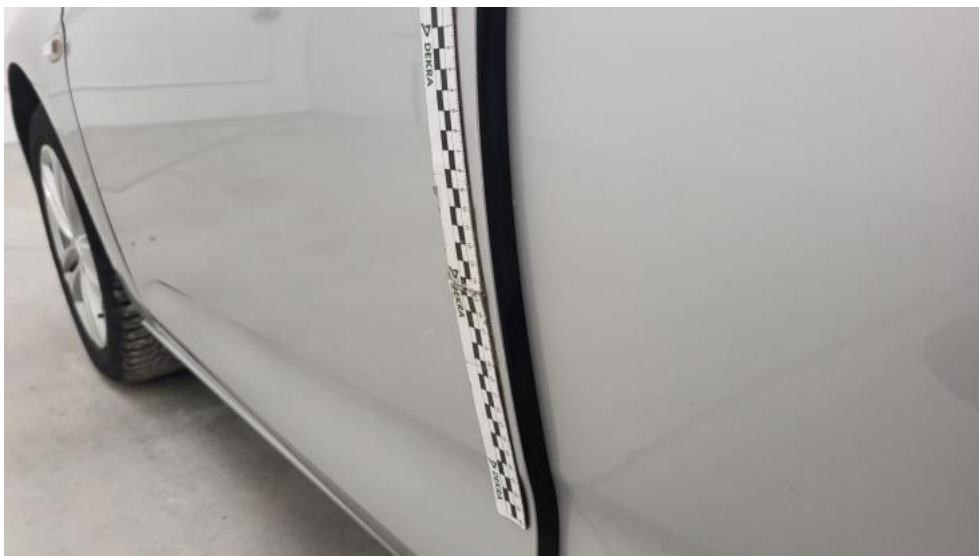
**Photo 54.**

Drzwi przed L - Rysa/odprysk 1

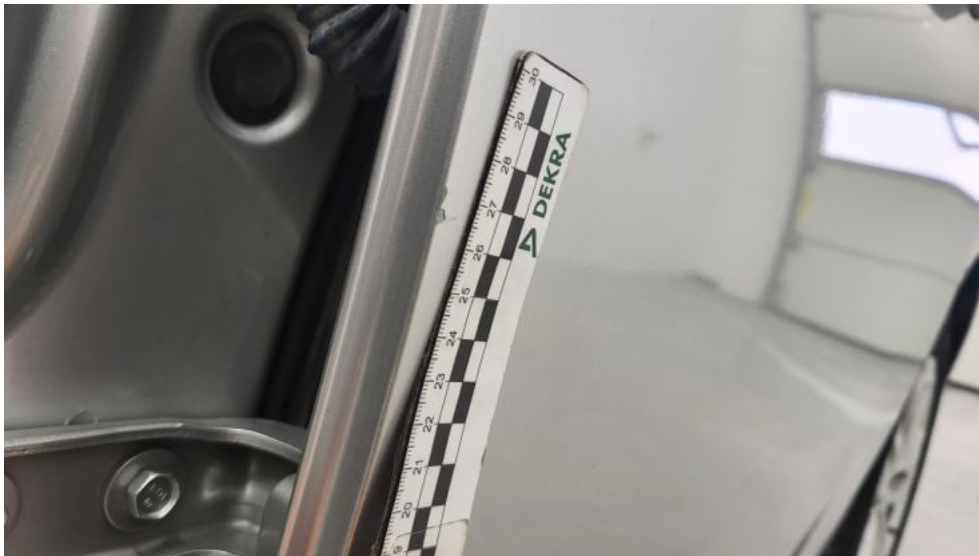
**Photo 57.**

Drzwi tylne L - Rysa/odprysk 2

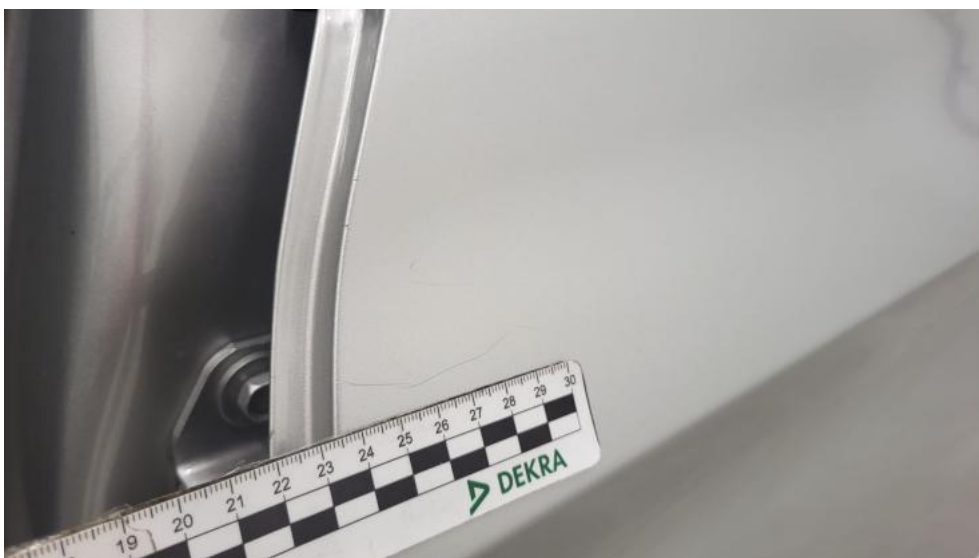
**Photo 58.**

Drzwi tylne L() - Rysa/odprysk 3

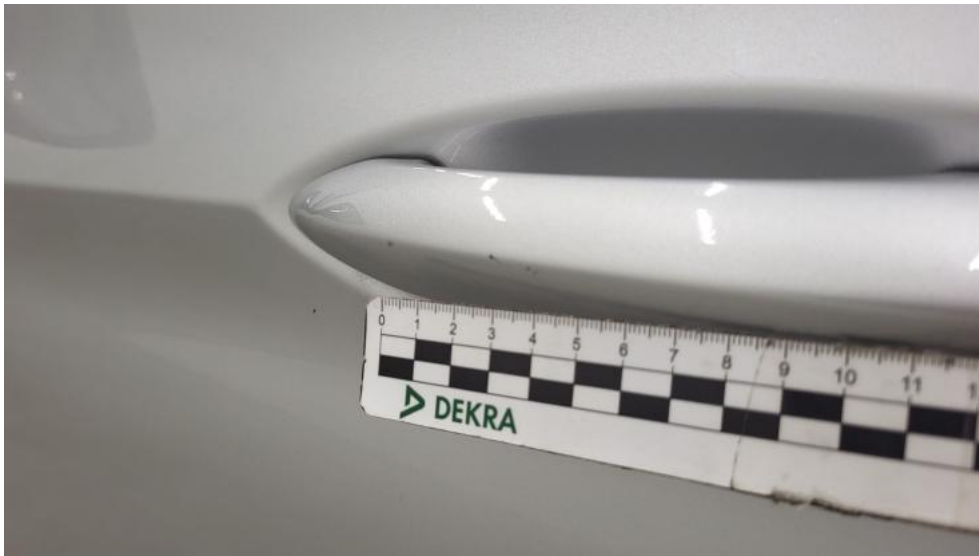
**Photo 59.**

Klamka drzwi prz L - Rysa/odprysk 1

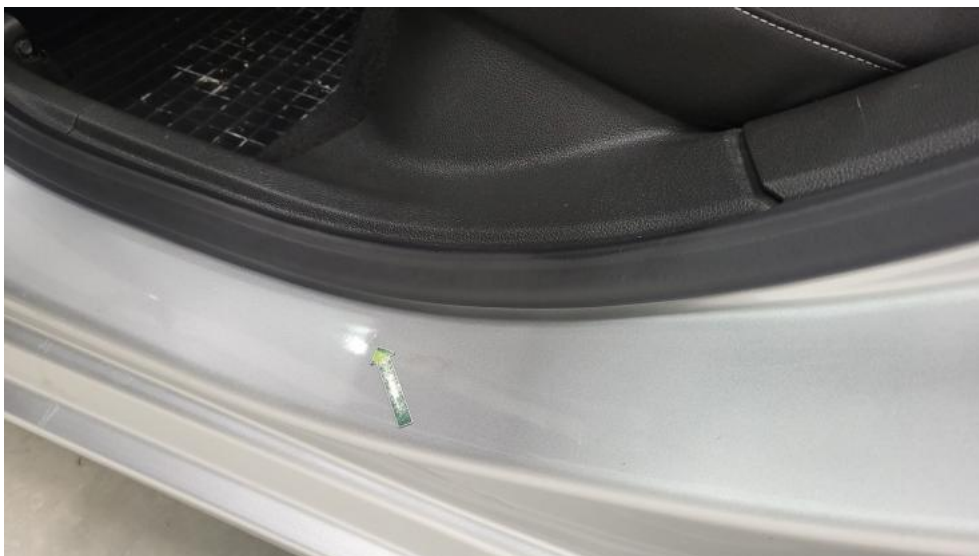
**Photo 60.**

Próg L - Wgniecenie/odkształcenie 1

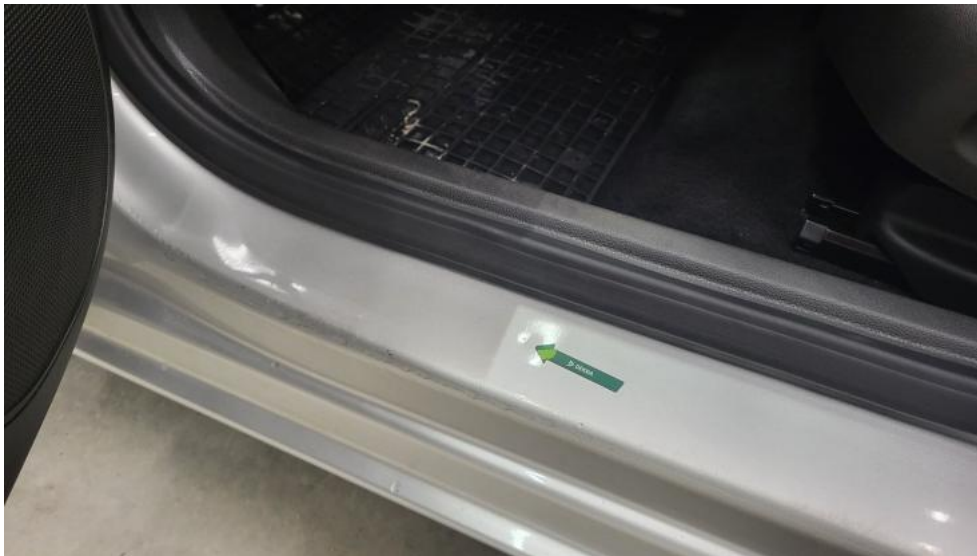
**Photo 61.**

Próg L - Wgniecenie/odkształcenie 2

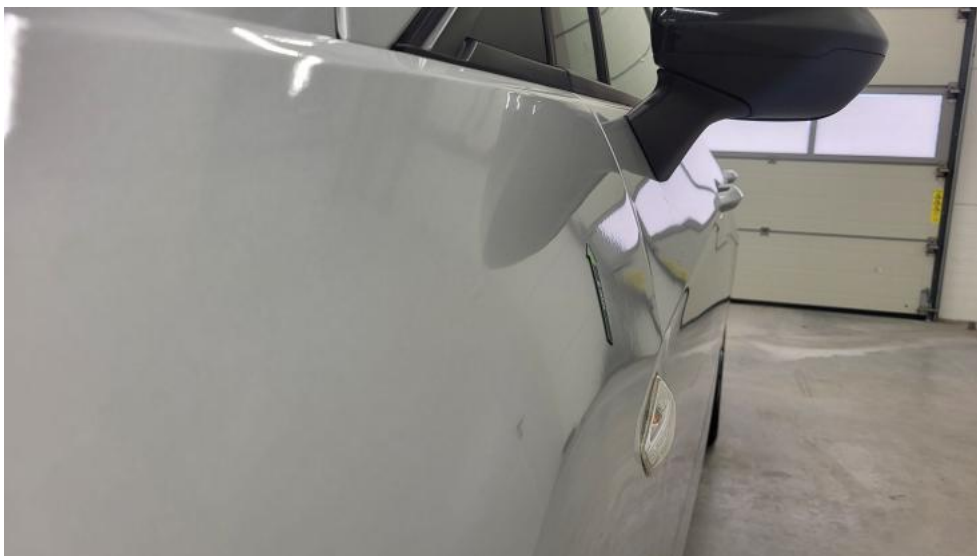
**Photo 62.**

Łotnik przedni L - Wgniecenie/odkształcenie 1

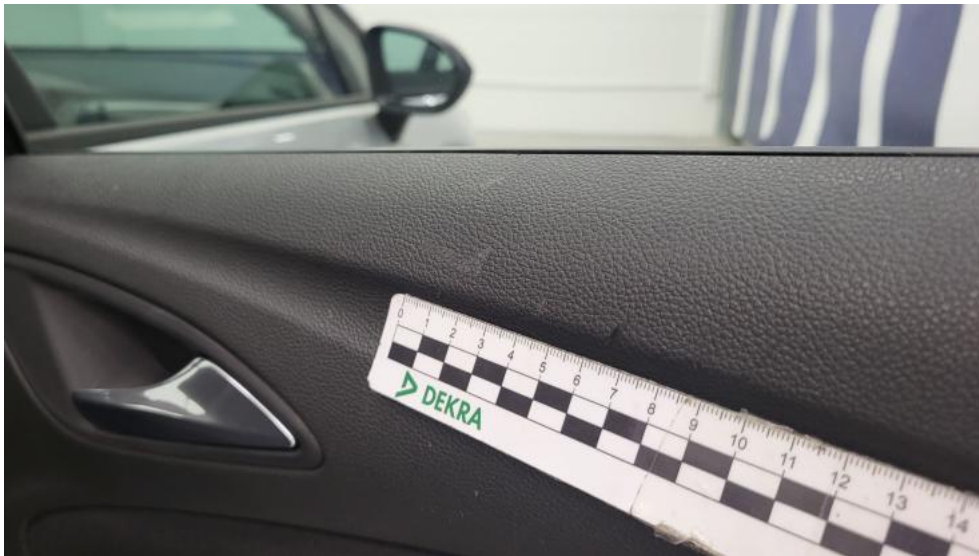
**Photo 63.**

Tapicerka drzwi tylnych P - Rysa/odprysk 1

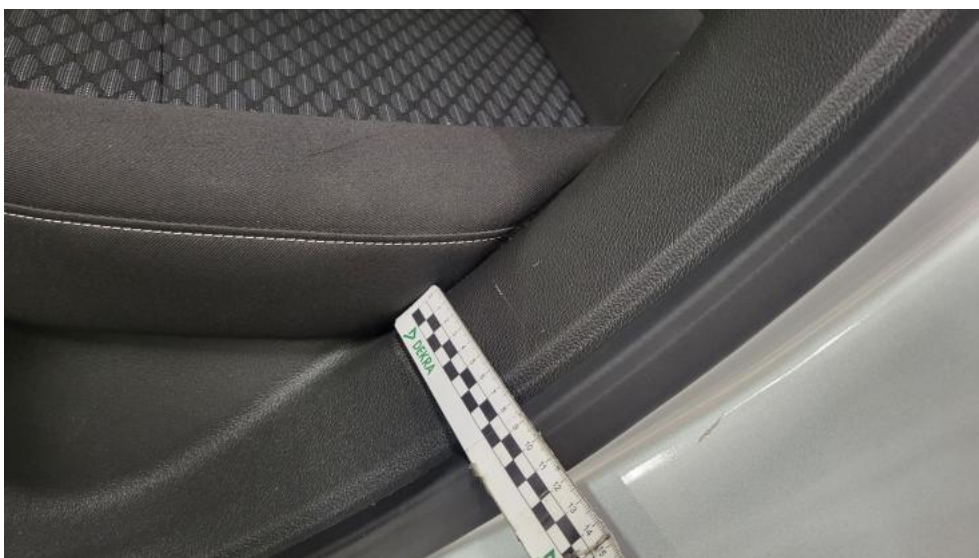
**Photo 64.**

Wykładzina(y) słupka tylnego L - Rysa/odprysk 1
