Nr zlecenia DEKRA: PKOL(W)/LODZ/21767/25/03/25  
Nr zlecenia/szkody: Futura  
Data zlecenia: 25-03-2025

**DEKRA Polska - Centrala**  
02-673 Warszawa, ul. Konstruktorska 12A

| Producent | RENAULT |
| Typ/wersja | Clio 1.0 TCe Equilibre |

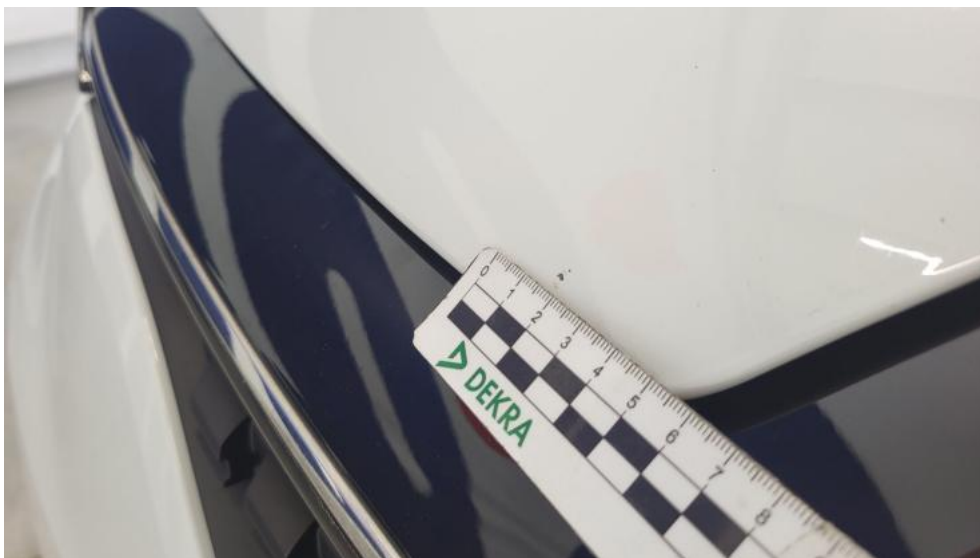
**Fot. 32.**  
Pokrywa komory silnika - Rysa/odprysk 1

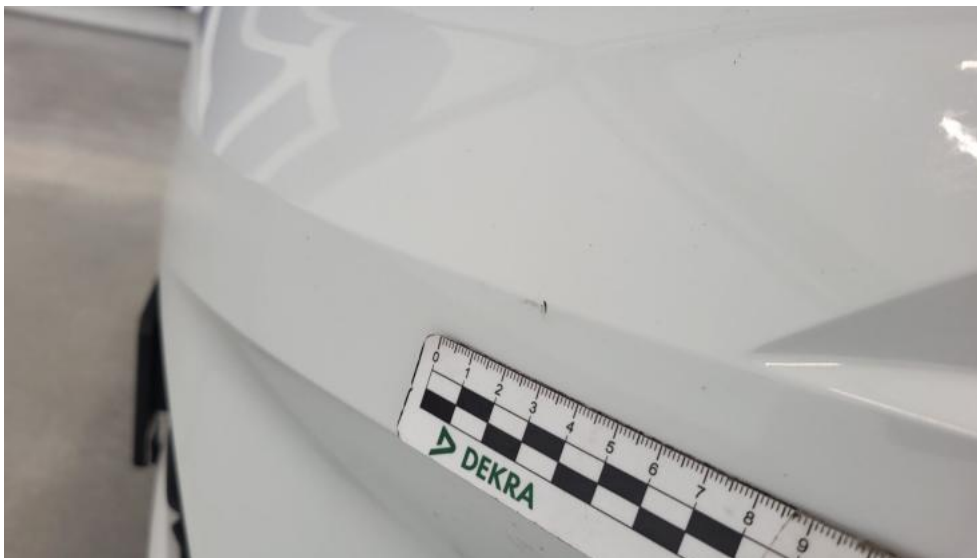
**Fot. 33.**

Zderzak - Rysa/odprysk 1

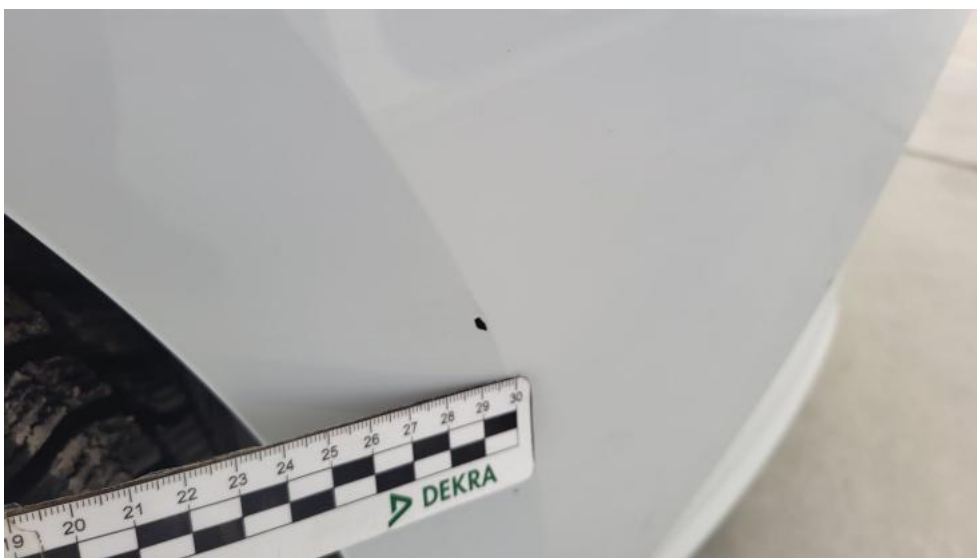
**Fot. 34.**

Zderzak - Rysa/odprysk 2

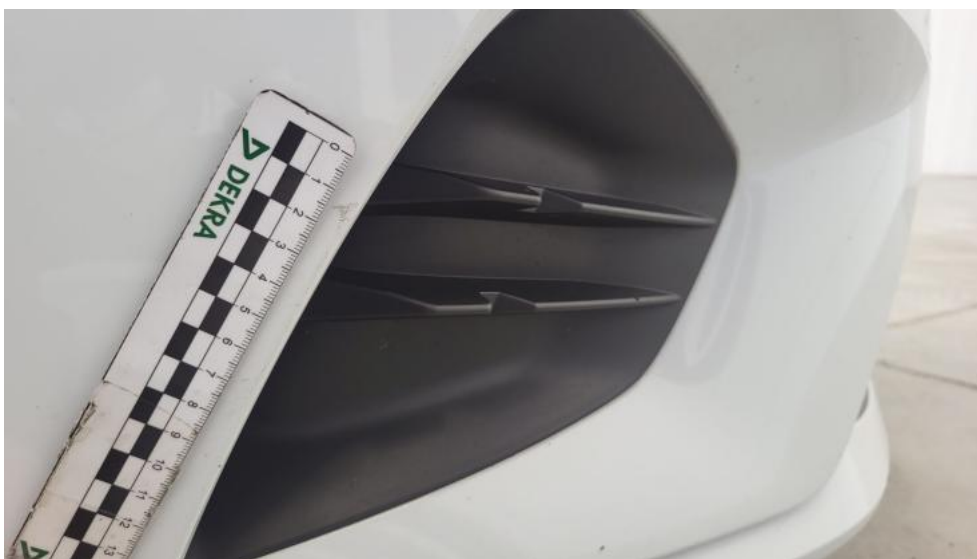
**Fot. 35.**  
Zderzak() - Rysa/odprysk 3

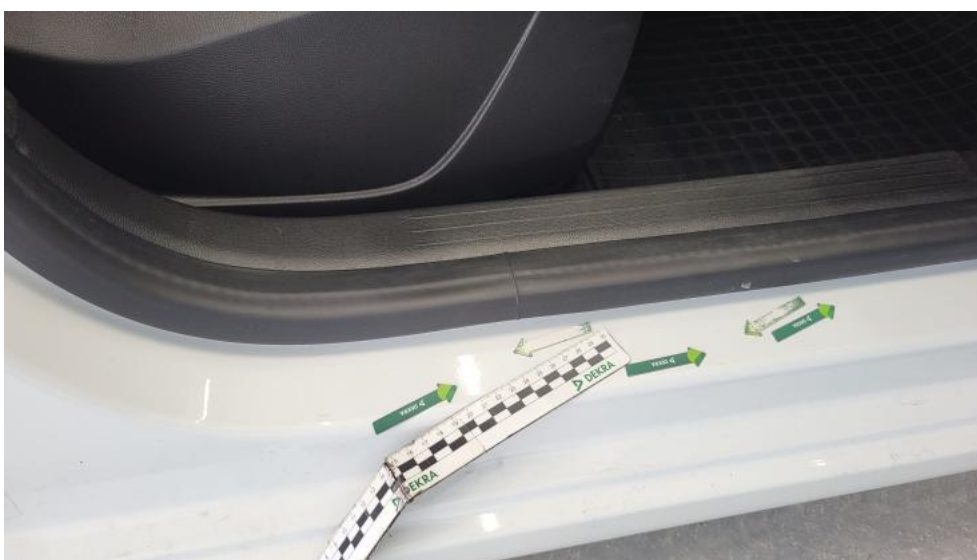
**Fot. 36.**  
Próg P - Wgniecenie/odkształcenie 1

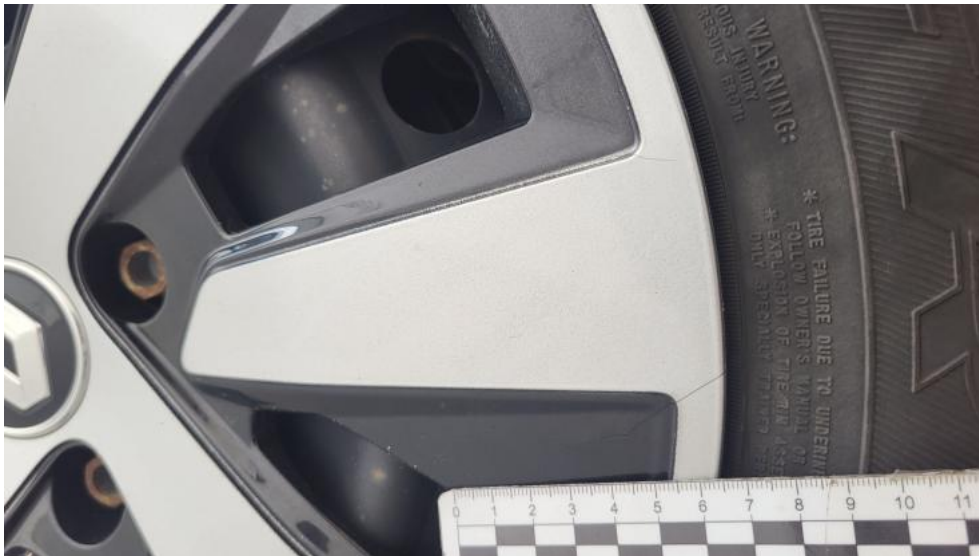
**Fot. 37.**

Kołpak tylny P - Pęknięcie/rozerwanie 1

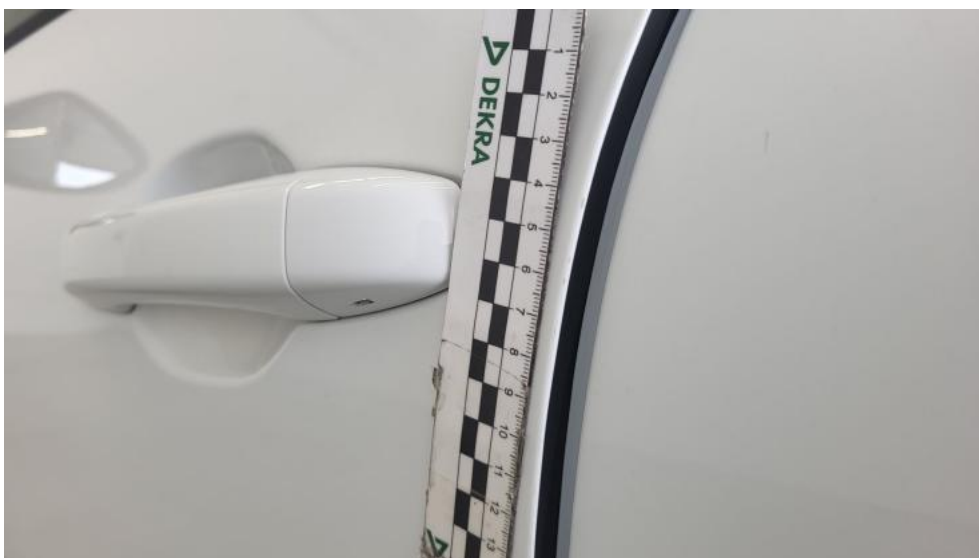
**Fot. 38.**

Drzwi przed L - Rysa/odprysk 1

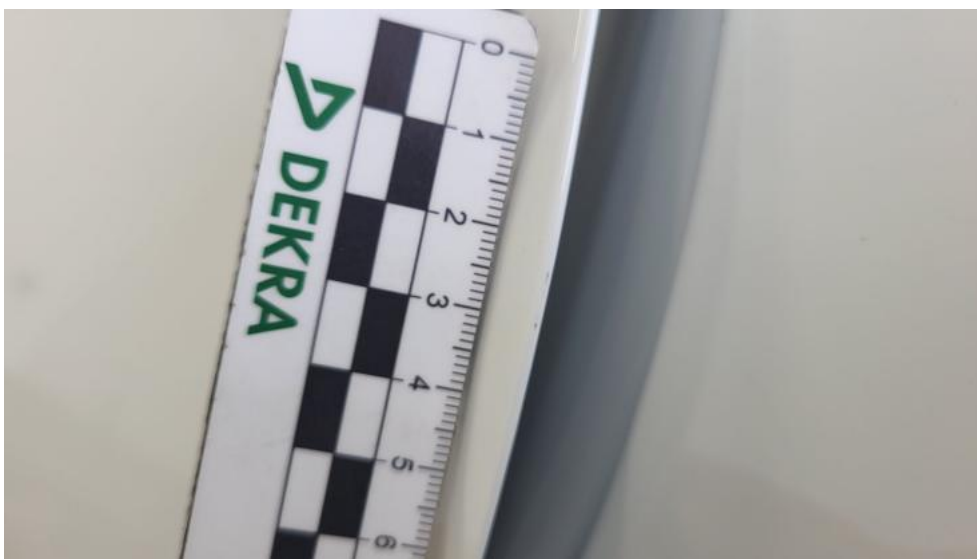
**Fot. 39.**

Drzwi tylne L - Rysa/odprysk 1

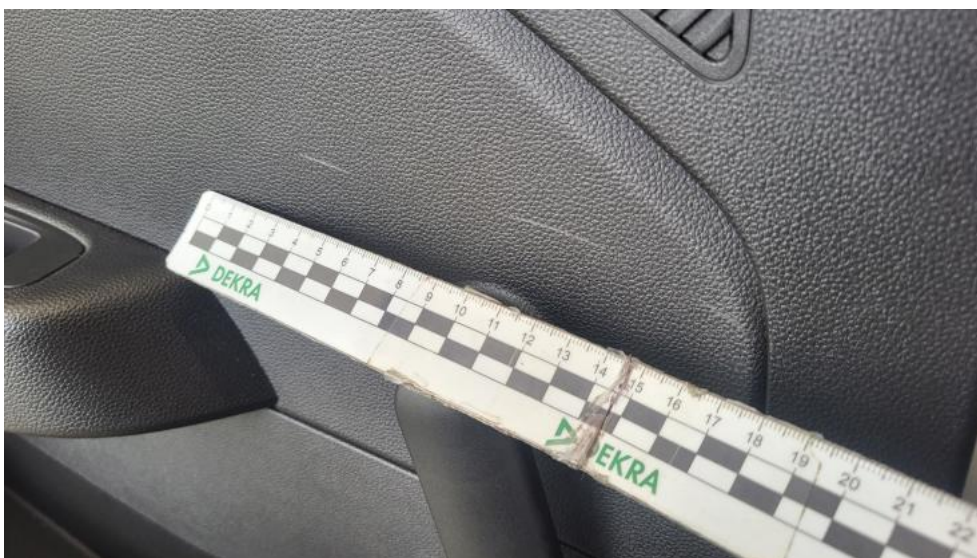
**Fot. 40.**

Tapicerka drzwi tylnych L - Rysa/odprysk 1
