DEKRA's commission No. : PKOL(W)/LODZ/94080/25/12/02  
commission/ damage No. : PS22/02684  
Date of commission: 02-12-2025

| Manufacturer | LAND ROVER |
| Type / version | Discovery Sport 2.0 TD4 SE aut |
| VIN / serial number | SALCA2BN4KH778927 |

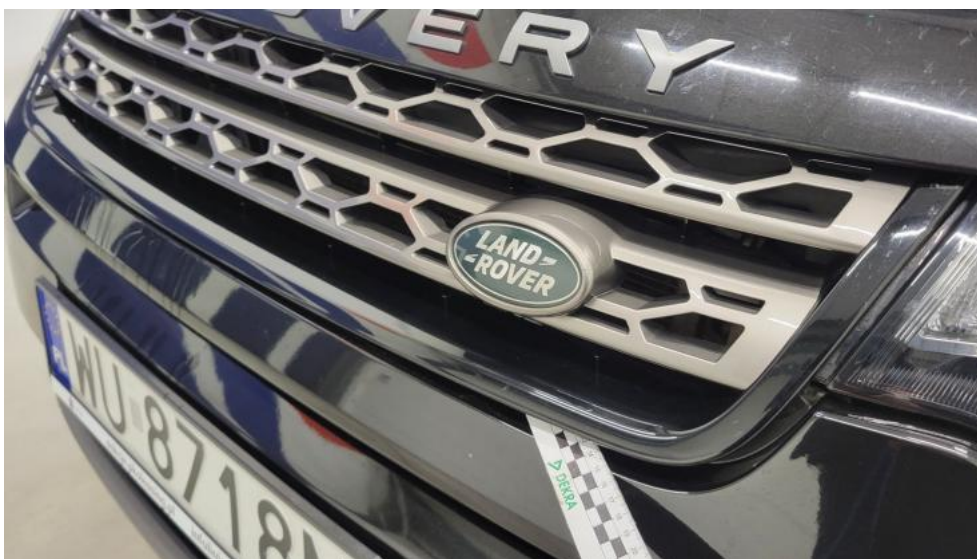
**Photo 37.**

Atrapa przednia - Inne 1

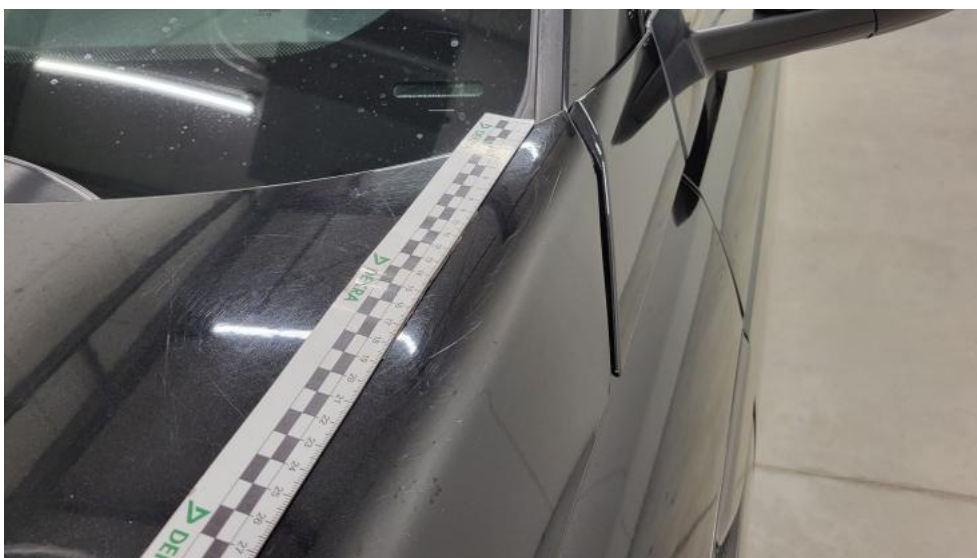
**Photo 38.**

Pokrywa komory silnika - Rysa/odprysk 1

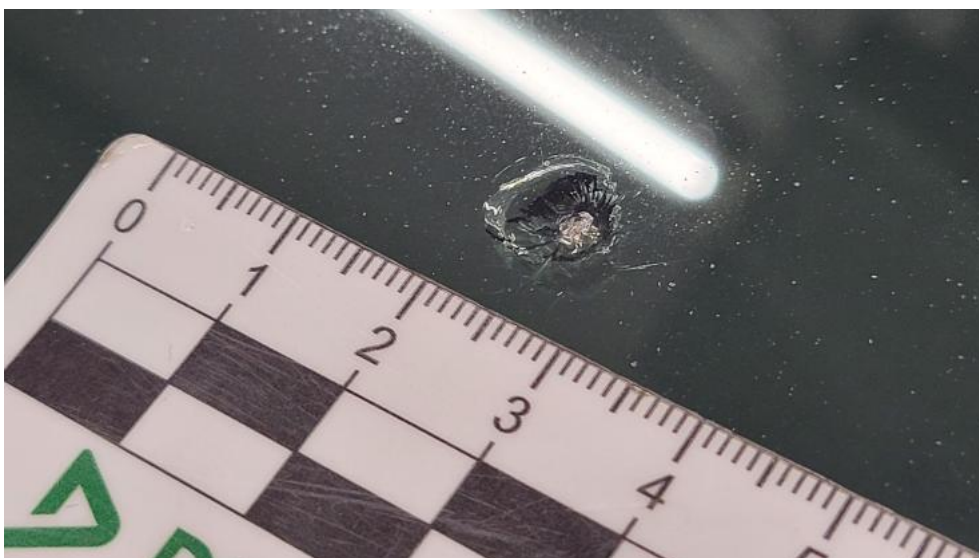
**Photo 42.**

Szyba czołowa - Pęknięcie/rozerwanie 1

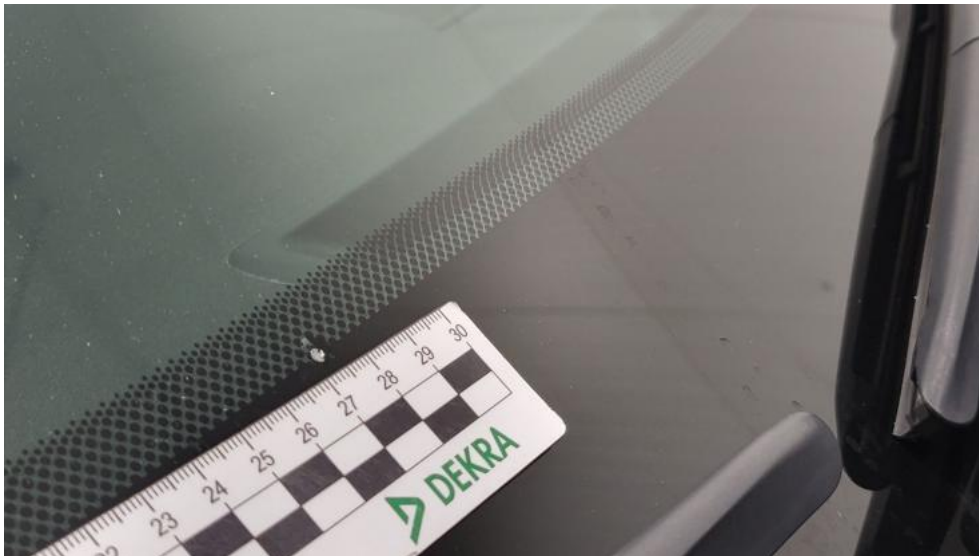
**Photo 43.**

Szyba czołowa - Pęknięcie/rozerwanie 2

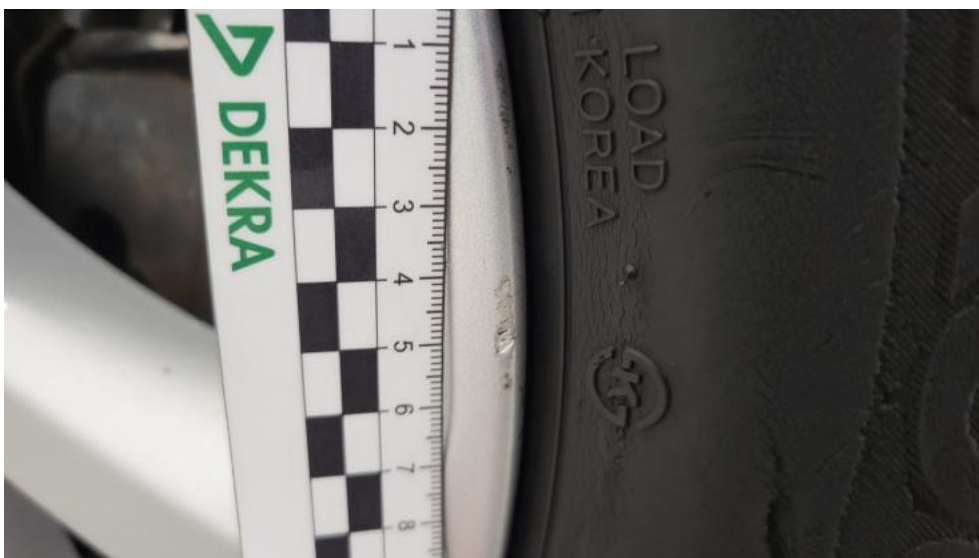
**Photo 44.**

Felga aluminiowa przednia P - Rysa/odprysk 1

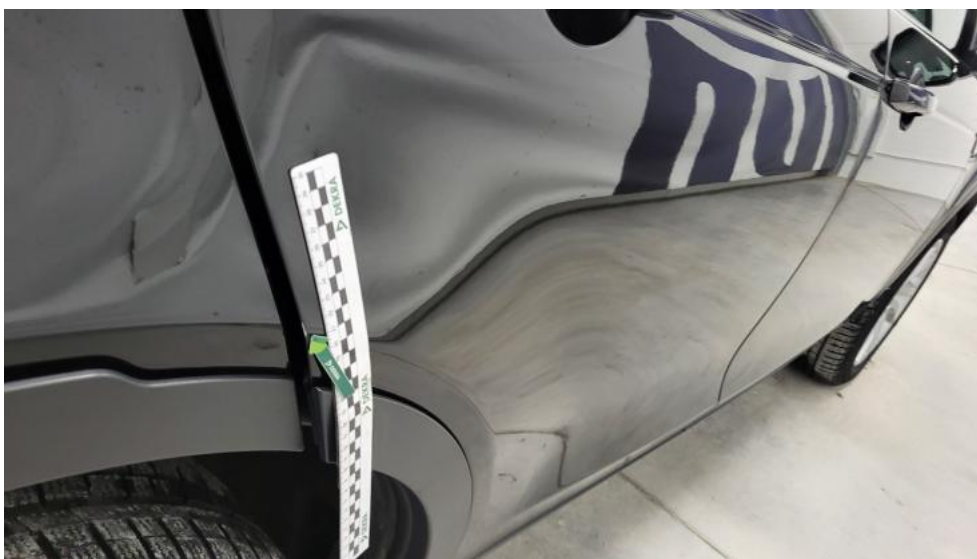
**Photo 47.**

Drzwi tylne P - zdjęcie pogładowe 1

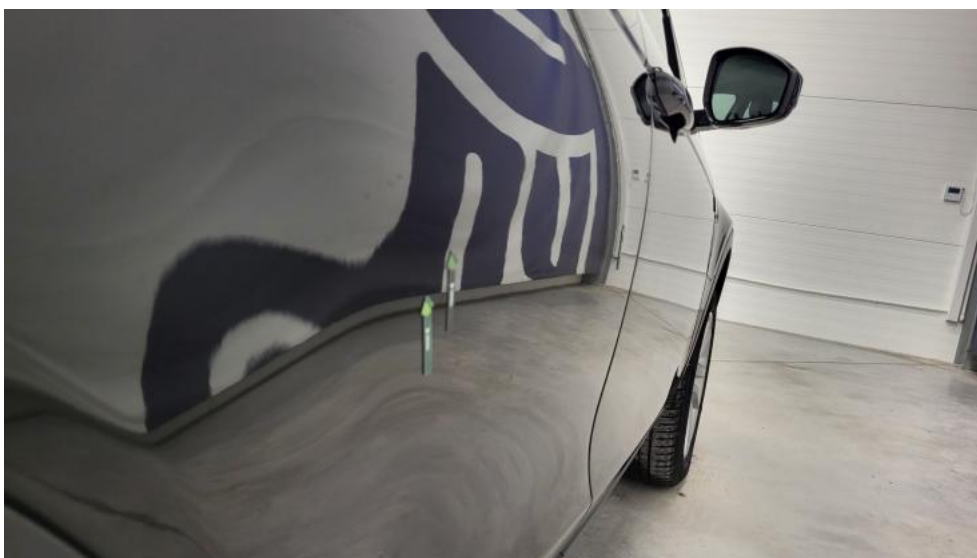
**Photo 48.**

Drzwi tylne P - Wgniecenie/odkształcenie 1

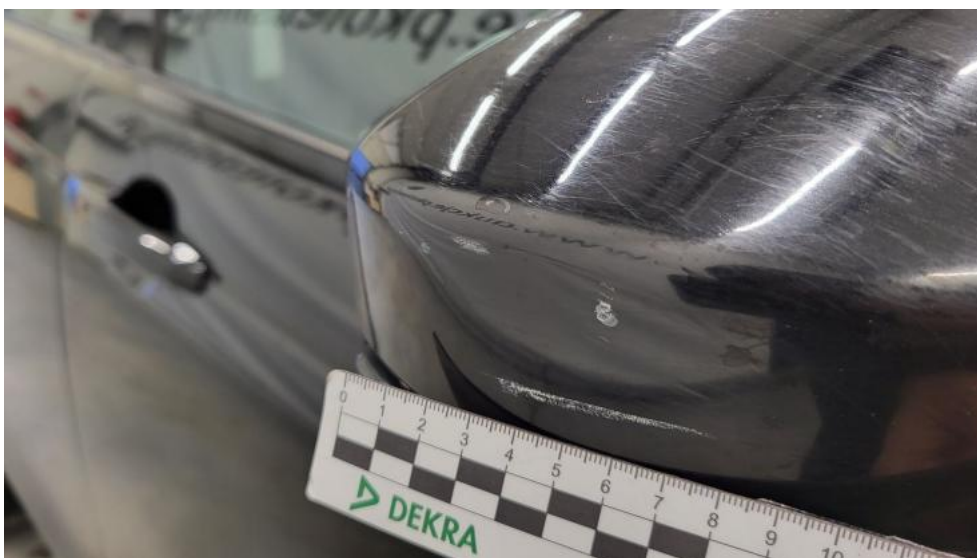
**Photo 50.**

Lusterko zew P - Rysa/odprysk 1

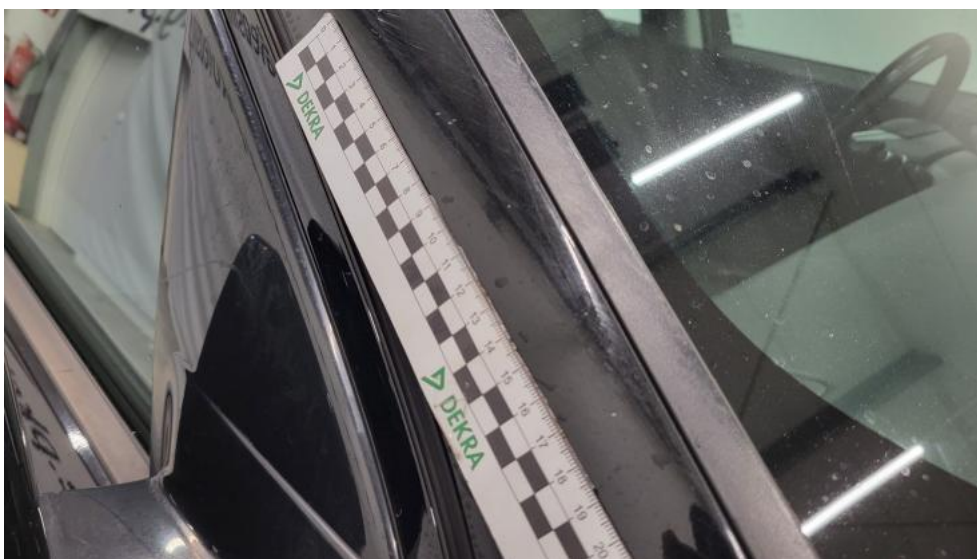
**Photo 51.**

Stupek przedni P - Rysa/odprysk 1

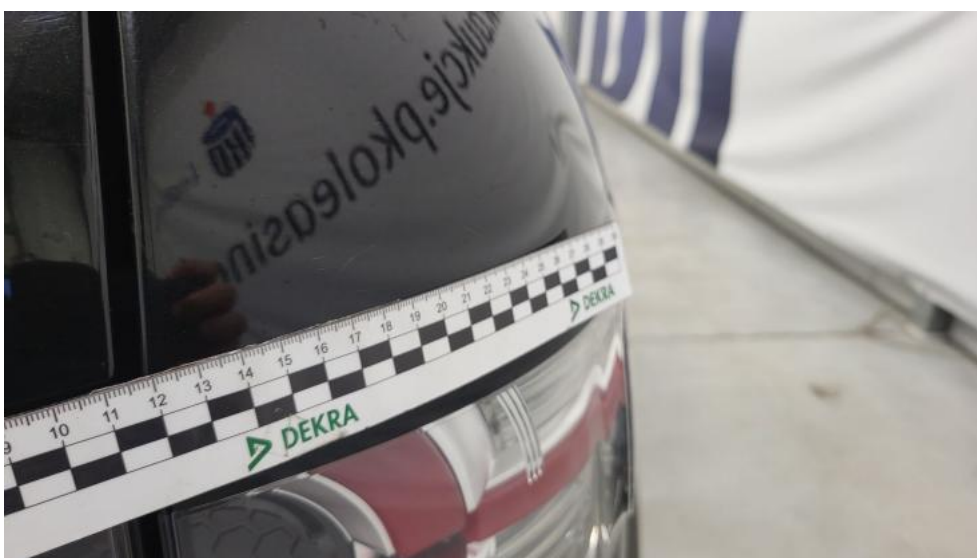
**Photo 52.**

Błotnik tylny P / Ściana boczna P - Rysa/odprysk 1

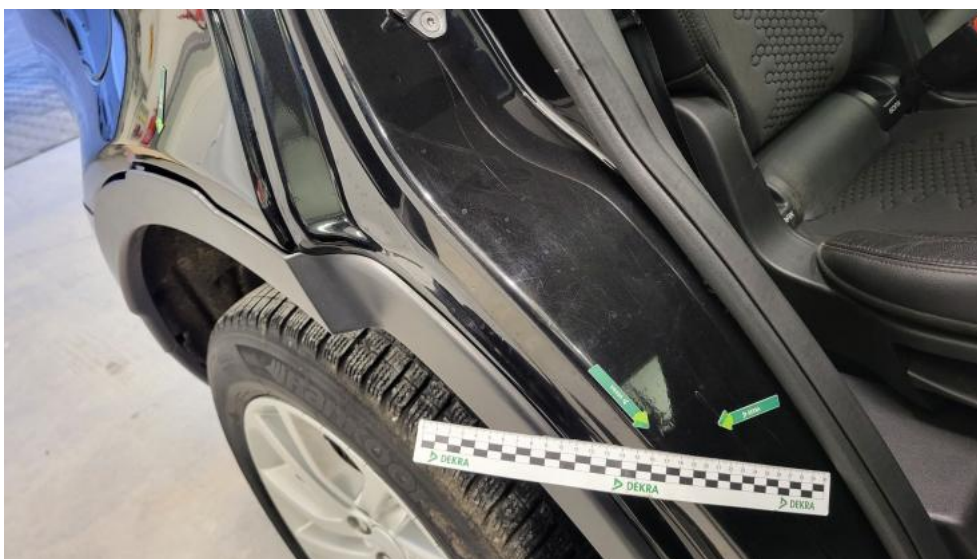
**Photo 53.**

Błotnik tylny P / Ściana boczna P - Wgniecenie/odkształcenie 1

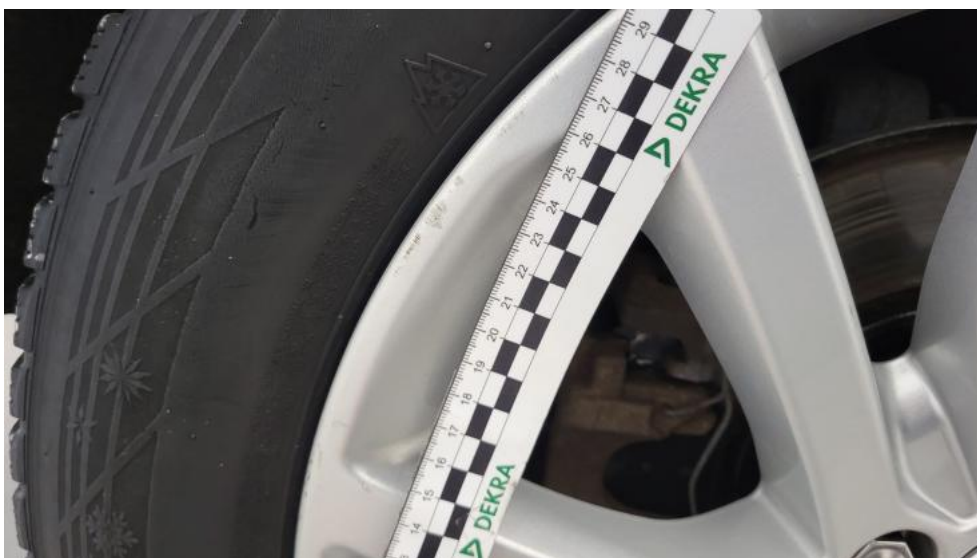
**Photo 54.**

Felga aluminiowa tylna P - Rysa/odprysk 1

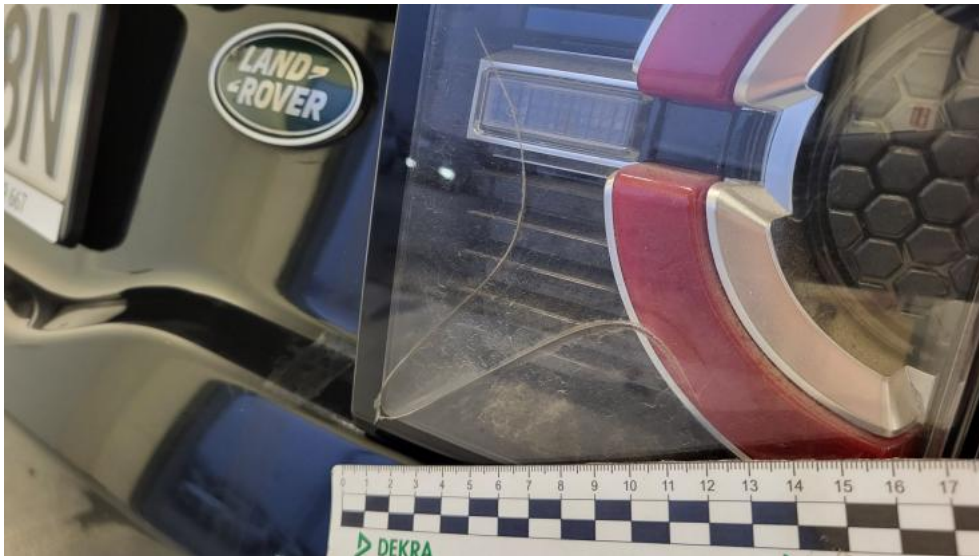
**Photo 55.**

Lampa tylna wew P - Pęknięcie/rozerwanie 1

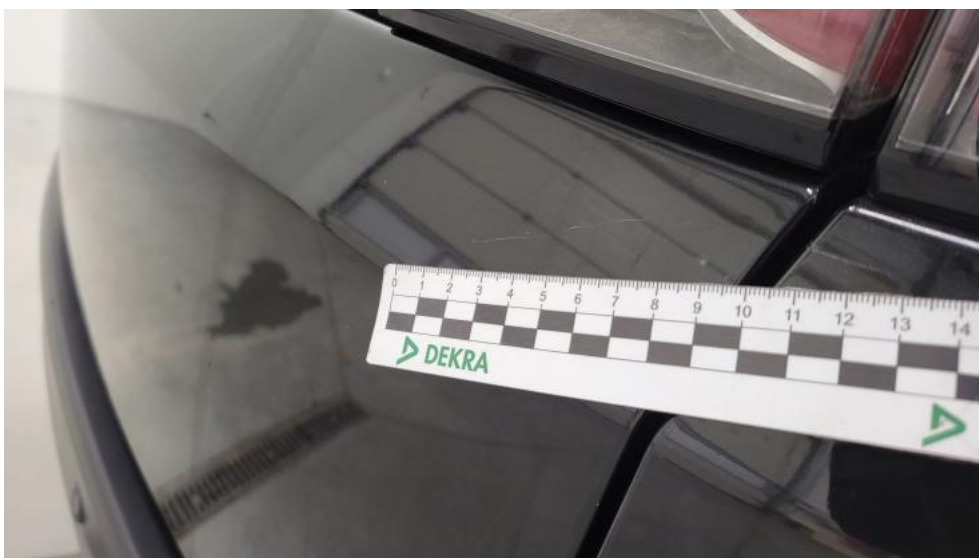
**Photo 56.**

Pokrywy bagażnika - Rysa/odprysk 1

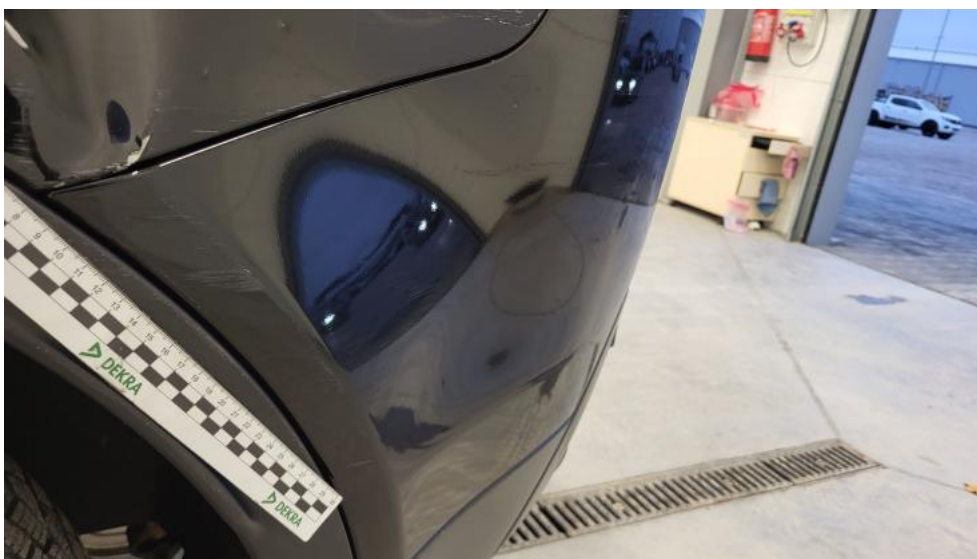
**Photo 59.**

Zderzak tylny cz L - Rysa/odprysk 1

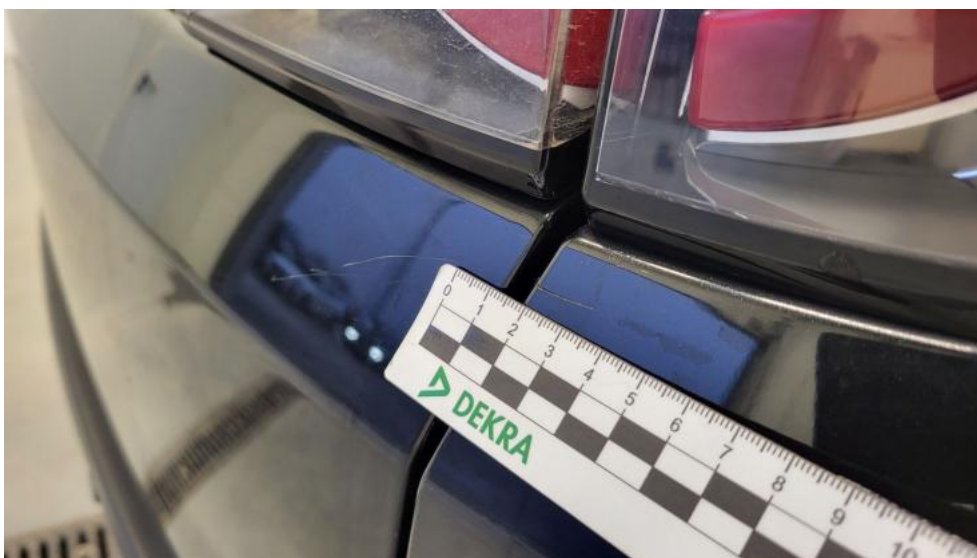
**Photo 60.**

Zderzak tylny cz P - Rysa/odprysk 1

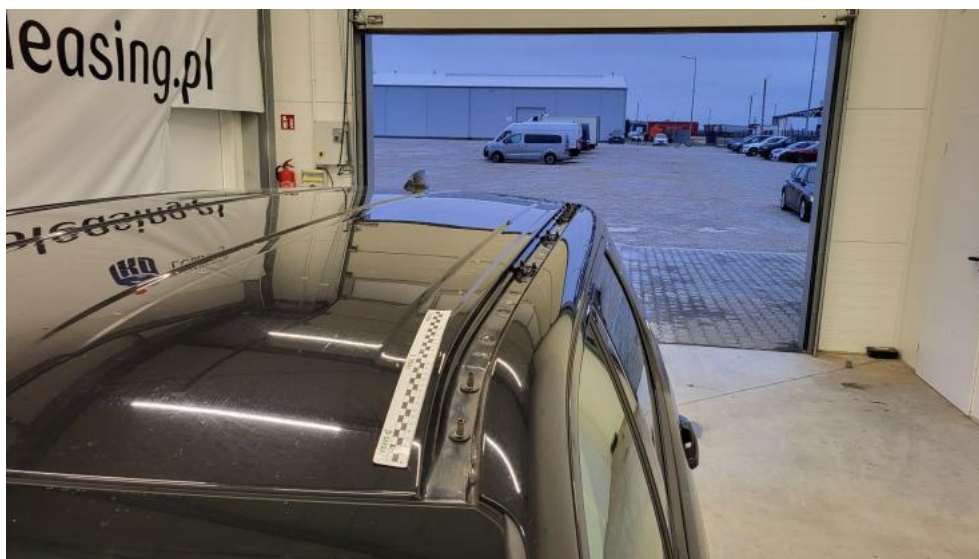
**Photo 61.**

Listwy dachu lew. - Inne 1

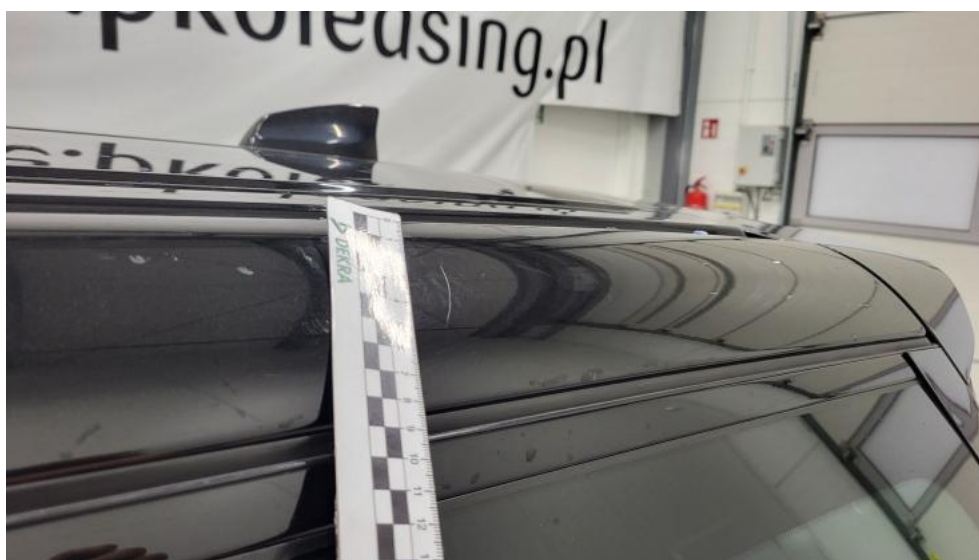
**Photo 62.**

Ścianka tylna L / Ścianka boczna L - Rysa/odprysk 1

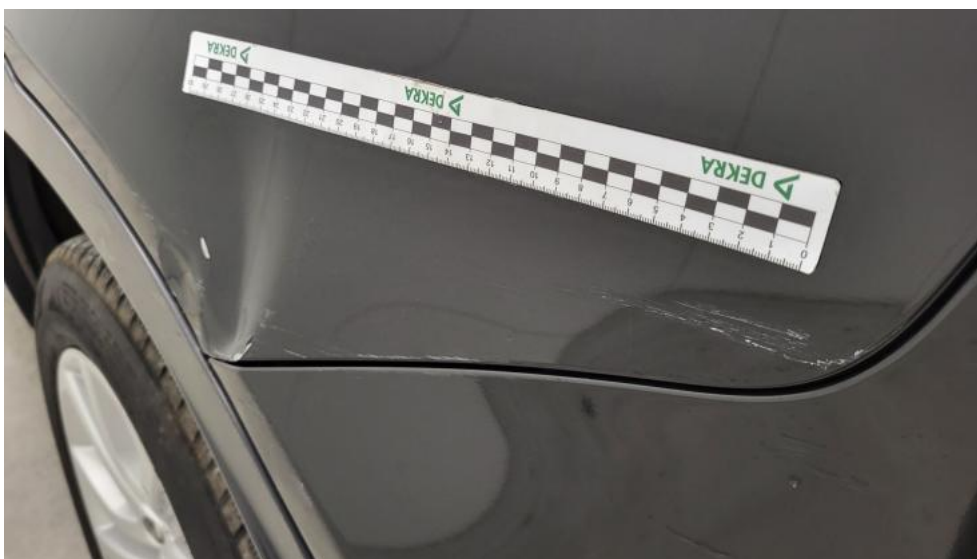
**Photo 63.**

Błotnik tylny L / Ściana boczna L - Rysa/odprysk 2

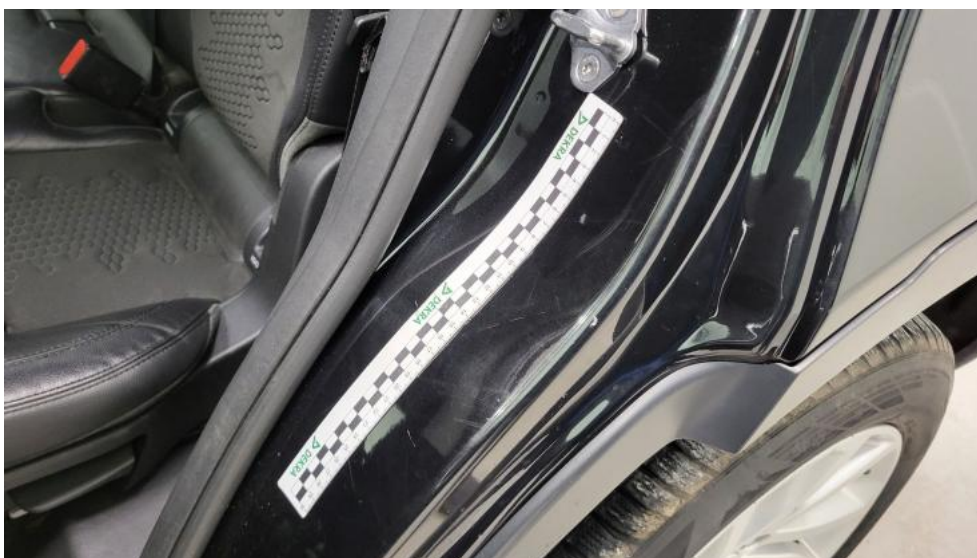
**Photo 64.**

Błotnik tylny L / Ściana boczna L() - Rysa/odprysk 3

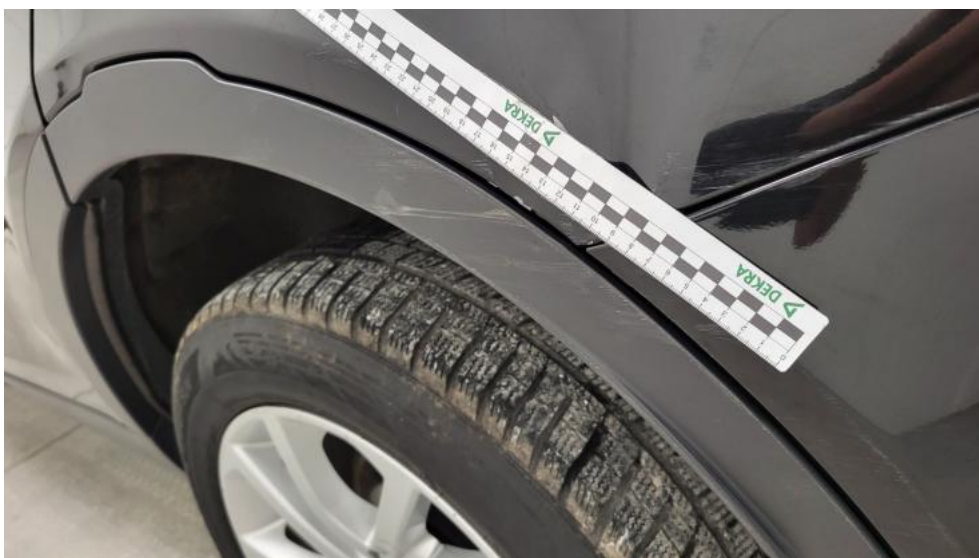
**Photo 68.**

Listwa krawędzi błotnika tyl L - Rysa/odprysk 1

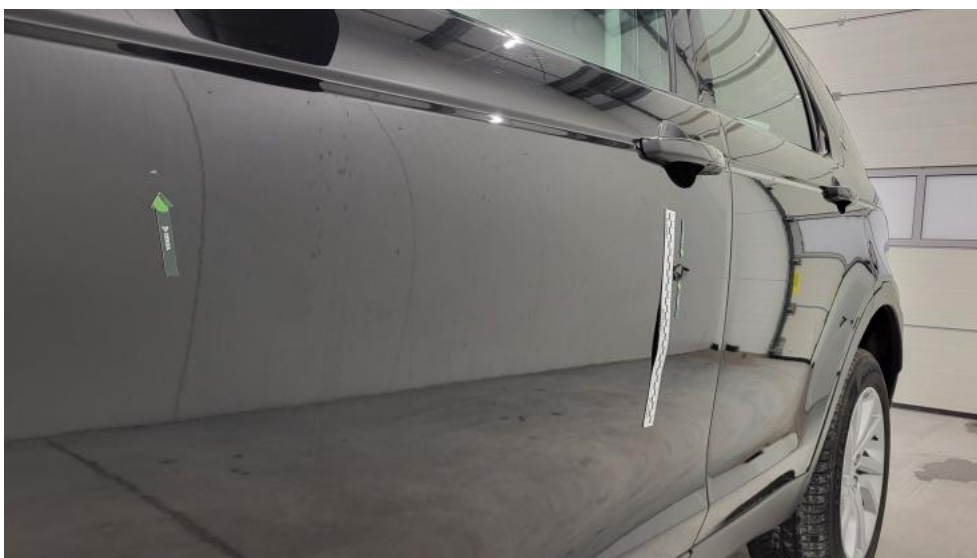
**Photo 70.**

Drzwi przed L - Wgniecenie/odkształcenie 1

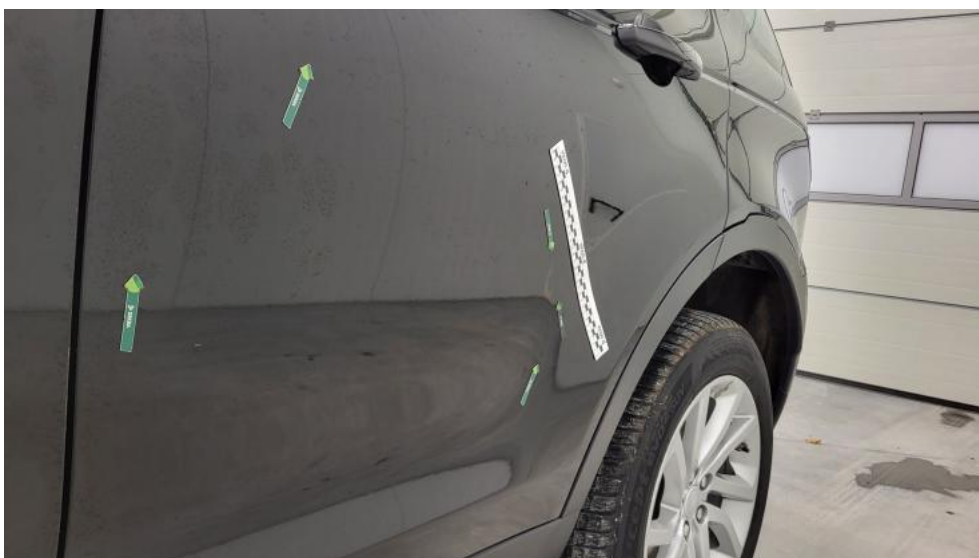
**Photo 72.**

Drzwi tylne L - Wgniecenie/odkształcenie 1

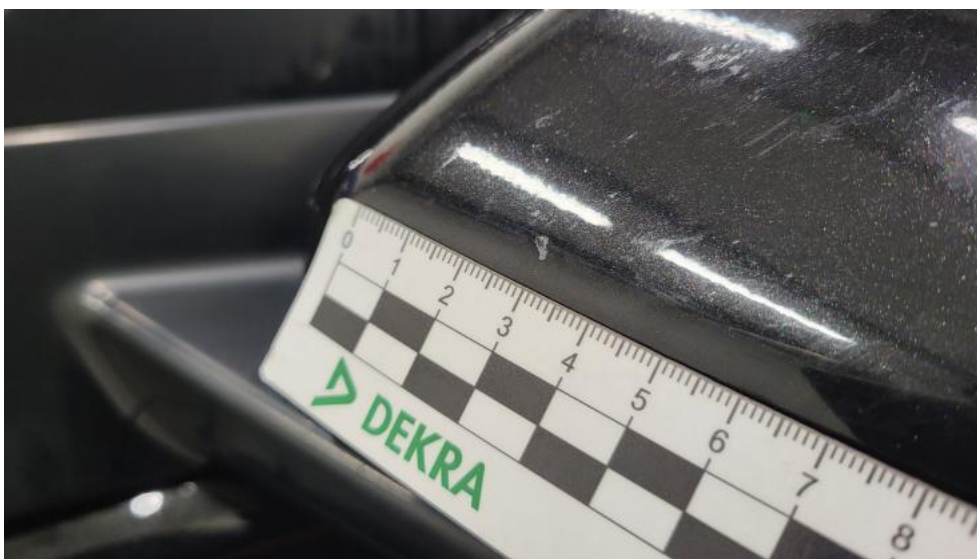
**Photo 73.**

Lusterko zew L - Rysa/odprysk 1

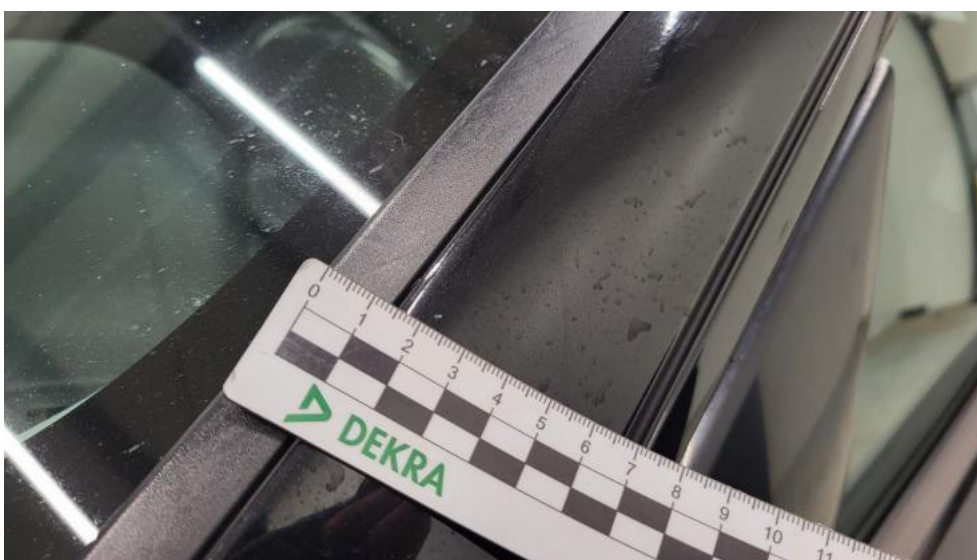
**Photo 74.**

Słupek przedni L - Rysa/odprysk 1

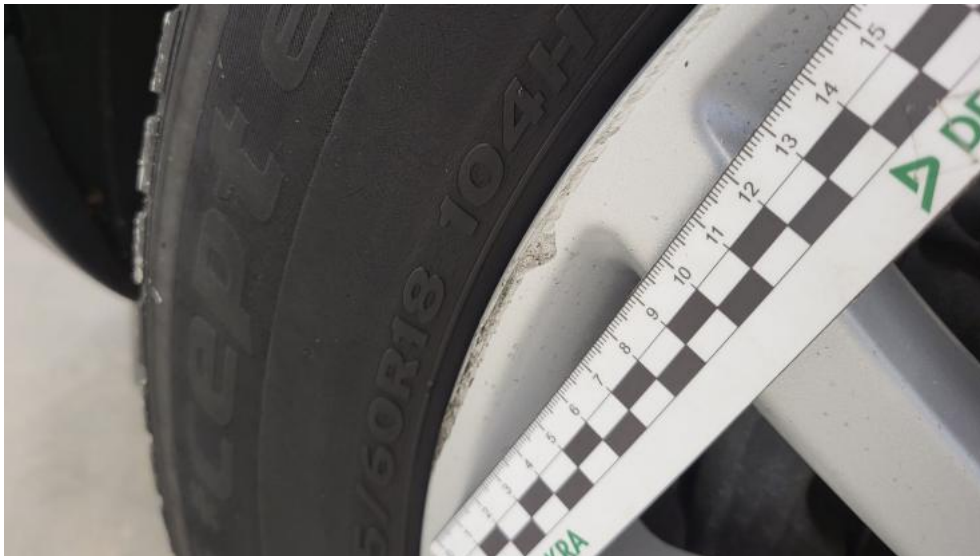
**Photo 75.**

Felga Aluminiowa przednia L - Rysa/odprysk 1

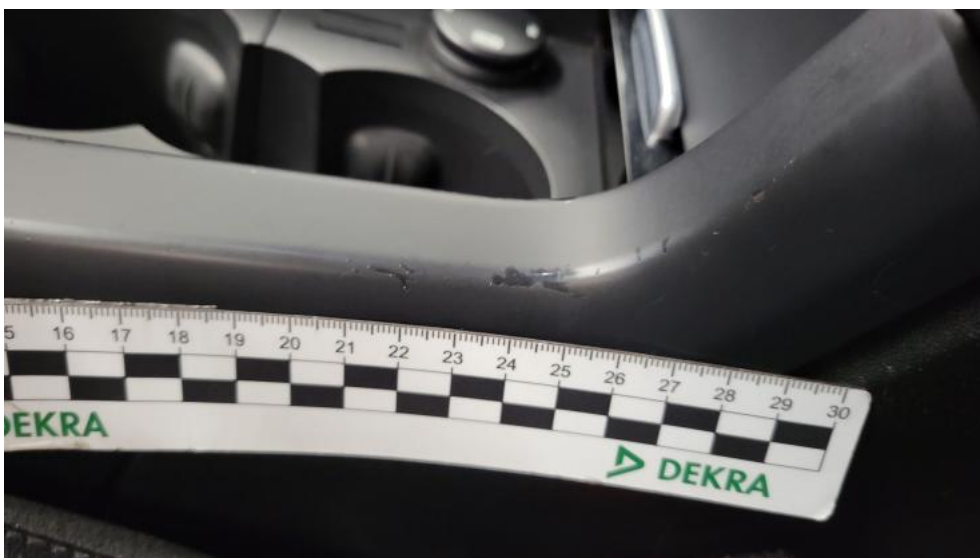
**Photo 76.**

Konsola tunelu śr. - Rysa/odprysk 1

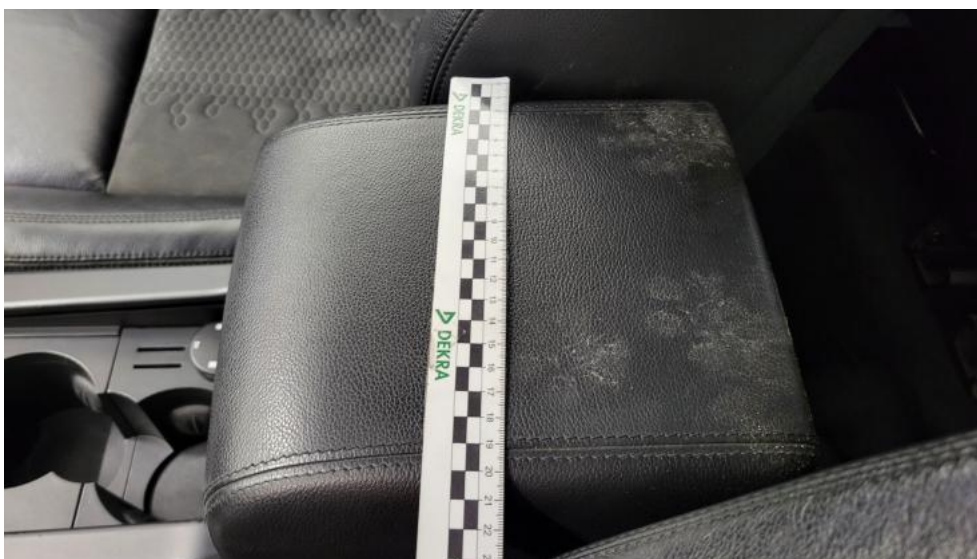
**Photo 77.**

Podłokietnik środkowy przedni - Inne 1

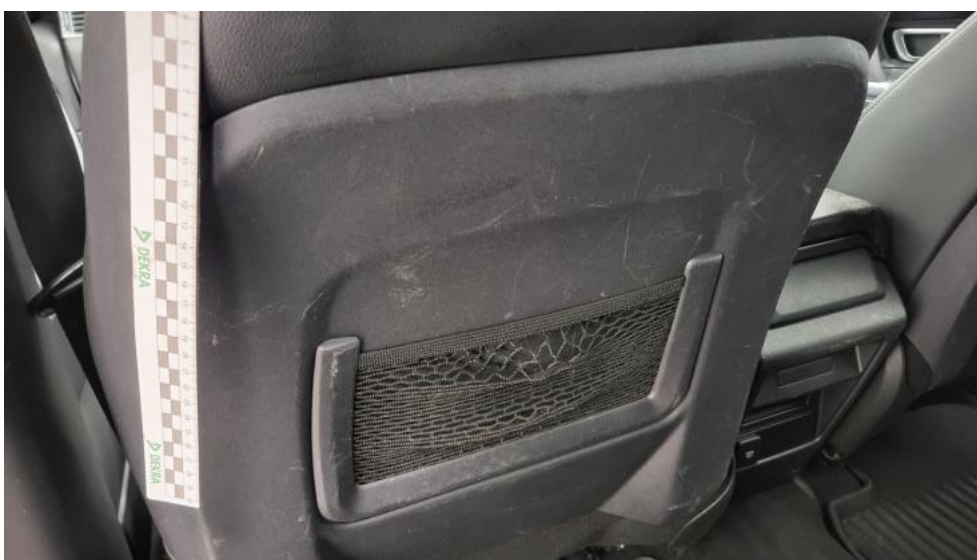
**Photo 78.**

Fotel prz. lew. - Rysa/odprysk 1

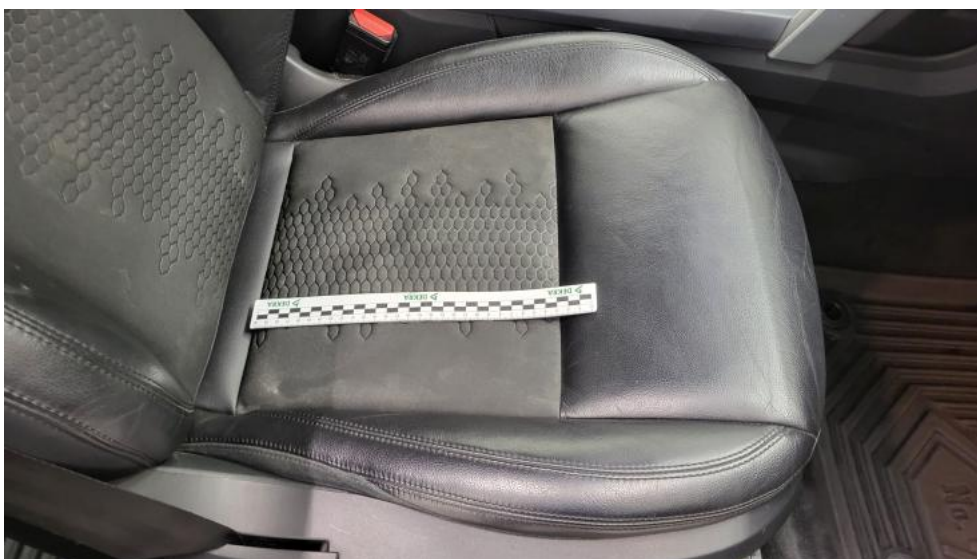
**Photo 79.**

Fotel prz. praw. - Inne 1

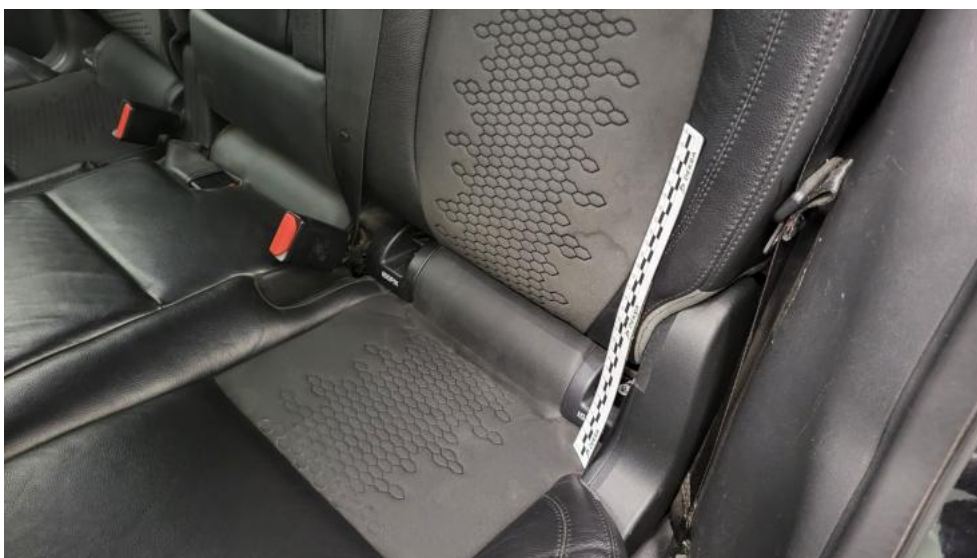
**Photo 80.**

Kanapa tyl. - Inne 1

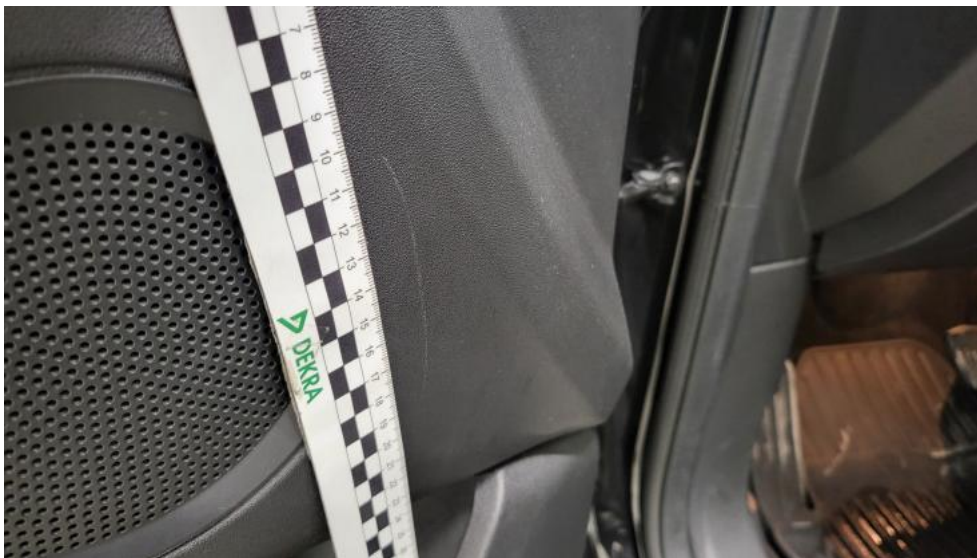
**Photo 81.**

Tapicerka drzwi przednich L - Rysa/odprysk 1

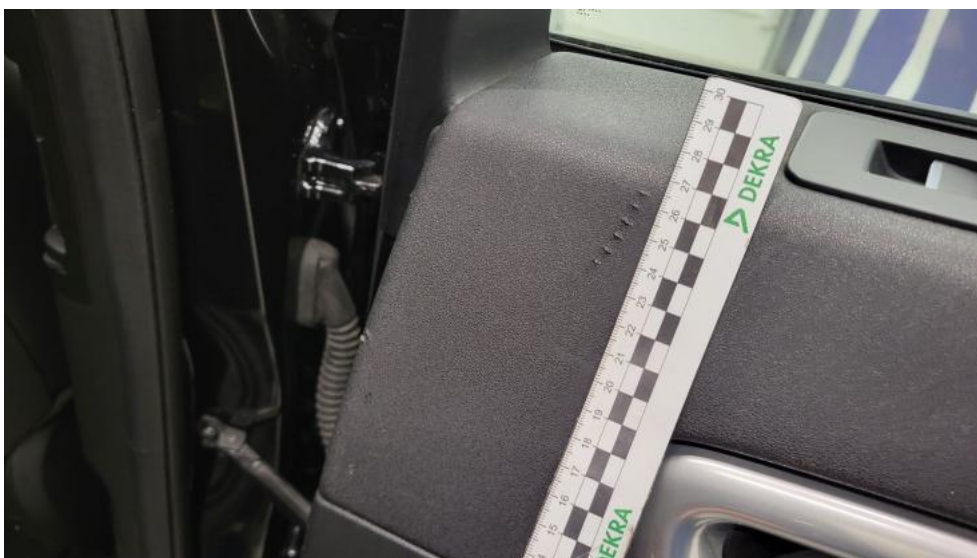
**Photo 82.**

Tapicerka drzwi tylnych P - Pęknięcie/rozerwanie 1

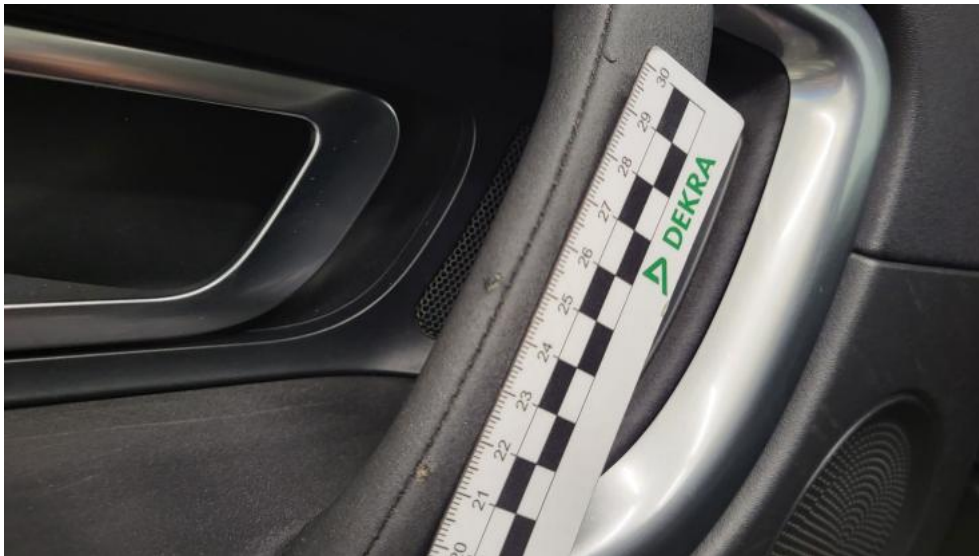
**Photo 83.**

Uchwyt drzwi tyl L - Pęknięcie/rozerwanie 1

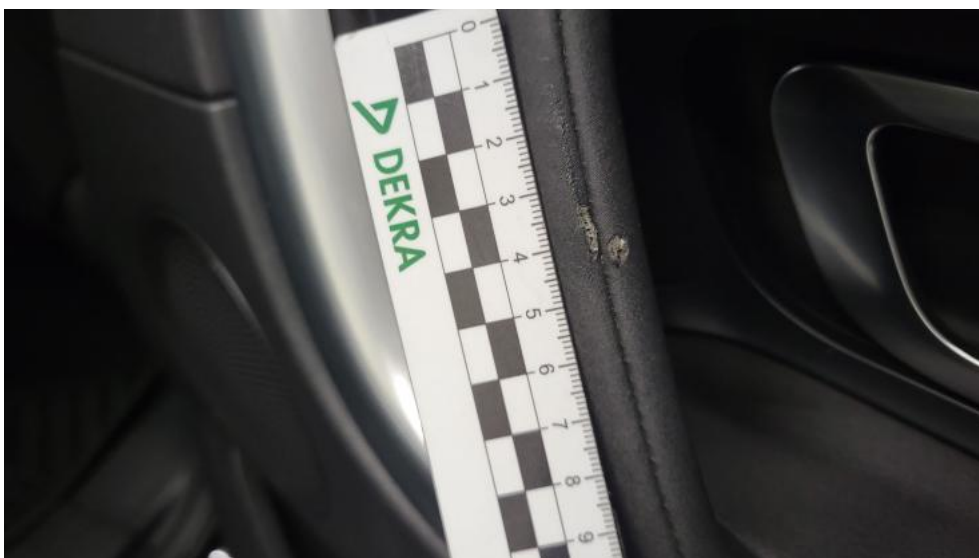
**Photo 84.**

Uchwyt drzwi tyl P - Pęknięcie/rozerwanie 1

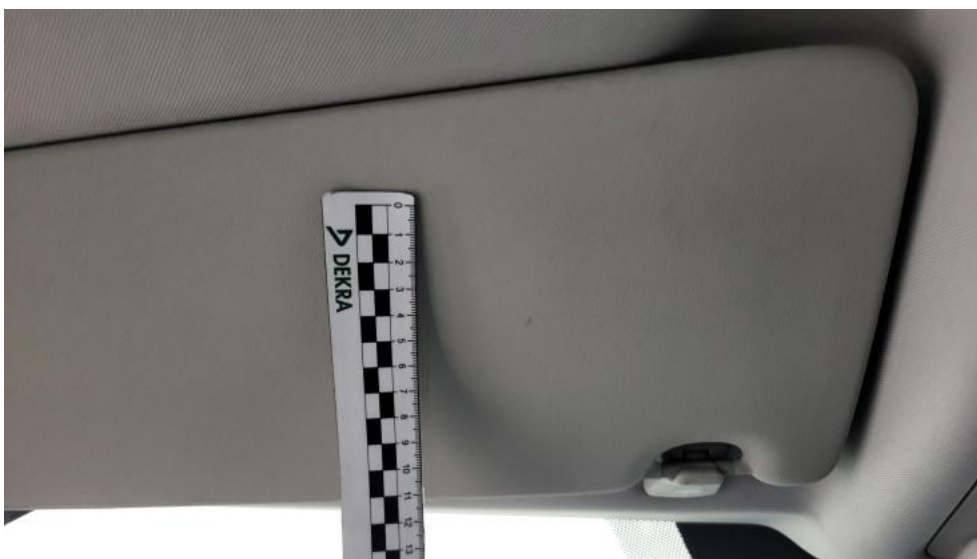
**Photo 85.**

Osłona p/słoneczna lewa - Inne 1

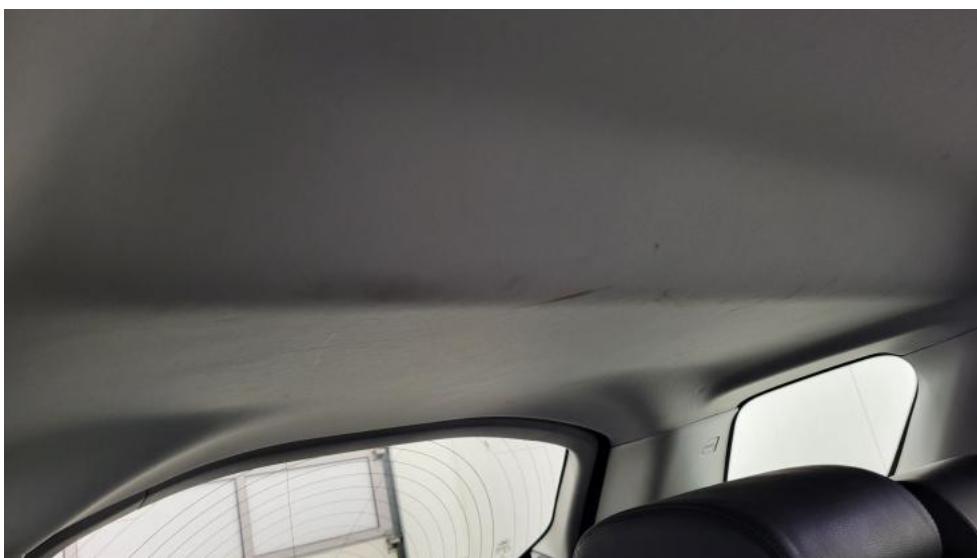
**Photo 86.**

Podsufitka - Inne 1

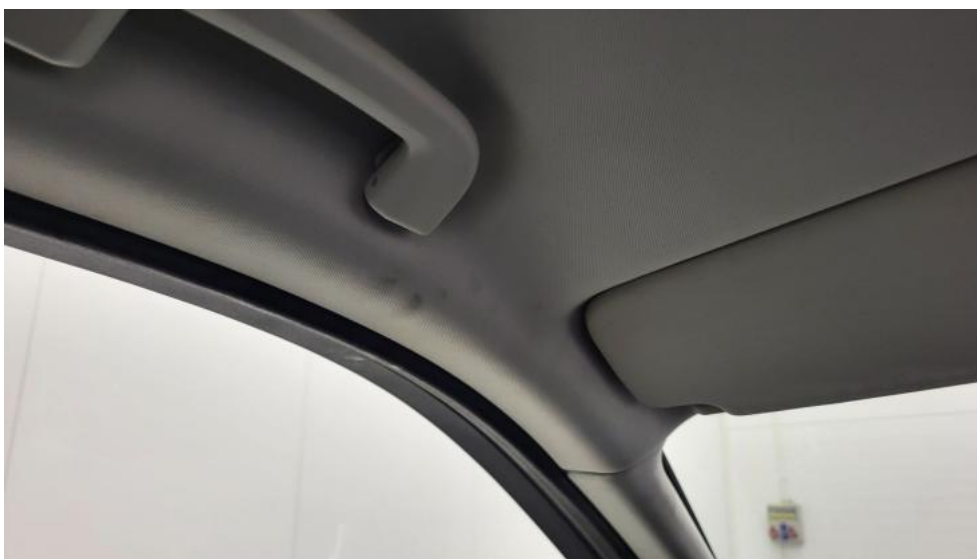
**Photo 87.**  
Podsufitka - Inne 2

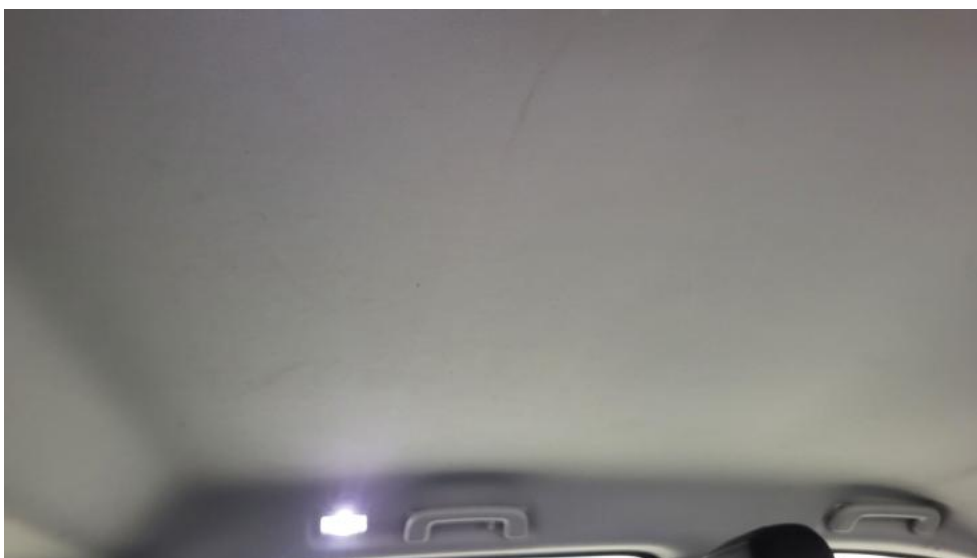
**Photo 88.**  
Podsufitka() - Inne 3

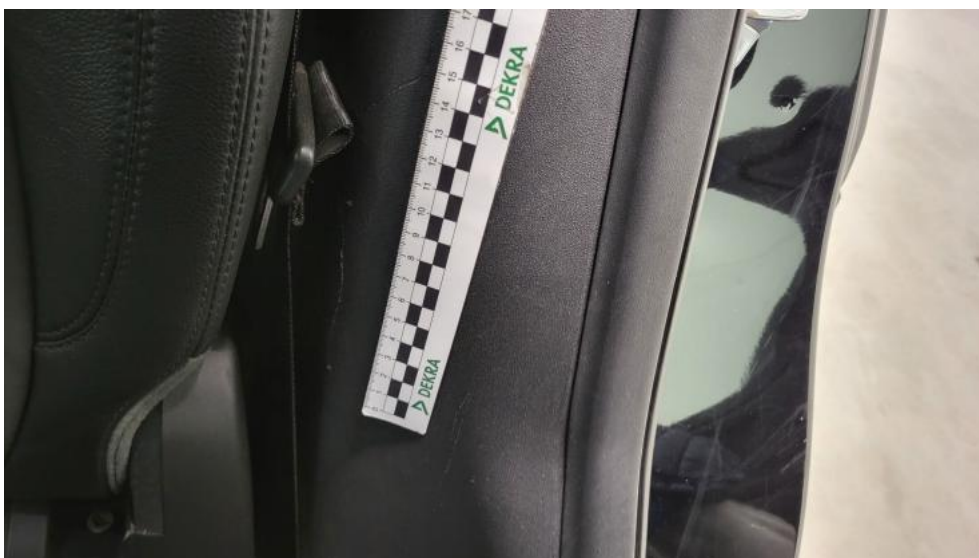
**Photo 90.**

Wykładzina(y) słupka tylnego L - Rysa/odprysk 1
