DEKRA's commission No. : PKOL(W)/LODZ/02117/26/01/12  
commission/ damage No. : 25/025427  
Date of commission: 12-01-2026

**Vehicle data**

| Manufacturer | OPEL |
| Model | Mokka 24- |

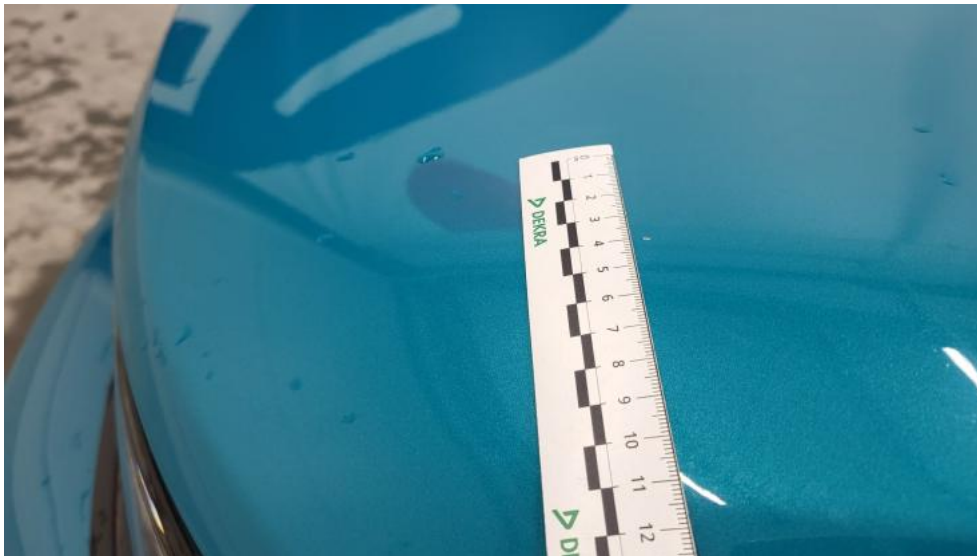
Pokrywa komory silnika - Rysa/odprysk 1

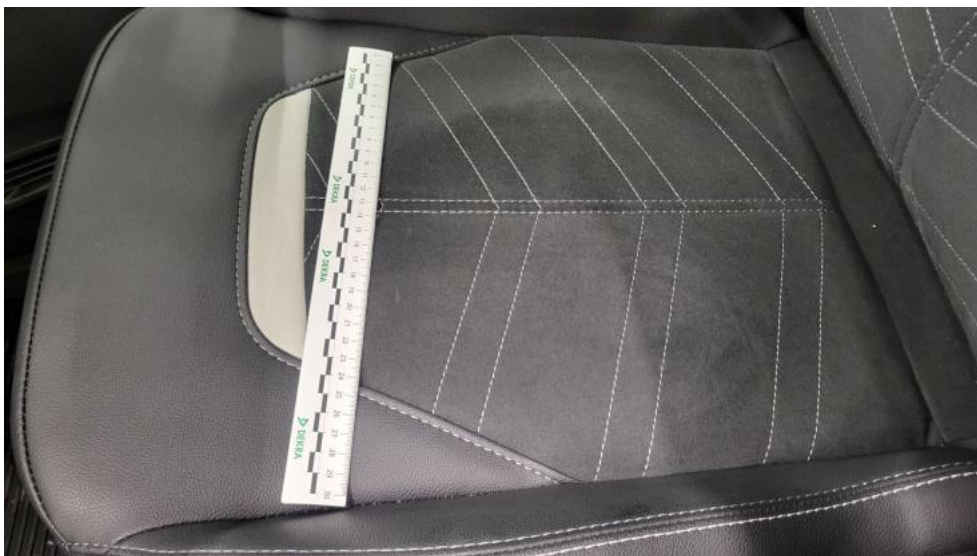
Fotel prz. lew. - Inne 1
