DEKRA's commission No. : PKOL(W)/LODZ/100387/25/12/18  
commission/ damage No. : 21/007659  
Date of commission: 18-12-2025

**DEKRA Poland - Headquarters**  
02-673 Warszawa, ul. Konstruktorska 12A

PKO Leasing SA  
Świętokrzyska 36  
00-116 Warszawa

| Model | GLE SUV [166] 15-18 |

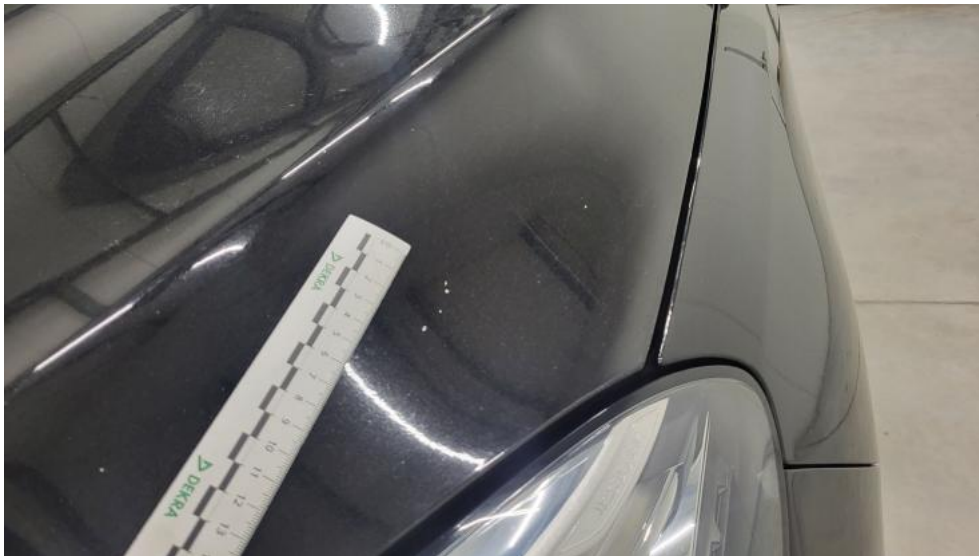
**Photo 43.**

Pokrywa komory silnika - Rysa/odprysk 2

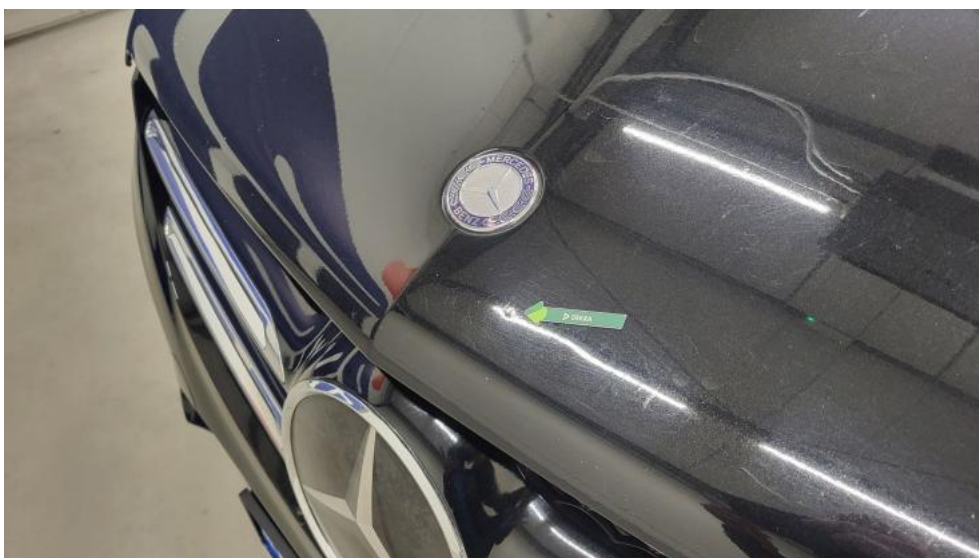
**Photo 44.**

Pokrywa komory silnika - Wgniecenie/odkształcenie 1

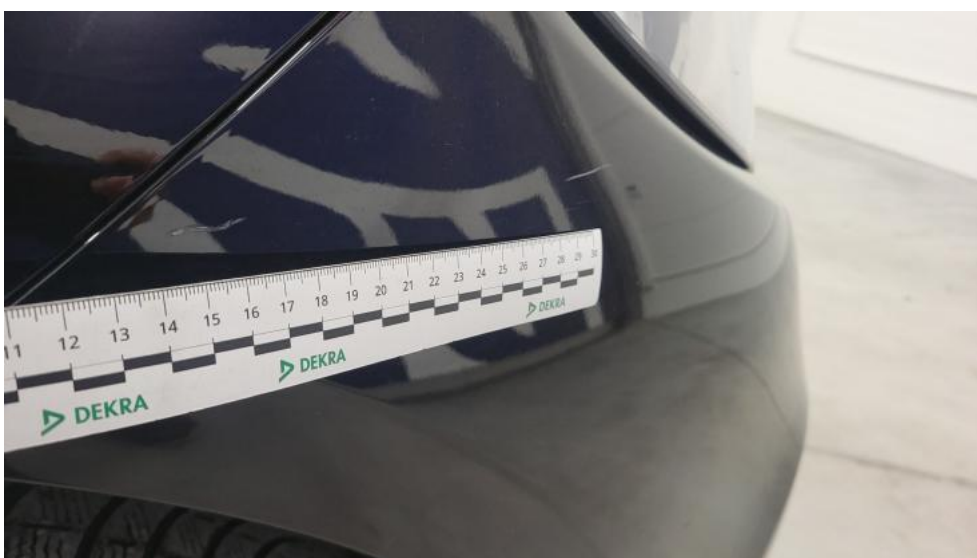
**Photo 46.**

Zderzak - Rysa/odprysk 2

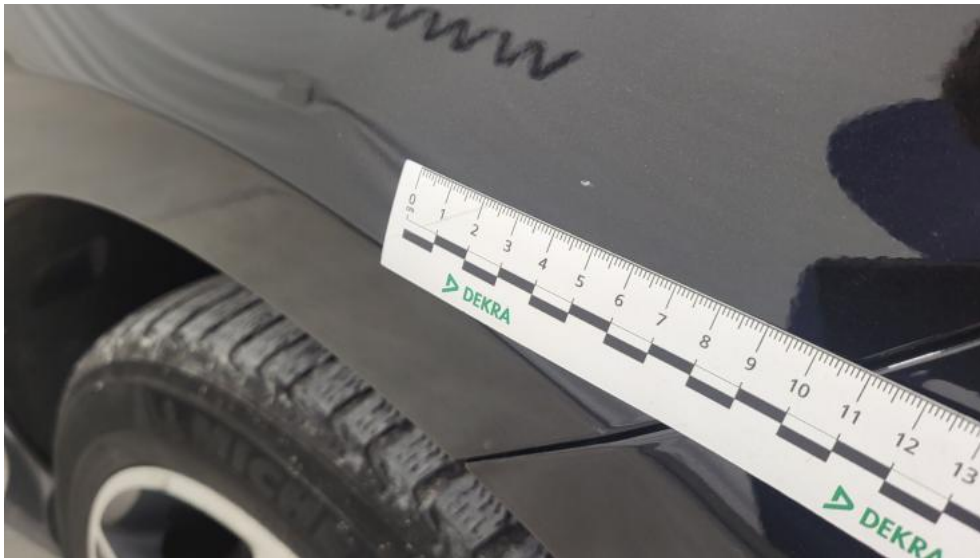
**Photo 47.**

Błotnik przedni P - Rysa/odprysk 1

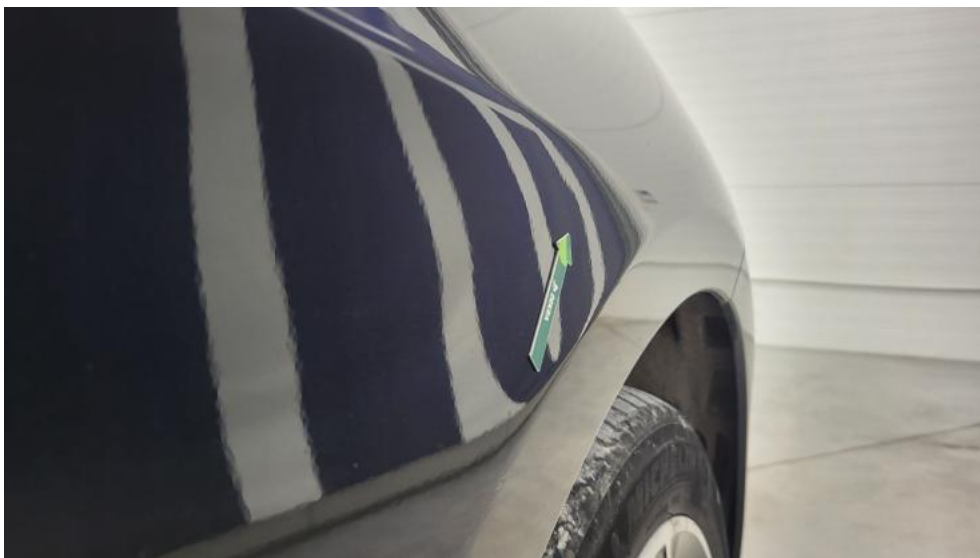
**Photo 48.**

Błotnik przedni P - Wgniecenie/odkształcenie 1

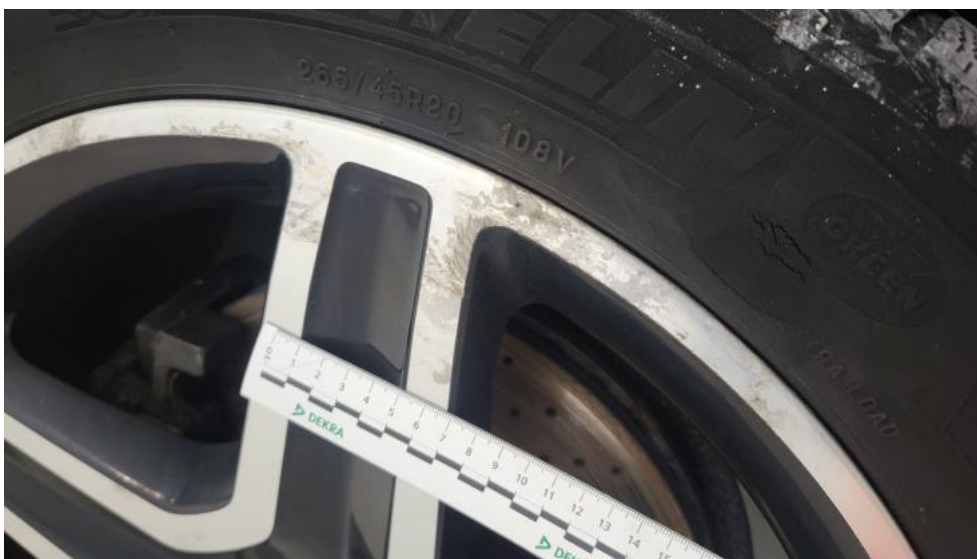
**Photo 49.**

Felga aluminiowa przednia P - Rysa/odprysk 1

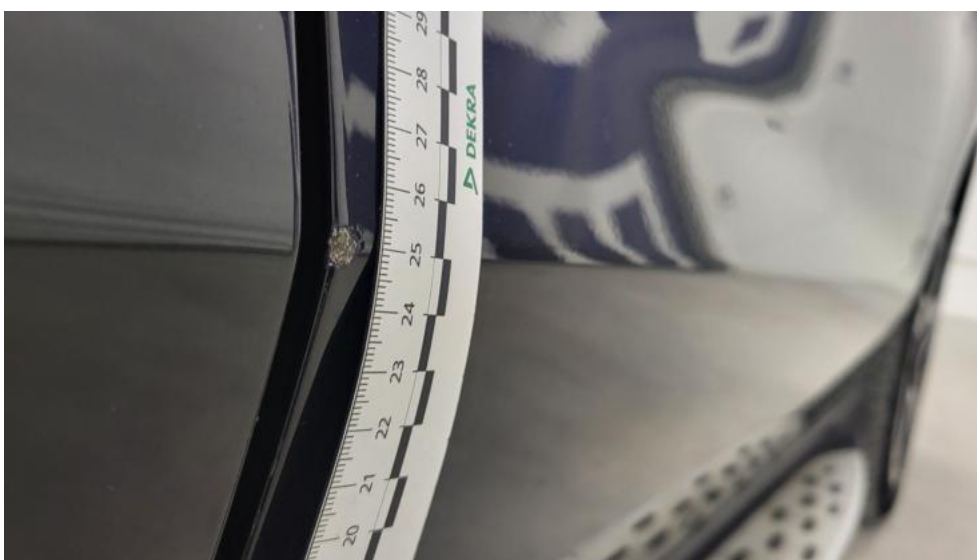
**Photo 50.**

Drzwi przednie P - Rysa/odprysk 1

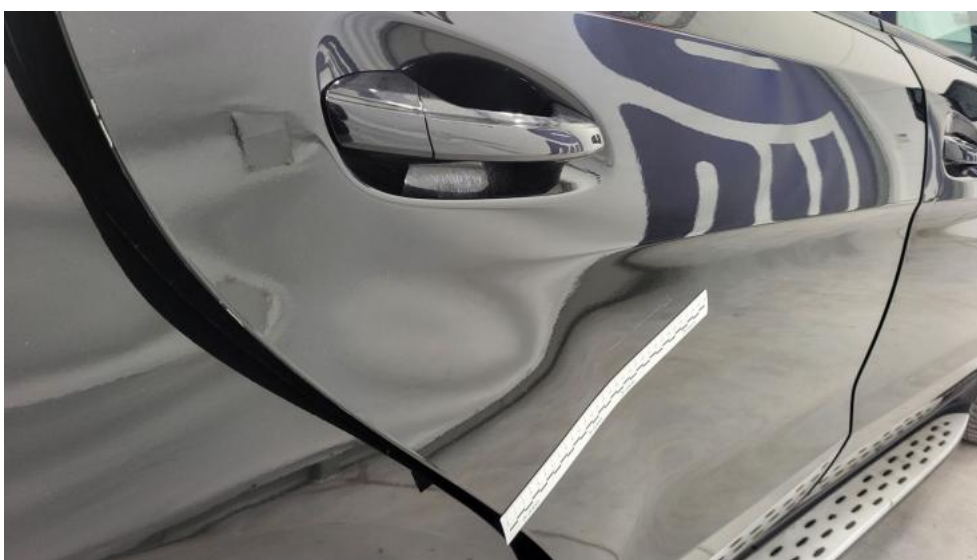
**Photo 52.**

Drzwi tylne P - Rysa/odprysk 1

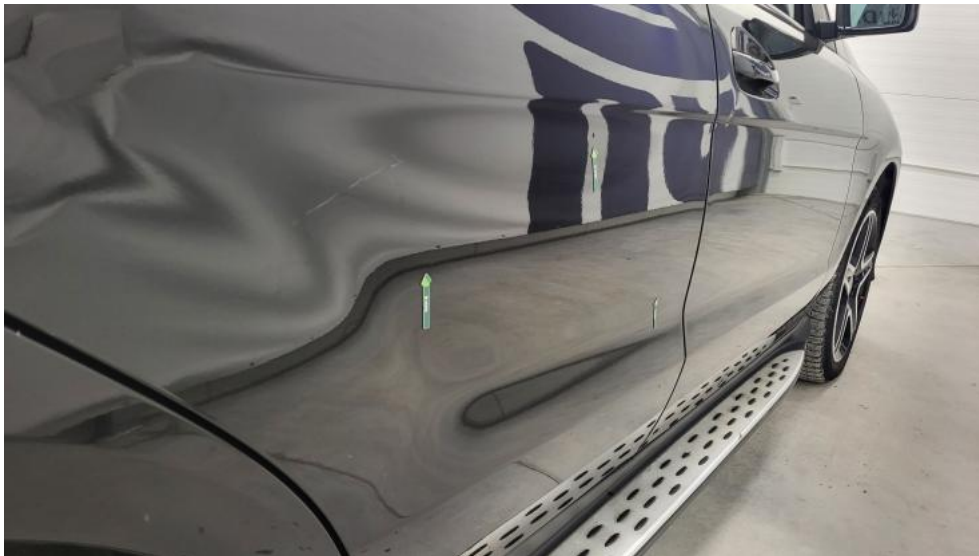
**Photo 53.**

Drzwi tylne P - Wgniecenie/odkształcenie 1

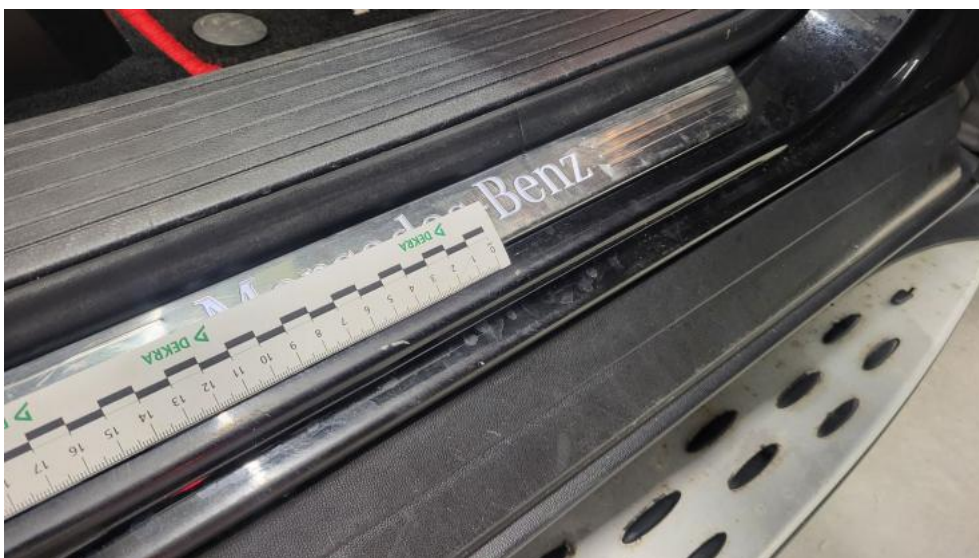
**Photo 54.**

Próg P - Rysa/odprysk 1

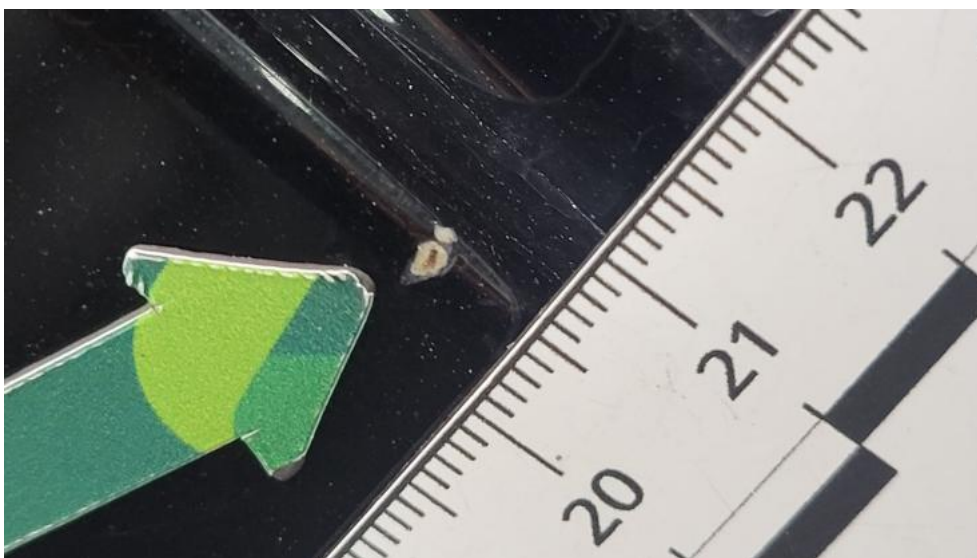
**Photo 58.**

Błotnik tylny P / Ściana boczna P - Inne 1

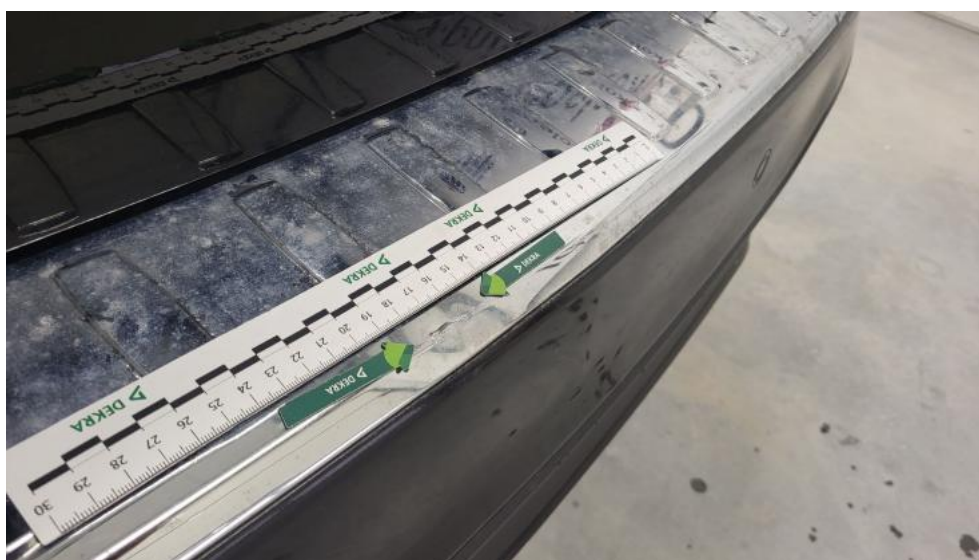
**Photo 60.**

Listwa śr zderzaka tylnego - Wgniecenie/odkształcenie 1

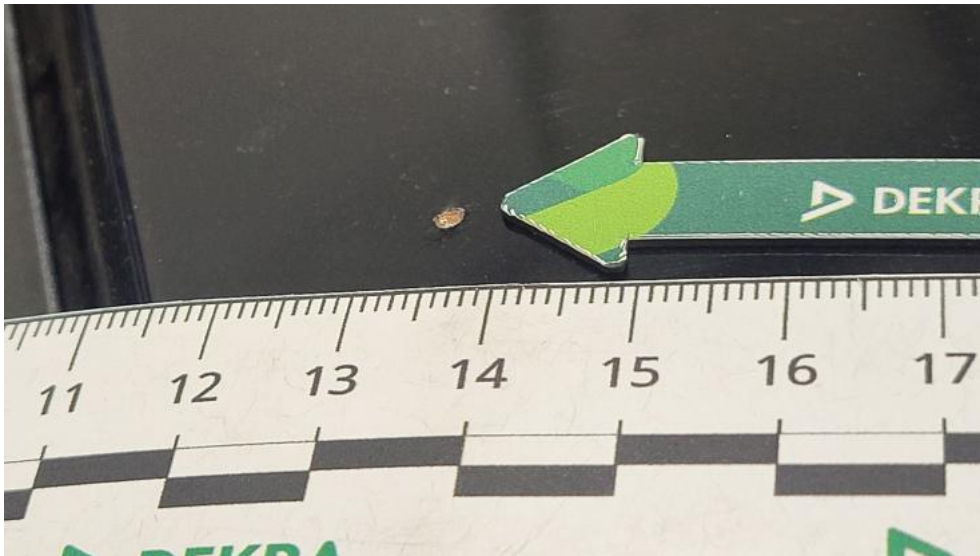
**Photo 65.**

Dach - Inne 1

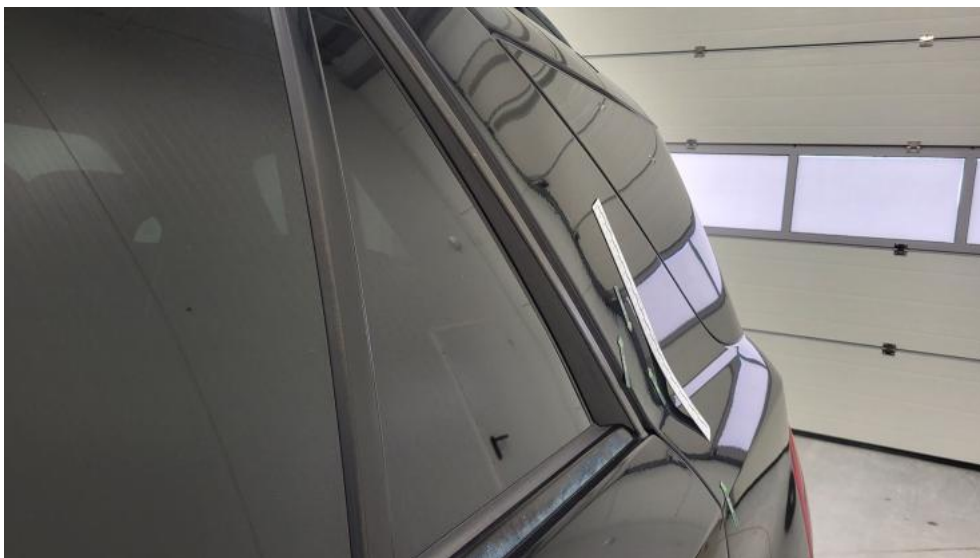
**Photo 66.**

| No. of controlled item | Controlled item | Measured range of thickness of the lacquer coat [ $\mu\text{m}$ ] |
|---|---|---|
| 9 | Left side wall | 150 - 2000 |

Ścianka tylna L / Ścianka boczna L - Wgniecenie/odkształcenie 1

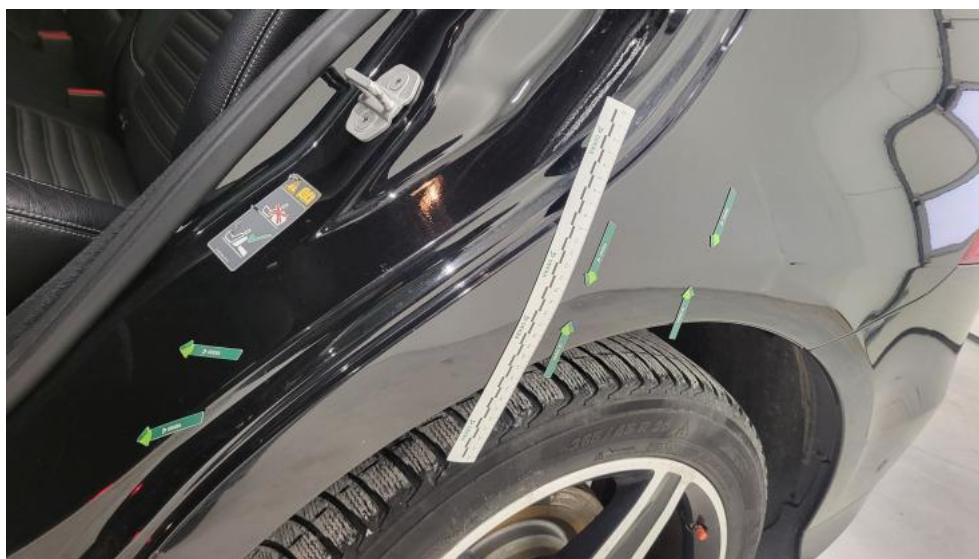
**Photo 67.**

Błotnik tylny L / Ściana boczna L - Wgniecenie/odkształcenie 2

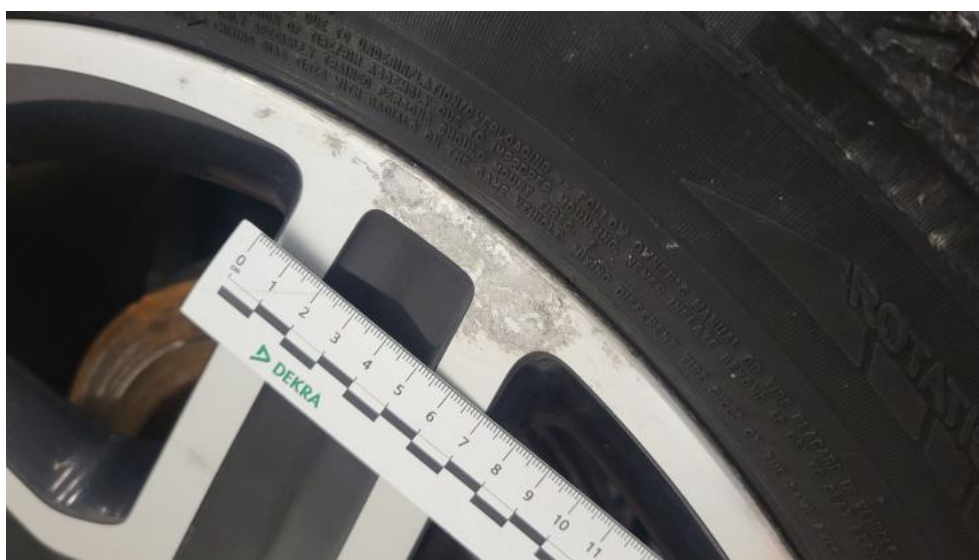
**Photo 68.**

Felga aluminiowa tylna L - Rysa/odprysk 1

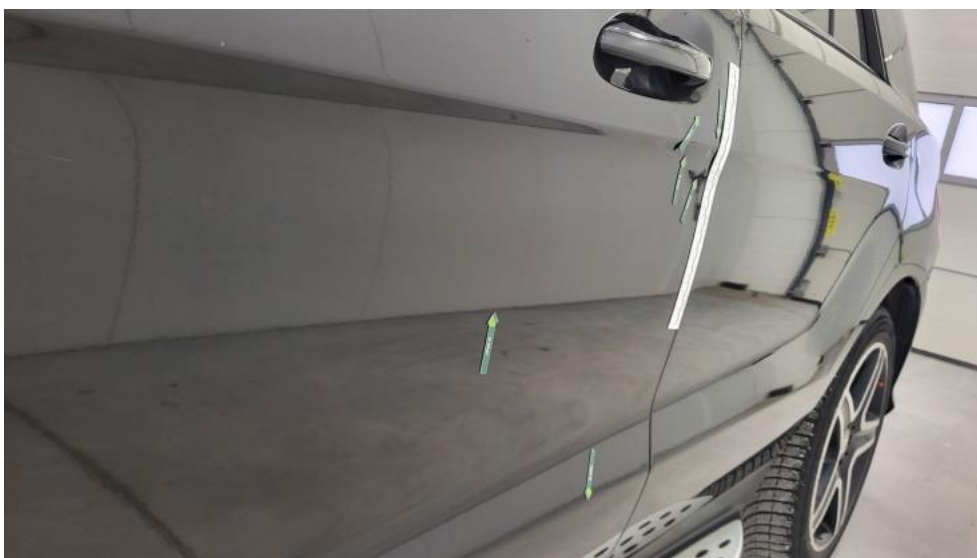
**Photo 70.**

Drzwi przed L - Wgniecenie/odkształcenie 1

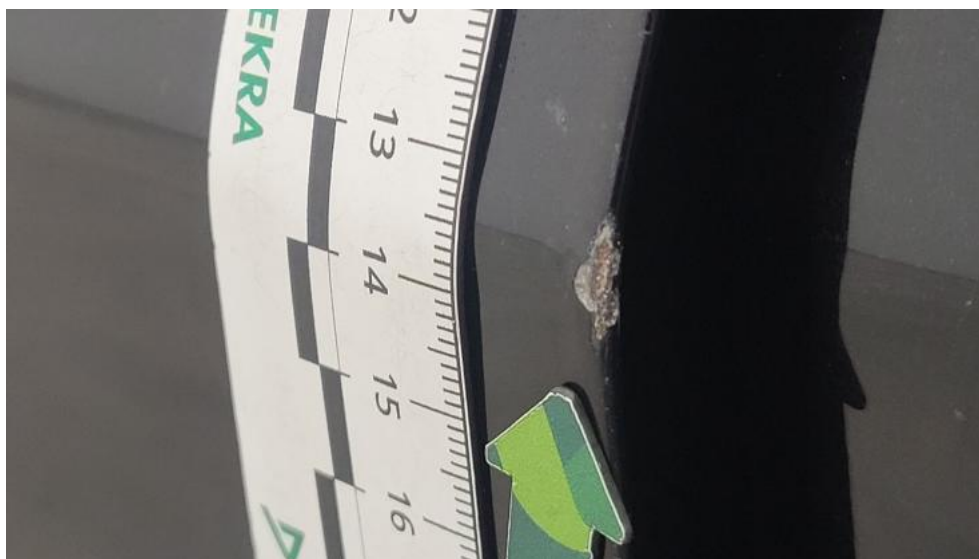
**Photo 71.**

Drzwi przed L - Inne 1

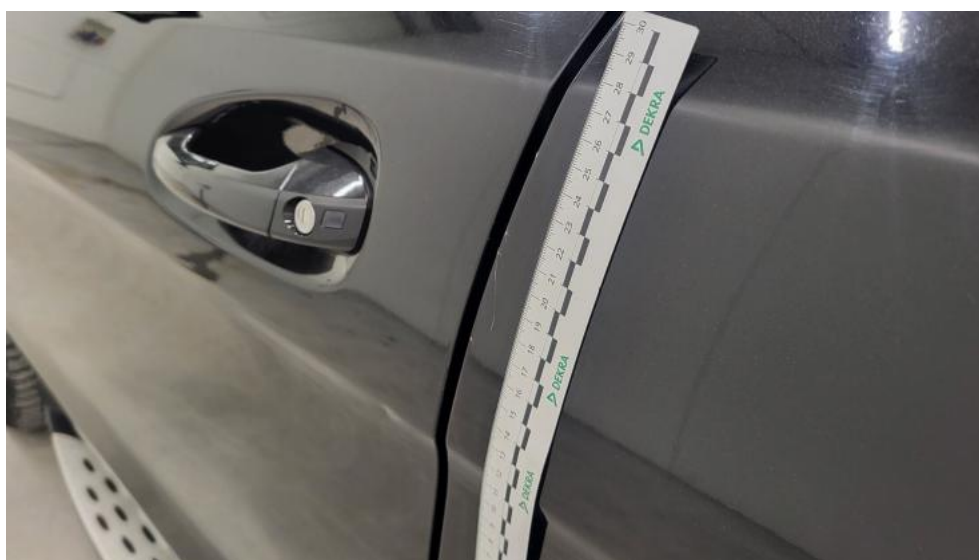
**Photo 72.**

Drzwi tylne L - Rysa/odprysk 1

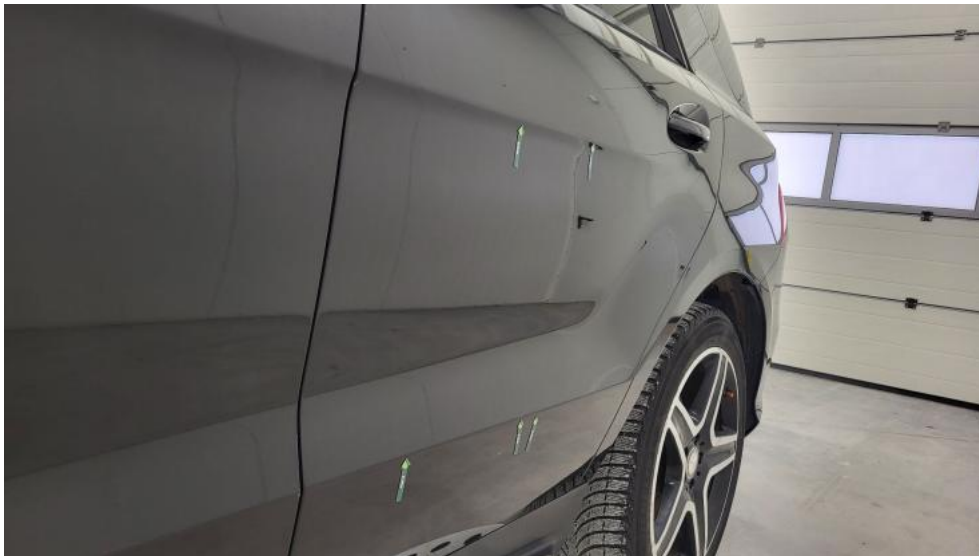
**Photo 73.**

Drzwi tylne L - Wgniecenie/odkształcenie 1

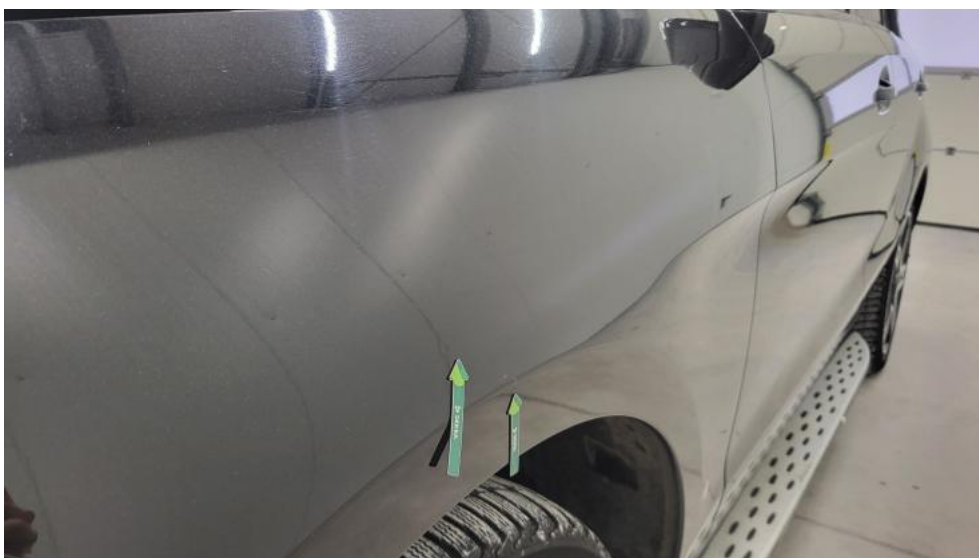
**Photo 74.**

Łotnik przedni L - Wgniecenie/odkształcenie 1

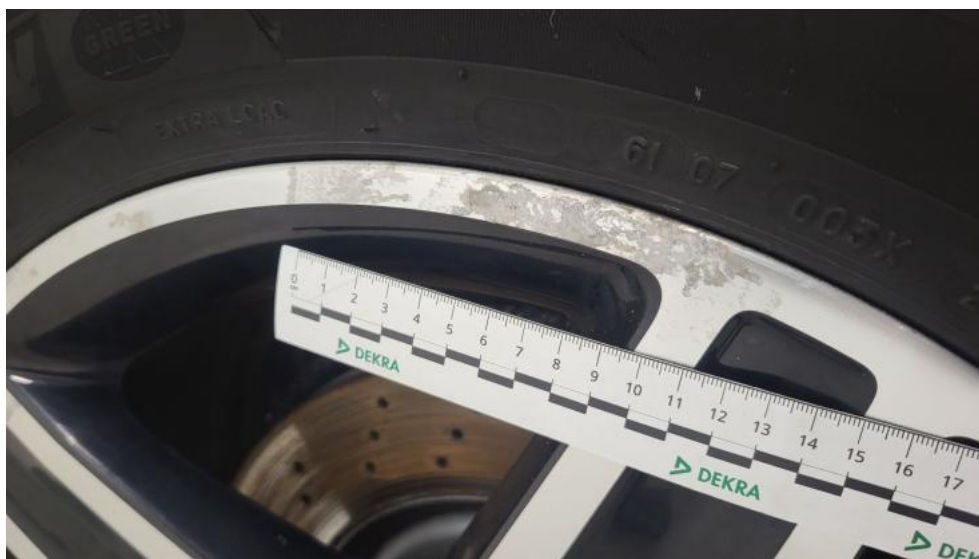
**Photo 75.**

Felga Aluminiowa przednia L - Rysa/odprysk 1

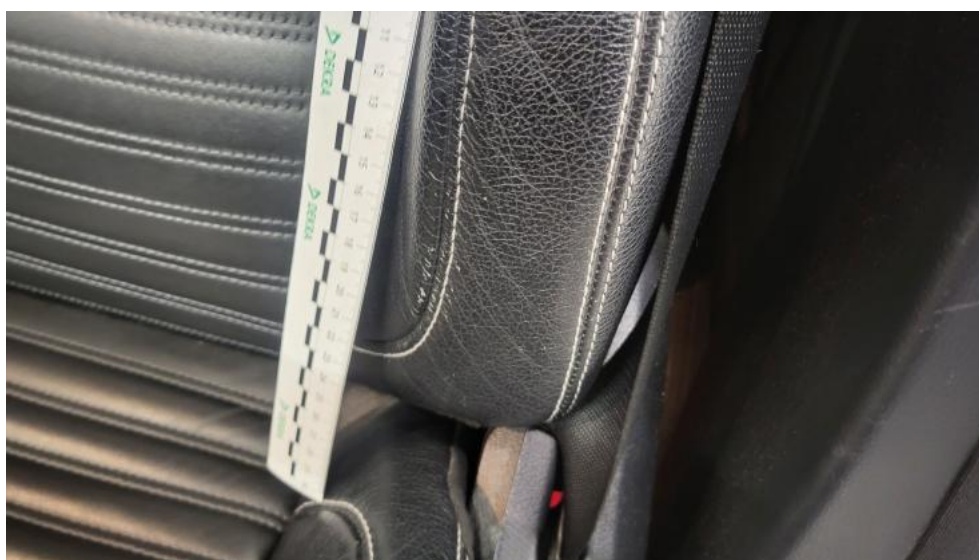
**Photo 76.**

Fotel prz. lew. - Rysa/odprysk 1

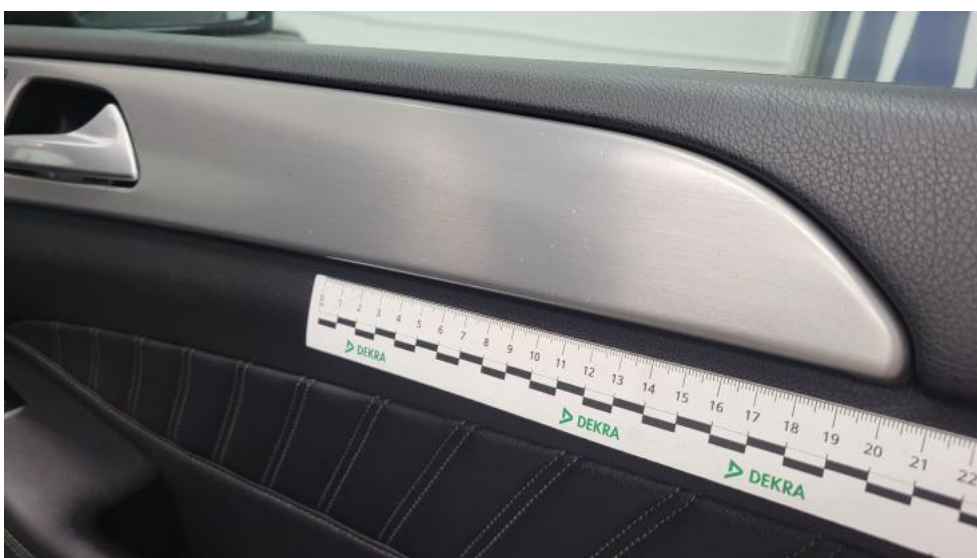
**Photo 80.**

Tapicerka drzwi przednich P - Wgniecenie/odkształcenie 1
