DEKRA's commission No. : PKOL(W)/LODZ/84108/25/10/31  
commission/ damage No. : 20/029213  
Date of commission: 31-10-2025

| Manufacturer | AUDI |
| Model | A4 Avant [8K] 12-15 |
| Registration /record No. | CB415LM |

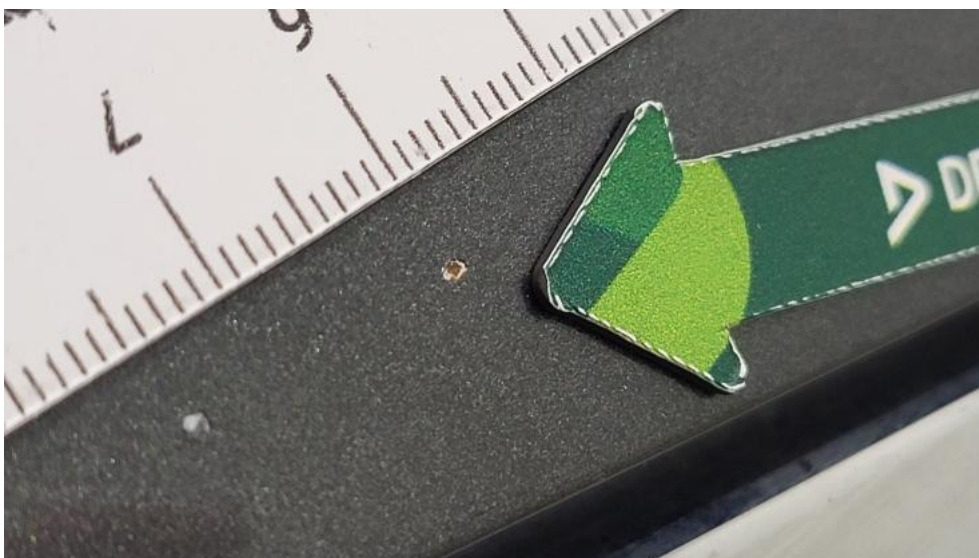
**Photo 40.**

Pokrywa komory silnika - Inne 1

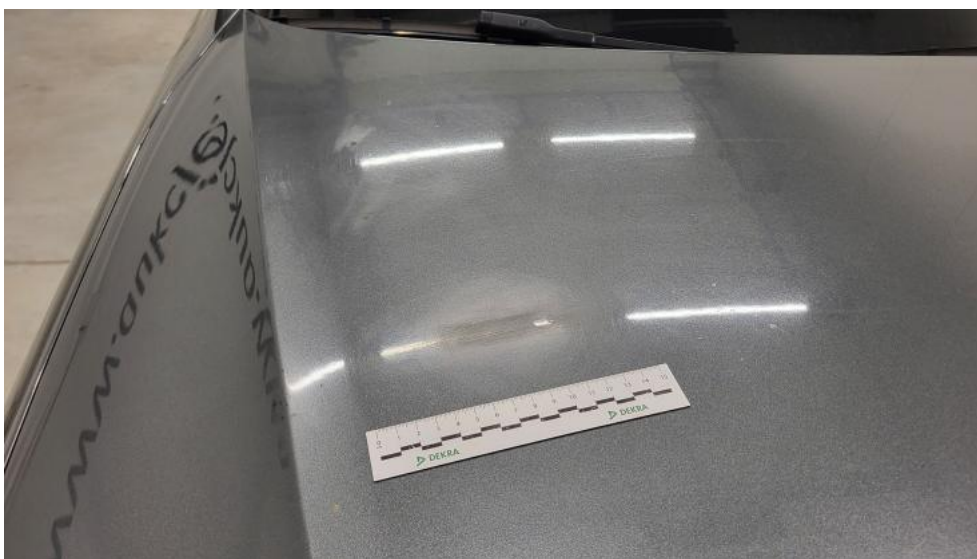
**Photo 41.**

Pokrywa komory silnika - Inne 2

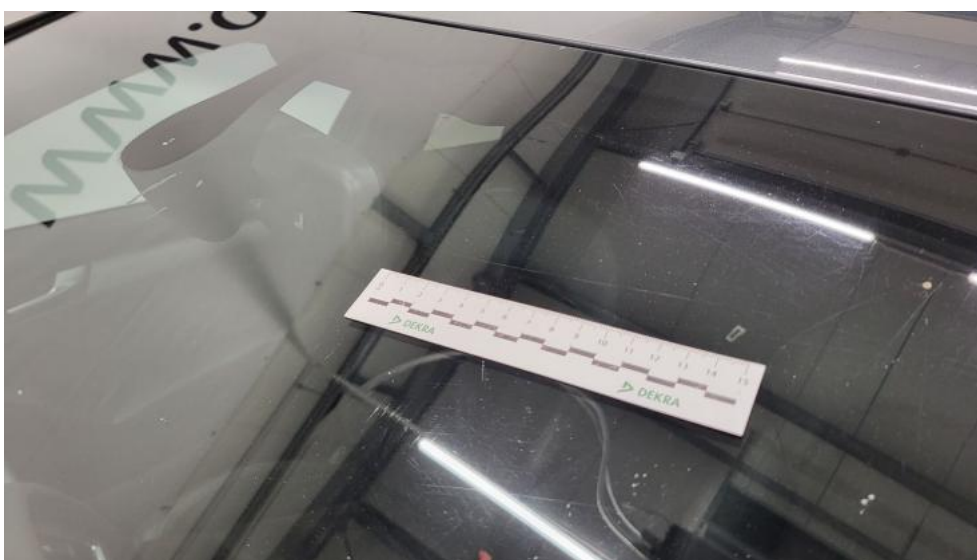
**Photo 42.**

Szyba czołowa - Rysa/odprysk 1

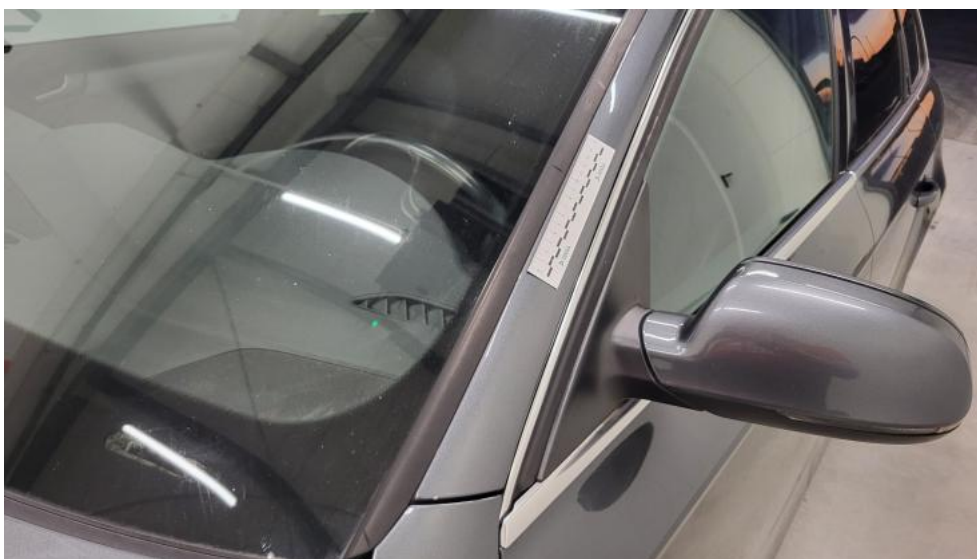
**Photo 43.**

Uszczelka/listwa szyby czołowej - Rysa/odprysk 1

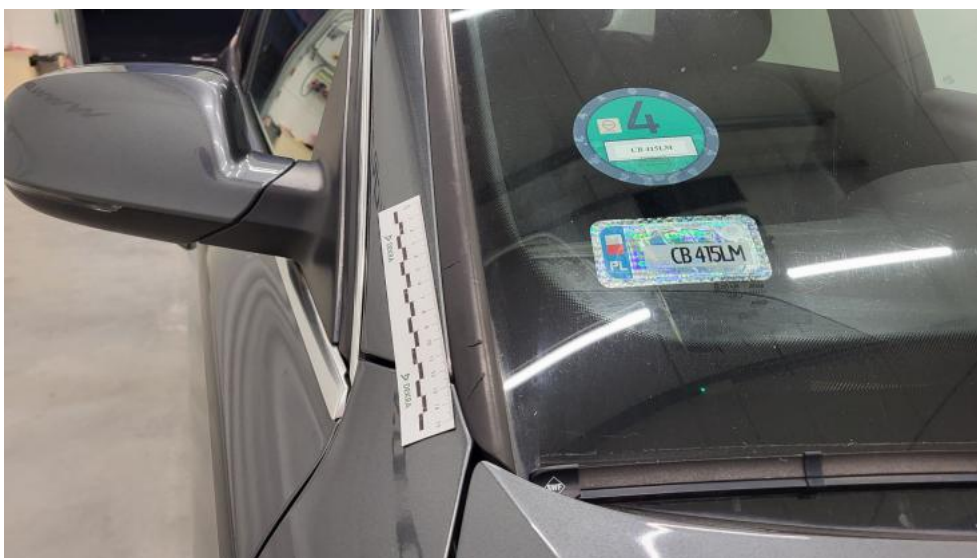
**Photo 44.**

Uszczelka/listwa szyby czołowej - Rysa/odprysk 2

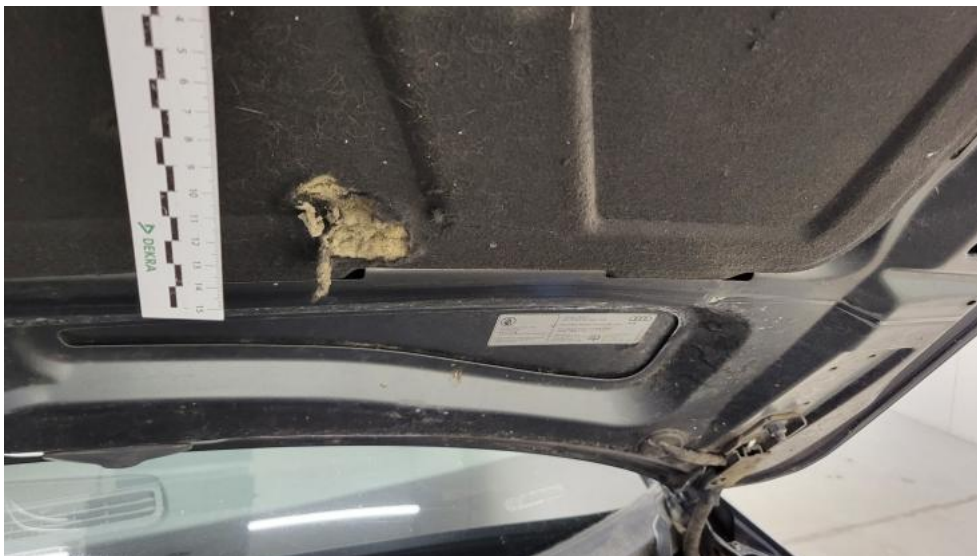
**Photo 45.**

Wykładzina pokrywy komory silnika - Pęknięcie/rozerwanie 1

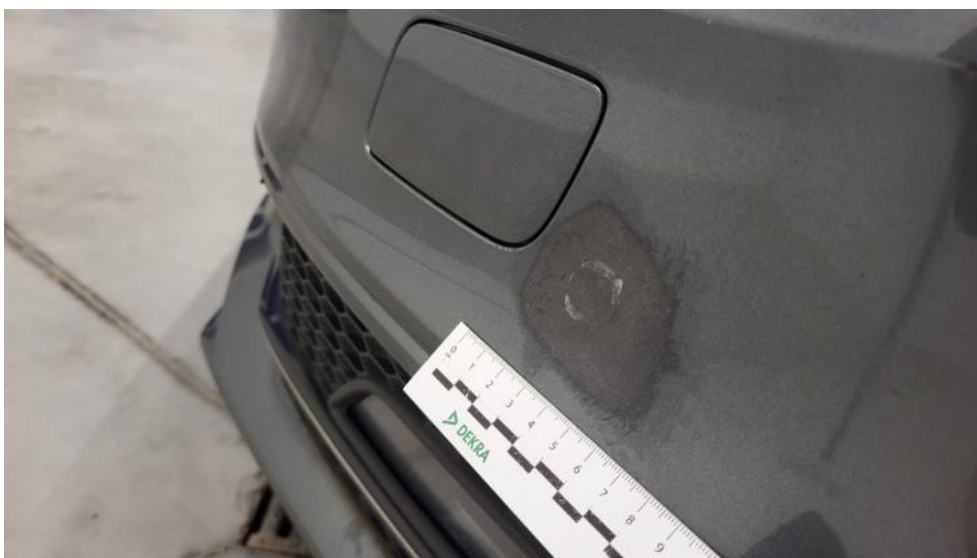
**Photo 48.**

Zderzak - Inne 1

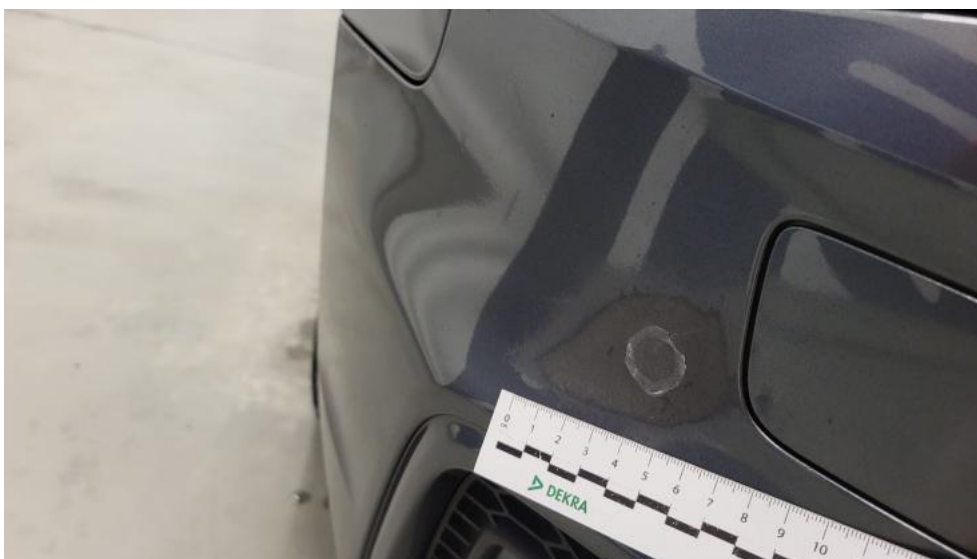
**Photo 49.**

Zderzak - Inne 2

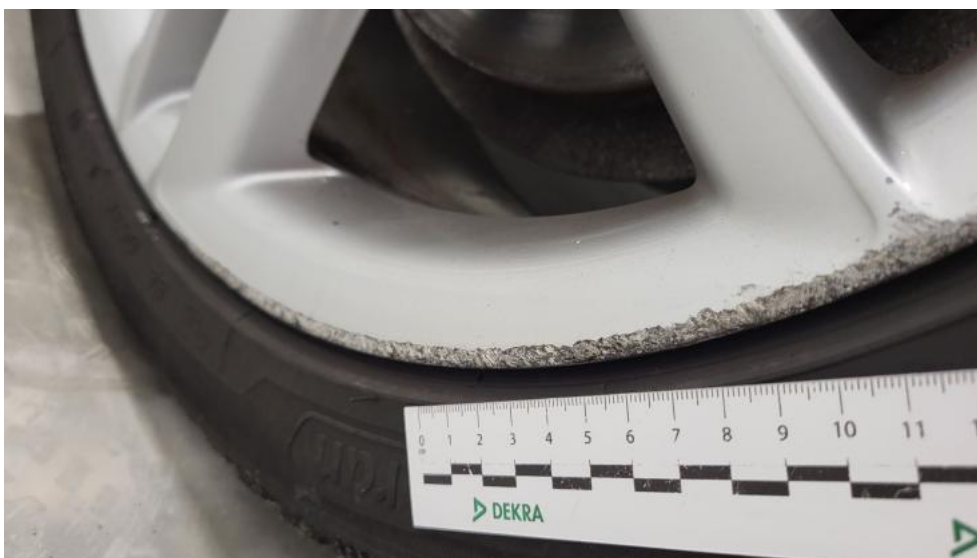
**Photo 52.**

Felga aluminiowa przednia P - Rysa/odprysk 1

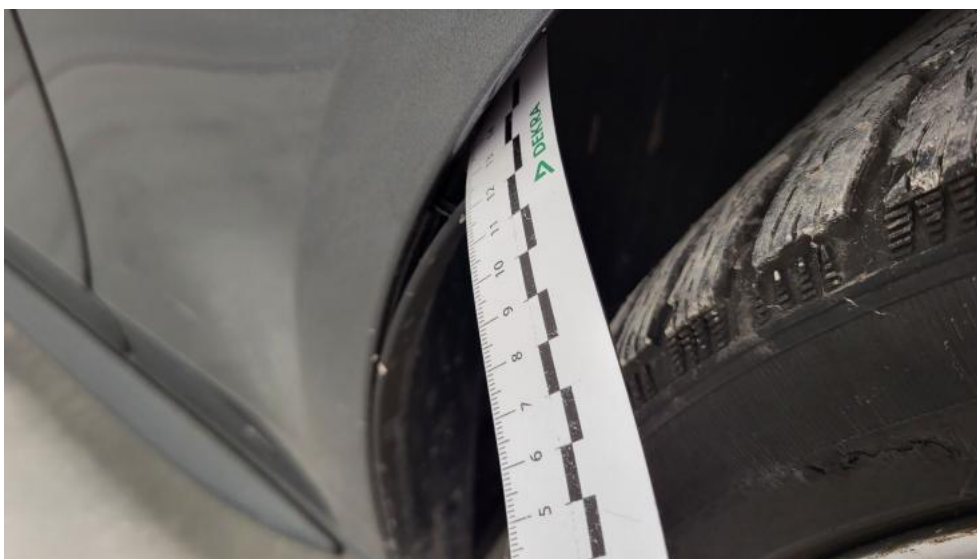
**Photo 53.**

Nadkole przednie P - Inne 1

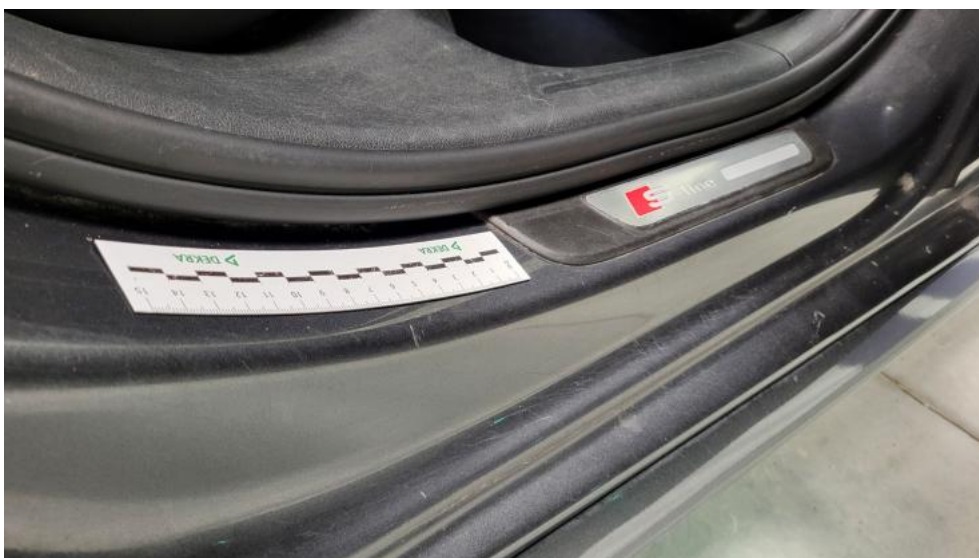
**Photo 56.**

Próg P - Rysa/odprysk 1

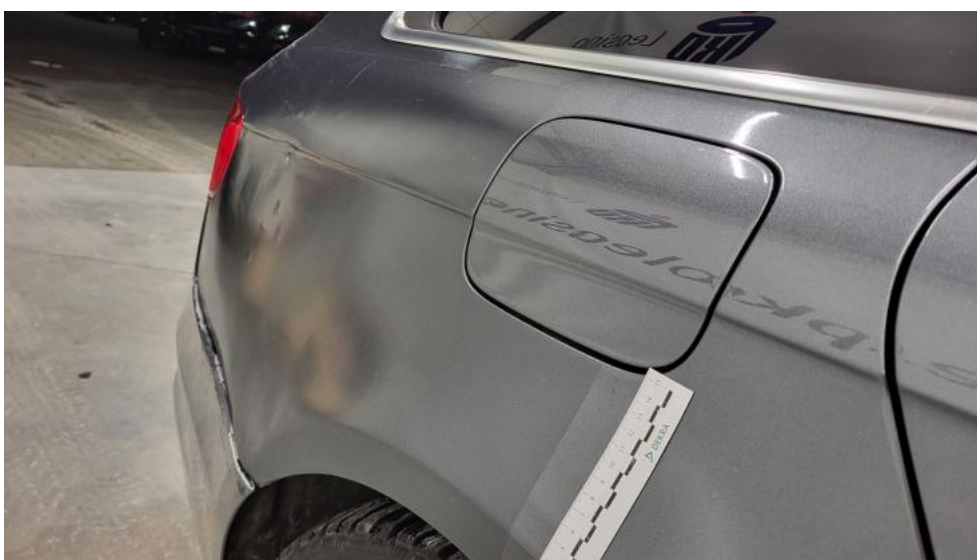
**Photo 58.**

Błotnik tylny P / Ściana boczna P - Inne 1

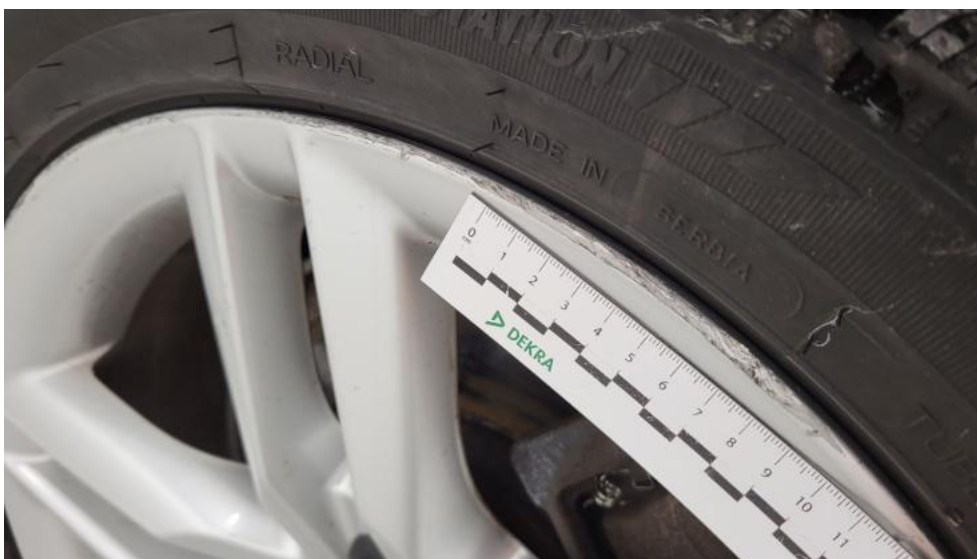
**Photo 59.**

Felga aluminiowa tylna P - Rysa/odprysk 1

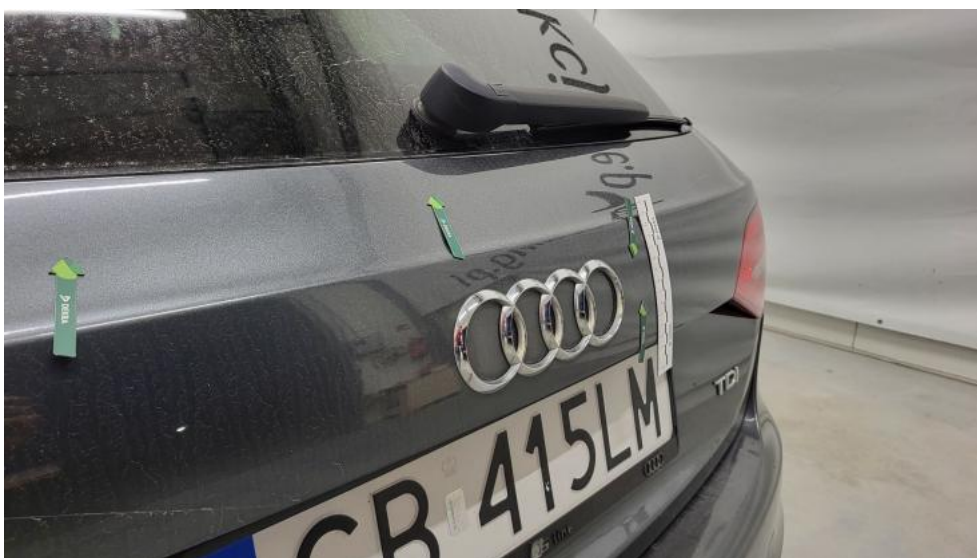
**Photo 62.**

Pokrywy bagażnika - Wgniecenie/odkształcenie 1

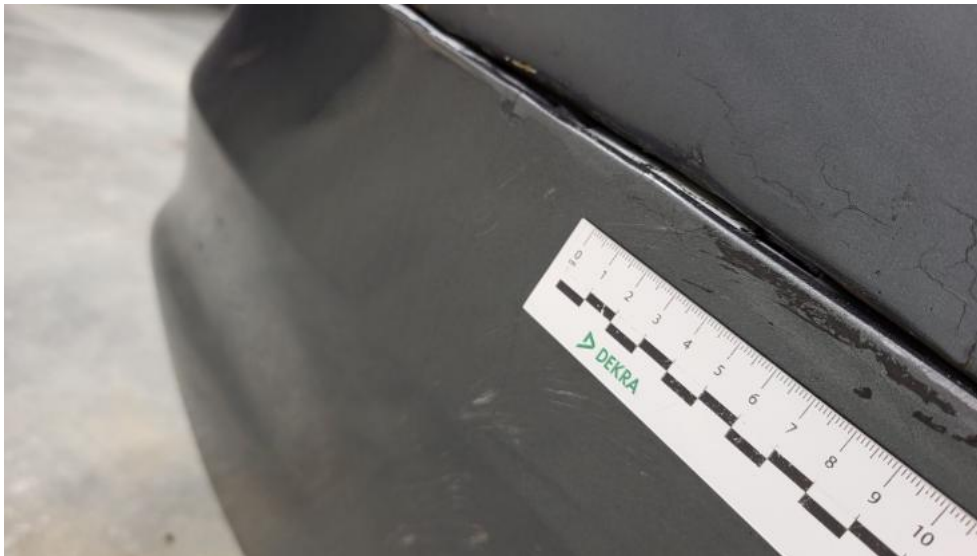
**Photo 65.**

Zderzak tylny - Pęknięcie/rozerwanie 1

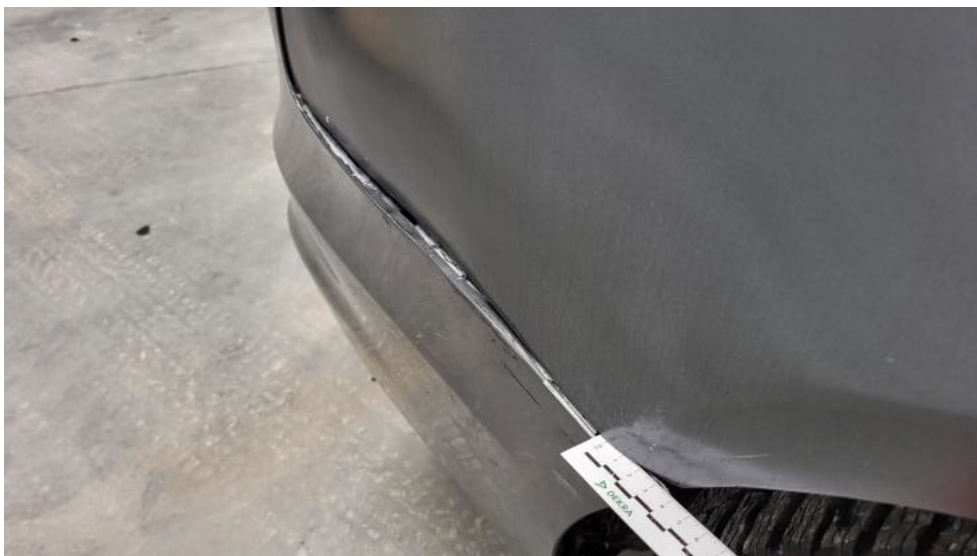
**Photo 66.**

Zderzak tylny - Inne 1

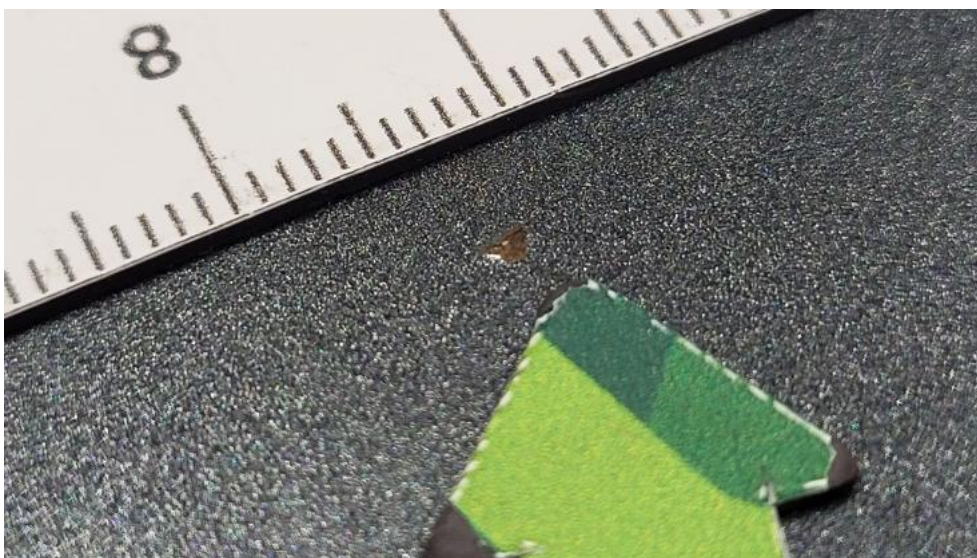
**Photo 68.**

Dach - Inne 1

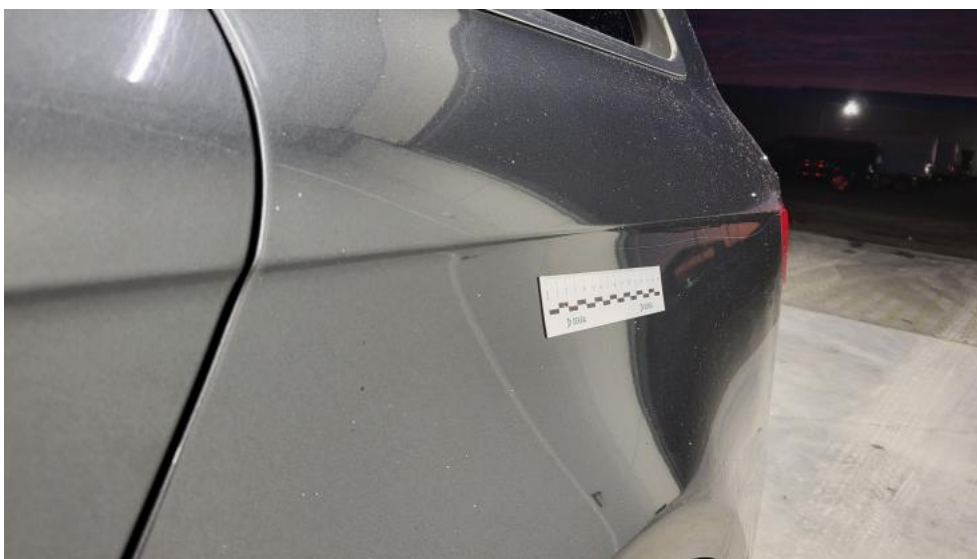
**Photo 69.**

Błotnik tylny L / Ściana boczna L - Rysa/odprysk 1

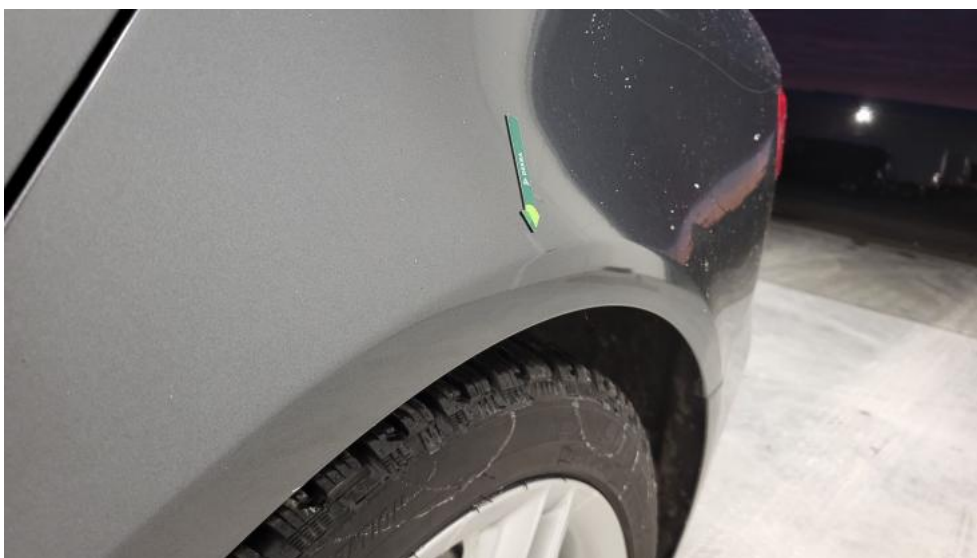
**Photo 70.**

Błotnik tylny L / Ściana boczna L - Wgniecenie/odkształcenie 1

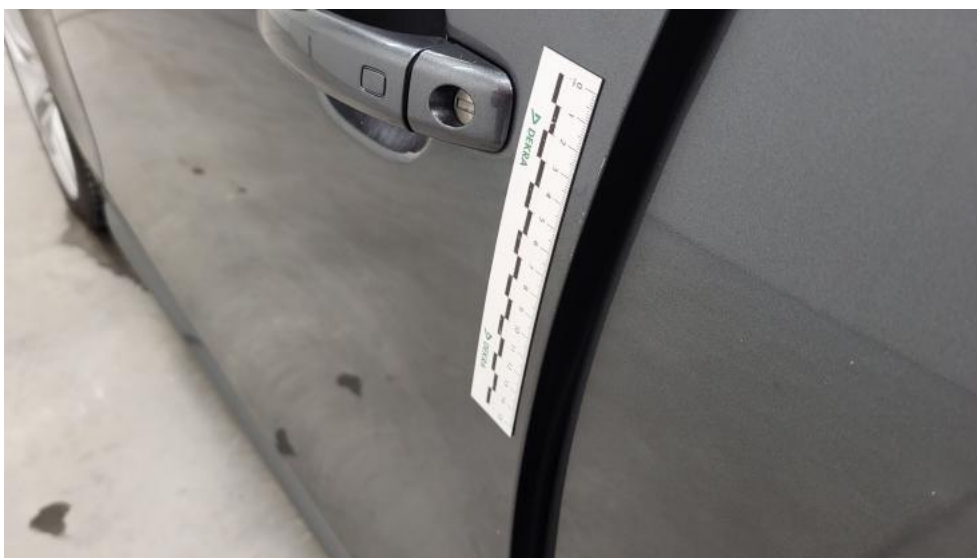
**Photo 72.**

Drzwi przed L - Rysa/odprysk 1

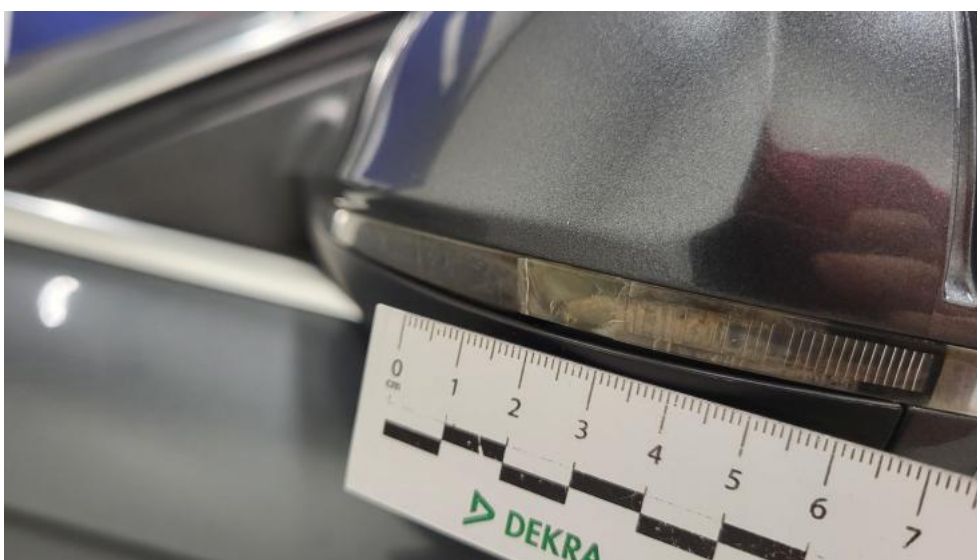
**Photo 76.**

Lusterko zew L - Pęknięcie/rozerwanie 1

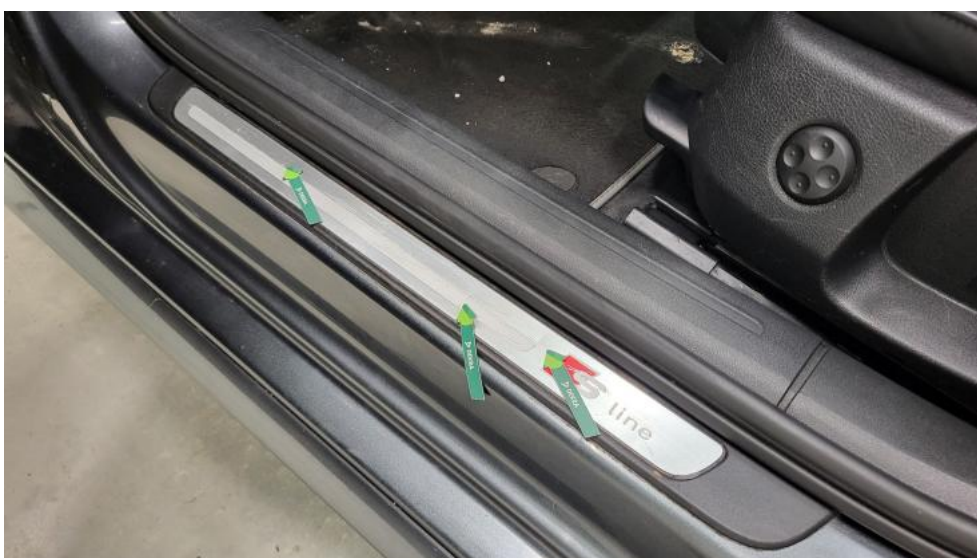
**Photo 78.**

Próg L - Wgniecenie/odkształcenie 2

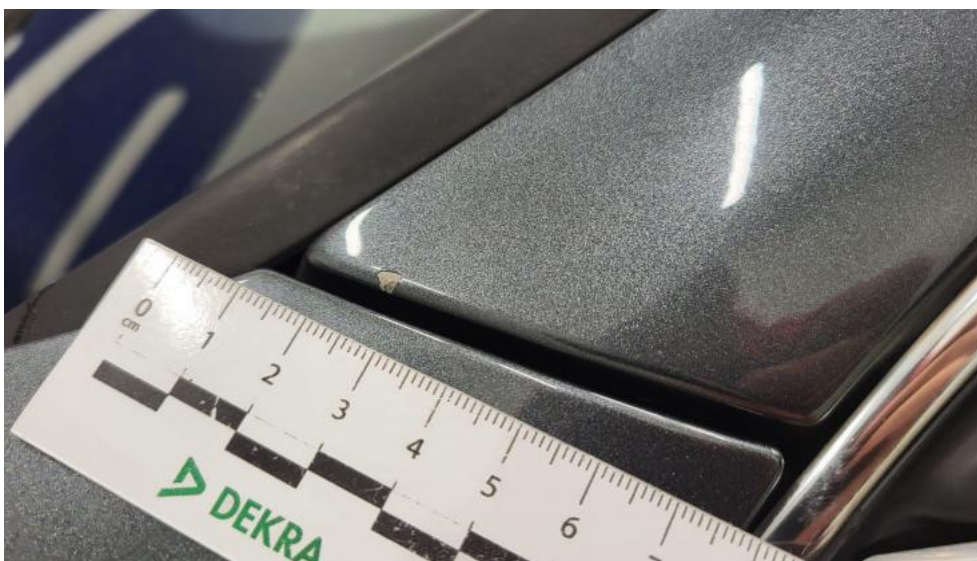
**Photo 79.**

Słupek przedni L - Rysa/odprysk 1

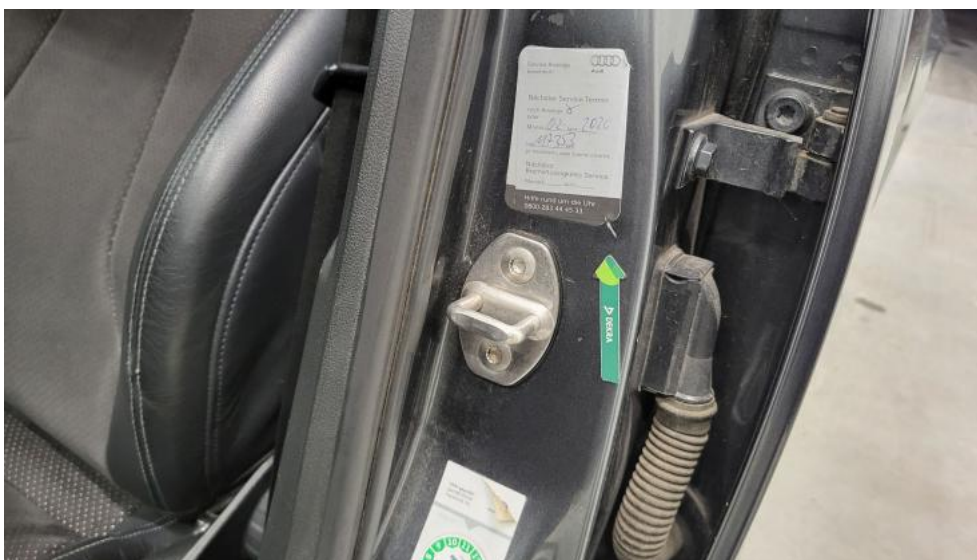
**Photo 80.**

Słupek środkowy L - Wgniecenie/odkształcenie 1

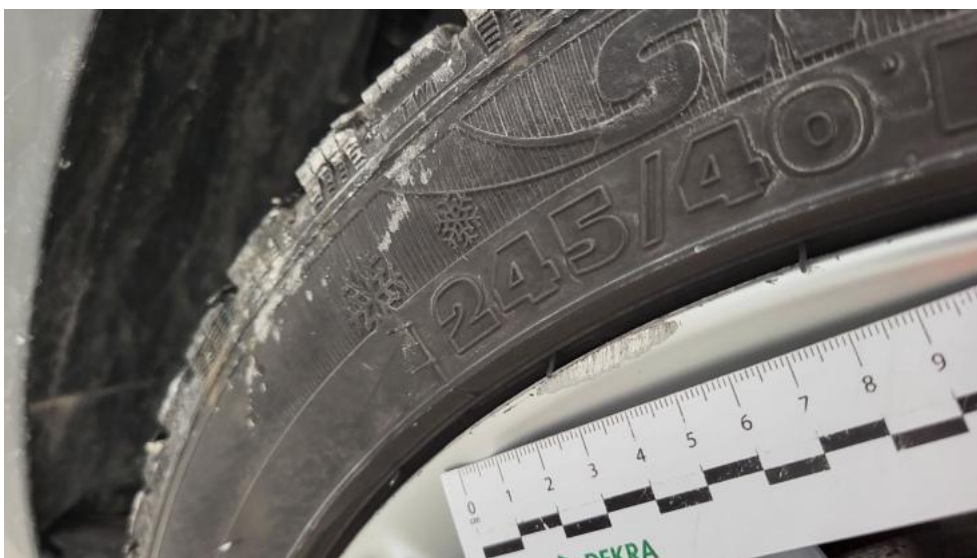
**Photo 82.**

Felga Aluminiowa przednia L - Rysa/odprysk 1

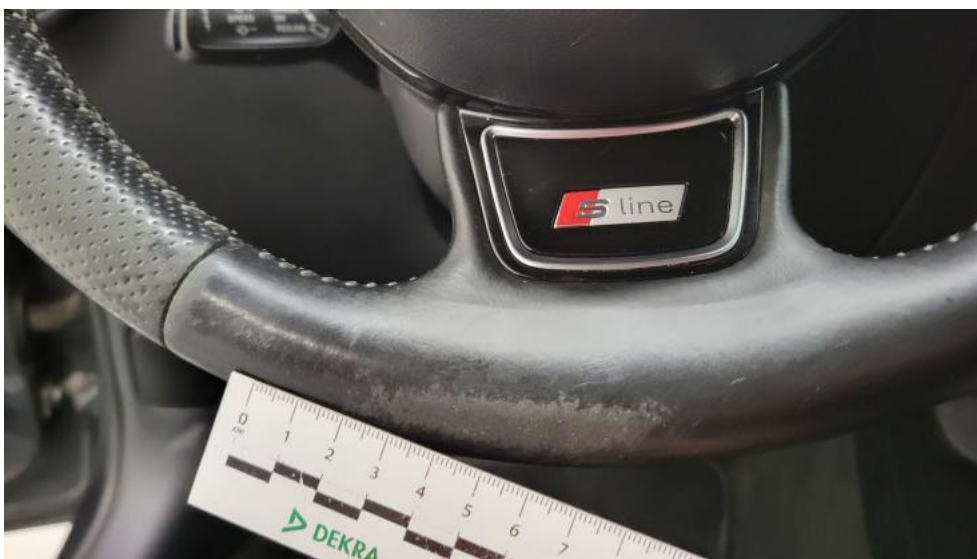
**Photo 83.**

Koło kierownicy - Inne 1

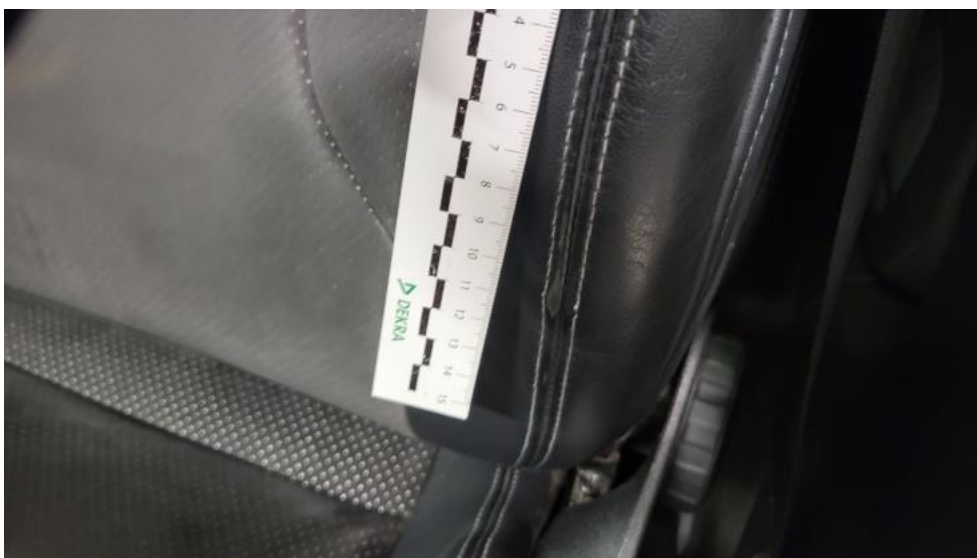
**Photo 86.**

Fotel prz. lew. - Inne 1

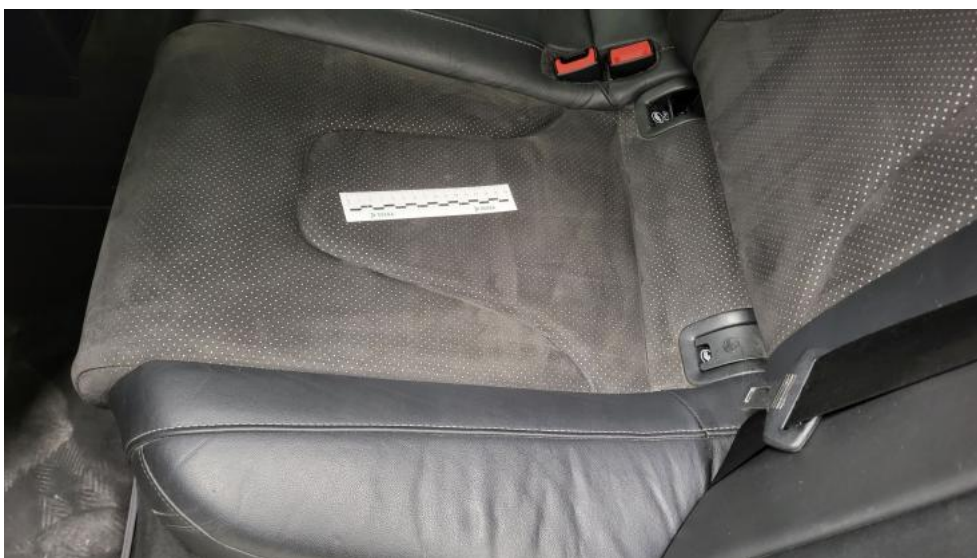
**Photo 88.**

Kanapa tyl. - Inne 1

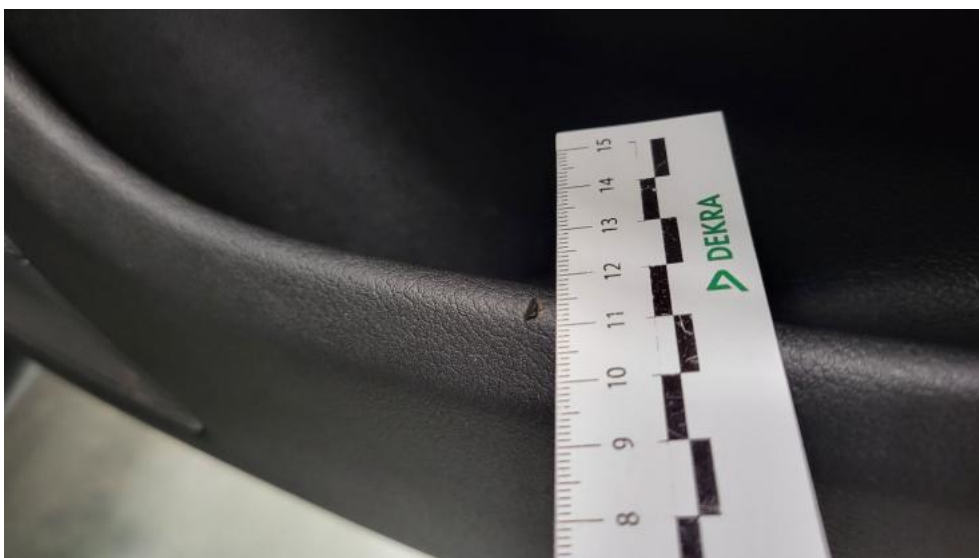
**Photo 90.**

Uchwyt drzwi tyl P - Pęknięcie/rozerwanie 1

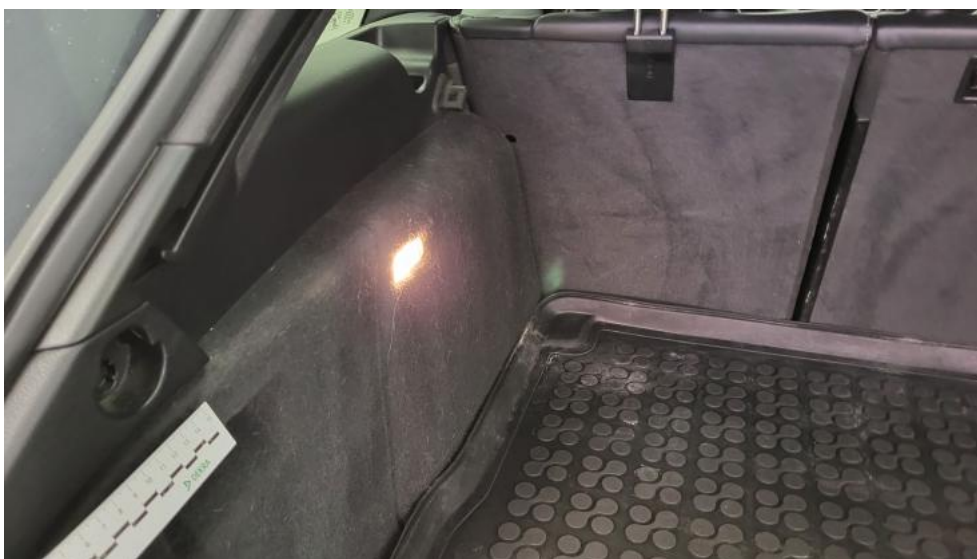
**Photo 91.**

Półka/roleta tylna - Inne 1

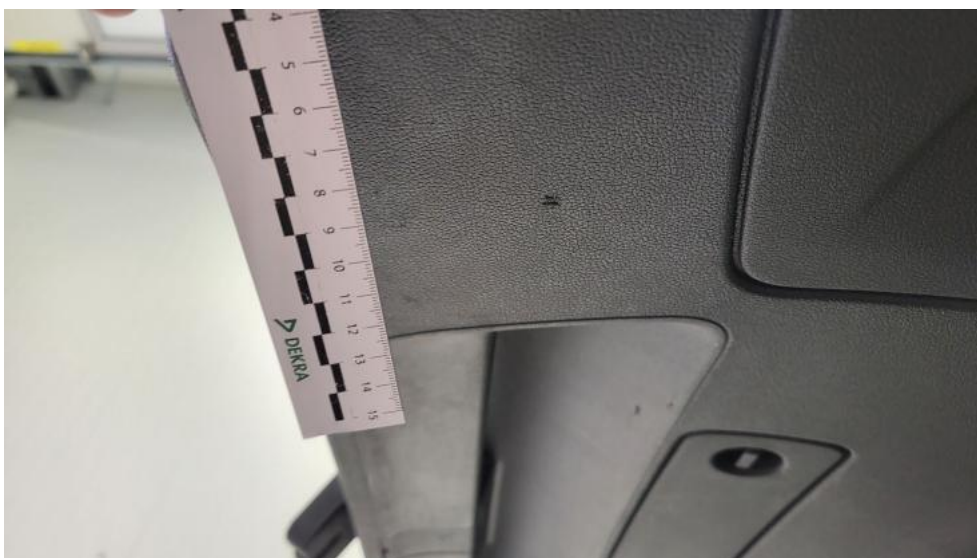
**Photo 92.**

Wykładzina pokrywy tylnej - Rysa/odprysk 1

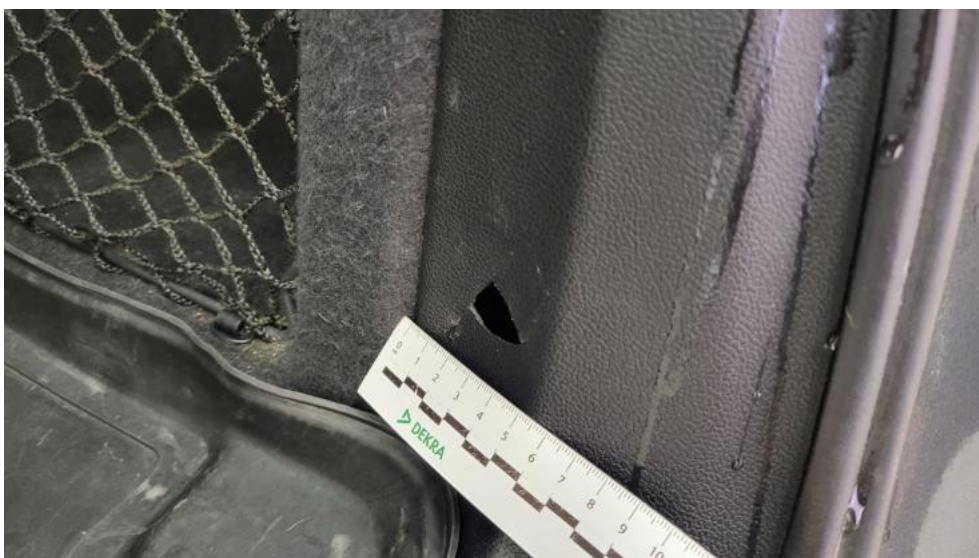
**Photo 94.**

Wykładzina przestrzeni bagażowej - Pęknięcie/rozerwanie 1
