Nr zlecenia DEKRA: PKOL(W)/LODZ/92926/25/11/28  
Nr zlecenia/szkody: 22/026579  
Data zlecenia: 28-11-2025

| Producent | LAND ROVER |
| Typ/wersja | Discovery Sport 2.0 TD4 HSE aut |
| Nr rejestracyjny | PY03806 |

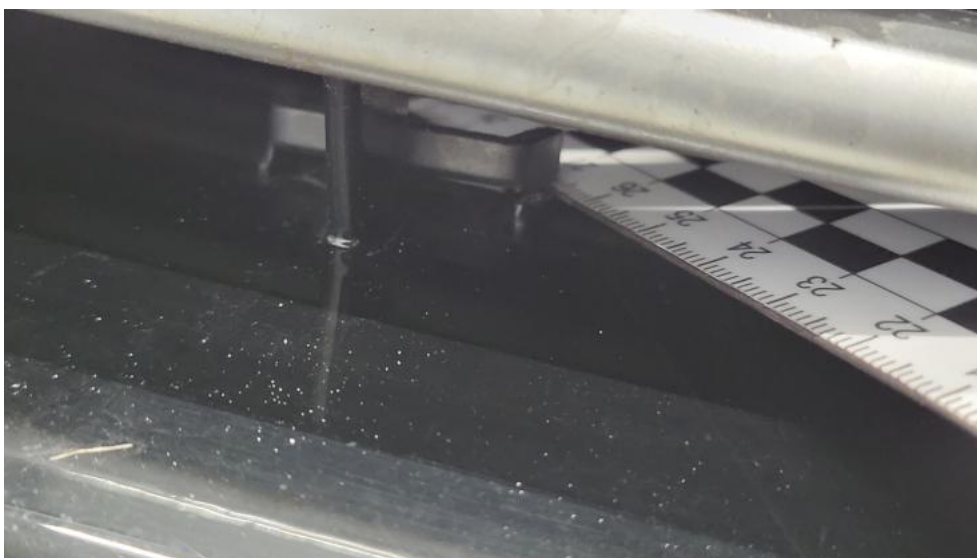
**Fot. 42.**

Atrapa przednia - Pęknięcie/rozerwanie 1

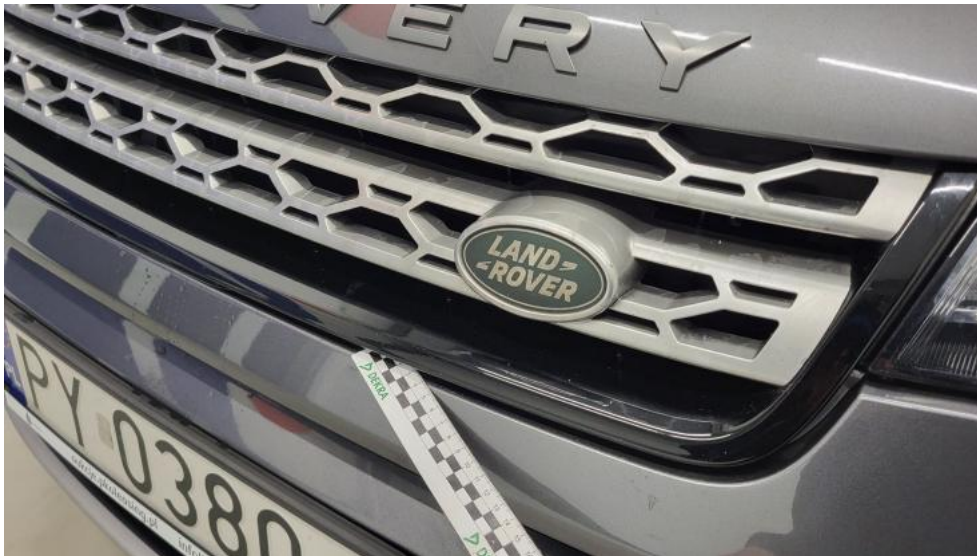
**Fot. 43.**  
Atrapa przednia - Inne 1

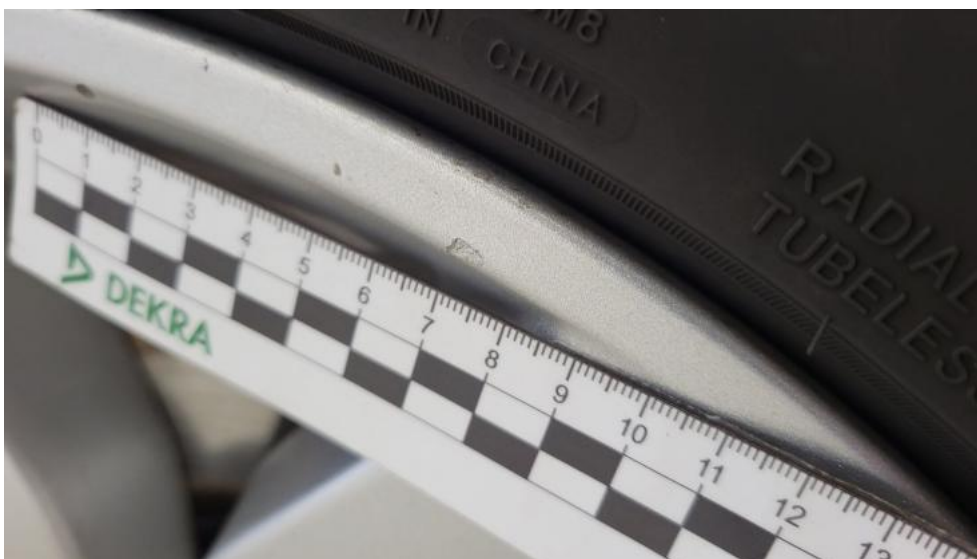
**Fot. 45.**

Felga aluminiowa przednia P - Rysa/odprysk 1

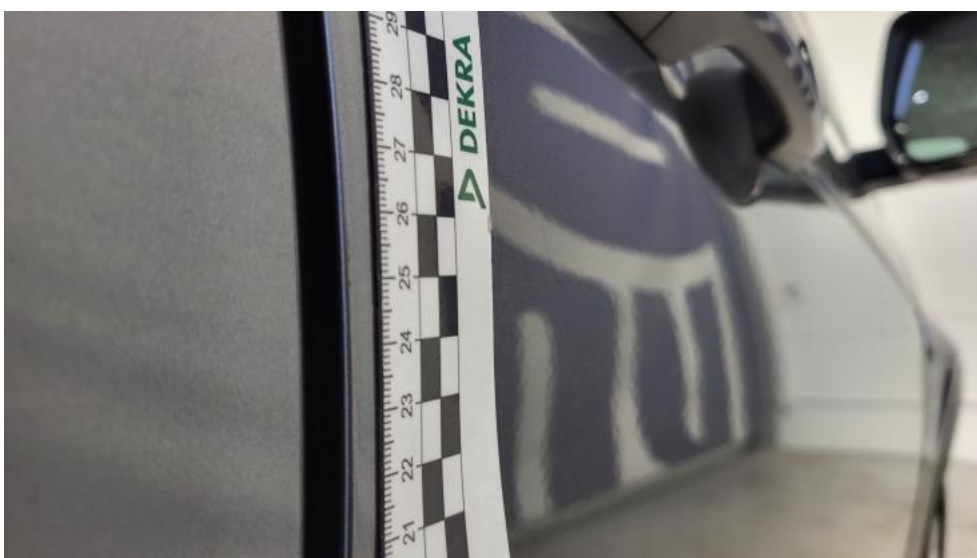
**Fot. 46.**

Drzwi przednie P - Rysa/odprysk 1

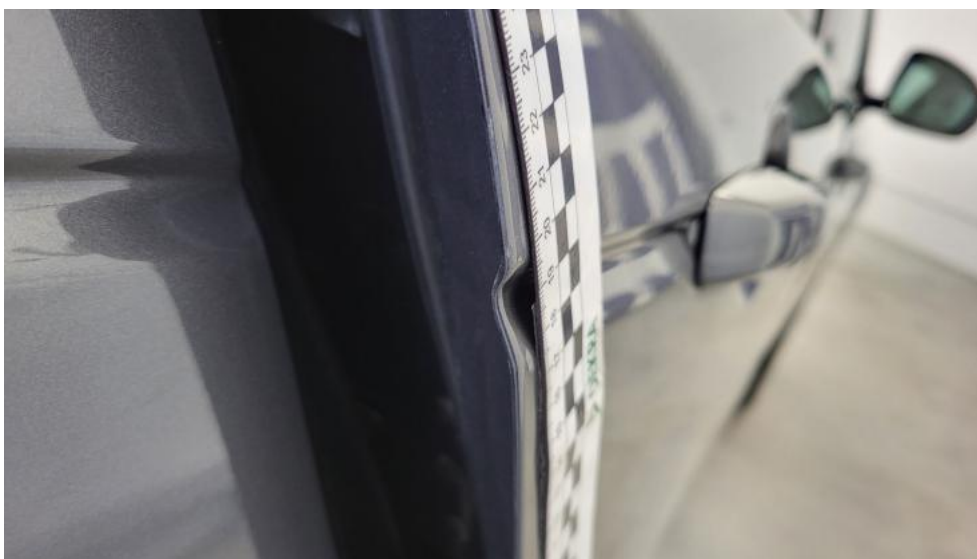
**Fot. 47.**

Drzwi tylne P - Rysa/odprysk 1

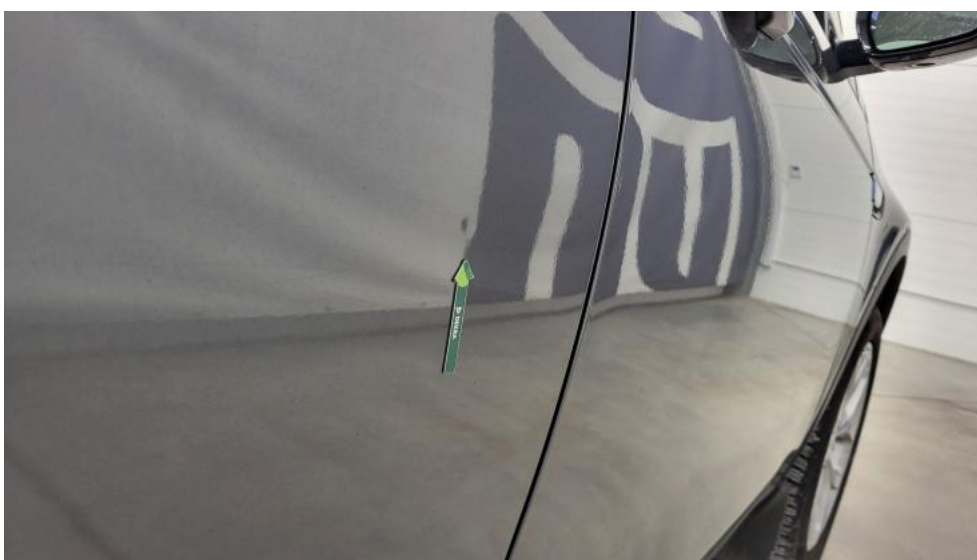
**Fot. 48.**

Drzwi tylne P - Wgniecenie/odkształcenie 1

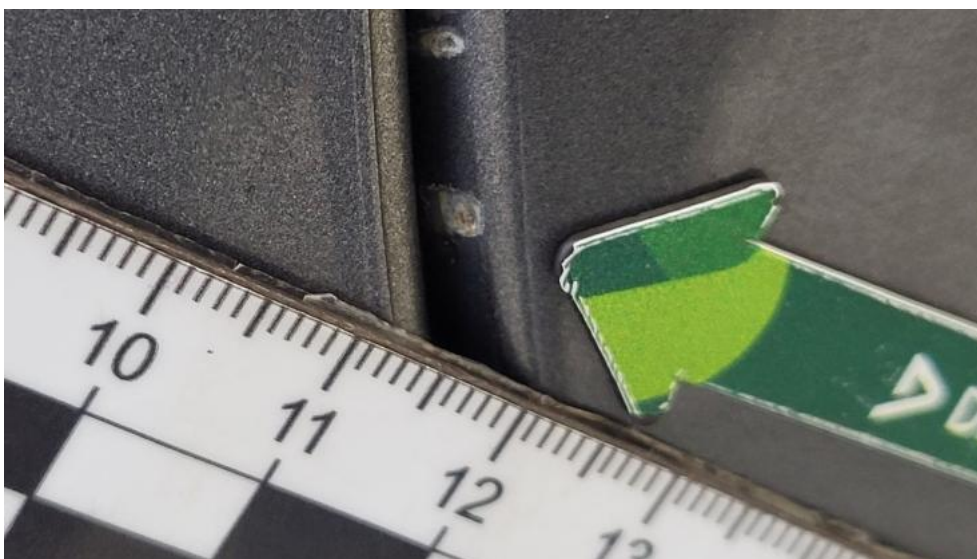
**Fot. 53.**

Blotnik tylny P / Ściana boczna P - Inne 1

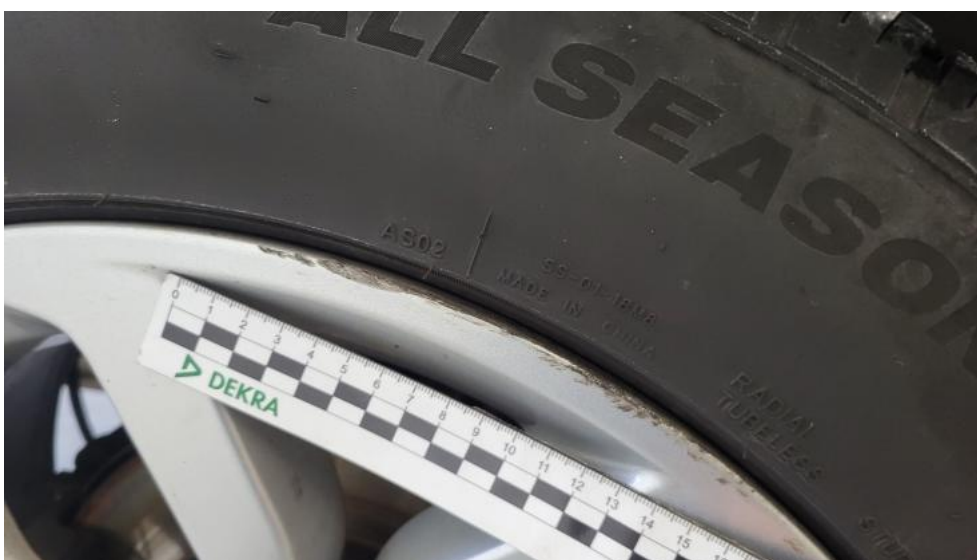
**Fot. 54.**

Felga aluminiowa tylna P - Rysa/odprysk 1

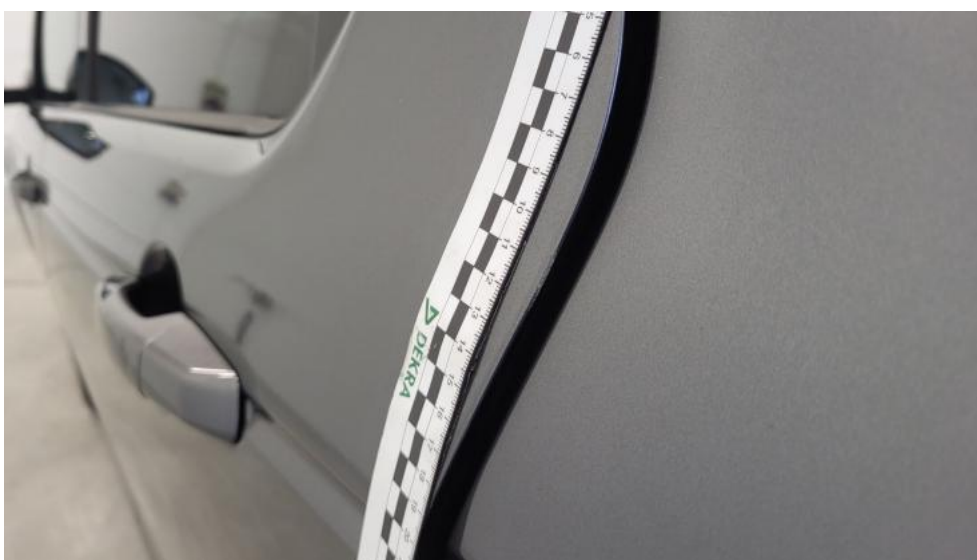
**Fot. 62.**

Drzwi tylne L - Rysa/odprysk 1

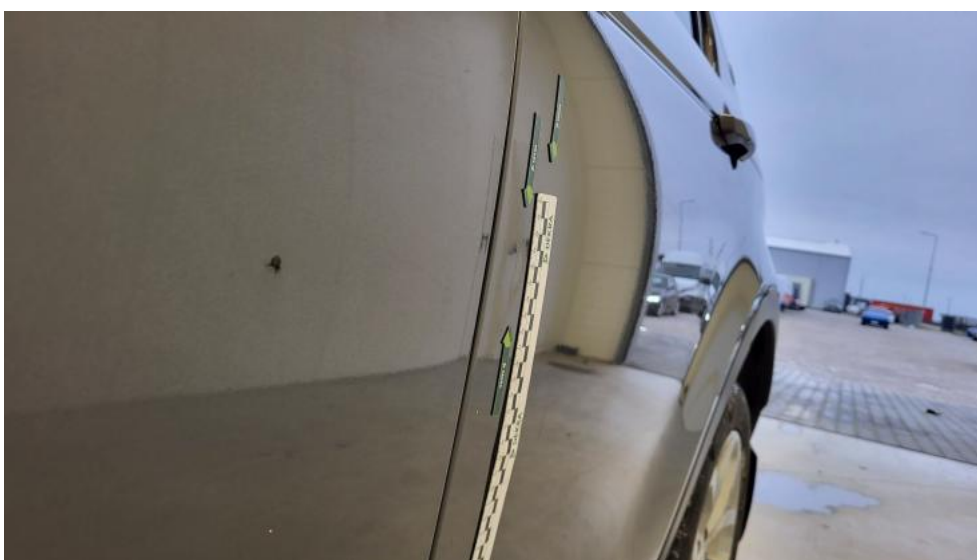
**Fot. 64.**

Drzwi tylne L - Wgniecenie/odkształcenie 2

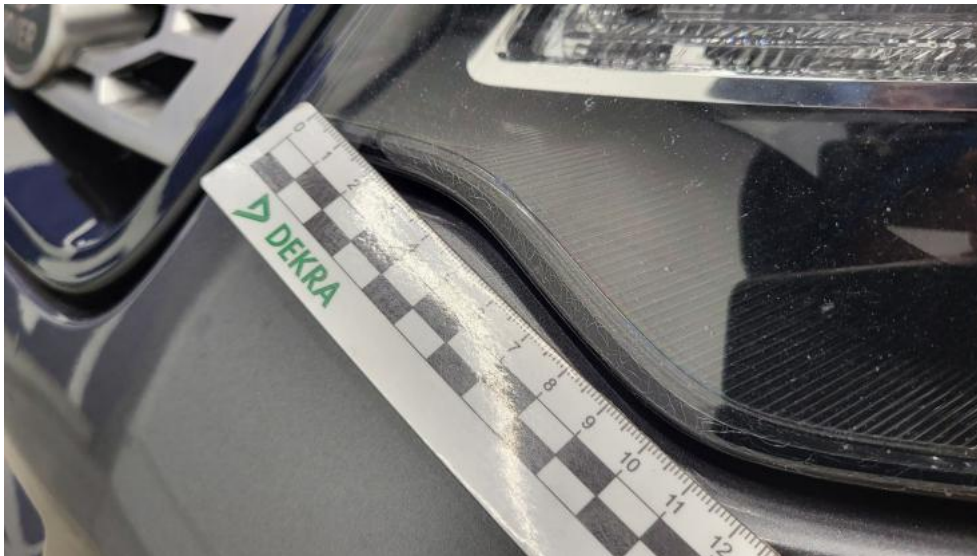
**Fot. 65.**  
Reflektor L - Pęknięcie/rozerwanie 1

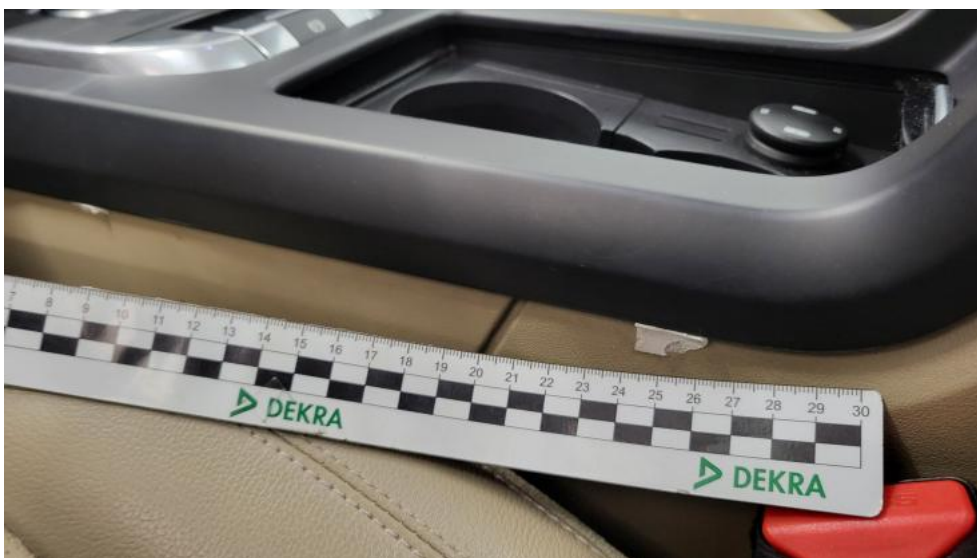
**Fot. 66.**  
Konsola tunelu śr. - Inne 1

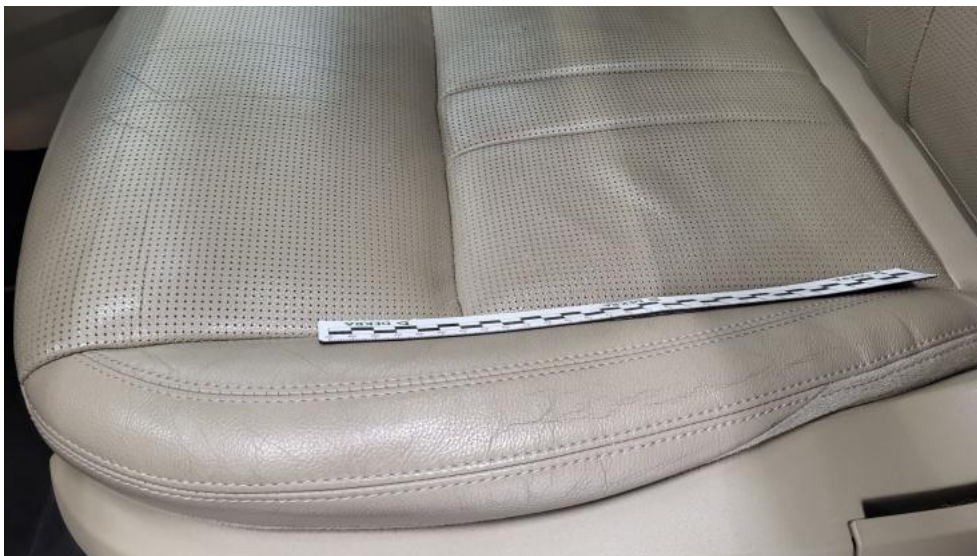
**Fot. 67.**

Fotel prz. lew. - Pęknięcie/rozerwanie 1

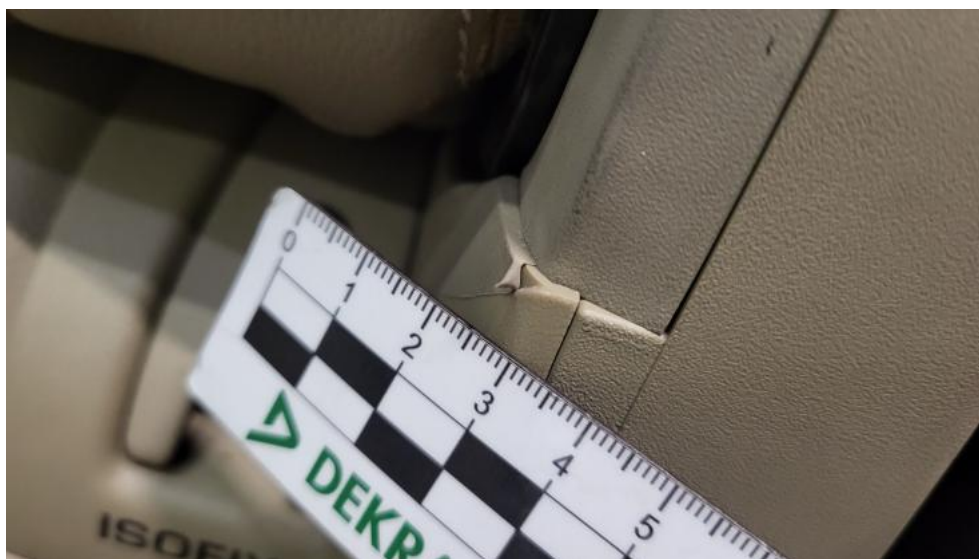
**Fot. 69.**  
Kanapa tyl. - Inne 1

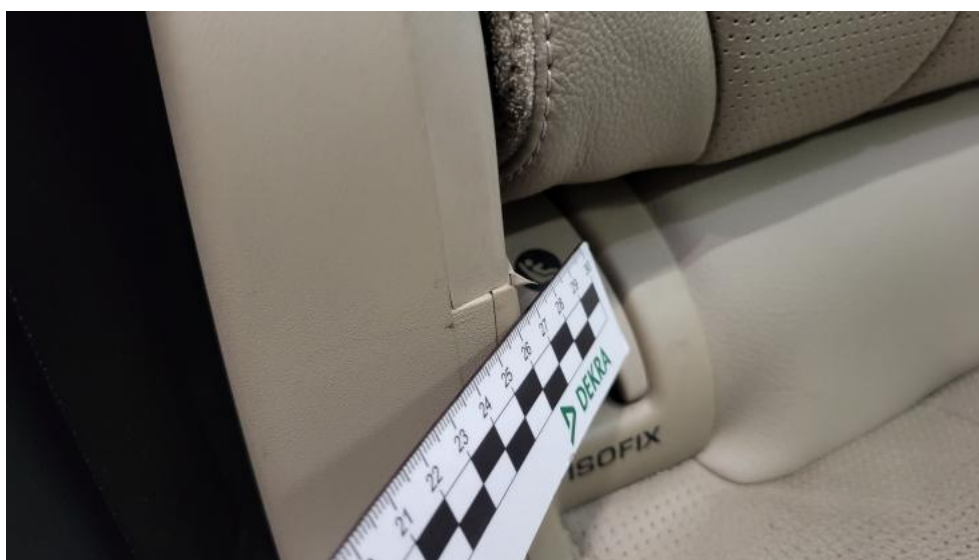
**Fot. 70.**  
Kanapa tyl. - Inne 2

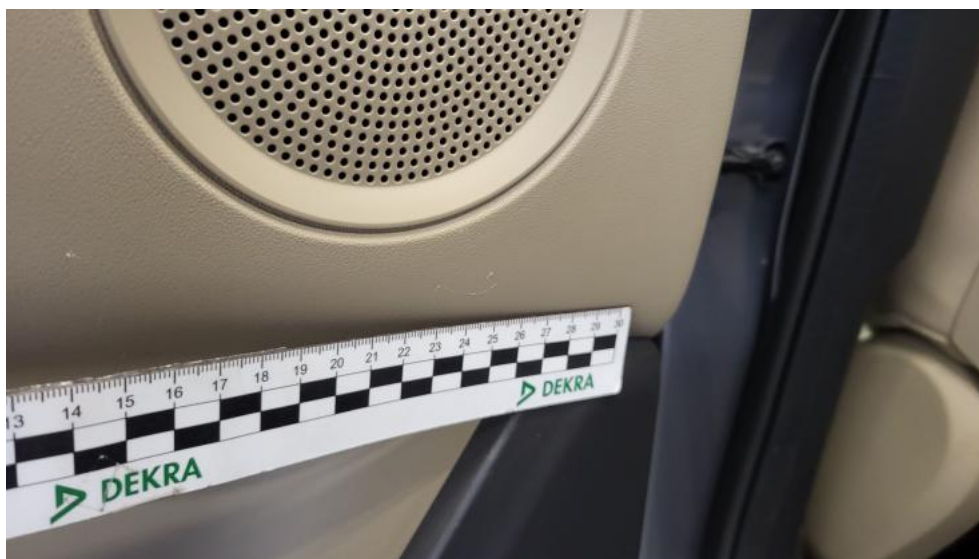
**Fot. 71.**

Tapicerka drzwi tylnych L - Rysa/odprysk 1

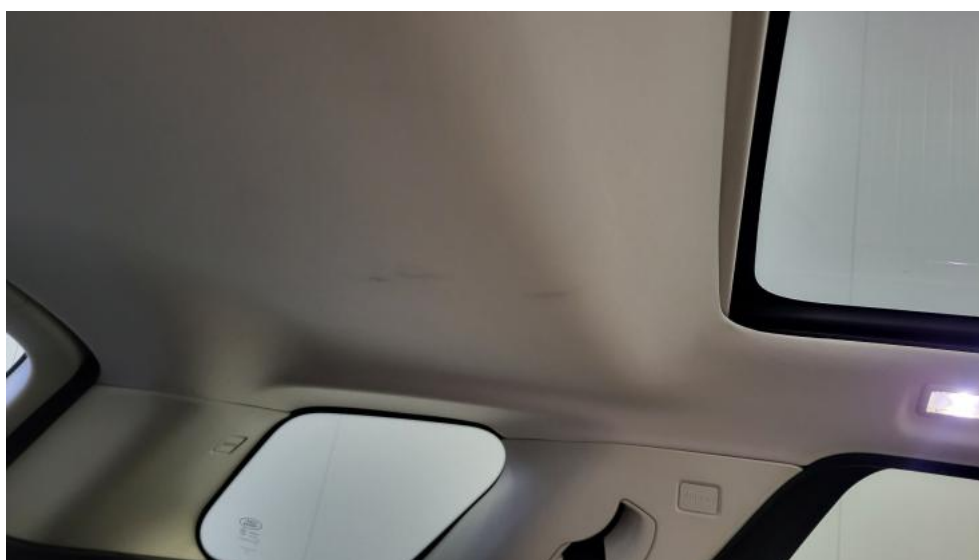
**Fot. 72.**

Podsufitka - Inne 1

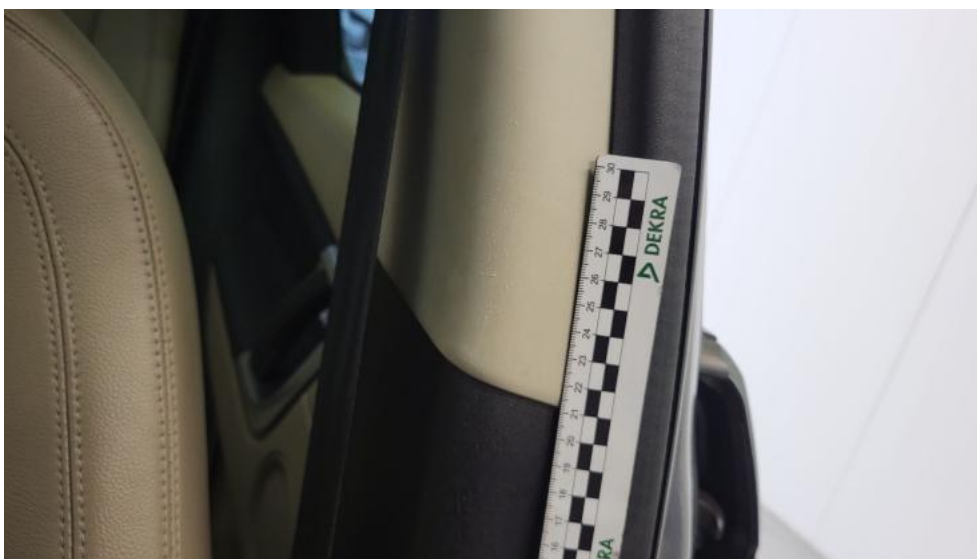
**Fot. 73.**

Wykładzina(y) słupka środkowego L - Rysa/odprysk 1

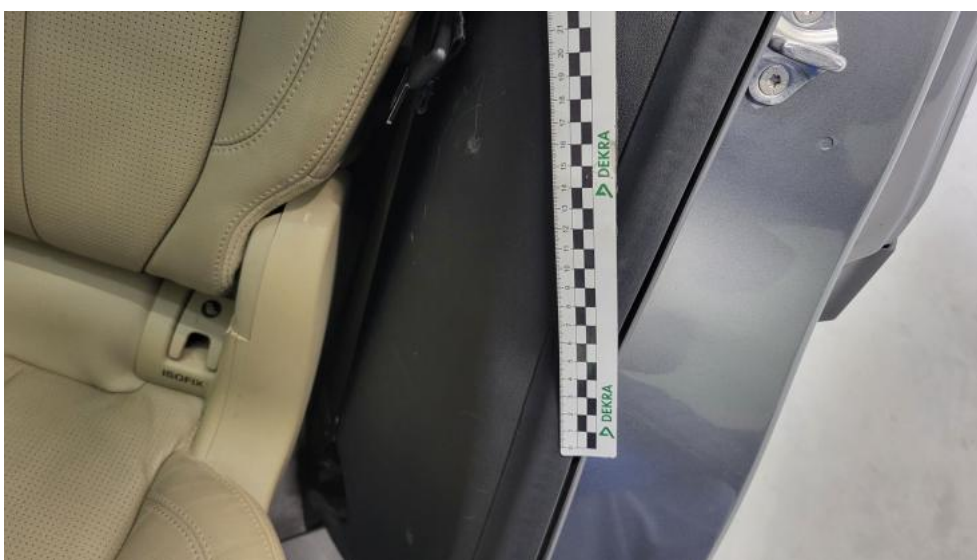
**Fot. 74.**

Wykładzina(y) słupka tylnego L - Rysa/odprysk 1

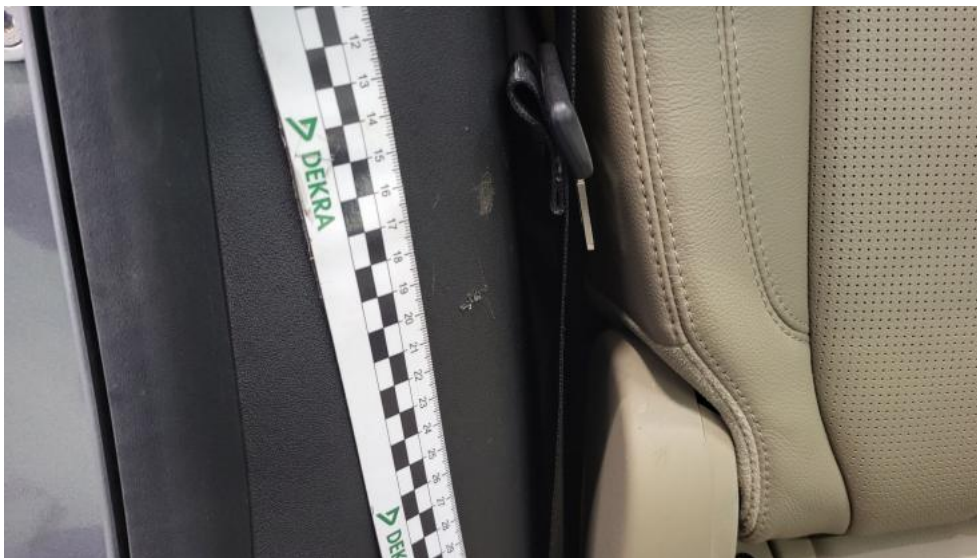
**Fot. 75.**

Wykładzina(y) słupka tylnego P - Rysa/odprysk 1
