DEKRA's commission No. : PKOL(W)/LODZ/102156/25/12/23  
commission/ damage No. : 25/009838  
Date of commission: 23-12-2025

**DEKRA Poland - Headquarters**  
02-673 Warszawa, ul. Konstruktorska 12A

| Model | Seria 3 [G20] 18-22 |
| Type / version | 320i xDrive Sport Line aut |

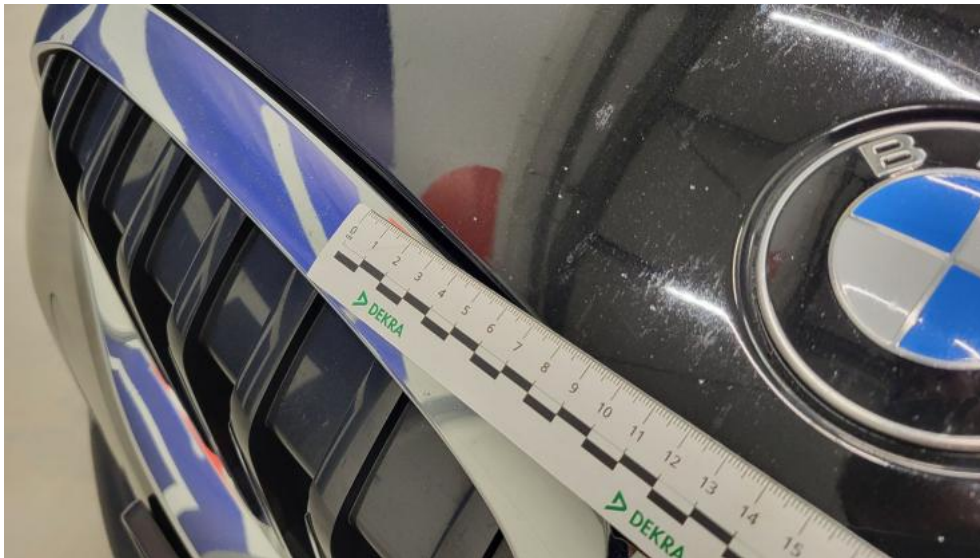
**Photo 37.**

Pokrywa komory silnika - Rysa/odprysk 1

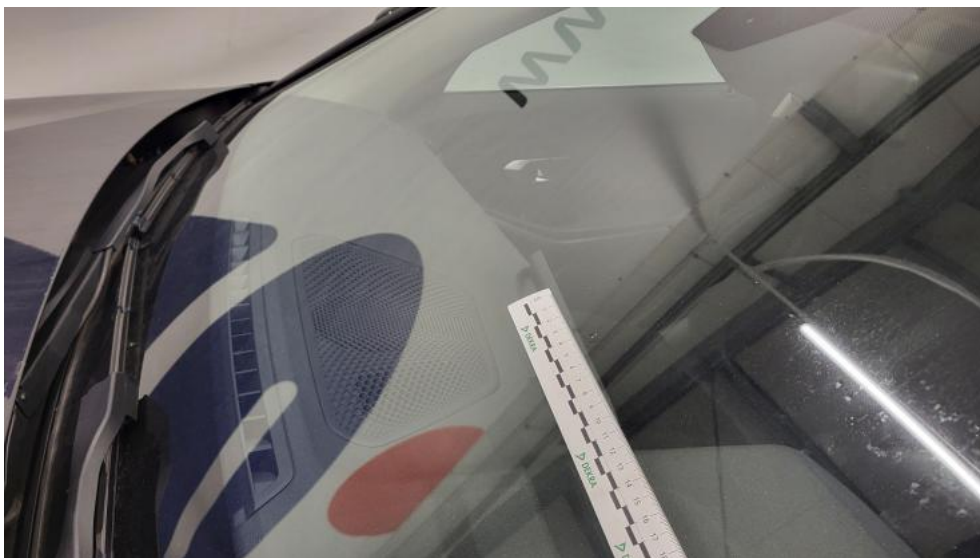
**Photo 38.**

Rysy na samochodzie. Minął termin wymiany oleju silnikowego od 3500km. Minął termin kontroli wzrokowej od 3500km. Odpryski na szybie czołowej.

Szyba czołowa - zdjęcie poglądowe 1

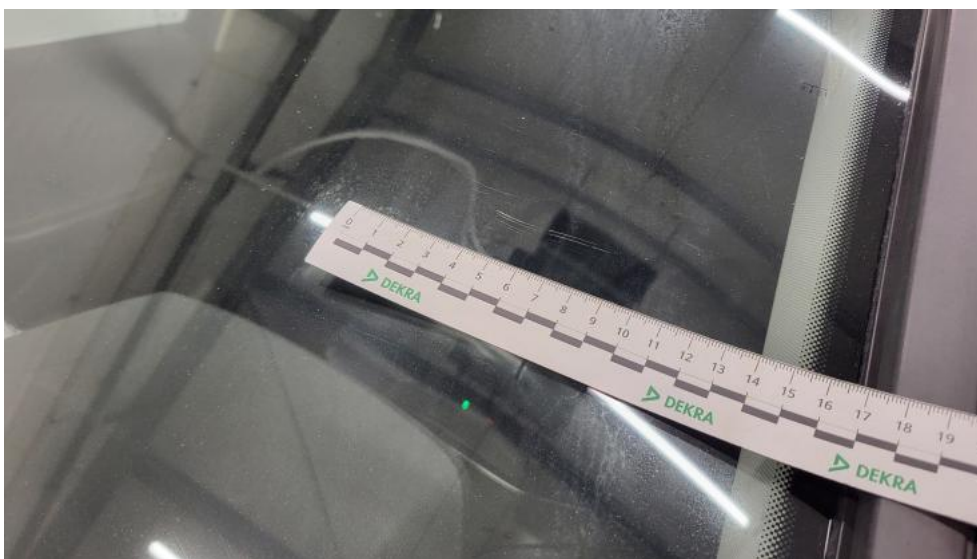
**Photo 39.**

Szyba czołowa - Rysa/odprysk 1

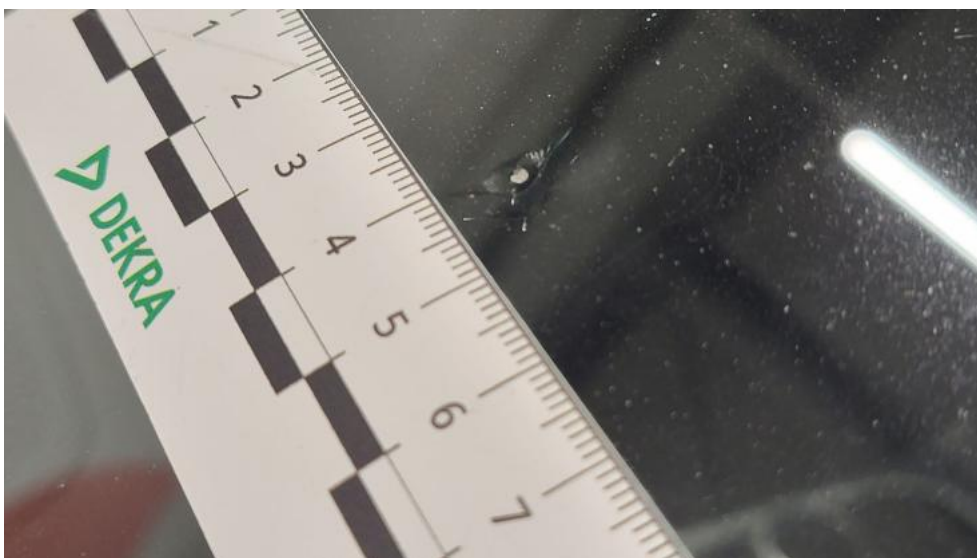
**Photo 40.**

Szyba czołowa - Pęknięcie/rozerwanie 1

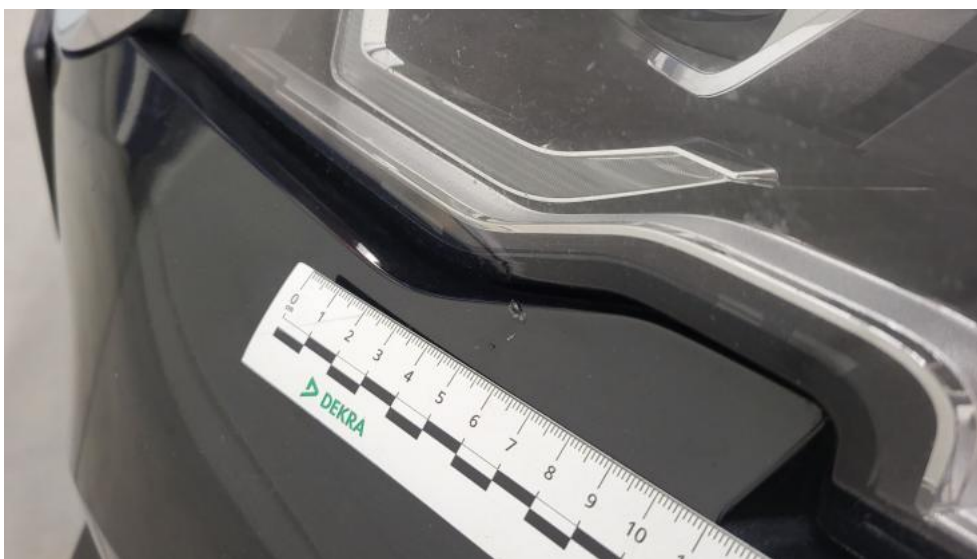
**Photo 41.**

Zderzak - Rysa/odprysk 1

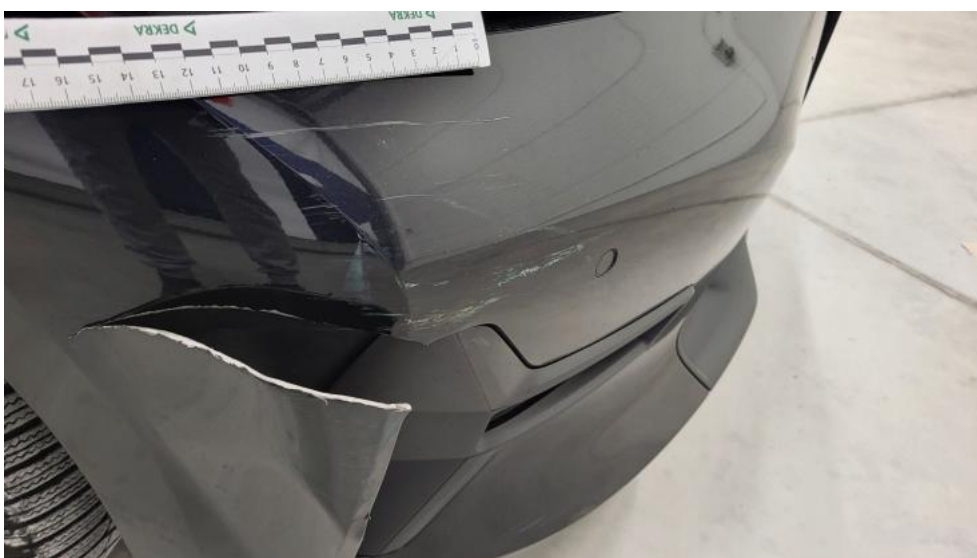
**Photo 42.**

Zderzak - Rysa/odprysk 2

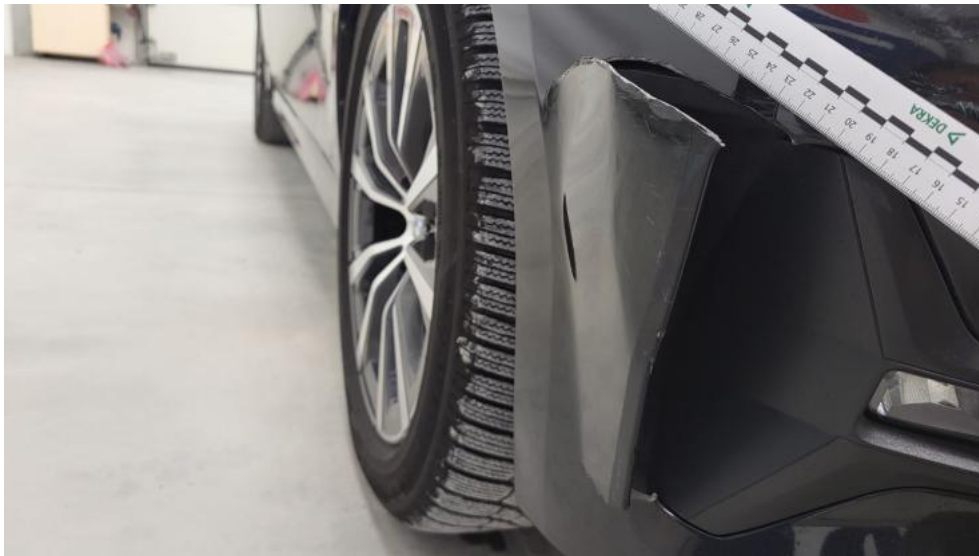
**Photo 43.**

Zderzak - Pęknięcie/rozerwanie 1

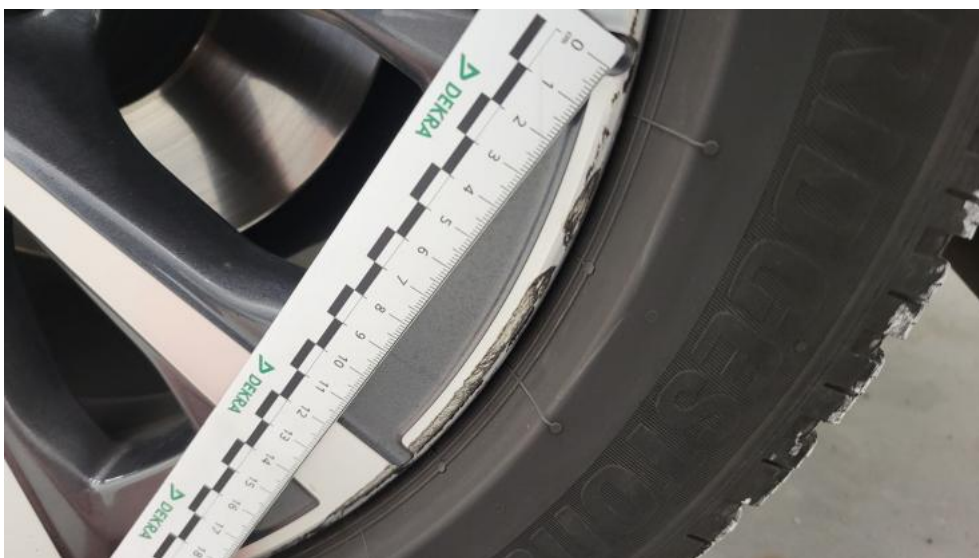
**Photo 44.**

Felga aluminiowa przednia P - Rysa/odprysk 1

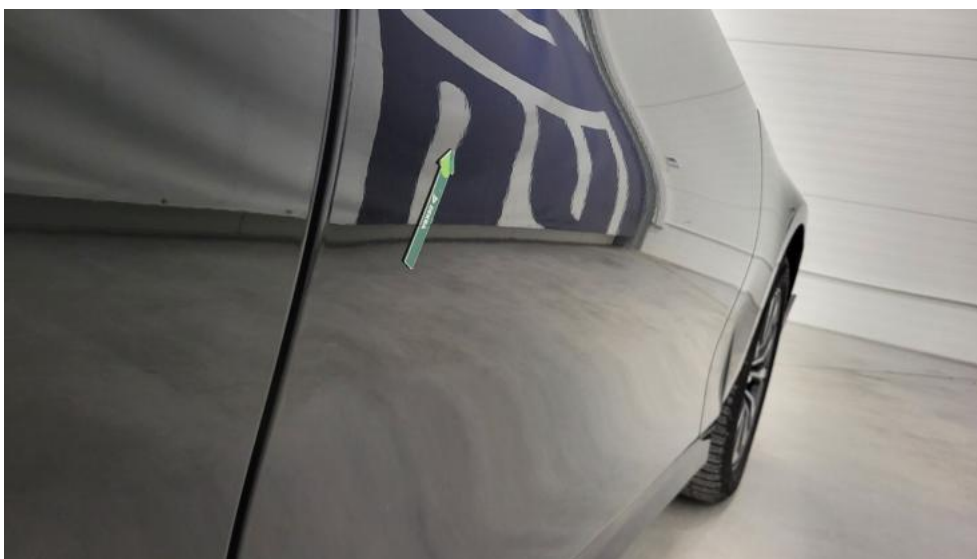
**Photo 45.**

Drzwi przednie P - Wgniecenie/odkształcenie 1

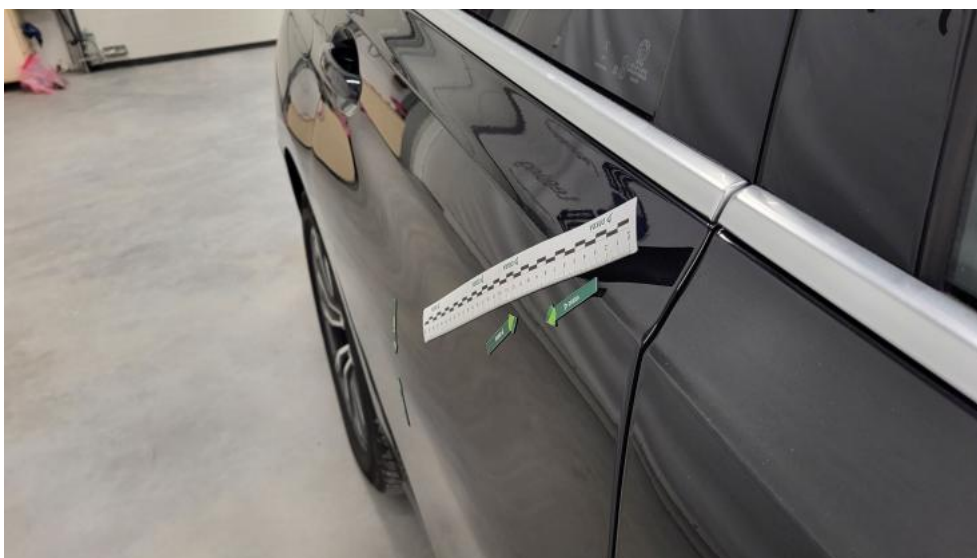
**Photo 46.**

Drzwi tylne P - Wgniecenie/odkształcenie 1

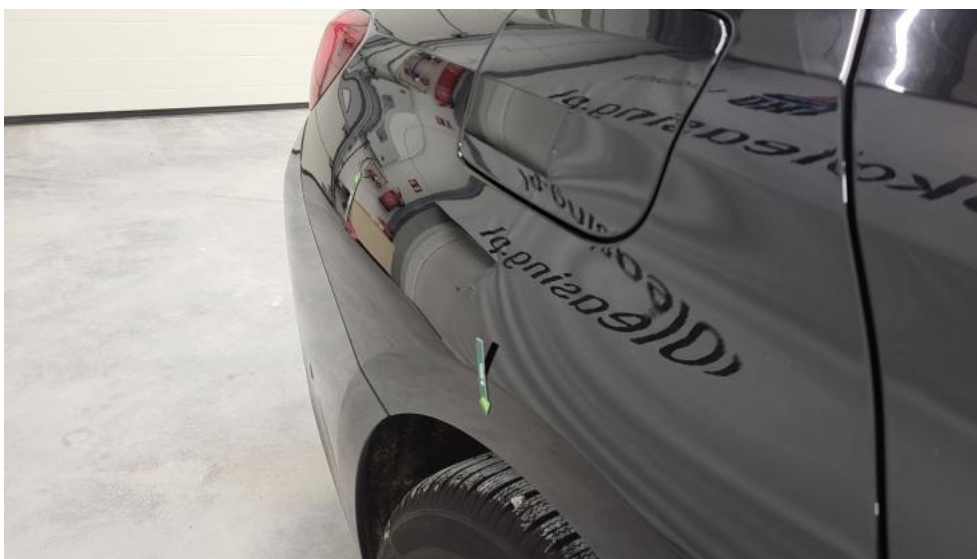
**Photo 47.**

Błotnik tylny P / Ściana boczna P - Wgniecenie/odkształcenie 1

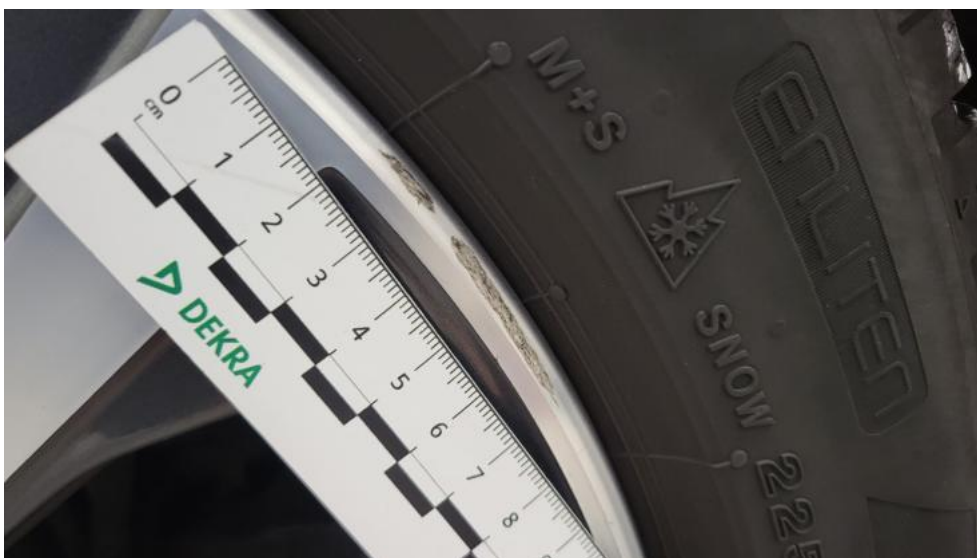
**Photo 48.**

Felga aluminiowa tylna P - Rysa/odprysk 1

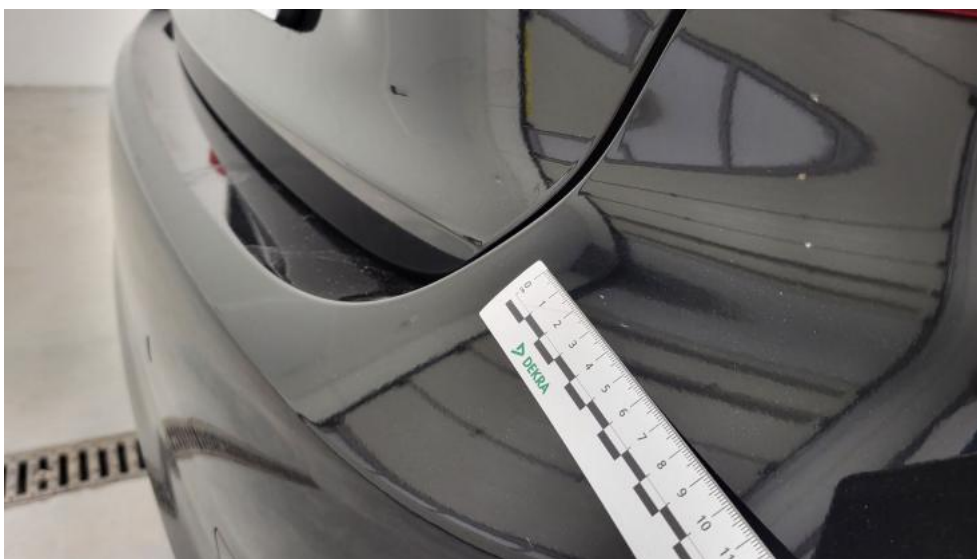
**Photo 49.**

Zderzak tylny - Rysa/odprysk 1

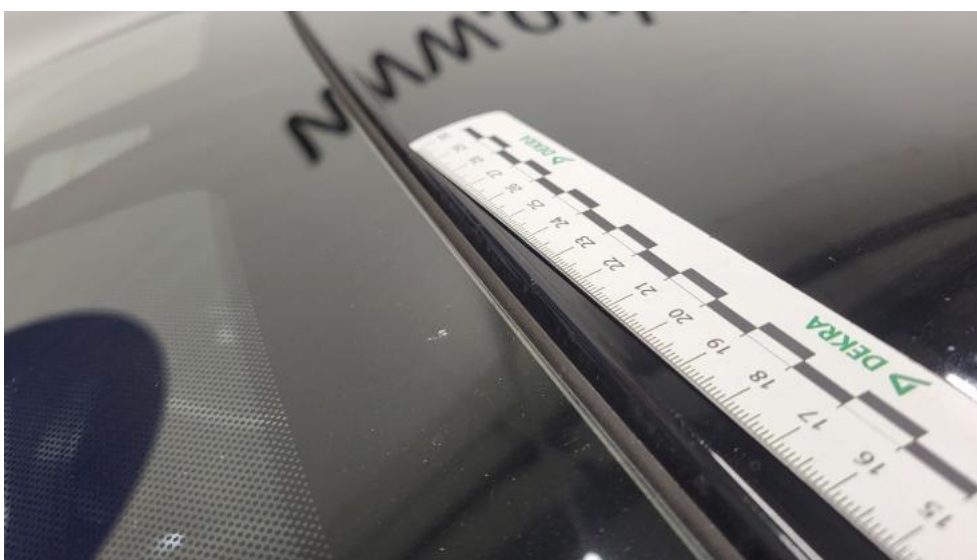
**Photo 50.**

Dach - Rysa/odprysk 1

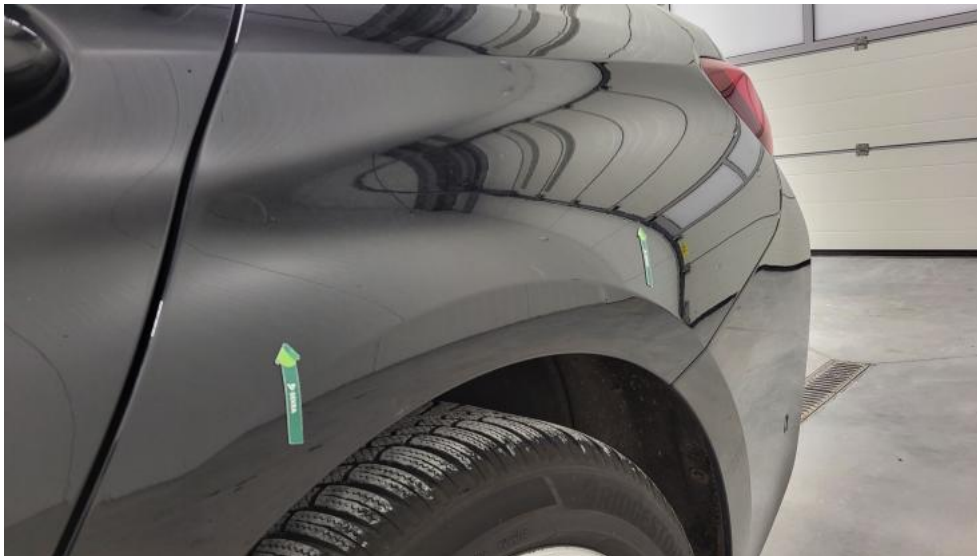
**Photo 51.**

Błotnik tylny L / Ściana boczna L - Wgniecenie/odkształcenie 1

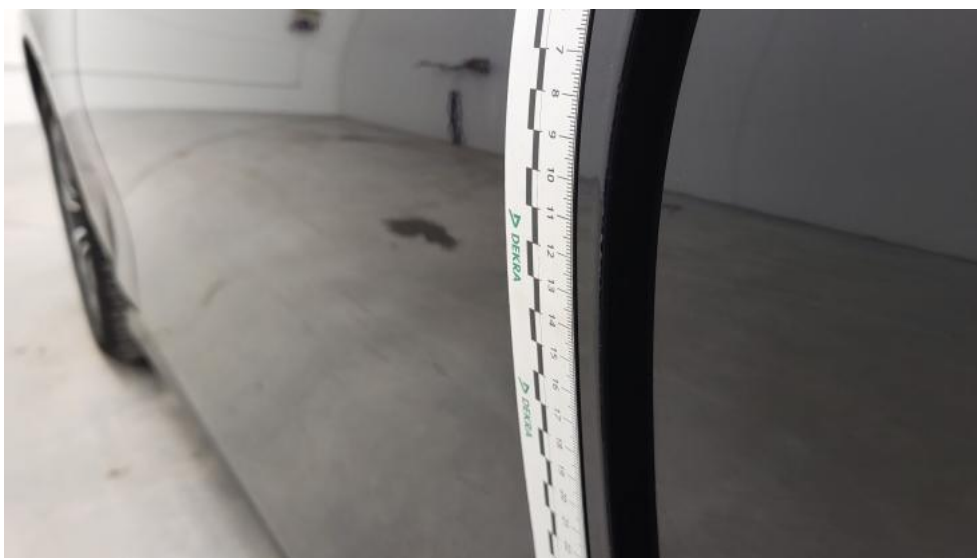
**Photo 52.**

Drzwi przed L - Rysa/odprysk 1

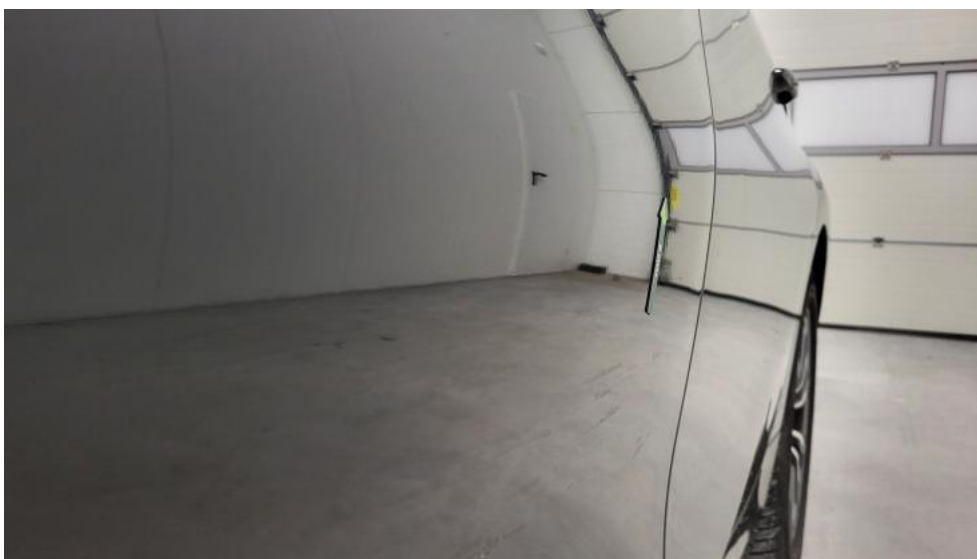
**Photo 53.**

Drzwi przed L - Wgniecenie/odkształcenie 1

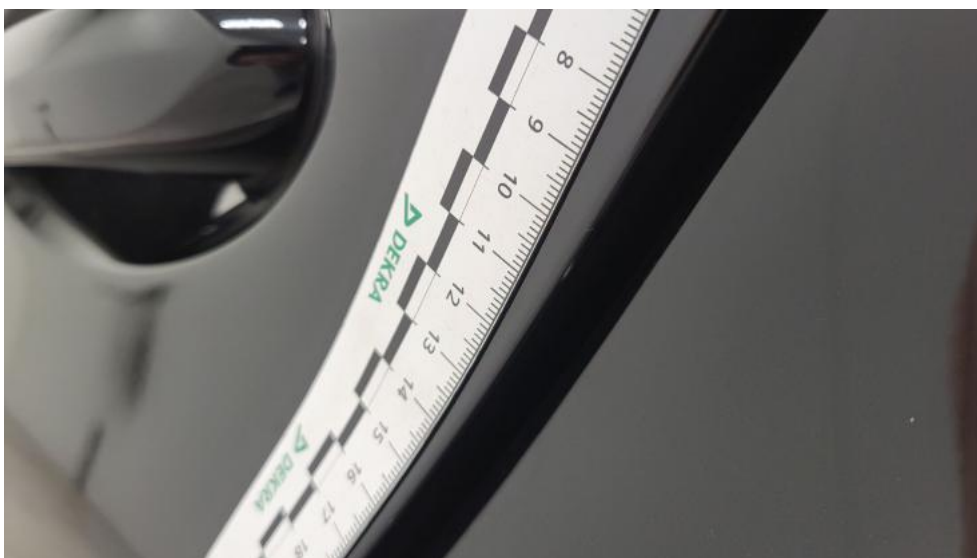
**Photo 54.**

Drzwi tylne L - Rysa/odprysk 1

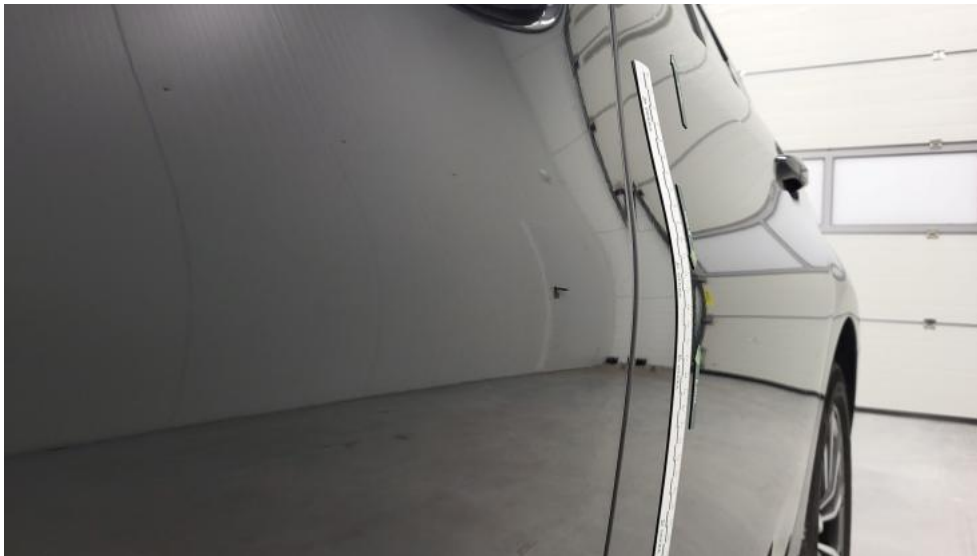
**Photo 55.**

Drzwi tylne L - Wgniecenie/odkształcenie 1

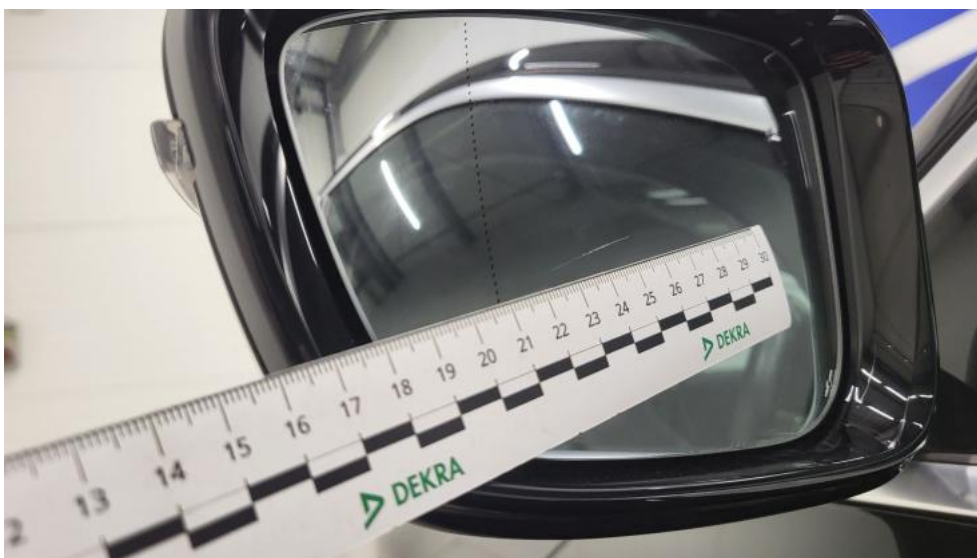
**Photo 56.**

Lusterko zew L - Rysa/odprysk 1

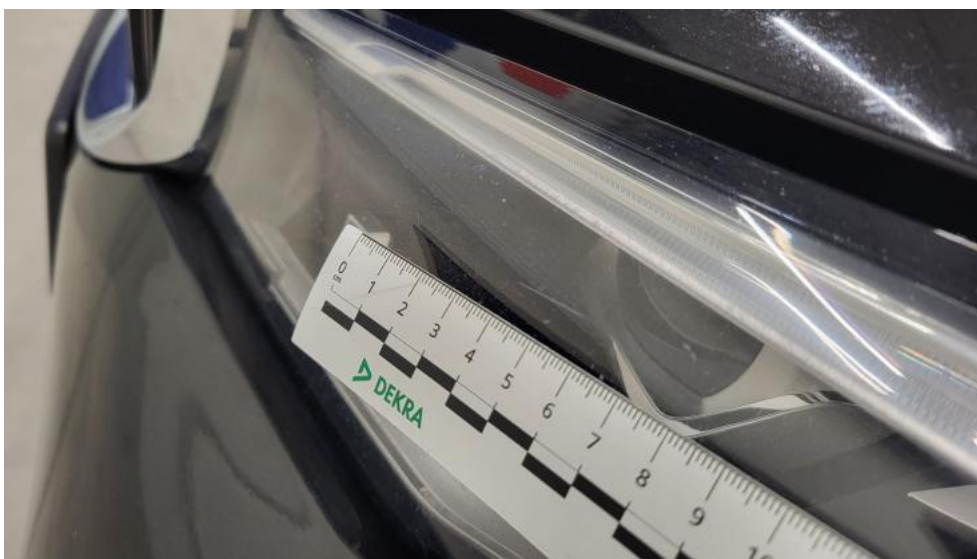
**Photo 57.**

Reflektor L - Rysa/odprysk 1

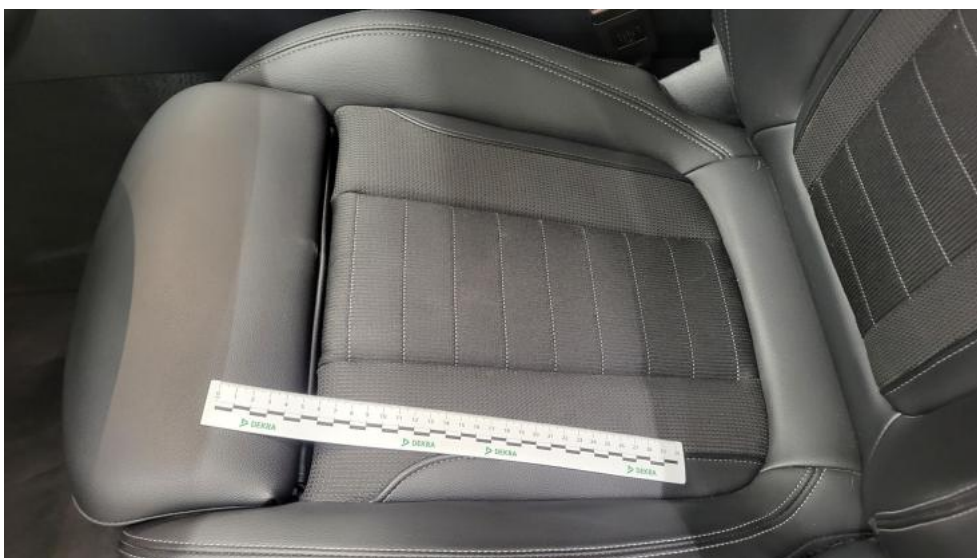
**Photo 58.**

Fotel prz. lew. - Inne 1
