Nr zlecenia DEKRA: PKOL(W)/LODZ/65581/24/08/27  
Nr zlecenia/szkody: 20/040865  
Data zlecenia: 27-08-2024

| Producent | NISSAN |
| Model | Leaf 17-22 |
| Nr rejestracyjny | OP7937M |

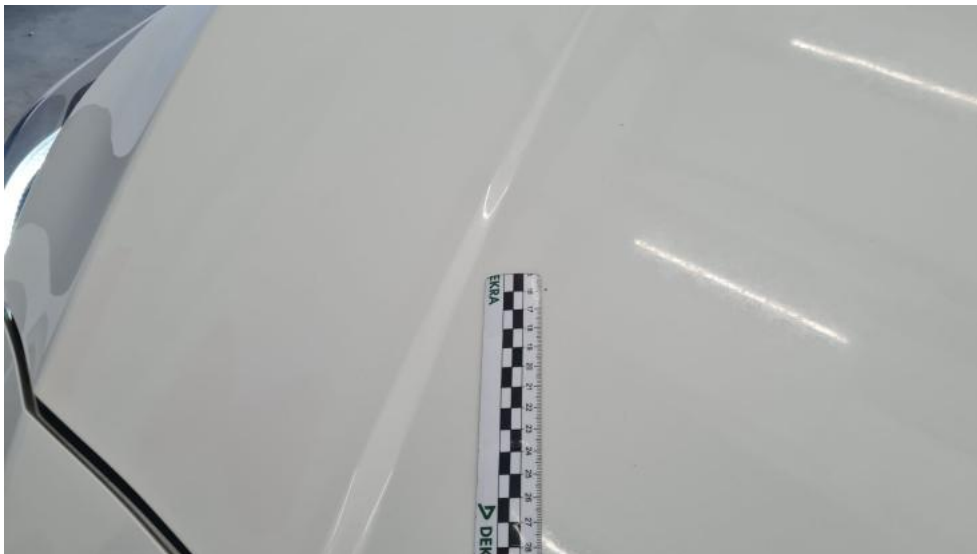
**Fot. 41.**  
Pokrywa komory silnika - Rysa/odprysk 1

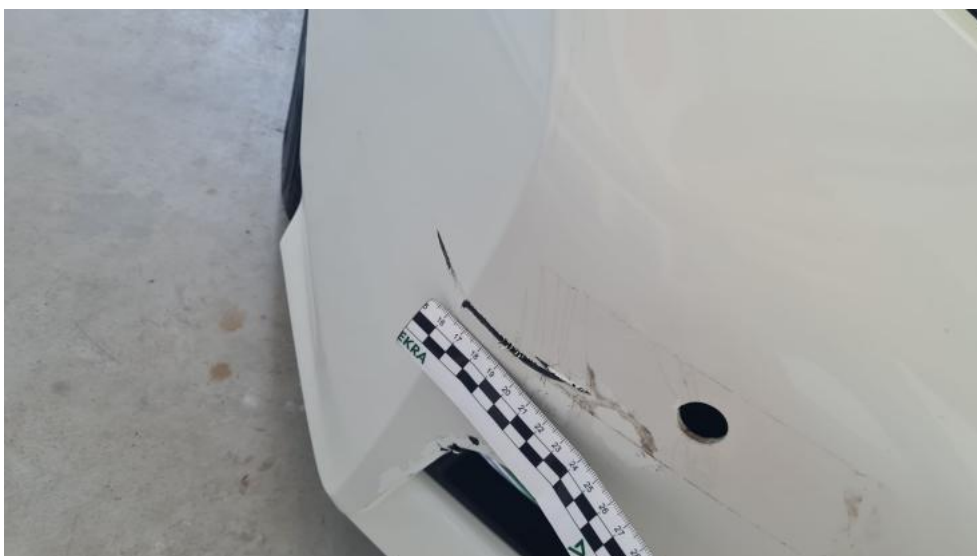
**Fot. 42.**  
Zderzak - Rysa/odprysk 1

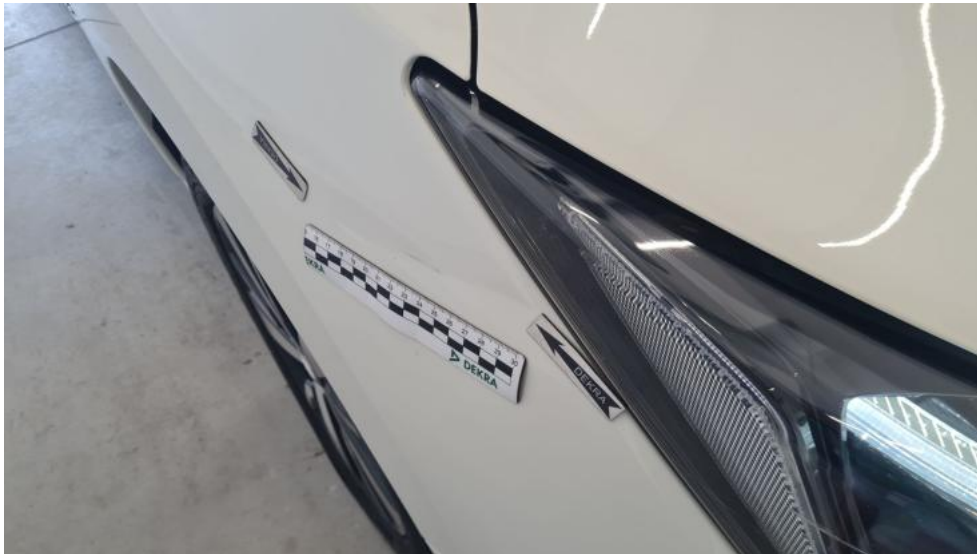
**Fot. 43.**

Błotnik przedni P - Wgniecenie/odkształcenie 1

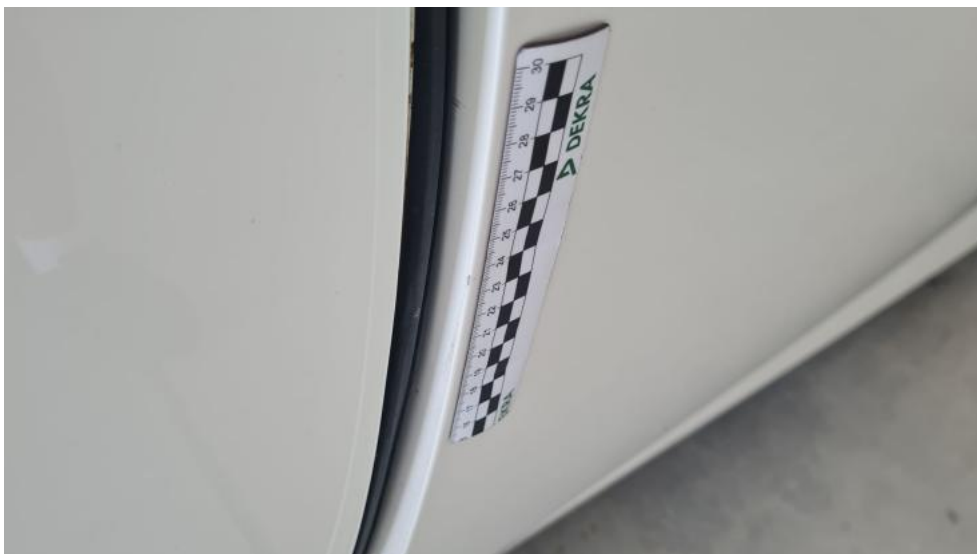
**Fot. 44.**

Drzwi przednie P - Rysa/odprysk 1

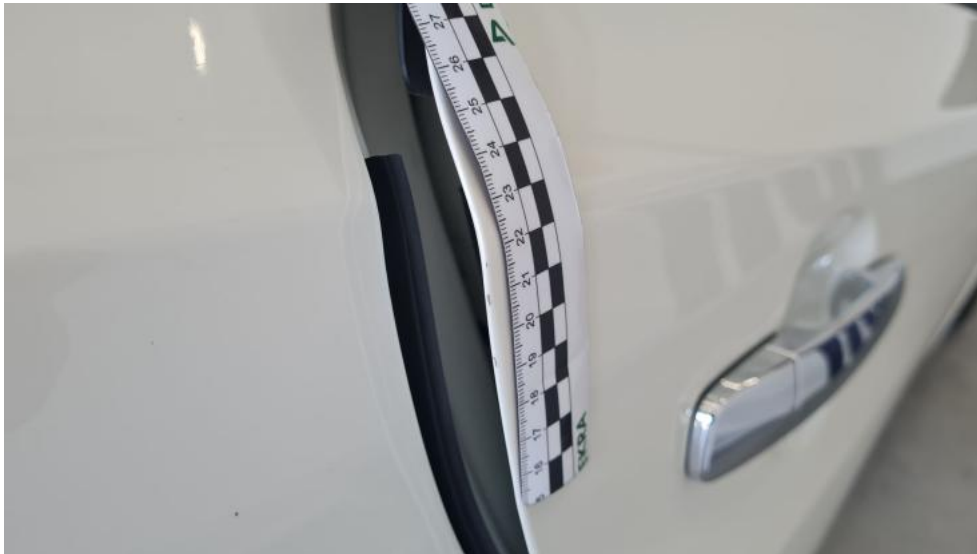
**Fot. 45.**

Drzwi tylne P - Rysa/odprysk 1

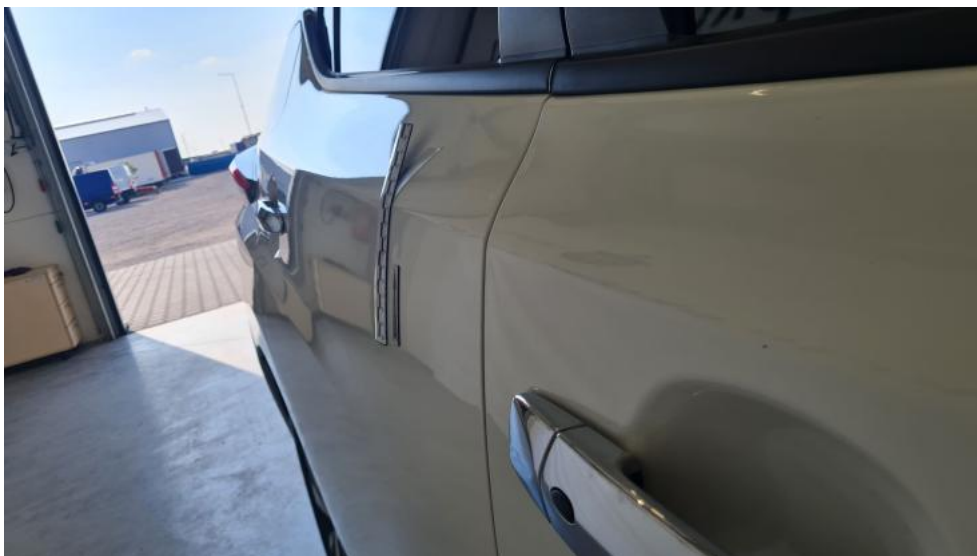
**Fot. 46.**

Drzwi tylne P - Wgniecenie/odkształcenie 1

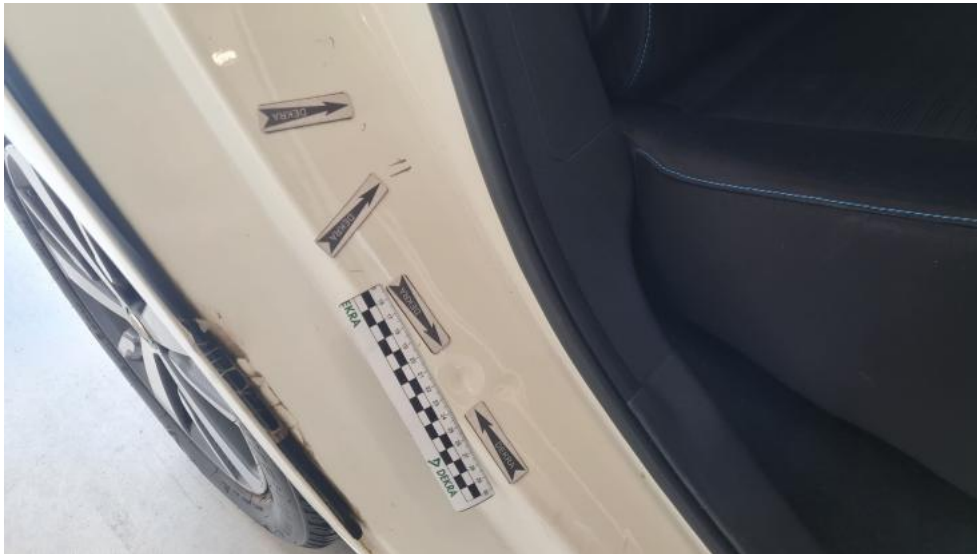
**Fot. 47.**

Błotnik tylny P / Ściana boczna P - Wgniecenie/odkształcenie 1

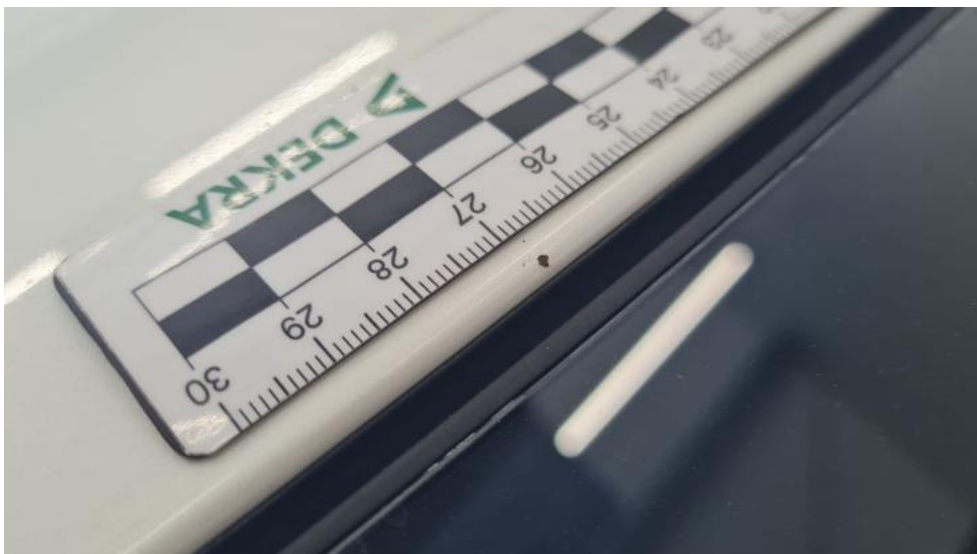
**Fot. 49.**  
Dach - Inne 1

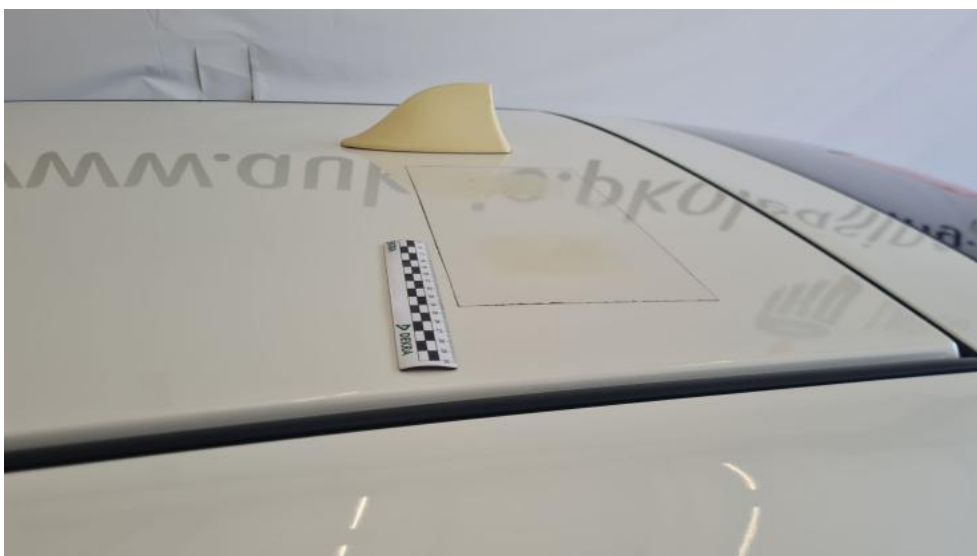
**Fot. 50.**  
Dach - Inne 2

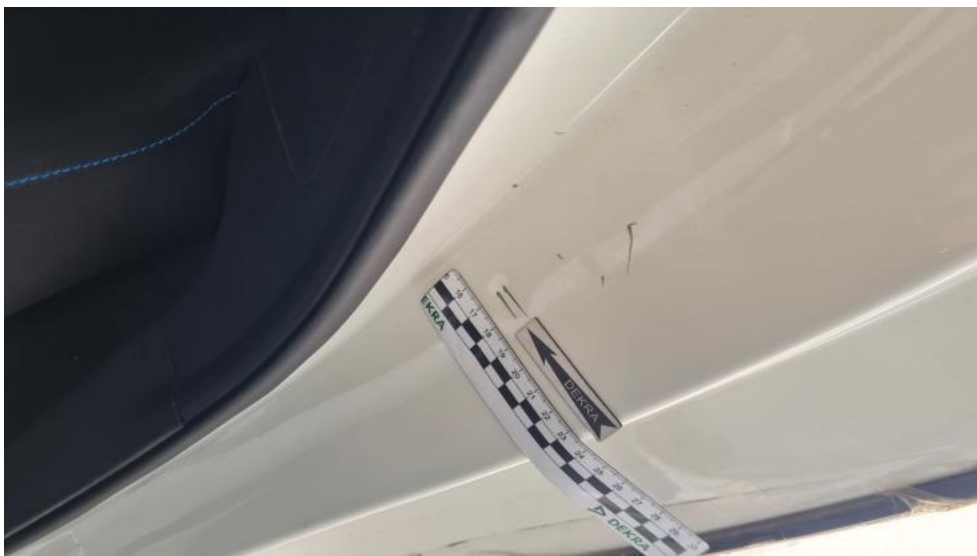
**Fot. 51.**

| Nr punktu kontroli | Kontrolowany element | Zmierzony przedział grubości powłoki lakierowej [μm] |
|---|---|---|
| 9 | Błotnik tylny lewy | 150 - 1000 |

Błotnik tylny L / Ściana boczna L - Wgniecenie/odkształcenie 1

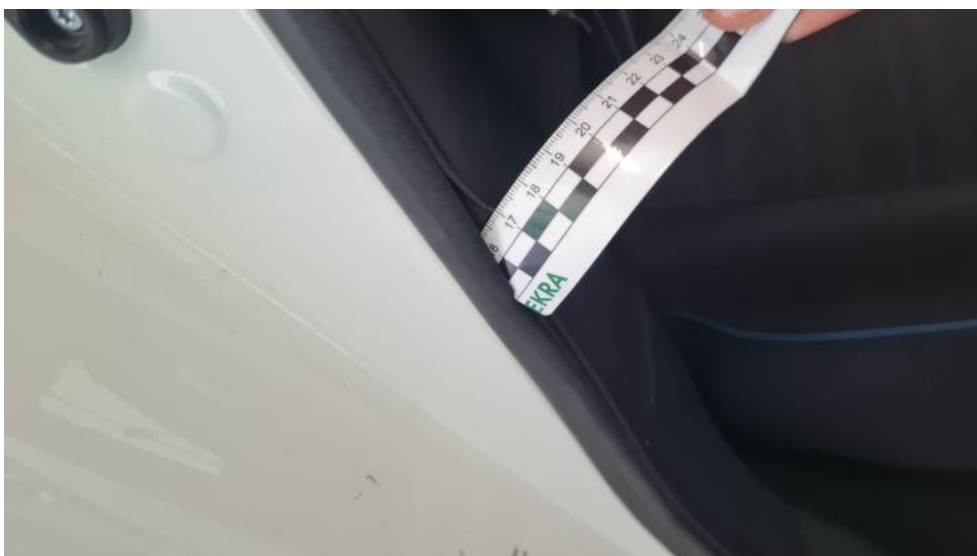
**Fot. 52.**

Uszczelka drzwi tylnych P - Pęknięcie/rozerwanie 1

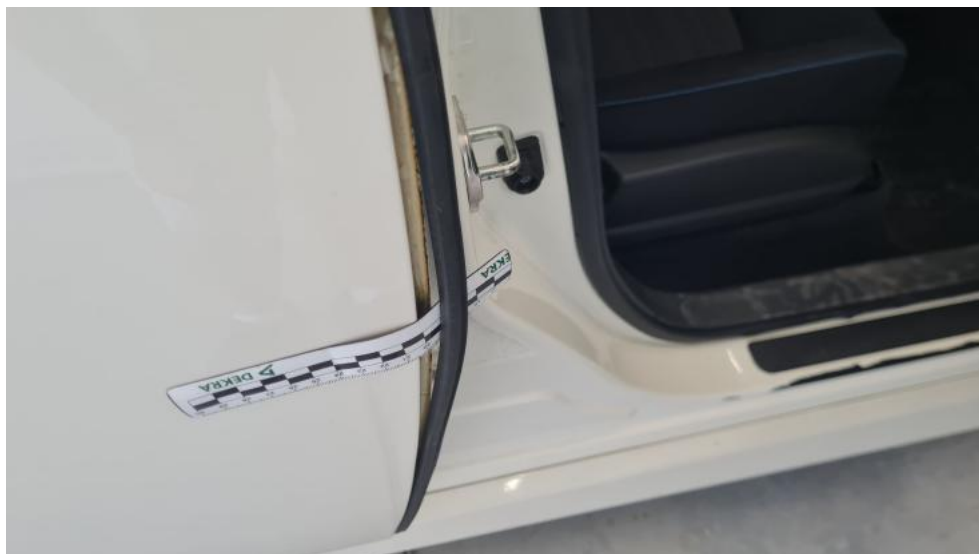
**Fot. 53.**

Uszczelka drzwi tylnych P - Inne 1
