Nr zlecenia DEKRA: PKOL(W)/LODZ/79505/24/10/14
Nr zlecenia/szkody: 20/042185
Data zlecenia: 14-10-2024

Grupa obiektów (Eurotax)	samochody terenowe
Kod EC (Eurotax)	0128261
Producent	PORSCHE
Model	Cayenne III 17-23
Typ/wersja	Cayenne
Rodzaj nadwozia	KOM
Liczba drzwi/liczba miejsc	5/5
Masa własna [kg]	2060
Dopuszczalna masa całkowita [kg]	2830
Rozstaw osi 1/2	2895
Rodzaj silnika	z zapłonem iskrowym
Doładowanie	turbosprężarka z chłodnicą powietrza
Układ oczyszczana spalin	katalizator trójdrożny
Pojemność silnika [ccm]	2995
Moc silnika [KM/kW]	340/250
Skrzynia biegów	automatyczna 8-biegowa
Nr rejestracyjny	NO1757W
VIN	WP1ZZZ9YZKDA03300
Data 1. rejestracji	08-06-2018
Data 1. rej. w Polsce	31-01-2020
Data nast. bad. techn.	10-11-2023
Rok produkcji	2018 (rok produkcji został zweryfikowany z zewnętrzną bazą danych)
Stan licznika [km]	185 244 (odczytany)
Kolor nadwozia/rodzaj powłoki	szary/METALIK

Pomiar grubości powłoki lakierowej poj.

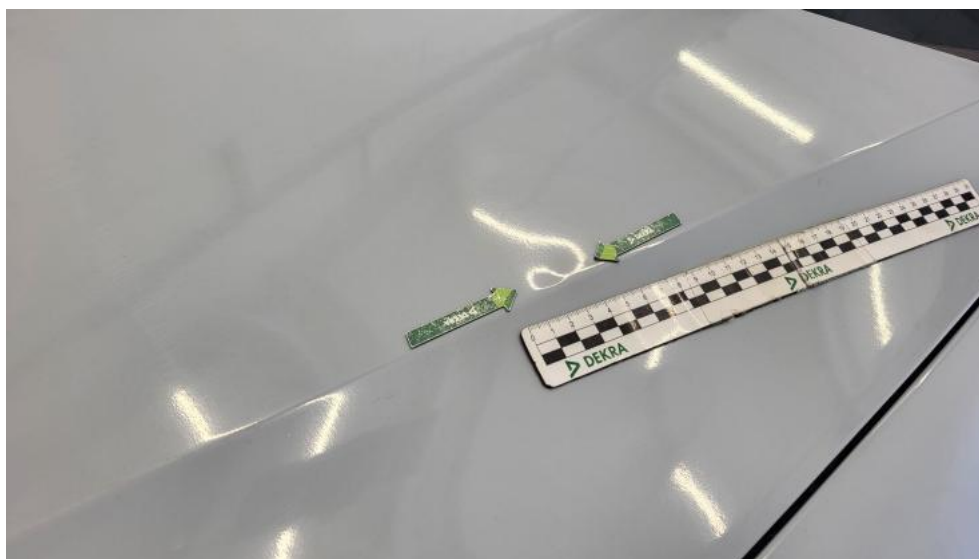
Fot. 43.
Pokrywa komory silnika - Wgniecenie/odkształcenie 1

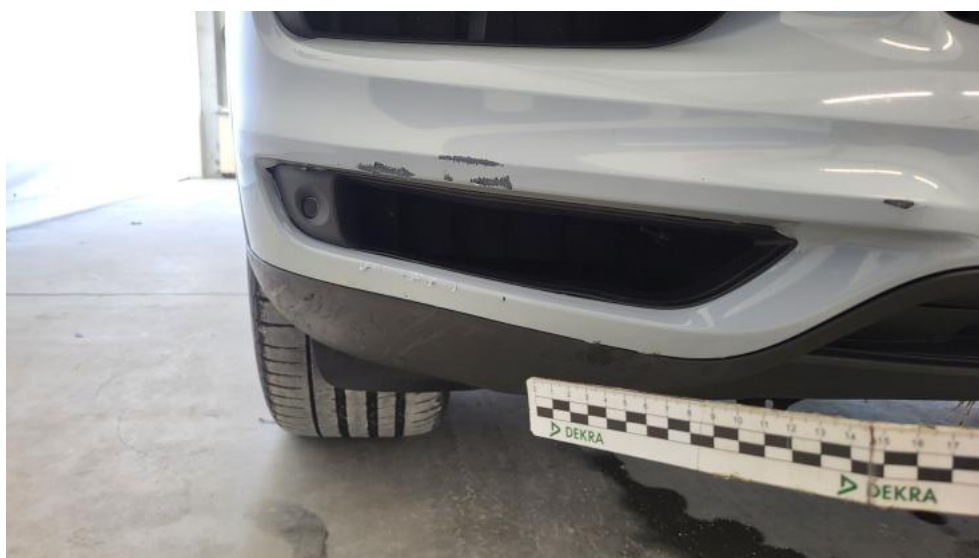
Fot. 44.
Zderzak - Rysa/odprysk 1

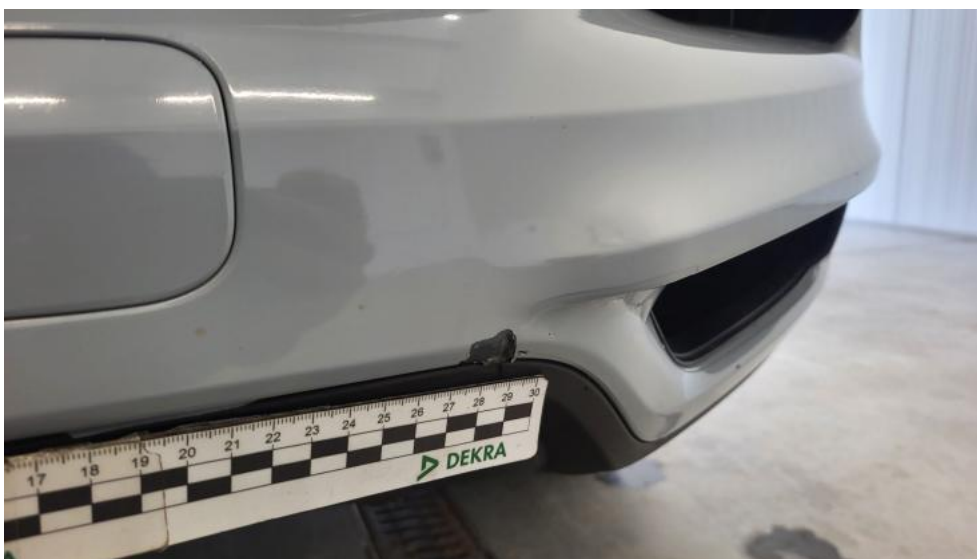
Fot. 45.
Zderzak() - Rysa/odprysk 3

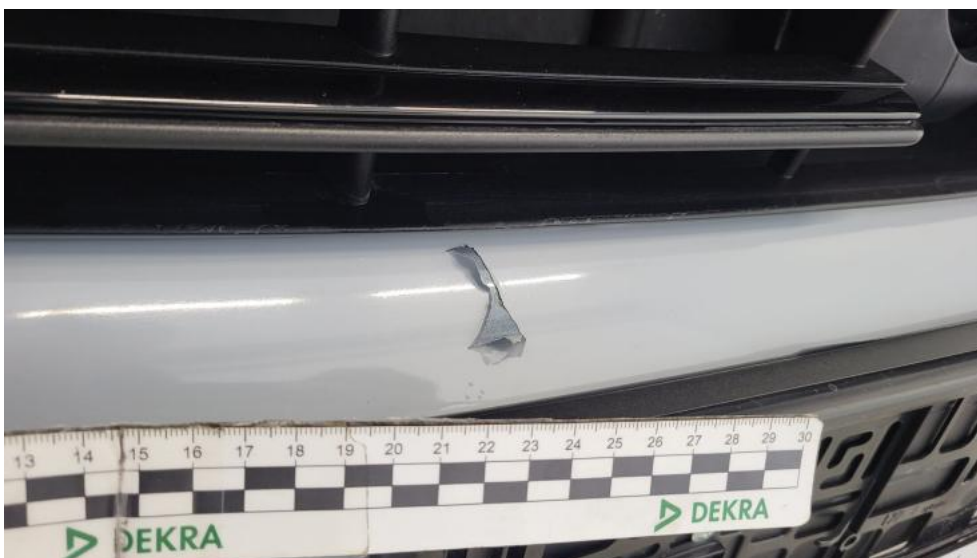
Fot. 46.
Zderzak - Inne 1

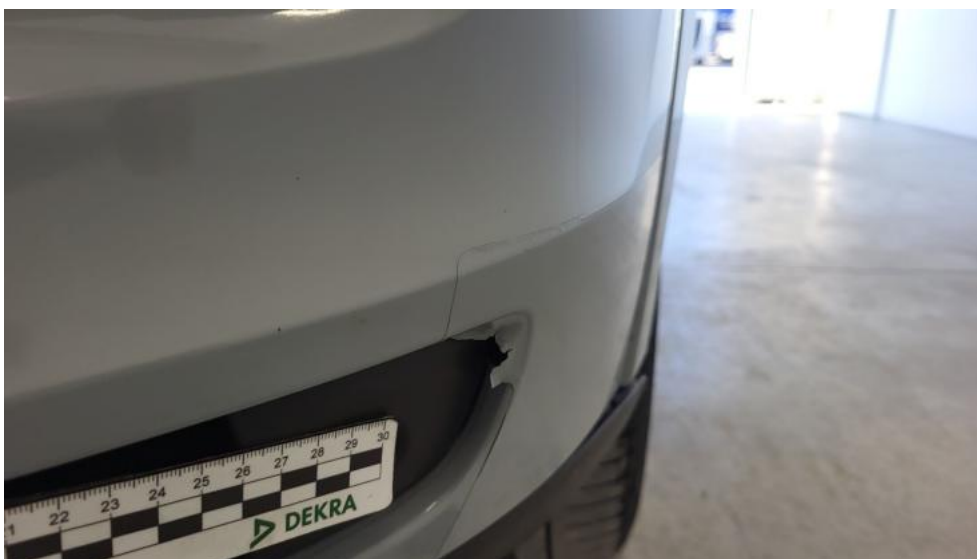
Fot. 47.
Zderzak - Inne 2

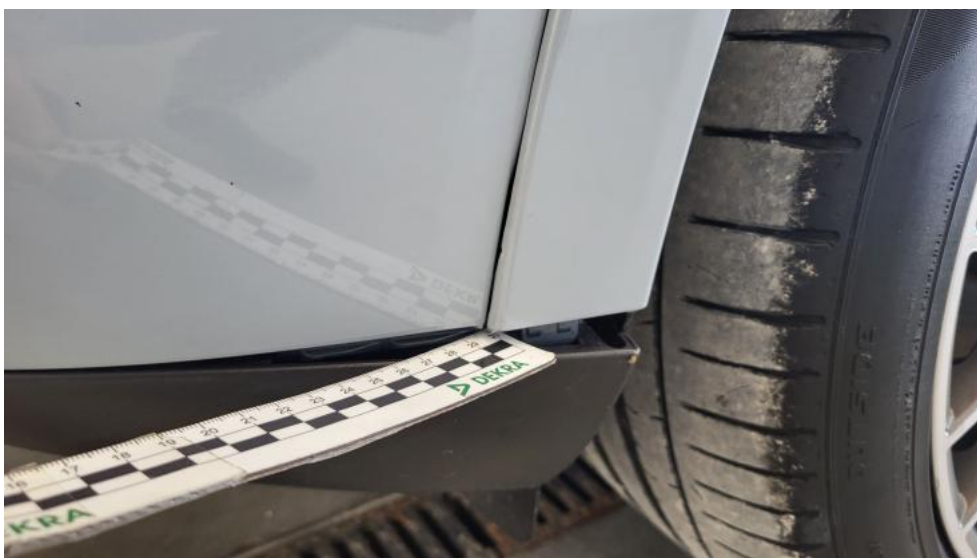
Fot. 48.
Zderzak() - Inne 3

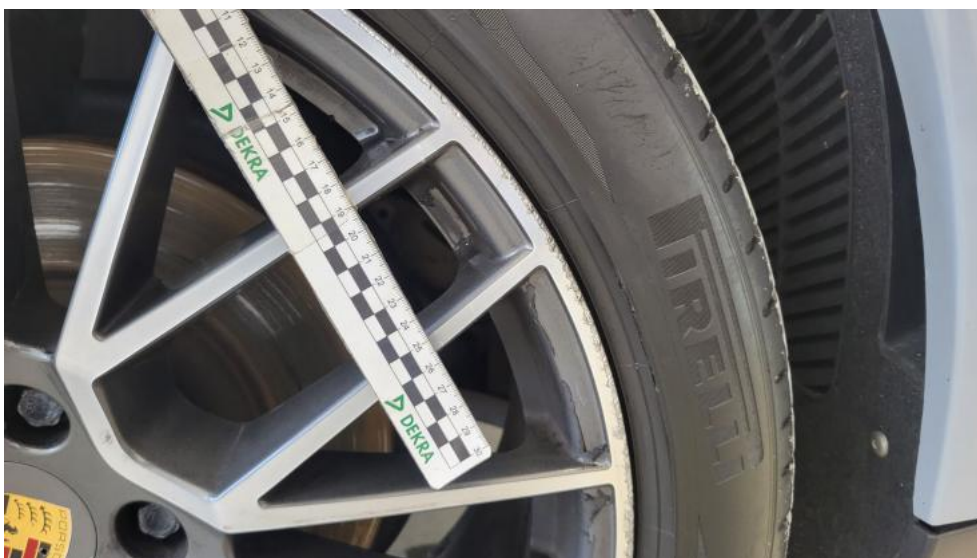
Fot. 50.

Felga aluminiowa przednia P - Rysa/odprysk 1

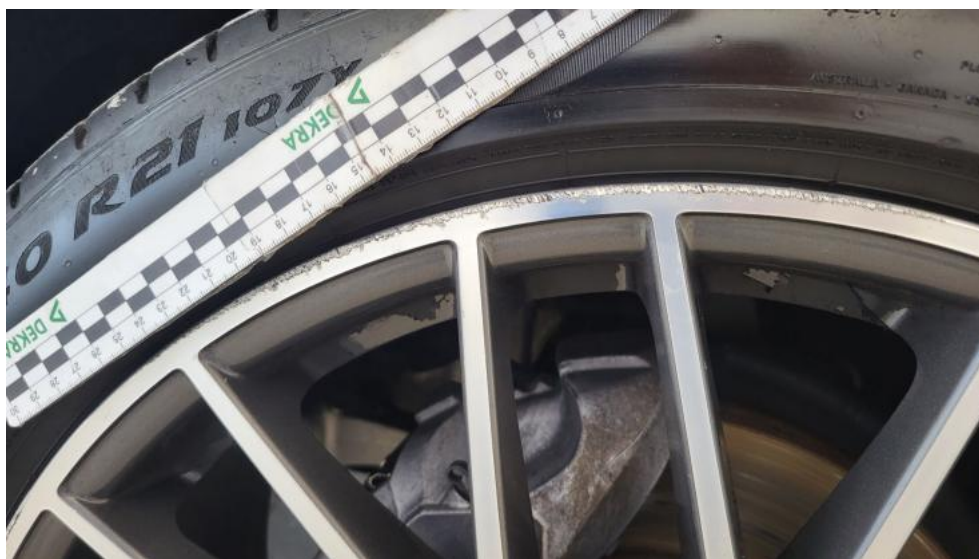
Fot. 51.
Felga aluminiowa przednia P - Rysa/odprysk 2

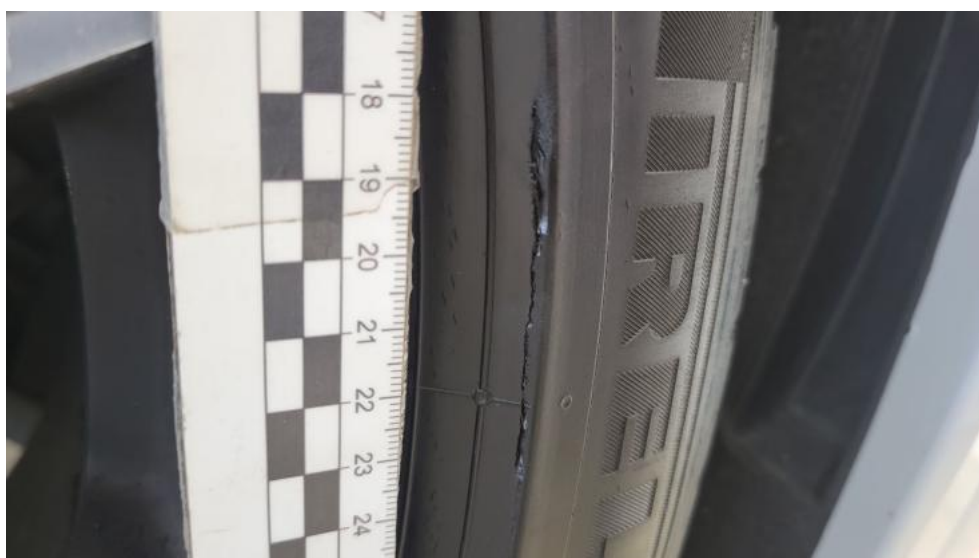
Fot. 52.
Opona przednia P - Pęknięcie/rozerwanie 1

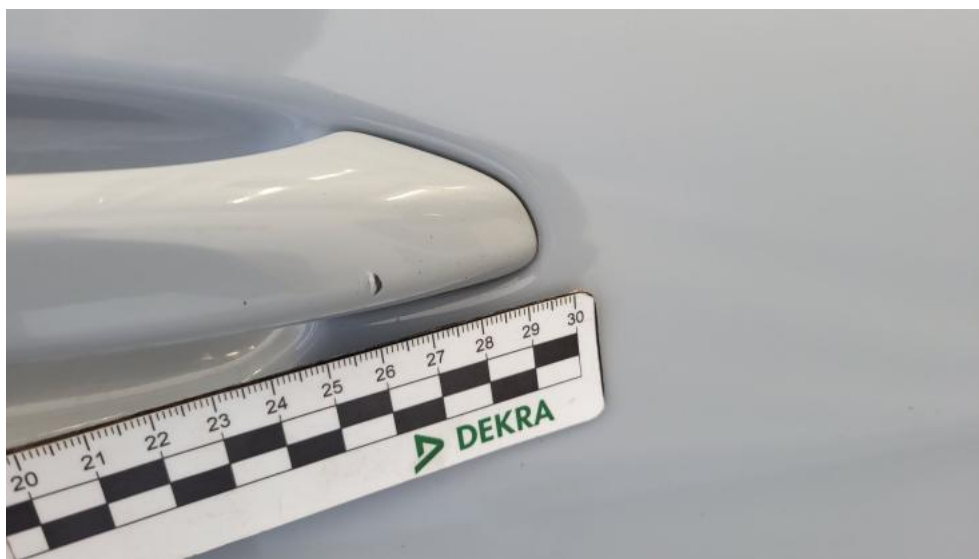
Fot. 53.
Drzwi przednie P - Rysa/odprysk 1

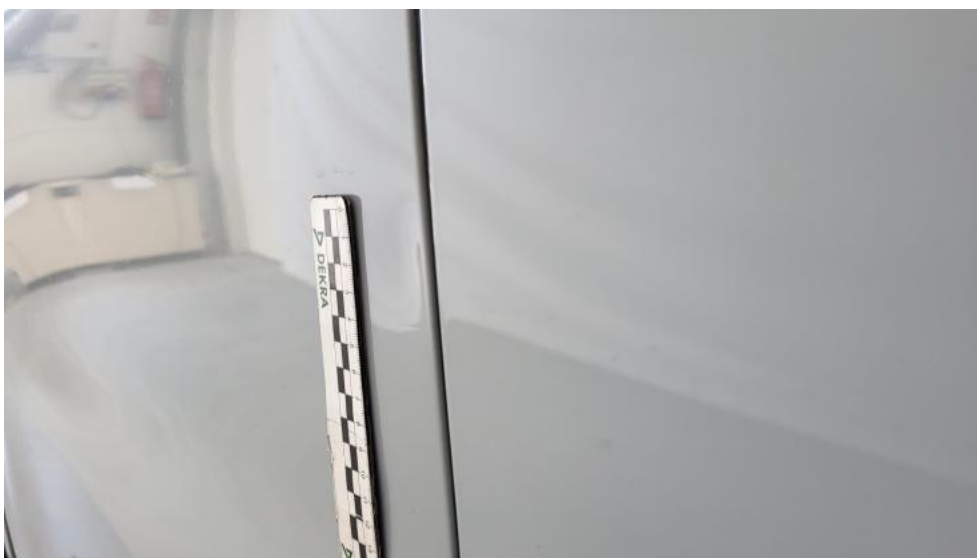
Fot. 56.
Drzwi tylne P - Wgniecenie/odkształcenie 1

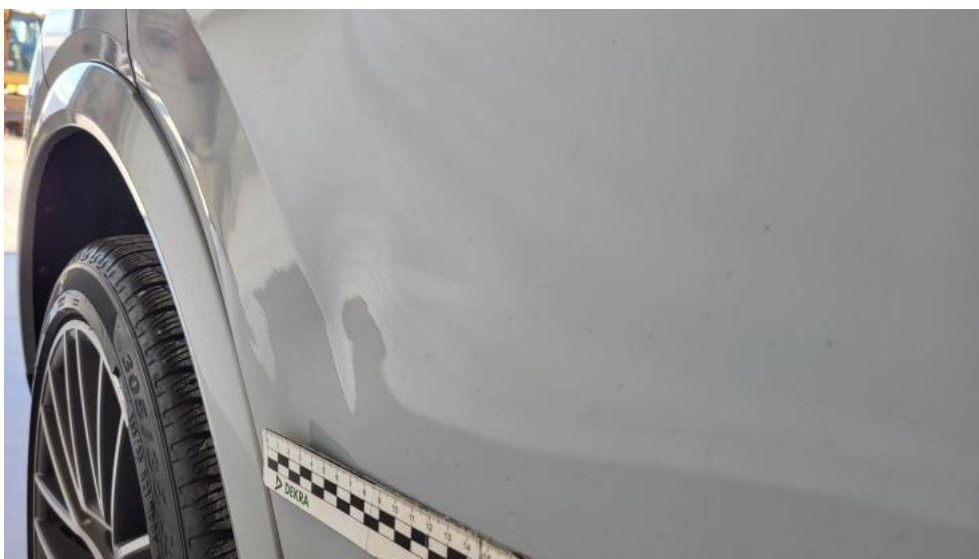
Fot. 57.
Drzwi tylne P - Wgniecenie/odkształcenie 2

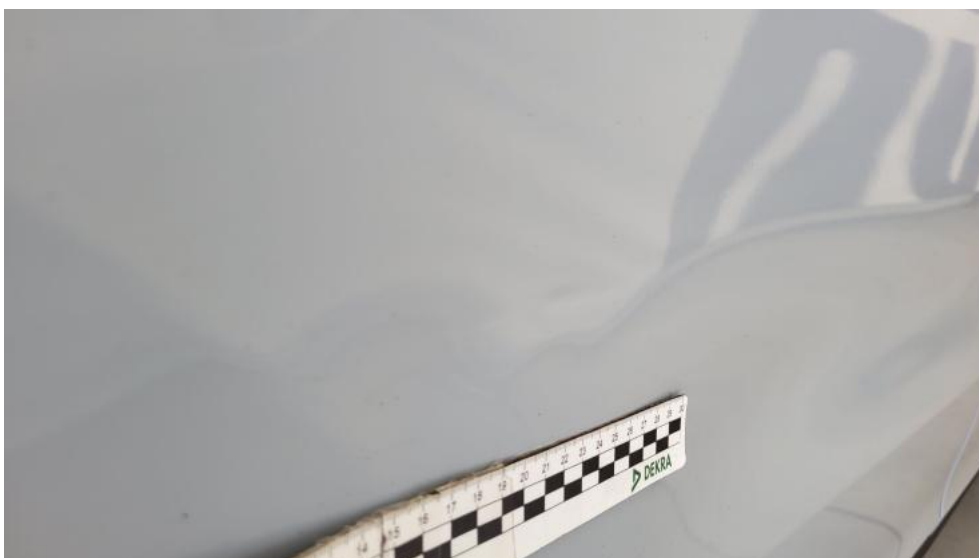
Fot. 58.
Drzwi tylne P() - Wgniecenie/odkształcenie 3

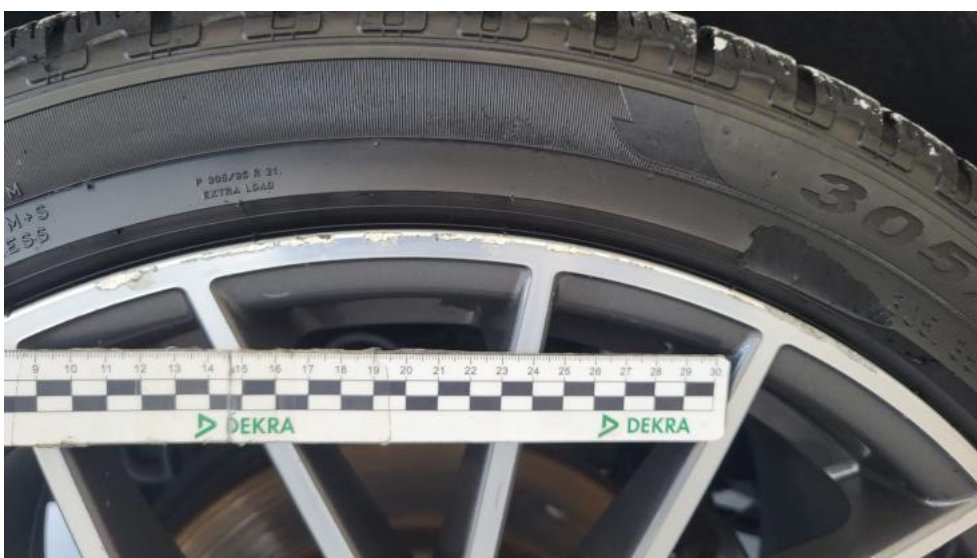
Fot. 60.
Felga aluminiowa tylna P - Rysa/odprysk 1

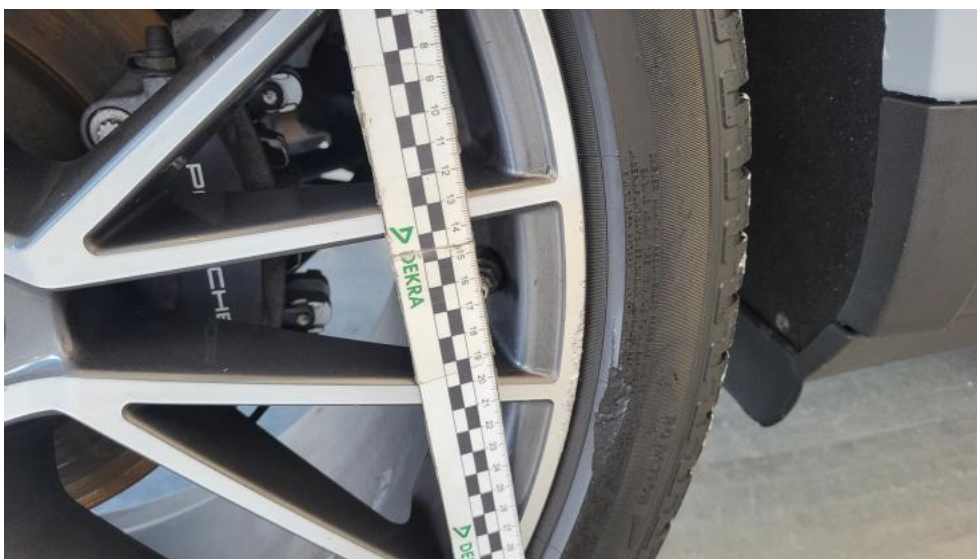
Fot. 61.
Felga aluminiowa tylna P - Rysa/odprysk 2

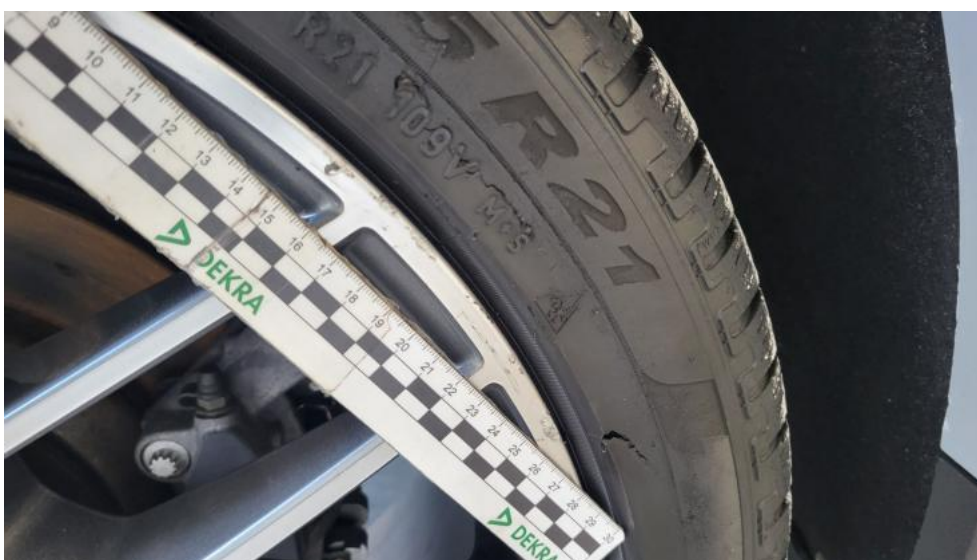
Fot. 62.
Opona tylna P - Pęknięcie/rozerwanie 1

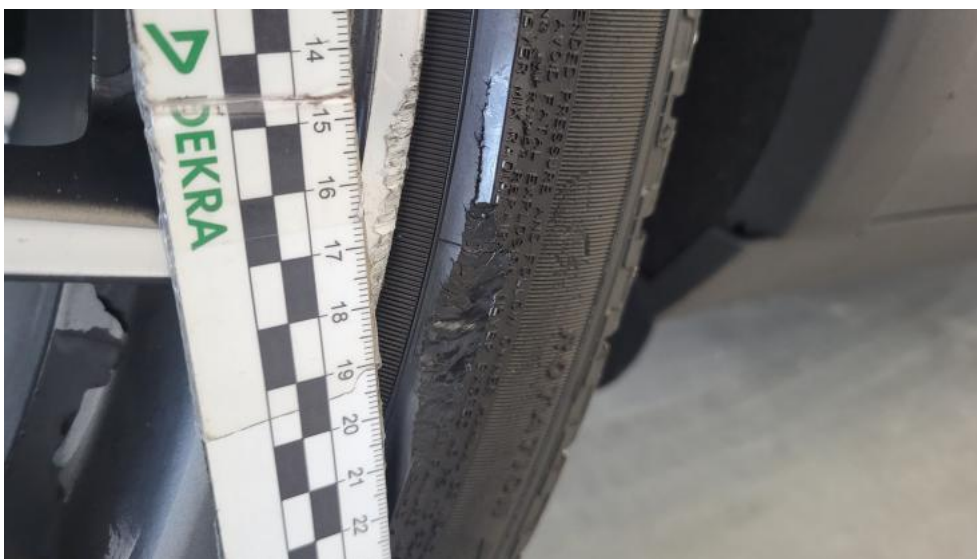
Fot. 63.
Opona tylna P - Pęknięcie/rozerwanie 2

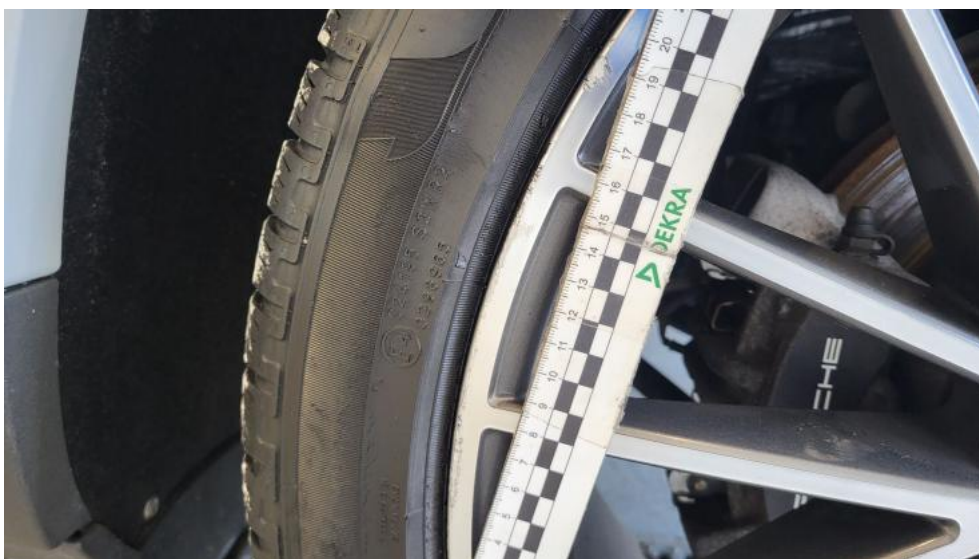
Fot. 65.
Felga aluminiowa tylna L - Rysa/odprysk 1

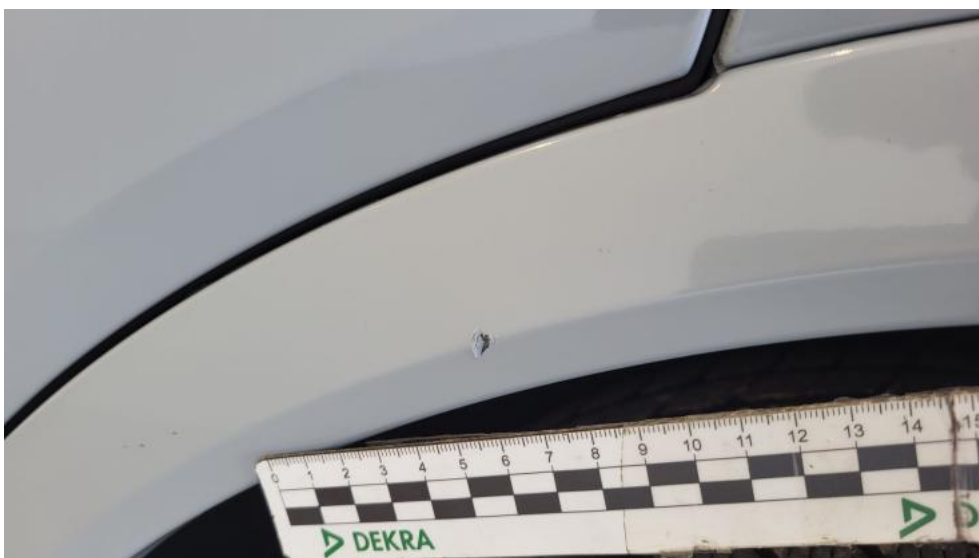
Fot. 66.
Listwa krawędzi błotnika tył L - Rysa/odprysk 1

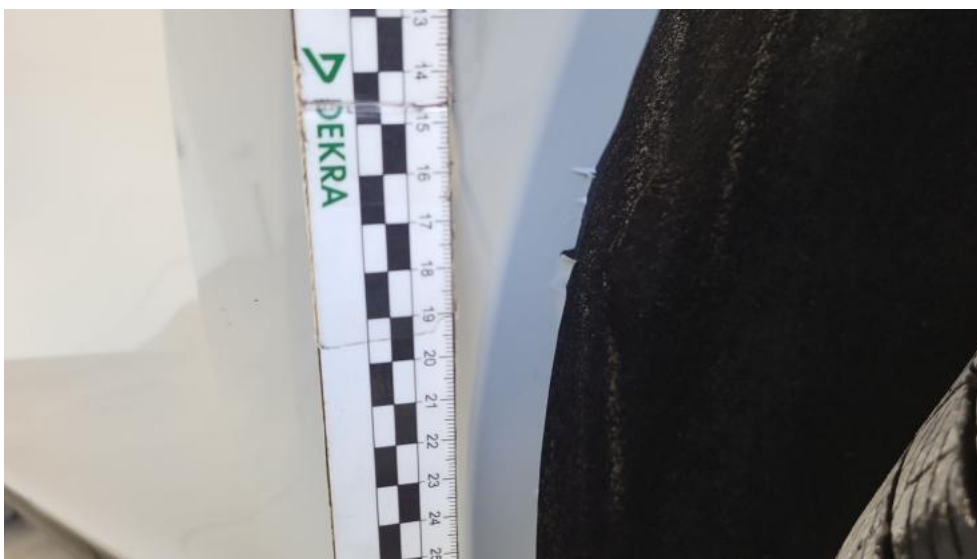
Fot. 67.
Listwa krawędzi błotnika tyl L - Inne 1

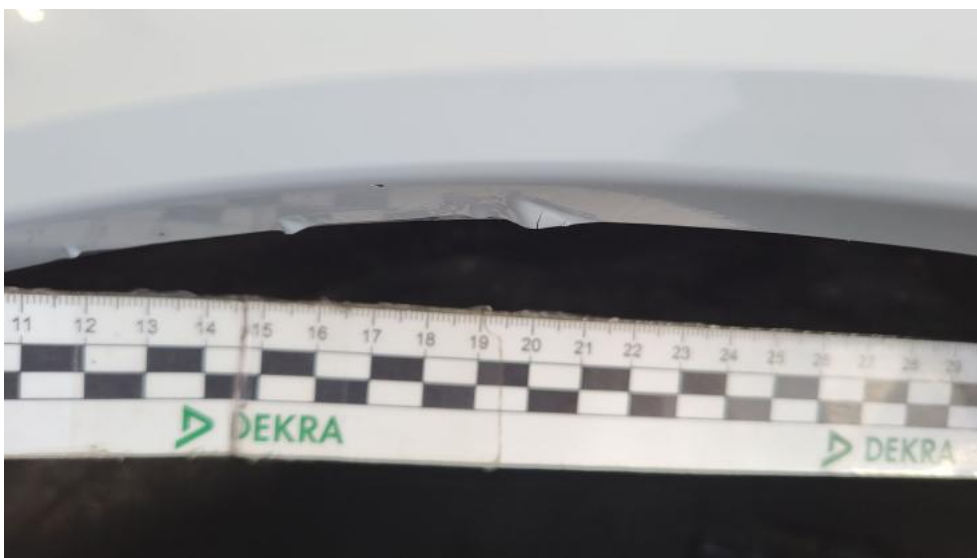
Fot. 68.
Listwa krawędzi błotnika tyl L - Inne 2

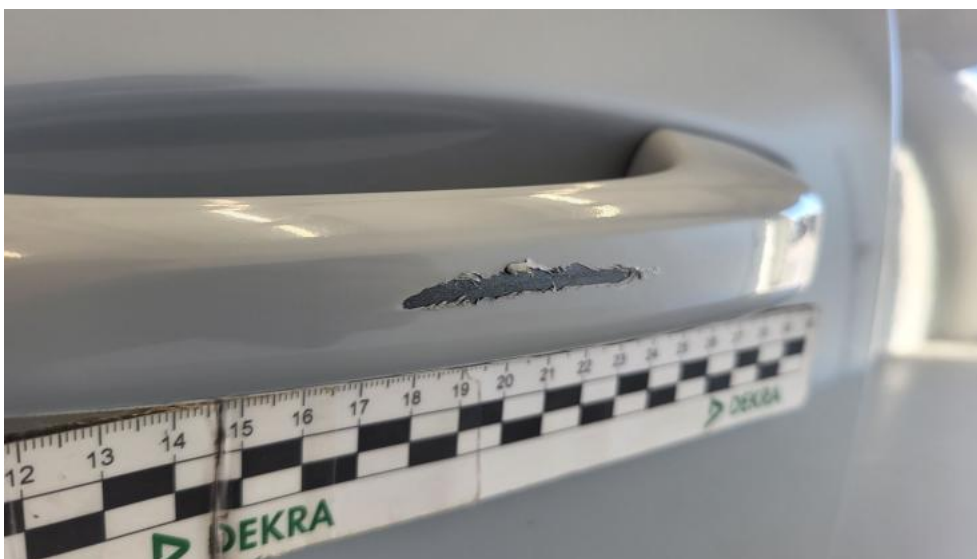
Fot. 69.

Drzwi przed L - Rysa/odprysk 1

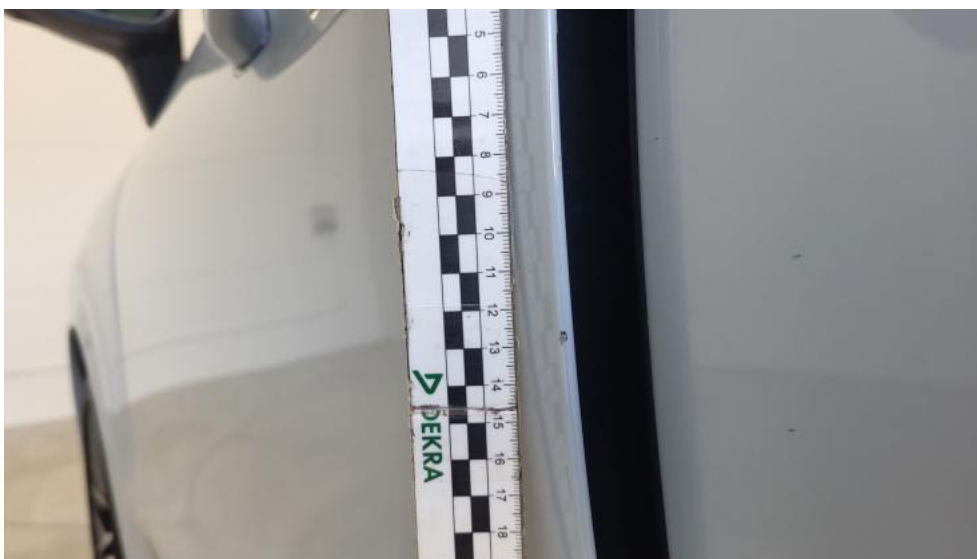
Fot. 71.

Drzwi przed L() - Rysa/odprysk 3

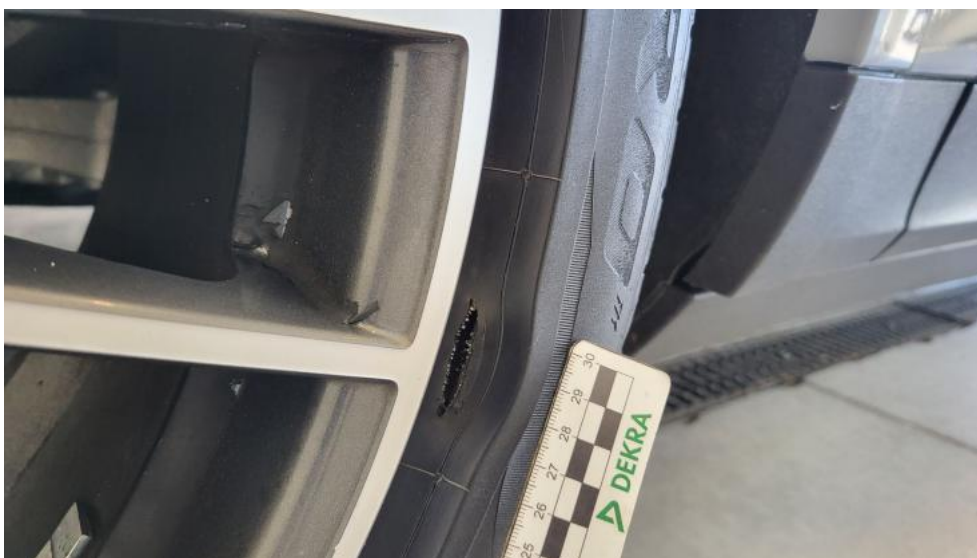
Fot. 76.
Opona przednia L - Pęknięcie/rozerwanie 1
