DEKRA's commission No. : PKOL(W)/LODZ/71206/24/09/16
 commission/ damage No. : 00747/LF/23
 Date of commission: 16-09-2024

Vehicle data

Measurement of thickness of the vehicle lacquer coating

PHOTOGRAPHIC DOCUMENTATION

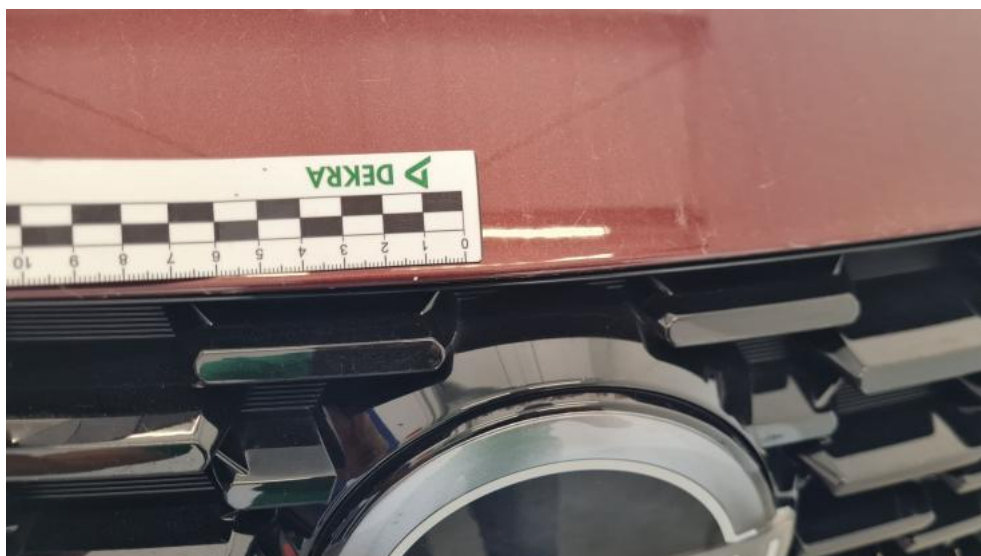
Photo 34.
Pokrywa komory silnika - Rysa/odprysk 1

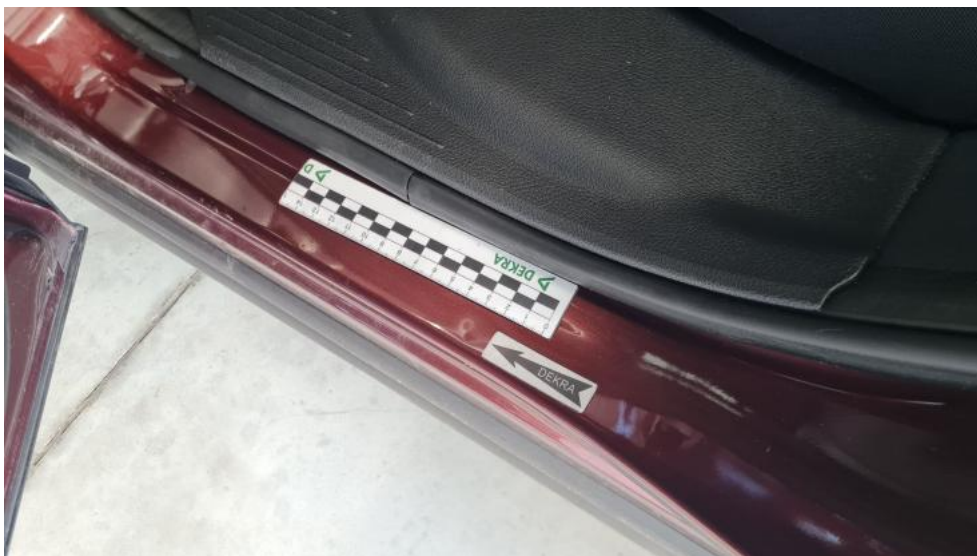
Photo 35.
Próg L - Wgniecenie/odkształcenie 1

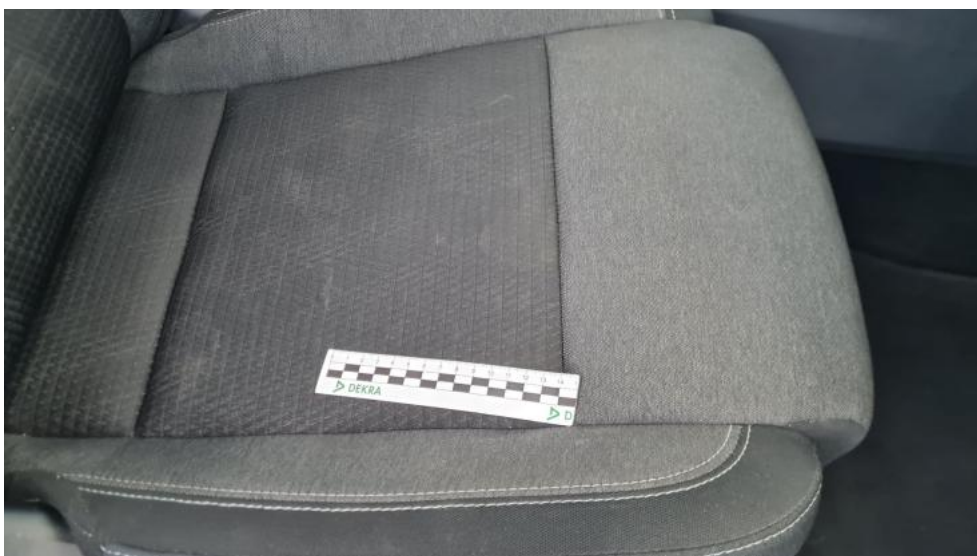
Photo 36.
Fotel prz. praw. - Inne 1
