Nr zlecenia DEKRA: PKOL(W)/LODZ/27504/24/04/12  
Nr zlecenia/szkody: 18/006551  
Data zlecenia: 12-04-2024

**DEKRA Polska - Centrala**  
02-673 Warszawa, ul. Konstruktorska 12A

| Producent | VOLVO |
| Typ/wersja | S90 D4 Momentum aut |

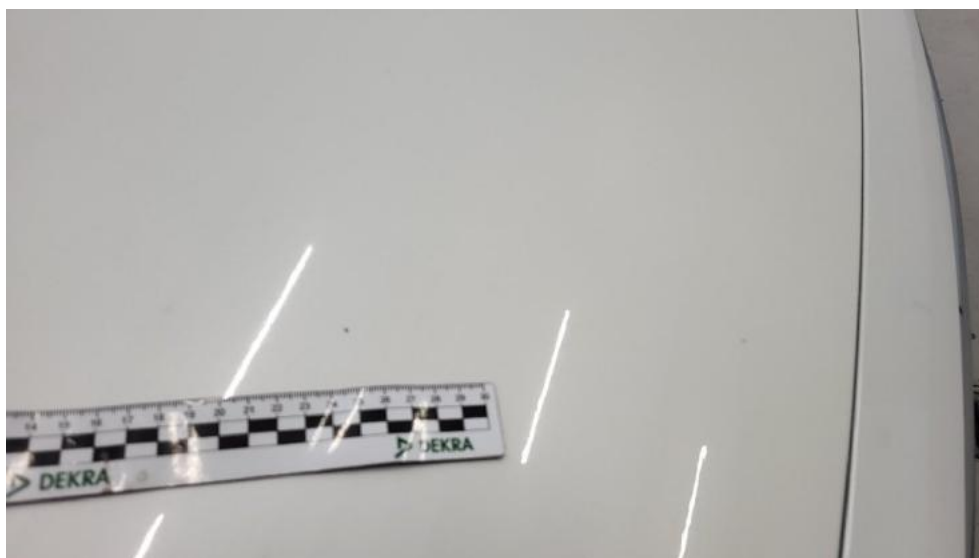
**Fot. 24.**

Pokrywa komory silnika (Rysa/Odprysk)

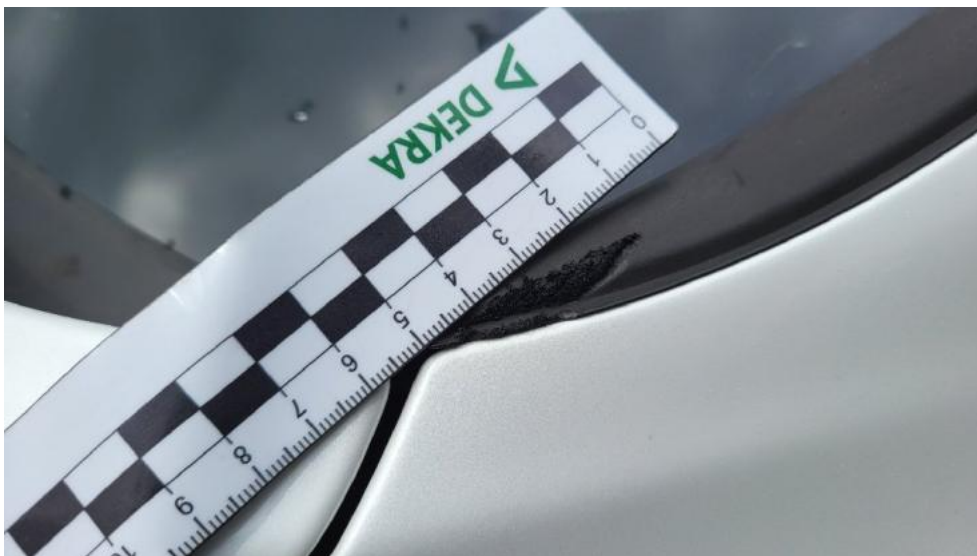
**Fot. 25.**

Uszczelka/listwa szyby czołowej (Rysa/Odprysk)

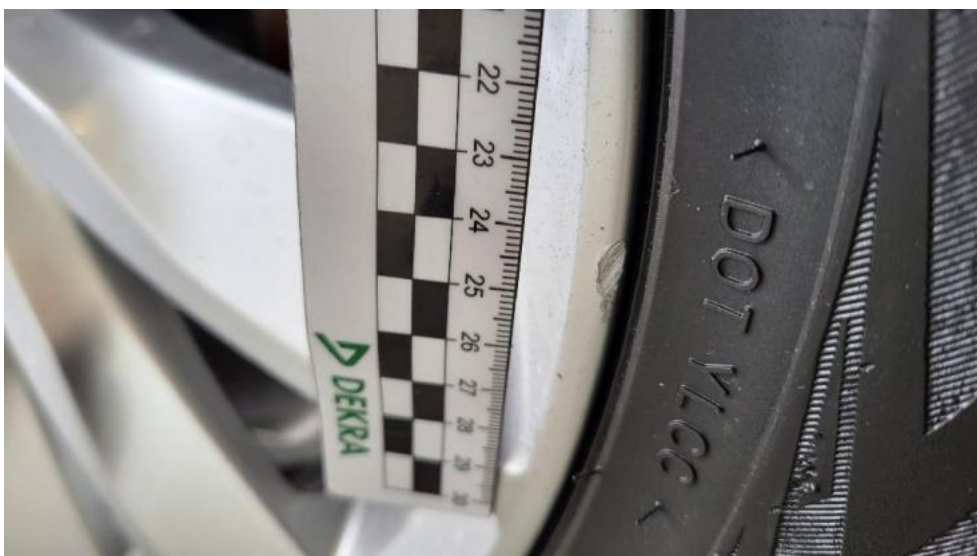
**Fot. 26.**

Felga przednia prawa (Rysa/Odprysk)

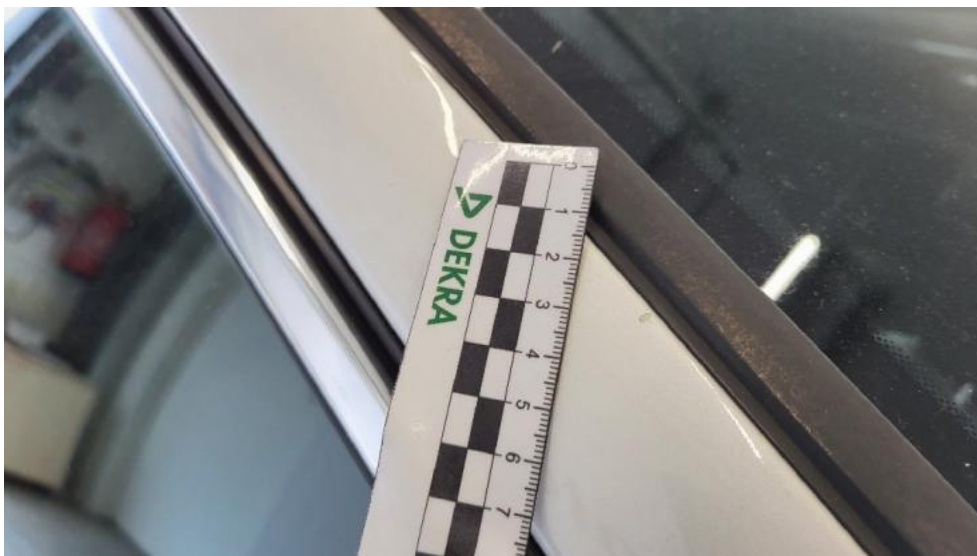
**Fot. 27.**  
Słupek przedni prawy (Rysa/Odprysk)

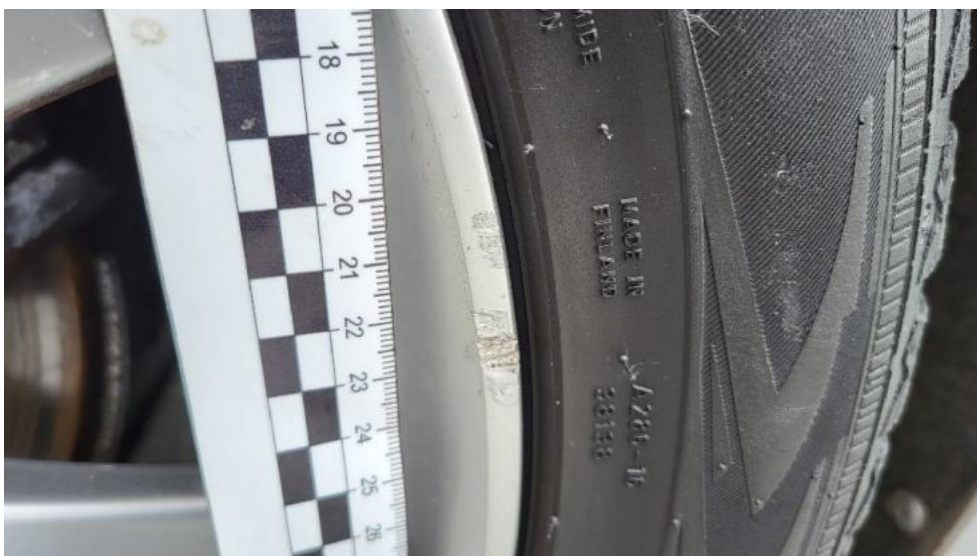
**Fot. 28.**  
Felga tylna prawa (Rysa/Odprysk)

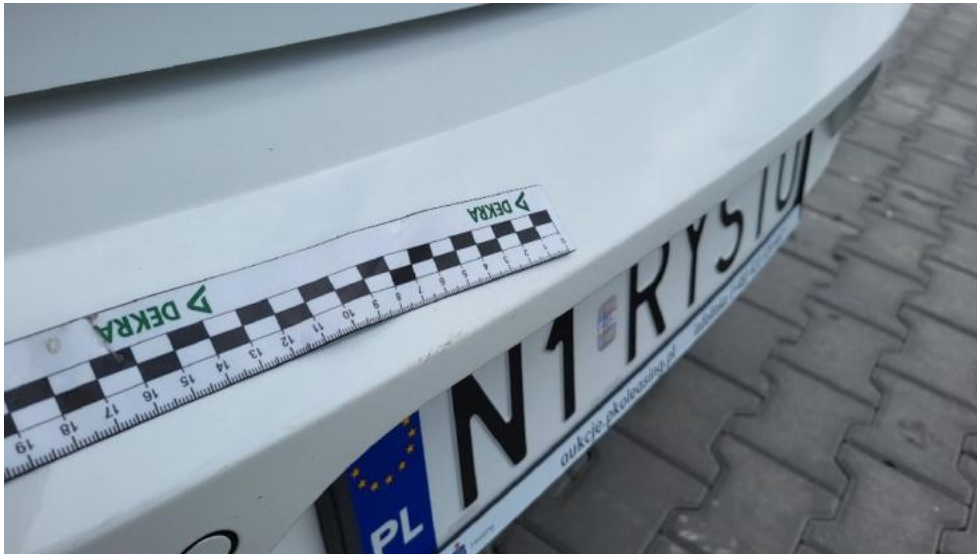
**Fot. 29.**  
Zderzak tylny (Rysa/Odprysk)

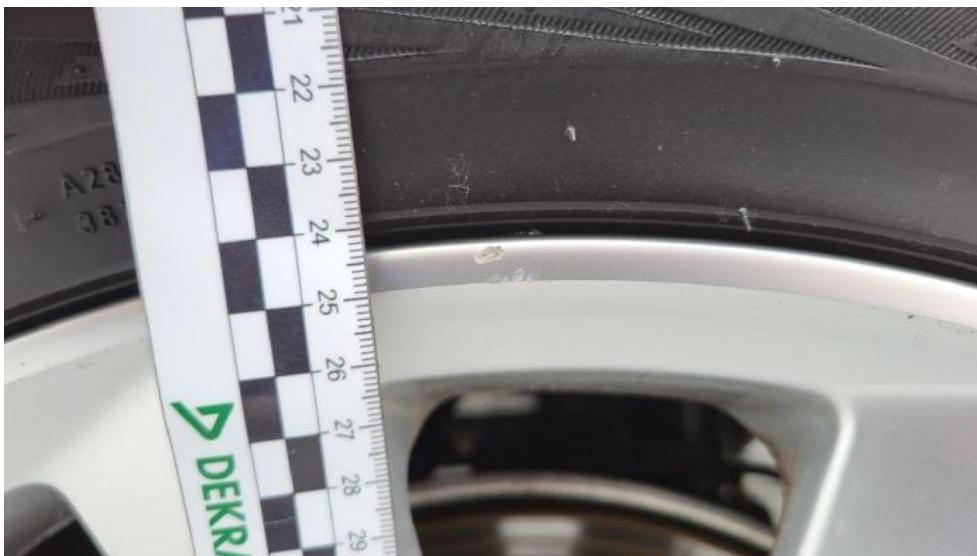
**Fot. 30.**  
Felga tylna lewa (Rysa/Odprysk)

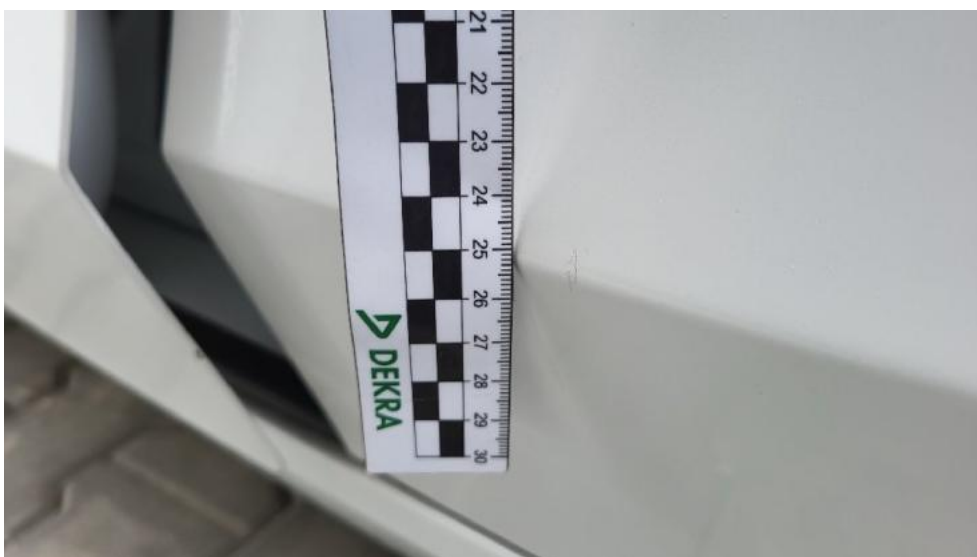
**Fot. 31.**  
Drzwi tylne lewe (Rysa/Odprysk)

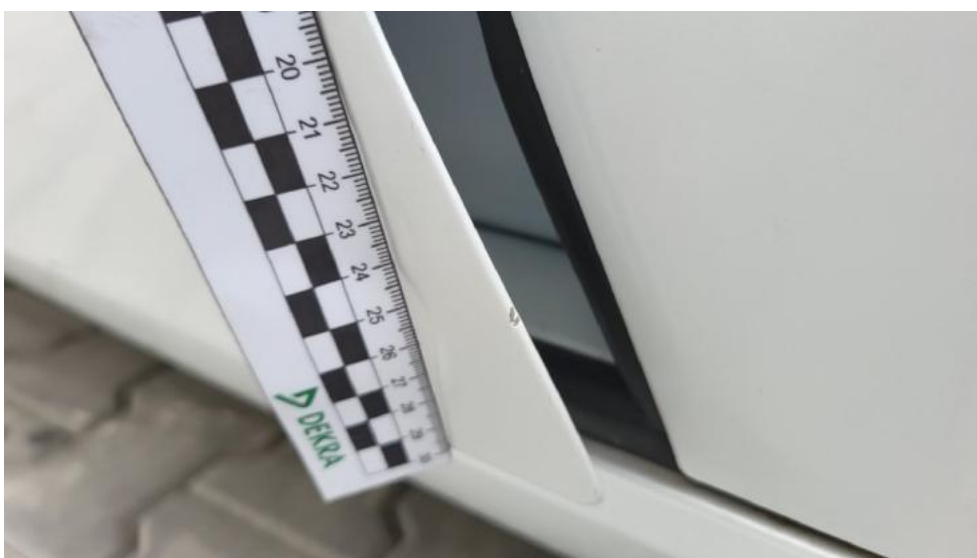
**Fot. 32.**  
Drzwi przednie lewe (Rysa/Odprysk)

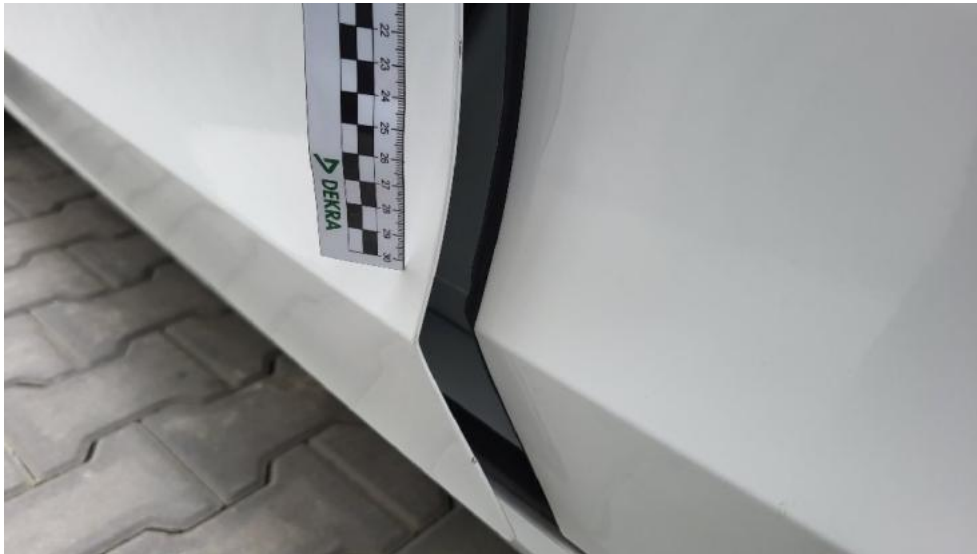
**Fot. 33.**  
Drzwi przednie lewe (Rysa/Odprysk 1)

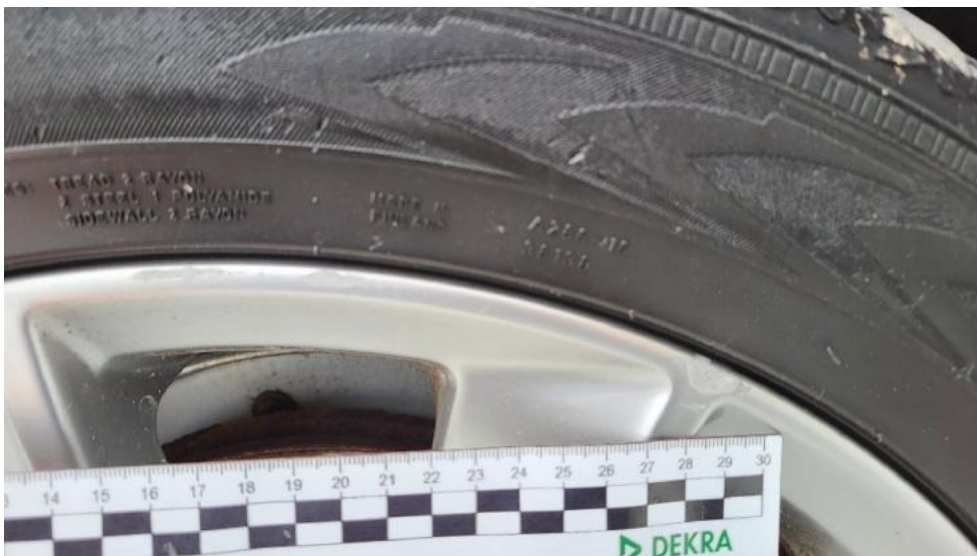
**Fot. 34.**  
Felga przednia lewa (Rysa/Odprysk)

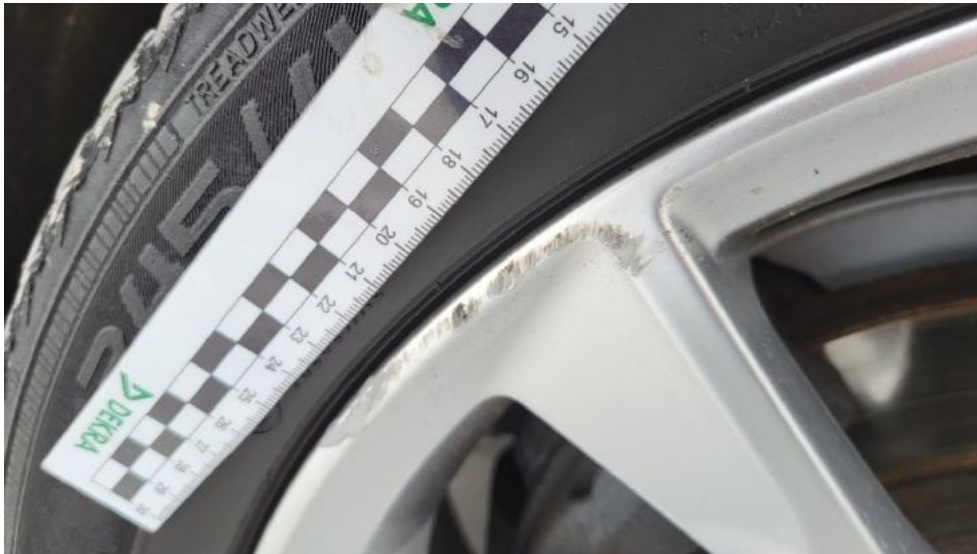
**Fot. 35.**

Felga przednia lewa (Rysa/Odprysk 1)

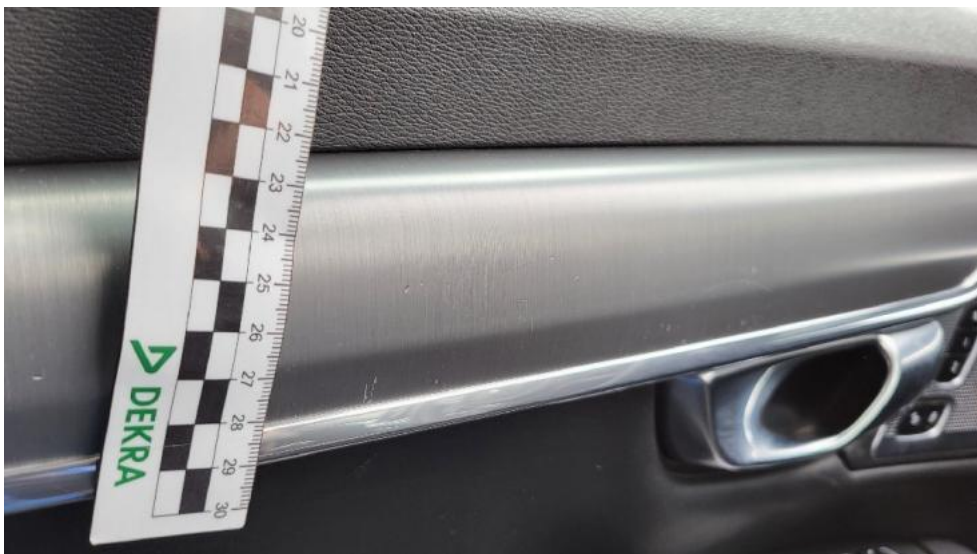
**Fot. 36.**

Tapicerka drzwi przednich lewych (Rysa/Odprysk)

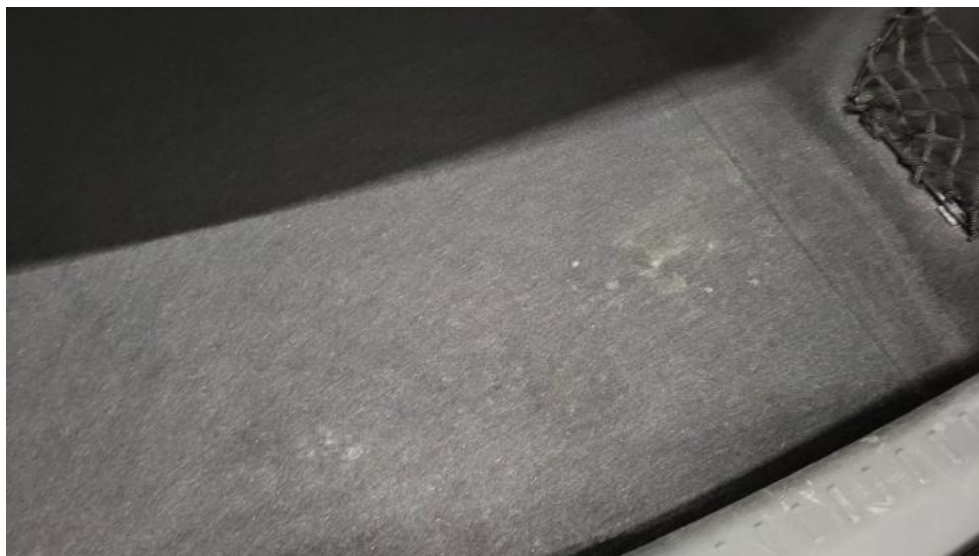
**Fot. 37.**  
Wykładzina podłogi bagażnika (Inne)
