DEKRA's commission No. : PKOL(W)/LODZ/97431/26/10/19  
commission/ damage No. : 25/022305  
Date of commission: 19-10-2026

**DEKRA Poland - Headquarters**  
02-673 Warszawa, ul. Konstruktorska 12A

| Model | A3 Limousine 20-24 |
| Type / version | S3 TFSI Quattro S tronic |

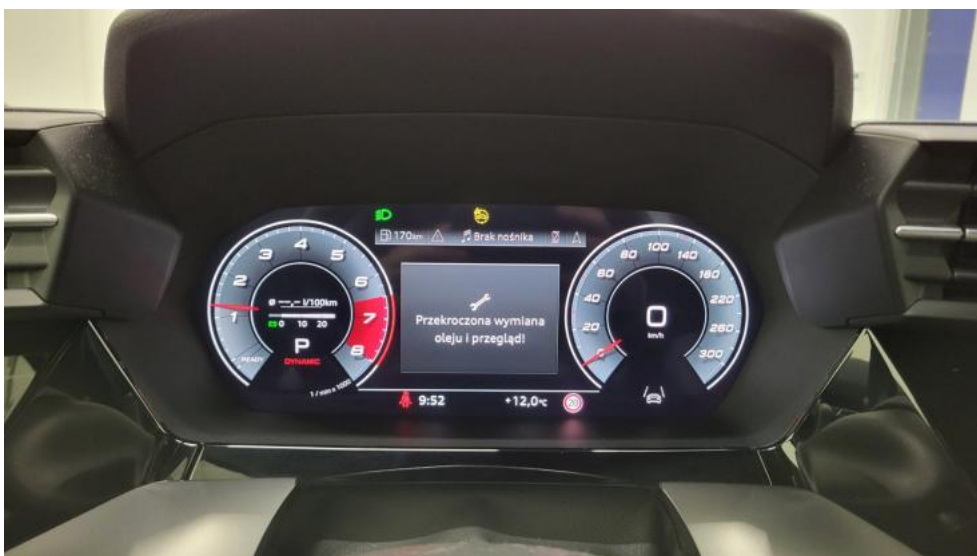
**Photo 24.**

Brak zaślepek w tylnej kanapie. Wymagana wymiana oleju od 13900km. Wymagany przegląd od 13900km.

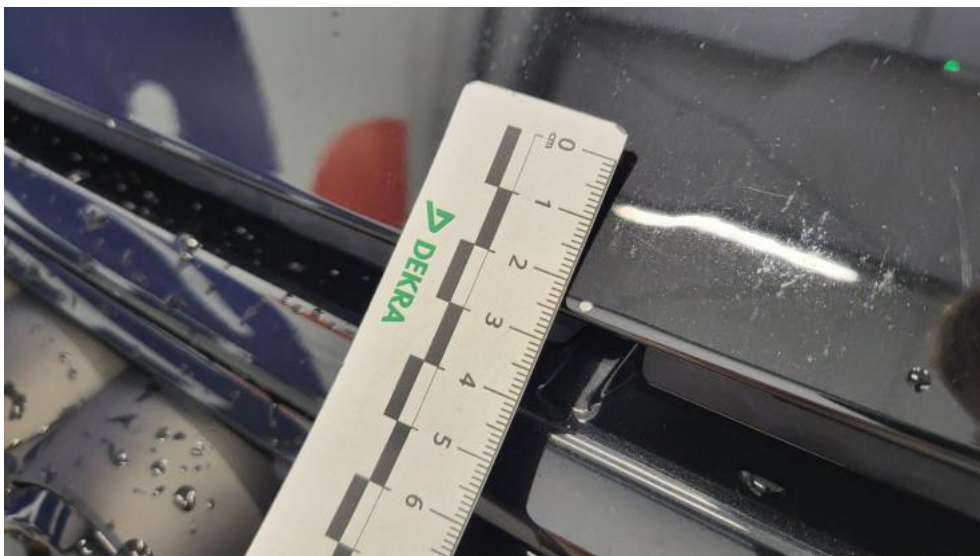
**Photo 40.**

Pokrywa komory silnika - Rysa/odprysk 1

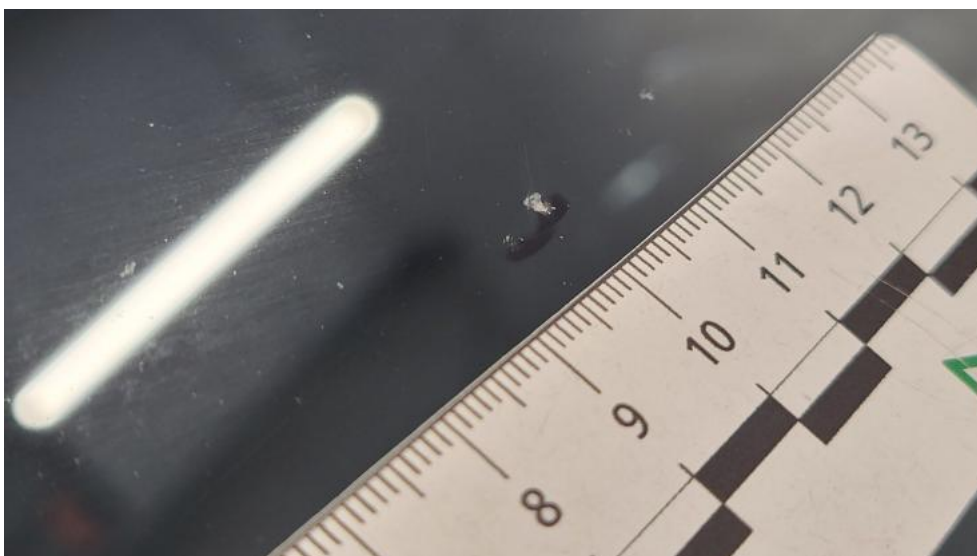
**Photo 42.**

Szyba czołowa - Pęknięcie/rozerwanie 1

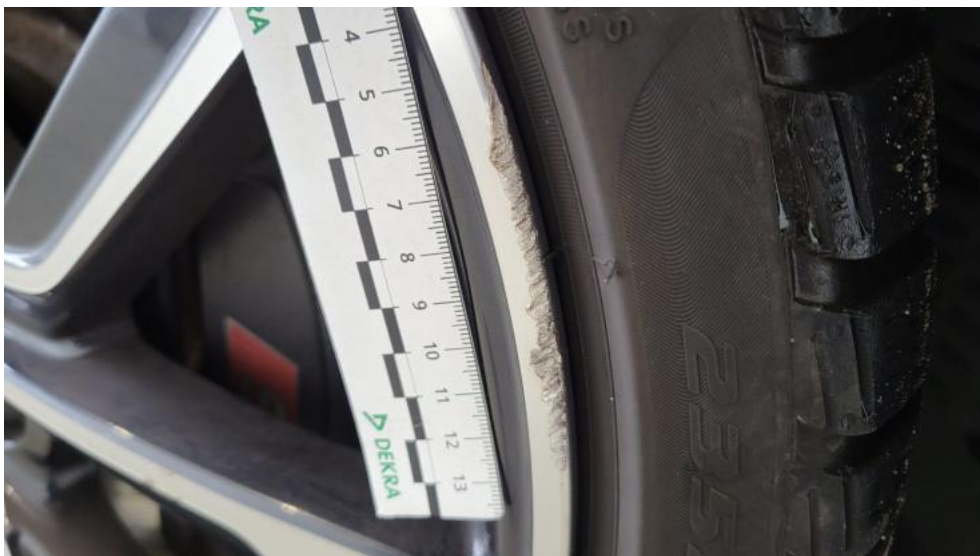
**Photo 44.**

Felga aluminiowa przednia P - Rysa/odprysk 1

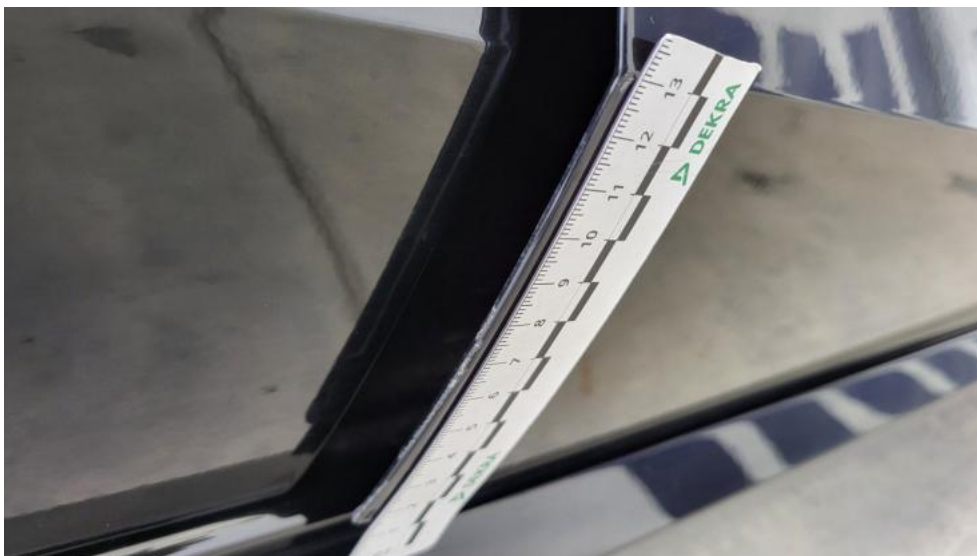
**Photo 45.**

Drzwi przednie P - Rysa/odprysk 1

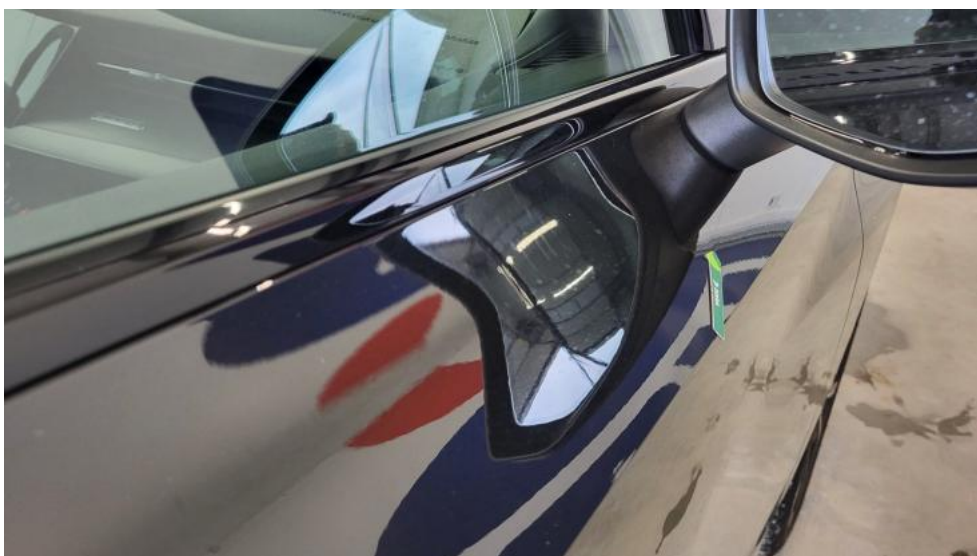
**Photo 46.**

Drzwi przednie P - Wgniecenie/odkształcenie 1

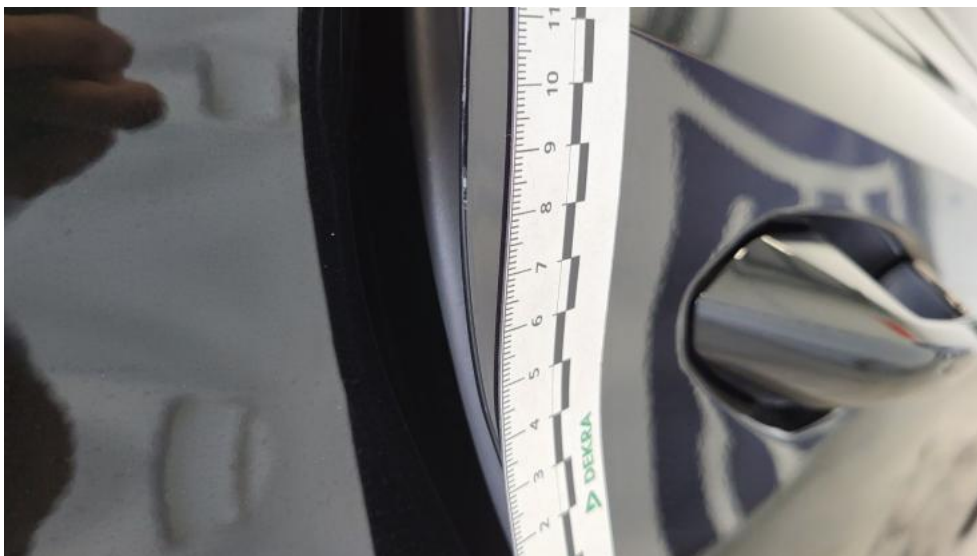
**Photo 47.**

Drzwi tylne P - Rysa/odprysk 1

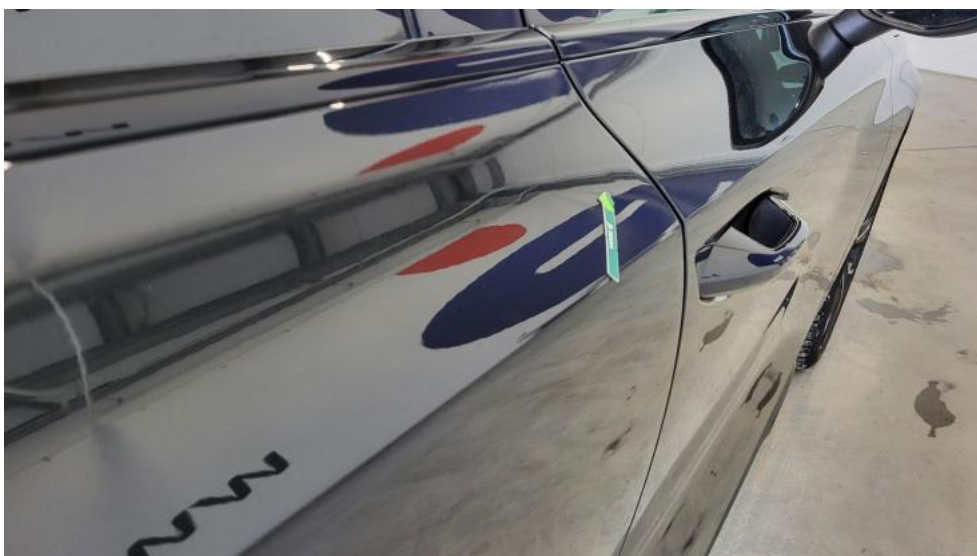
**Photo 48.**

Drzwi tylne P - Wgniecenie/odkształcenie 1

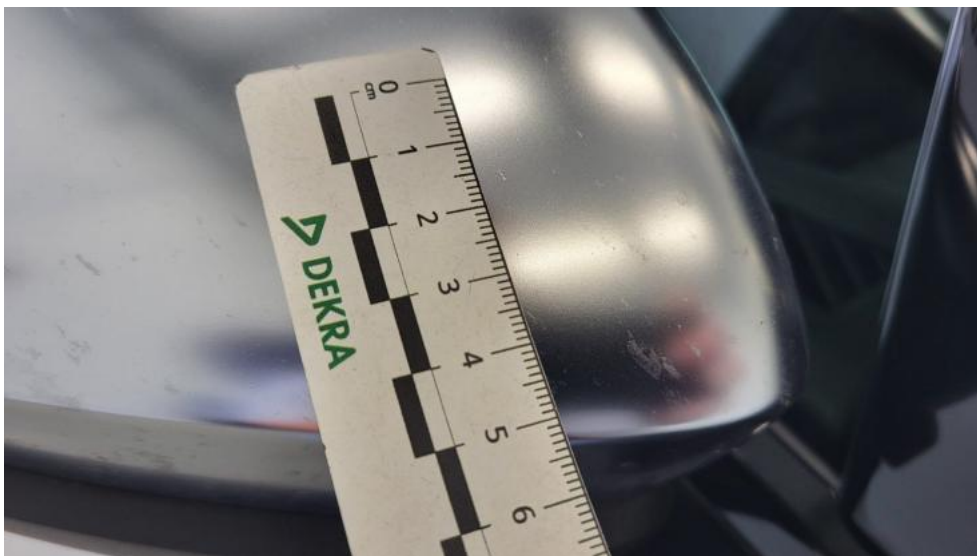
**Photo 49.**

Lusterko zew P - Rysa/odprysk 1

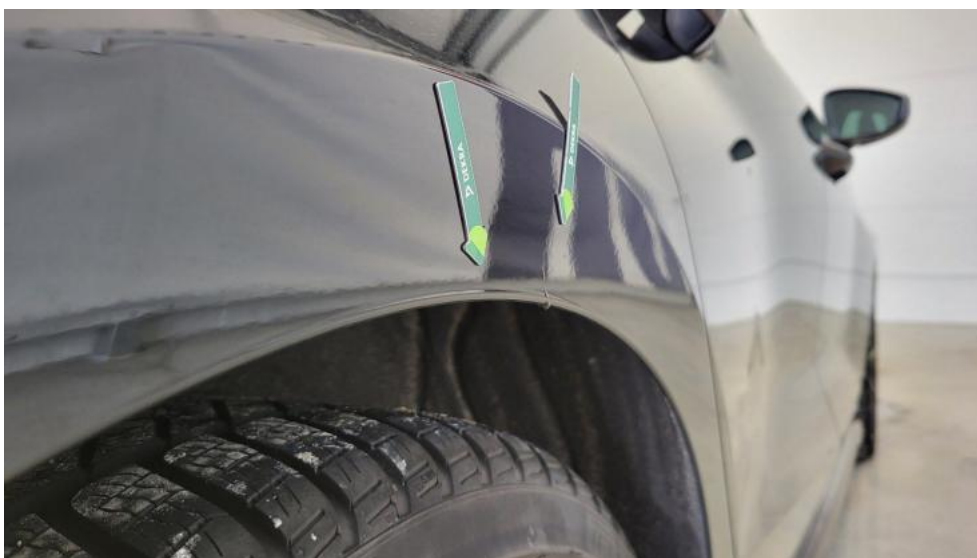
**Photo 50.**

Łotnik tylny P / Ściana boczna P - Wgniecenie/odkształcenie 1

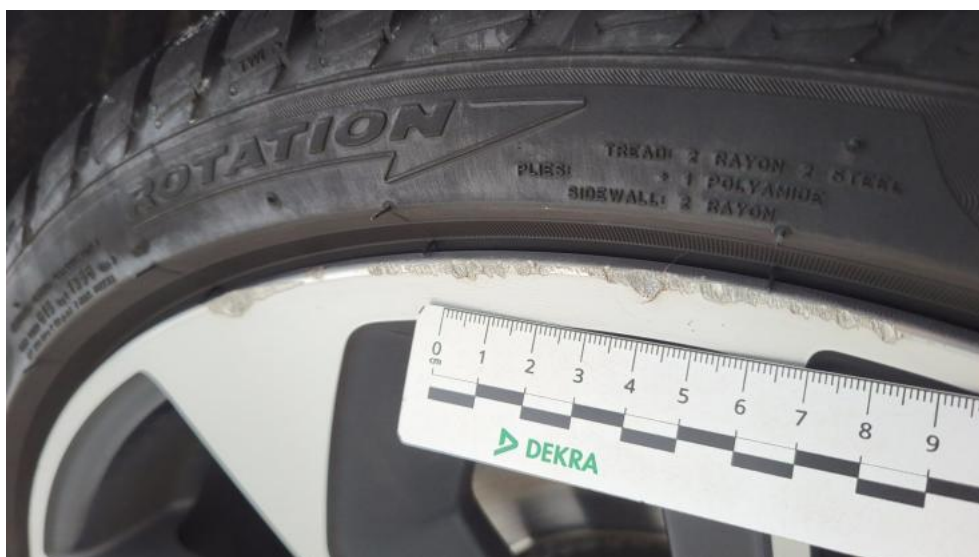
**Photo 51.**

Felga aluminiowa tylna P - Rysa/odprysk 1

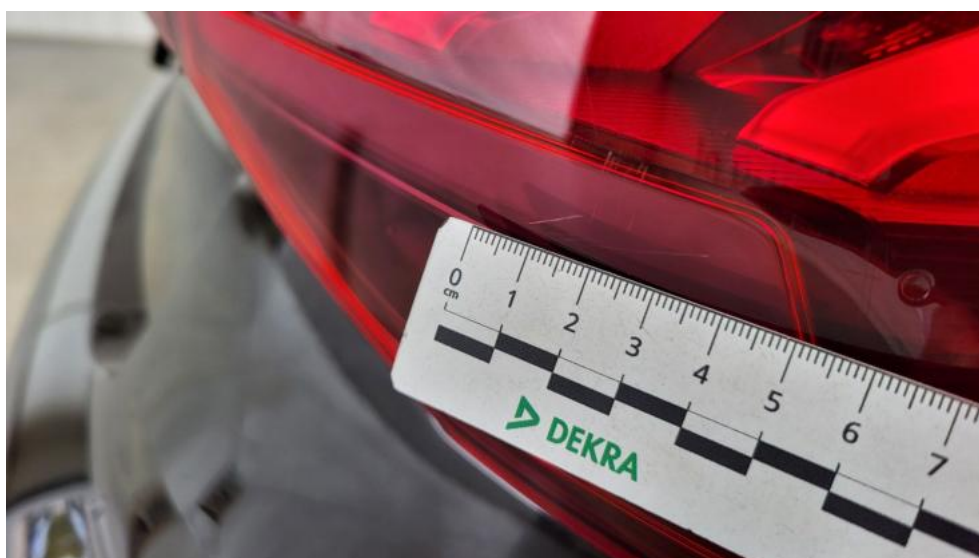
**Photo 52.**

Lampa tylna zew P - Rysa/odprysk 1

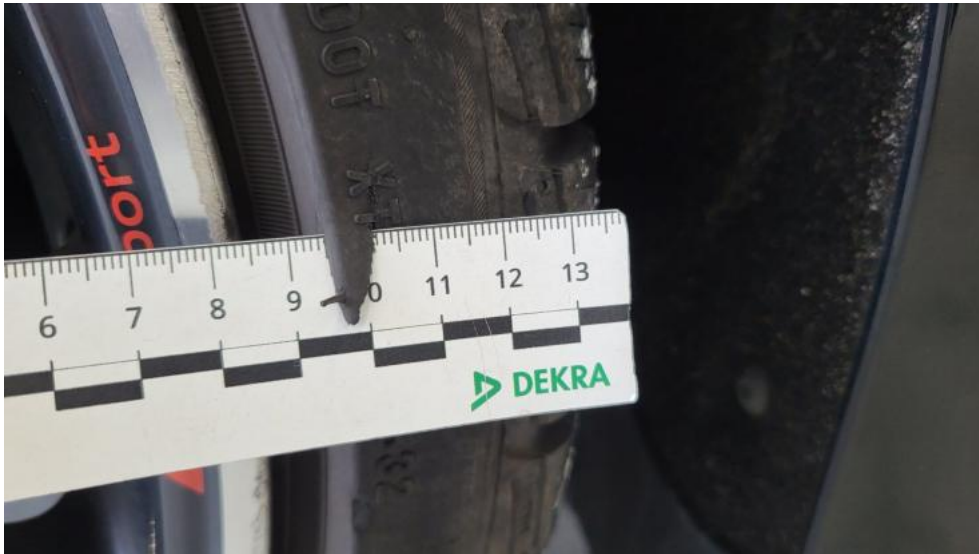
**Photo 53.**

Opona tylna P - Pęknięcie/rozerwanie 1

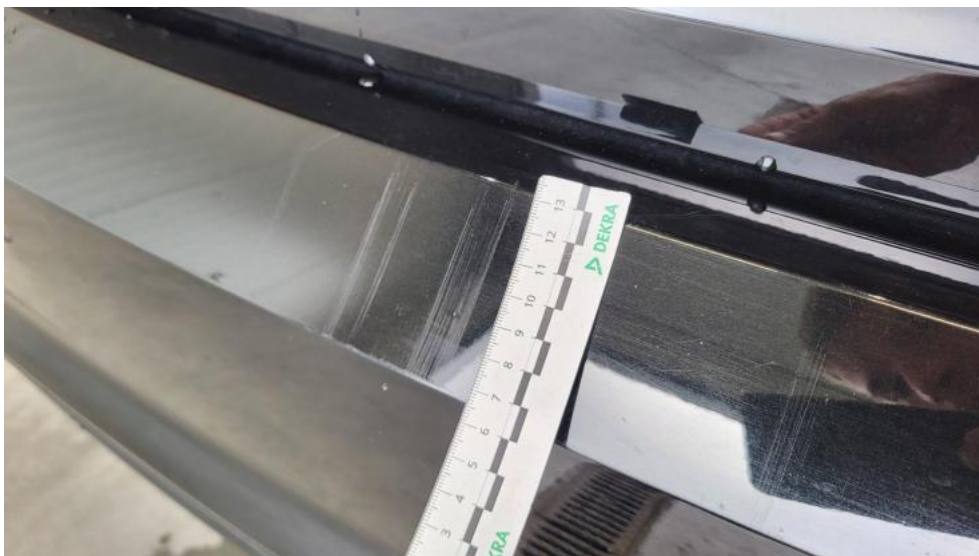
**Photo 54.**

Zderzak tylny - Rysa/odprysk 1

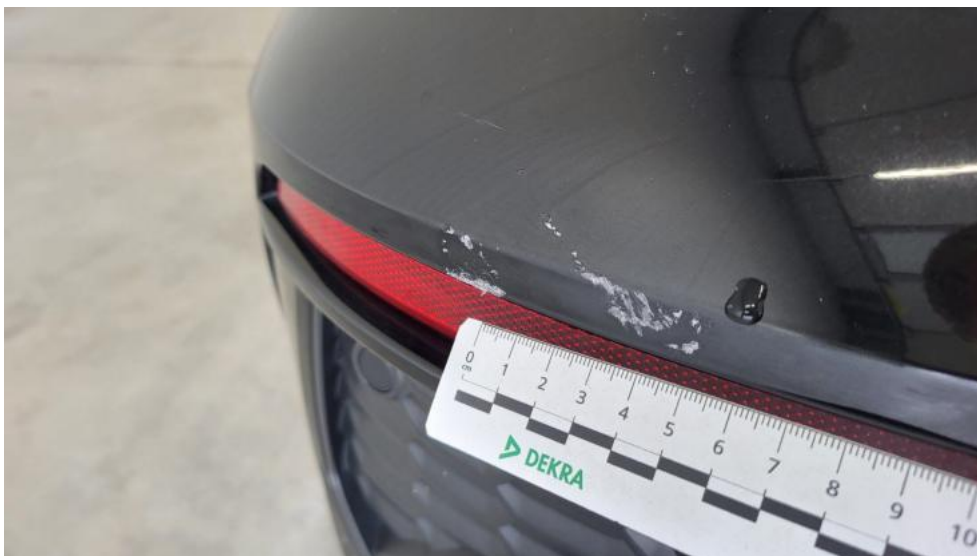
**Photo 55.**

Zderzak tylny - Rysa/odprysk 2

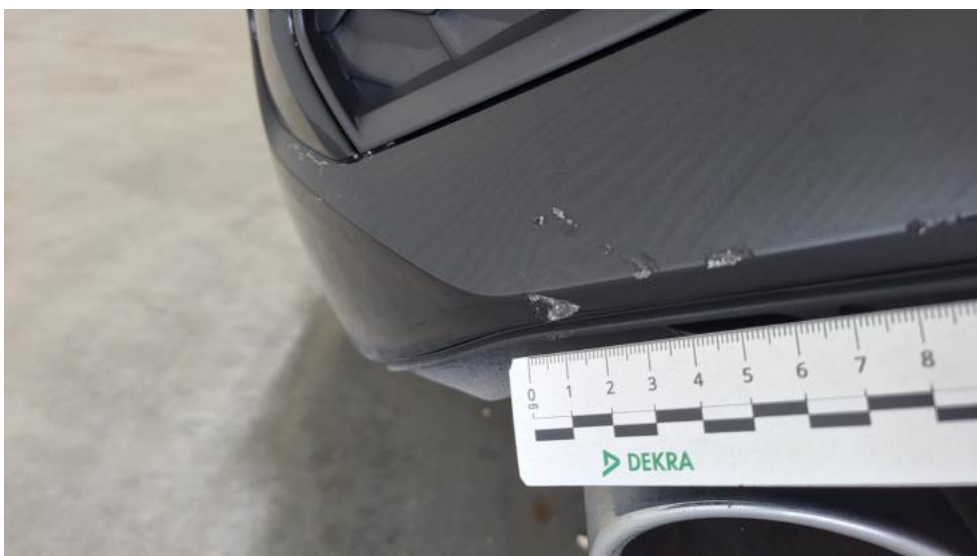
**Photo 56.**

Zderzak tylny() - Rysa/odprysk 3

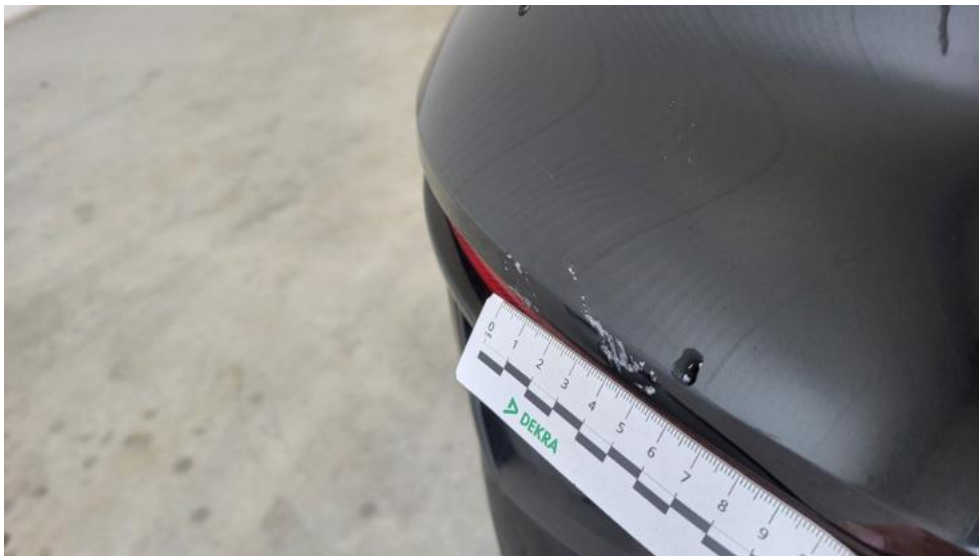
**Photo 57.**

Zderzak tylny - Wgniecenie/odkształcenie 1

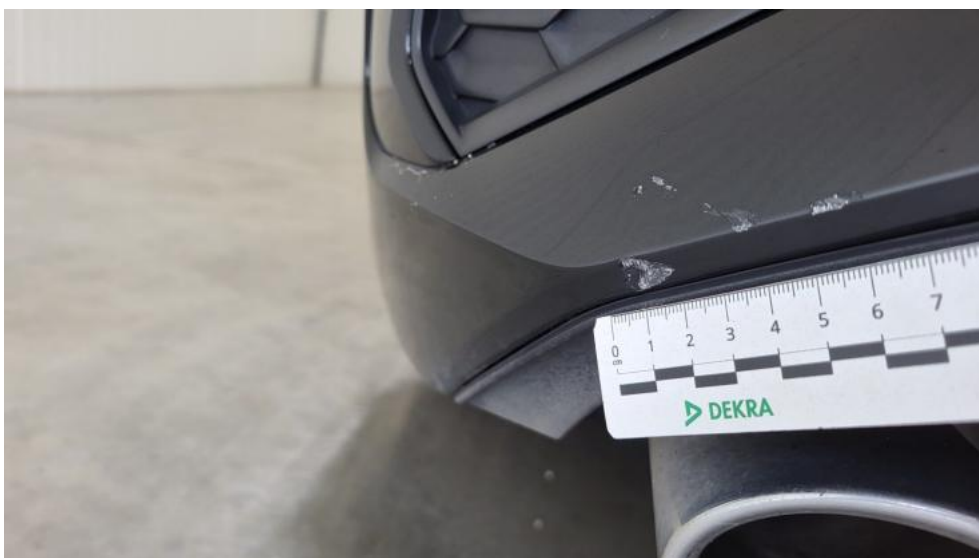
**Photo 58.**

Zderzak tylny - Wgniecenie/odkształcenie 2

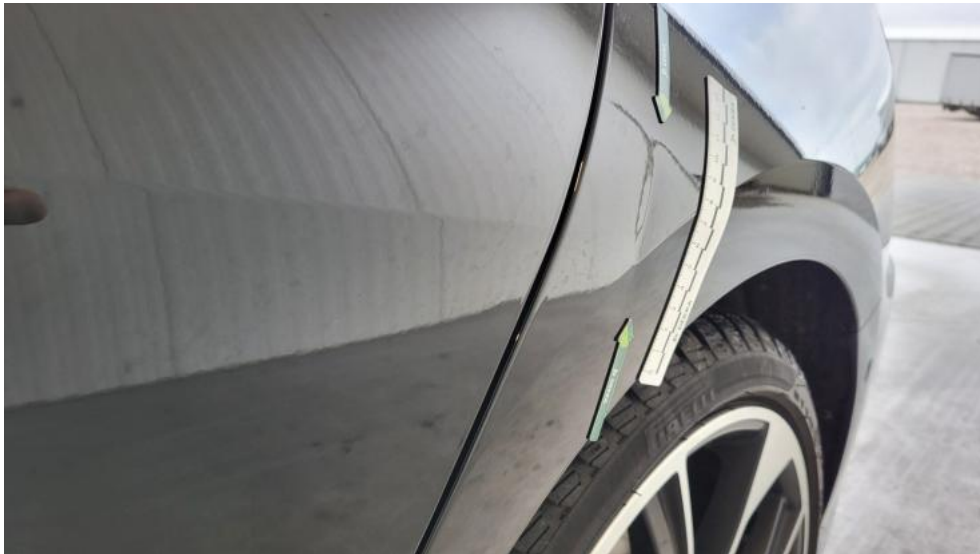
**Photo 59.**

Błotnik tylny L / Ściana boczna L - Wgniecenie/odkształcenie 1

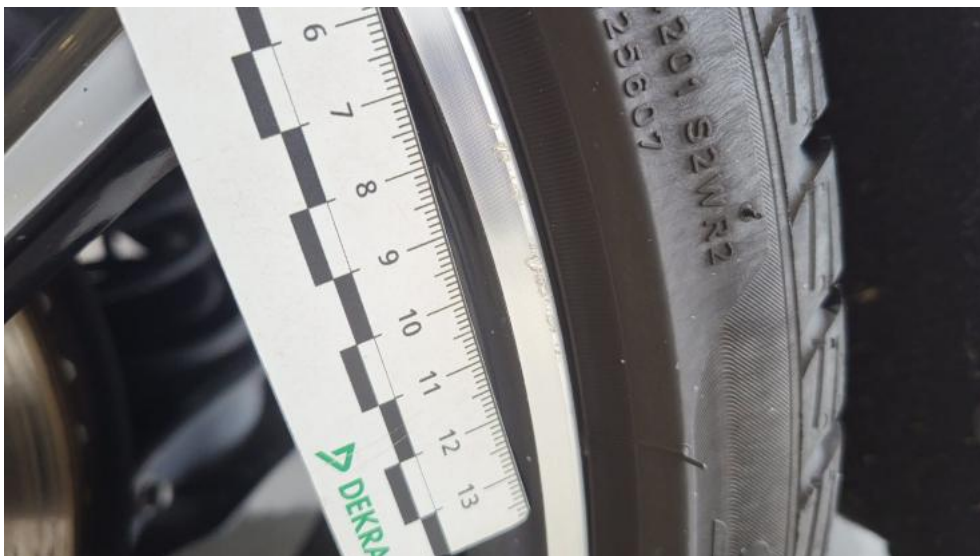
**Photo 60.**

Felga aluminiowa tylna L - Rysa/odprysk 1

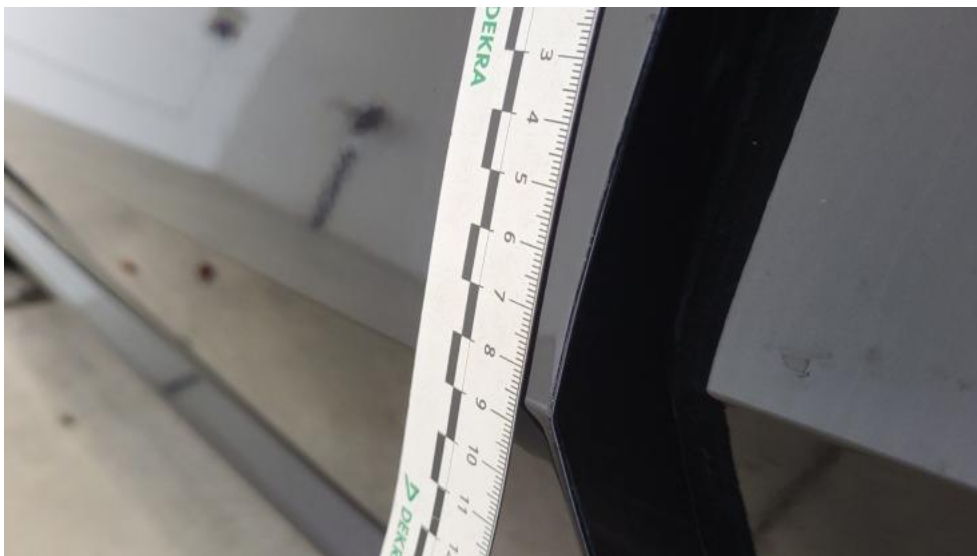
**Photo 61.**

Drzwi przed L - Rysa/odprysk 1

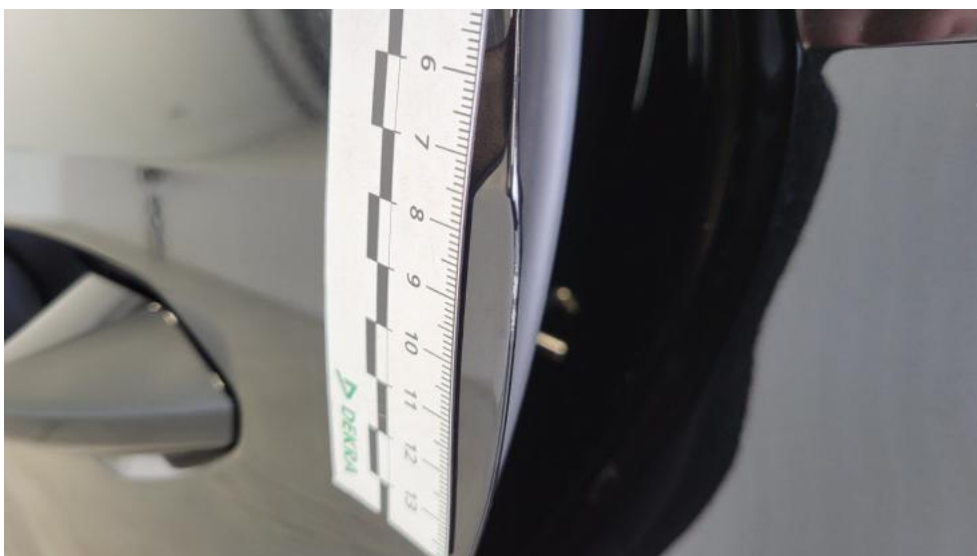
**Photo 62.**

Drzwi tylne L - Rysa/odprysk 1

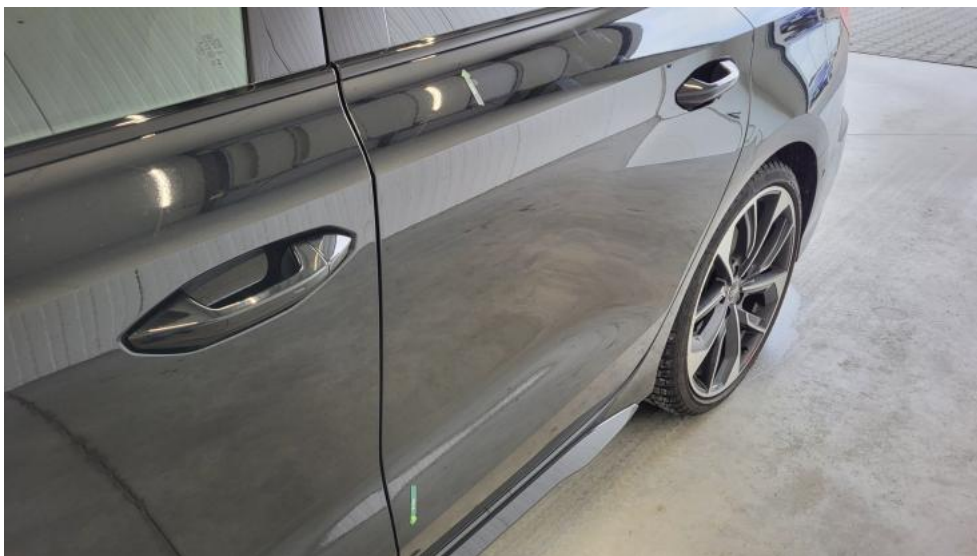
**Photo 63.**

Drzwi tylne L - Wgniecenie/odkształcenie 1

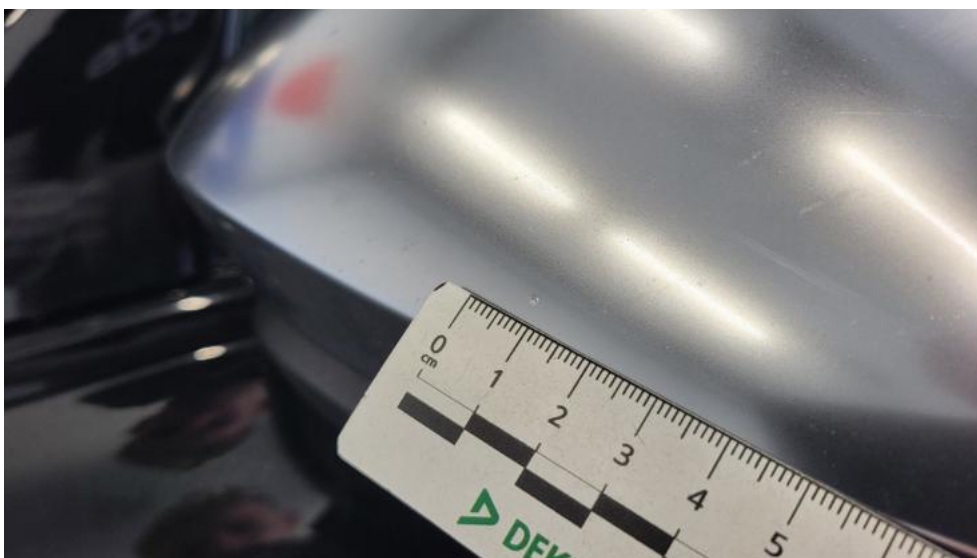
**Photo 64.**

Lusterko zew L - Rysa/odprysk 1

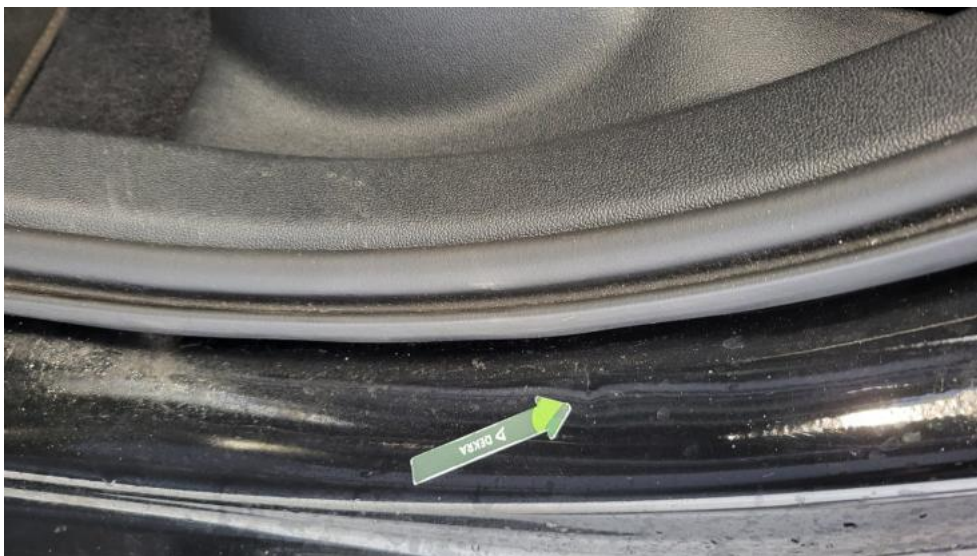
**Photo 65.**

Próg L - Wgniecenie/odkształcenie 1

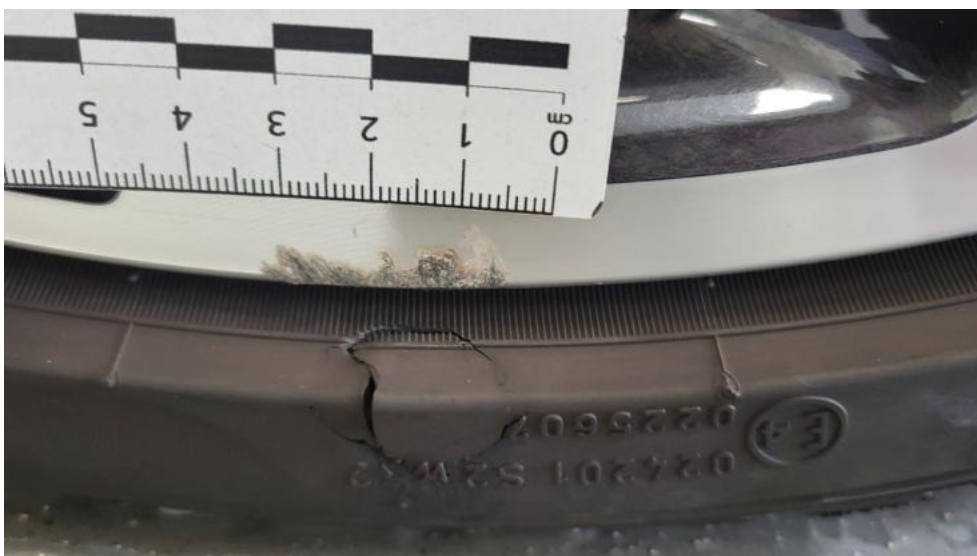
**Photo 66.**

Felga Aluminiowa przednia L - Rysa/odprysk 1

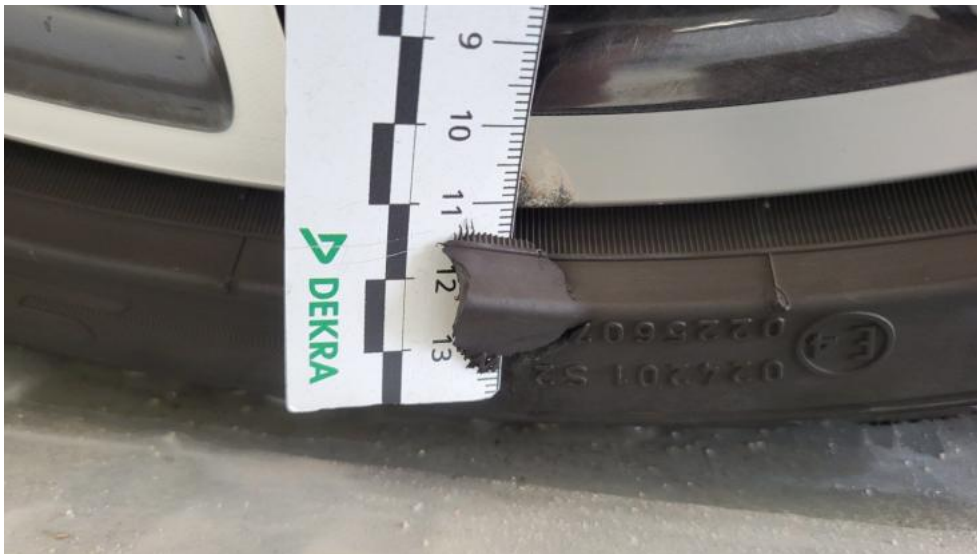
**Photo 67.**

Opona przednia L - Pęknięcie/rozerwanie 1

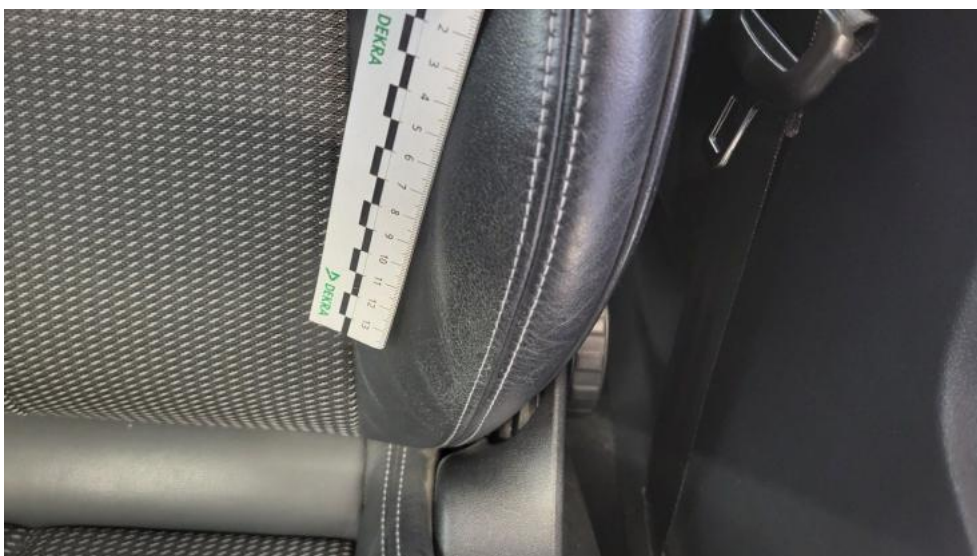
**Photo 68.**

Fotel prz. lew. - Rysa/odprysk 1

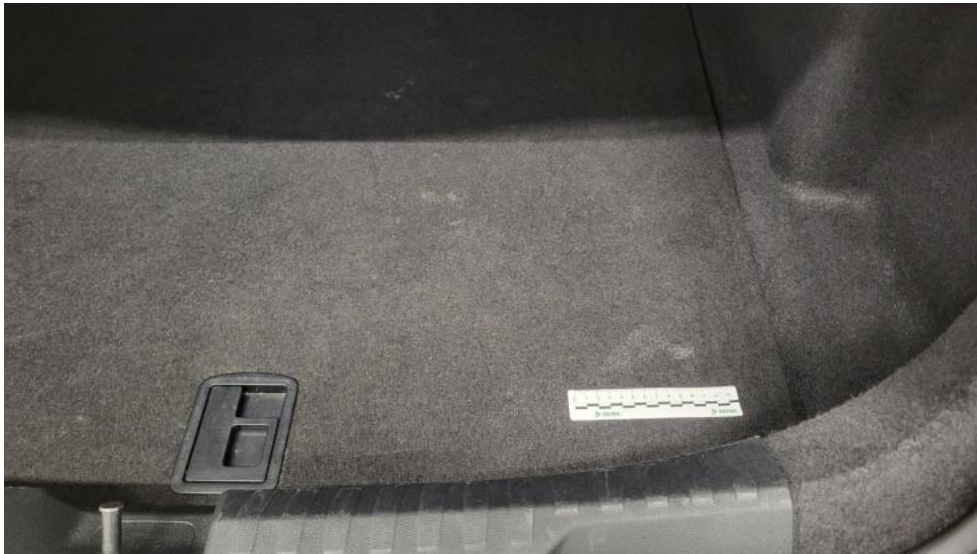
**Photo 69.**

Wykładzina podłogi bagażnika - Inne 1
