Nr zlecenia DEKRA: PKOL(W)/LODZ/98300/26/10/20  
Nr zlecenia/szkody: 25/010308  
Data zlecenia: 20-10-2026

**DEKRA Polska - Centrala**  
02-673 Warszawa, ul. Konstruktorska 12A

| Producent | BMW |
| Typ/wersja | 530e PHEV M Sport aut |

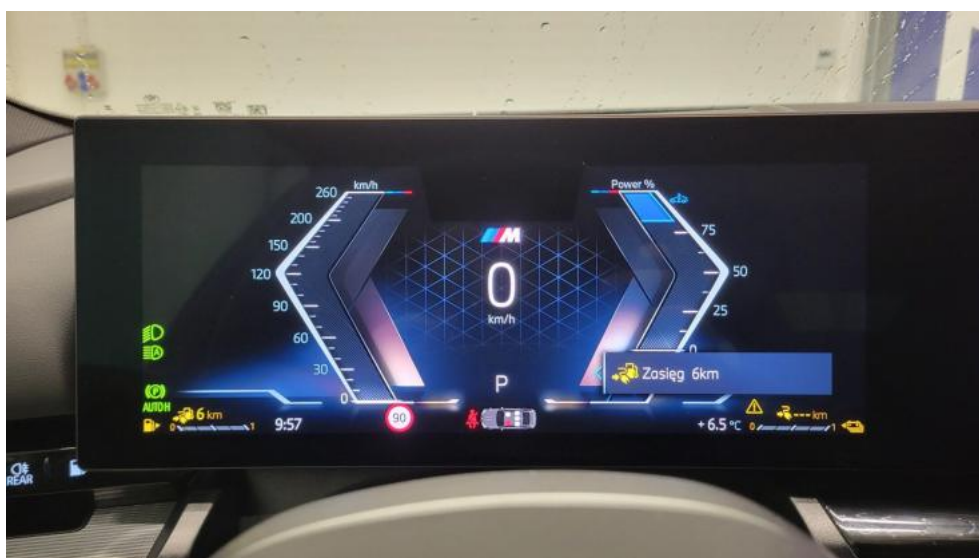
Rysy na samochodzie. Wymagany termin kontroli wzrokowej od 5000km. Wymagany termin oleju silnikowego od 5000km. Awaria wspomagania parkowania. Różne opony na tylnej osi.

**Fot. 24.**  
Zestaw wskaźników - serwis

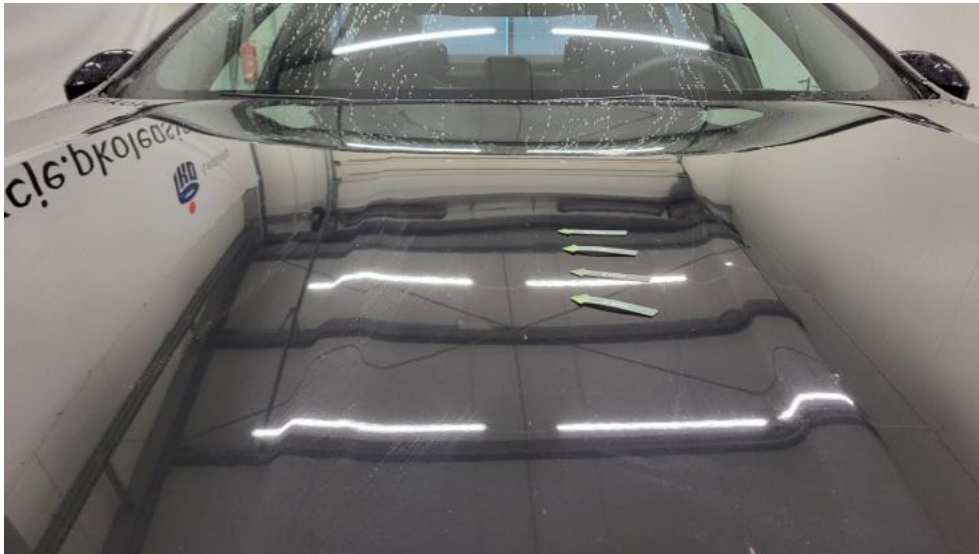
**Fot. 49.**

Pokrywa komory silnika - Wgniecenie/odkształcenie 1

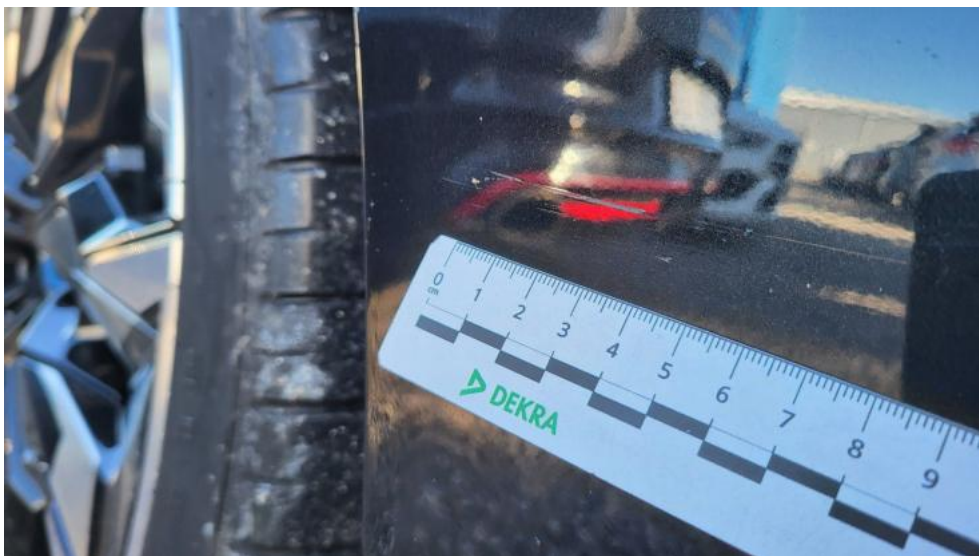
**Fot. 50.**

Zderzak - Rysa/odprysk 1

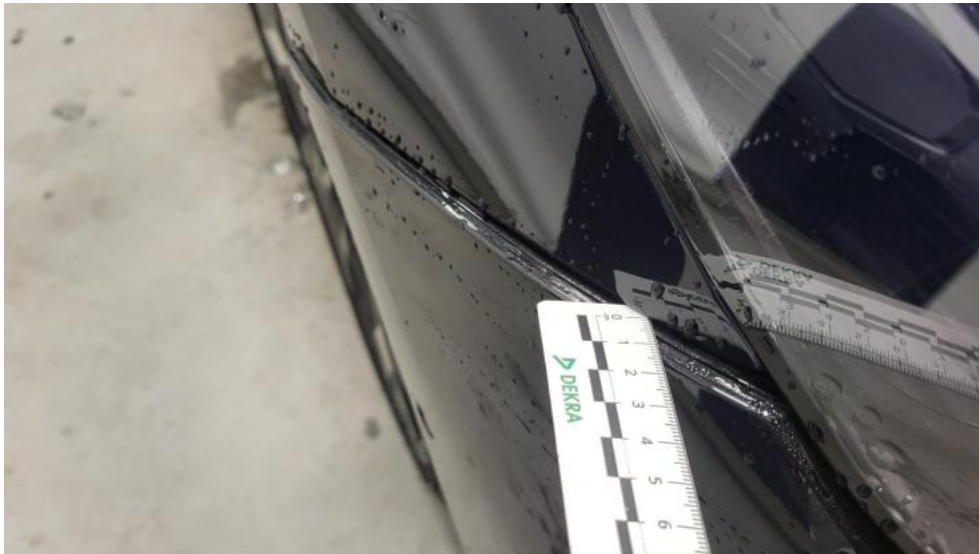
**Fot. 53.**  
Zderzak - Inne 1

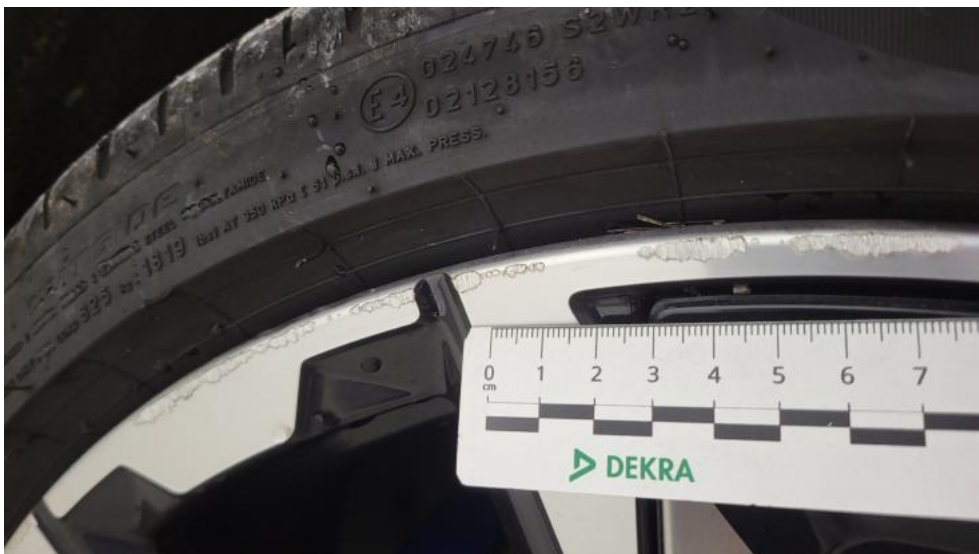
**Fot. 54.**  
Felga aluminiowa przednia P - Rysa/odprysk 1

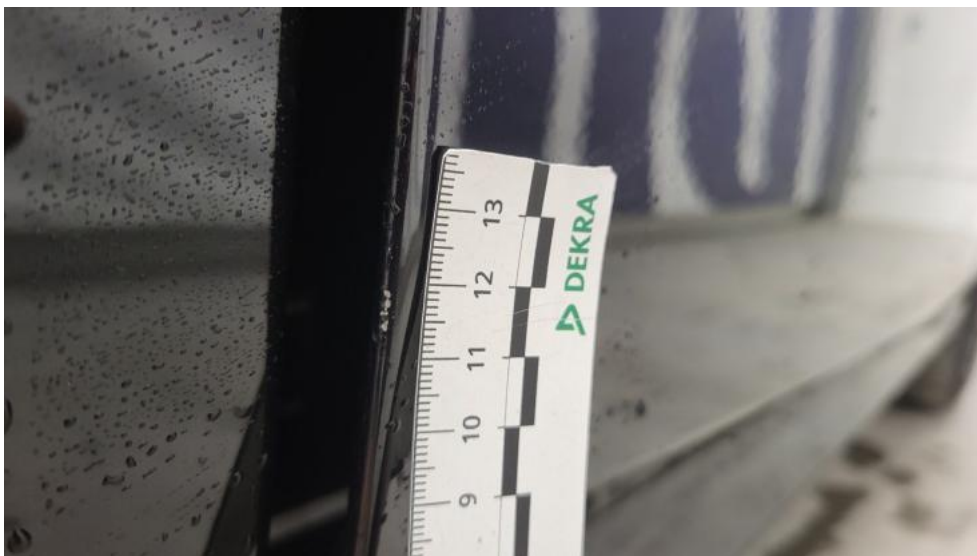
**Fot. 55.**

| Nr punktu kontroli | Kontrolowany element | Zmierzony przedział grubości powłoki lakierowej [ $\mu\text{m}$ ] |
|---|---|---|
| 15 | Drzwi przednie prawe | 150 - 200 |

Drzwi przednie P - Rysa/odprysk 1

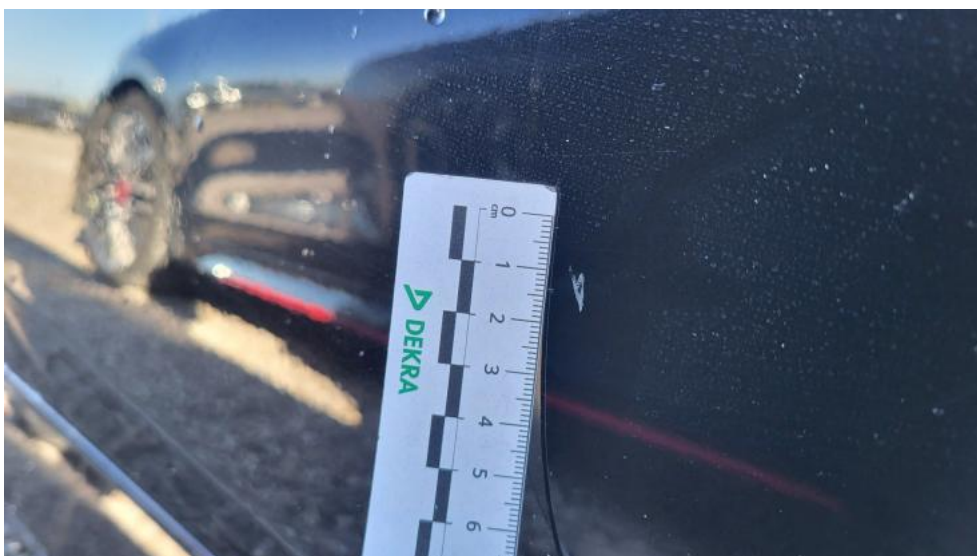
**Fot. 56.**

Drzwi przednie P - Rysa/odprysk 2

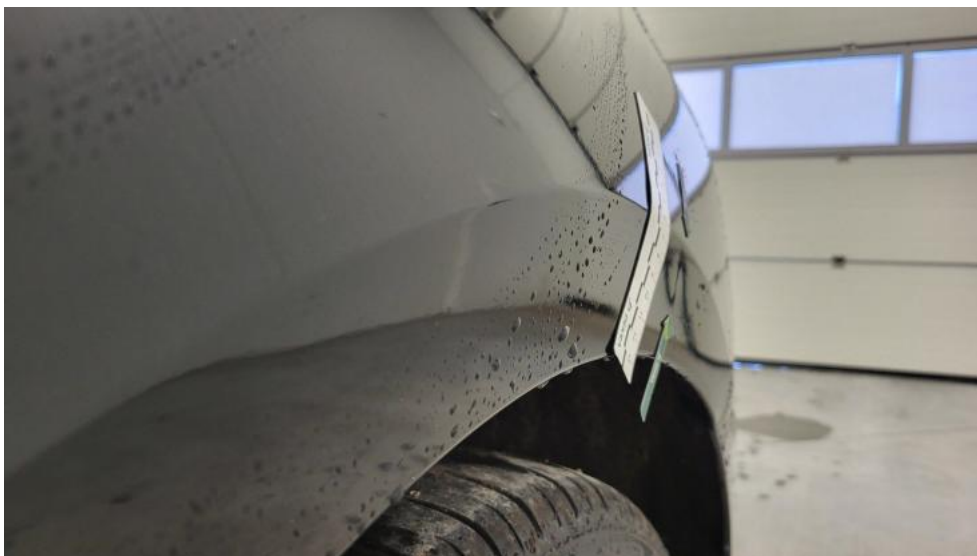
**Fot. 63.**

Błotnik tylny L / Ściana boczna L - Wgniecenie/odkształcenie 1

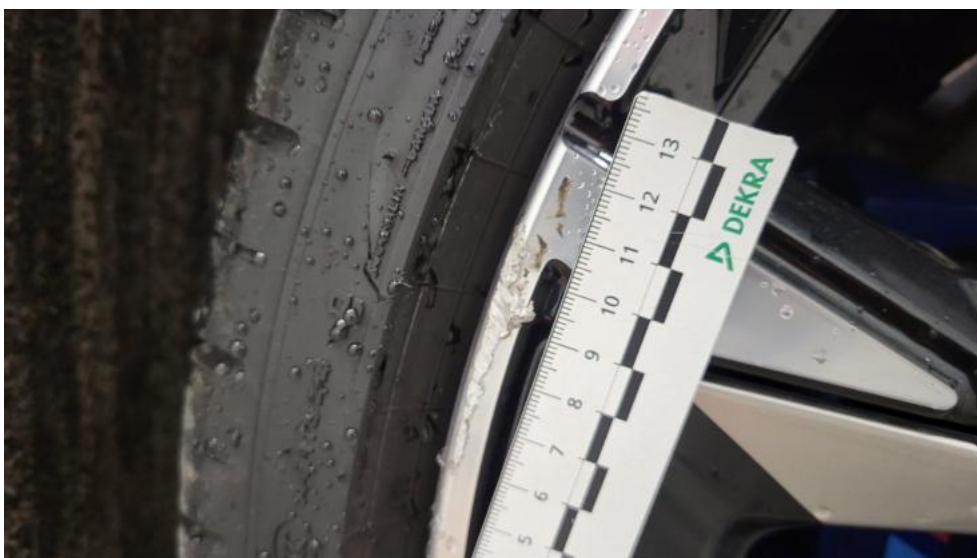
**Fot. 64.**

Felga aluminiowa tylna L - Rysa/odprysk 1

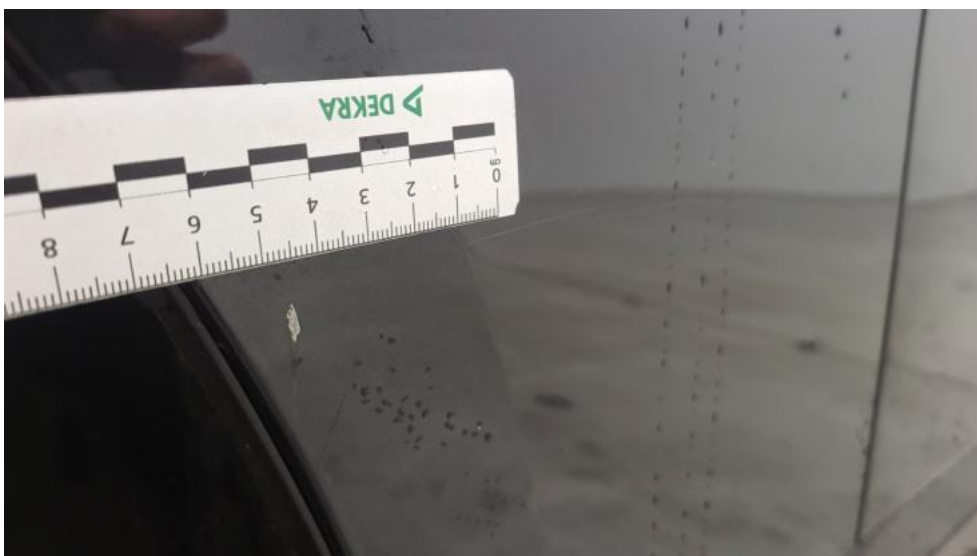
**Fot. 66.**

Błotnik przedni L - Rysa/odprysk 1

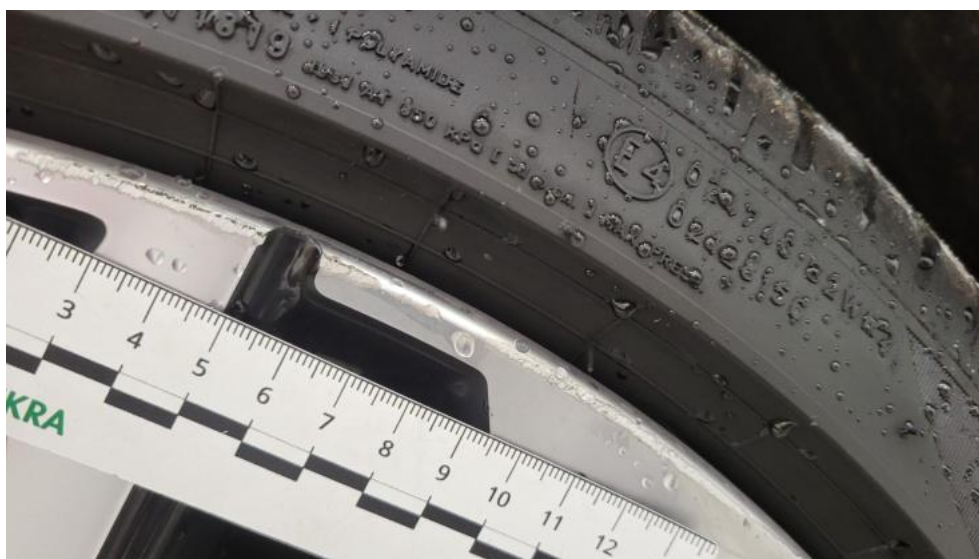
**Fot. 67.**

Felga Aluminiowa przednia L - Rysa/odprysk 1

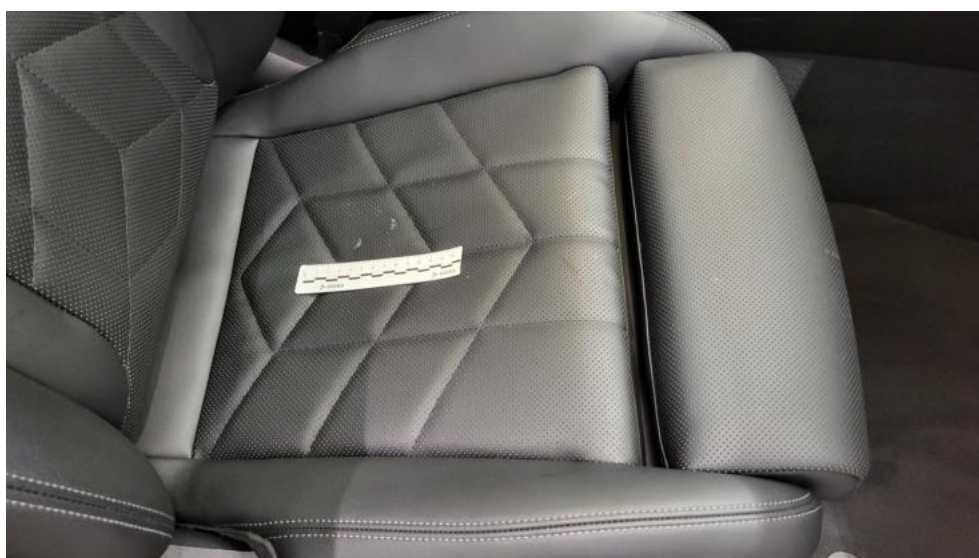
**Fot. 68.**

Fotel prz. praw. - Inne 1
