Nr zlecenia DEKRA: PKOL(W)/LODZ/100054/24/12/30
Nr zlecenia/szkody: 50598
Data zlecenia: 30-12-2024

Dane pojazdu

Grupa obiektów (Eurotax)	samochody terenowe
Kod EC (Eurotax)	0135296
Producent	LEXUS
Model	UX 18-24
Typ/wersja	UX 250h GPF Prestige AWD
Rodzaj nadwozia	KOM
Liczba drzwi/liczba miejsc	5/5
Masa własna [kg]	1629
Dopuszczalna masa całkowita [kg]	2110
Rozstaw osi 1/2	2640
Rodzaj silnika	z zapłonem iskrowym
Układ oczyszczana spalin	GPF
Oznaczenie silnika	hybrydowy
Pojemność silnika [ccm]	1987
Moc silnika [KM/kW]	152/112
Skrzynia biegów	automatyczna
Nr rejestracyjny	WR369AY
VIN	JTHU95BHX02008729
Data 1. rejestracji	24-06-2019
Data nast. bad. techn.	28-06-2025
Rok produkcji	2019 (rok produkcji został zweryfikowany z zewnętrzną bazą danych)
Stan licznika [km]	107 000 (odczytany)
Kolor nadwozia/rodzaj powłoki	zielony/2-warstwowy metalizowany

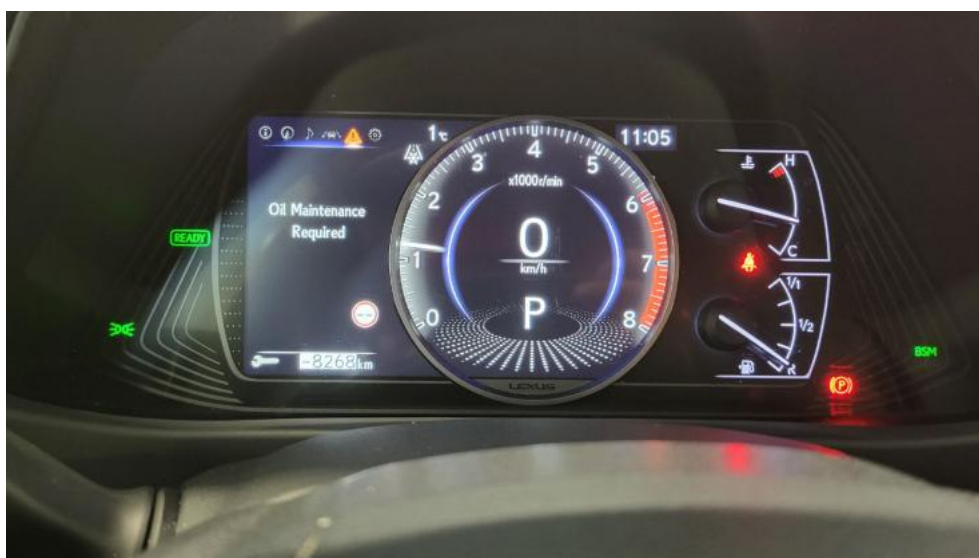
Rysy na samochodzie. Wymagana wymiana oleju. Wymagany serwis od 8268 km.

Fot. 24.
Zestaw wskaźników - serwis

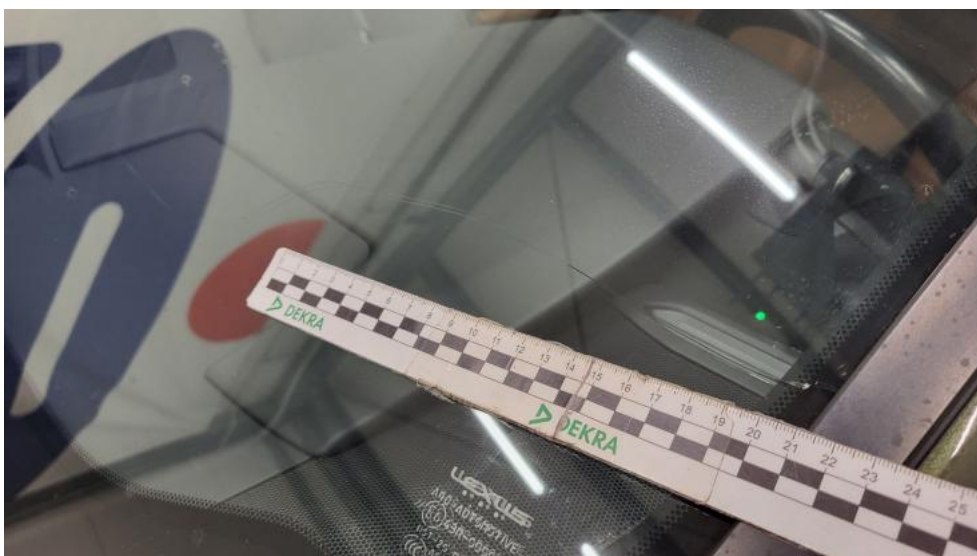
Fot. 42.
Szyba czołowa - Pęknięcie/rozerwanie 1

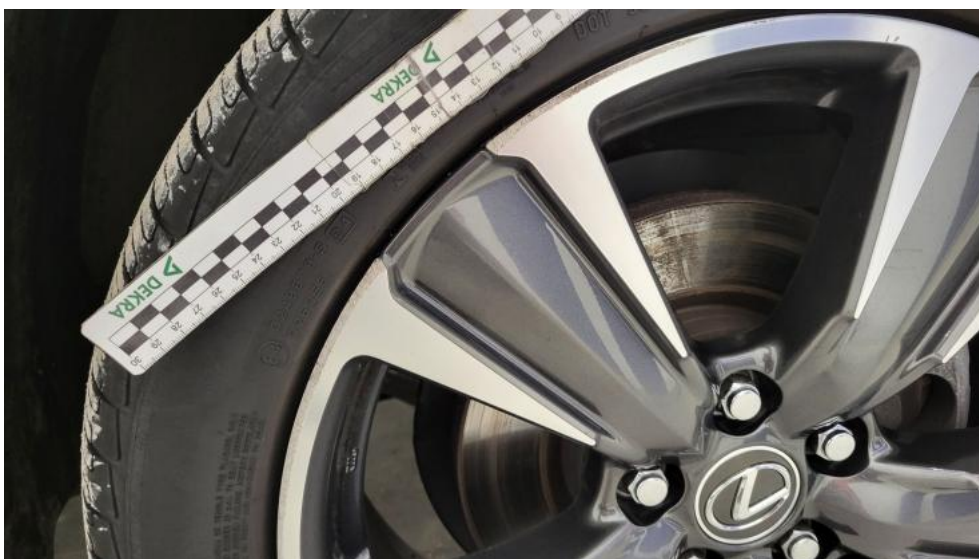
Fot. 43.
Felga aluminiowa przednia P - Rysa/odprysk 1

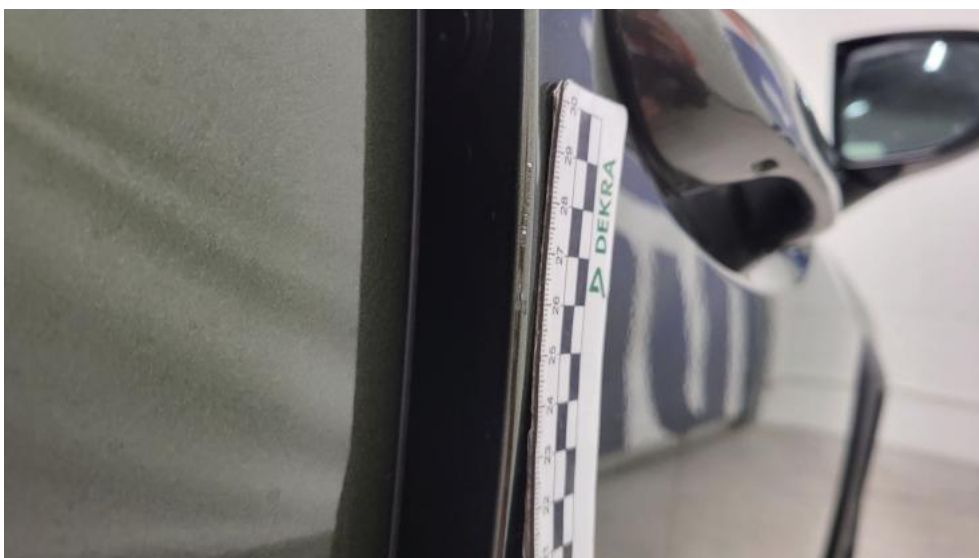
Fot. 44.
Drzwi przednie P - Rysa/odprysk 1

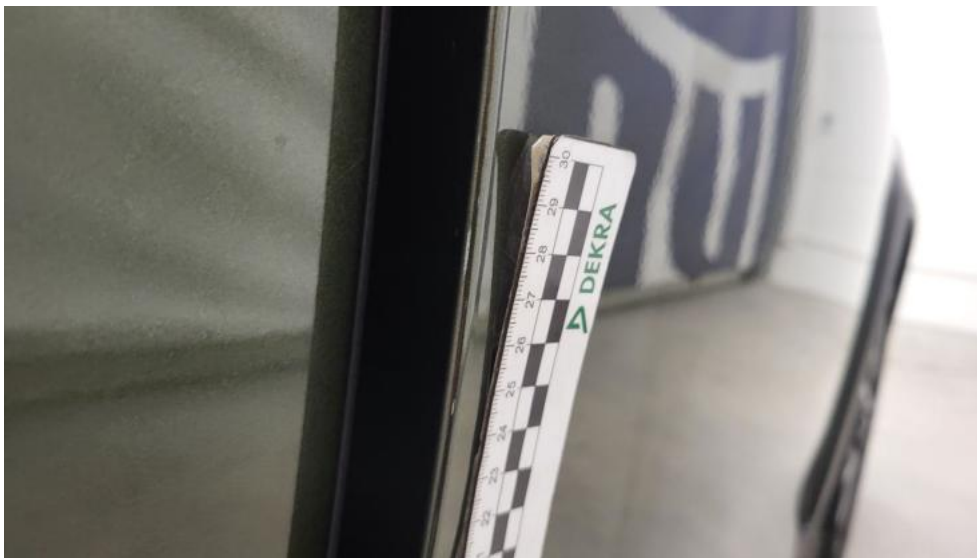
Fot. 45.
Drzwi przednie P - Rysa/odprysk 2

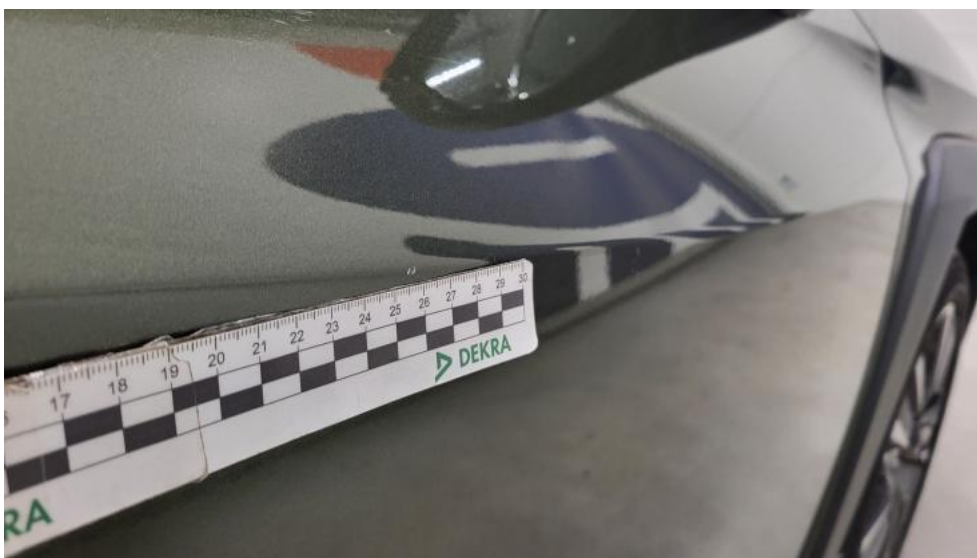
Fot. 46.
Drzwi przednie P() - Rysa/odprysk 3

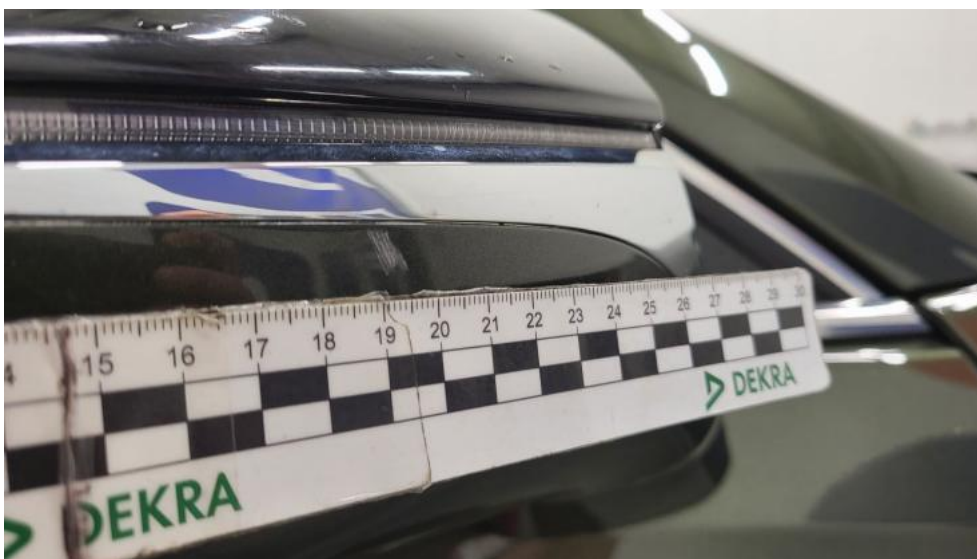
Fot. 49.
Lusterko zew P - Rysa/odprysk 1

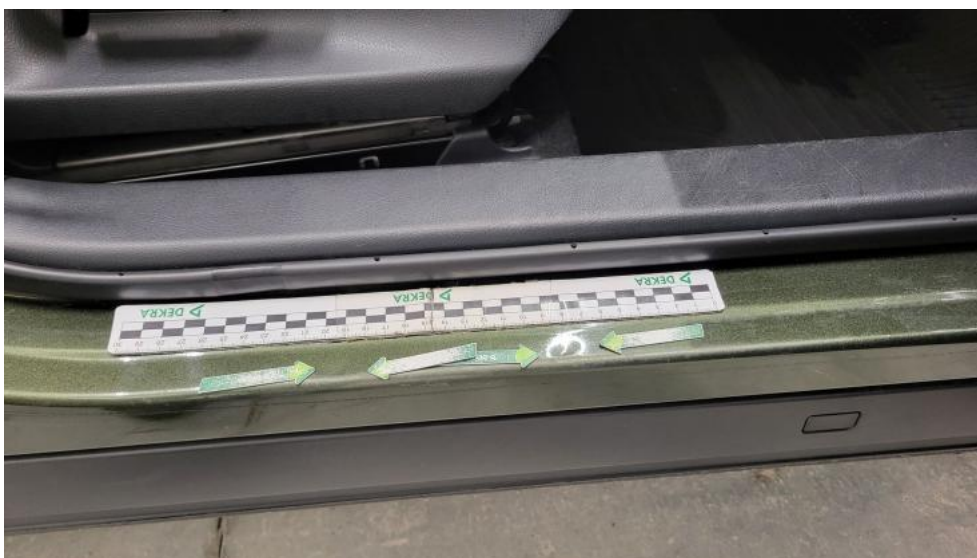
Fot. 50.
Próg P - Wgniecenie/odkształcenie 1

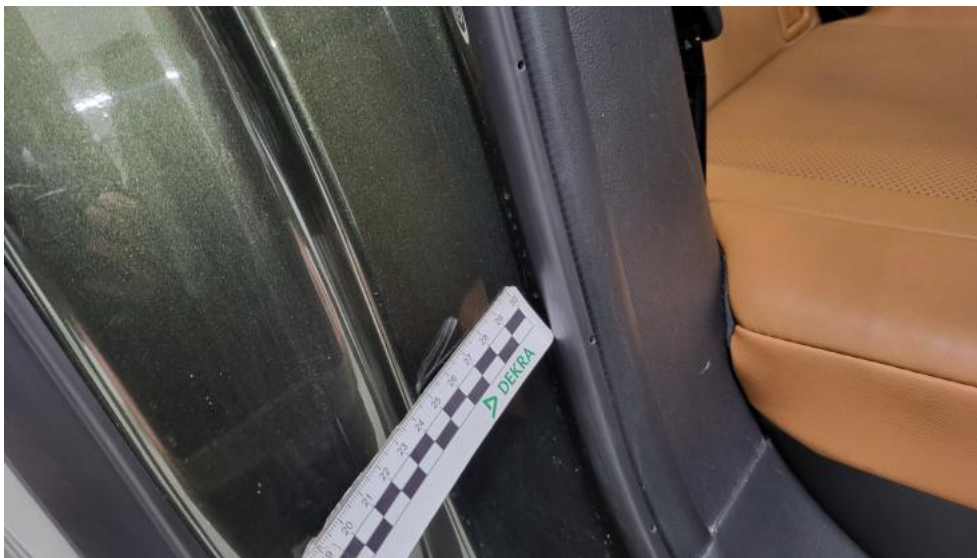
Fot. 51.
Błotnik tylny P / Ściana boczna P - Rysa/odprysk 1

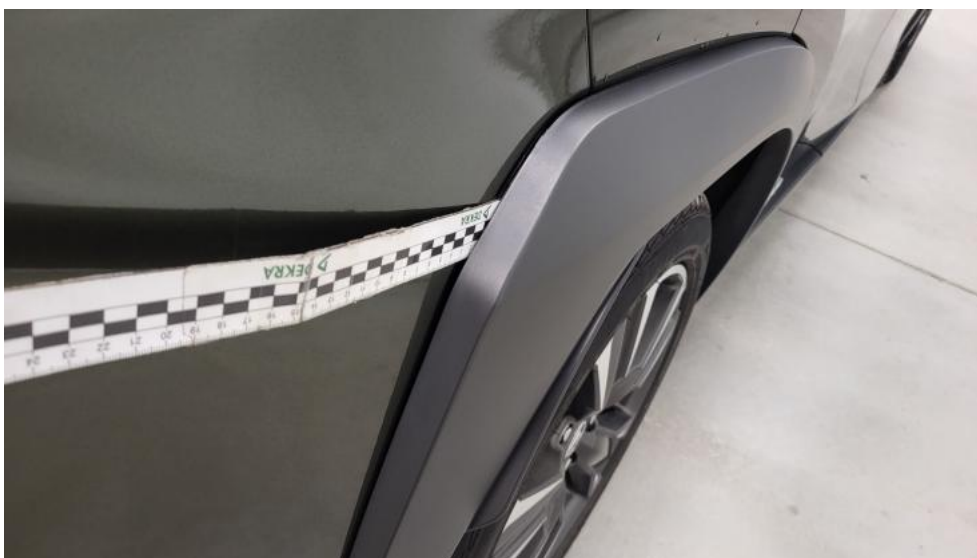
Fot. 52.
Listwa krawędzi błotnika tyl P - Inne 1

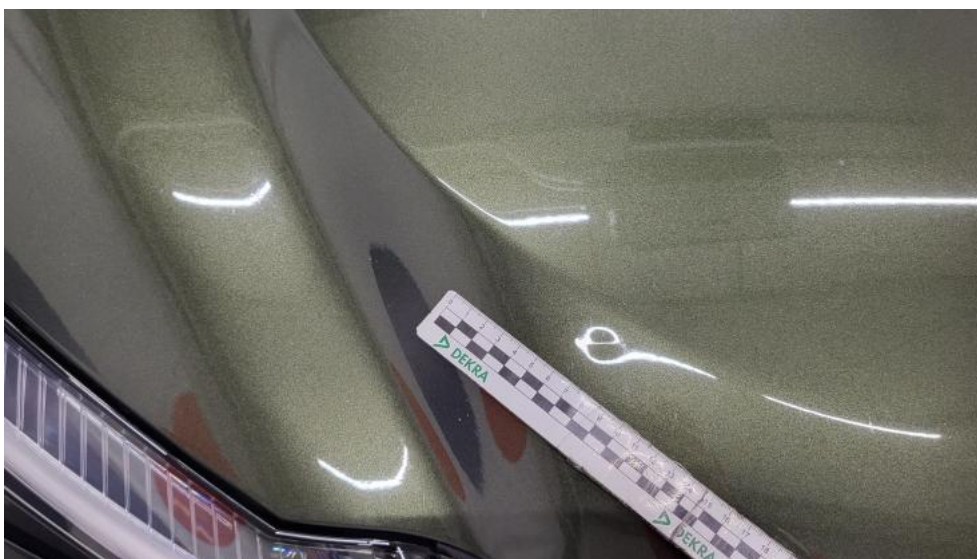
Fot. 53.
Pokrywy przód - Wgniecenie/odkształcenie 1

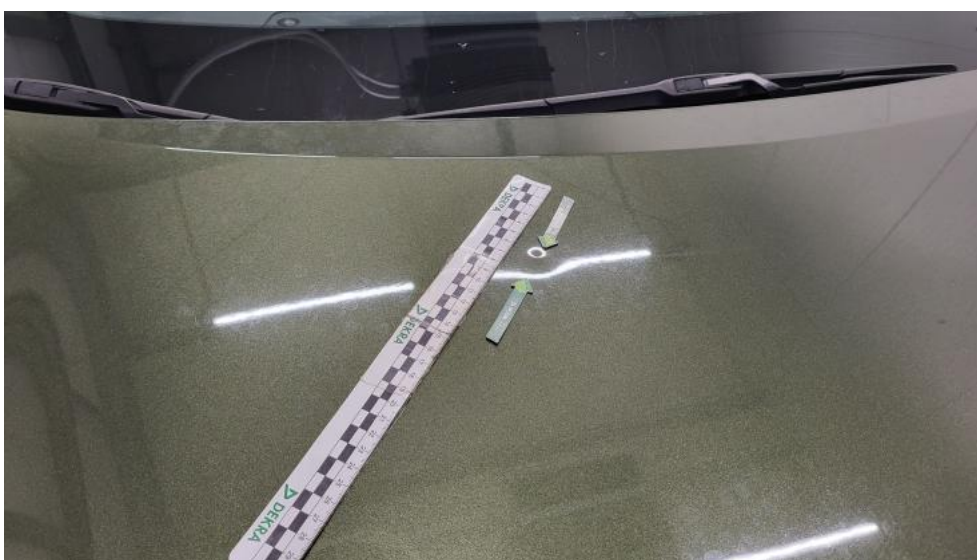
Fot. 54.
Pokrywy przód - Wgniecenie/odkształcenie 2

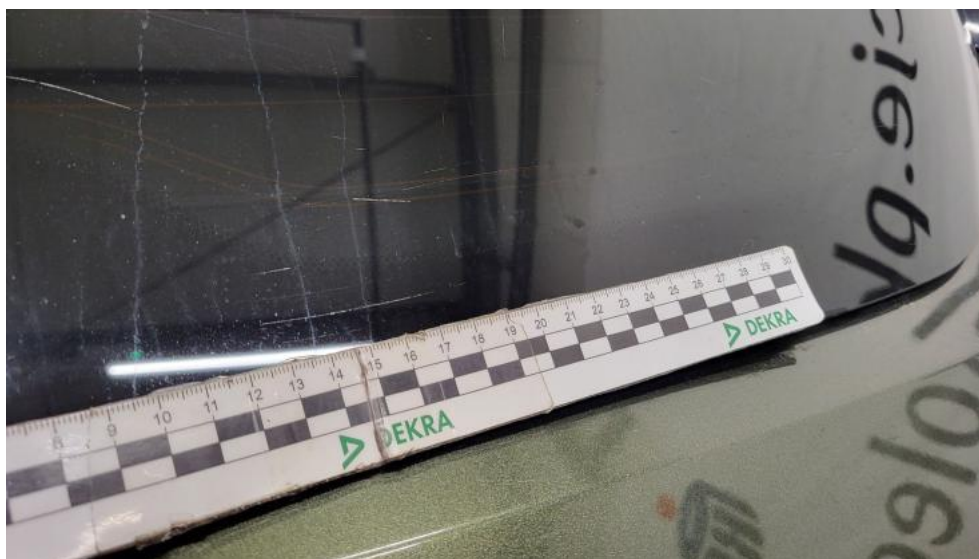
Fot. 55.
Szyba tylna - Rysa/odprysk 1

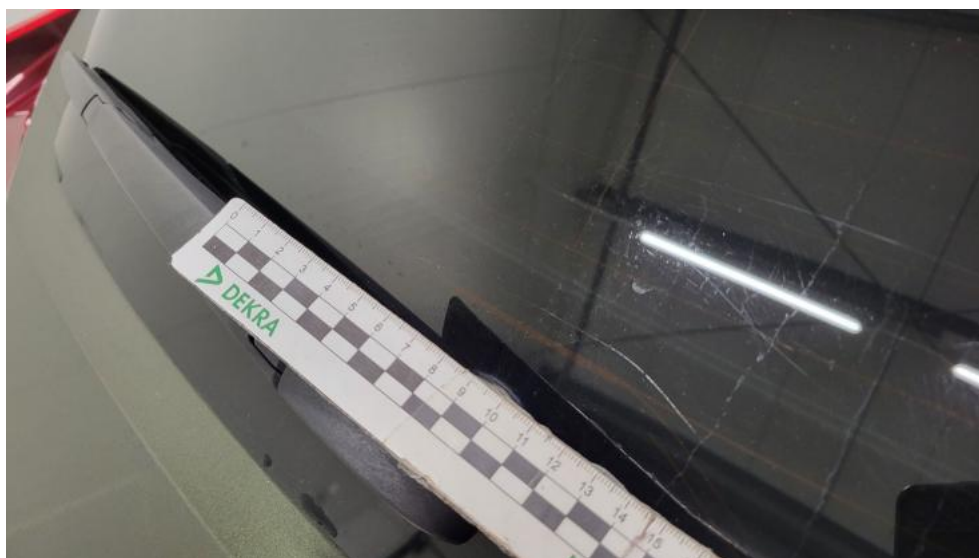
Fot. 56.
Szyba tylna - Rysa/odprysk 2

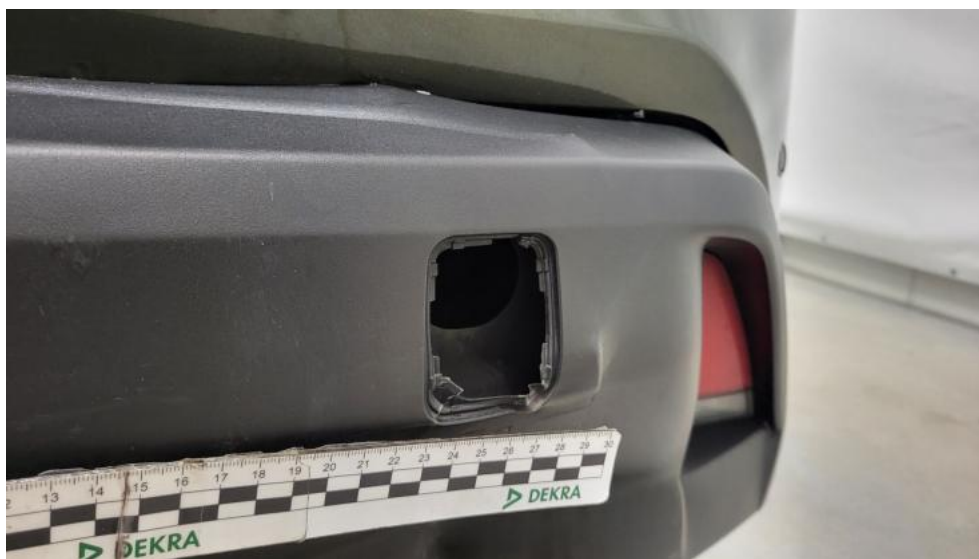
Fot. 57.
Zaślepka tyl haka hol. - Inne 1

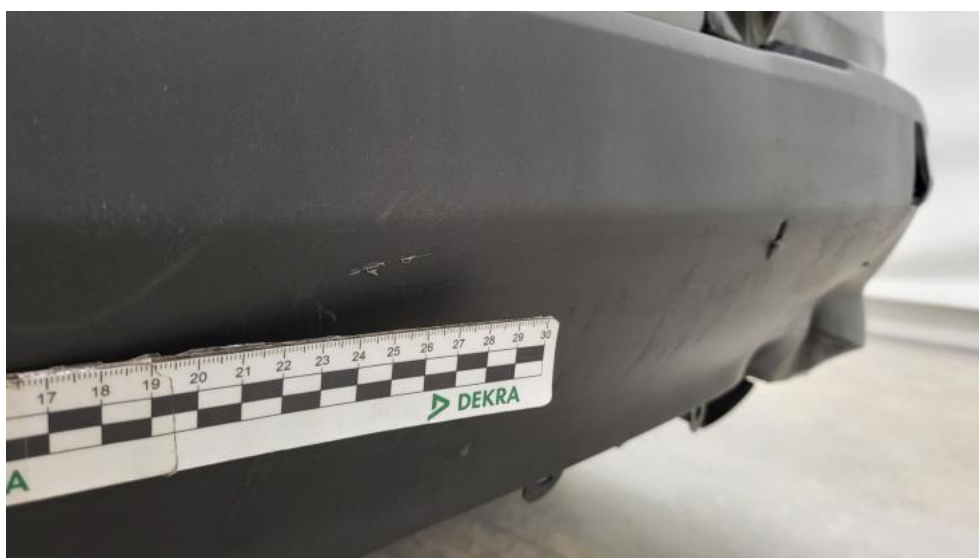
Fot. 58.
Zderzak tylny cz dolna - Rysa/odprysk 1

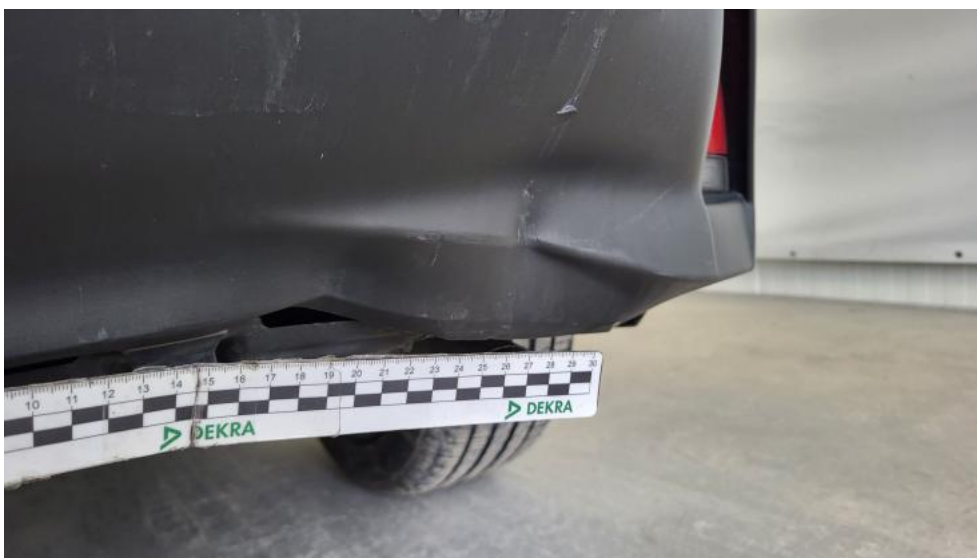
Fot. 60.
Zderzak tylny cz dolna - Wgniecenie/odkształcenie 2

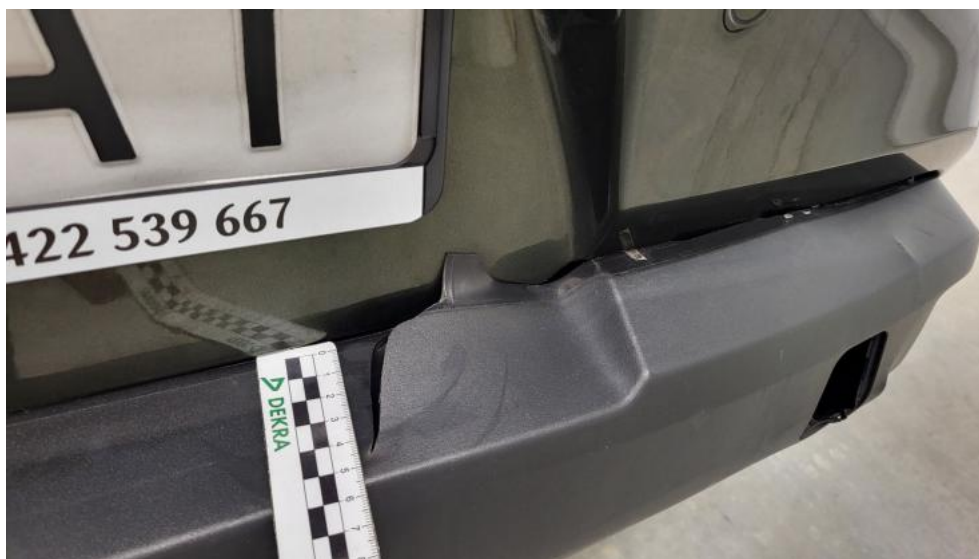
Fot. 61.
Zderzak tylny cz dolna - Pęknięcie/rozerwanie 1

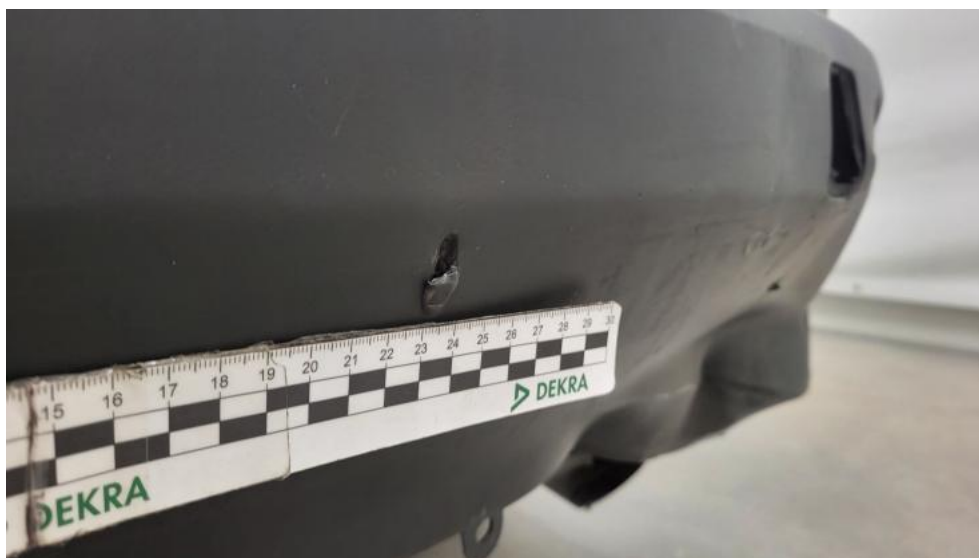
Fot. 62.
Zderzak tylny cz dolna - Pęknięcie/rozerwanie 2

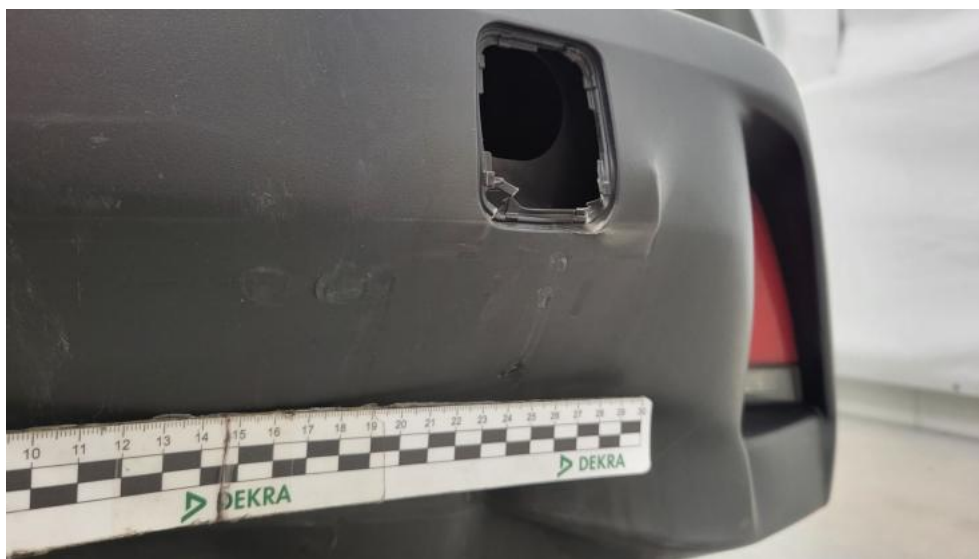
Fot. 63.
Zderzak tylny cz dolna() - Pęknięcie/rozerwanie 3

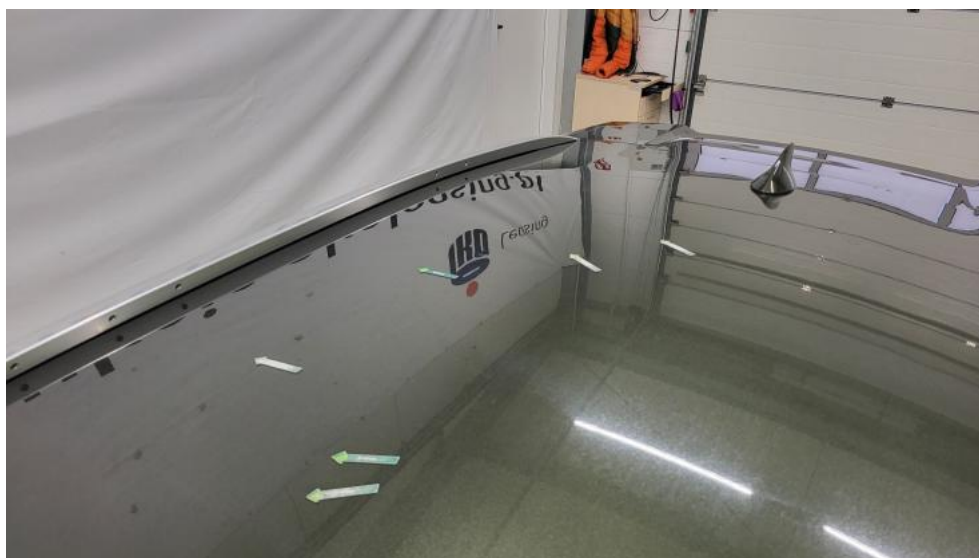
Fot. 64.
Dach - Wgniecenie/odkształcenie 1

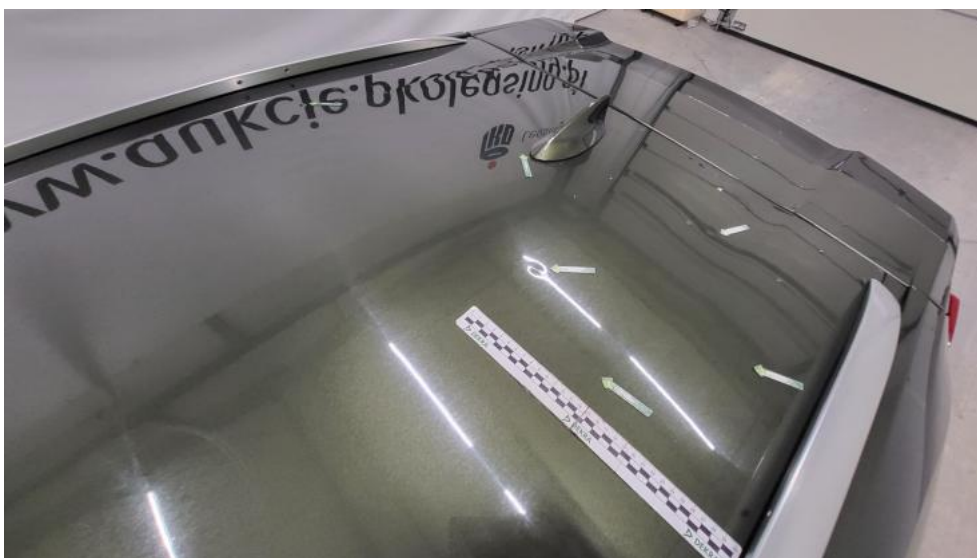
Fot. 66.
Dach() - Wgniecenie/odkształcenie 3

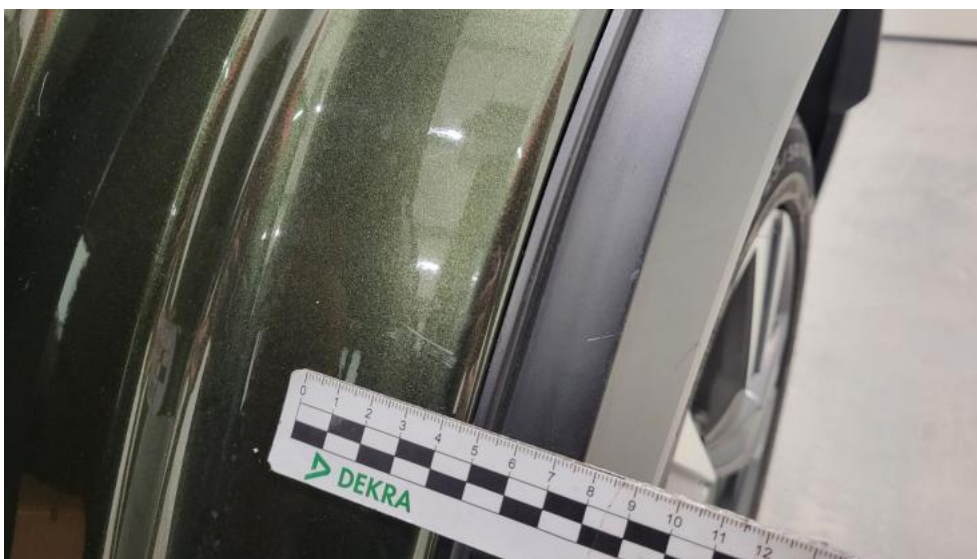
Fot. 67.
Błotnik tylny L / Ściana boczna L - Rysa/odprysk 1

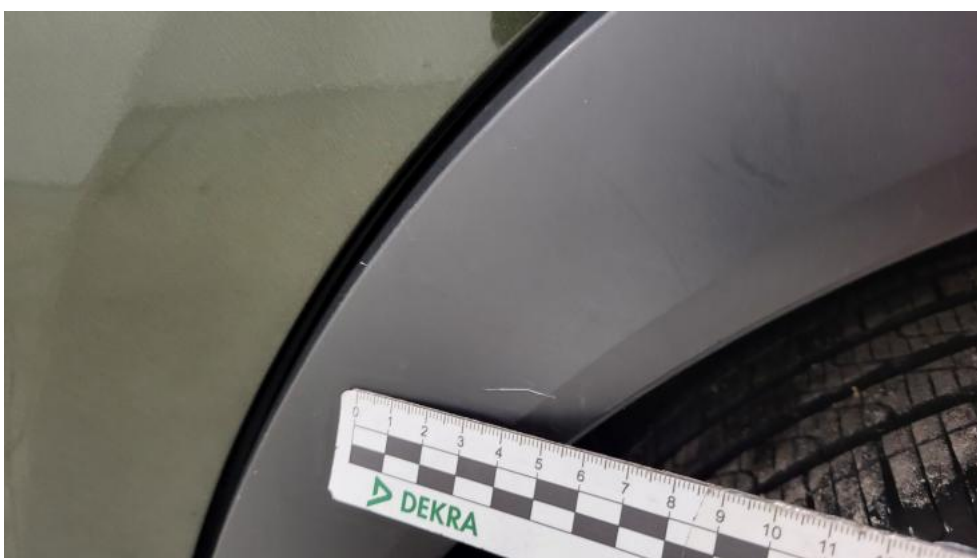
Fot. 68.
Listwa krawędzi błotnika tył L - Rysa/odprysk 1

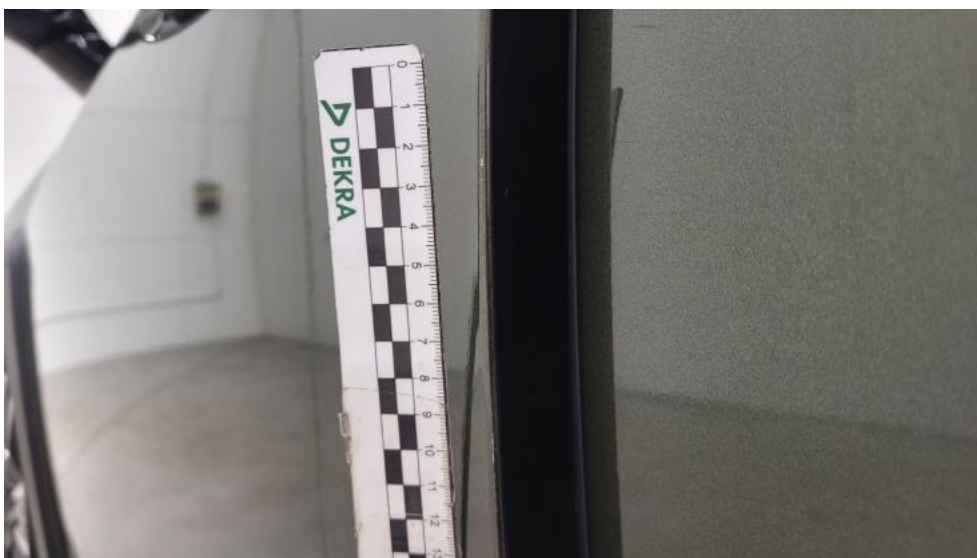
Fot. 70.

Drzwi przed L - Rysa/odprysk 2

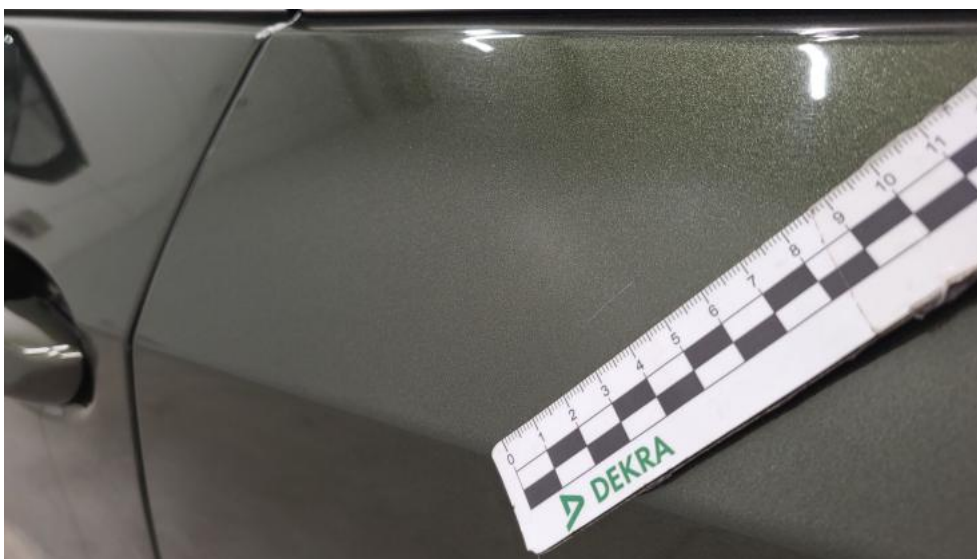
Fot. 71.
Drzwi tylne L - Rysa/odprysk 1

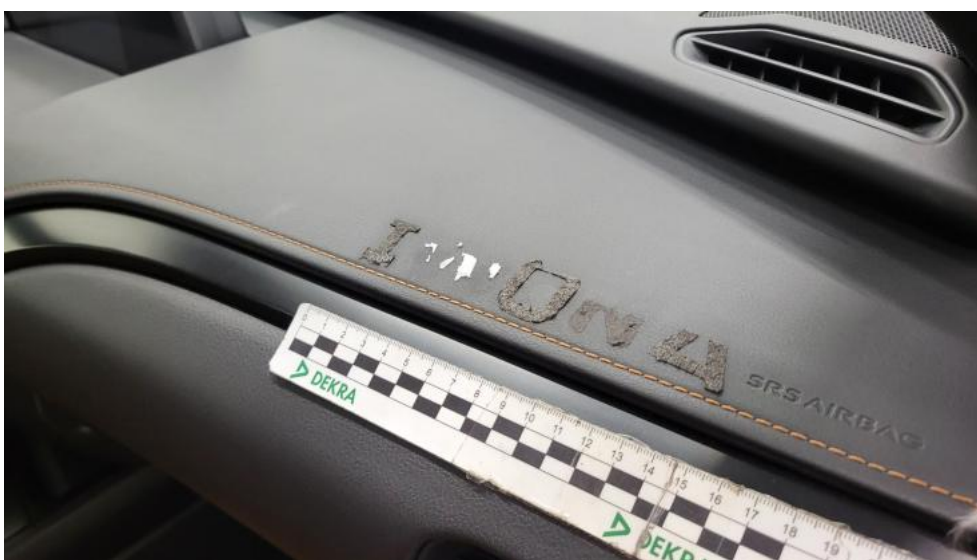
Fot. 72.
Deska rozdzielcza - Inne 1

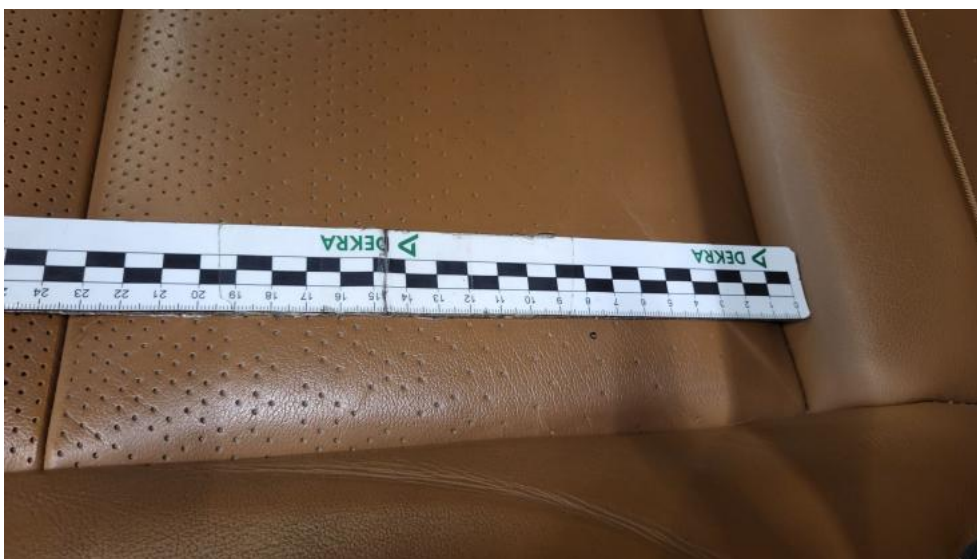
Fot. 73.
Fotel prz. lew. - Inne 1

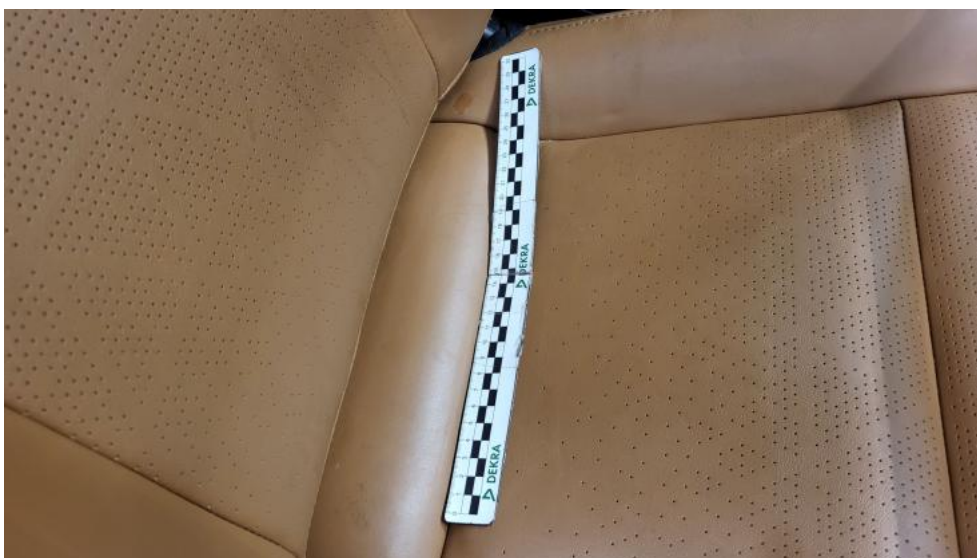
Fot. 74.
Fotel prz. praw. - Inne 1

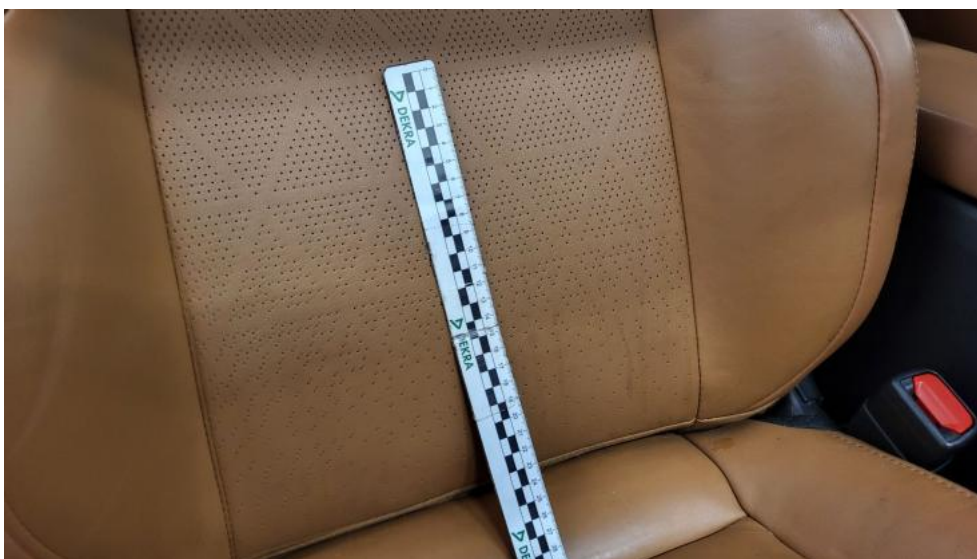
Fot. 75.
Fotel prz. praw. - Inne 2

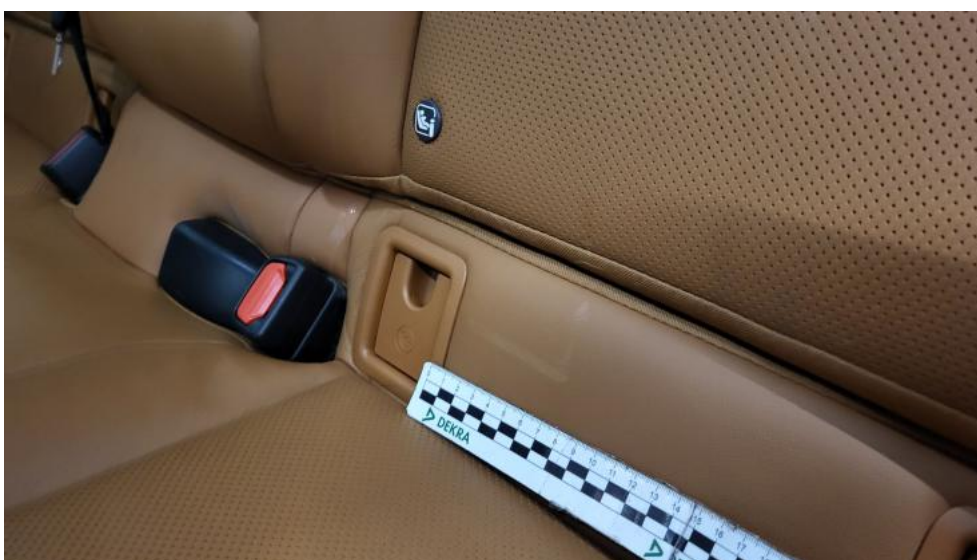
Fot. 76.
Kanapa tyl. - Inne 1

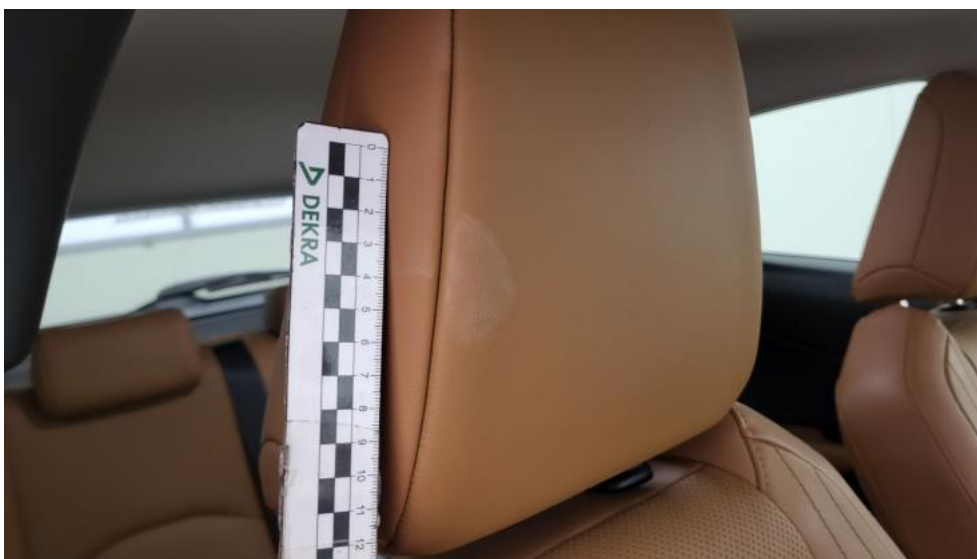
Fot. 77.
Zaglówek fotela prz. P - Inne 1

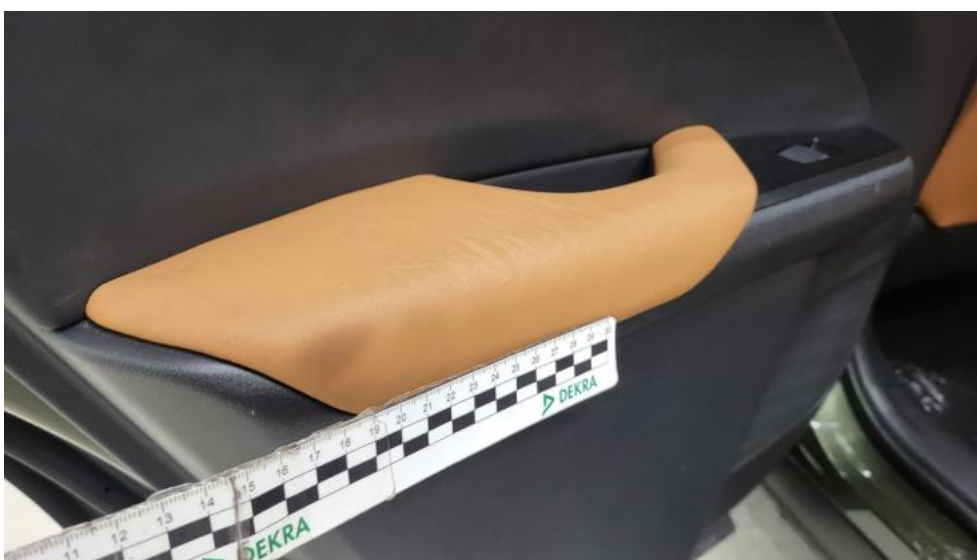
Fot. 78.
Uchwyt drzwi tyl L - Inne 1
