Nr zlecenia DEKRA: PKOL(W)/LODZ/11082/25/02/13  
Nr zlecenia/szkody: 24/006087  
Data zlecenia: 13-02-2025

Grupa obiektów (Eurotax)	samochody terenowe
Kod EC (Eurotax)	0154223
Producent	VOLVO
Model	XC60 21-
Typ/wersja	XC60 B4 D AWD Plus Dark aut
Rodzaj nadwozia	KOM
Liczba drzwi/liczba miejsc	5/5
Masa własna [kg]	1892
Dopuszczalna masa całkowita [kg]	2540
Rozstaw osi 1/2	2865
Rodzaj silnika	z zapłonem samoczynnym
Układ oczyszczana spalin	KSC
Pojemność silnika [ccm]	1969
Moc silnika [KM/kW]	197/145
Skrzynia biegów	automatyczna
Nr rejestracyjny	DW7YA84
VIN	YV1UZZK5VXR1886269
Data 1. rejestracji	22-02-2024
Data nast. bad. techn.	22-02-2027
Rok produkcji	2024 (rok produkcji został zweryfikowany z zewnętrzną bazą danych)
Stan licznika [km]	72 635 (odczytany)
Kolor nadwozia/rodzaj powłoki	grafitowy/2-warstwowy metalizowany

Pomiar grubości powłoki lakierowej poj.

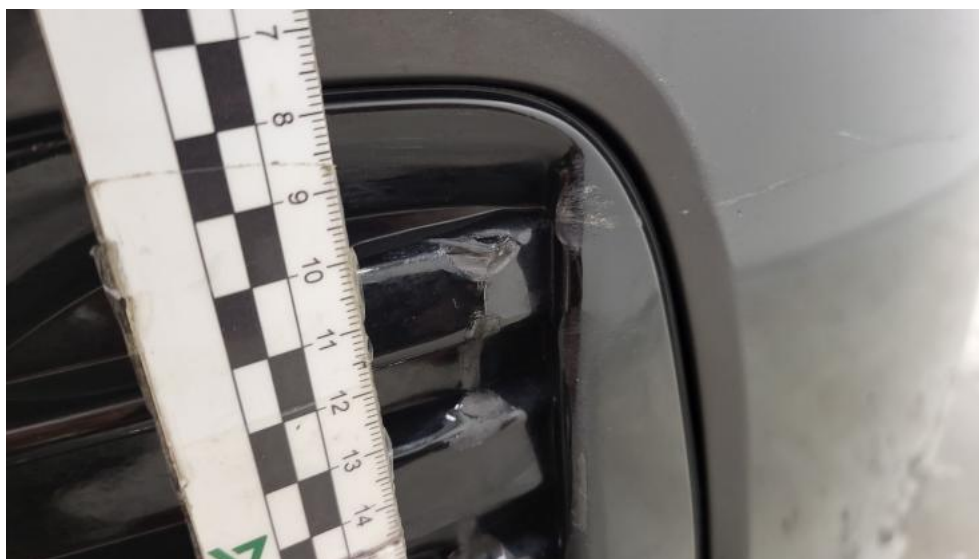
**Fot. 39.**  
Kratka/zaślepka halogenu L - Wgniecenie/odkształcenie 1

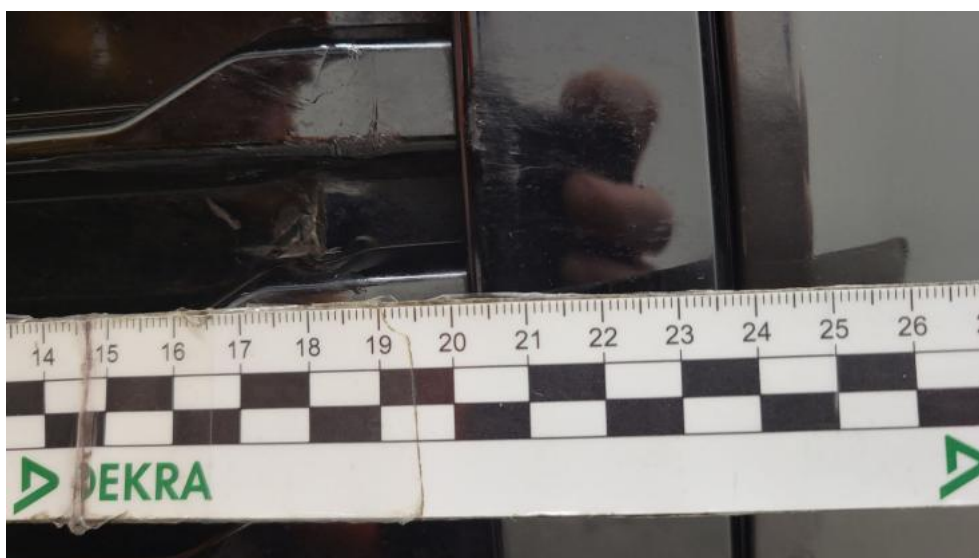
**Fot. 40.**  
Kratka/zaślepka halogenu L - Pęknięcie/rozerwanie 1

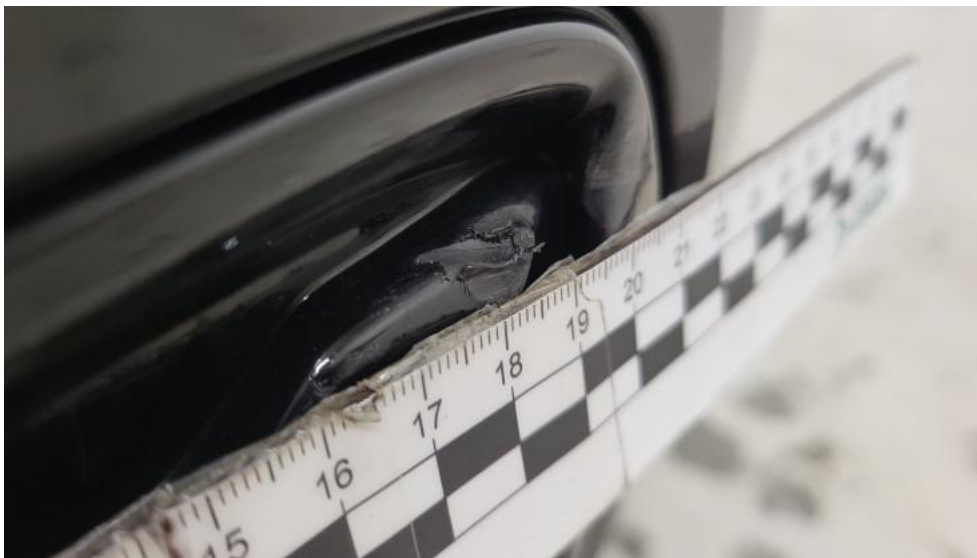
**Fot. 41.**  
Kratka/zaślepka halogenu L - Pęknięcie/rozerwanie 2

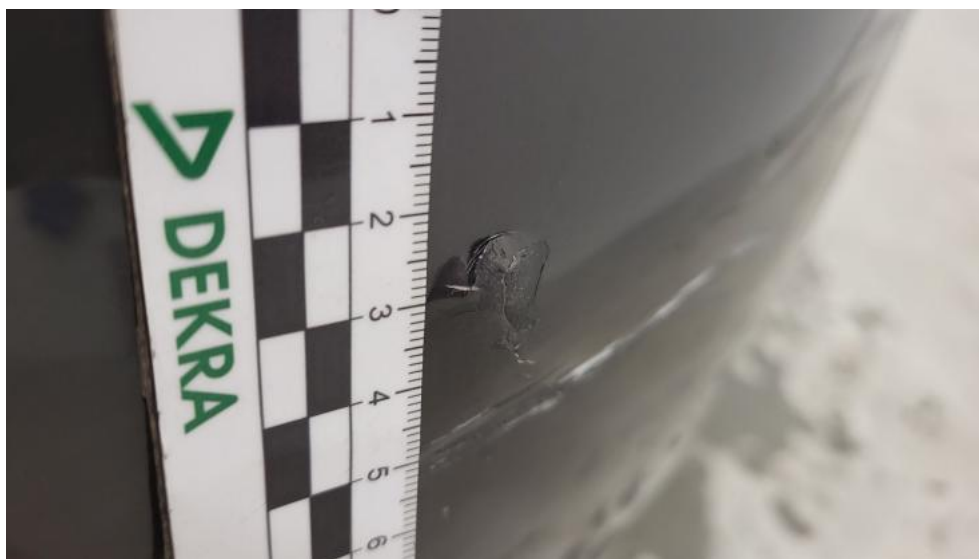
**Fot. 45.**  
Zderzak - Pęknięcie/rozerwanie 1

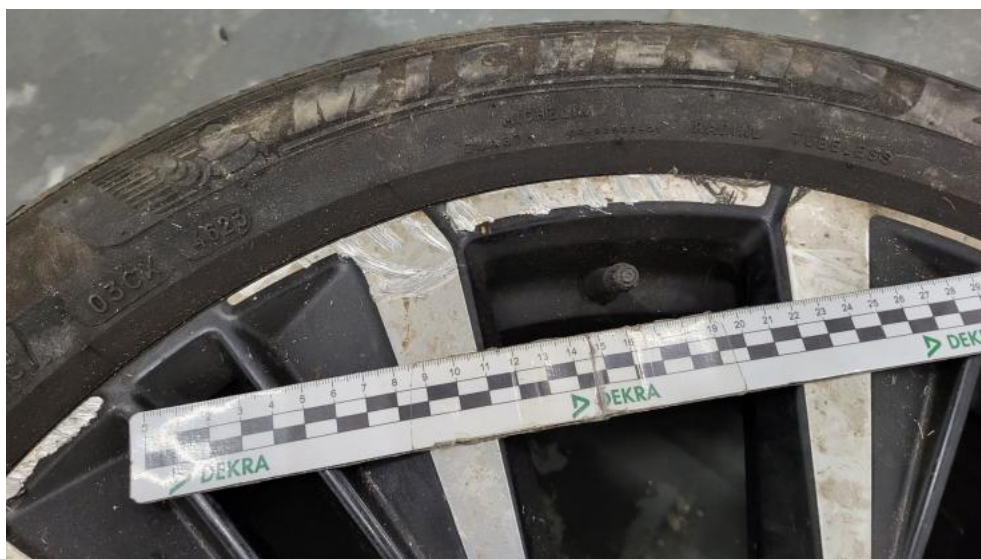
**Fot. 47.**  
Felga aluminiowa przednia P - Rysa/odprysk 2

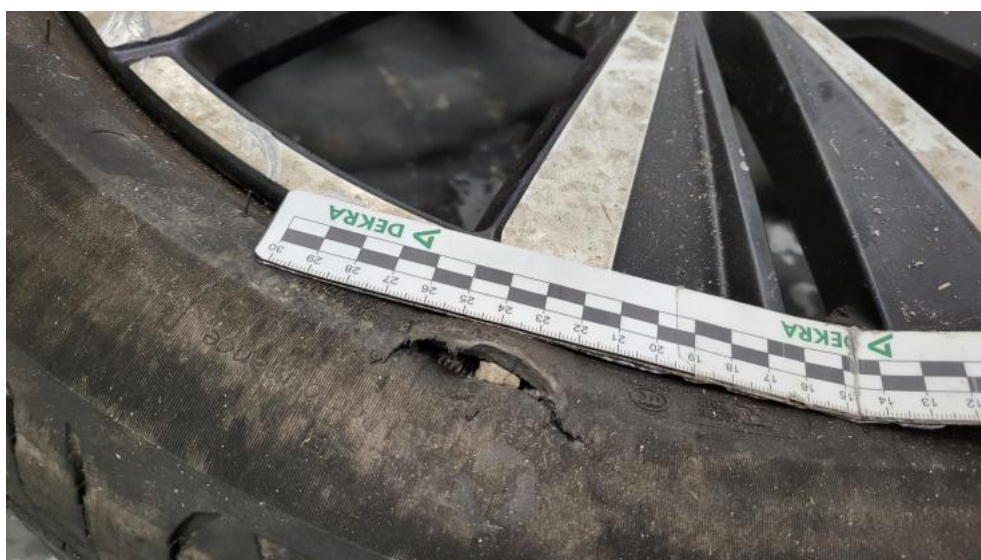
Rysy na samochodzie. Koło dojazdowe zamontowane na samochodzie. Uszkodzone koło prawy przód w bagażniku. Aktywna kontrolka ciśnienia w kołach. Przekroczenie terminu przeglądu okresowego.

**Fot. 48.**  
Opona przednia P - Pęknięcie/rozerwanie 1

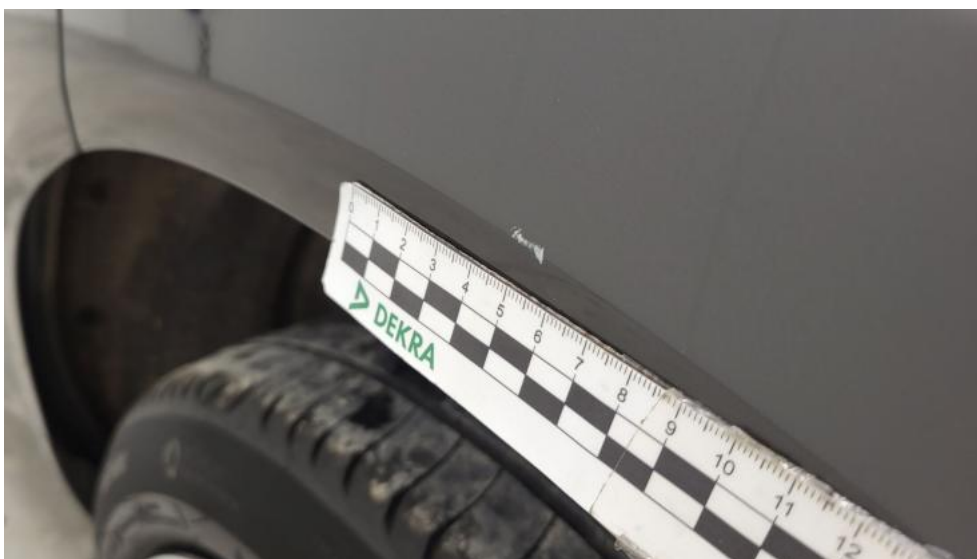
**Fot. 49.**  
Błotnik tylny L / Ściana boczna L - Rysa/odprysk 1

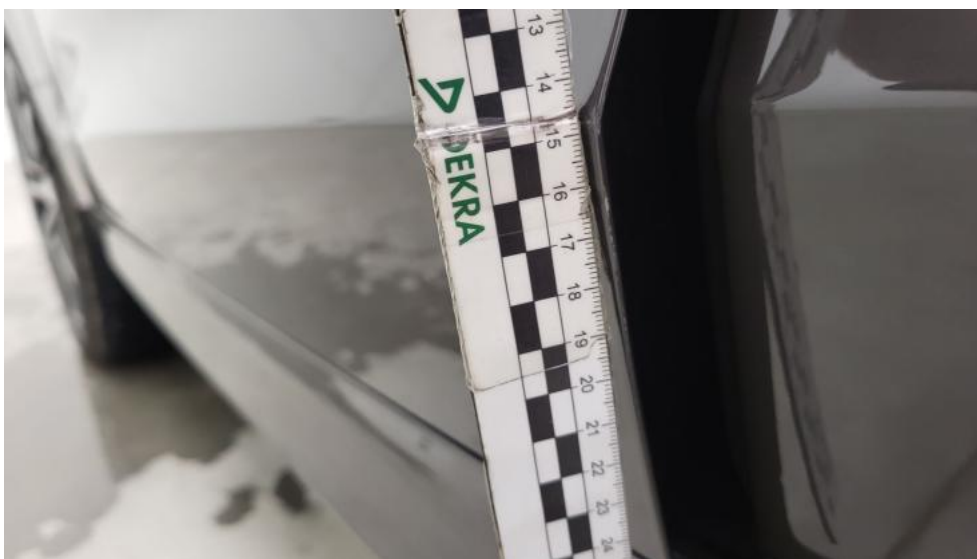
**Fot. 51.**  
Drzwi przed L - Rysa/odprysk 1

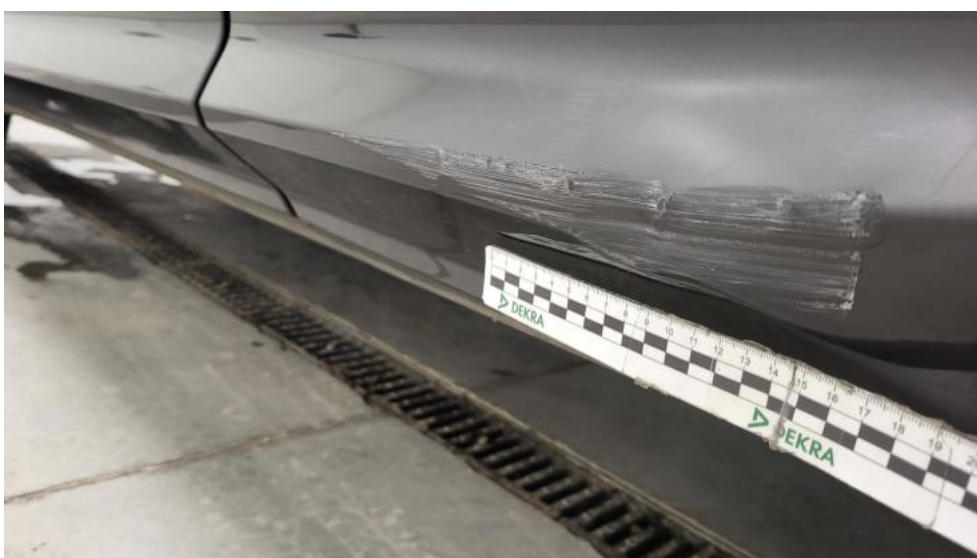
**Fot. 52.**  
Listwa drzwi tylnych L - Rysa/odprysk 1

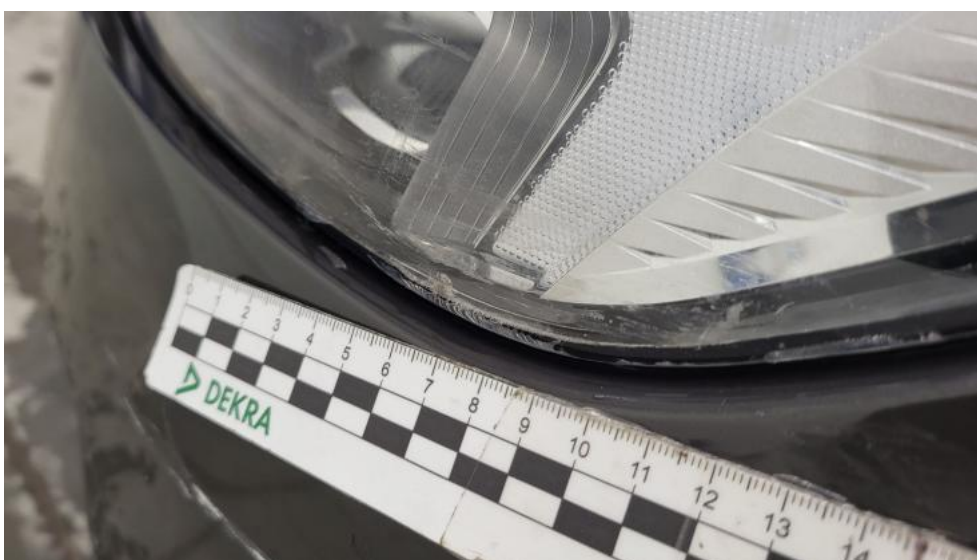
**Fot. 54.**  
Reflektor L - Rysa/odprysk 1

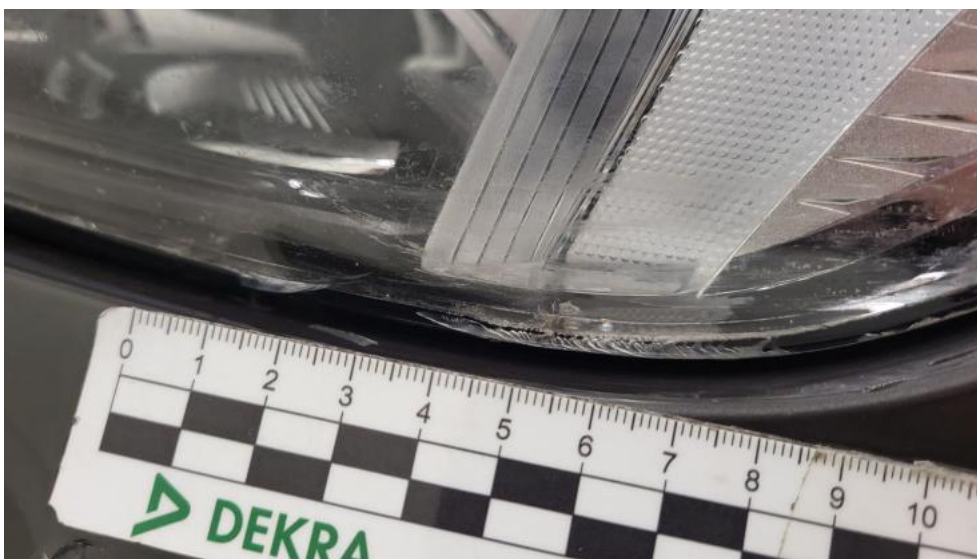
**Fot. 55.**  
Reflektor L - Pęknięcie/rozerwanie 1

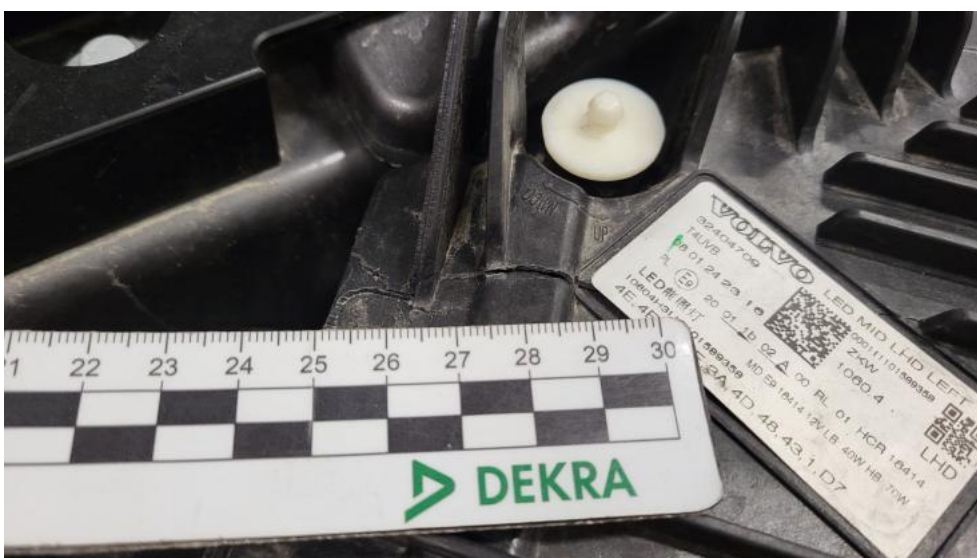
**Fot. 56.**  
Reflektor L - Pęknięcie/rozerwanie 2
