Nr zlecenia DEKRA: PKOL(W)/LODZ/86012/24/11/07  
Nr zlecenia/szkody: 22/032371  
Data zlecenia: 07-11-2024

**Dane pojazdu**

Grupa obiektów (Eurotax)	samochody osobowe
Kod EC (Eurotax)	0138626
Producent	OPEL
Model	Corsa F Hatchback 19-23
Typ/wersja	Corsa 1.2 Edition S&S
Rodzaj nadwozia	hatchback
Liczba drzwi/liczba miejsc	5/5
Masa własna [kg]	1024
Dopuszczalna masa całkowita [kg]	1550
Rozstaw osi 1/2	2538
Rodzaj silnika	z zapłonem iskrowym
Układ oczyszczana spalin	GPF
Pojemność silnika [ccm]	1199
Moc silnika [KM/kW]	75/55
Skrzynia biegów	manualna 5-biegowa
Nr rejestracyjny	EL6GF88
VIN	VXKUPHMHDN4356395
Data 1. rejestracji	29-09-2022
Data nast. bad. techn.	29-09-2025
Rok produkcji	2022 (rok produkcji został zweryfikowany z zewnętrzną bazą danych)
Stan licznika [km]	50 401 (odczytany)
Kolor nadwozia/rodzaj powłoki	biały/UNI

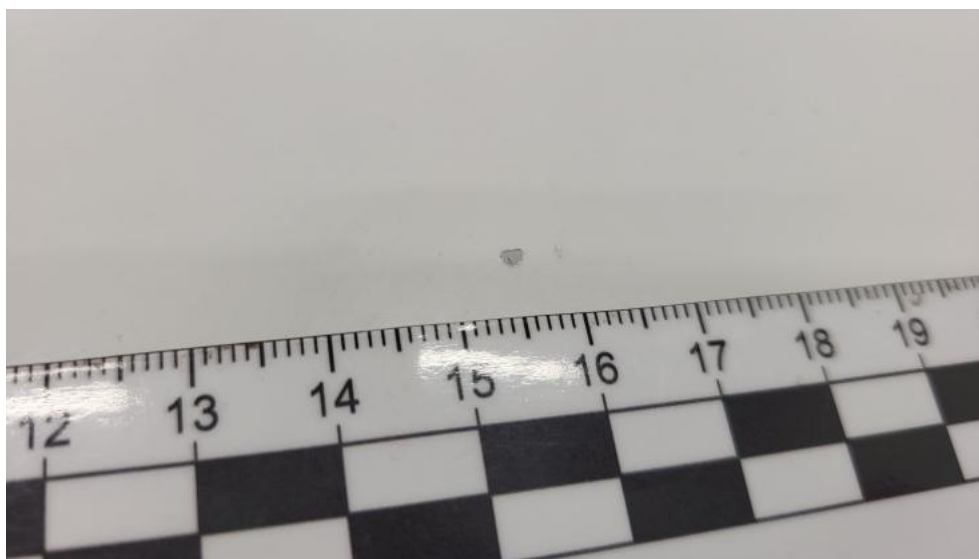
**Fot. 39.**  
Pokrywa komory silnika - Rysa/odprysk 1

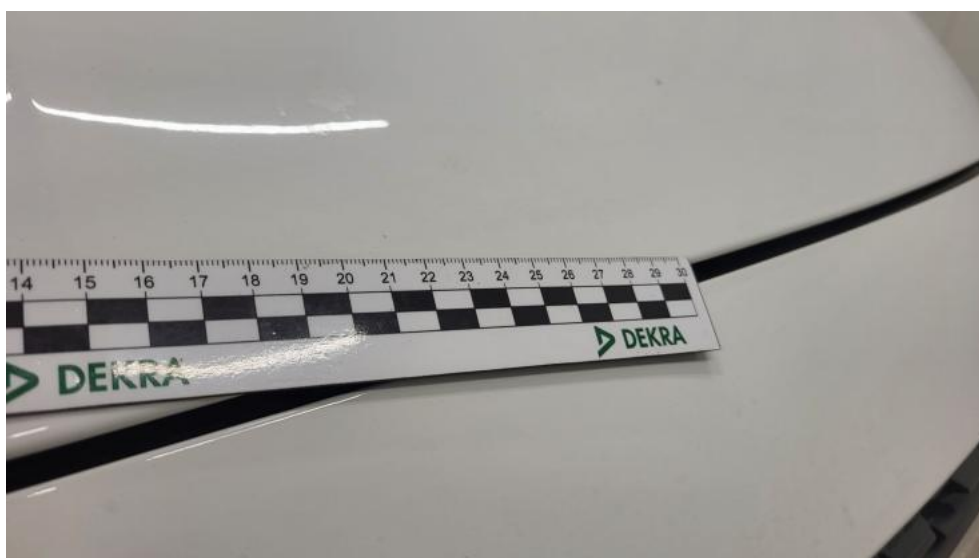
**Fot. 40.**  
Pokrywa komory silnika - Rysa/odprysk 2

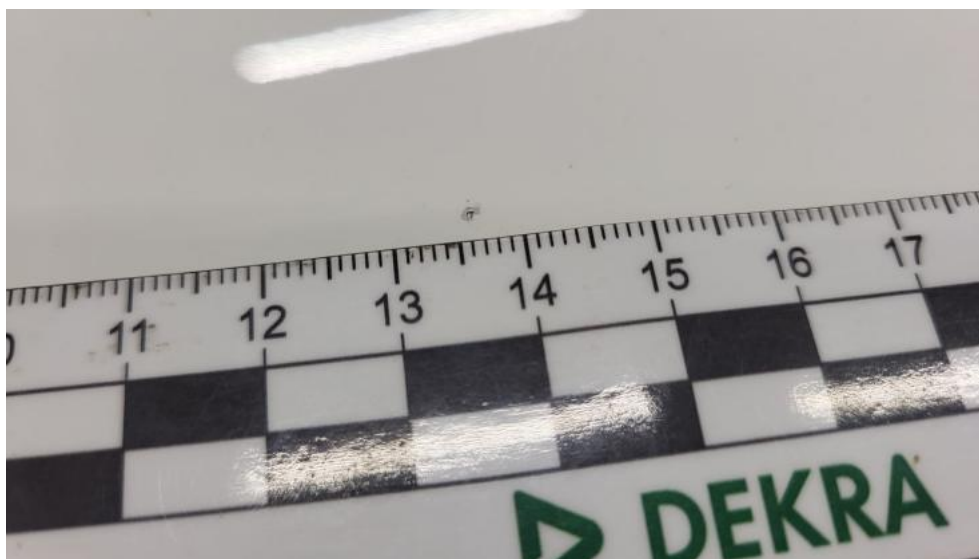
**Fot. 41.**  
Pokrywa komory silnika() - Rysa/odprysk 3

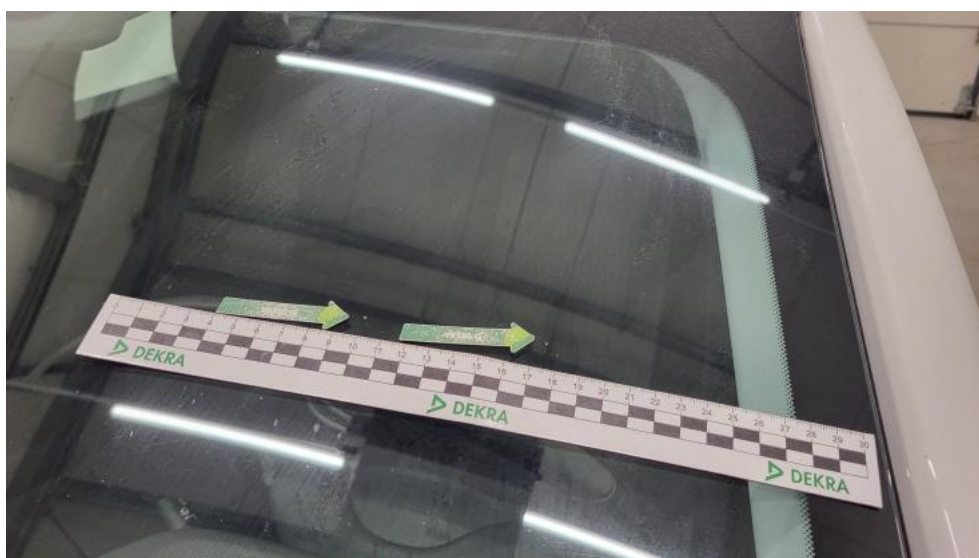
**Fot. 42.**  
Szyba czołowa - Rysa/odprysk 1

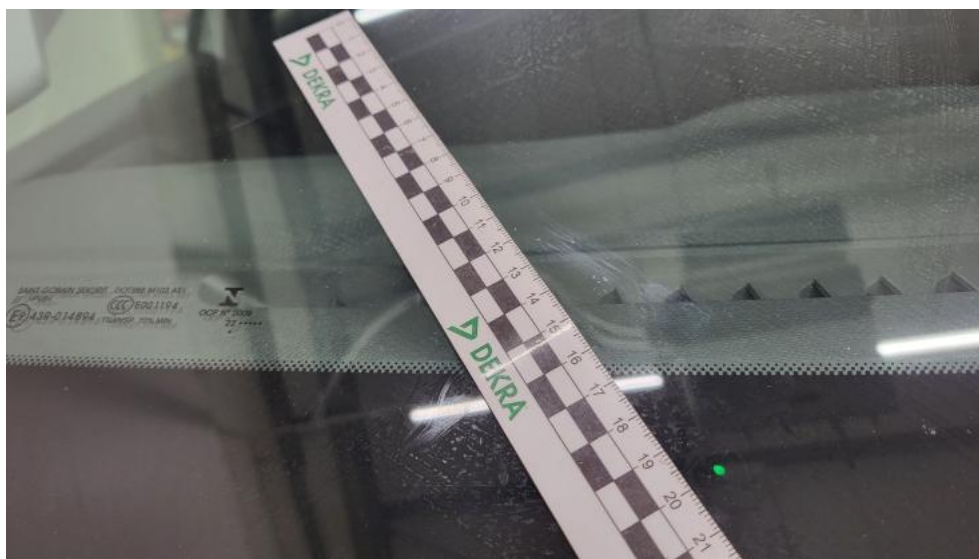
**Fot. 43.**  
Szyba czołowa - Rysa/odprysk 2

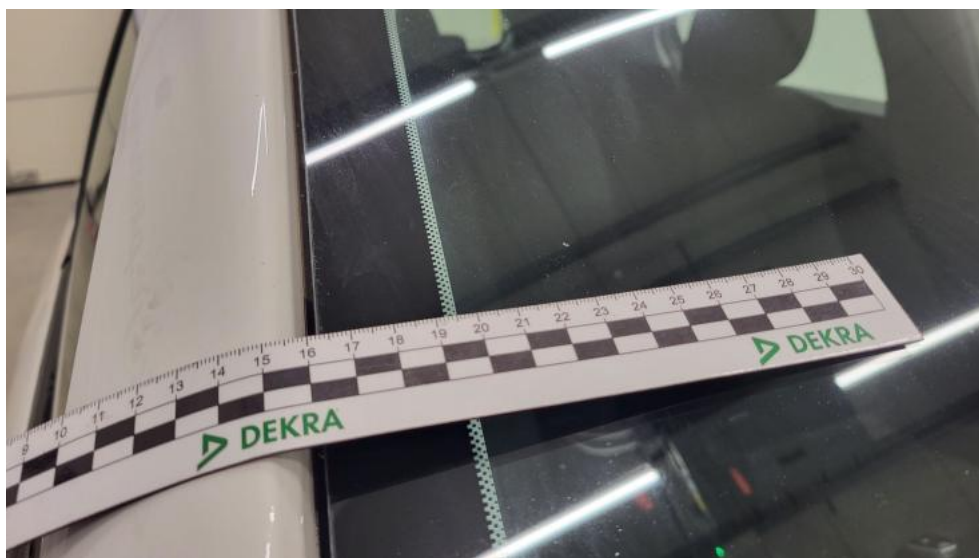
**Fot. 44.**  
Szyba czołowa() - Rysa/odprysk 3

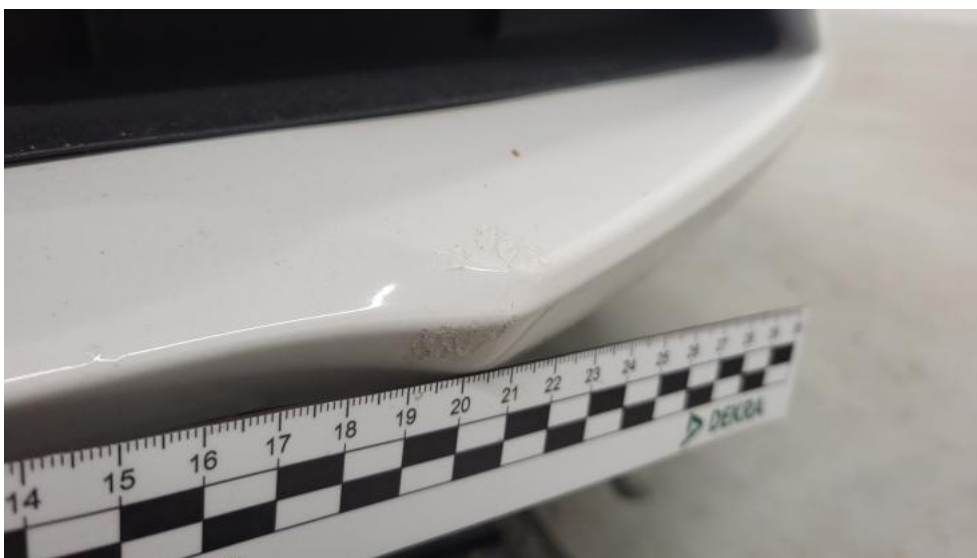
**Fot. 46.**  
Zderzak - Rysa/odprysk 1

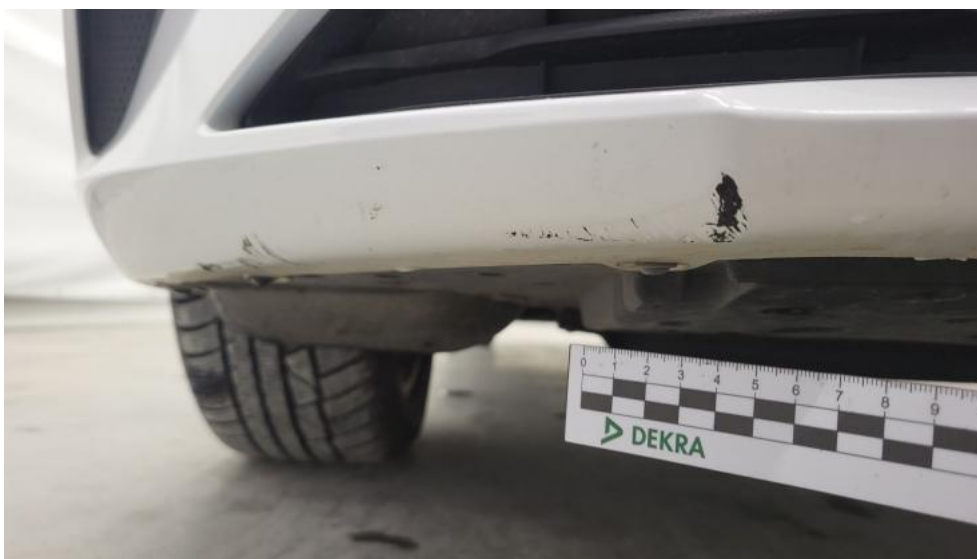
**Fot. 47.**  
Zderzak - Rysa/odprysk 2

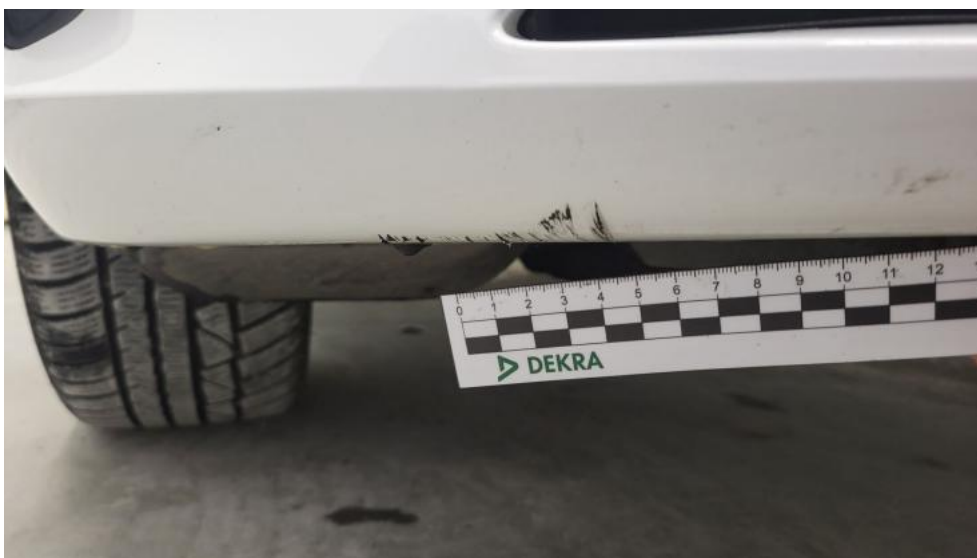
**Fot. 48.**  
Zderzak() - Rysa/odprysk 3

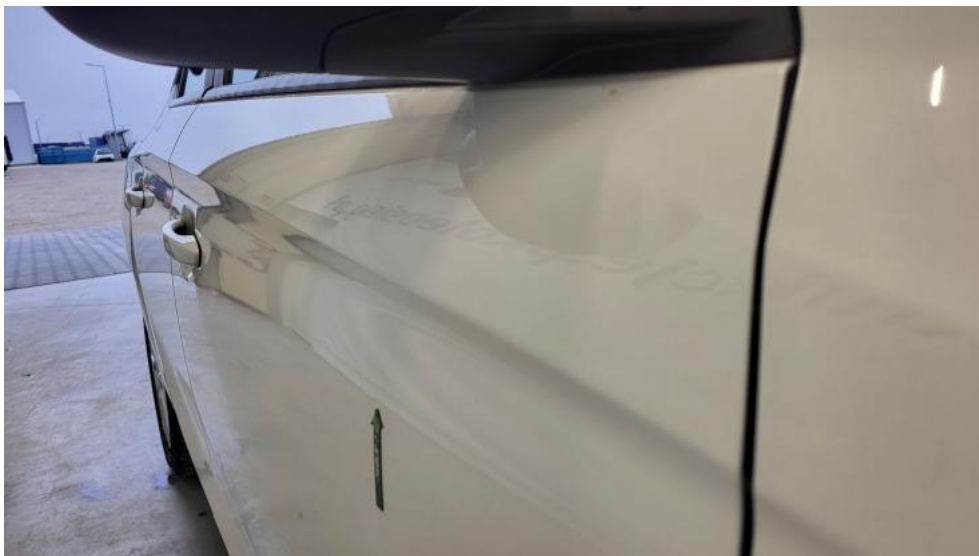
**Fot. 49.**  
Drzwi przednie P - Wgniecenie/odkształcenie 1

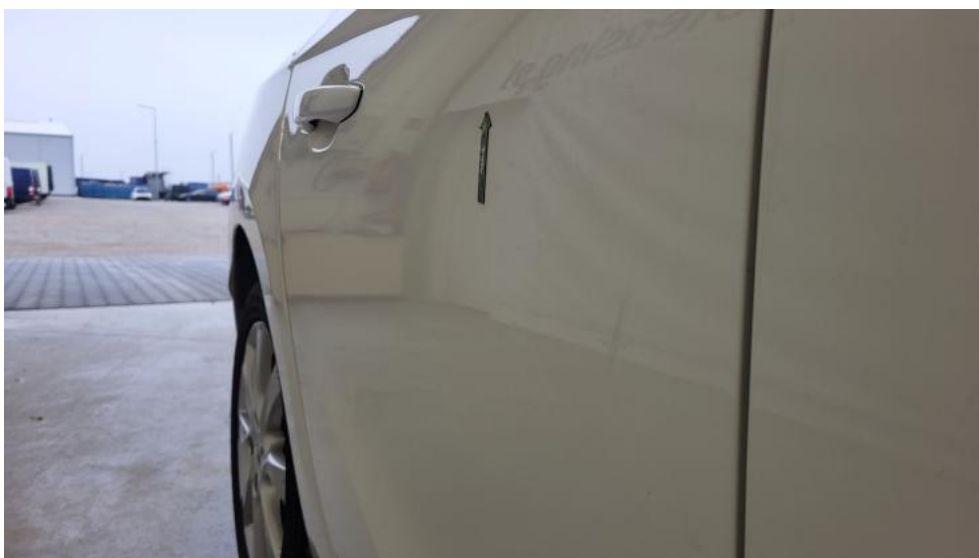
**Fot. 50.**  
Drzwi tylne P - Wgniecenie/odkształcenie 1

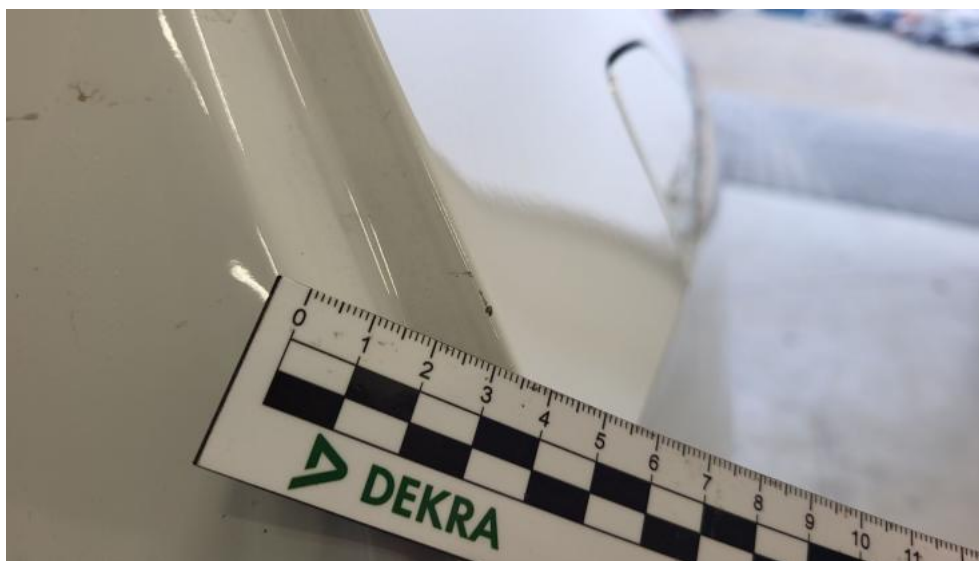
**Fot. 51.**  
Błotnik tylny L / Ściana boczna L - Rysa/odprysk 1

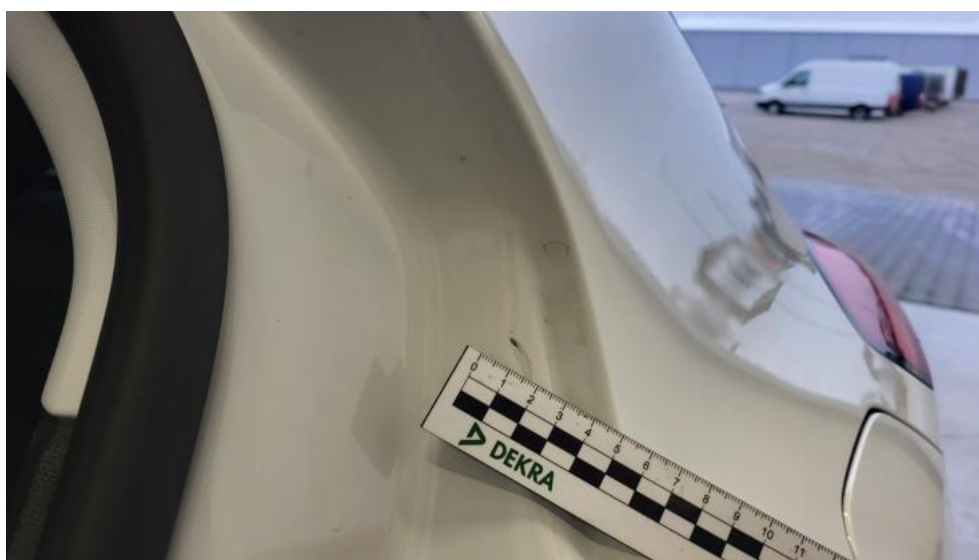
**Fot. 52.**  
Błotnik tylny L / Ściana boczna L - Rysa/odprysk 2

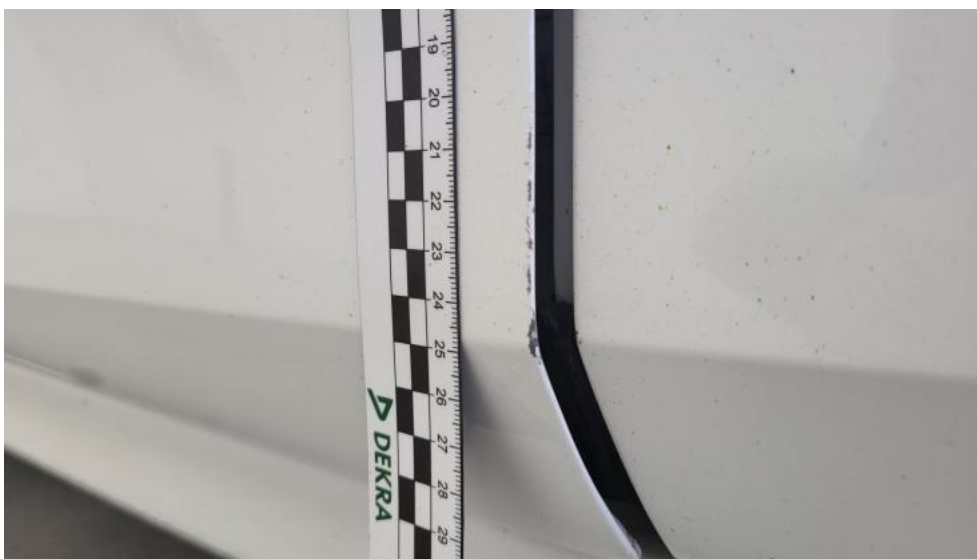
**Fot. 53.**

Drzwi przed L - Rysa/odprysk 1

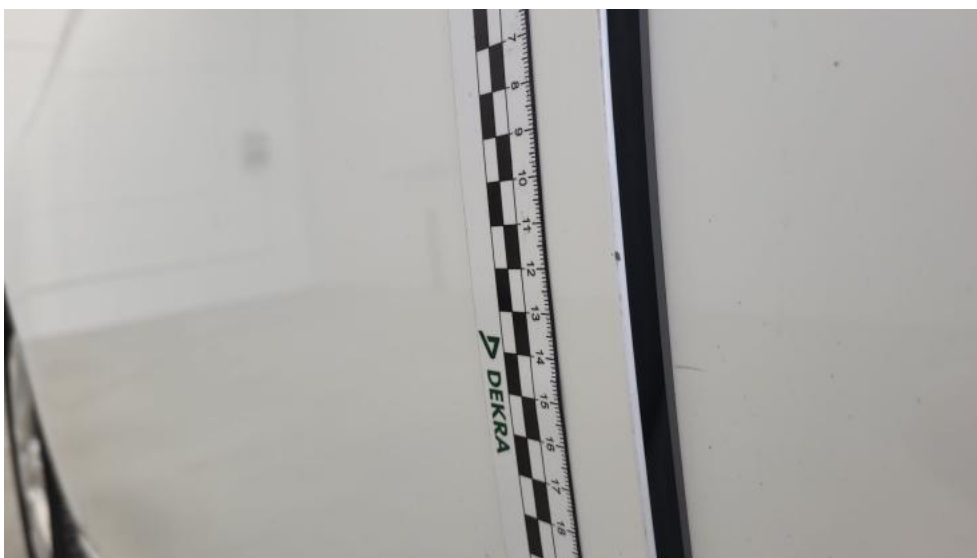
**Fot. 54.**

Drzwi przed L - Rysa/odprysk 2

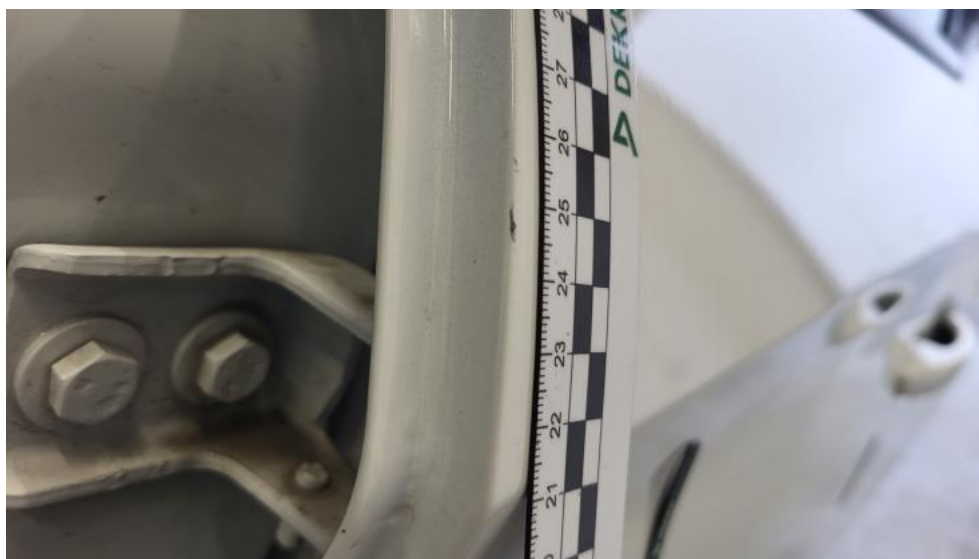
**Fot. 55.**  
Drzwi tylne L - Rysa/odprysk 1

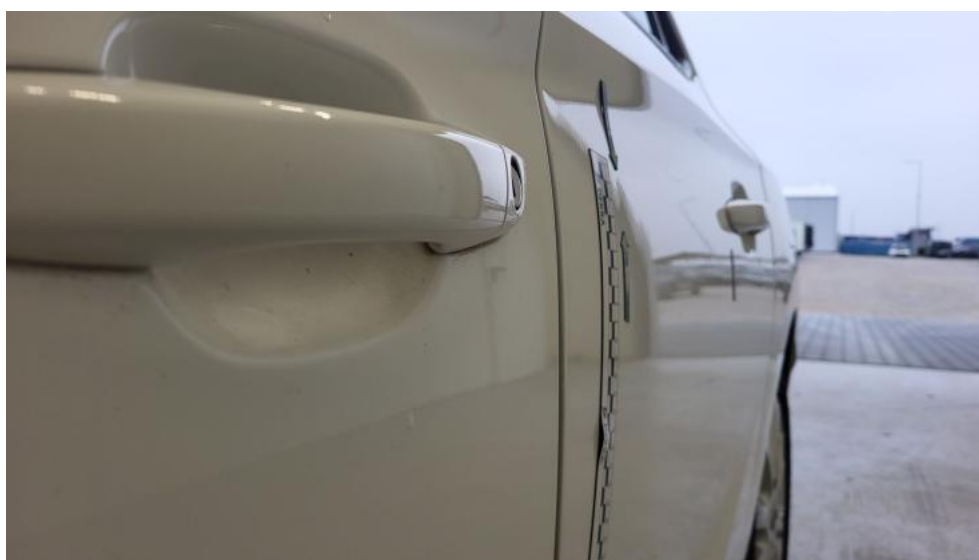
**Fot. 56.**  
Drzwi tylne L - Wgniecenie/odkształcenie 1

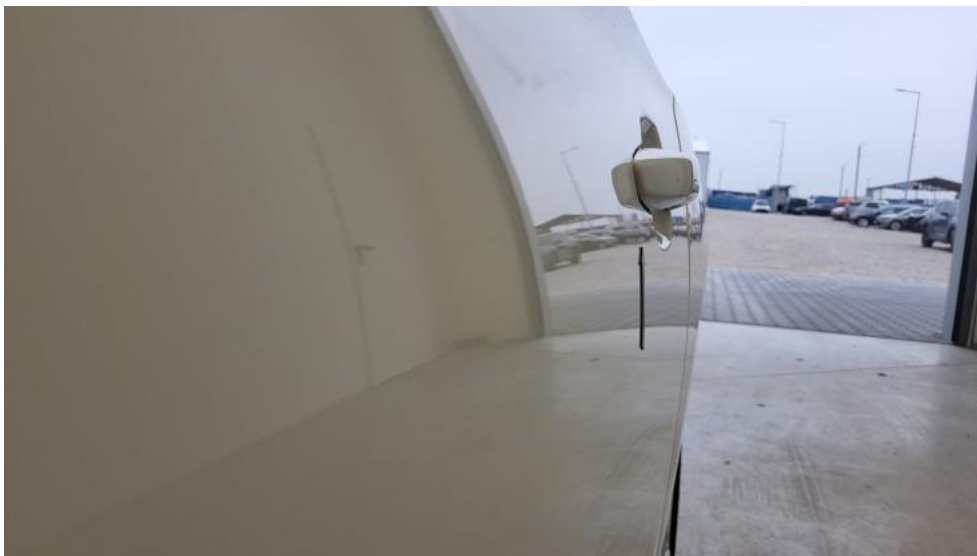
**Fot. 57.**  
Drzwi tylne L - Wgniecenie/odkształcenie 2

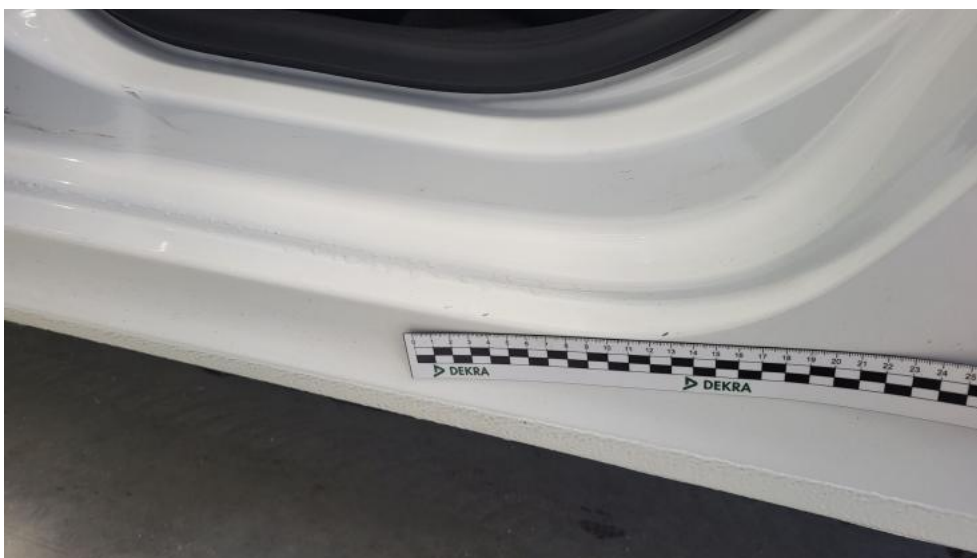
**Fot. 58.**  
Próg L - Rysa/odprysk 1

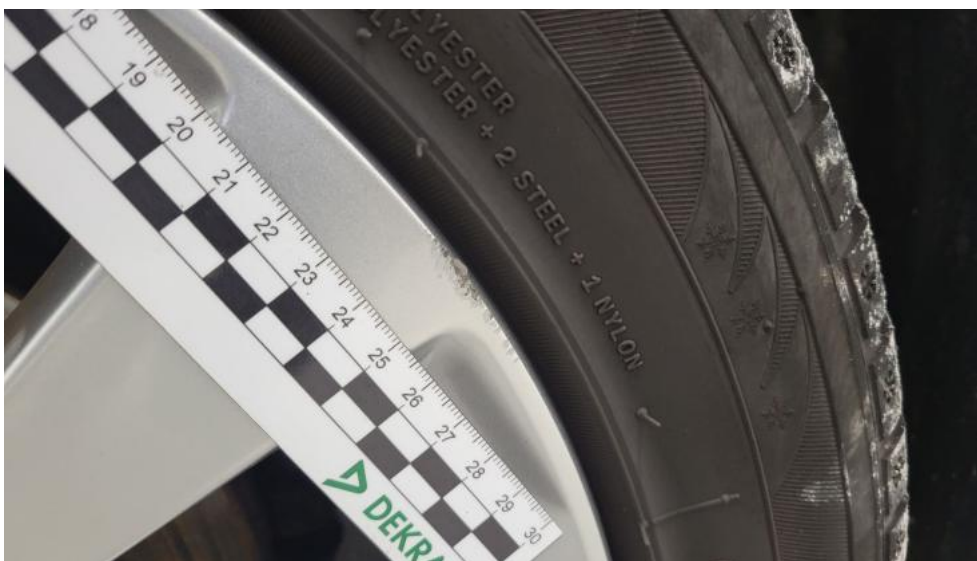
**Fot. 59.**  
Felga Aluminiowa przednia L - Rysa/odprysk 1

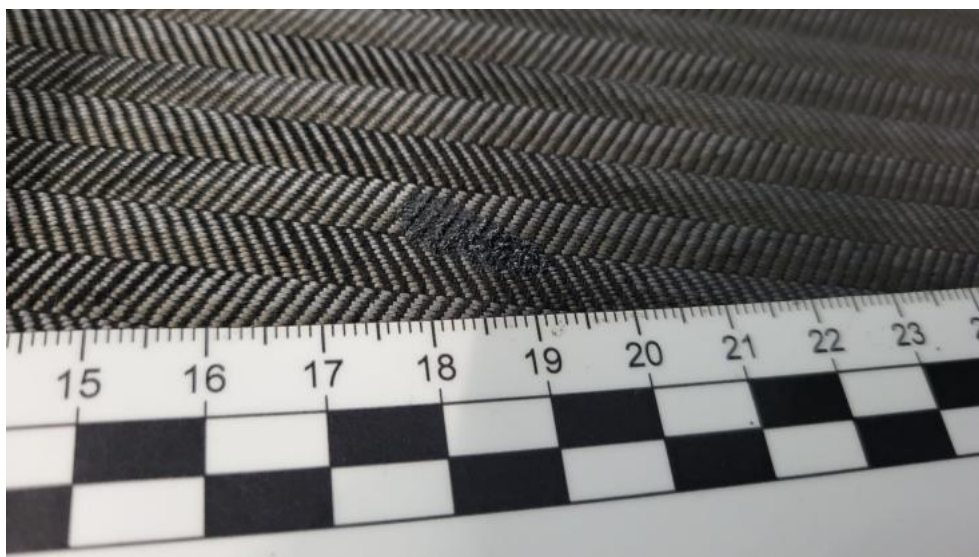
**Fot. 61.**  
Fotel prz. lew. - Inne 1

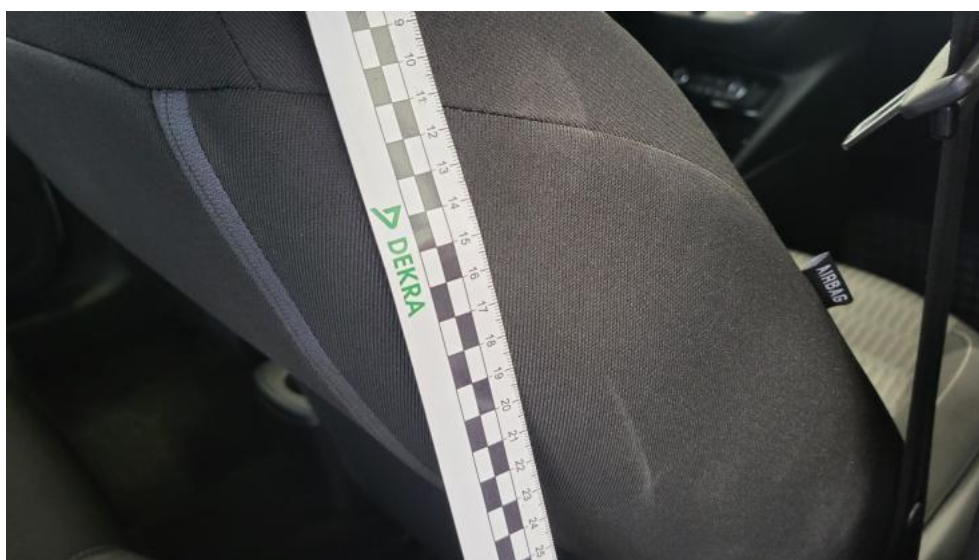
**Fot. 62.**  
Fotel prz. praw. - Inne 1

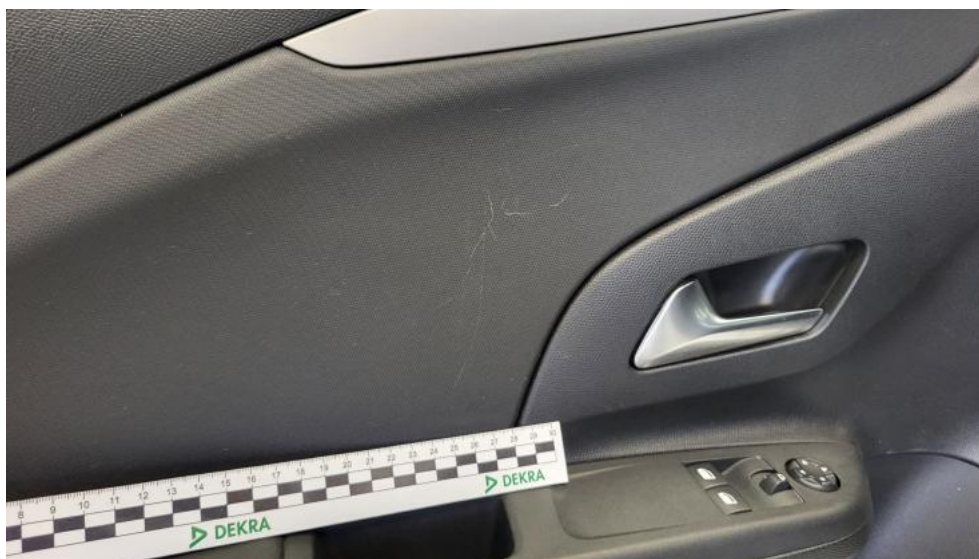
**Fot. 63.**

Tapicerka drzwi przednich L - Rysa/odprysk 1

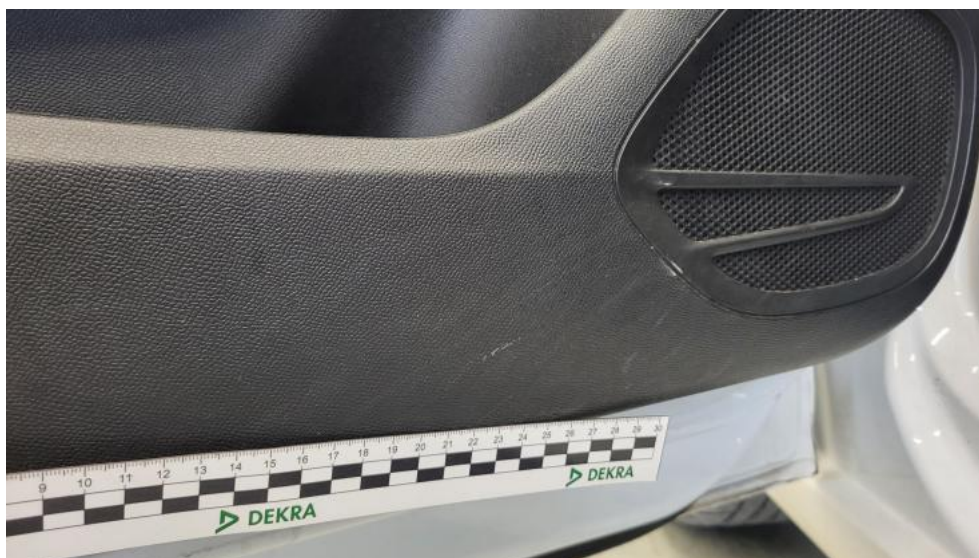
**Fot. 64.**

Tapicerka drzwi przednich L - Rysa/odprysk 2

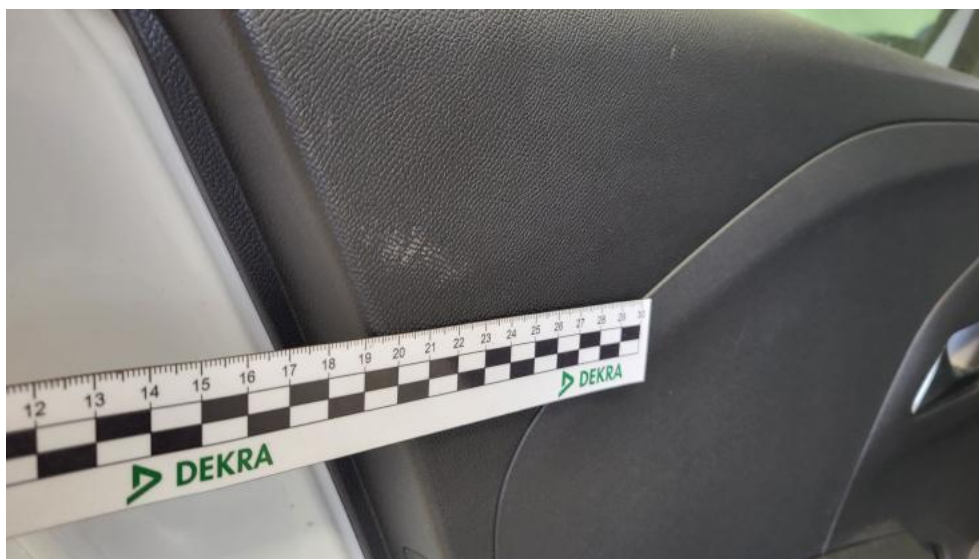
**Fot. 65.**  
Tapicerka drzwi tylnych L - Rysa/odprysk 1

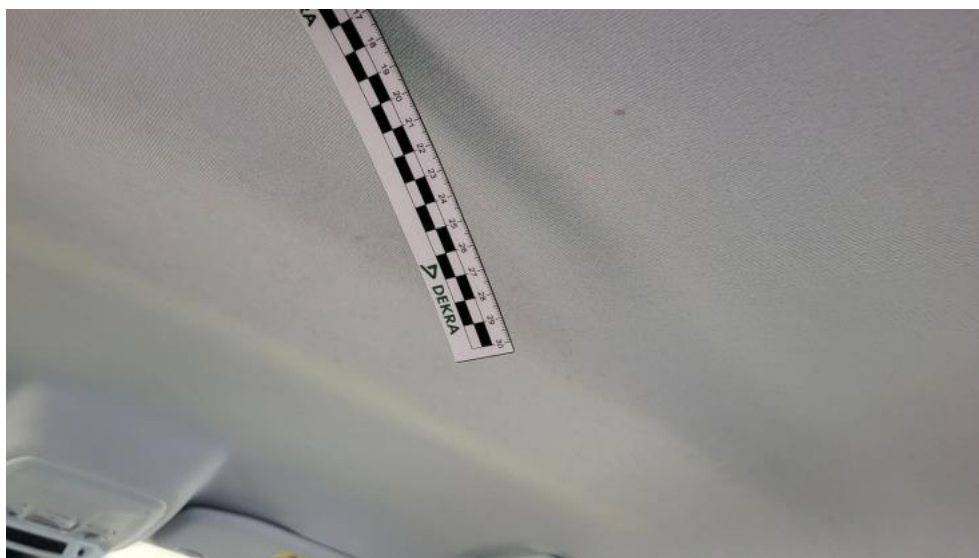
**Fot. 66.**  
Podsufitka - Inne 1
