Nr zlecenia DEKRA: PKOL(W)/LODZ/97064/24/12/16
Nr zlecenia/szkody: 21/047336
Data zlecenia: 16-12-2024

Dane pojazdu

Grupa obiektów (Eurotax)	samochody terenowe
Kod EC (Eurotax)	0142328
Producent	AUDI
Model	e-tron Sportback 20-22
Typ/wersja	e-tron 50 Quattro S Line
Rodzaj nadwozia	hatchback
Liczba drzwi/liczba miejsc	5/5
Masa własna [kg]	2439
Dopuszczalna masa całkowita [kg]	3040
Rozstaw osi 1/2	2928
Rodzaj silnika	elektryczny
Układ oczyszczana spalin	-
Pojemność silnika [ccm]	0
Moc silnika [KM/kW]	314/230
Skrzynia biegów	automatyczna
Nr rejestracyjny	FZ0127R
VIN	WAUZZZGEXMB030245
Data 1. rejestracji	13-04-2021
Data nast. bad. techn.	13-04-2026
Rok produkcji	2021 (rok produkcji został zweryfikowany z zewnętrzną bazą danych)
Stan licznika [km]	49 258 (odczytany)
Kolor nadwozia/rodzaj powłoki	grafitowy/ klejony granatową /2-warstwowy metalizowany

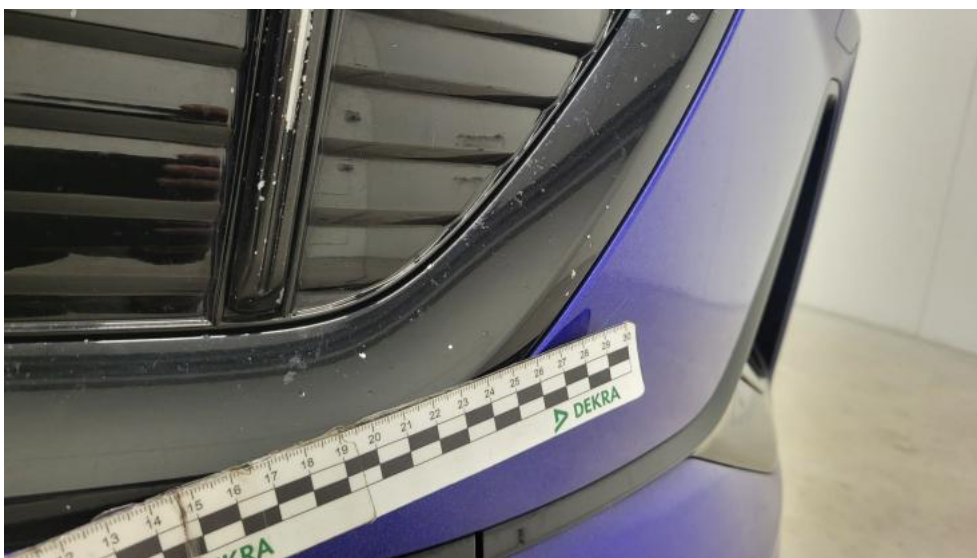
Fot. 48.
Atrapa przednia - Rysa/odprysk 1

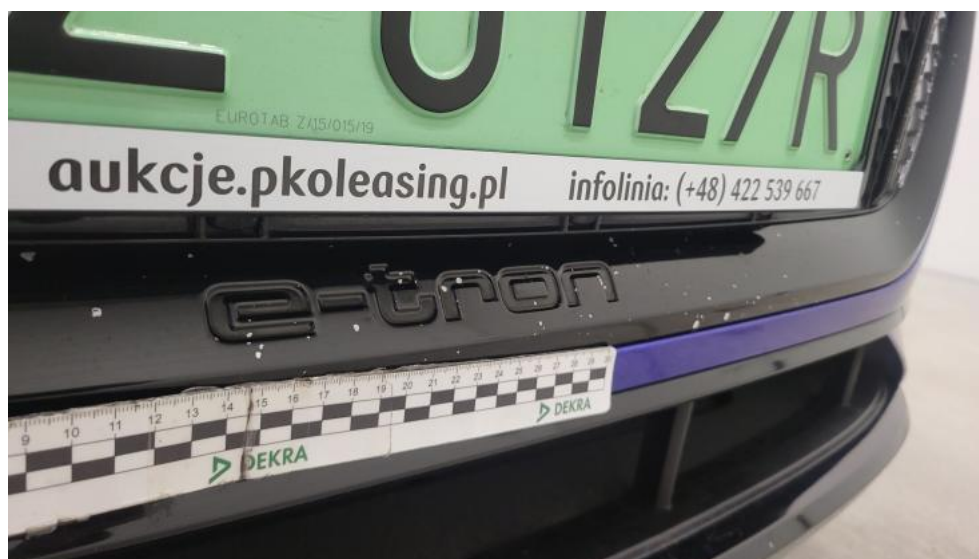
Fot. 49.

Atrapa przednia - Rysa/odprysk 2

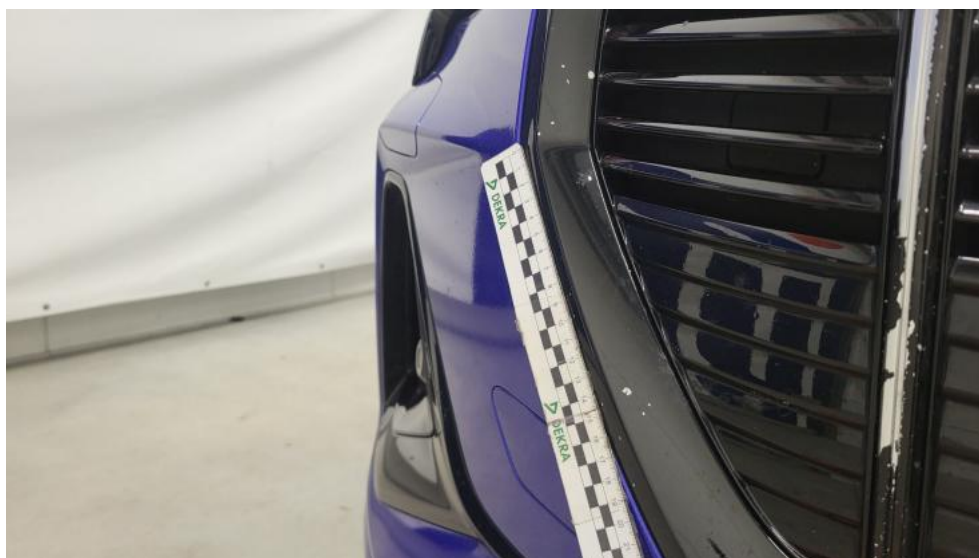
Fot. 50.

Atrapa przednia() - Rysa/odprysk 3

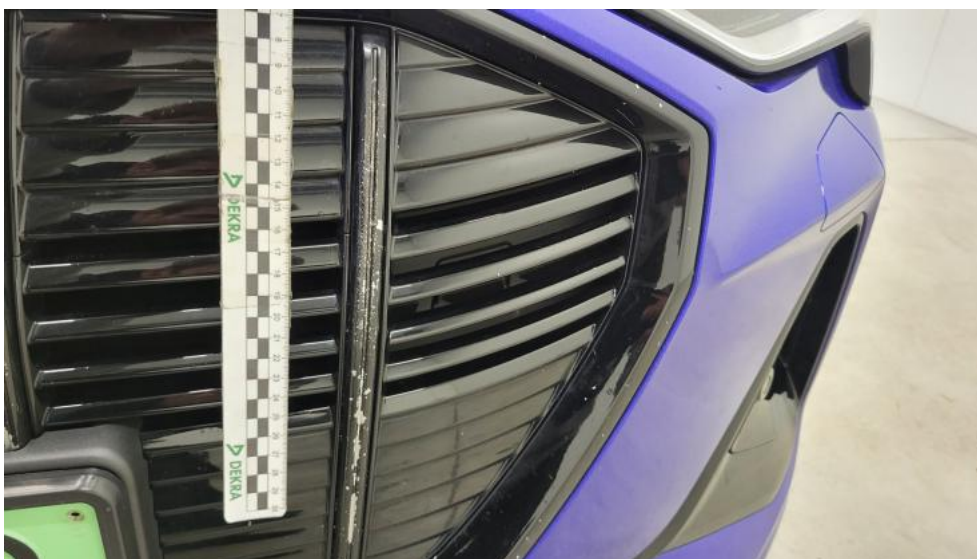
Grafitowy pojazd oklejony niebieską folią. Pomiar lakieru wykonany na folii. Atrapa, ubytki czarnej folii. Emblemat, ubytki czarnej folii.

Fot. 51.
Atrapa przednia - Inne 1

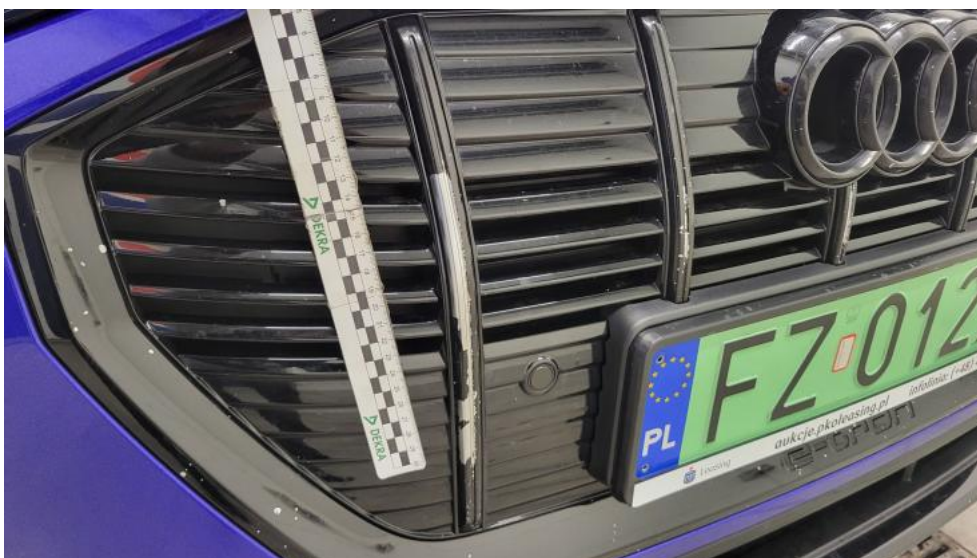
Fot. 52.
Atrapa przednia - Inne 2

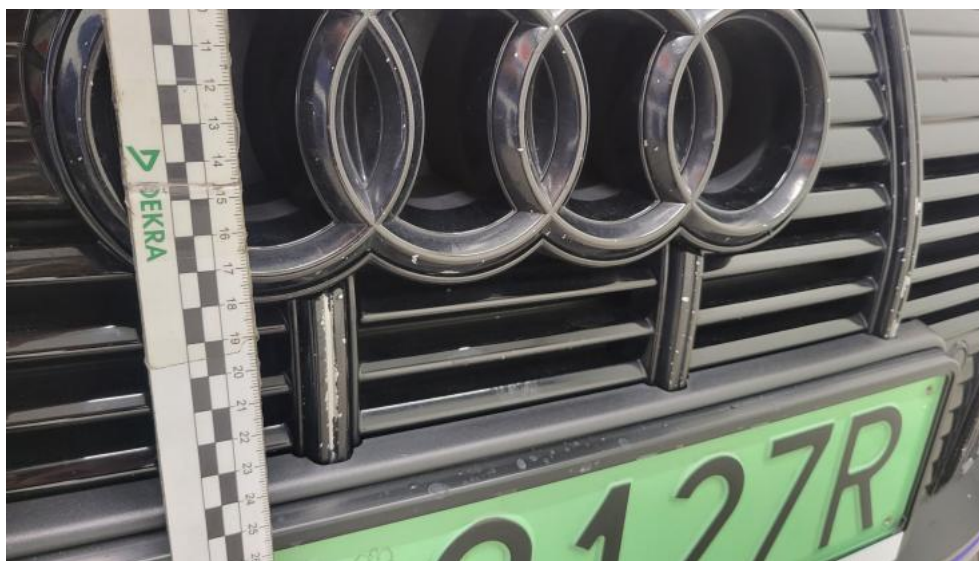
Fot. 53.
Atrapa przednia() - Inne 3

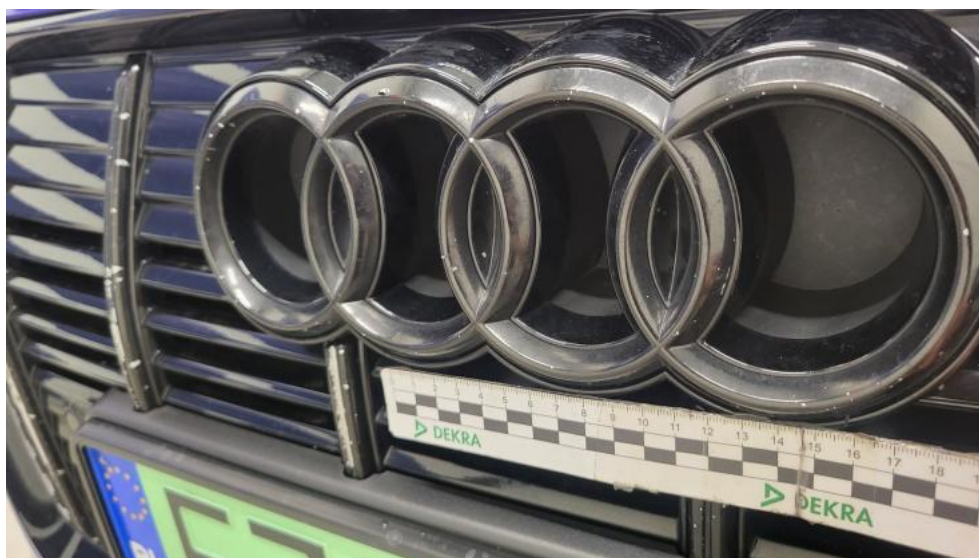
Fot. 54.
Emblemat - Inne 1

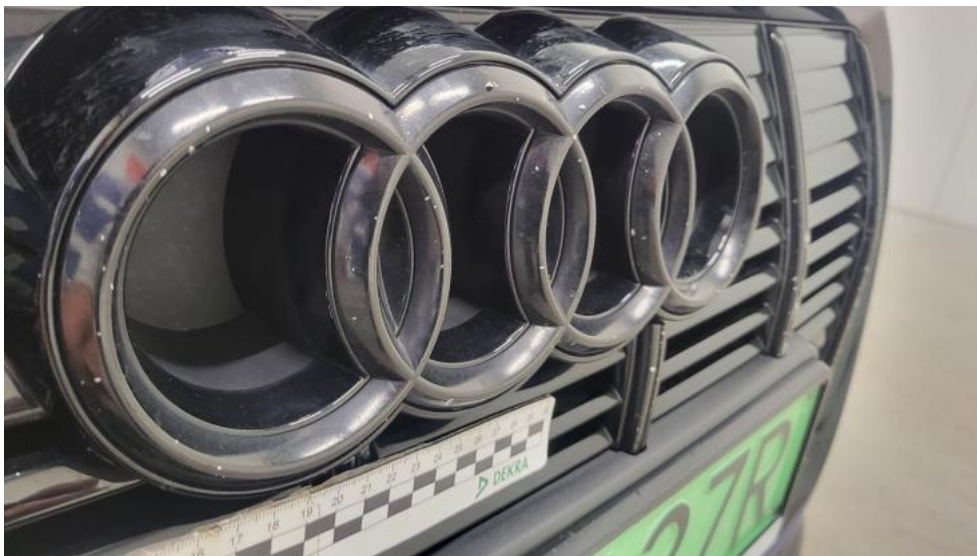
Fot. 55.
Emblemat - Inne 2

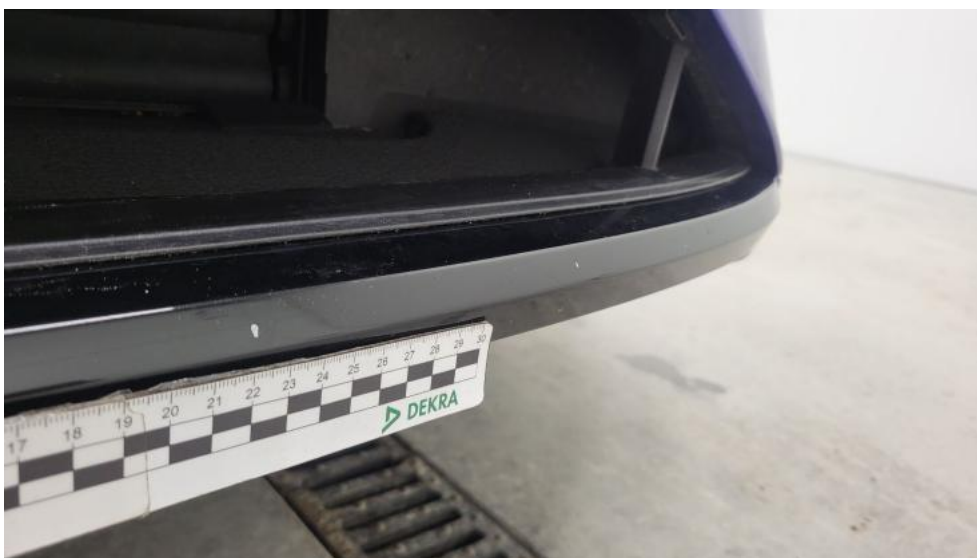
Fot. 56.
Spoiler zderzaka przedniego - Rysa/odprysk 1

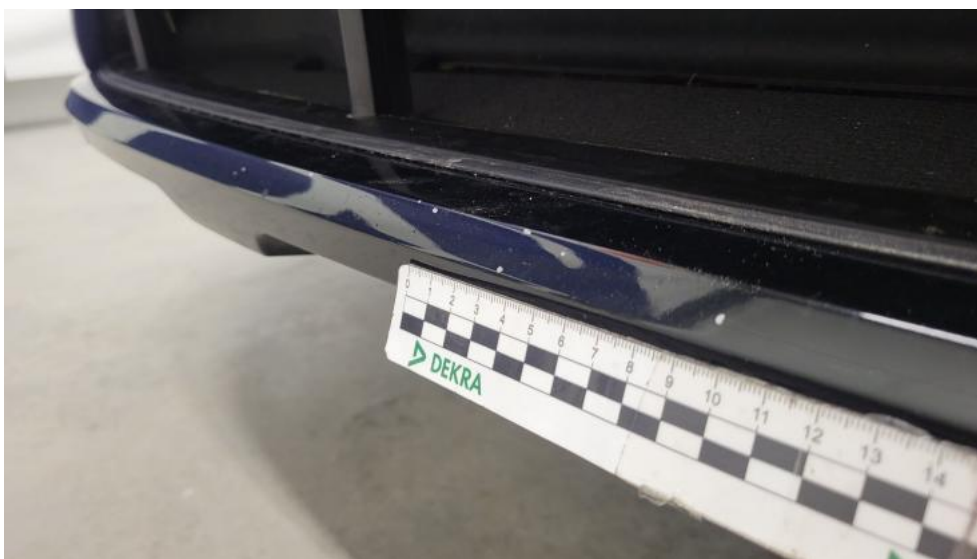
Fot. 57.
Spoiler zderzaka przedniego - Rysa/odprysk 2

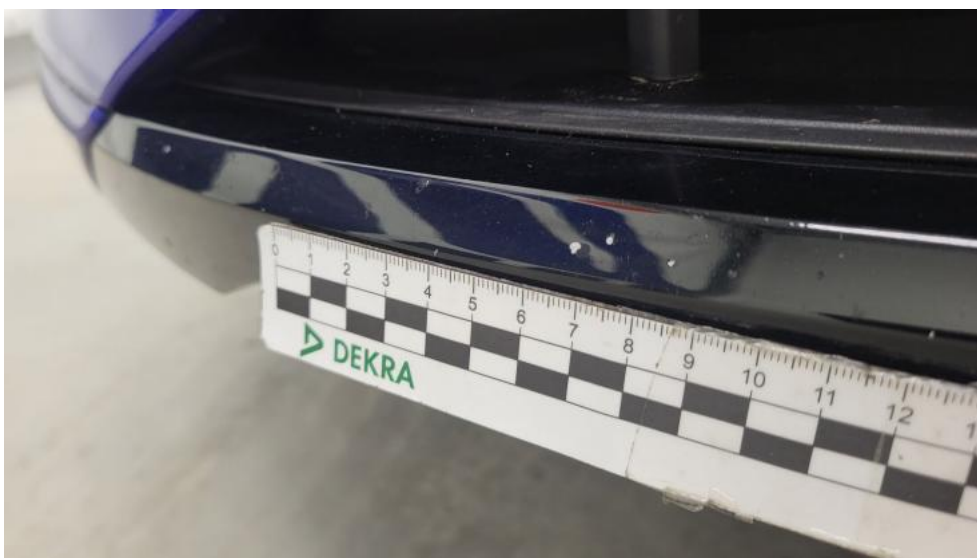
Fot. 58.
Spoiler zderzaka przedniego() - Rysa/odprysk 3

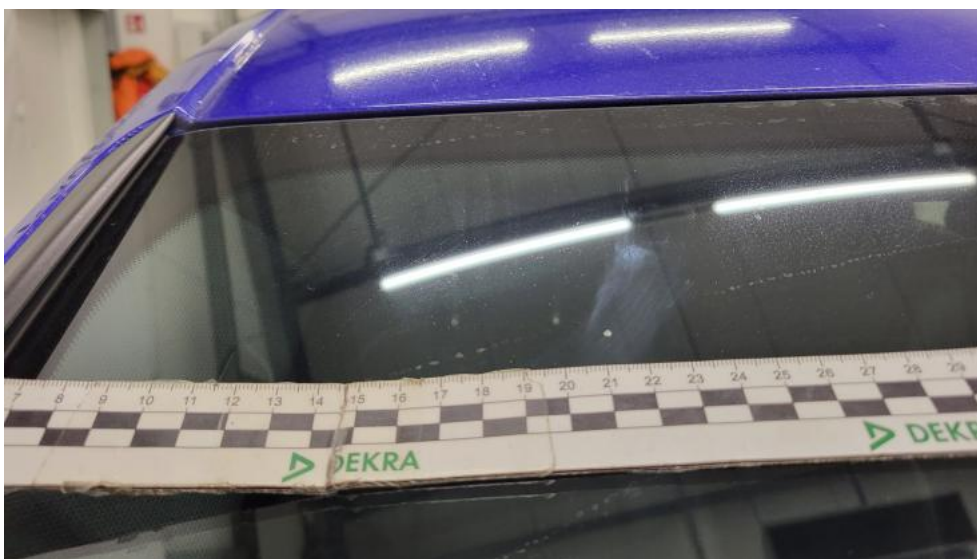
Fot. 61.
Szyba czołowa() - Rysa/odprysk 3

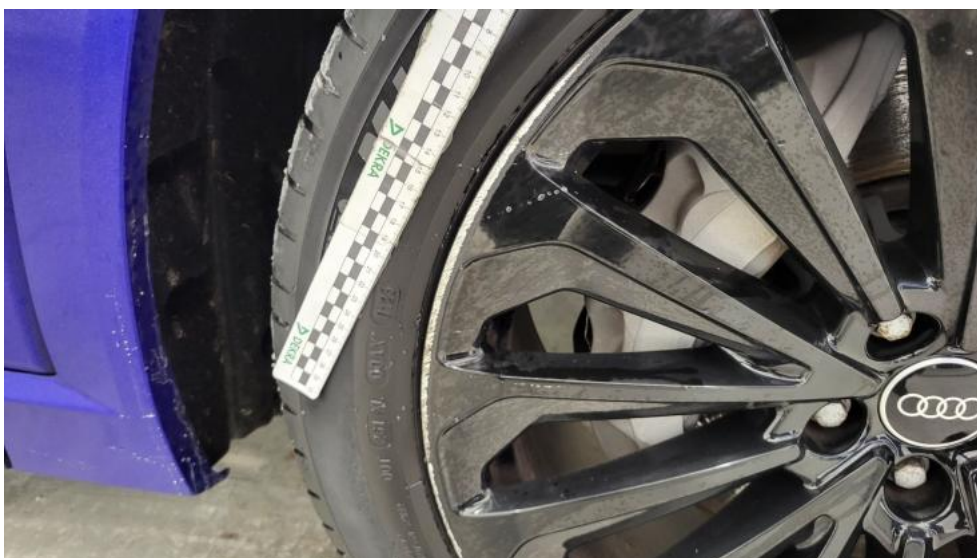
Fot. 62.
Felga aluminiowa przednia P - Rysa/odprysk 1

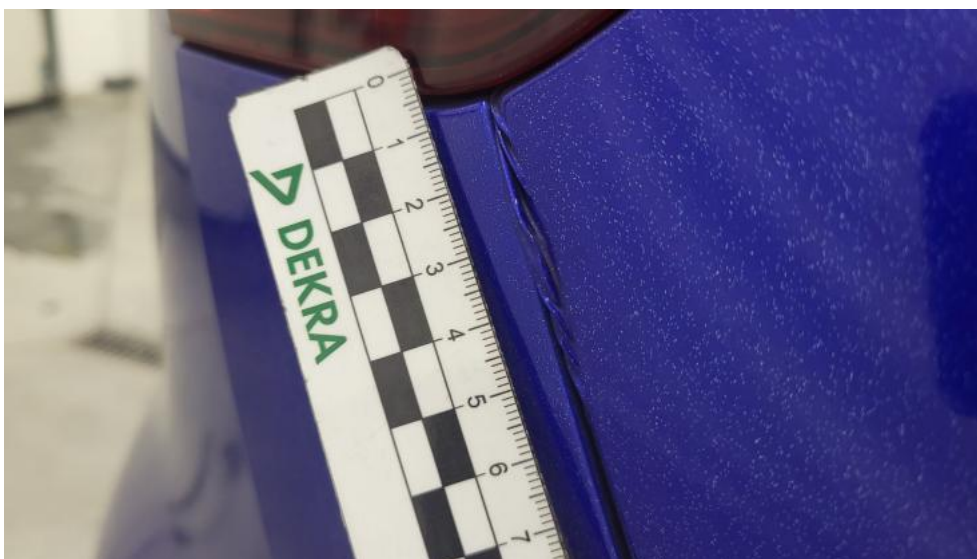
Fot. 65.
Błotnik tylny P / Ściana boczna P - Inne 1

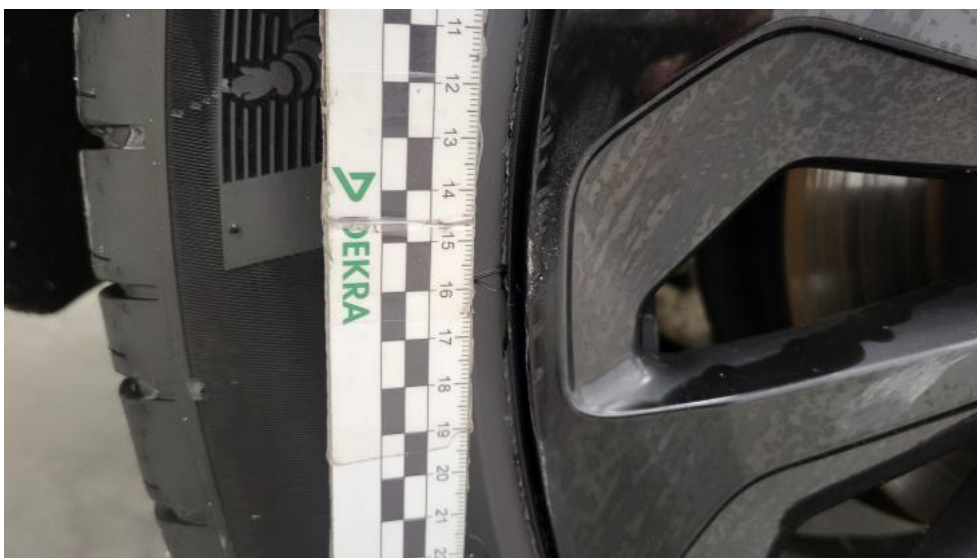
Fot. 66.
Felga aluminiowa tylna P - Rysa/odprysk 1

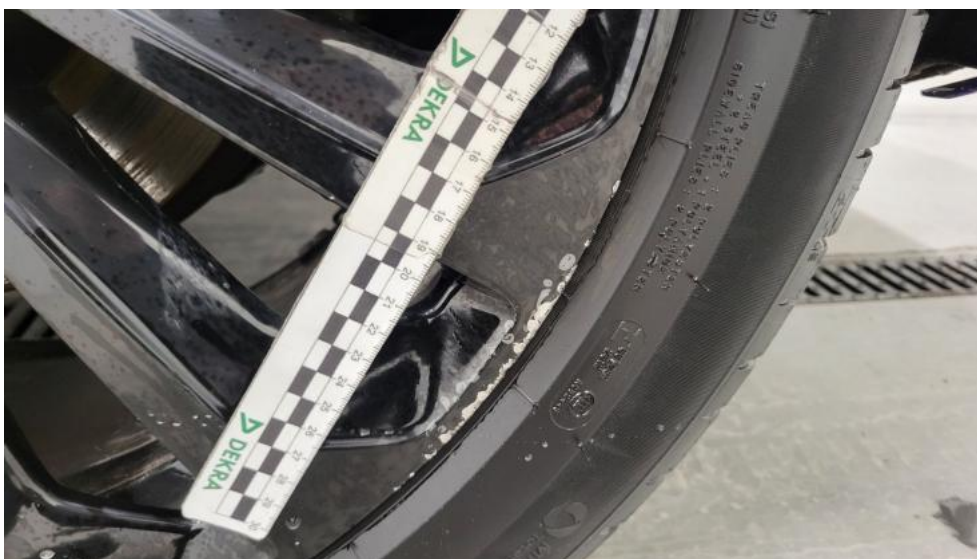
Fot. 67.
Felga aluminiowa tylna L - Rysa/odprysk 1

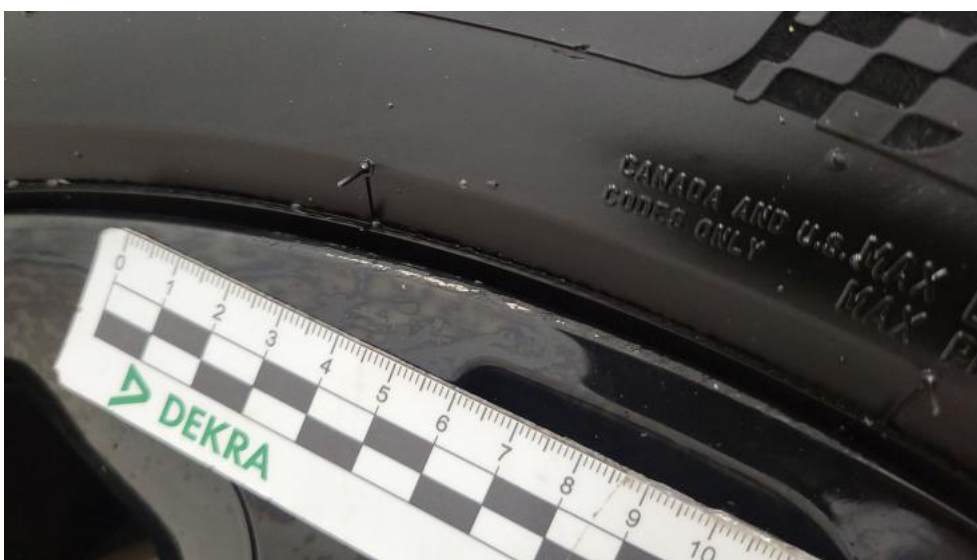
Fot. 68.
Felga Aluminiowa przednia L - Rysa/odprysk 1

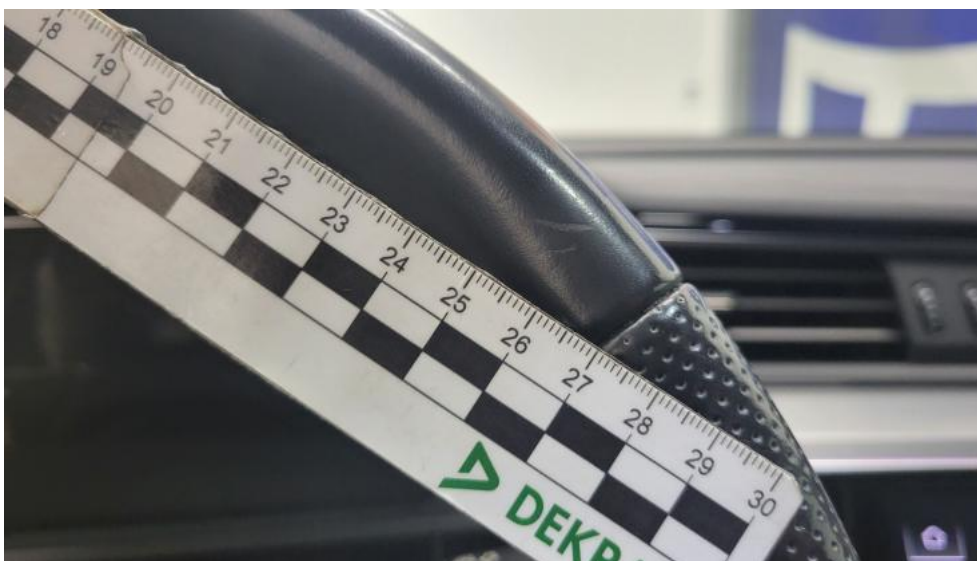
Fot. 69.
Koło kierownicy - Rysa/odprysk 1

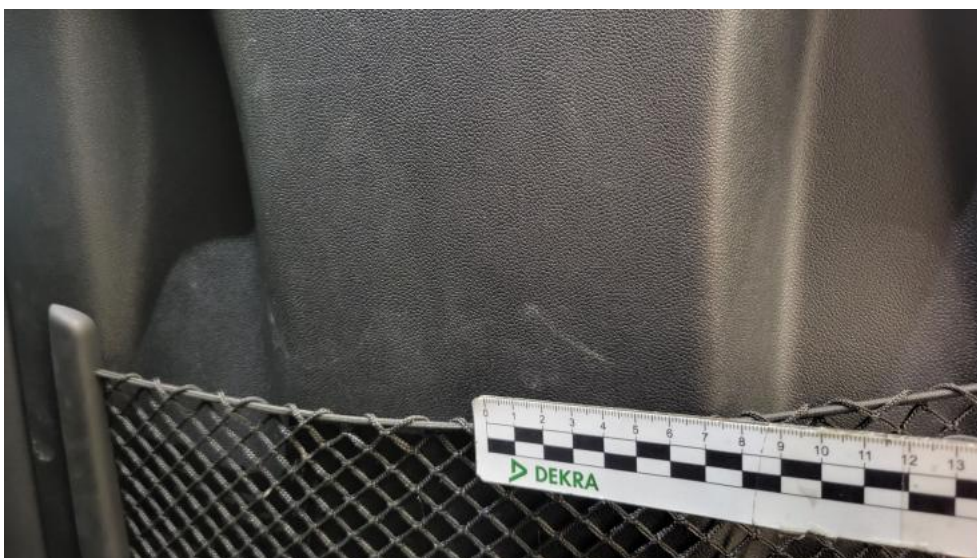
Fot. 70.
Fotel prz. praw. - Inne 1

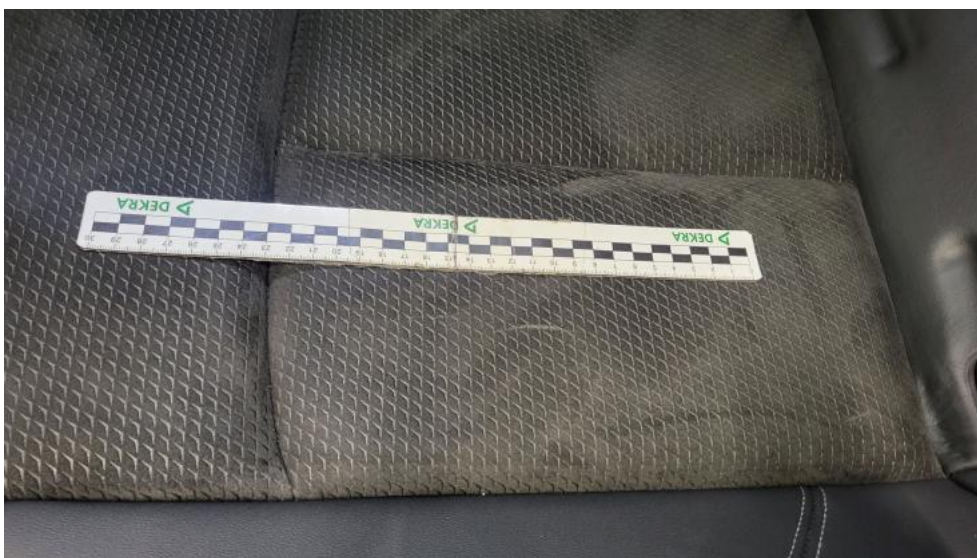
Fot. 72.
Kanapa tyl. - Inne 1

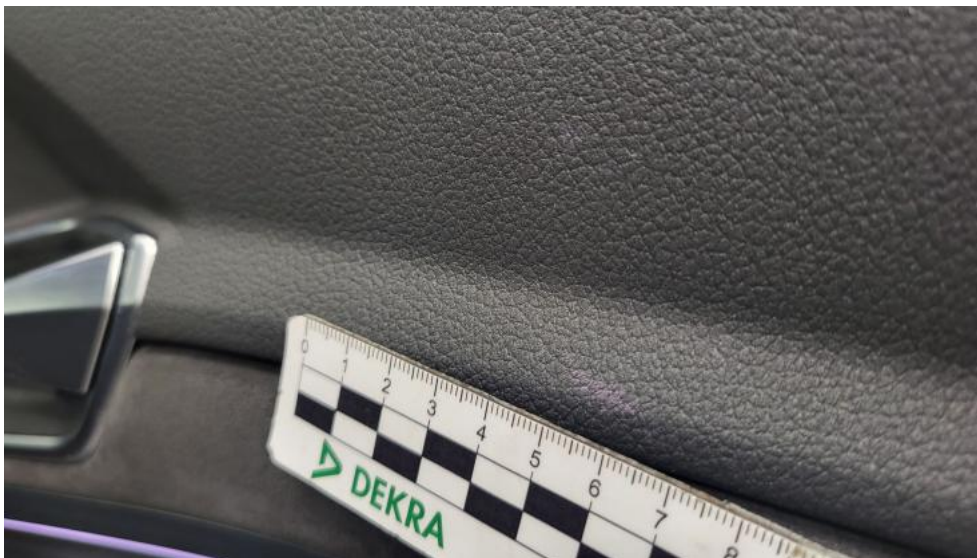
Fot. 73.

Tapicerka drzwi przednich P - Inne 1
