DEKRA's commission No. : PKOL(W)/LODZ/05109/26/01/21  
commission/ damage No. : 24/008613  
Date of commission: 21-01-2026

PKO Leasing SA  
Świętokrzyska 36  
00-116 Warszawa

| Manufacturer | BMW |
| Type / version | 520i mHEV M Sport aut |

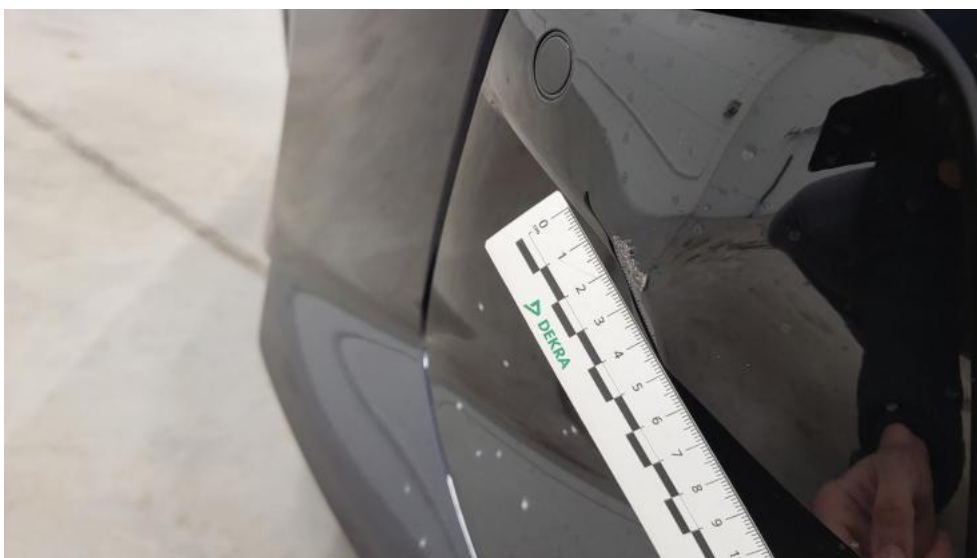
**Photo 42.**

Kratka/zaślepka halogenu L - Rysa/odprysk 1

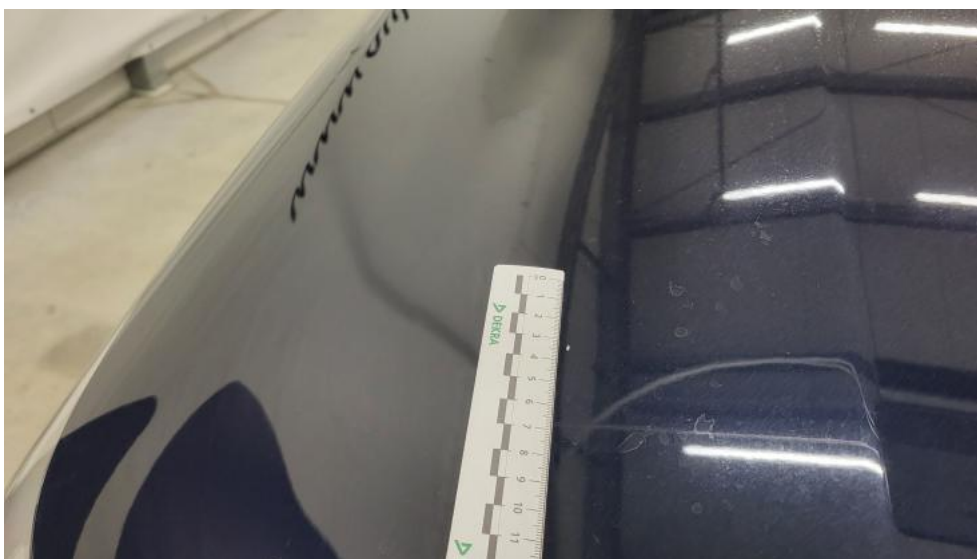
**Photo 43.**

Pokrywa komory silnika - Rysa/odprysk 1

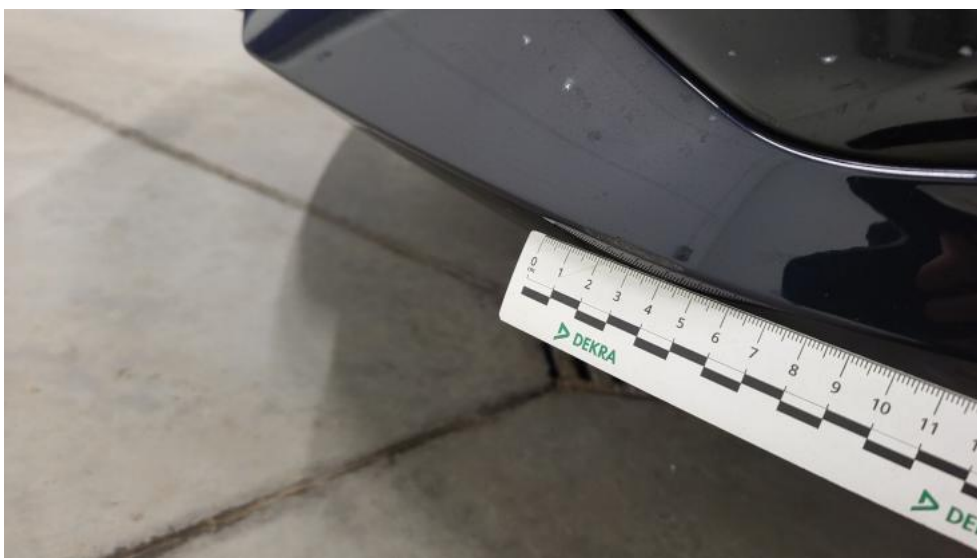
**Photo 44.**

Zderzak - Rysa/odprysk 1

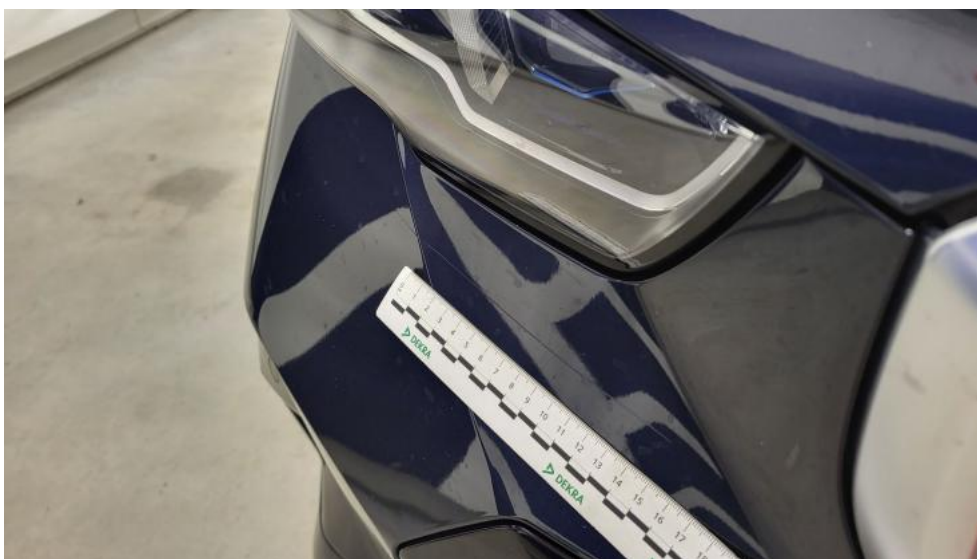
**Photo 45.**

Zderzak - Rysa/odprysk 2

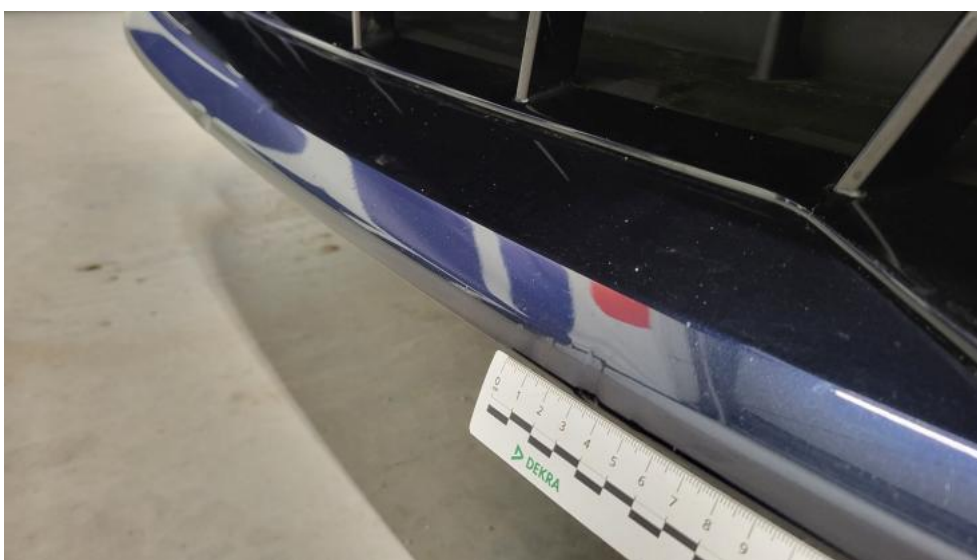
**Photo 46.**

Zderzak - Wgniecenie/odkształcenie 1

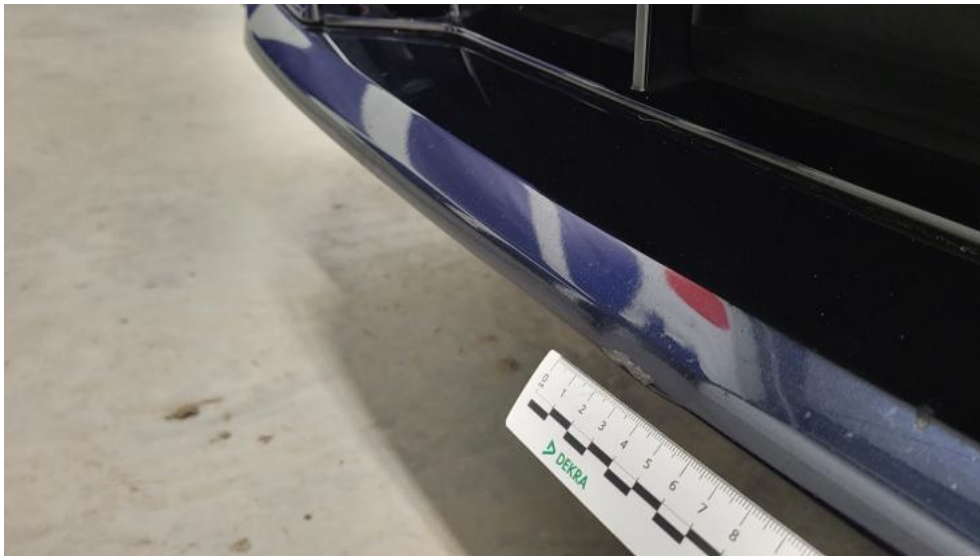
**Photo 47.**

Zderzak - Wgniecenie/odkształcenie 2

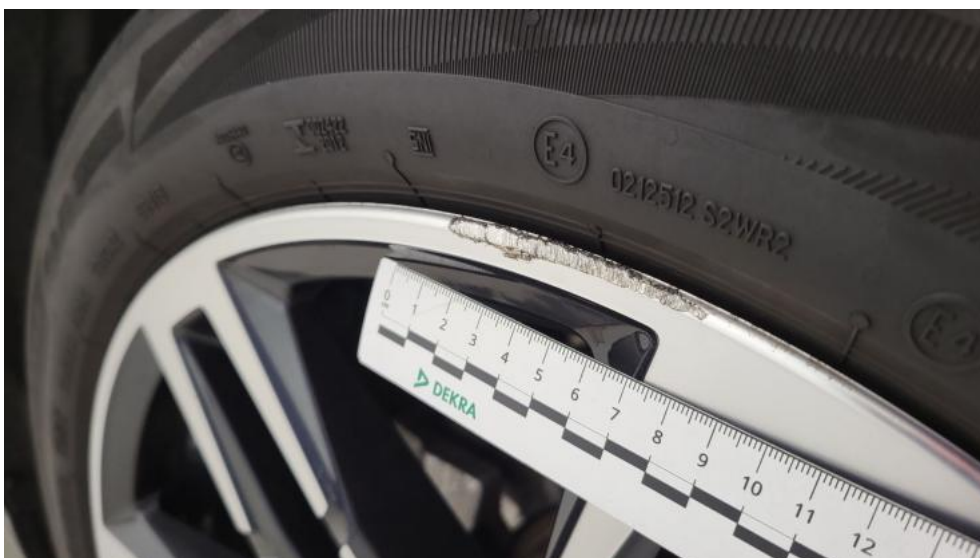
**Photo 48.**

Felga aluminiowa przednia P - Rysa/odprysk 1

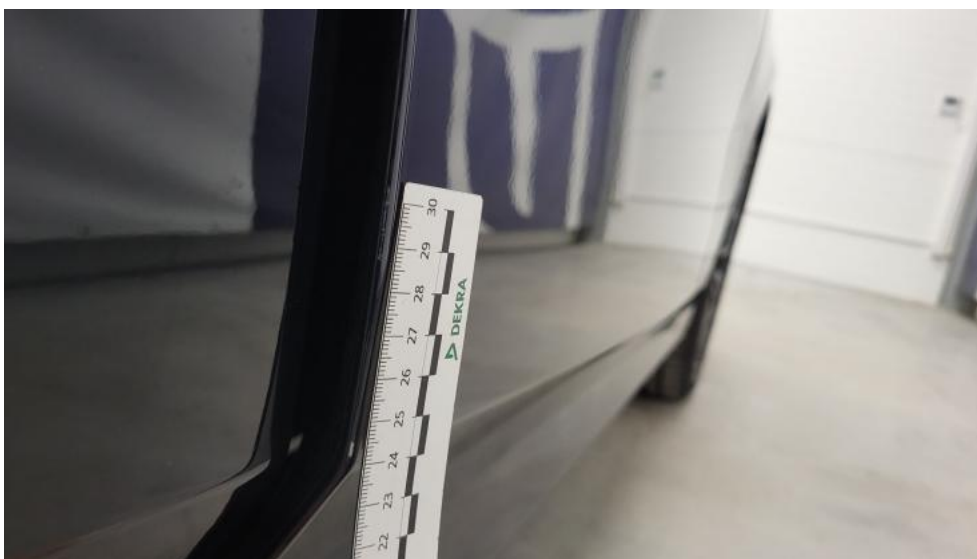
**Photo 49.**

Drzwi przednie P - Rysa/odprysk 1

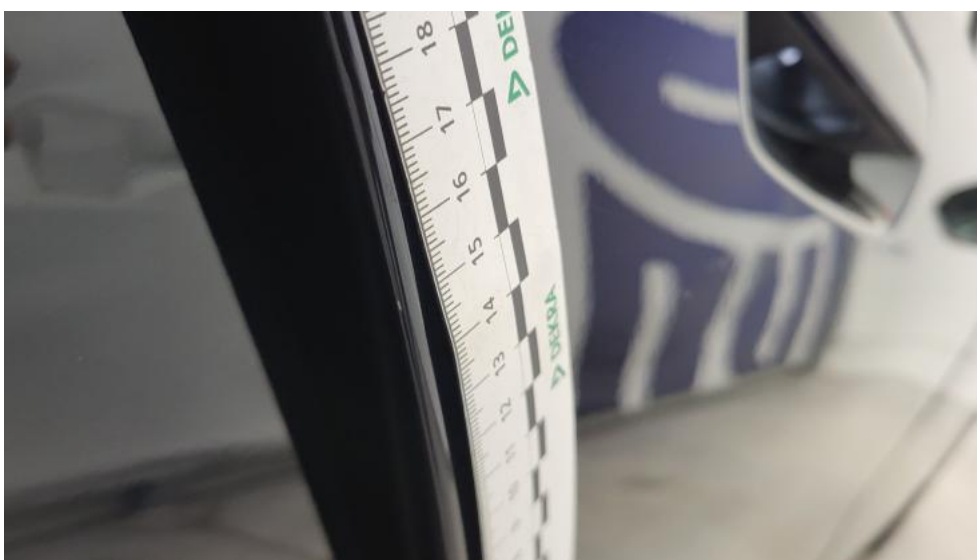
**Photo 50.**

Drzwi tylne P - Rysa/odprysk 1

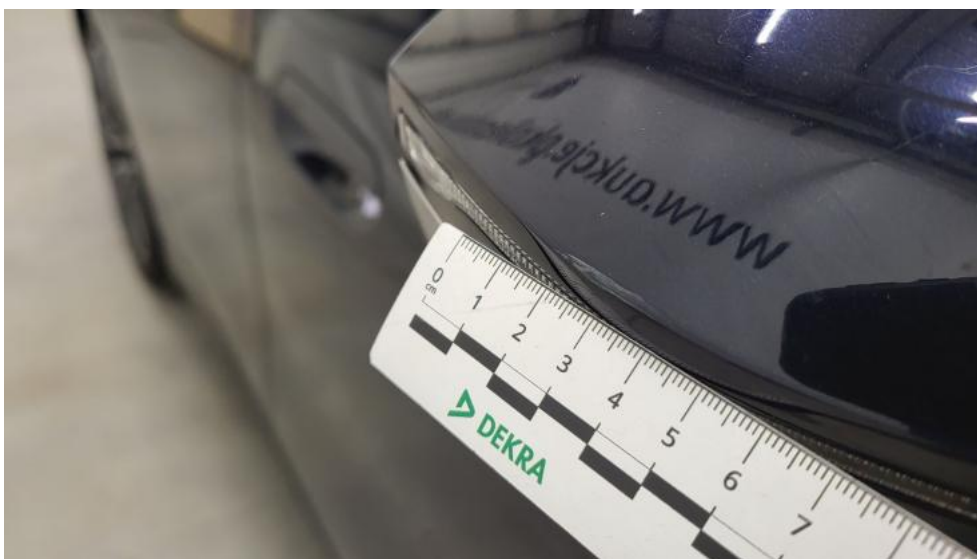
**Photo 51.**

Lusterko zew P - Rysa/odprysk 1

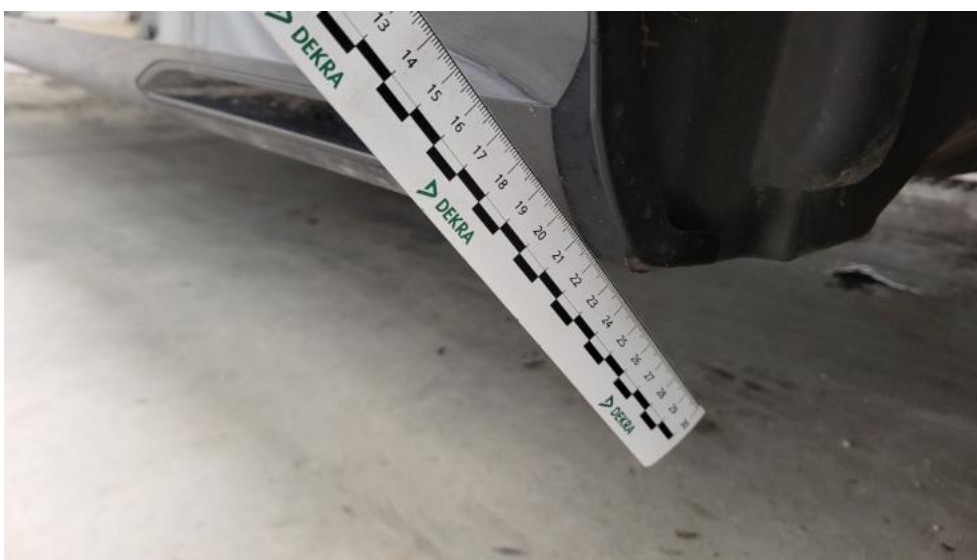
**Photo 52.**

Próg P - Rysa/odprysk 1

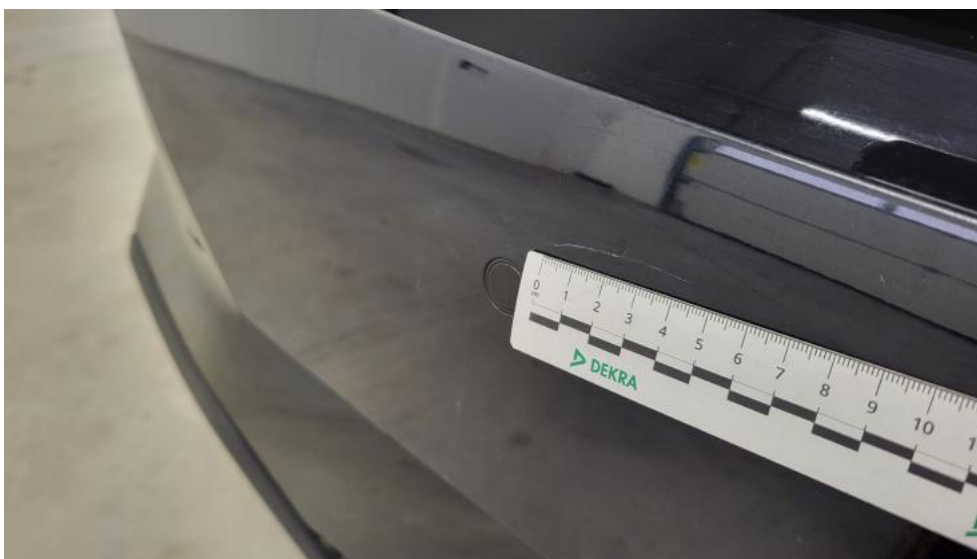
**Photo 53.**

Zderzak tylny - Rysa/odprysk 1

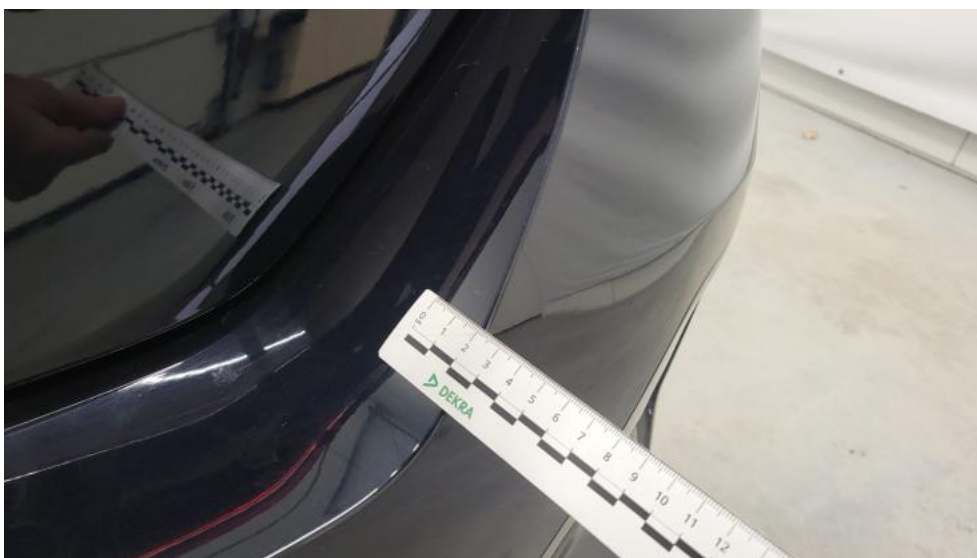
**Photo 54.**

Zderzak tylny - Rysa/odprysk 2

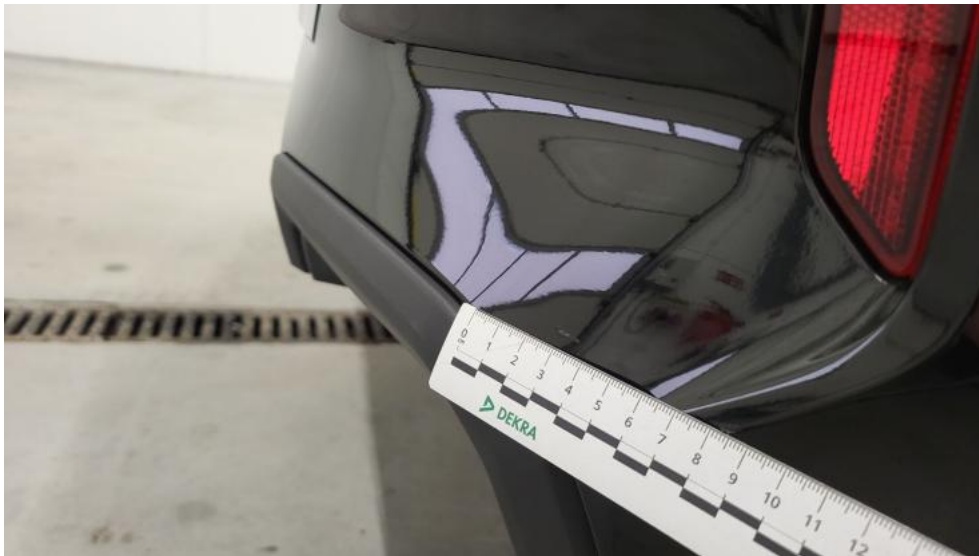
**Photo 55.**

Zderzak tylny cz dolna - Rysa/odprysk 1

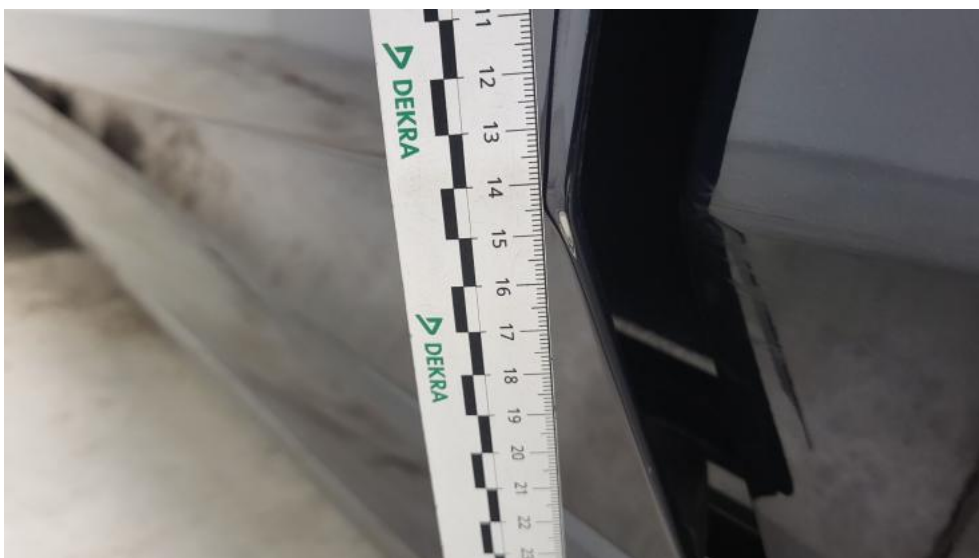
**Photo 56.**

Drzwi przed L - Rysa/odprysk 1

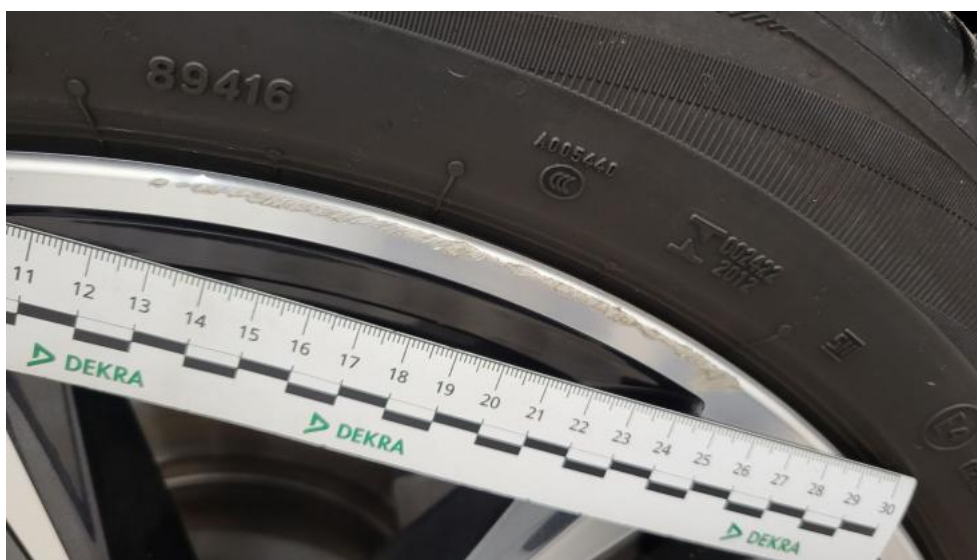
**Photo 58.**

Felga Aluminiowa przednia L - Rysa/odprysk 1

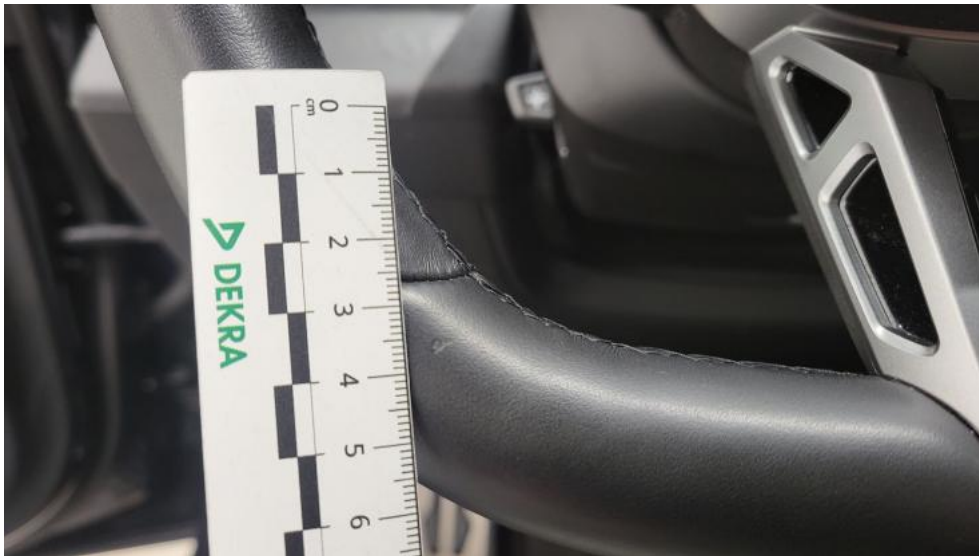
**Photo 59.**

Koło kierownicy - Rysa/odprysk 1

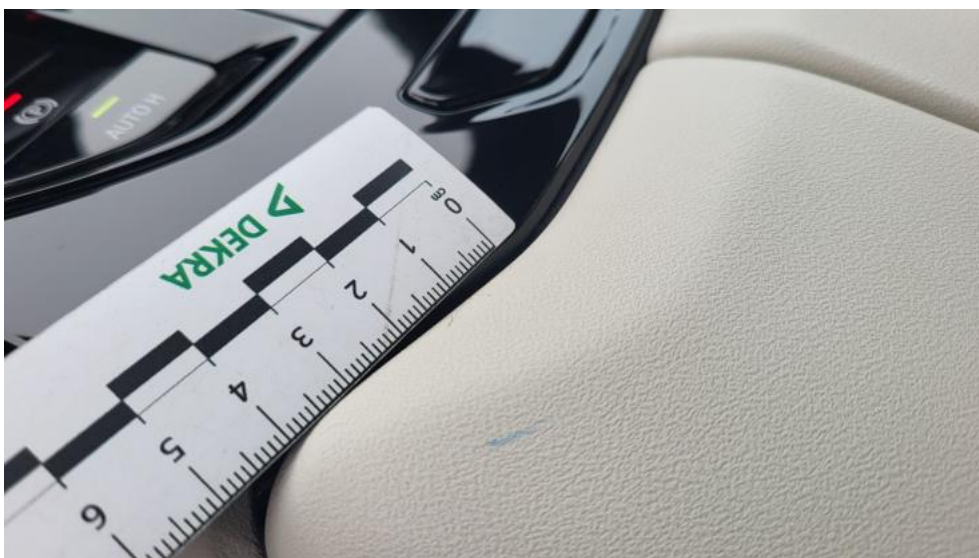
**Photo 60.**

Podłokietnik środkowy przedni - Rysa/odprysk 1

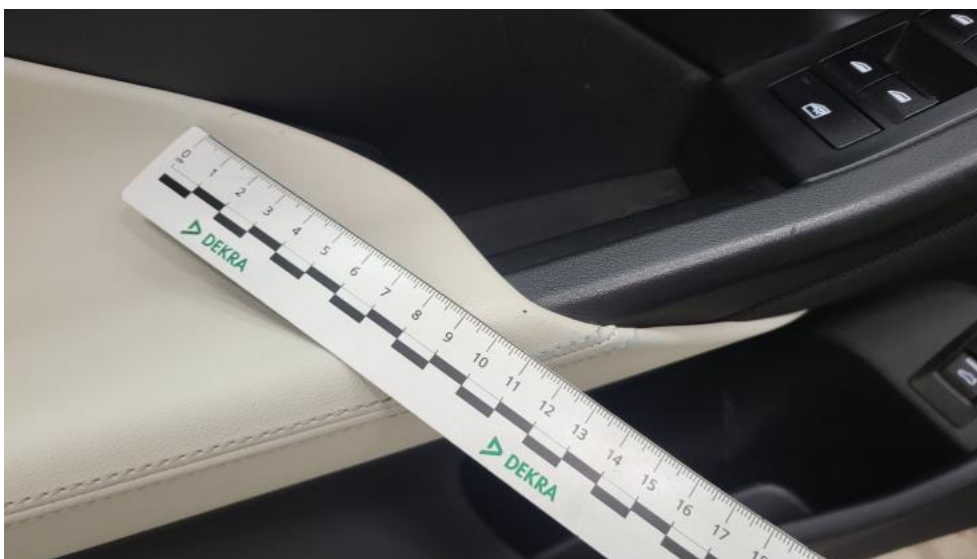
**Photo 61.**

Tapicerka drzwi przednich L - Rysa/odprysk 1
