DEKRA's commission No. : PKOL(W)/LODZ/96859/25/12/09  
commission/ damage No. : 25/000741  
Date of commission: 09-12-2025

**DEKRA Poland - Headquarters**  
02-673 Warszawa, ul. Konstruktorska 12A

| Type / version | Ranger 2.0 EcoBlue Bi-Turbo 4x4 DC Wildtrak aut |
| Registration /record No. | ZS461UC |

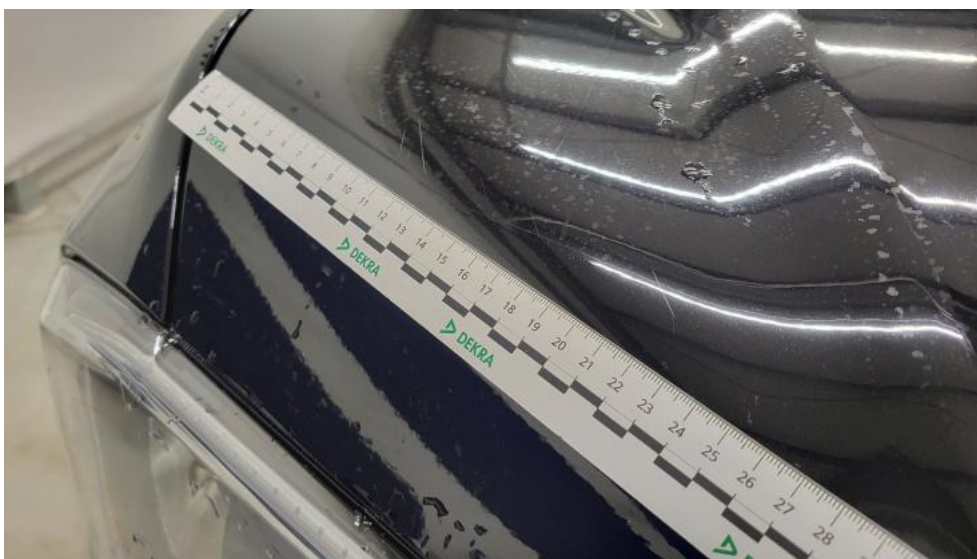
**Photo 39.**

Pokrywa komory silnika - Rysa/odprysk 1

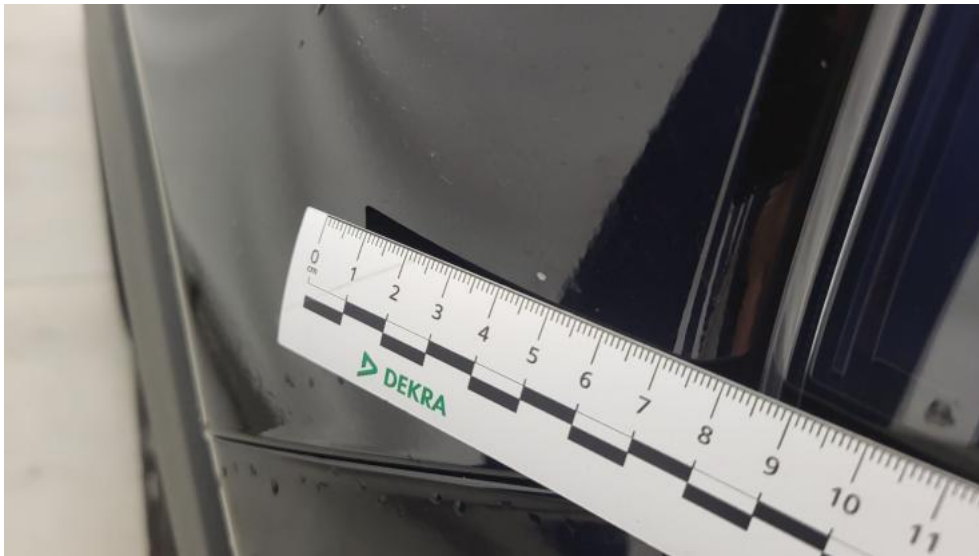
**Photo 41.**

Błotnik przedni P - Rysa/odprysk 1

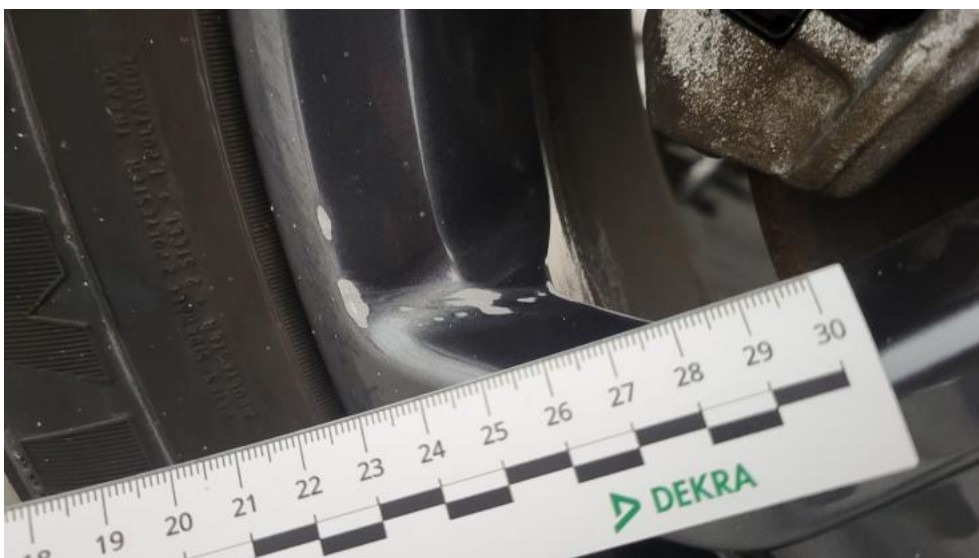
**Photo 42.**

Felga aluminiowa przednia P - Rysa/odprysk 1

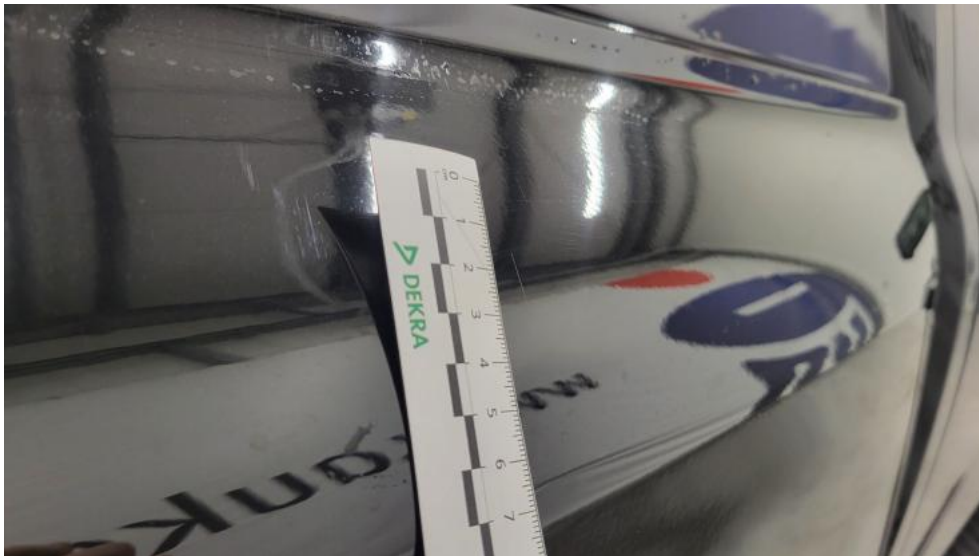
**Photo 45.**

Błotnik tylny P / Ściana boczna P - Rysa/odprysk 1

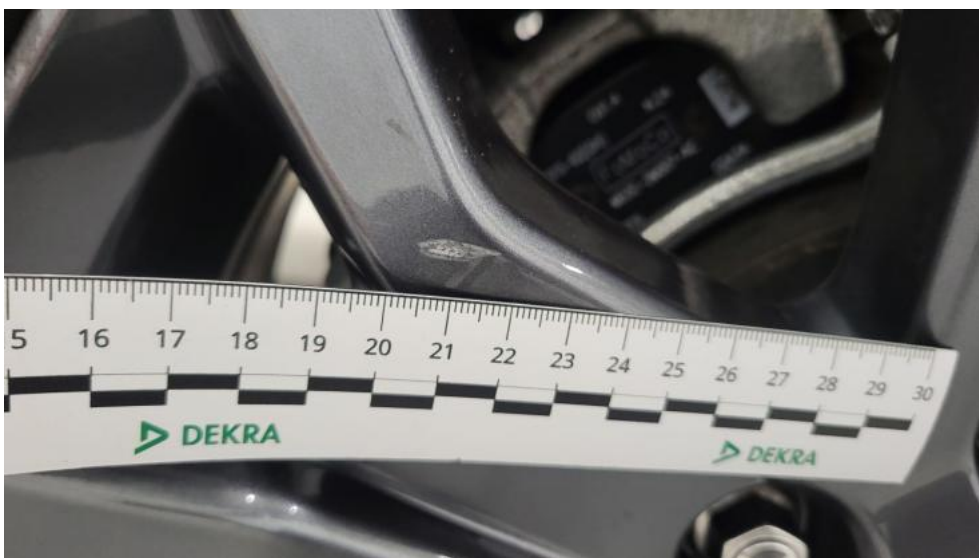
**Photo 46.**

Felga aluminiowa tylna P - Rysa/odprysk 1

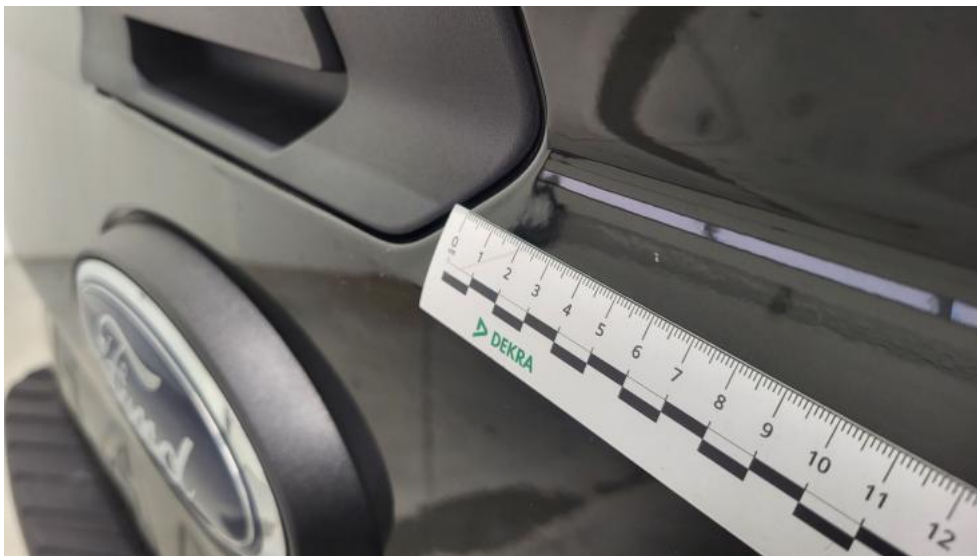
**Photo 47.**

Pokrywy bagażnika - Rysa/odprysk 1

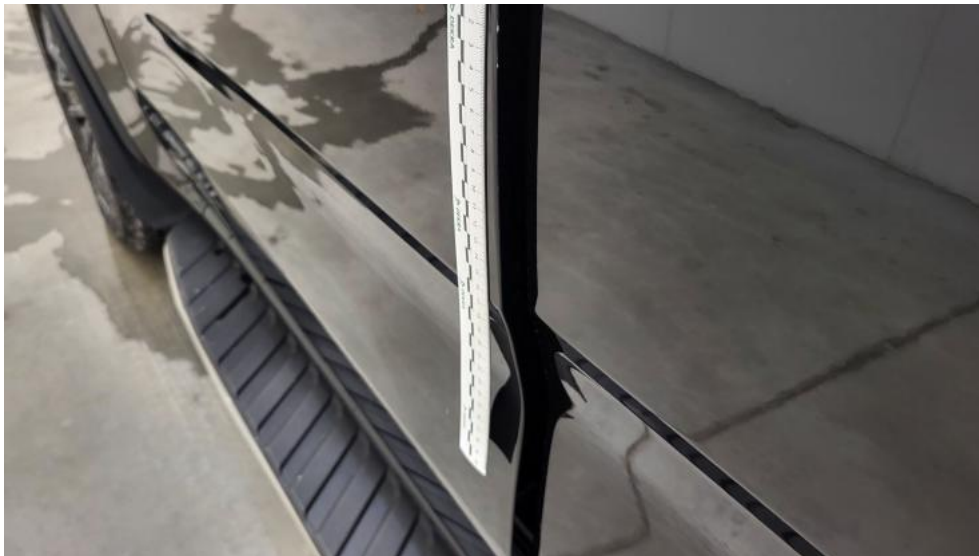
**Photo 51.**

Drzwi przed L - Rysa/odprysk 1

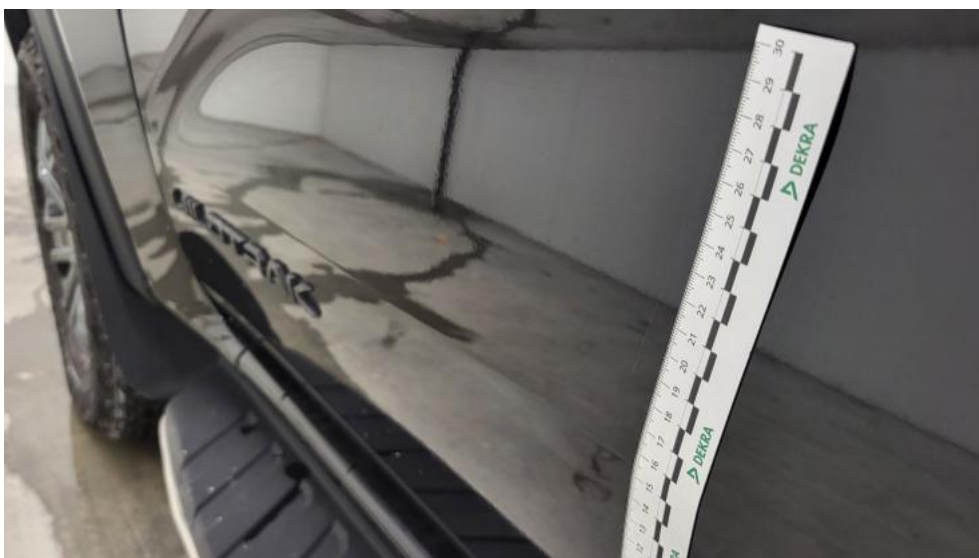
**Photo 52.**

Drzwi przed L - Rysa/odprysk 2

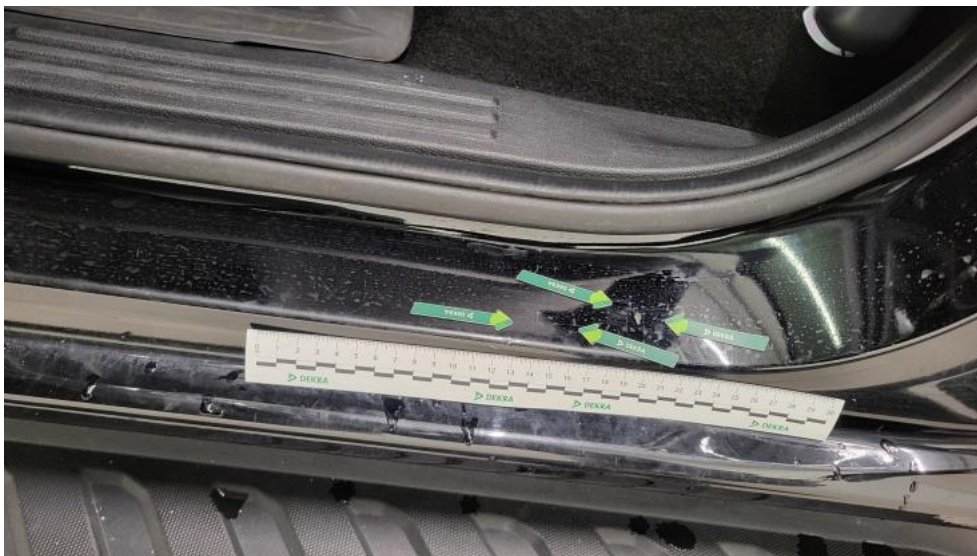
**Photo 55.**

Próg L - Wgniecenie/odkształcenie 1

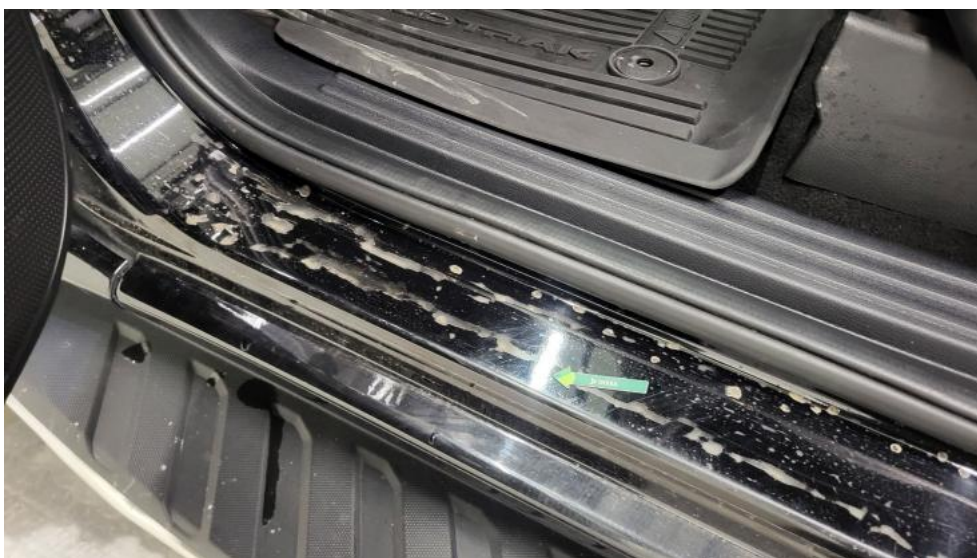
**Photo 56.**

Próg L - Wgniecenie/odkształcenie 2

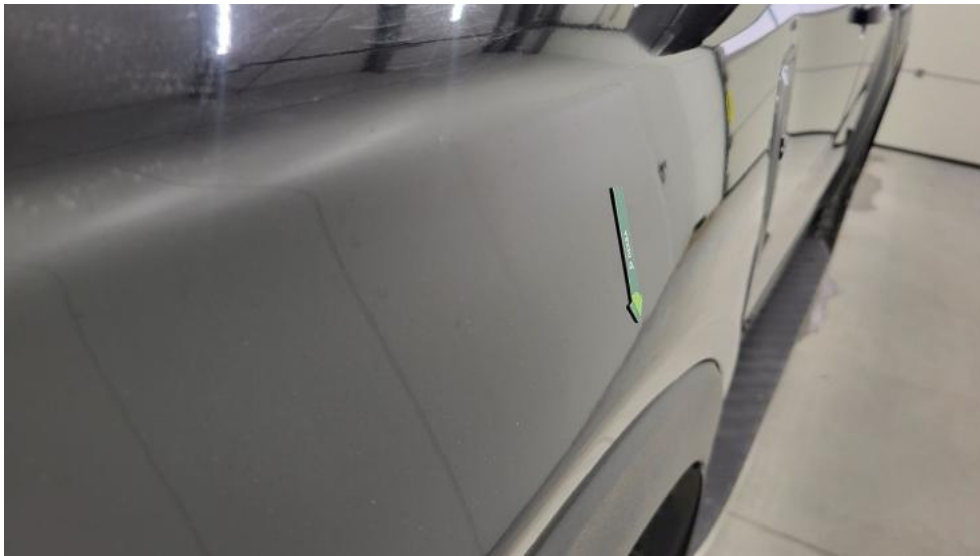
**Photo 57.**

Błotnik przedni L - Wgniecenie/odkształcenie 1

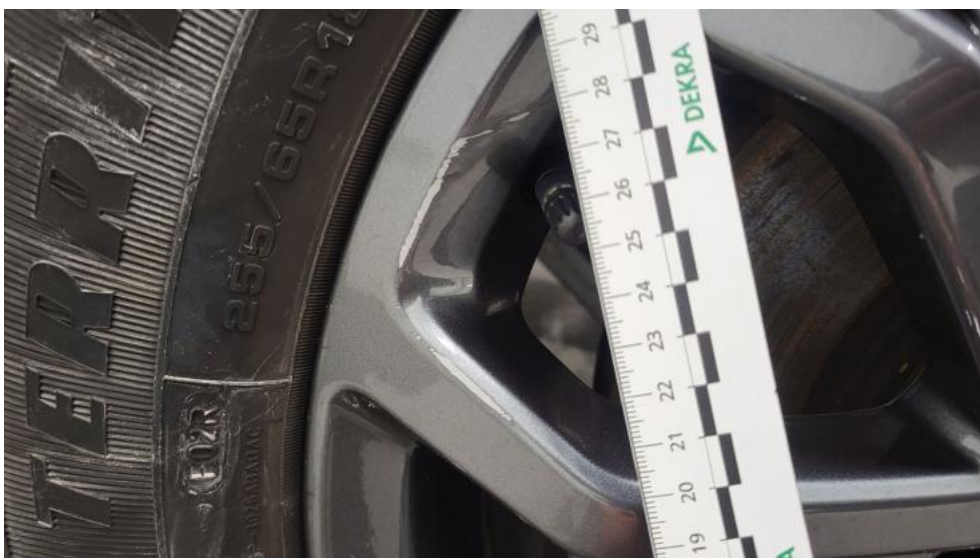
**Photo 58.**

Felga Aluminiowa przednia L - Rysa/odprysk 1

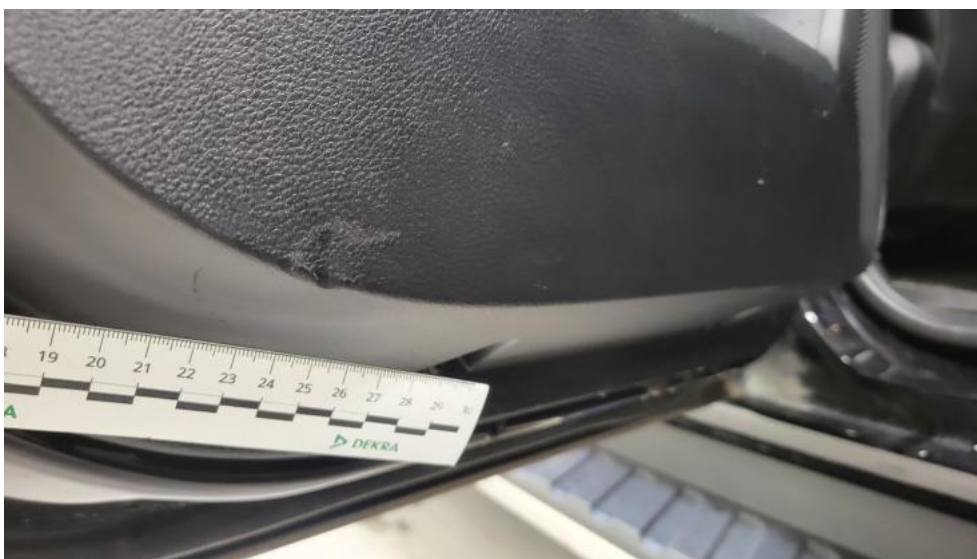
**Photo 59.**

Tapicerka drzwi tylnych L - Rysa/odprysk 1
