Nr zlecenia DEKRA: PKOL(W)/LODZ/36903/26/04/28
Nr zlecenia/szkody: 21/059807
Data zlecenia: 28-04-2026

Dane pojazdu

Grupa obiektów (Eurotax)	samochody terenowe
Kod EC (Eurotax)	151275
Producent	VOLKSWAGEN
Model	Tiguan Allspace 21-24
Typ/wersja	Tiguan Allspace 2.0 TSI 4Mot. Elegance DSG 7os.
Rodzaj nadwozia	KOM
Liczba drzwi/liczba miejsc	5/7
Masa własna [kg]	1829
Dopuszczalna masa całkowita [kg]	2470
Rozstaw osi 1/2	2787
Rodzaj silnika	z zapłonem iskrowym
Pojemność silnika [ccm]	1984
Moc silnika [KM/kW]	190/140
Skrzynia biegów	automatyczna
Nr rejestracyjny	WZ102ES
VIN	WVGZZZ5NZNM029215
Data 1. rejestracji	20-01-2022
Data nast. bad. techn.	20-01-2027
Rok produkcji	2021 (rok produkcji został zweryfikowany z zewnętrzną bazą danych)
Stan licznika [km]	135 498 (odczytany)
Kolor nadwozia/rodzaj powłoki	biały/UNI

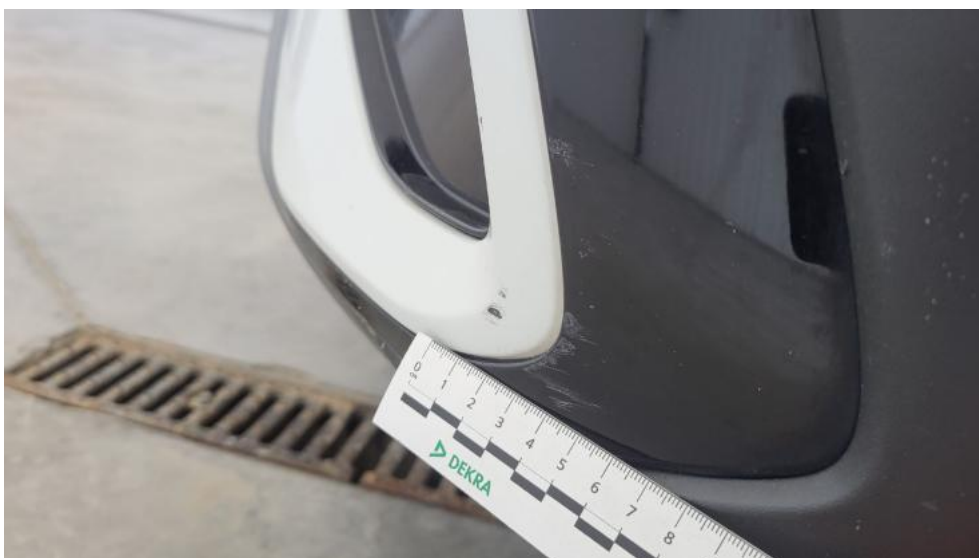
Fot. 44.
Kratka/zaślepka halogenu L - Rysa/odprysk 1

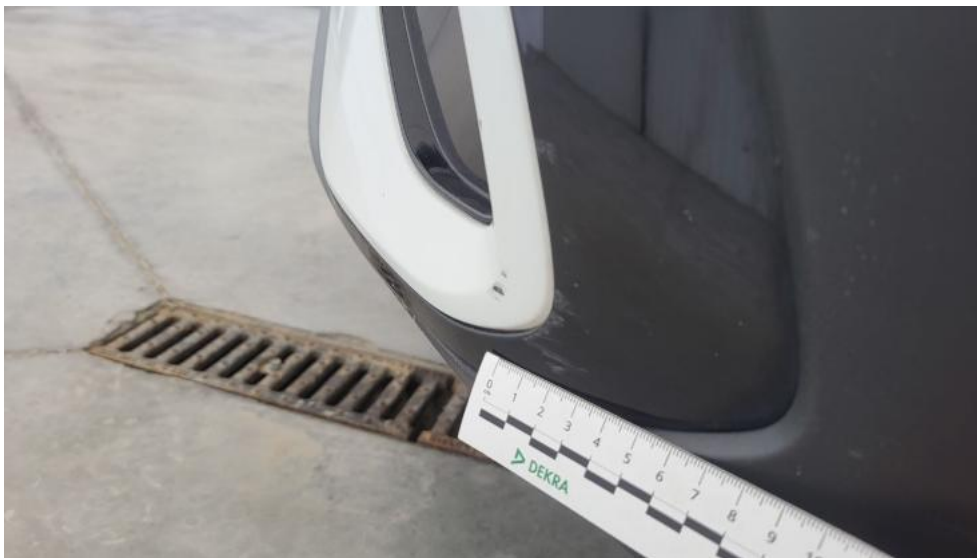
Fot. 45.

Listwa śr zderzaka przedniego - Rysa/odprysk 1

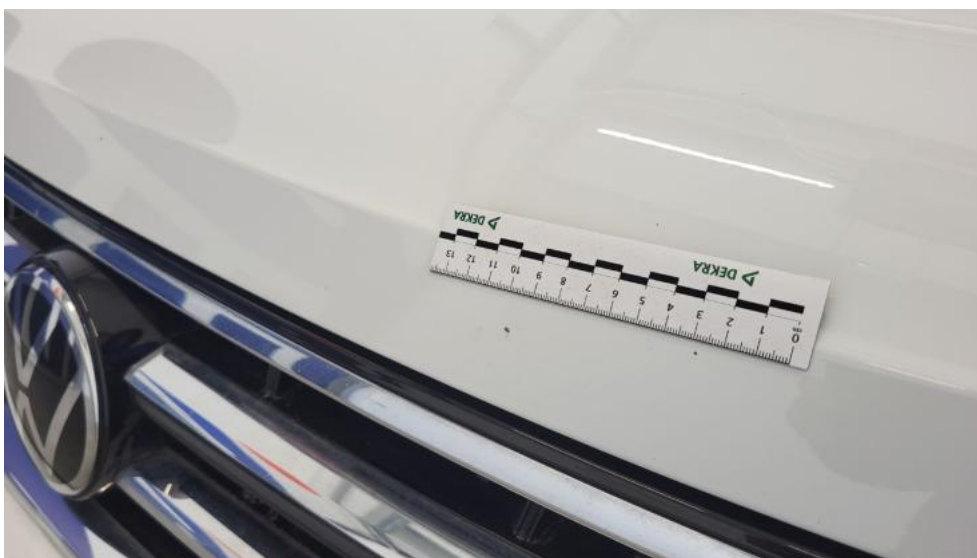
Fot. 46.

Pokrywa komory silnika - Rysa/odprysk 1

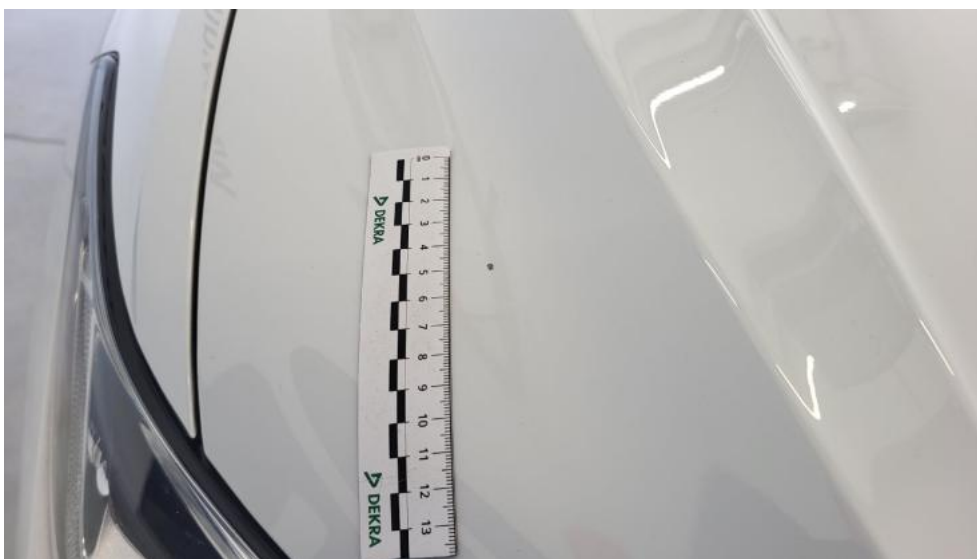
Fot. 47.
Pokrywa komory silnika - Rysa/odprysk 2

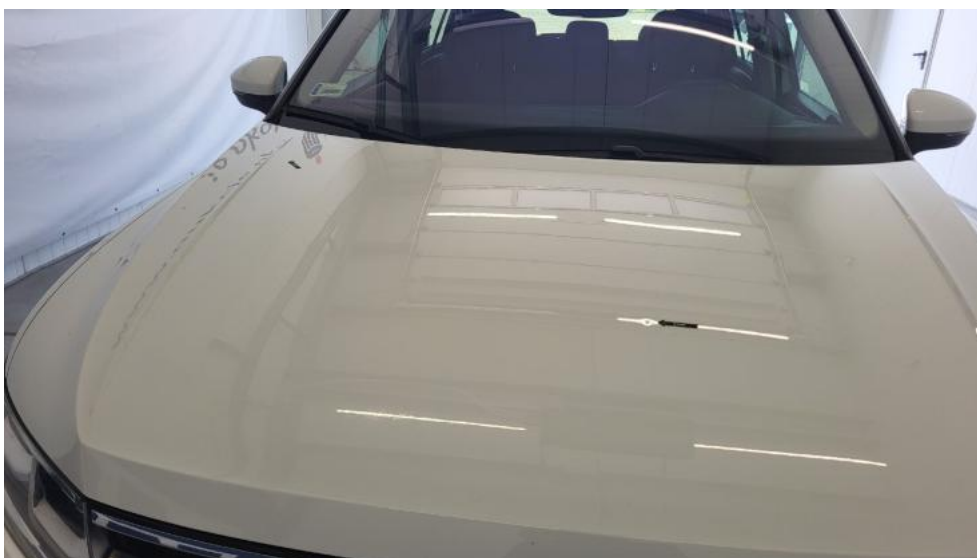
Fot. 48.
Pokrywa komory silnika - Wgniecenie/odkształcenie 1

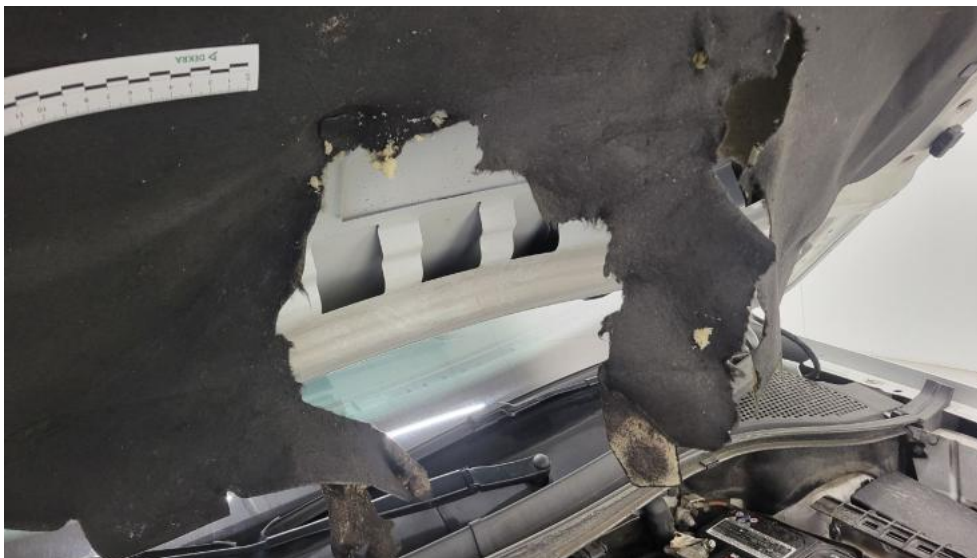
Fot. 49.
Wykładzina pokrywy komory silnika - Pęknięcie/rozerwanie 1

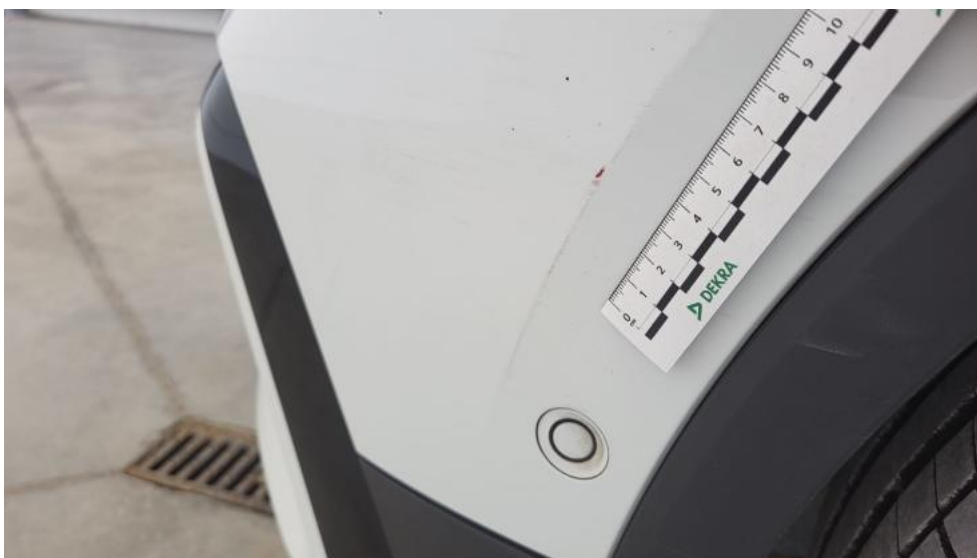
Fot. 50.
Zderzak - Rysa/odprysk 1

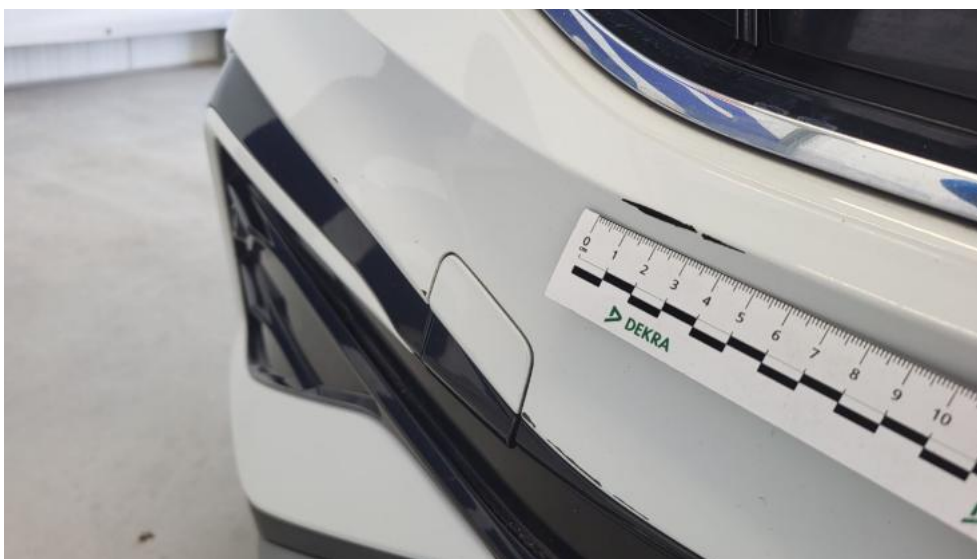
Fot. 51.
Zderzak - Rysa/odprysk 2

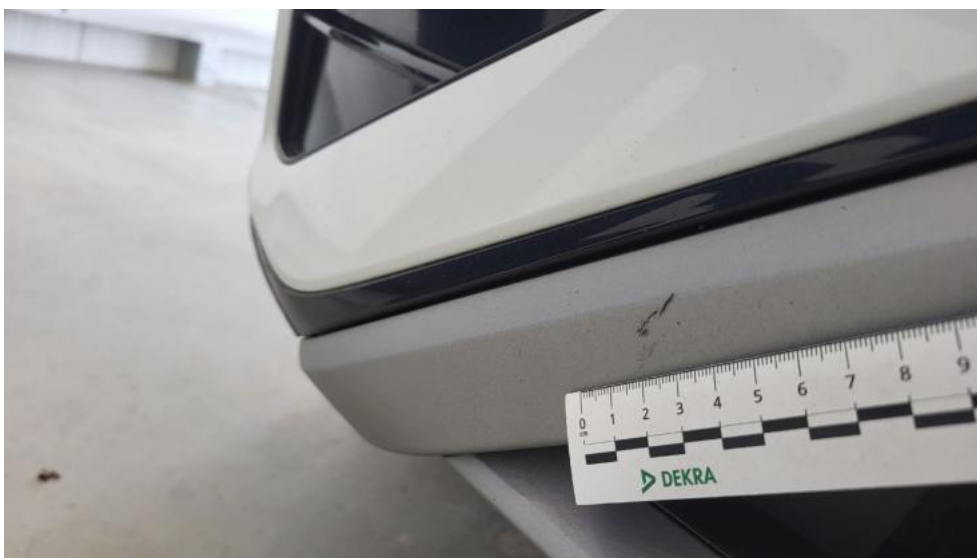
Fot. 52.
Zderzak przedni cz dolna - Rysa/odprysk 1

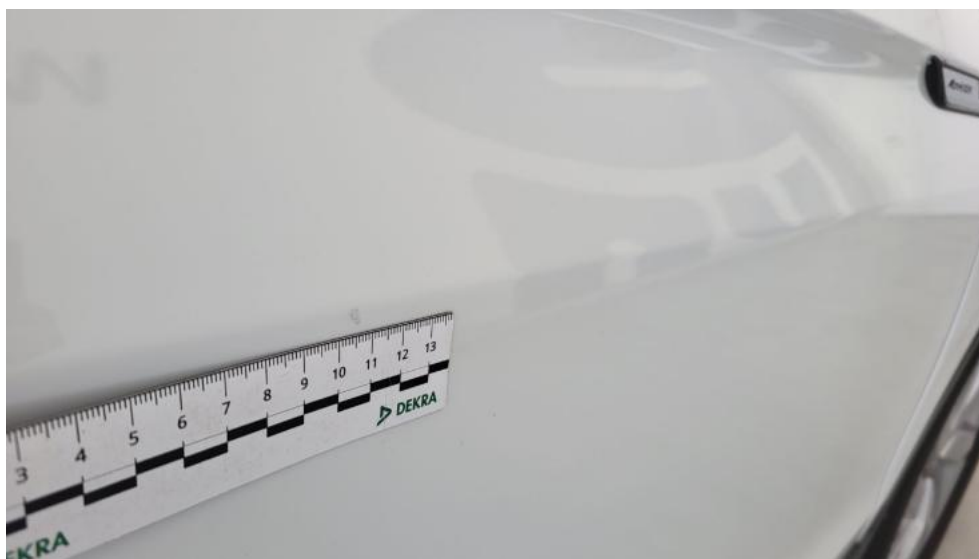
Fot. 53.

Drzwi przednie P - Rysa/odprysk 1

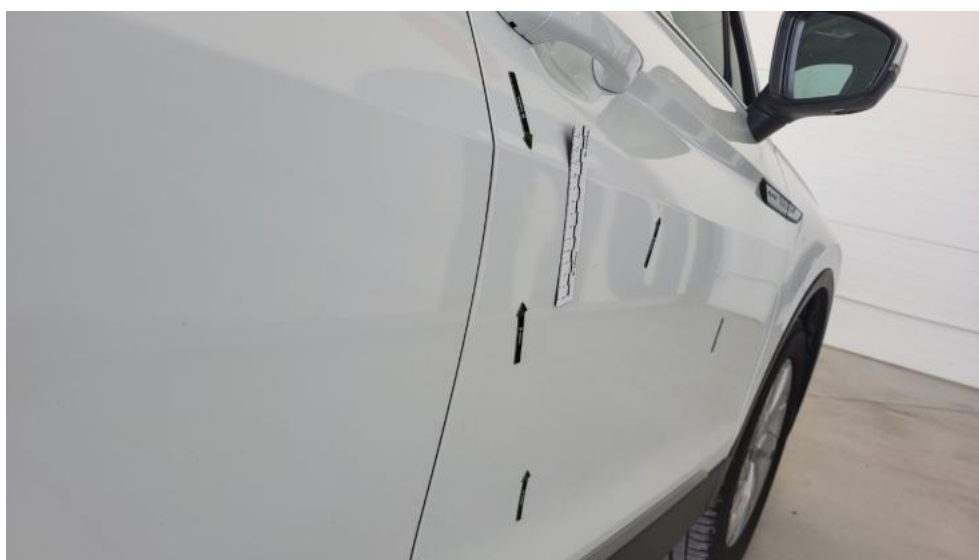
Fot. 54.

Drzwi przednie P - Wgniecenie/odkształcenie 1

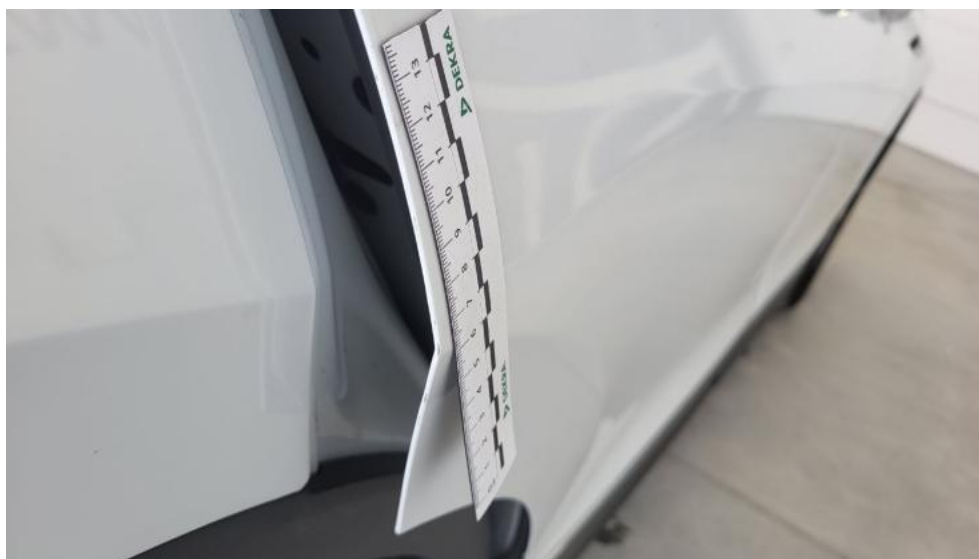
Fot. 55.
Drzwi tylne P - Rysa/odprysk 1

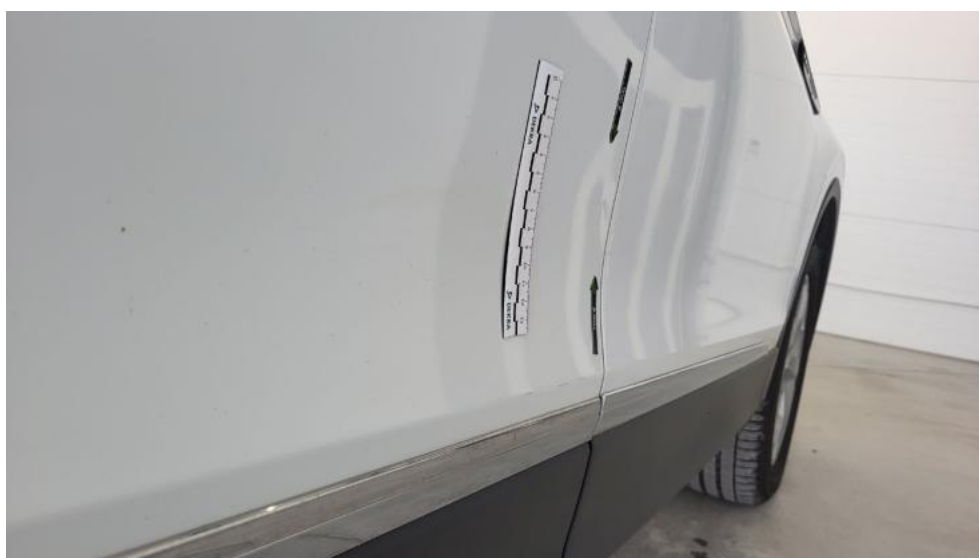
Fot. 56.
Drzwi tylne P - Wgniecenie/odkształcenie 1

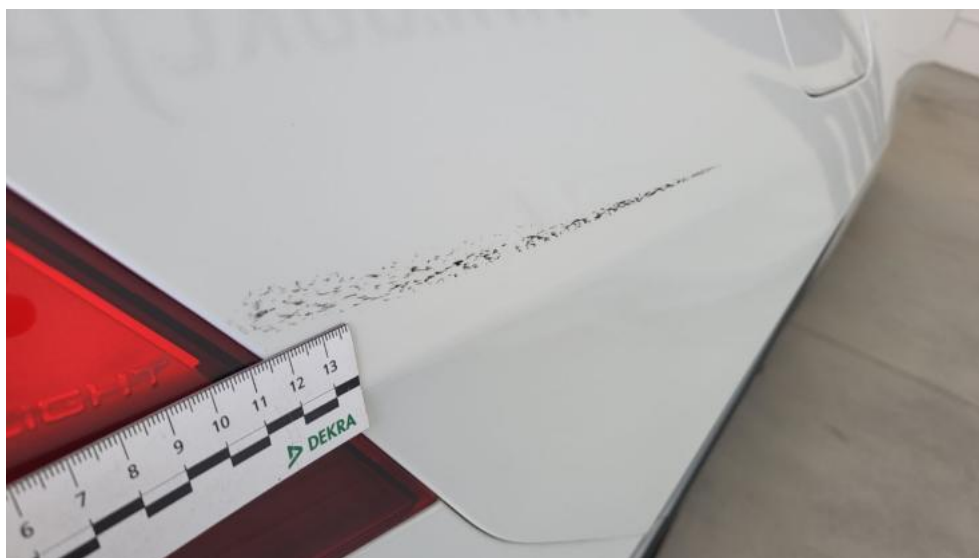
Fot. 58.
Błotnik tylny P / Ściana boczna P - Rysa/odprysk 1

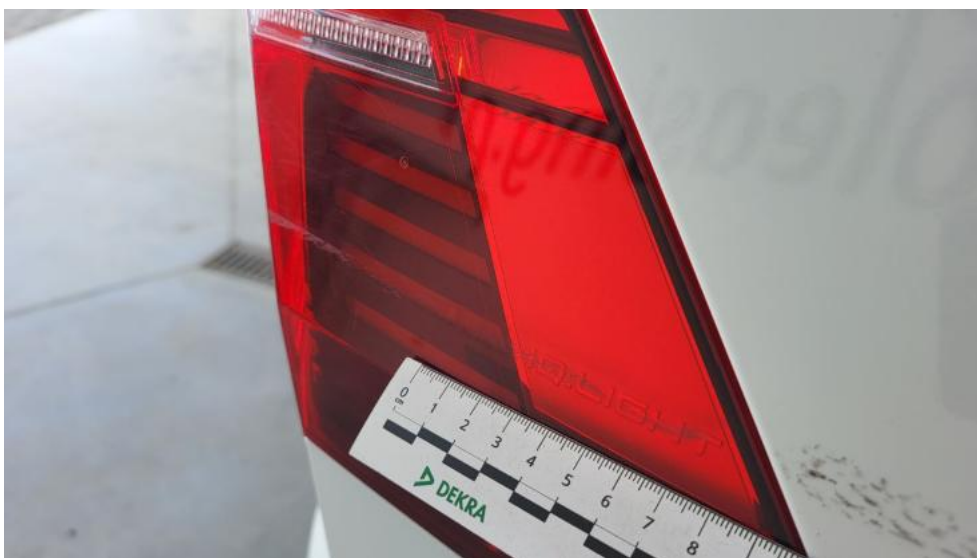
Fot. 60.
Lampa tylna zew P - Rysa/odprysk 1

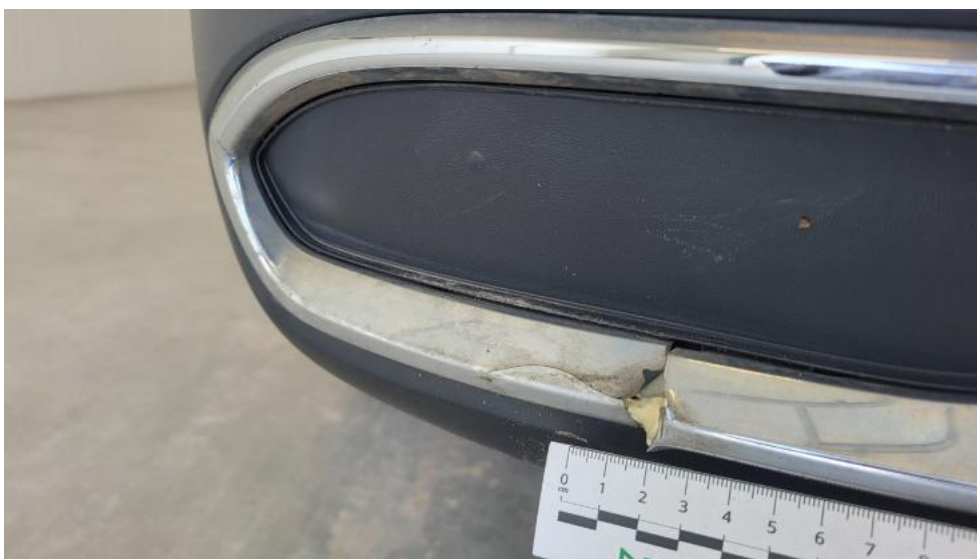
Fot. 61.
Listwa śr zderzaka tylnego - Pęknięcie/rozerwanie 1

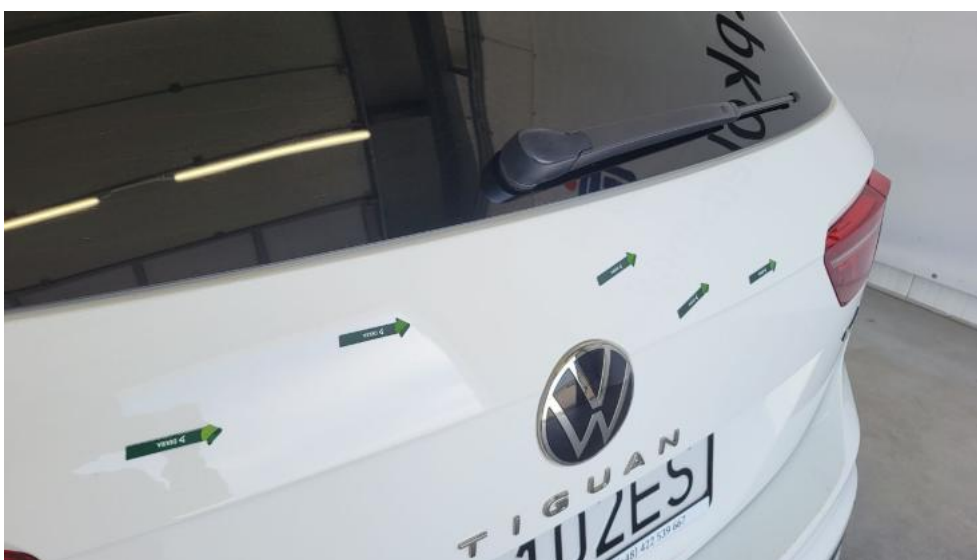
Fot. 62.
Pokrywy bagażnika - Wgniecenie/odkształcenie 1

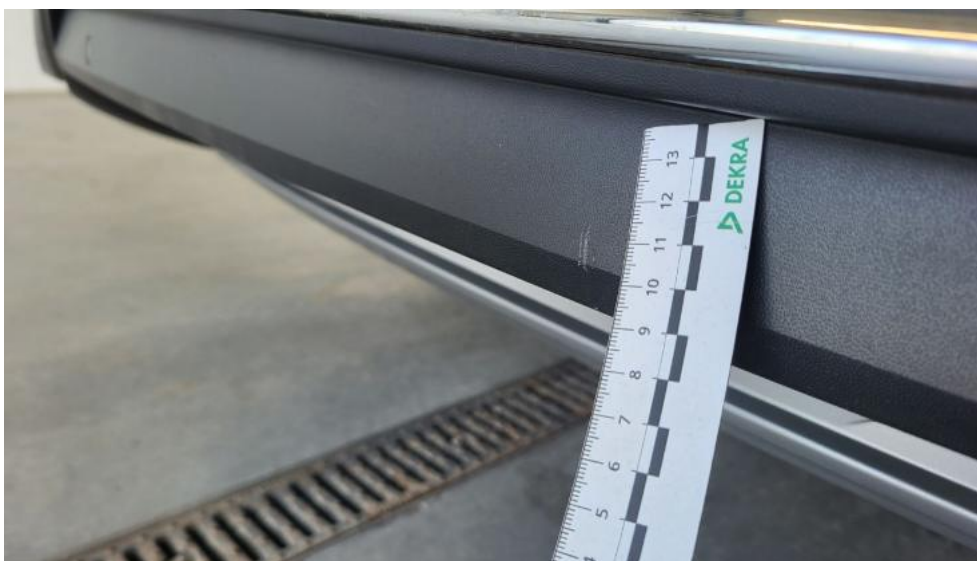
Fot. 63.
Spojler zderzaka tylnego - Rysa/odprysk 1

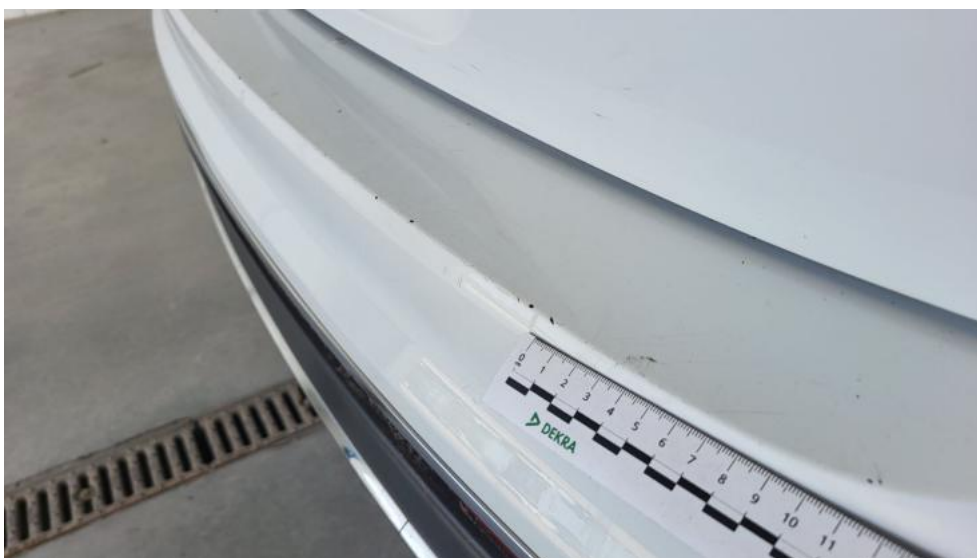
Fot. 64.
Zderzak tylny - Rysa/odprysk 1

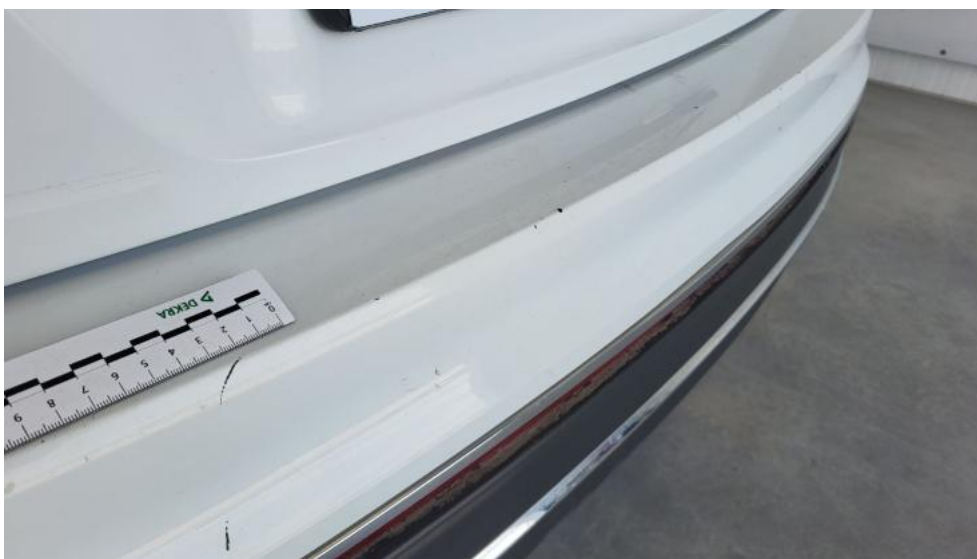
Fot. 65.
Zderzak tylny - Rysa/odprysk 2

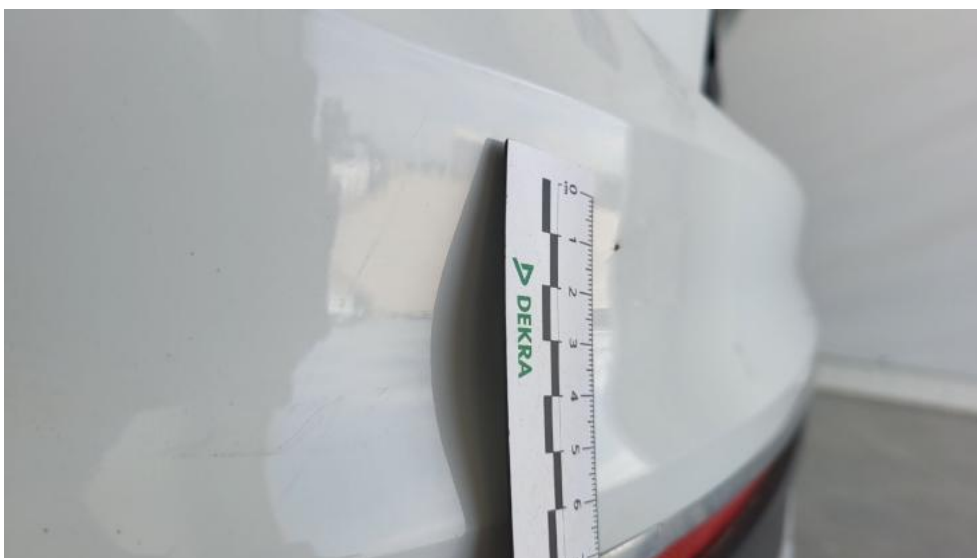
Fot. 66.
Zderzak tylny - Wgniecenie/odkształcenie 1

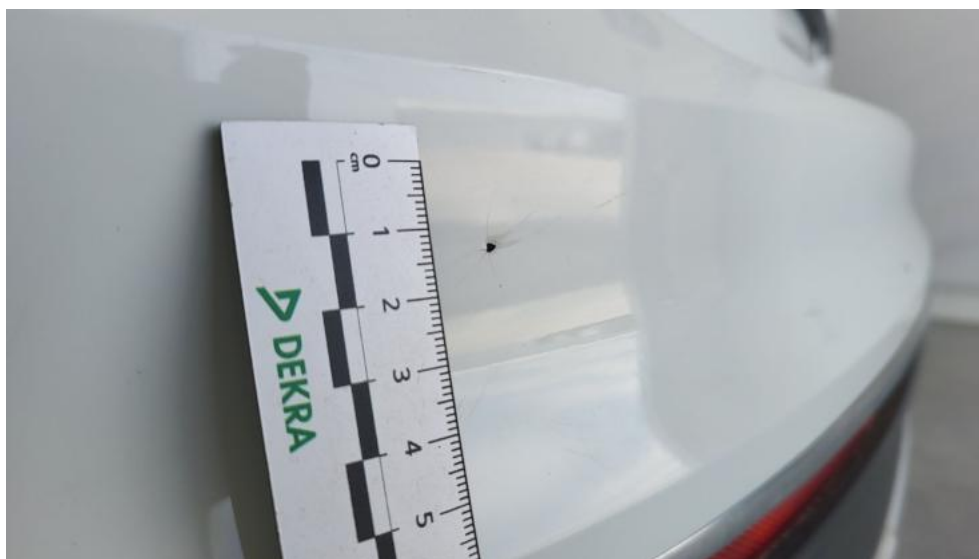
Fot. 67.
Zderzak tylny - Pęknięcie/rozerwanie 1

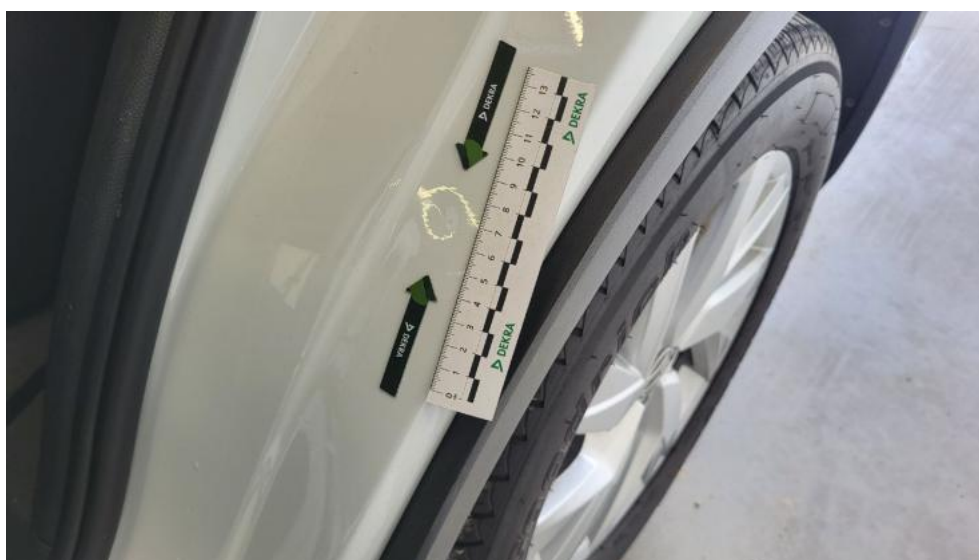
Fot. 68.
Błotnik tylny L / Ściana boczna L - Wgniecenie/odkształcenie 1

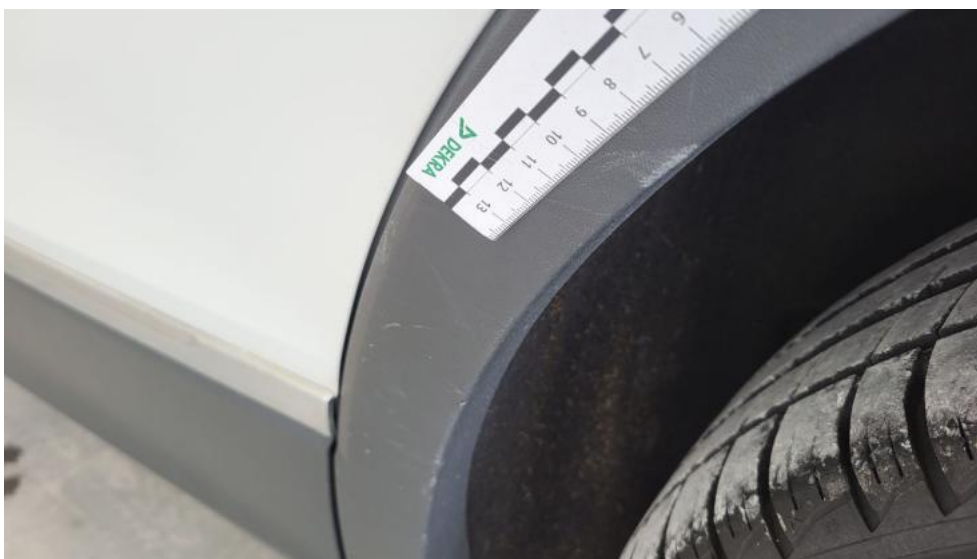
Fot. 69.

Listwa krawędzi błotnika tyl L - Rysa/odprysk 1

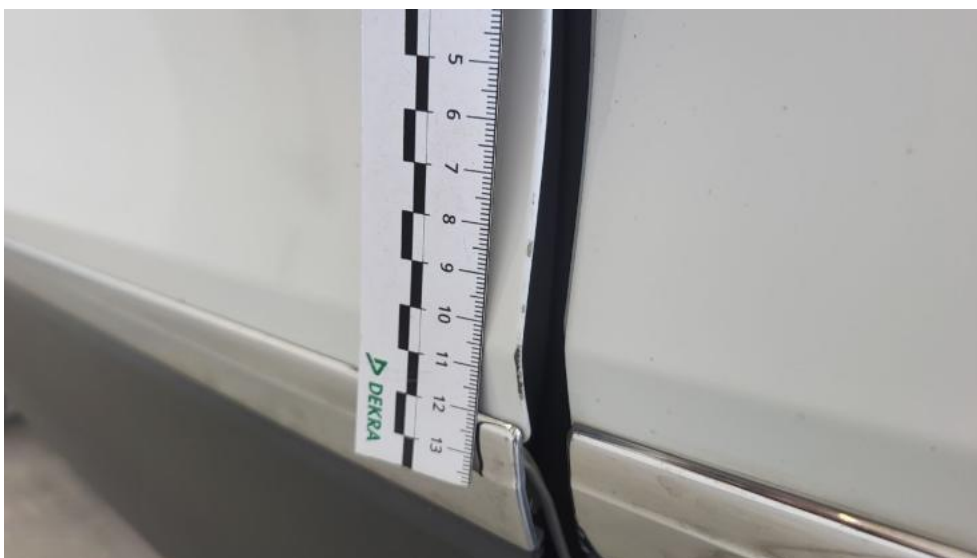
Fot. 70.

Drzwi przed L - Rysa/odprysk 1

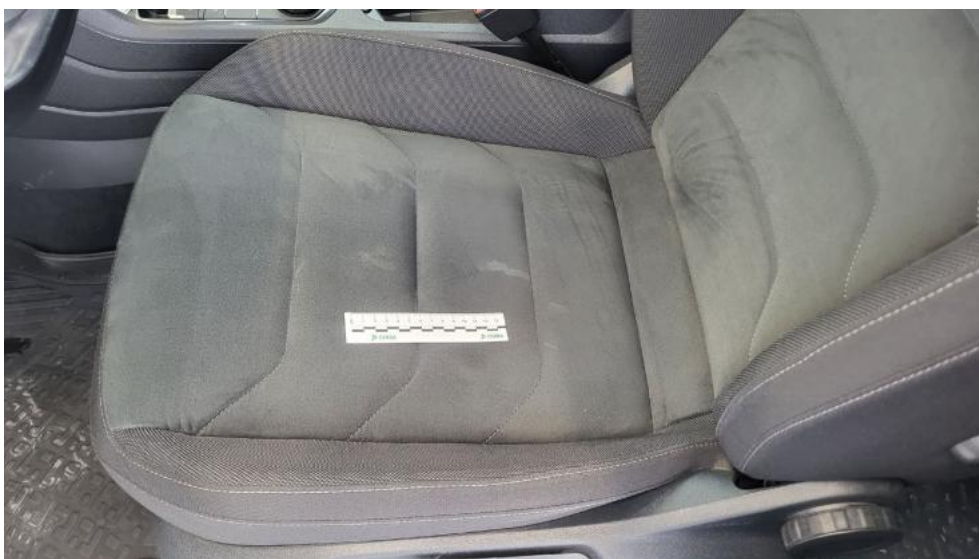
Fot. 77.
Fotel prz. lew. - Inne 1

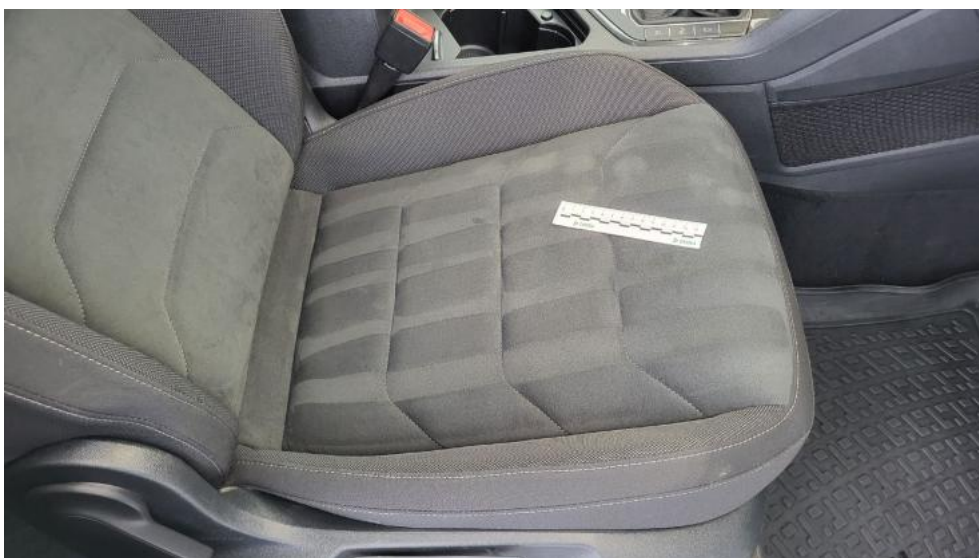
Fot. 78.
Fotel prz. praw. - Inne 1

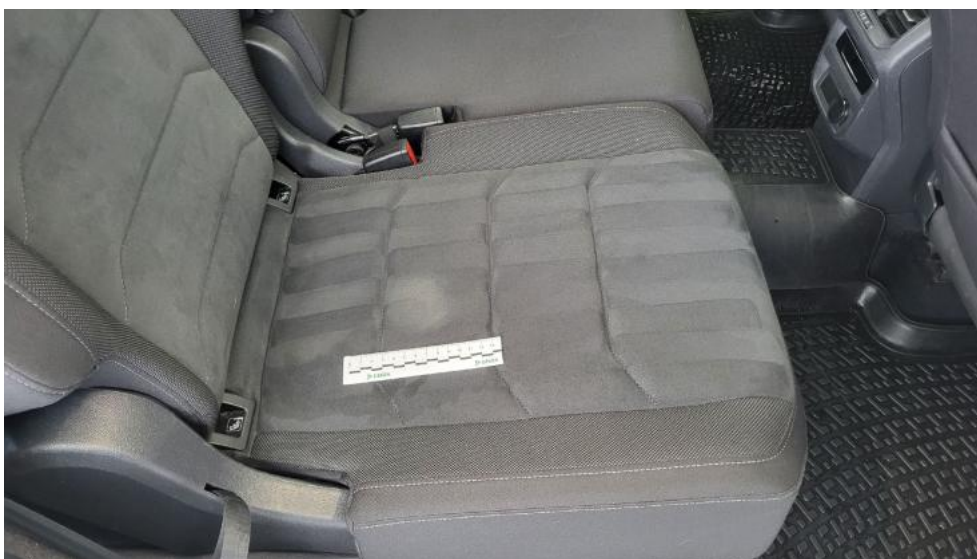
Fot. 79.
Kanapa tyl. - Inne 1

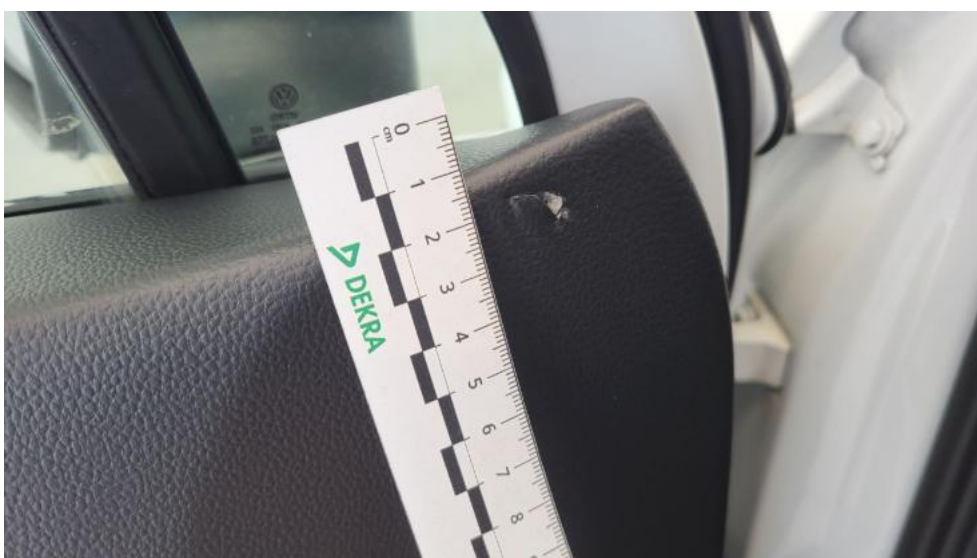
Fot. 80.
Tapicerka drzwi przednich L - Pęknięcie/rozerwanie 1

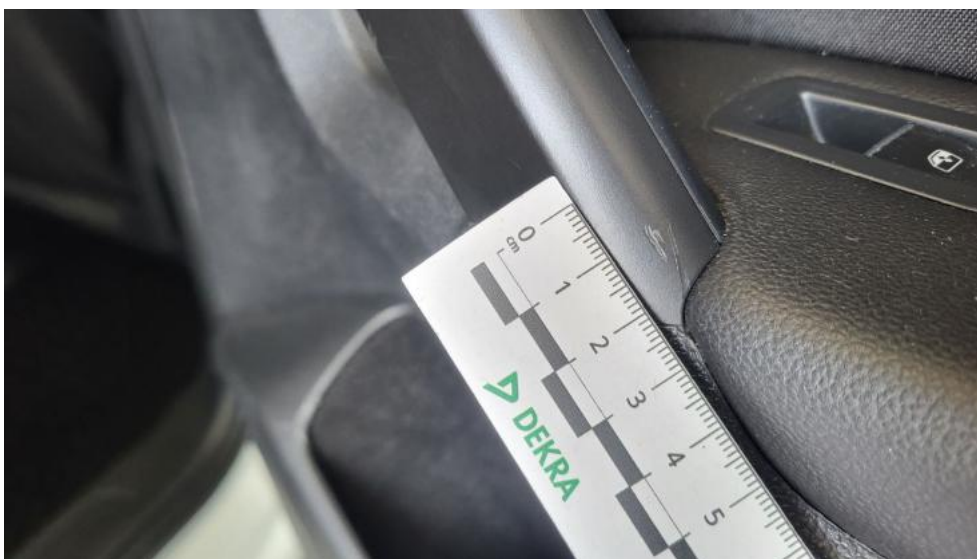
Fot. 83.
Uchwyt drzwi tyl P - Rysa/odprysk 1

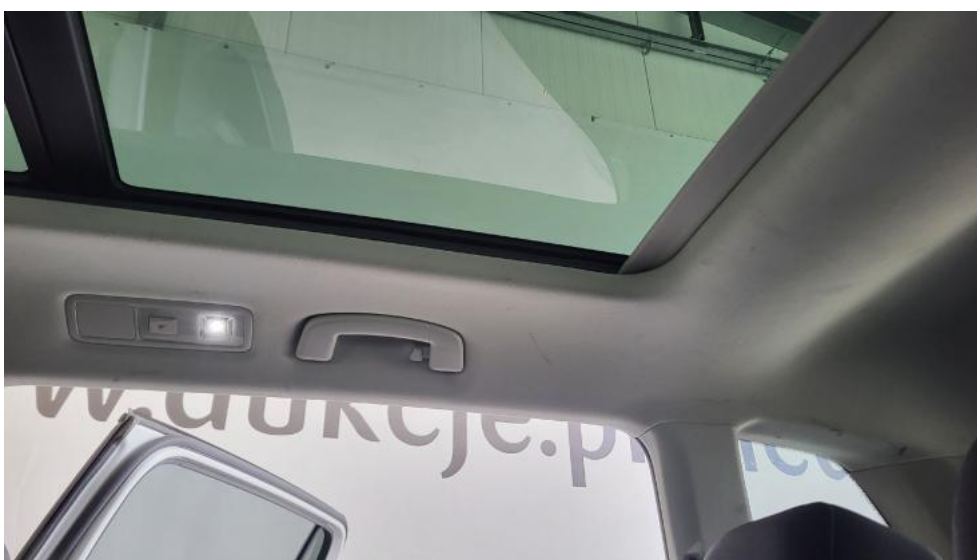
Fot. 84.
Podsufitka - Inne 1

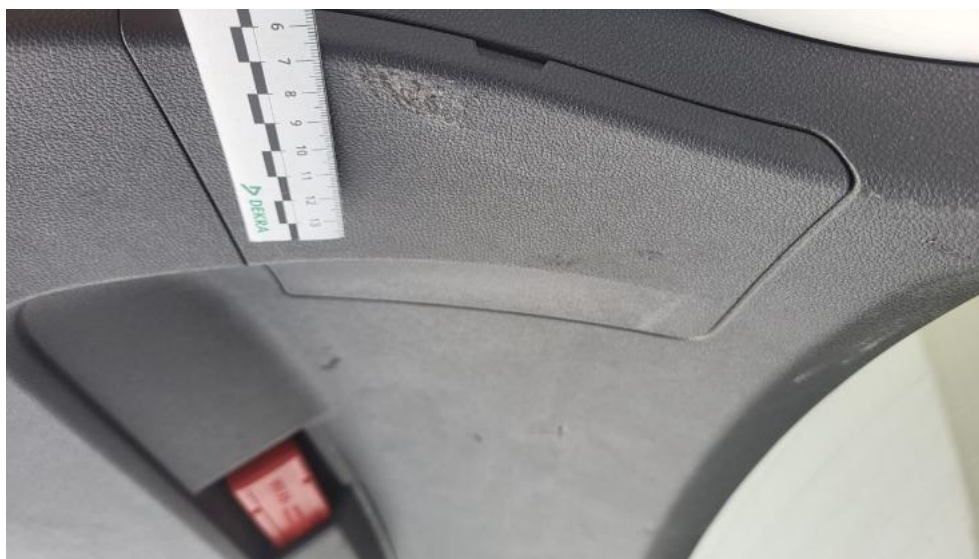
Fot. 87.

Wykładzina pokrywy tylnej - Rysa/odprysk 1
