Nr zlecenia DEKRA: PKOL(W)/LODZ/07113/26/01/28  
Nr zlecenia/szkody: 25/036819  
Data zlecenia: 28-01-2026

**Dane pojazdu**

Grupa obiektów (Eurotax)	samochody terenowe
Kod EC (Eurotax)	0148414
Producent	AUDI
Model	Q7 19-24
Typ/wersja	Q7 50 TDI mHEV Quattro Tiptr.
Rodzaj nadwozia	KOM
Liczba drzwi/liczba miejsc	5/5
Masa własna [kg]	2296
Dopuszczalna masa całkowita [kg]	2850
Rozstaw osi 1/2	2995
Rodzaj silnika	z zapłonem samoczynnym
Układ oczyszczana spalin	KSC
Pojemność silnika [ccm]	2967
Moc silnika [KM/kW]	286/210
Skrzynia biegów	automatyczna
Nr rejestracyjny	FZ7666V
VIN	WAUZZZ4M1LD006964
Data 1. rejestracji	31-12-2020
Data nast. bad. techn.	29-01-2027
Rok produkcji	2019
Stan licznika [km]	149 140 (odczytany)
Kolor nadwozia/rodzaj powłoki	granatowy/2-warstwowy metalizowany

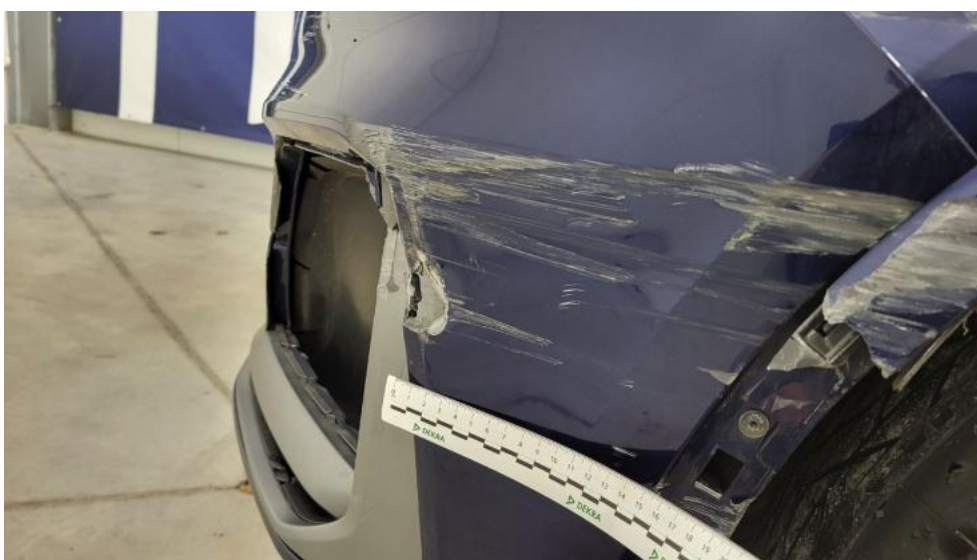
**Fot. 64.**  
Zderzak - Pęknięcie/rozerwanie 1

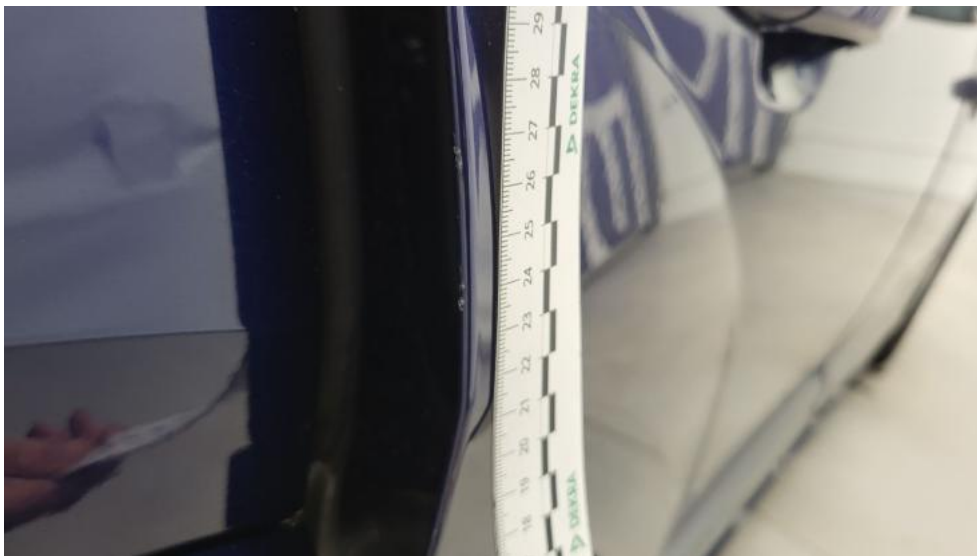
**Fot. 69.**  
Drzwi tylne P - Rysa/odprysk 1

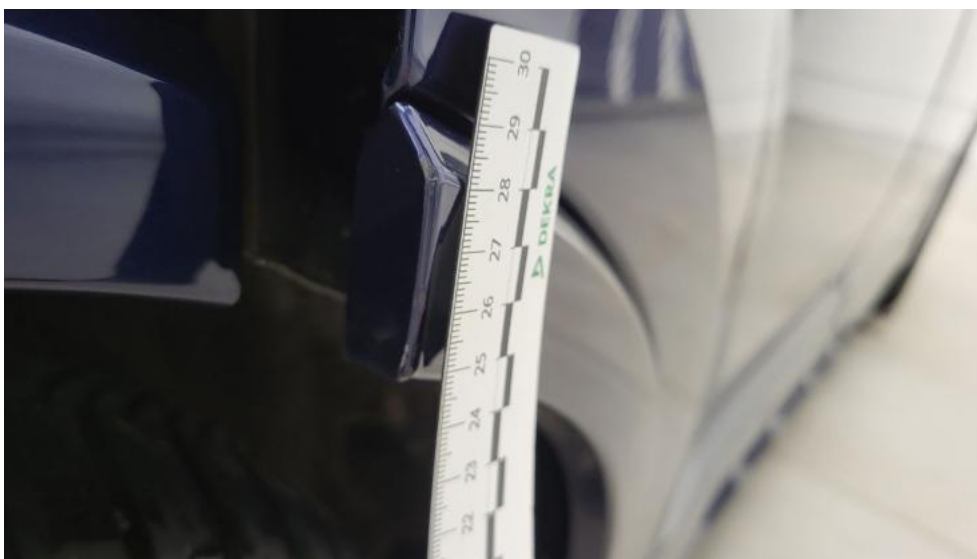
**Fot. 71.**

Listwa drzwi tylnych P - Rysa/odprysk 1

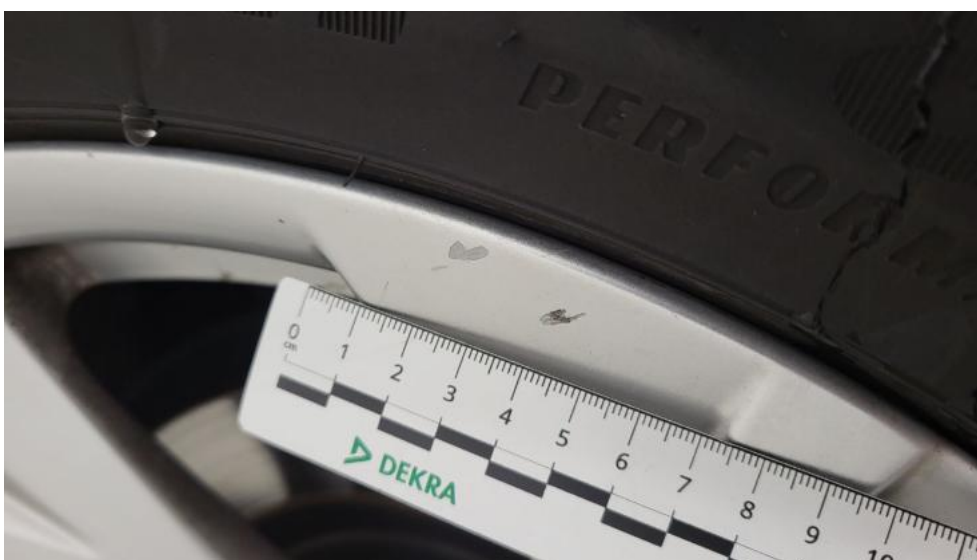
**Fot. 72.**

Felga aluminiowa tylna P - Rysa/odprysk 1

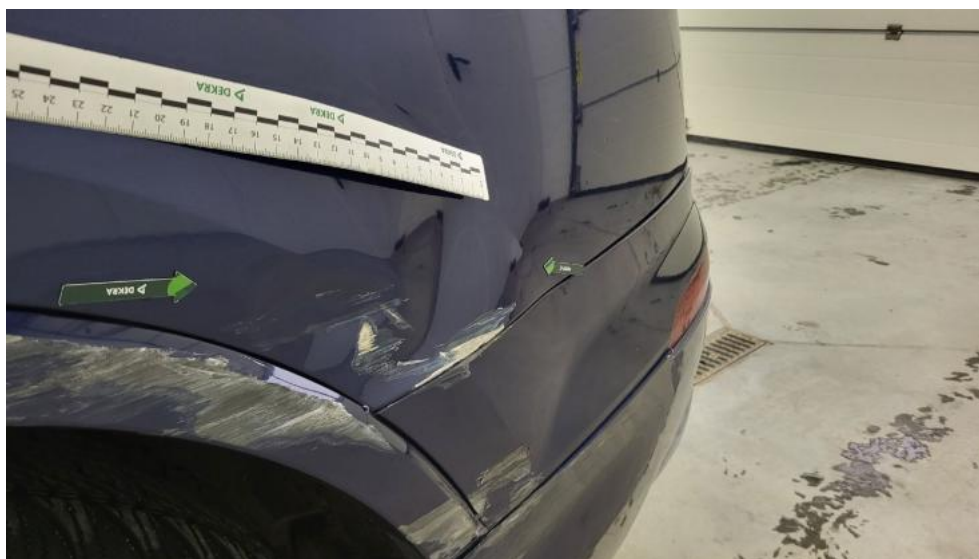
**Fot. 77.**  
Błotnik tylny L / Ściana boczna L - Wgniecenie/odkształcenie 1

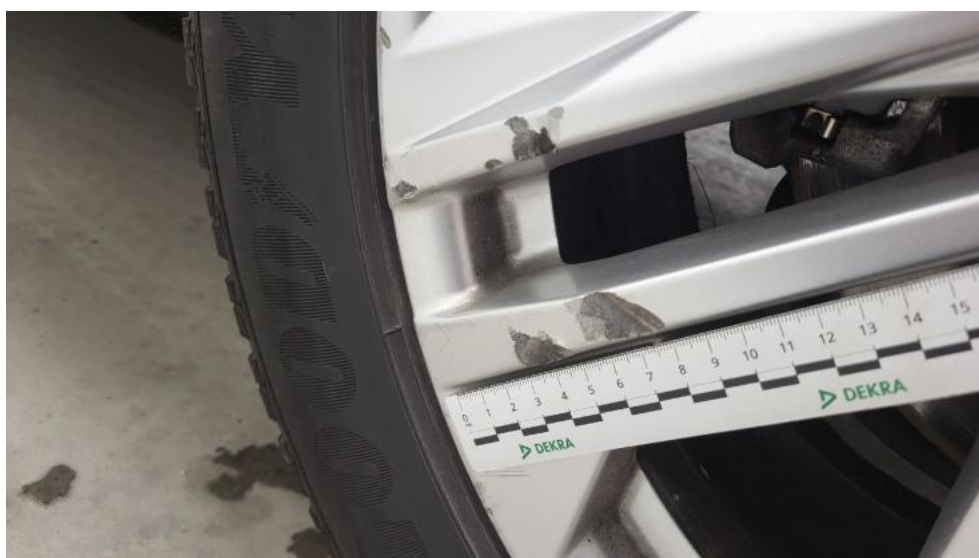
**Fot. 78.**  
Felga aluminiowa tylna L - Rysa/odprysk 1

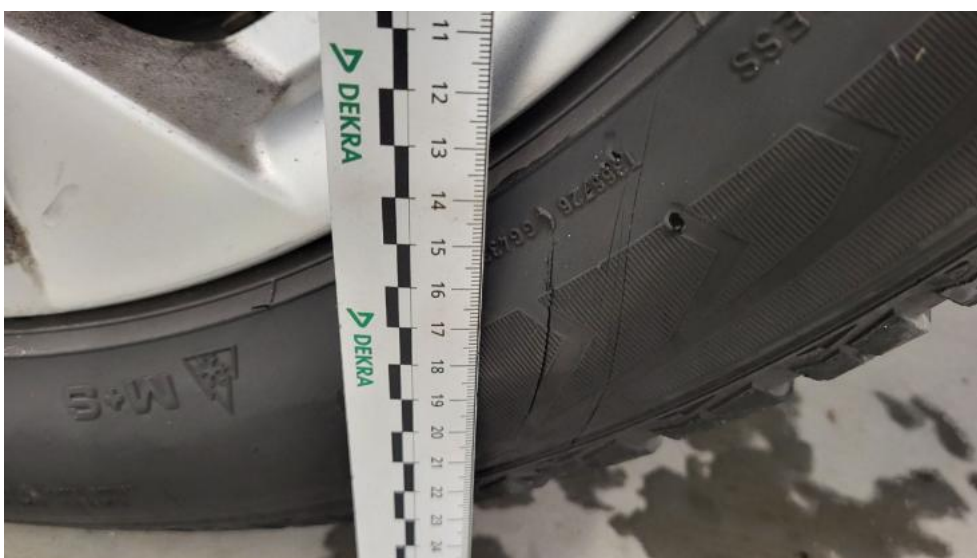
**Fot. 80.**  
Opona tylna L - Pęknięcie/rozerwanie 1

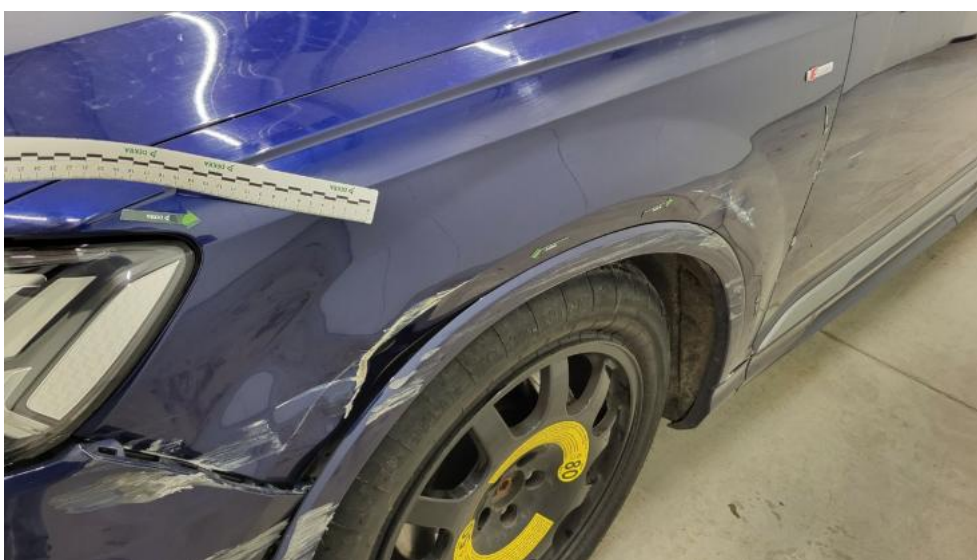
**Fot. 86.**  
Błotnik przedni L - Wgniecenie/odkształcenie 1

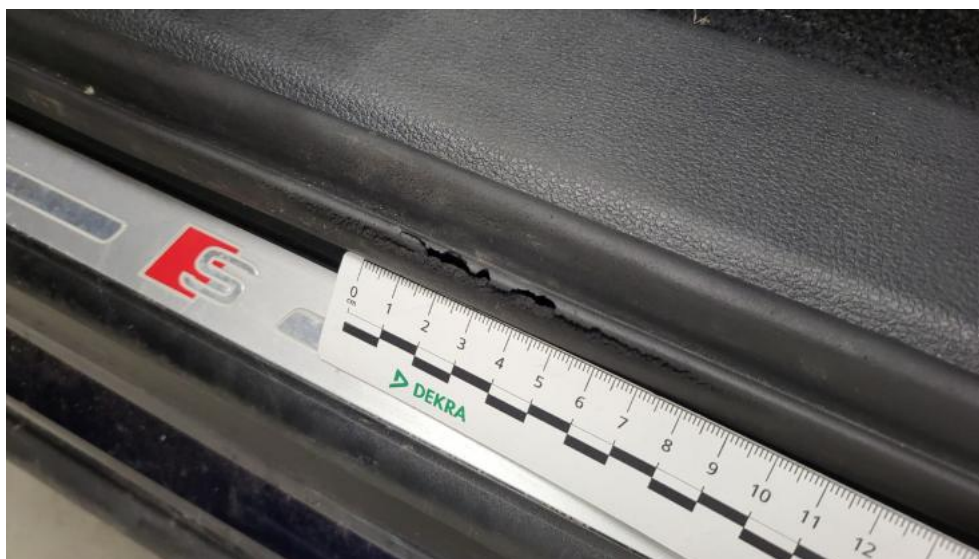
**Fot. 91.**  
Uszczelka drzwi przednich L - Pęknięcie/rozerwanie 1

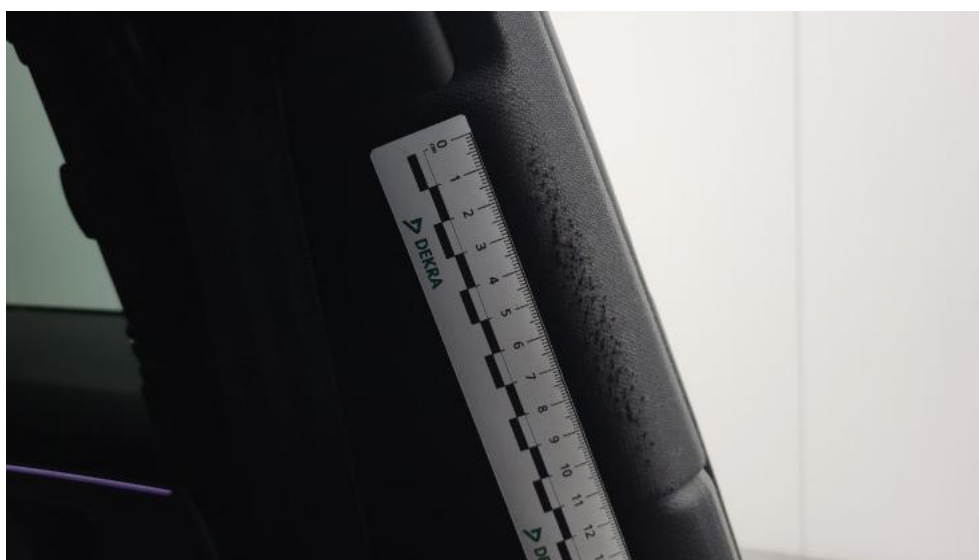
**Fot. 92.**  
Wykładzina(y) słupka środkowego L - Inne 1
