Nr zlecenia DEKRA: PKOL(W)/LODZ/13006/26/02/17
Nr zlecenia/szkody: 23/030878
Data zlecenia: 17-02-2026

PKO Leasing SA
Świętokrzyska 36
00-116 Warszawa

Grupa obiektów (Eurotax)	samochody terenowe
Kod EC (Eurotax)	0147528
Producent	HYUNDAI
Model	Tucson 20-24
Typ/wersja	Tucson 1.6 T-GDi Executive 2WD
Rodzaj nadwozia	KOM
Liczba drzwi/liczba miejsc	5/5
Masa własna [kg]	1466
Dopuszczalna masa całkowita [kg]	2050
Rozstaw osi 1/2	2680
Rodzaj silnika	z zapłonem iskrowym
Układ oczyszczana spalin	GPF
Pojemność silnika [ccm]	1598
Moc silnika [KM/kW]	150/110
Skrzynia biegów	manualna 6-biegowa
Nr rejestracyjny	PY60586
VIN	TMAJC81BAPJ380563
Data 1. rejestracji	28-09-2023
Data nast. bad. techn.	28-09-2026
Rok produkcji	2023 (rok produkcji został zweryfikowany z zewnętrzną bazą danych)
Stan licznika [km]	43 532 (odczytany)
Kolor nadwozia/rodzaj powłoki	grafitowy/2-warstwowy metalizowany

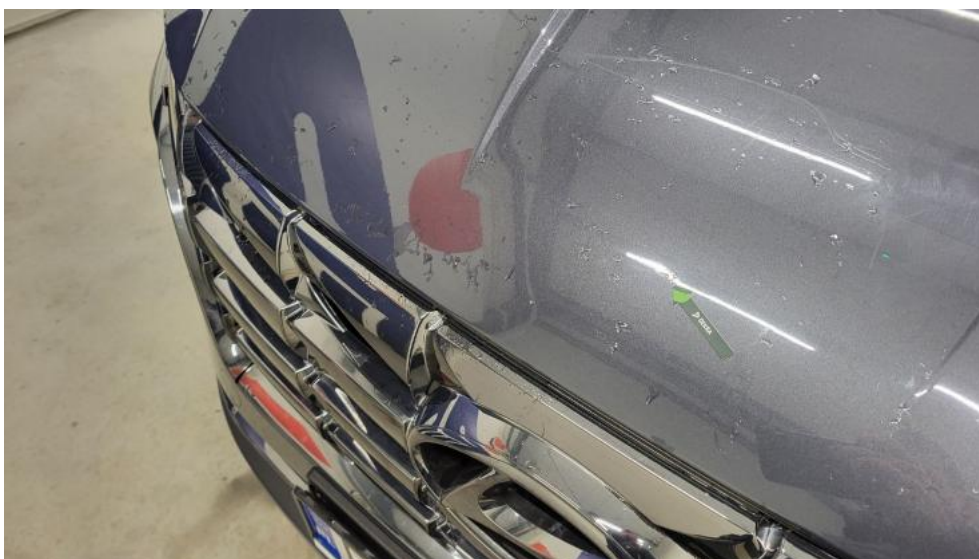
Fot. 39.
Pokrywa komory silnika - Wgniecenie/odkształcenie 1

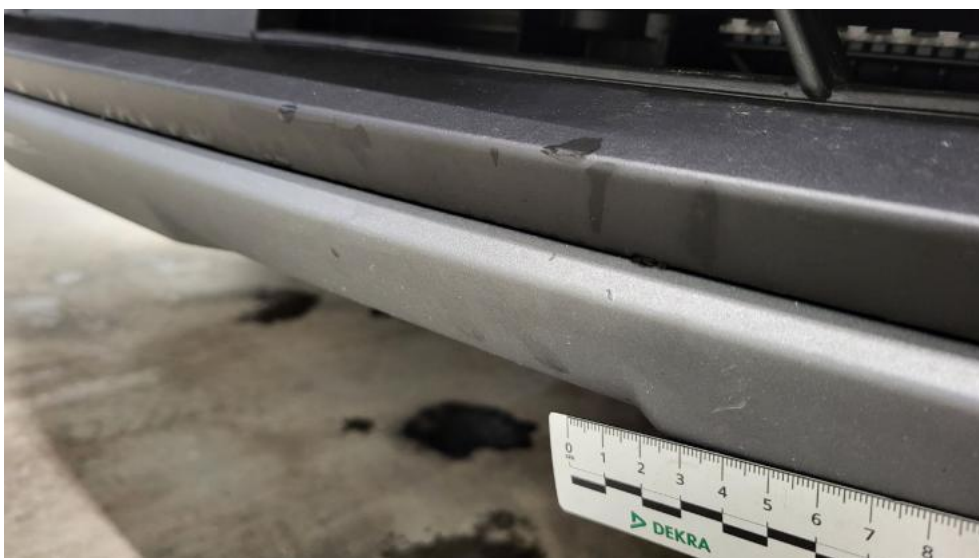
Fot. 40.
Spoiler zderzaka przedniego - Rysa/odprysk 1

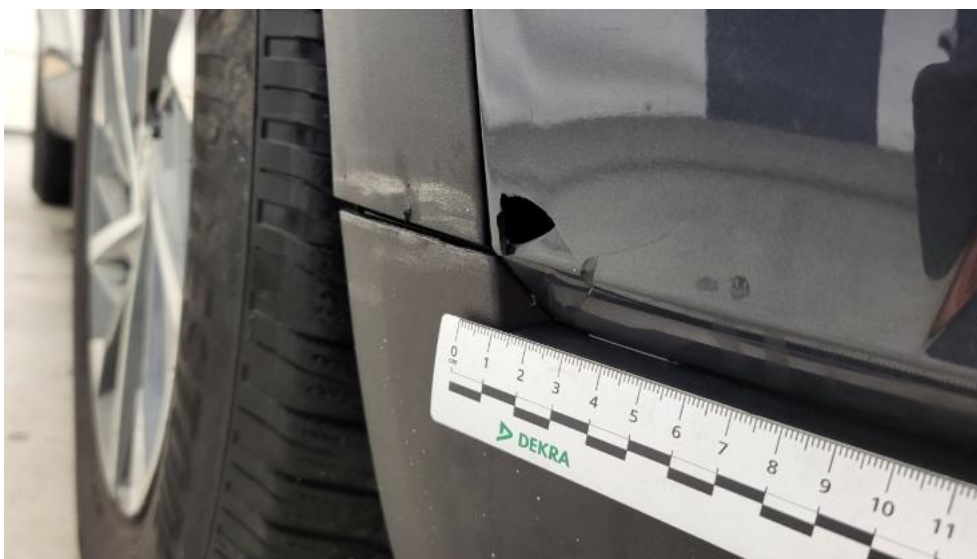
Fot. 43.
Zderzak - Pęknięcie/rozerwanie 1

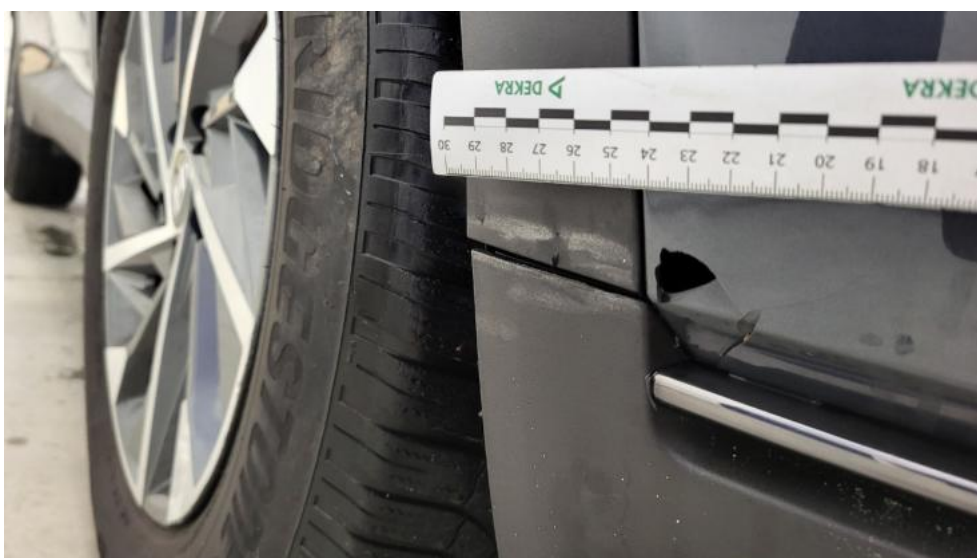
Fot. 44.
Listwa błotnika przedniego P - Rysa/odprysk 1

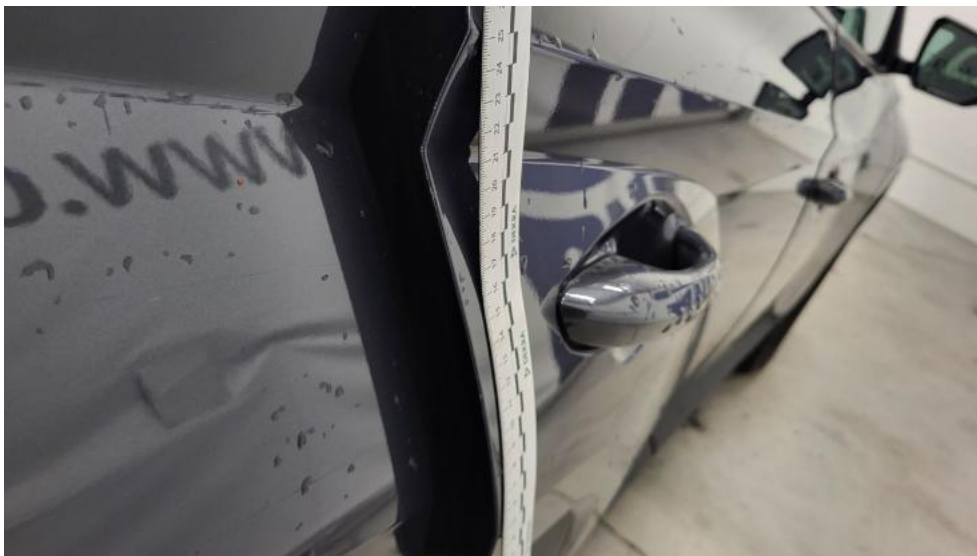
Fot. 45.
Drzwi tylne P - Rysa/odprysk 1

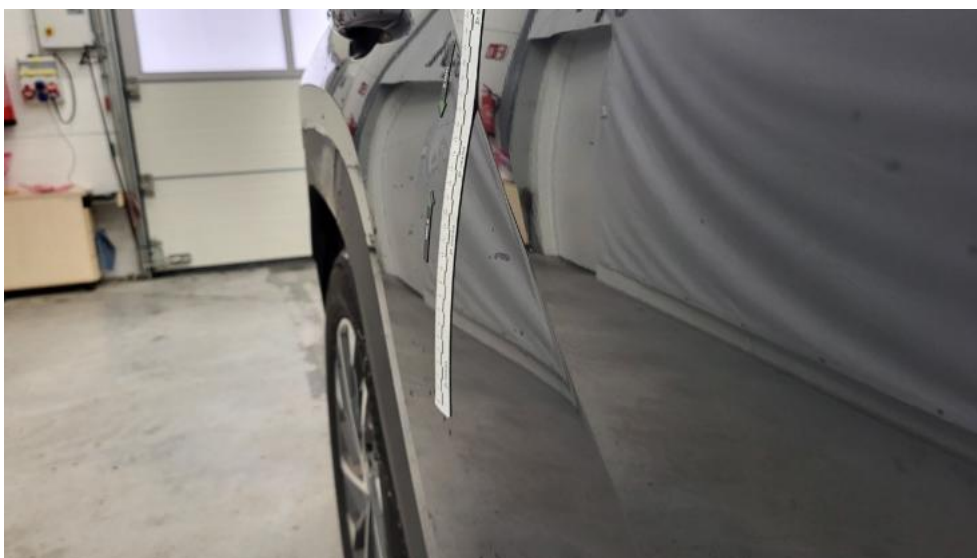
Fot. 46.
Drzwi tylne P - Wgniecenie/odkształcenie 1

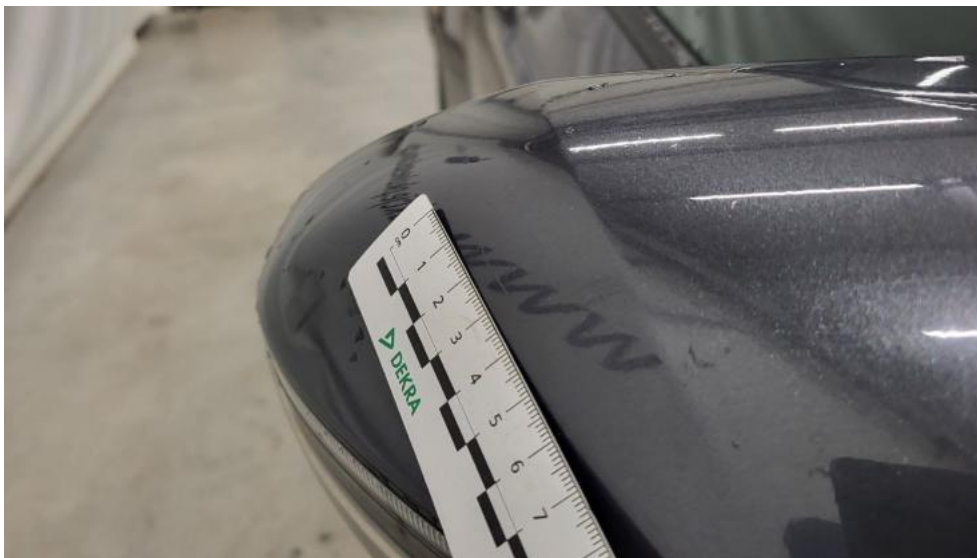
Fot. 47.
Lusterko zew P - Rysa/odprysk 1

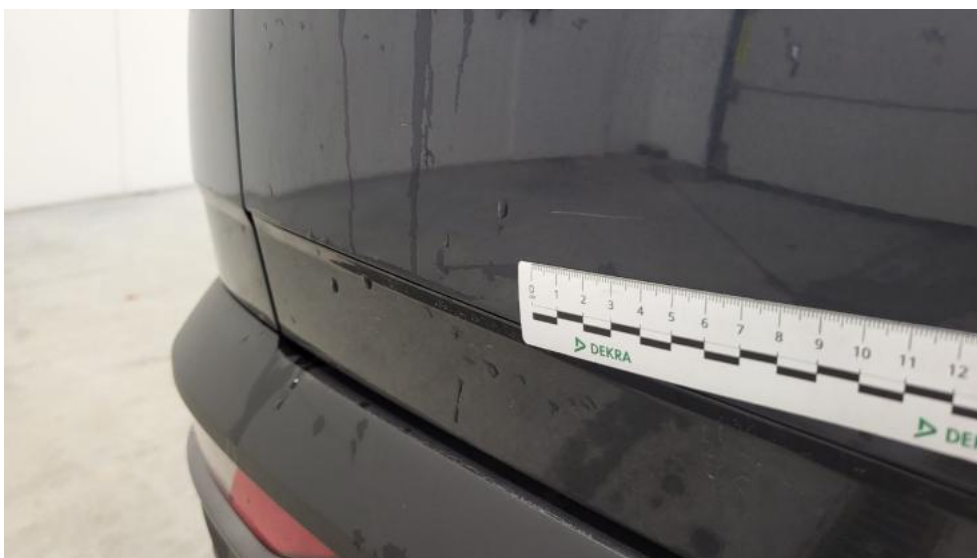
Fot. 48.
Pokrywy bagażnika - Rysa/odprysk 1

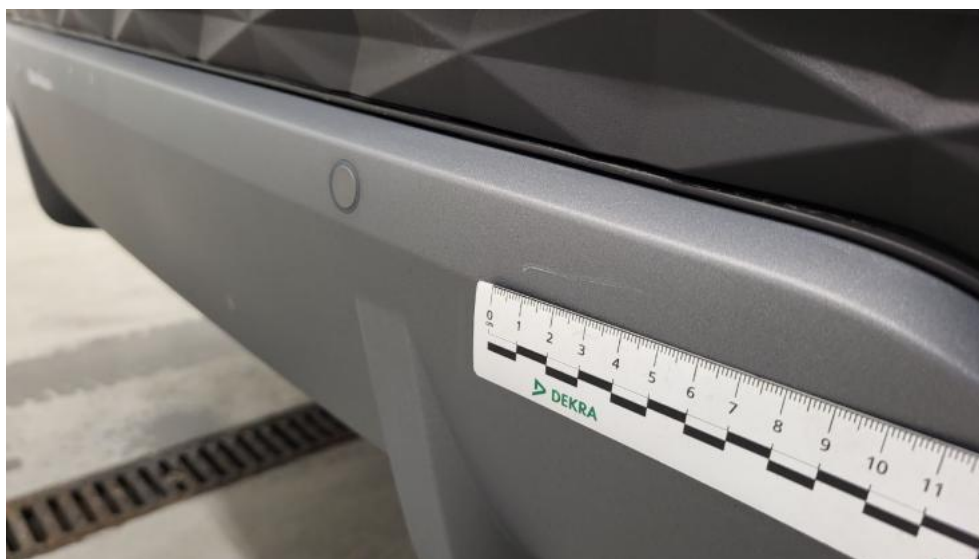
Fot. 49.
Zderzak tylny - Rysa/odprysk 1

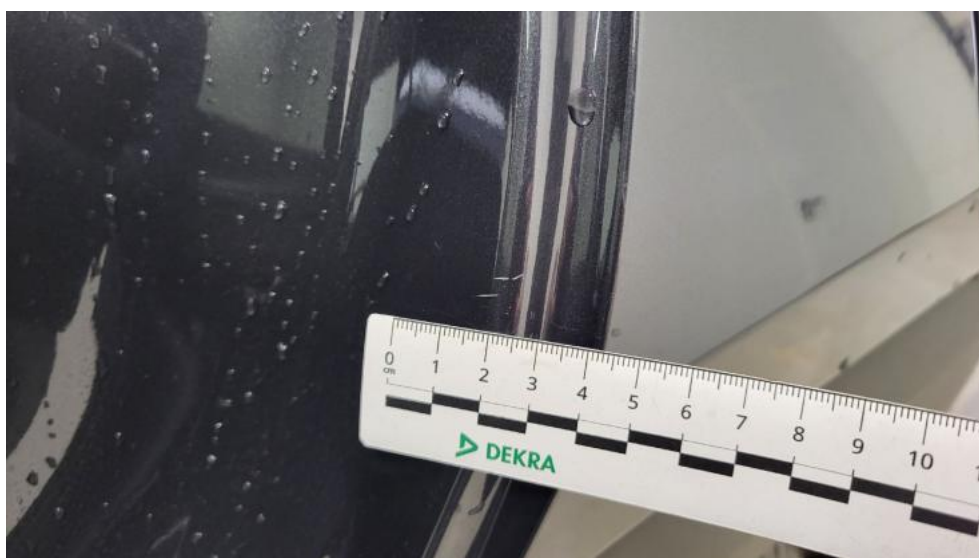
Fot. 50.
Błotnik tylny L / Ściana boczna L - Rysa/odprysk 1

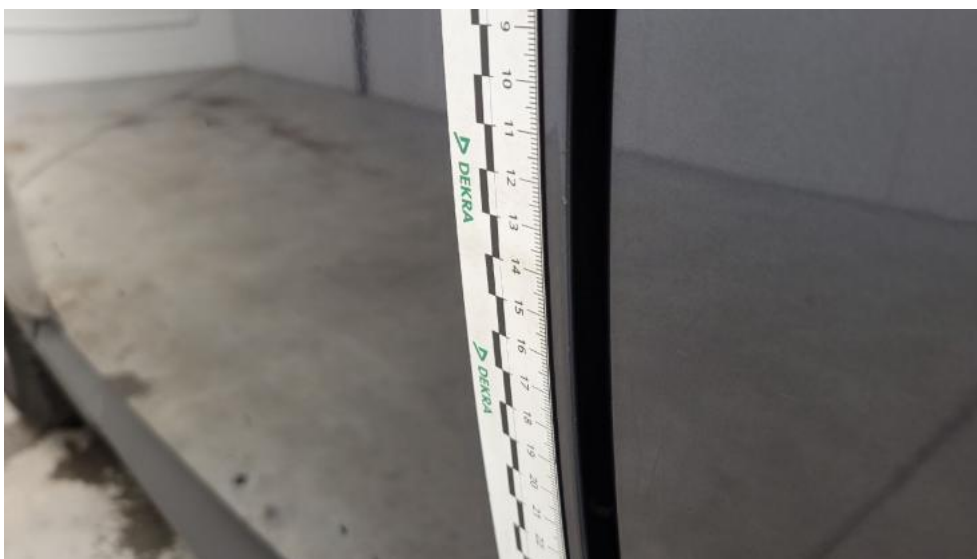
Fot. 51.
Drzwi przed L - Rysa/odprysk 1

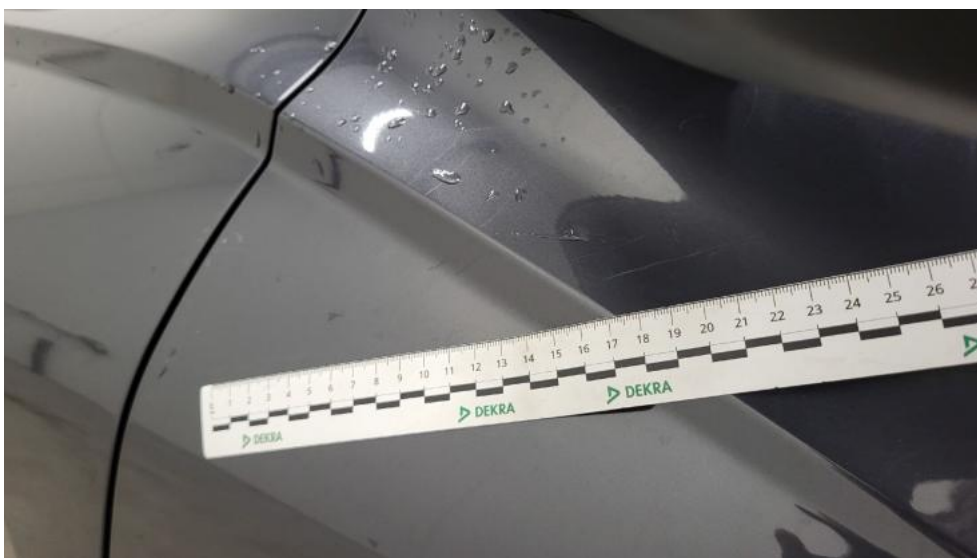
Fot. 52.
Drzwi przed L - Rysa/odprysk 2

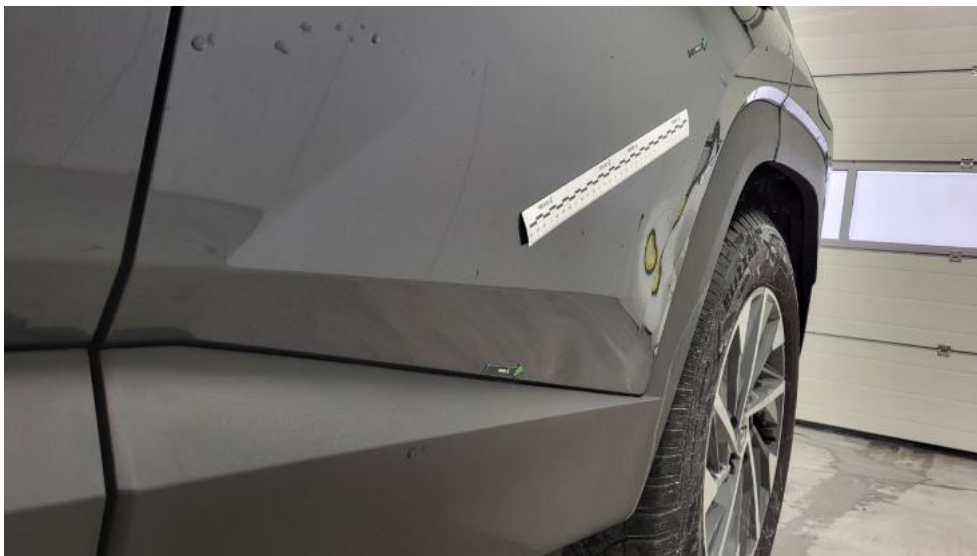
Fot. 55.
Drzwi tylne L - Wgniecenie/odkształcenie 1

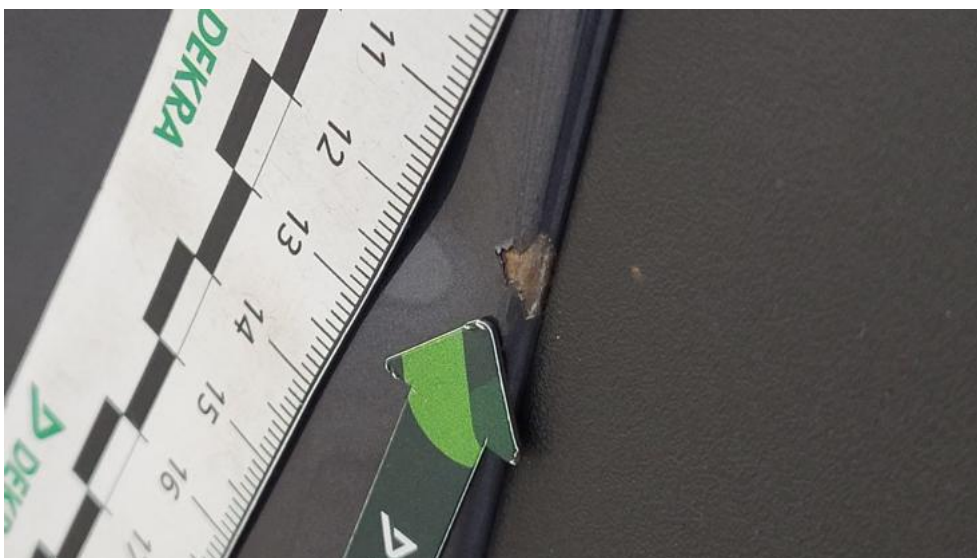
Fot. 56.
Drzwi tylne L - Inne 1

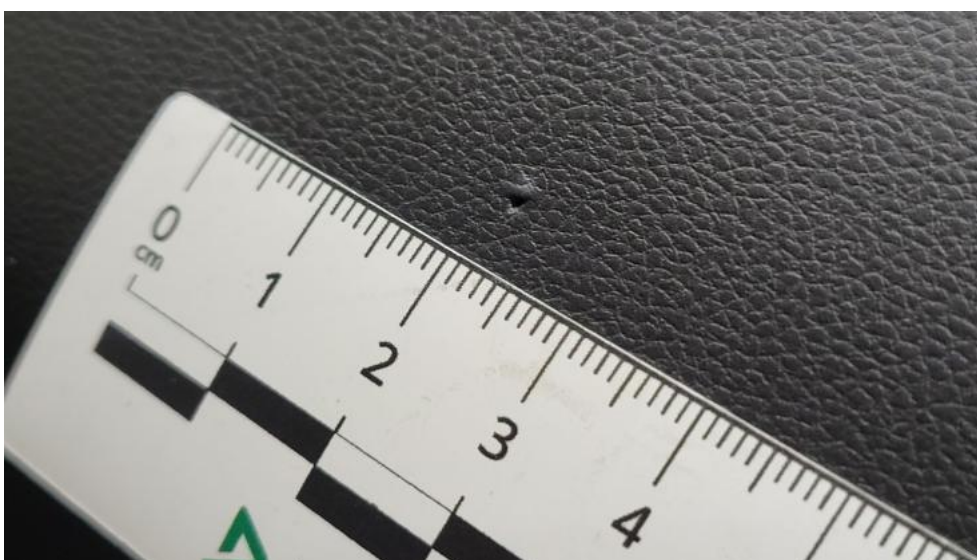
Fot. 58.
Deska rozdzielcza - Pęknięcie/rozerwanie 1

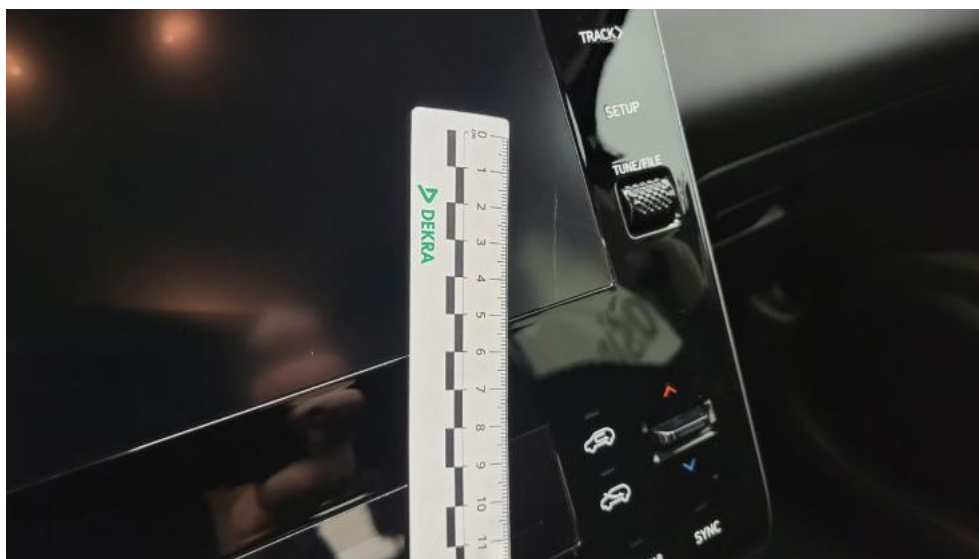
Fot. 59.
Konsola środkowa - Rysa/odprysk 1

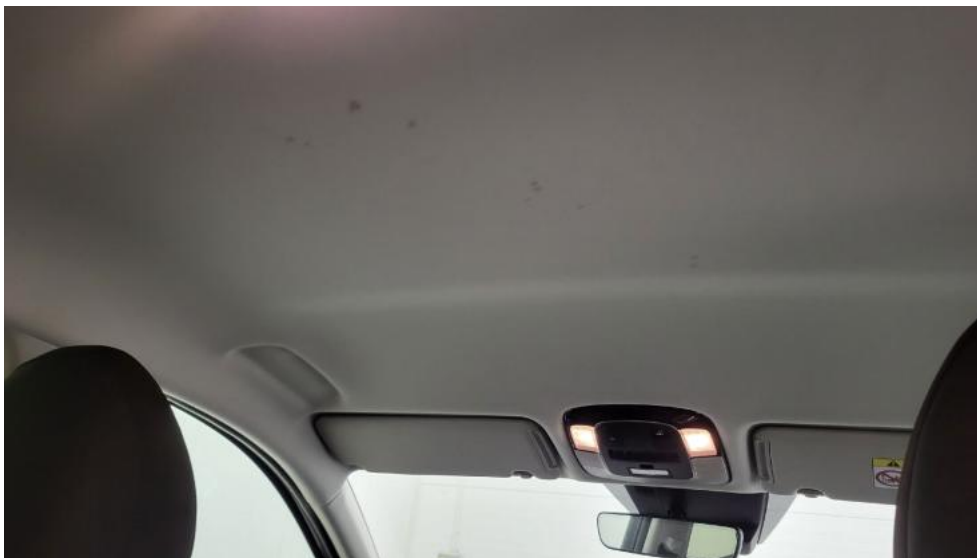
Fot. 61.
Podsufitka - Inne 1

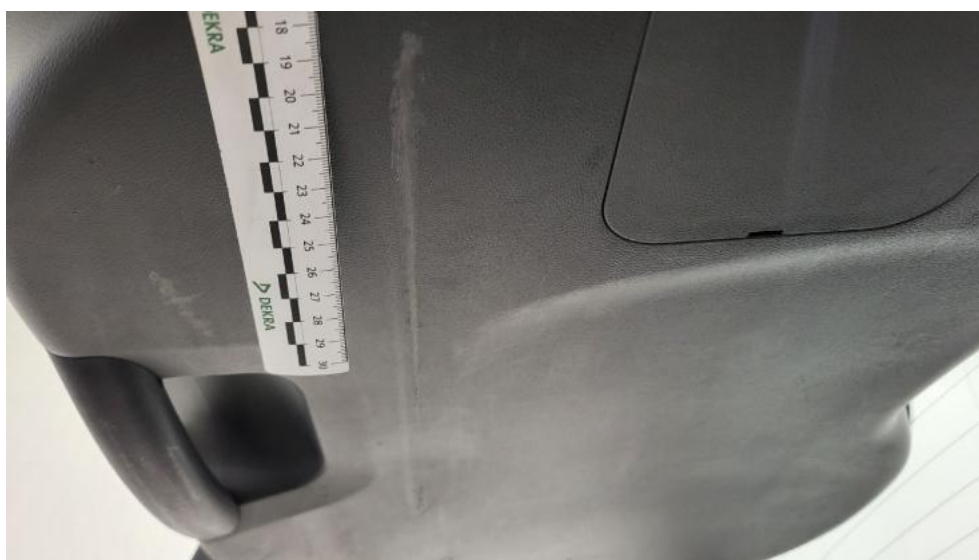
Fot. 64.
Wykładzina pokrywy tylnej - Rysa/odprysk 1
