Nr zlecenia DEKRA: PKOL(W)/LODZ/33879/26/04/17  
Nr zlecenia/szkody: 22/033483  
Data zlecenia: 17-04-2026

**Dane pojazdu**

Grupa obiektów (Eurotax)	sam. osobowe
Kod EC (Eurotax)	0000001
Producent	BMW
Model	318i Touring
Typ	Sport Line
Rodzaj nadwozia	KOM
Liczba drzwi/liczba miejsc	5/5
Masa własna [kg]	1570
Dopuszczalna masa całkowita [kg]	2135
Rozstaw osi 1/2	0
Rodzaj silnika	z zapłonem iskrowym
Pojemność silnika [ccm]	1998
Moc silnika [KM/kW]	156/115
Skrzynia biegów	automatyczna
Nr rejestracyjny	EL6GG89
VIN	WBA71DZ080FK62686
Data 1. rejestracji	23-12-2020
Data nast. bad. techn.	23-12-2023
Rok produkcji	2020 (rok produkcji został zweryfikowany z zewnętrzną bazą danych)
Stan licznika [km]	88 970 (odczytany)
Kolor nadwozia/rodzaj powłoki	biały/UNI

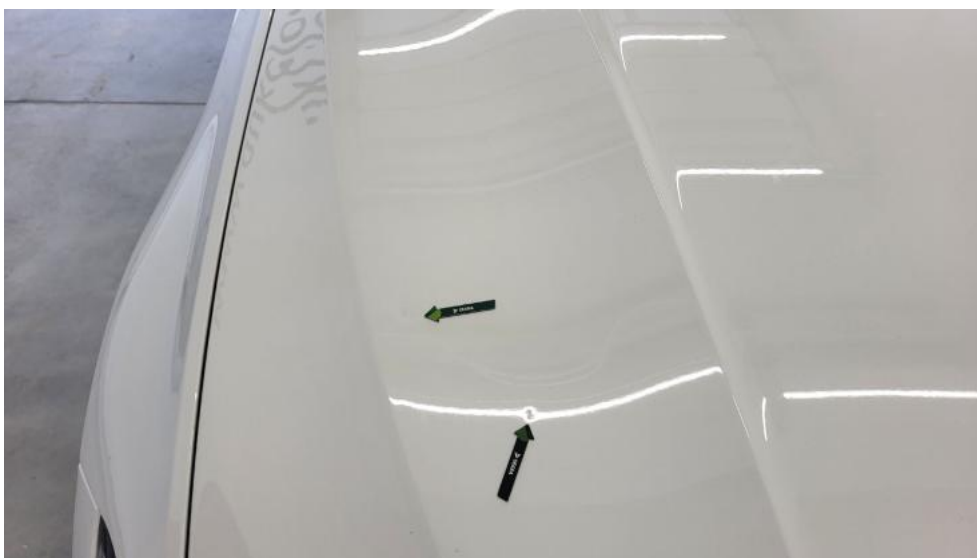
- pokrywa silnika - wgniecenia,
- drzwi prawy przód - wgniecenie, odpryski,
- drzwi prawy tył - wgniecenia, odpryski,
- prawy tylny błotnik - wgniecenia,
- drzwi lewy przód - odpryski,
- drzwi lewy tył - wgniecenia, odpryski,

**Fot. 38.**  
Pokrywa komory silnika - Wgniecenie/odkształcenie 1

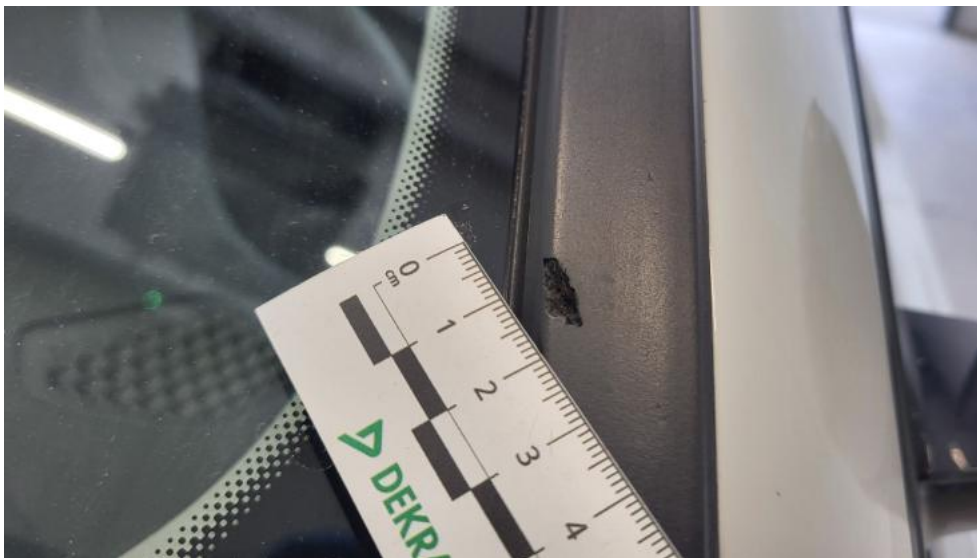
- uszczelka szyby czołowej - rozerwania,
- prawe lusterko - rysy,
- pokrywa bagażnika - rysy, wgniecenie,
- błotnik lewy tył - odpryski,
- lewy próg - rysy,

**Fot. 39.**  
Uszczelka/listwa szyby czołowej - Rysa/odprysk 1

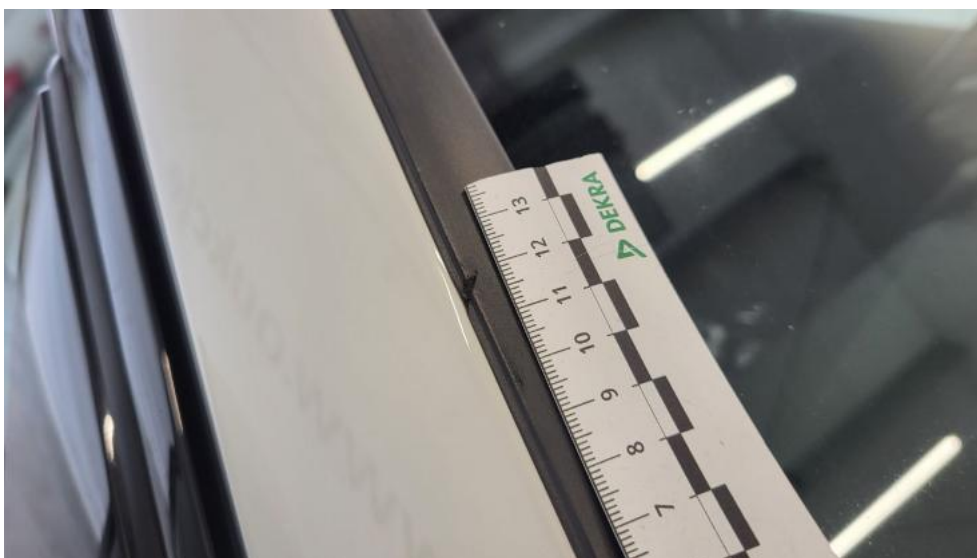
**Fot. 40.**  
Uszczelka/listwa szyby czołowej - Rysa/odprysk 2

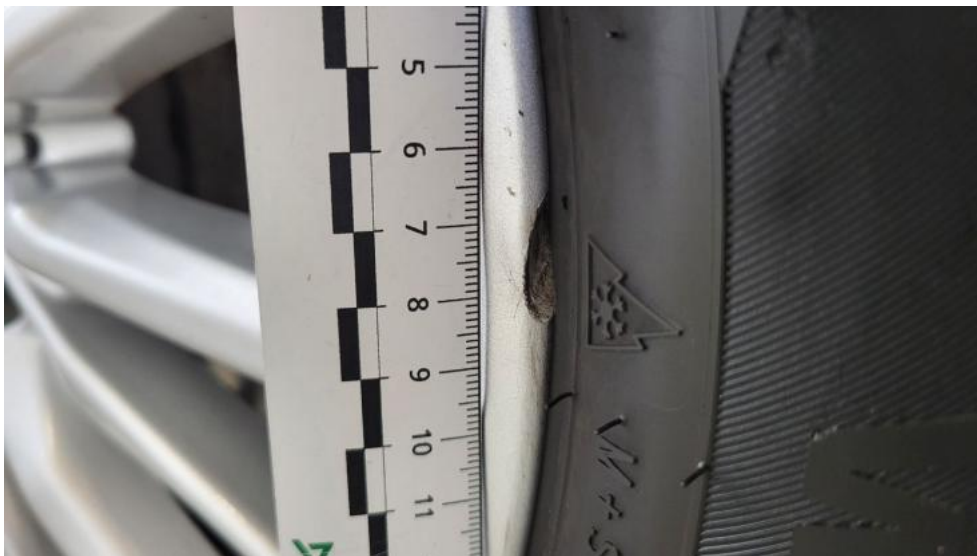
- felga prawy przód - rysy,
- felga prawy tył - rysy,
- felga lewy tył - rysy,

**Fot. 41.**  
Felga aluminiowa przednia P - Rysa/odprysk 1

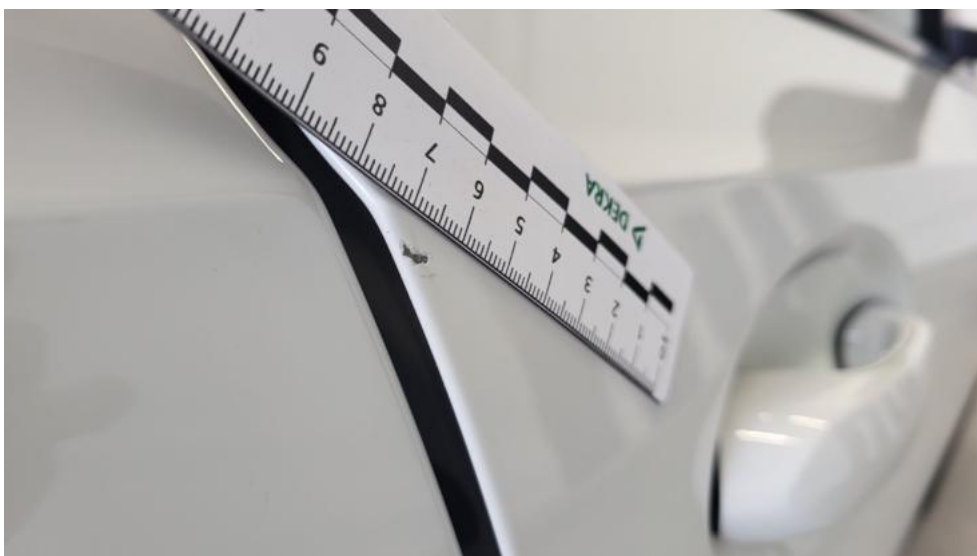
**Fot. 42.**  
Drzwi przednie P - Rysa/odprysk 1

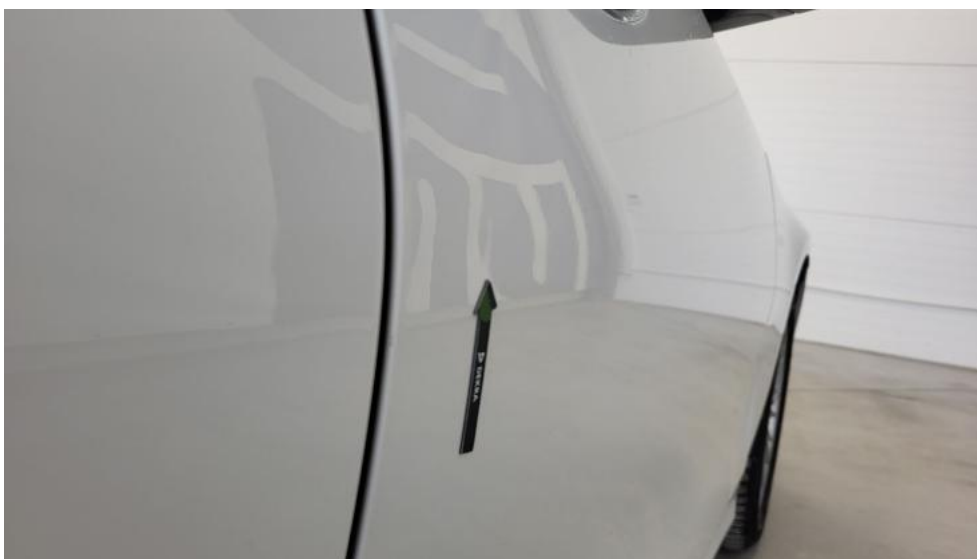
**Fot. 43.**  
Drzwi przednie P - Wgniecenie/odkształcenie 1

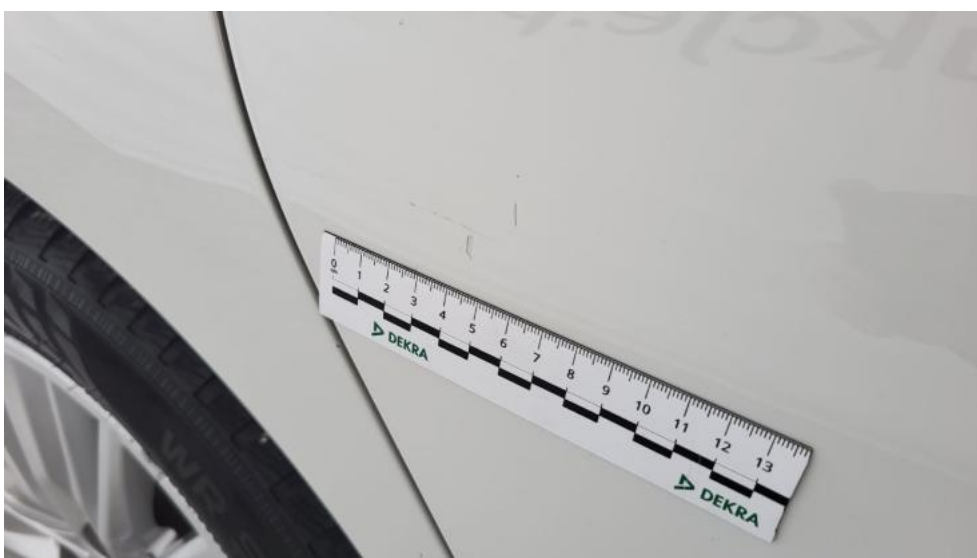
**Fot. 44.**  
Drzwi tylne P - Rysa/odprysk 1

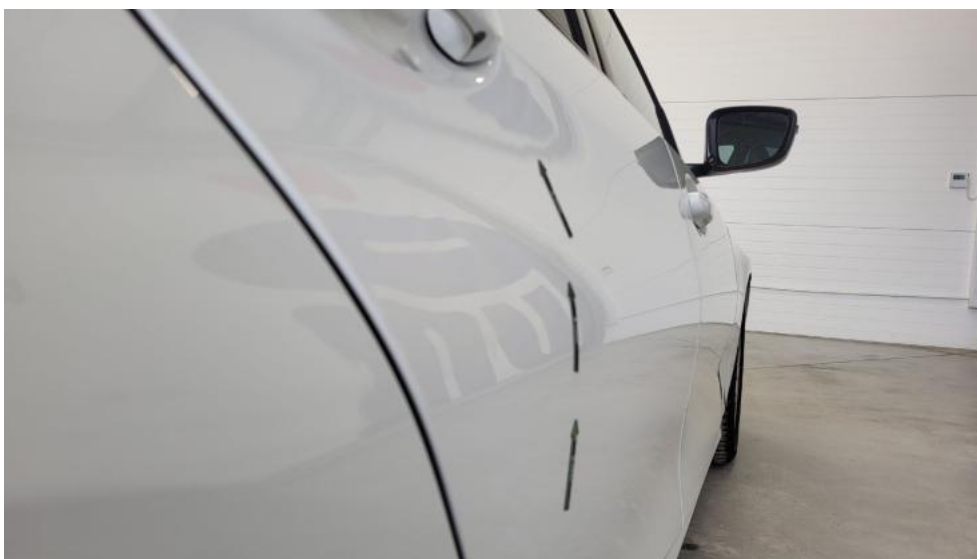
**Fot. 45.**  
Drzwi tylne P - Wgniecenie/odkształcenie 1

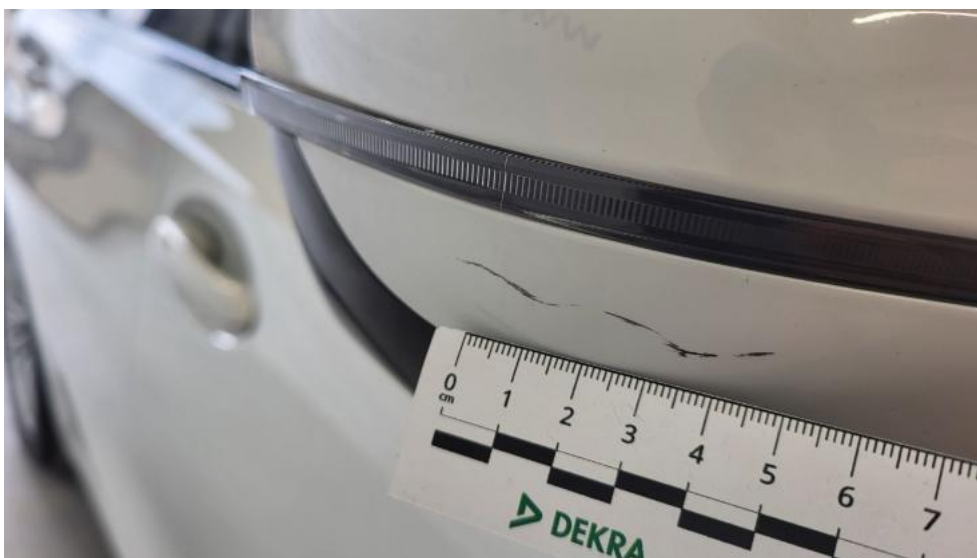
**Fot. 46.**  
Lusterko zew P - Rysa/odprysk 1

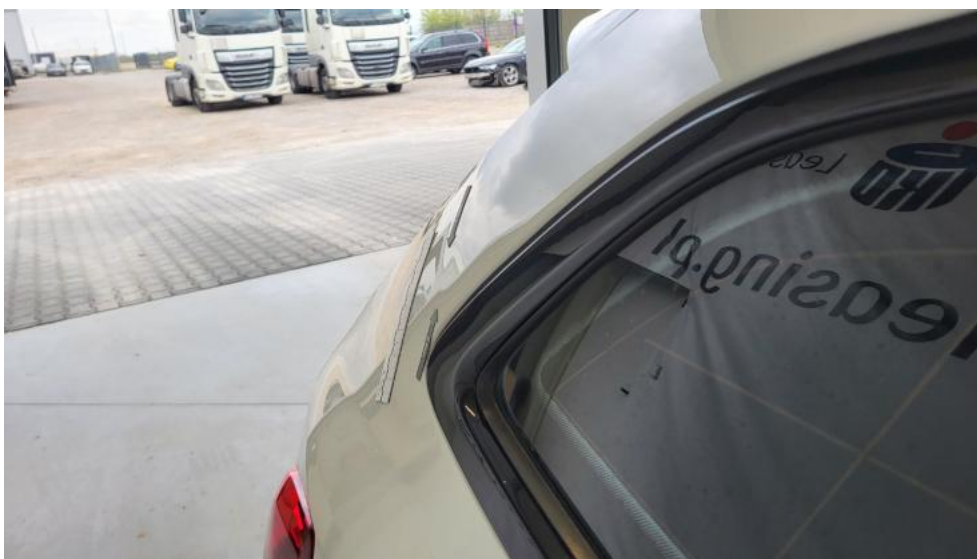
**Fot. 47.**  
Błotnik tylny P / Ściana boczna P - Wgniecenie/odkształcenie 1

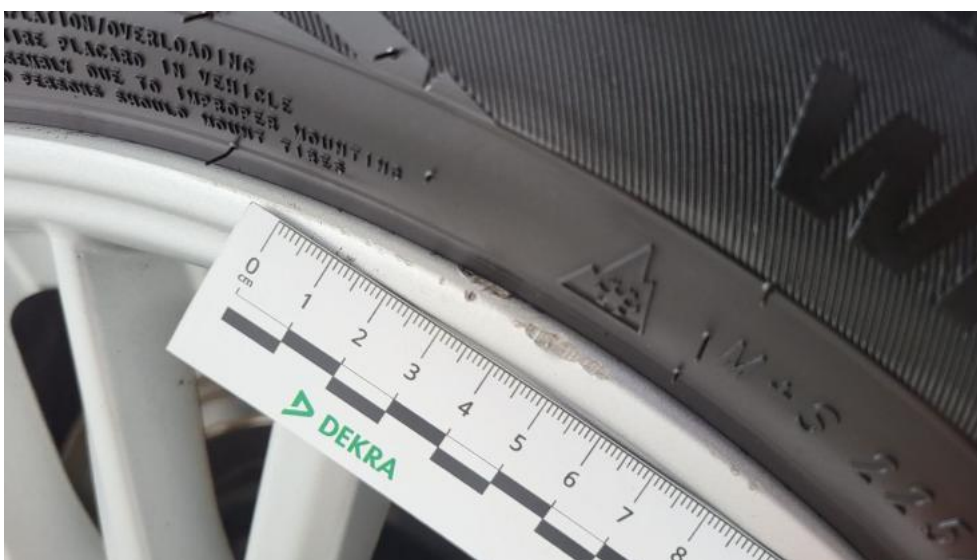
**Fot. 48.**  
Felga aluminiowa tylna P - Rysa/odprysk 1

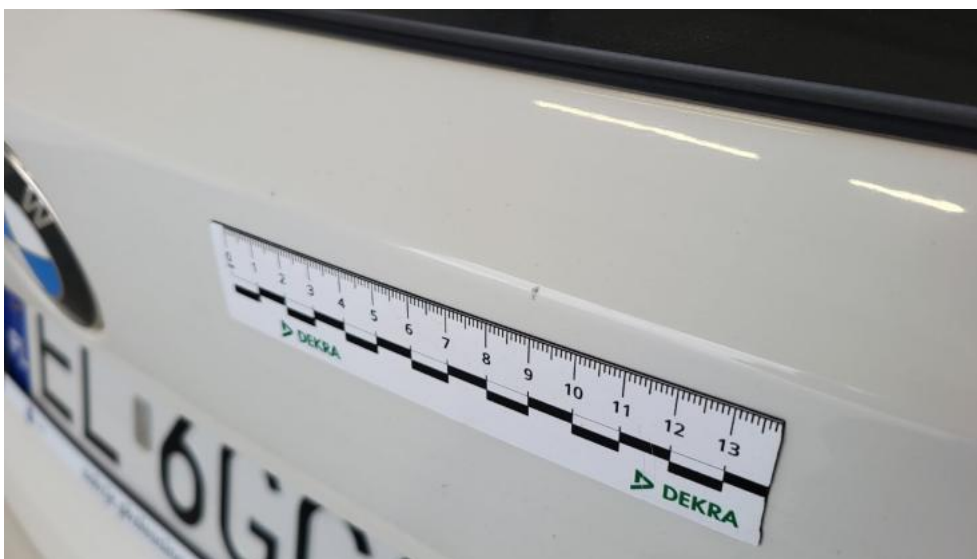
**Fot. 49.**  
Pokrywy bagażnika - Rysa/odprysk 1

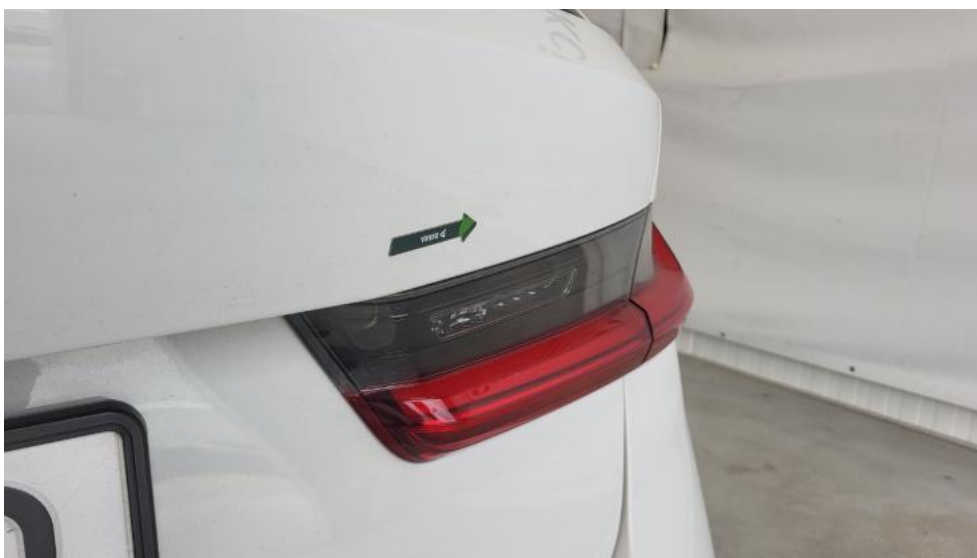
**Fot. 50.**  
Pokrywy bagażnika - Wgniecenie/odkształcenie 1

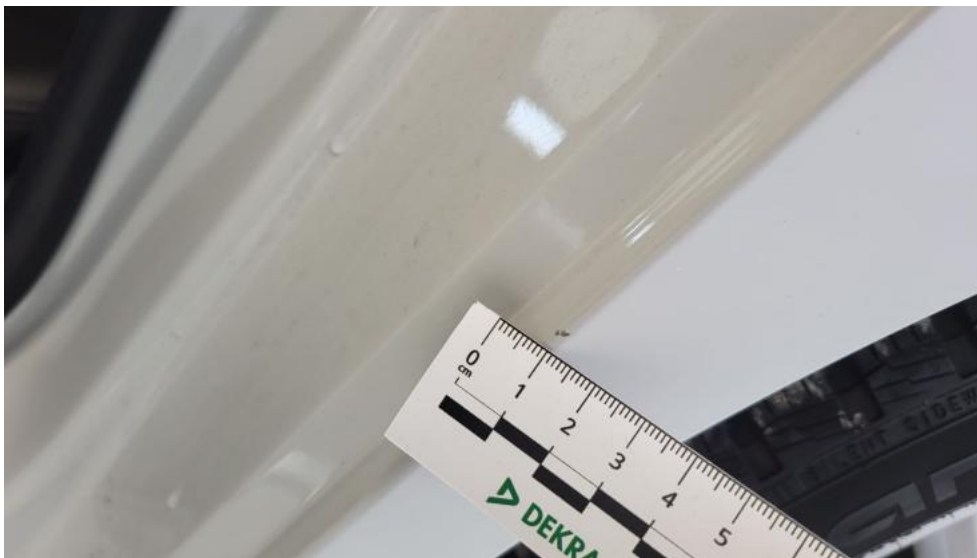
**Fot. 51.**

Błotnik tylny L / Ściana boczna L - Rysa/odprysk 1

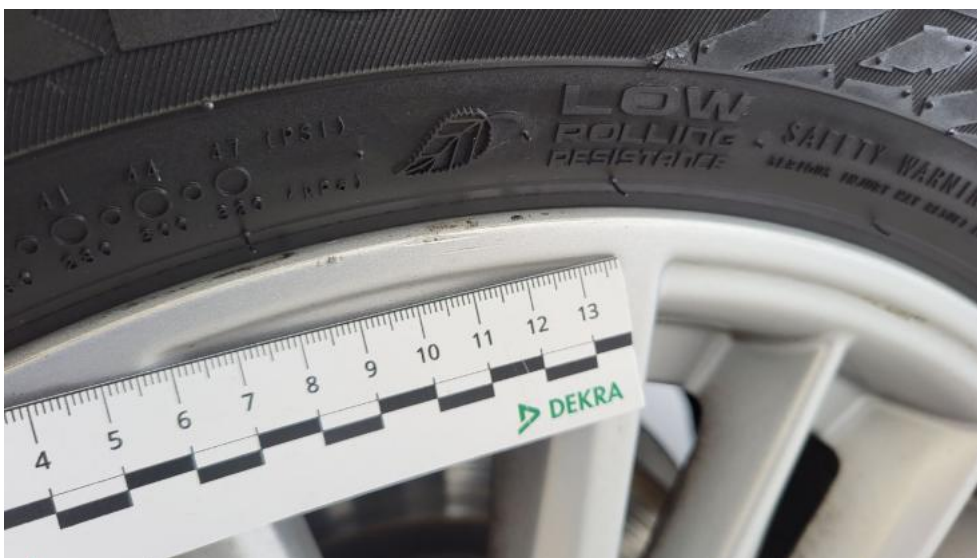
**Fot. 52.**

Felga aluminiowa tylna L - Rysa/odprysk 1

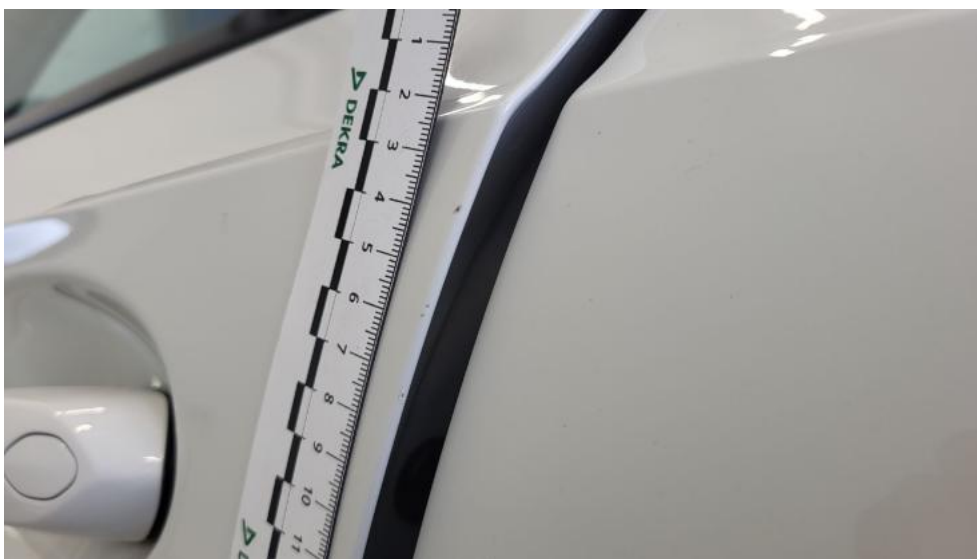
**Fot. 53.**  
Drzwi przed L - Rysa/odprysk 1

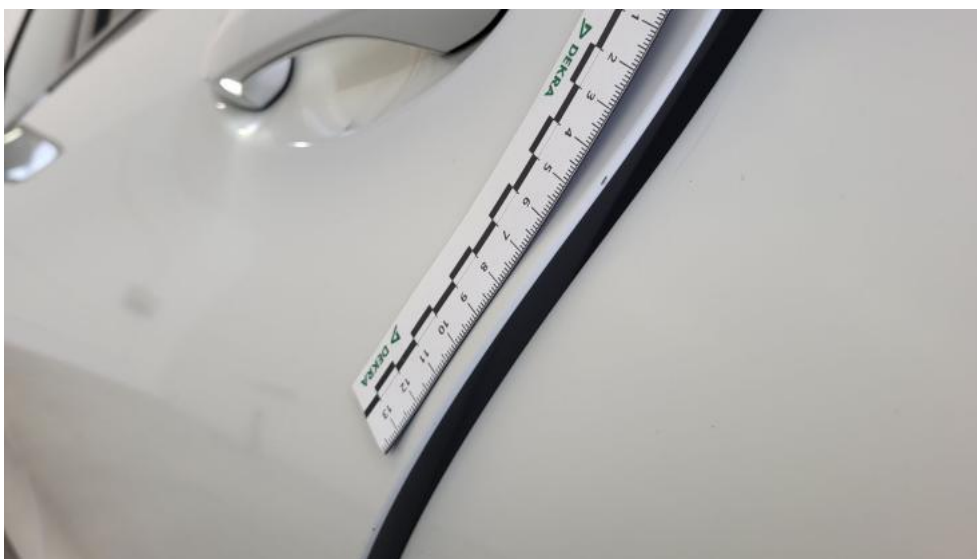
**Fot. 55.**  
Drzwi tylne L - Rysa/odprysk 1

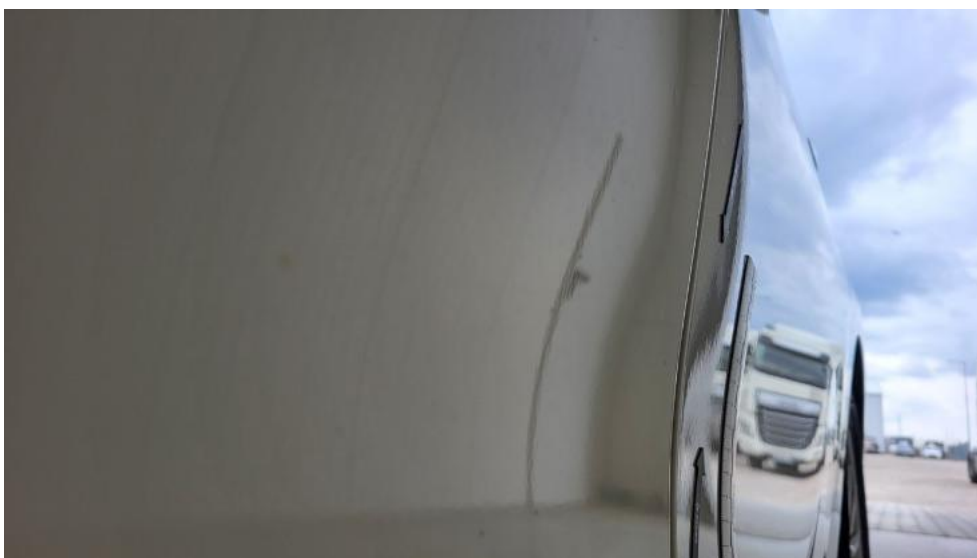
**Fot. 56.**  
Drzwi tylne L - Wgniecenie/odkształcenie 1

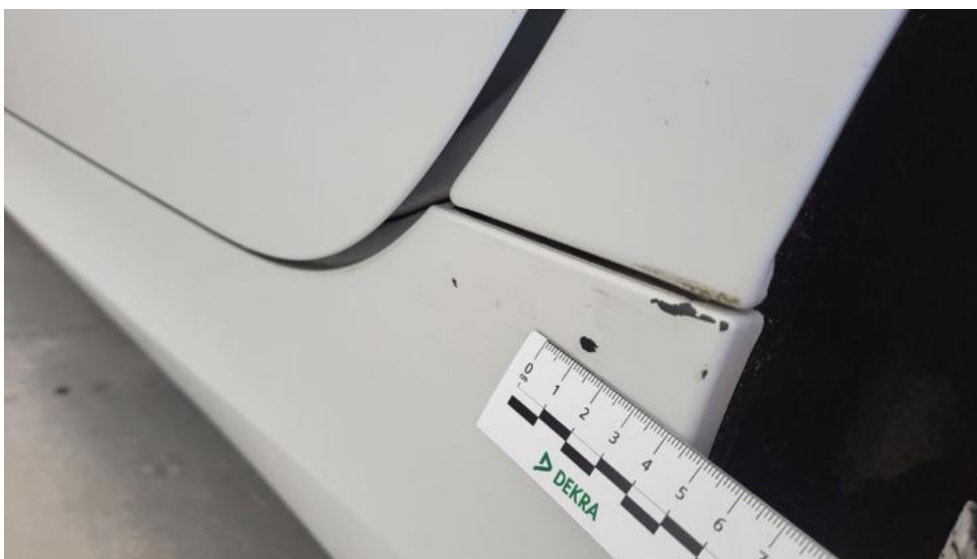
**Fot. 57.**  
Próg L - Rysa/odprysk 1

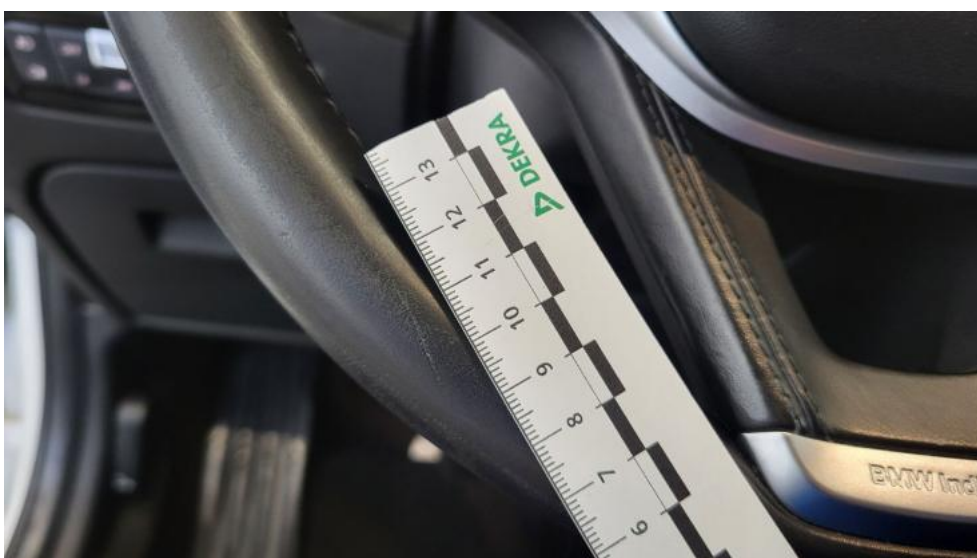
- koło kierownicy - rysy,
- fotel lewy - rozerwanie,
- tapicerka drzwi tylnych prawych - wgniecenia, pęknięcie,
- klamka wew. drzwi przednich lewych - rysy,
- uszczelka drzwi lewy przód - rozerwania,
- wykładzina pokrywy bagażnika - rysy,
- wnętrze - zabrudzenia, zaplamienia,

**Fot. 58.**  
Koło kierownicy - Rysa/odprysk 1

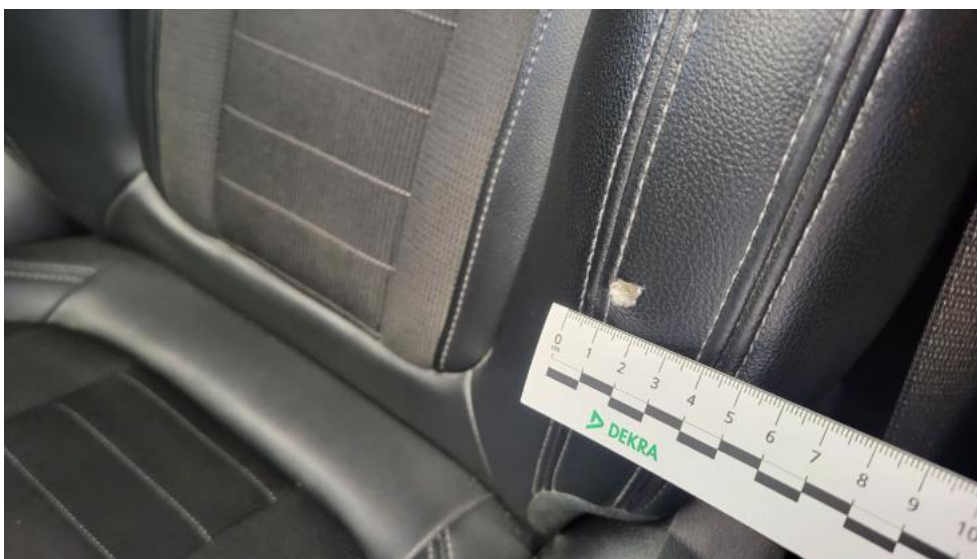
**Fot. 59.**  
Fotel prz. lew. - Pęknięcie/rozerwanie 1

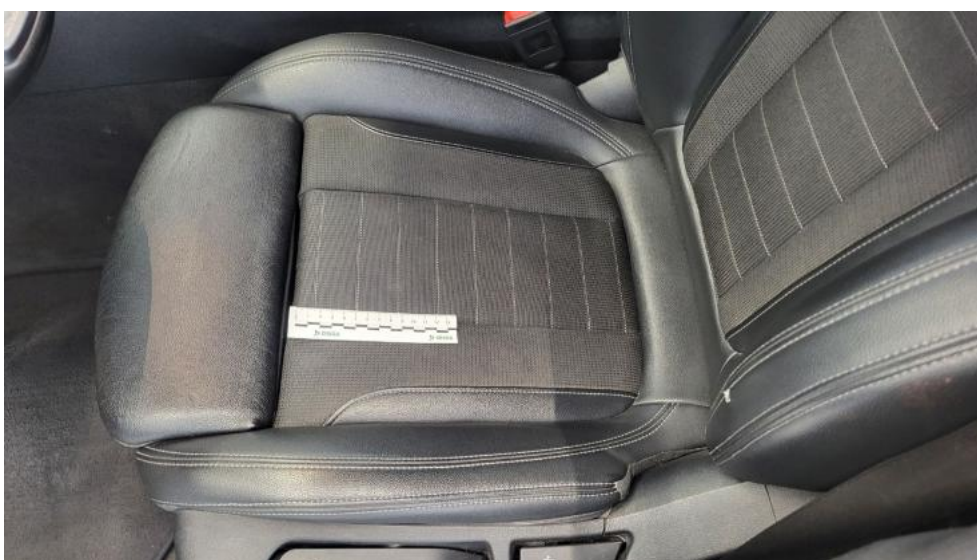
**Fot. 60.**  
Fotel prz. lew. - Inne 1

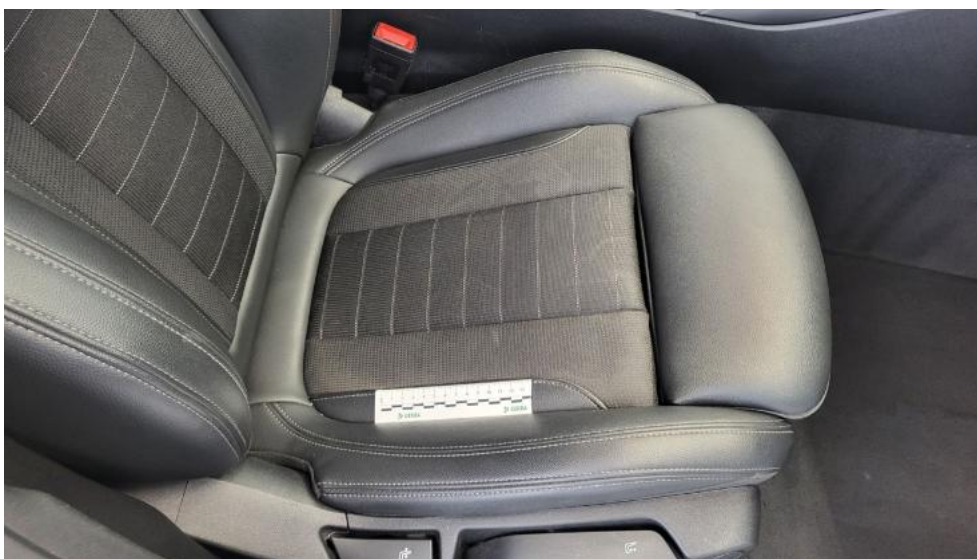
**Fot. 61.**  
Fotel prz. praw. - Inne 1

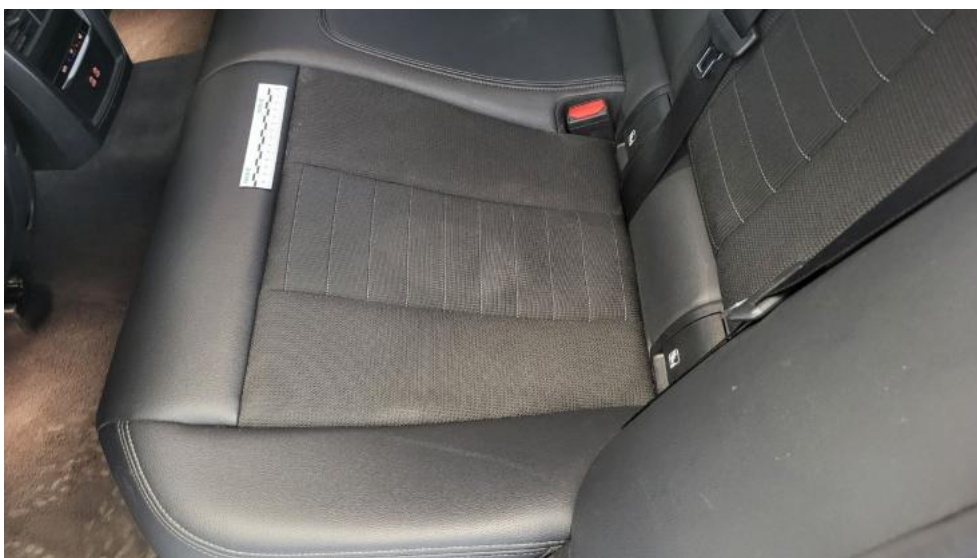
**Fot. 62.**  
Kanapa tyl. - Inne 1

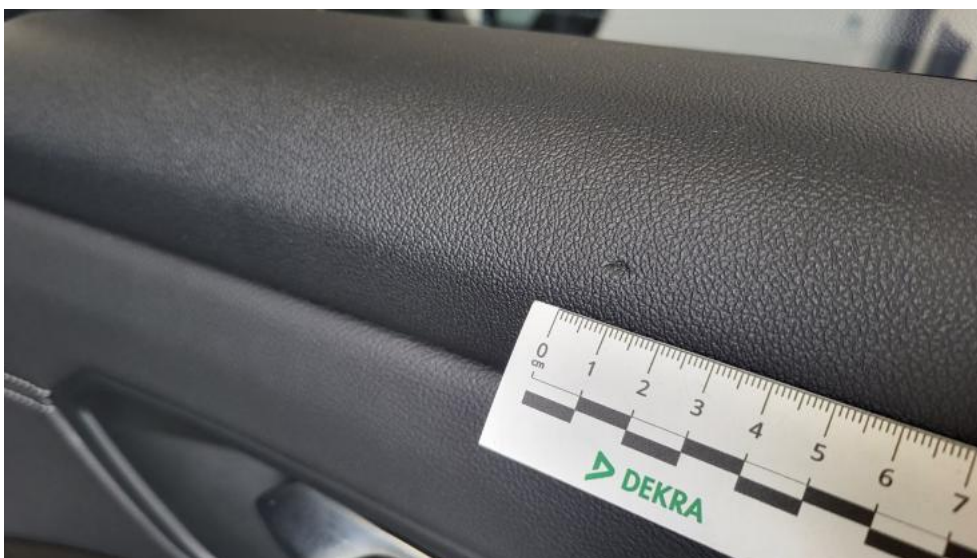
**Fot. 64.**  
Tapicerka drzwi tylnych P - Wgniecenie/odkształcenie 1

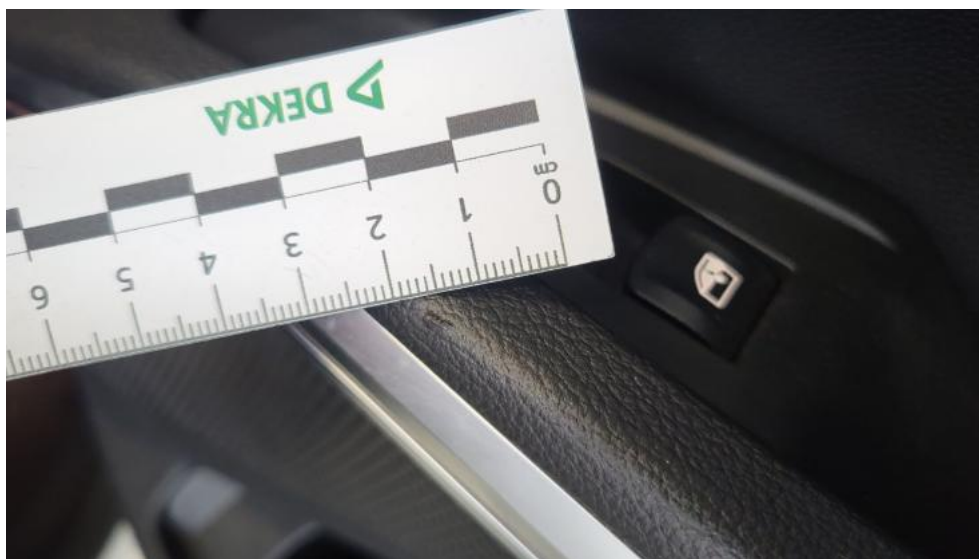
**Fot. 65.**  
Tapicerka drzwi tylnych P - Pęknięcie/rozerwanie 1

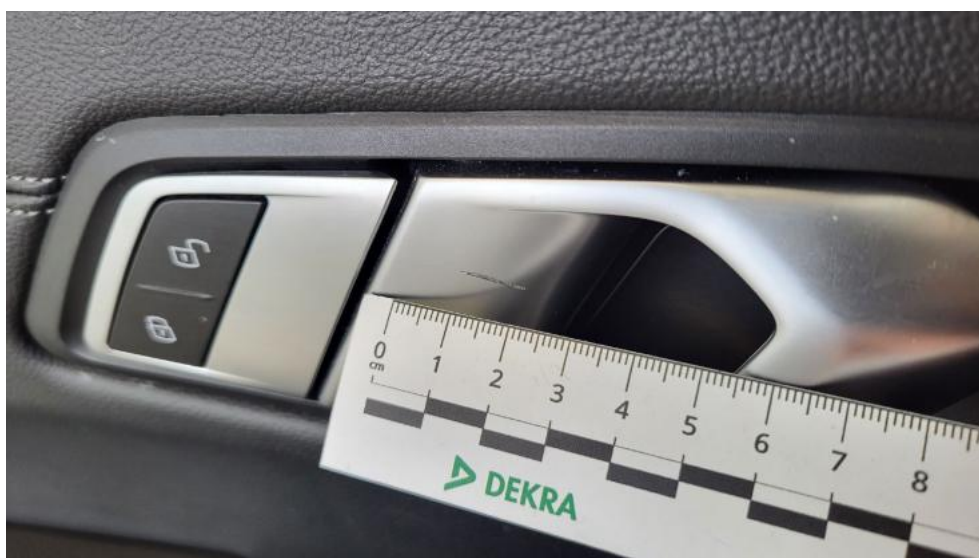
**Fot. 66.**  
Uchwyt drzwi prze L - Rysa/odprysk 1

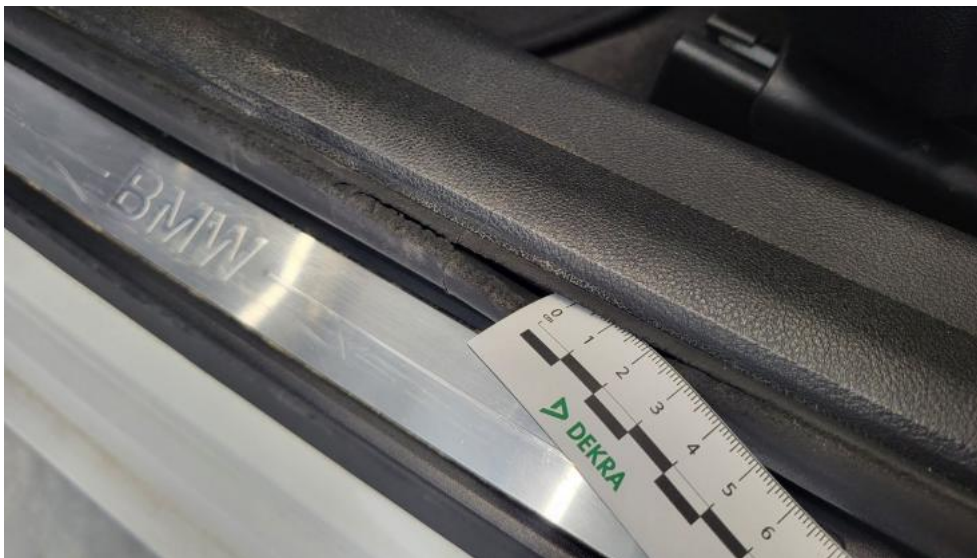
**Fot. 67.**  
Uszczelka drzwi przednich L - Pęknięcie/rozerwanie 1

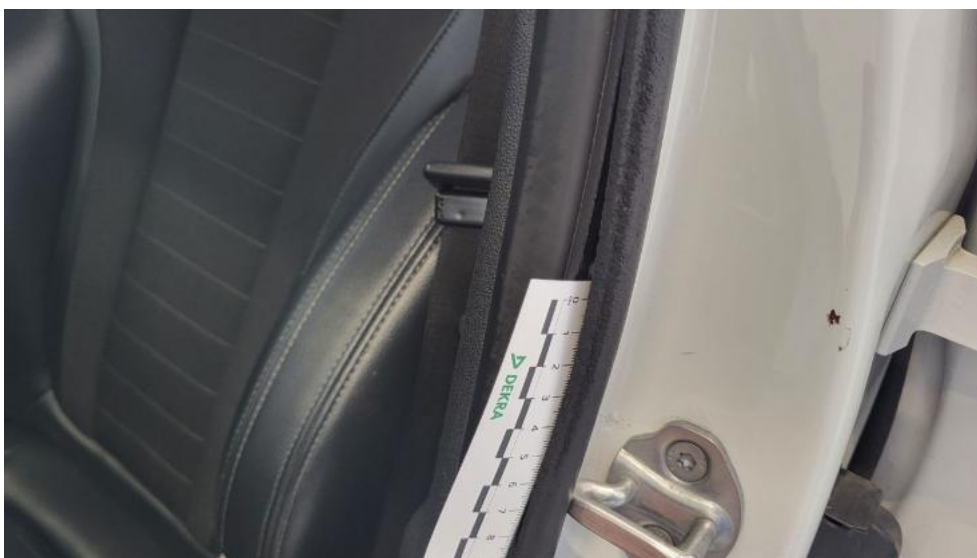
**Fot. 68.**  
Uszczelka drzwi przednich L - Pęknięcie/rozerwanie 2

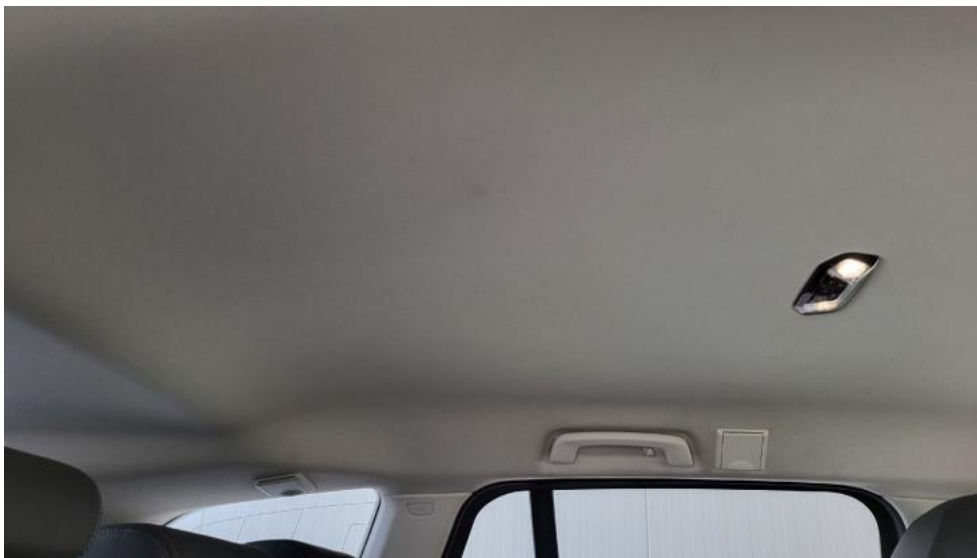
**Fot. 69.**  
Podsufitka - Inne 1

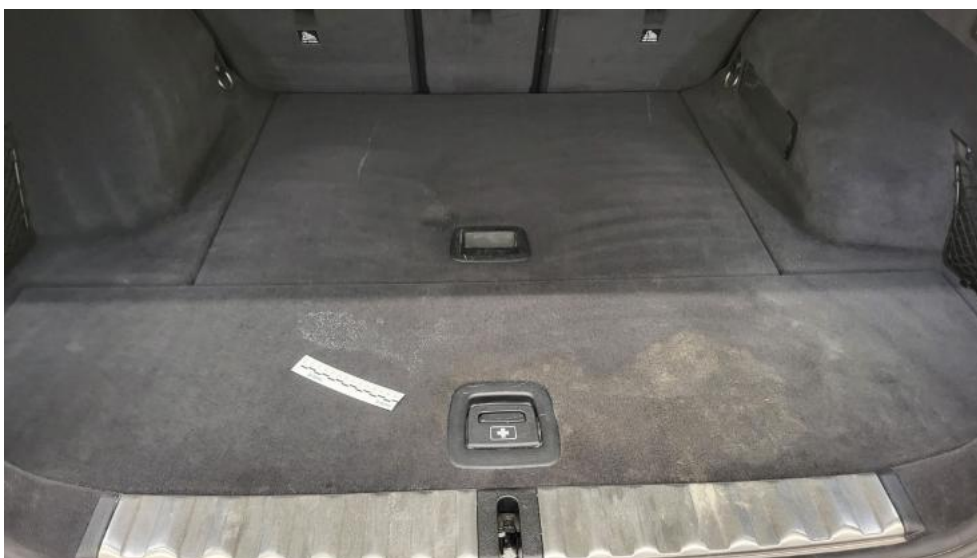
**Fot. 70.**  
Wykładzina podłogi bagażnika - Inne 1

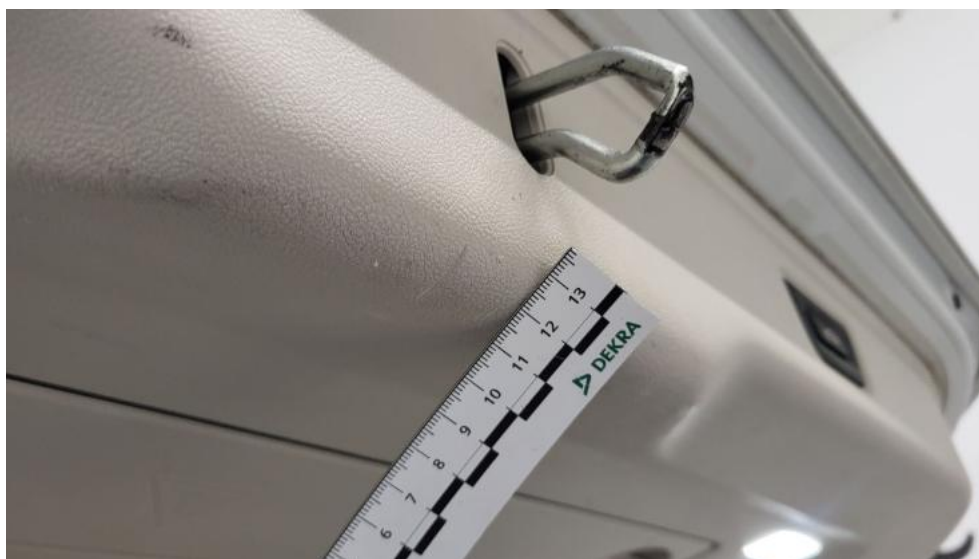
**Fot. 71.**

Wykładzina pokrywy tylnej - Rysa/odprysk 1
