Nr zlecenia DEKRA: PKOL(W)/LODZ/32423/26/04/14
Nr zlecenia/szkody: 24/024787
Data zlecenia: 14-04-2026

Dane pojazdu

Grupa obiektów (Eurotax)	sam. osobowe
Kod EC (Eurotax)	0000001
Producent	BMW
Model	X4 Diesel MR` 18 E6
Typ	xDrive30d M Sport
Rodzaj nadwozia	SUV
Liczba drzwi/liczba miejsc	5/5
Masa własna [kg]	1820
Dopuszczalna masa całkowita [kg]	2460
Rodzaj silnika	zapłon samoczynny
Norma czystości spalin	EURO 6
Pojemność silnika [ccm]	2993
Moc silnika [KM/kW]	265/195
Skrzynia biegów	automatyczna
Nr rejestracyjny	ST7868W
VIN	WBAVJ51030LP63835
Data 1. rejestracji	02-01-2020
Data nast. bad. techn.	02-01-2025
Rok produkcji	2019 (rok produkcji został zweryfikowany z zewnętrzną bazą danych)
Stan licznika [km]	178 370 (odczytany)
Kolor nadwozia/rodzaj powłoki	granatowy/metalic

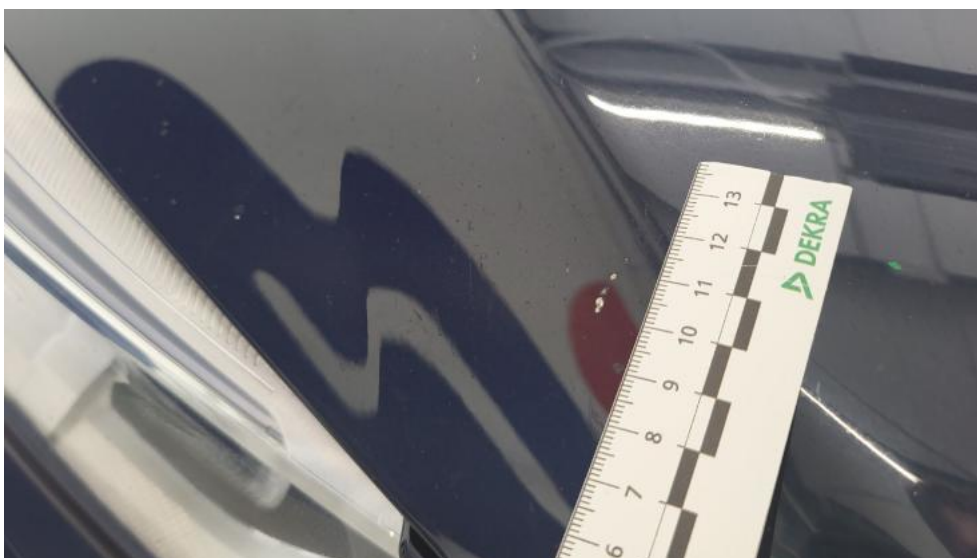
Nazwa elementu	Opis elementu	Rodzaj uszkodzenia	Umiejscowienie / Rozmiar	Uwagi
Pok. kom. silnika		ubytek/odprysk(i) powłoki lakierowej		
Drzwi	przed. p.	wgniecenie/nia	w części przedniej	
Drzwi	tyln. p.	wgniecenie/nia	w części tylnej	
Błotnik	tyln. p.	zarysowanie	w części przedniej	- wgniecenie w części przodnej,
Dach		ubytek/odprysk(i) powłoki lakierowej	w części przedniej	- ślad korozji,
Błotnik	tyln. l.	zarysowanie	w części przedniej	- odkształcenie w części przedniej,
Drzwi	przed. l.	ubytek/odprysk(i) powłoki lakierowej	na krawędzi	
Drzwi	tyln. l.	ubytek/odprysk(i) powłoki lakierowej	na krawędzi	- zarysowanie w części przedniej, - wgniecenie w części przedniej,

Fot. 40.
Pokrywa komory silnika - Rysa/odprysk 1

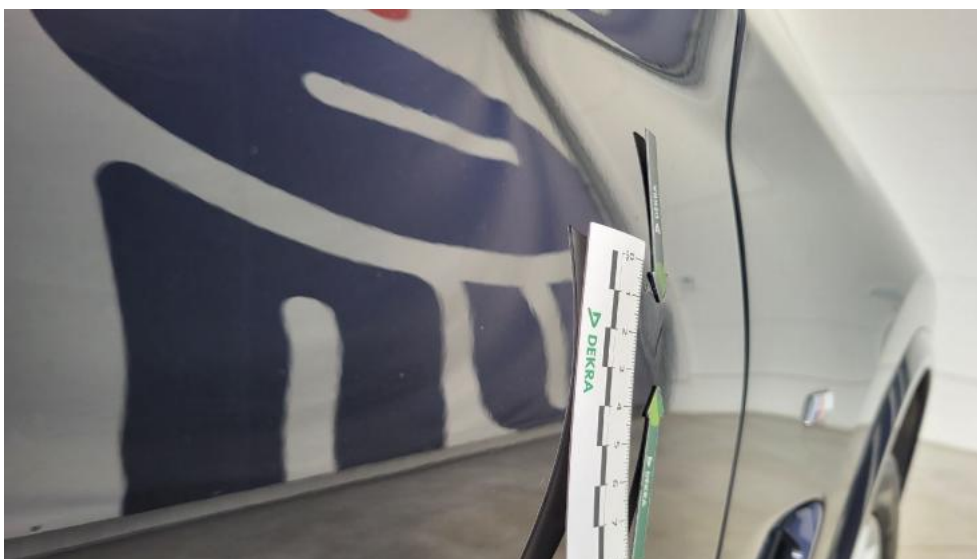
Fot. 45.
Drzwi przednie P - Wgniecenie/odkształcenie 1

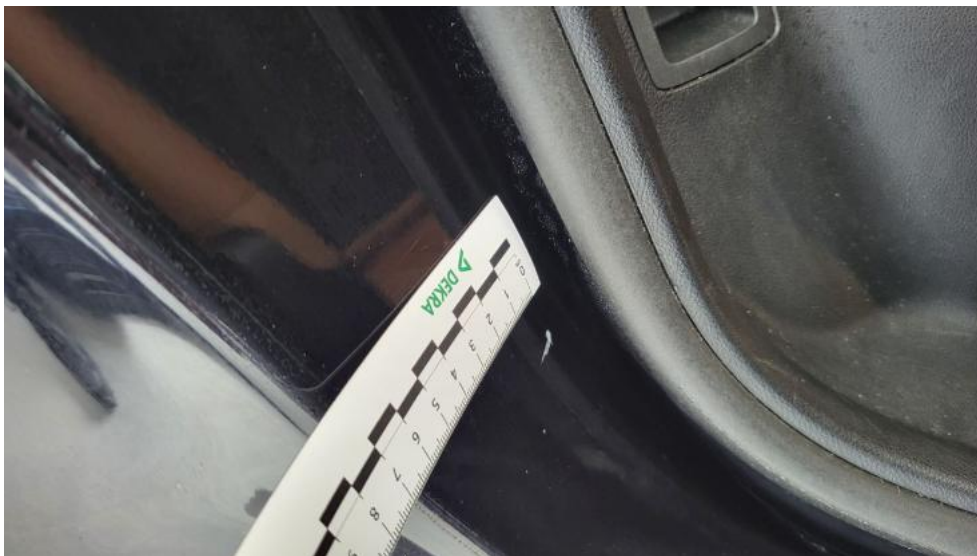
Fot. 47.
Błotnik tylny P / Ściana boczna P - Rysa/odprysk 1

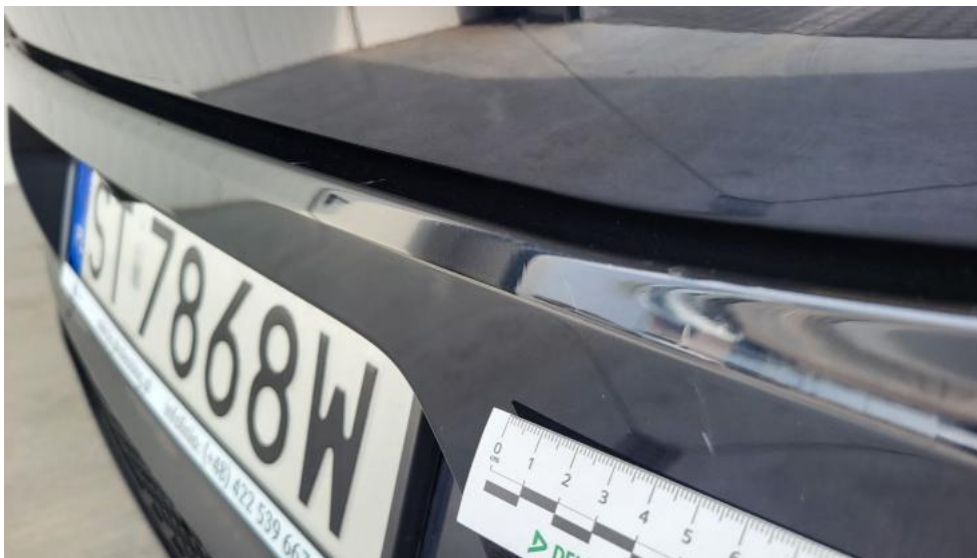
Nazwa elementu	Opis elementu	Rodzaj uszkodzenia	Umiejscowienie / Rozmiar	Uwagi
Szyba	czołow.	ubytek materiału	w części prawej	
Uszczelka szyby czołowej	boczn. lew.	zarysowanie		
Zderzak	tyln.	zarysowanie	w części środkowej

Fot. 49.
Zderzak tylny - Rysa/odprysk 1

Fot. 50.
Zderzak tylny - Rysa/odprysk 2

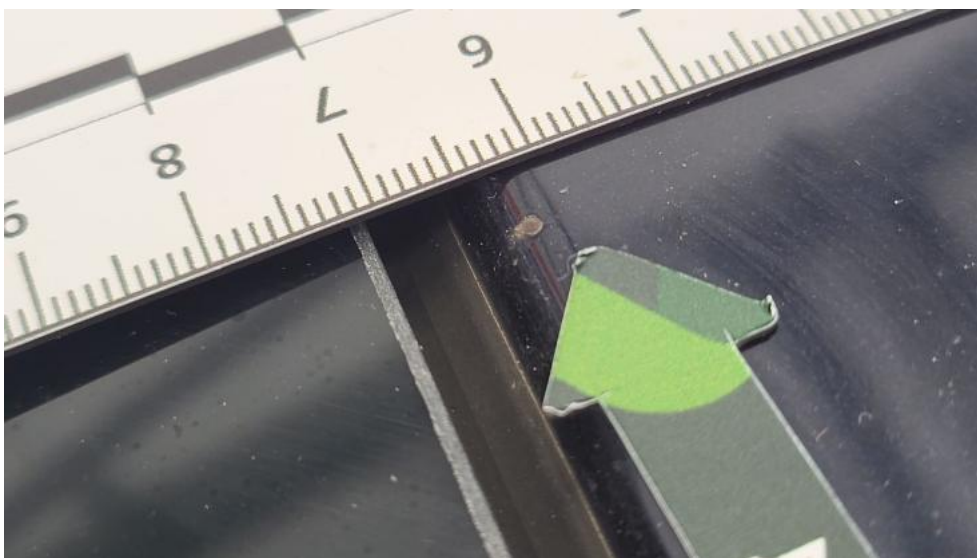
Fot. 52.
Dach - Inne 1

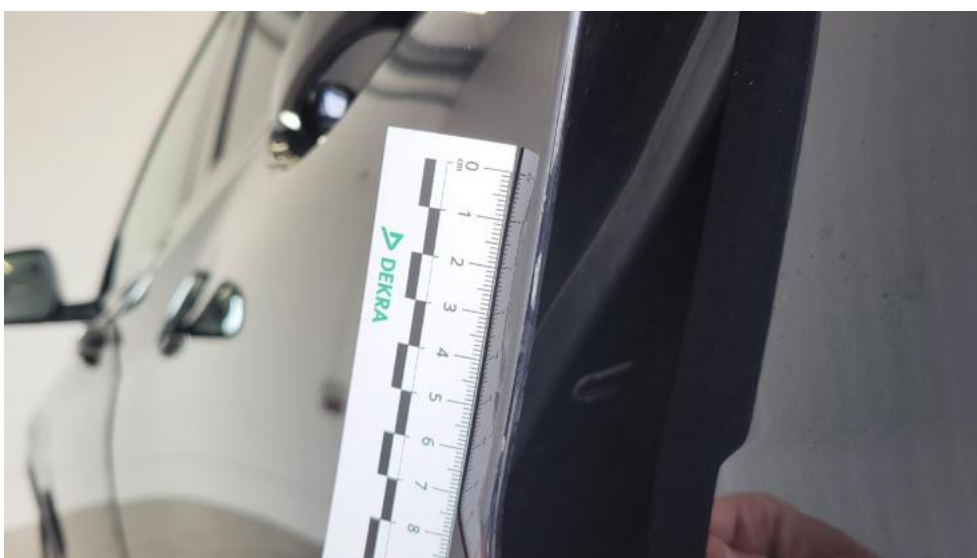
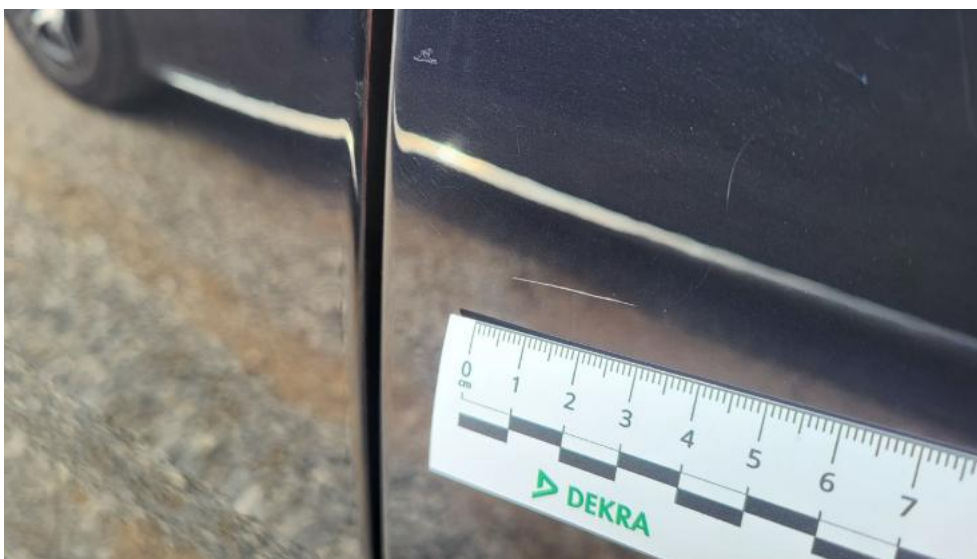
Fot. 56.
Drzwi tylne L - Rysa/odprysk 1

Fot. 57.
Drzwi tylne L - Rysa/odprysk 2

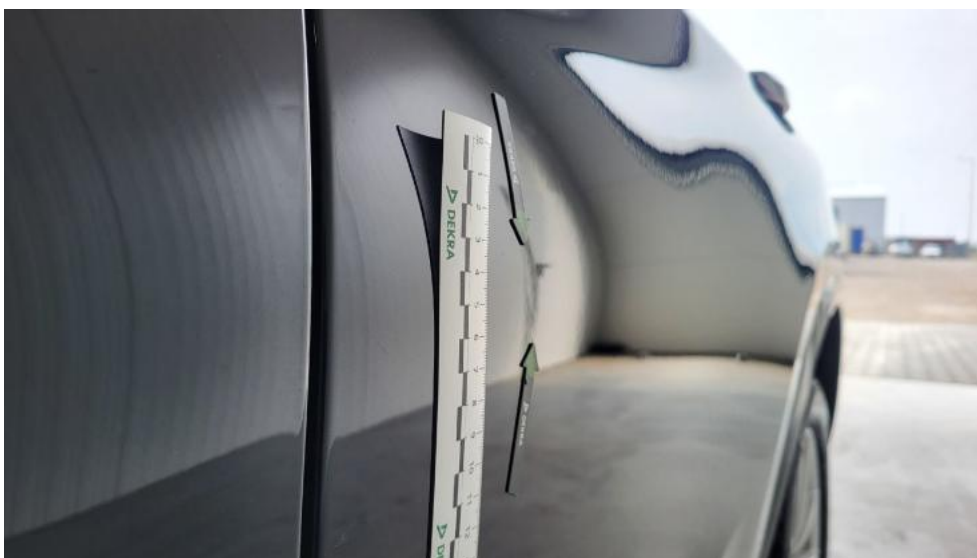
Fot. 58.
Drzwi tylne L - Wgniecenie/odkształcenie 1

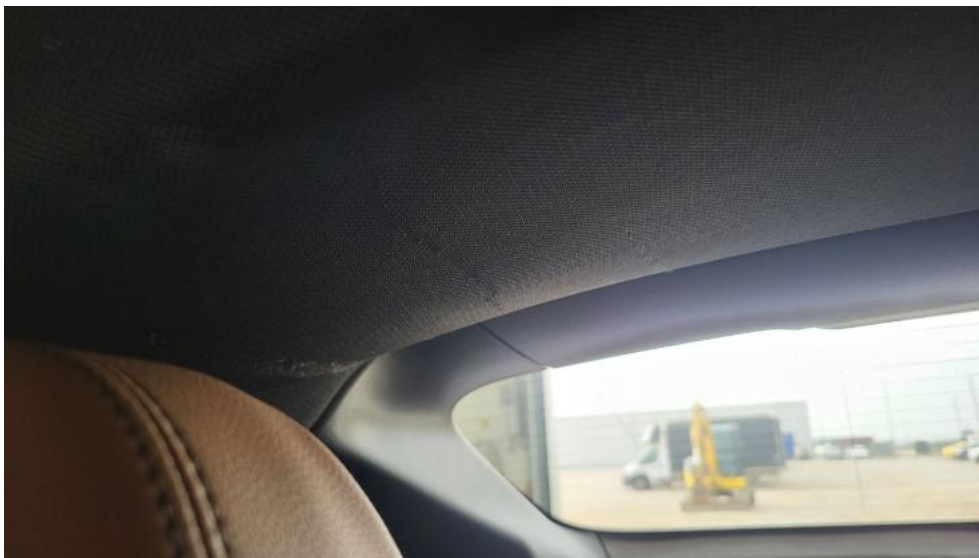
Fot. 63.
Podsufitka - Rysa/odprysk 1

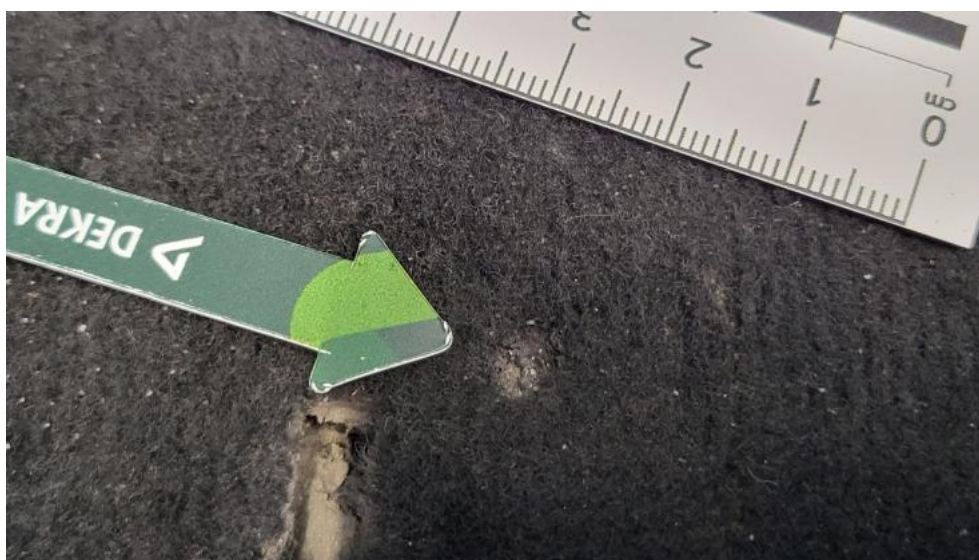
Nazwa elementu	Opis elementu	Rodzaj uszkodzenia	Umiejscowienie / Rozmiar	Uwagi
Koło kierownicy		zarysowanie		
Tapicerka drzwi	tyln. p.	odkształcenie, punktowe		- podłokietnik drzwi - zarysowania,
Wykładziny tapicerskie wraz z osłonami				- zabrudzone,
Wykładzina podłogowa				- przypalenia punktowe w części przedniej lewa strona,

Wykładzina podłogi - Inne 1
