Nr zlecenia DEKRA: PKOL(W)/LODZ/09066/26/02/04
Nr zlecenia/szkody: 23/026782
Data zlecenia: 04-02-2026

| Producent | FORD |
| Typ/wersja | Kuga 2.5 FHEV FWD ST-Line X |
| VIN | WF0FXXWPMHPE89018 |

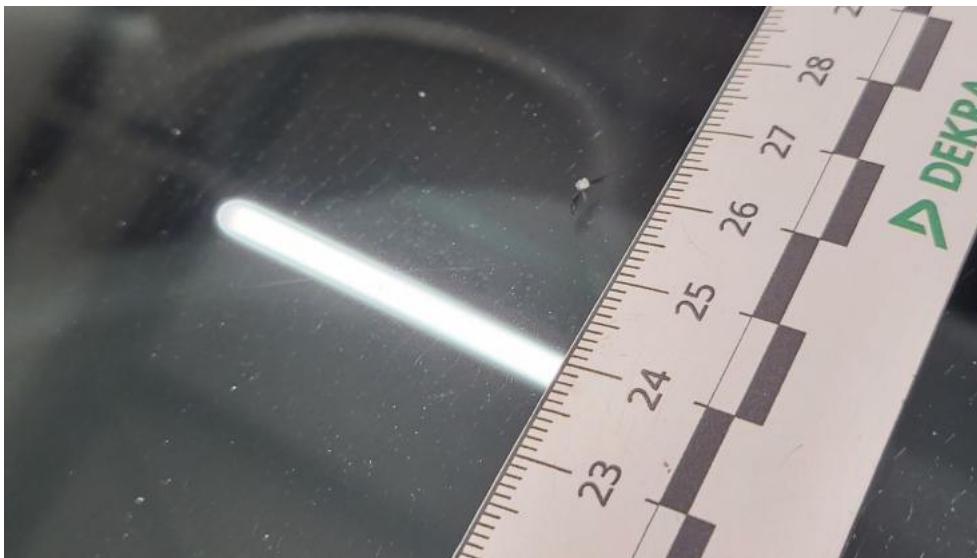
Fot. 39.
Szyba czołowa - Pęknięcie/rozerwanie 1

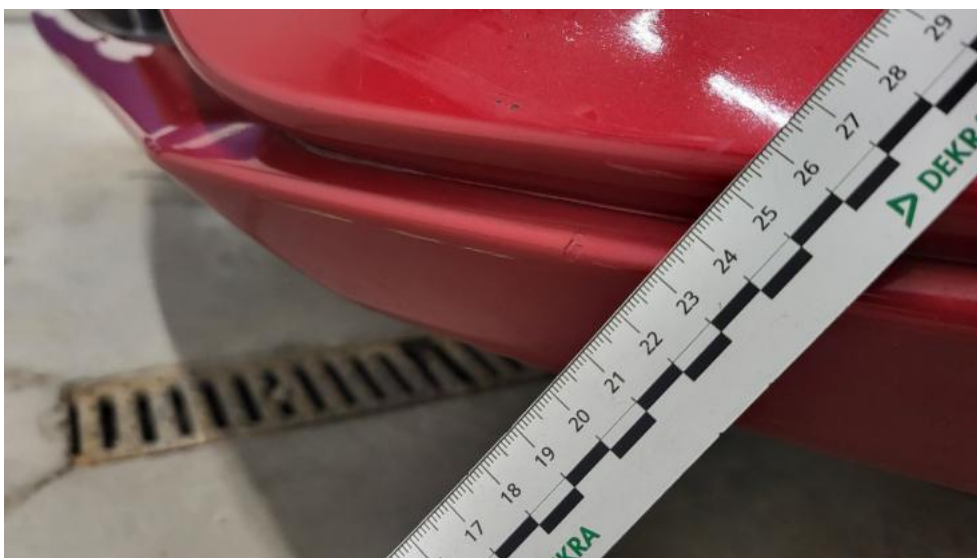
Fot. 40.
Zderzak - Rysa/odprysk 1

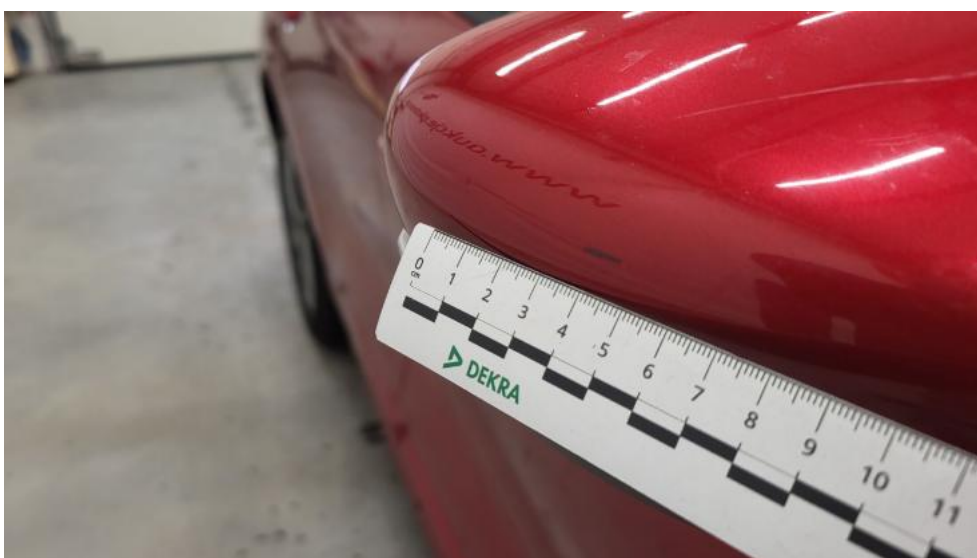
Fot. 42.
Lusterko zew P - Rysa/odprysk 1

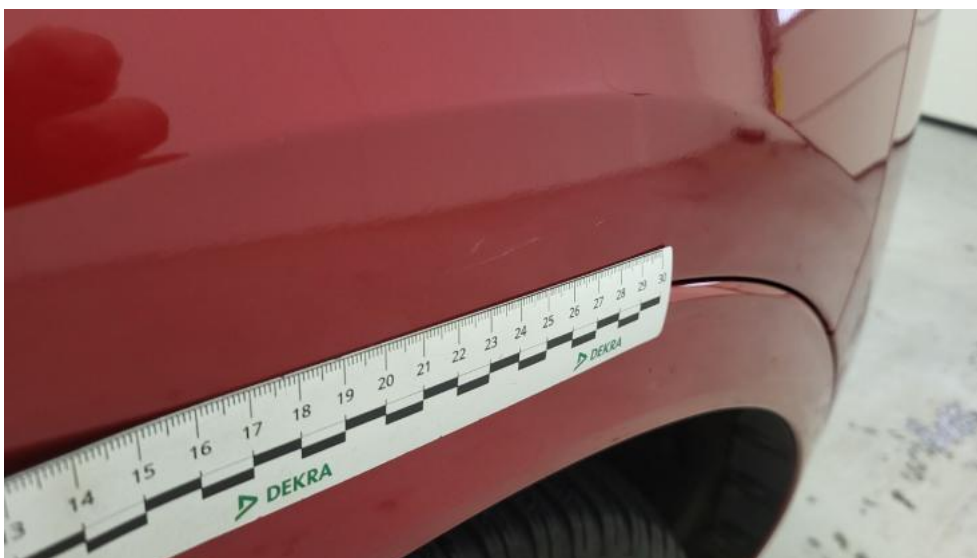
Fot. 46.
Błotnik tylny L / Ściana boczna L - Rysa/odprysk 1

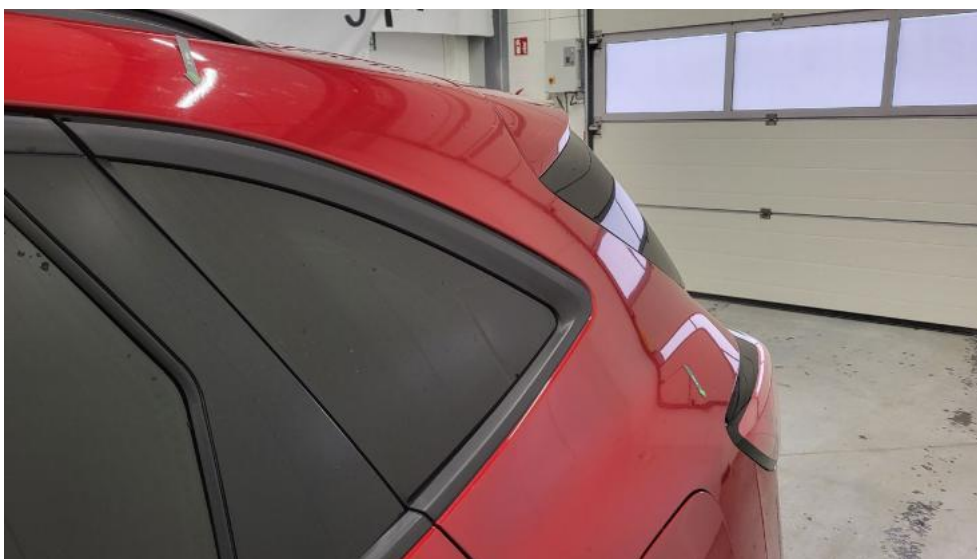
Fot. 47.

Błotnik tylny L / Ściana boczna L - Wgniecenie/odkształcenie 1

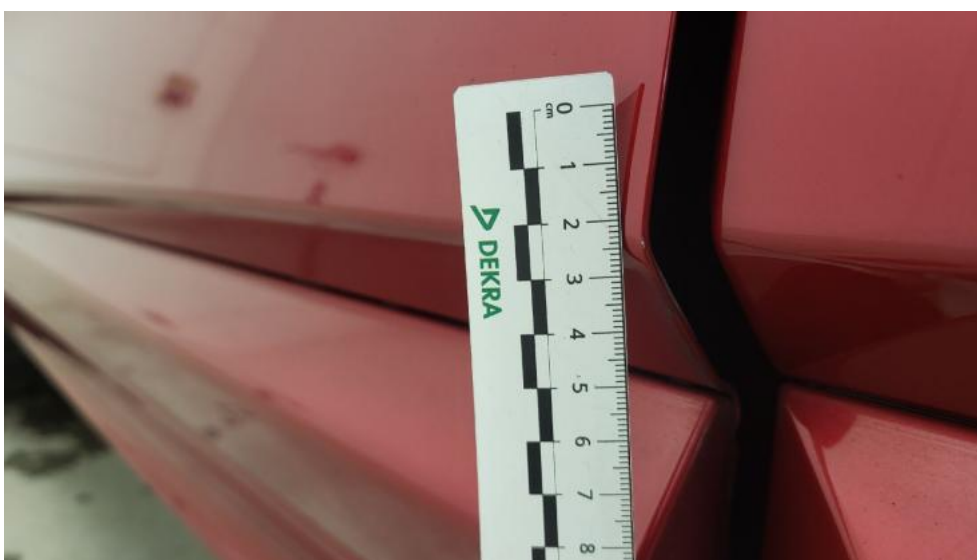
Fot. 48.

Drzwi przed L - Rysa/odprysk 1

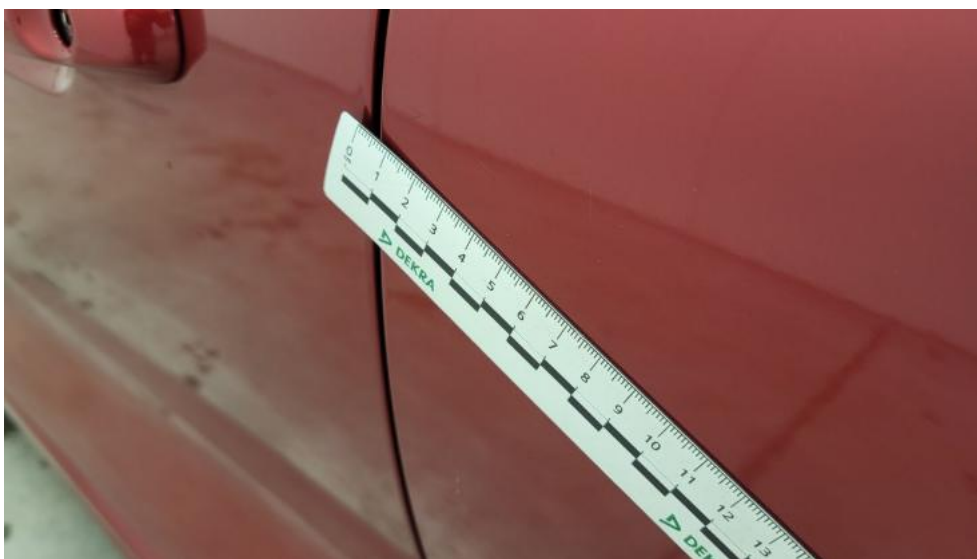
Fot. 49.
Drzwi tylne L - Rysa/odprysk 1

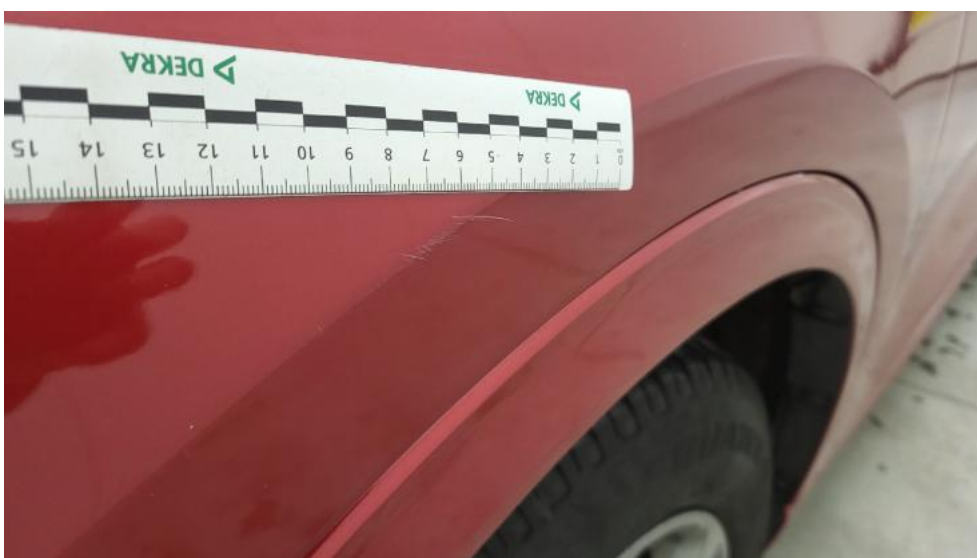
Fot. 50.
Błotnik przedni L - Rysa/odprysk 1

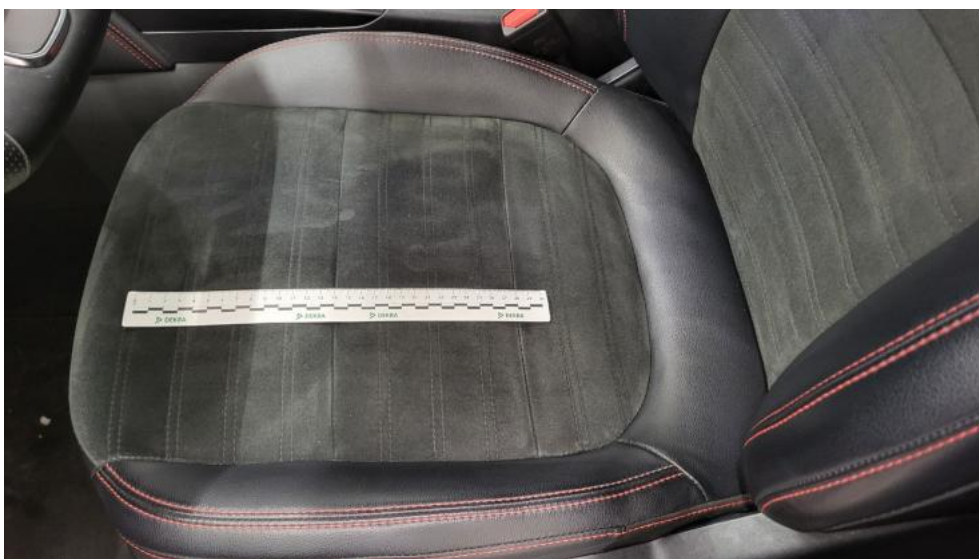
Fot. 51.
Fotel prz. lew. - Inne 1

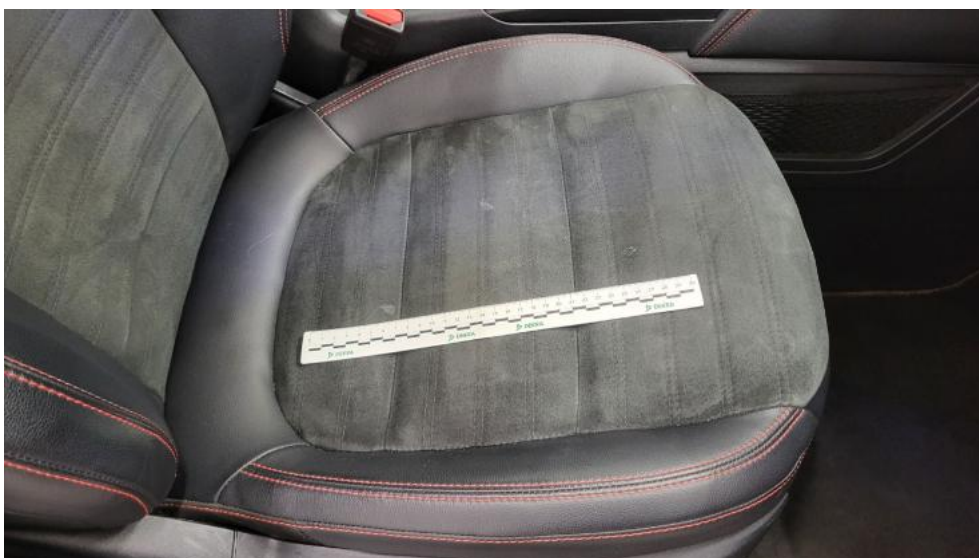
Fot. 52.
Fotel prz. praw. - Inne 1
