DEKRA's commission No. : PKOL(W)/LODZ/20679/26/03/09
commission/ damage No. : 24/052916
Date of commission: 09-03-2026

Vehicle data

PHOTOGRAPHIC DOCUMENTATION

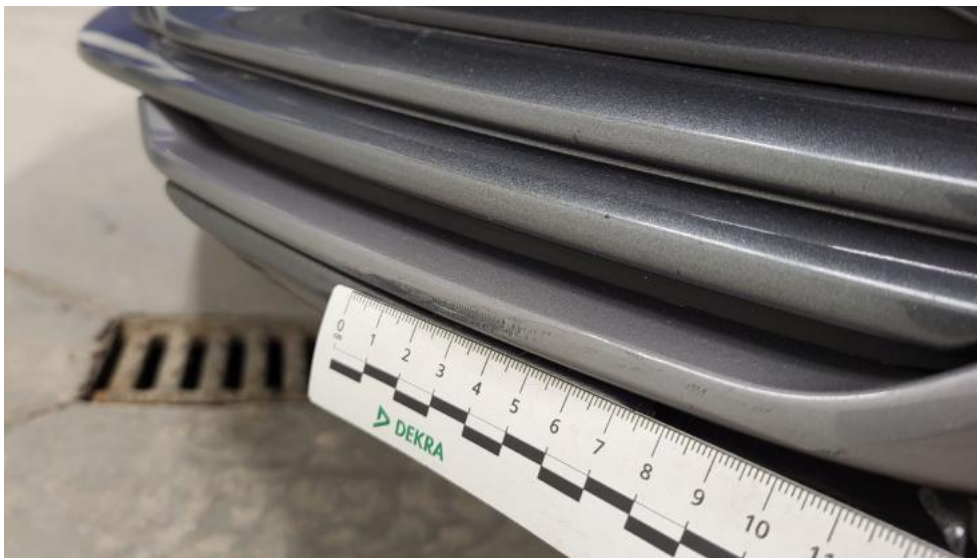
Photo 45.
Kratka/zaślepka halogenu P - Rysa/odprysk 1

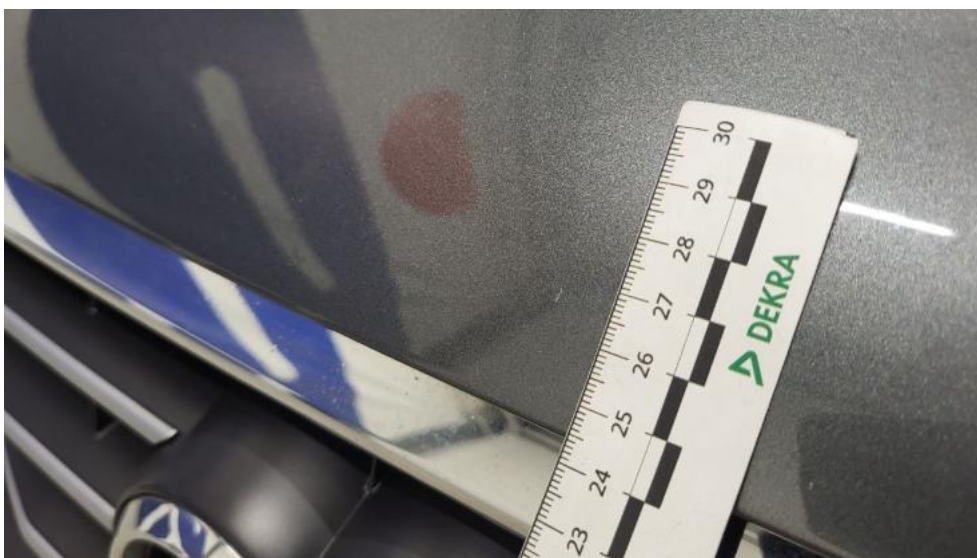
Photo 46.
Pokrywa komory silnika - Rysa/odprysk 1

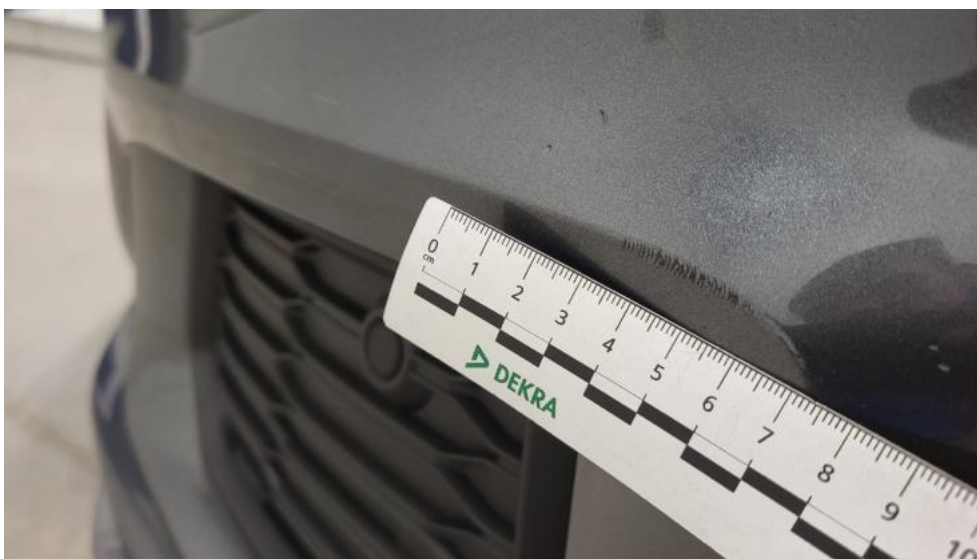
Photo 47.
Zderzak - Rysa/odprysk 1

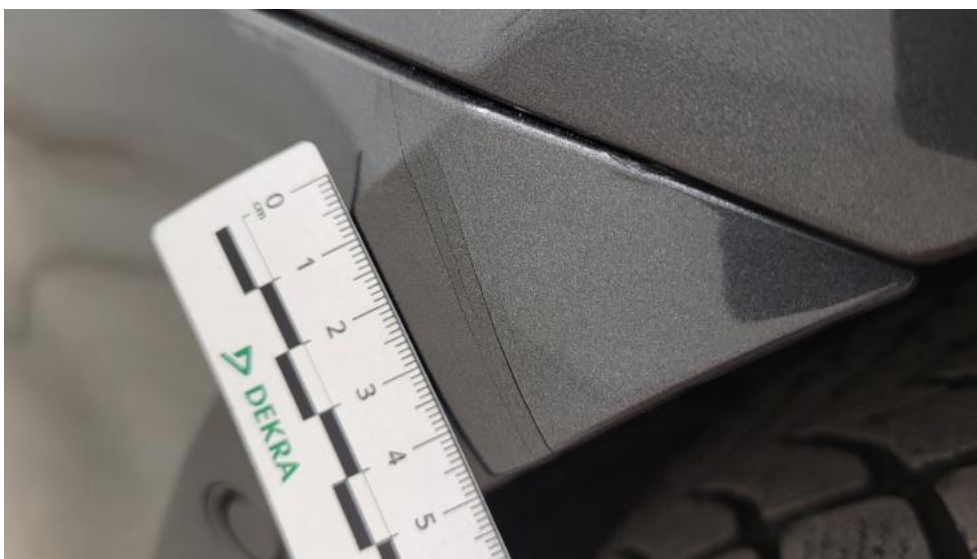
Photo 49.
Zderzak - Pęknięcie/rozerwanie 1

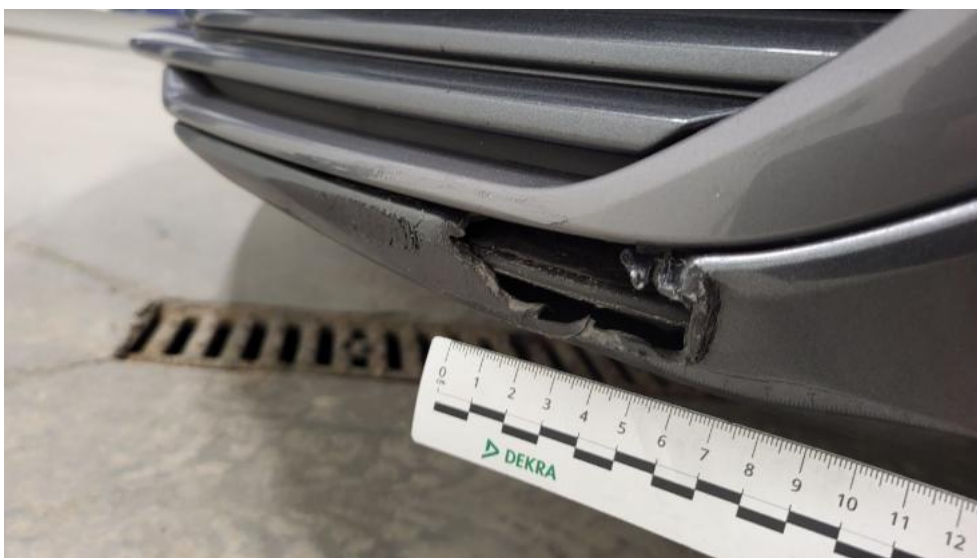
Photo 50.
Zderzak - Pęknięcie/rozerwanie 2

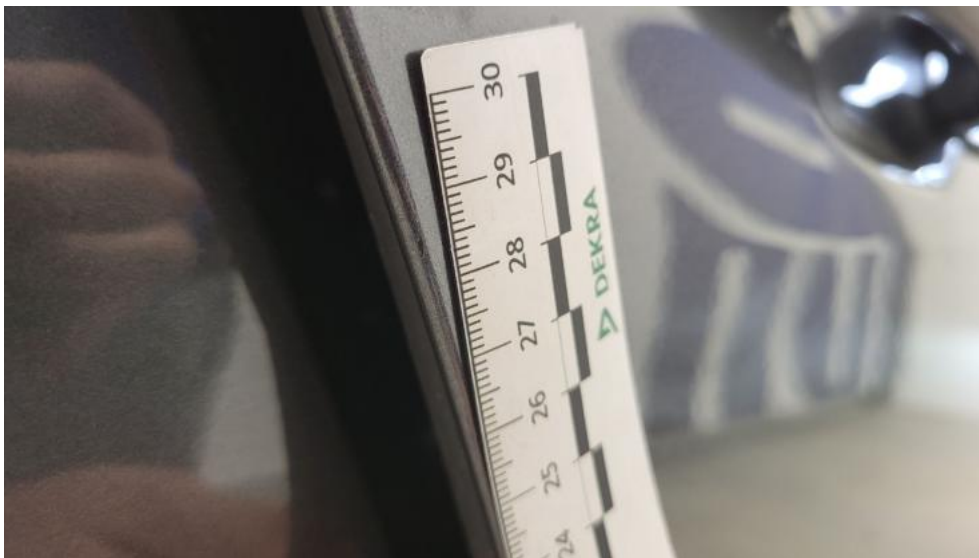
Photo 51.

Drzwi tylne P - Rysa/odprysk 1

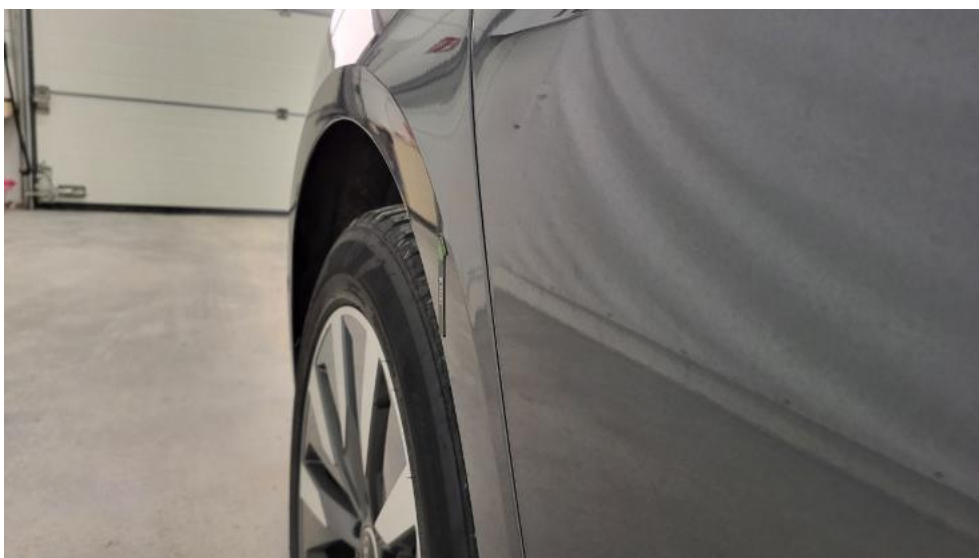
Photo 52.

Łotnik tylny P / Ściana boczna P - Wgniecenie/odkształcenie 1

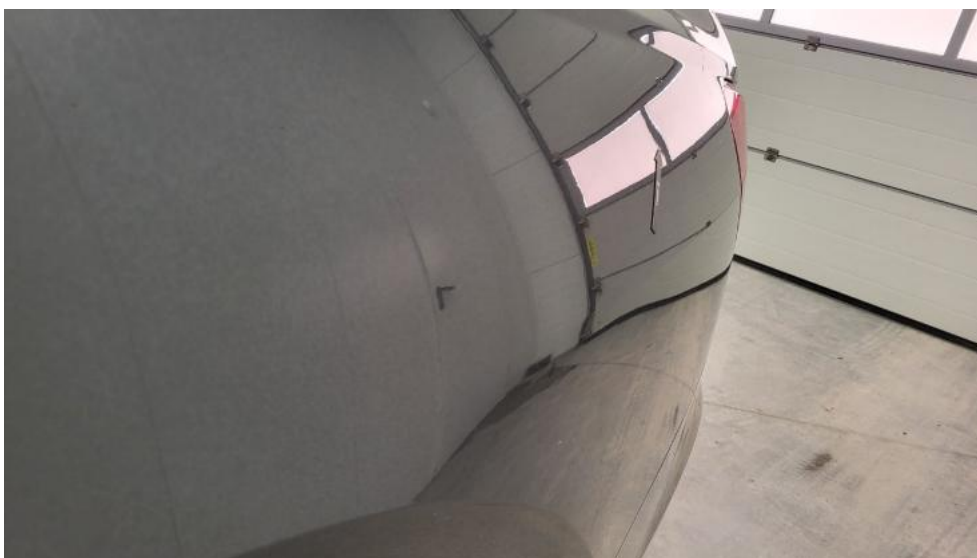
Photo 56.
Błotnik tylny L / Ściana boczna L - Wgniecenie/odkształcenie 1

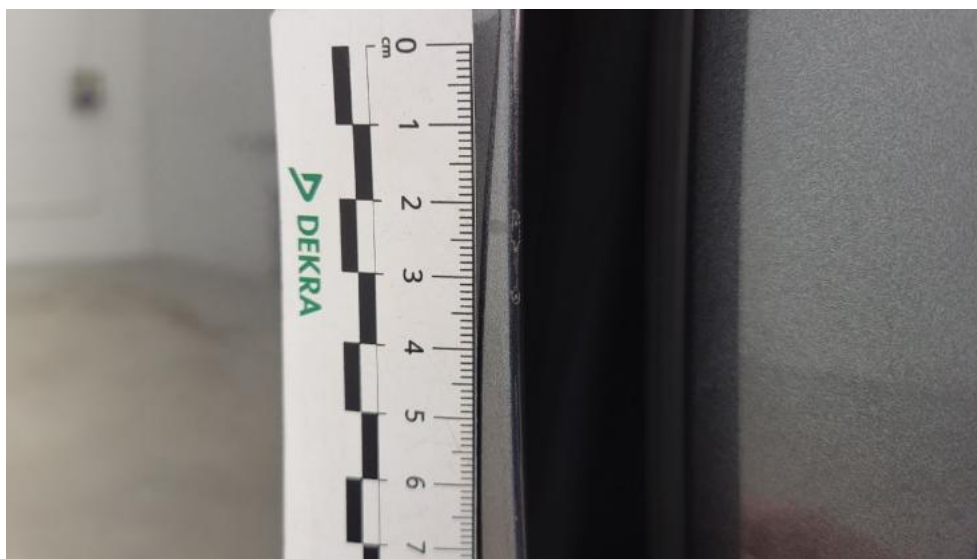
Photo 57.

Drzwi przed L - Rysa/odprysk 1

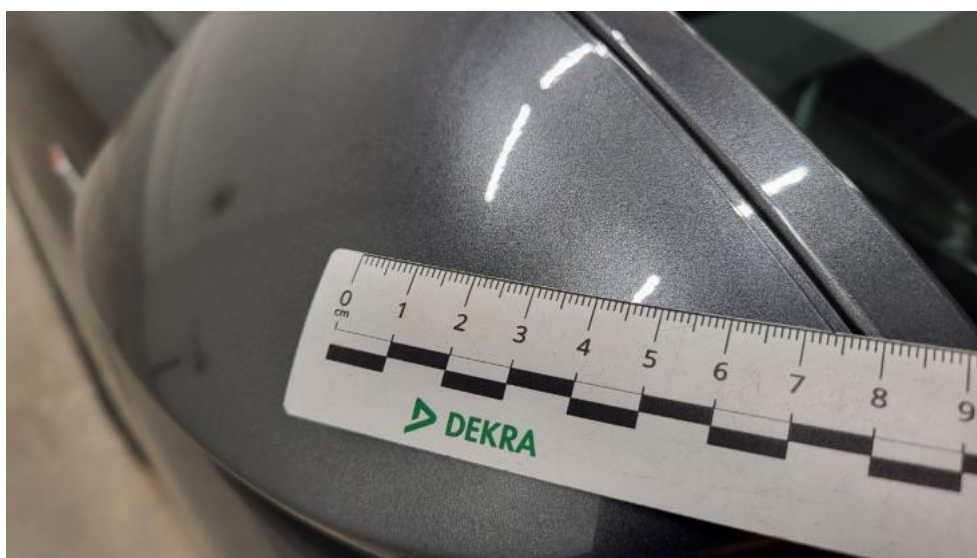
Photo 58.

Lusterko zew L - Rysa/odprysk 1

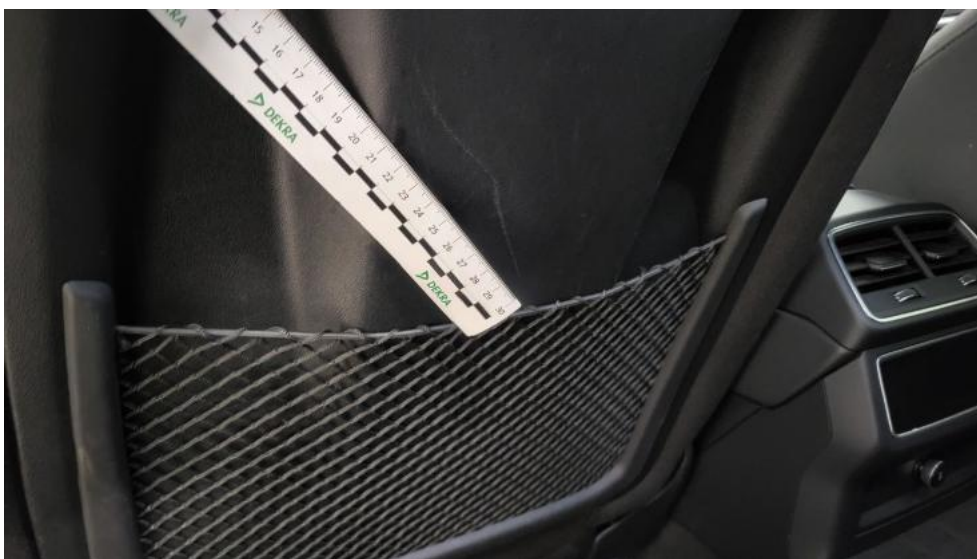
Photo 61.

Fotel prz. lew. - Rysa/odprysk 1

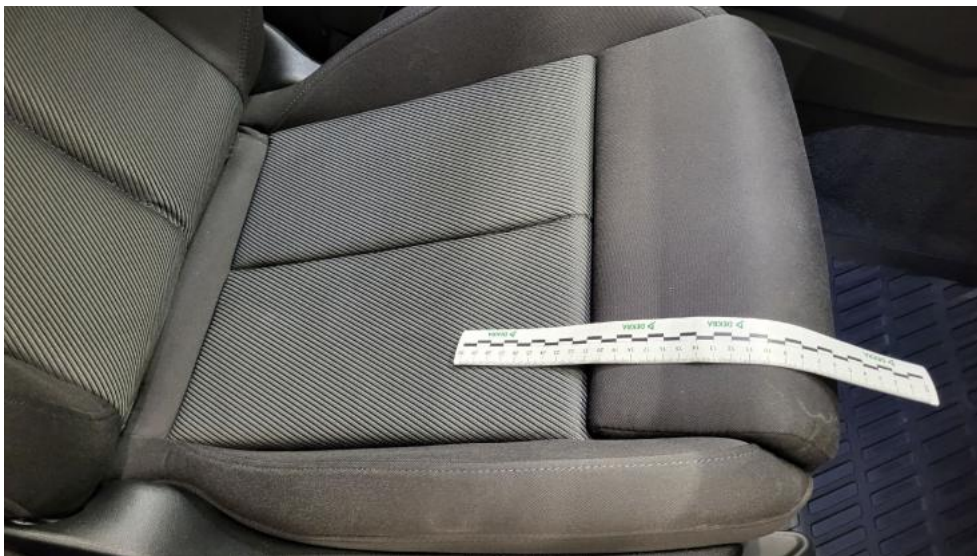
Photo 63.
Fotel prz. praw. - Inne 1

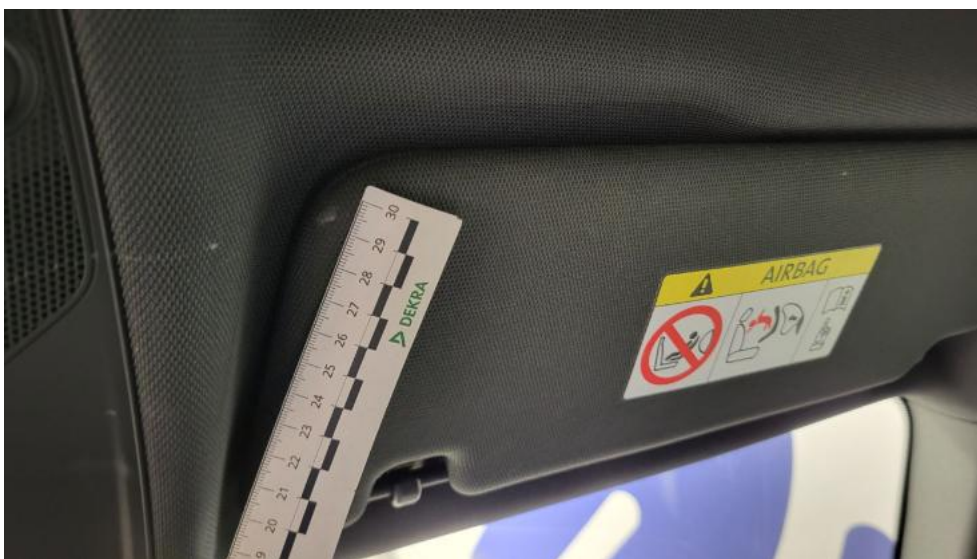
Photo 67.
Osłona p/słoneczna prawa - Inne 1

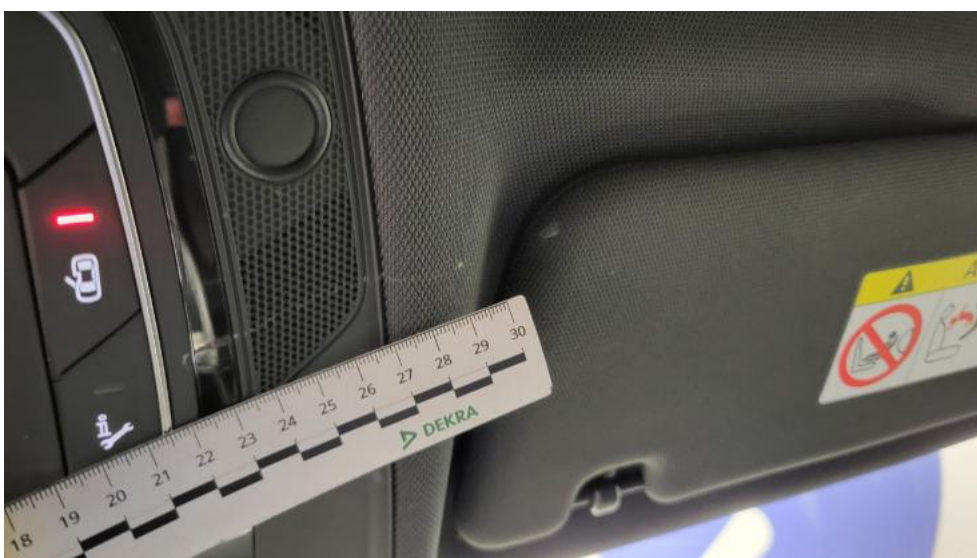
Photo 68.
Podsufitka - Inne 1
